Összefogás Lakásszövetkezet

## Állagfelmérés 2024.

1165 Budapest, Összefogás sétány 9.

Cím: Centenárium Lakótelep II. ütem, 1165. Budapest, Összefogás sétány 9. Hrsz 107100/25

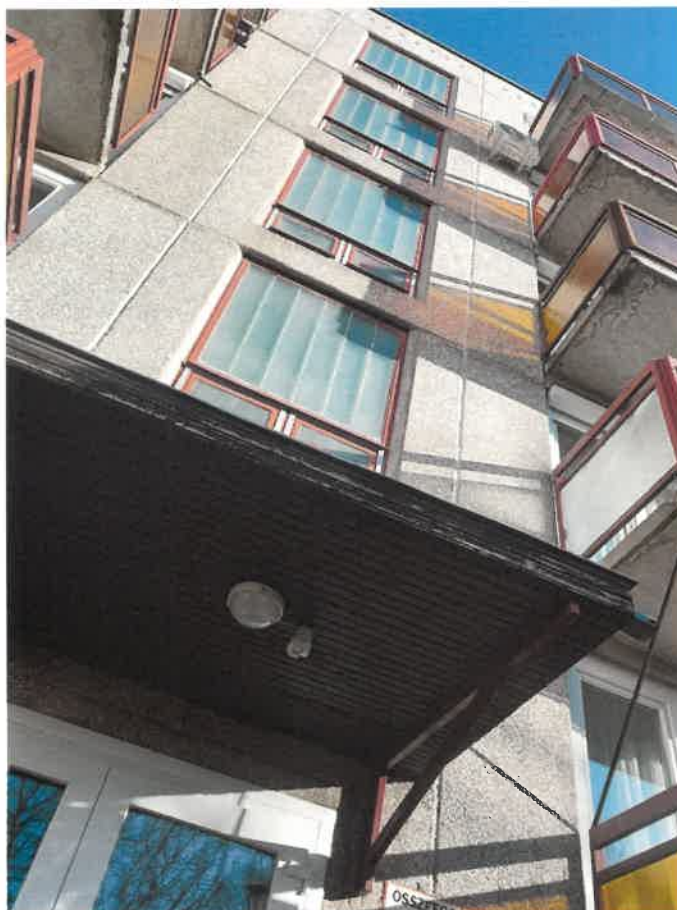
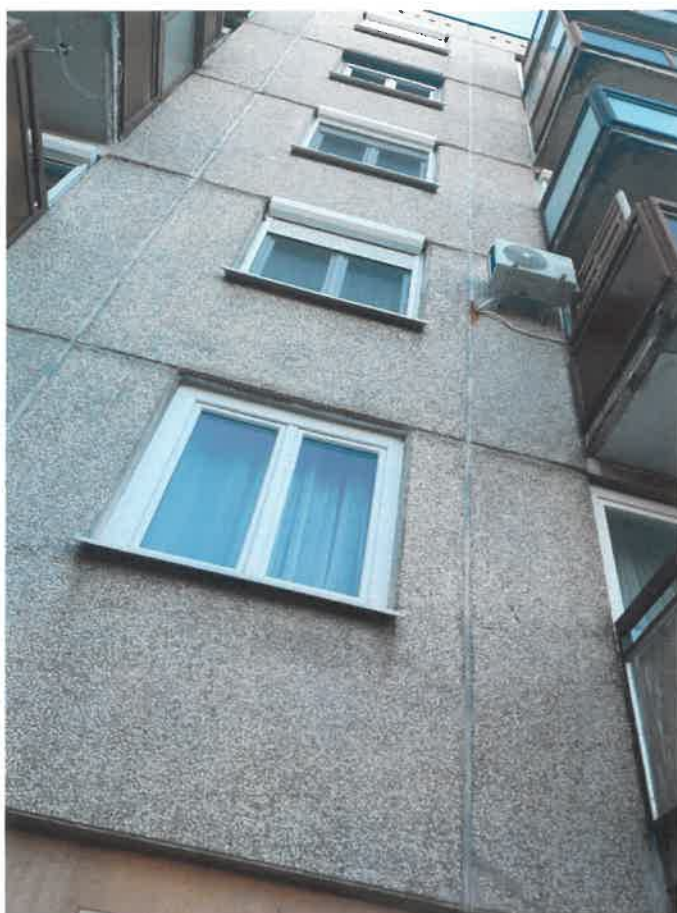
Az épület oldalfala előre gyártott vasbeton elemekből készült, korának megfelelő állapotú. Helyenként a természetes épületmozgás és elhasználódás következtében a dilatációs hézagok tömítőanyagai hiányosak. A fűdémszellőző rácsok meglétét ellenőrizni szükséges. A dilatációs hézagok további vizsgálata, karbantartása javasolt. A lépcsőház homlokzatának részleges hőszigetelése 2016,-ban megtörtént.

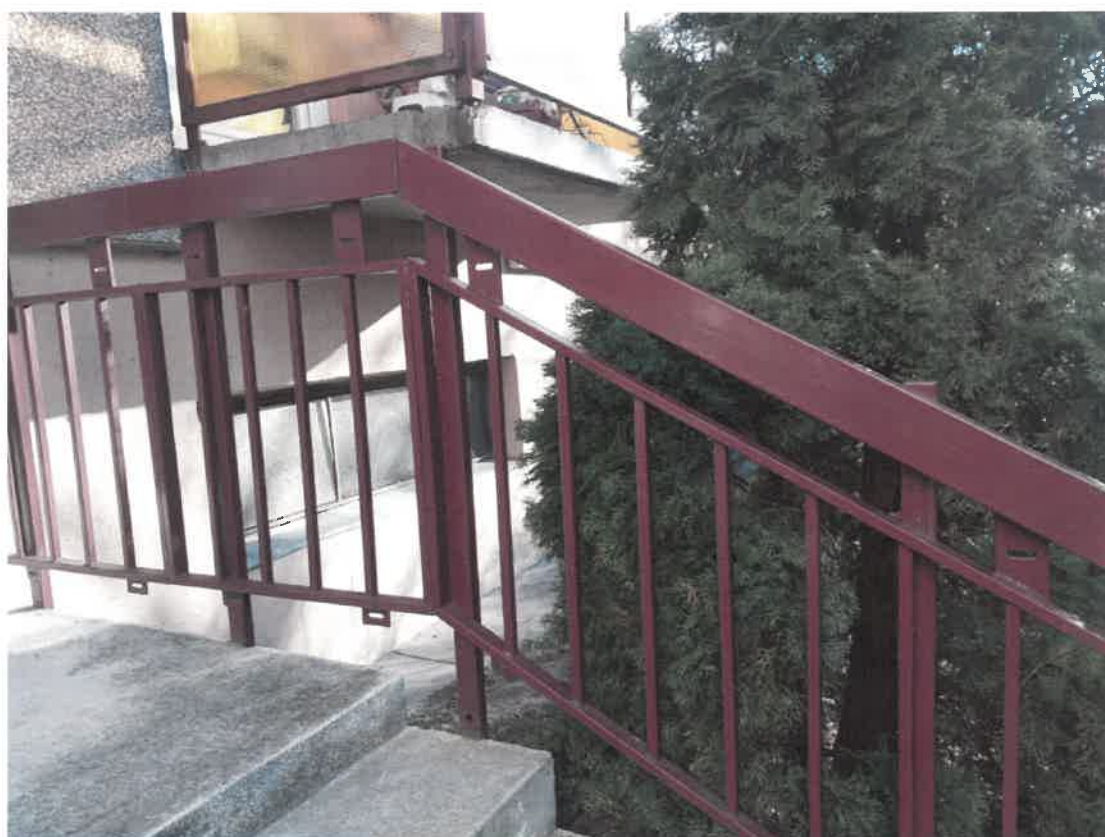
A lépcsőház oldalfalán az Olga utca felől a garázsok szintjén, a sétány felől, a tárolók magasságában került lábazat kialakításra.

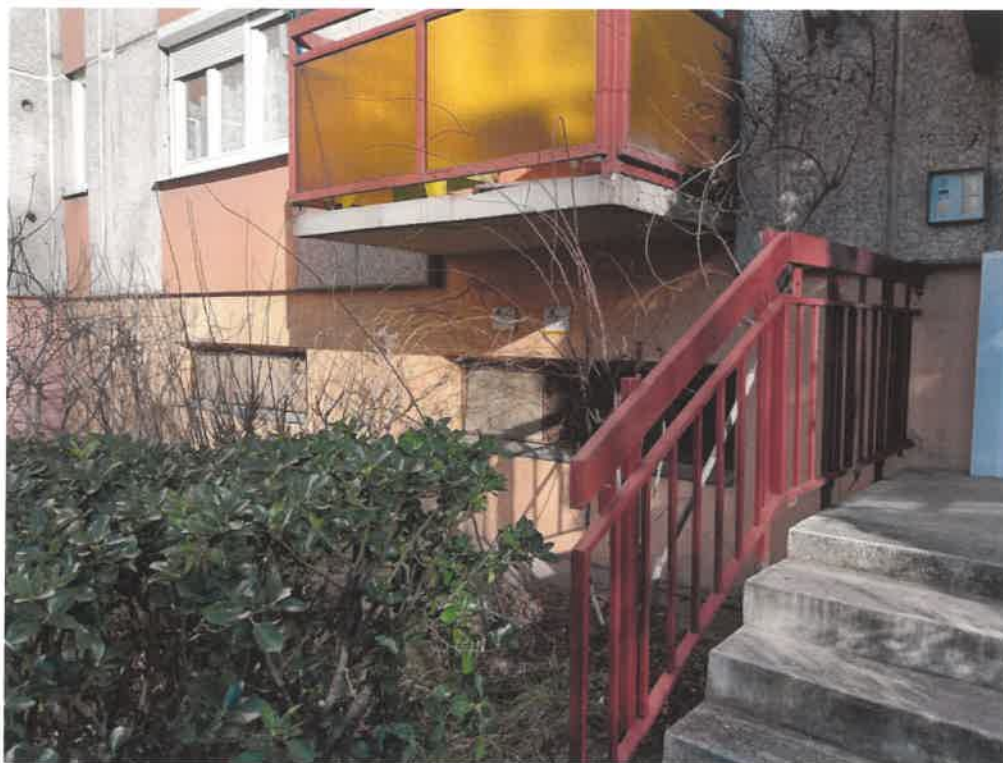
A szolgálati járda megfelelő állapotú, biztonságos közlekedésre alkalmas, azonban az épület adottságait figyelembe véve gyalogos közlekedés nem történik rajta. Az épület vizesedésének elkerülése érdekében a növényzet karbantartása, valamint az esteleges hézagok javítása indokolt.

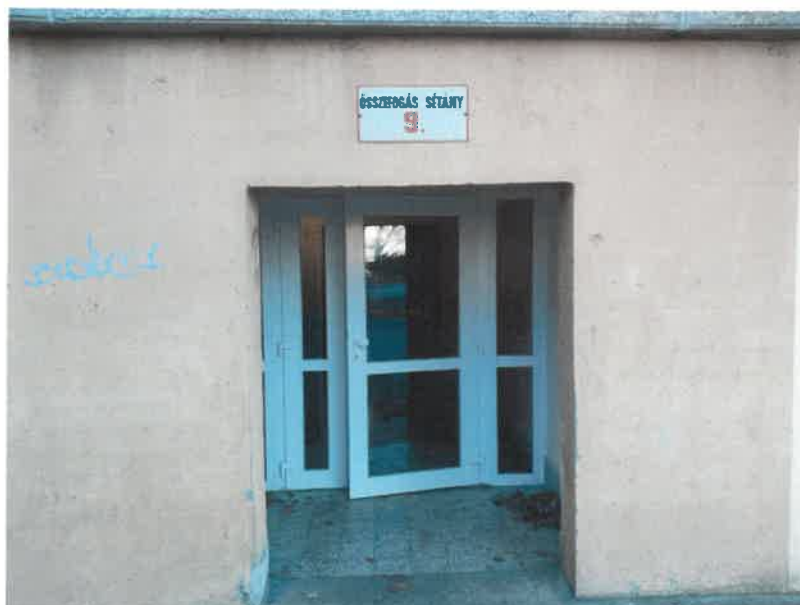
A főbejáráshoz vezető beton burkolat épp, a lépcső felújítása ismeretlen időpontban megtörtént, állapota közlekedésre alkalmas. Kialakítása csak az Összefogás sétány felől történt meg, az Olga utca felőli bejáratnál nincs szintkülönbség.

A belső, lépcsőházba az Összefogás sétány felőli főbejáraton, (2021-ben cserélve) valamint az alaksori szinten lévő, az Olga utca felőli „hátsó” bejáraton lehet bejutni.

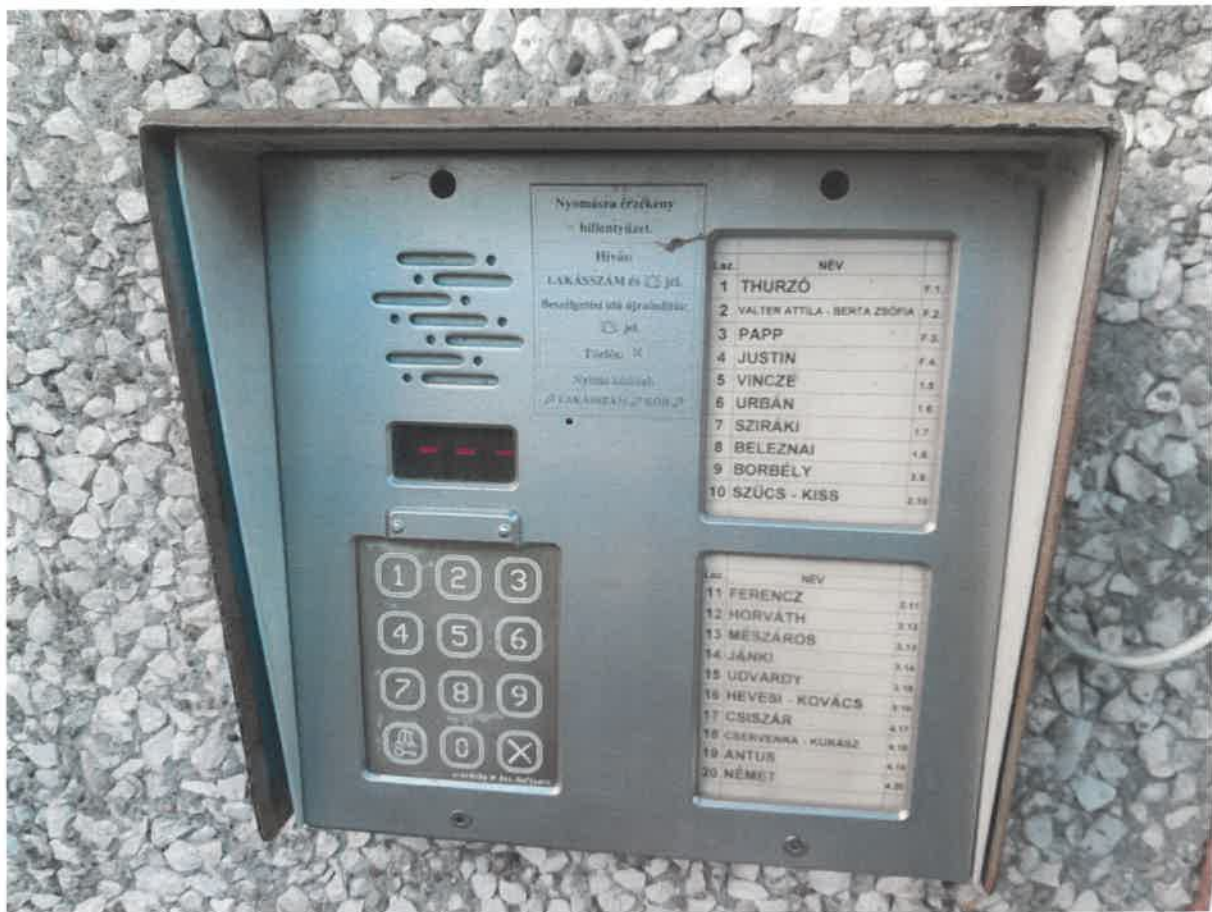
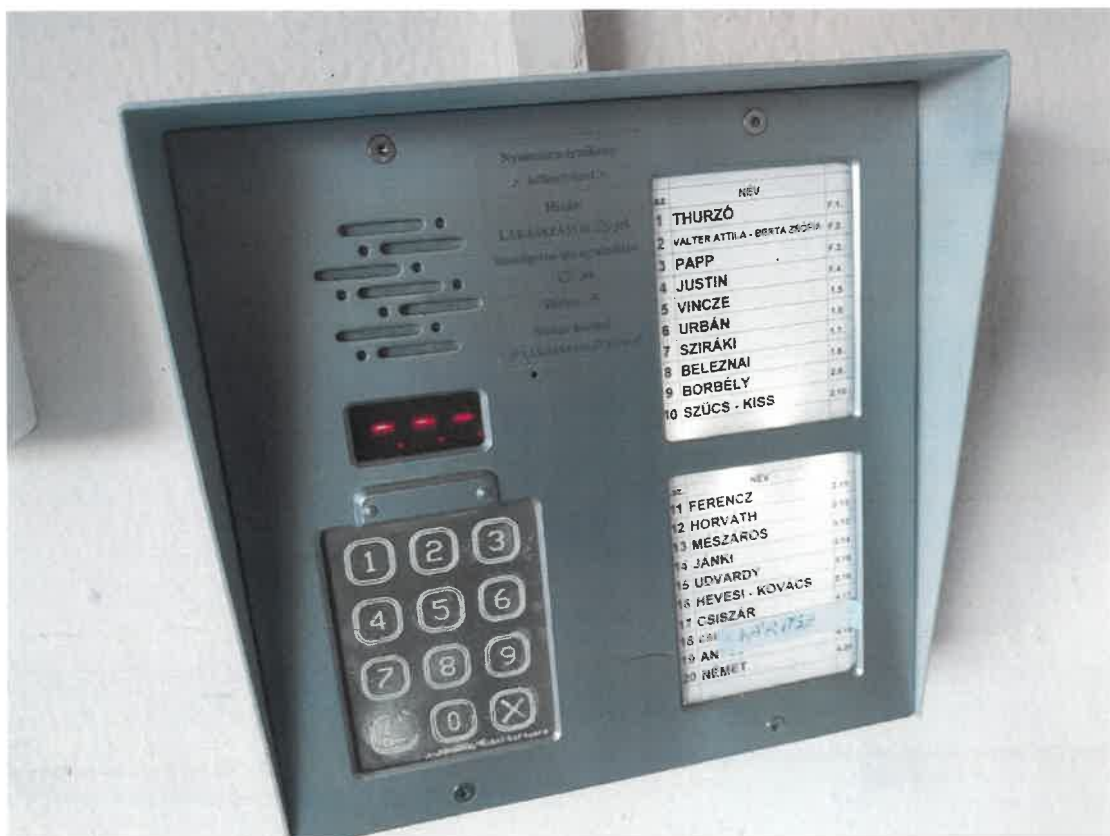
Kapu telefon központ mindkét bejárati oldalon kialakításra került. Codefon típusú, karbantartásuk, szükség szerinti javításuk rendszeresen megtörténik, állapotuk megfelelő.

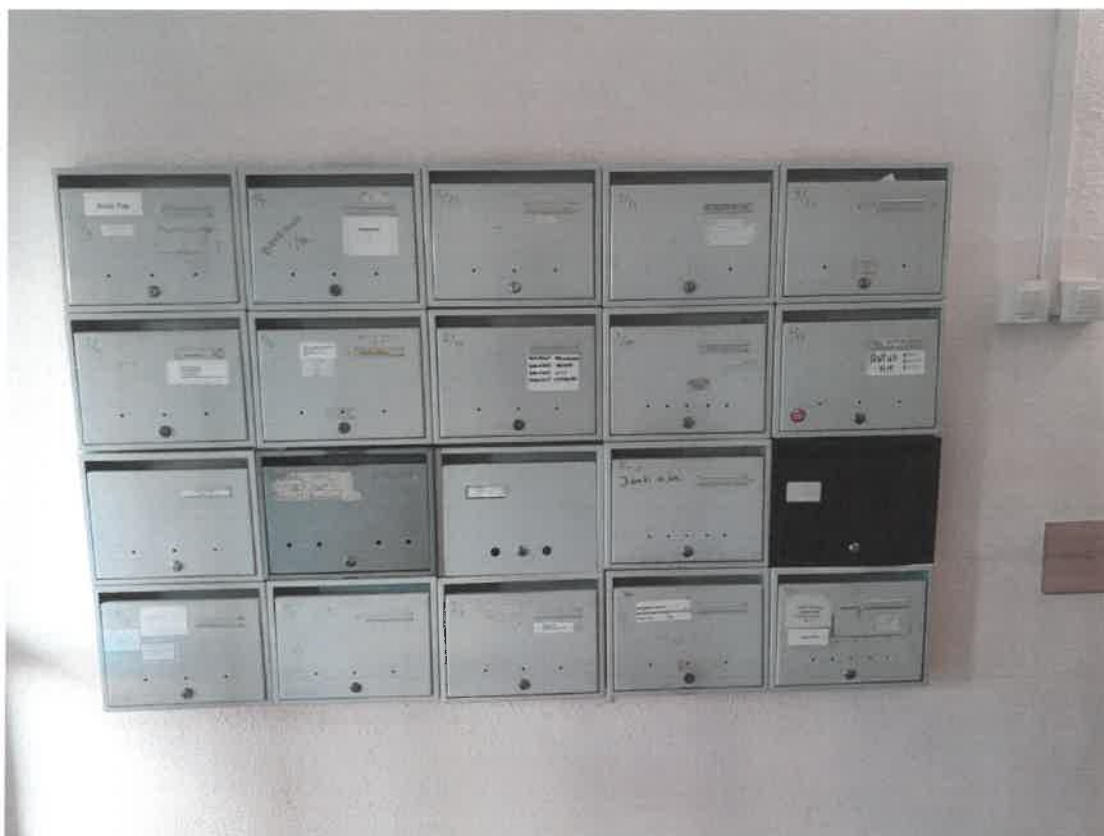
A postaládák a lépcsőházban az Olga utca felől a földszinten találhatók, cseréjük az elmúlt években nem történt meg, állapotuk megfelelő, biztonságosnak mondható.

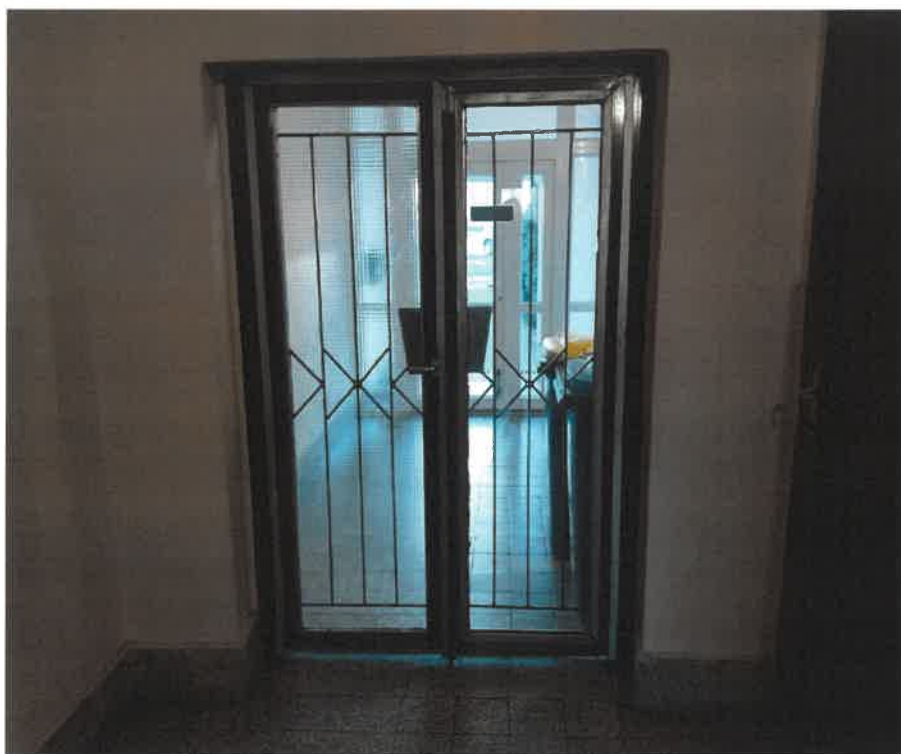
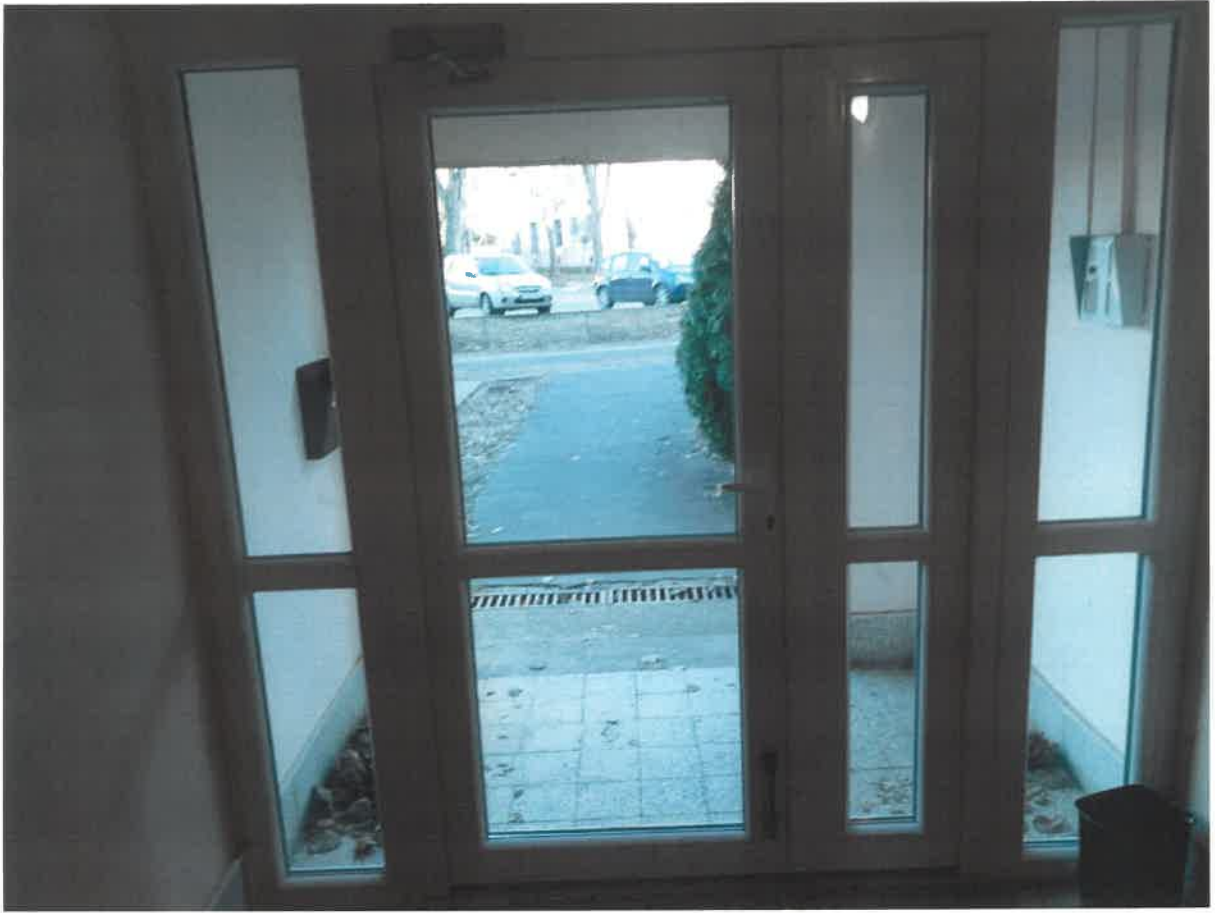
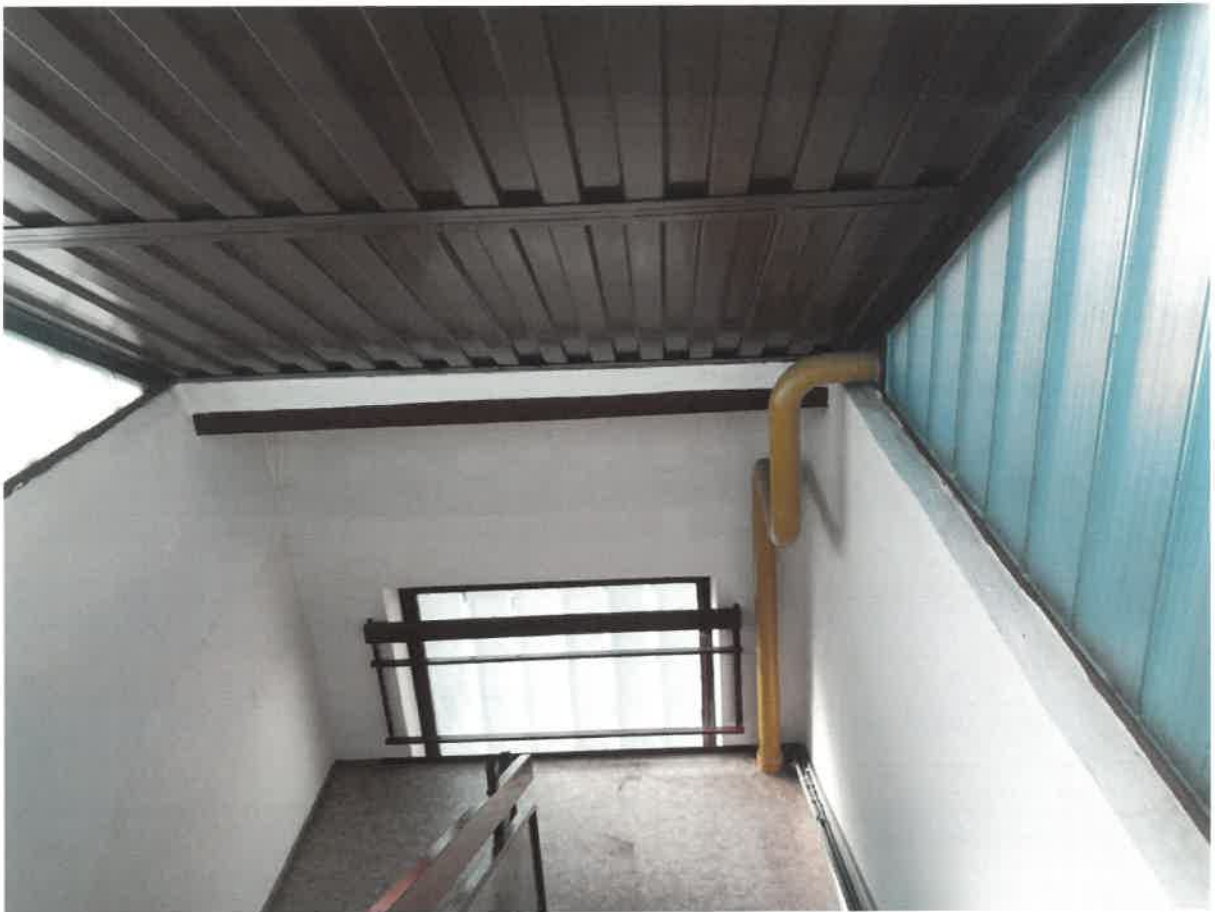
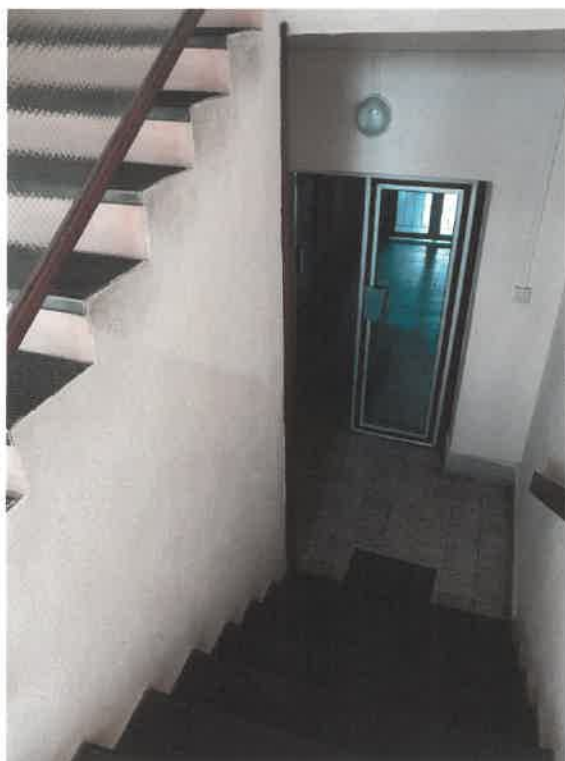
A lépcsőházi sorolt szerkezetek cseréje még nem történt meg, egyidősek az épülettel. Állapotuk megfelelő, azonban néhány helyen befolyhat az esővíztömítésük, karbantartásuk javasolt. A lakásokban lévő nyílászárók cseréjéről a lakástulajdonosok egyénileg gondoskodnak.

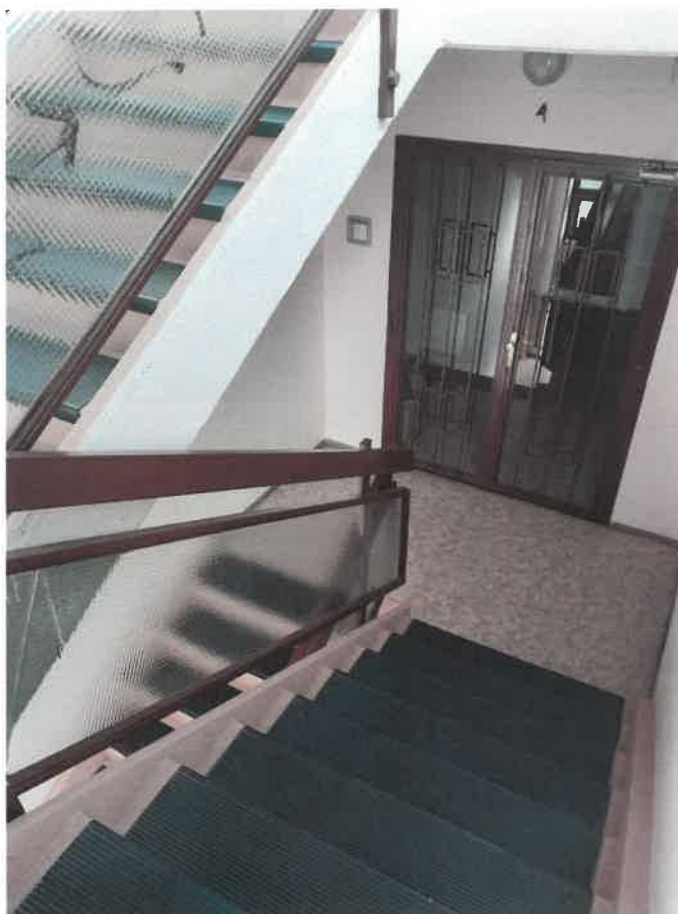
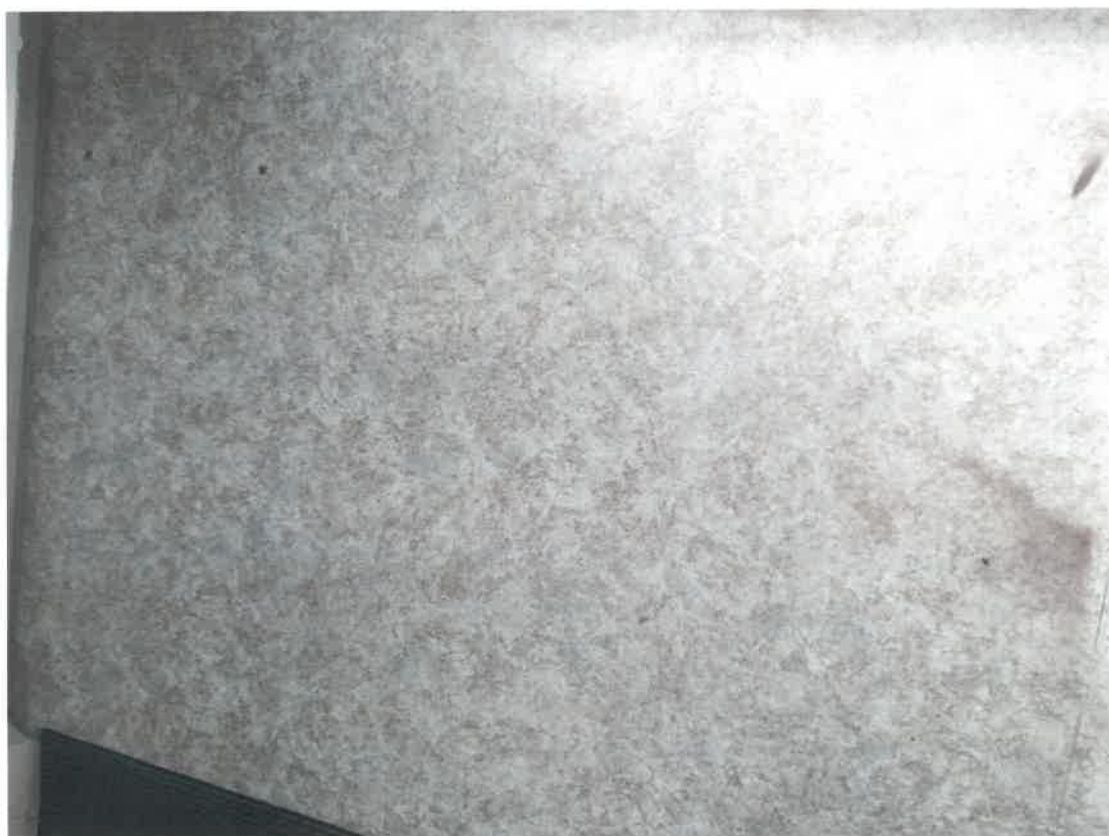
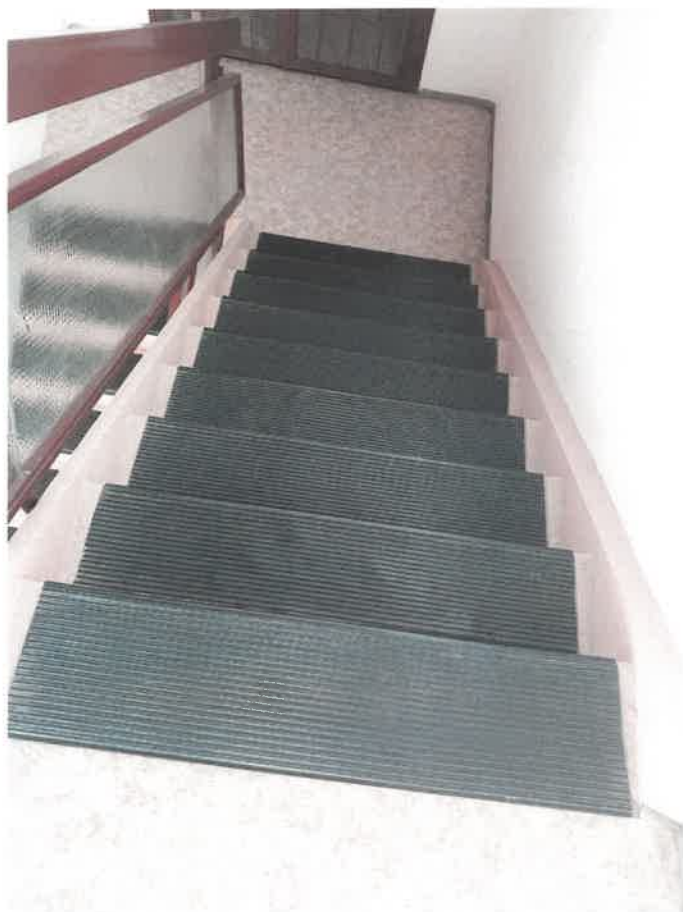
A lépcsőházban lévő burkolatok folytonosak. Az aljzat PVC lemezből és hidegburkolati lapokból került kialakításra. A korlátok állapota és rögzítése biztonságosnak mondható.

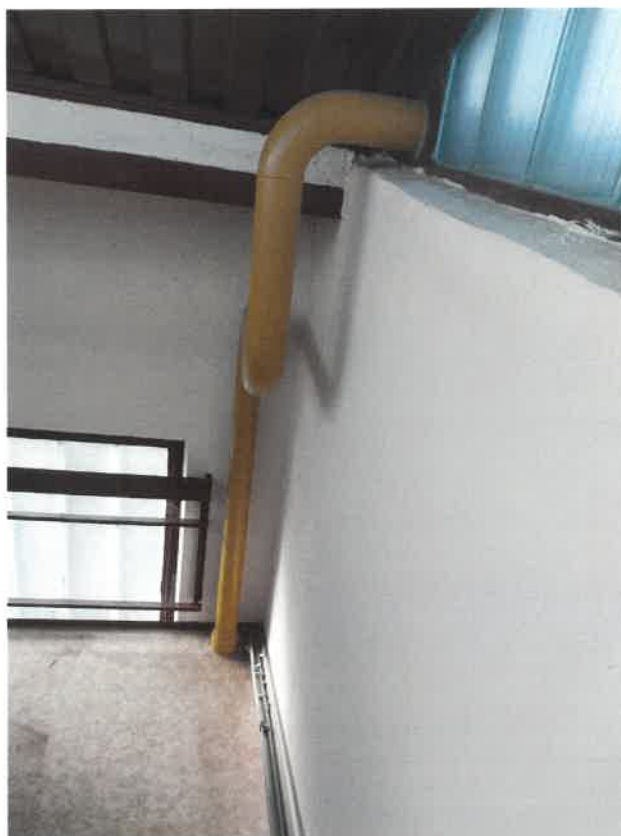
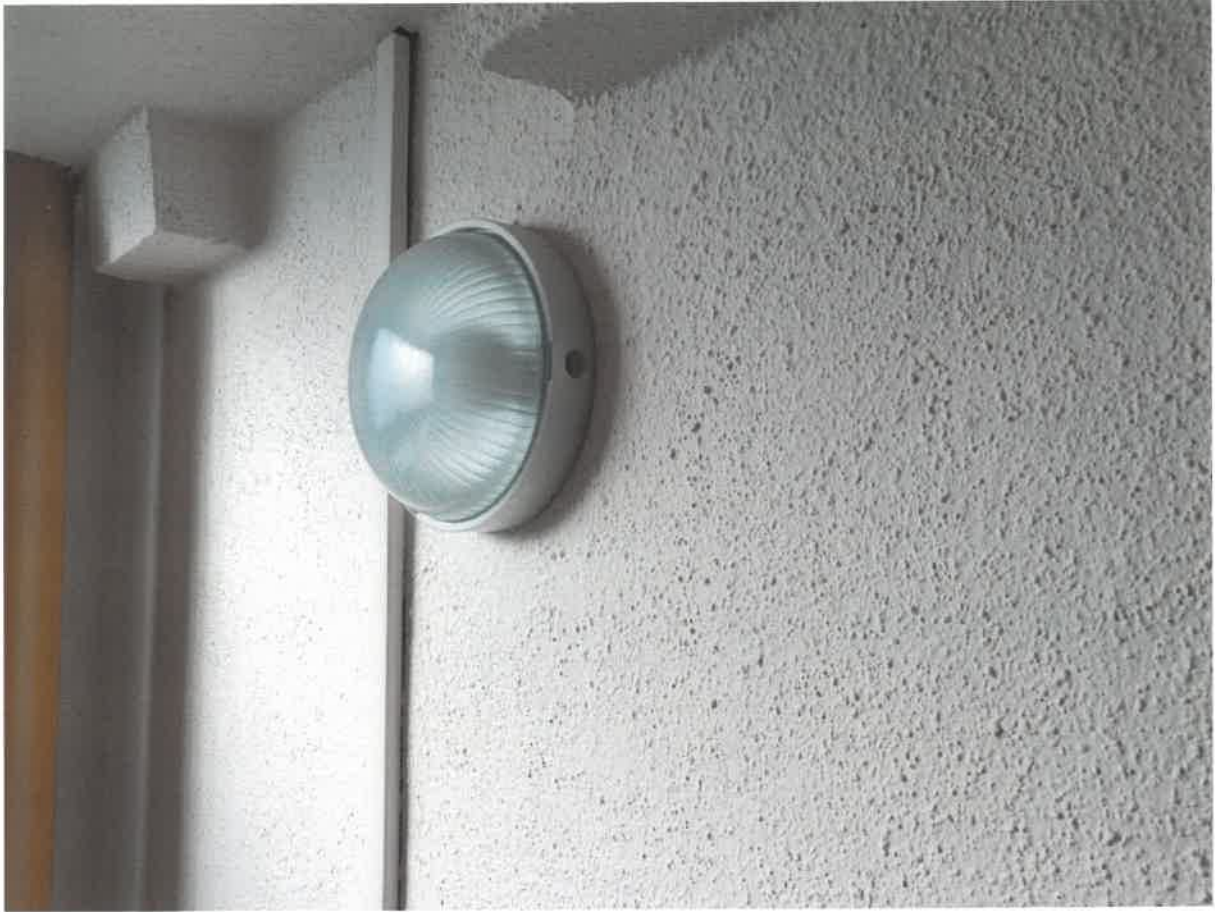
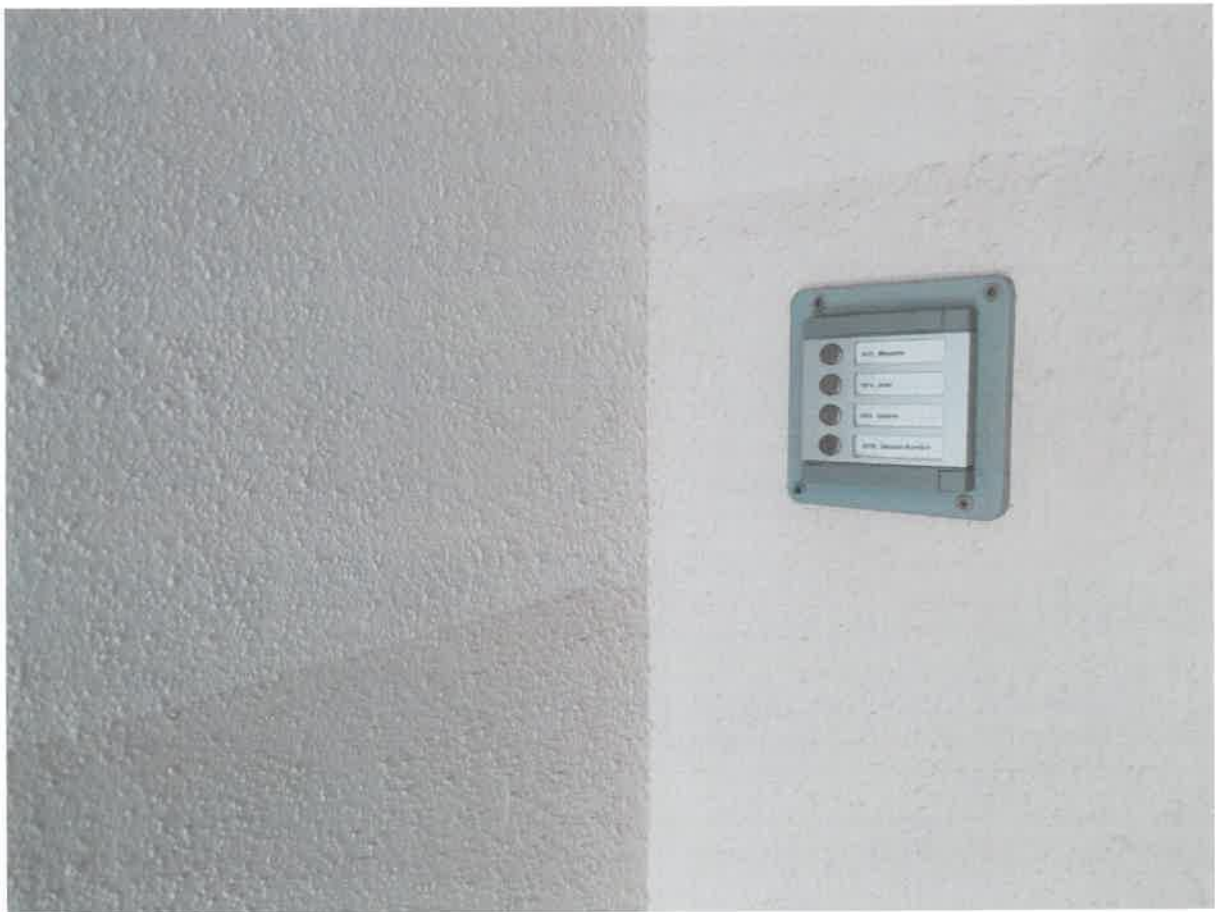
A lépcsőházban a falburkolatok festése már időszerű, a természetes elhasználódás, és a költözések miatt a falfelület helyenként foltos.

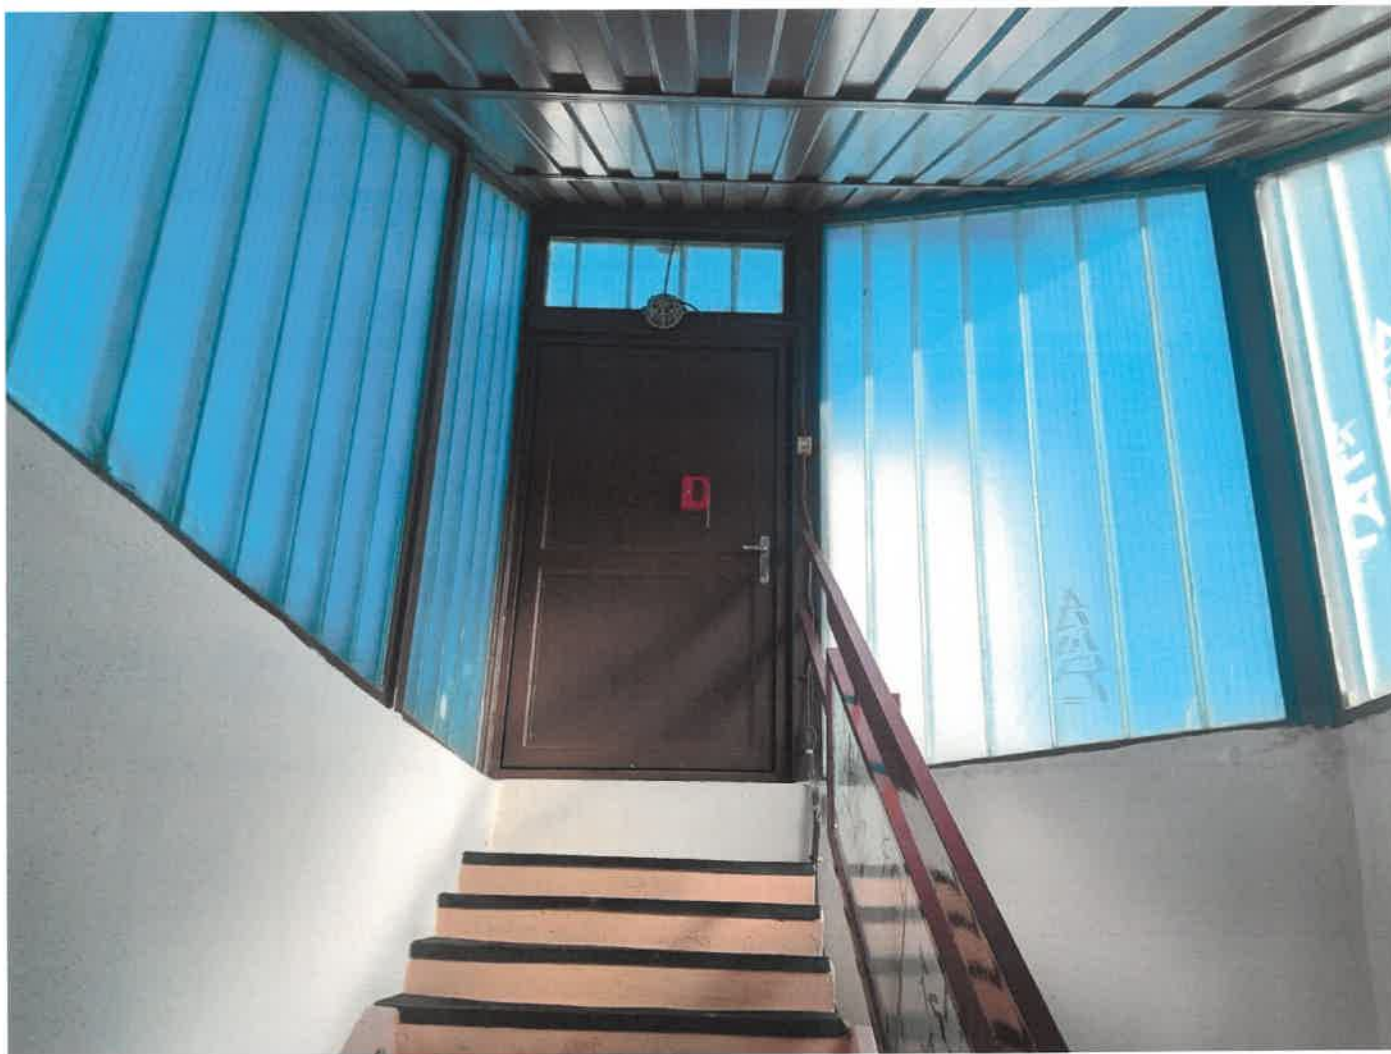
Az épületben lévő lakásokban központi fűtés került kialakításra, az ehhez szükséges energiát, valamint a melegvíz szolgáltatást, a tetőn elhelyezett, központi gázüzemű készülékek biztosítják. A gáz csatlakozó vezeték tömörre tétele 2019.-ben megtörtént. A lakásokban csak a tűzhelyek ellátásához szükséges gázellátás biztosított. A szennyvíz elvezető rendszer, a belső csapadékvíz elvezetés, valamint a víz-nyomóvezeték teljes felújítása időszerű, egyidős az épülettel. Ezek felújítása, cseréje csak a meghibásodások alkalmával részlegesen történt meg. Az épület fűtését és melegvíz ellátását biztosító tetőkazánok ennek a lépcsőháznak a tetőszerkezetén kerültek elhelyezésre.

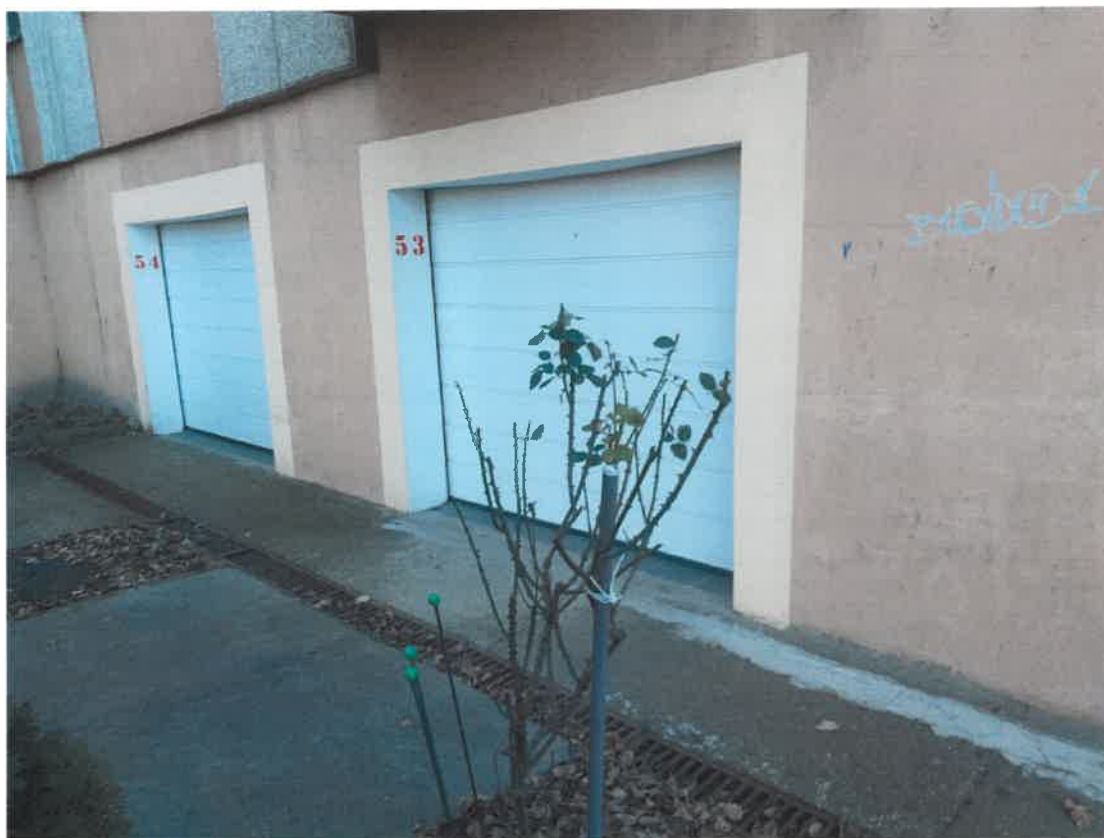
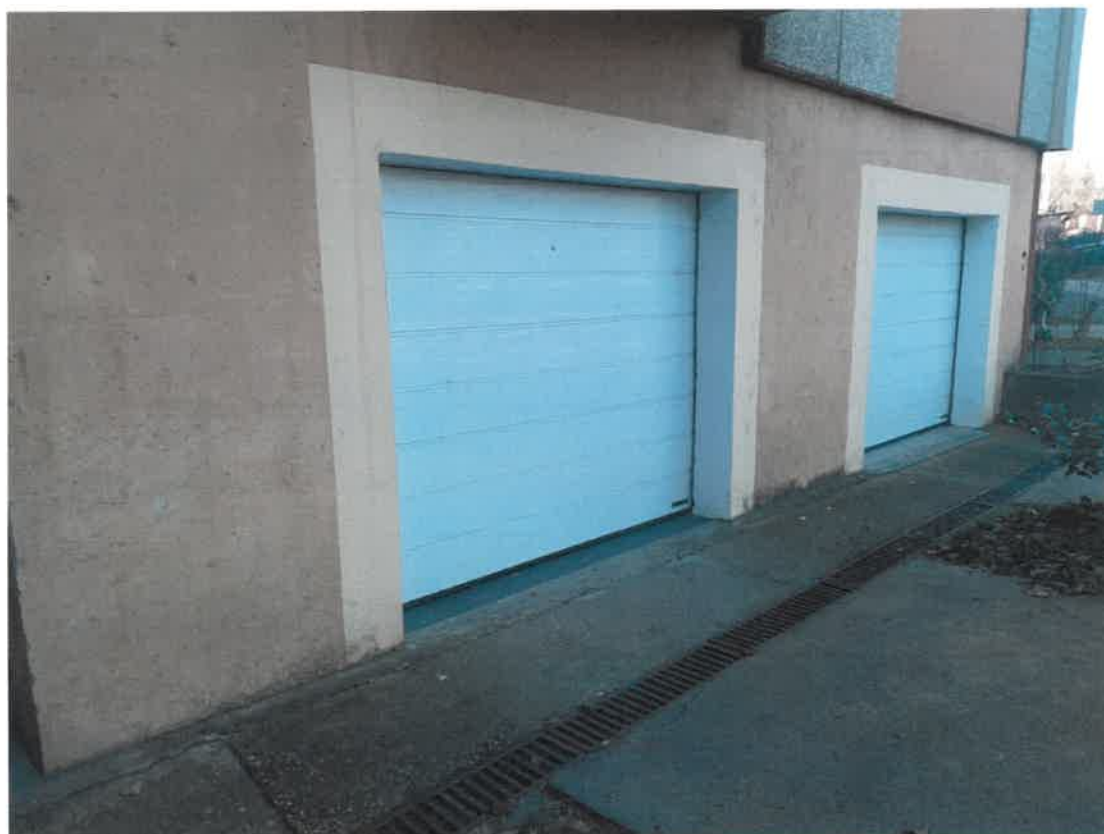
A lépcsőházban garázs - 4db (79,56m<sup>2</sup>) - az Olga utcai alaksori (utca) szinten került kialakításra, ezek használatára bérleti szerződéssel többnyire az ott lakóknak van lehetősége. Ezeken kívül parkolás az ingatlan előtti közterületi parkolóban, az Olga utcában lehetséges.
