Összefogás Lakásszövetkezet

## Állagfelmérés 2024.

1165 Budapest, Budapesti út 119/A.

Készítette: Schvab Ferenc

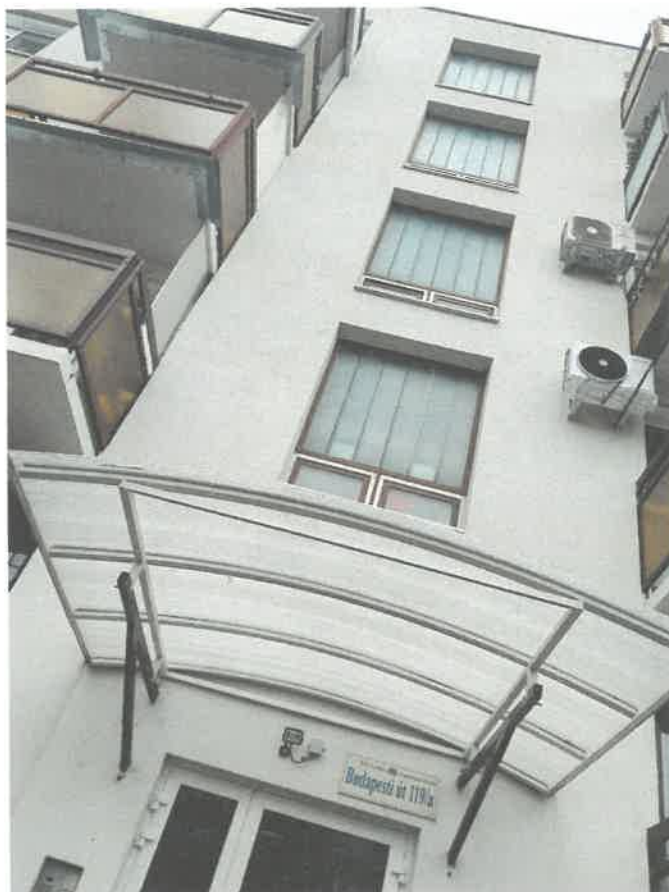
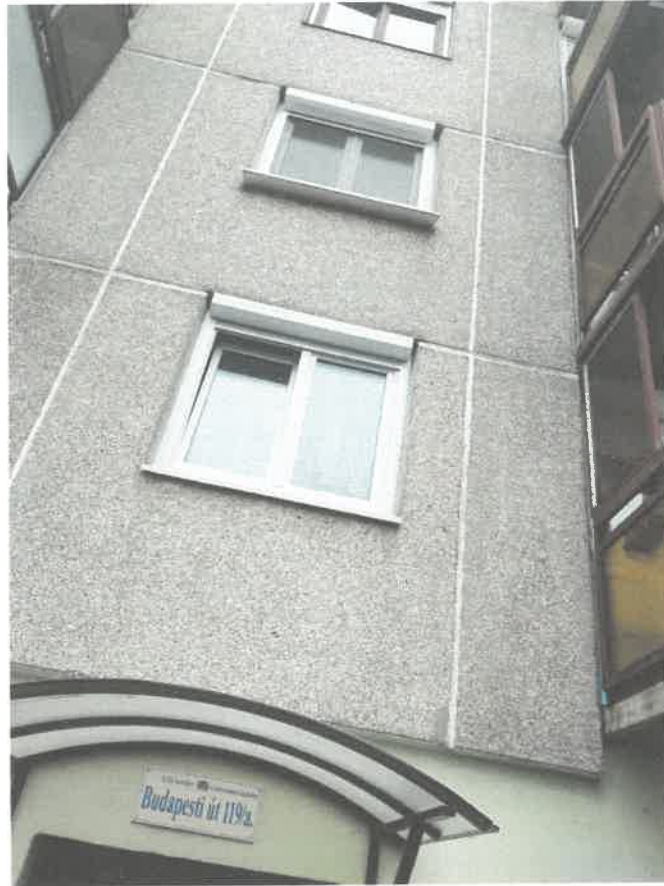
Az épület oldalfala előre gyártott vasbeton elemekből készült, korának megfelelő állapotú. Helyenként a természetes épületmozgás és elhasználódás következtében a dilatációs hézagok tömítőanyagai hiányosak. A fűdémszellőző rácsok meglétét ellenőrizni szükséges. A dilatációs hézagok további vizsgálata, karbantartása javasolt. A lépcsőház homlokzati hőszigetelése 2013, 2014 és 2020-ban részlegesen elkészült.

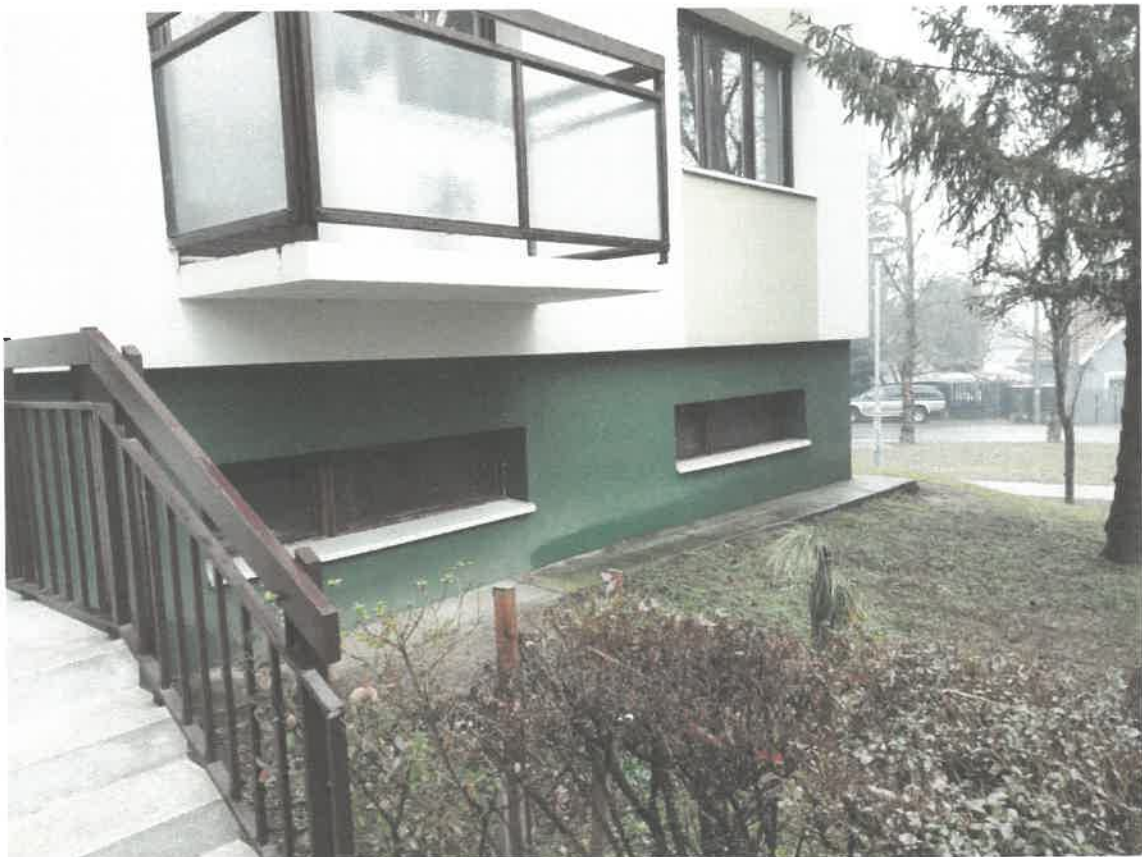
A lépcsőház oldalfalán az utca felől a garázsok szintjén, a tér felől, a tárolók magasságában került lábazat kialakításra. A homlokzati hőszigeteléssel egyidőben a felújítása részlegesen elkészült.

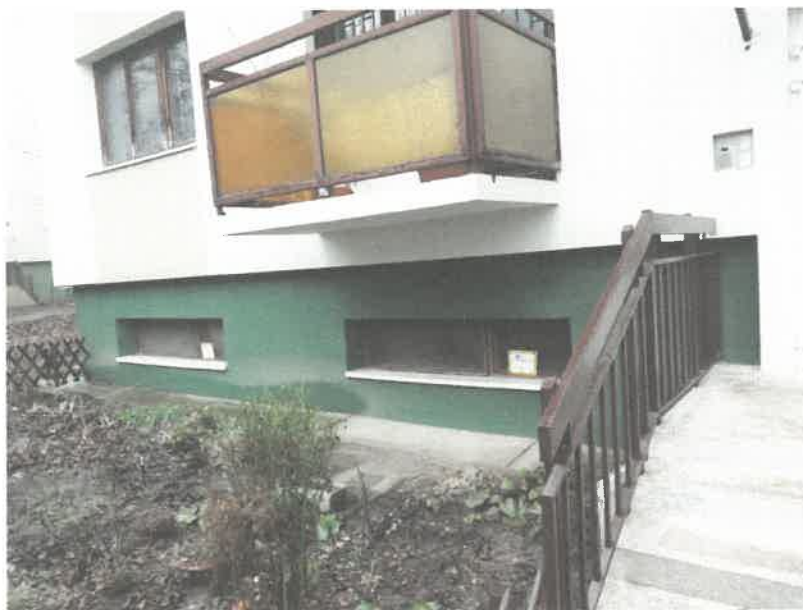
A szolgálati járda megfelelő állapotú, biztonságos közlekedésre alkalmas, azonban az épület adottságait figyelembe véve gyalogos közlekedés nem történik rajta. Az épület vizesedésének elkerülése érdekében a növényzet karbantartása, valamint az esteleges hézagok javítása indokolt.

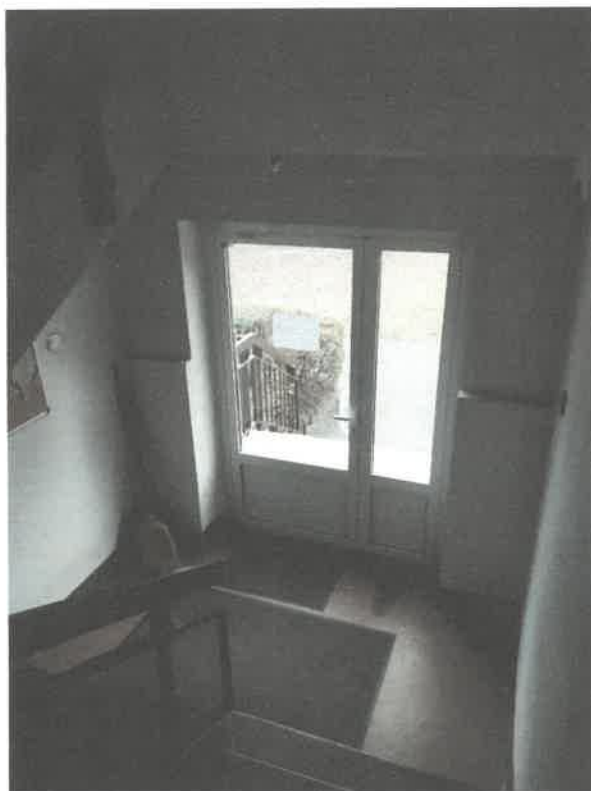
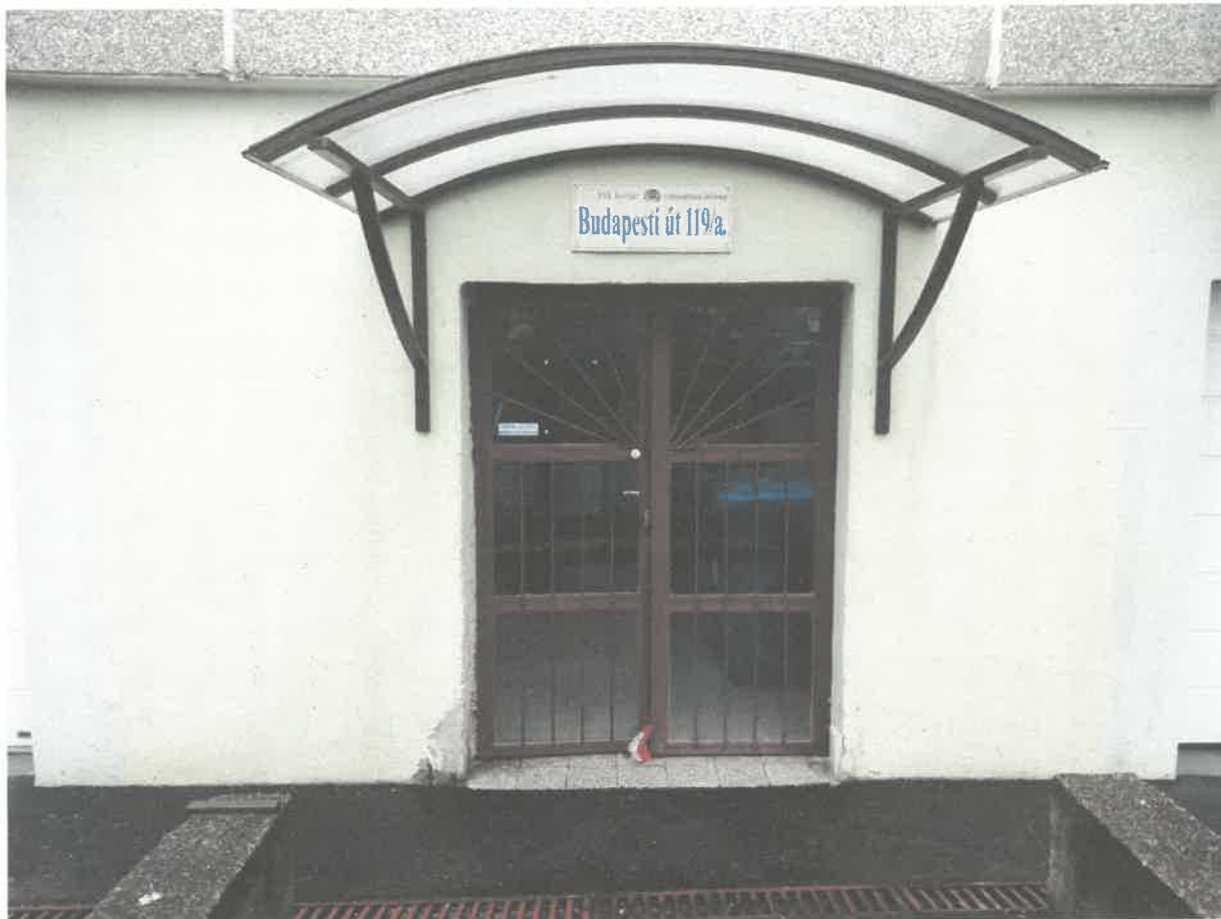
A belső, lépcsőházba az Összefogás sétány felőli főbejáraton, valamint az alaksori szinten lévő, az Olga utca felőli „hátsó” bejáraton lehet bejutni. Cseréje 2020-ban megtörtént.

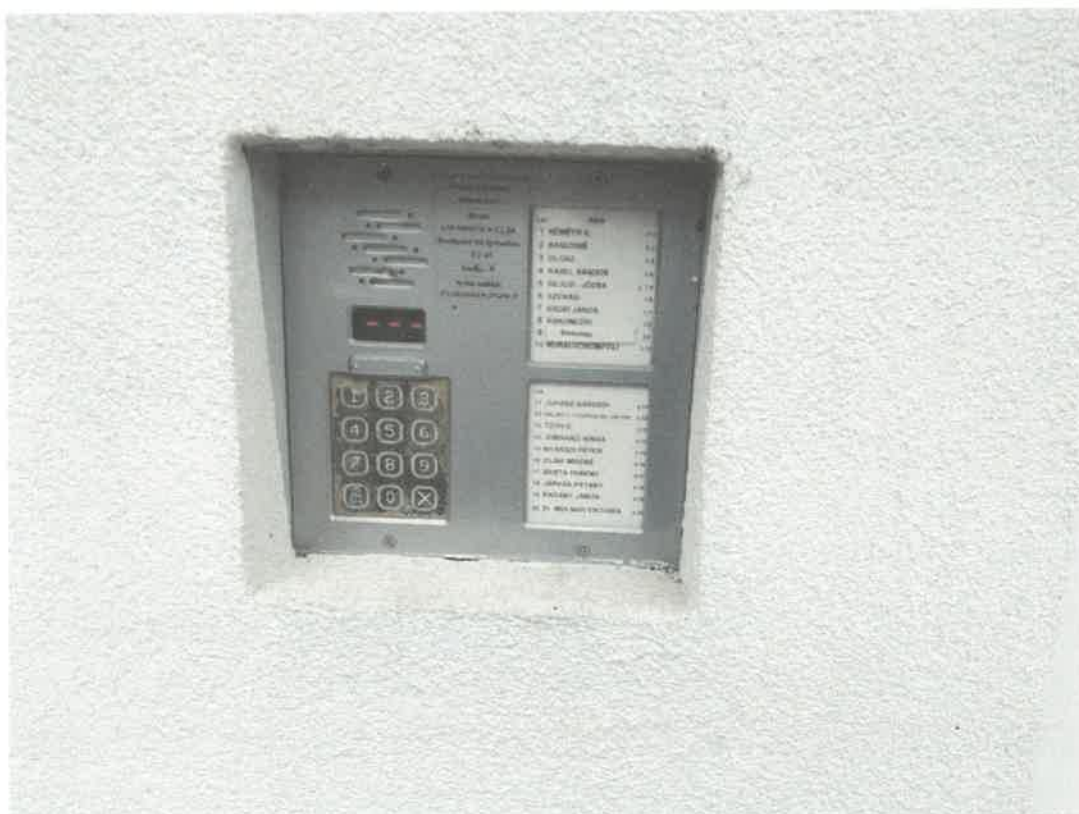
Kapu telefon központ mindkét bejárati oldalon kialakításra került. Codefon típusú, karbantartásuk, szükség szerinti javításuk rendszeresen megtörténik, állapotuk megfelelő.

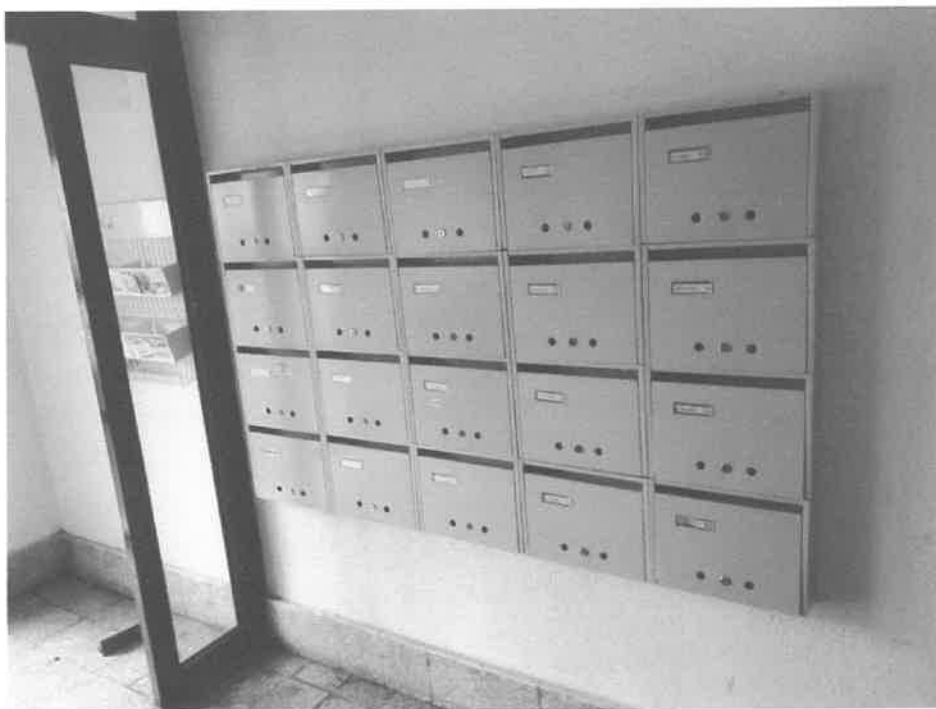
A postaládák a lépcsőházban a földszinten találhatóak, cseréjük az elmúlt években nem történt meg, állapotuk megfelelő, biztonságosnak mondható.

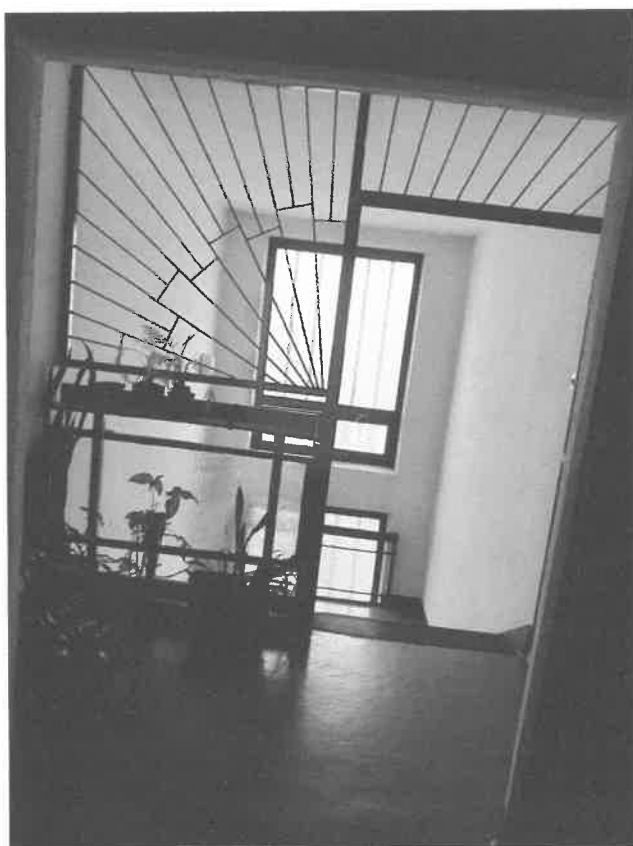
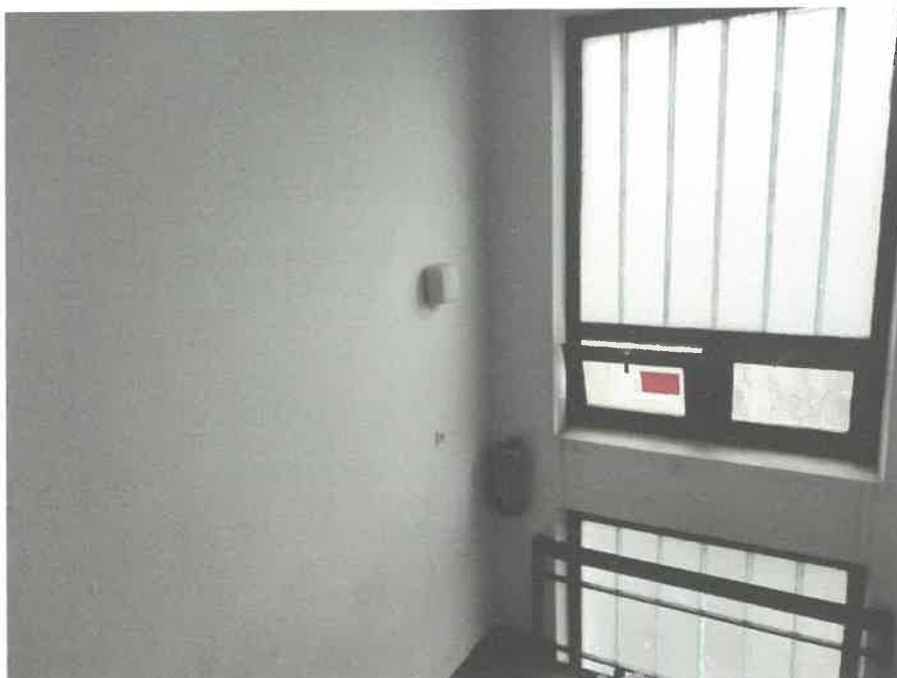
A lépcsőházi sorolt szerkezetek cseréje még nem történt meg, egyidősek az épülettel. Állapotuk megfelelő, azonban néhány helyen befolyhat az esővíztömítésük, karbantartásuk javasolt. A lakásokban lévő nyílászárók cseréjéről a lakástulajdonosok egyénileg gondoskodnak.

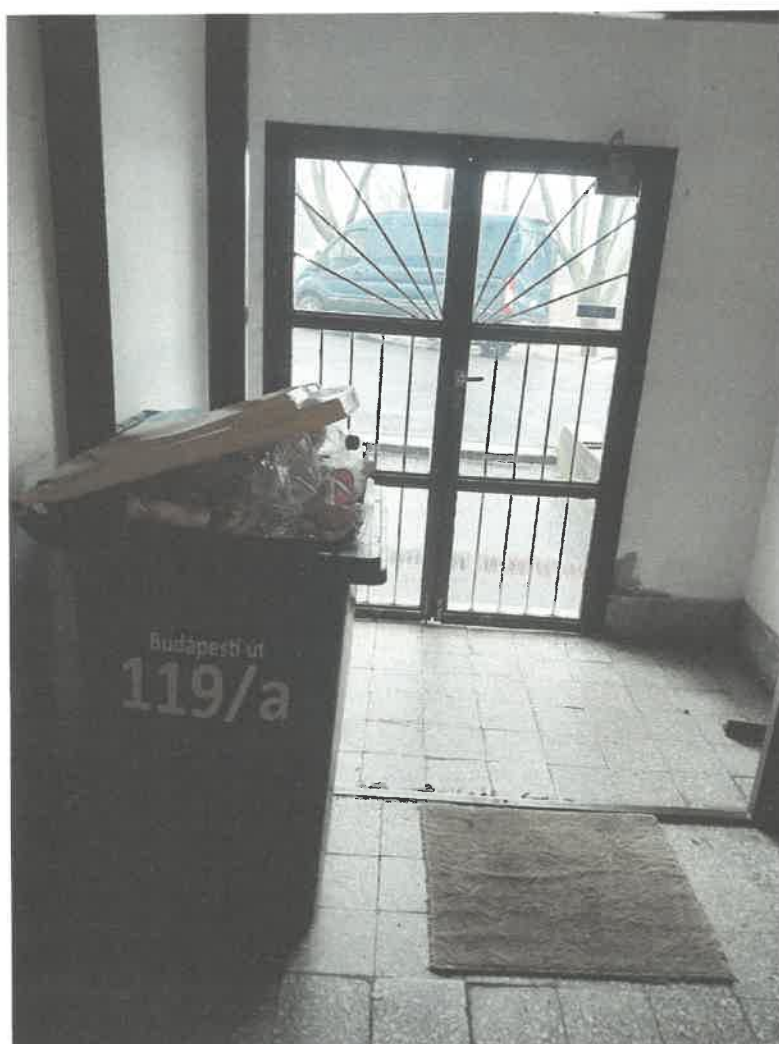
A lépcsőházban külön kukatároló helyiség nem került kialakításra, a kommunális hulladék tárolására külön „kukatárolók” épültek, melyekből az FKF Zrt. közvetlenül végzi a szállítást. Állapotuk a koruknak megfelelő, funkciójuk ellátására alkalmasak. A szelektív tartályokat a lépcsőház alaksori részén tárolják.

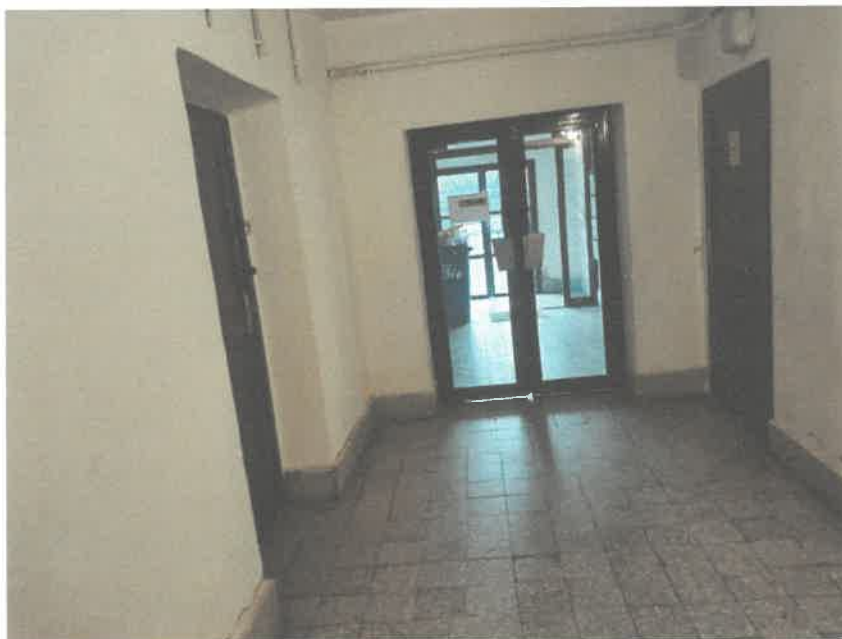
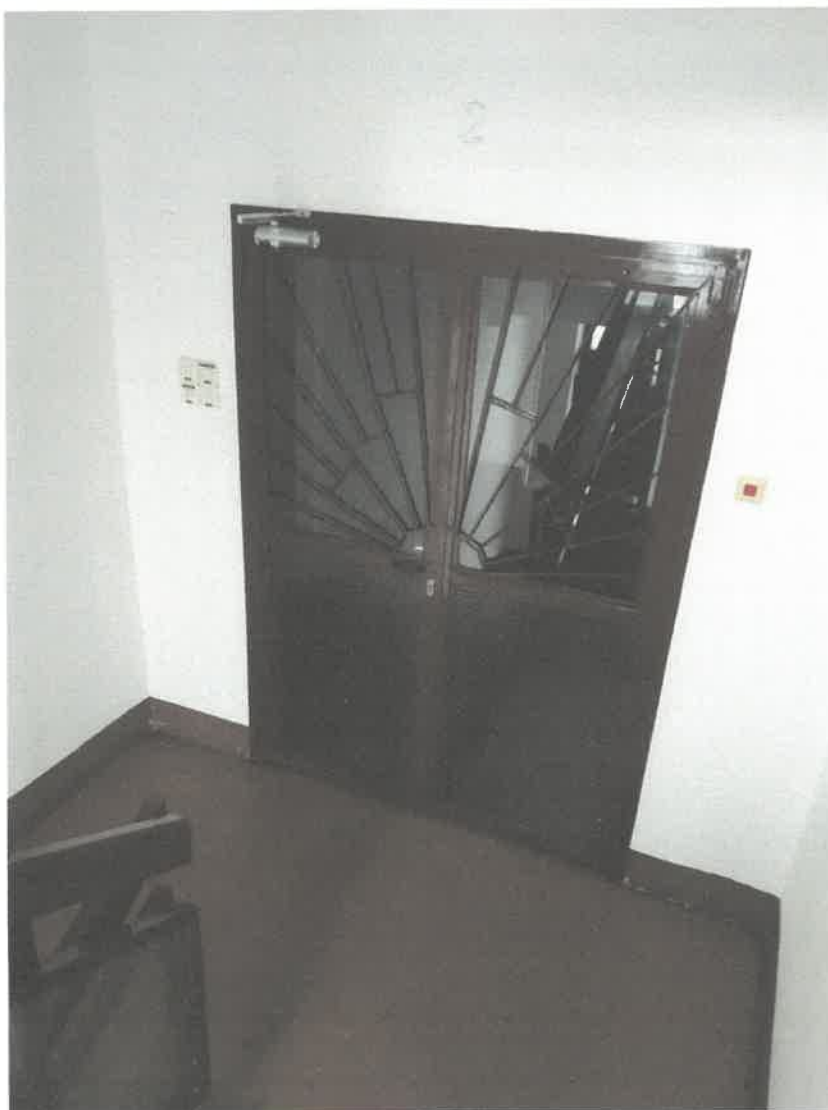
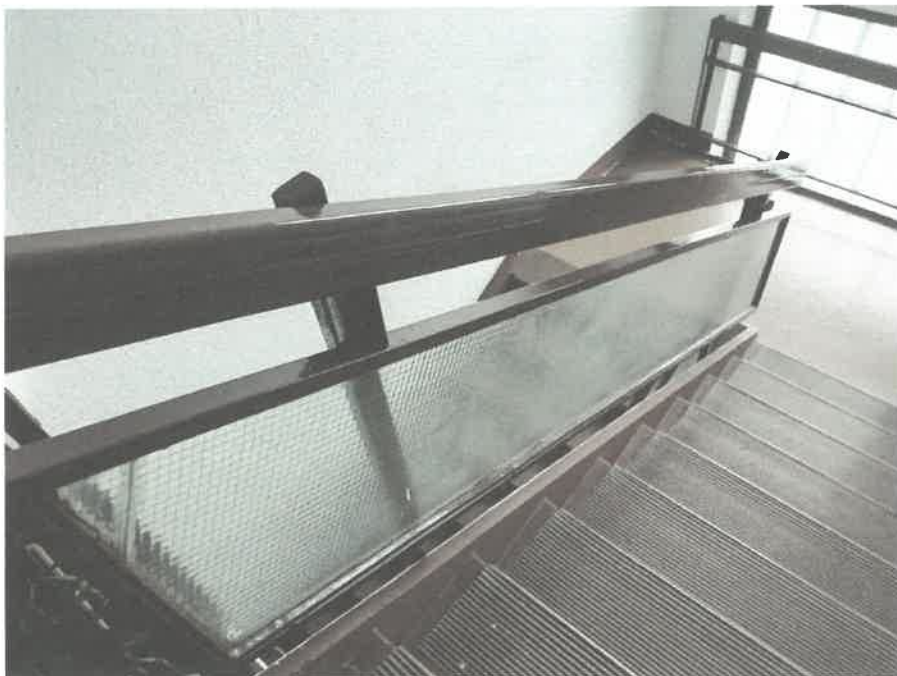
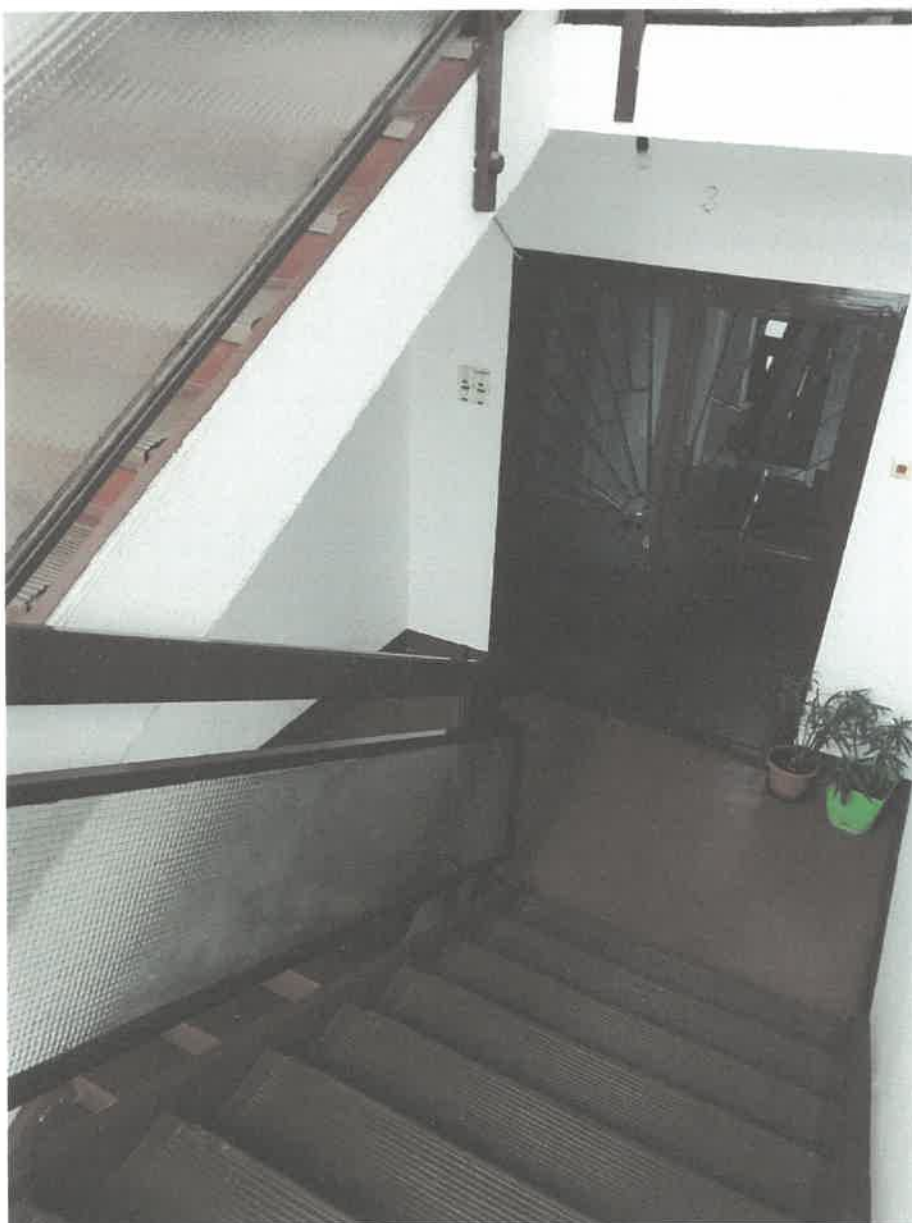
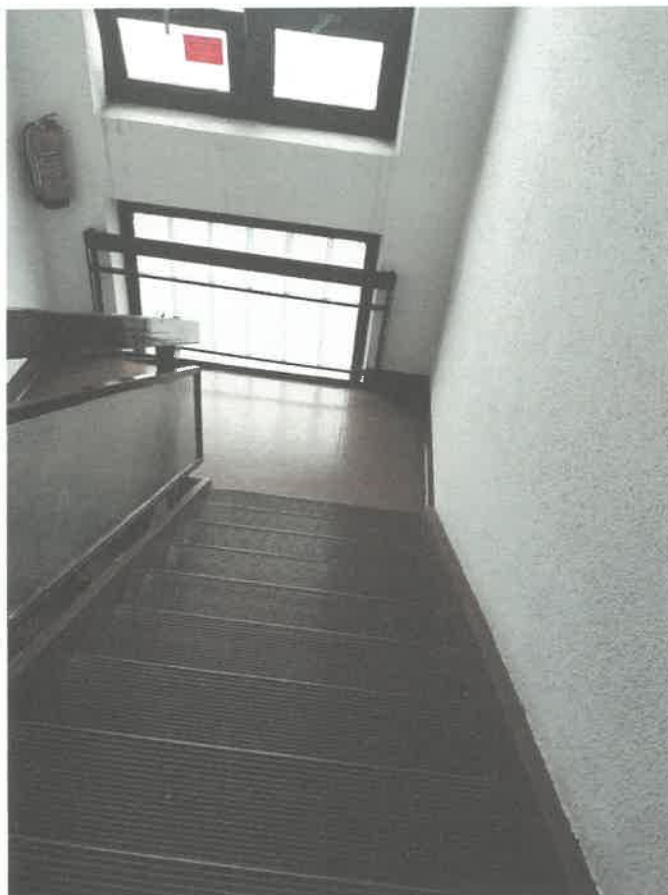
A lépcsőházban lévő burkolatok folytonosak. Az aljzat PVC lemezből és hidegburkolati lapokból került kialakításra. A korlátok állapota és rögzítése biztonságosnak mondható.

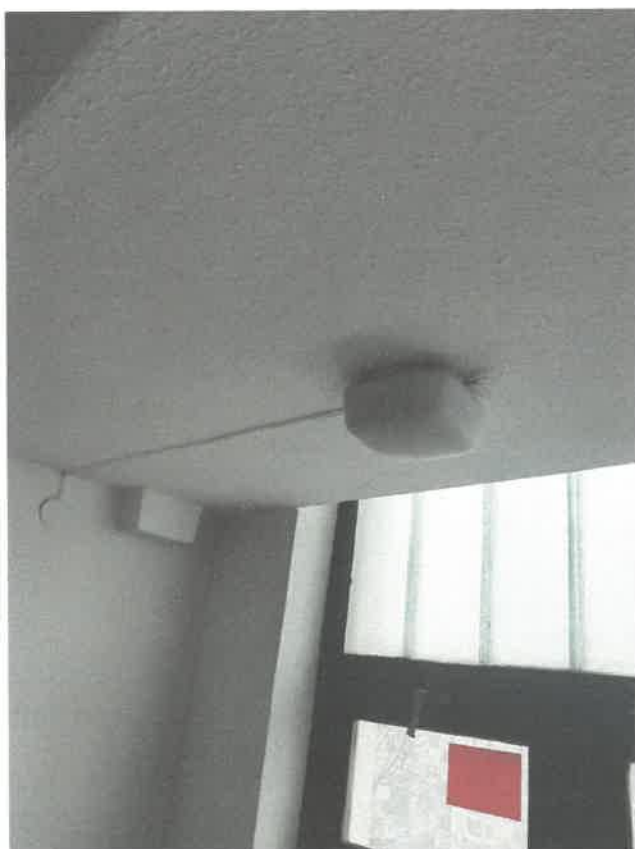
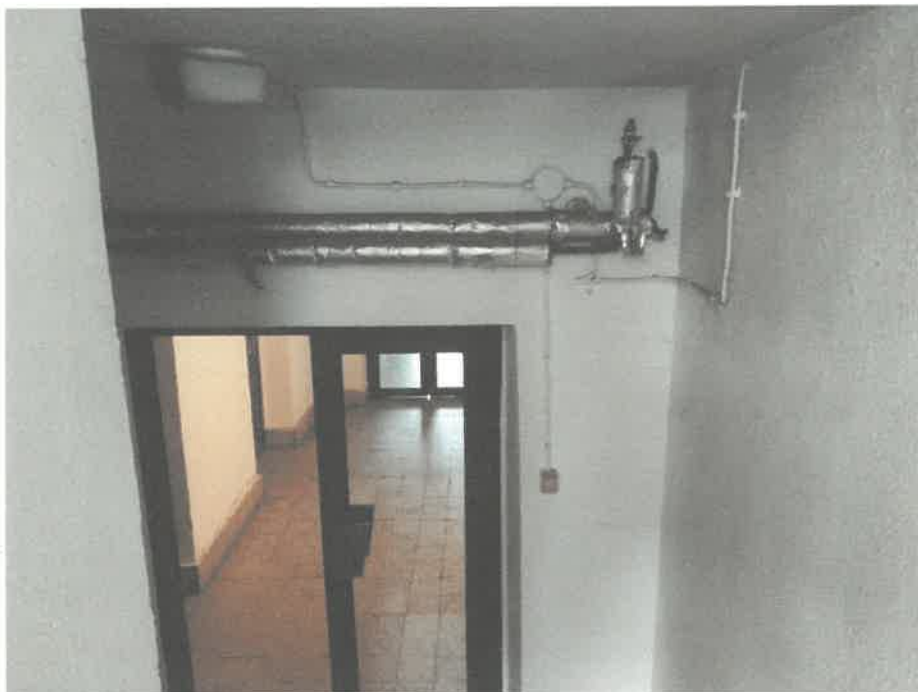
A lépcsőházban a falburkolatok festése már időszerű, a természetes elhasználódás, és a költözések miatt a falfelület helyenként foltos.

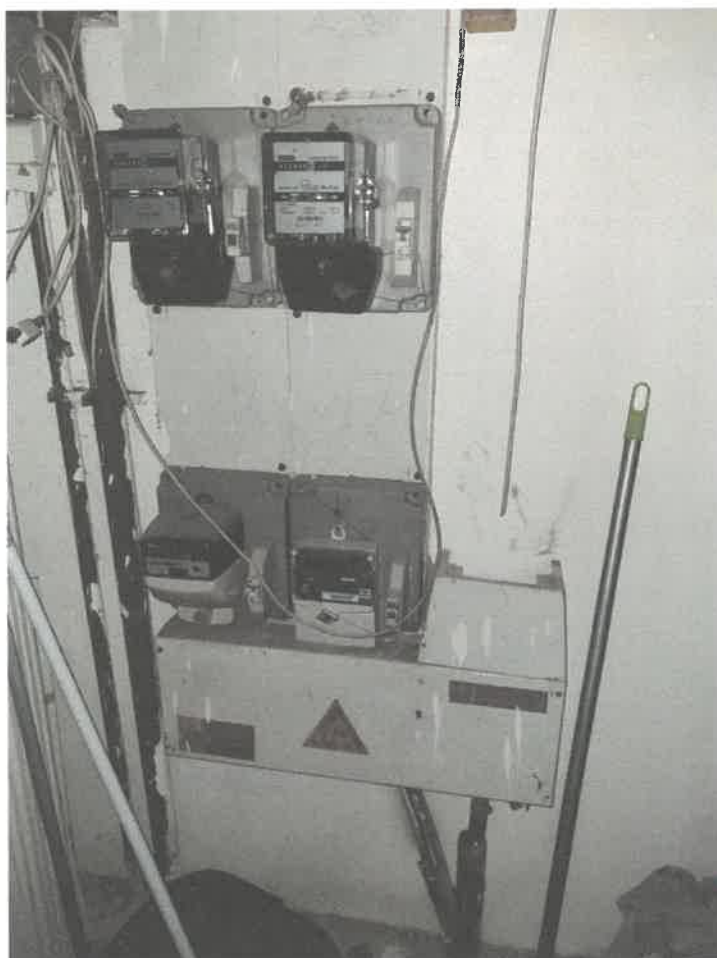
Az épület áramellátását, a földszinten az áramfogadó helyiségben az ELMŰ által elhelyezett kapcsolószekrény biztosítja, a lakások elektromos ellátását a szinten elhelyezett, önálló villanyóra biztosítja. Az épület villamos biztonságtechnikai felülvizsgálatai által megállapított hiányosságokat a felmérés nem tartalmazza. A villanyórák utáni hálózat karbantartásáról a lakástulajdonosok gondoskodnak.

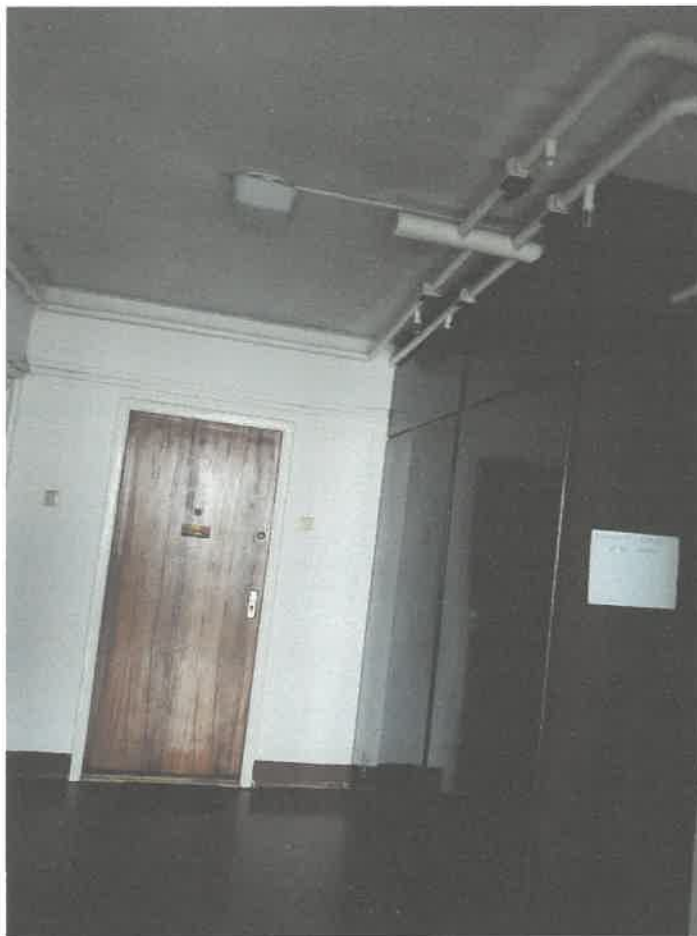
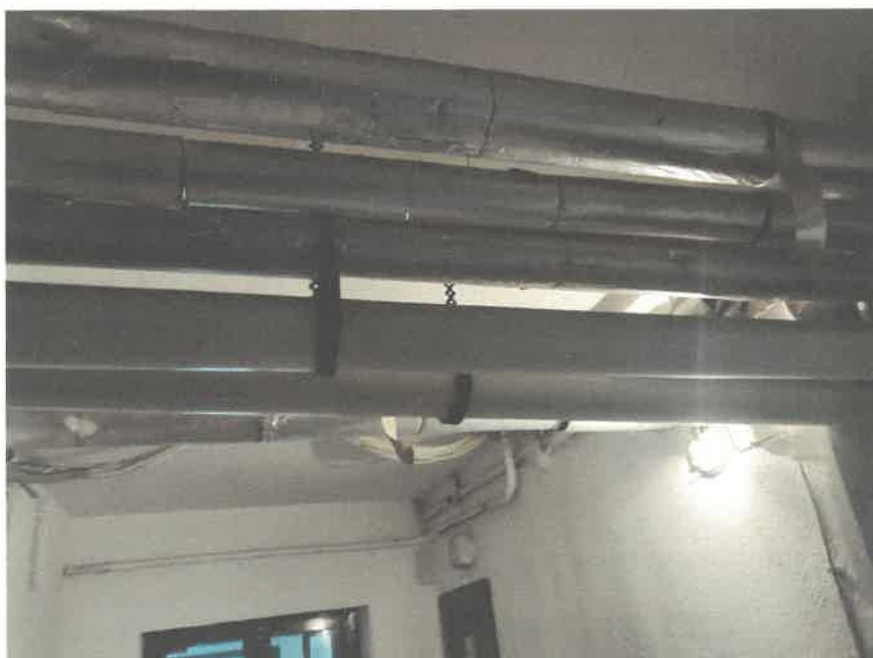
Az épületben lévő lakásokban központi fűtés került kialakításra, az ehhez szükséges energiát, valamint a melegvíz szolgáltatást, a tetőn elhelyezett, központi gázüzemű készülékek biztosítják. A gáz csatlakozó vezeték tömörre tétele 2016.-ban megtörtént. A lakásokban csak a tűzhelyek ellátásához szükséges gázellátás biztosított. A szennyvíz elvezető rendszer, a belső csapadékvíz elvezetés, valamint a víz-nyomóvezeték teljes felújítása időszerű, egyidős az épülettel. Ezek felújítása, cseréje csak a meghibásodások alkalmával részlegesen történt meg.

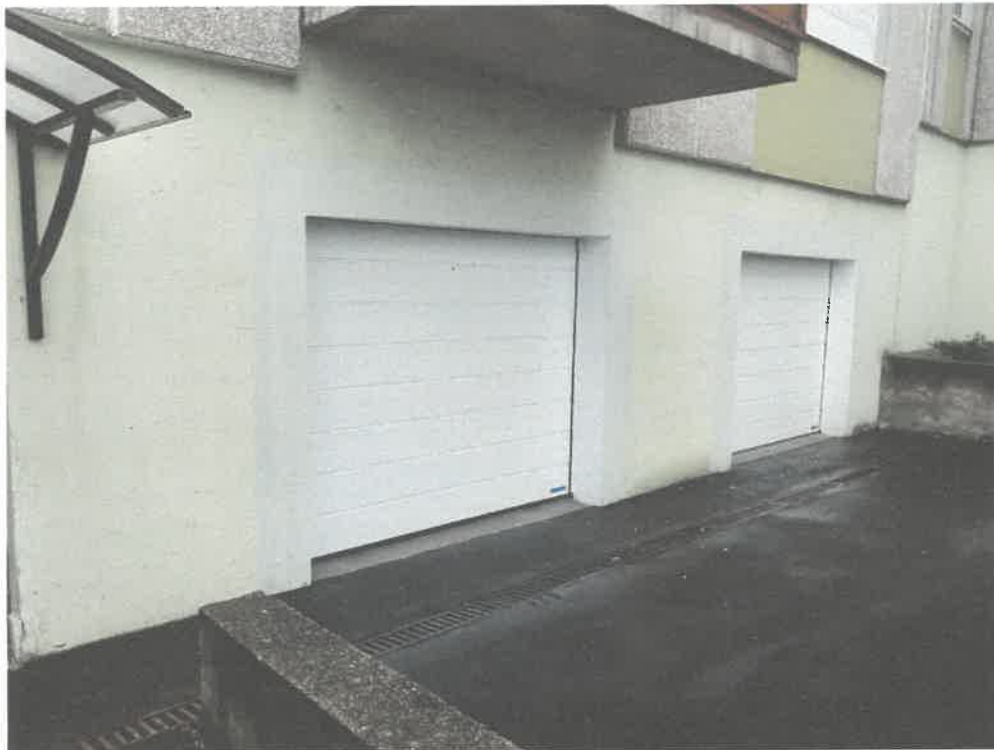
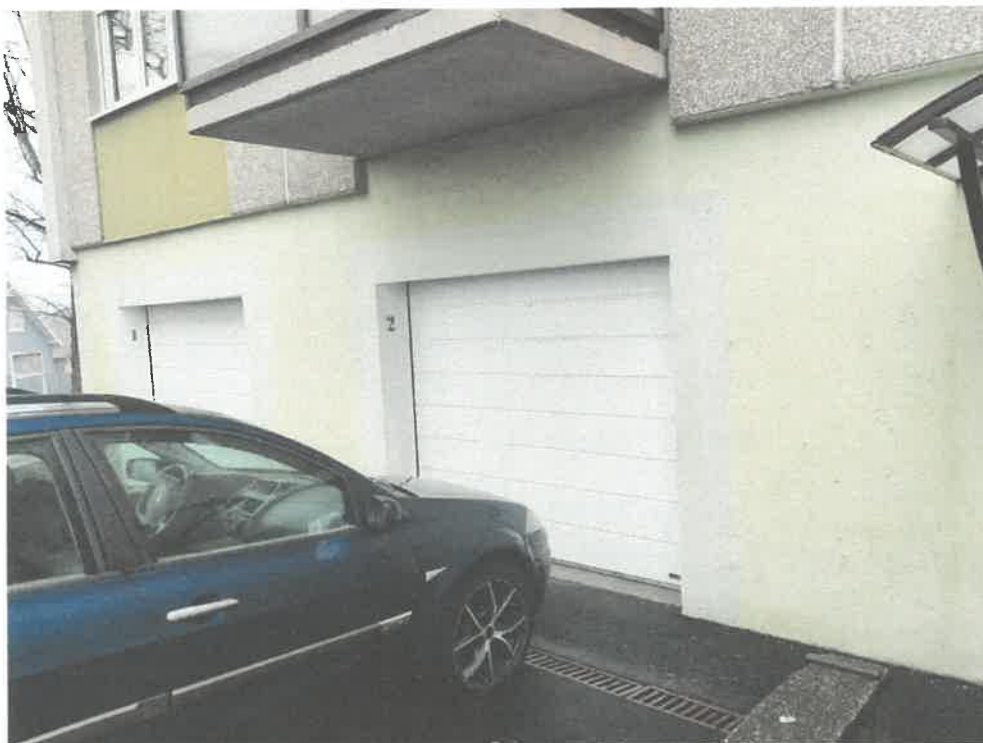
A lépcsőházban garázs - 4db - alaksori (utca) szinten került kialakításra, ezek használatára bérleti szerződéssel többnyire az ott lakóknak van lehetősége. Ezeken kívül parkolás az ingatlan előtti közterületi parkolóban lehetséges.
