**Összefogás Lakásszövetkezet**

**1165 Budapest, Hilda utca 1.**

## **Állagfelmérés 2024.**

**1165 Budapest, Budapesti út 119/B.**

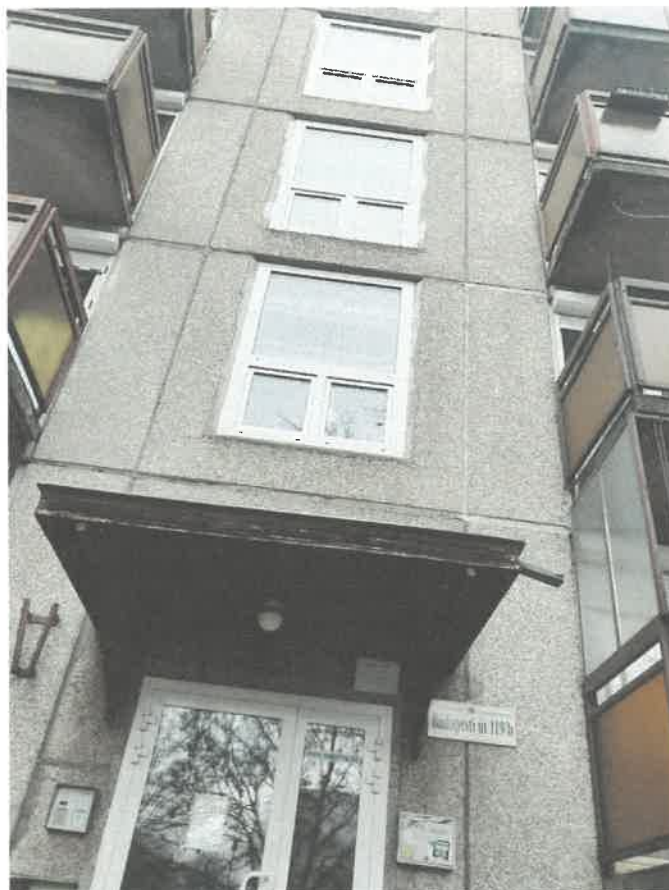
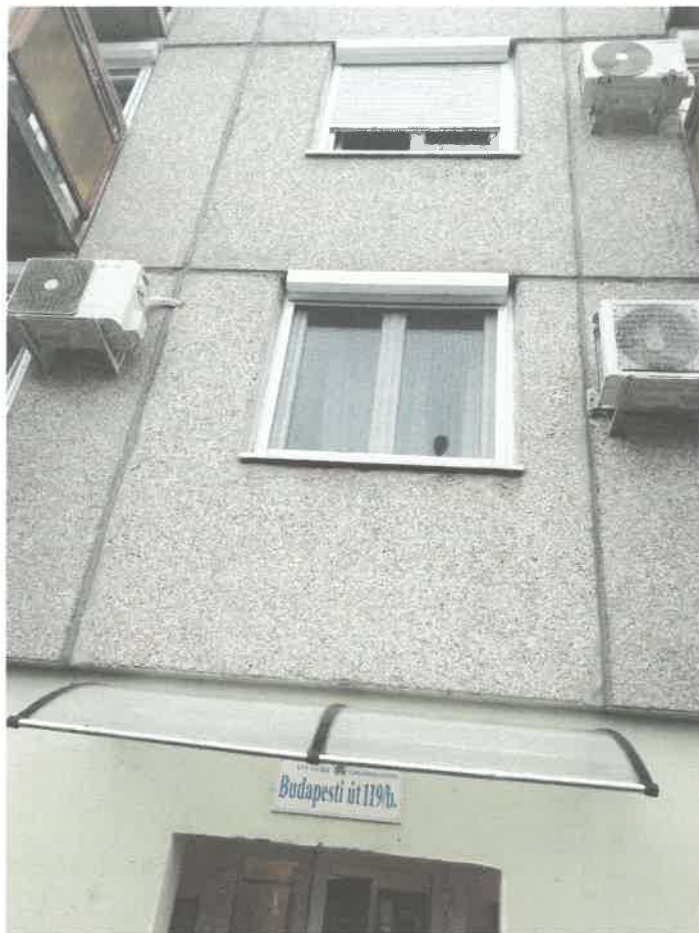
Az épület oldalfala előre gyártott vasbeton elemekből készült, korának megfelelő állapotú. Helyenként a természetes épületmozgás és elhasználódás következtében a dilatációs hézagok tömítőanyagai hiányosak. A fűdémszellőző rácsok meglétét ellenőrizni szükséges. A dilatációs hézagok további vizsgálata, karbantartása javasolt. A lépcsőház homlokzati hőszigetelése 2013-ban részlegesen elkészült.

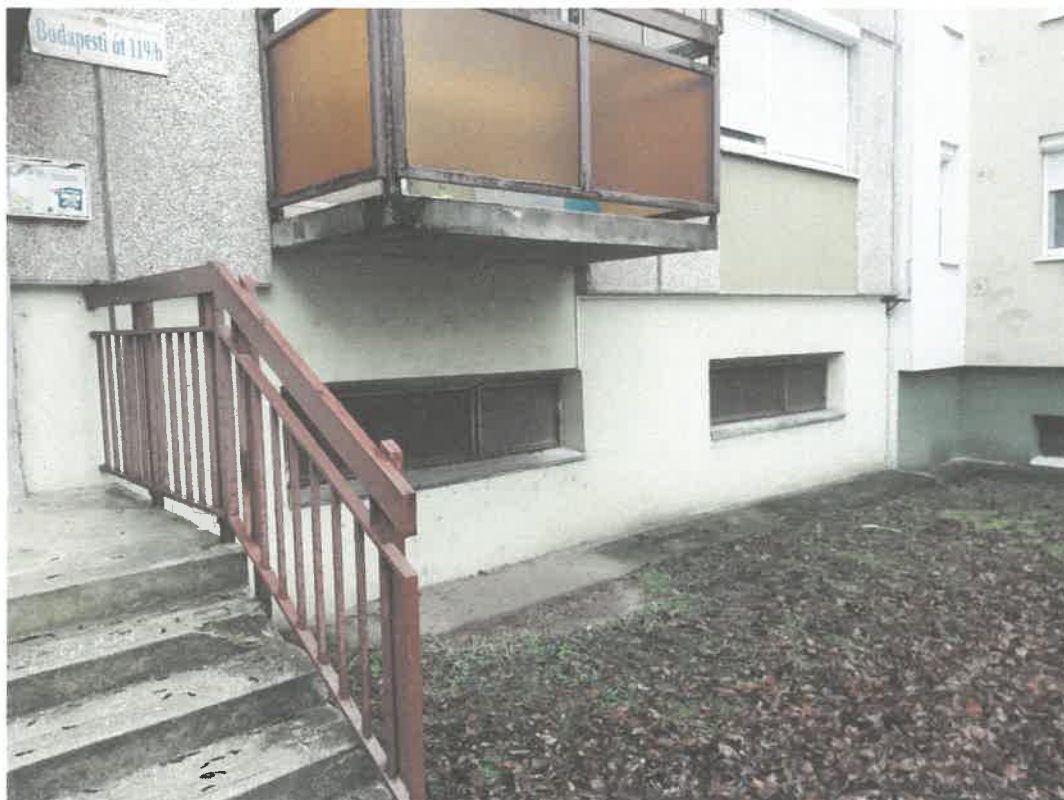
A lépcsőház oldalfalán az utca felől a garázsok szintjén, a tér felől, a tárolók magasságában került lábazat kialakításra. Felújítása a hőszigetelés arányában, és azzal egyidőben megtörtént.

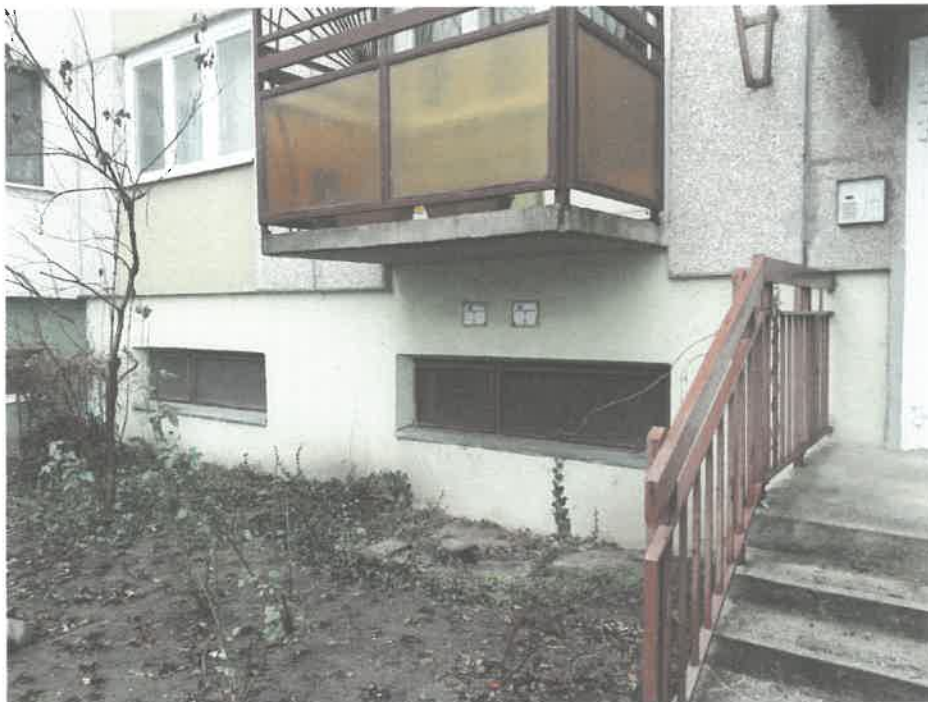
A szolgálati járda megfelelő állapotú, biztonságos közlekedésre alkalmas, azonban az épület adottságait figyelembe véve gyalogos közlekedés nem történik rajta. Az épület vizesedésének elkerülése érdekében a növényzet karbantartása, valamint az esteleges hézagok javítása indokolt.

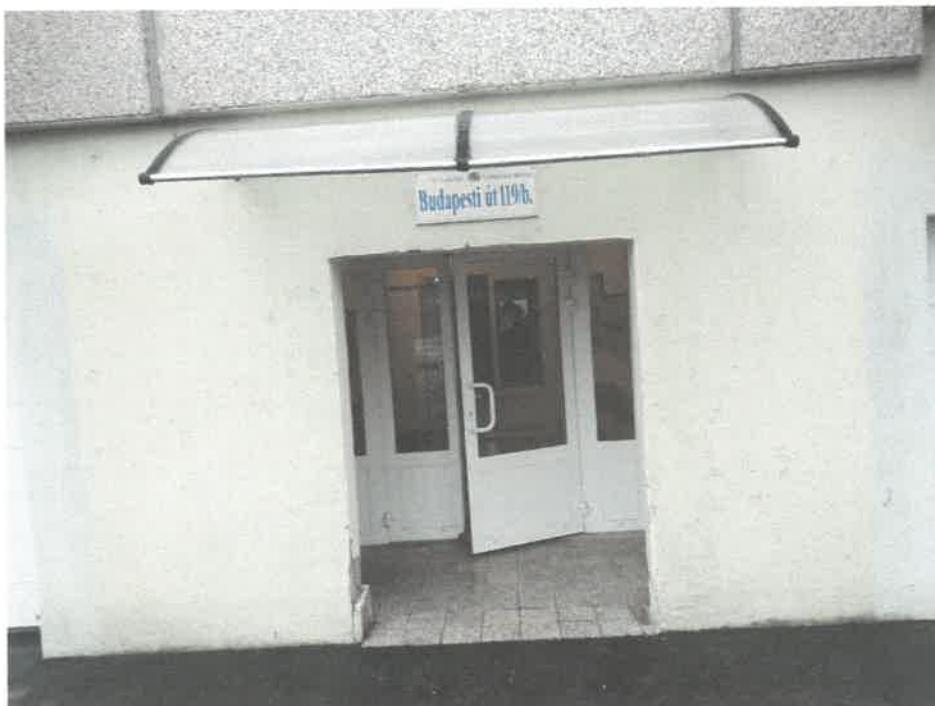
A főbejáratához vezető beton burkolat épp, a lépcső felújítása ismeretlen időpontban megtörtént, állapota közlekedésre alkalmas.

A belső, lépcsőházba az Orsika tér felőli főbejáraton, valamint az alaksori szinten lévő, Futórózsa utca felőli „hátsó” bejáraton lehet bejutni. Cseréjük 2017-ben és 2018-ban megtörtént.

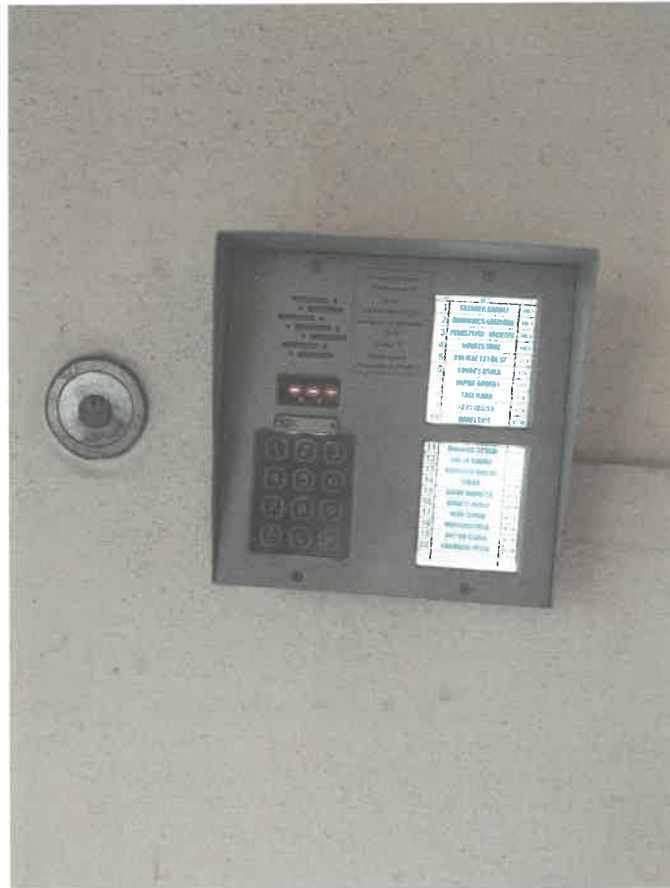
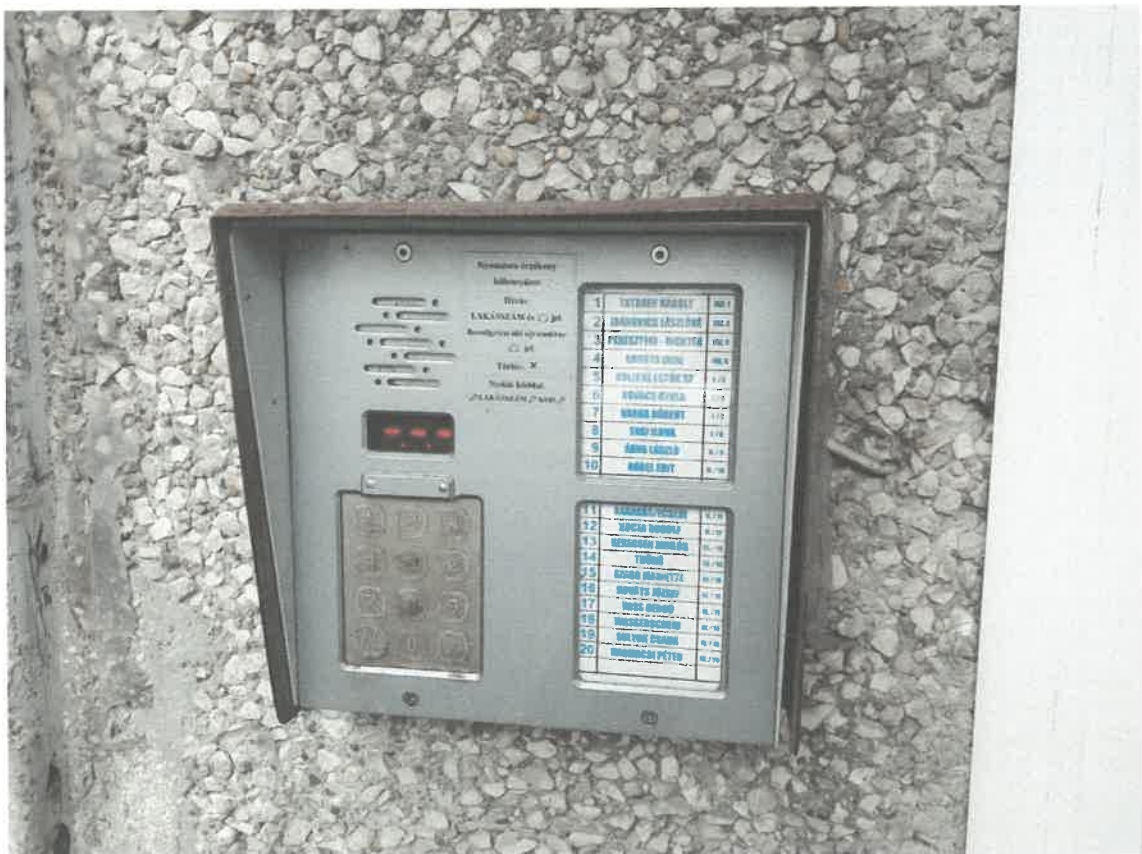
Kapu telefon központ mindkét bejárati oldalon kialakításra került. Codefon típusú, karbantartásuk, szükség szerinti javításuk rendszeresen megtörténik, állapotuk megfelelő.

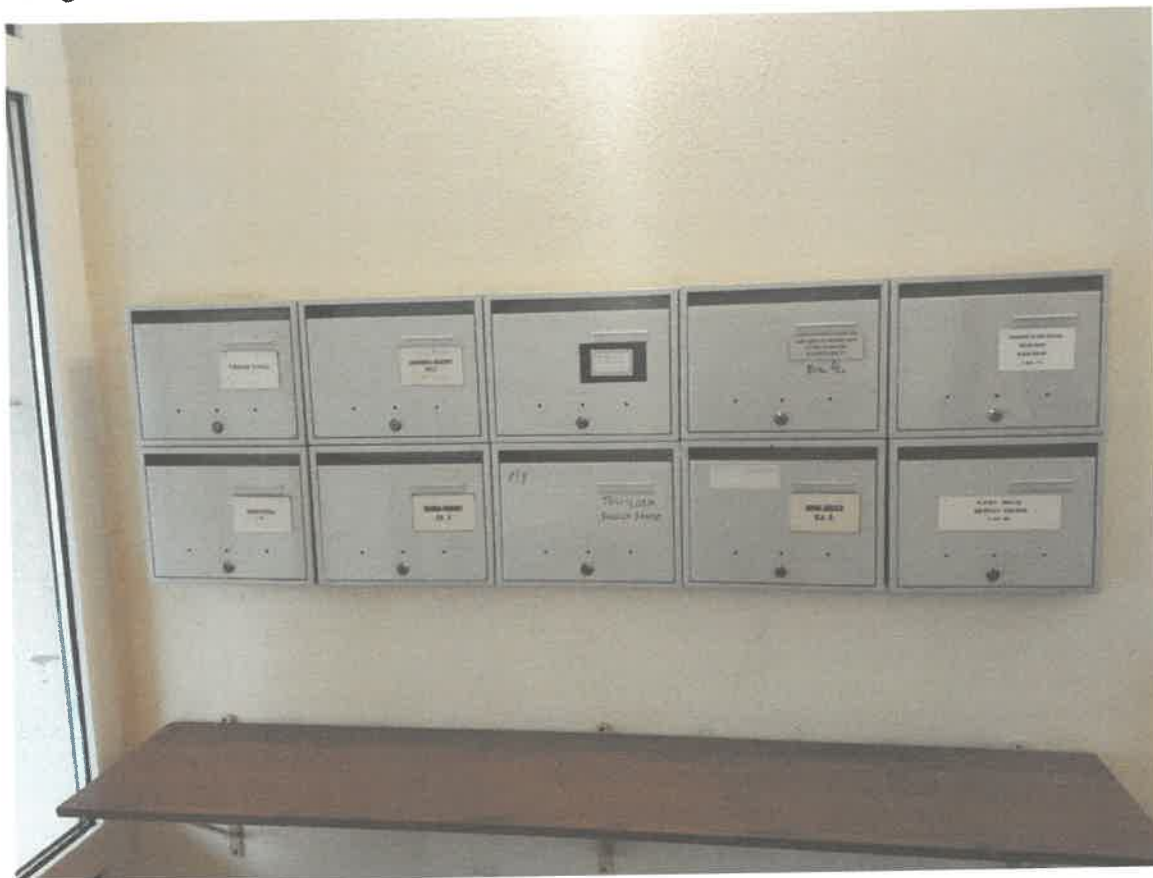
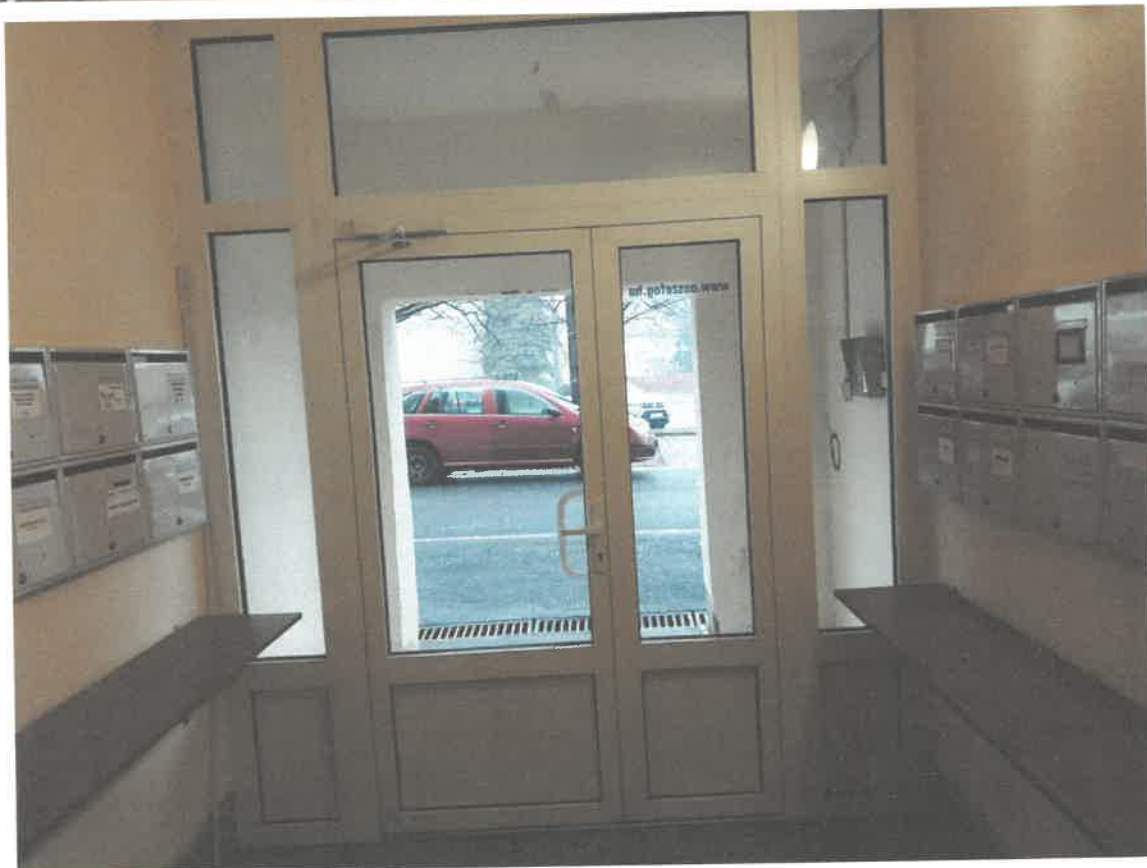
A postaládák a lépcsőházban a földszinten találhatóak, cseréjük az elmúlt években nem történt meg, állapotuk megfelelő, biztonságosnak mondható.

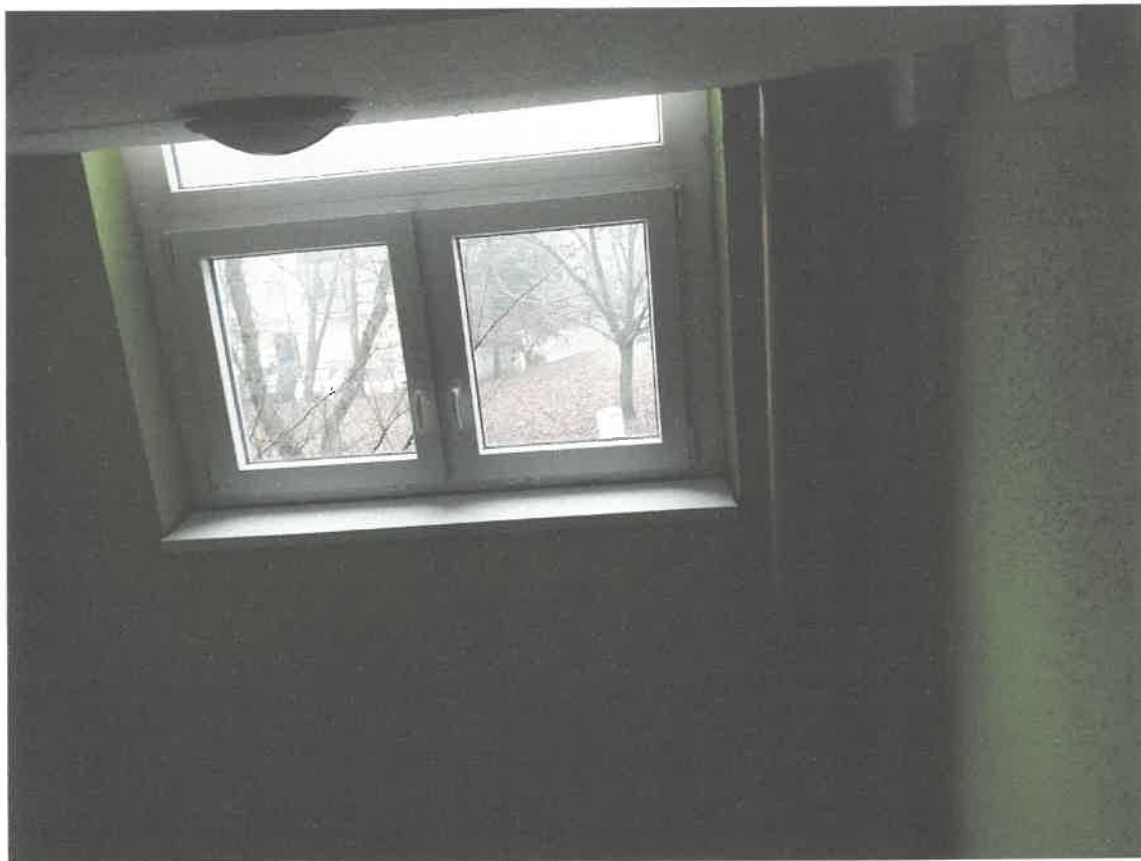
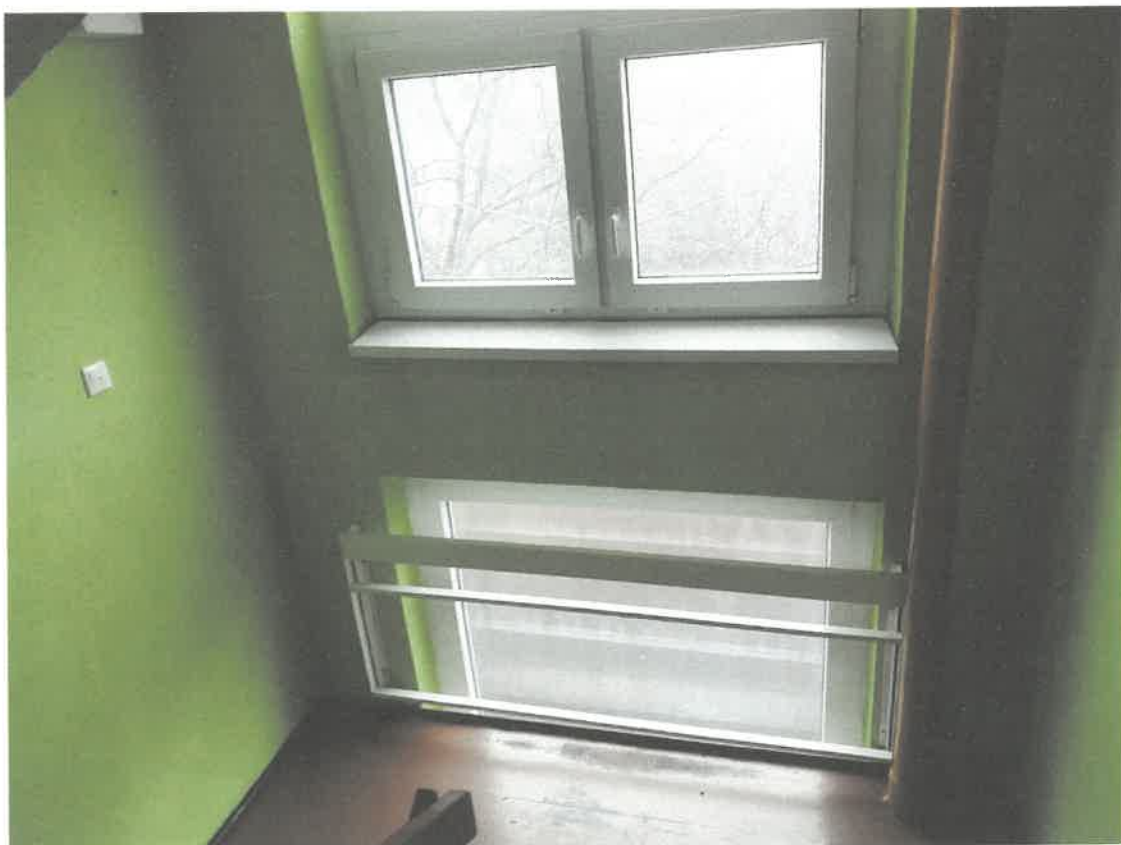
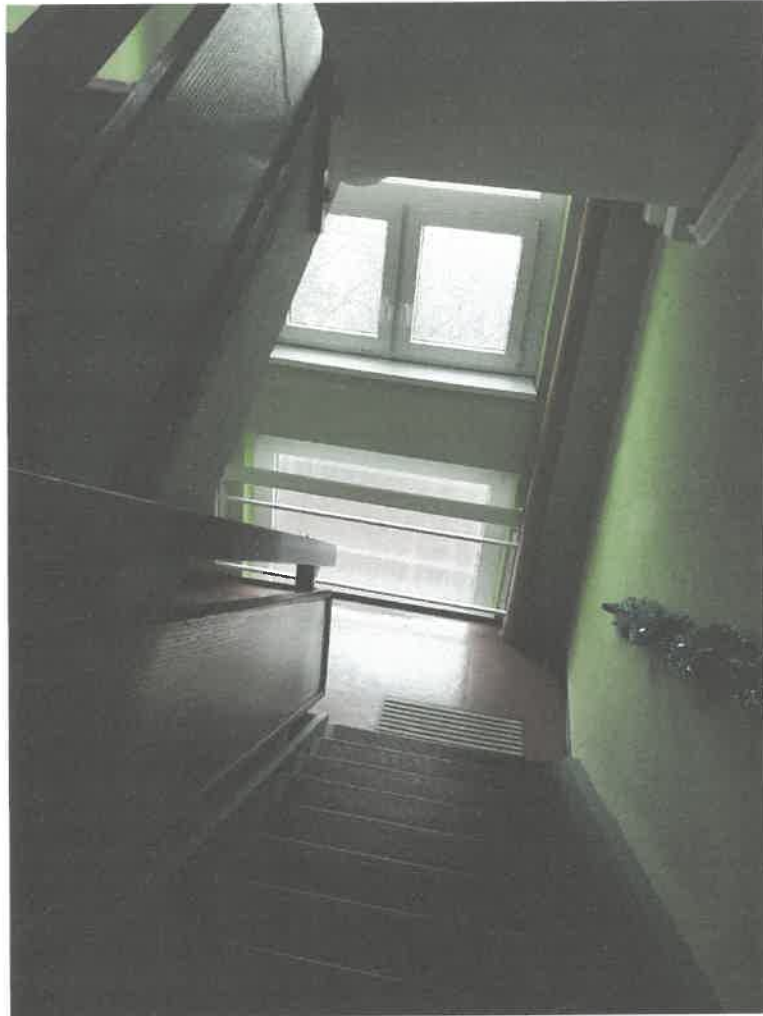
A lépcsőházi sorolt szerkezetek cseréje 2017-ben megtörtént. Állapotuk megfelelő, azonban néhány helyen befolyhat az esővíztömítésük, karbantartásuk javasolt. A lakásokban lévő nyílászárók cseréjéről a lakástulajdonosok egyénileg gondoskodnak.

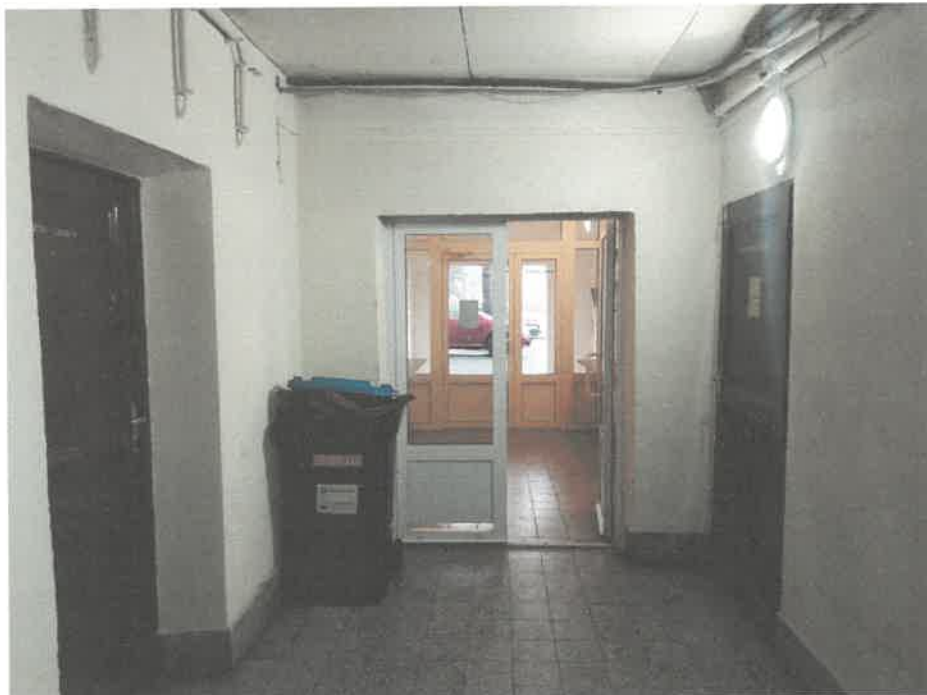
A lépcsőházban külön kukatároló helyiség nem került kialakításra, a kommunális hulladék tárolására külön „kukatárolók” épültek, melyekből az FKF Zrt. közvetlenül végzi a szállítást. Állapotuk a koruknak megfelelő, funkciójuk ellátására alkalmasak. A szelektív tartályokat a lépcsőház alaksori részén tárolják.

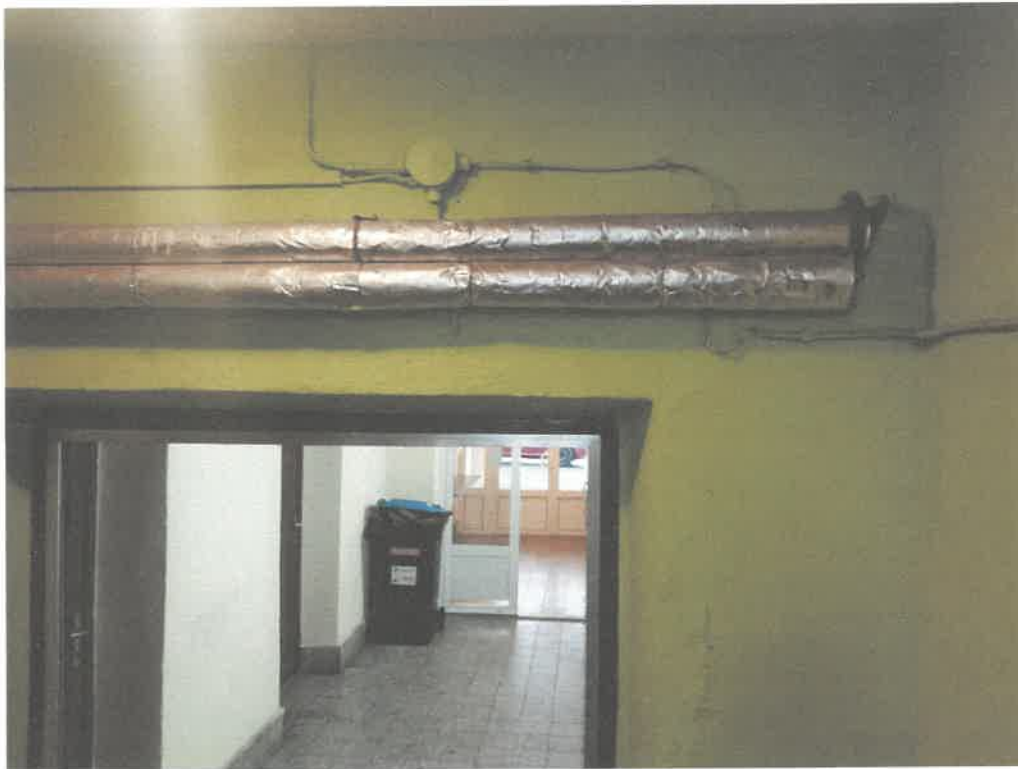
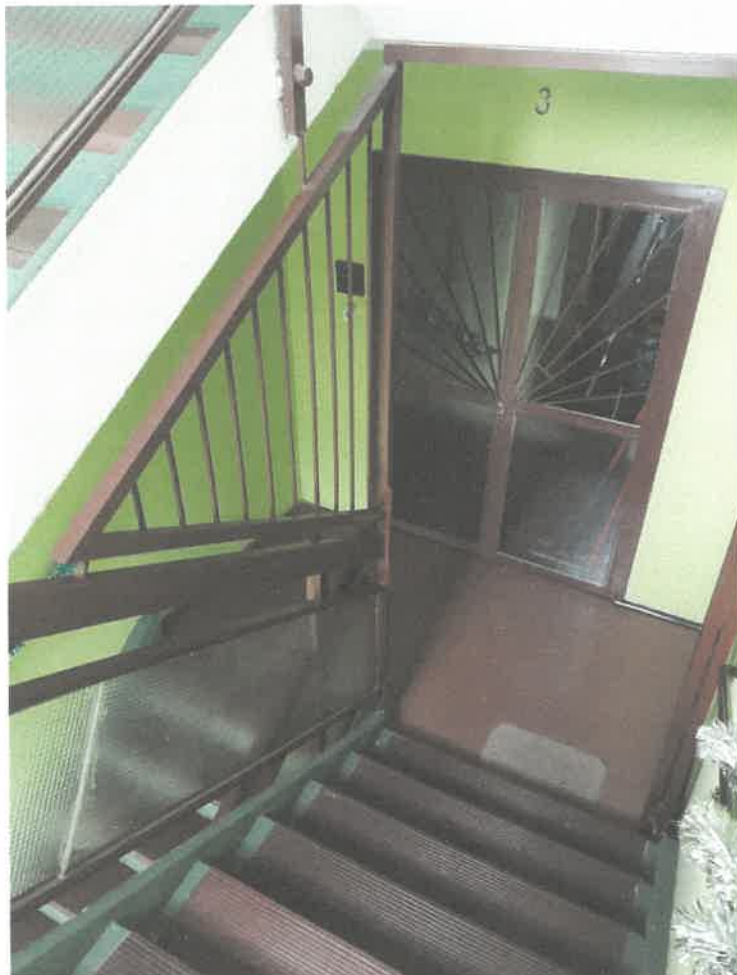
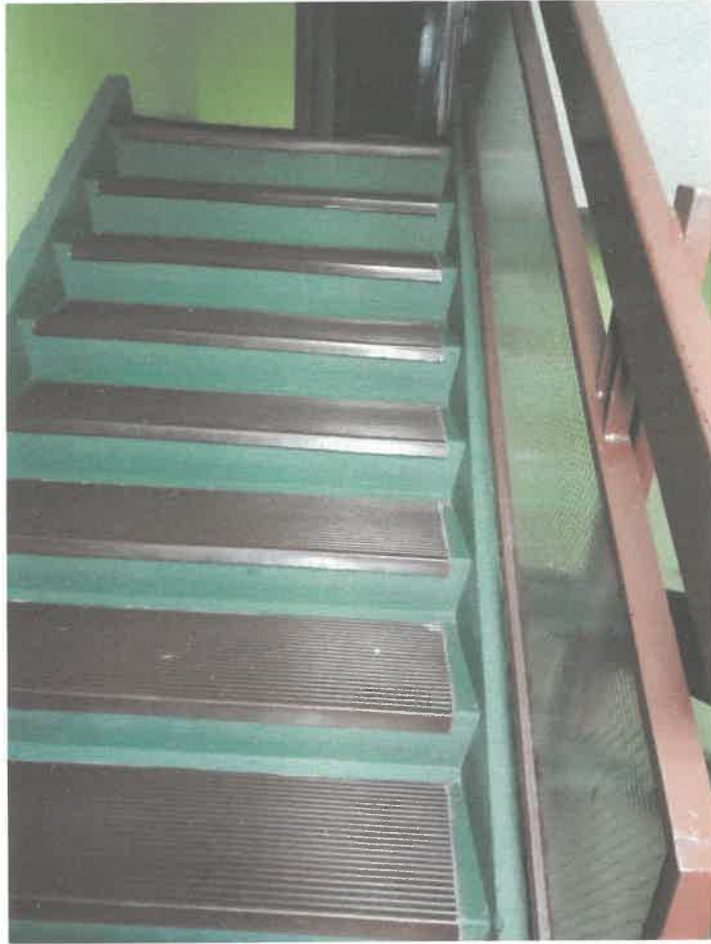
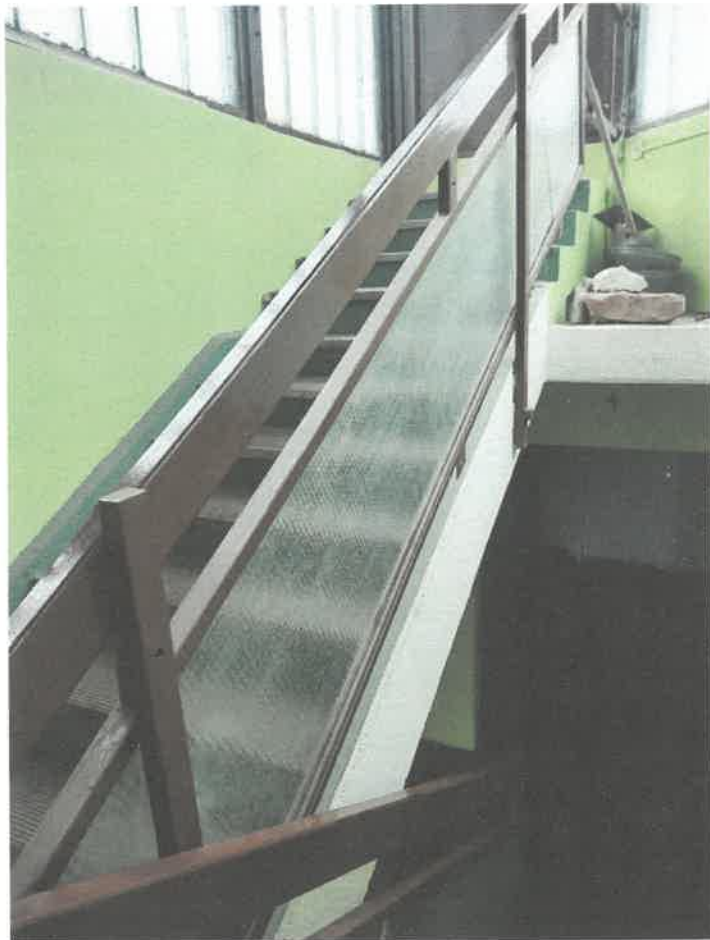
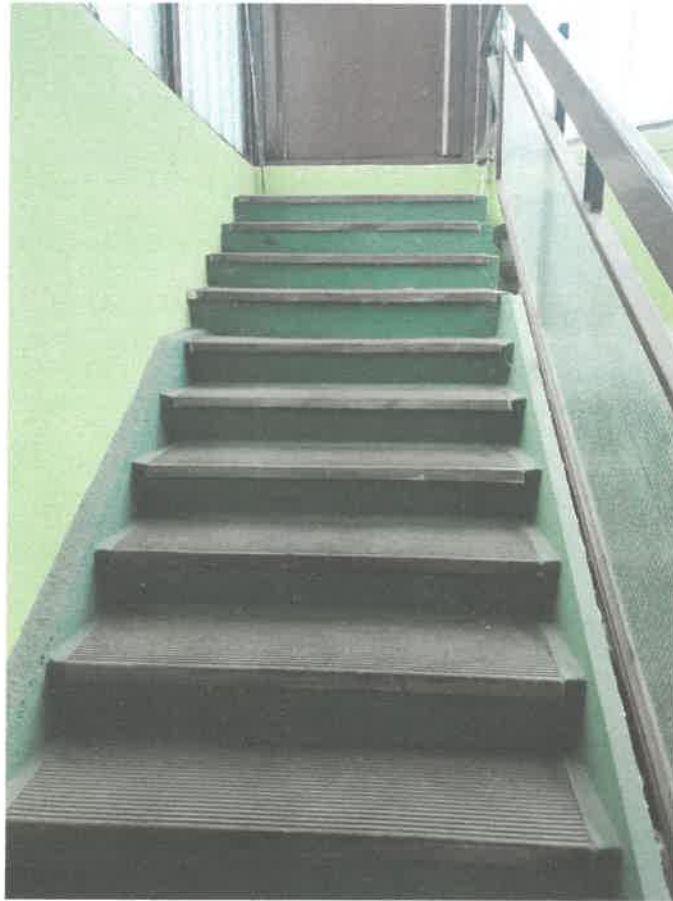
A lépcsőházban lévő burkolatok folytonosak. Az aljzat PVC lemezből és hidegburkolati lapokból került kialakításra. A korlátok állapota és rögzítése biztonságosnak mondható.

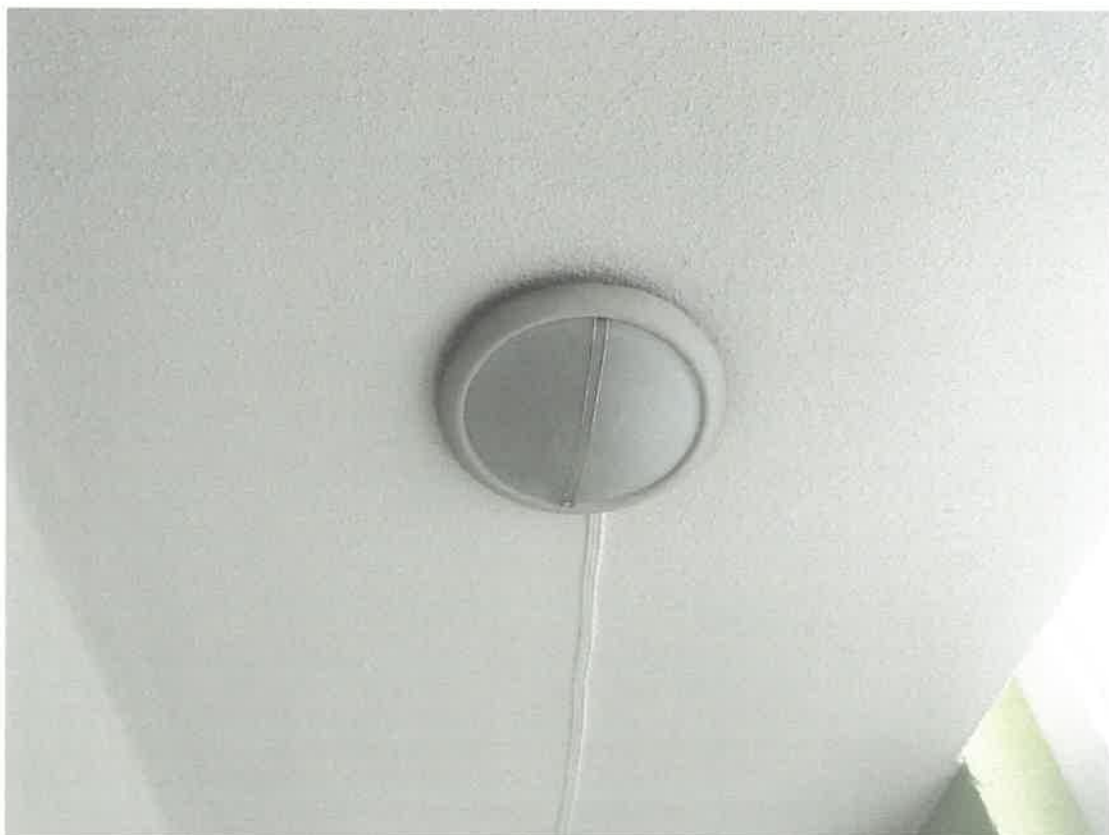
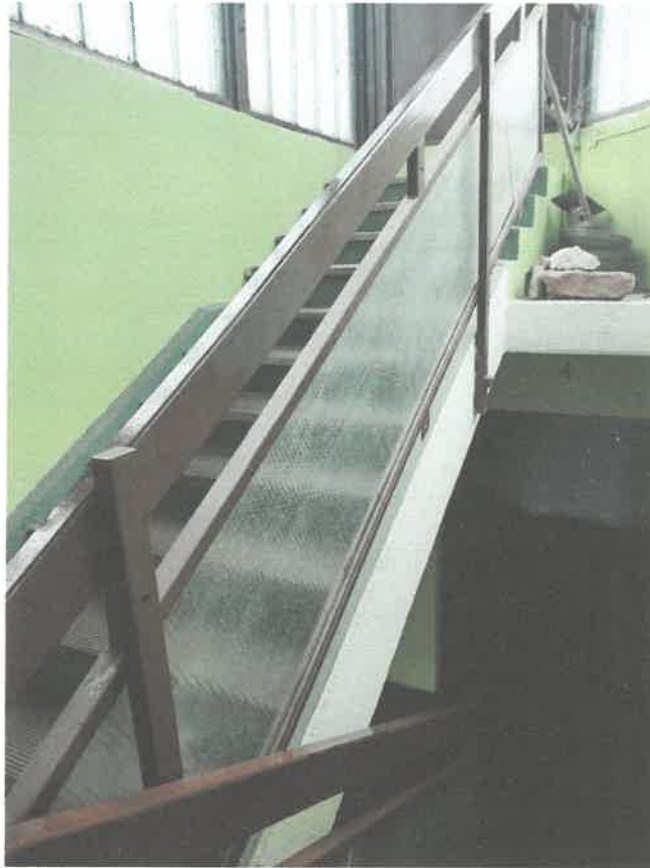
A lépcsőházban a falburkolatok festése már időszerű, a természetes elhasználódás, és a költözések miatt a falfelület helyenként foltos. Felújító festésére legutóbb 2016-ban került sor.

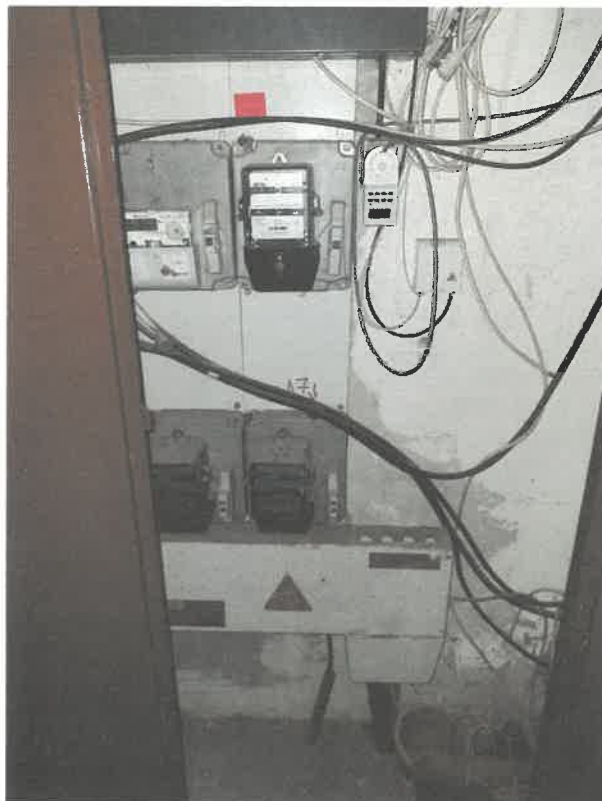
Az épület áramellátását, a földszinten az áramfogadó helyiségben az ELMŰ által elhelyezett kapcsolószekrény biztosítja, a lakások elektromos ellátását a szinten elhelyezett, önálló villanyóra biztosítja. Az épület villamos biztonságtechnikai felülvizsgálatai által megállapított hiányosságokat a felmérés nem tartalmazza. A villanyórák utáni hálózat karbantartásáról a lakástulajdonosok gondoskodnak.

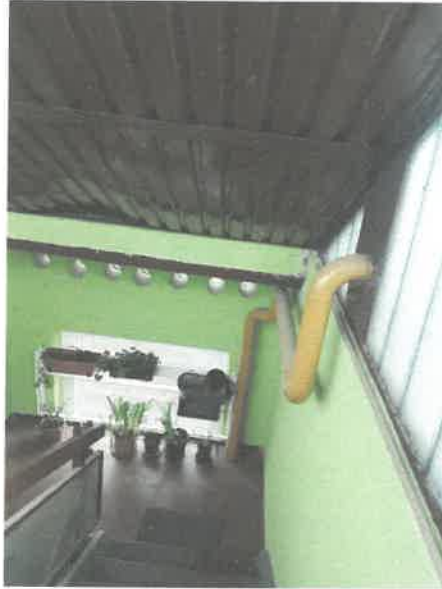
Az épületben lévő lakásokban központi fűtés került kialakításra, az ehhez szükséges energiát, valamint a melegvíz szolgáltatást, a tetőn elhelyezett, központi gázüzemű készülékek biztosítják. A gáz csatlakozó vezeték tömörre tétele 2017.-ben megtörtént. A lakásokban csak a tűzhelyek ellátásához szükséges gázellátás biztosított. A szennyvíz elvezető rendszer, a belső csapadékvíz elvezetés, valamint a víz-nyomóvezeték teljes felújítása időszerű, egyidős az épülettel. Ezek felújítása, cseréje csak a meghibásodások alkalmával részlegesen történt meg. Az épület fűtését és melegvíz ellátását biztosító tetőkazánok ennek a lépcsőháznak a tetőszerkezetén kerültek elhelyezésre.

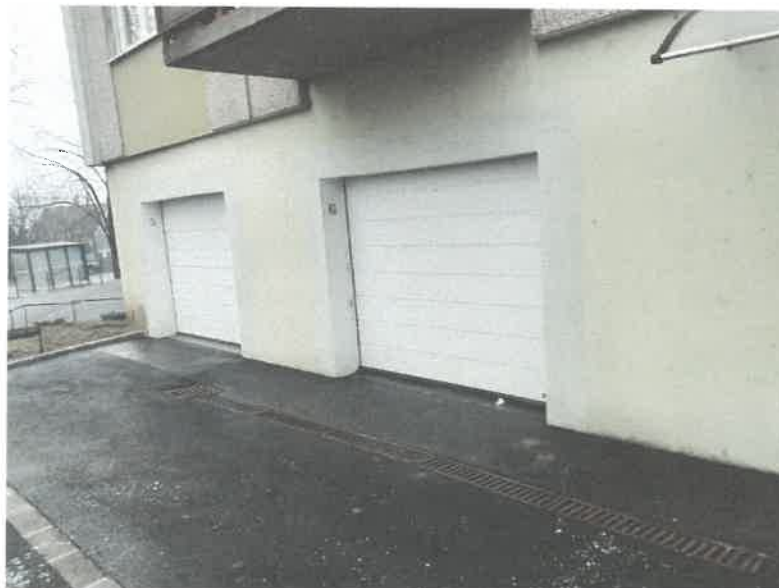
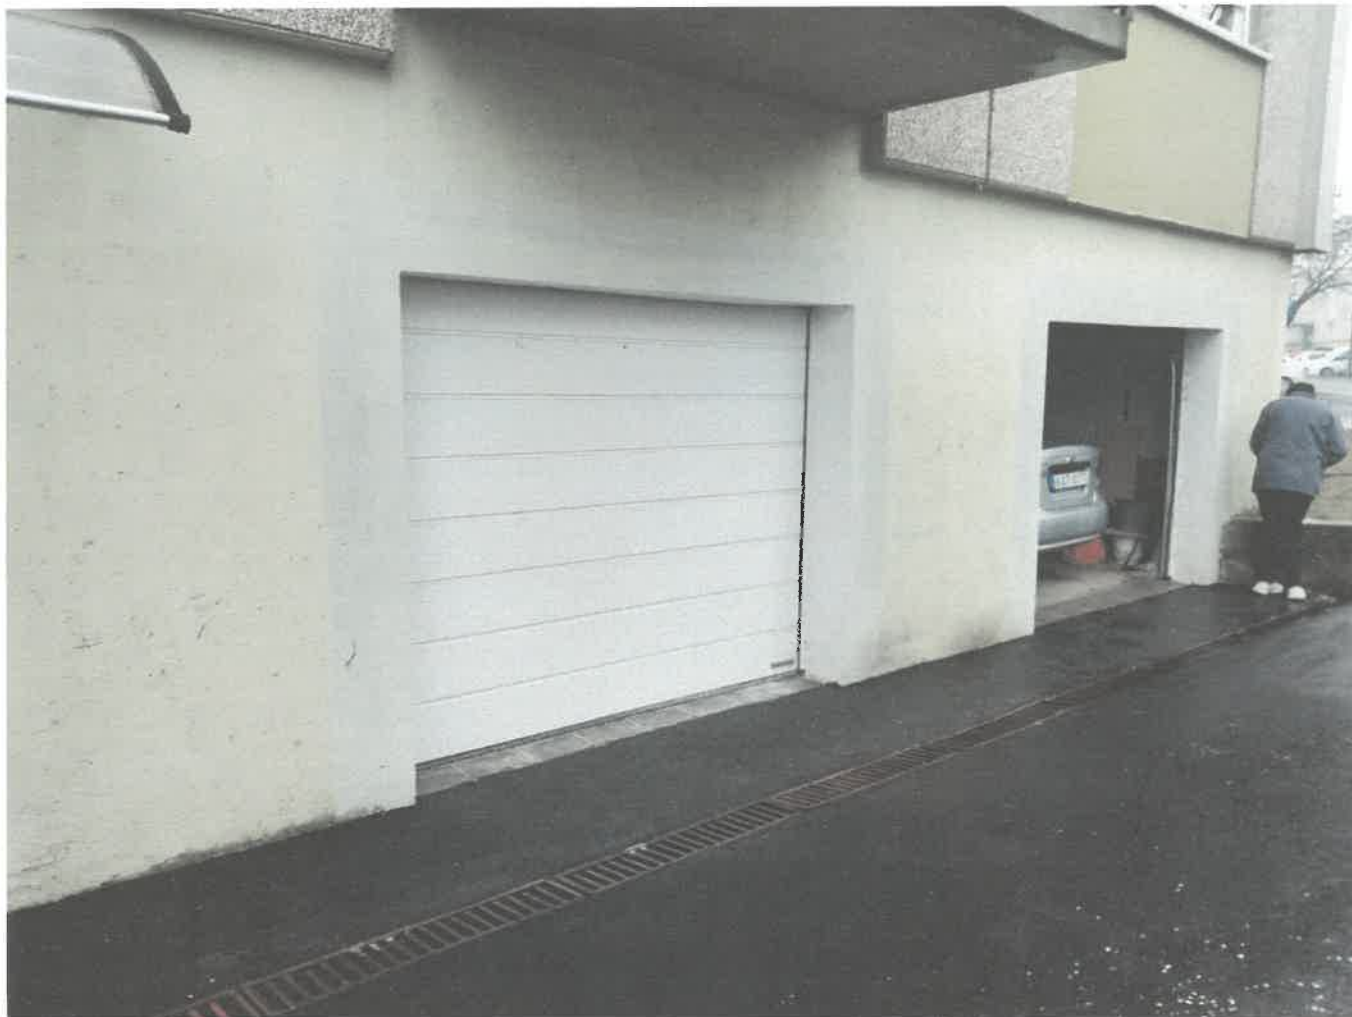
A lépcsőházban garázs - 4db - alaksori (utca) szinten került kialakításra, ezek használatára bérleti szerződéssel többnyire az ott lakóknak van lehetősége. Ezeken kívül parkolás az ingatlan előtti közterületi parkolóban lehetséges.
