Összefogás Lakásszövetkezet

Állagfelmérés 2024.

1165 Budapest, Budapesti út 119/C.

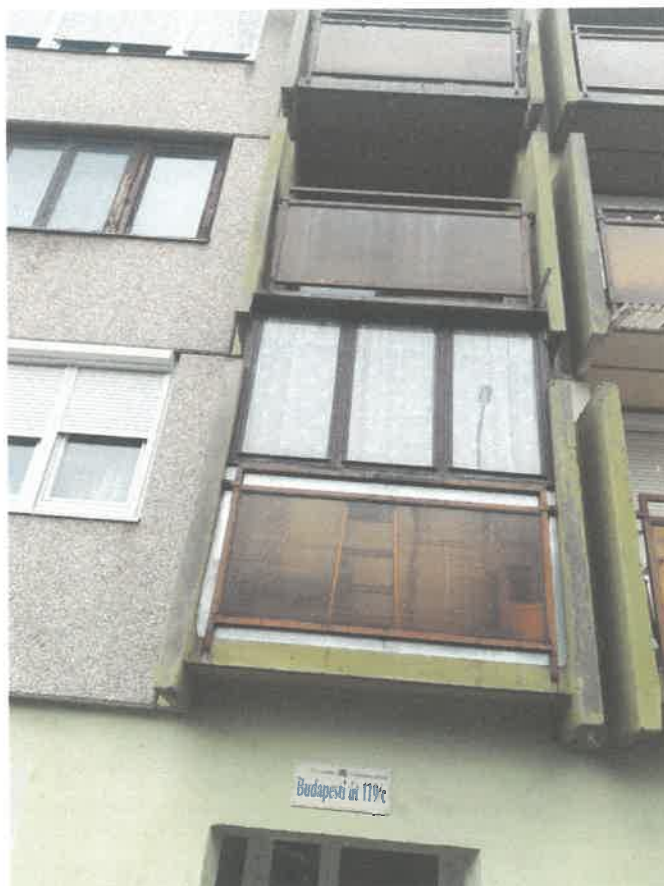
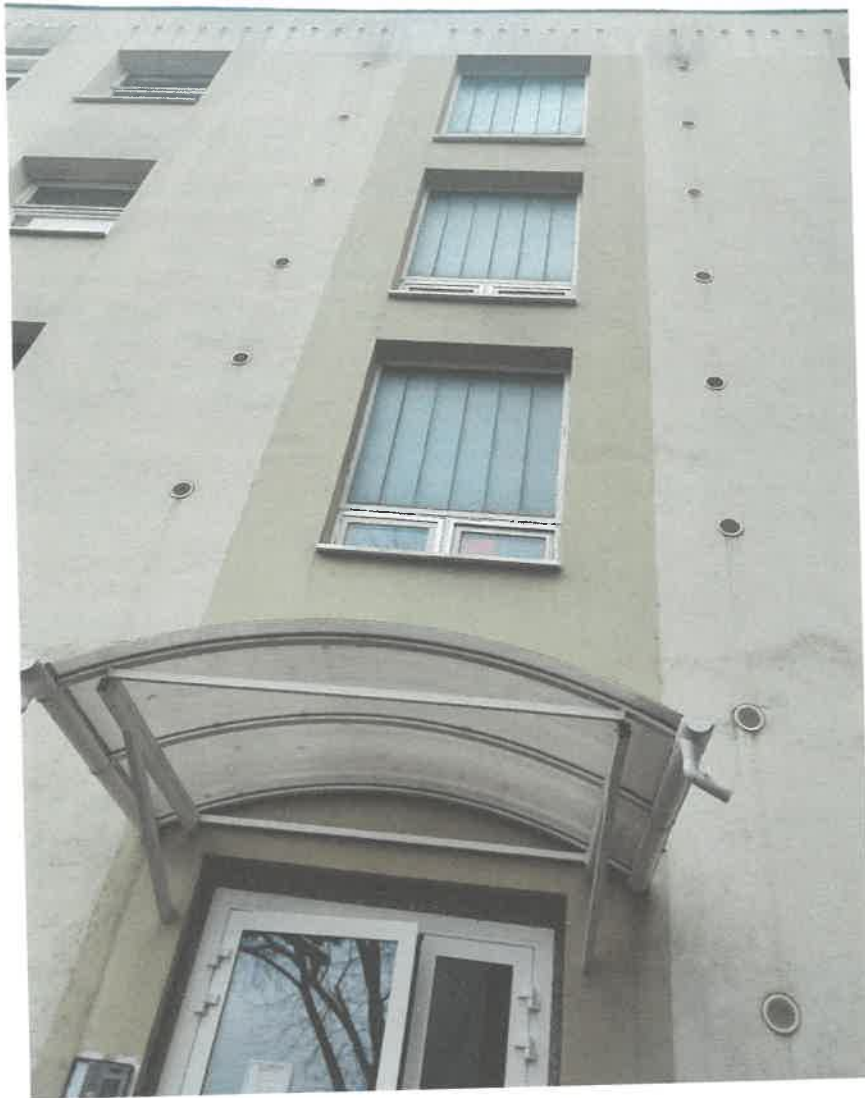
Külső vakolat

Az épület oldalfala előre gyártott vasbeton elemekből készült, korának megfelelő állapotú. Helyenként a természetes épületmozgás és elhasználódás következtében a dilatációs hézagok tömítőanyagai hiányosak. A fődémszellőző rácsok meglétét ellenőrizni szükséges. A dilatációs hézagok további vizsgálata, karbantartása javasolt. A lépcsőház homlokzati hőszigetelése 2012. és 2013-ban részlegesen elkészült.

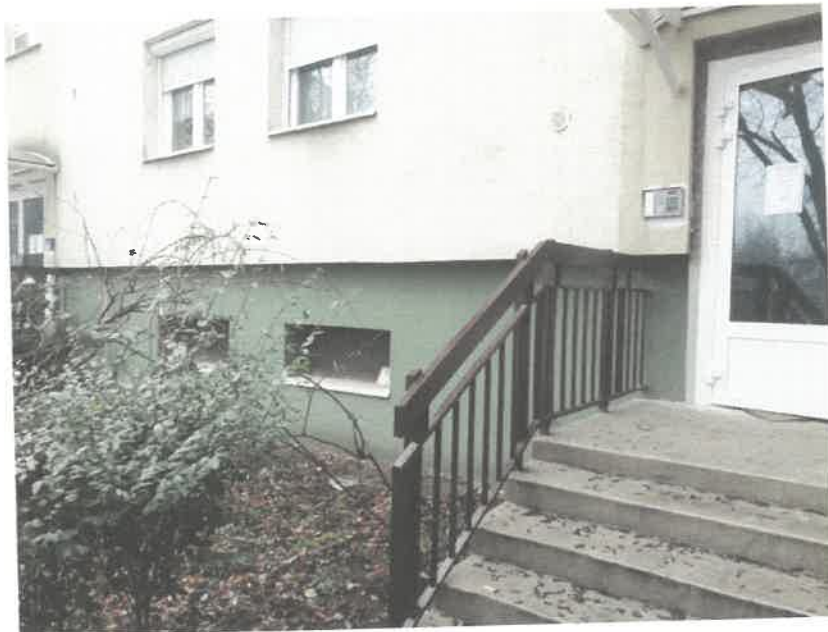
Lábazat

A lépcsőház oldalfalán az utca felől a garázsok szintjén, a tér felől, a tárolók magasságában került lábazat kialakításra. Felújításuk a homlokzati hőszigeteléssel egyidőben részlegesen megtörtént.

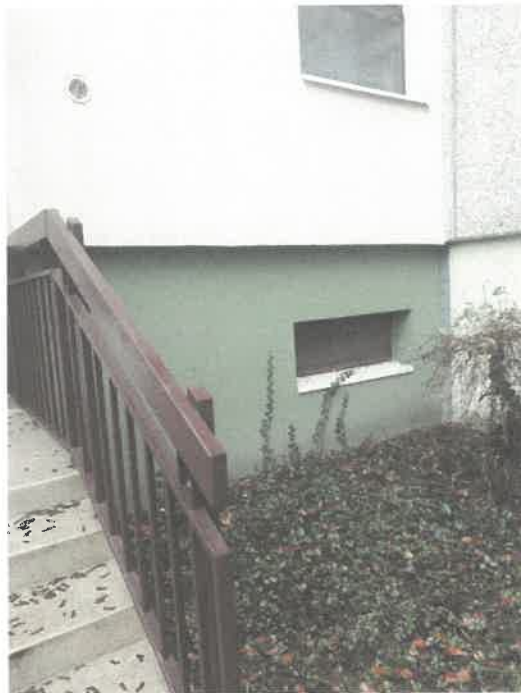
Szolgálati járda

A szolgálati járda megfelelő állapotú, biztonságos közlekedésre alkalmas, azonban az épület adottságait figyelembe véve gyalogos közlekedés nem történik rajta. Az épület vizesedésének elkerülése érdekében a növényzet karbantartása, valamint az esteleges hézagok javítása indokolt.

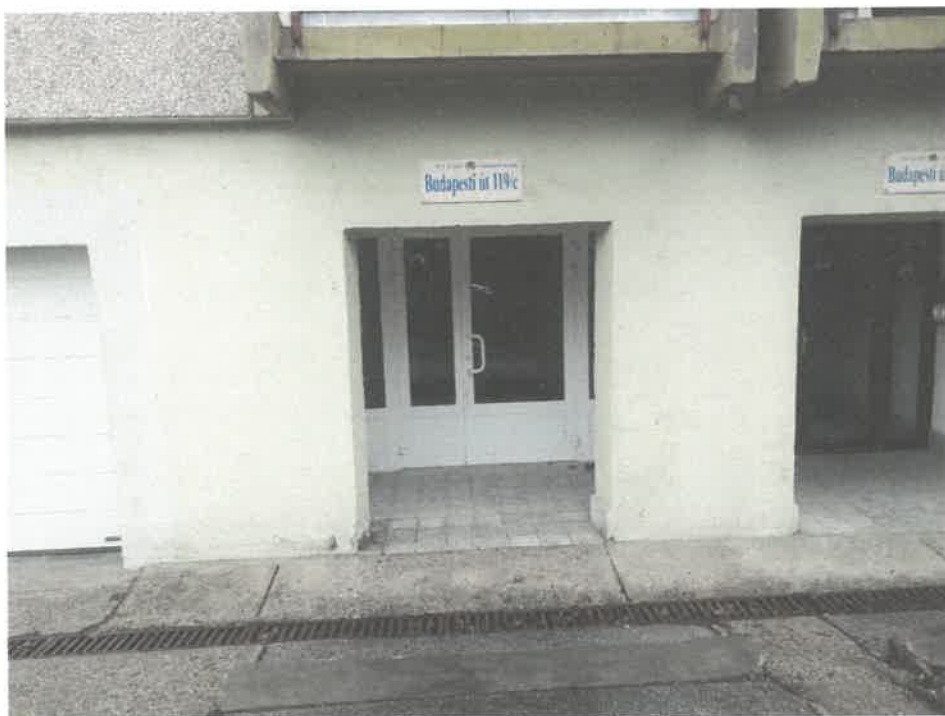
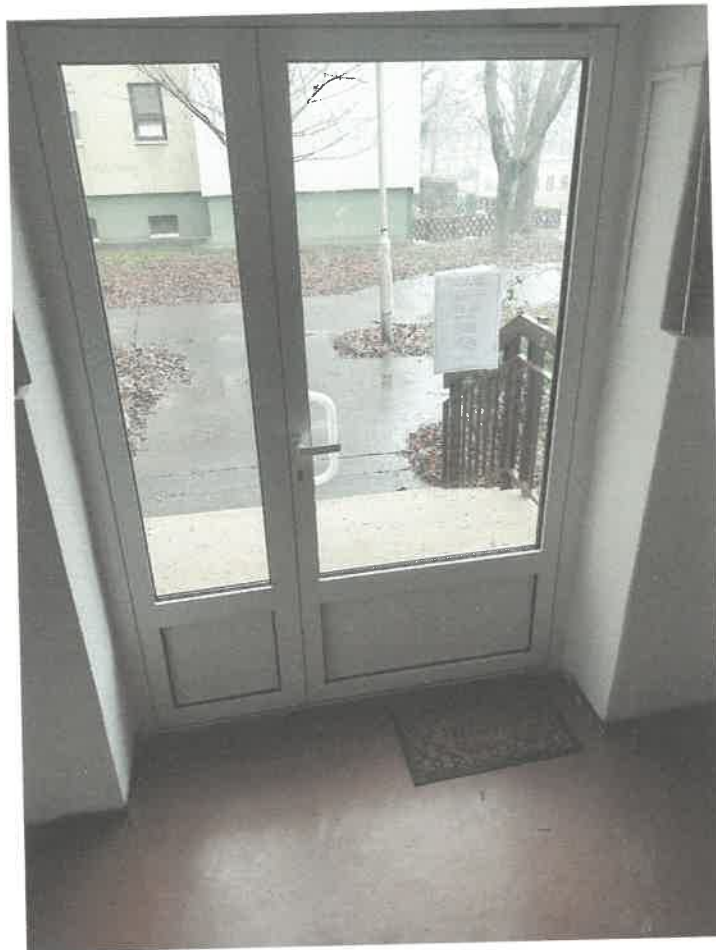
Bejárati ajtó

A belső, lépcsőházba az Orsika tér felőli főbejáraton, valamint az alaksori szinten lévő, Futórozsa utca felőli „hátsó” bejáraton lehet bejutni.

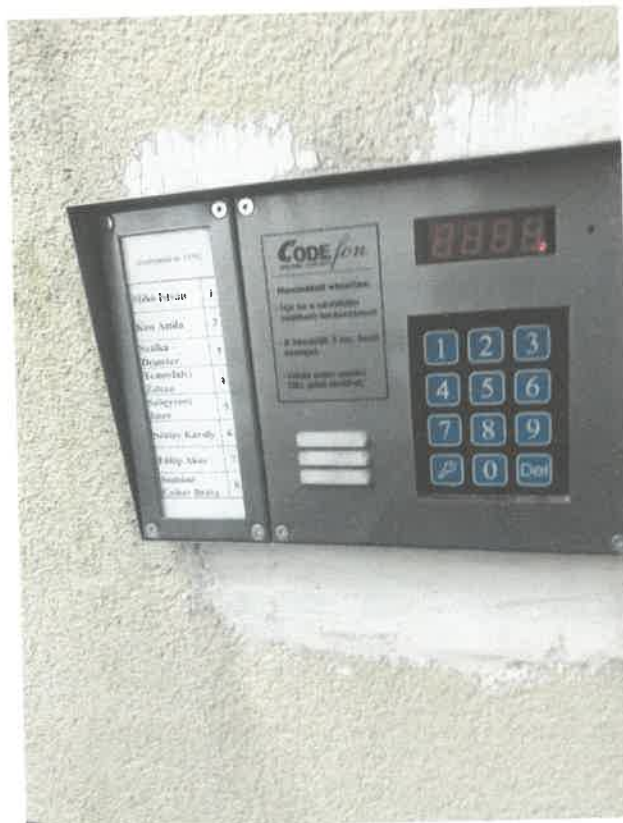
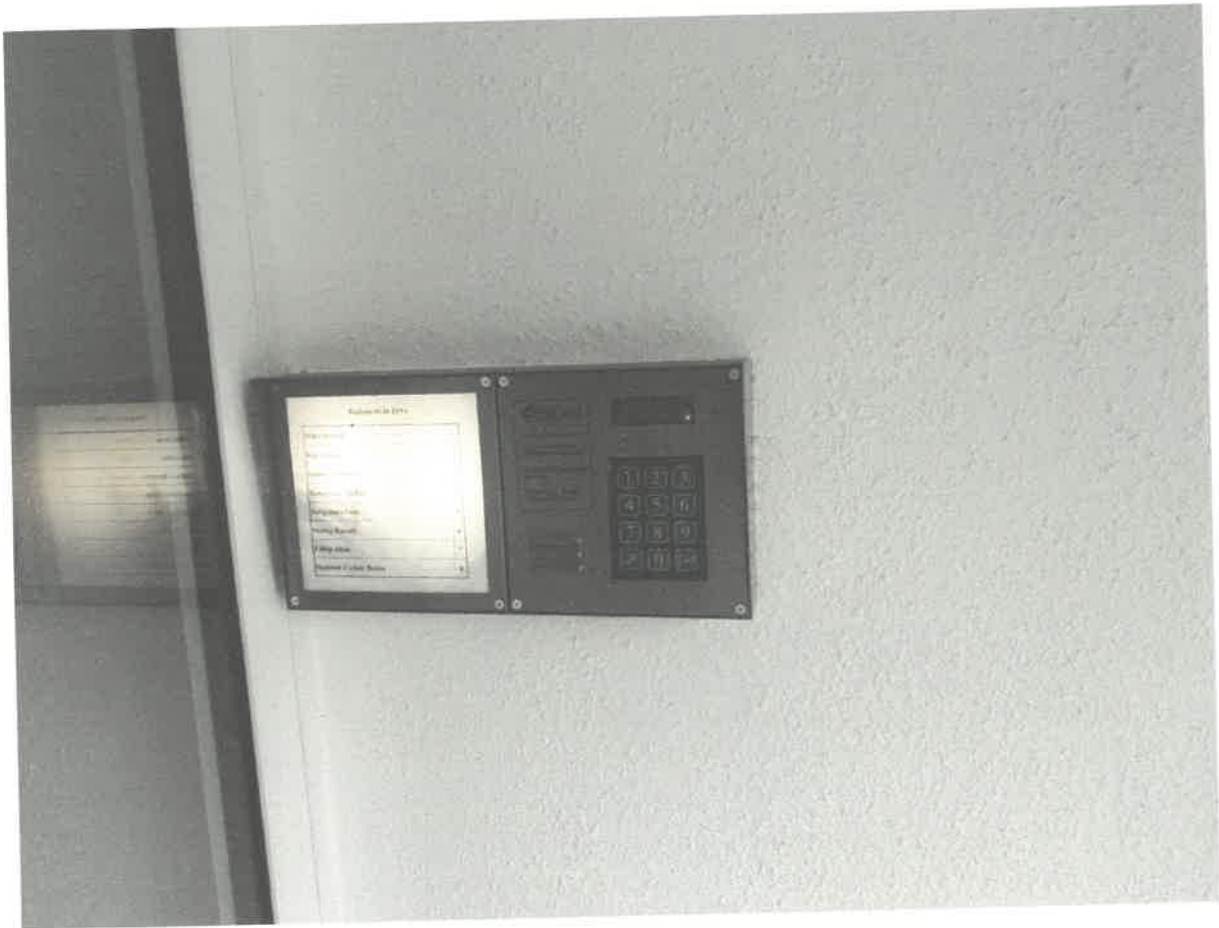
Kaputelefon rendszer

Kapu telefon központ mindkét bejárati oldalon kialakításra került. Codefon típusú, karbantartásuk, szükség szerinti javításuk rendszeresen megtörténik, állapotuk megfelelő.

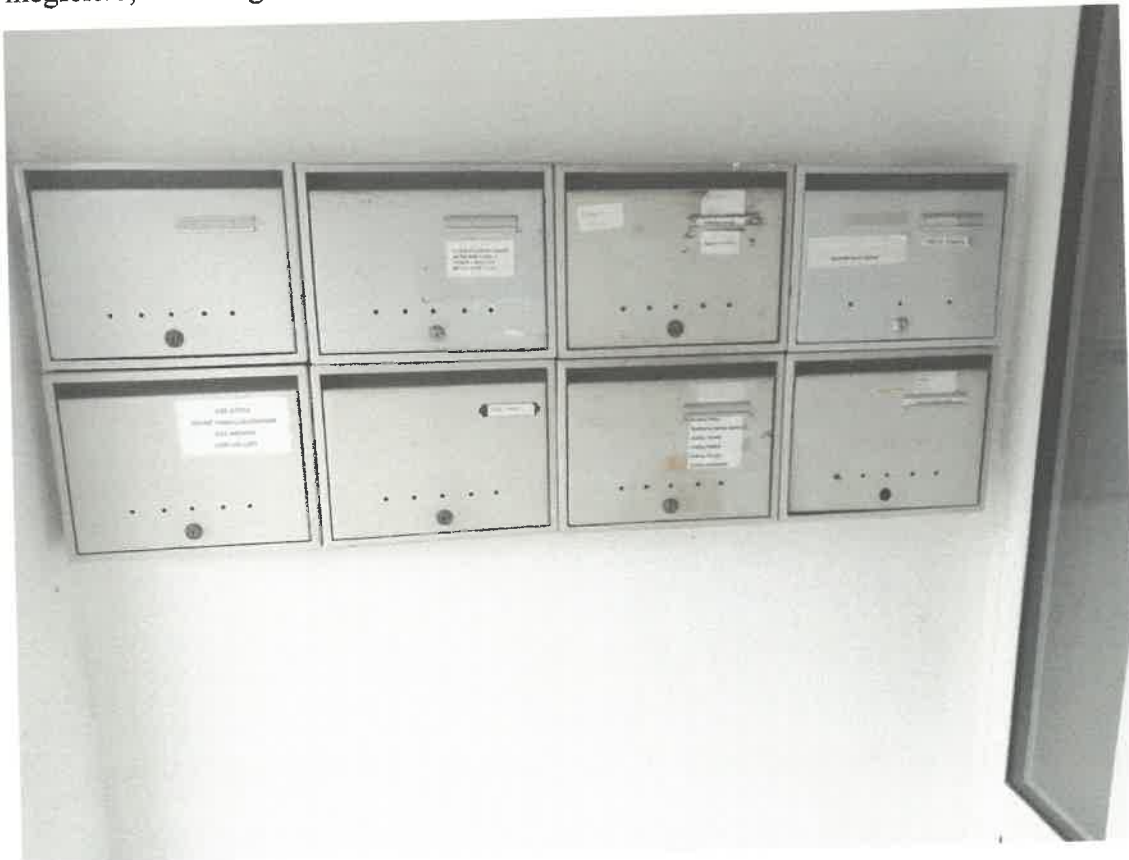
Postaládák

A postaládák a lépcsőházban a földszinten találhatóak, cseréjük az elmúlt években nem történt meg, állapotuk megfelelő, biztonságosnak mondható.

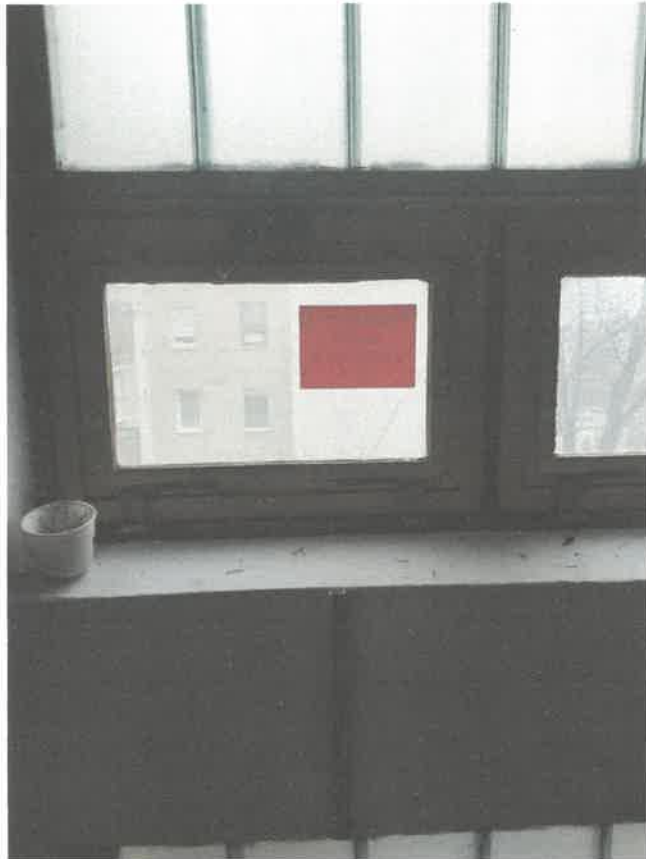
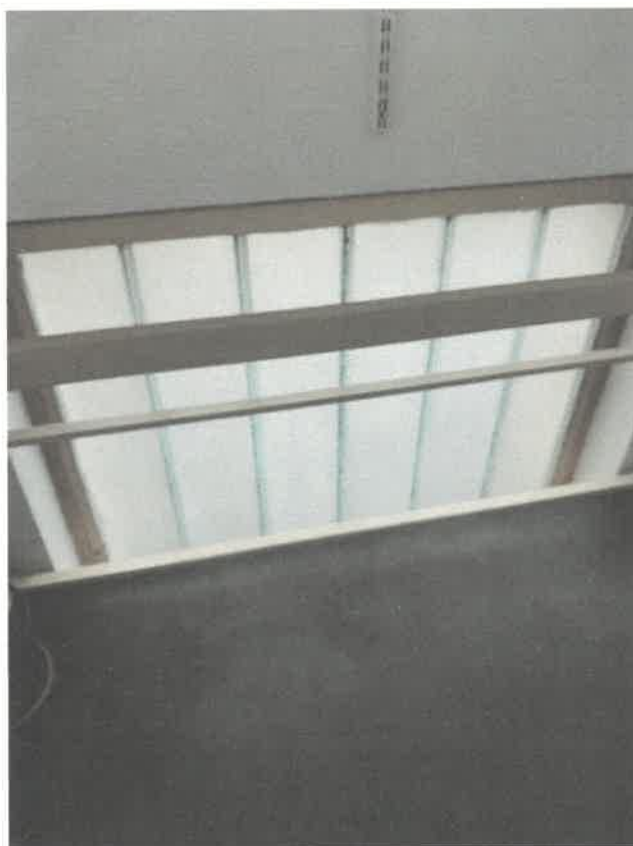
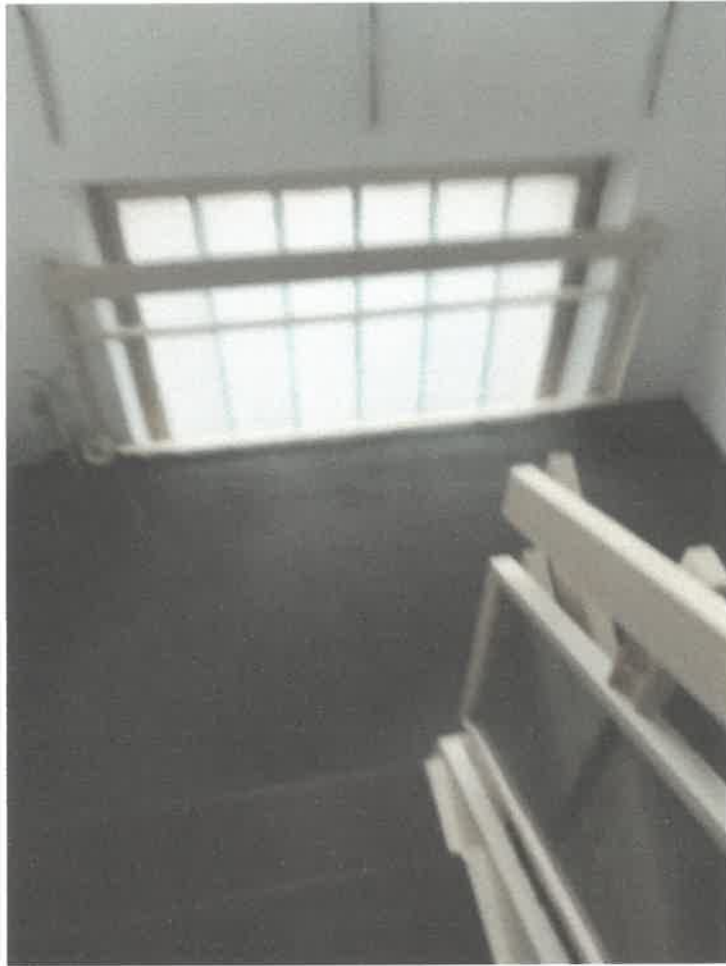
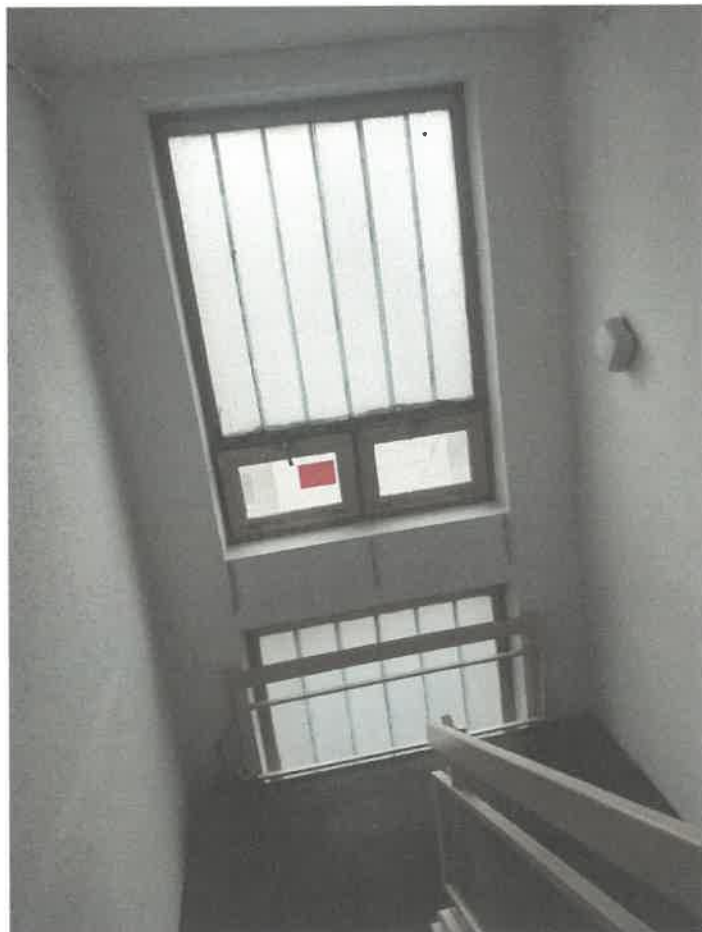
Belső nyílászárók, sorolt szerkezetek

A lépcsőházi sorolt szerkezetek cseréje még nem történt meg, egyidősek az épülettel. Állapotuk megfelelő, azonban néhány helyen befolyhat az esővíztömítésük, karbantartásuk javasolt. A lakásokban lévő nyílászárók cseréjéről a lakástulajdonosok egyénileg gondoskodnak.

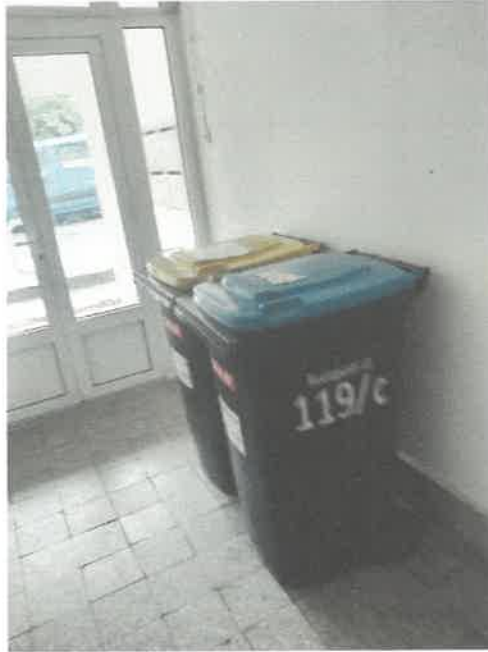
Közös tárolók, kukatárolók

A lépcsőházban külön kukatároló helyiség nem került kialakításra, a kommunális hulladék tárolására külön „kukatárolók” épültek, melyekből az FKF Zrt. közvetlenül végzi a szállítást. Állapotuk a koruknak megfelelő, funkciójuk ellátására alkalmasak. A szelektív tartályokat a lépcsőház alaksori részén tárolják.

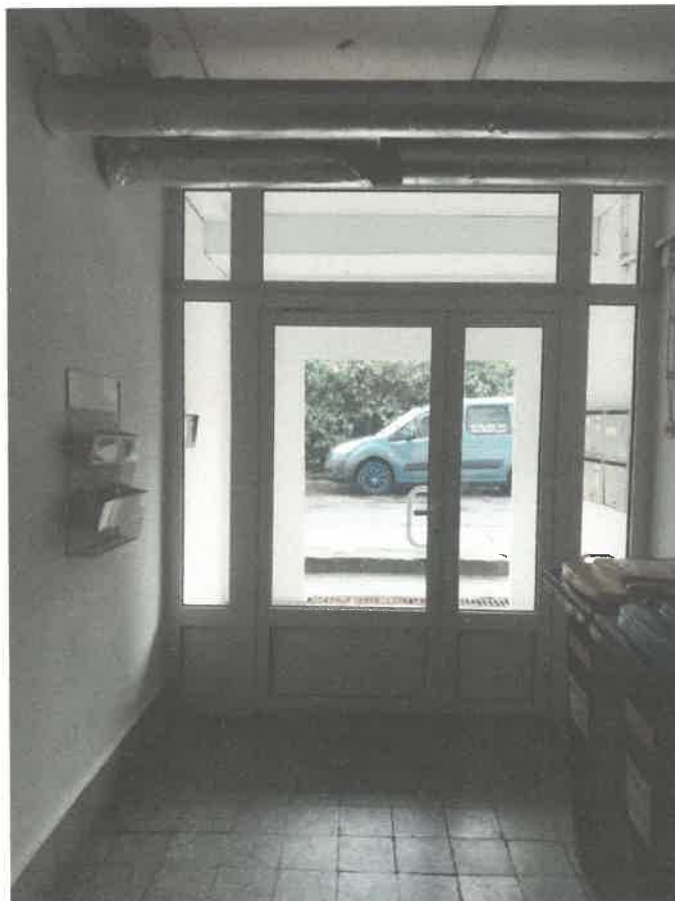
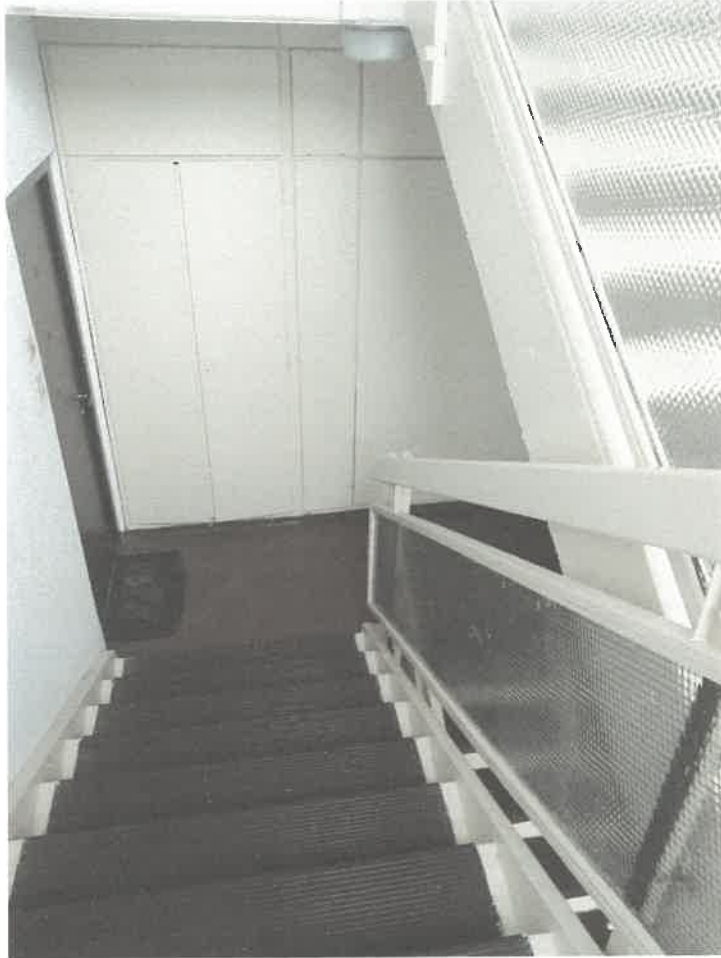
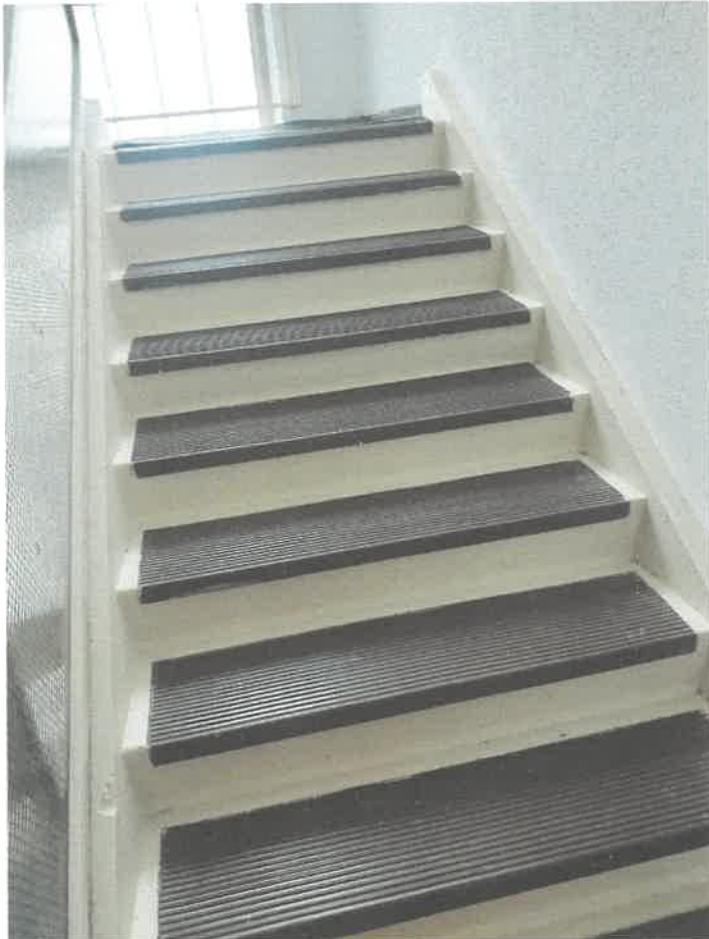
Lépcsőházi burkolatok, korlát

A lépcsőházban lévő burkolatok folytonosak. Az aljzat PVC lemezből és hidegburkolati lapokból került kialakításra. A korlátok állapota és rögzítése biztonságosnak mondható.

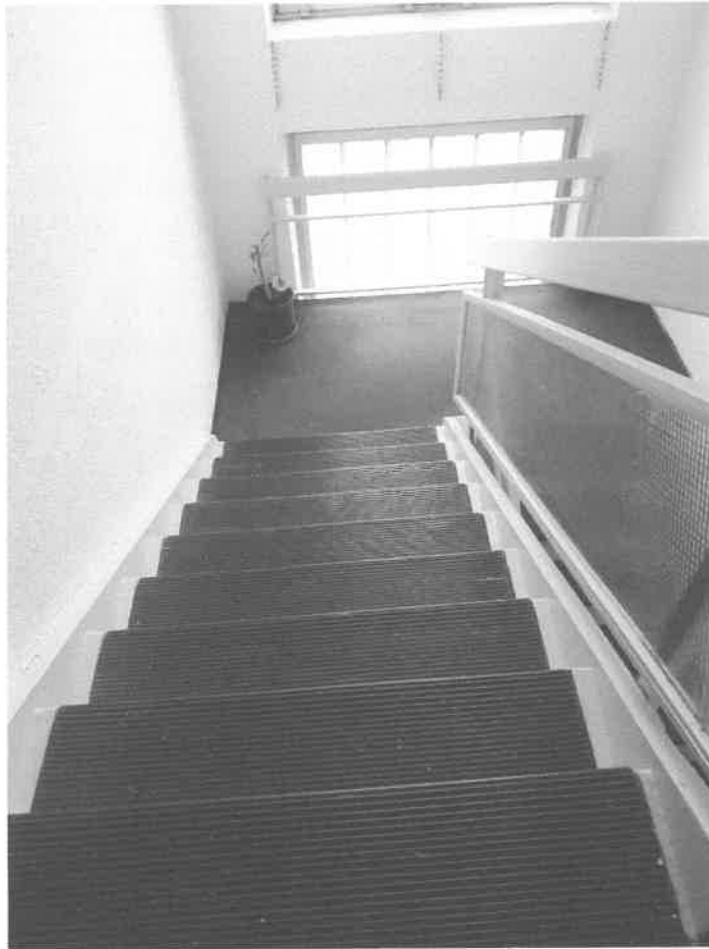
Lépcsőházi falak állapota

A lépcsőházban a falburkolatok festése már időszerű, a természetes elhasználódás, és a költözések miatt a falfelület helyenként foltos.

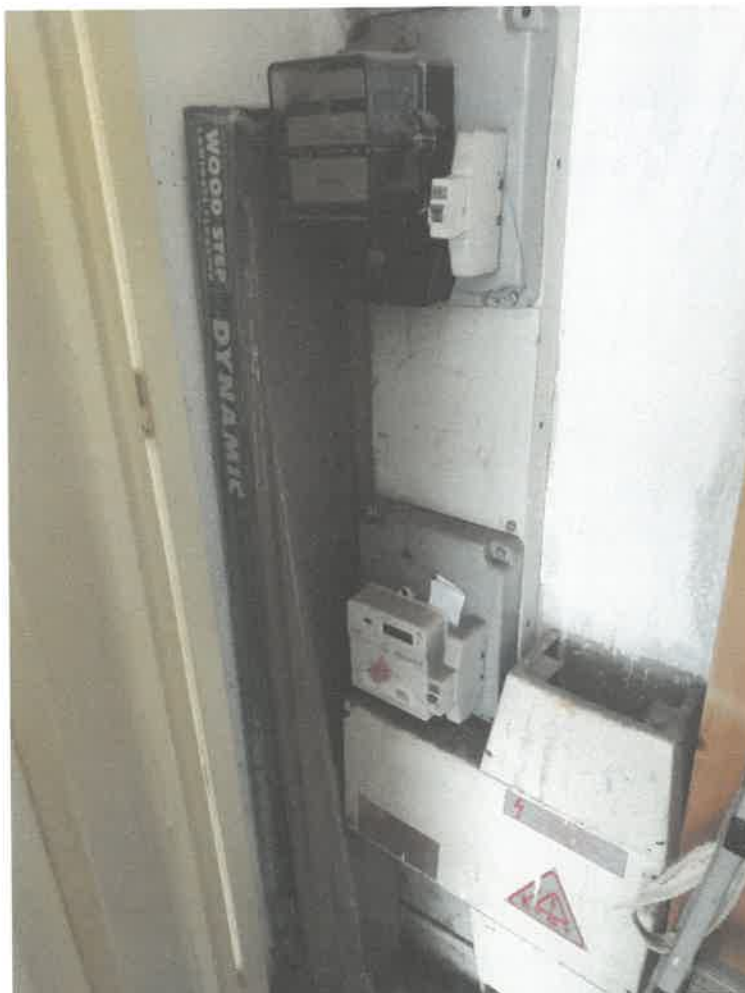
Áramellátás

Az épület áramellátását, a földszinten az áramfogadó helyiségben az ELMŰ által elhelyezett kapcsolószekrény biztosítja, a lakások elektromos ellátását a szinten elhelyezett, önálló villanyóra biztosítja. Az épület villamos biztonságtechnikai felülvizsgálatai által megállapított hiányosságokat a felmérés nem tartalmazza. A villanyórák utáni hálózat karbantartásáról a lakástulajdonosok gondoskodnak.

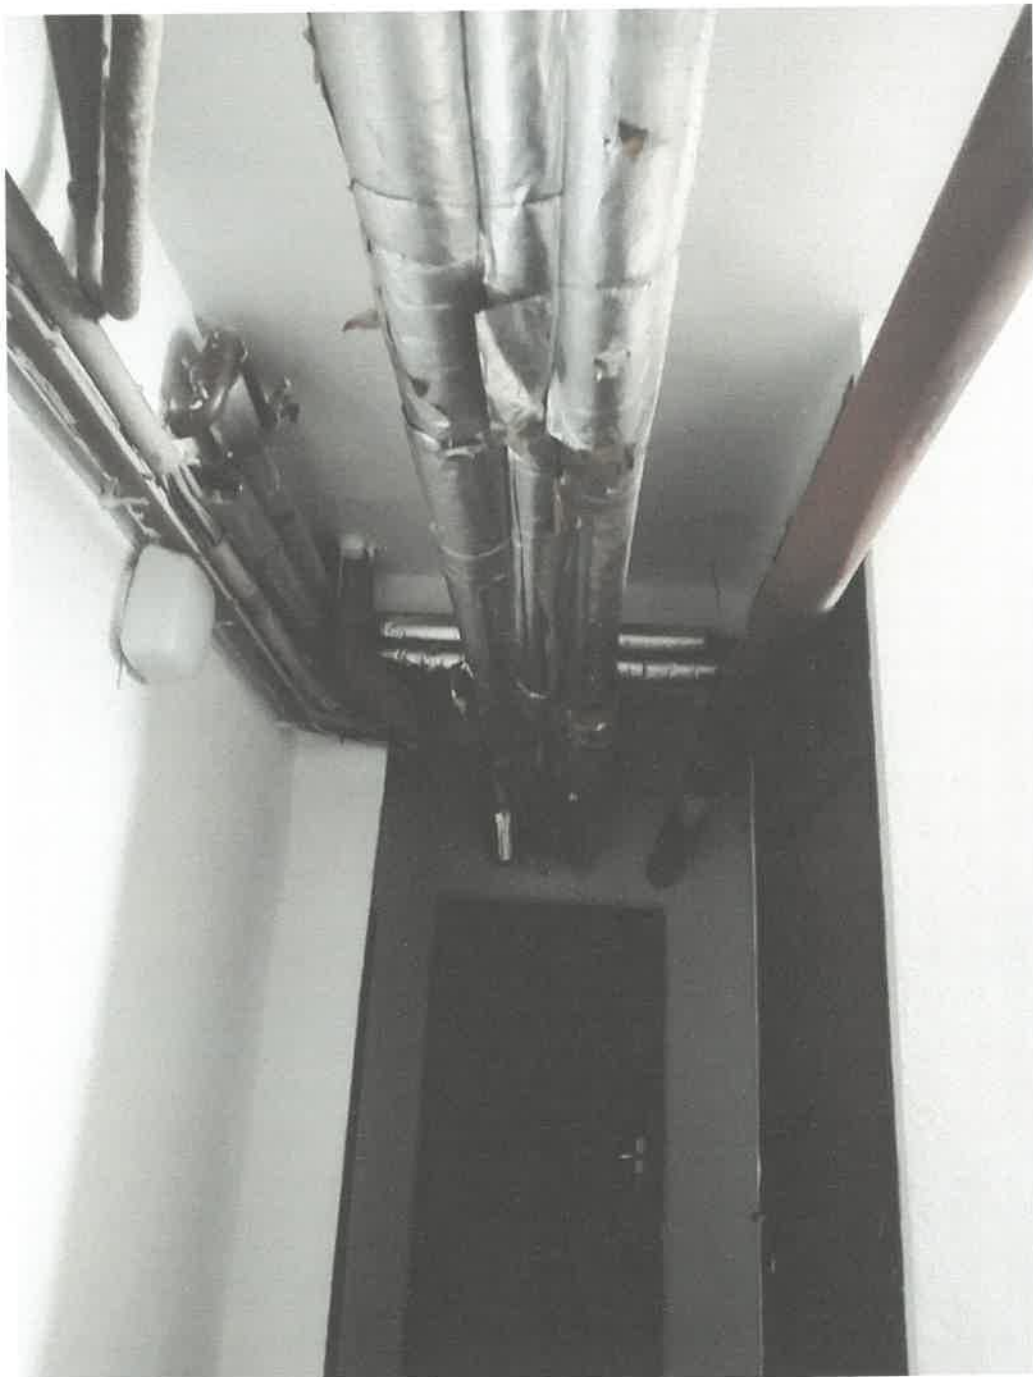
Gépészeti rendszerek

Az épületben lévő lakásokban központi fűtés került kialakításra, az ehhez szükséges energiát, valamint a melegvíz szolgáltatást, a tetőn elhelyezett, központi gázüzemű készülékek biztosítják. A gáz csatlakozó vezeték tömörre tétele 2014.-ben megtörtént. A lakásokban csak a tűzhelyek ellátásához szükséges gázellátás biztosított. A szennyvíz elvezető rendszer, a belső csapadékvíz elvezetés, valamint a víz-nyomóvezeték teljes felújítása időszerű, egyidős az épülettel. Ezek felújítása, cseréje csak a meghibásodások alkalmával részlegesen történt meg.

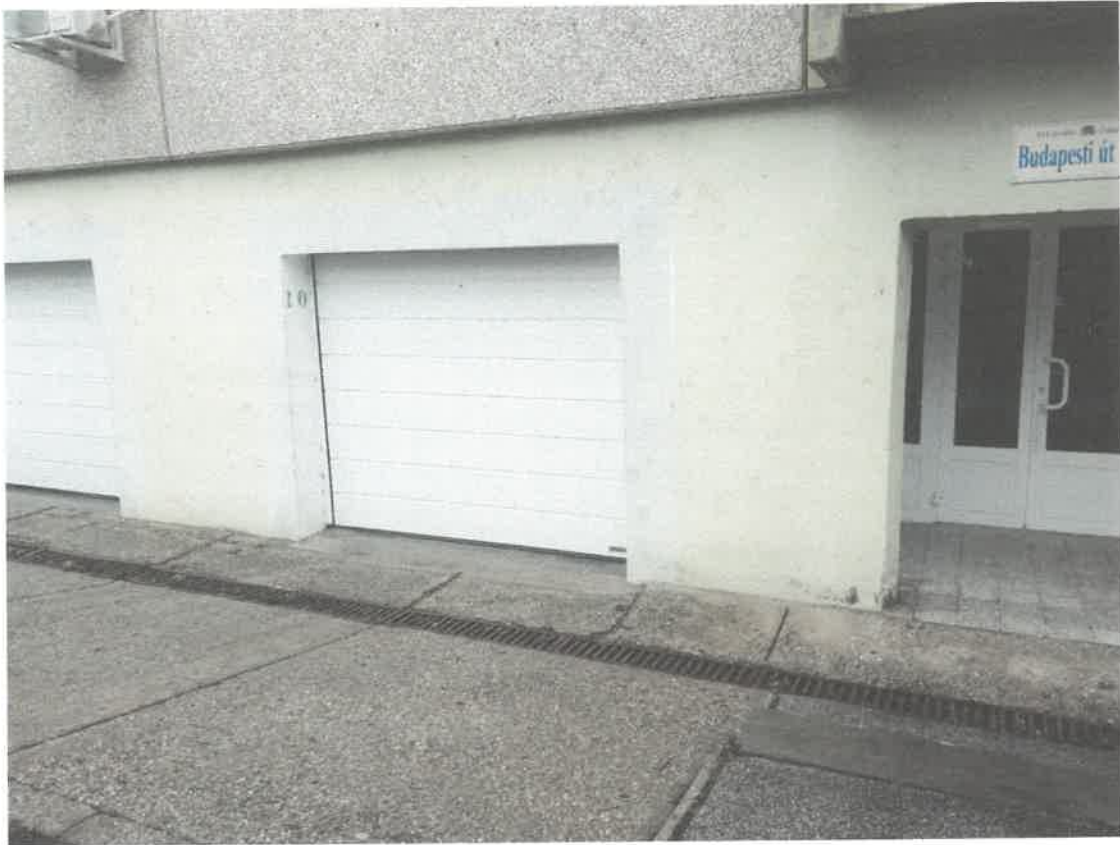
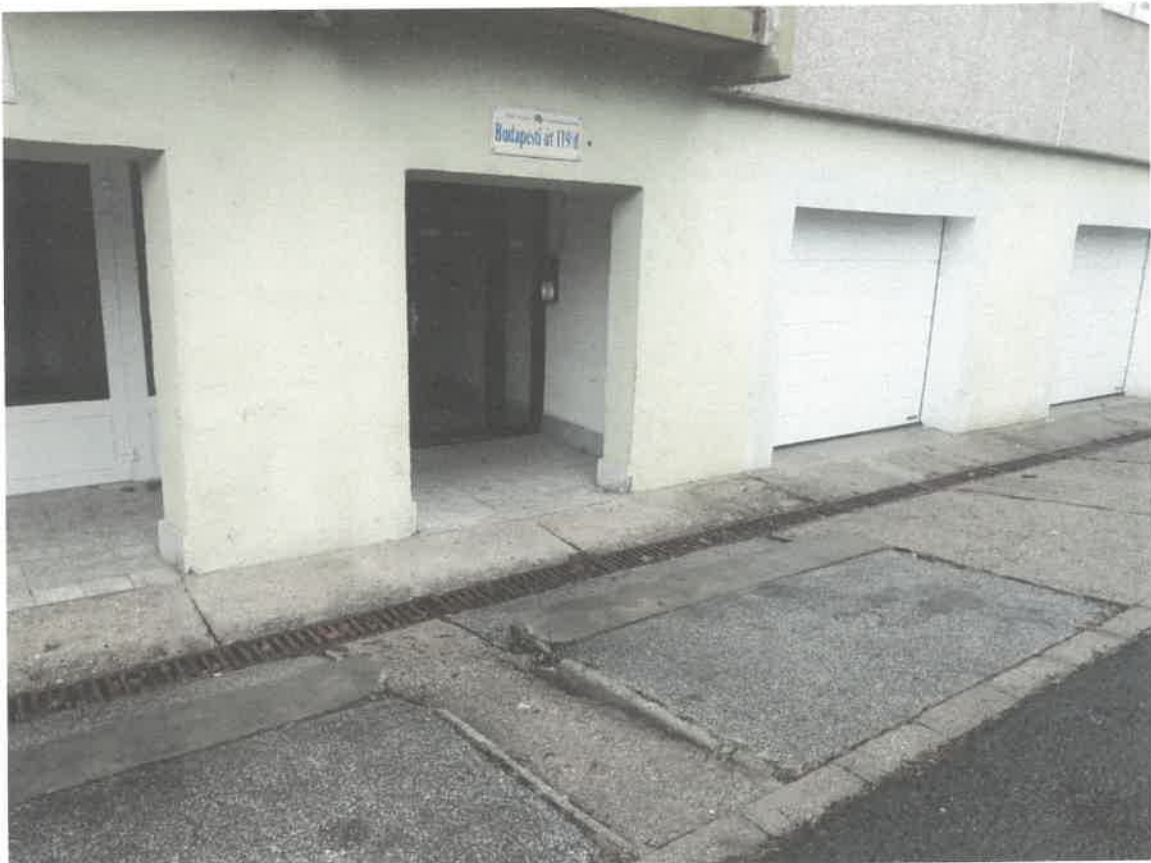
Garázs

A lépcsőházban garázs - 4db - alaksori (utca) szinten került kialakításra, ezek használatára bérleti szerződéssel többnyire az ott lakóknak van lehetősége. Ezeken kívül parkolás az ingatlan előtti közterületi parkolóban lehetséges.
