Összefogás Lakásszövetkezet

Állagfelmérés 2024.

1165 Budapest, Budapesti út 121/A.

Cím: Centenárium Lakótelep II. ütem, 1165. Budapest, Budapesti út 121/A. Hrsz 107100/19

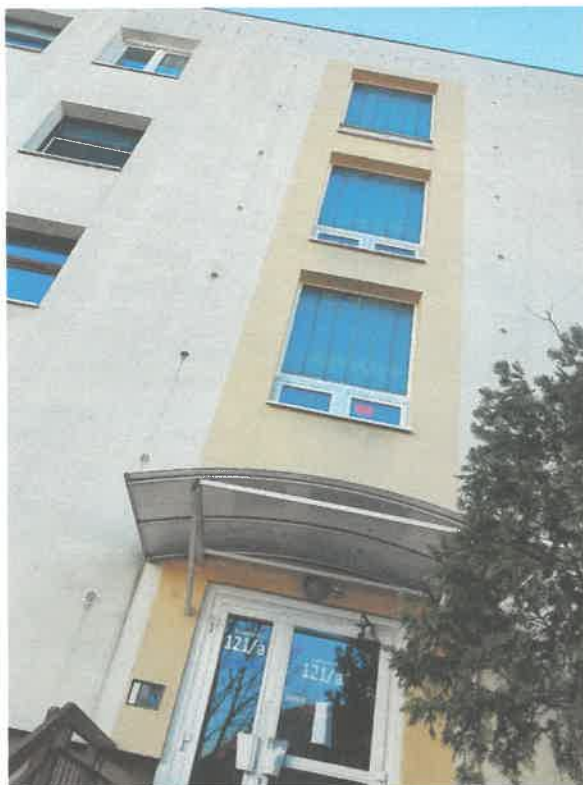
Külső vakolat

Az épület oldalfala előre gyártott vasbeton elemekből készült, korának megfelelő állapotú. Helyenként a természetes épületmozgás és elhasználódás következtében a dilatációs hézagok tömítőanyagai hiányosak lehetnek. A fűdémszellőző rácsok meglétét ellenőrizni szükséges. A dilatációs hézagok karbantartása rendszeresnek mondható. A lépcsőház homlokzati hőszigetelése 2013-ban és 2018-ban elkészült.

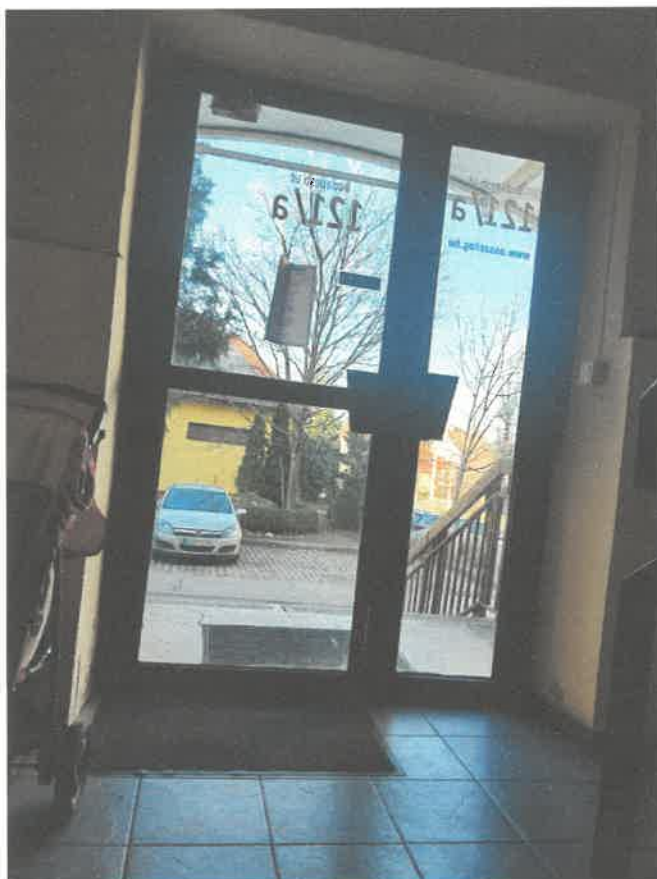
Bejárati ajtó

A belső, lépcsőházba a Budapesti út felőli főbejáraton, valamint az alaksori szinten lévő „hátsó” bejáraton lehet bejutni.

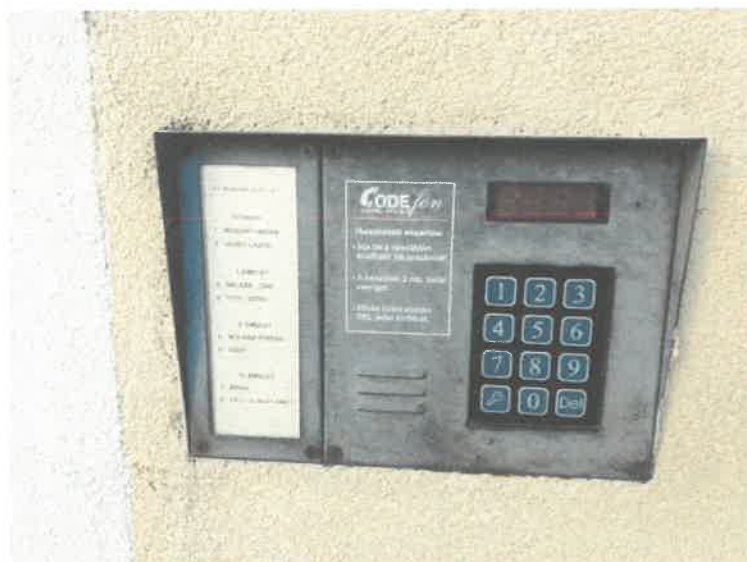
Kaputelefon rendszer

Kapu telefon központ a bejárati oldalon került kialakításra. Codefon típusú, karbantartása, szükség szerinti javítása rendszeresen megtörténik, állapota megfelelő.

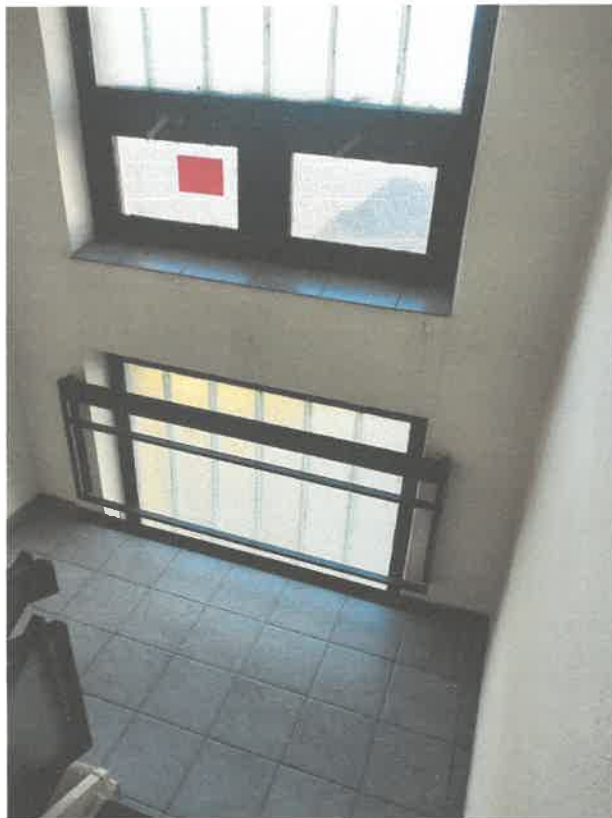
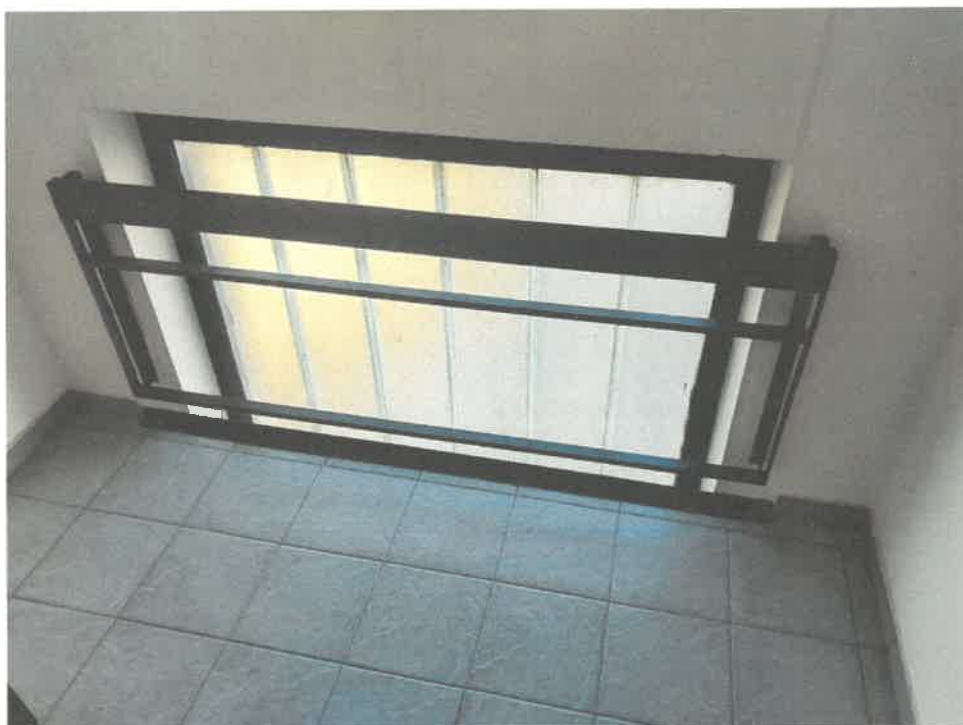
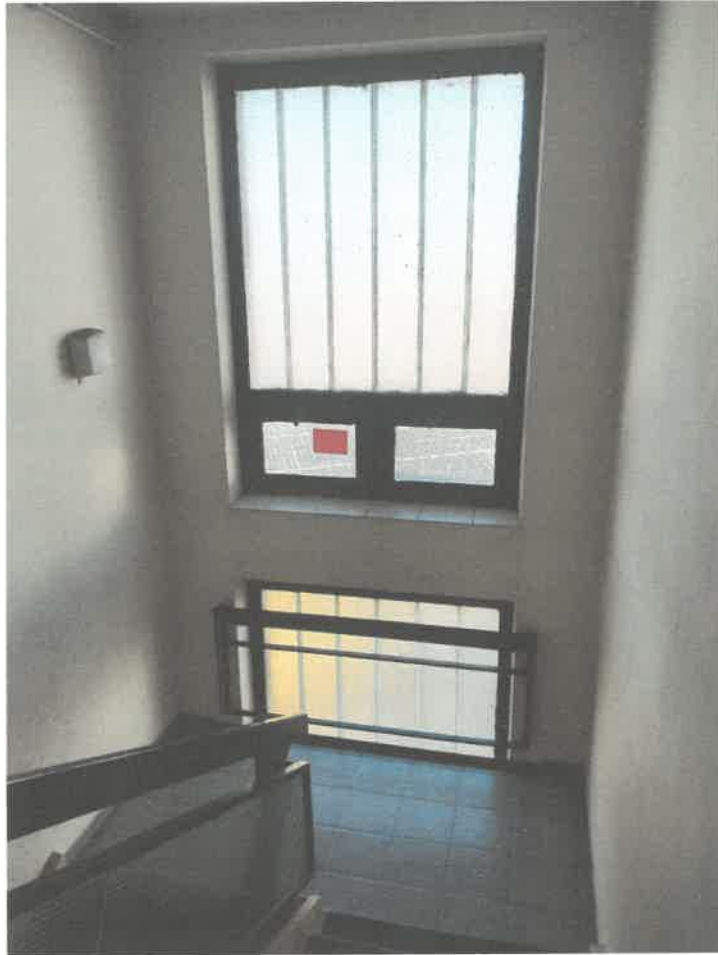
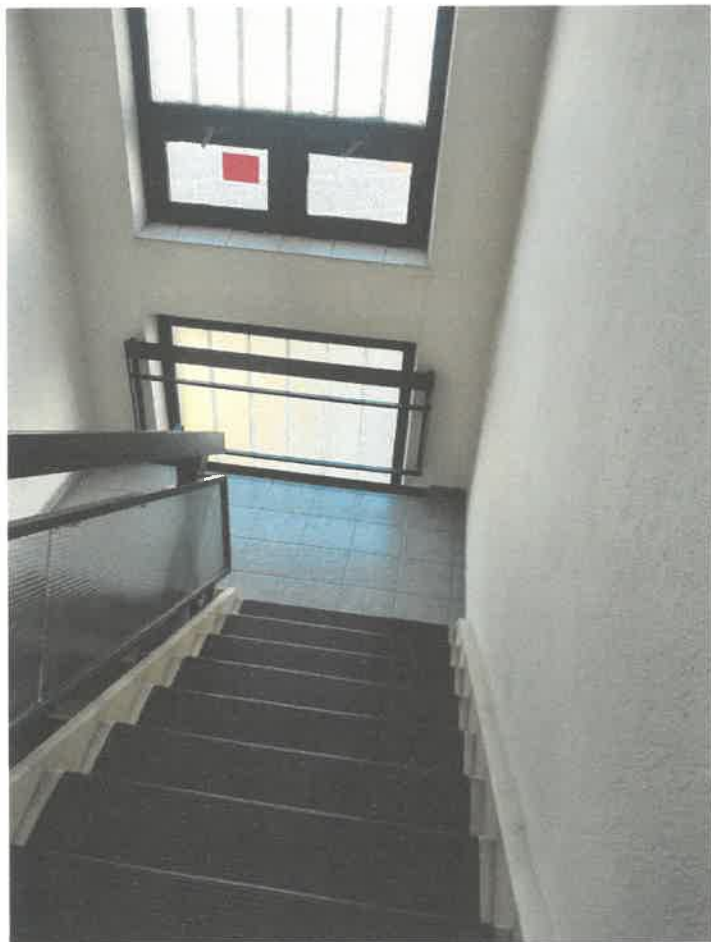
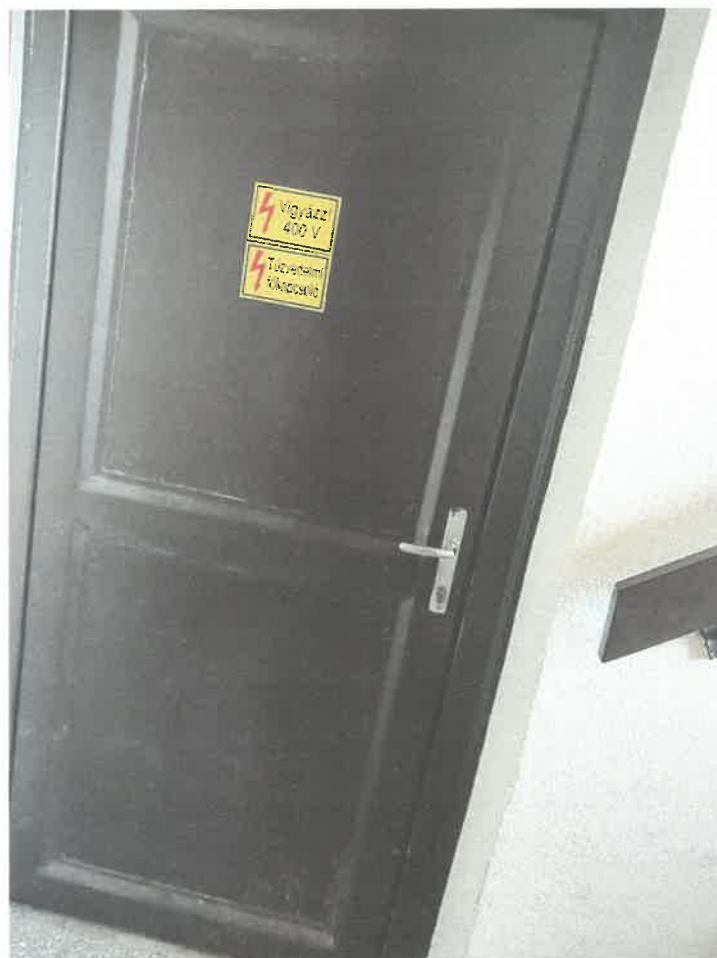
Belső nyílászárók, sorolt szerkezetek

A lépcsőházi sorolt szerkezetek cseréje még nem történt meg, egyidősek az épülettel. Állapotuk megfelelő, azonban néhány helyen befolyhat az esővíztömítésük, karbantartásuk javasolt. A lakásokban lévő nyílászárók cseréjéről a lakástulajdonosok egyénileg gondoskodnak.

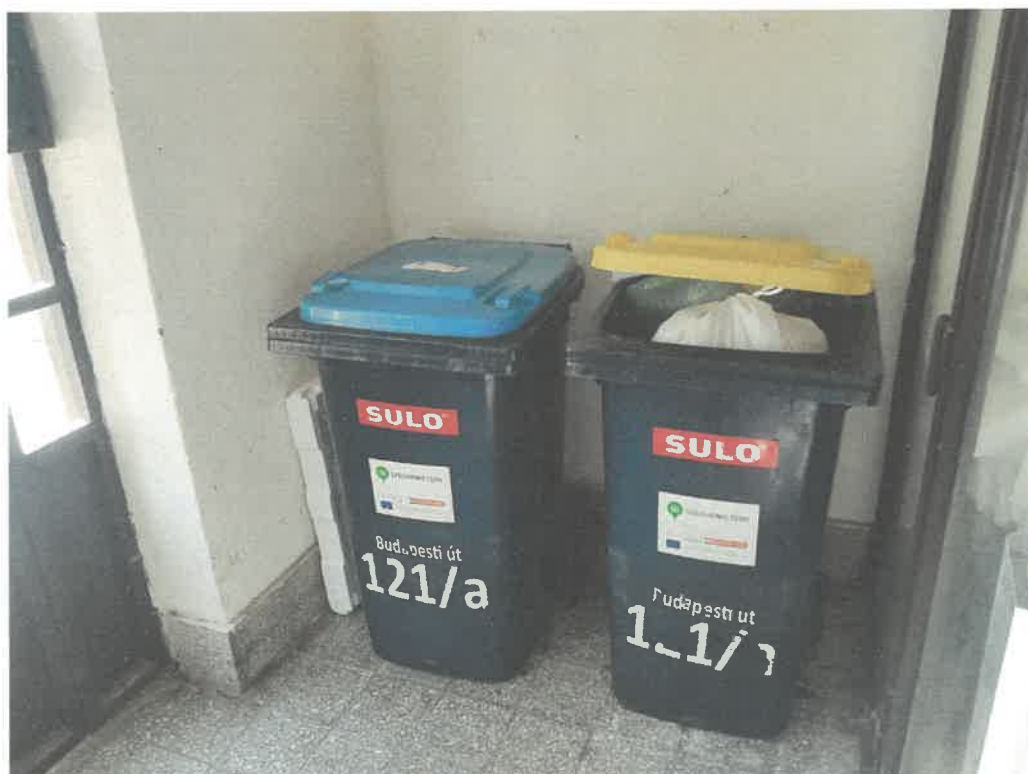
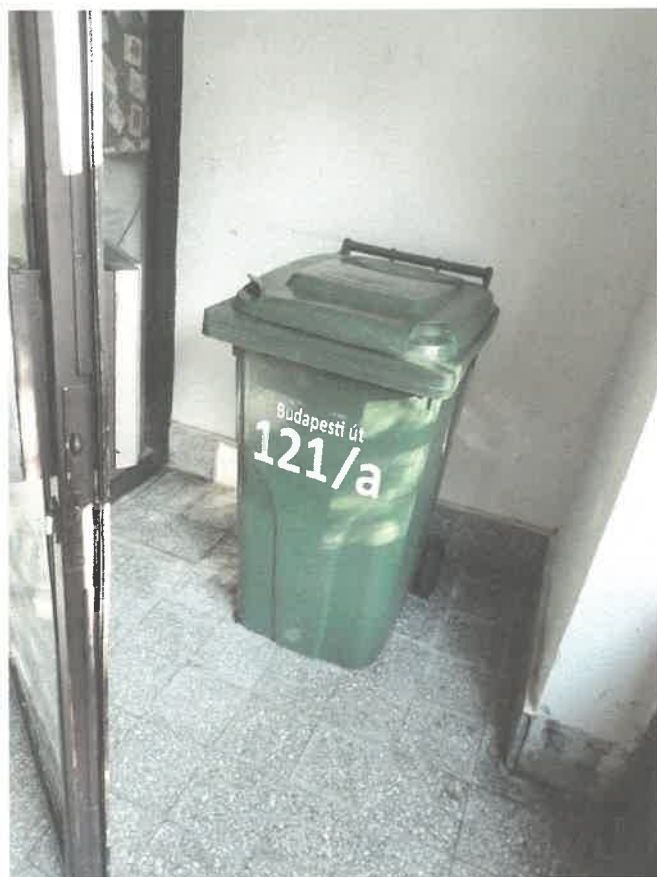
Közös tárolók, kukatárolók

A lépcsőházban külön kukatároló helyiség nem került kialakításra. A szelektív tartályokat, valamint a kommunális hulladék gyűjtésére szolgáló edényeket a lépcsőház alaksori részén tárolják.

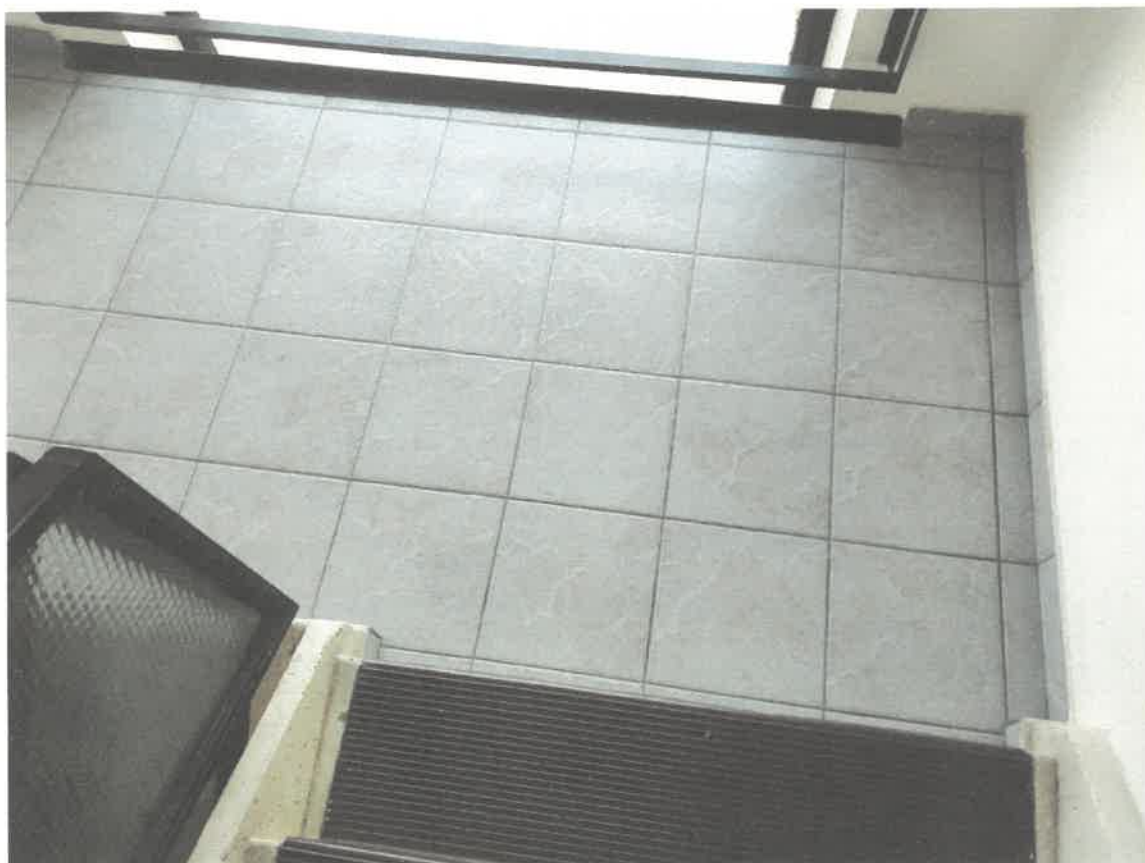
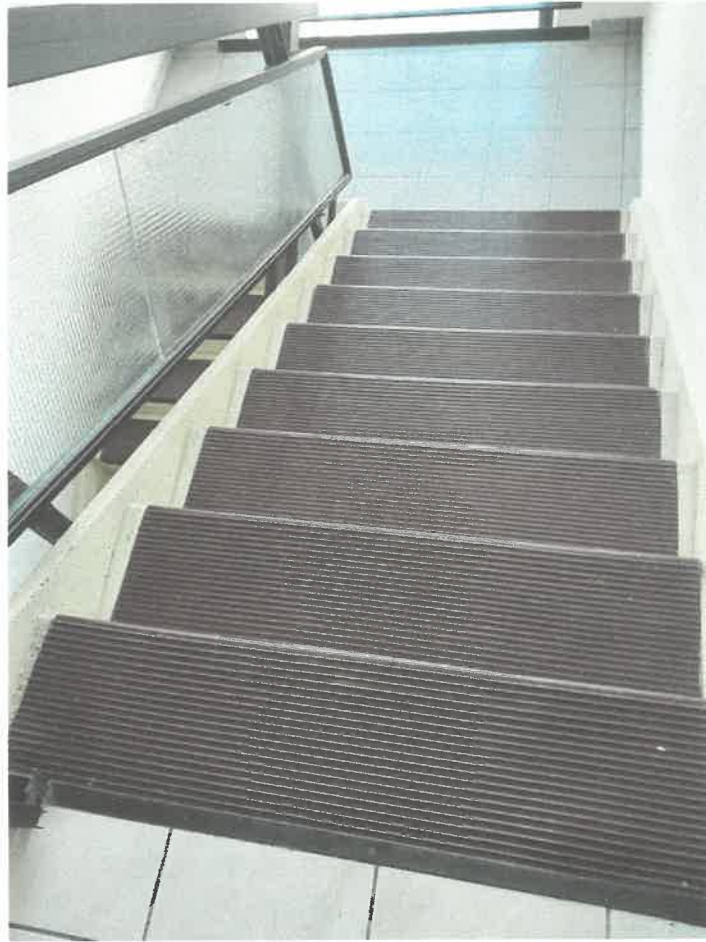
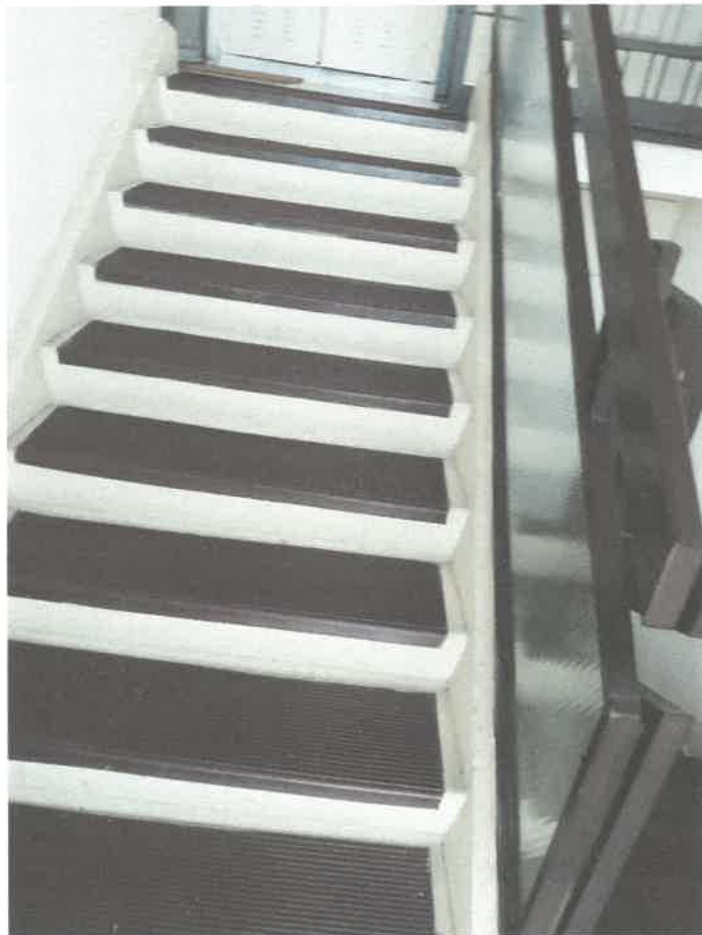
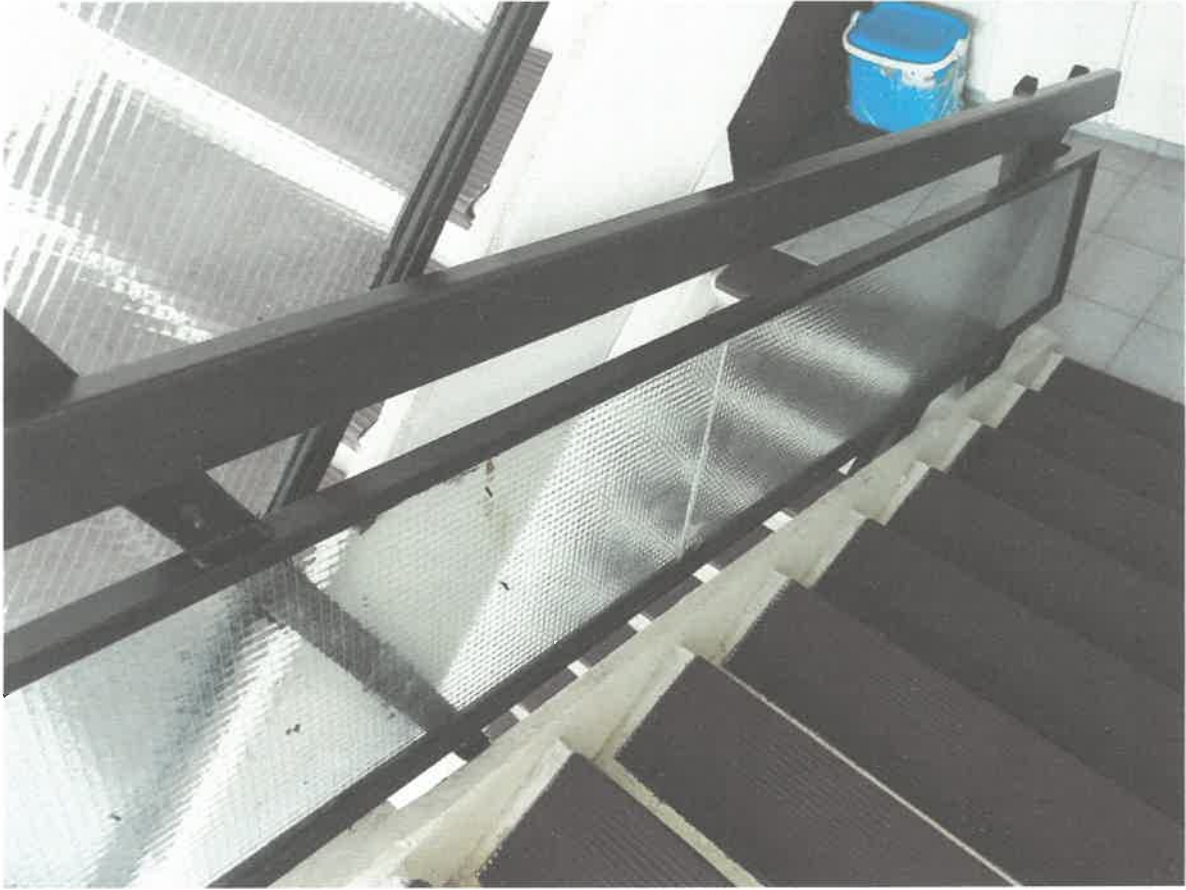
Lépcsőházi burkolatok, korlát

A lépcsőházban lévő burkolatok folytonosak. A lépcső PVC lemezből, az aljzat hidegburkolati lapokból került kialakításra. A korlátok állapota és rögzítése biztonságosnak mondható.

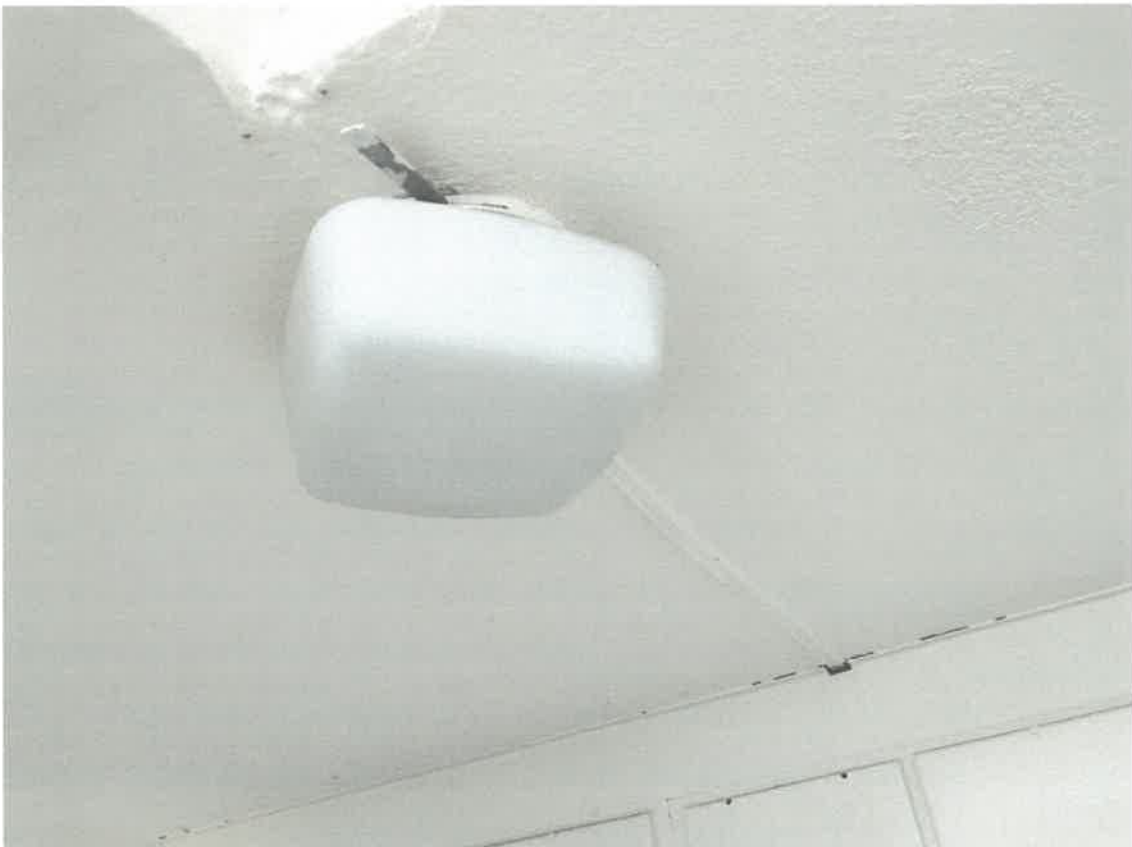
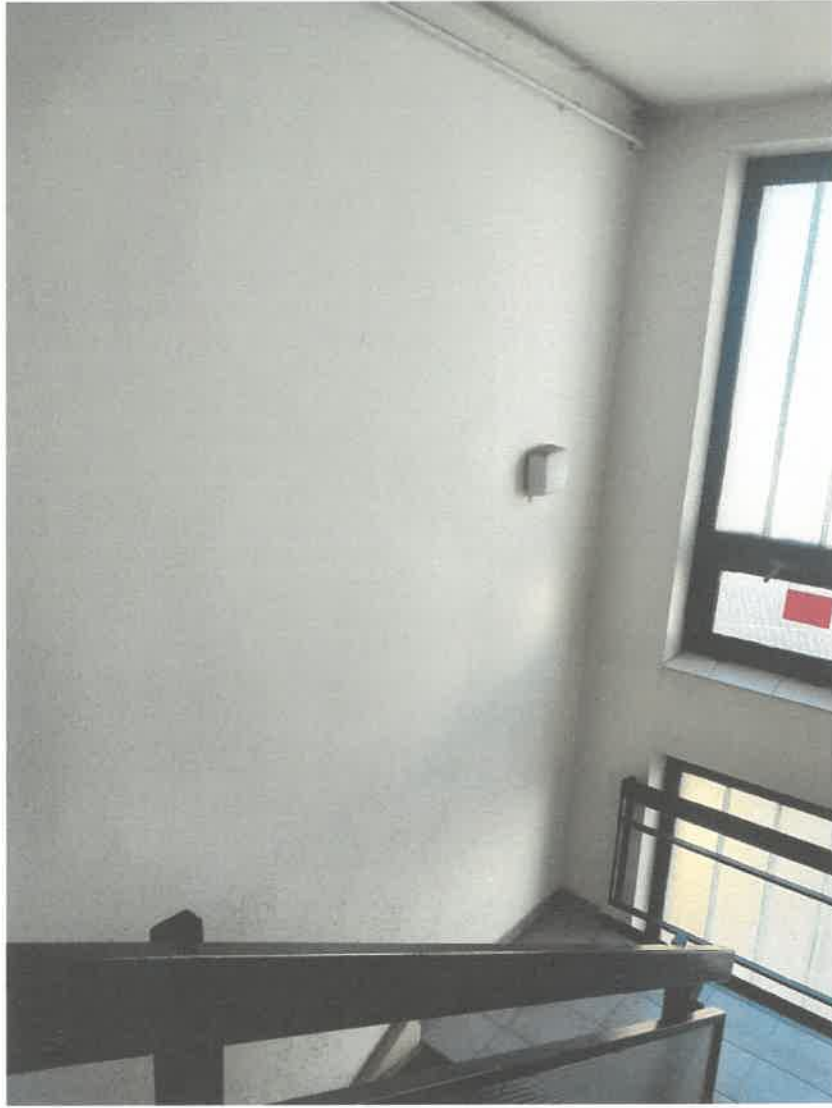
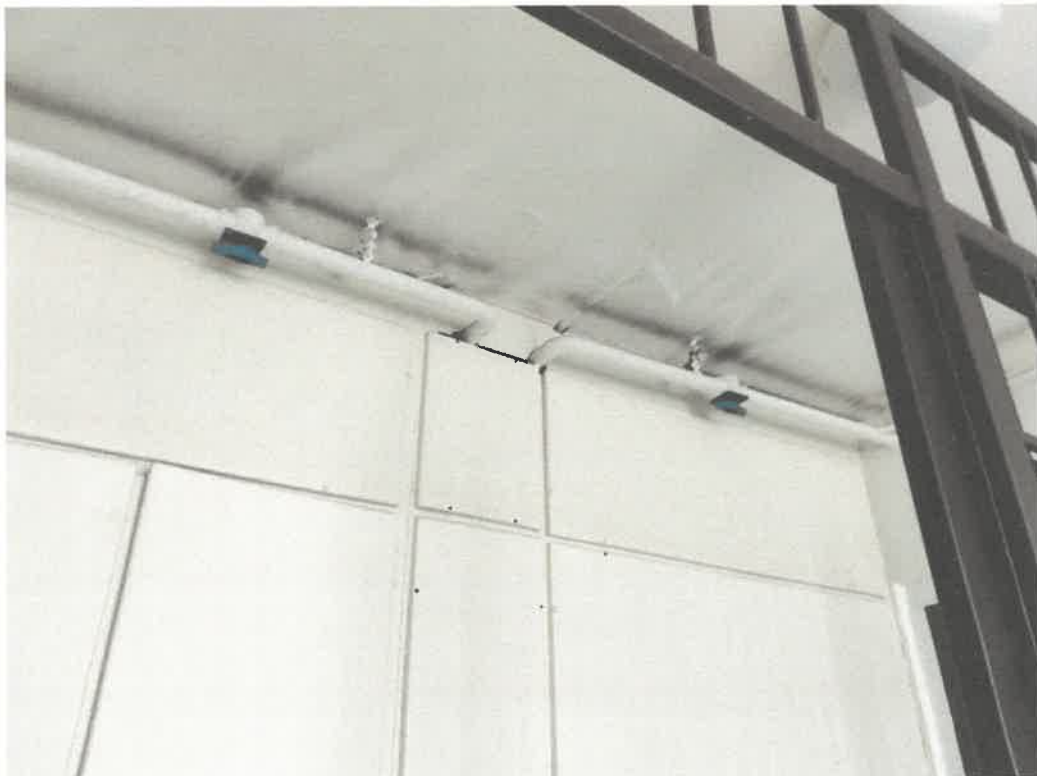
Lépcsőházi falak állapota

A lépcsőházban a falburkolatok festése már időszerű, a természetes elhasználódás, és a költözések miatt a falfelület helyenként foltos.

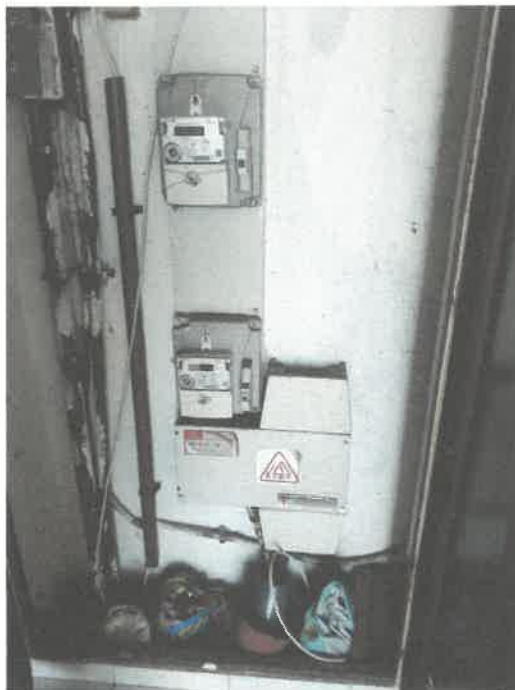
Áramellátás

Az épület áramellátását, a földszinten az áramfogadó helyiségben az ELMŰ által elhelyezett kapcsolószekrény biztosítja, a lakások elektromos ellátását a szinten elhelyezett, önálló villanyóra biztosítja. Az épület villamos biztonságtechnikai felülvizsgálatai által megállapított hiányosságokat a felmérés nem tartalmazza. A villanyórák utáni hálózat karbantartásáról a lakástulajdonosok gondoskodnak.

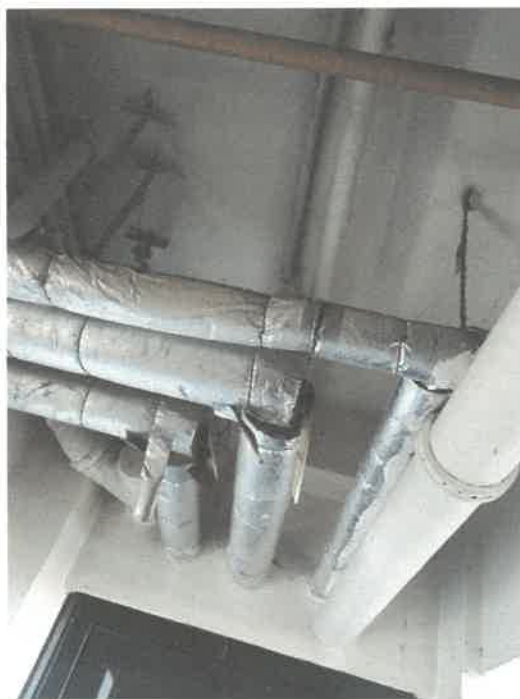
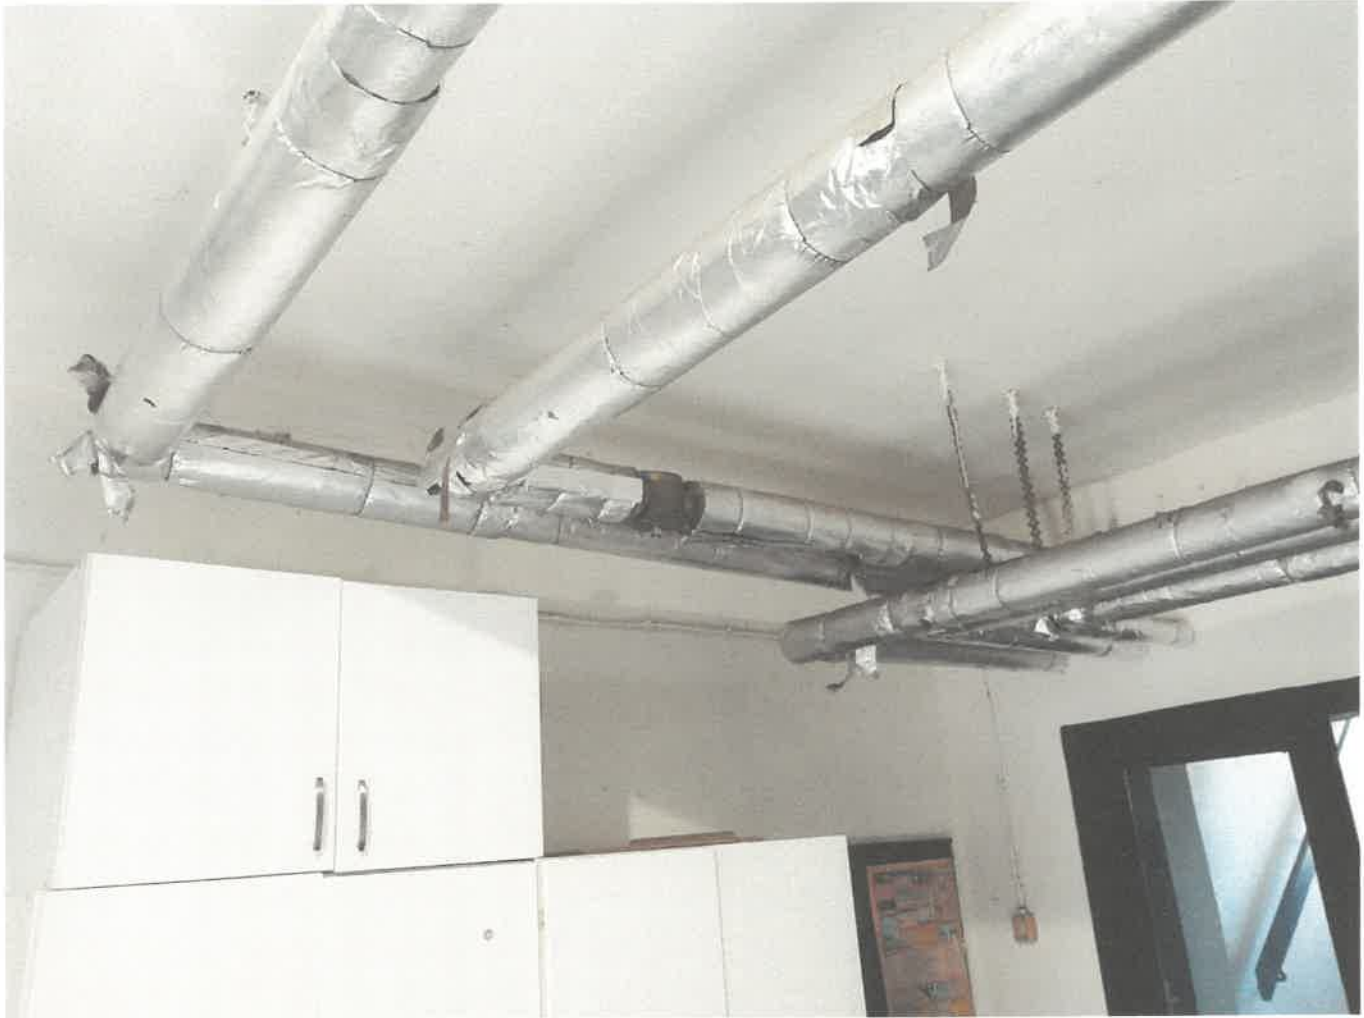
Gépészeti rendszerek

Az épületben lévő lakásokban központi fűtés került kialakításra, az ehhez szükséges energiát, valamint a melegvíz szolgáltatást, a tetőn elhelyezett, központi gázüzemű készülékek biztosítják. A gáz csatlakozó vezeték tömörítéte 2016.-ban megtörtént. A lakásokban csak a tűzhelyek ellátásához szükséges gázellátás biztosított. A szennyvíz elvezető rendszer, a belső csapadékvíz elvezetés, valamint a víznyomóvezeték teljes felújítása nagy részben már megtörtént.
