Összefogás Lakásszövetkezet
1165 Budapest, Hilda utca 1.

Állagfelmérés 2024.
1165 Budapest, Budapesti út 121/B.

Cím: Centenárium Lakótelep II. ütem, 1165. Budapest, Budapesti út 121/B. Hrsz 107100/19

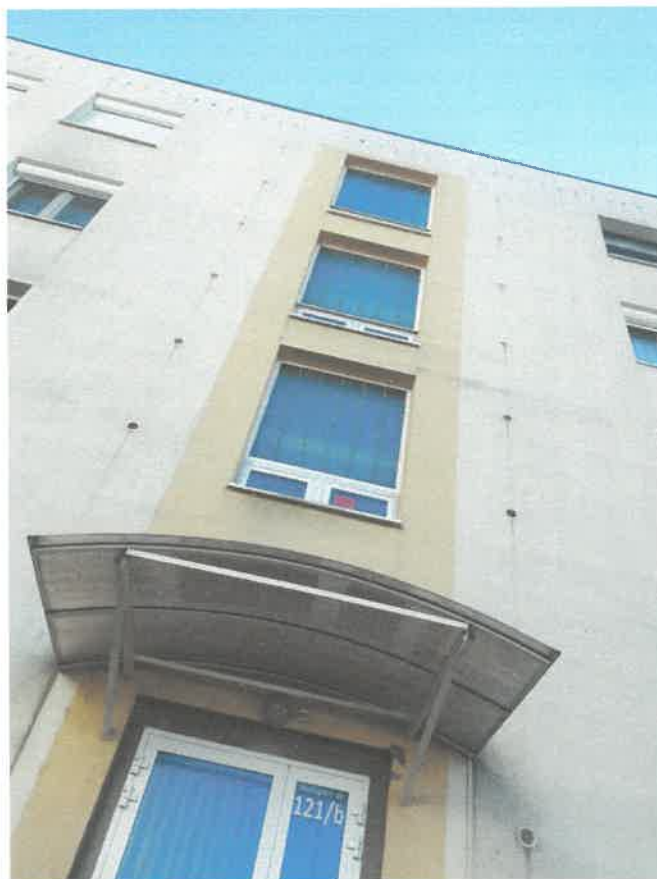
Külső vakolat

Az épület oldalfala előre gyártott vasbeton elemekből készült, korának megfelelő állapotú. Helyenként a természetes épületmozgás és elhasználódás következtében a dilatációs hézagok tömítőanyagai hiányosak. A földémszellőző rácsok meglétét ellenőrizni szükséges. A dilatációs hézagok további vizsgálata, karbantartása javasolt. A lépcsőház homlokzati hőszigetelése 2014-ben és 2018-ban elkészült.

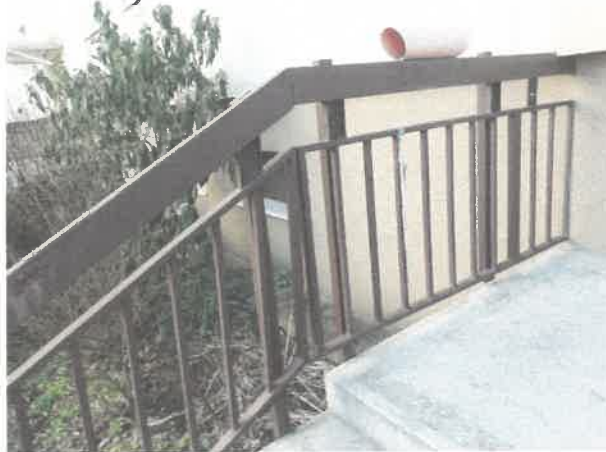
Lábazat

A lépcsőház oldalfalán az utca felől a garázsok szintjén, a tér felől, a tárolók magasságában került lábazat kialakításra. Felújítására a homlokzati hőszigeteléssel egyidőben került sor.

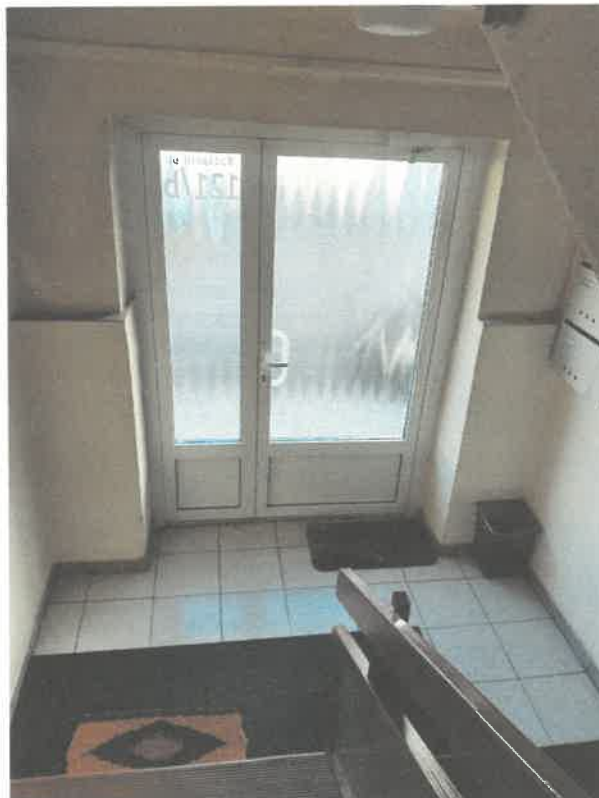
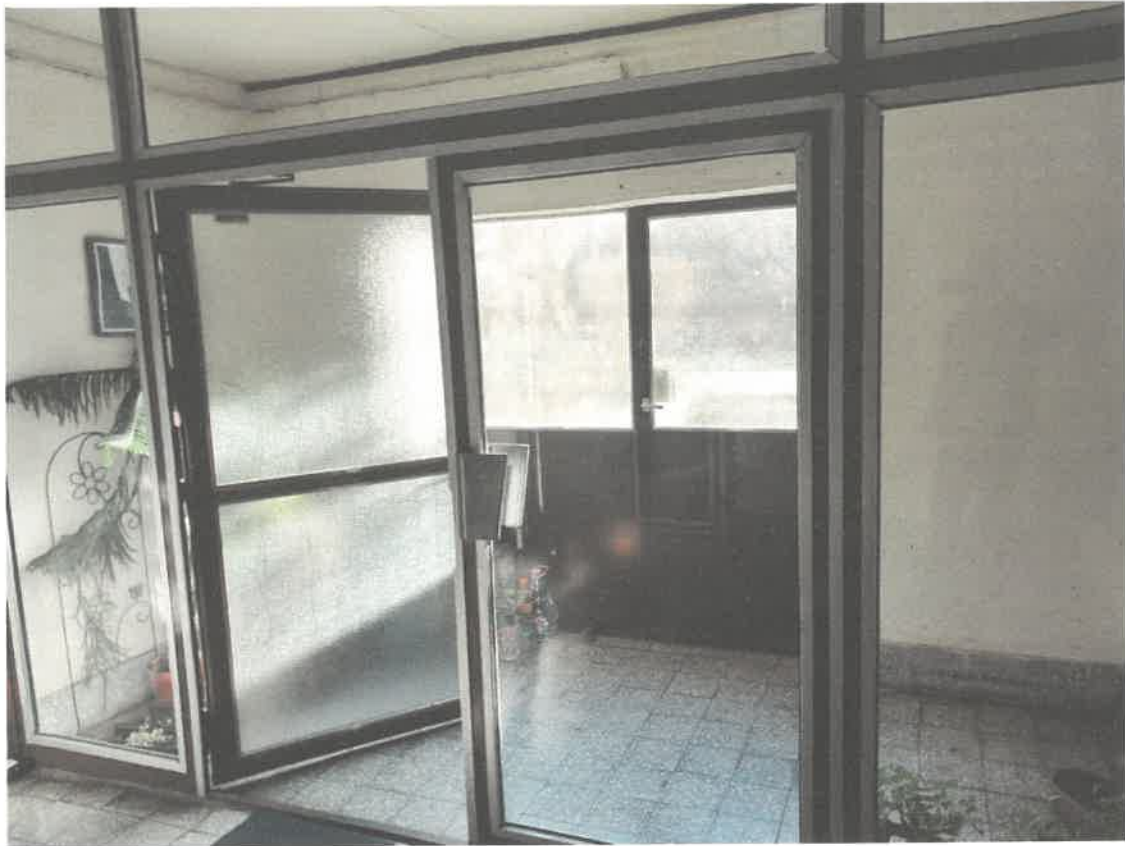
Bejárat ajtó

A belső, lépcsőházba a Budapesti út felőli főbejáraton, valamint az alaksori szinten lévő „hátsó” bejáraton lehet bejutni.

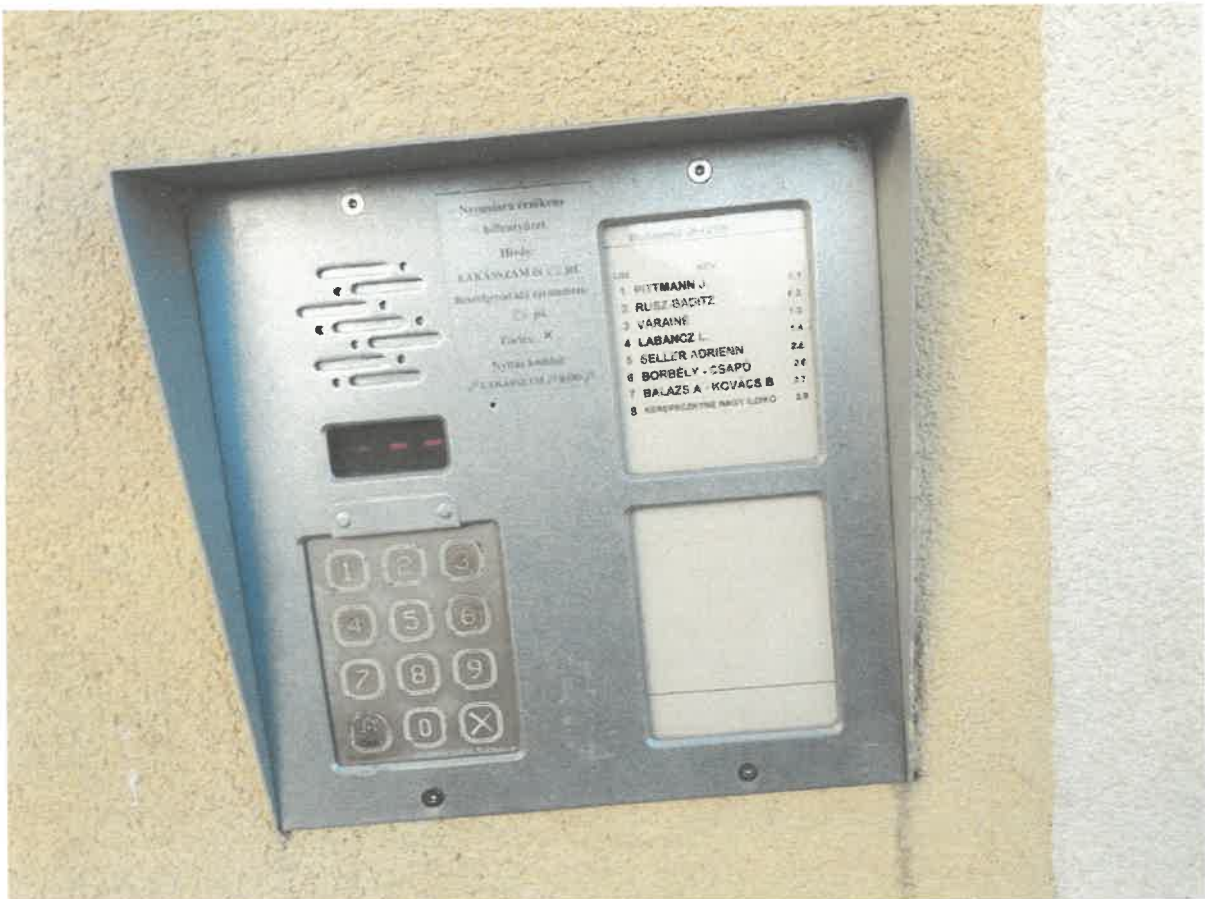
Kaputelefon rendszer

Kapu telefon központ a főbejárati oldalon került kialakításra. Codefon típusú, karbantartása, szükség szerinti javítása rendszeresen megtörténik, állapota megfelelő.

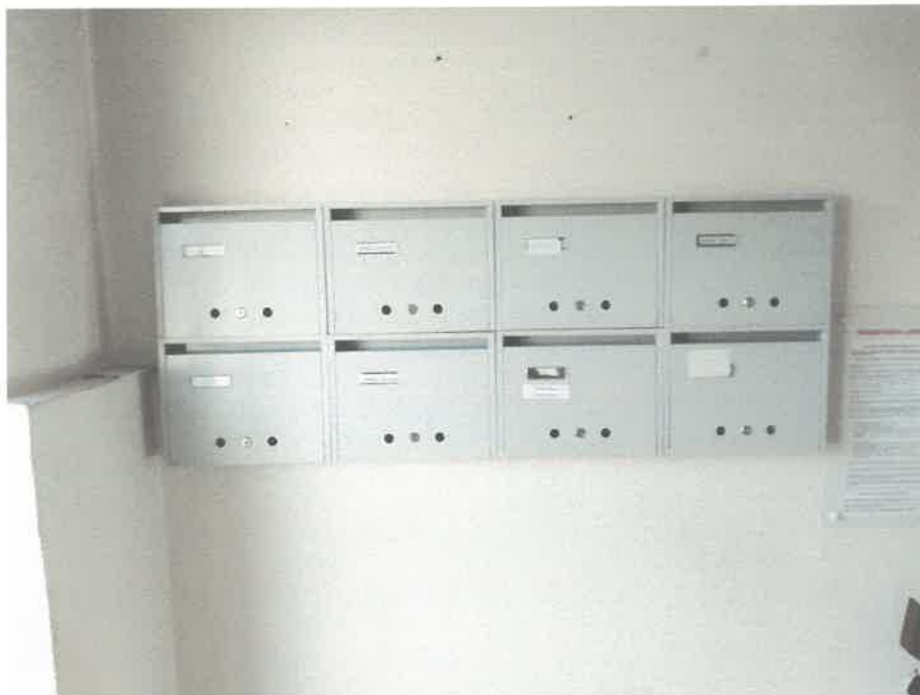
Postaládák

A postaládák a lépcsőházban a földszinten találhatóak, cseréjük az elmúlt években nem történt meg, állapotuk megfelelő, biztonságosnak mondható.

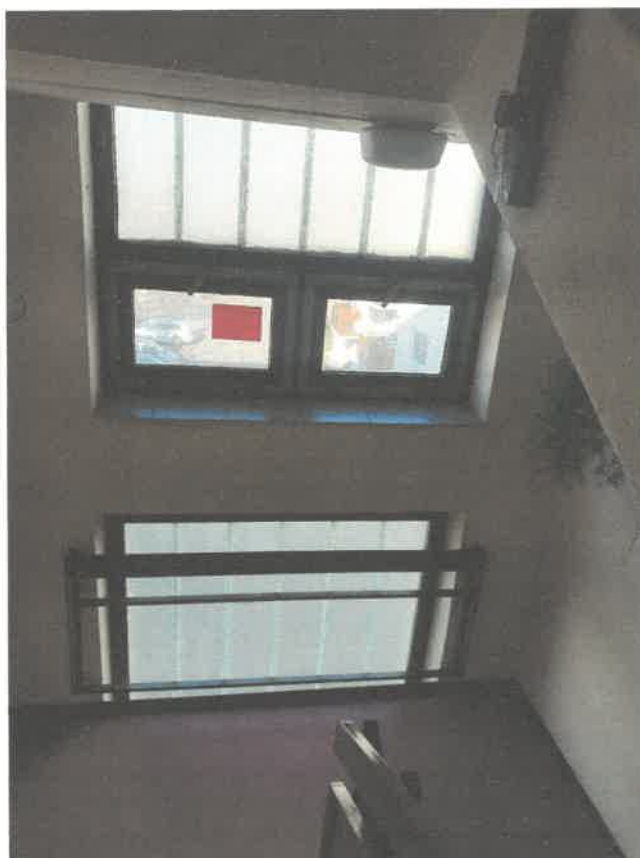
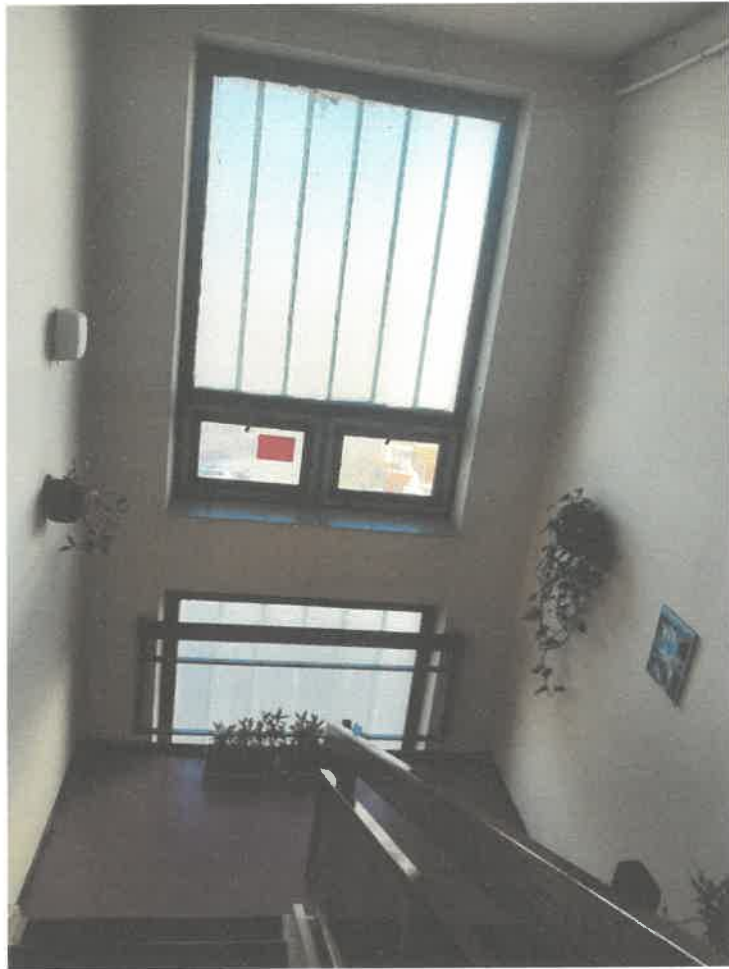
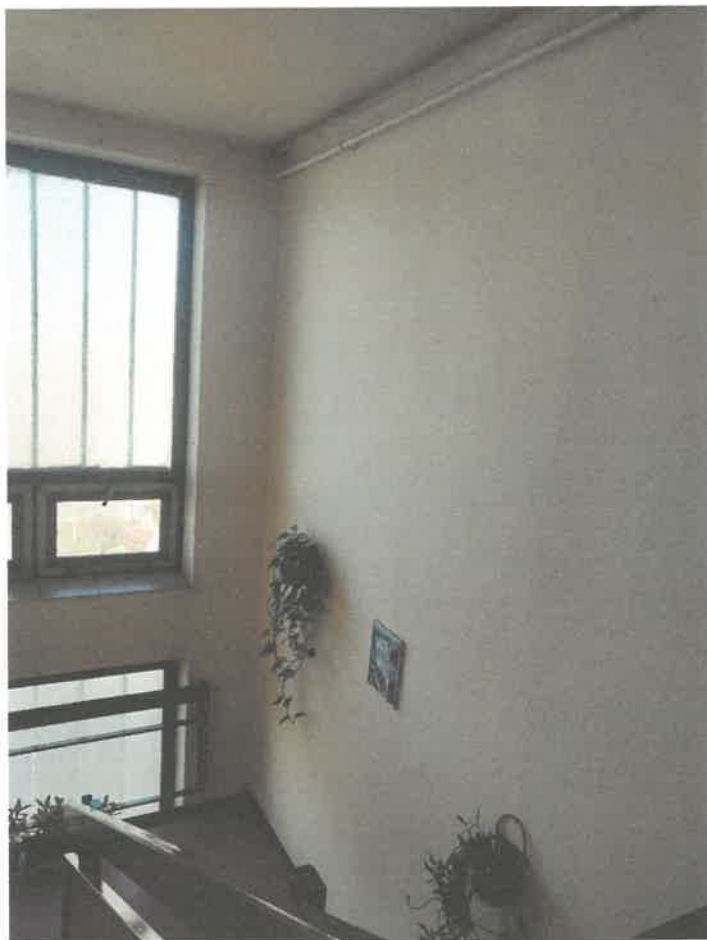
Belső nyílászárók, sorolt szerkezetek

A lépcsőházi sorolt szerkezetek cseréje még nem történt meg, egyidősek az épülettel. Állapotuk megfelelő, azonban néhány helyen befolyhat az esővíztömítésük, karbantartásuk javasolt. A lakásokban lévő nyílászárók cseréjéről a lakástulajdonosok egyénileg gondoskodnak.

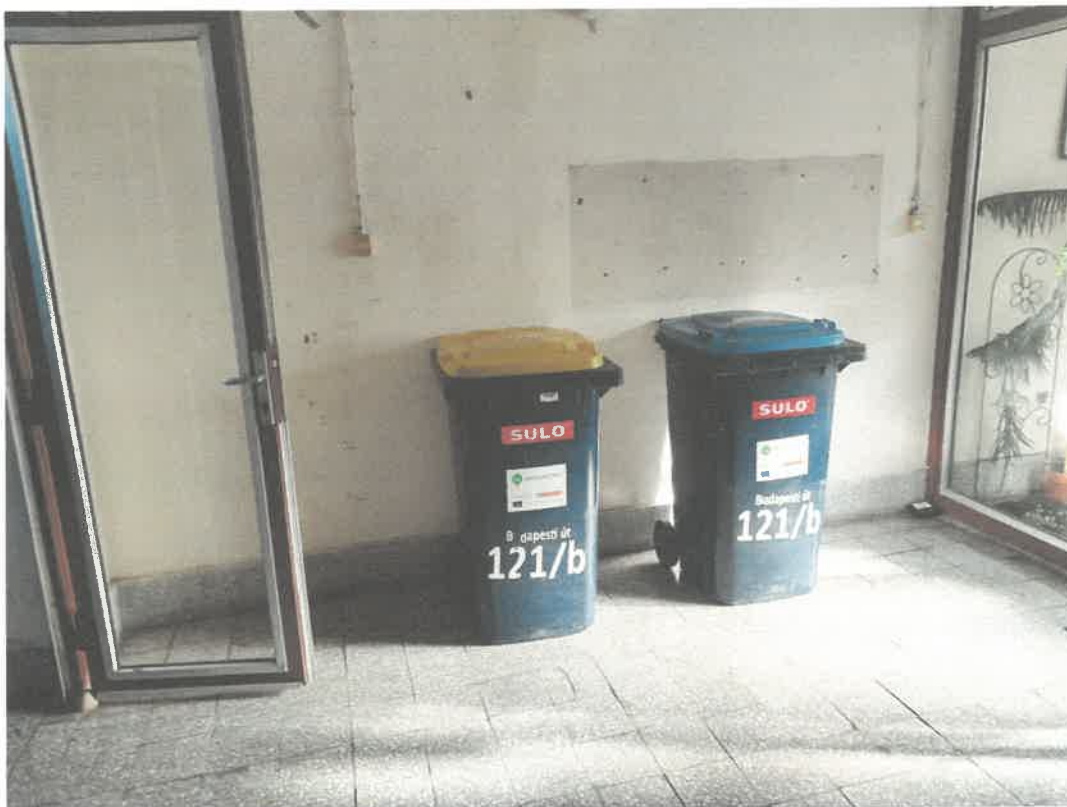
Közös tárolók, kukatárolók

A lépcsőházban külön kukatároló helyiség nem került kialakításra, a szelektív tartályokat a lépcsőház alaksori részén tárolják.

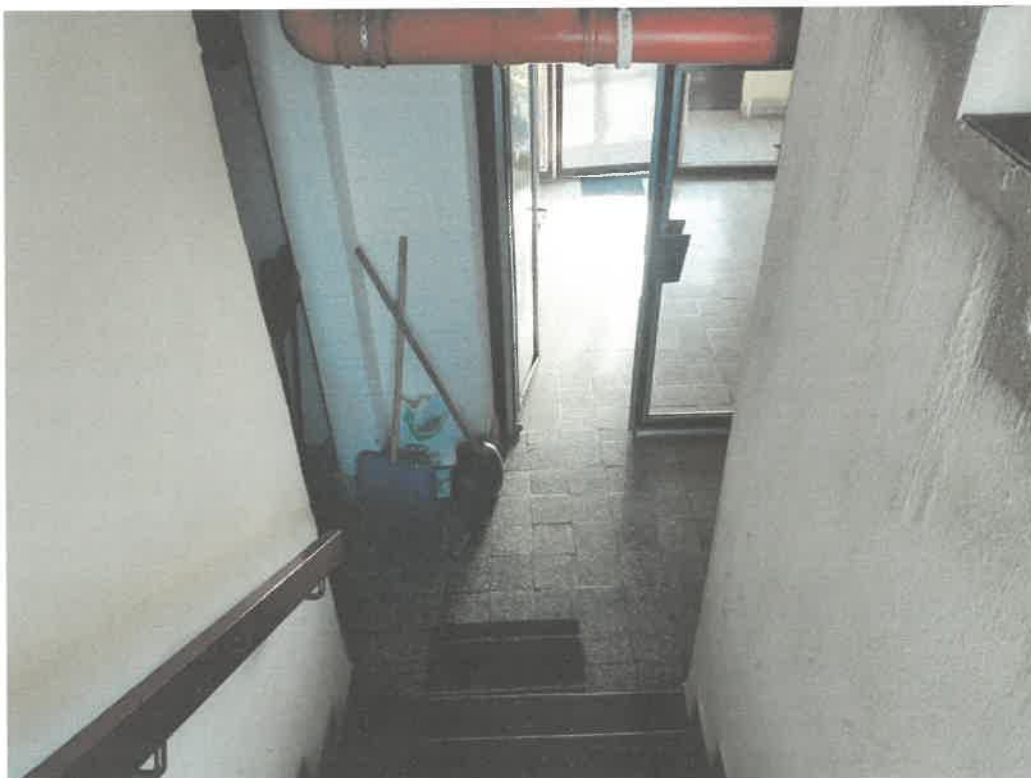
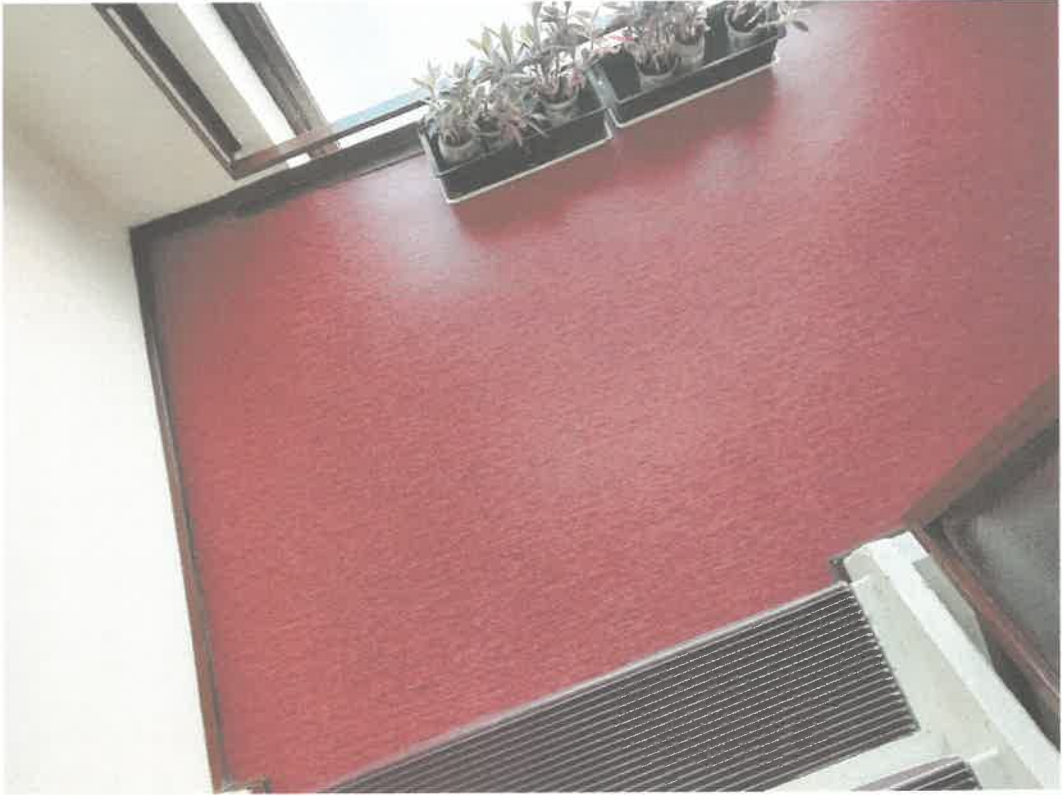
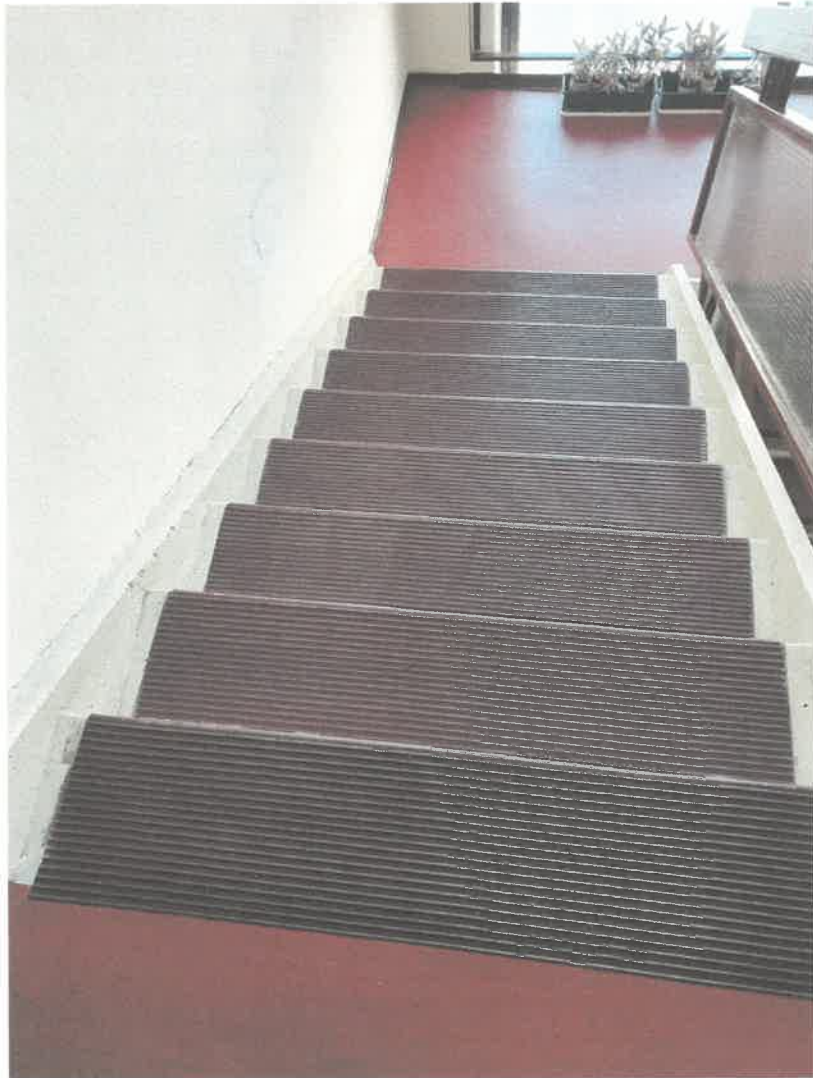
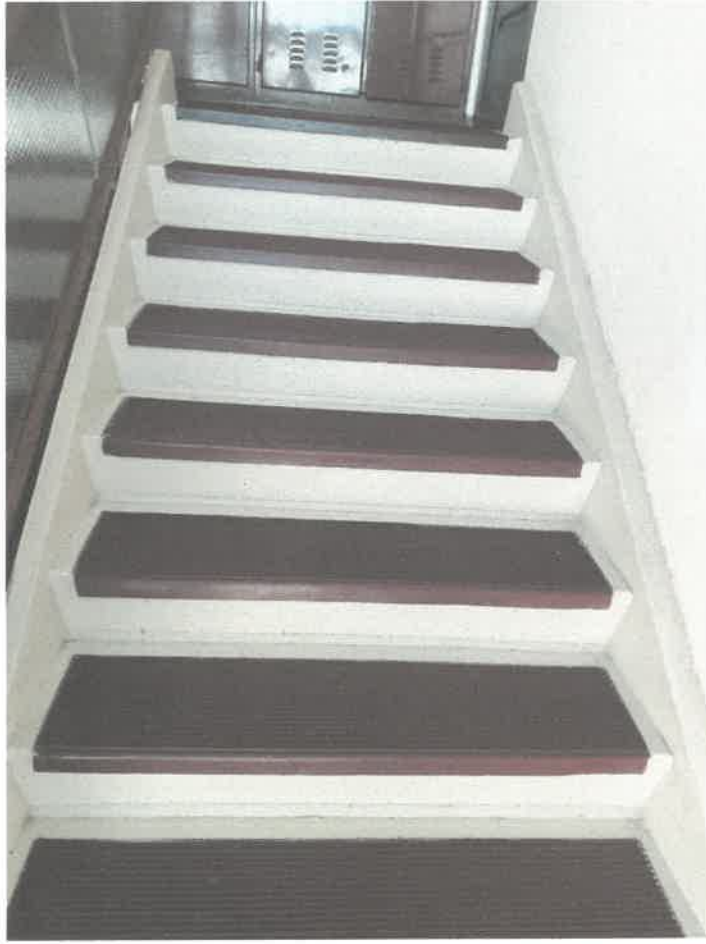
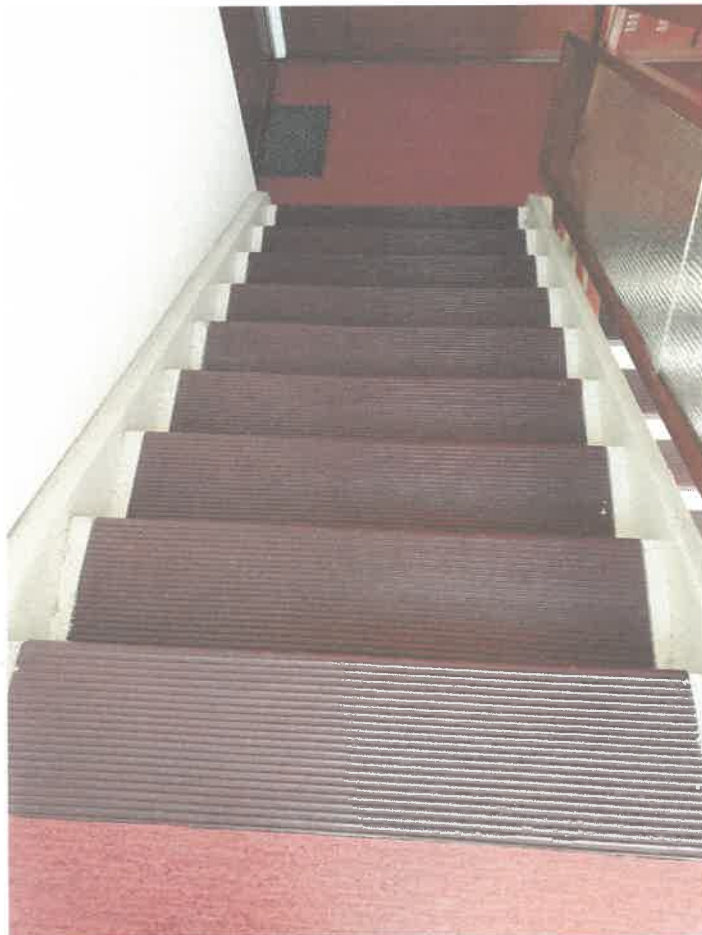
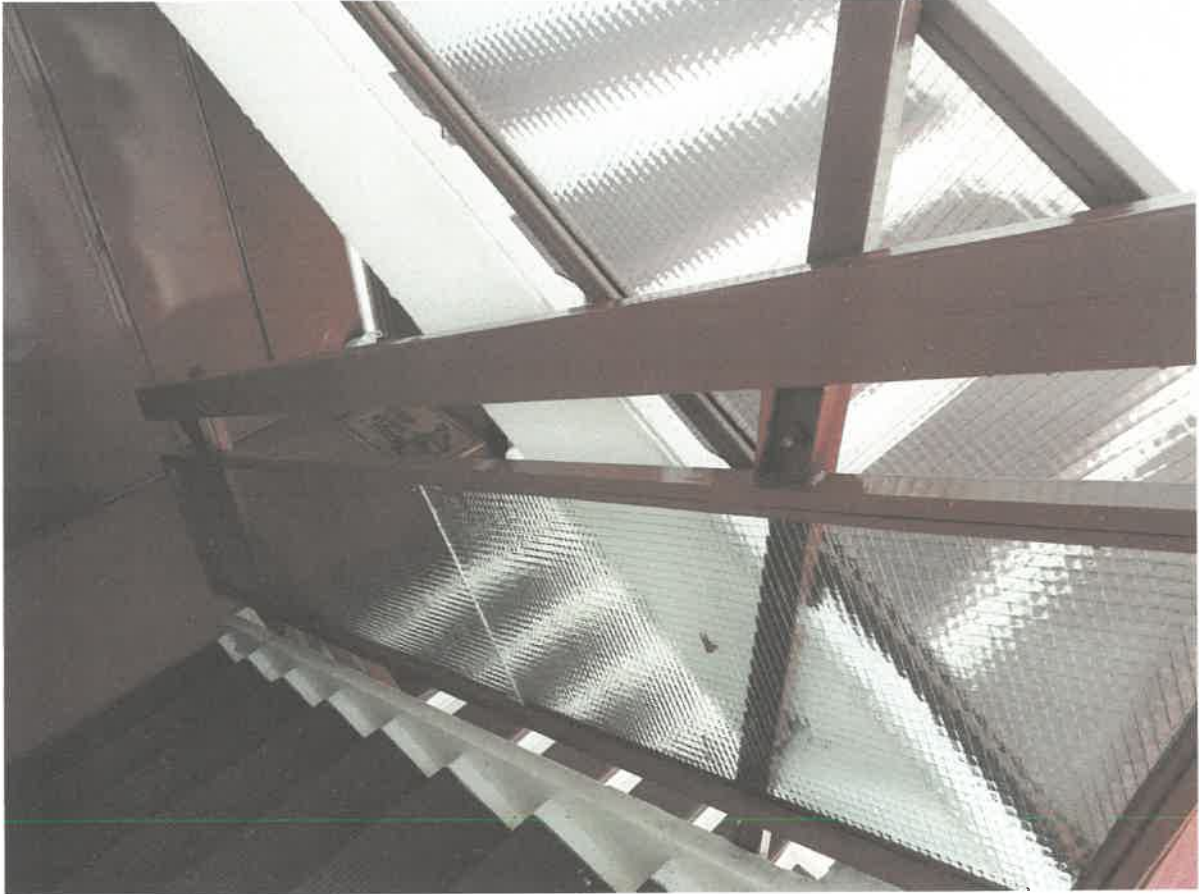
Lépcsőházi burkolatok, korlát

A lépcsőházban lévő burkolatok folytonosak. Az aljzat PVC lemezből és hidegburkolati lapokból került kialakításra. A korlátok állapota és rögzítése biztonságosnak mondható.

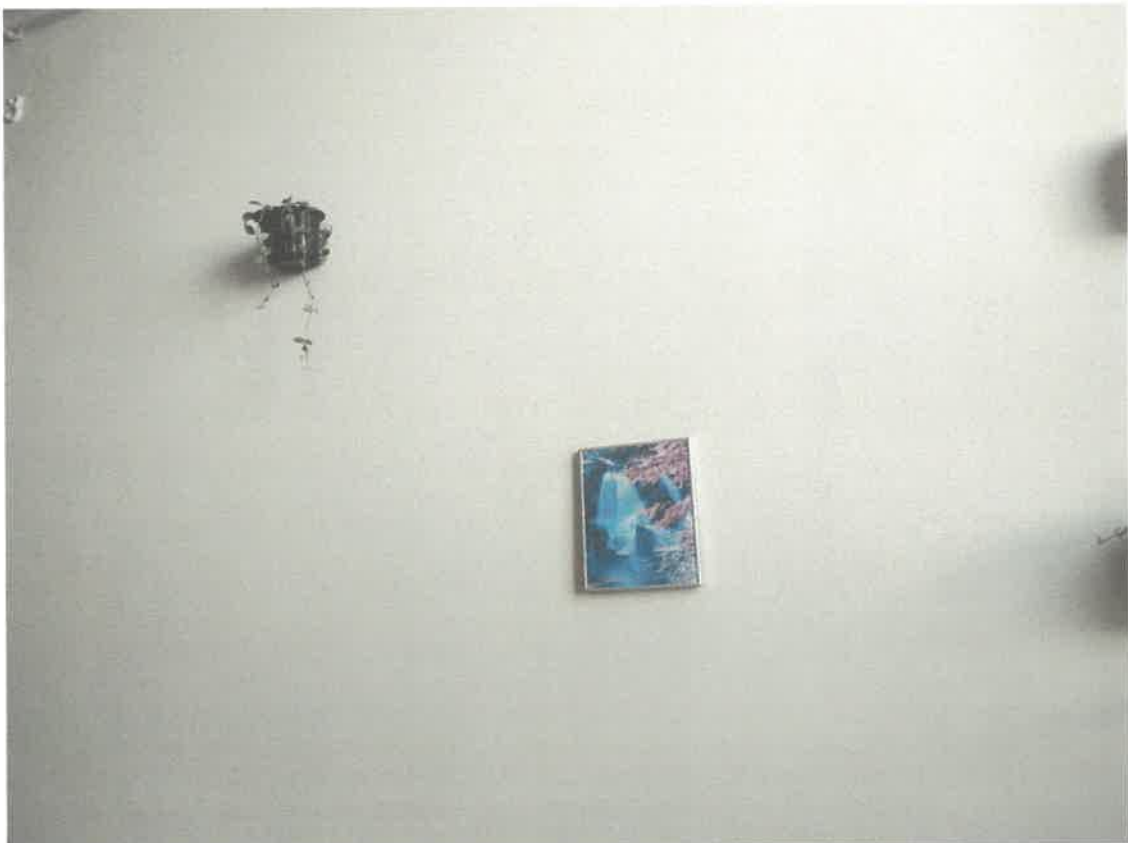
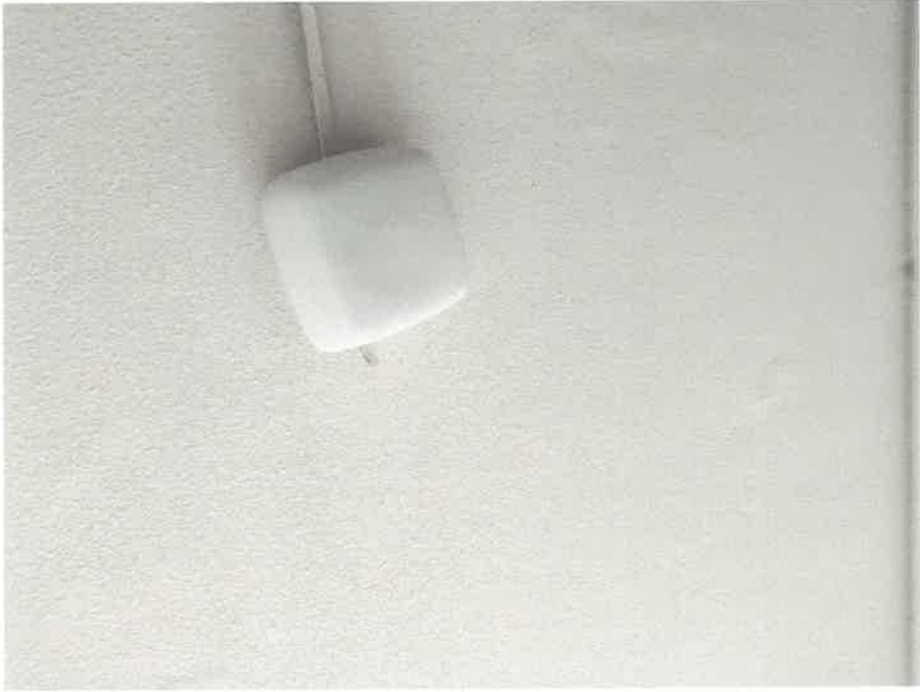
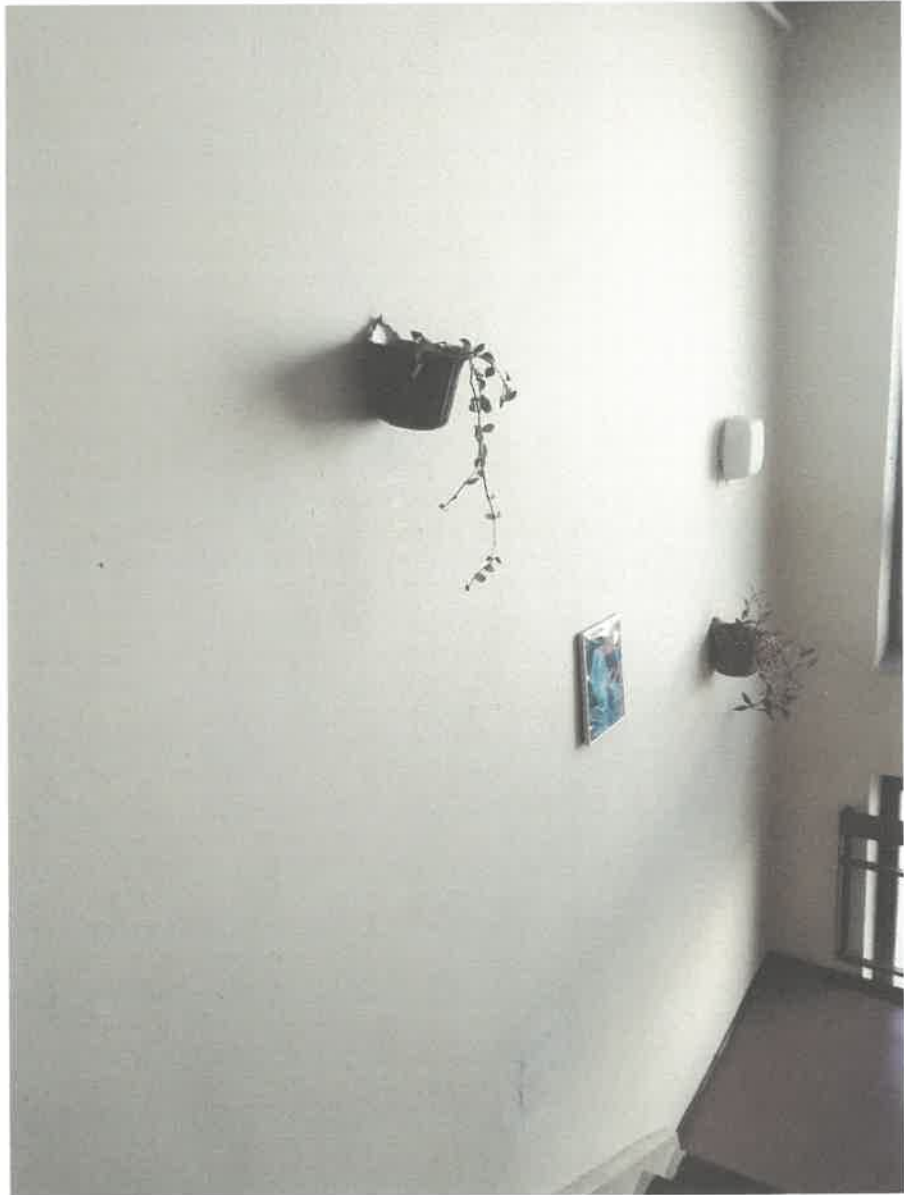
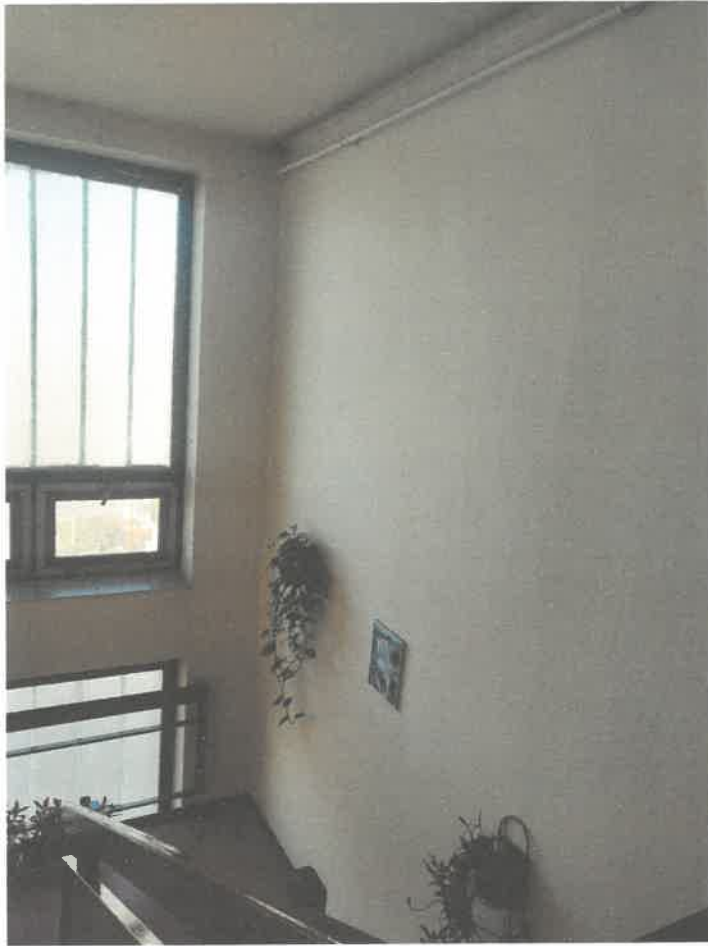
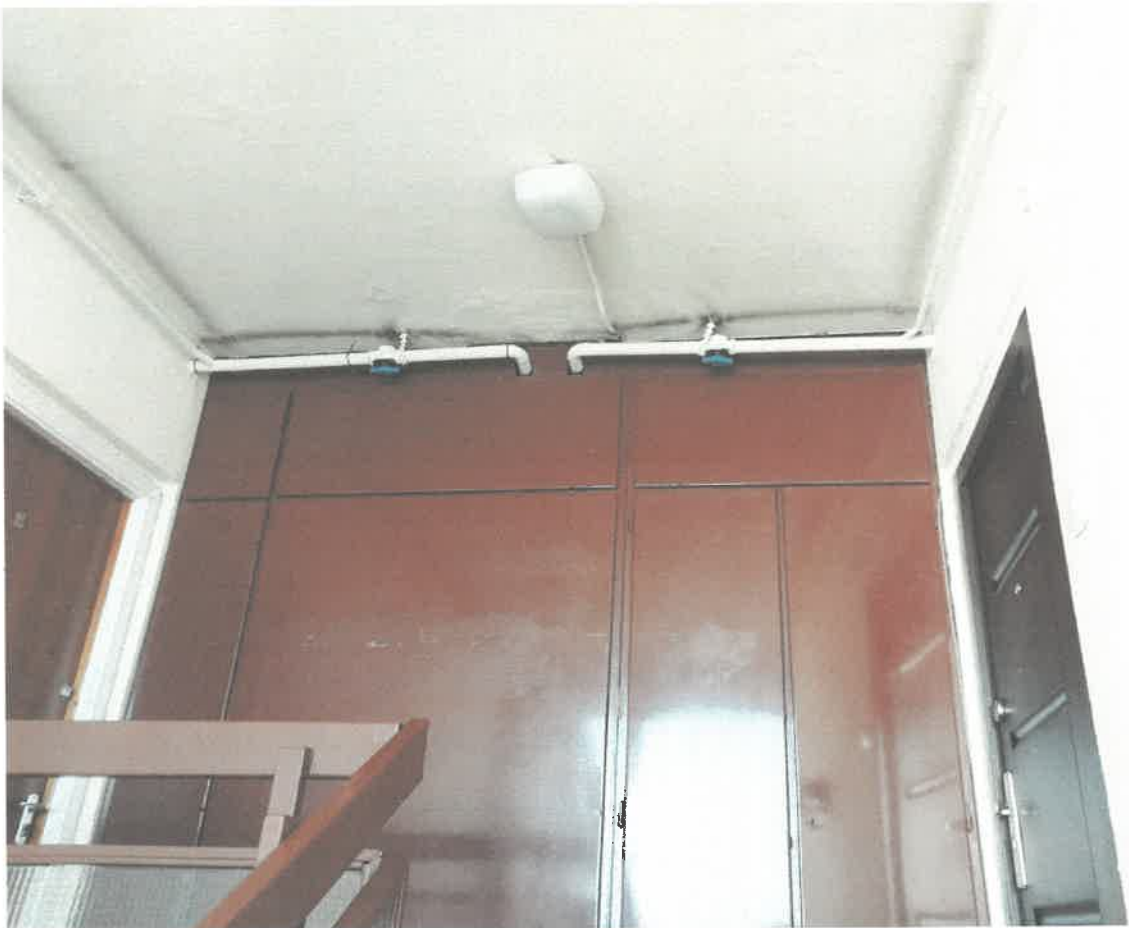
Lépcsőházi falak állapota

A lépcsőházban a falburkolatok festése már időszerű, a természetes elhasználódás, és a költözések miatt a falfelület helyenként foltos.

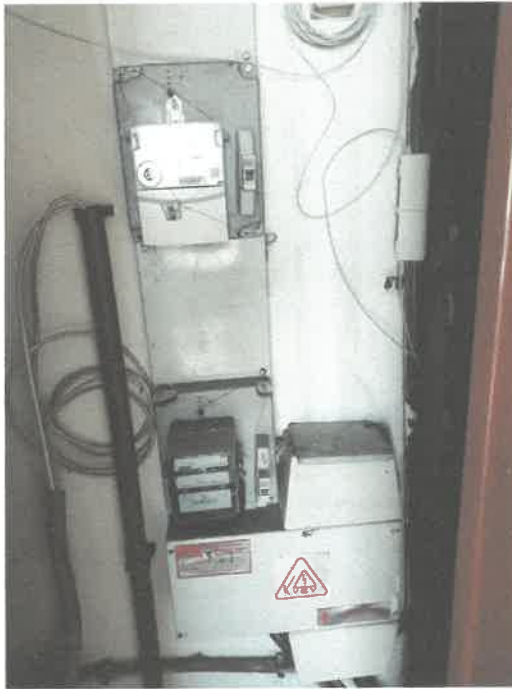
Áramellátás

Az épület áramellátását, a földszinten az áramfogadó helyiségben az ELMŰ által elhelyezett kapcsolószekrény biztosítja, a lakások elektromos ellátását a szinten elhelyezett, önálló villanyóra biztosítja. Az épület villamos biztonságtechnikai felülvizsgálatai által megállapított hiányosságokat a felmérés nem tartalmazza. A villanyórák utáni hálózat karbantartásáról a lakástulajdonosok gondoskodnak.

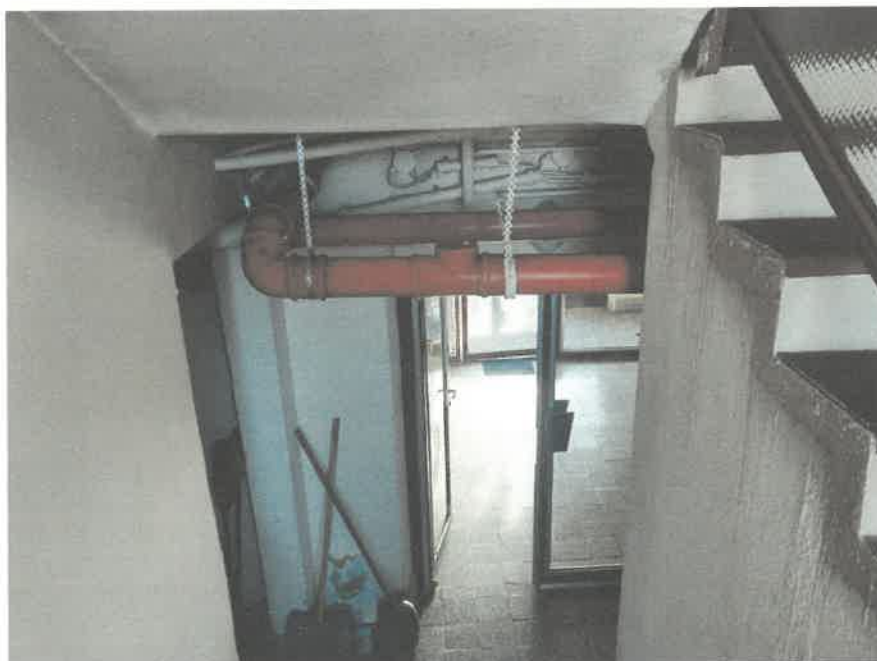
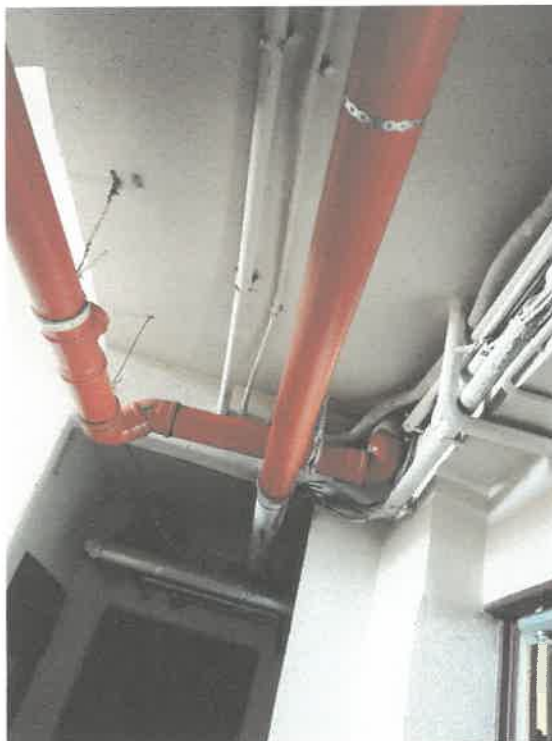
Gépészeti rendszerek

Az épületben lévő lakásokban központi fűtés került kialakításra, az ehhez szükséges energiát, valamint a melegvíz szolgáltatást, a tetőn elhelyezett, központi gázüzemű készülékek biztosítják. A gáz csatlakozó vezeték tömörítéte 2022.-ben megtörtént. A lakásokban csak a tűzhelyek ellátásához szükséges gázellátás biztosított. A szennyvíz elvezető rendszer, a belső csapadékvíz elvezetés, valamint a víznyomóvezeték teljes felújítása időszerű, egyidős az épülettel. Ezek felújítása, cseréje csak a meghibásodások alkalmával részlegesen történt meg.
