Összefogás Lakásszövetkezet

Állagfelmérés 2024.

1165 Budapest, Dóra tér 1.

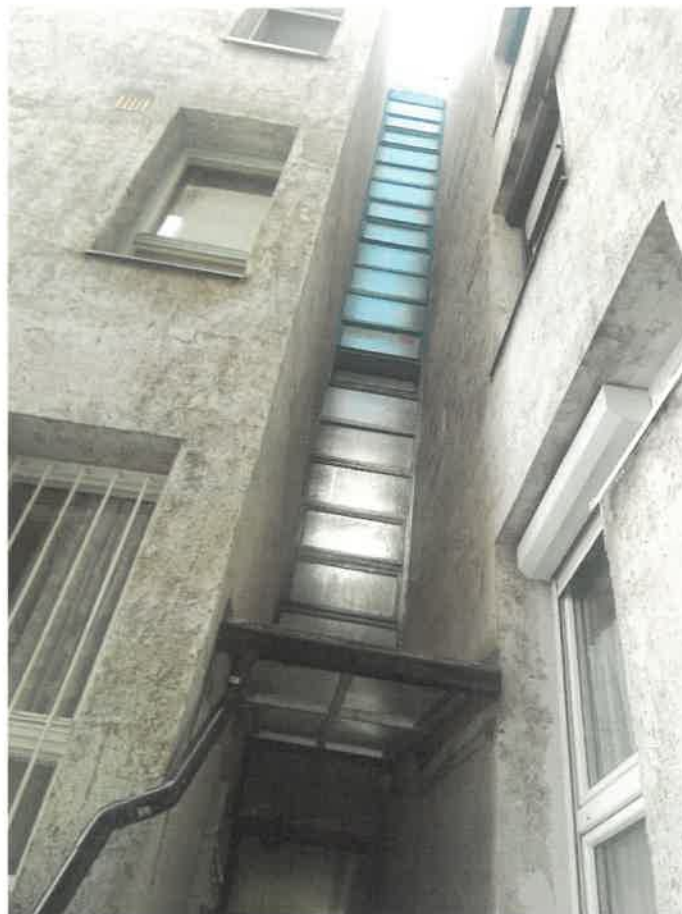
Külső vakolat

Az épület oldalfala vakolt, kőporozott korának megfelelő állapotú. Helyenként a természetes épületmozgás következtében, főleg az öntött beton koszorúk környékén repedések jelentek meg. A korábbi javítások már helyenként meglazultak, vakolathullást idézhetnek elő. Ezek további vizsgálata, karbantartása javasolt.

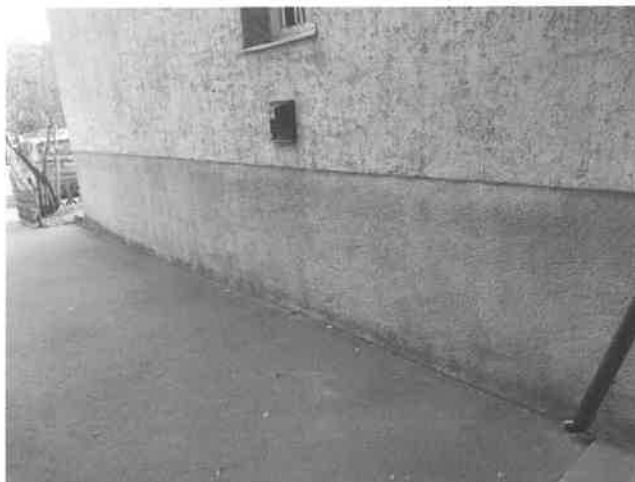
Lábazat

Az épület lábazatának felújítása- hőszigetelése még nem történt meg, felújítása egyelőre nem időszerű, azonban karbantartása-tisztítása javasolt.

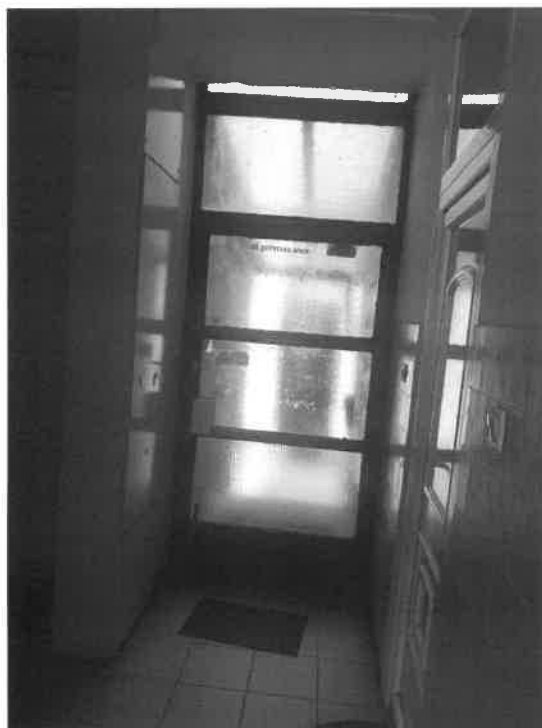
Bejárati ajtó

A belső, lépcsőházba vezető ajtó cseréje a „gödör” felől még nem történt meg, állapota megfelelő azonban hőszigetelő képessége kérdéses. A hátsó ajtó a Dóra téri parkoló felől cseréje szintén elmaradt, megfelelő állapotú.

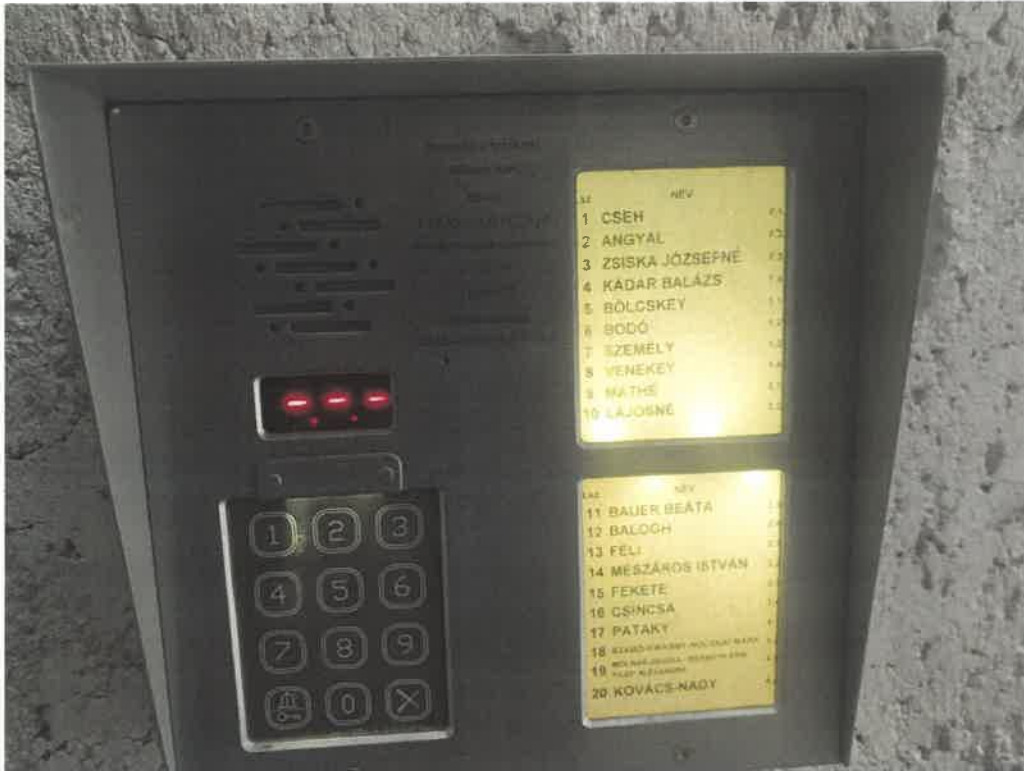
Kaputelefon rendszer

Kapu telefon a bejárati oldalon került kialakításra. Codefon típusú, karbantartása, szükség szerinti javítása rendszeresen megtörténik, állapota megfelelő.

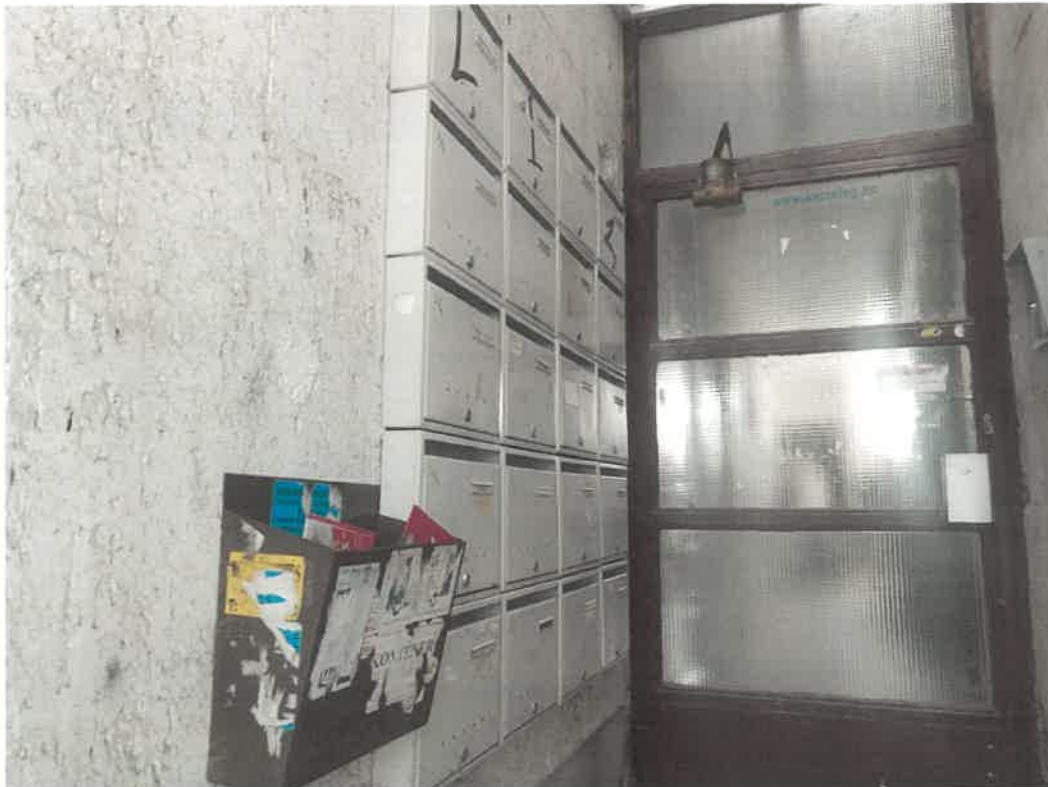
Postaládák

A postaládák a lépcsőház főbejáratánál, épületen kívül a földszinten találhatóak, cseréjük az elmúlt években nem történt meg, állapotuk megfelelő, biztonságosnak mondható.

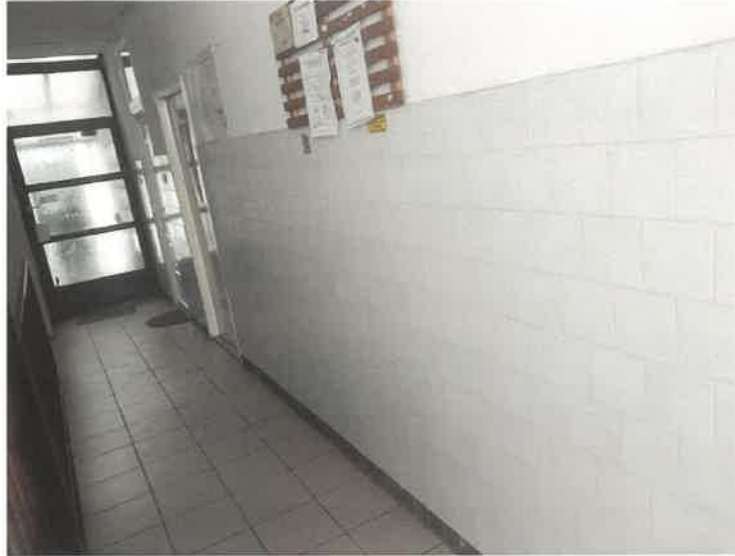
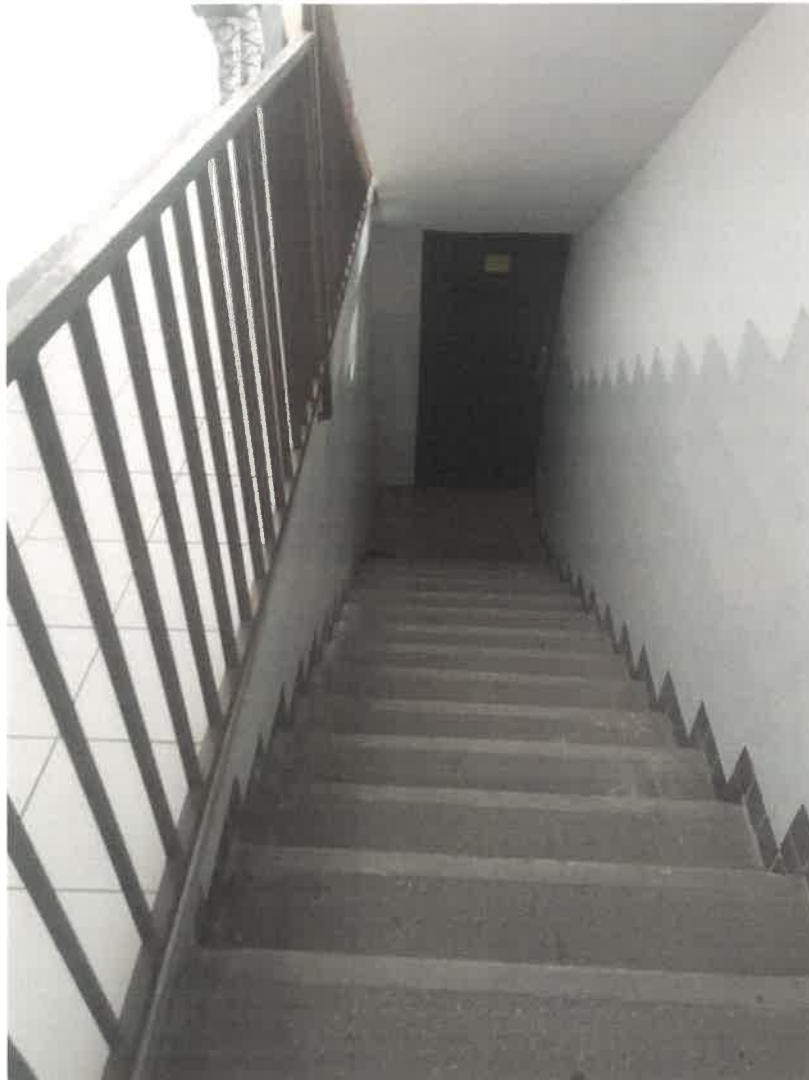
Belső nyílászárók, sorolt szerkezetek

A lépcsőházi sorolt szerkezetek cseréjére még nem került sor, állapotuk megfelelő, azonban az esővíz beázásokat okozhat, karbantartásuk javasolt. A lakásokban lévő nyílászárók cseréjéről a lakástulajdonosok egyénileg gondoskodnak.

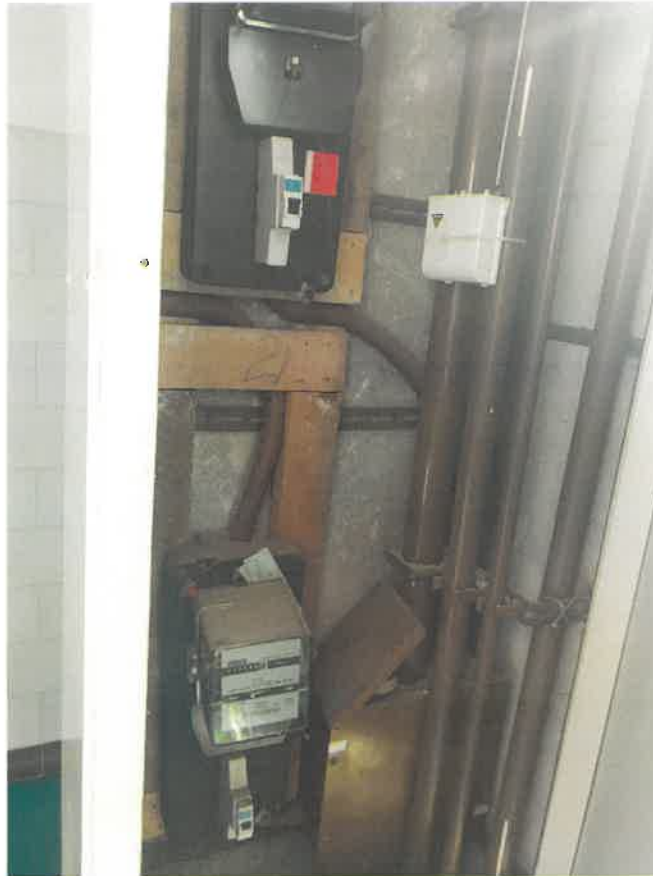
Aramellátás

Az épület áramellátását, a földszinten az áramfogadó helyiségben az ELMŰ által elhelyezett kapcsolószekrény biztosítja, a lakások elektromos ellátását a szinten elhelyezett, önálló villanyóra biztosítja. Az épület villamos biztonságtechnikai felülvizsgálatai által megállapított hiányosságokat a felmérés nem tartalmazza. A villanyórák utáni hálózat karbantartásáról a lakástulajdonosok gondoskodnak.

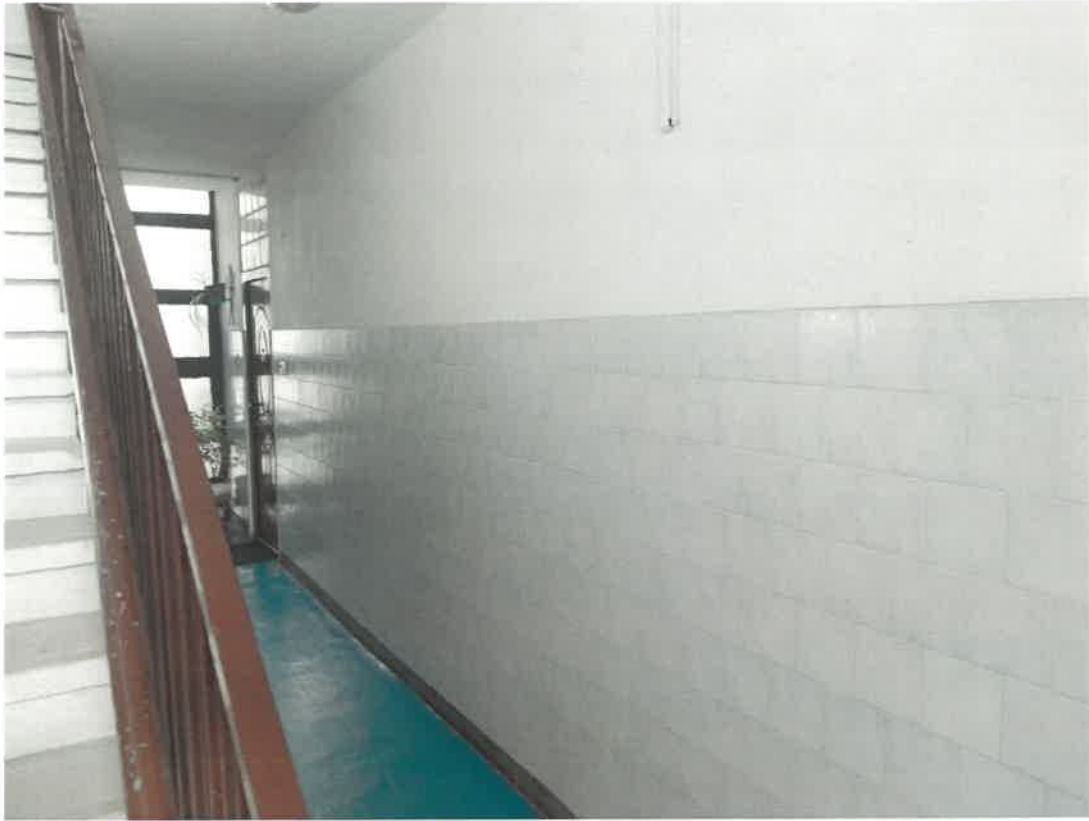
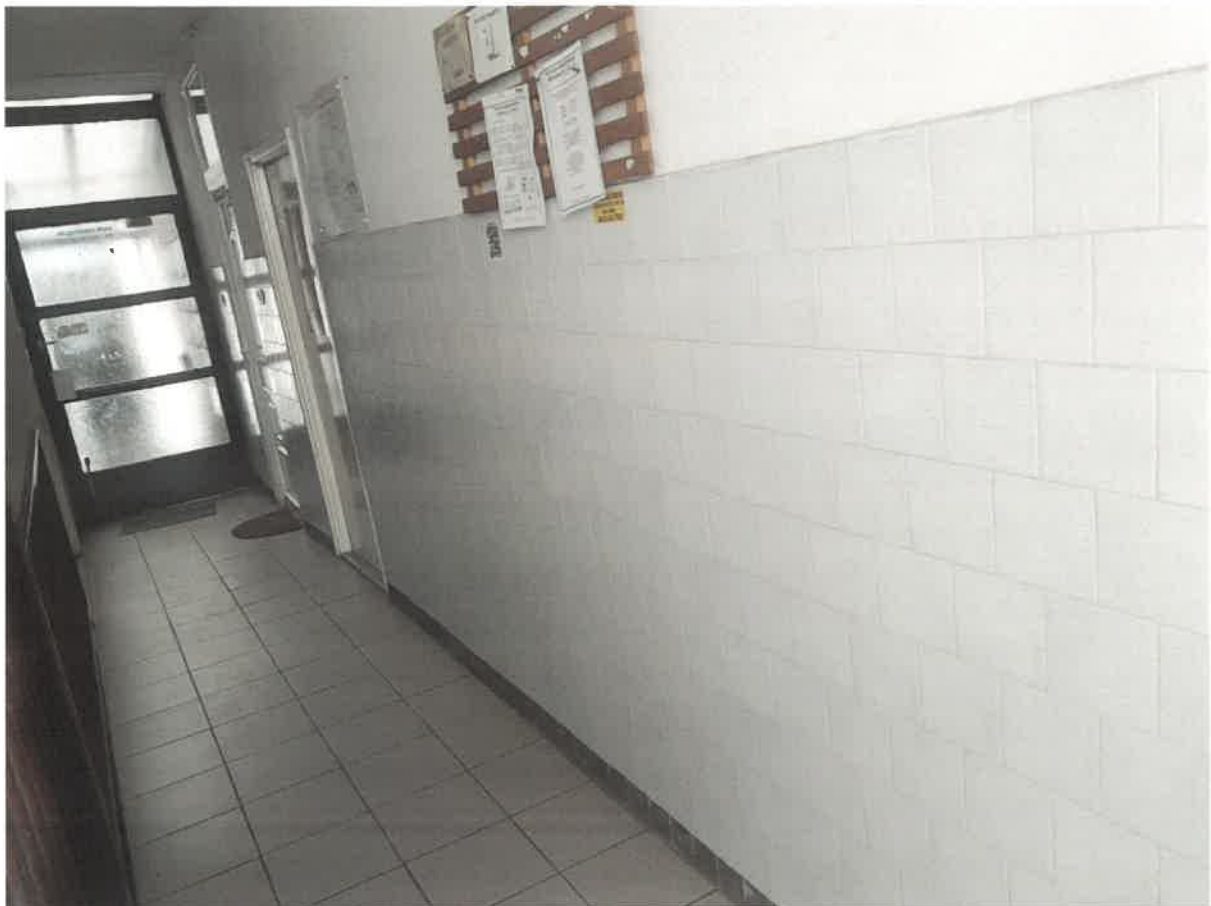
Lépcsőházi falak állapota

A lépcsőházban a falburkolatok festése már időszerű, a természetes elhasználódás, és a költözések miatt a falfelület helyenként foltos.
