Összefogás Lakásszövetkezet

Állagfelmérés 2024.

1165 Budapest, Dóra tér 8.

Készítette: Schwab Ferenc

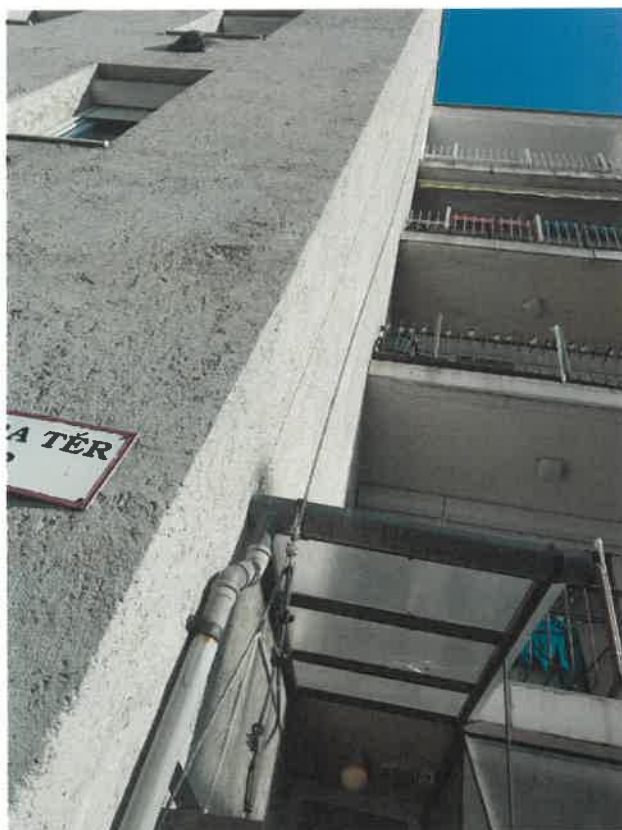
Az épület oldalfala vakolt, kőporozott korának megfelelő állapotú. Helyenként a természetes épületmozgás következtében, főleg az öntött beton koszorúk környékén repedések jelentek meg. A korábbi javítások már helyenként meglazultak, vakolathullást idézhetnek elő. Ezek további vizsgálata, karbantartása javasolt. A homlokzat veszélytelenítése rendszeresnek mondhatóak 2020-ban és 2023-ban is megtörtént.

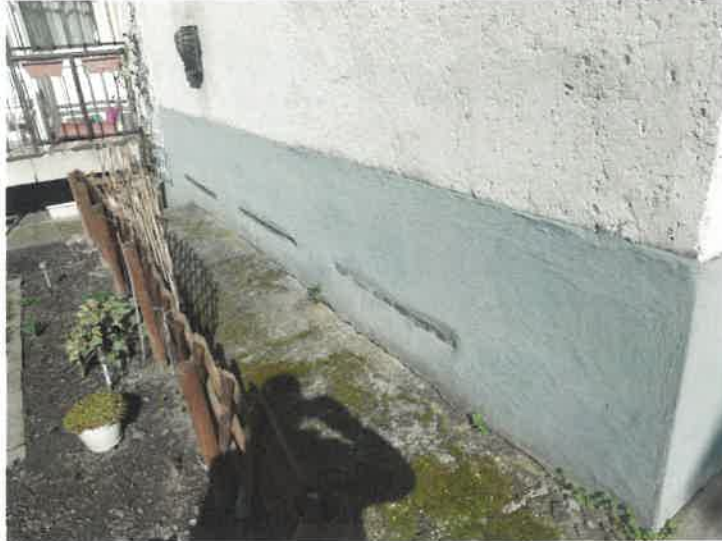
A szolgálati járda megfelelő állapotú, biztonságos közlekedésre alkalmas, azonban az épület adottságait figyelembe véve gyalogos közlekedés nem történik rajta. Az épület vizesedésének elkerülése érdekében a növényzet karbantartása, valamint az esteleges hézagok javítása indokolt.

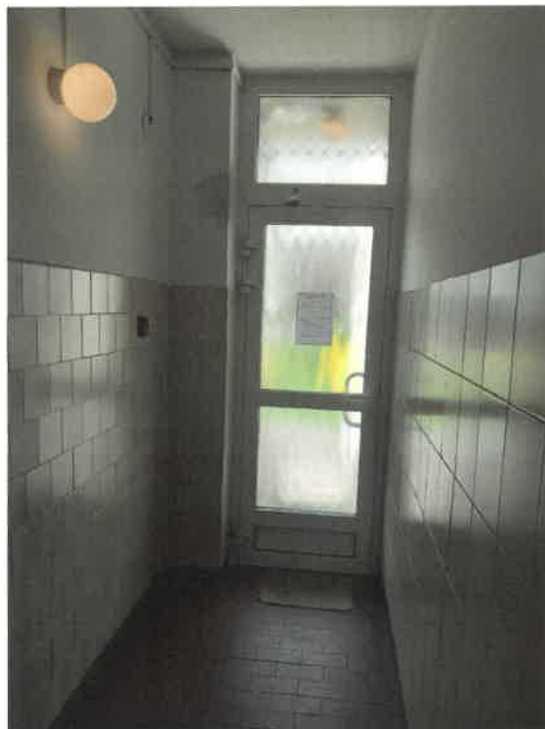
A belső, lépcsőházba vezető ajtó cseréje 2019-ben megtörtént, állapota megfelelő.

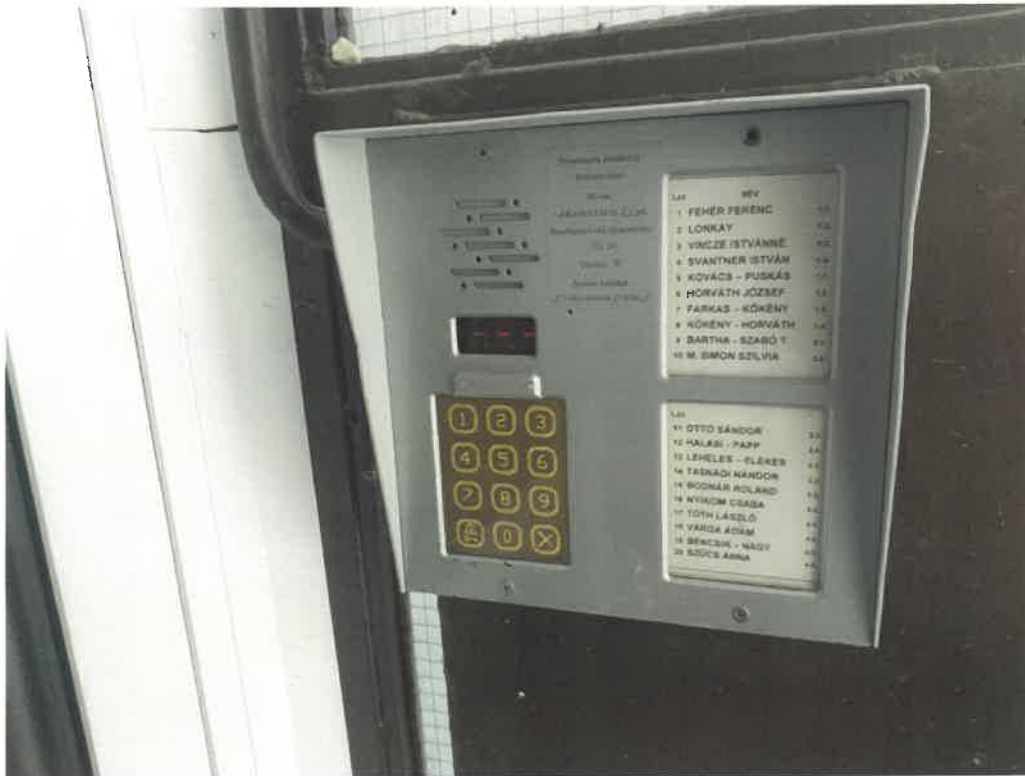
Kapu telefon a bejárati oldalon került kialakításra. Codefon típusú, karbantartása, szükség szerinti javítása rendszeresen megtörténik, állapota megfelelő.

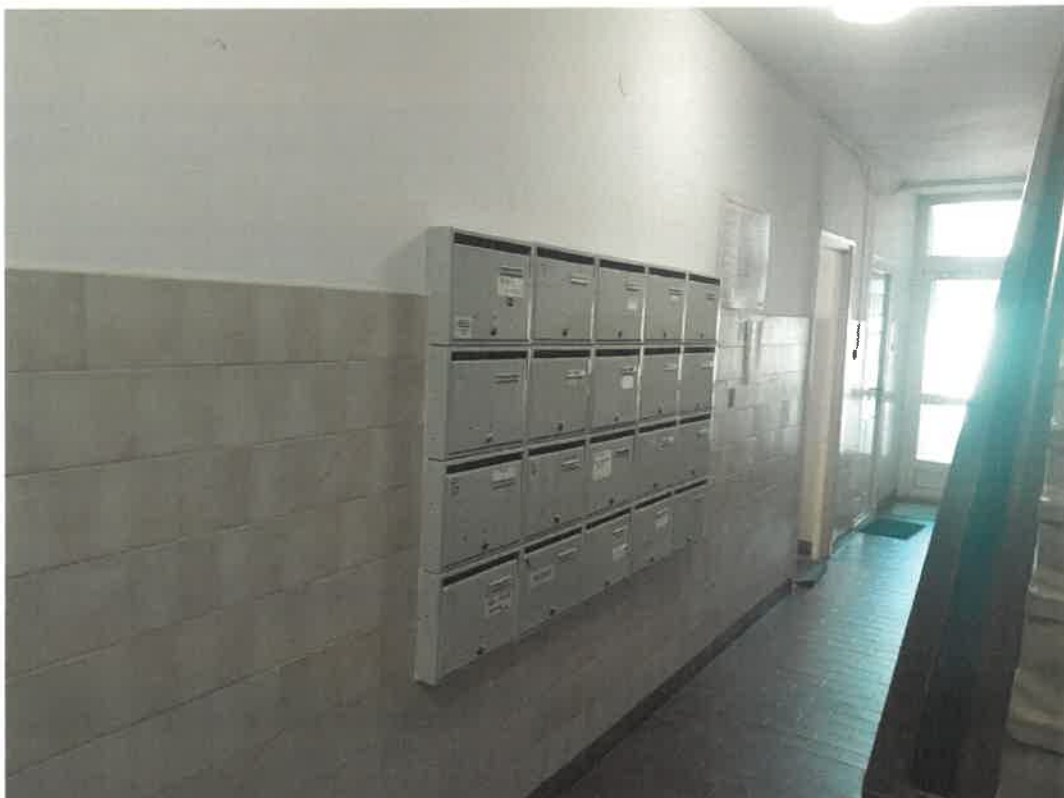
A postaládák a lépcsőház bejáratánál, épületen belül a földszinten találhatóak, cseréjük az elmúlt években nem történt meg, állapotuk megfelelő, biztonságosnak mondható.

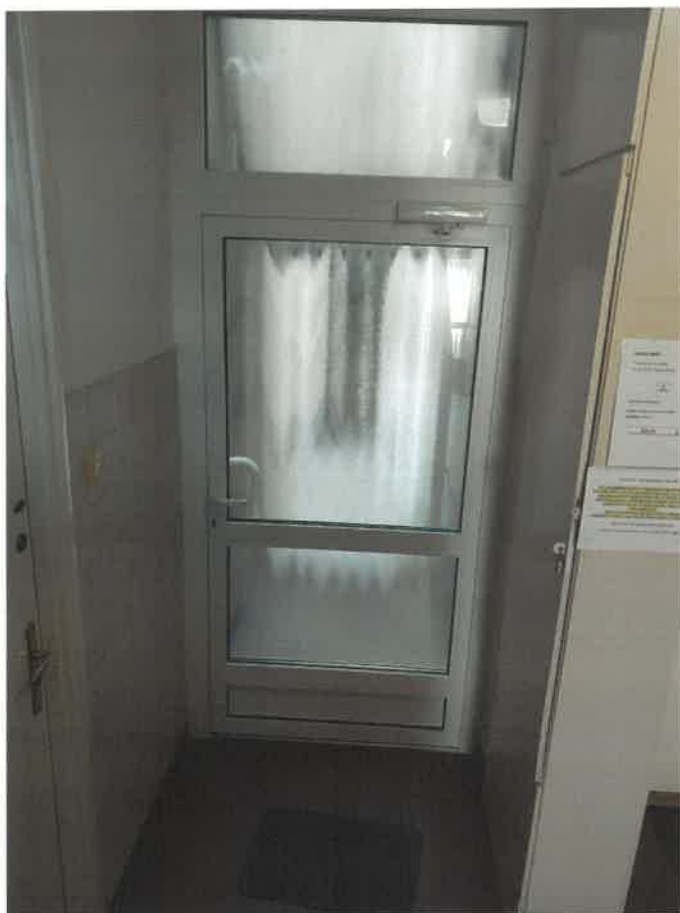
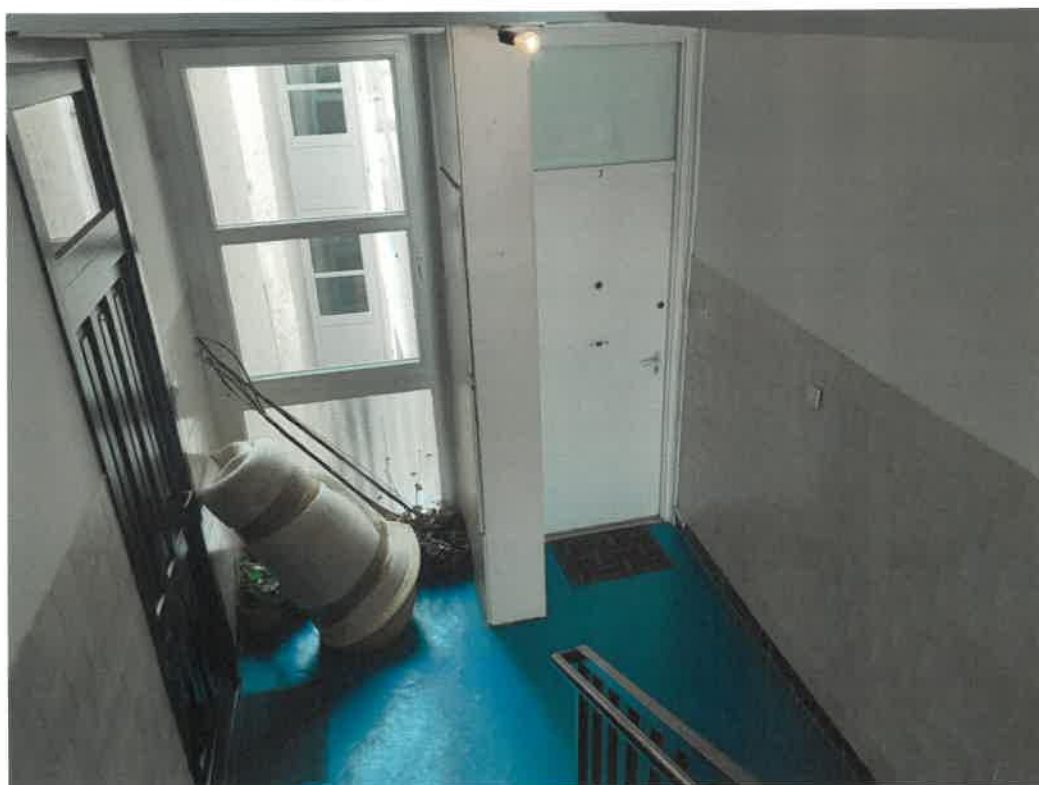
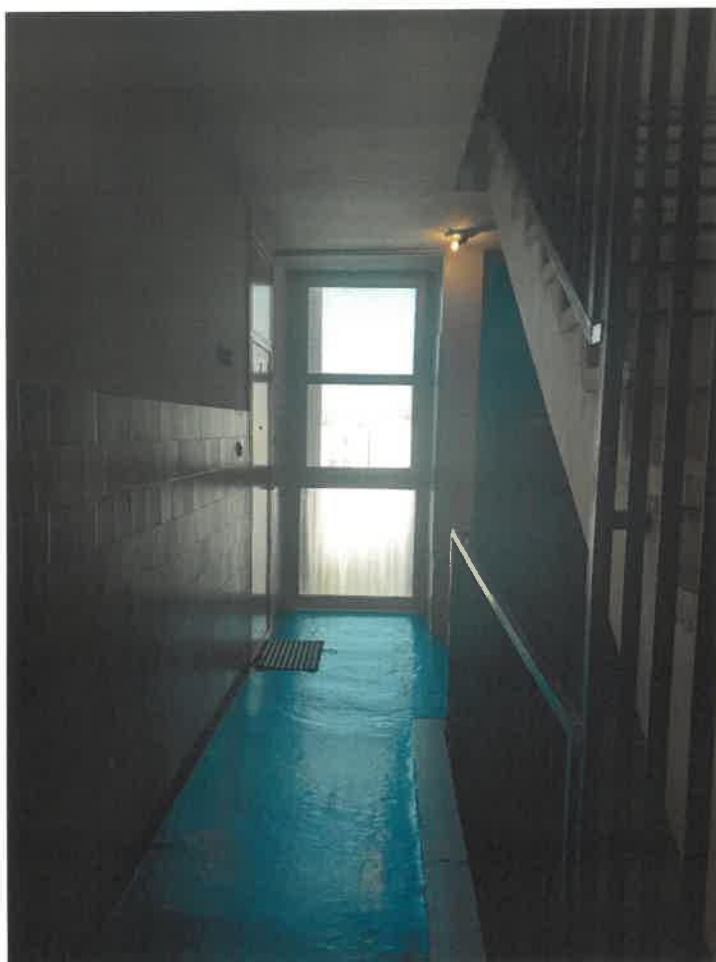
A lépcsőházi sorolt szerkezetek cseréje 2019-ben megtörtént. Állapotuk megfelelő, azonban néhány helyen befolyhat az esővíztömítésük, karbantartásuk javasolt. A lakásokban lévő nyílászárók cseréjéről a lakástulajdonosok egyénileg gondoskodnak.

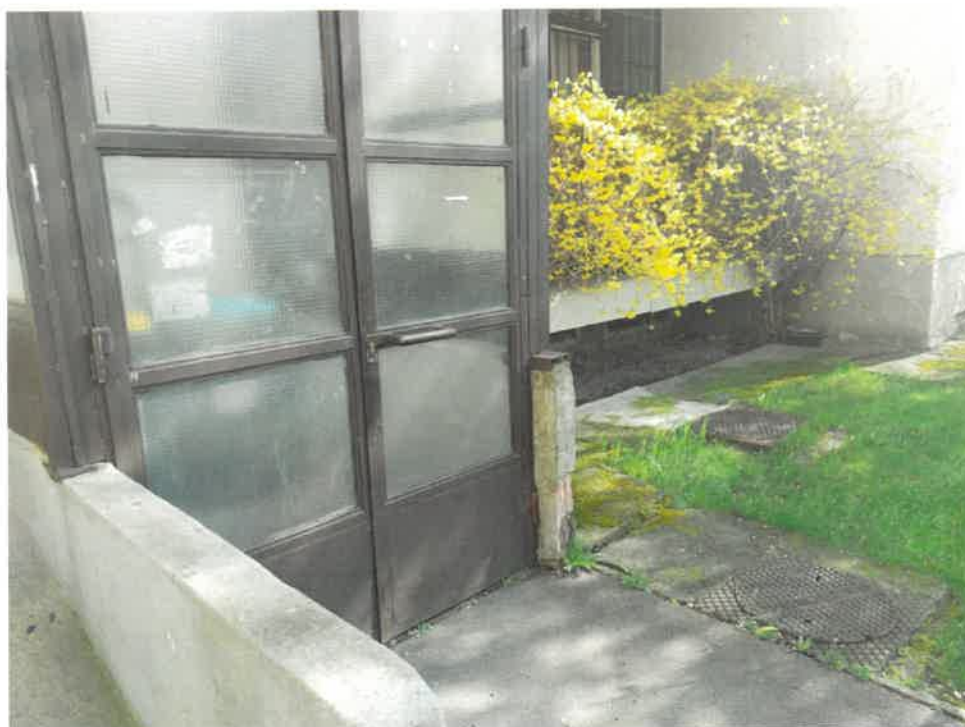
A lépcsőházban külön kukatároló helyiség nem került kialakításra, a kommunális hulladék tárolására a Dóra tér felől egy külső bejáratú külön helyiség „kukatároló épült. Állapota a koruknak megfelelő, funkciójuk ellátására alkalmasak.

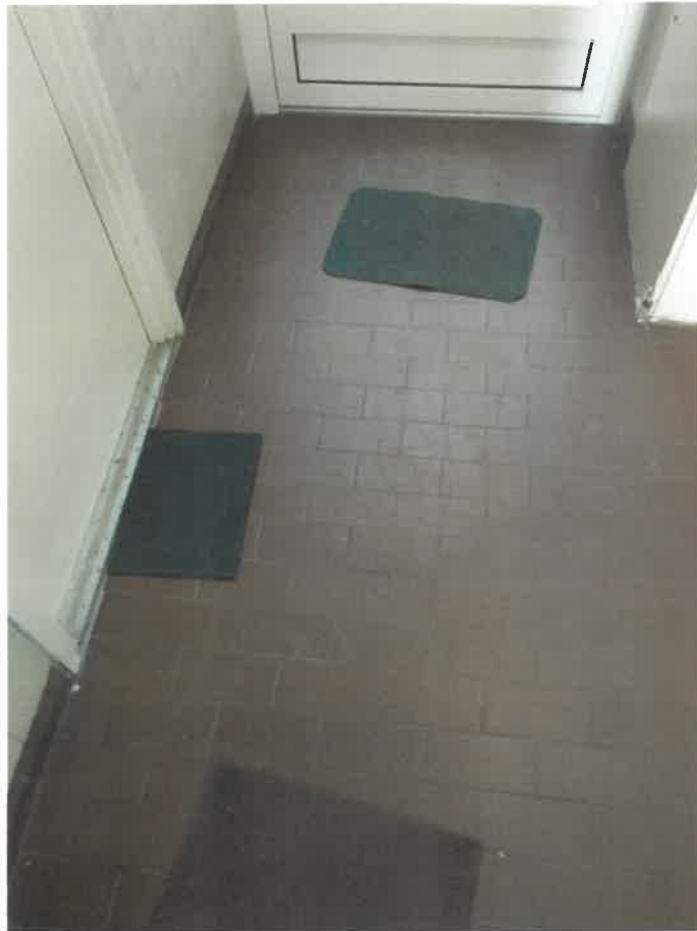
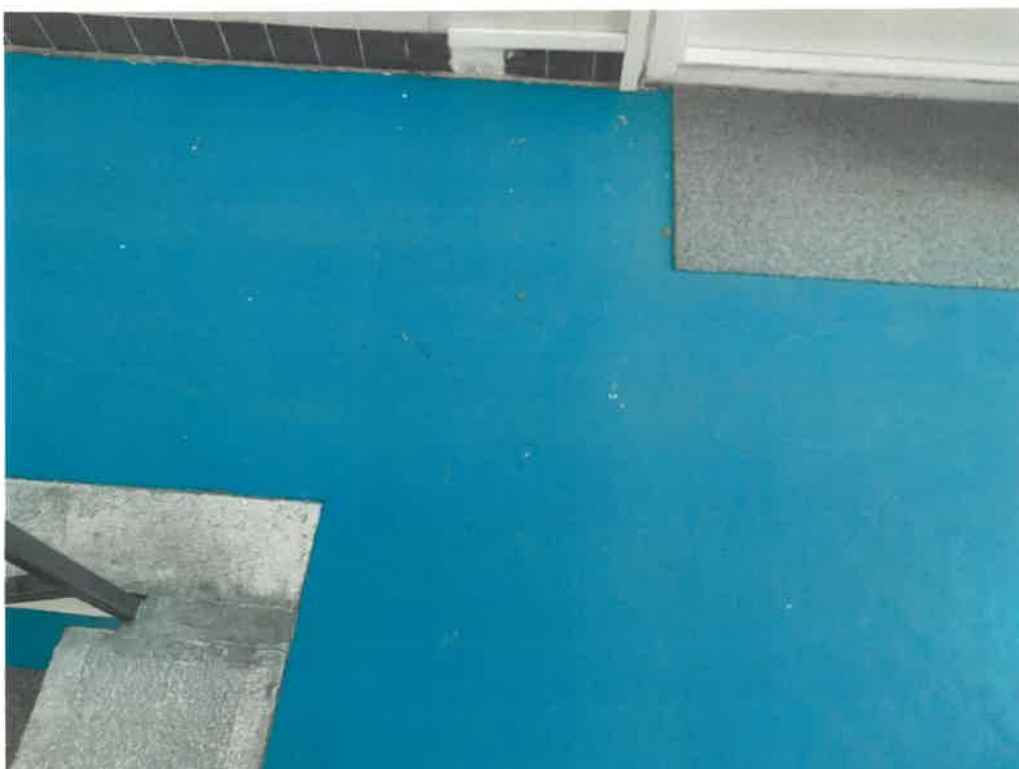
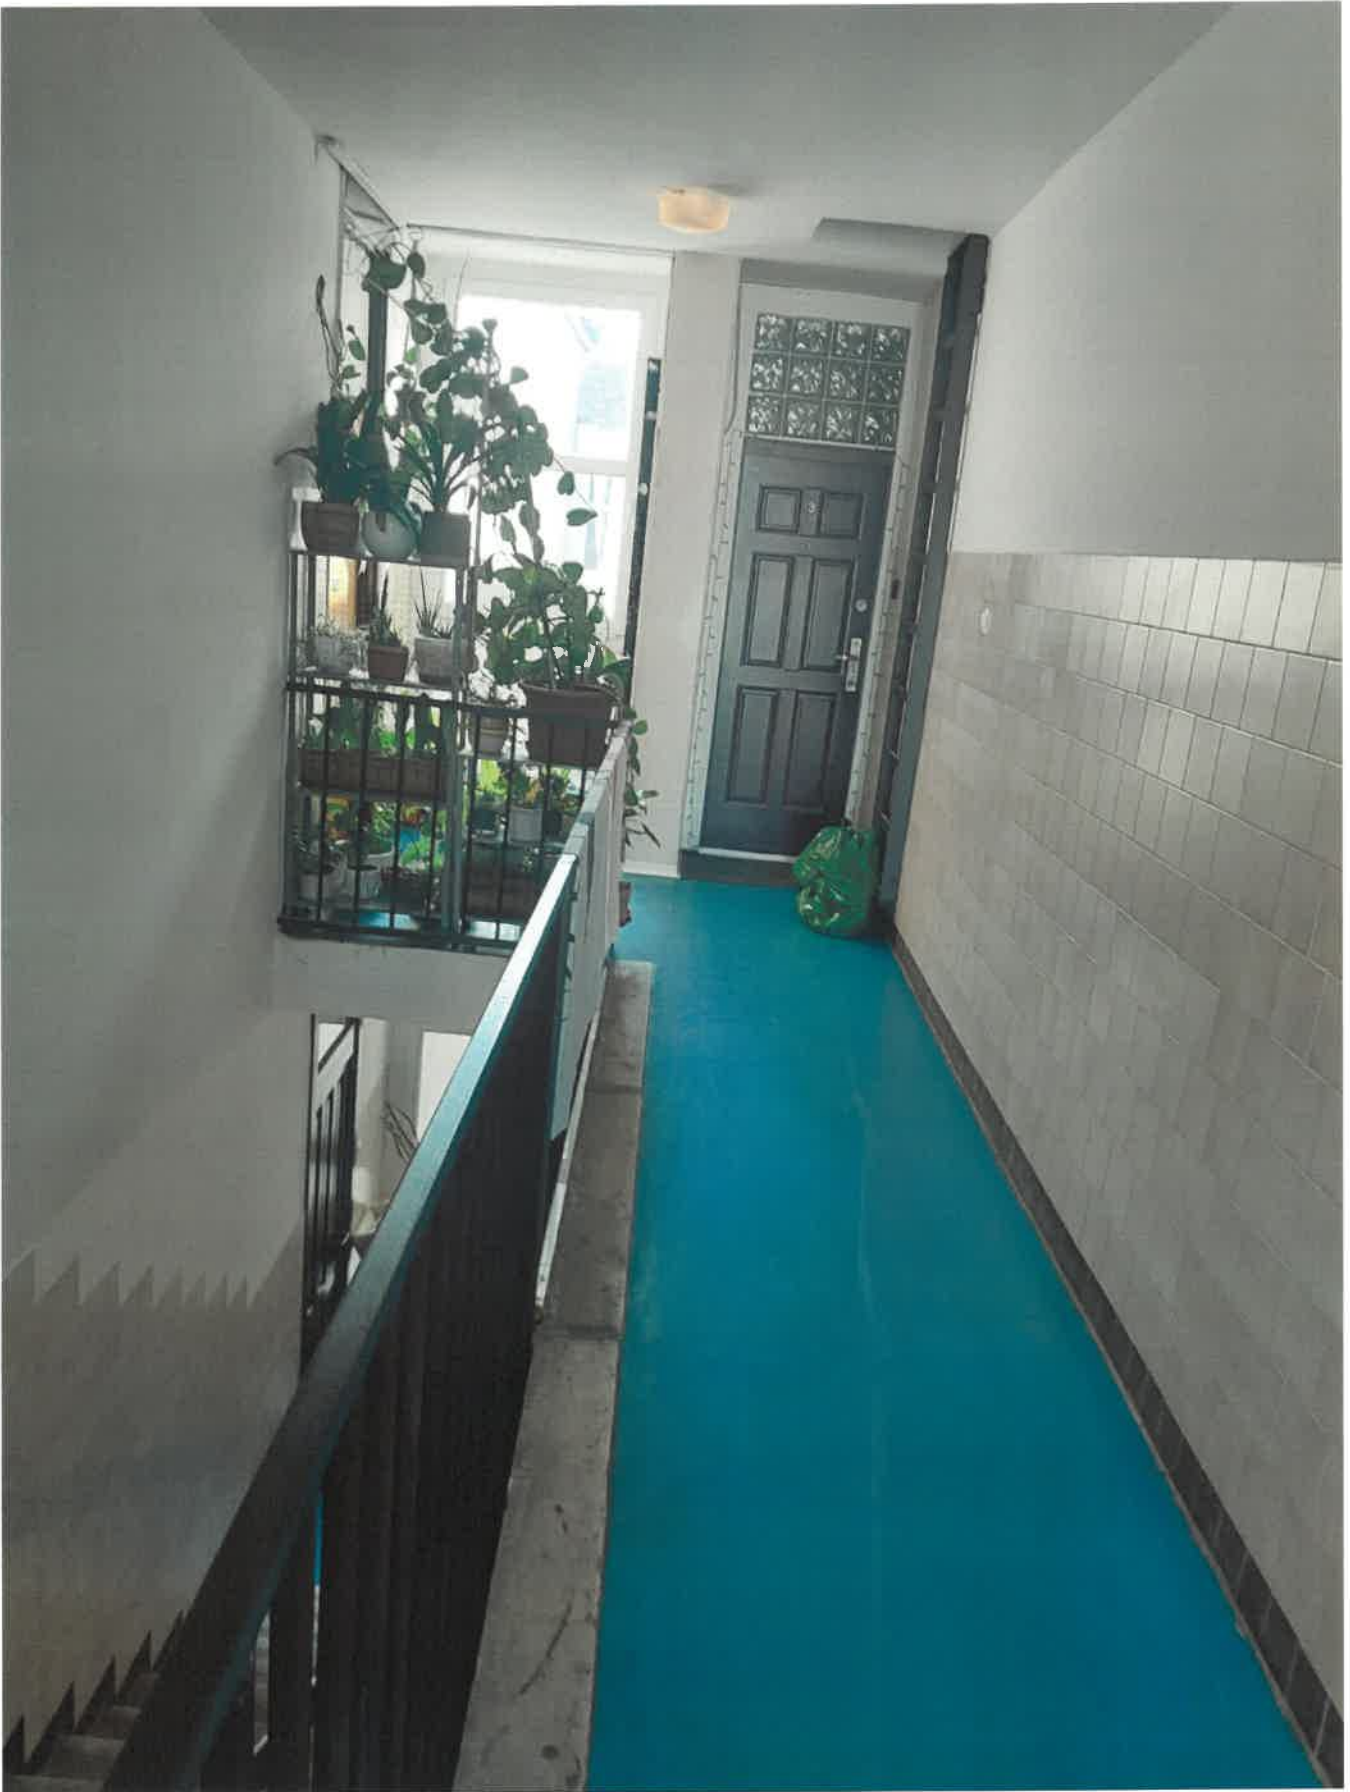
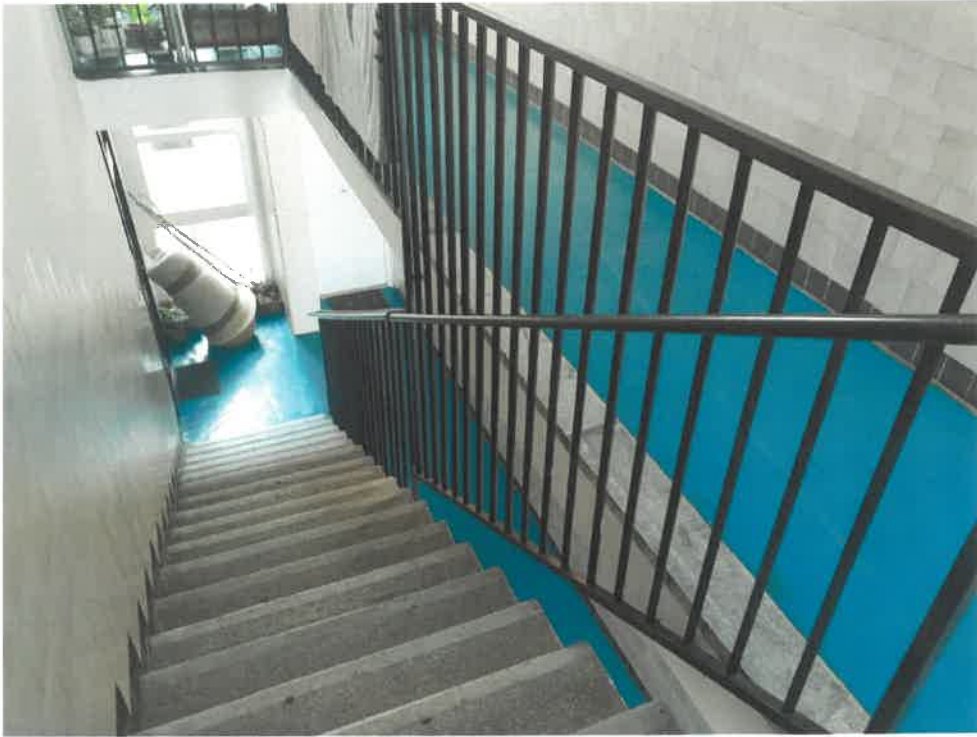
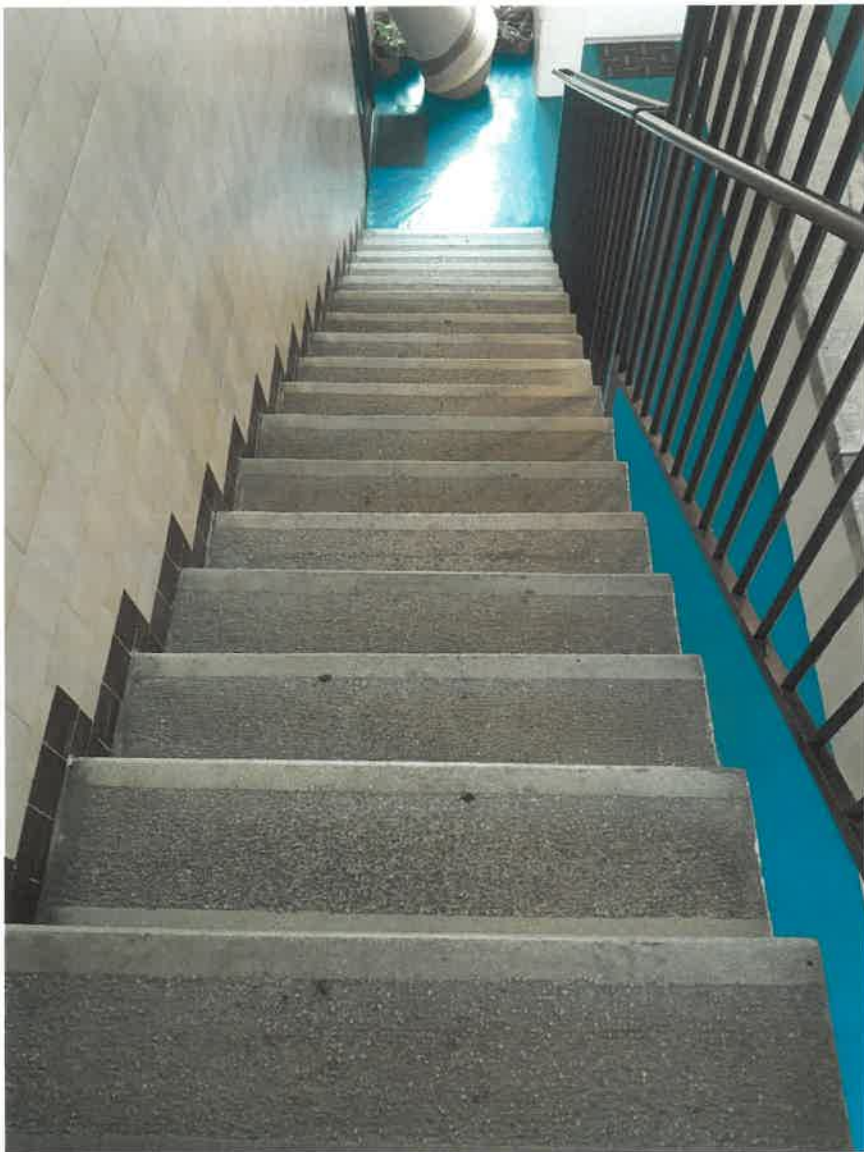
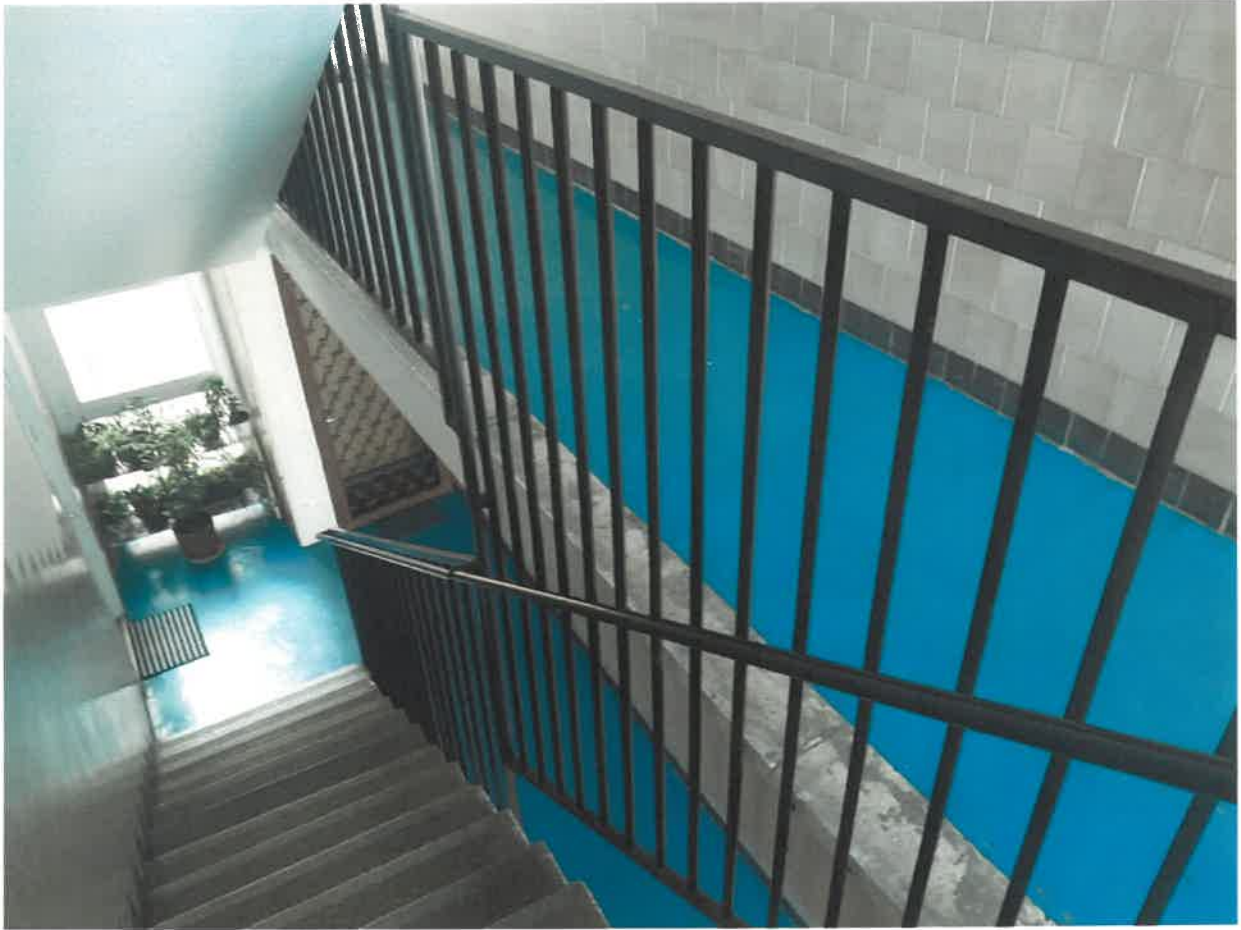
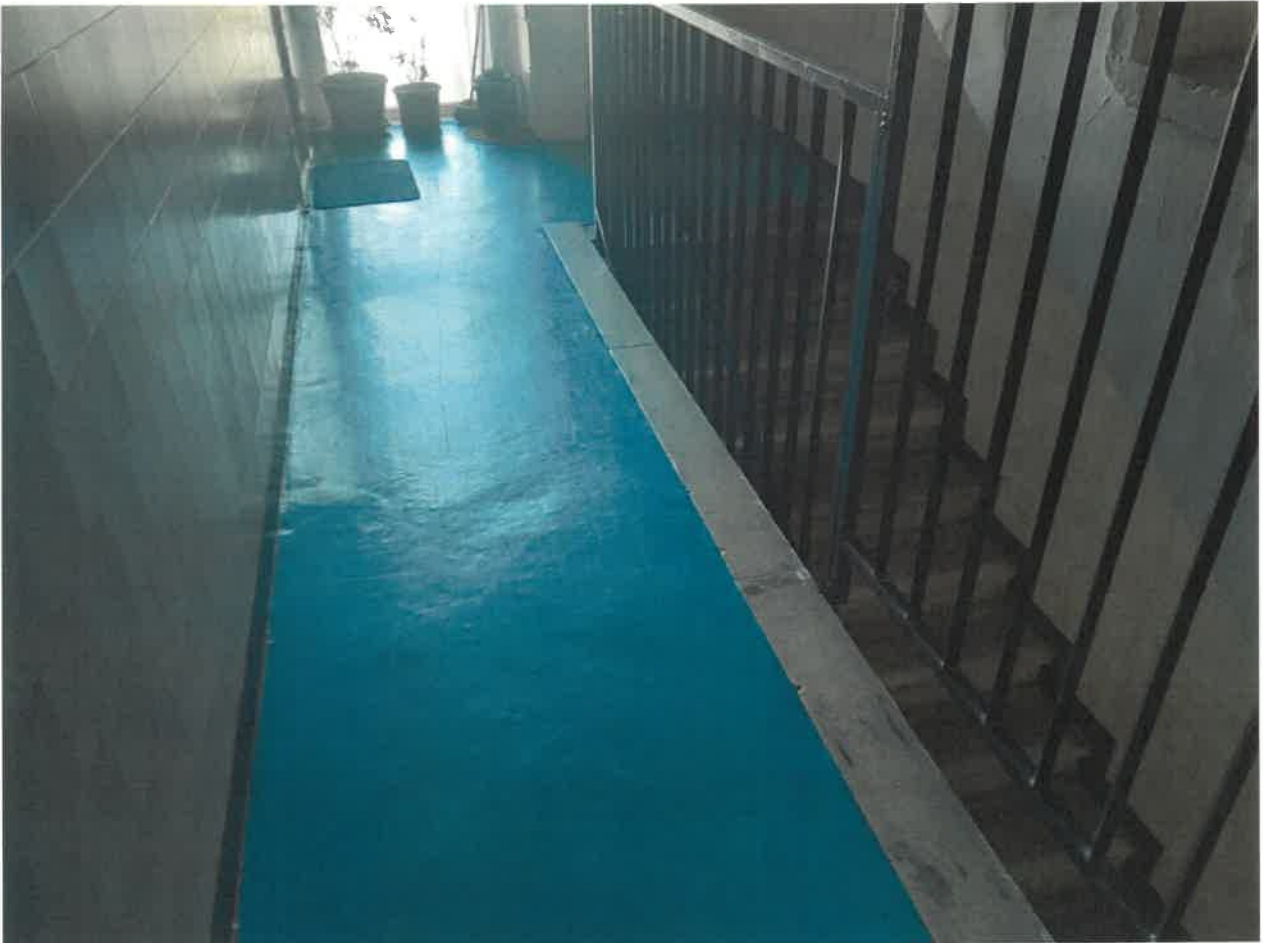
A lépcsőházban lévő burkolatok folytonosak, hiány a felmérés időpontjában nem volt. Az aljzat PVC és hidegburkoló lapokból-lemezből került kialakításra. A korlátok állapota és rögzítése biztonságosnak mondható.

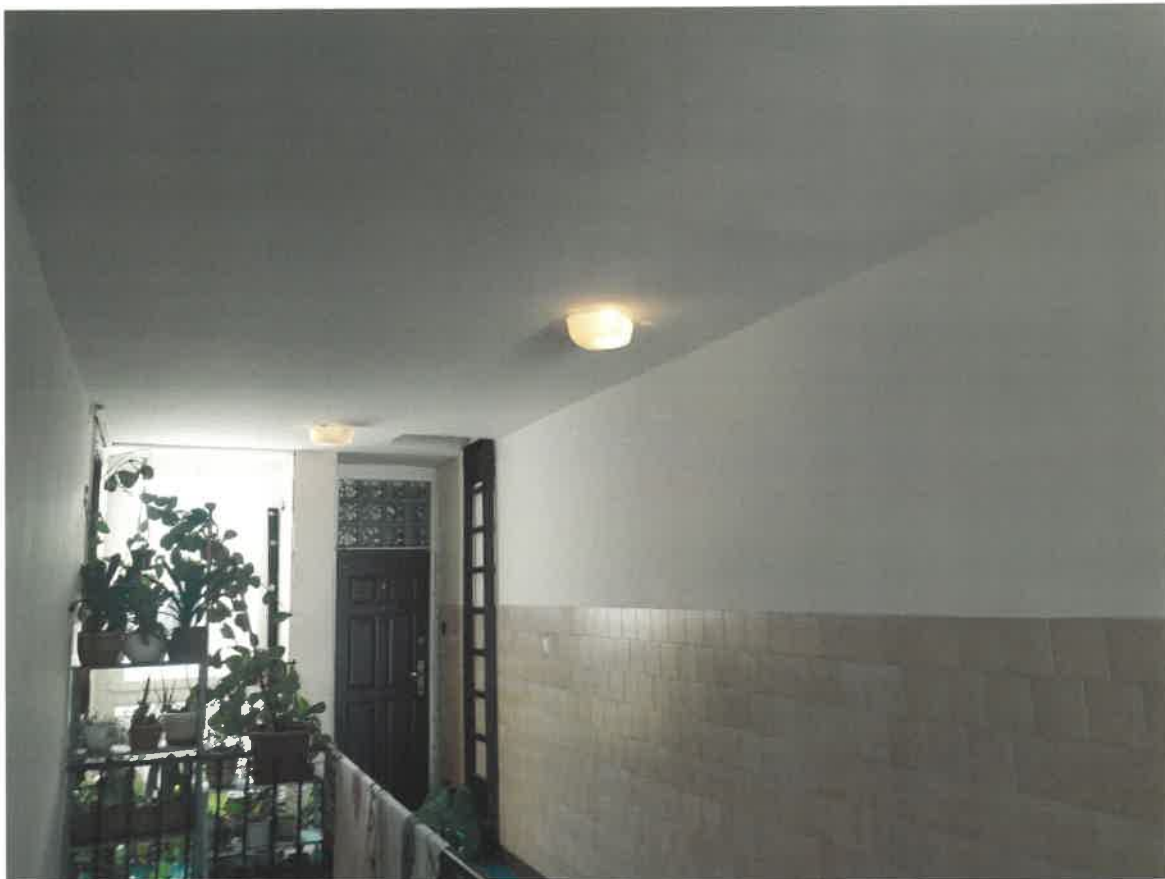
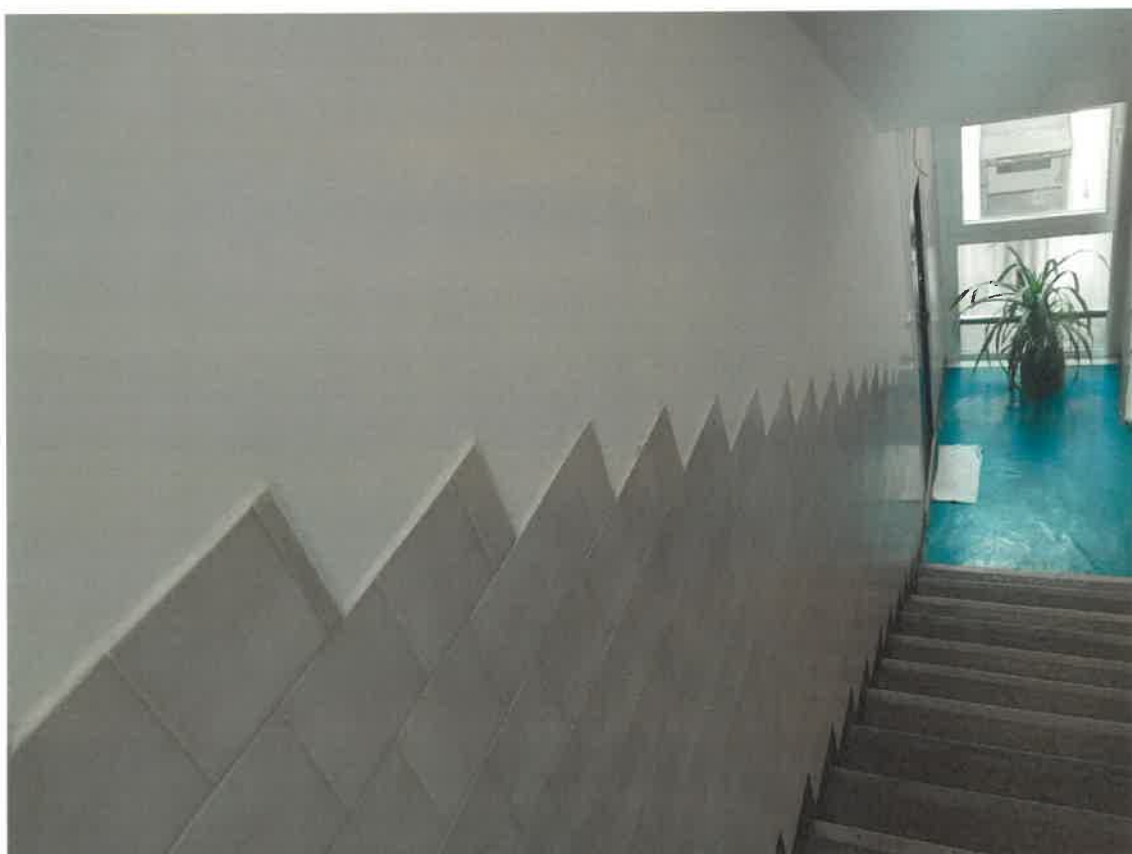
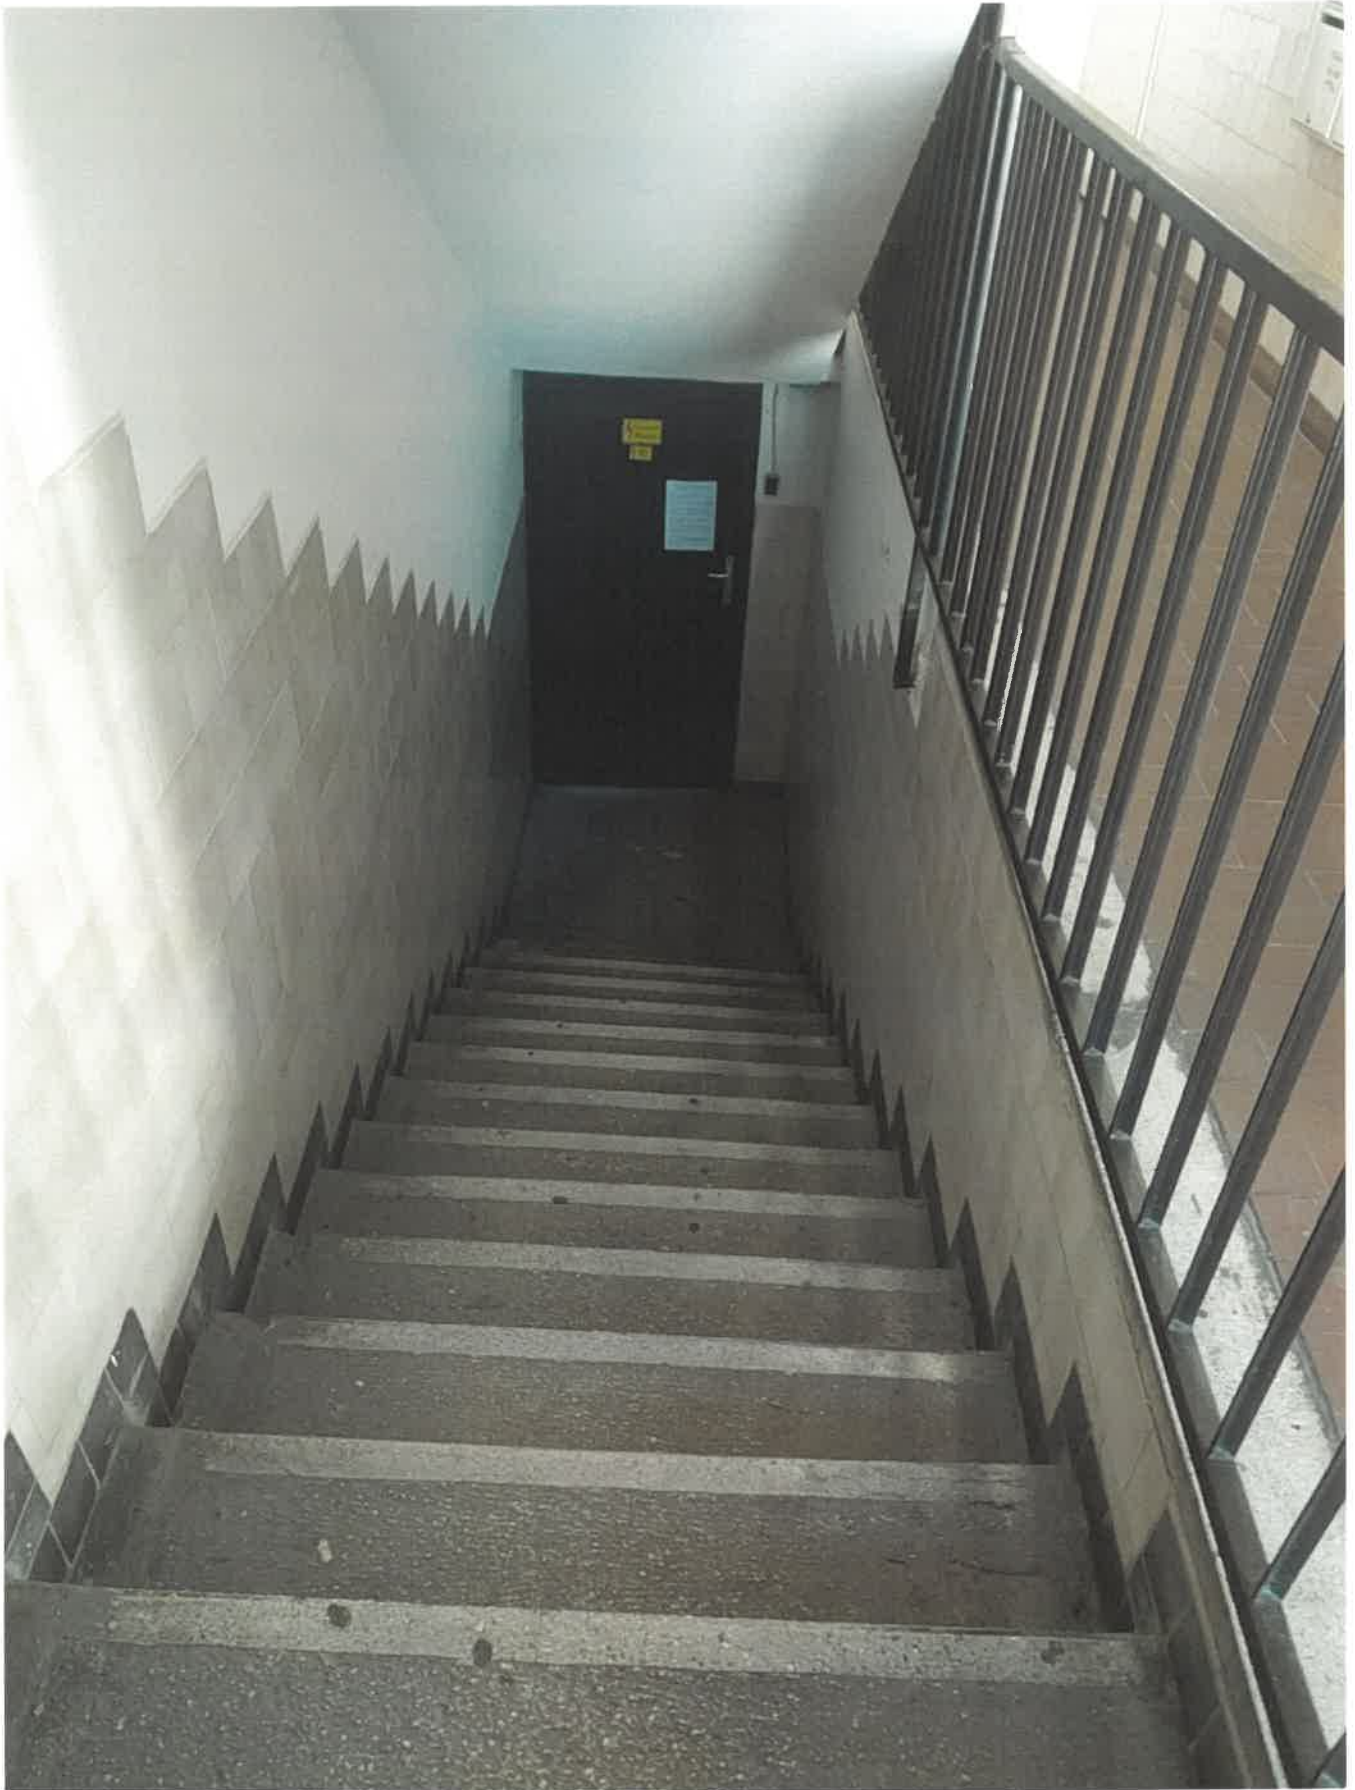
A lépcsőházban a falburkolatok festése már időszerű, a természetes elhasználódás, és a költözések miatt a falfelület helyenként foltos.

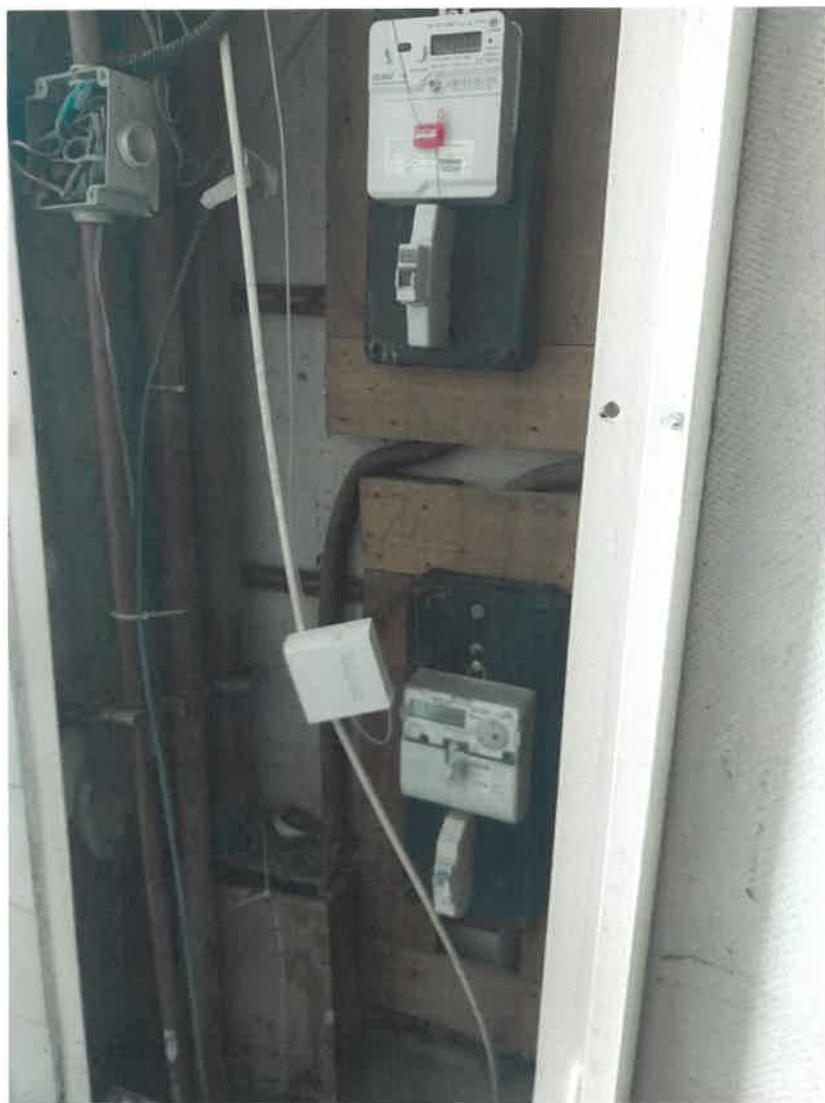
Az épület áramellátását, a földszinten az áramfogadó helyiségben az ELMŰ által elhelyezett kapcsolószekrény biztosítja, a lakások elektromos ellátását a szinten elhelyezett, önálló villanyóra biztosítja. Az épület villamos biztonságtechnikai felülvizsgálatai által megállapított hiányosságokat a felmérés nem tartalmazza. A villanyórák utáni hálózat karbantartásáról a lakástulajdonosok gondoskodnak.
