Összefogás Lakásszövetkezet

Állagfelmérés 2024.

1165 Budapest, Dóra tér 9.

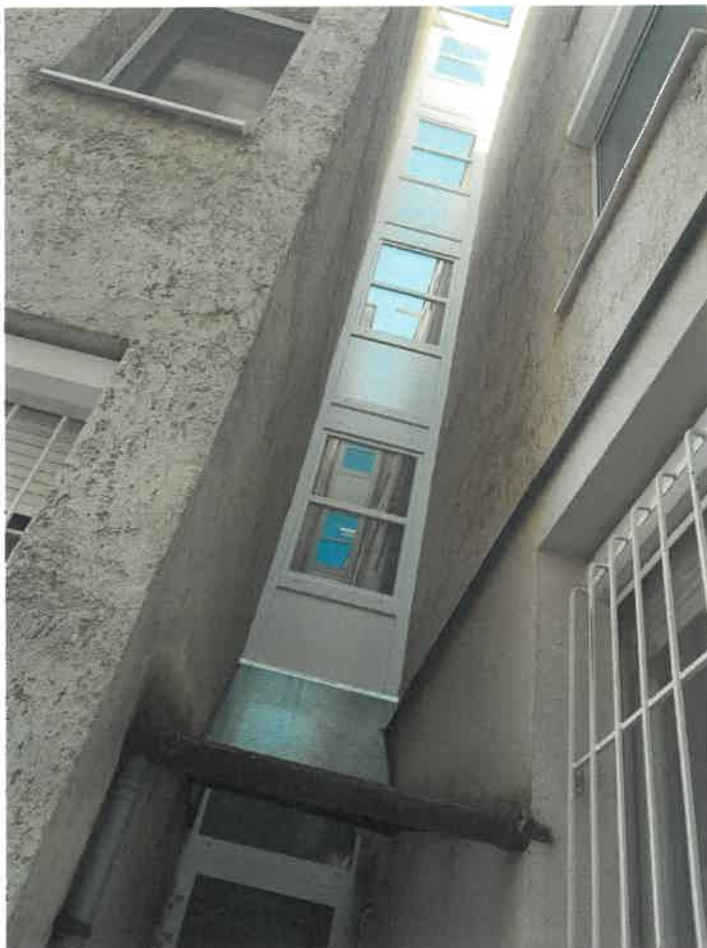
Külső vakolat

Az épület oldalfala vakolt, kőporozott korának megfelelő állapotú. Helyenként a természetes épületmozgás következtében, főleg az öntött beton koszorúk környékén repedések jelentek meg. A korábbi javítások már helyenként meglazultak, vakolathullást idézhetnek elő. Ezek további vizsgálata, karbantartása javasolt.

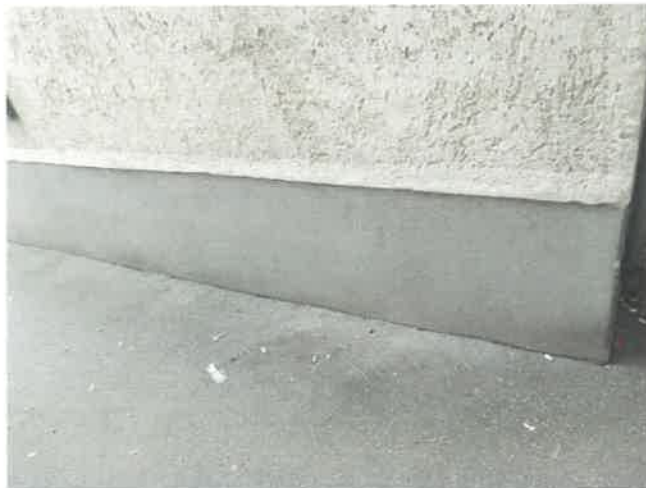
Lábazat

Az épület lábazatának felújítása- hőszigetelése még nem történt meg, felújítása egyelőre nem időszerű, azonban karbantartása-tisztítása javasolt.

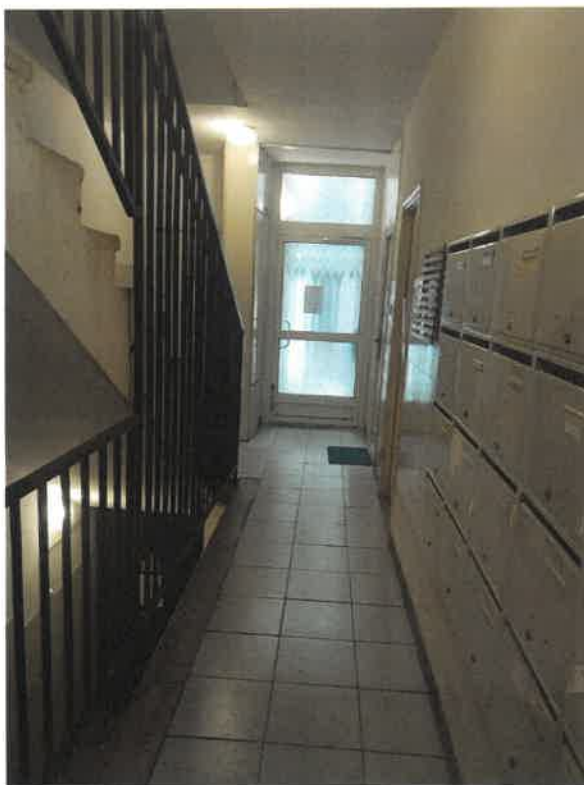
Bejárati ajtó

A belső, lépcsőházba vezető ajtó cseréje a „gödör” 2022-ben megtörtént, állapota megfelelő.

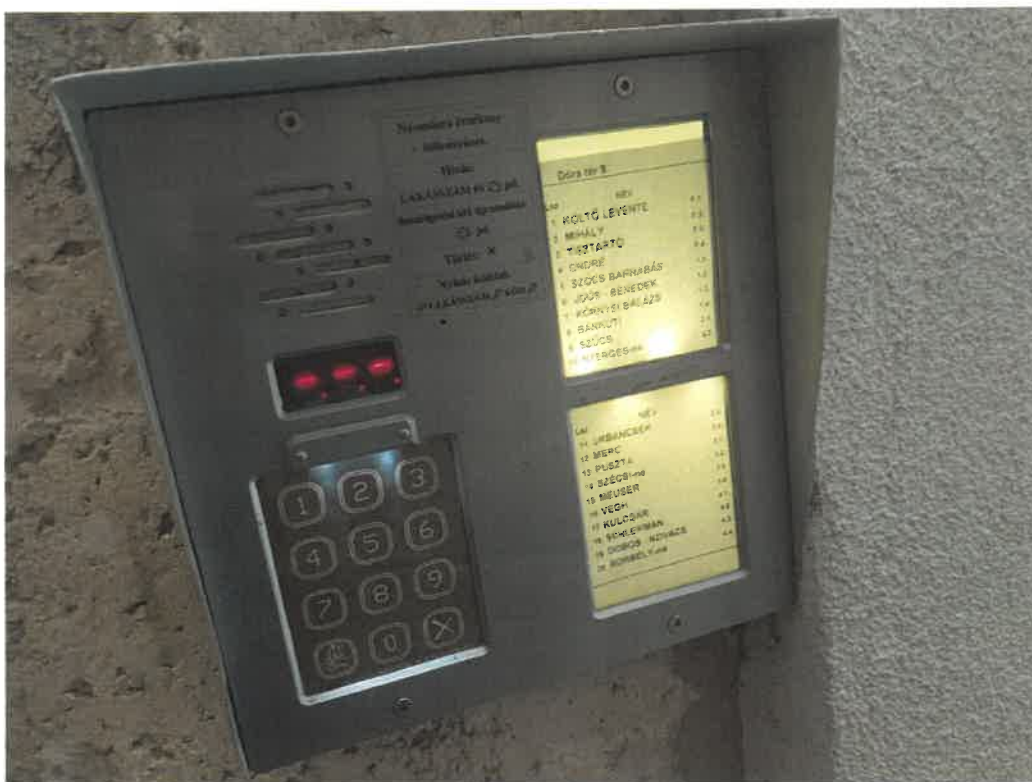
Kaputelefon rendszer

Kapu telefon a bejáraton került kialakításra. Codefon típusú, karbantartása, szükség szerinti javítása rendszeresen megtörténik, állapota megfelelő.

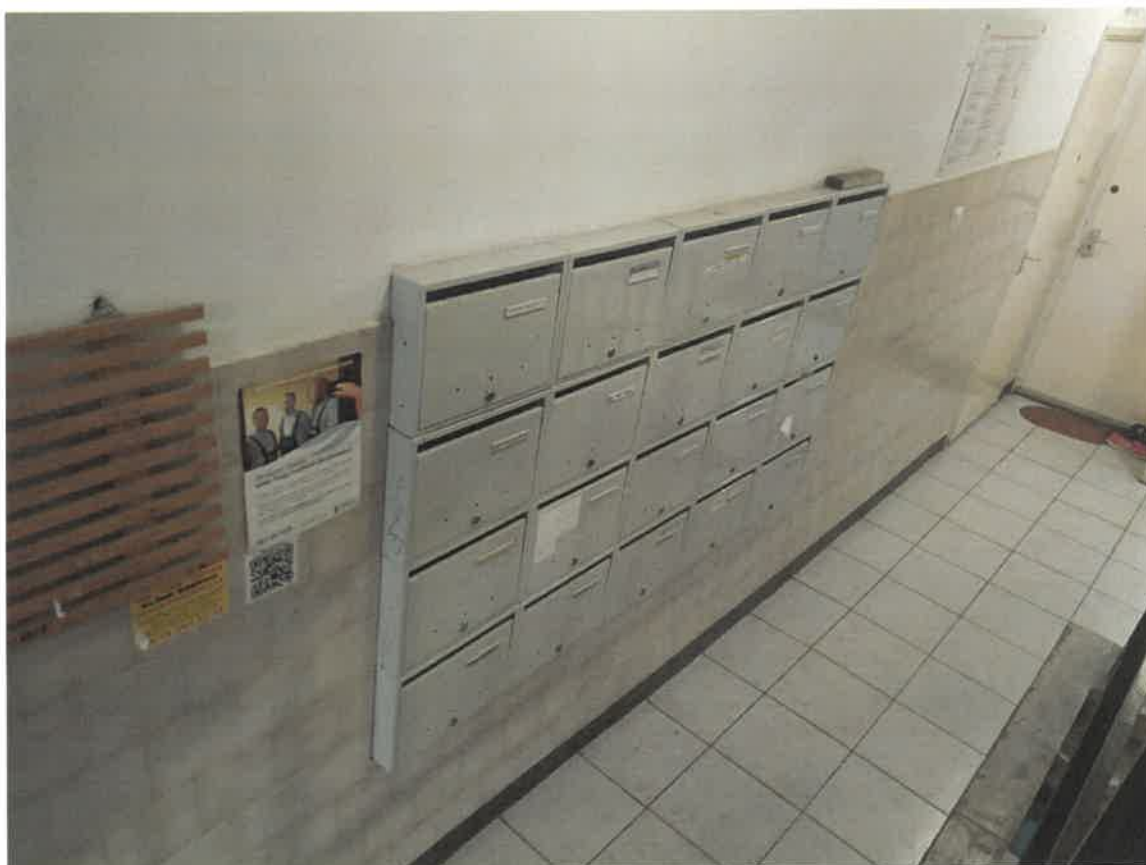
Postaládák

A postaládák a lépcsőház bejáratánál, épületen belül a földszinten találhatóak, cseréjük az elmúlt években nem történt meg, állapotuk megfelelő, biztonságosnak mondható.

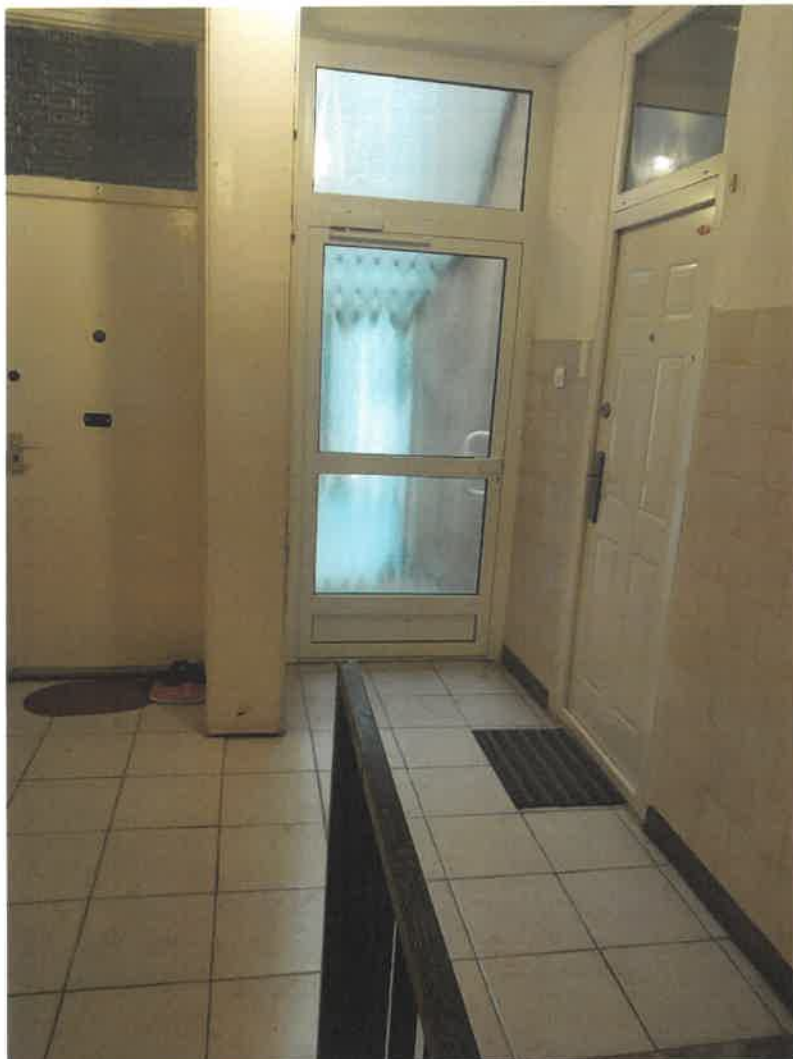
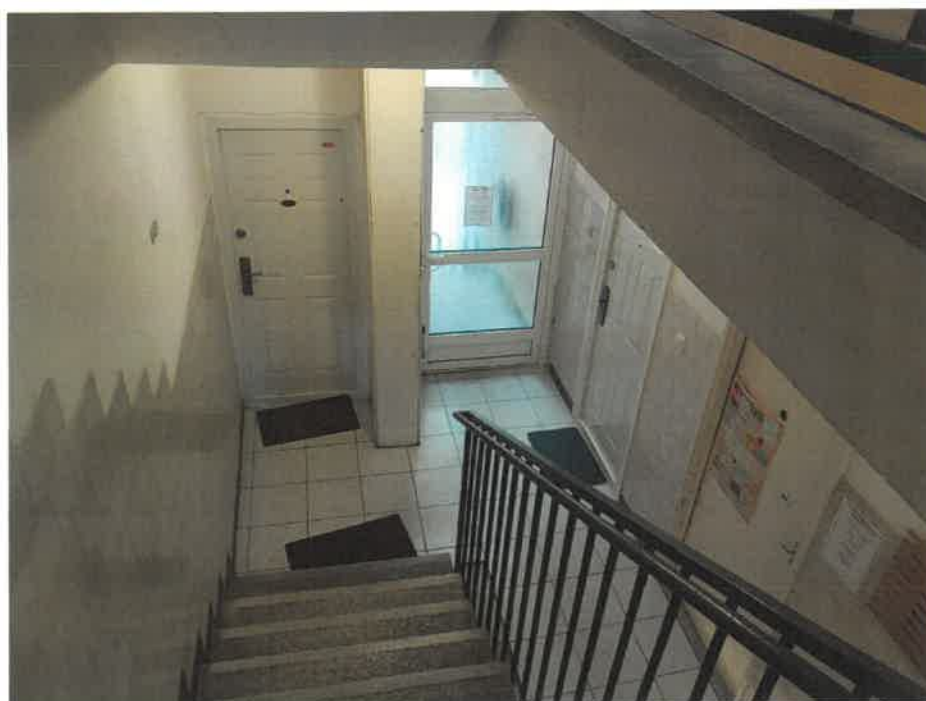
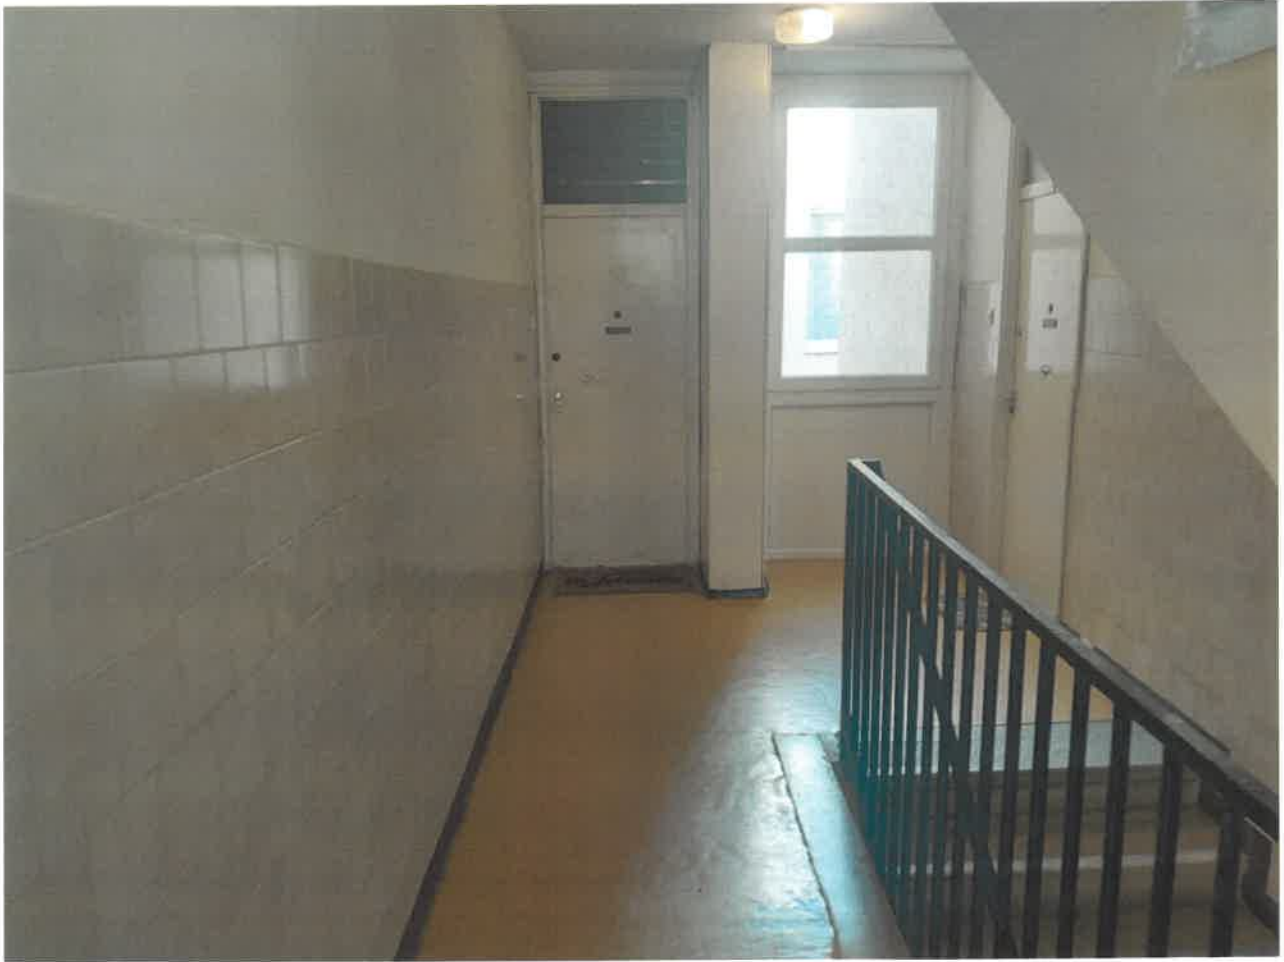
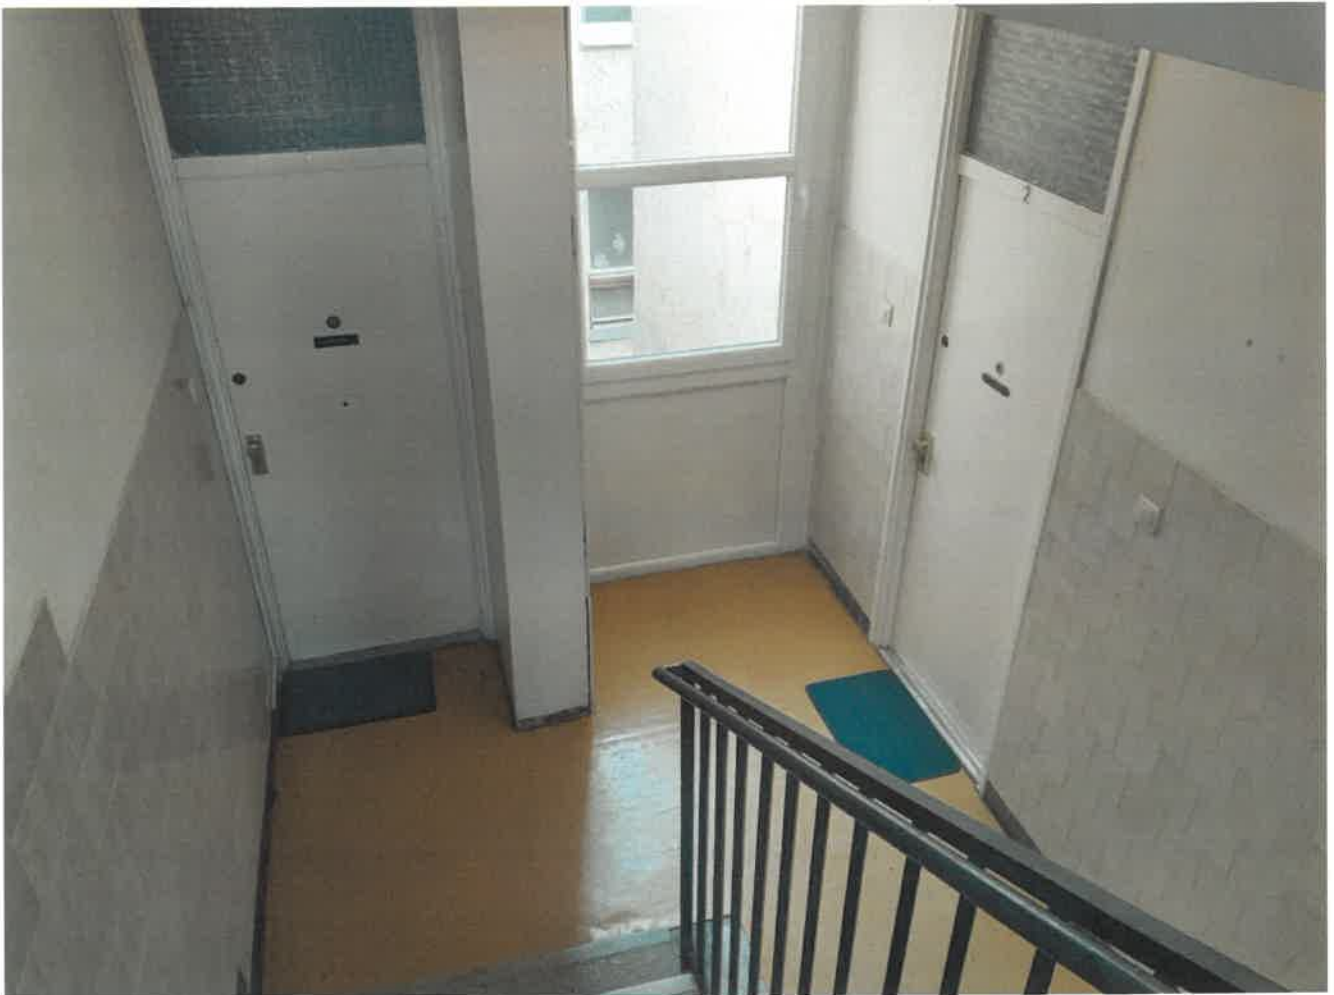
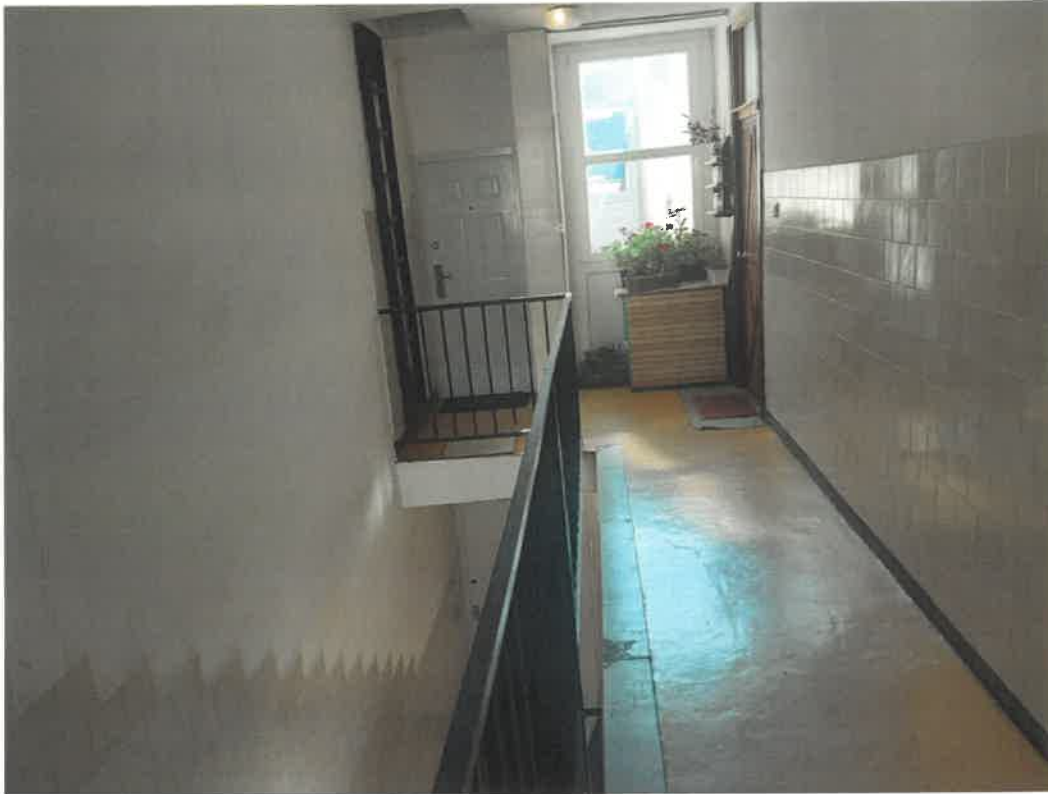
Belső nyílászárók, sorolt szerkezetek

A lépcsőházi sorolt szerkezetek cseréje 2022-ben megtörtént.. Állapotuk megfelelő, azonban néhány helyen befolyhat az esővíztömítésük, karbantartásuk javasolt. A lakásokban lévő nyílászárók cseréjéről a lakástulajdonosok egyénileg gondoskodnak.

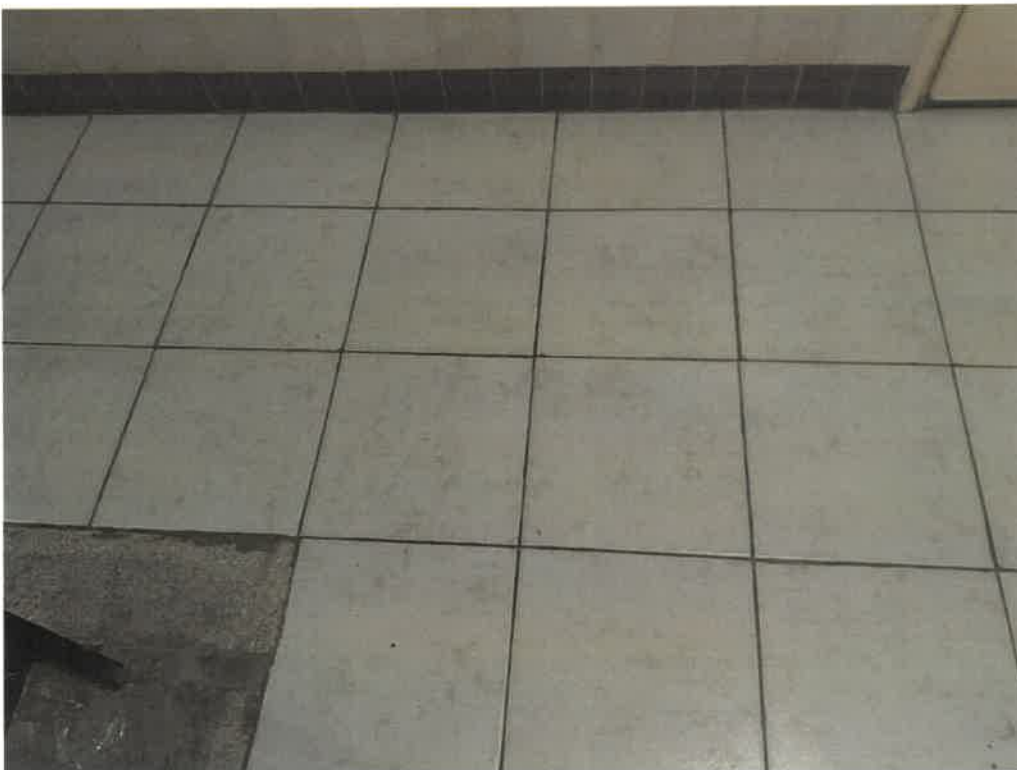
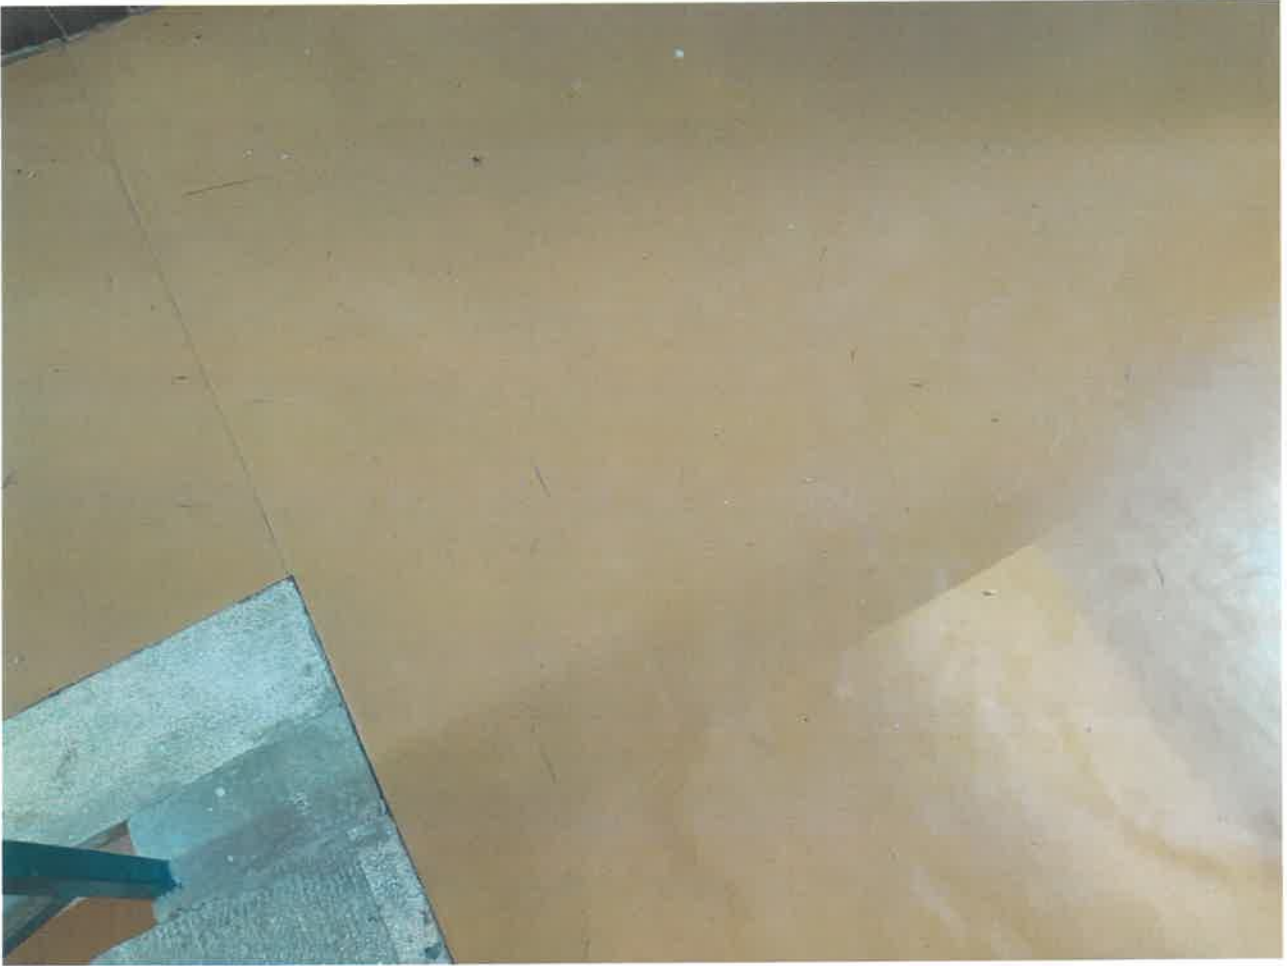
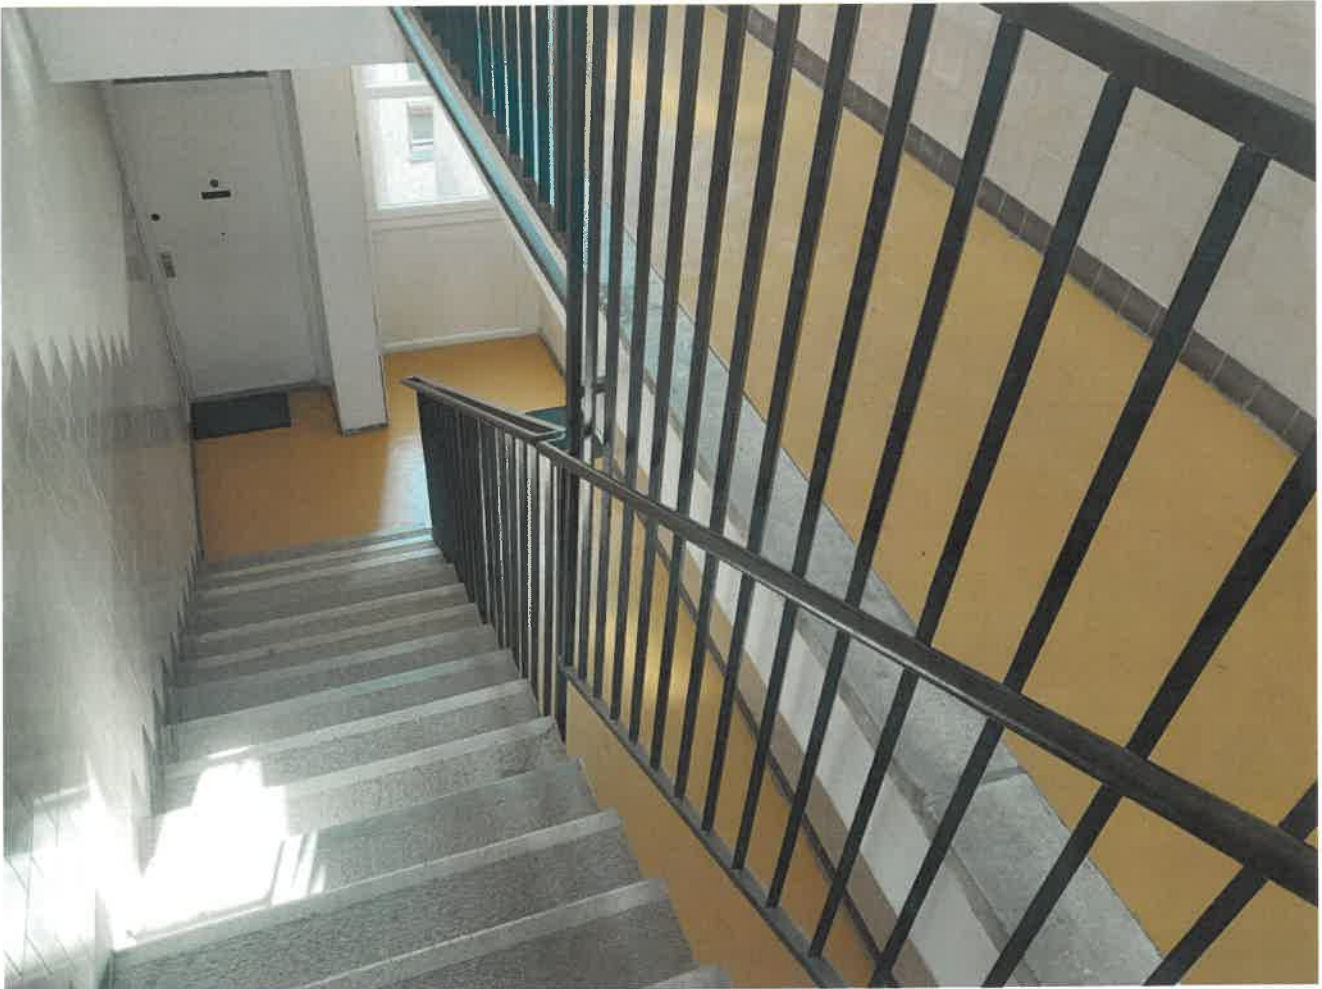
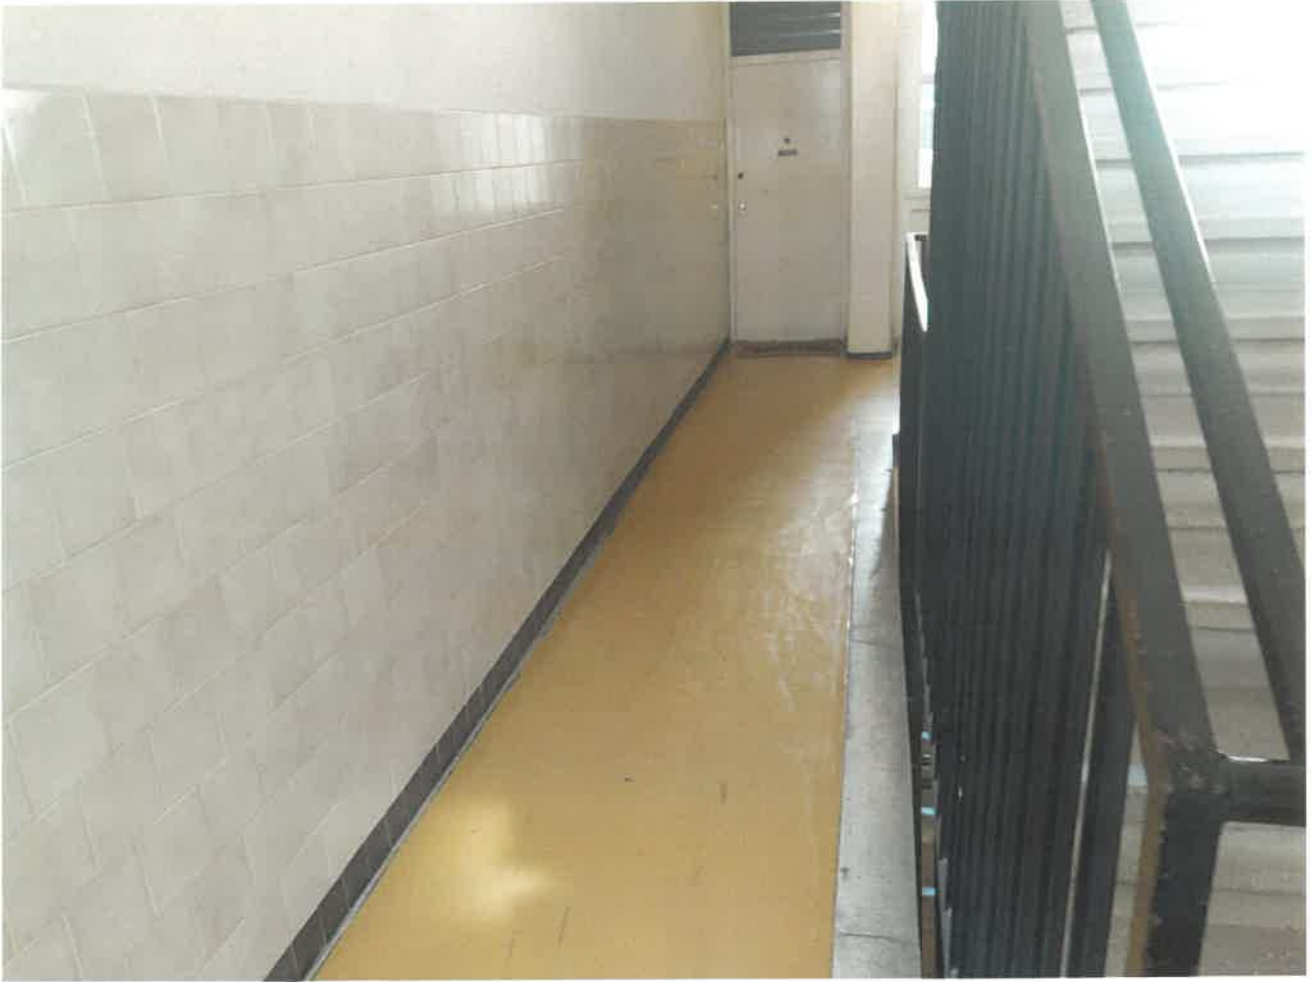
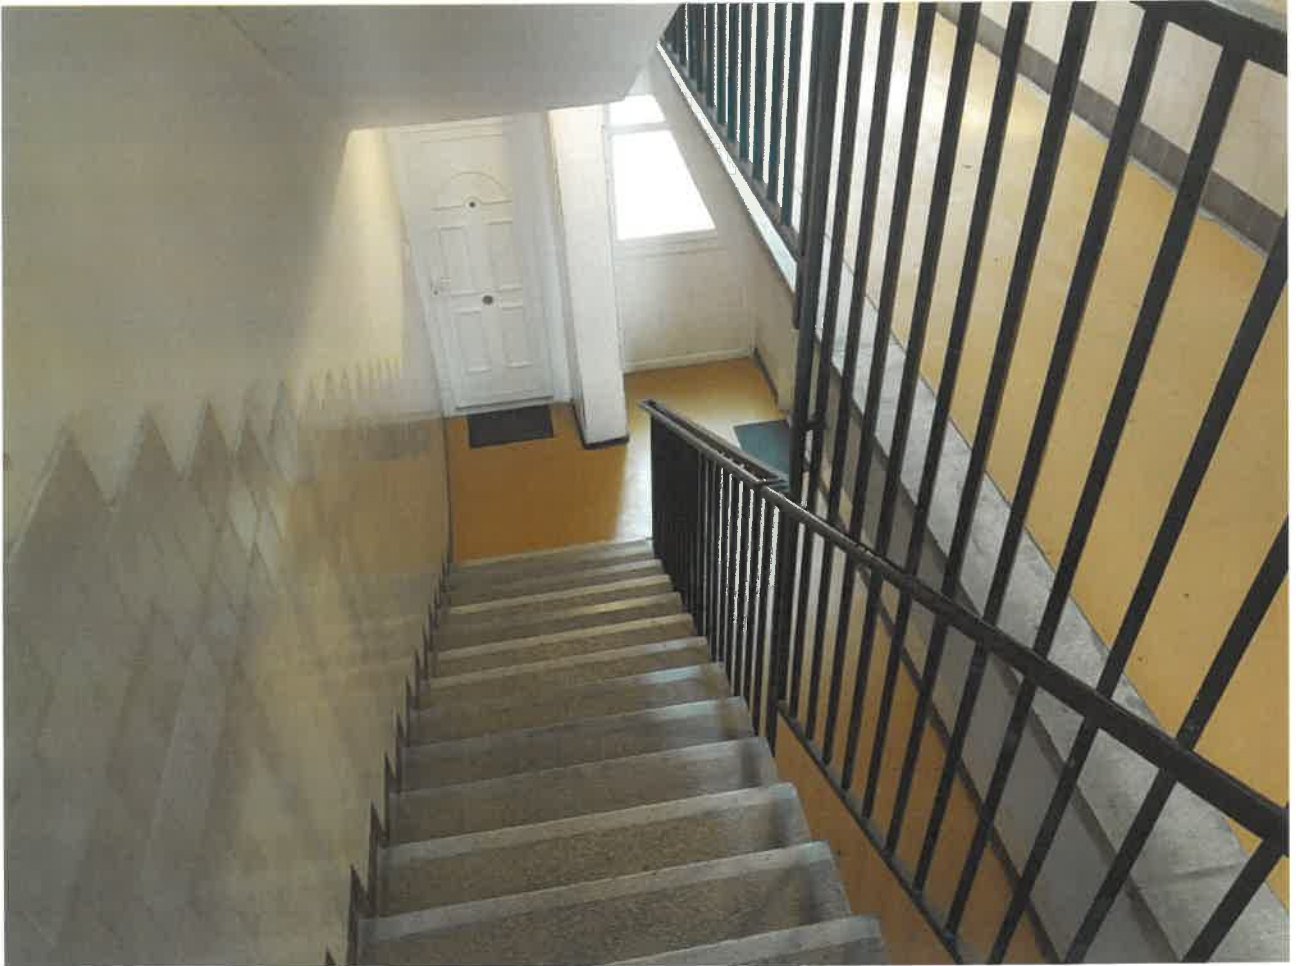
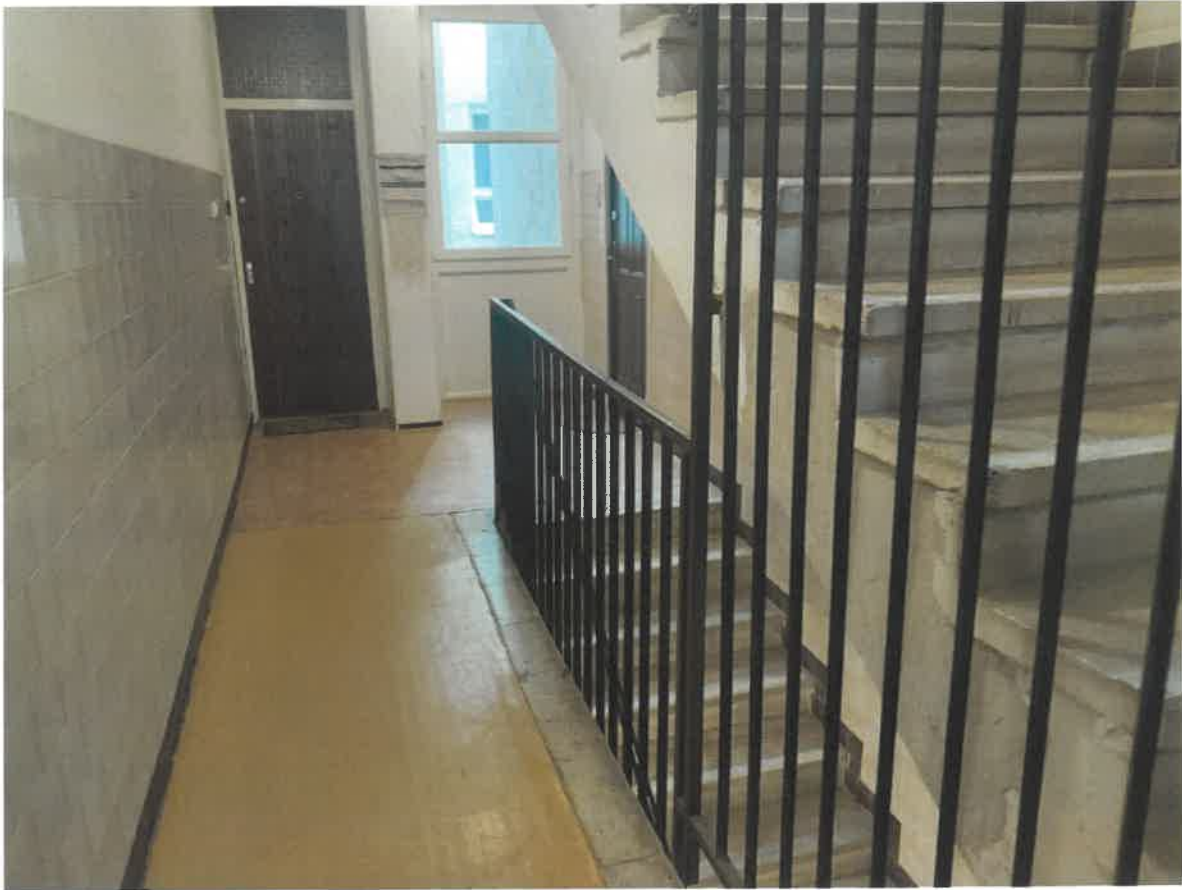
Lépcsőházi burkolatok, korlát

A lépcsőházban lévő burkolatok folytonosak, hiány a felmérés időpontjában nem volt. Az aljzat PVC és hidegburkoló lapokból-lemezből került kialakításra. A korlátok állapota és rögzítése biztonságosnak mondható.

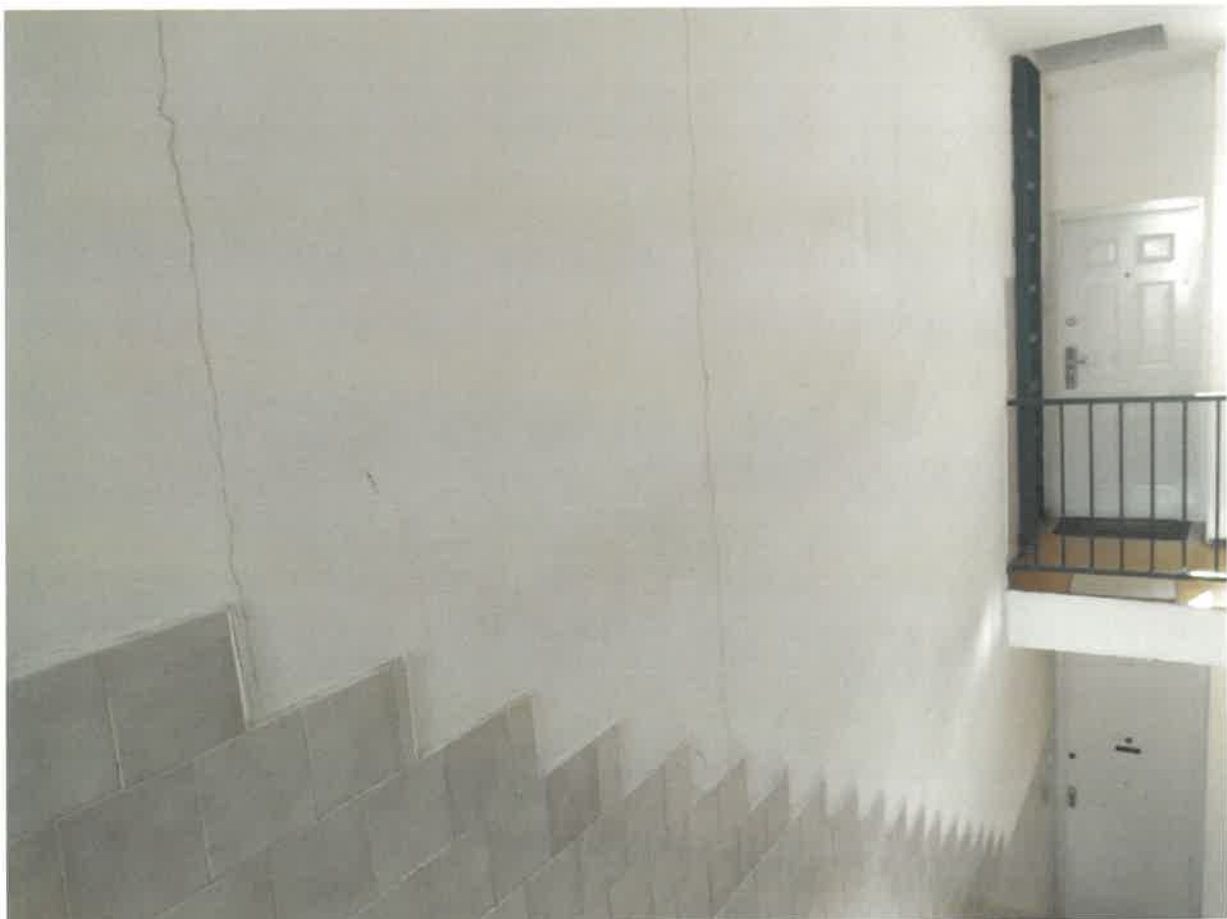
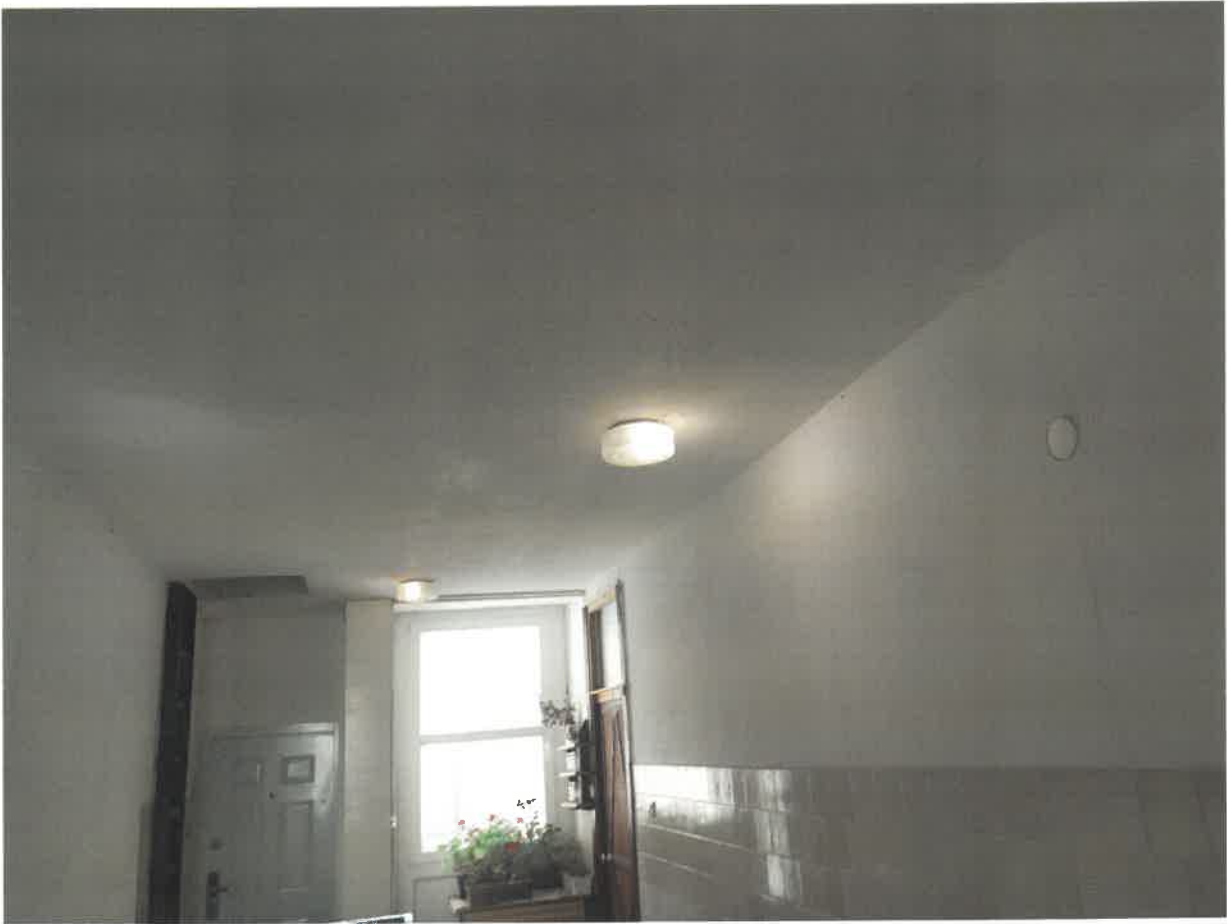
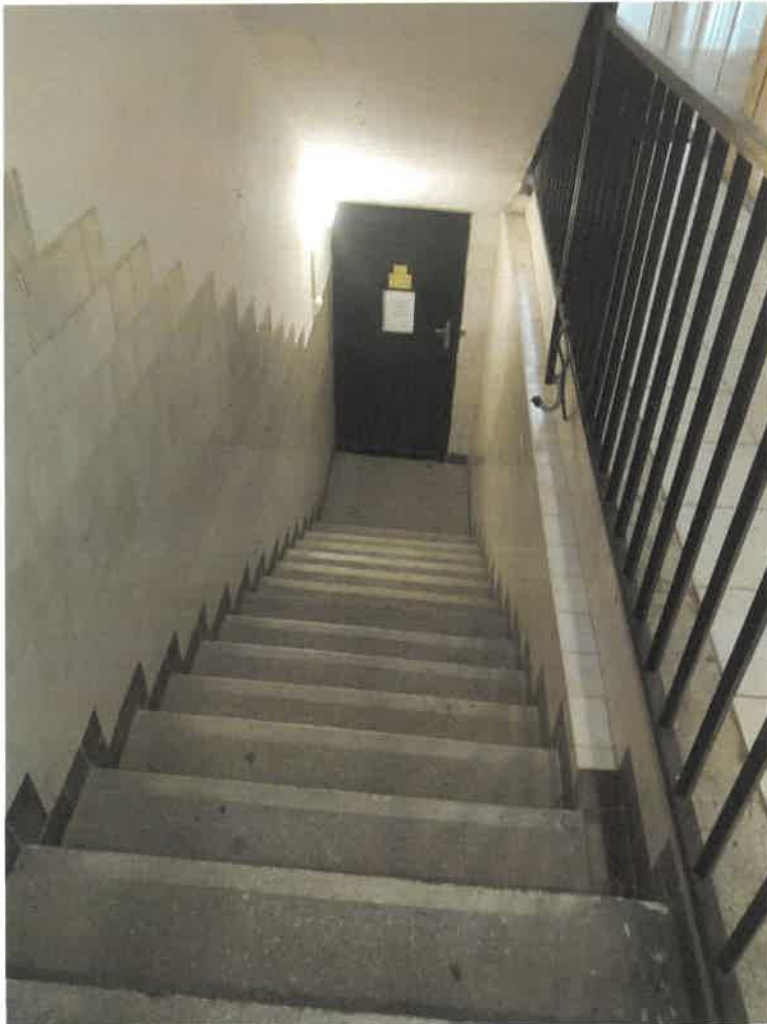
Lépcsőházi falak állapota

A lépcsőházban a falburkolatok festése már időszerű, a természetes elhasználódás, és a költözések miatt a falfelület helyenként foltos.

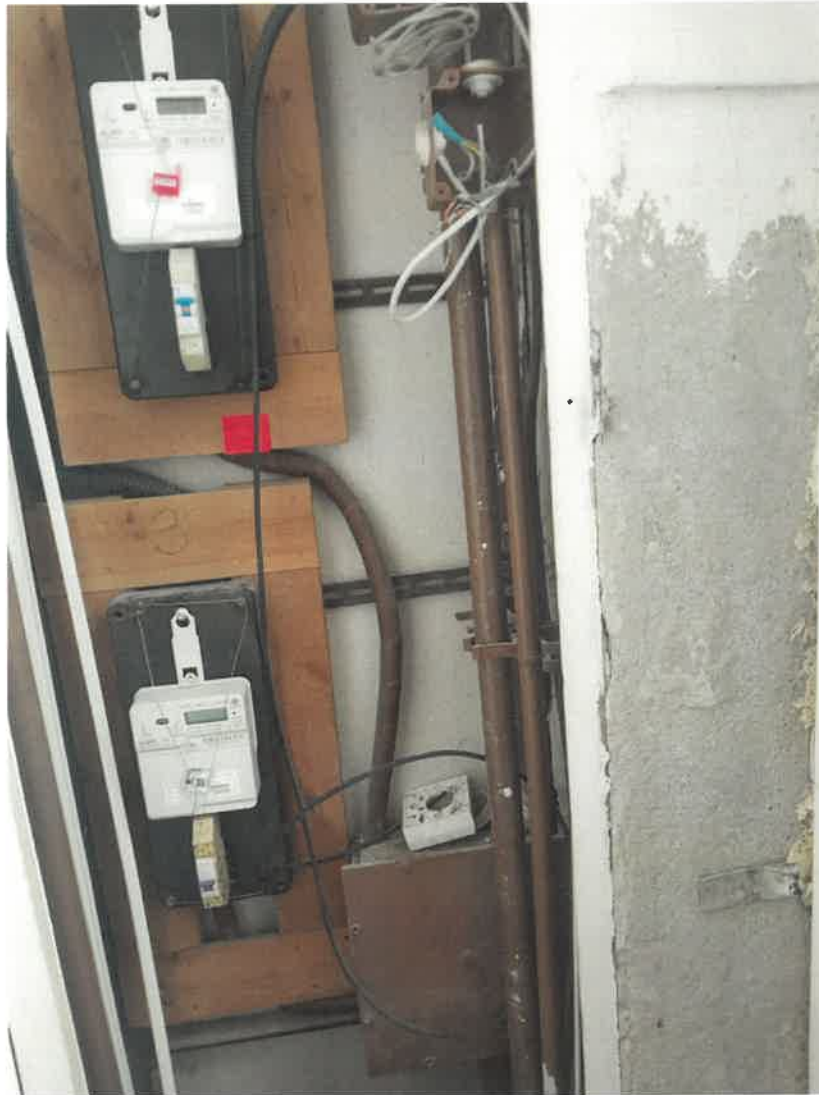
Áramellátás

Az épület áramellátását, a földszinten az áramfogadó helyiségben az ELMŰ által elhelyezett kapcsolószekrény biztosítja, a lakások elektromos ellátását a szinten elhelyezett, önálló villanyóra biztosítja. Az épület villamos biztonságtechnikai felülvizsgálatai által megállapított hiányosságokat a felmérés nem tartalmazza. A villanyórák utáni hálózat karbantartásáról a lakástulajdonosok gondoskodnak.
