**Összefogás Lakásszövetkezet**

## **Állagfelmérés 2024.**

**1165 Budapest, Futórózsa utca 100.**

Cím: Centenáriumi Lakótelep II. ütem, 1165. Budapest, Futórózsa utca 100. Hrsz: 107100/7

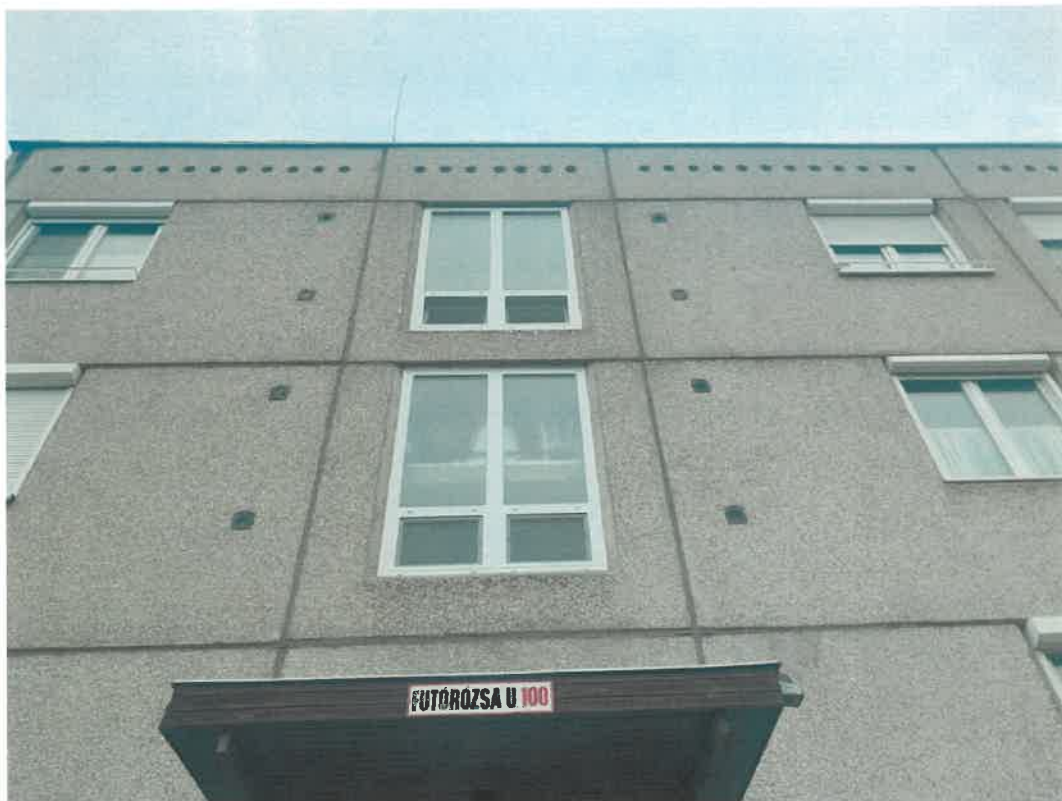
Az épület oldalfala előre gyártott vasbeton elemekből készült, korának megfelelő állapotú. Helyenként a természetes épületmozgás és elhasználódás következtében a dilatációs hézagok tömítőanyagai hiányosak. A fűdémszellőző rácsok meglétét ellenőrizni szükséges. A dilatációs hézagok további vizsgálata, karbantartása javasolt.

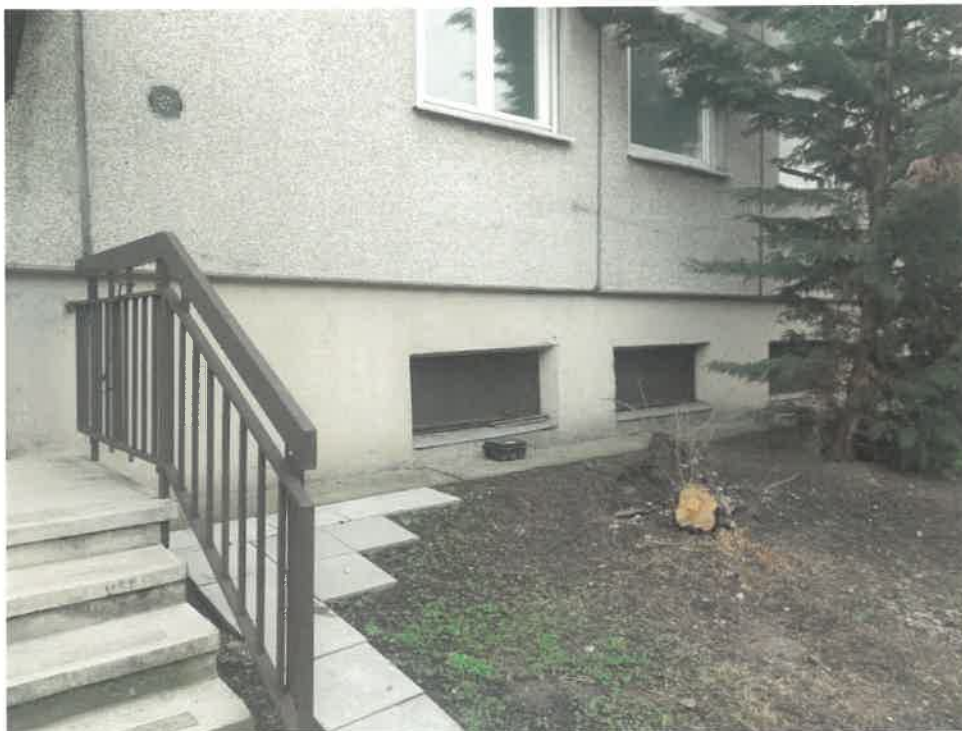
Az épület lábazatának felújítása- hőszigetelése még nem történt meg, felújítása egyelőre nem időszerű, azonban karbantartása-tisztítása javasolt.

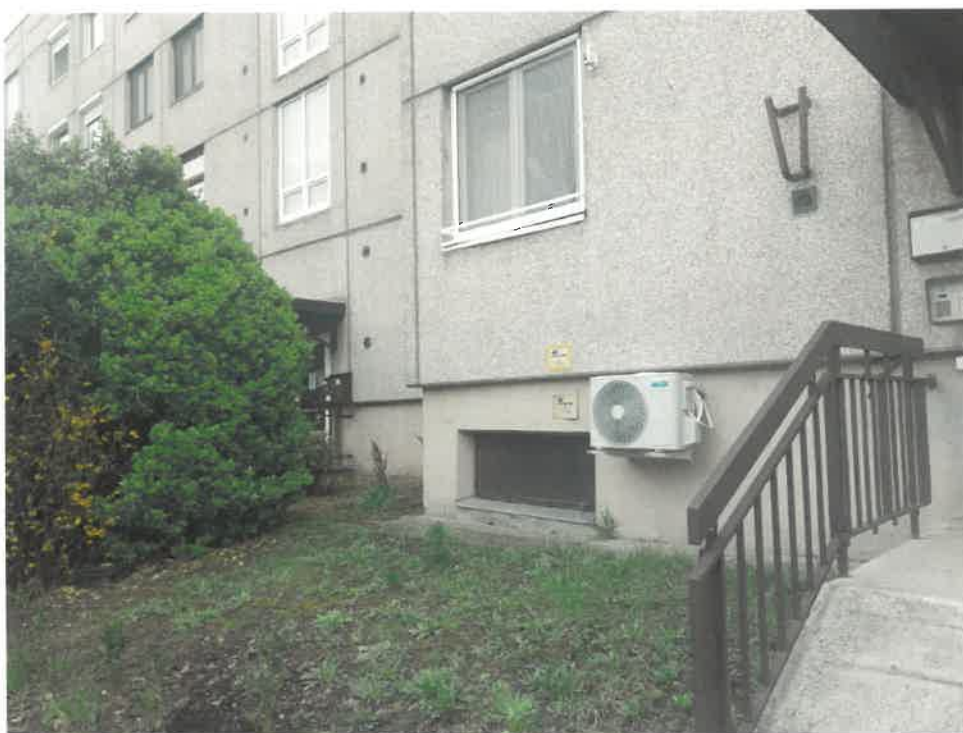
A szolgálati járda megfelelő állapotú, biztonságos közlekedésre alkalmas, azonban az épület adottságait figyelembe véve gyalogos közlekedés nem történik rajta. A további károk és az épület vizesedésének elkerülése érdekében a növényzet karbantartása, valamint az esteleges hézagok javítása indokolt.

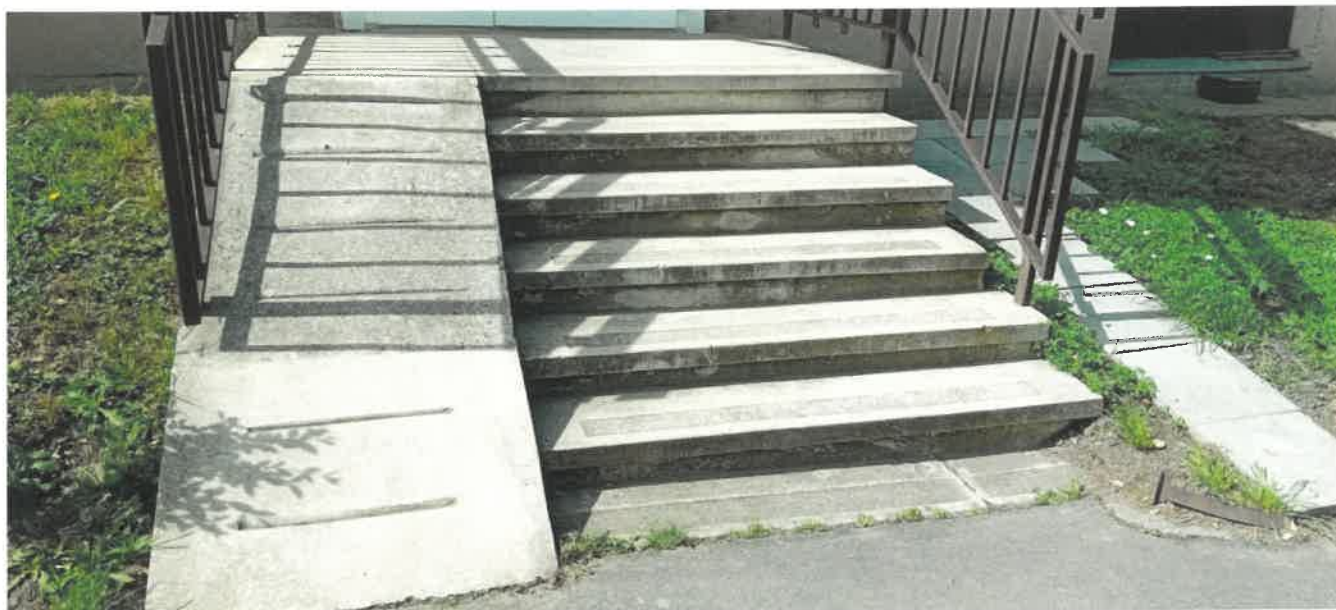
A főbejáratához vezető beton burkolat épp, a lépcső felújítása ismeretlen időpontban megtörtént, állapota közlekedésre alkalmas.

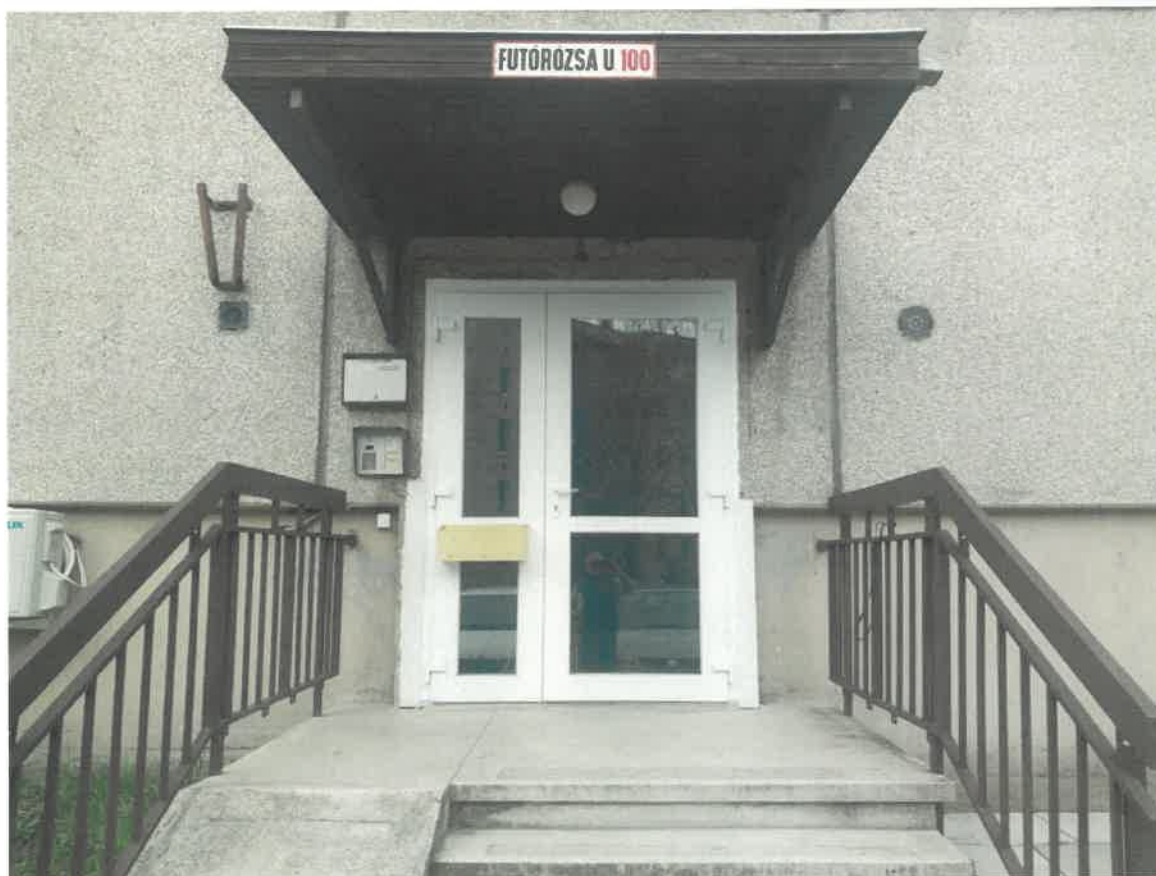
A belső, lépcsőházba vezető ajtó cseréje 2022-ben megtörtént, állapota megfelelő azonban hőszigetelő képessége korunk előírásainak megfelel..

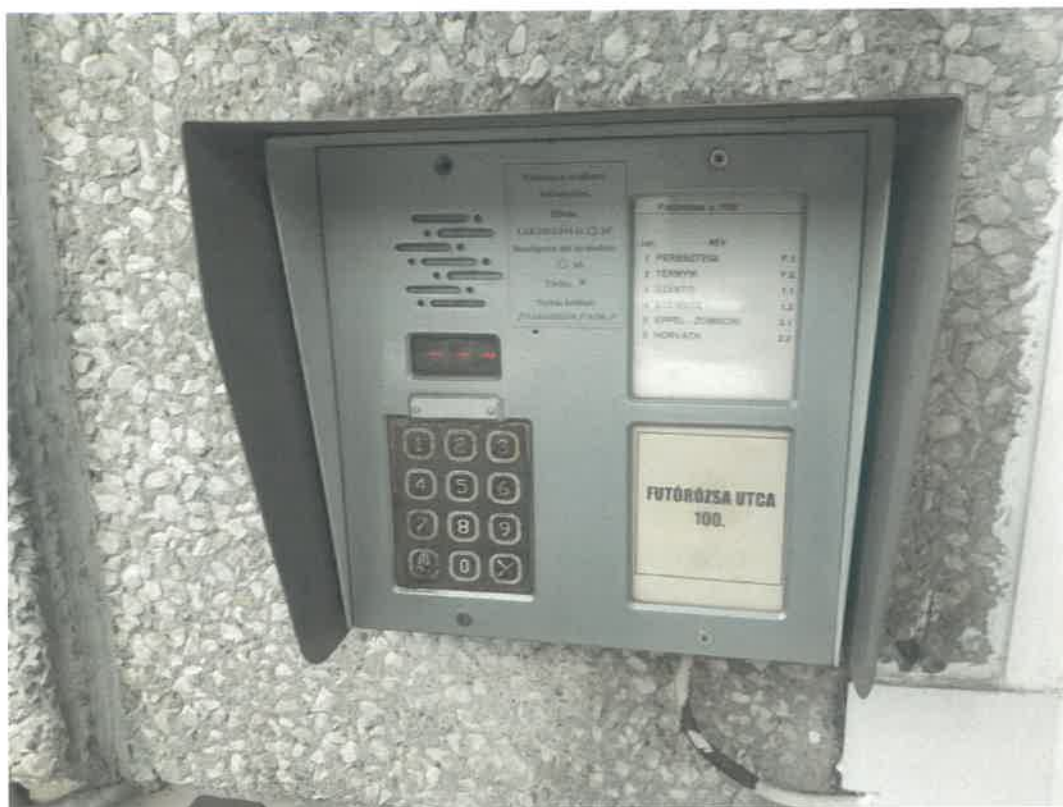
A kapu telefon Codefon típusú, karbantartása rendszeresen megtörténik, állapota megfelelő.

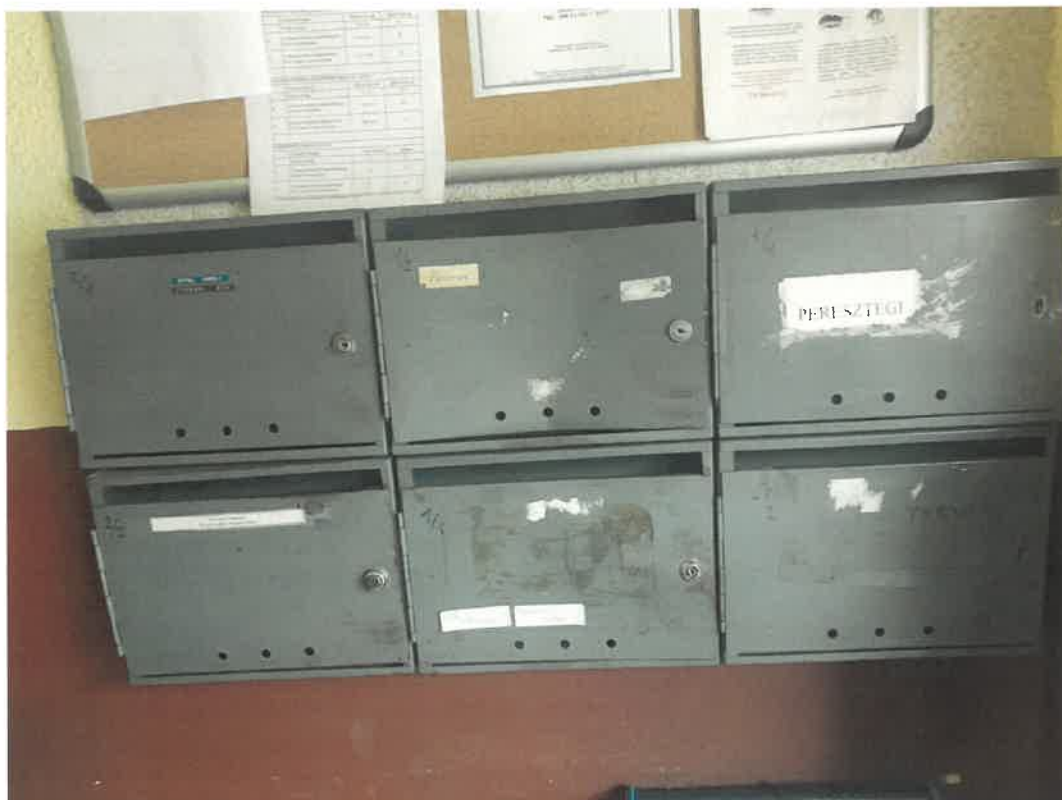
A postaládák a lépcsőházban a földszinten találhatóak, cseréjük az elmúlt években nem történt meg, állapotuk megfelelő, cseréjük javasolt.

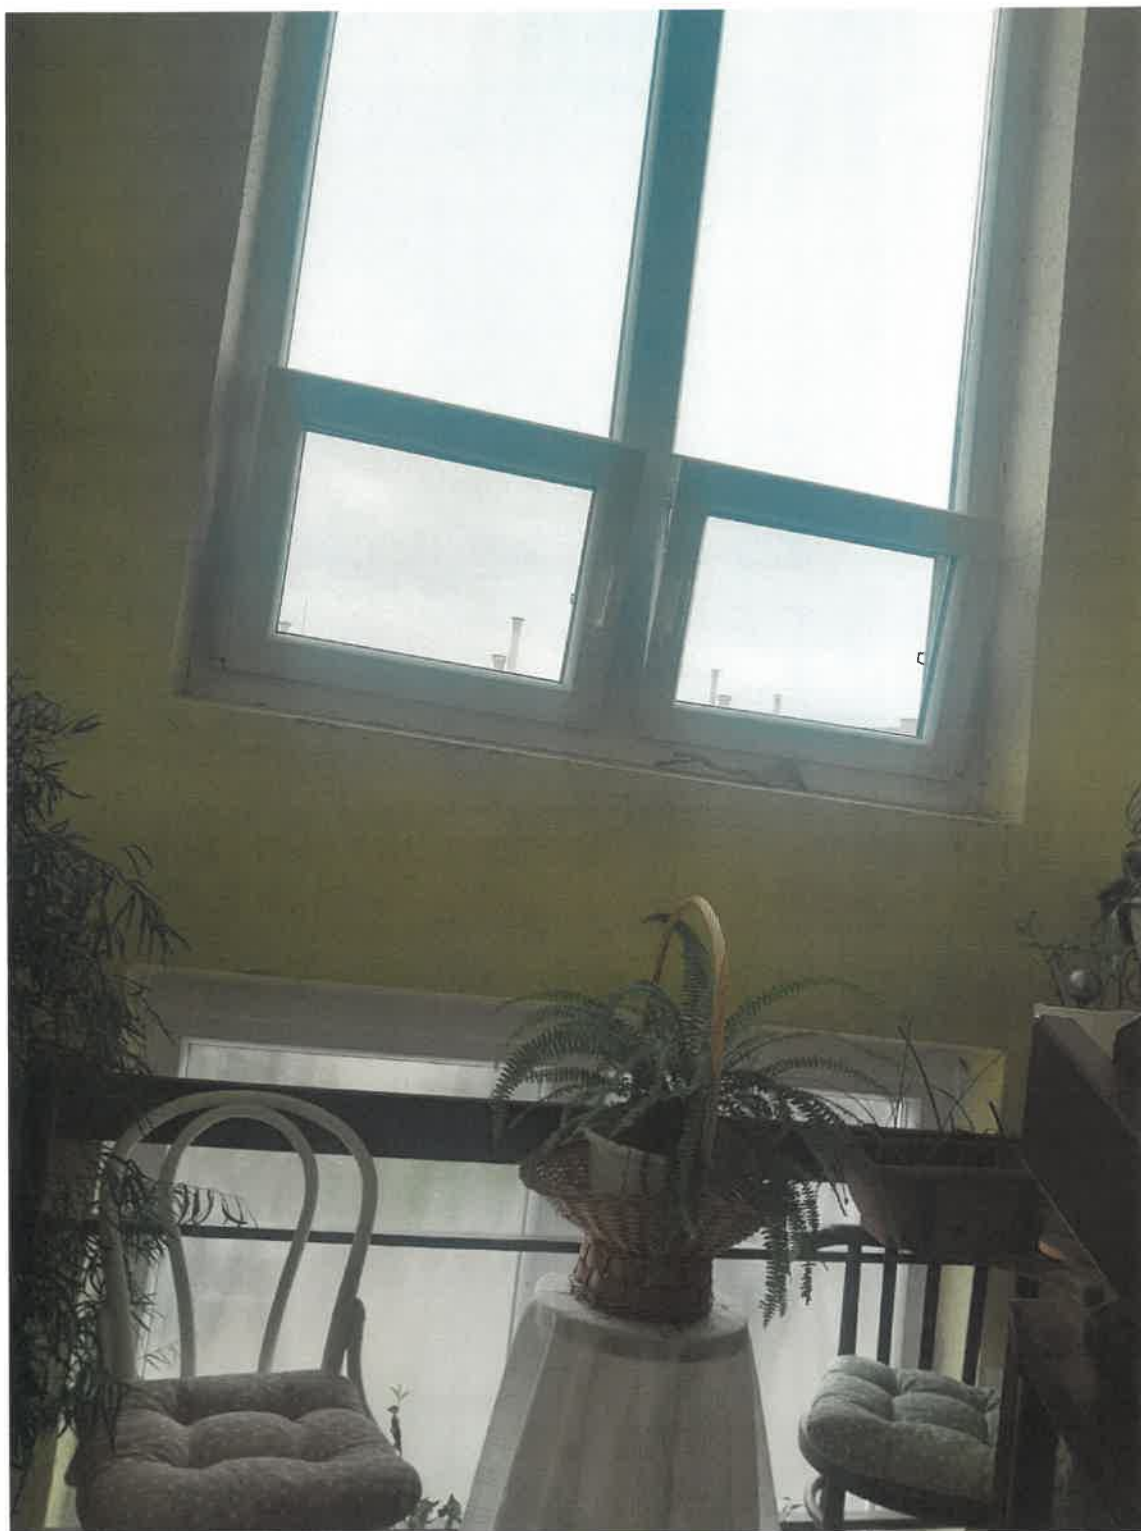
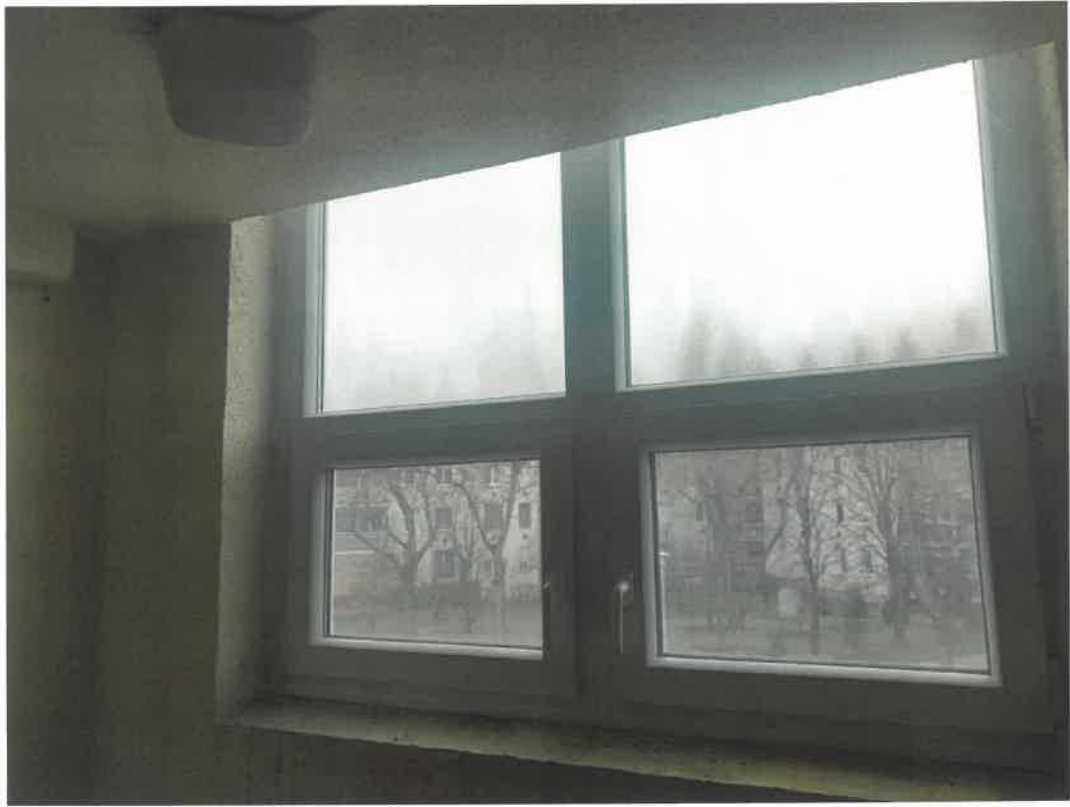
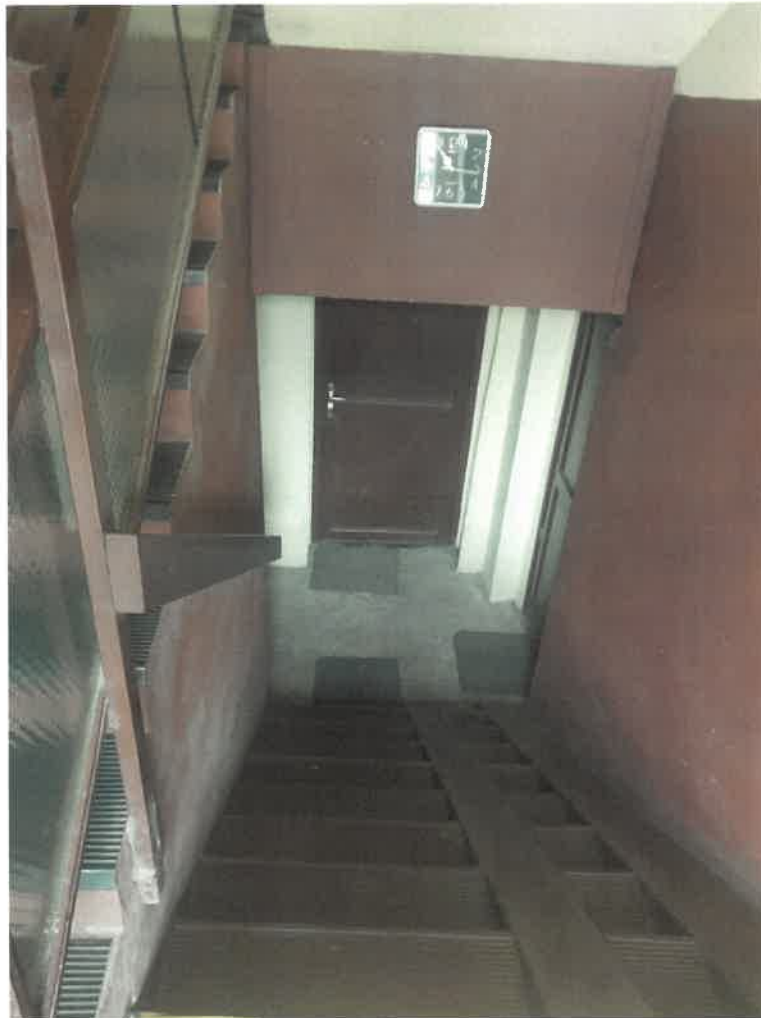
A lépcsőházi sorolt szerkezetek cseréje 2022-ben megtörtént.. Állapotuk megfelelő, azonban néhány helyen befolyhat az esővíztömítésük, karbantartásuk javasolt.

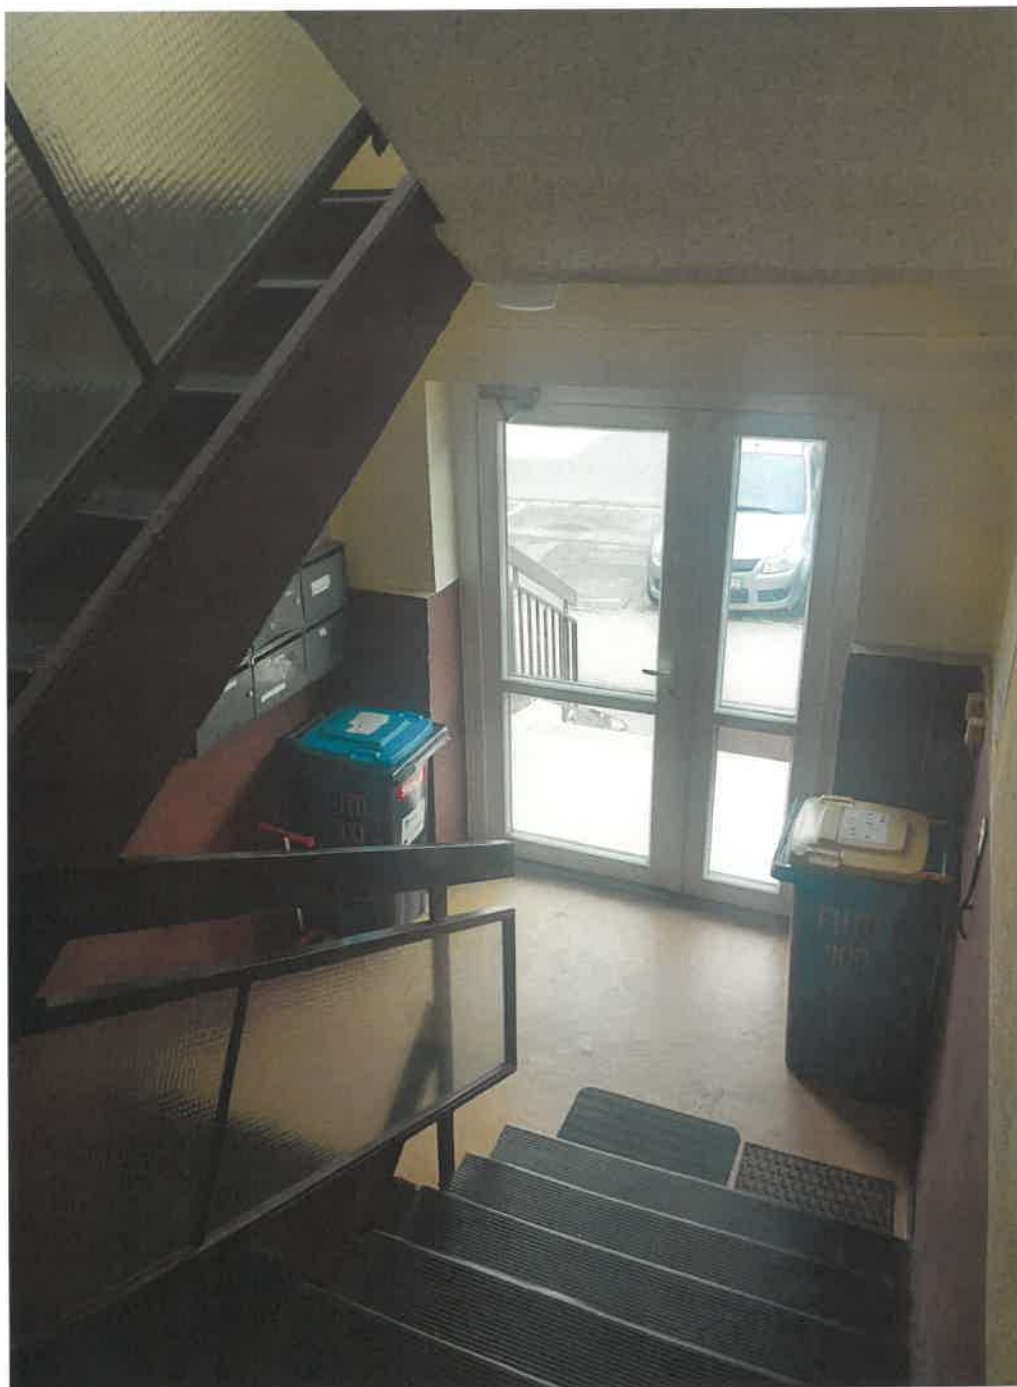
A lépcsőházban külön kukatároló helyiség nem került kialakításra, a szelektív edények a földszinti kijárat folyosói részén kerültek elhelyezésre, a kommunális hulladék tárolására a Futórózsa utcában elhelyezett külön „kukatárolók” épültek, melyekből az FKF Zrt. közvetlenül végzi a szállítást. Állapotuk a koruknak megfelelő, funkciójuk ellátására alkalmasak.

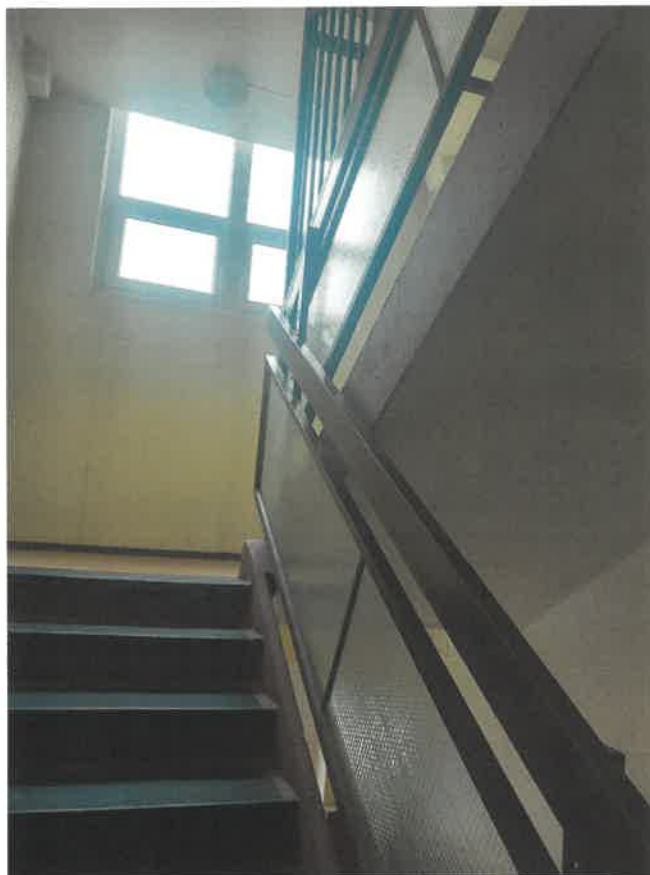
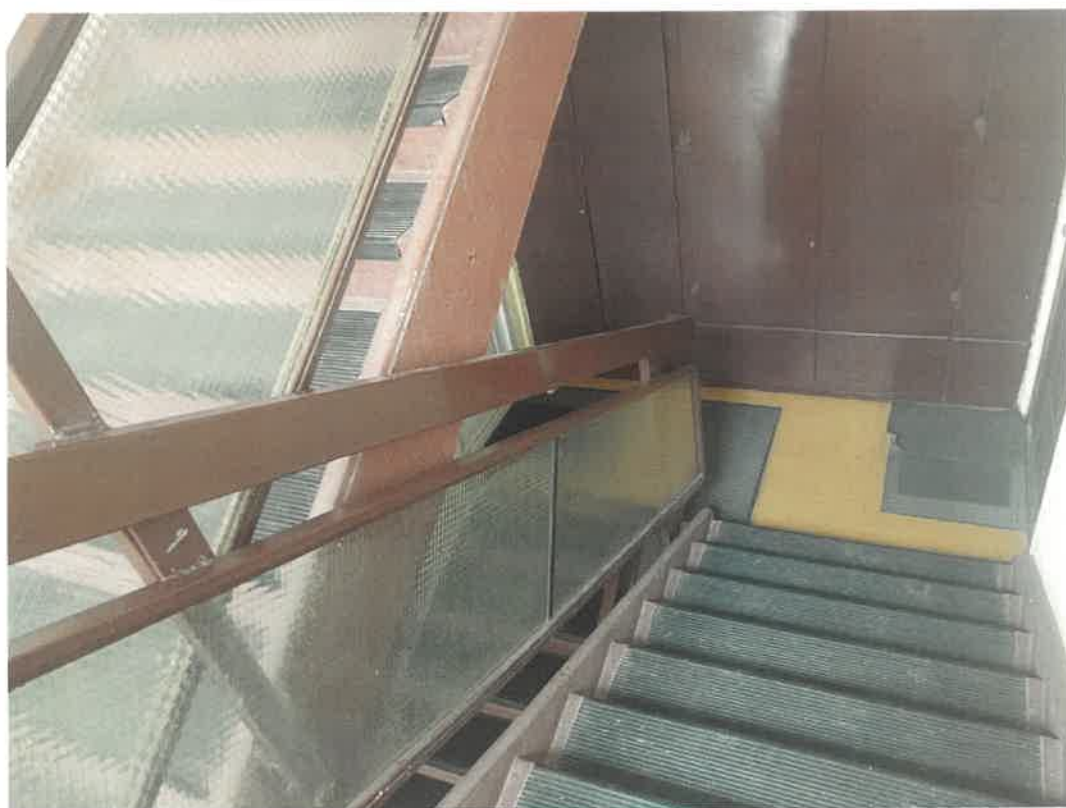
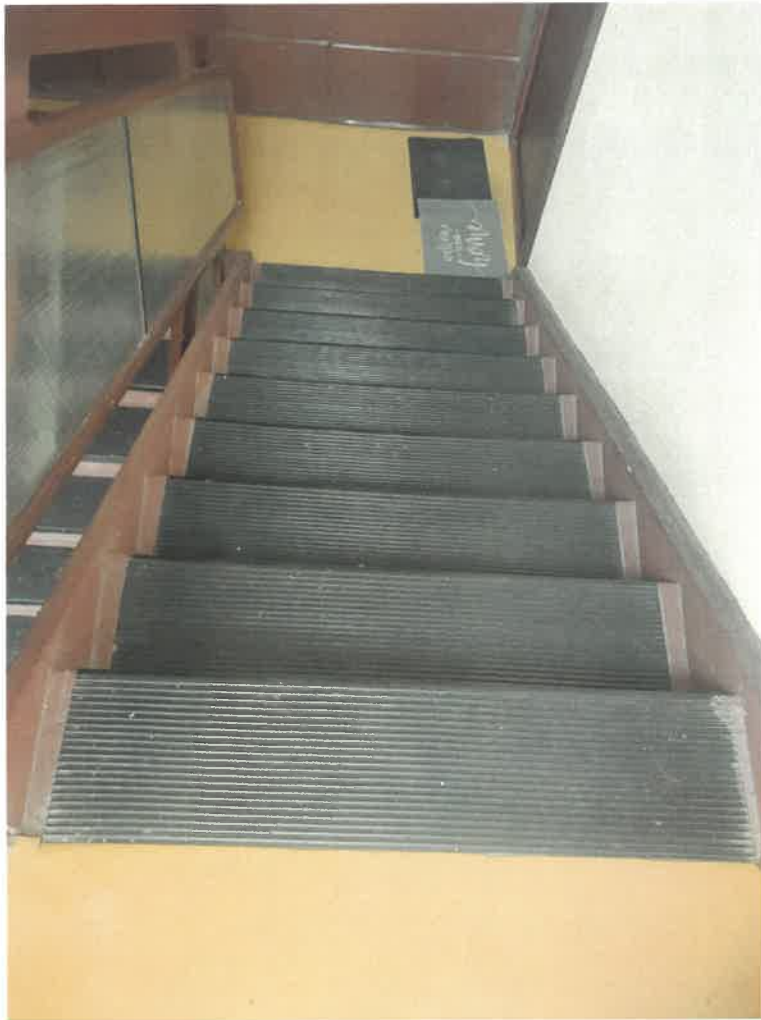
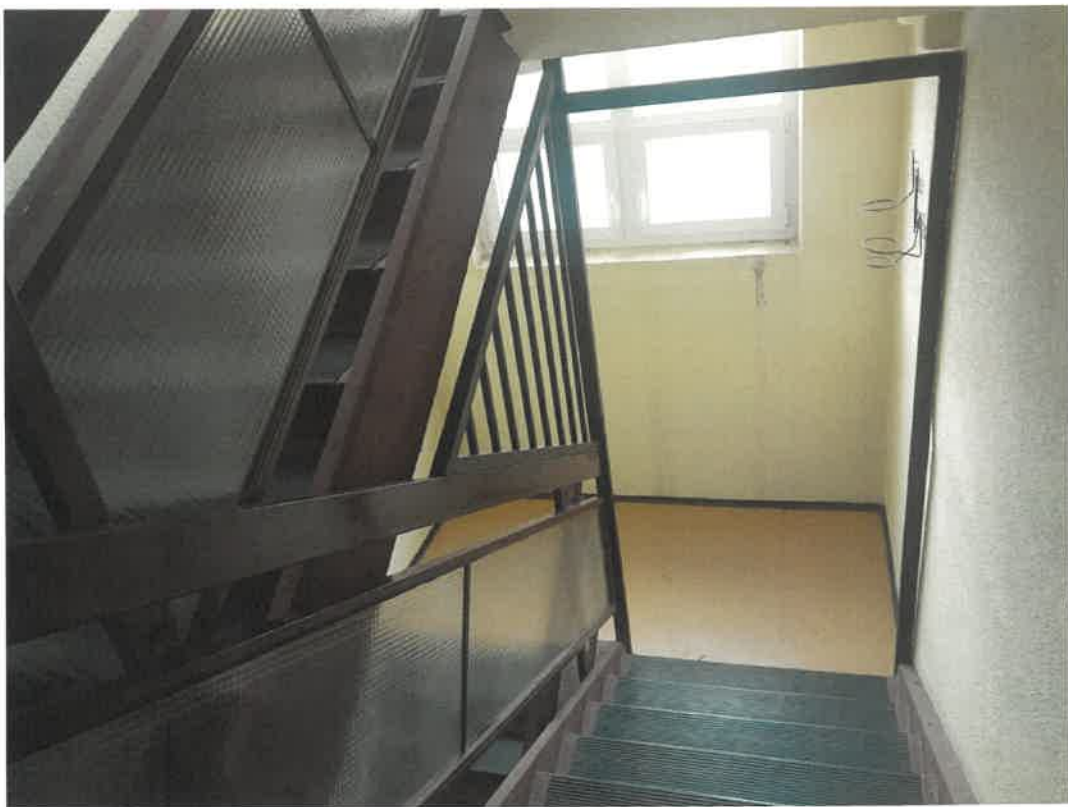
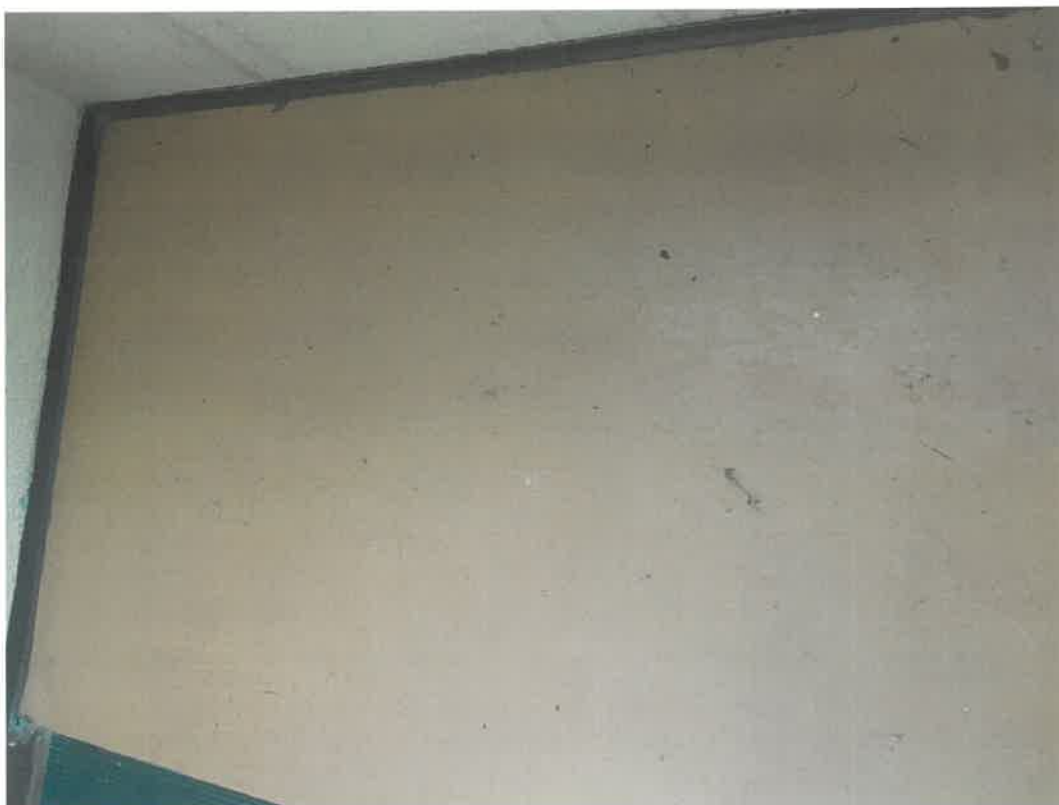
A lépcsőházban lévő burkolatok folytonosak. Az aljzat PVC lemezből került kialakításra. A korlátok állapota és rögzítése biztonságosnak mondható.

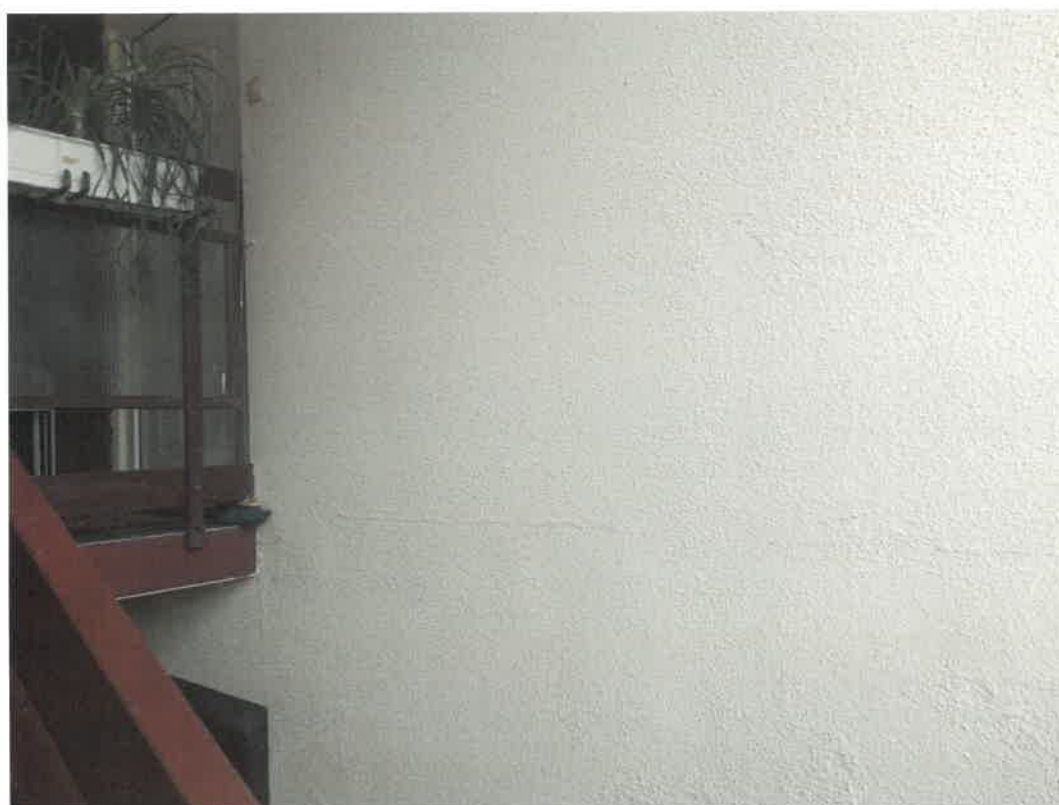
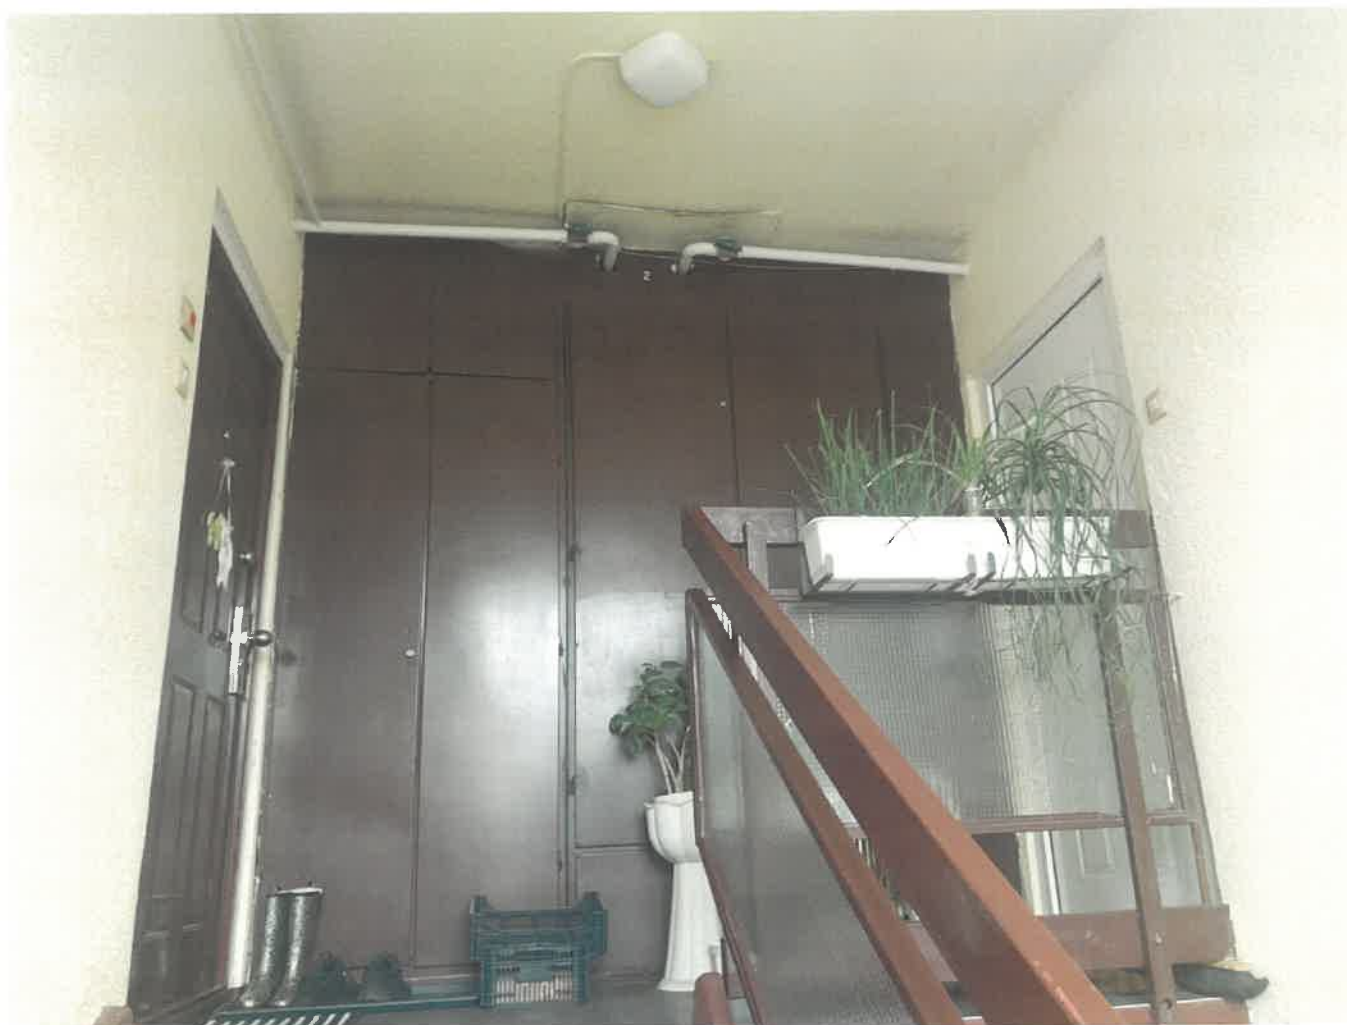
A lépcsőházban a falburkolatok festése már időszerű, a természetes elhasználódás, és a költözések miatt a falfelület helyenként foltos.
