Összefogás Lakásszövetkezet

## Állagfelmérés 2024.

1165 Budapest, Futórózsa utca 102.

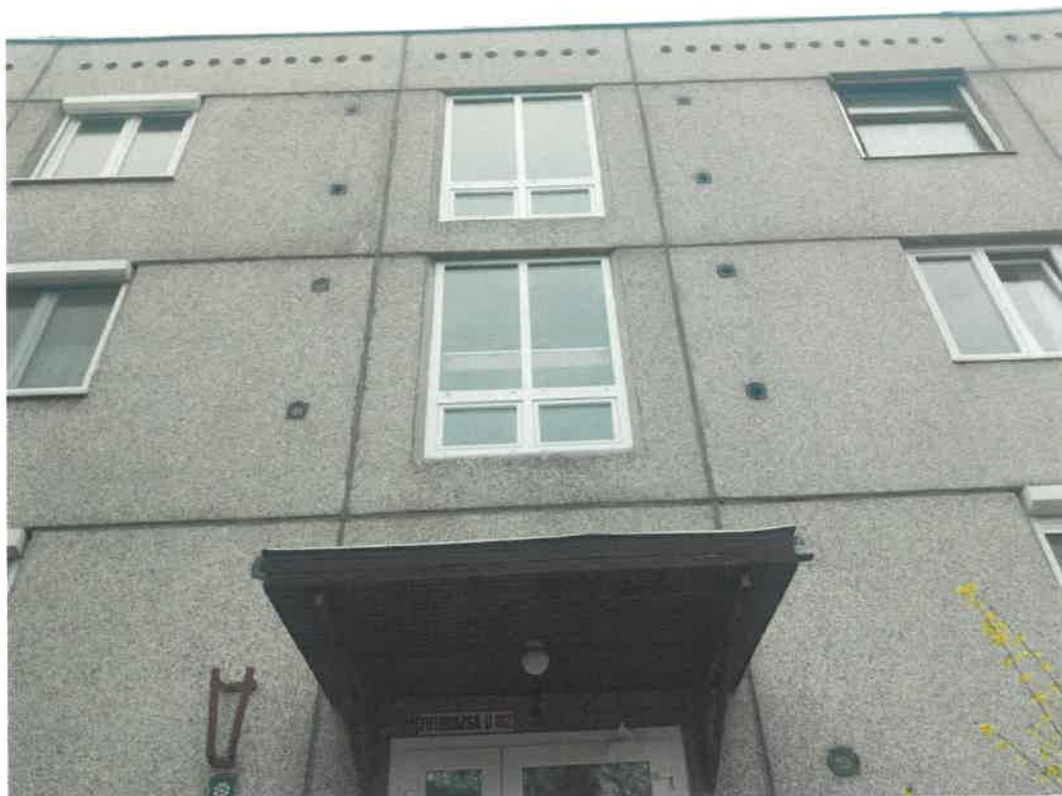
### **Külső vakolat**

Az épület oldalfala előre gyártott vasbeton elemekből készült, korának megfelelő állapotú. Helyenként a természetes épületmozgás és elhasználódás következtében a dilatációs hézagok tömítőanyagai hiányosak. A fűdémszellőző rácsok meglétét ellenőrizni szükséges. A dilatációs hézagok további vizsgálata, karbantartása javasolt.

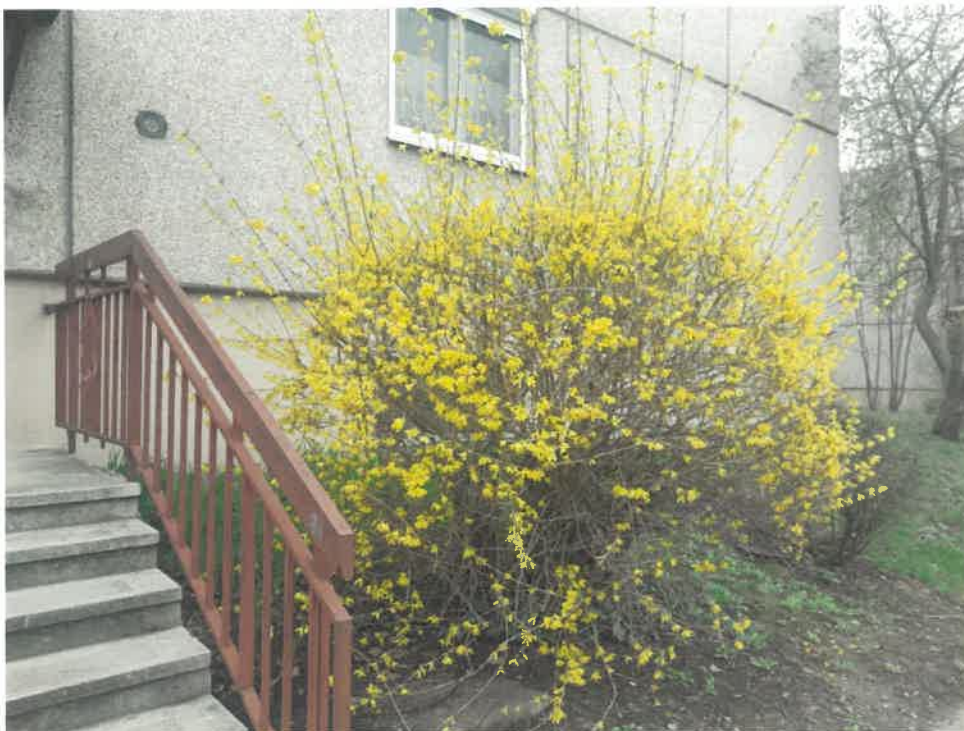
### Lábazat

Az épület lábazatának felújítása- hőszigetelése még nem történt meg, felújítása egyelőre nem időszerű, azonban karbantartása-tisztítása javasolt.

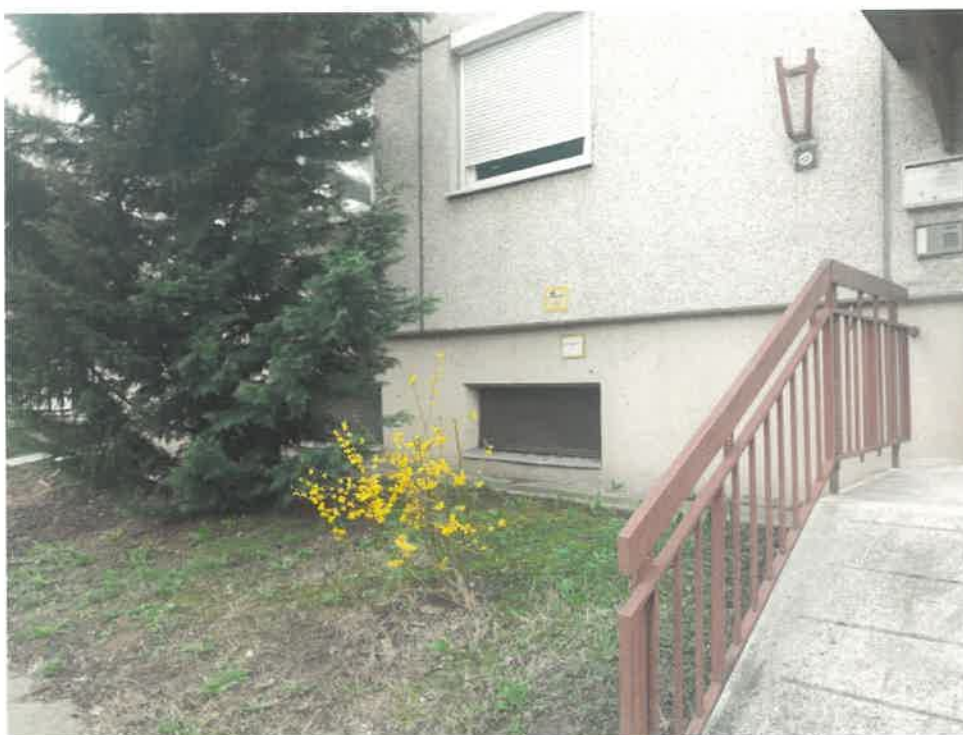
### Szolgálati járda

A szolgálati járda megfelelő állapotú, biztonságos közlekedésre alkalmas, azonban az épület adottságait figyelembe véve gyalogos közlekedés nem történik rajta. A további károk és az épület vizesedésének elkerülése érdekében a növényzet karbantartása, valamint az esteleges hézagok javítása indokolt.

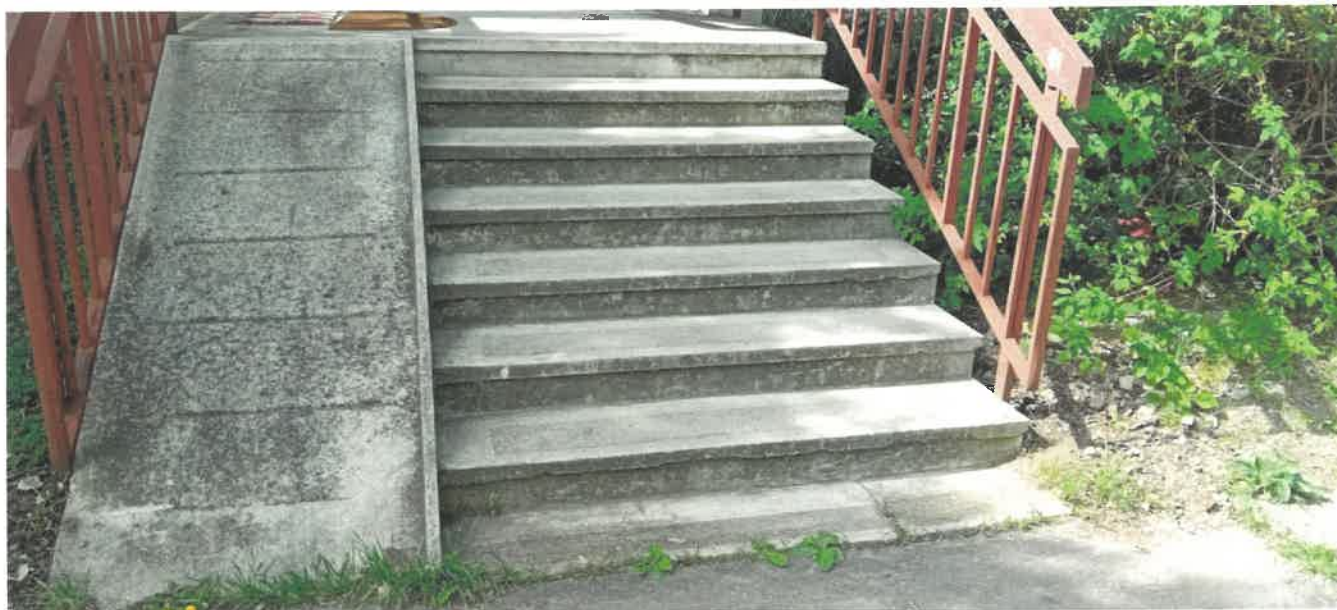
### **Főbejárat lépcső**

A főbejáratához vezető beton burkolat épp, a lépcső felújítása ismeretlen időpontban megtörtént, állapota közlekedésre alkalmas.

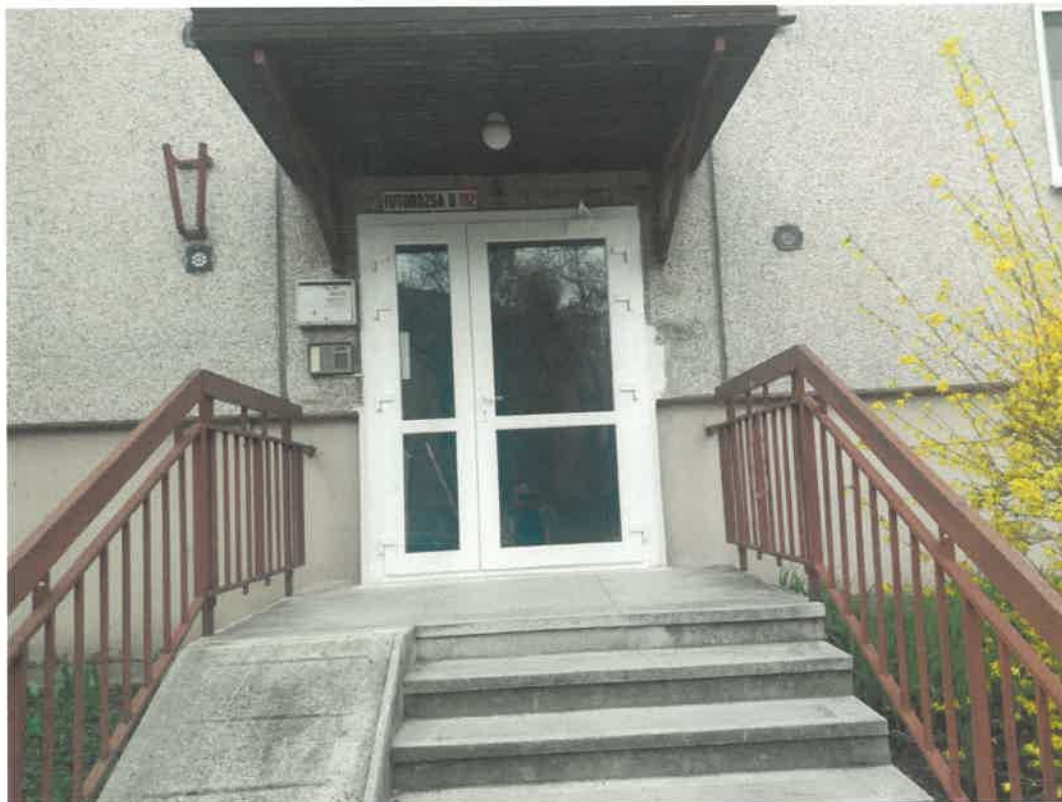
### **Bejárati ajtó**

A belső, lépcsőházba vezető ajtó cseréje az elmúlt években megtörtént, állapota megfelelő azonban hőszigetelő képessége kedvező.

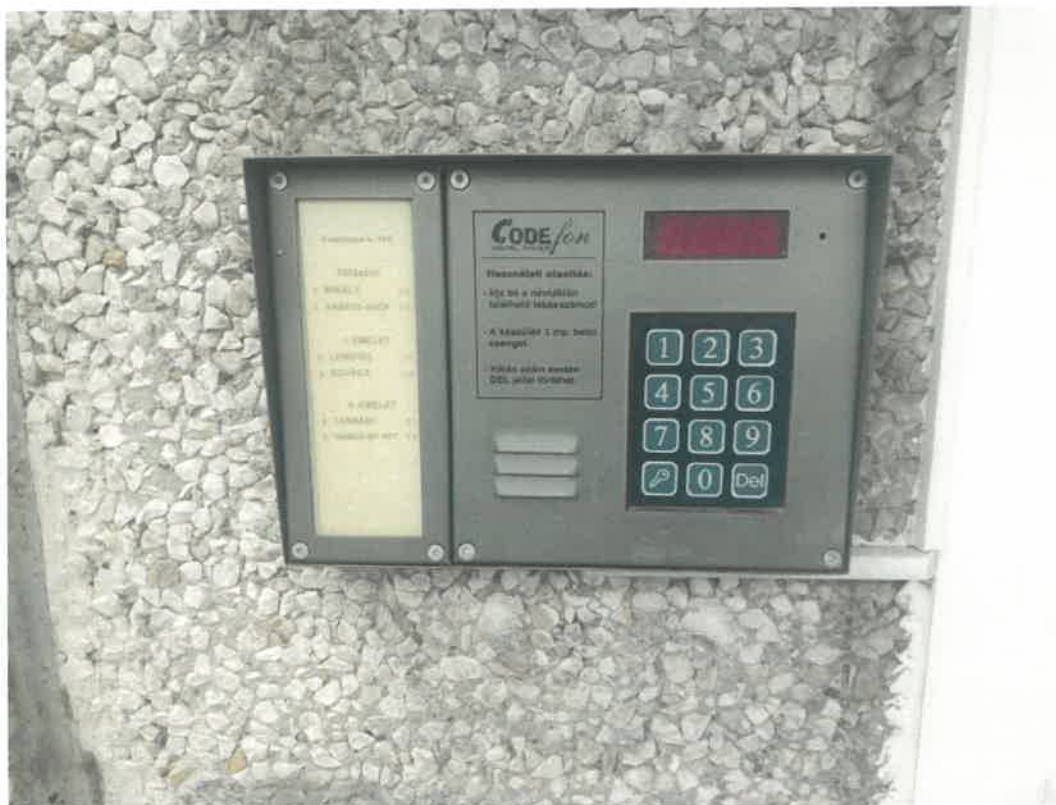
### Kaputelefon rendszer

A kapu telefon Codefon típusú, karbantartása rendszeresen megtörténik, állapota megfelelő.

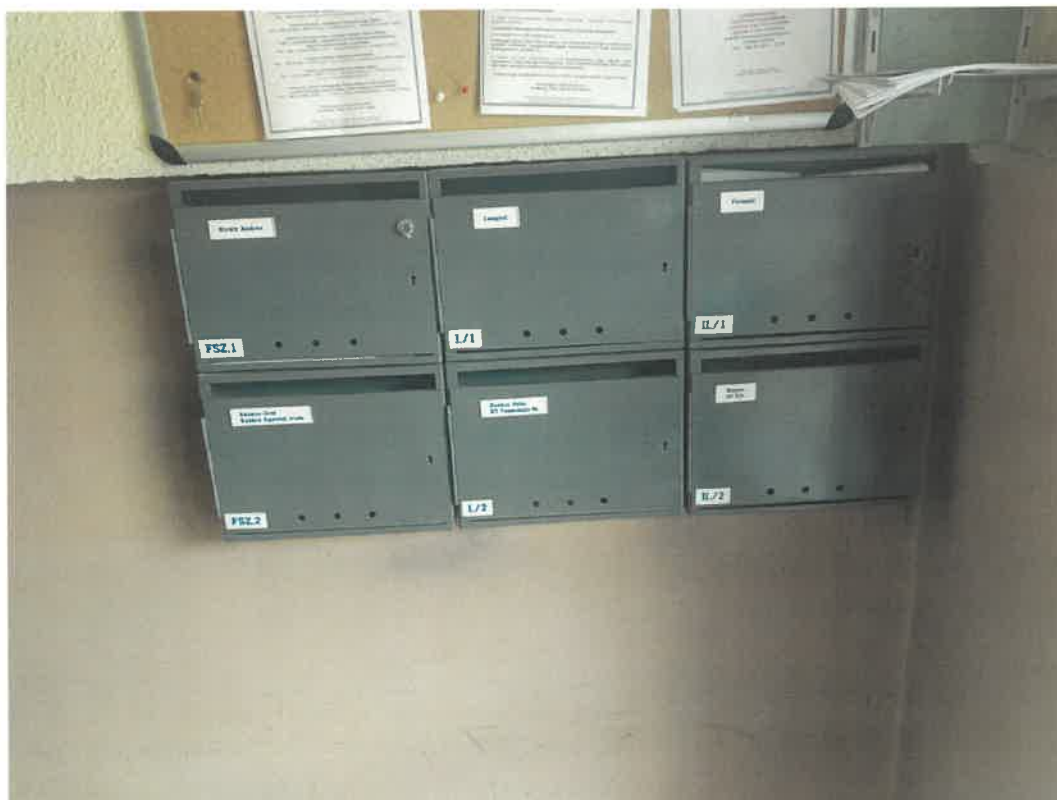
### Postaládák

A postaládák a lépcsőházban a földszinten találhatóak, cseréjük az elmúlt években nem történt meg, állapotuk megfelelő, biztonságosnak mondható.

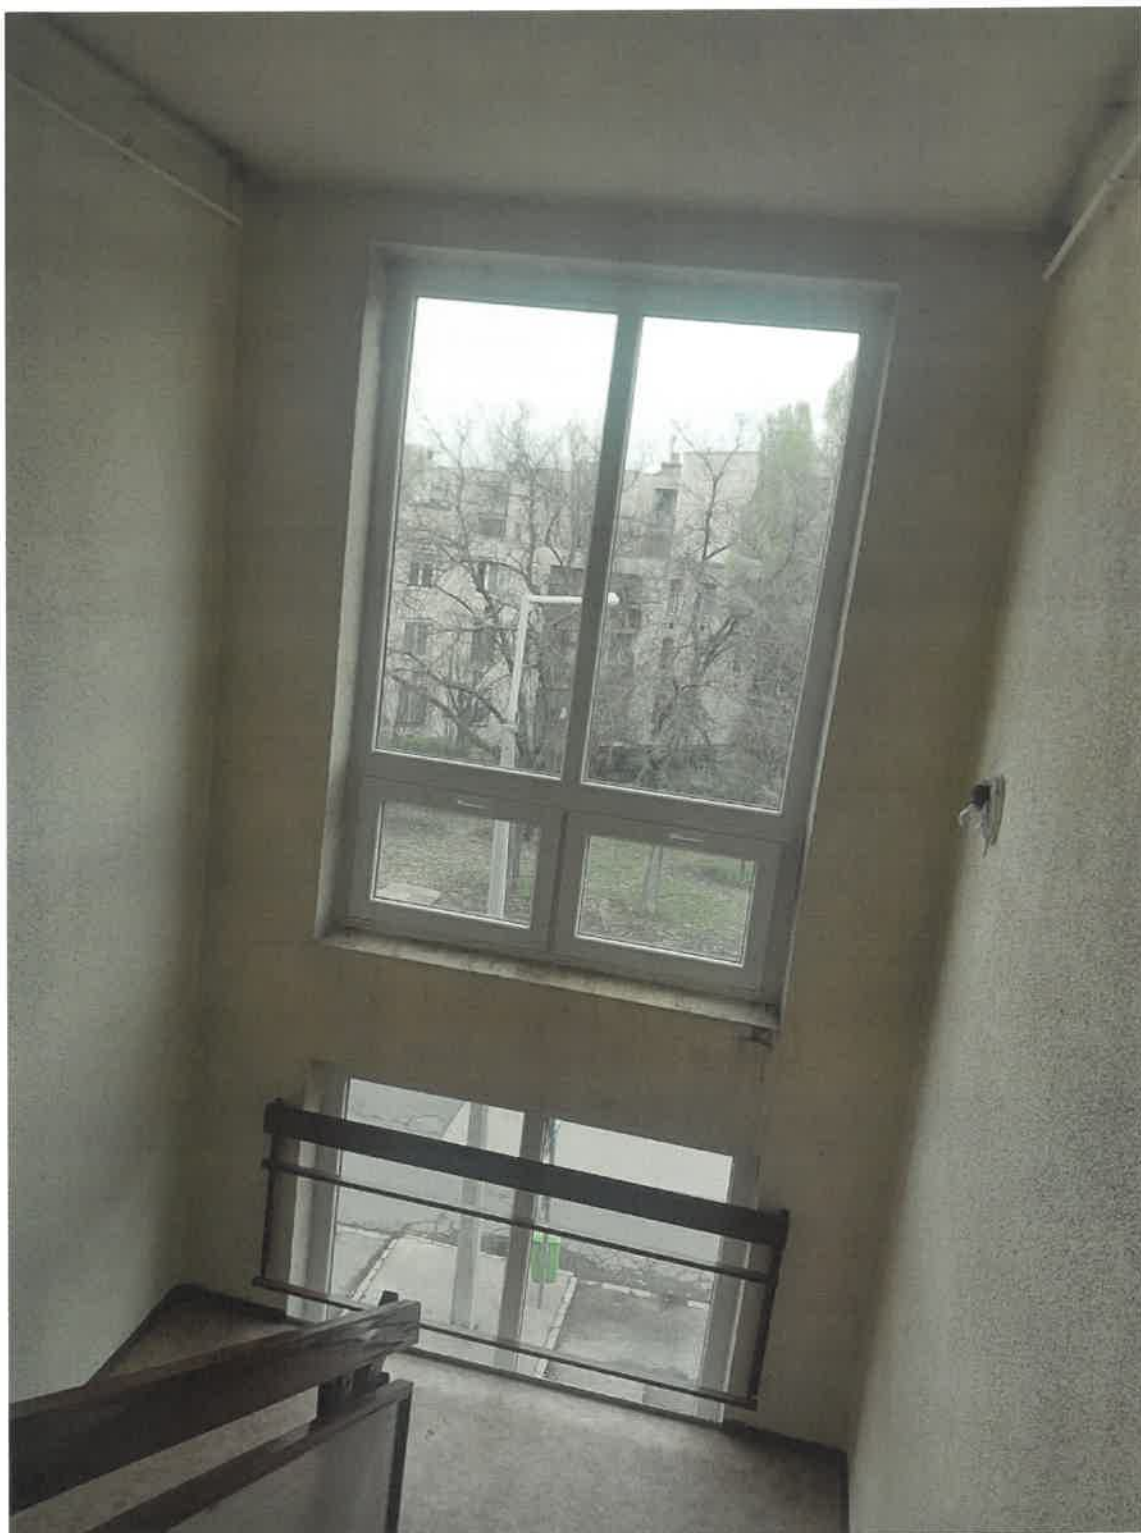
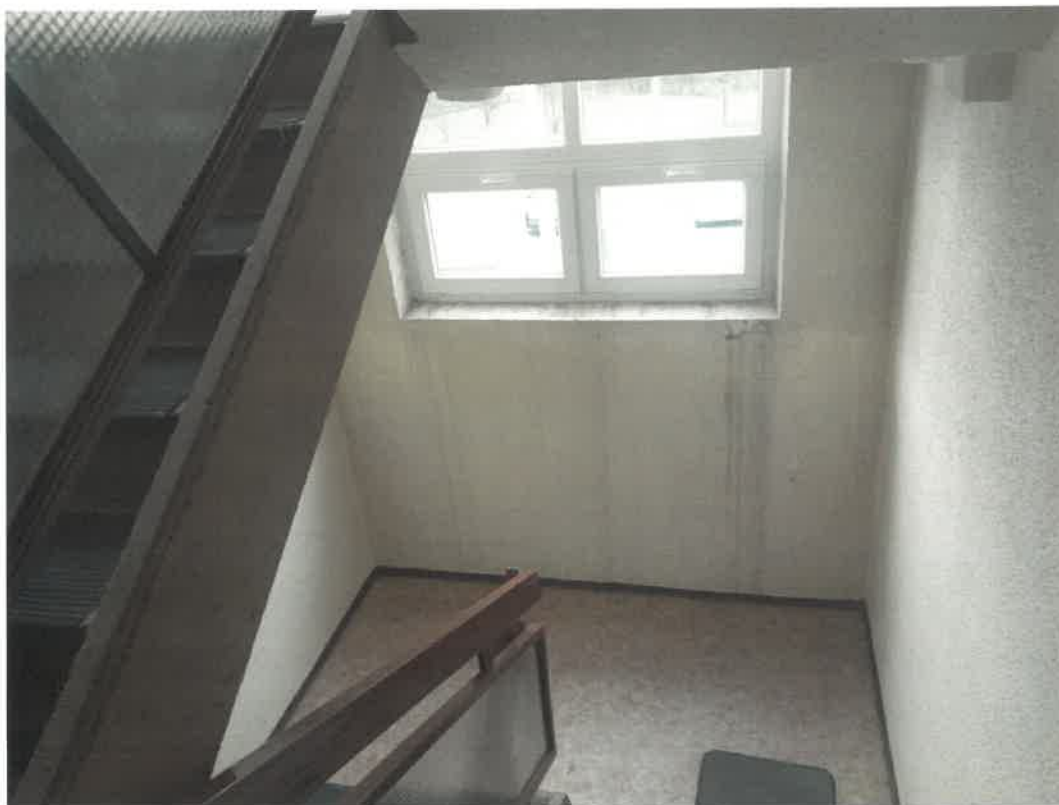
### **Belső nyílászárók, sorolt szerkezetek**

A lépcsőházi sorolt szerkezetek cseréje megtörtént. Állapotuk megfelelő, azonban néhány helyen befolyhat az esővíztömítésük, karbantartásuk javasolt.

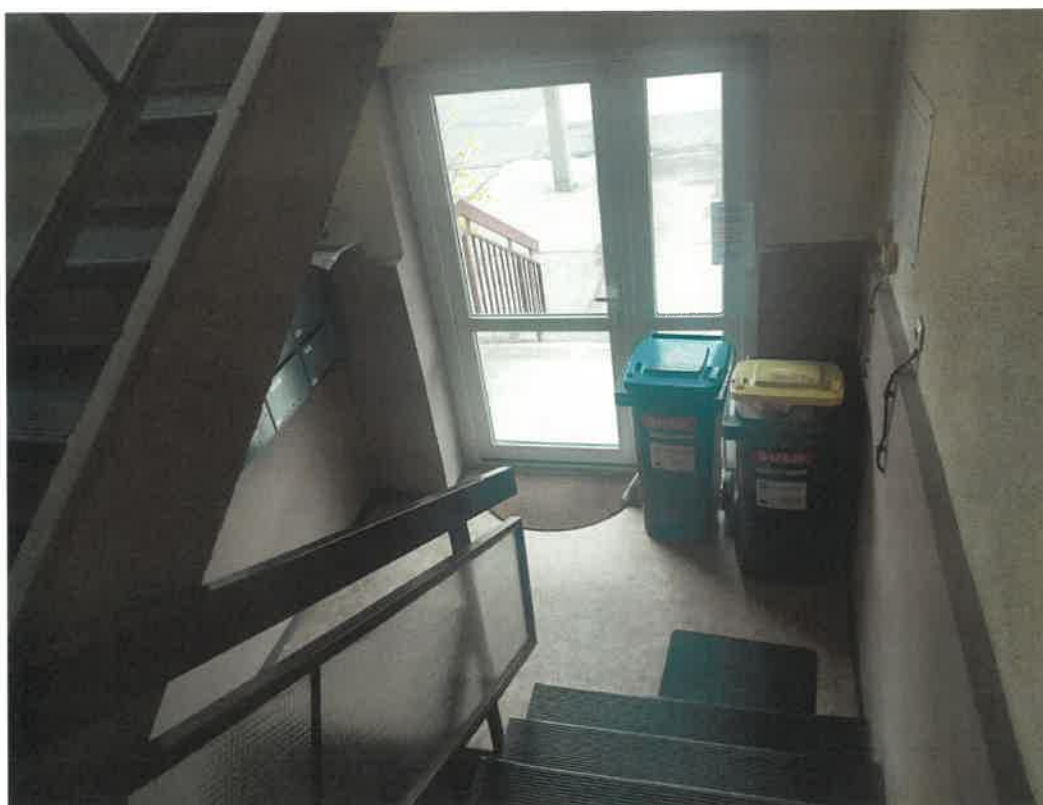
### **Közös tárolók, kukatárolók**

A lépcsőházban külön kukatároló helyiség nem került kialakításra, a szelektív edények a földszinti kijárat folyosói részén kerültek elhelyezésre, a kommunális hulladék tárolására a Futórózsa utcában elhelyezett külön „kukatárolók” épültek, melyekből az FKF Zrt. közvetlenül végzi a szállítást. Állapotuk a koruknak megfelelő, funkciójuk ellátására alkalmasak.

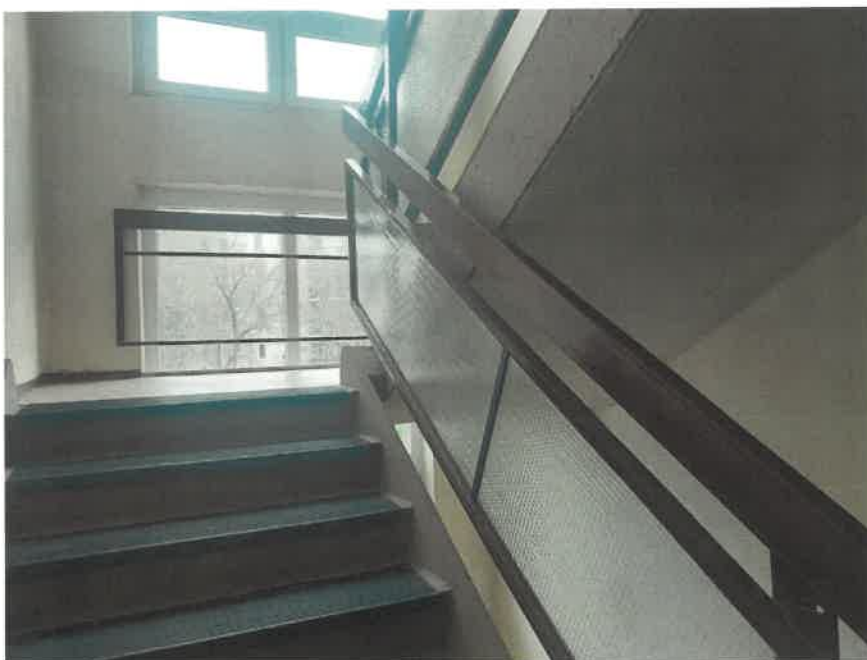
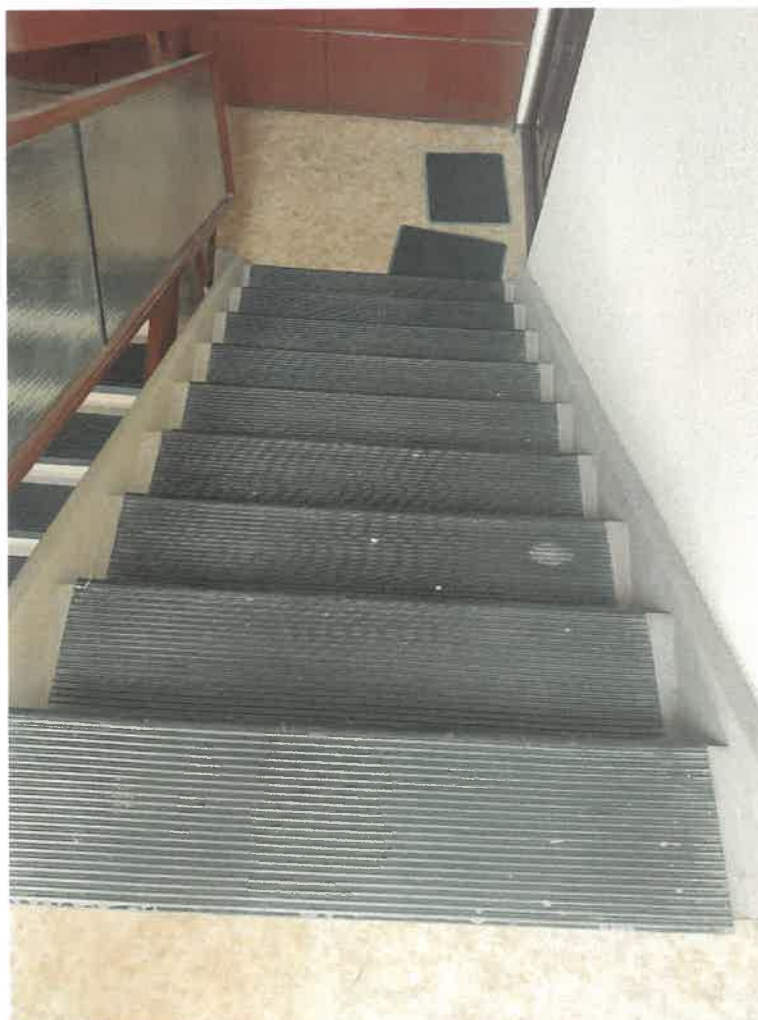
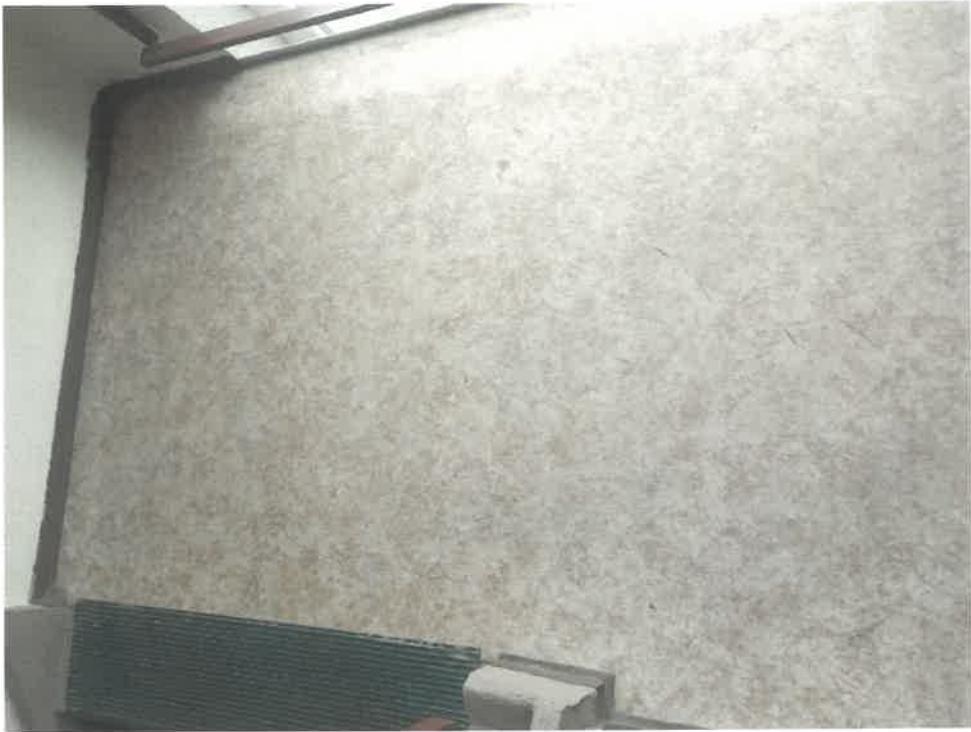
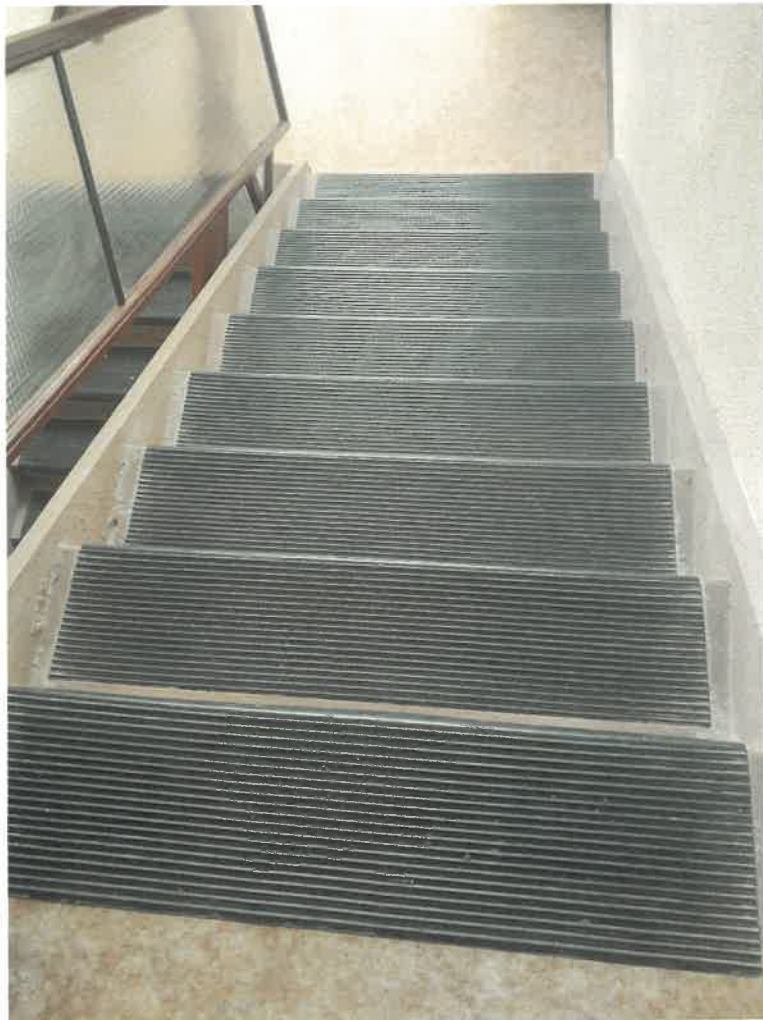
### **Lépcsőházi burkolatok, korlát**

A lépcsőházban lévő burkolatok folytonosak. Az aljzat PVC lemezből került kialakításra. A korlátok állapota és rögzítése biztonságosnak mondható.

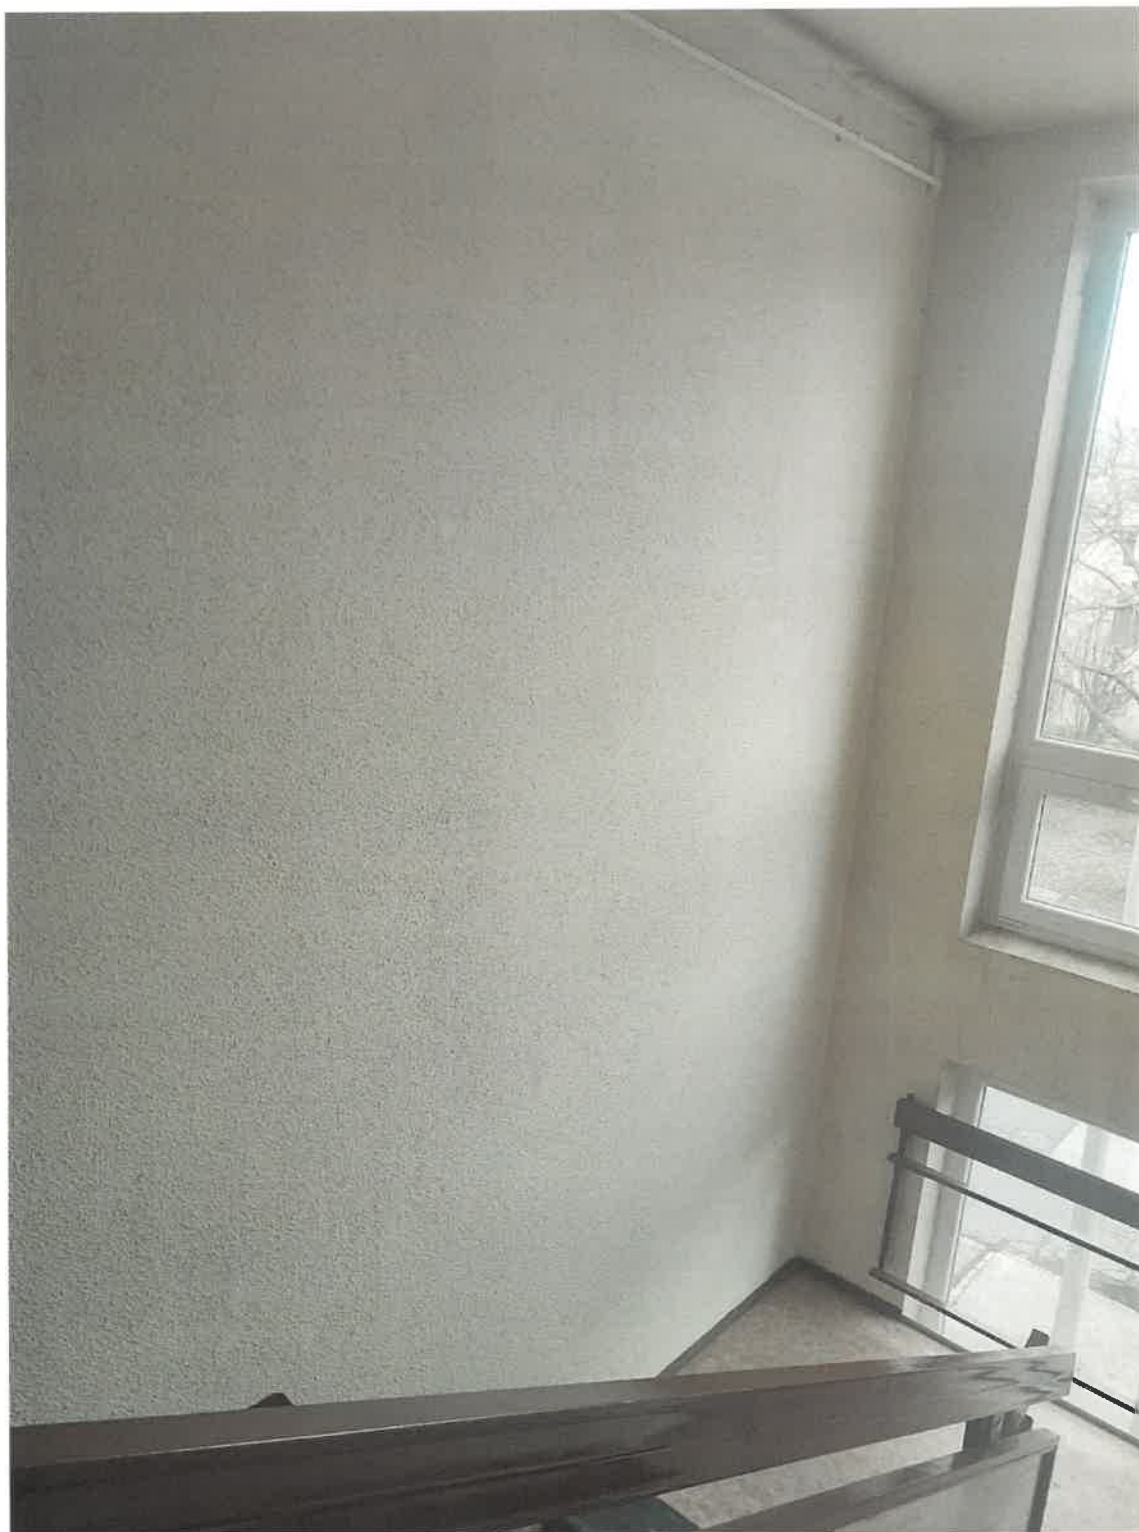
### **Lépcsőházi falak állapota**

A lépcsőházban a falburkolatok festése már időszerű, a természetes elhasználódás, és a költözések miatt a falfelület helyenként foltos.

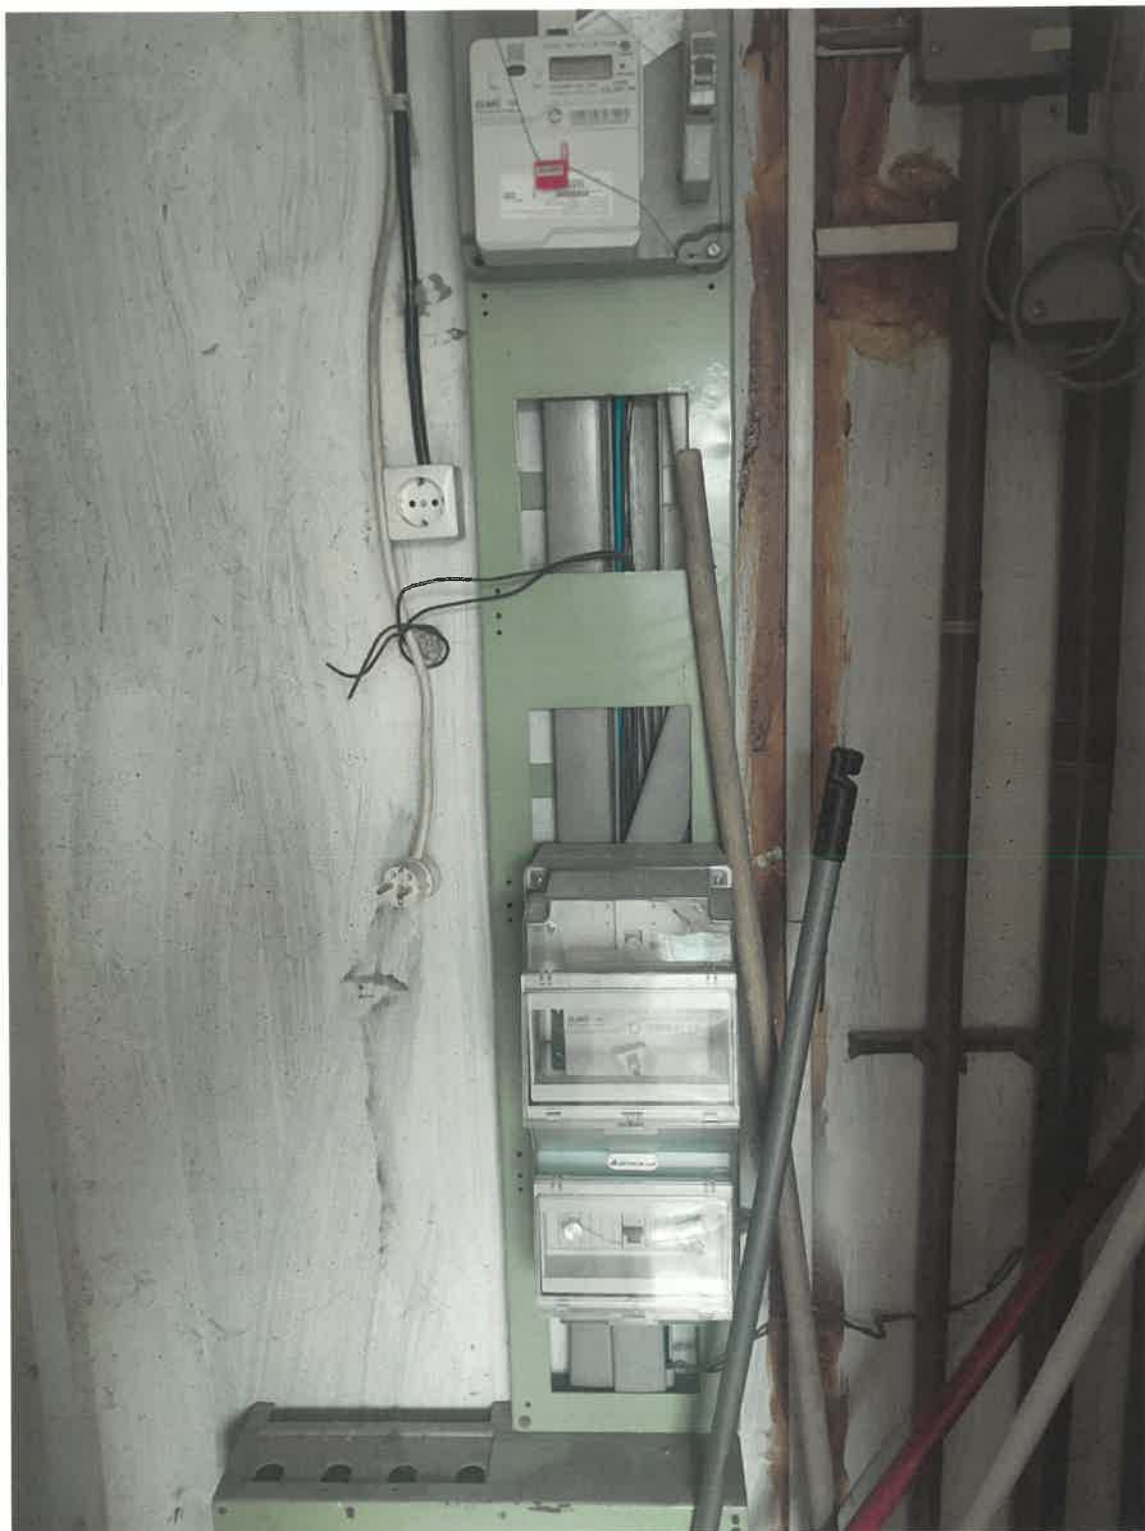
Az épület áramellátását, a földszinten ELMŰ által elhelyezett kapcsolószekrény biztosítja, a lakások elektromos ellátását a szinten elhelyezett, önálló villanyóra biztosítja. Az épület villamos biztonságtechnikai felülvizsgálatai által megállapított hiányosságokat a felmérés nem tartalmazza.
