Összefogás Lakásszövetkezet

## Állagfelmérés 2024.

1165 Budapest, Futórózsa utca 104.

Készítette: Schvab Ferenc

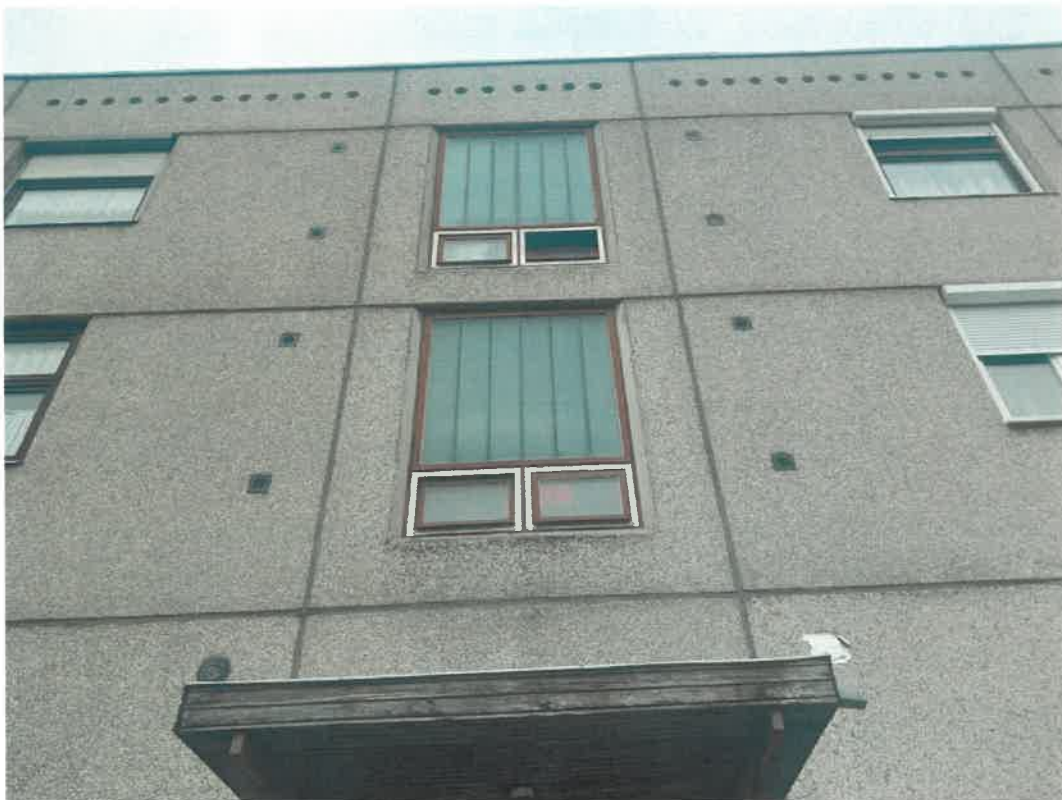
Az épület oldalfala előre gyártott vasbeton elemekből készült, korának megfelelő állapotú. Helyenként a természetes épületmozgás és elhasználódás következtében a dilatációs hézagok tömítőanyagai hiányosak. A fűdémszellőző rácsok meglétét ellenőrizni szükséges. A dilatációs hézagok további vizsgálata, karbantartása javasolt.

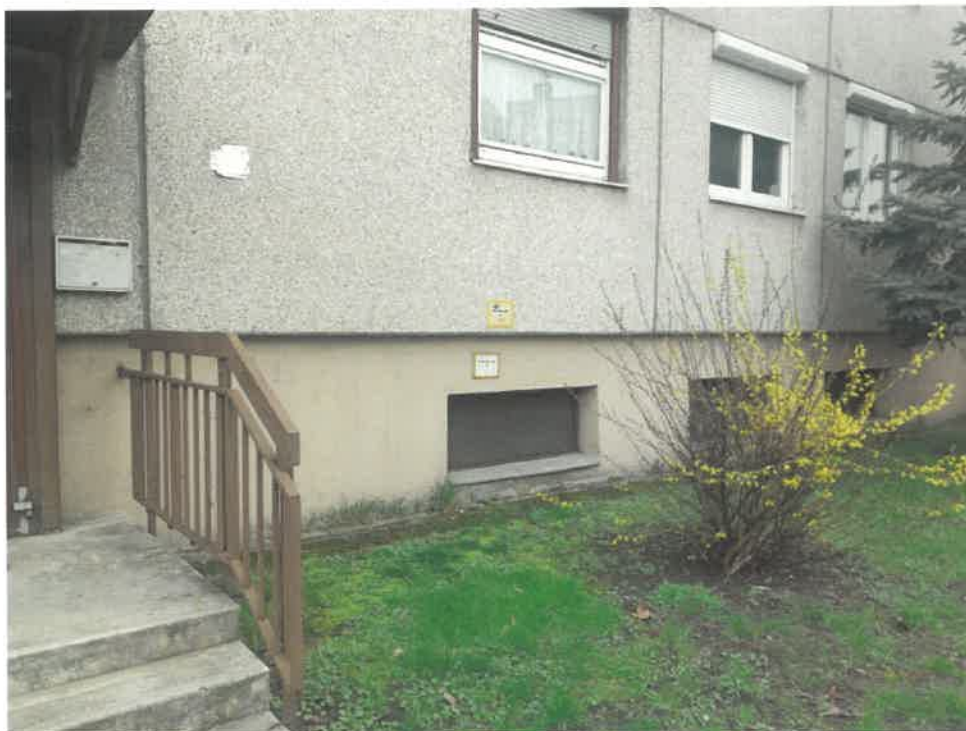
Az épület lábazatának felújítása- hőszigetelése még nem történt meg, felújítása egyelőre nem időszerű, azonban karbantartása-tisztítása javasolt.

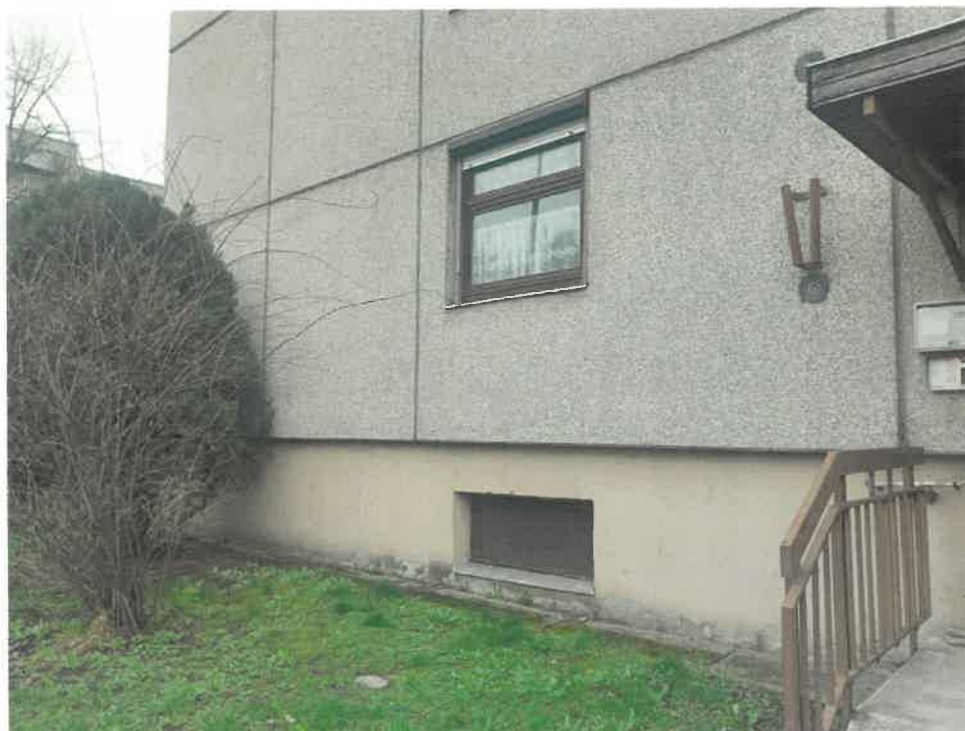
A szolgálati járda megfelelő állapotú, biztonságos közlekedésre alkalmas, azonban az épület adottságait figyelembe véve gyalogos közlekedés nem történik rajta. A további károk és az épület vizesedésének elkerülése érdekében a növényzet karbantartása, valamint az esteleges hézagok javítása indokolt.

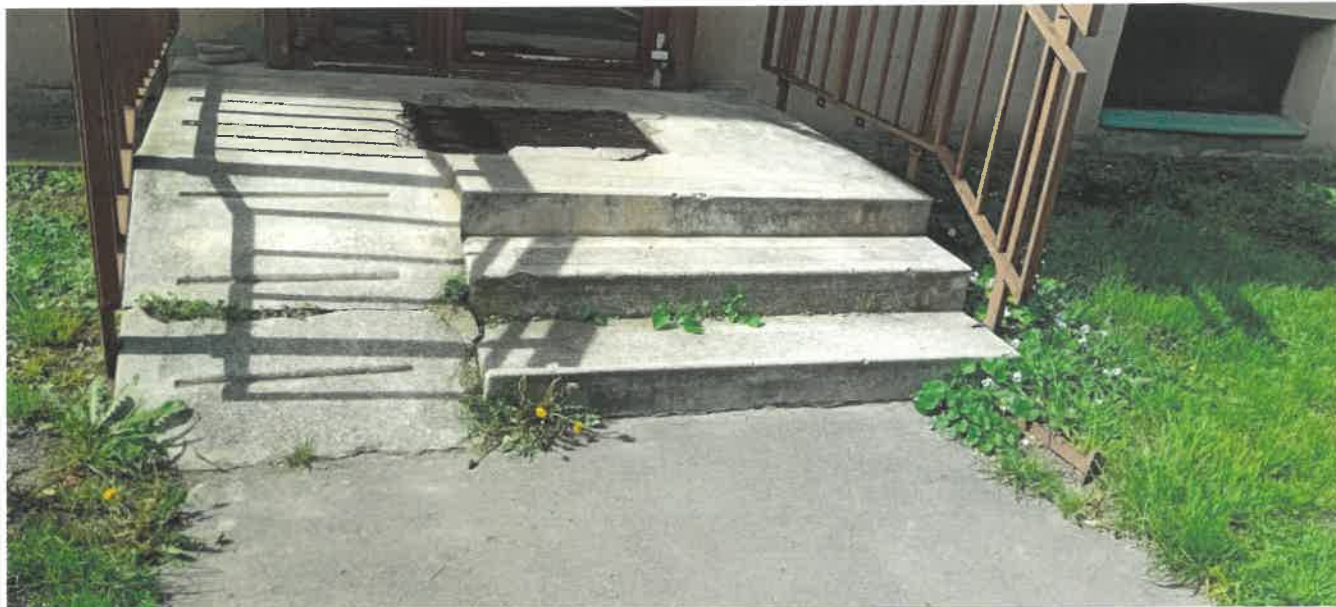
A főbejáratához vezető beton burkolat épp, a lépcső felújítása ismeretlen időpontban megtörtént, állapota közlekedésre alkalmas, a növényzettől való megtisztítása javasolt.

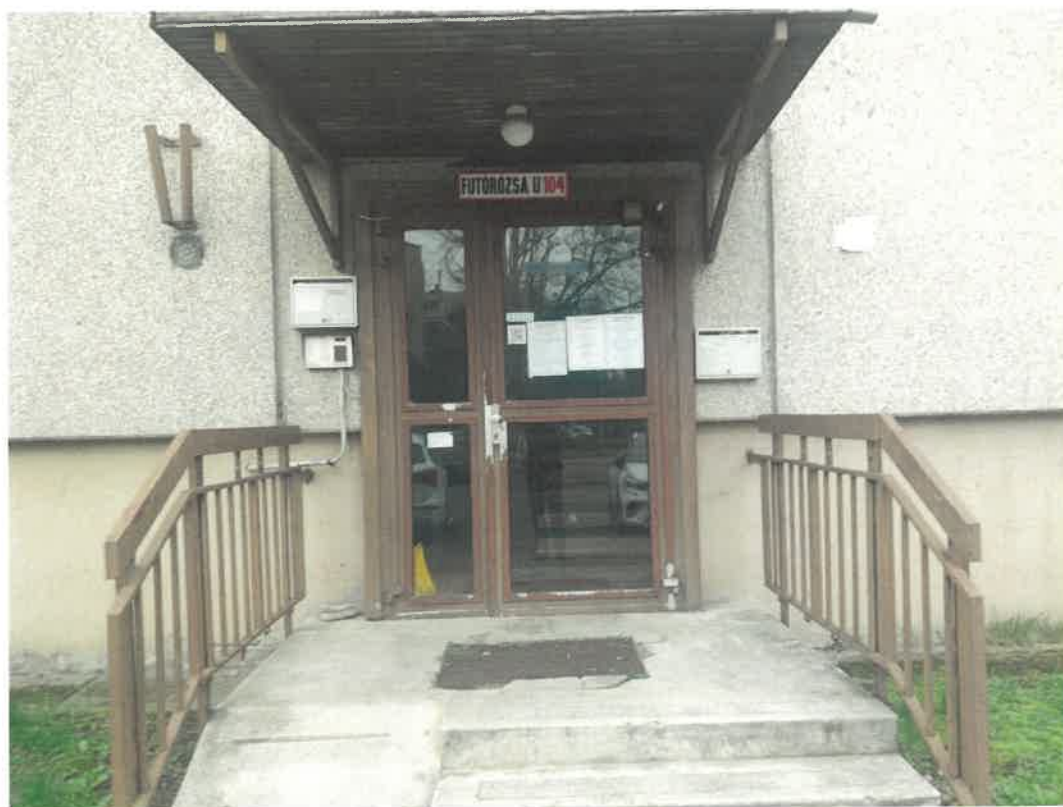
A belső, lépcsőházba vezető ajtó cseréje az elmúlt években nem történt meg, állapota megfelelő azonban hőszigetelő képessége kérdéses.

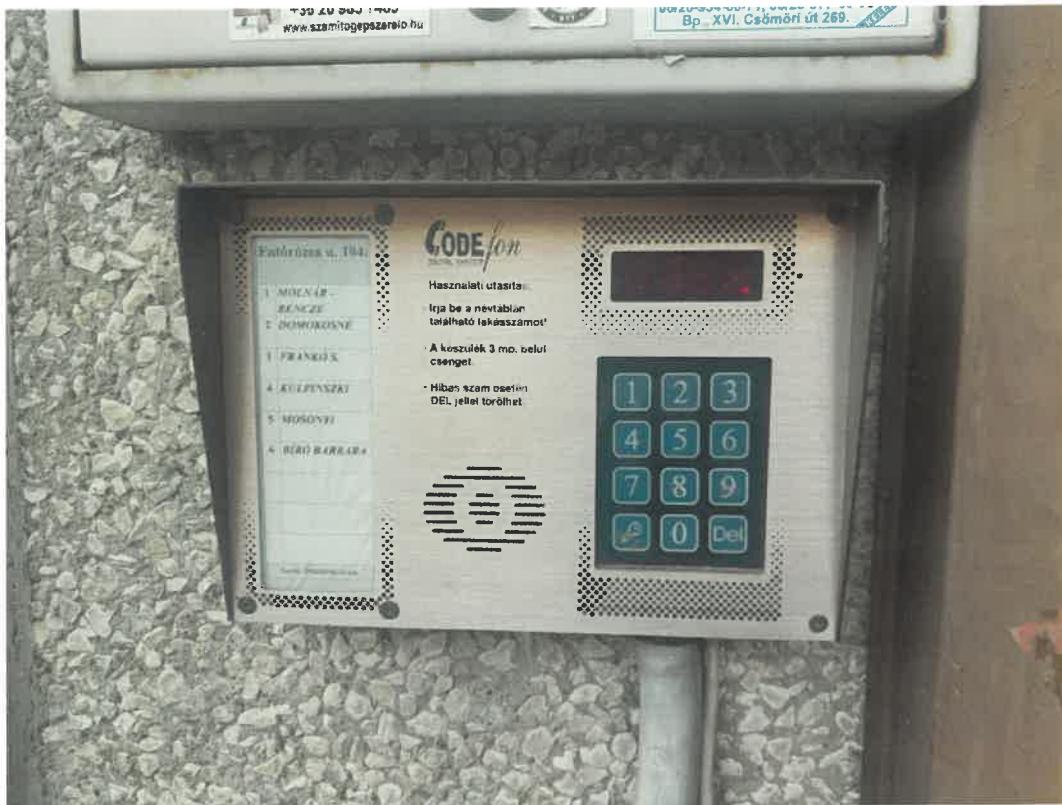
A kapu telefon Codefon típusú, karbantartása rendszeresen megtörténik, állapota megfelelő.

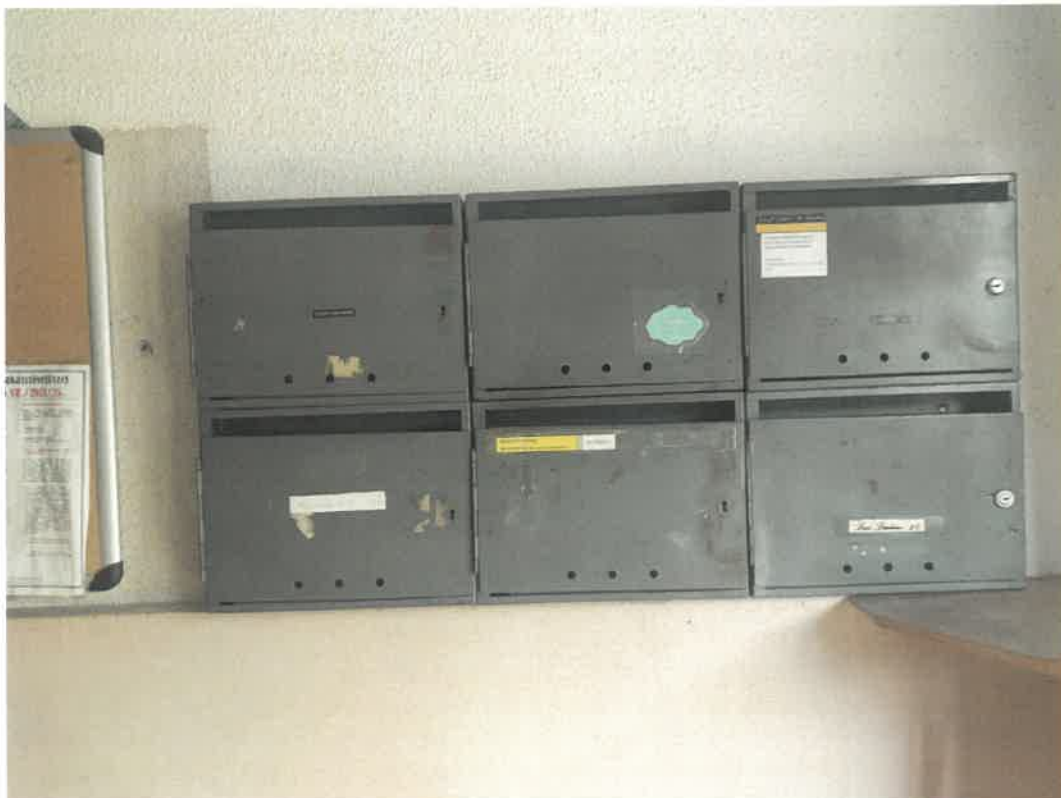
A postaládák a lépcsőházban a földszinten találhatóak, cseréjük az elmúlt években nem történt meg, állapotuk megfelelő, biztonságosnak mondható.

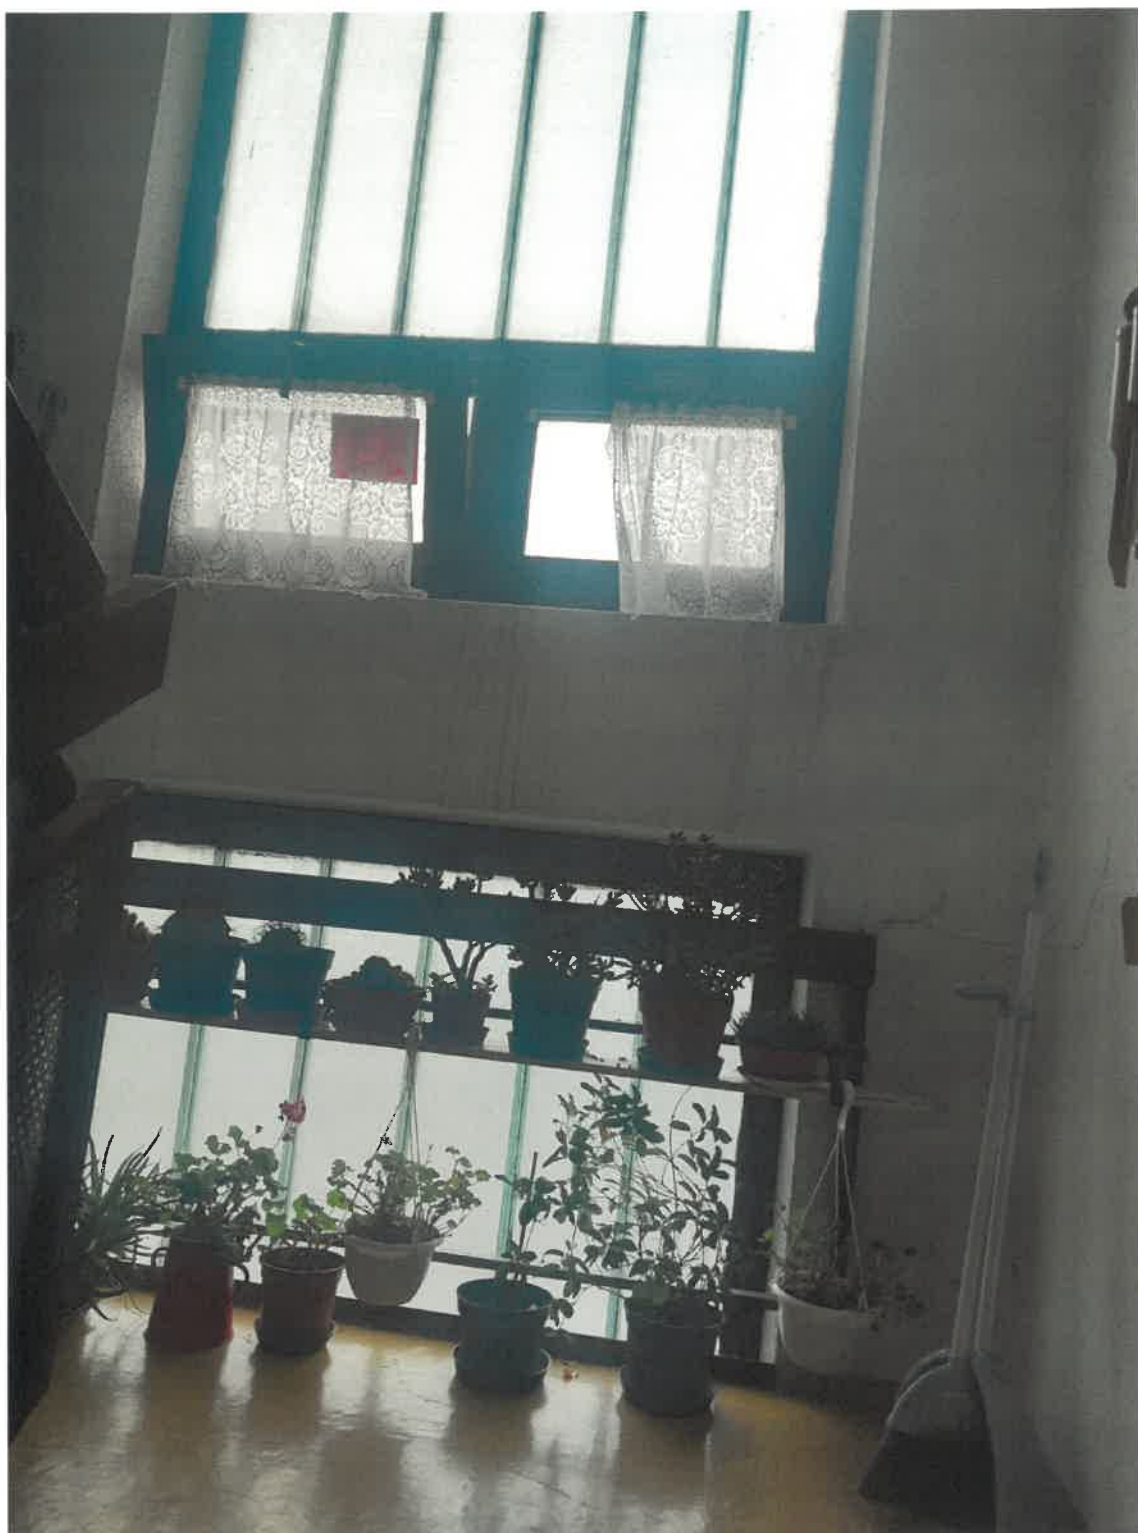
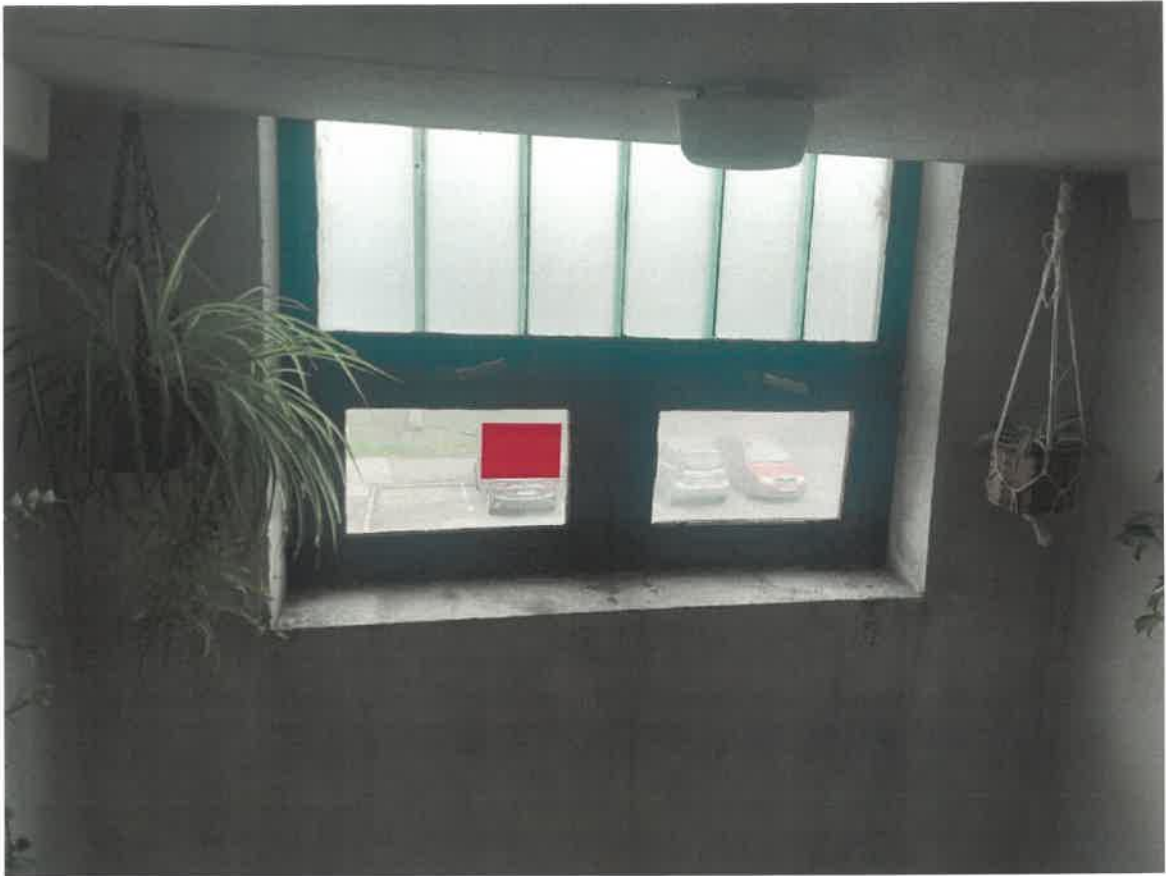
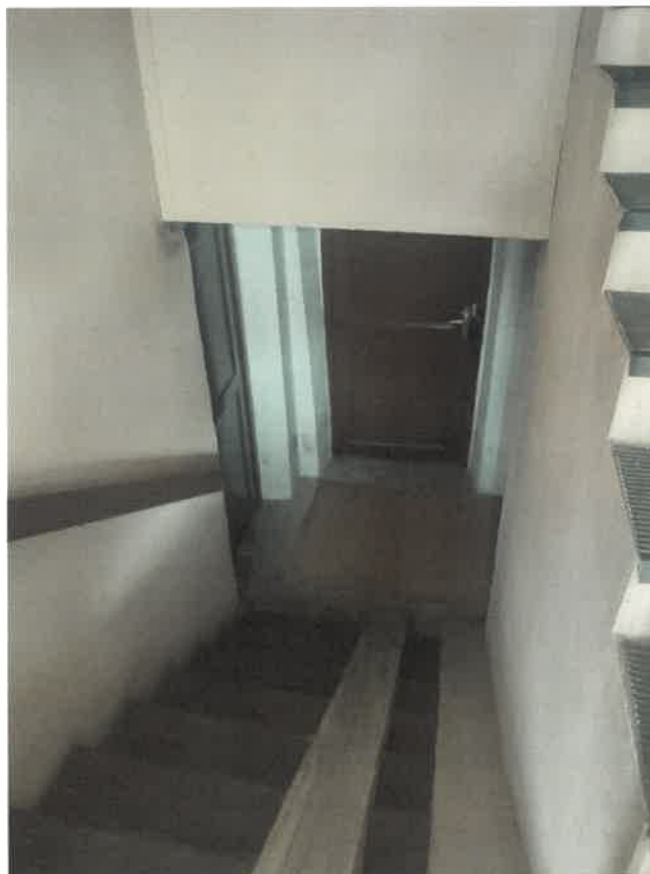
A lépcsőházi sorolt szerkezetek cseréje még nem történt meg, egyidősek az épülettel. Állapotuk megfelelő, azonban néhány helyen befolyhat az esővíztömítésük, karbantartásuk javasolt.

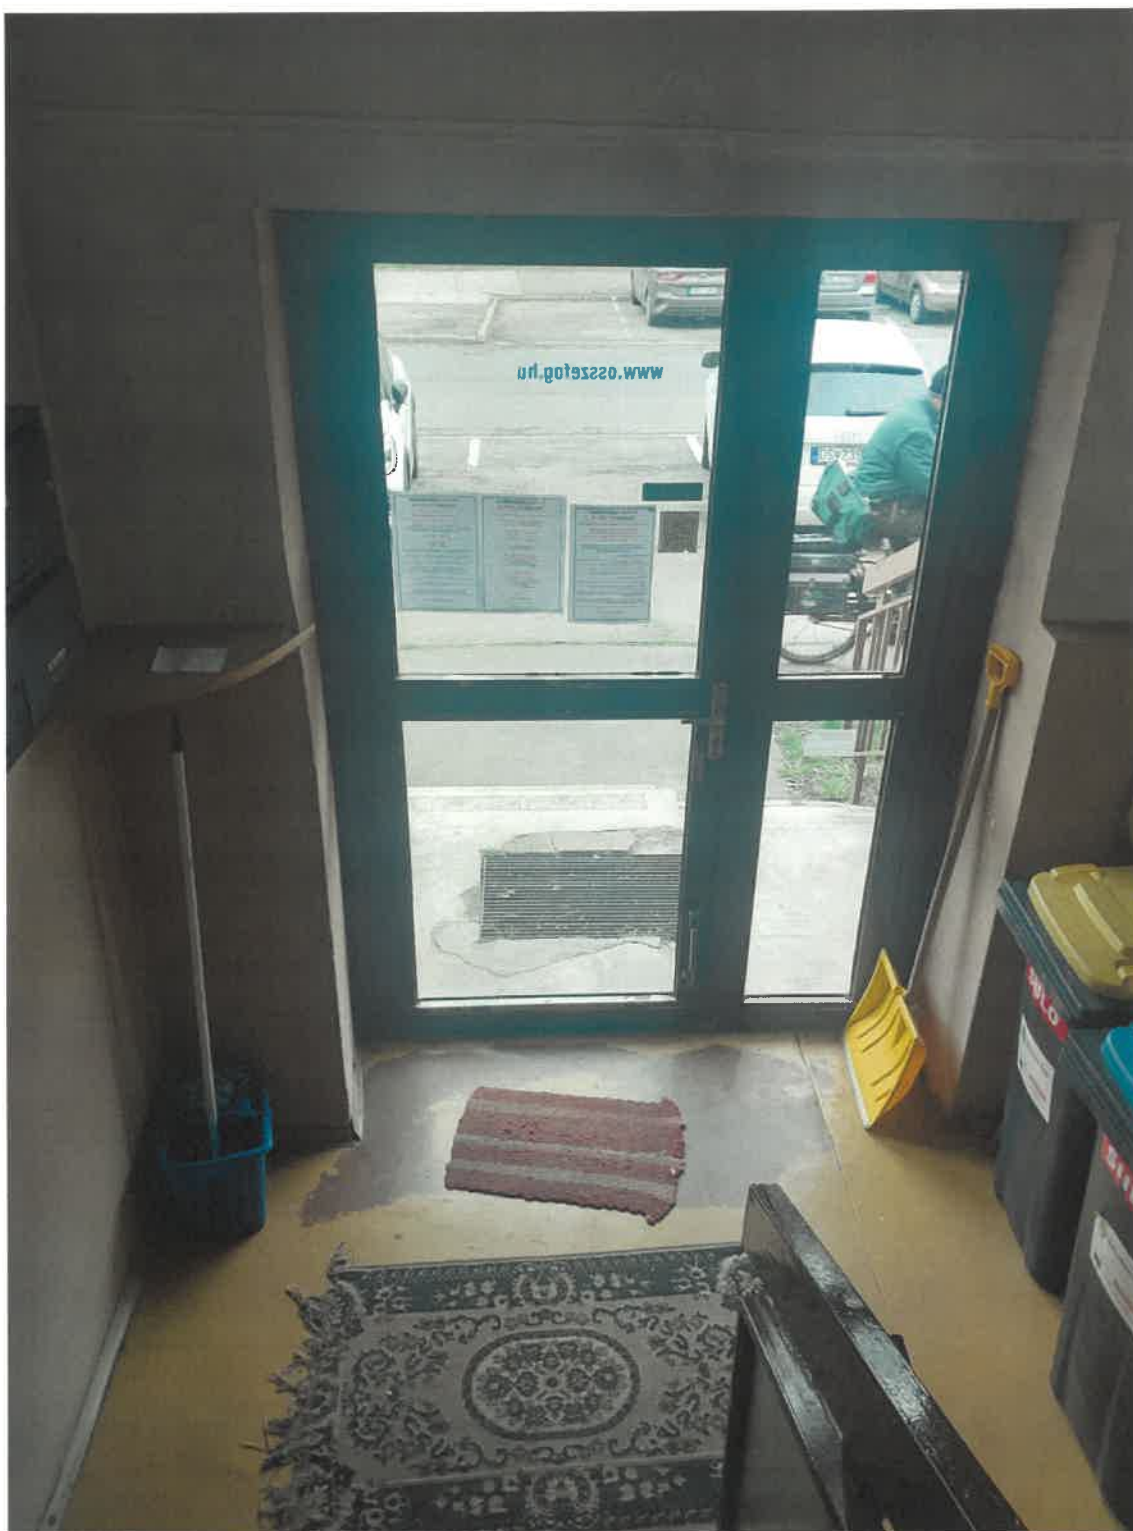
A lépcsőházban külön kukatároló helyiség nem került kialakításra, a szelektív edények a földszinti kijárat folyosói részén kerültek elhelyezésre, a kommunális hulladék tárolására a Futórózsa utcában elhelyezett külön „kukatárolók” épültek, melyekből az FKF Zrt. közvetlenül végzi a szállítást. Állapotuk a koruknak megfelelő, funkciójuk ellátására alkalmasak.

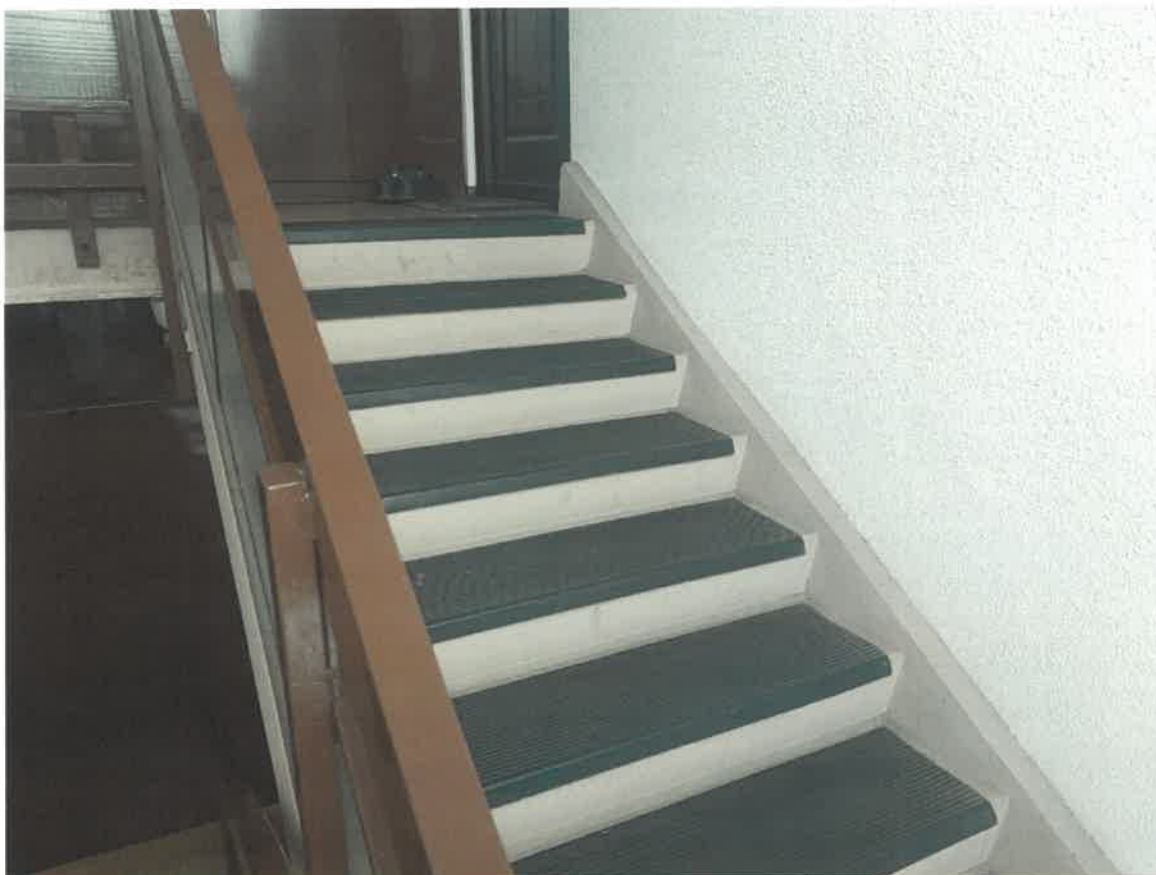
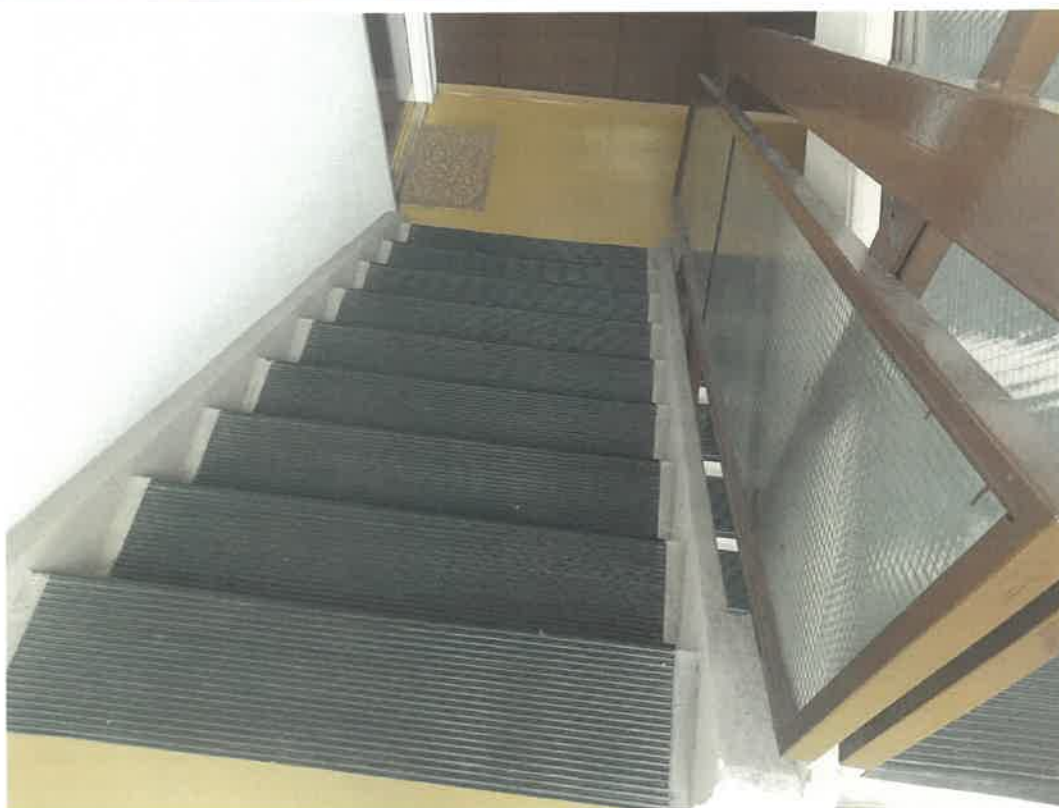
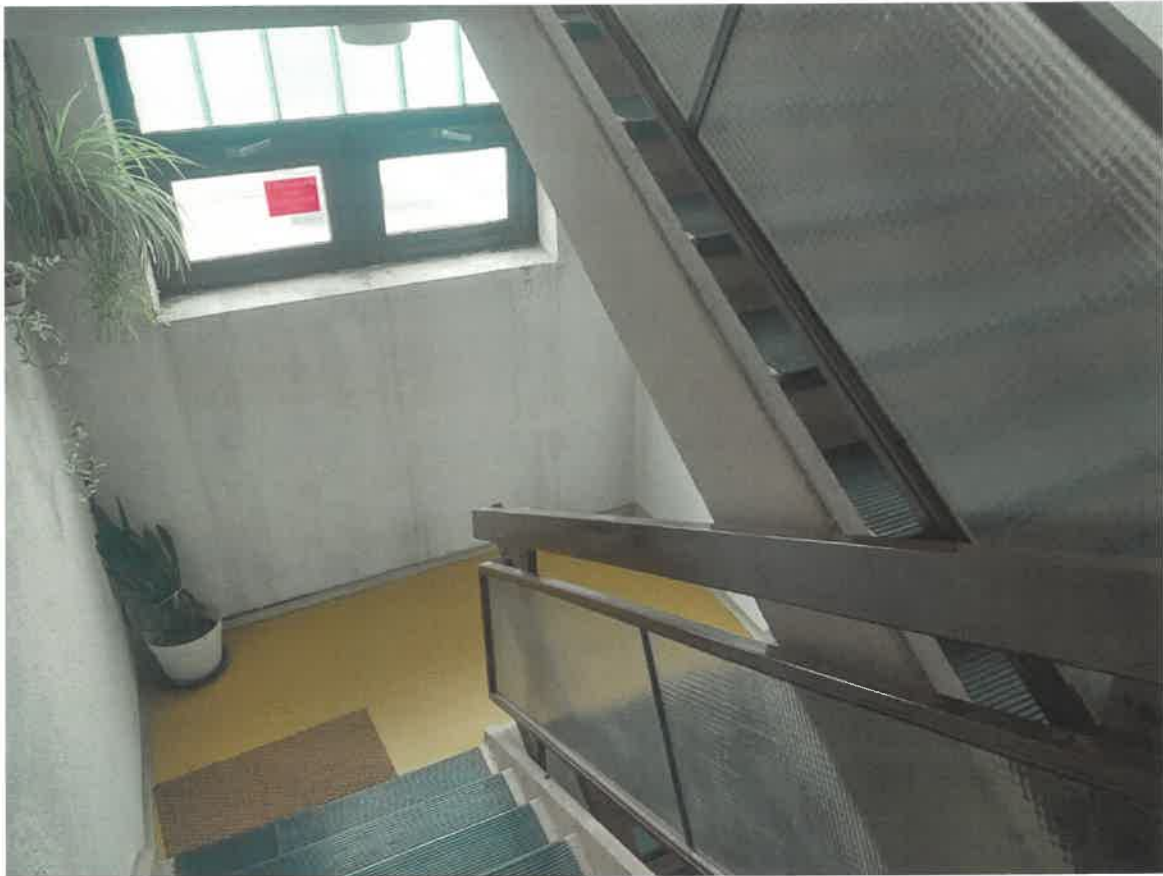
A lépcsőházban lévő burkolatok folytonosak. Az aljzat PVC lemezből került kialakításra. A korlátok állapota és rögzítése biztonságosnak mondható.

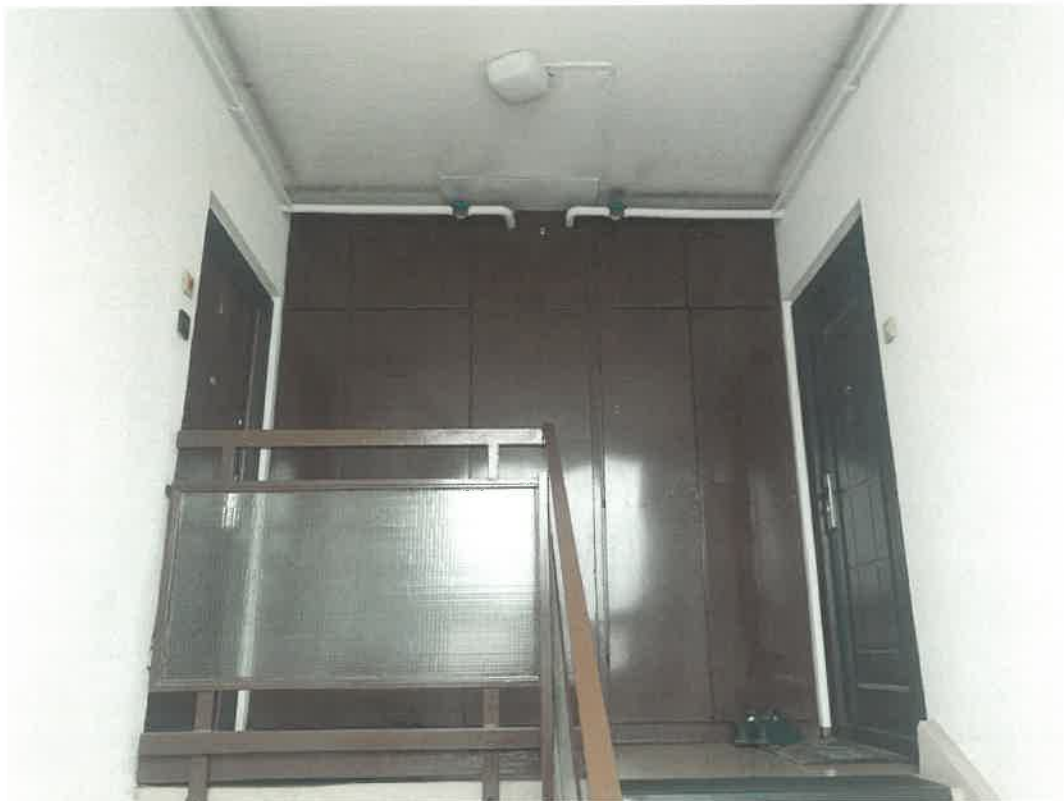
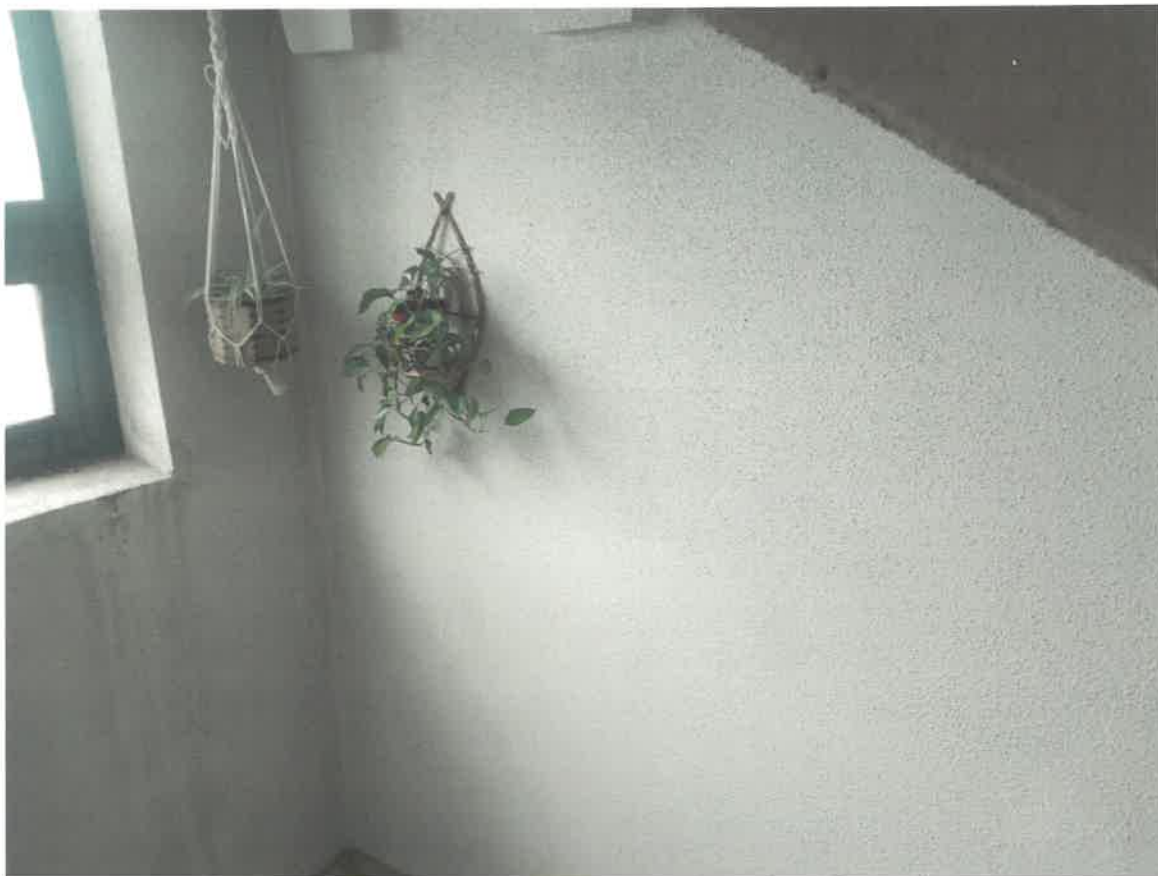
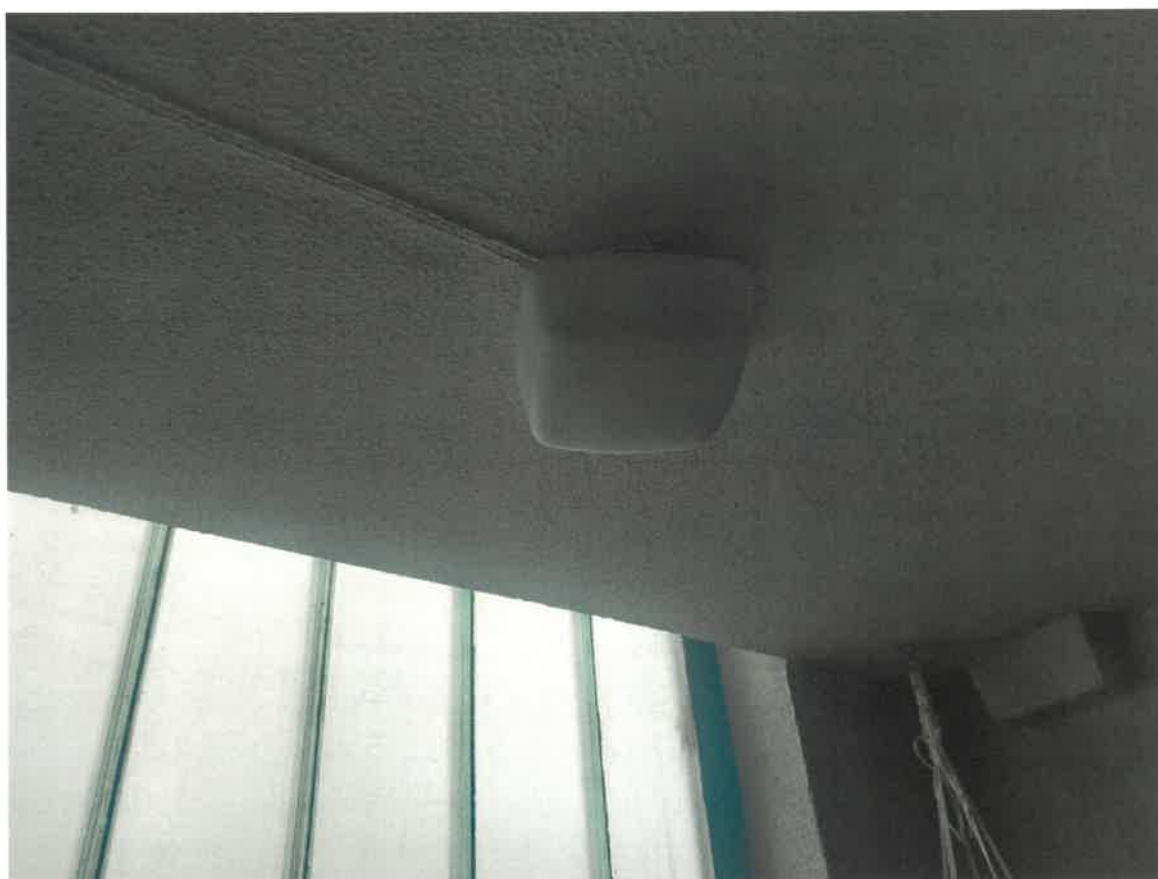
A lépcsőházban a falburkolatok festése már időszerű, a természetes elhasználódás, és a költözések miatt a falfelület helyenként foltos.
