Összefogás Lakásszövetkezet

## Állagfelmérés 2024.

1165 Budapest, Futórózsa utca 106.

Cím: Centenárium Lakótelep II. ütem, 1165. Budapest, Futórózsa utca 106. Hrsz: 107100/8

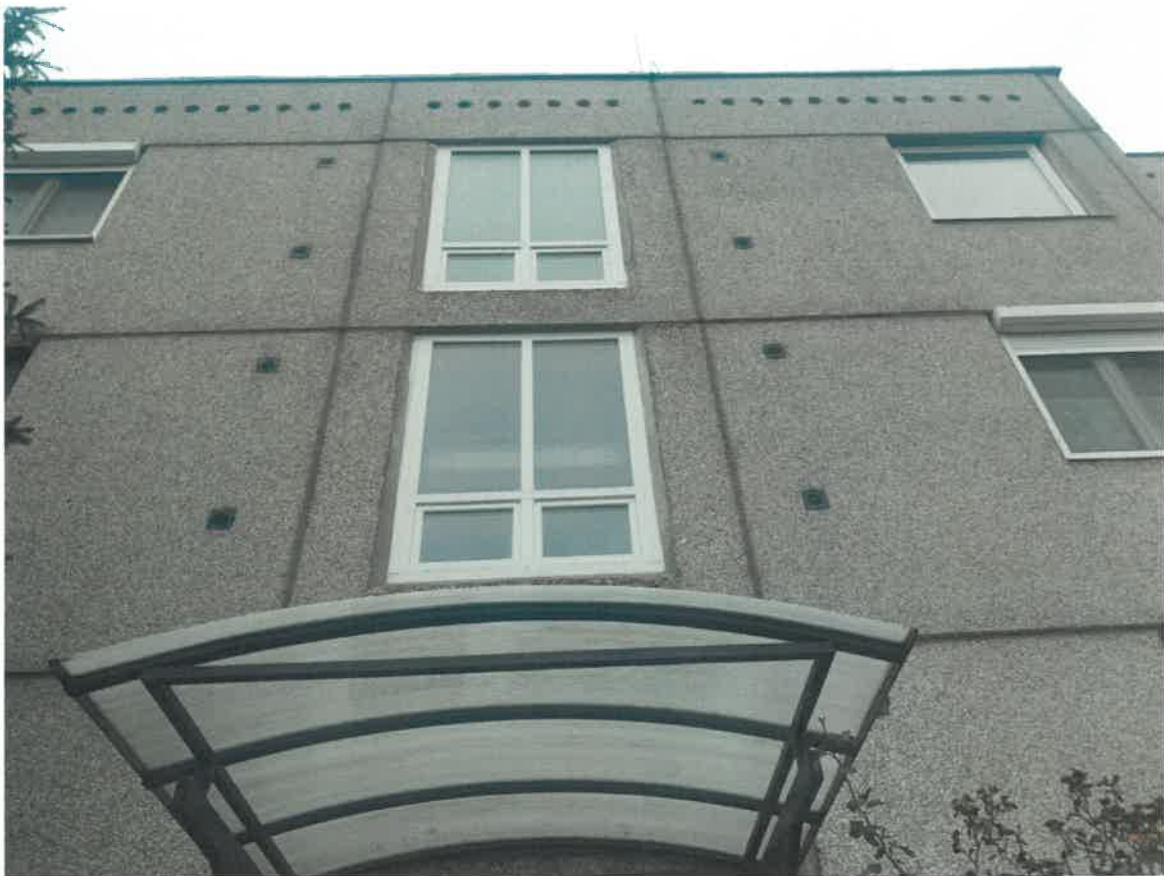
### **Külső vakolat**

Az épület oldalfala előre gyártott vasbeton elemekből készült, korának megfelelő állapotú. Helyenként a természetes épületmozgás és elhasználódás következtében a dilatációs hézagok tömítőanyagai hiányosak. A földémszellőző rácsok meglétét ellenőrizni szükséges. A dilatációs hézagok további vizsgálata, karbantartása javasolt.

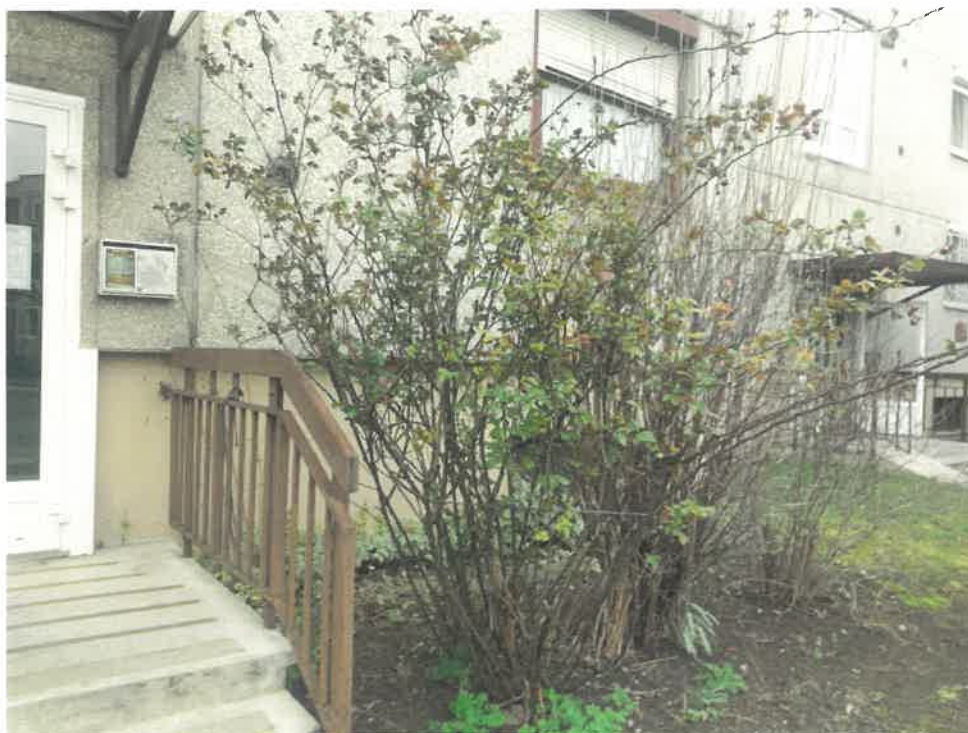
### Lábazat

Az épület lábazatának felújítása- hőszigetelése még nem történt meg, felújítása egyelőre nem időszerű, azonban karbantartása-tisztítása javasolt.

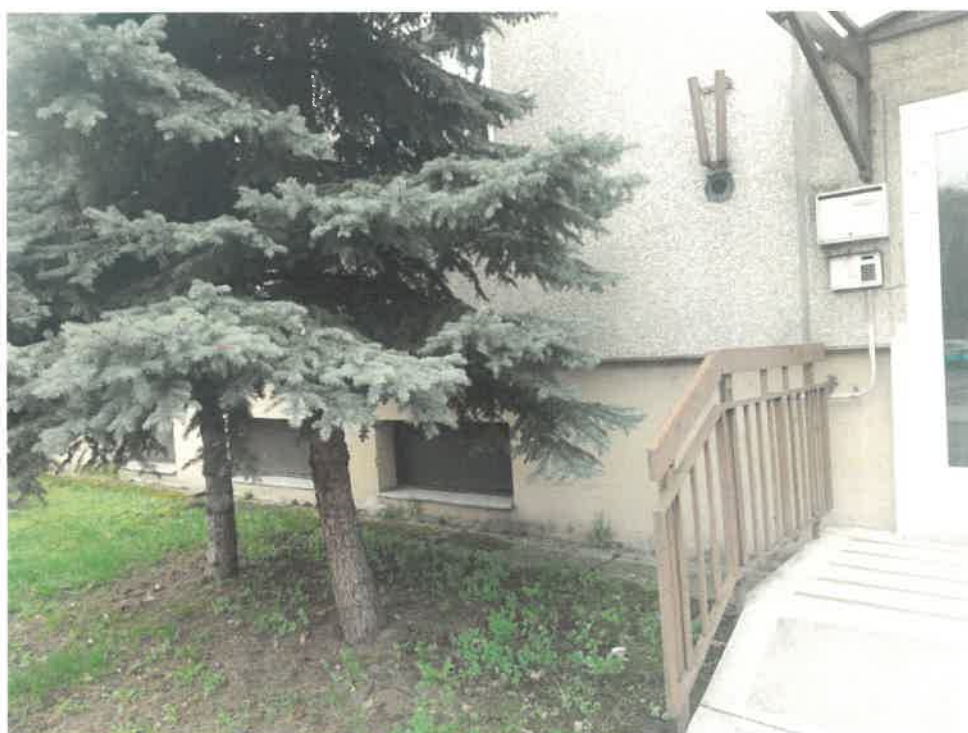
### Szolgálati járda

A szolgálati járda megfelelő állapotú, biztonságos közlekedésre alkalmas, azonban az épület adottságait figyelembe véve gyalogos közlekedés nem történik rajta. A további károk és az épület vízesedésének elkerülése érdekében a növényzet karbantartása, valamint az esteleges hézagok javítása indokolt.

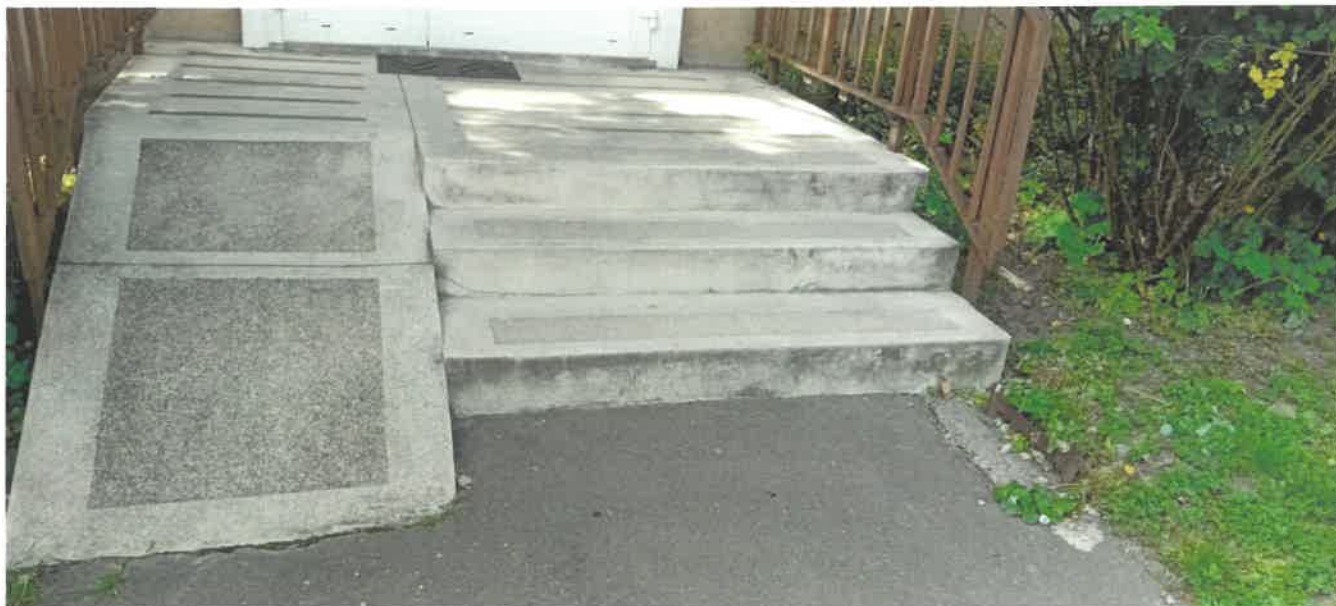
### **Főbejárat lépcső**

A főbejáratához vezető beton burkolat épp, a lépcső felújítása ismeretlen időpontban megtörtént, állapota közlekedésre alkalmas.

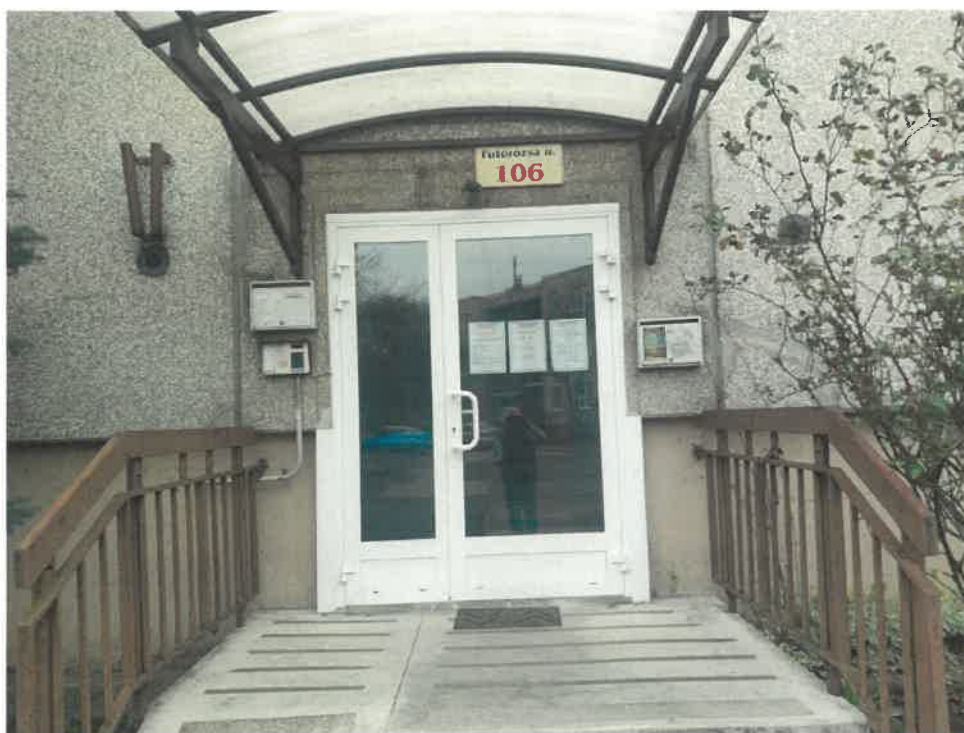
### **Bejárati ajtó**

A belső, lépcsőházba vezető ajtó cseréje 2019-ben megtörtént, állapota megfelelő azonban hőszigetelő képessége kérdéses.

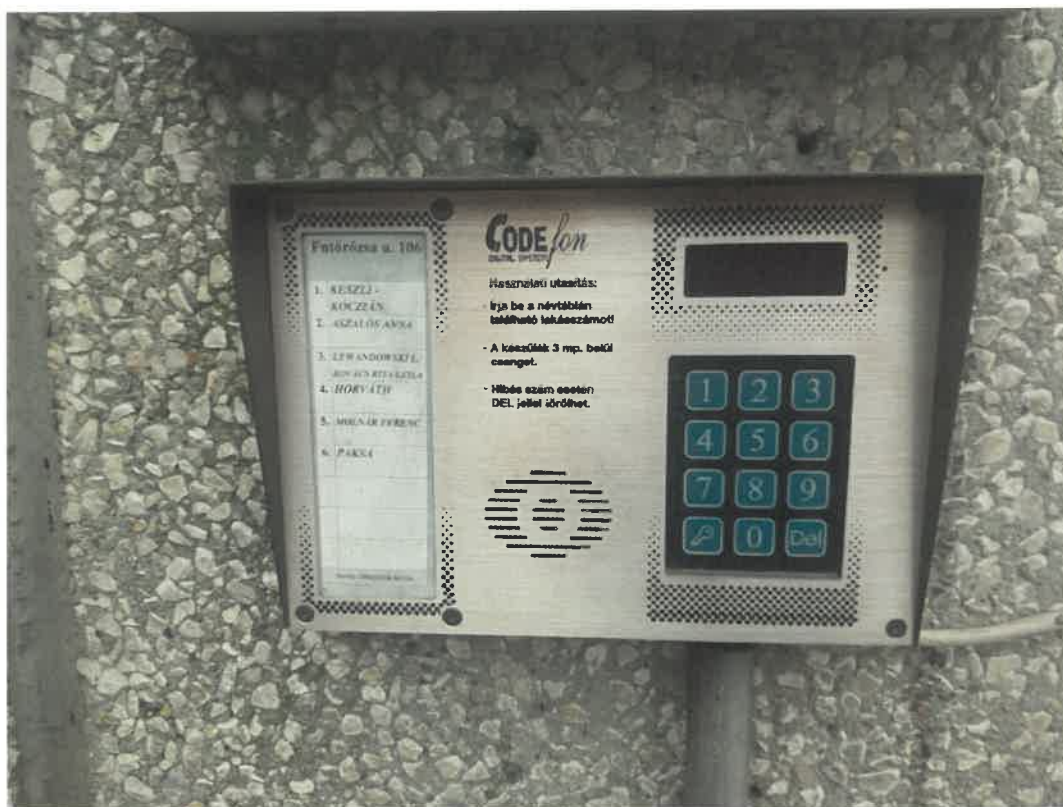
## Kaputelefon rendszer

A kapu telefon Codefon típusú, karbantartása rendszeresen megtörténik, állapota megfelelő.

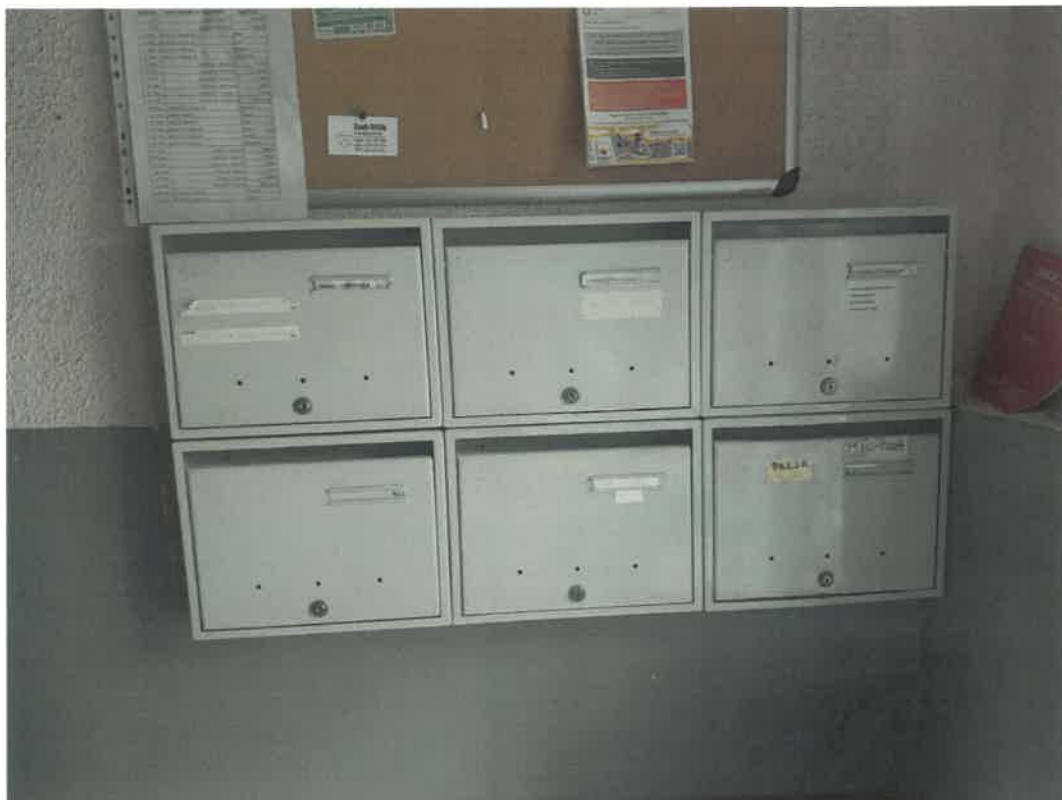
## Postaládák

A postaládák a lépcsőházban a földszinten találhatóak, cseréjük az elmúlt években nem történt meg, állapotuk megfelelő, biztonságosnak mondható.

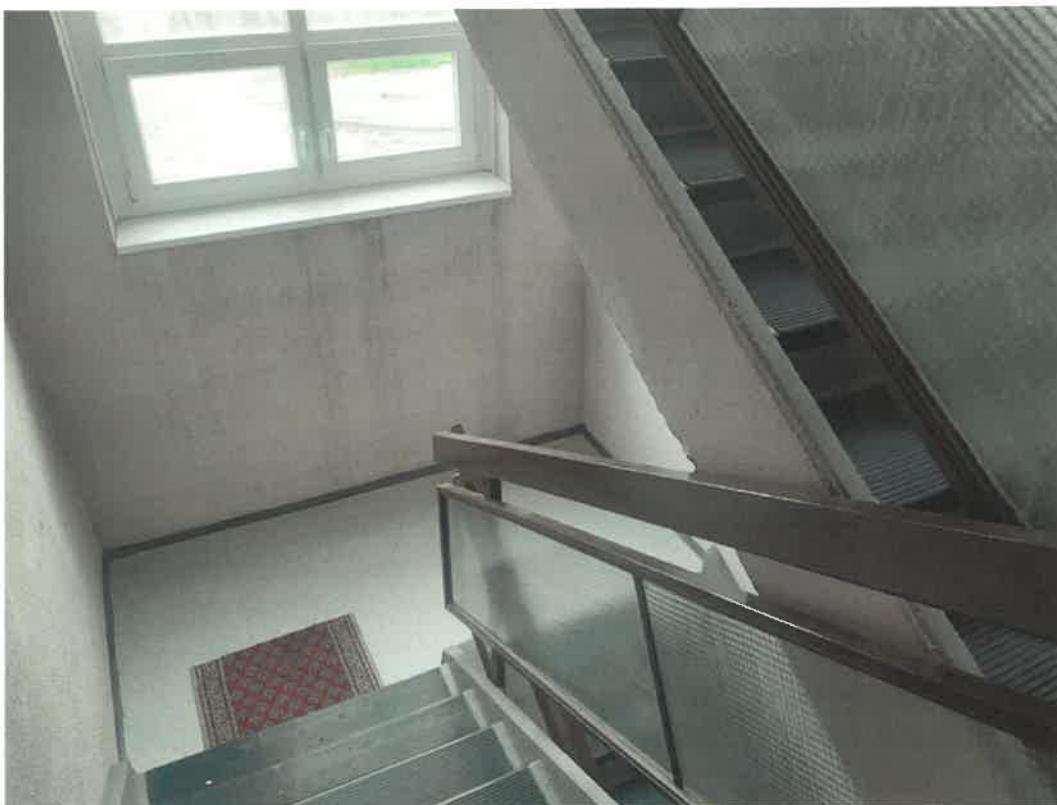
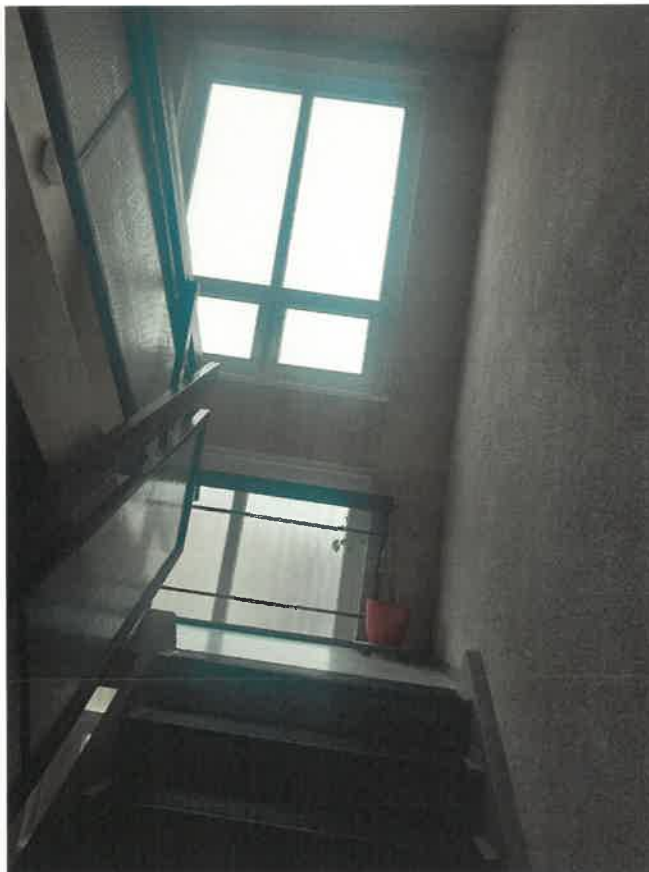
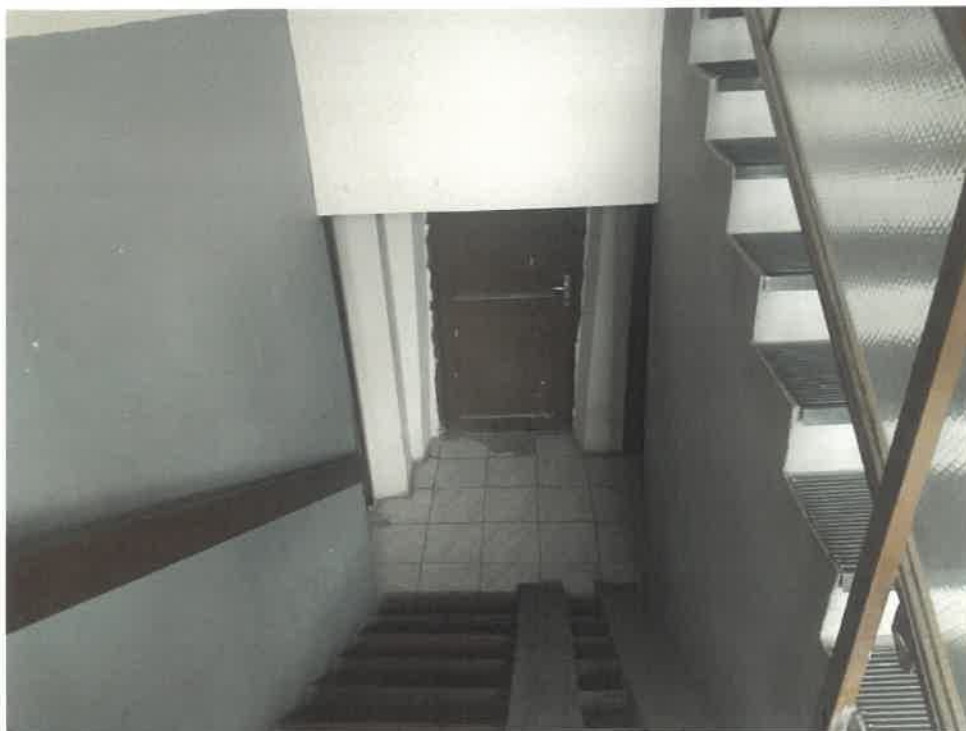
### **Belső nyílászárók, sorolt szerkezetek**

A lépcsőházi sorolt szerkezetek cseréje 2019-ben megtörtént.. Állapotuk megfelelő, azonban néhány helyen befolyhat az esővíztömítésük, karbantartásuk javasolt.

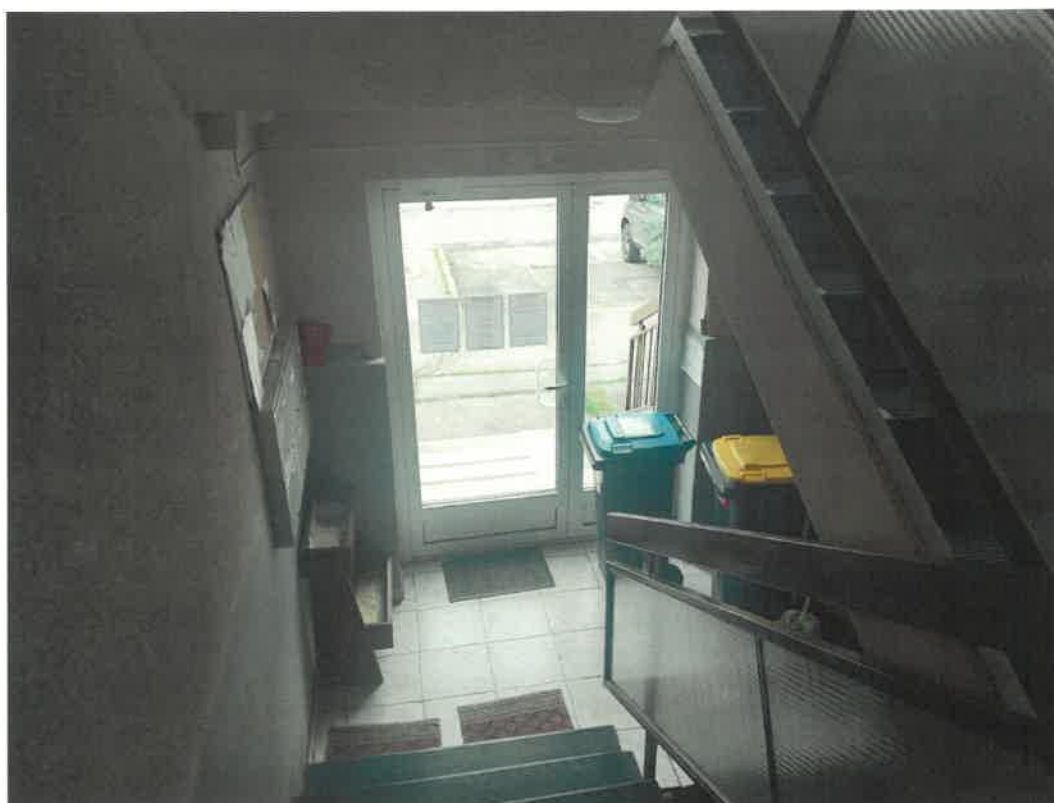
### **Közös tárolók, kukatárolók**

A lépcsőházban külön kukatároló helyiség nem került kialakításra, a szelektív edények a földszinti kijárat folyosói részén kerültek elhelyezésre, a kommunális hulladék tárolására a Futórózsa utcában elhelyezett külön „kukatárolók” épültek, melyekből az FKF Zrt. közvetlenül végzi a szállítást. Állapotuk a koruknak megfelelő, funkciójuk ellátására alkalmasak.

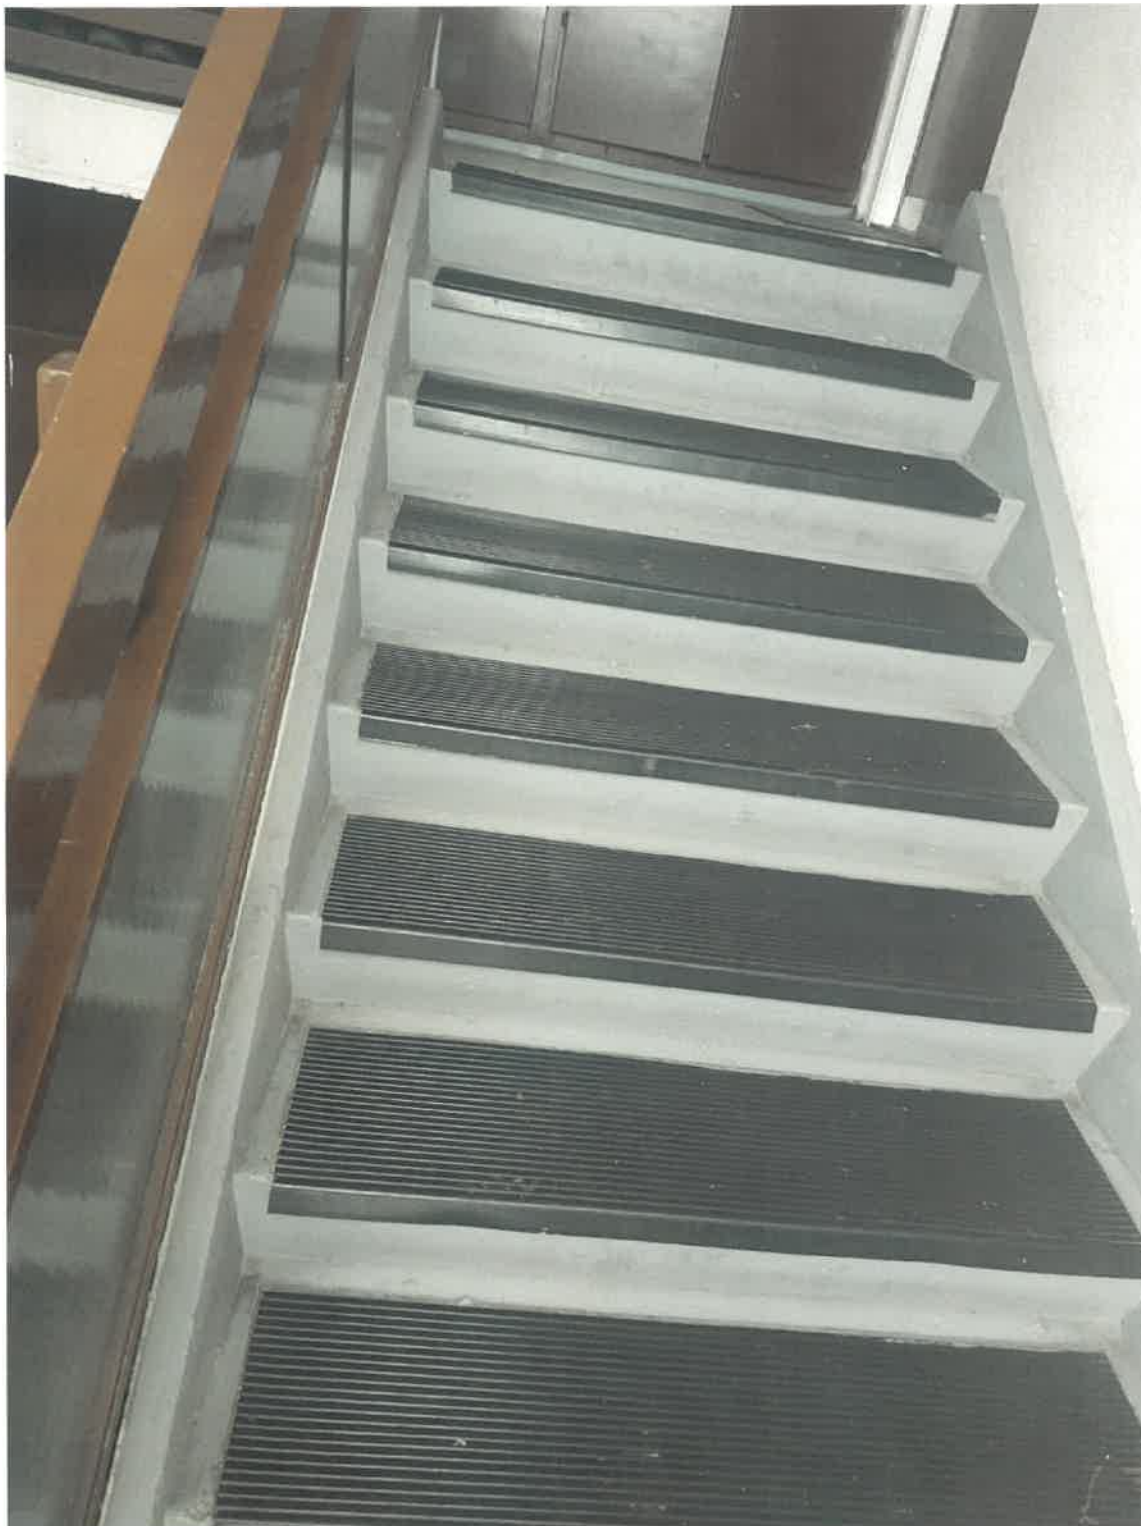
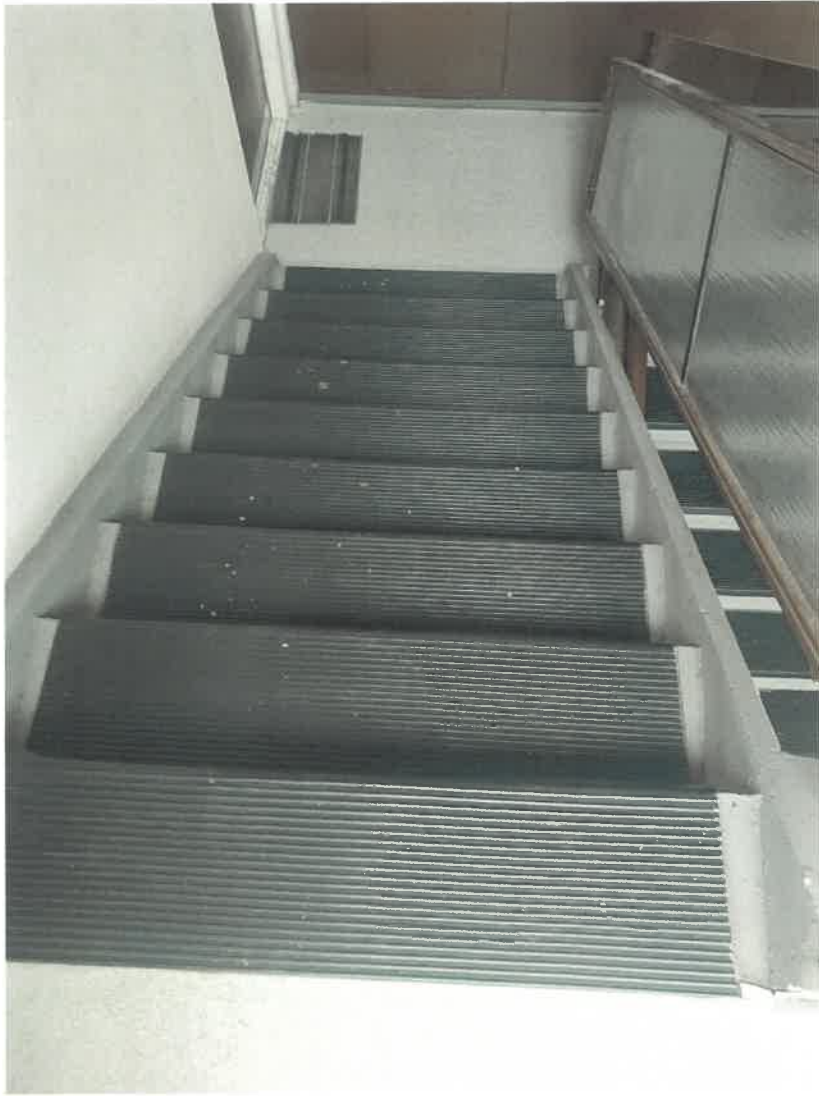
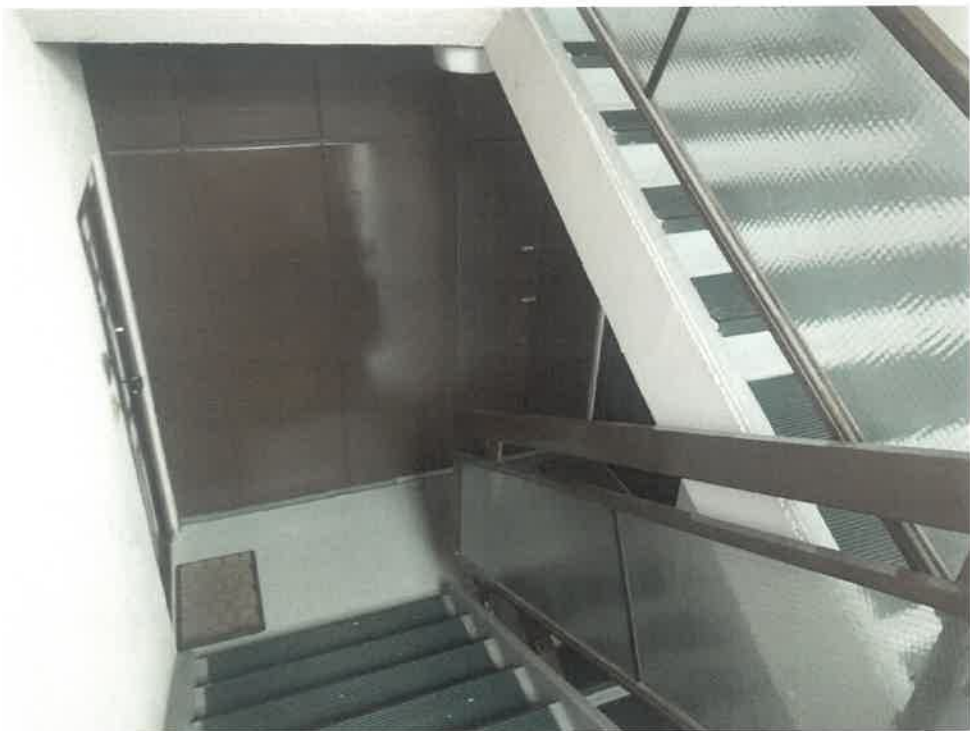
### Lépcsőházi burkolatok, korlát

A lépcsőházban lévő burkolatok folytonosak. Az aljzat PVC lemezből került kialakításra. A korlátok állapota és rögzítése biztonságosnak mondható.

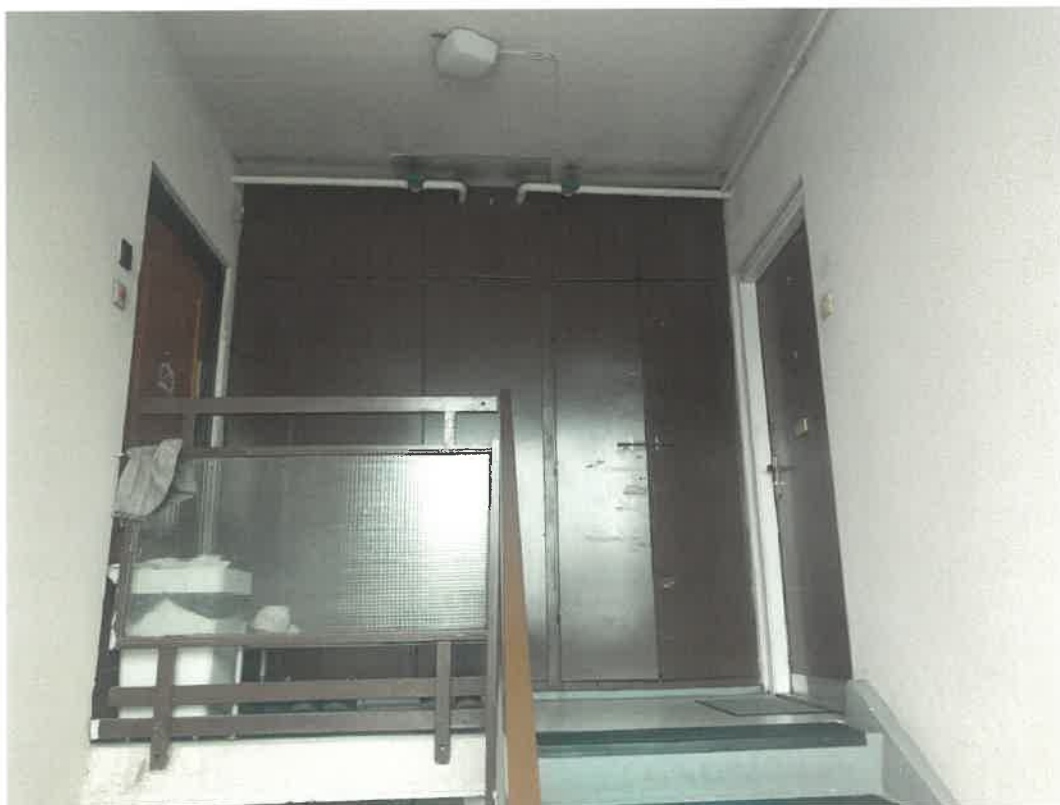
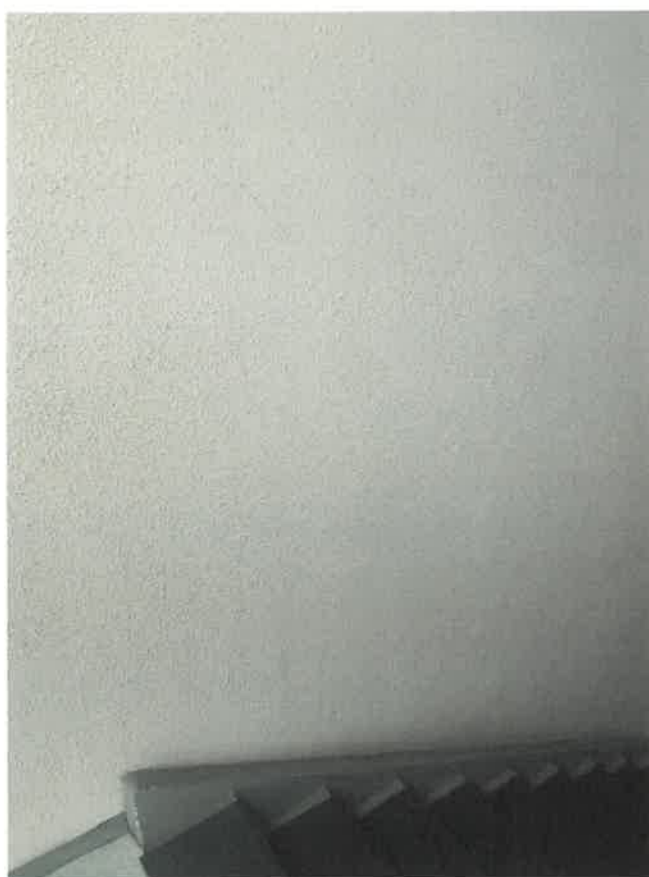
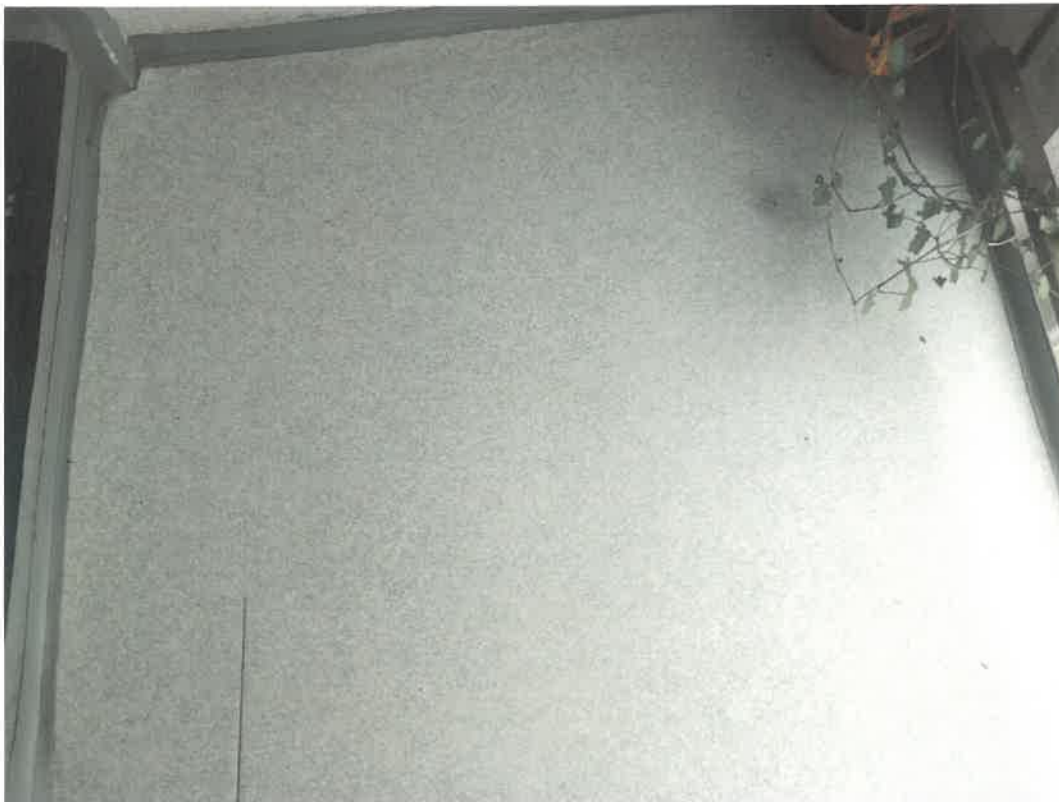
### Lépcsőházi falak állapota

A lépcsőházban a falburkolatok festése már időszerű, a természetes elhasználódás, és a költözések miatt a falfelület helyenként foltos.

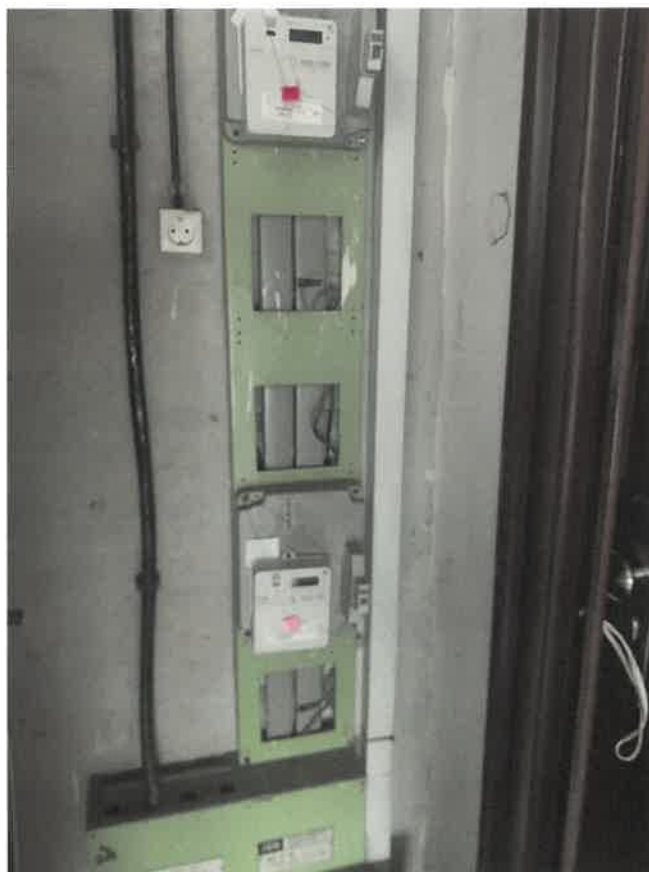
### Áramellátás

Az épület áramellátását, a földszinten ELMŰ által elhelyezett kapcsolószekrény biztosítja, a lakások elektromos ellátását a szinten elhelyezett, önálló villanyóra biztosítja. Az épület villamos biztonságtechnikai felülvizsgálatai által megállapított hiányosságokat a felmérés nem tartalmazza.
