Összefogás Lakásszövetkezet

1165 Budapest, Hilda utca 1.

## Állagfelmérés 2024.

1165 Budapest, Futórózsa utca 108.

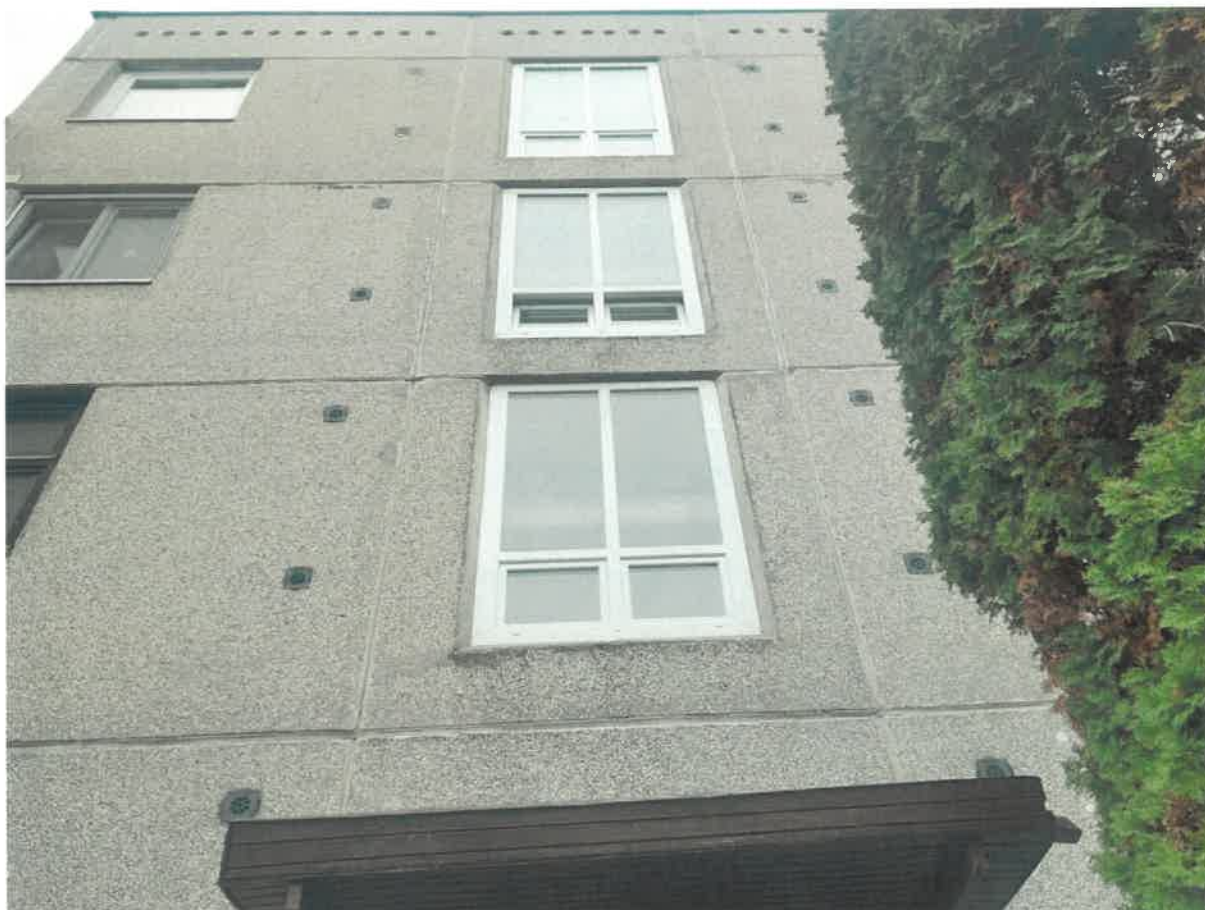
## **Külső vakolat**

Az épület oldalfala előre gyártott vasbeton elemekből készült, korának megfelelő állapotú. Helyenként a természetes épületmozgás és elhasználódás következtében a dilatációs hézagok tömítőanyagai hiányosak. A fűdémszellőző rácsok meglétét ellenőrizni szükséges. A dilatációs hézagok további vizsgálata, karbantartása javasolt.

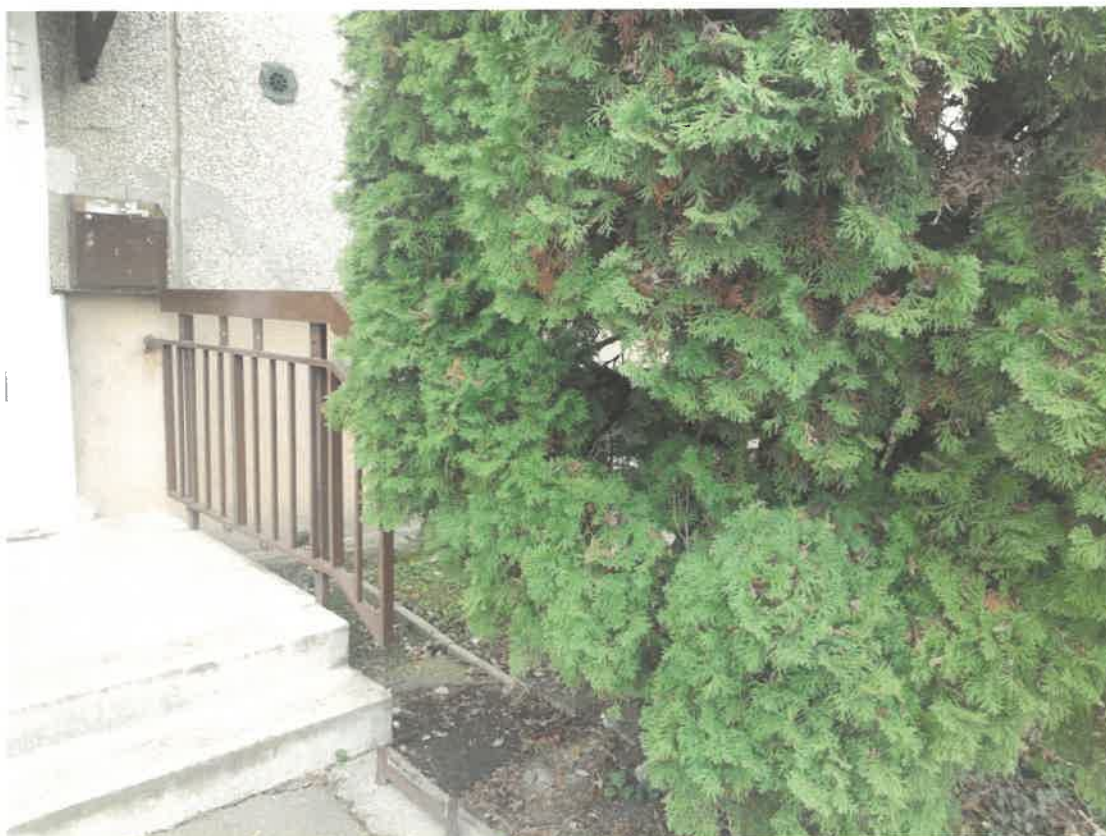
## **Lábazat**

Az épület lábazatának felújítása- hőszigetelése még nem történt meg, felújítása egyelőre nem időszerű, azonban karbantartása-tisztítása javasolt.

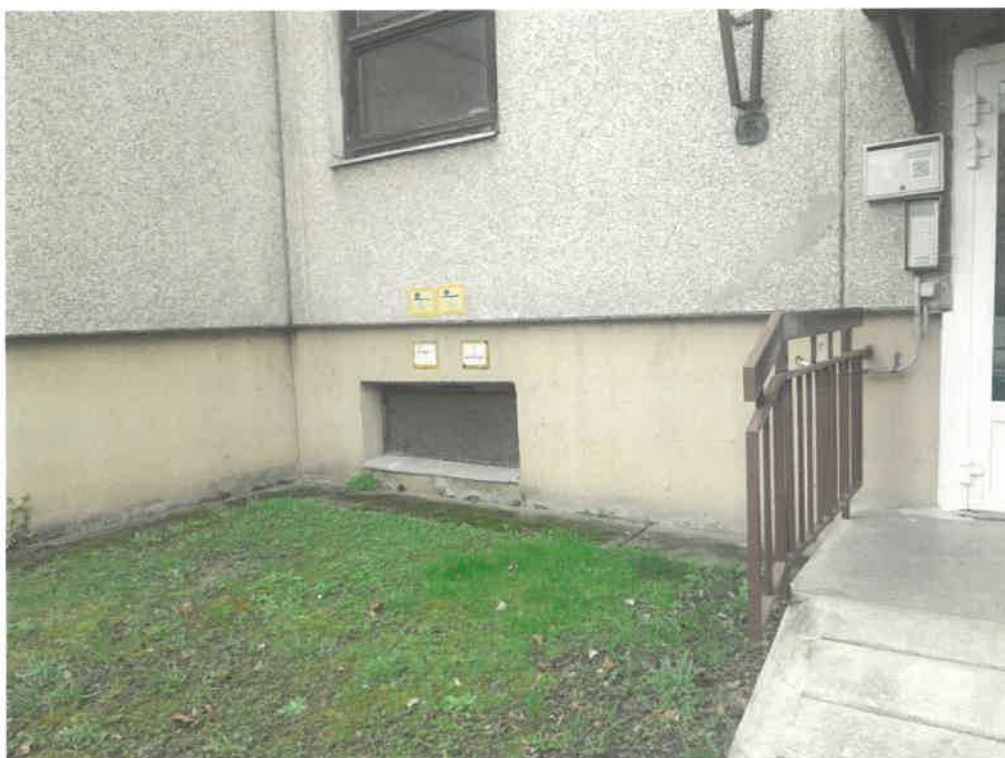
## **Szolgálati járda**

A szolgálati járda megfelelő állapotú, biztonságos közlekedésre alkalmas, azonban az épület adottságait figyelembe véve gyalogos közlekedés nem történik rajta. A további károk és az épület vízesedésének elkerülése érdekében a növényzet karbantartása, valamint az esteleges hézagok javítása indokolt.

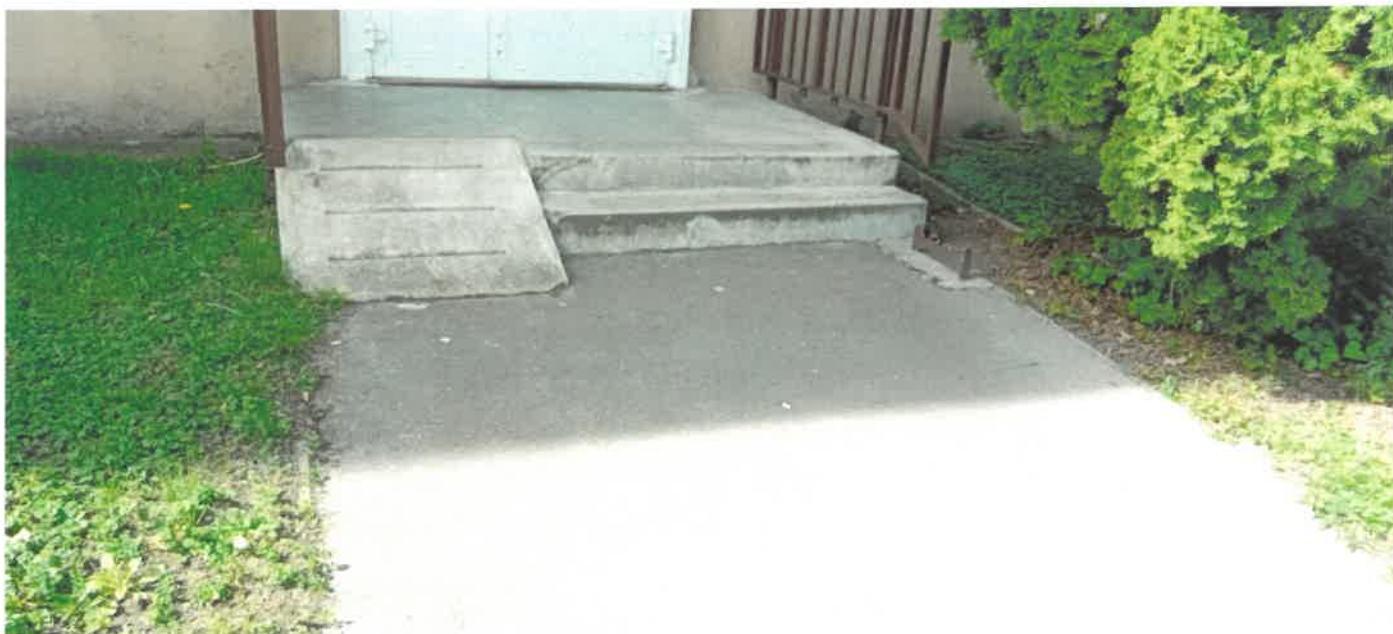
### **Főbejárat lépcső**

A főbejáráthoz vezető beton burkolat épp, a lépcső felújítása ismeretlen időpontban megtörtént, állapota közlekedésre alkalmas.

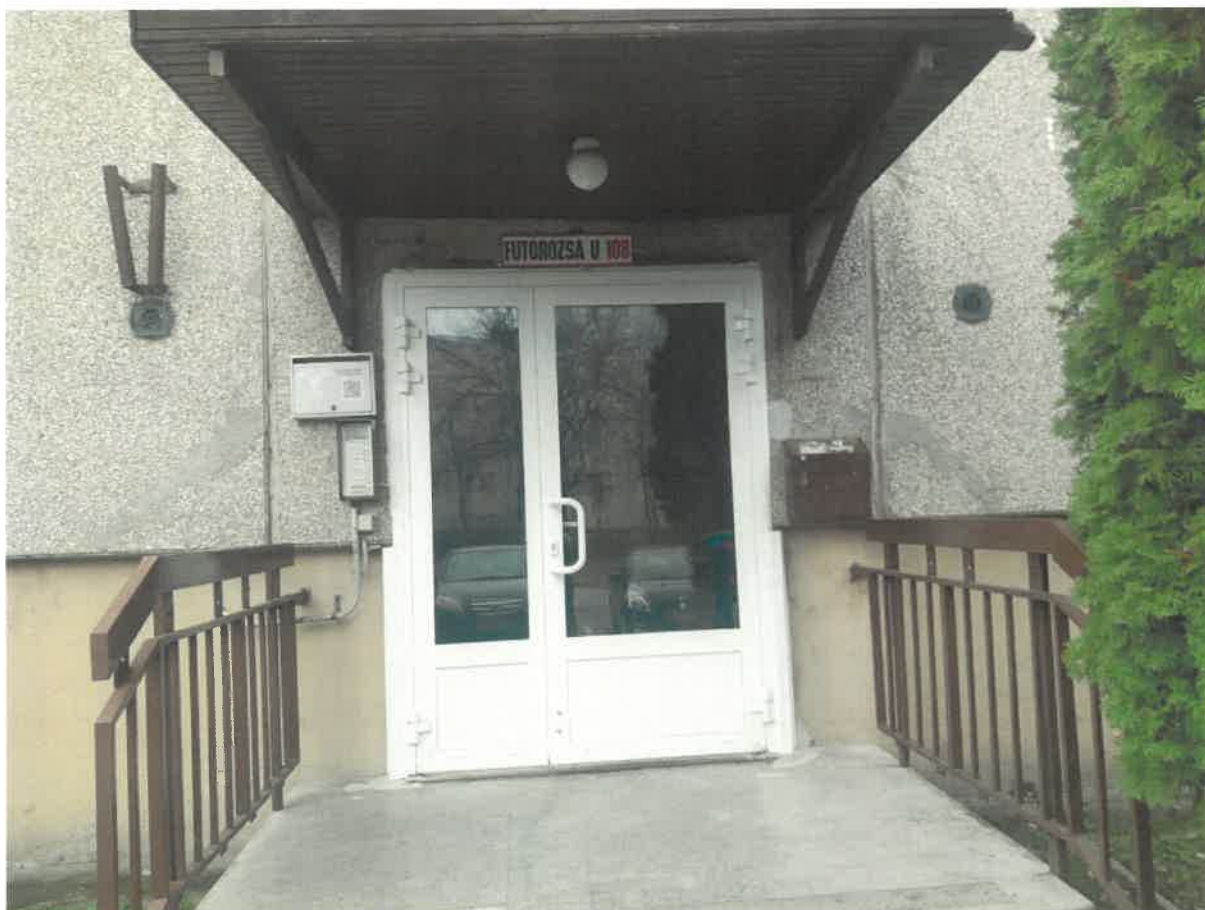
### **Bejárat ajtó**

A belső, lépcsőházba vezető ajtó cseréje az elmúlt években megtörtént, állapota megfelelő.

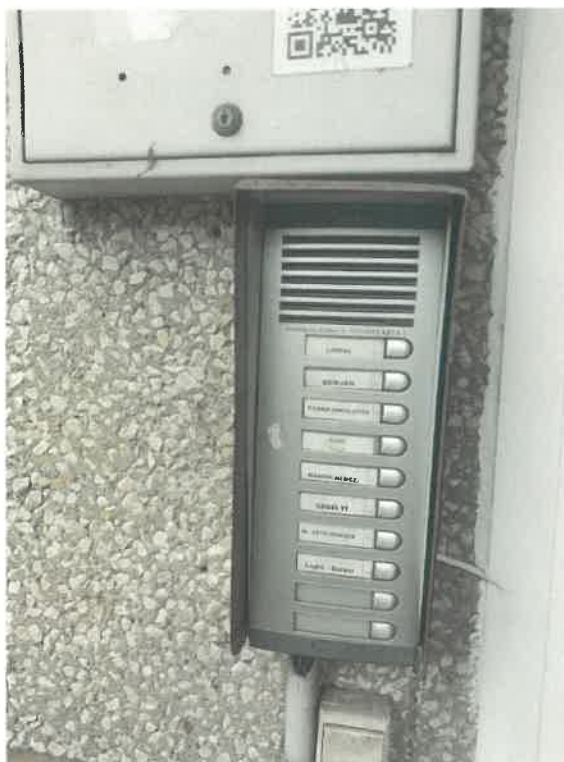
### 'Kaputelefon rendszer

A kapu telefon Tesla típusú, karbantartása rendszeresen megtörténik, állapota megfelelő.

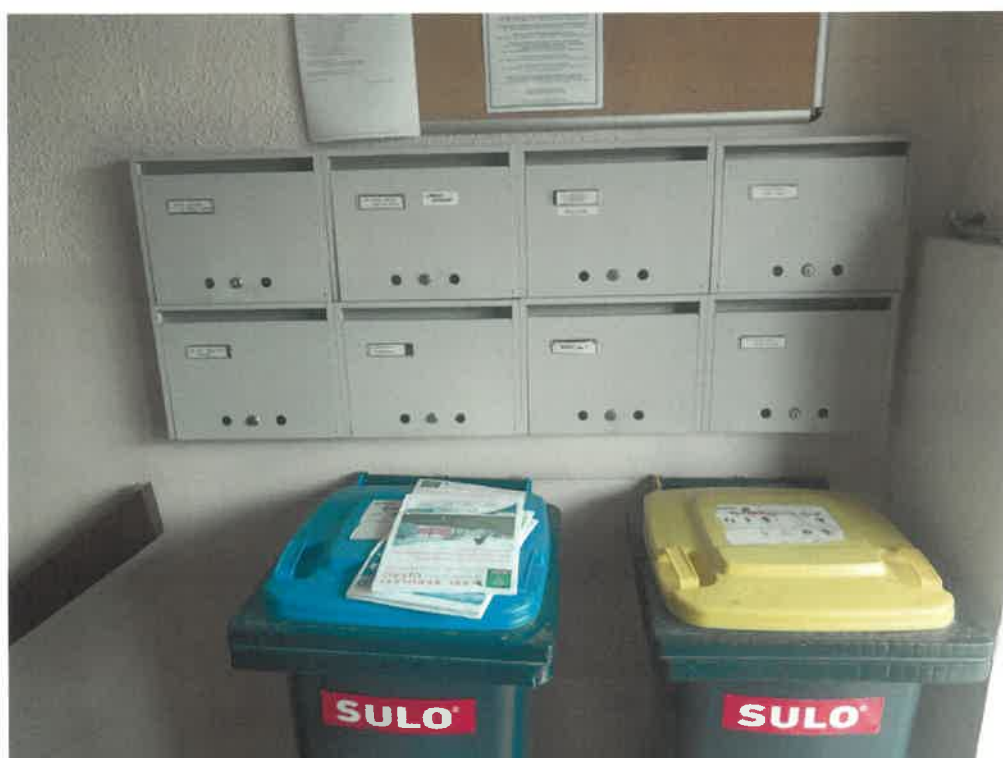
## Postaládák

A postaládák a lépcsőházban a földszinten találhatóak, cseréjük az elmúlt években valószínűleg megtörtént, állapotuk megfelelő, biztonságosnak mondható.

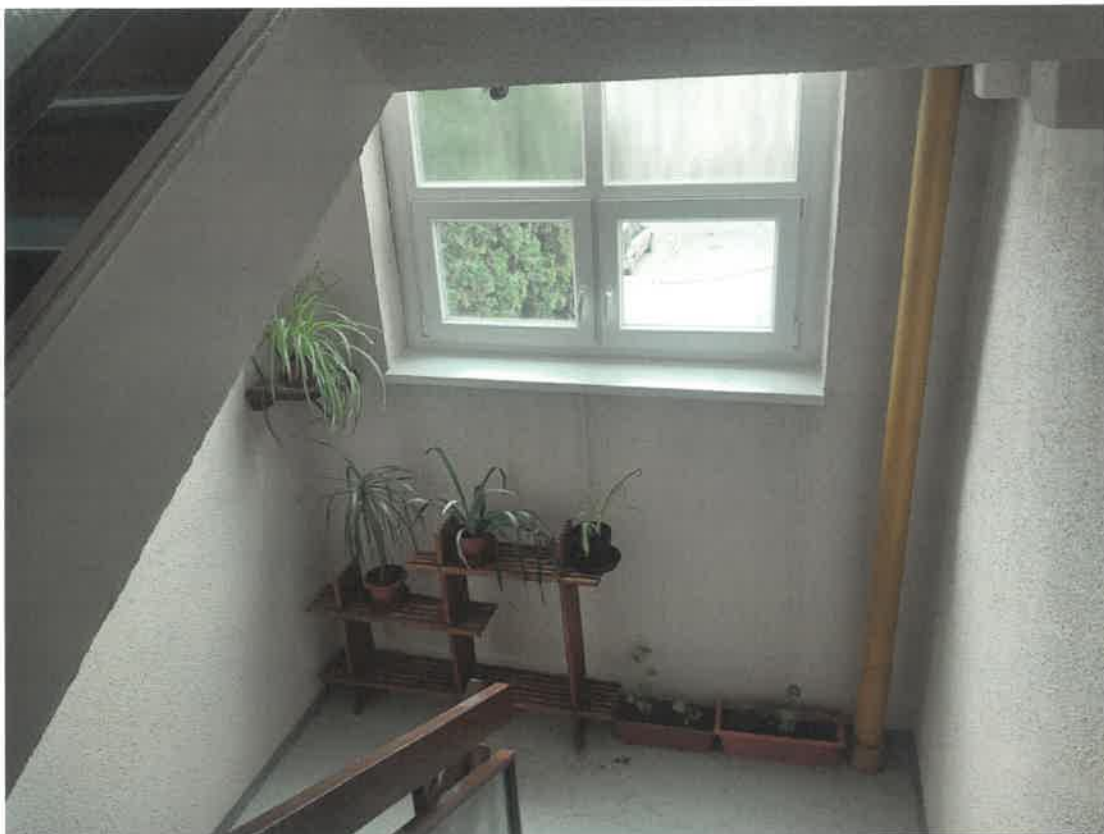
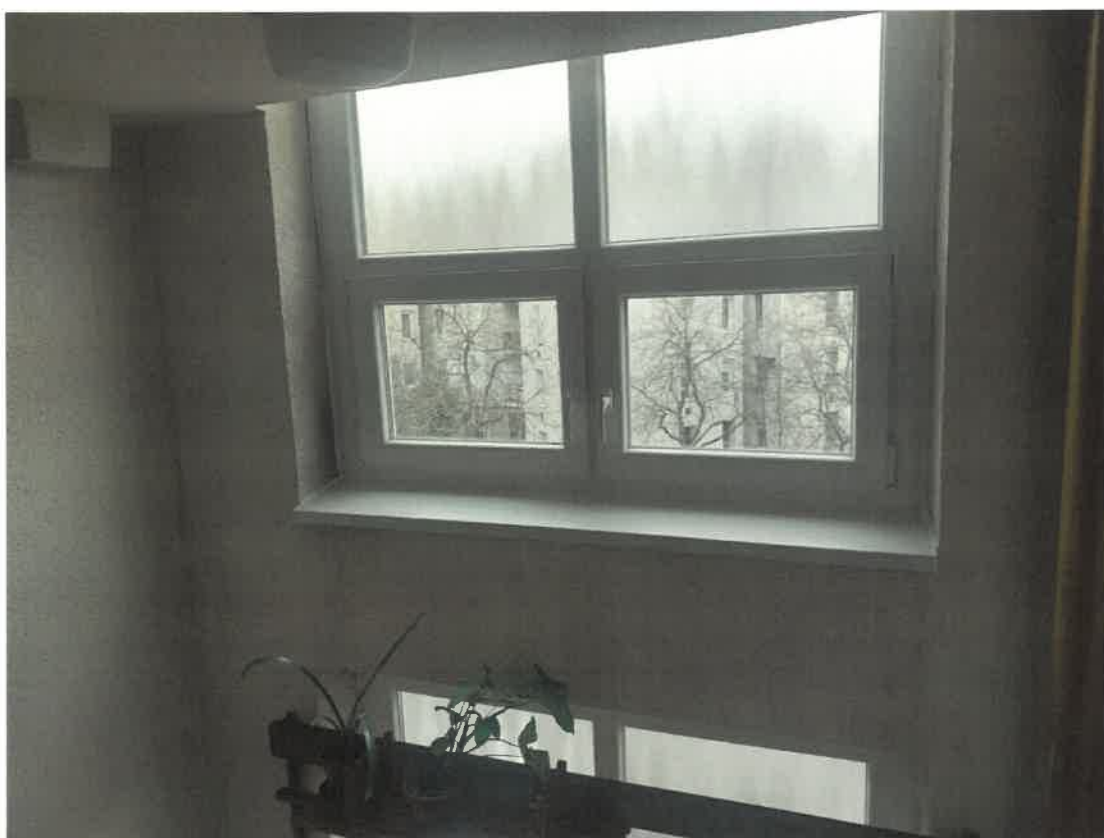
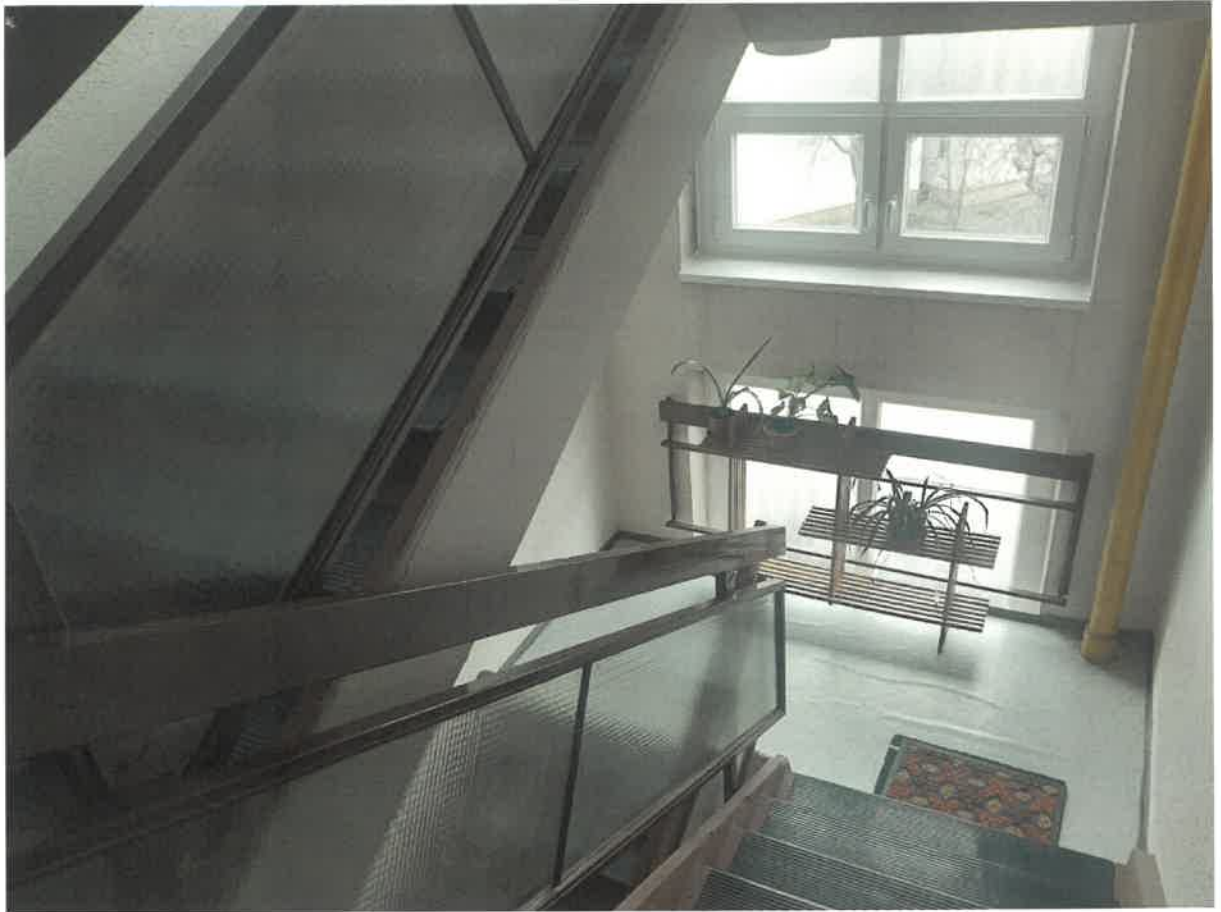
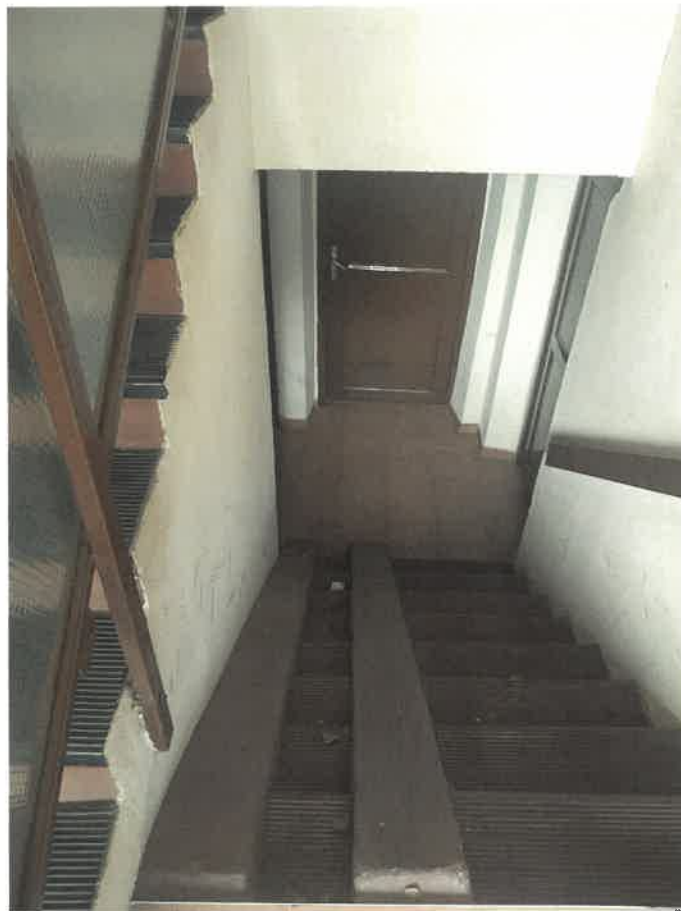
### **Belső nyílászárók, sorolt szerkezetek**

A lépcsőházi sorolt szerkezetek cseréje megtörtént. Állapotuk megfelelő, azonban néhány helyen befolyhat az esővíztömítésük, karbantartásuk javasolt.

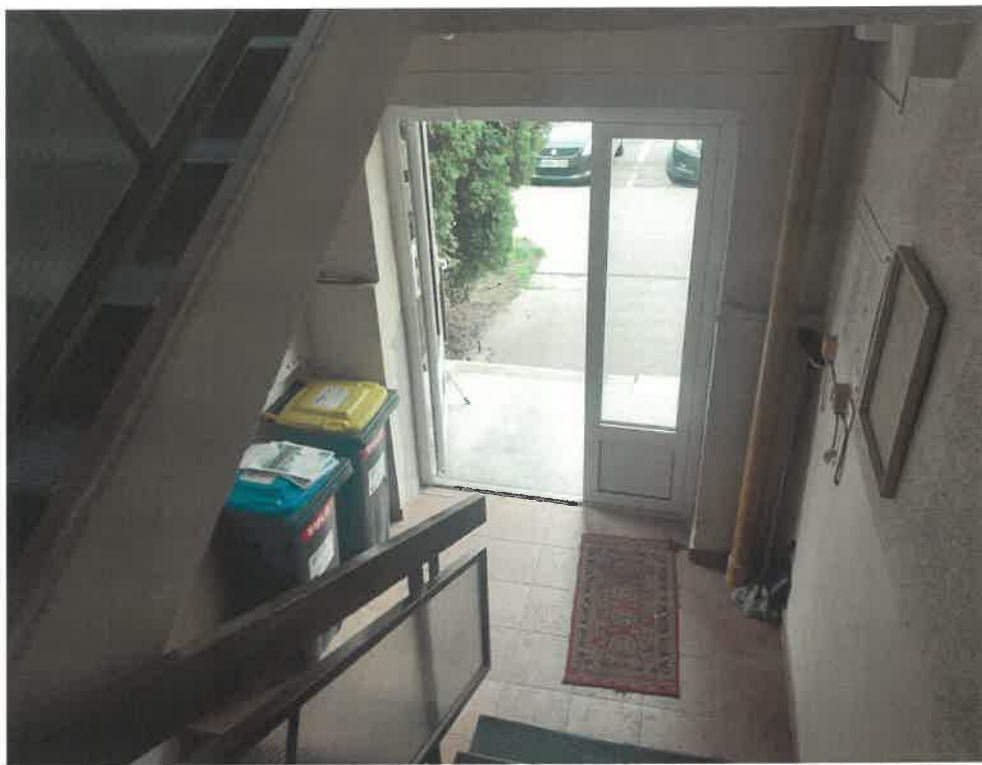
### **Közös tárolók, kukatárolók**

A lépcsőházban külön kukatároló helyiség nem került kialakításra, a szelektív edények a földszinti kijárat folyosói részén kerültek elhelyezésre, a kommunális hulladék tárolására a Futórózsa utcában elhelyezett külön „kukatárolók” épültek, melyekből az FKF Zrt. közvetlenül végzi a szállítást. Állapotuk a koruknak megfelelő, funkciójuk ellátására alkalmasak.

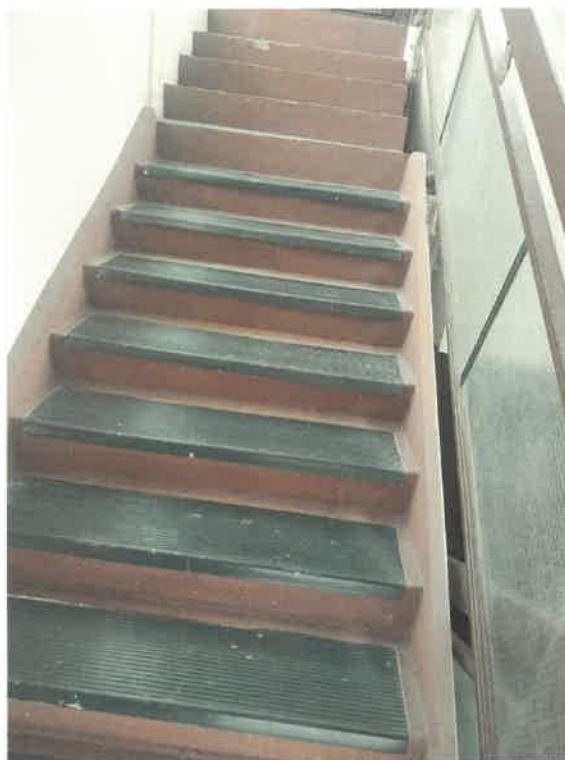
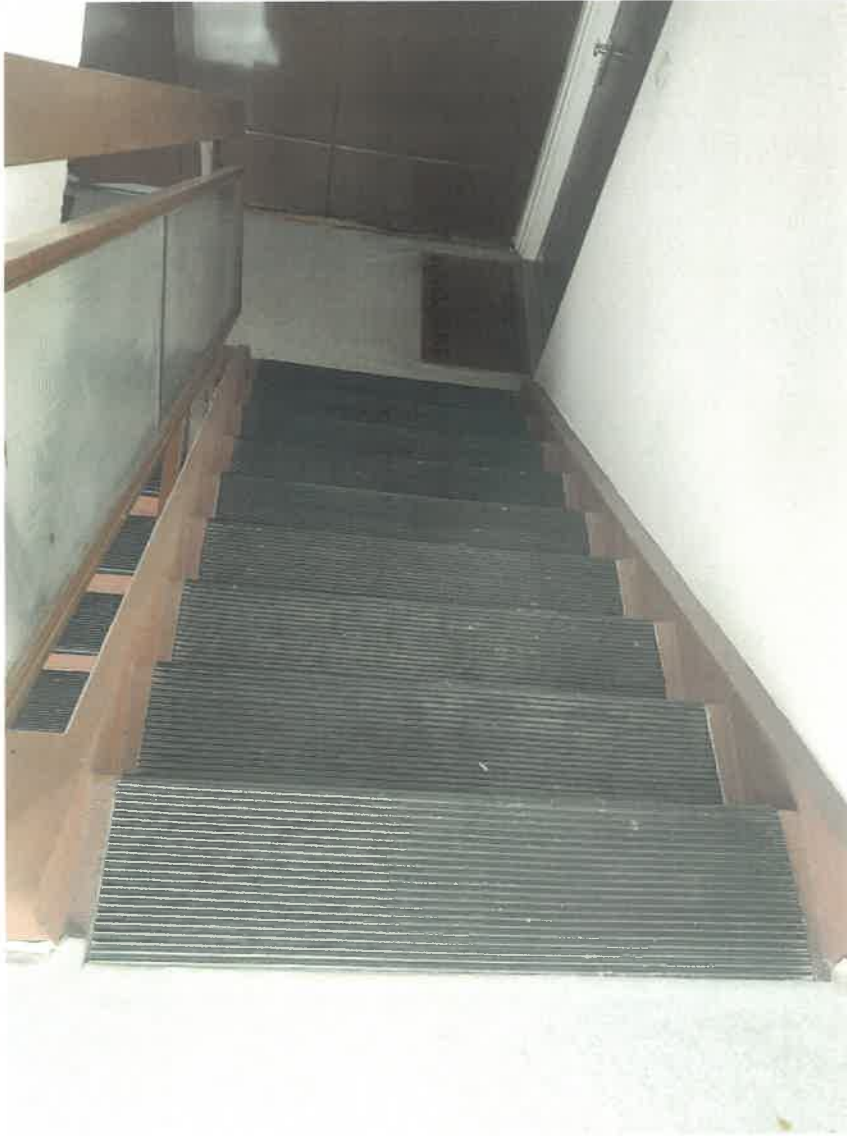
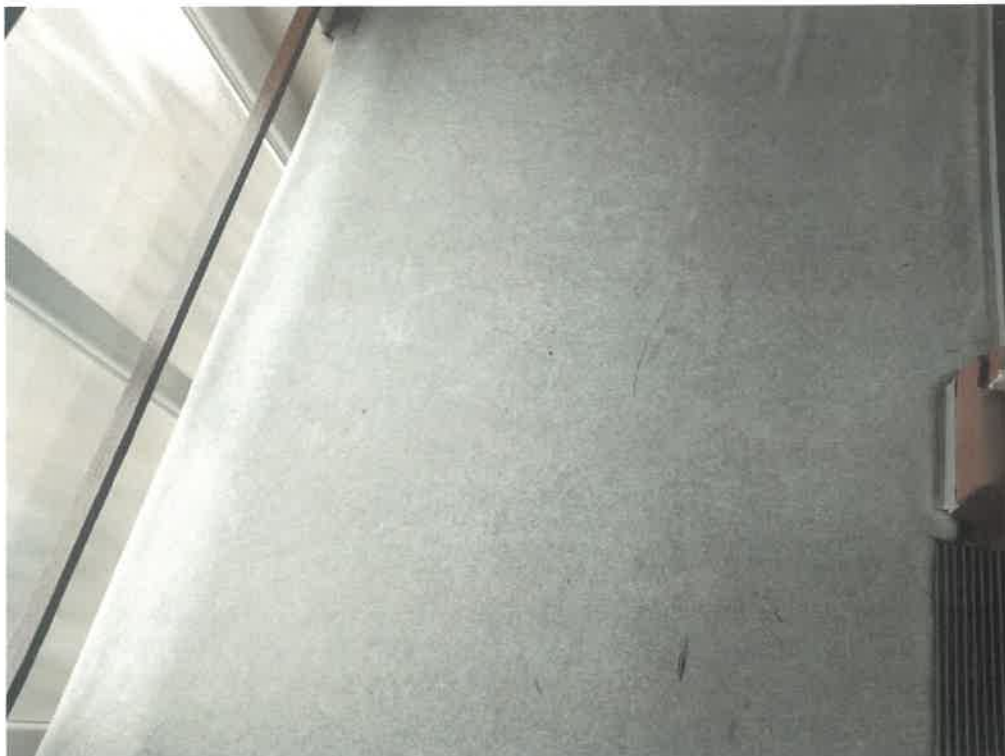
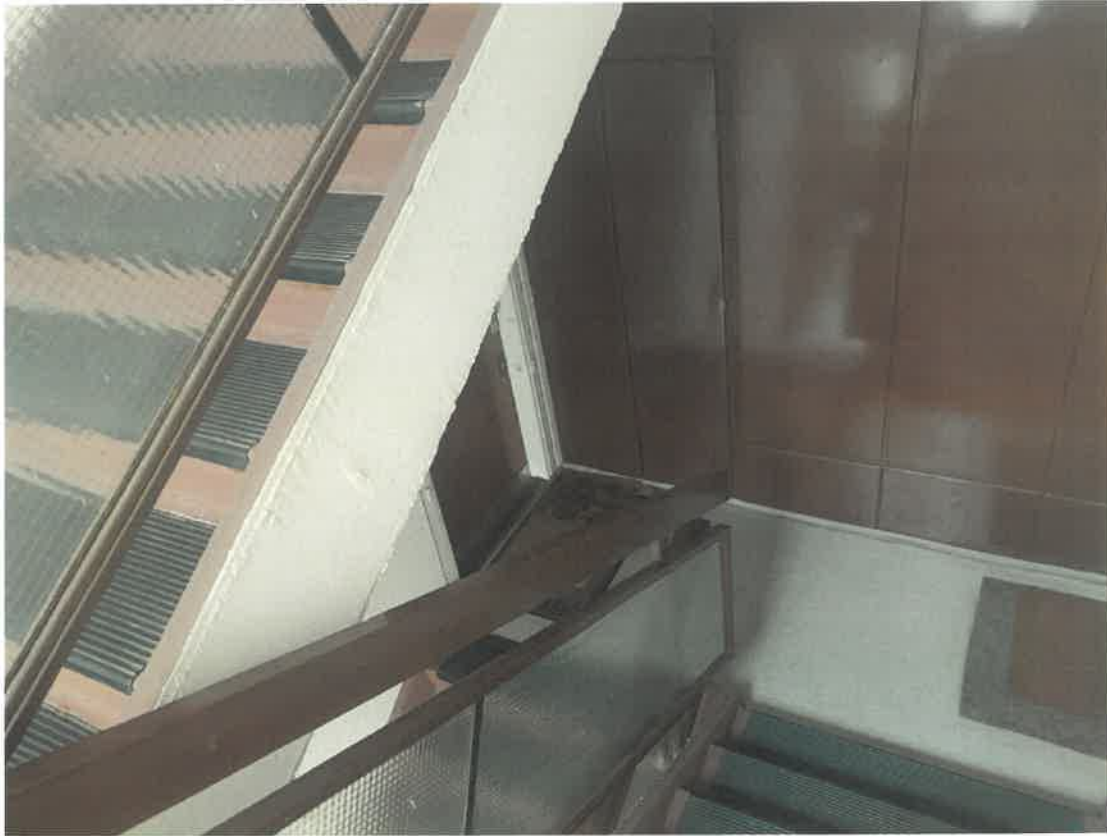
### **Lépcsőházi burkolatok, korlát**

A lépcsőházban lévő burkolatok folytonosak. Az aljzat PVC lemezből került kialakításra. A korlátok állapota és rögzítése biztonságosnak mondható. A burkolat javítása 2020-ban megtörtént.

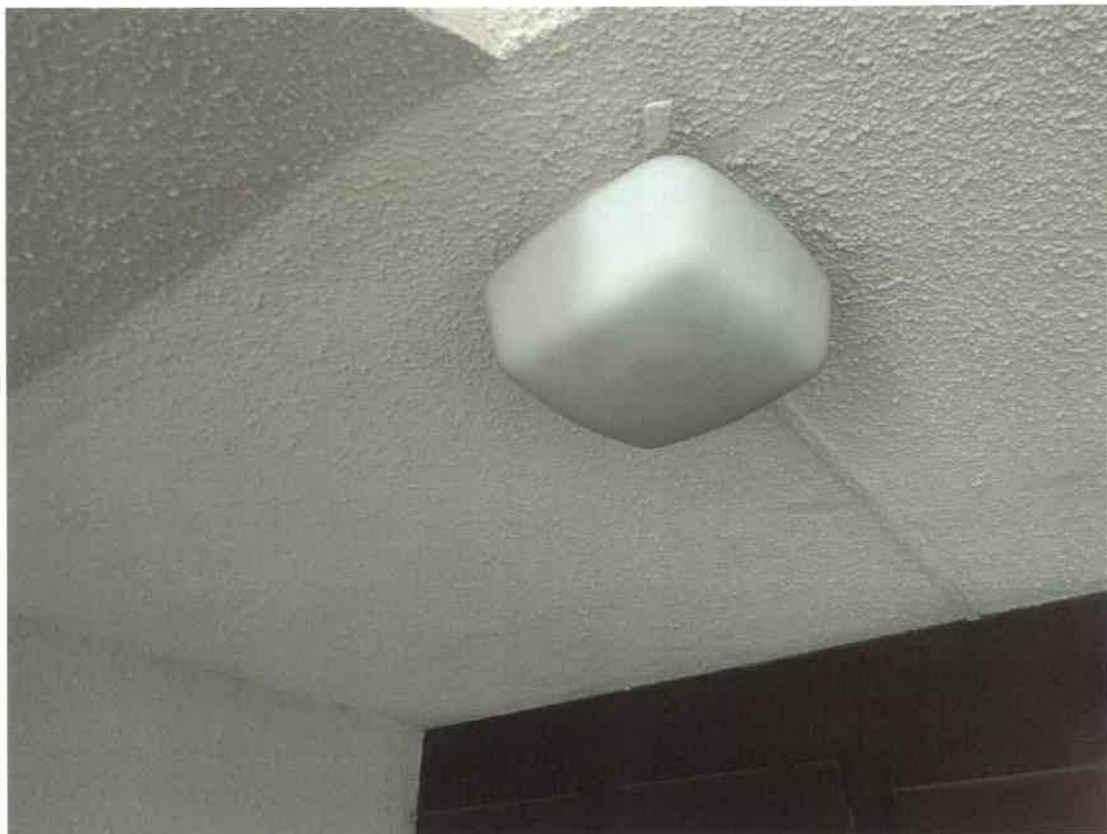
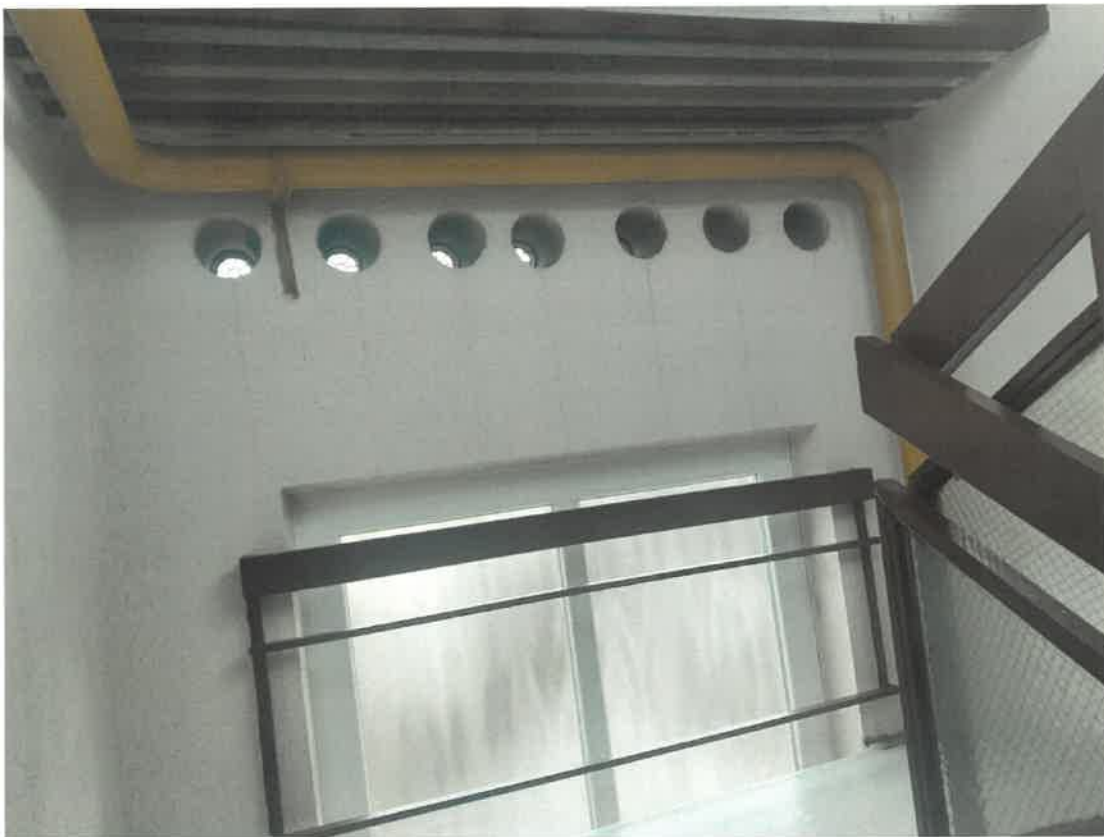
### **Lépcsőházi falak állapota**

A lépcsőházban a falburkolatok festése már időszerű, a természetes elhasználódás, és a költözések miatt a falfelület helyenként foltos.

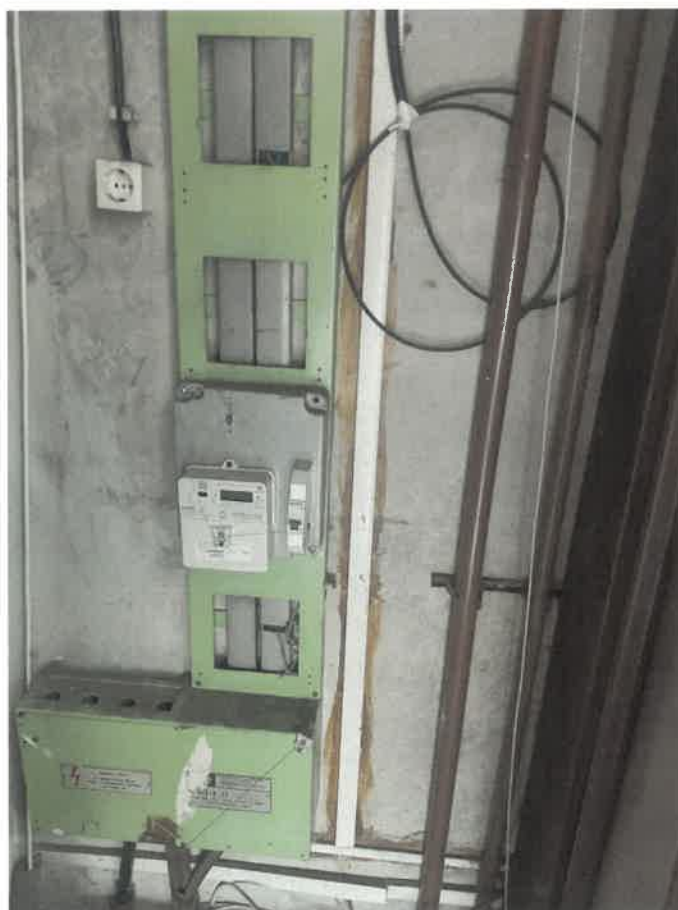
### Áramellátás

Az épület áramellátását, a földszinten ELMŰ által elhelyezett kapcsolószekrény biztosítja, a lakások elektromos ellátását a szinten elhelyezett, önálló villanyóra biztosítja. Az épület villamos biztonságtechnikai felülvizsgálatai által megállapított hiányosságokat a felmérés nem tartalmazza.

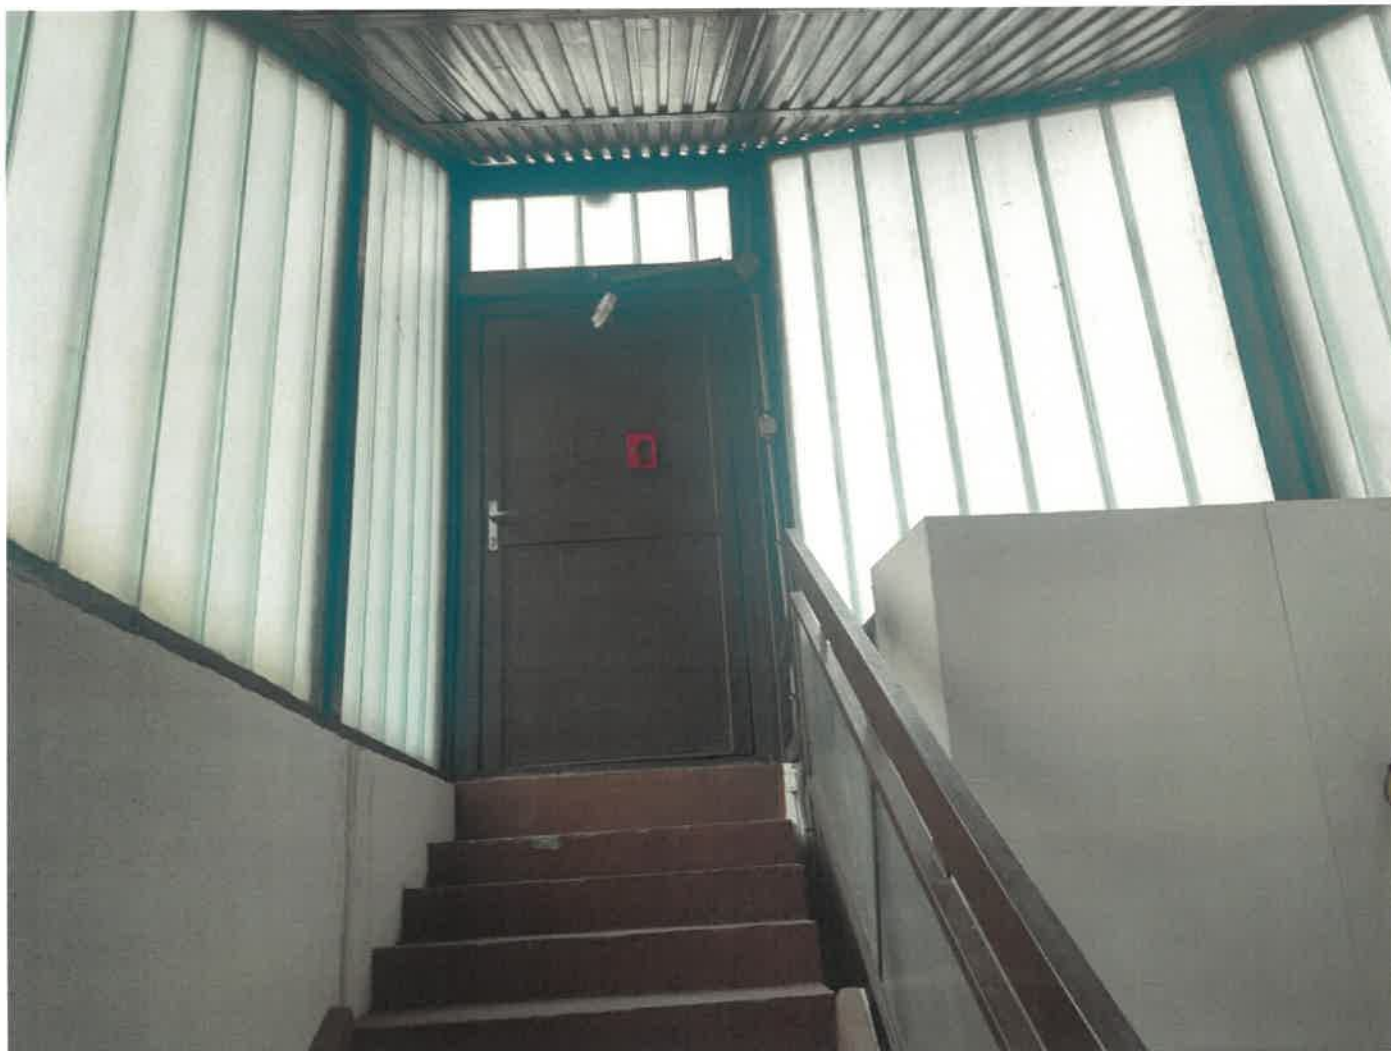
## **Gépészeti rendszerek**

Az épületben lévő lakásokban központi fűtés került kialakításra, az ehhez szükséges energiát, valamint a melegvíz szolgáltatást, a tetőn elhelyezett, központi gázüzemű készülékek biztosítják. A gáz csatlakozó vezeték tömörre tétele 2019.-ben megtörtént. A lakásokban csak a tűzhelyek ellátásához szükséges gázellátás biztosított. A szennyvíz elvezető rendszer, a belső csapadékvíz elvezetés, valamint a víz-nyomóvezeték teljes felújítása időszerű, egyidős az épülettel. Ezek felújítása, cseréje csak a meghibásodások alkalmával részlegesen történt meg. Az épület fűtését és melegvíz ellátását biztosító tetőkazánok ennek a lépcsőháznak a tetőszerkezetén kerültek elhelyezésre.
