**Összefogás Lakásszövetkezet**

## **Állagfelmérés 2024.**

**1165 Budapest, Futórózsa utca 110.**

Cím: Centenárium Lakótelep II. ütem, 1165. Budapest, Futórózsa utca 110. Hrsz: 107100/8

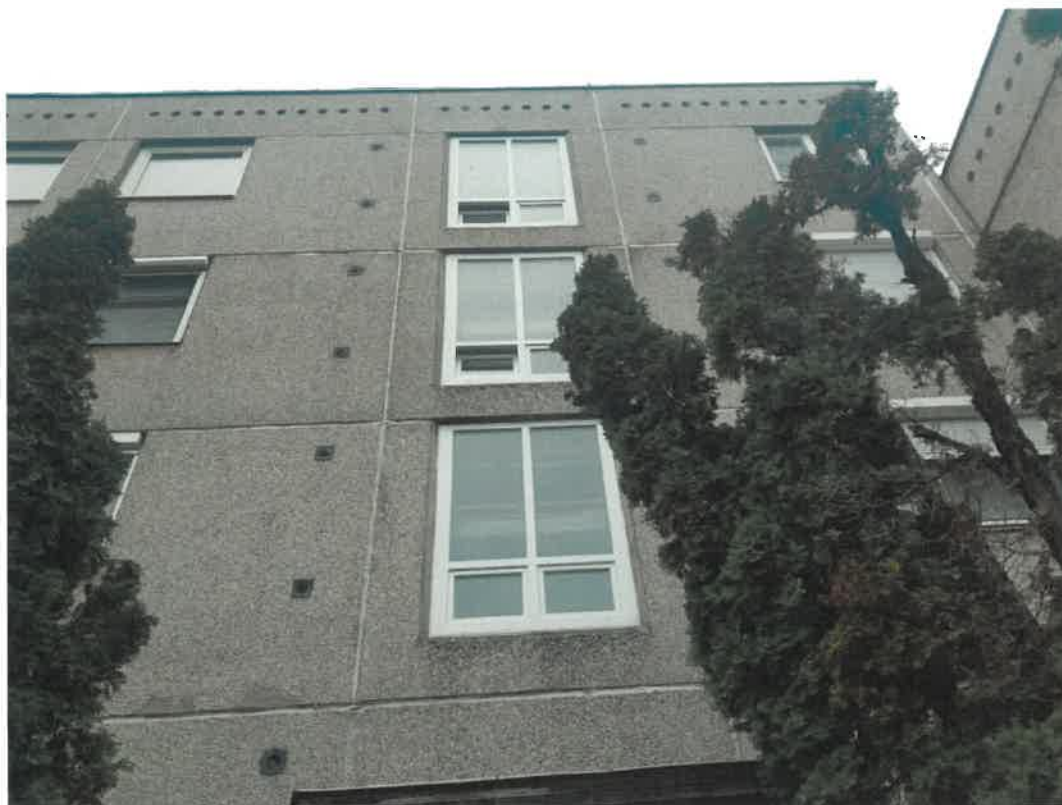
## **Külső vakolat**

Az épület oldalfala előre gyártott vasbeton elemekből készült, korának megfelelő állapotú. Helyenként a természetes épületmozgás és elhasználódás következtében a dilatációs hézagok tömítőanyagai hiányosak. A fűdémszellőző rácsok meglétét ellenőrzi szükséges. A dilatációs hézagok további vizsgálata, karbantartása javasolt.

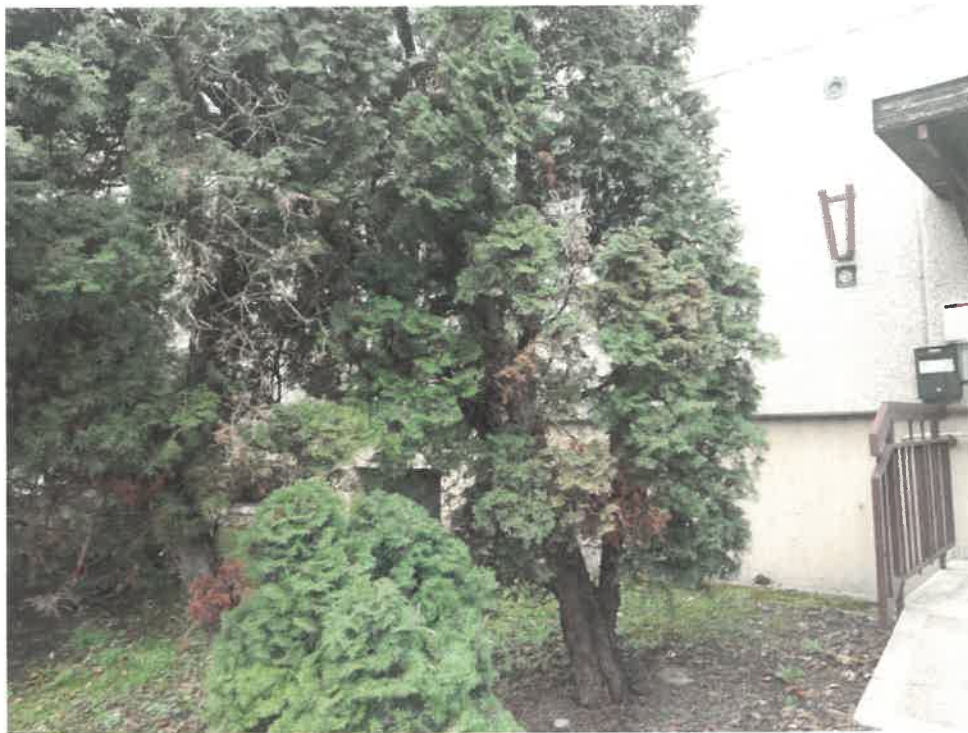
### **Lábazat**

Az épület lábazatának felújítása- hőszigetelése még nem történt meg, felújítása egyelőre nem időszerű, azonban karbantartása-tisztítása javasolt.

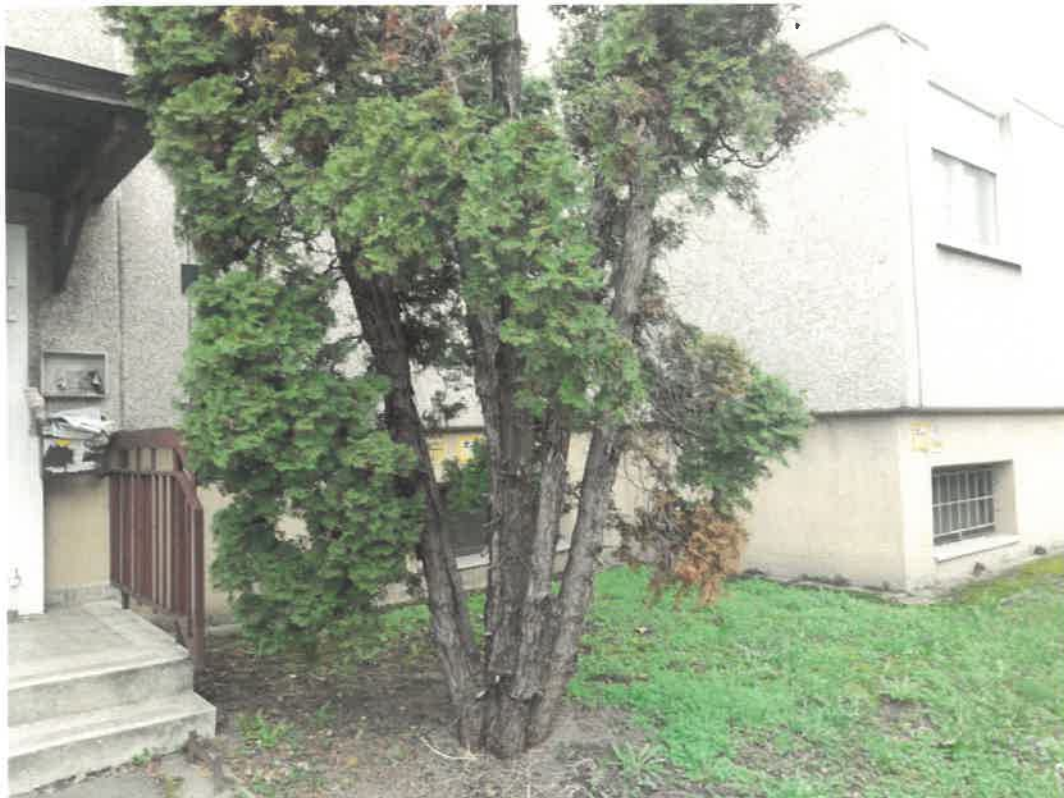
### **Szolgálati járda**

A szolgálati járda megfelelő állapotú, biztonságos közlekedésre alkalmas, azonban az épület adottságait figyelembe véve gyalogos közlekedés nem történik rajta. A további károk és az épület vizesedésének elkerülése érdekében a növényzet karbantartása, valamint az esteleges hézagok javítása indokolt.

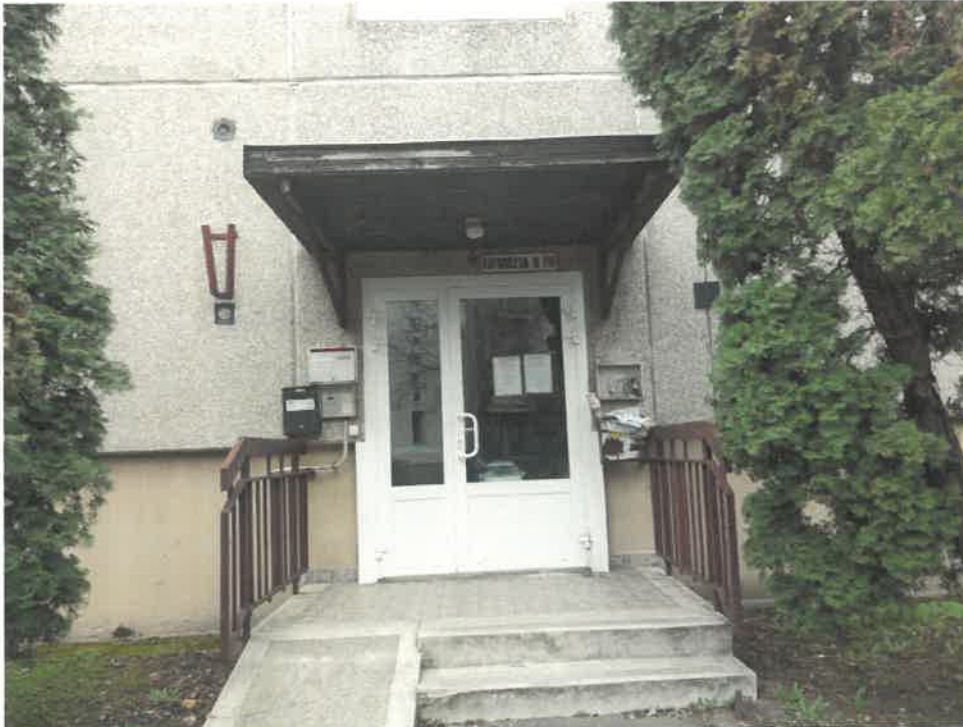
### **Bejárati ajtó**

A belső, lépcsőházba vezető ajtó cseréje 2022-ben megtörtént, állapota megfelelő, hőszigetelő képessége kifogástalan.

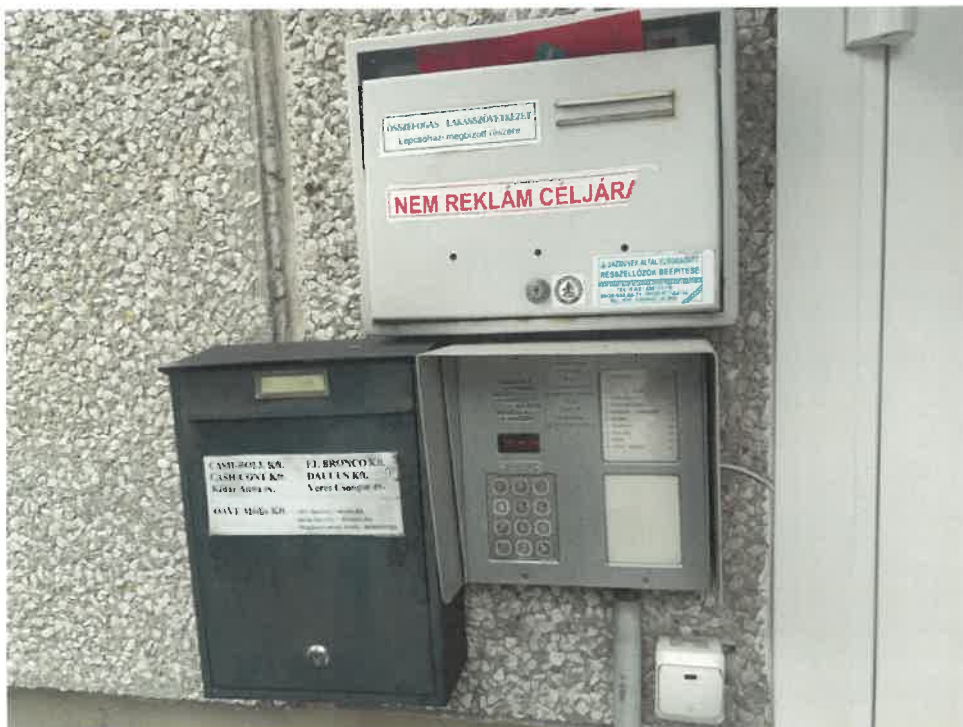
### **Kaputelefon rendszer**

A kapu telefon Codefon típusú, karbantartása rendszeresen megtörténik, állapota megfelelő.

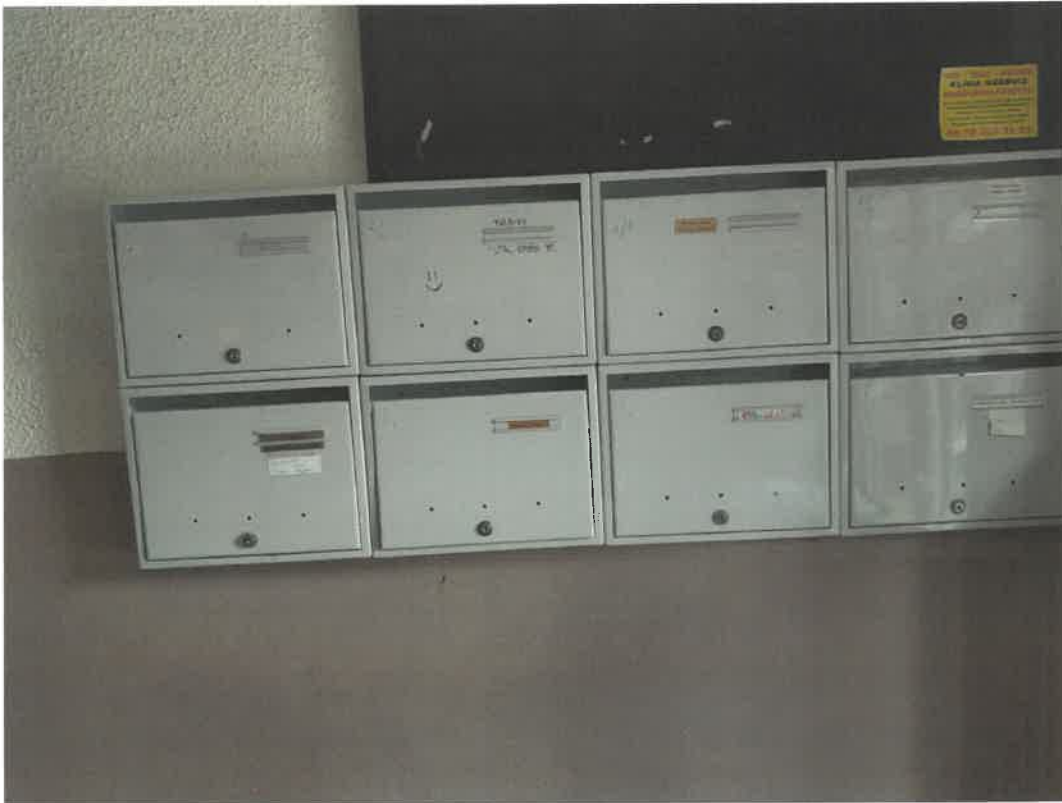
### **Postaládák**

A postaládák a lépcsőházban a földszinten találhatóak, cseréjük az elmúlt években nem történt meg, állapotuk megfelelő, biztonságosnak mondható.

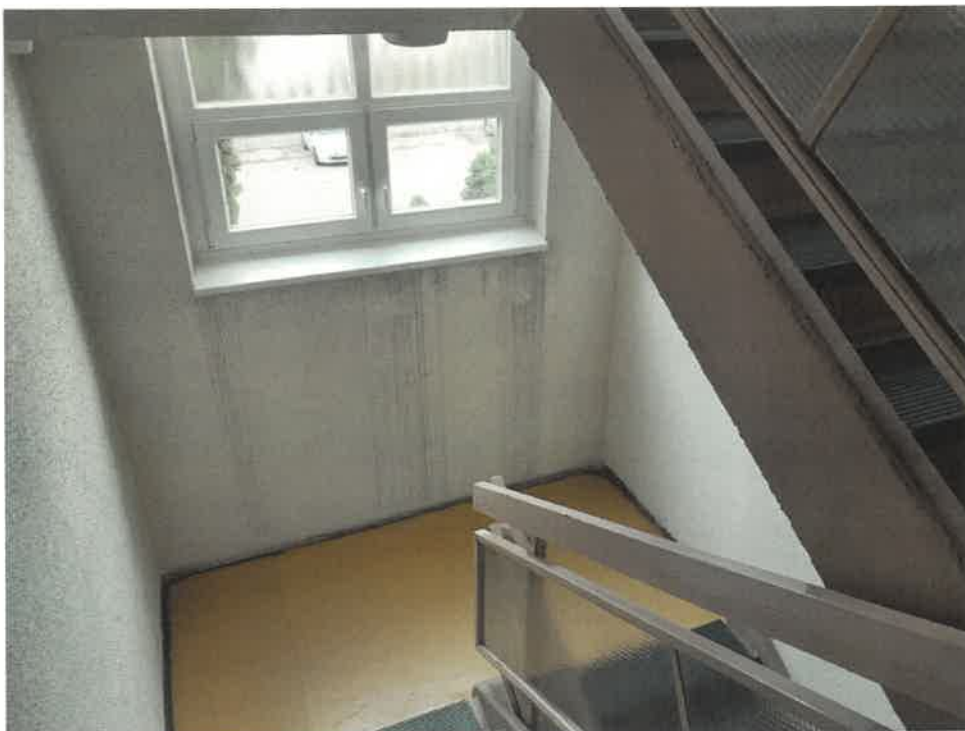
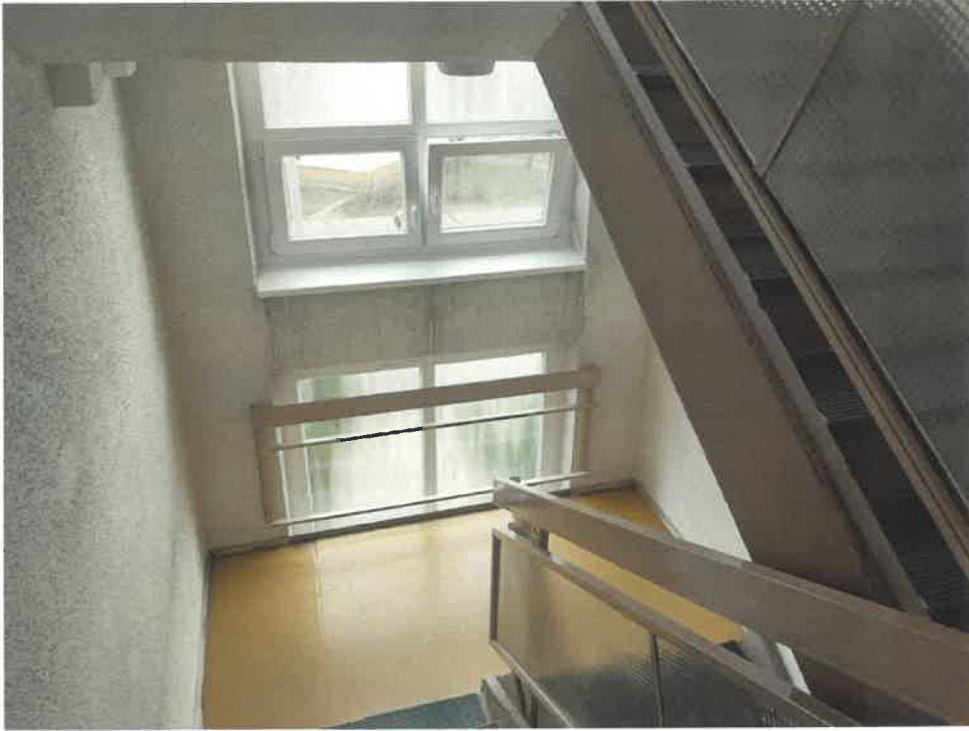
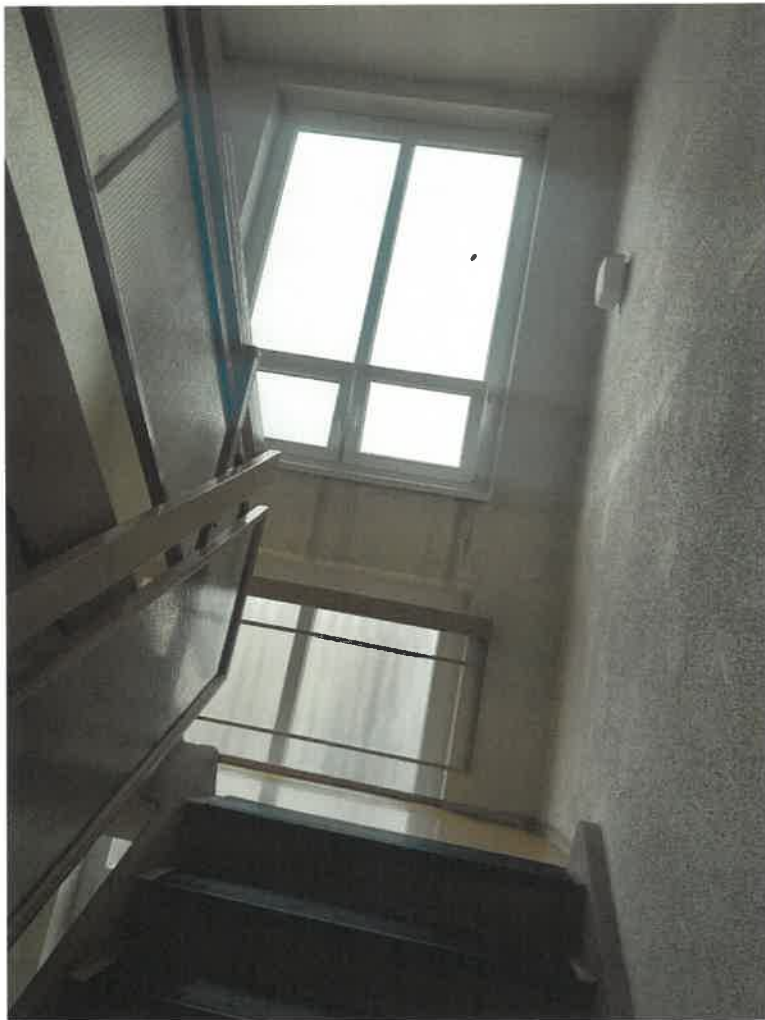
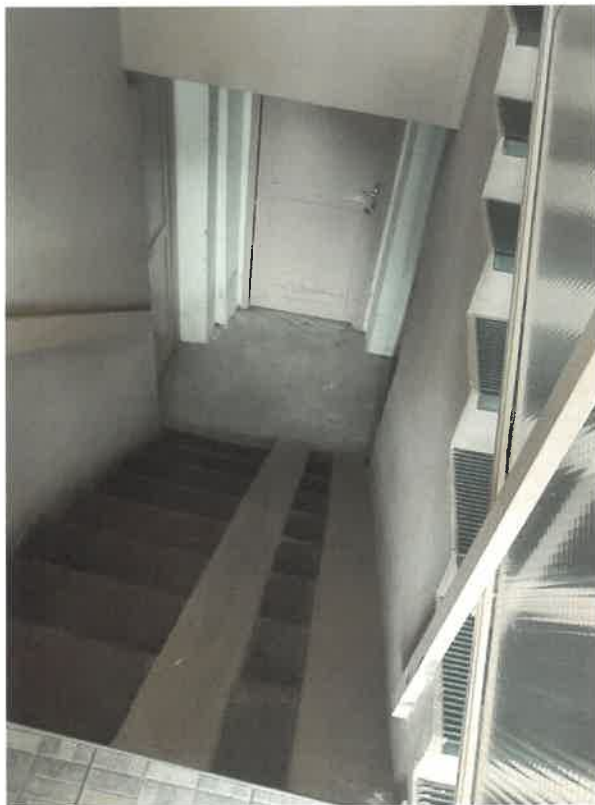
### **Belső nyílászárók, sorolt szerkezetek**

A lépcsőházi sorolt szerkezetek cseréje 2022-ben megtörtént. Állapotuk megfelelő, azonban néhány helyen befolyhat az esővíztömítésük, karbantartásuk javasolt.

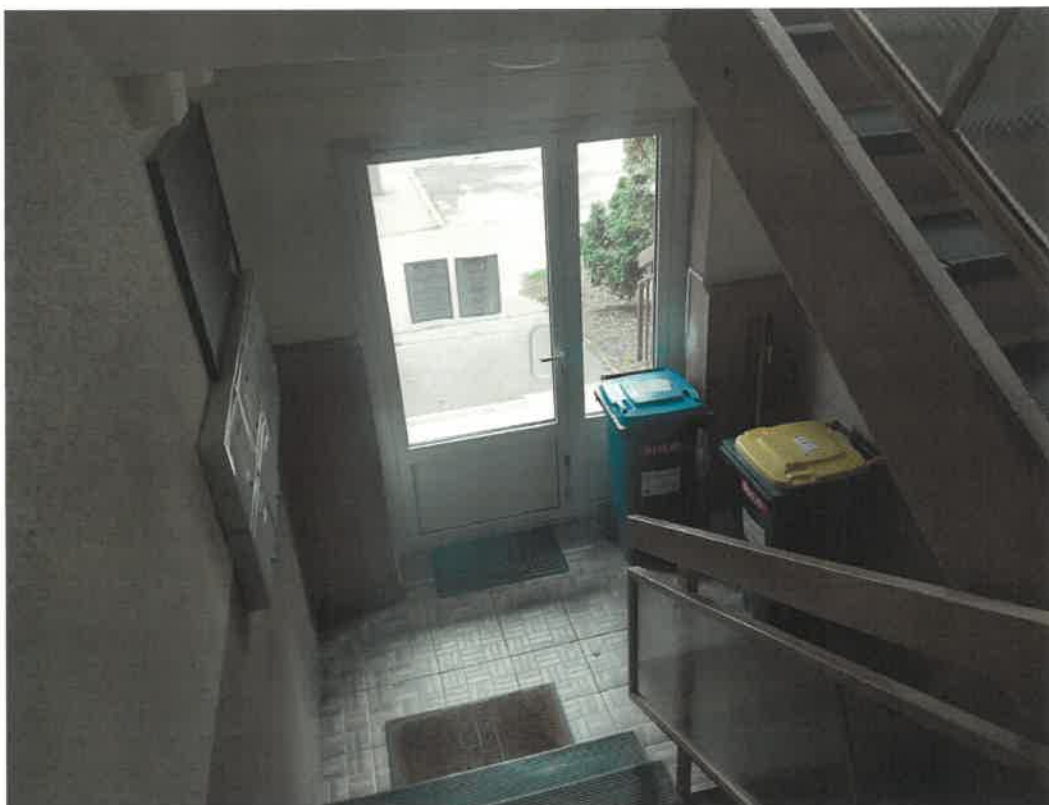
### **Közös tárolók, kukatárolók**

A lépcsőházban külön kukatároló helyiség nem került kialakításra, a szelektív edények a földszinti kijárat folyosói részén kerültek elhelyezésre, a kommunális hulladék tárolására a Futórózsa utcában elhelyezett külön „kukatárolók” épültek, melyekből az FKF Zrt. közvetlenül végzi a szállítást. Állapotuk a koruknak megfelelő, funkciójuk ellátására alkalmasak.

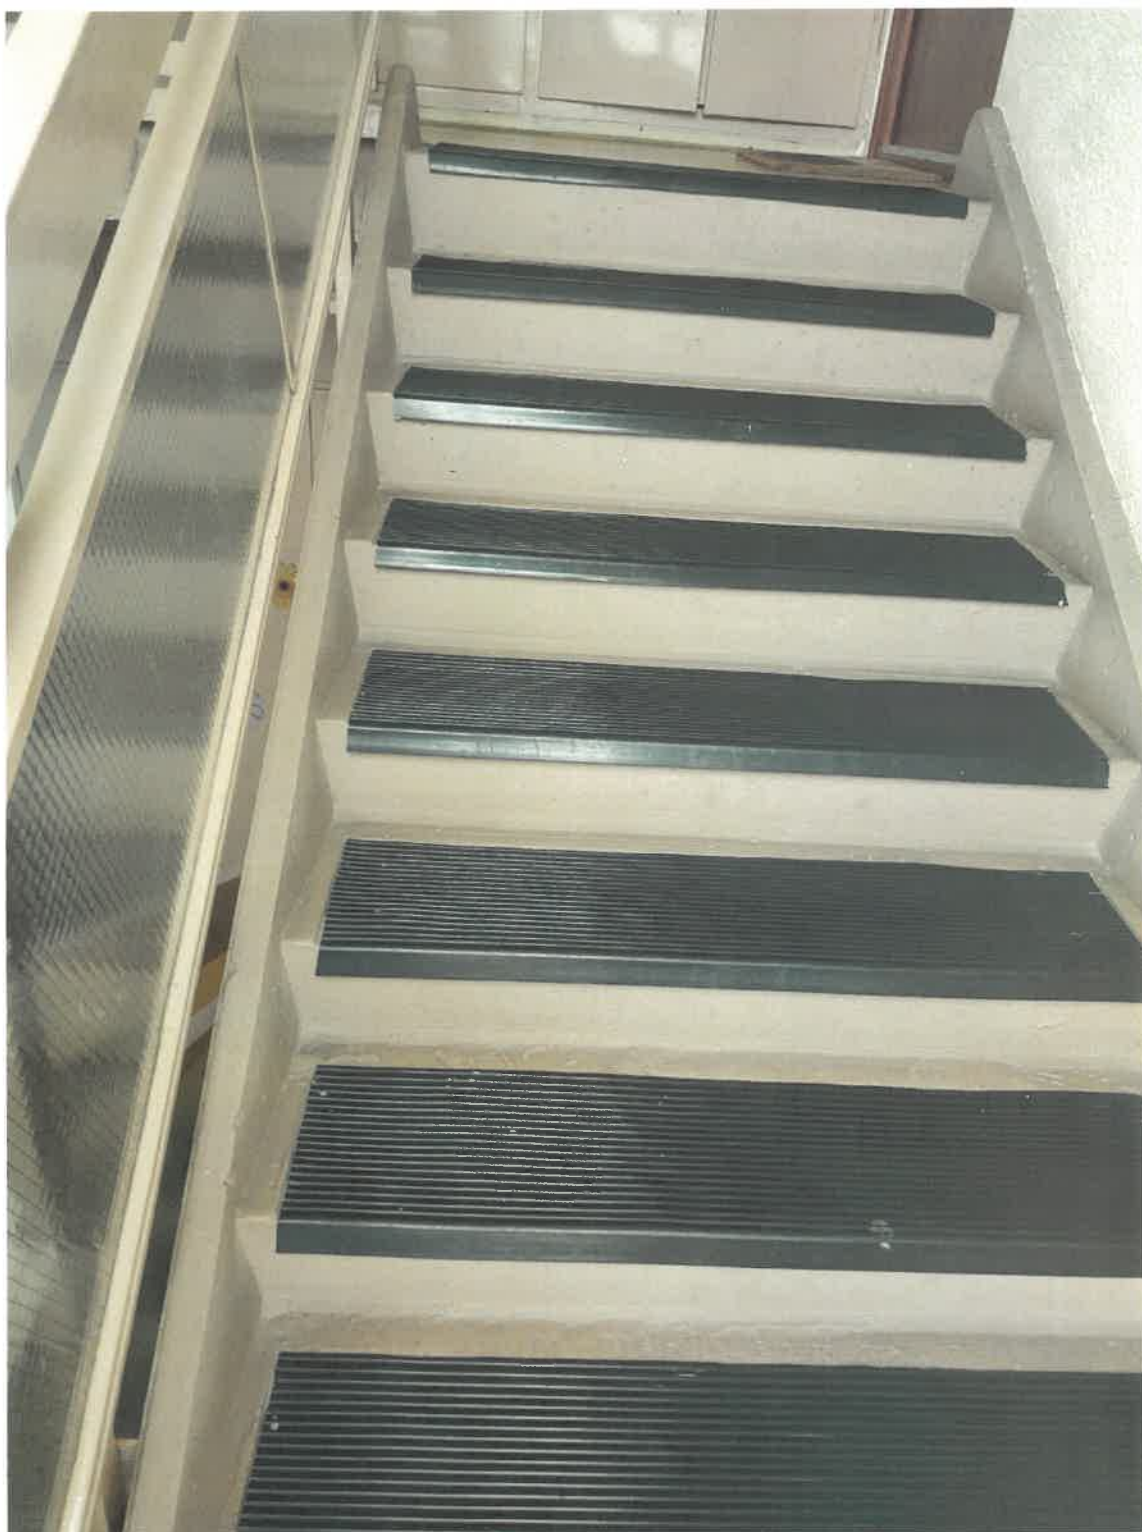
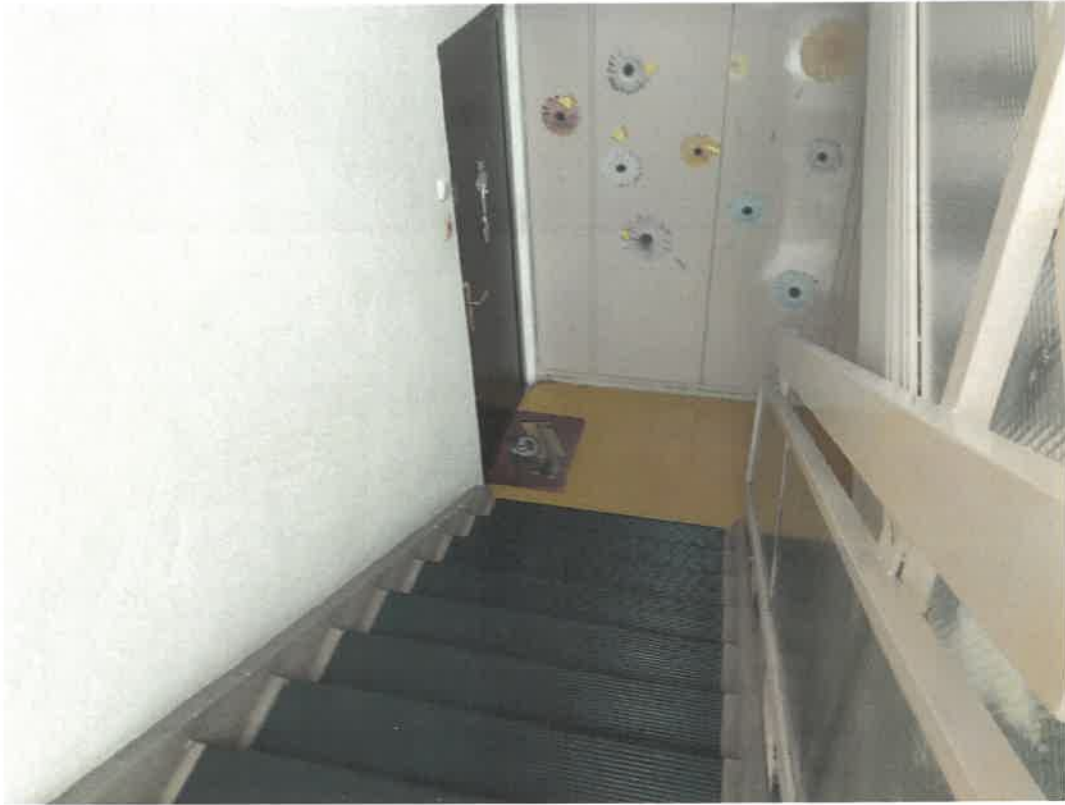
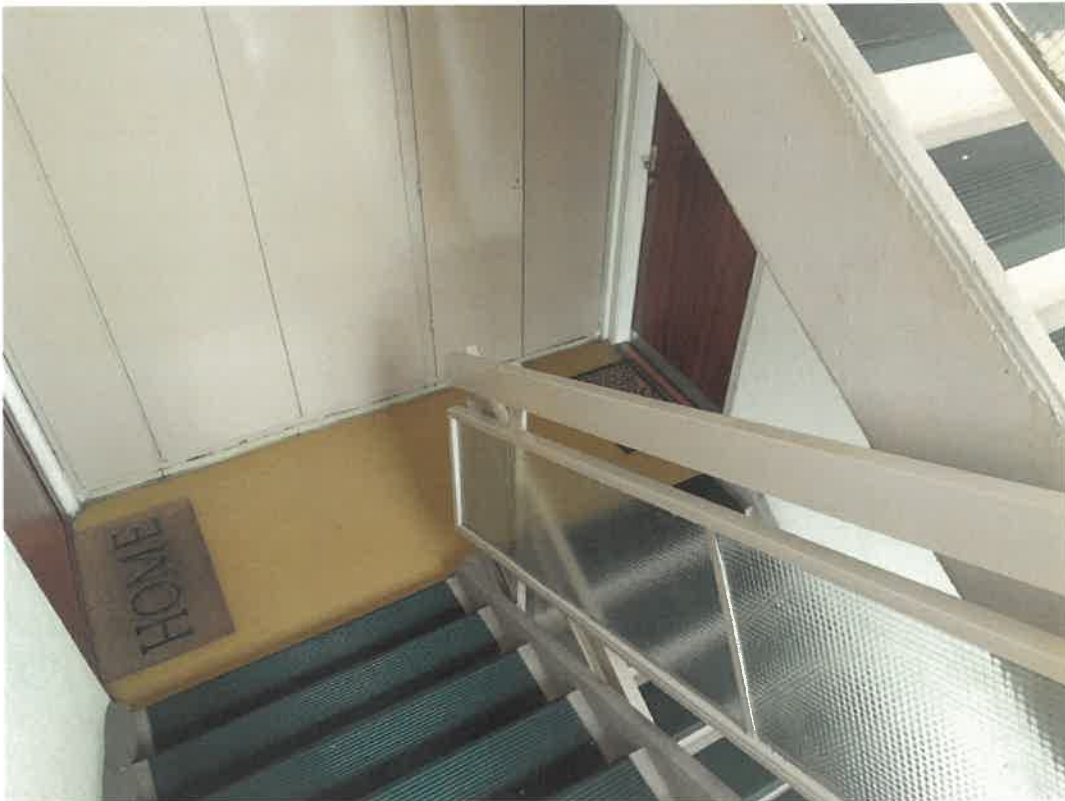
### **Lépcsőházi burkolatok, korlát**

A lépcsőházban lévő burkolatok folytonosak. Az aljzat PVC lemezből került kialakításra. A korlátok állapota és rögzítése biztonságosnak mondható.

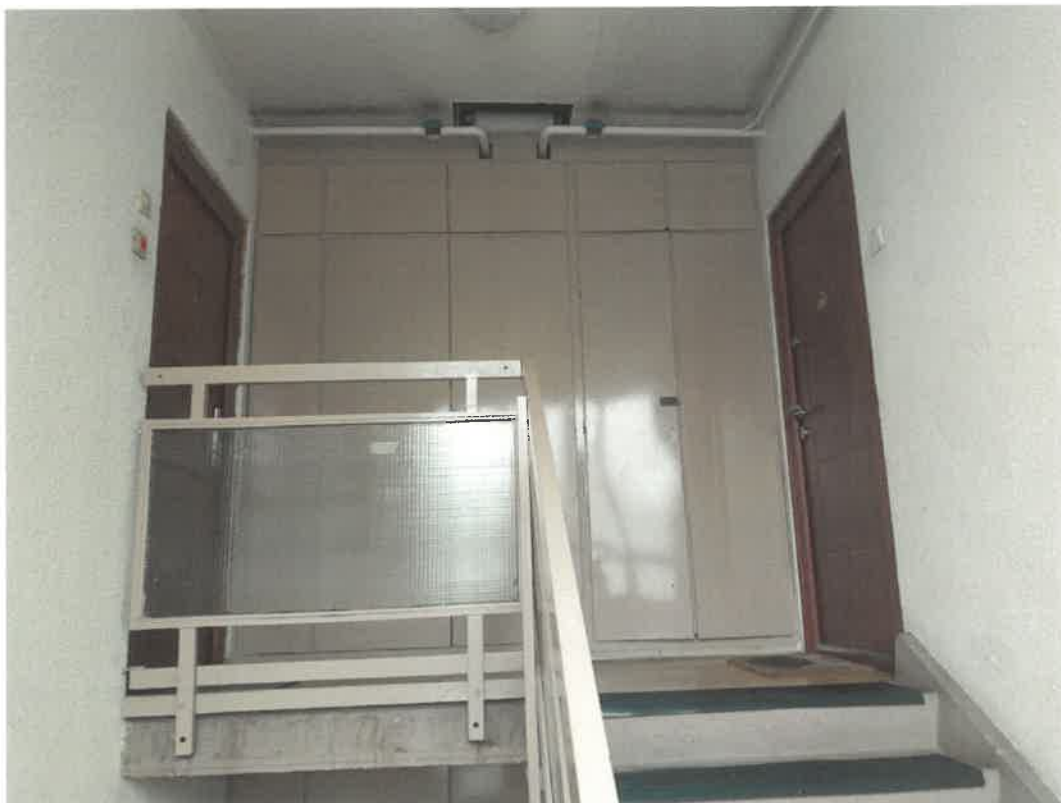
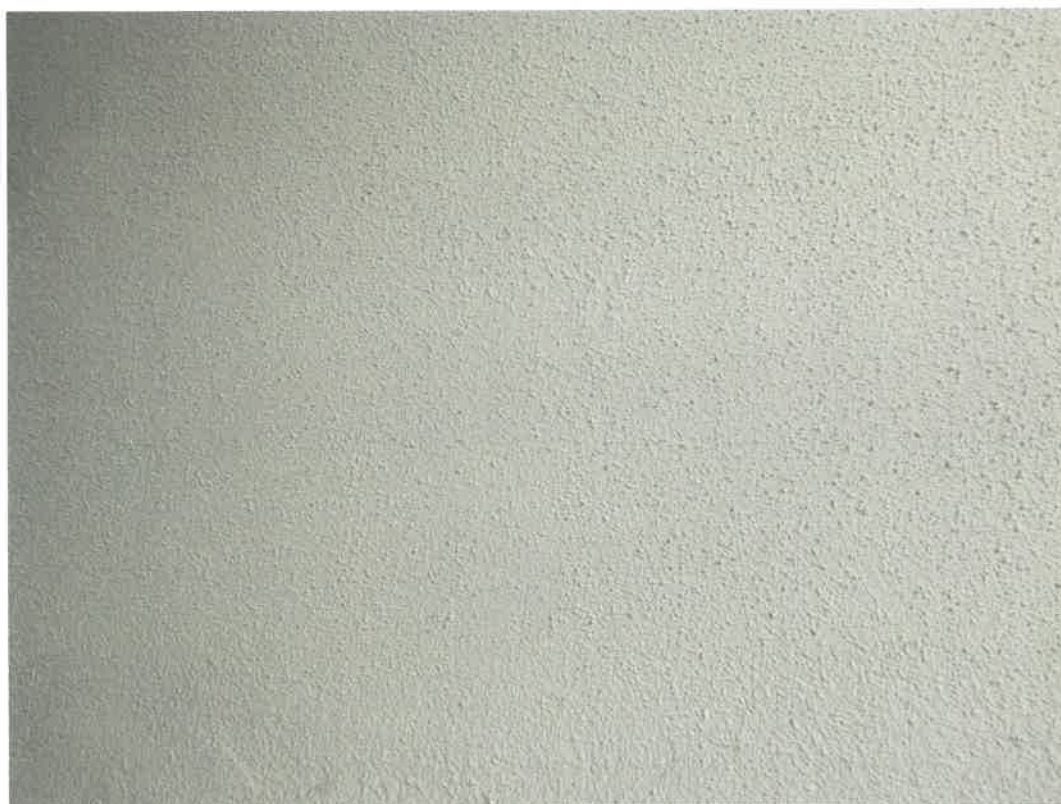
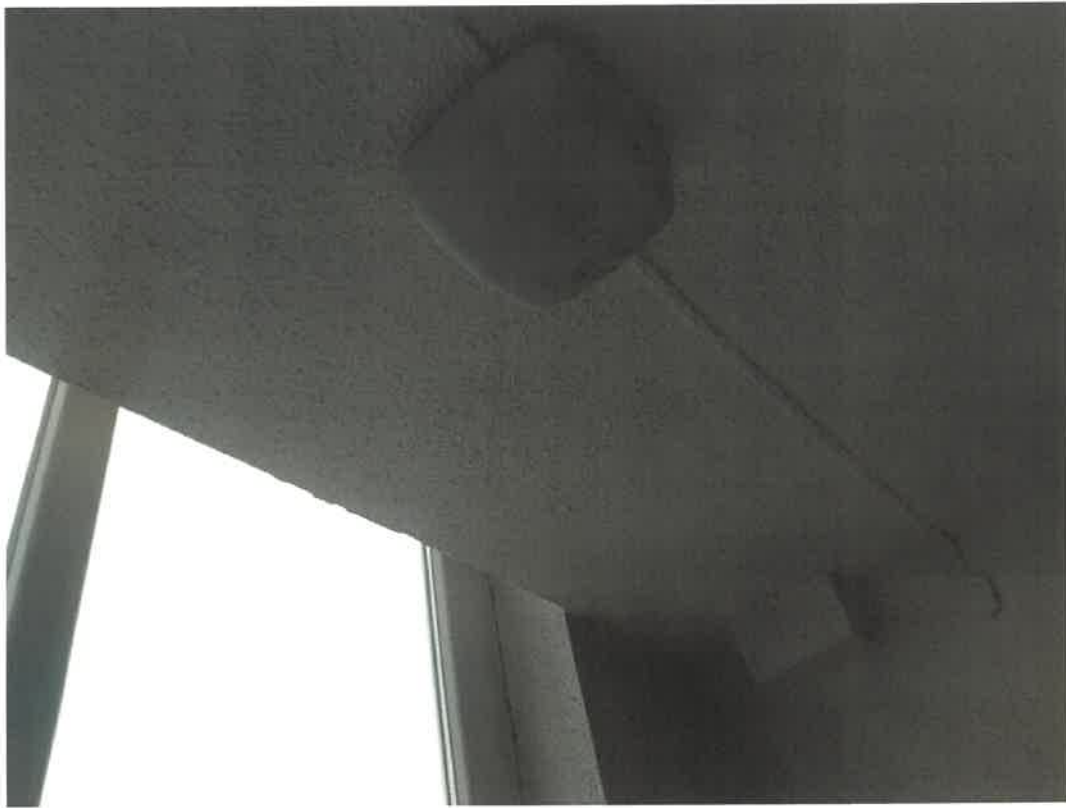
### Lépcsőházi falak állapota

A lépcsőházban a falburkolatok festése már időszerű, a természetes elhasználódás, és a költözések miatt a falfelület helyenként foltos.

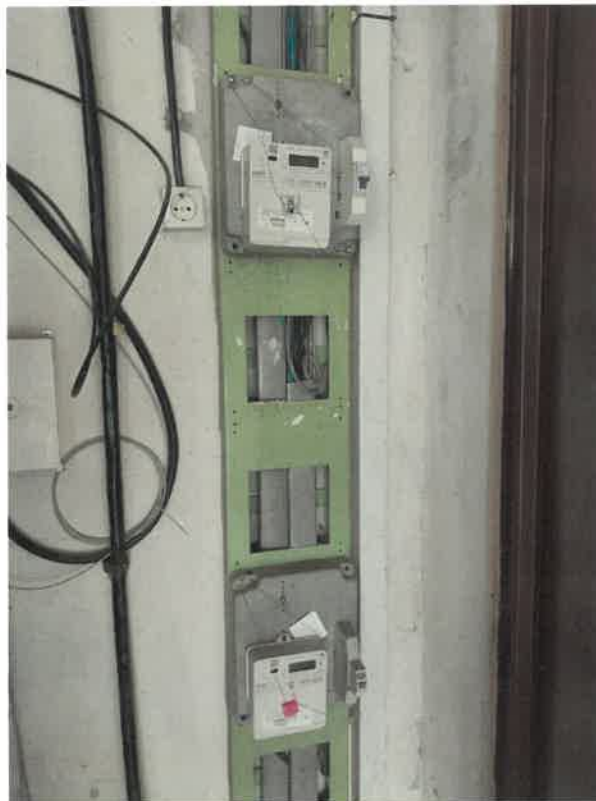
### Áramellátás

Az épület áramellátását, a földszinten ELMŰ által elhelyezett kapcsolószekrény biztosítja, a lakások elektromos ellátását a szinten elhelyezett, önálló villanyóra biztosítja. Az épület villamos biztonságtechnikai felülvizsgálatai által megállapított hiányosságokat a felmérés nem tartalmazza.
