Összefogás Lakásszövetkezet

## Állagfelmérés 2024.

1165 Budapest, Futórózsa utca 112.

Cím: Centenárium Lakótelep II. ütem, 1165. Budapest, Futórózsa utca 112. Hrsz: 107100/8

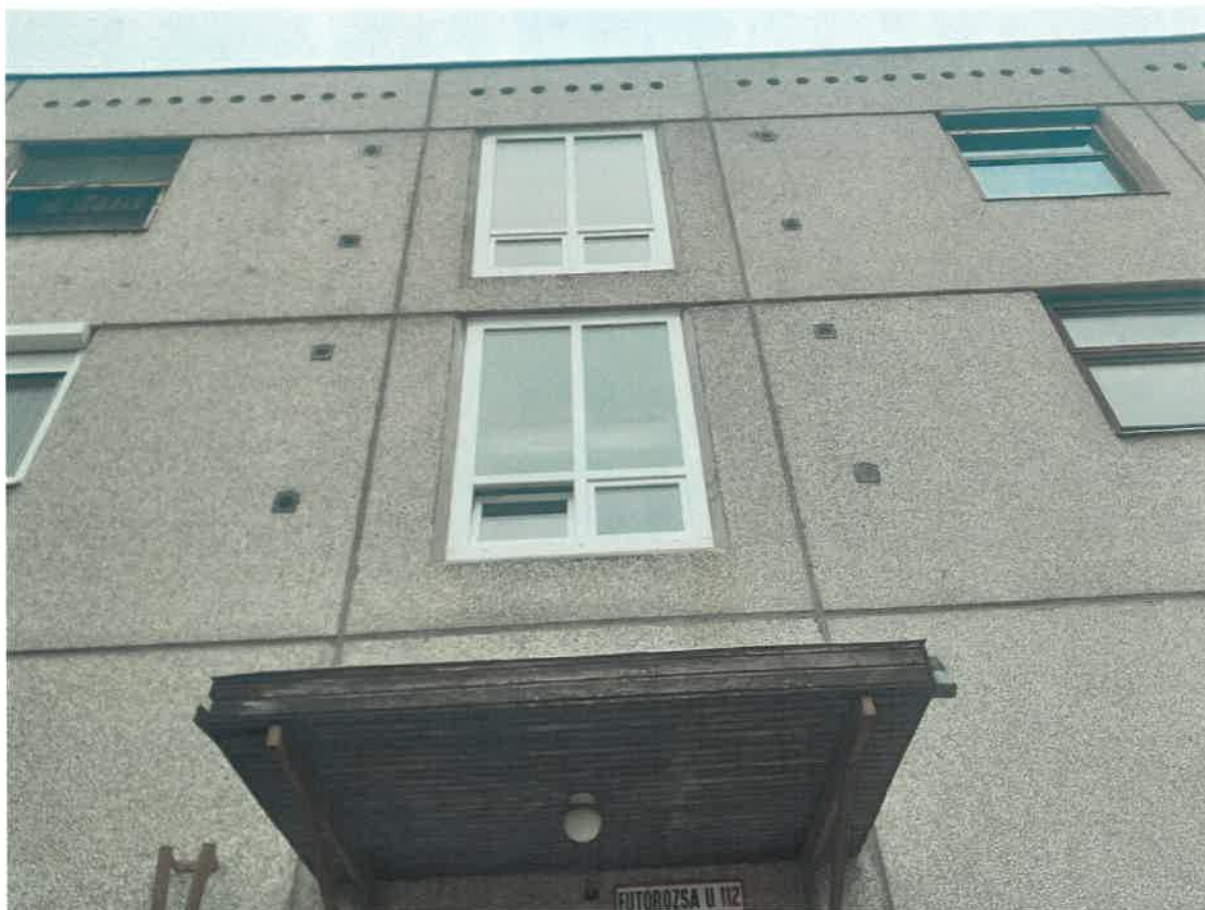
## **Külső vakolat**

Az épület oldalfala előre gyártott vasbeton elemekből készült, korának megfelelő állapotú. Helyenként a természetes épületmozgás és elhasználódás következtében a dilatációs hézagok tömítőanyagai hiányosak. A fűdémszellőző rácsok meglétét ellenőrizni szükséges. A dilatációs hézagok további vizsgálata, karbantartása javasolt.

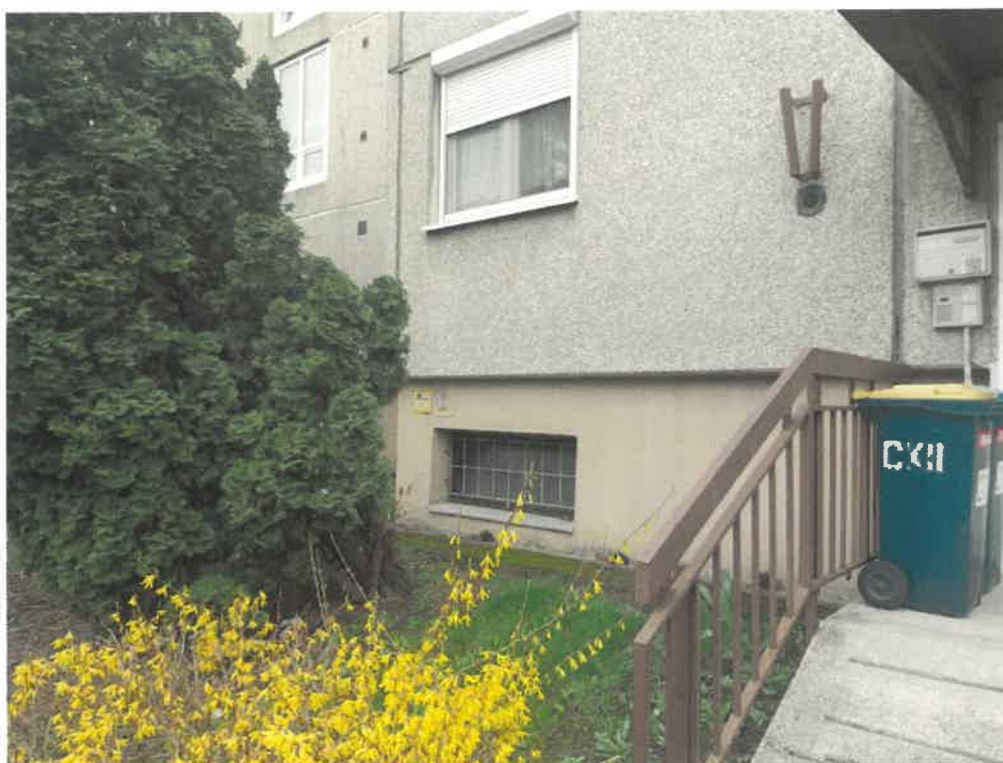
## **Lábazat**

Az épület lábazatának felújítása- hőszigetelése még nem történt meg, felújítása egyelőre nem időszerű, azonban karbantartása-tisztítása javasolt.

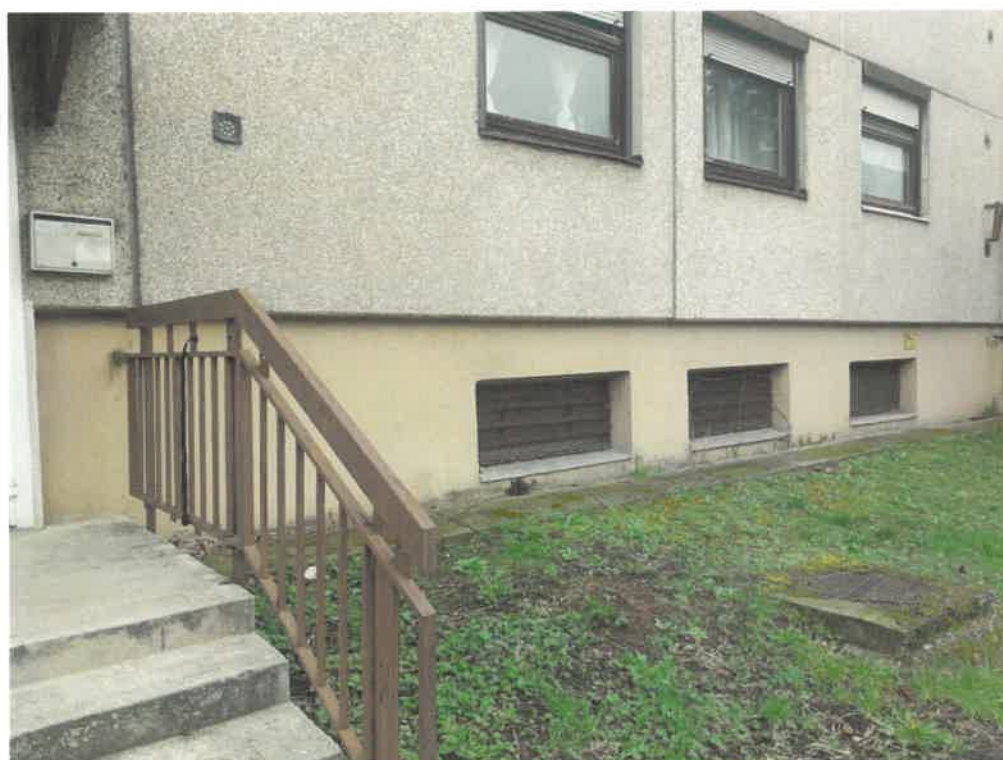
## **Szolgálati járda**

A szolgálati járda megfelelő állapotú, biztonságos közlekedésre alkalmas, azonban az épület adottságait figyelembe véve gyalogos közlekedés nem történik rajta. A további károk és az épület vízesedésének elkerülése érdekében a növényzet karbantartása, valamint az esteleges hézagok javítása indokolt.

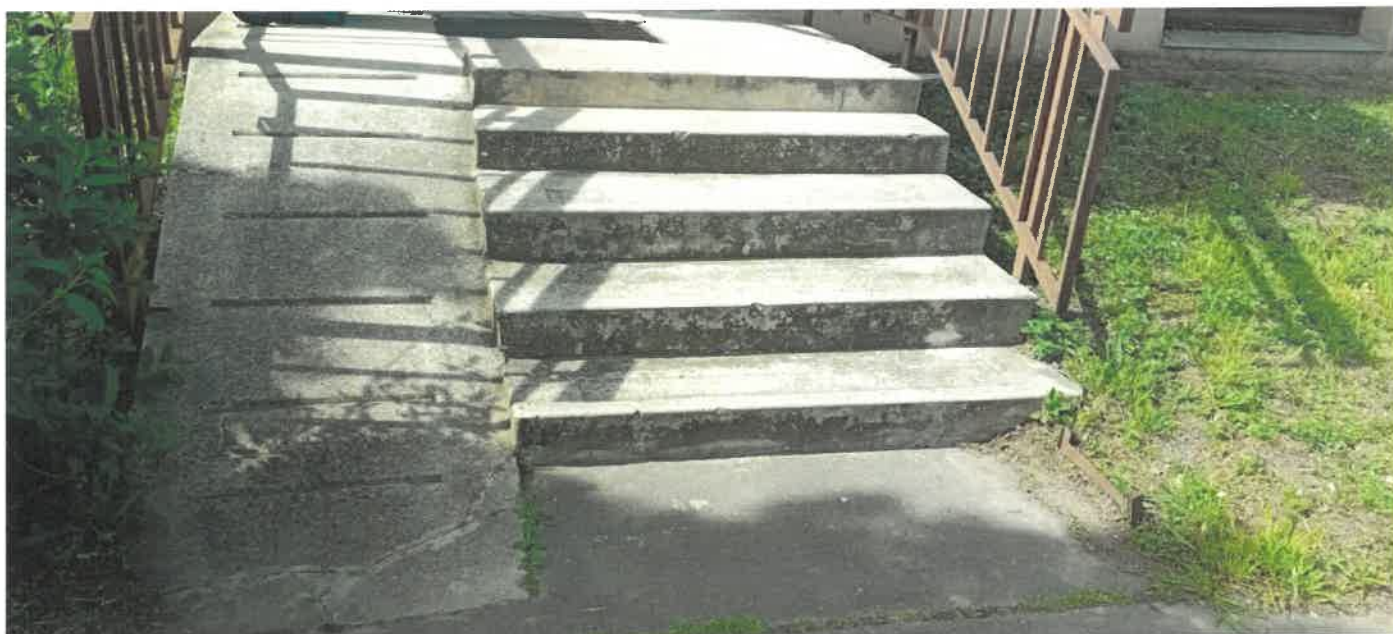
### **Főbejárat lépcső**

A főbejáráthoz vezető beton burkolat épp, a lépcső felújítása ismeretlen időpontban megtörtént, állapota közlekedésre alkalmas.

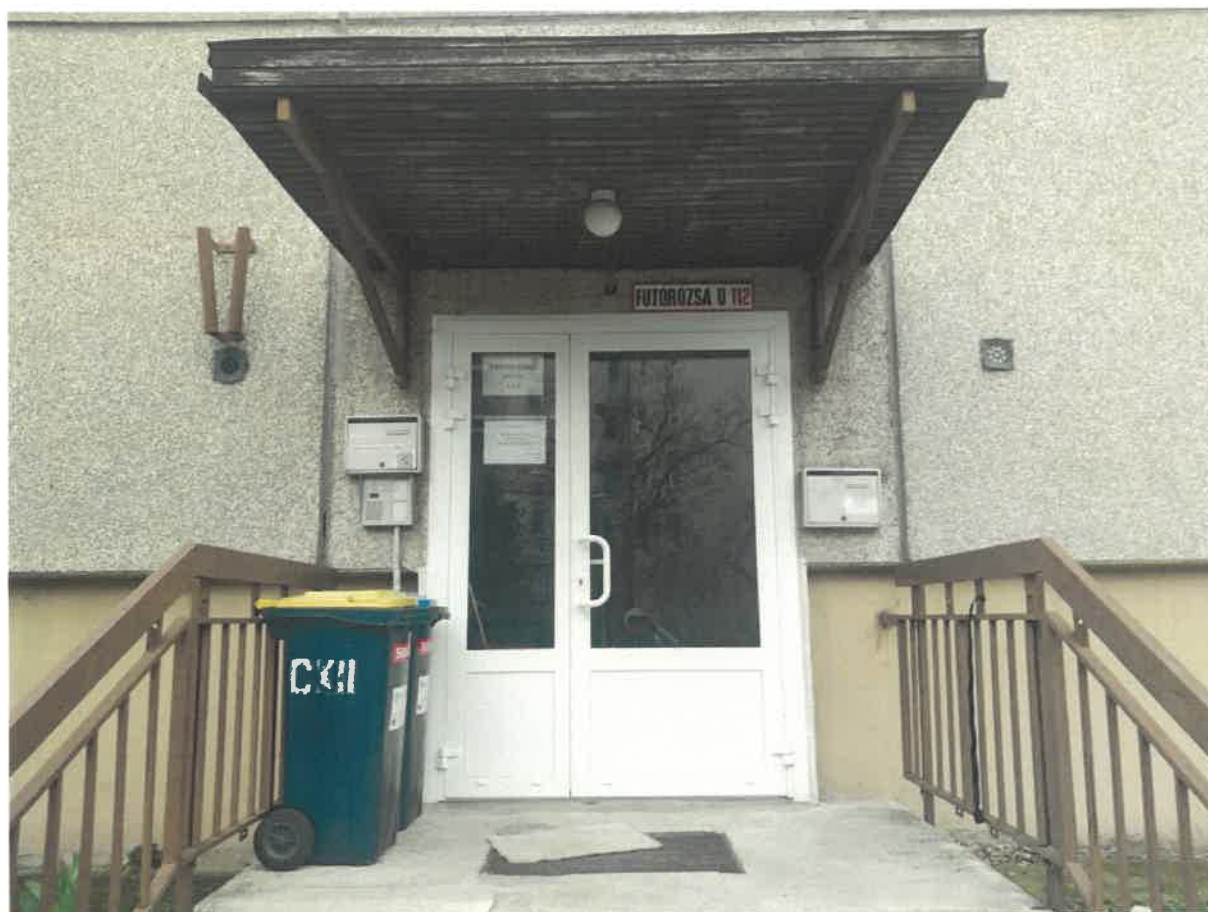
### **Bejárati ajtó**

A belső, lépcsőházba vezető ajtó cseréje 2021-ben megtörtént, állapota megfelelő, hőszigetelő képessége kifogástalan.

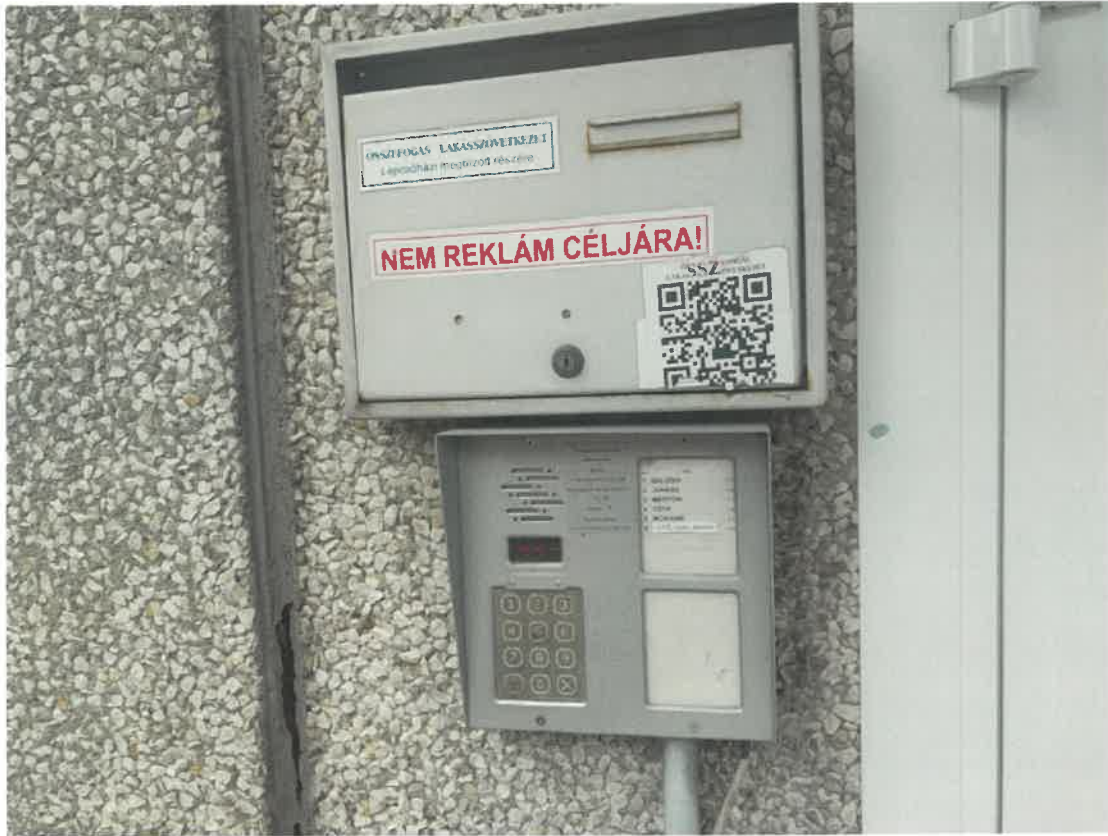
## Kaputelefon rendszer

A kapu telefon Codefon típusú, karbantartása rendszeresen megtörténik, állapota megfelelő.

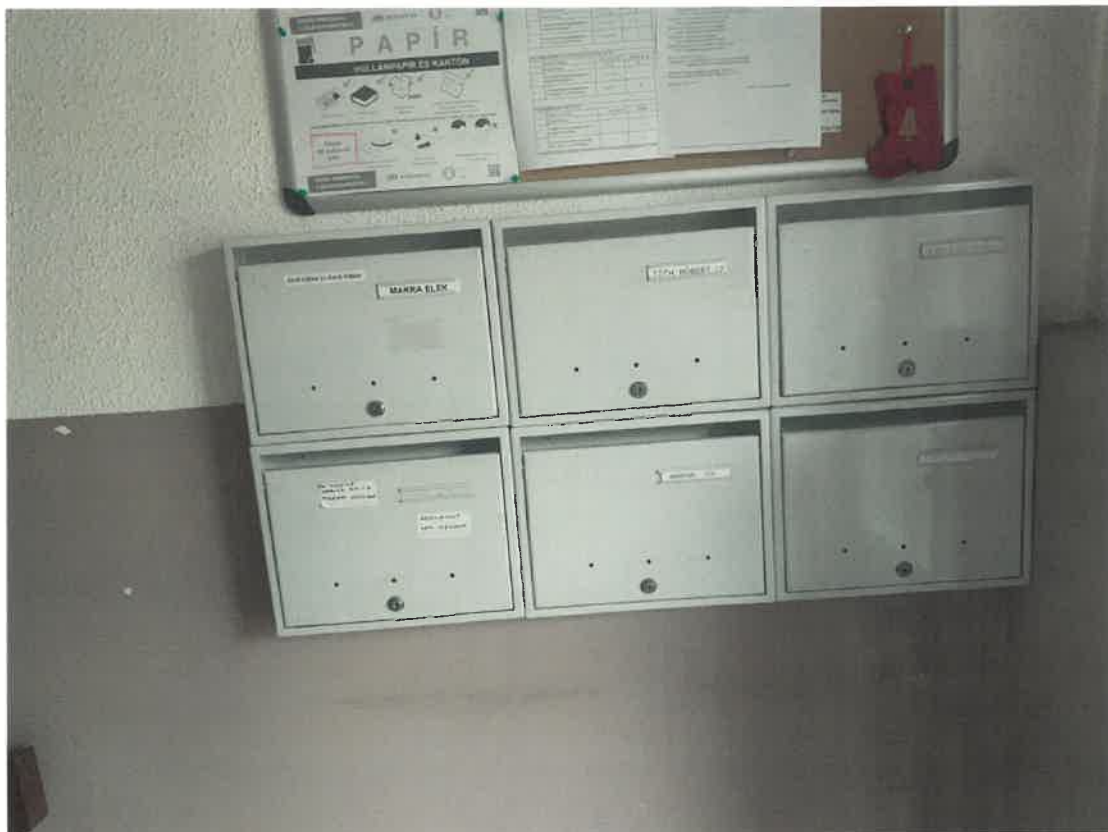
## Postaládák

A postaládák a lépcsőházban a földszinten találhatók, cseréjük az elmúlt években nem történt meg, állapotuk megfelelő, biztonságosnak mondható.

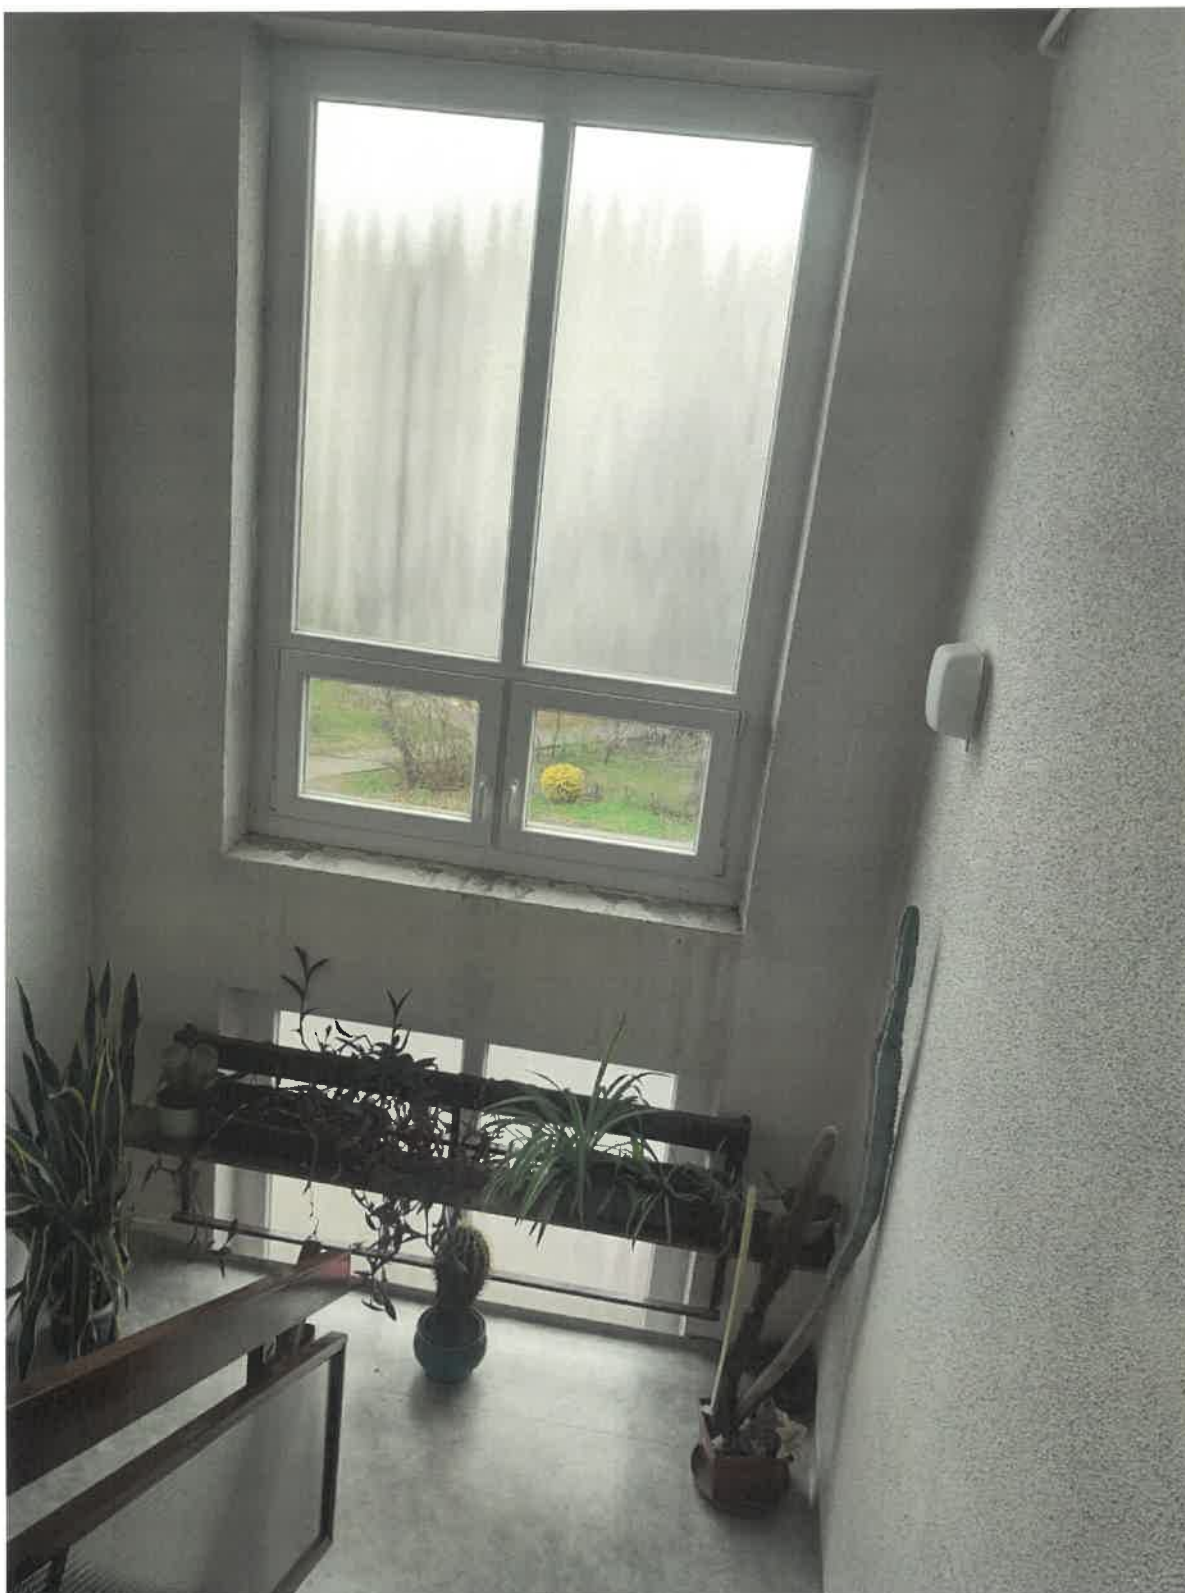
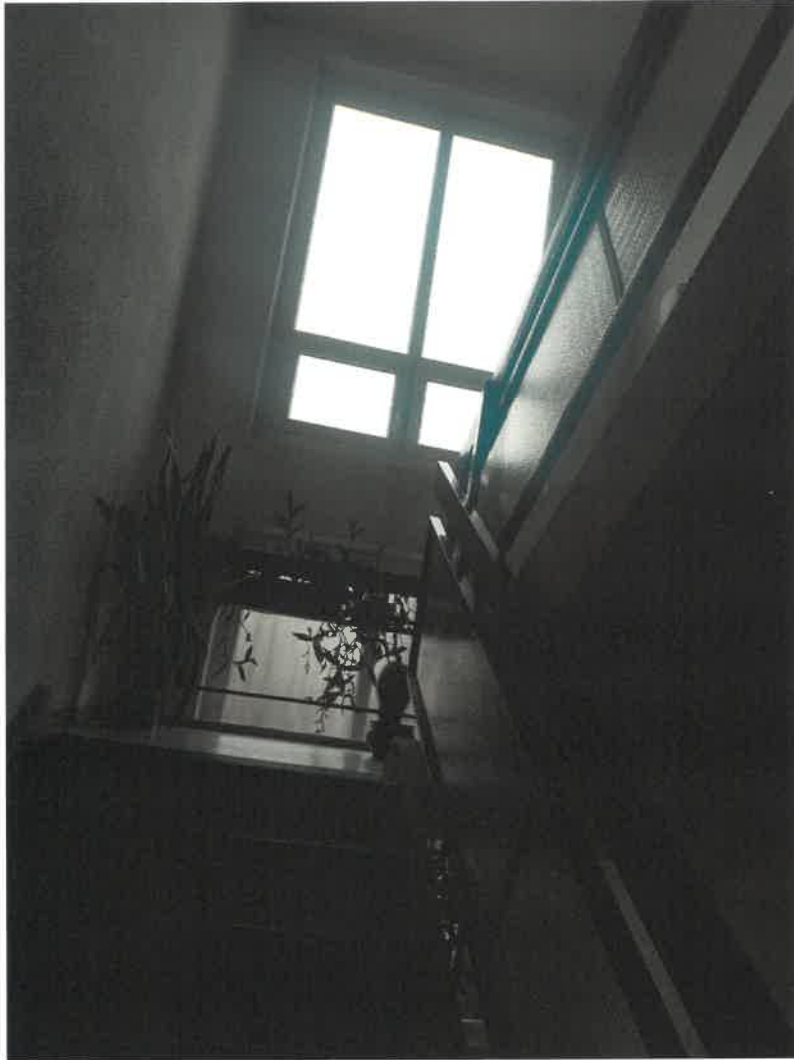
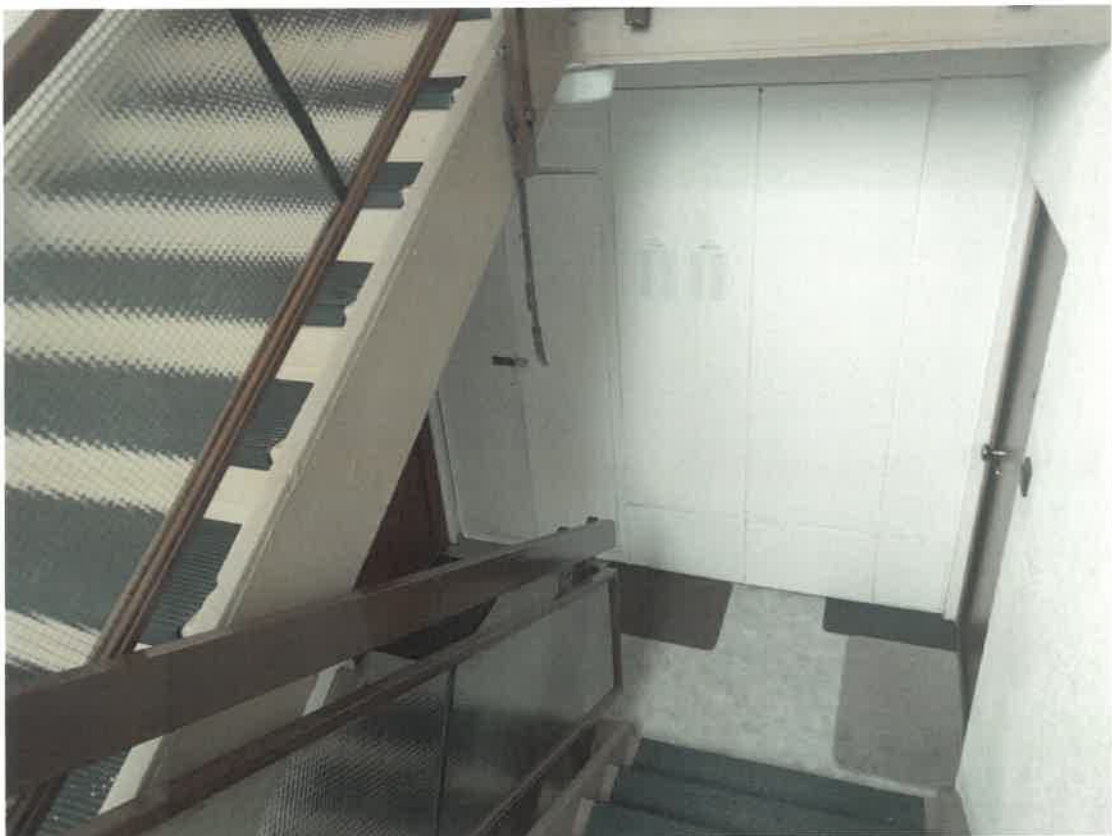
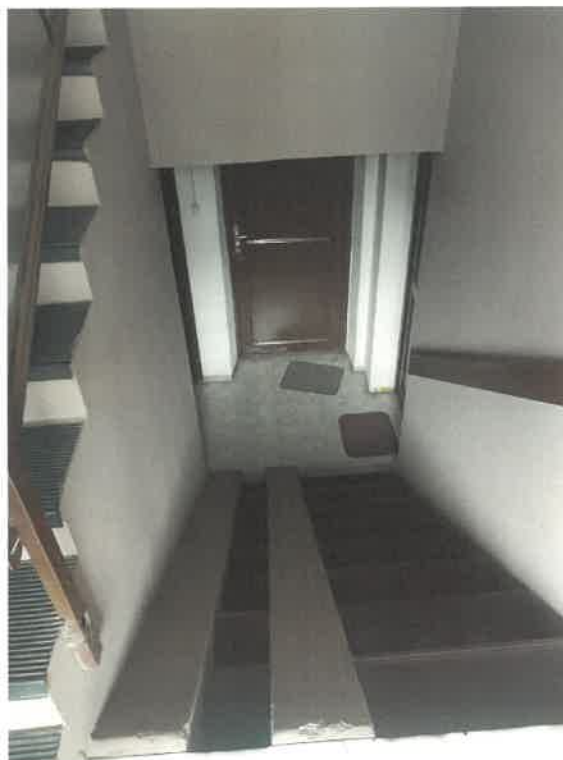
### **Belső nyílászárók, sorolt szerkezetek**

A lépcsőházi sorolt szerkezetek cseréje 2021-ben megtörtént. Állapotuk megfelelő, azonban néhány helyen befolyhat az esővíztömítésük, karbantartásuk javasolt.

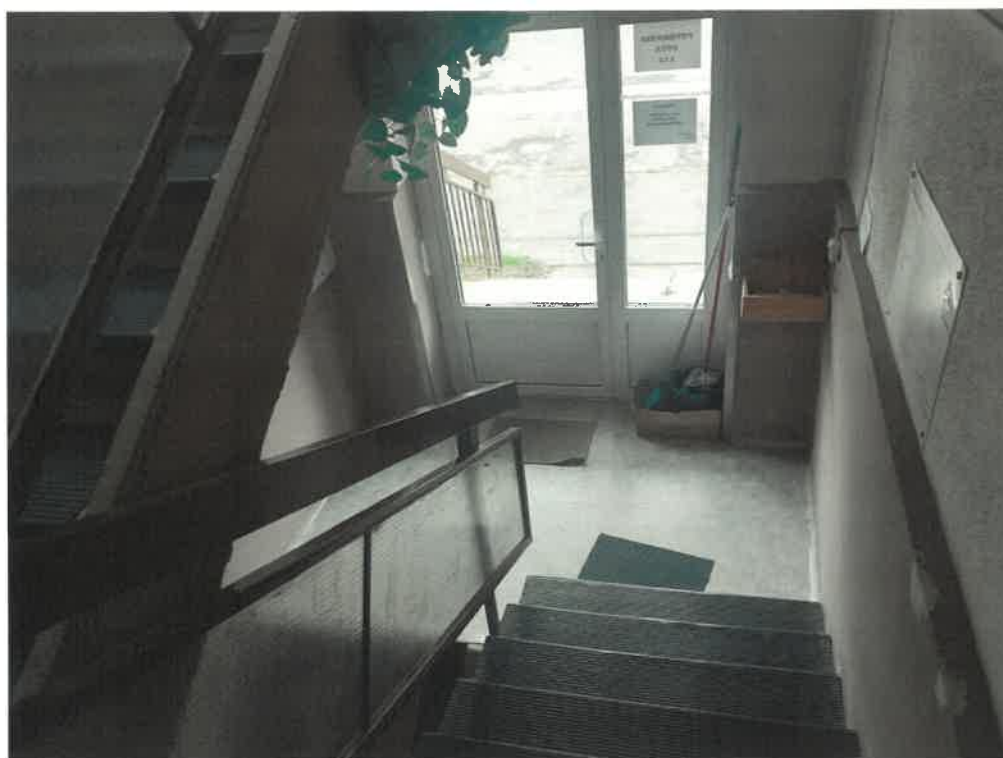
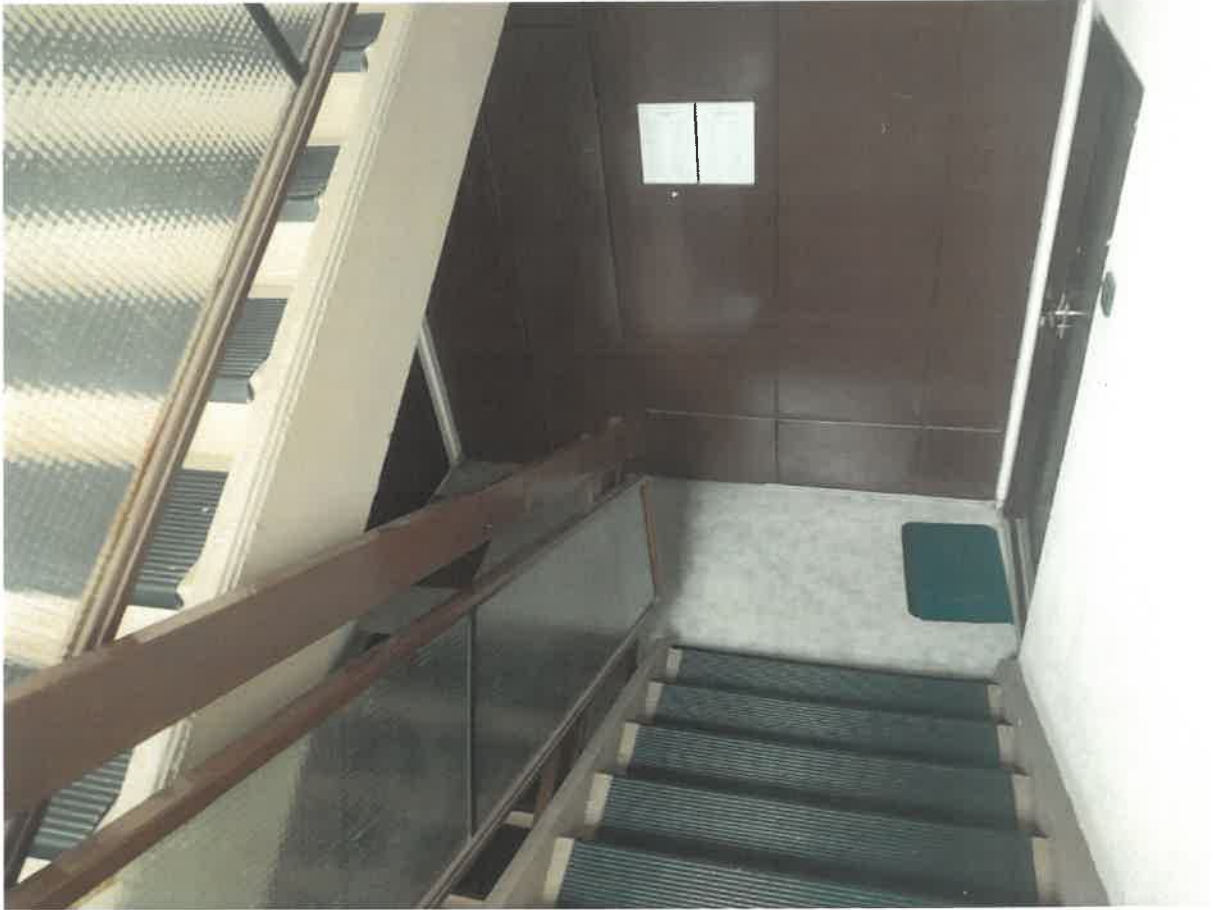
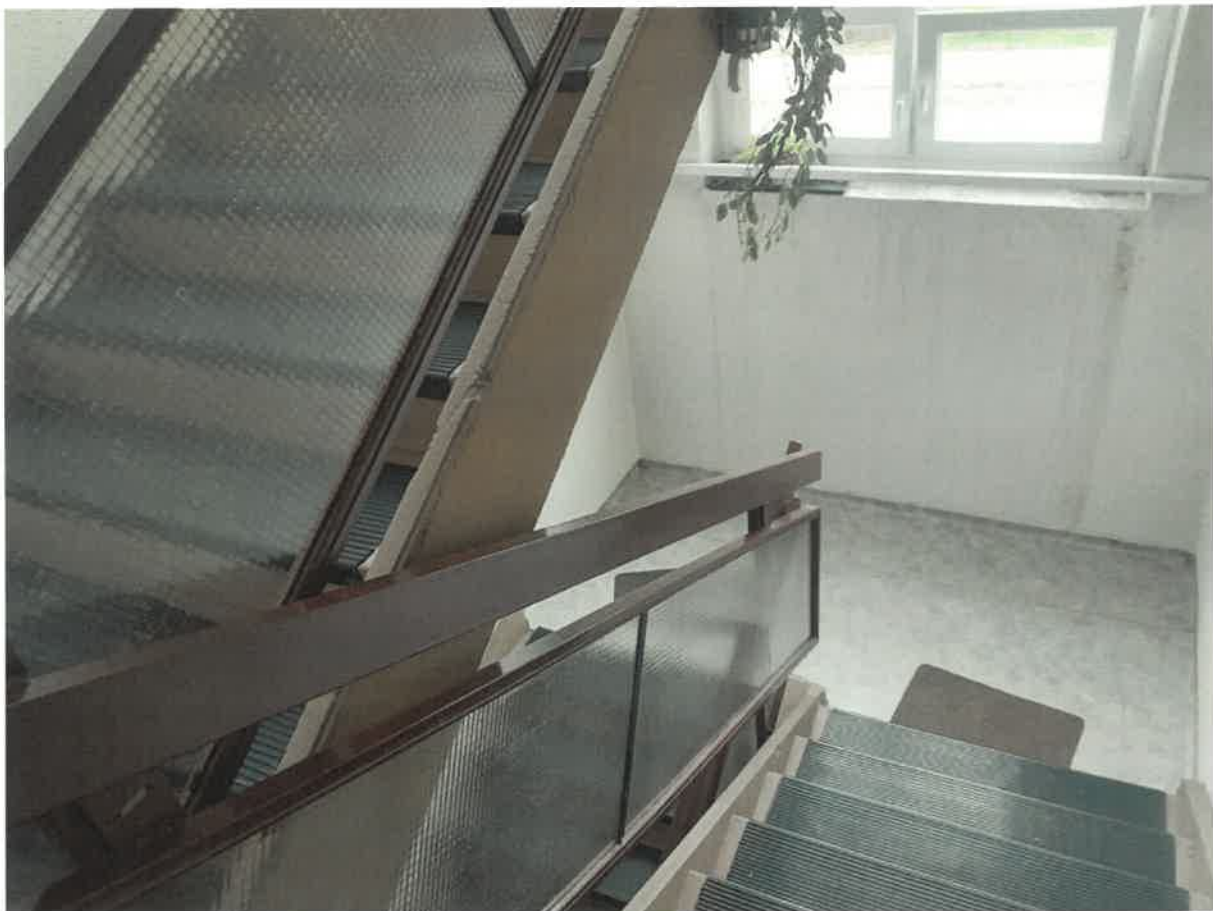
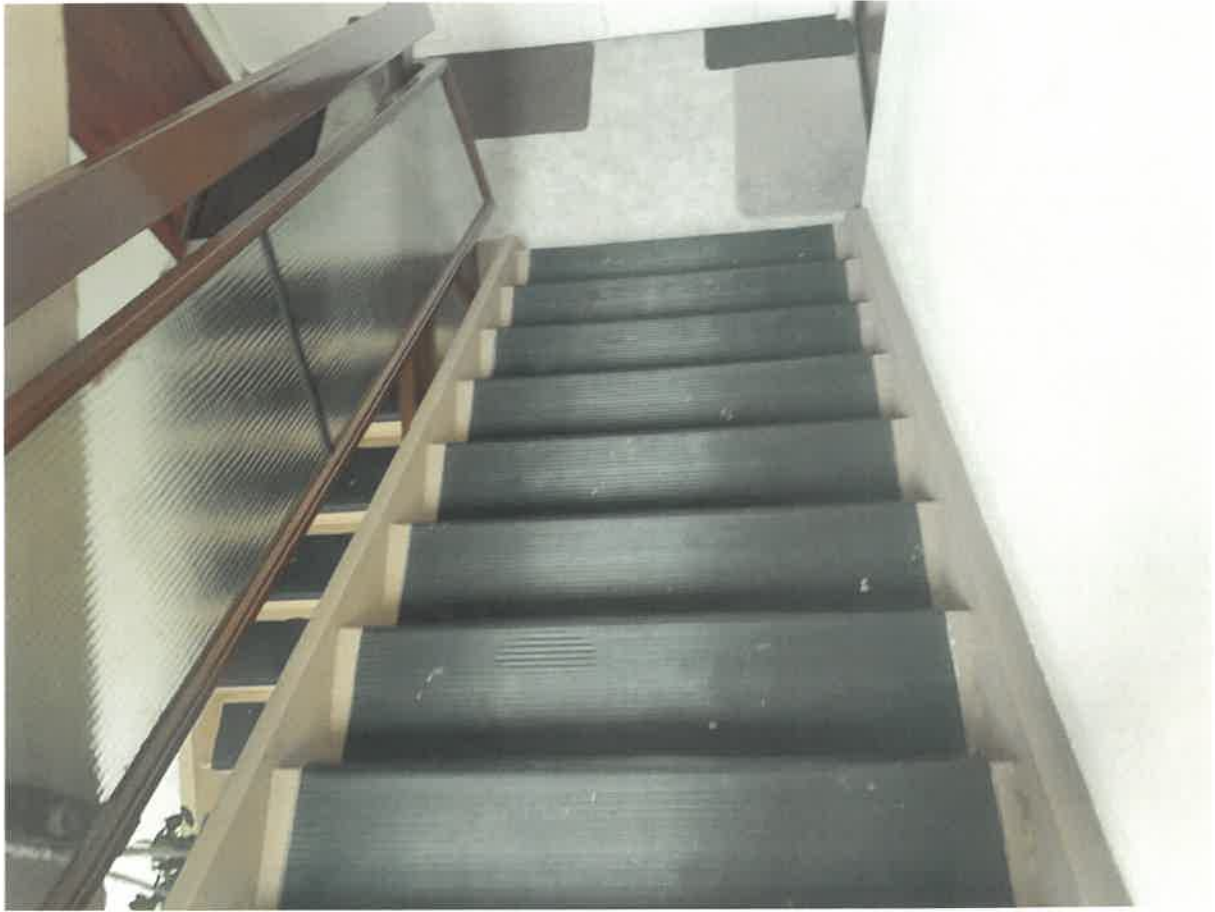
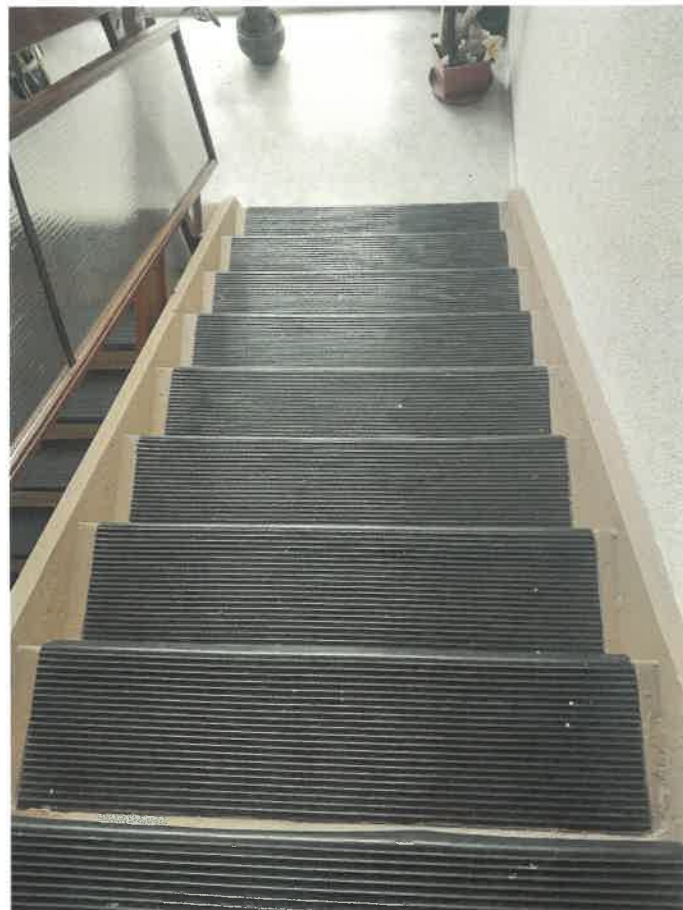
### **Lépcsőházi burkolatok, korlát**

A lépcsőházban lévő burkolatok folytonosak. Az aljzat PVC lemezből került kialakításra. A korlátok állapota és rögzítése biztonságosnak mondható.

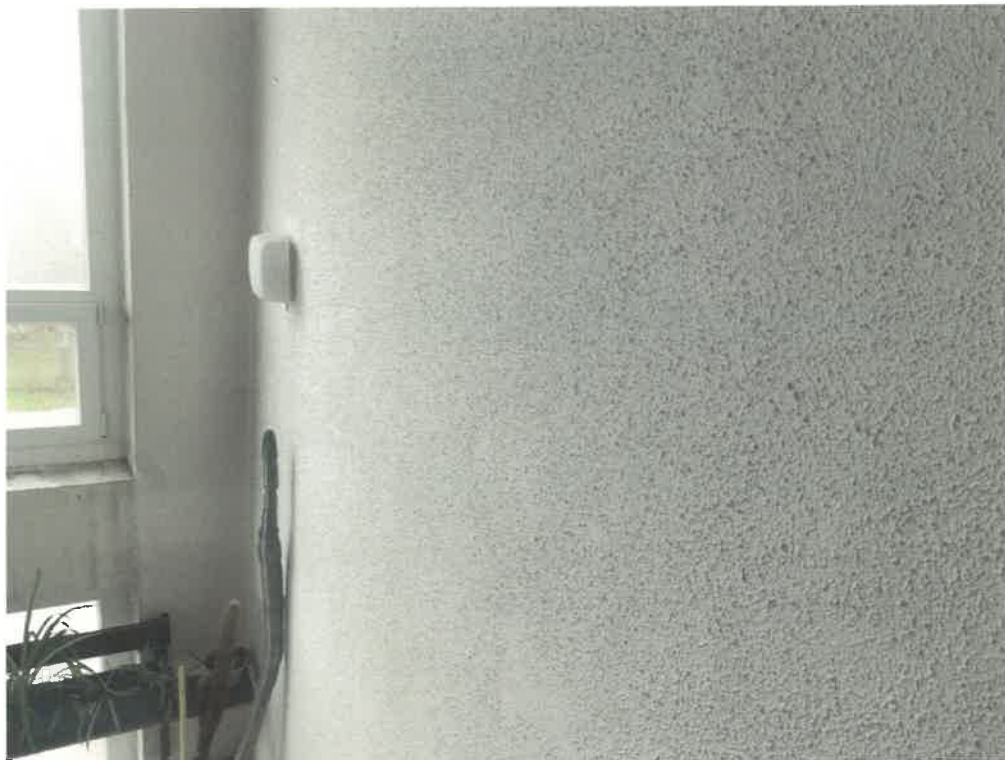
### Lépcsőházi falak állapota

A lépcsőházban a falburkolatok festése már időszerű, a természetes elhasználódás, és a költözések miatt a falfelület helyenként foltos.

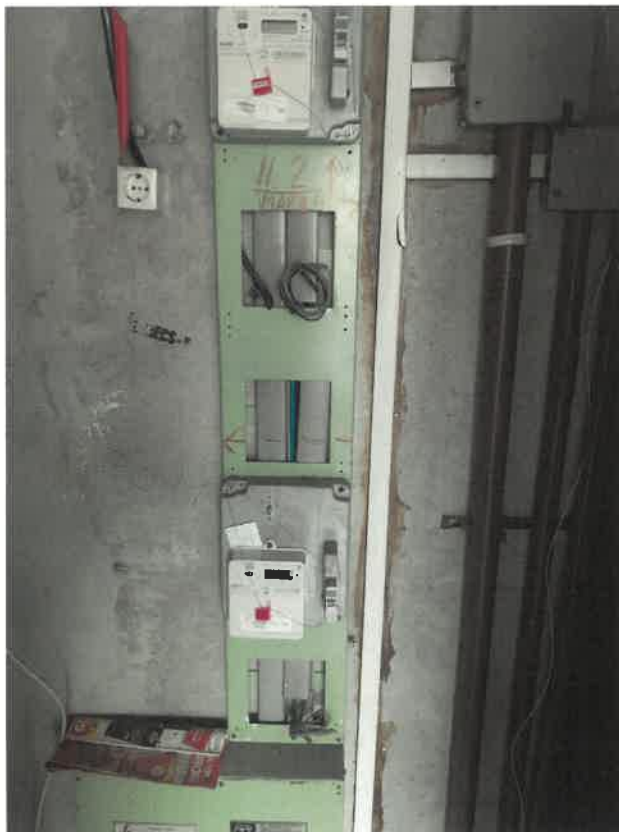
### Áramellátás

Az épület áramellátását, a földszinten ELMŰ által elhelyezett kapcsolószekrény biztosítja, a lakások elektromos ellátását a szinten elhelyezett, önálló villanyóra biztosítja. Az épület villamos biztonságtechnikai felülvizsgálatai által megállapított hiányosságokat a felmérés nem tartalmazza.
