Összefogás Lakásszövetkezet

## Állagfelmérés 2024.

1165 Budapest, Futórózsa utca 116.

Készítette: Schvab Ferenc

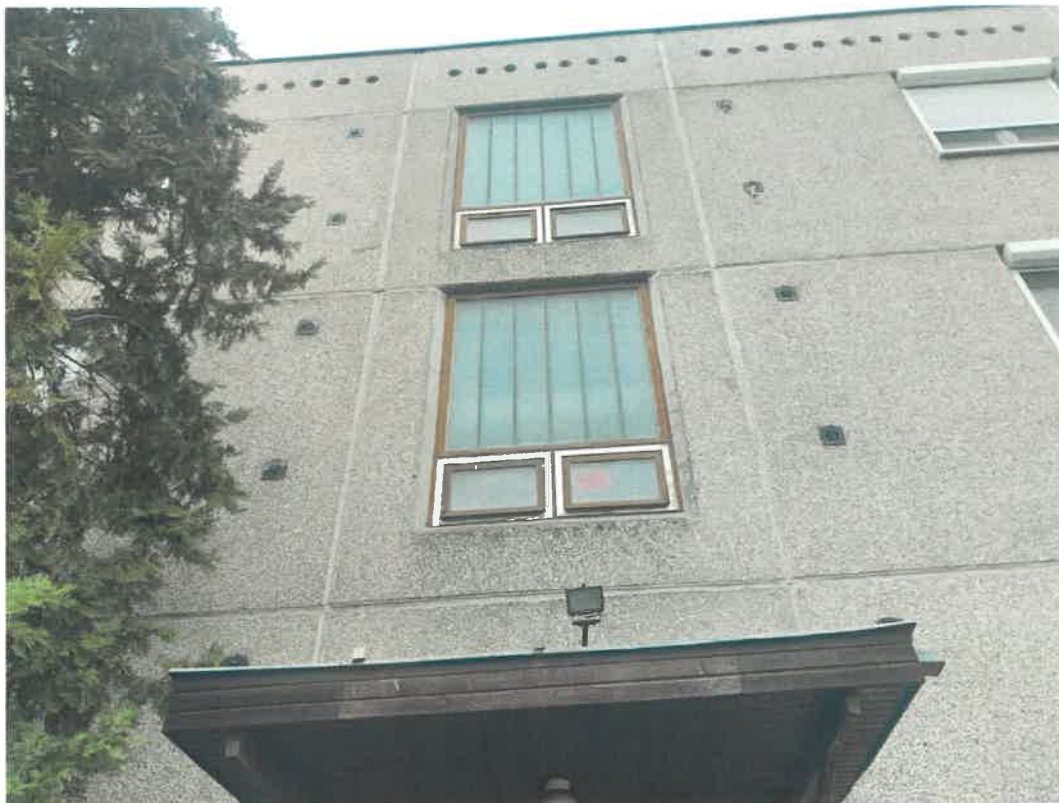
### **Külső vakolat**

Az épület oldalfala előre gyártott vasbeton elemekből készült, korának megfelelő állapotú. Helyenként a természetes épületmozgás és elhasználódás következtében a dilatációs hézagok tömítőanyagai hiányosak. A fűdémszellőző rácsok meglétét ellenőrizni szükséges. A dilatációs hézagok további vizsgálata, karbantartása javasolt.

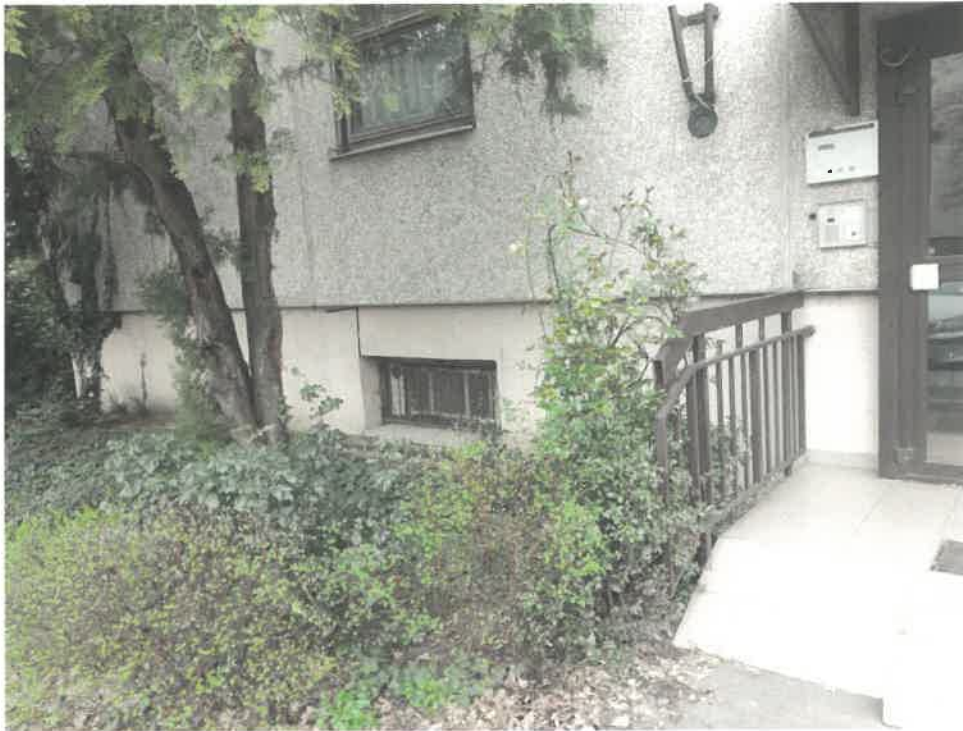
### **Lábazat**

Az épület lábazatának felújítása- hőszigetelése még nem történt meg, felújítása egyelőre nem időszerű, azonban karbantartása-tisztítása javasolt.

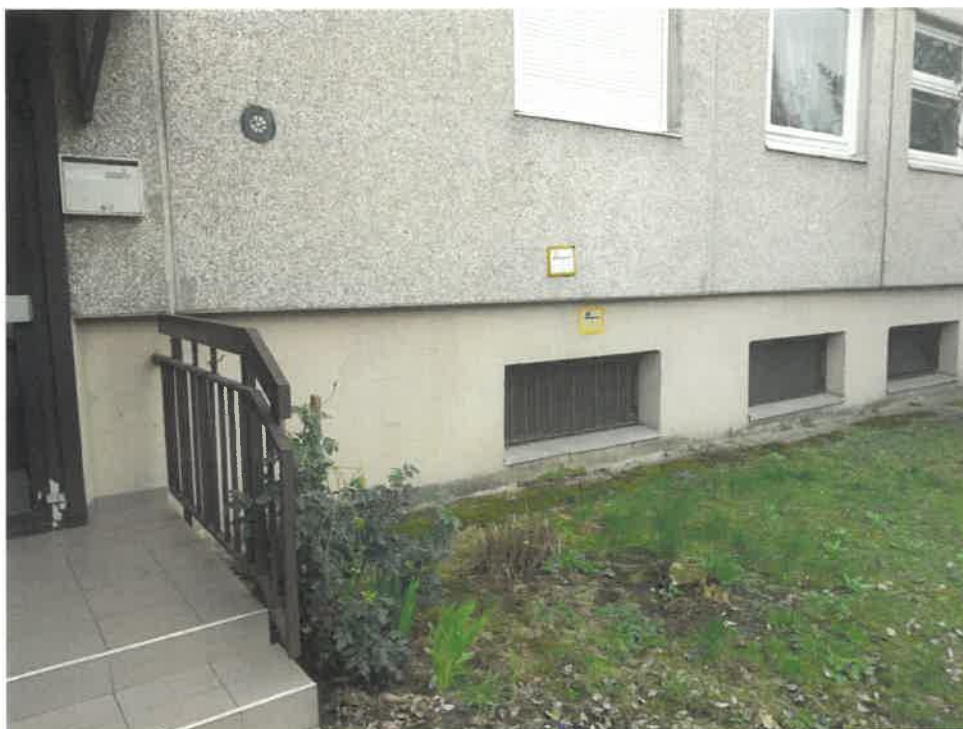
### **Szolgálati járda**

A szolgálati járda megfelelő állapotú, biztonságos közlekedésre alkalmas, azonban az épület adottságait figyelembe véve gyalogos közlekedés nem történik rajta. A további károk és az épület vizesedésének elkerülése érdekében a növényzet karbantartása, valamint az esteleges hézagok javítása indokolt.

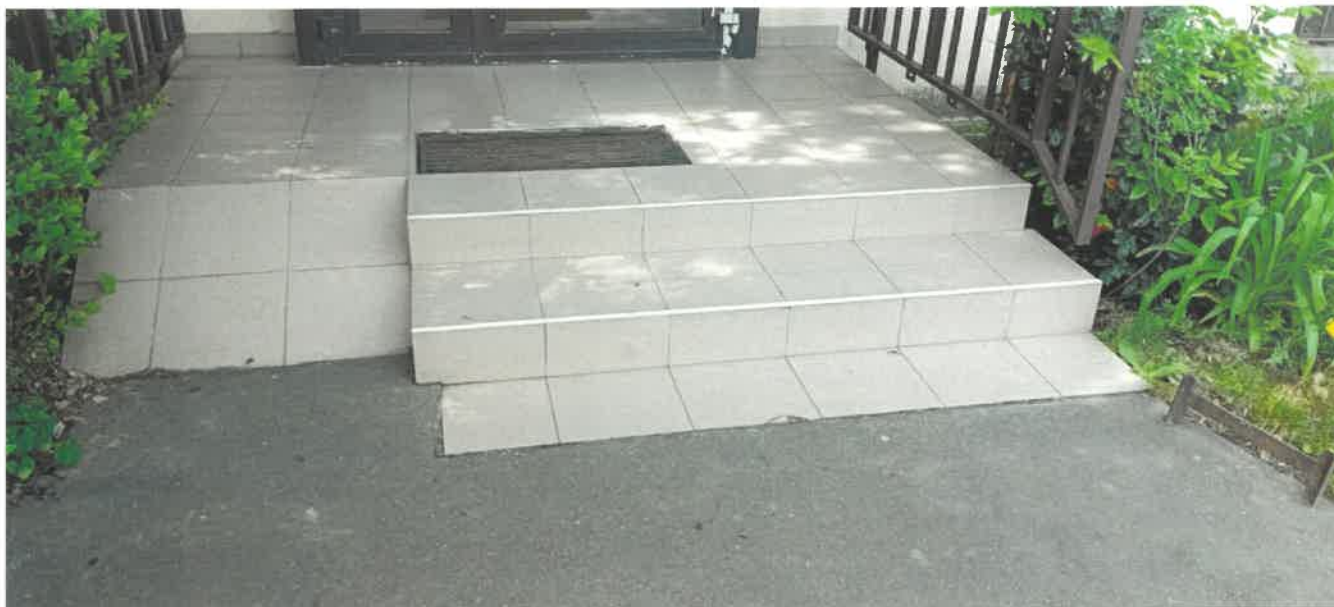
### **Főbejárat lépcső**

A főbejáráshoz vezető beton burkolat épp, a lépcső felújítása ismeretlen időpontban megtörtént, állapota megfelelő közlekedésre alkalmas.

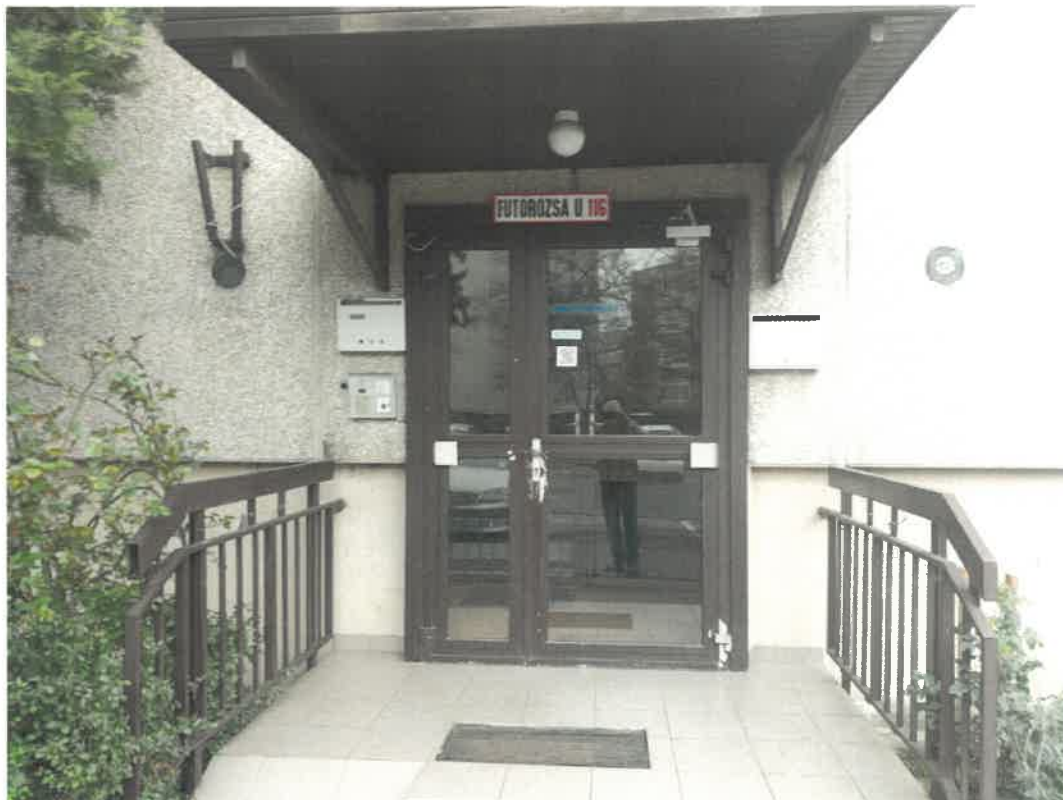
### **Bejárati ajtó**

A belső, lépcsőházba vezető ajtó cseréje az elmúlt években nem történt meg, állapota megfelelő azonban hőszigetelő képessége kérdéses.

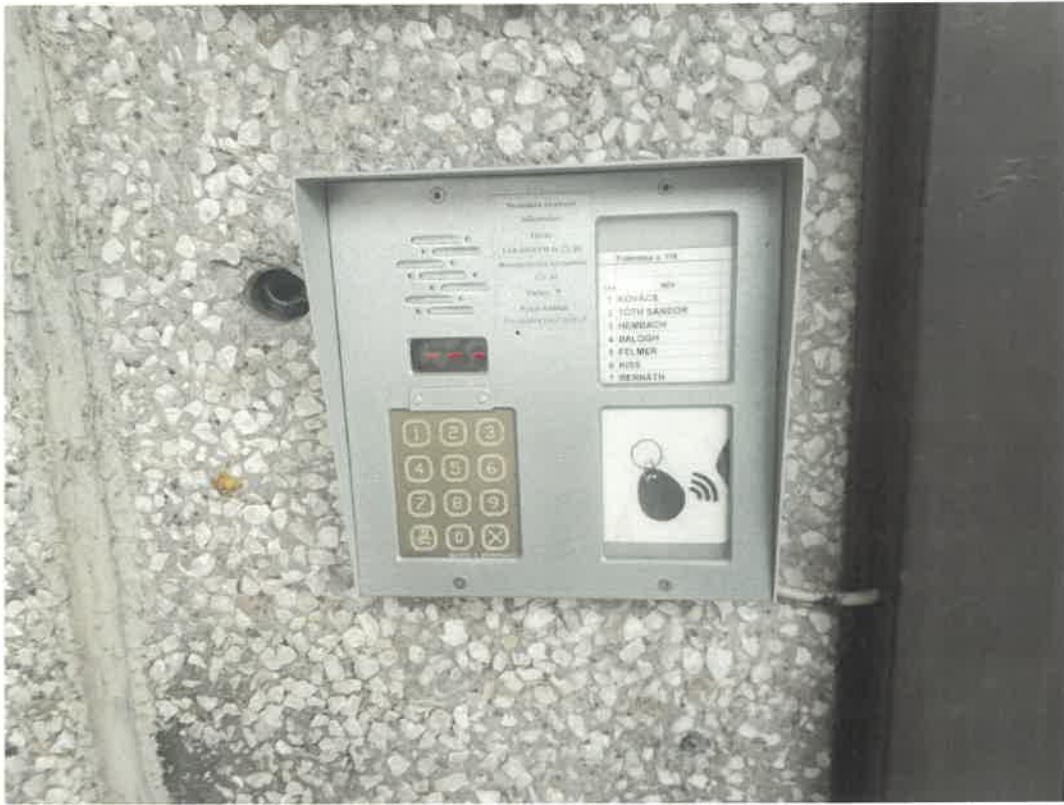
### **Kaputelefon rendszer**

A kapu telefon Codefon típusú, karbantartása rendszeresen megtörténik, állapota megfelelő.

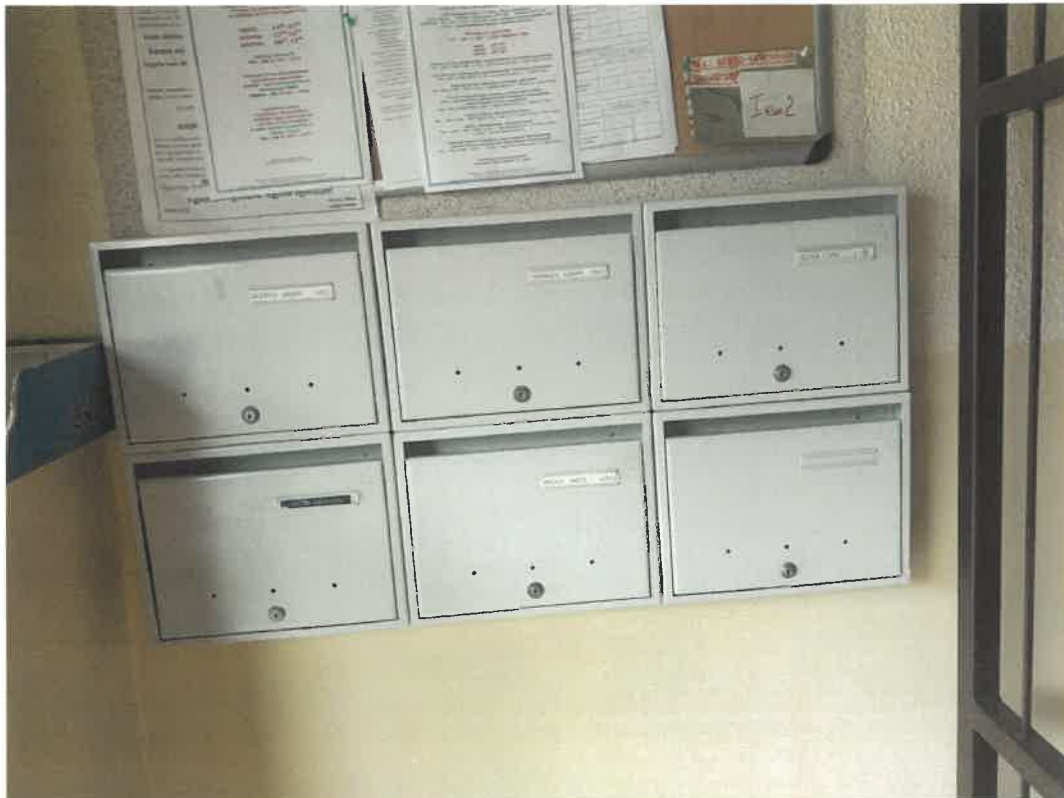
### **Postaládák**

A postaládák a lépcsőházban a földszinten találhatóak, cseréjük az elmúlt években nem történt meg, állapotuk megfelelő, biztonságosnak mondható.

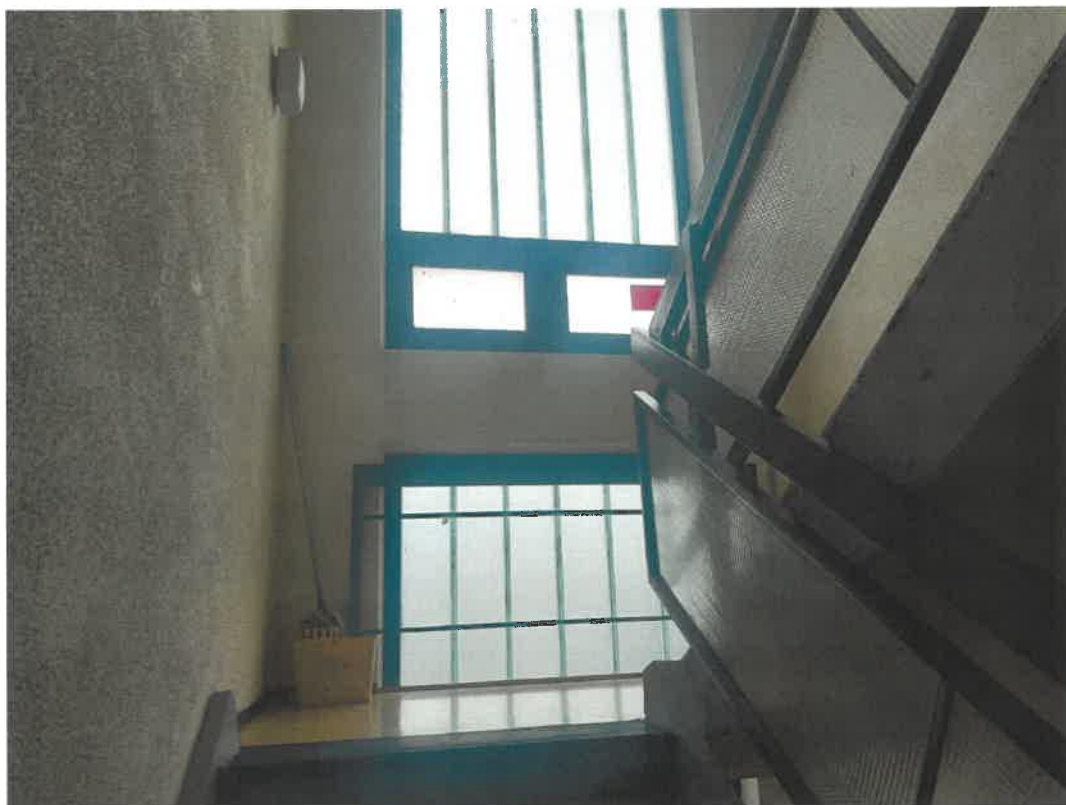
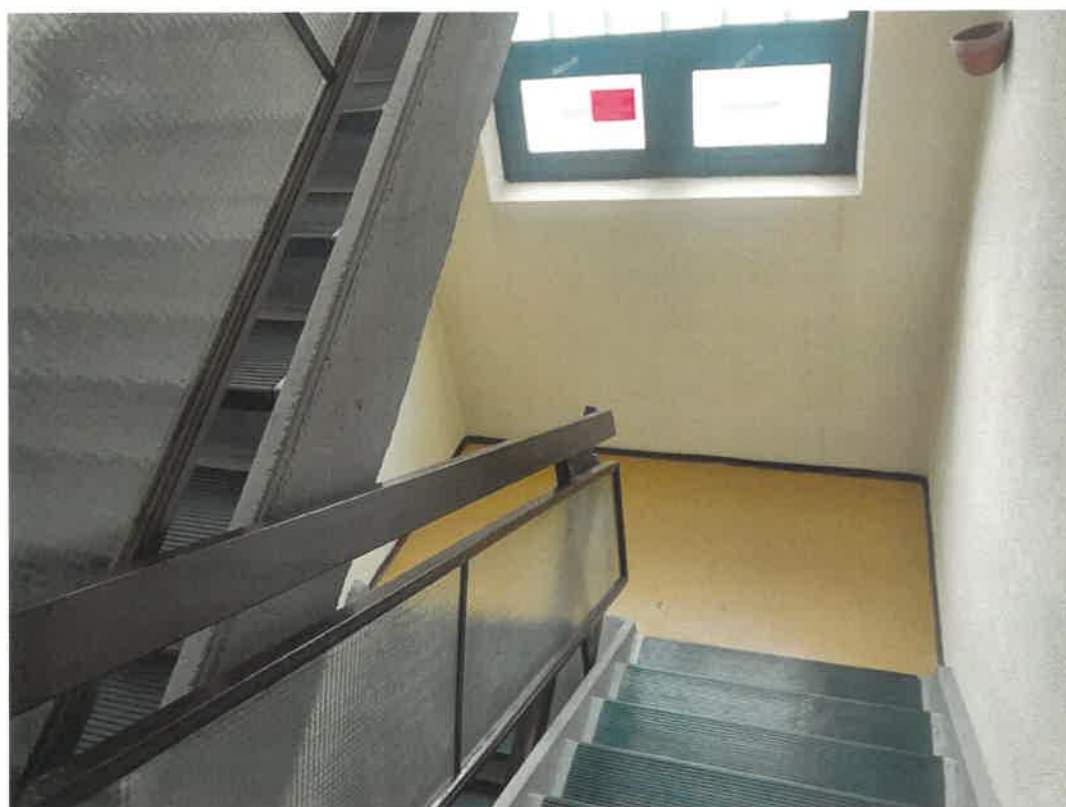
### **Belső nyílászárók, sorolt szerkezetek**

A lépcsőházi sorolt szerkezetek cseréje még nem történt meg, egyidősek az épülettel. Állapotuk megfelelő, azonban néhány helyen befolyhat az esővíztömítésük, karbantartásuk javasolt.

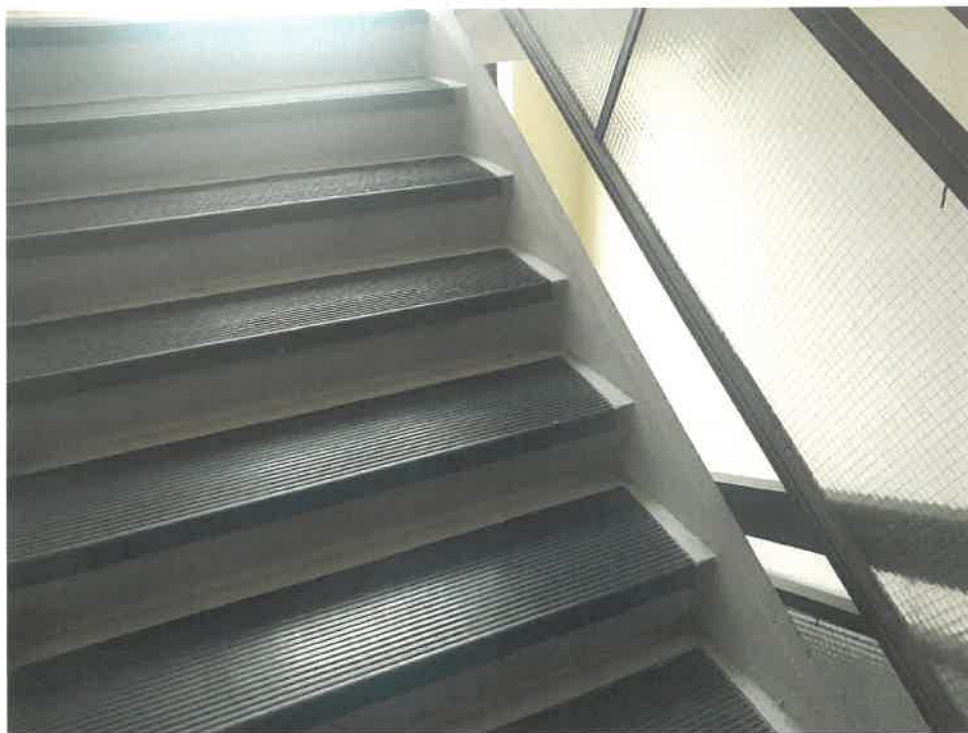
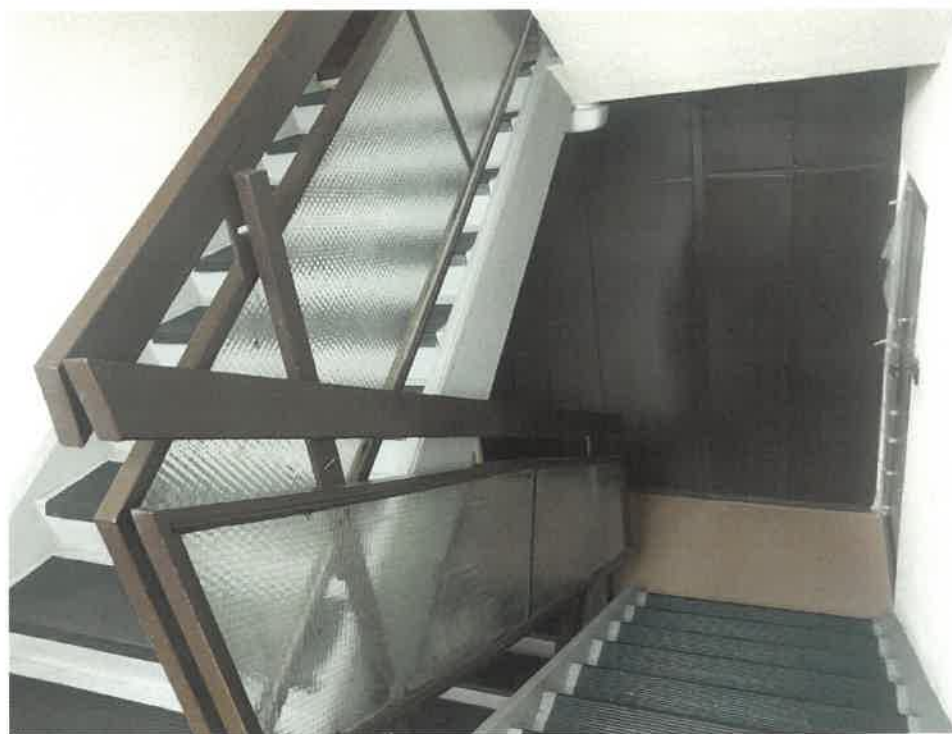
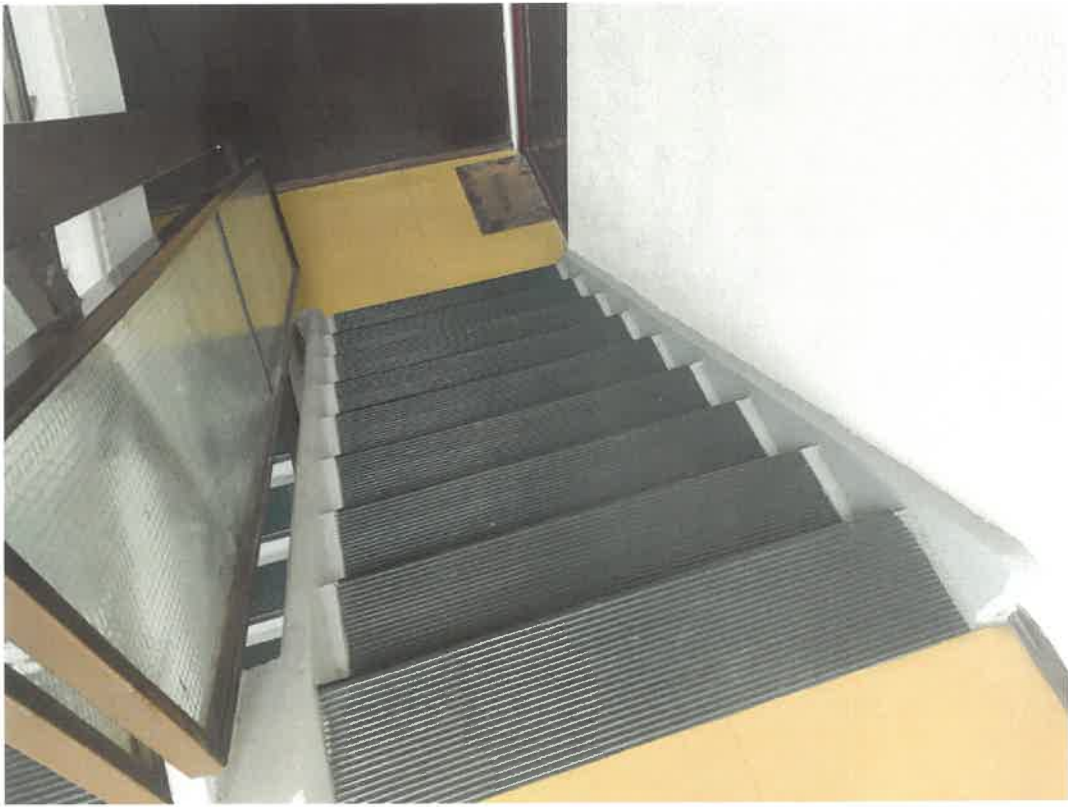
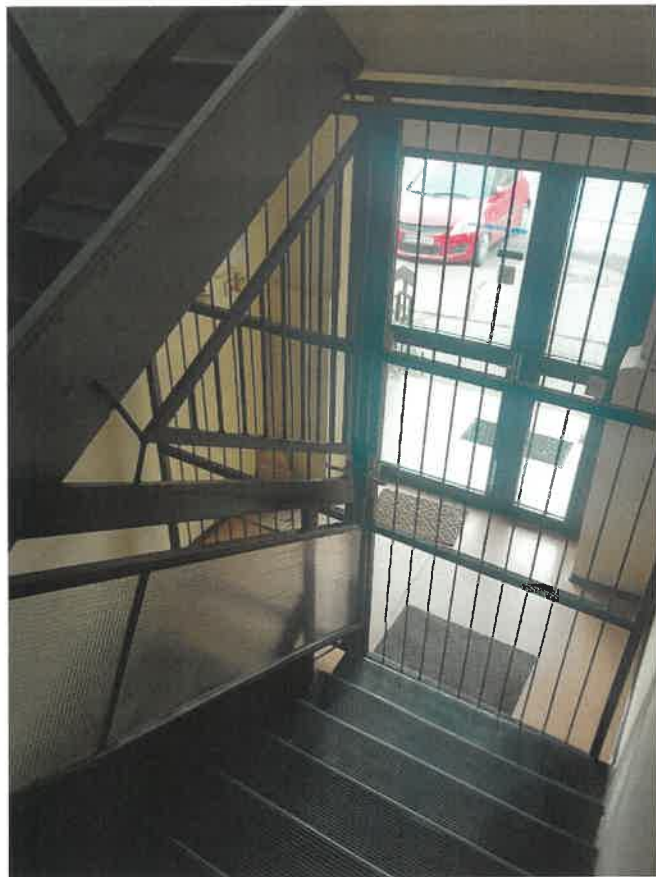
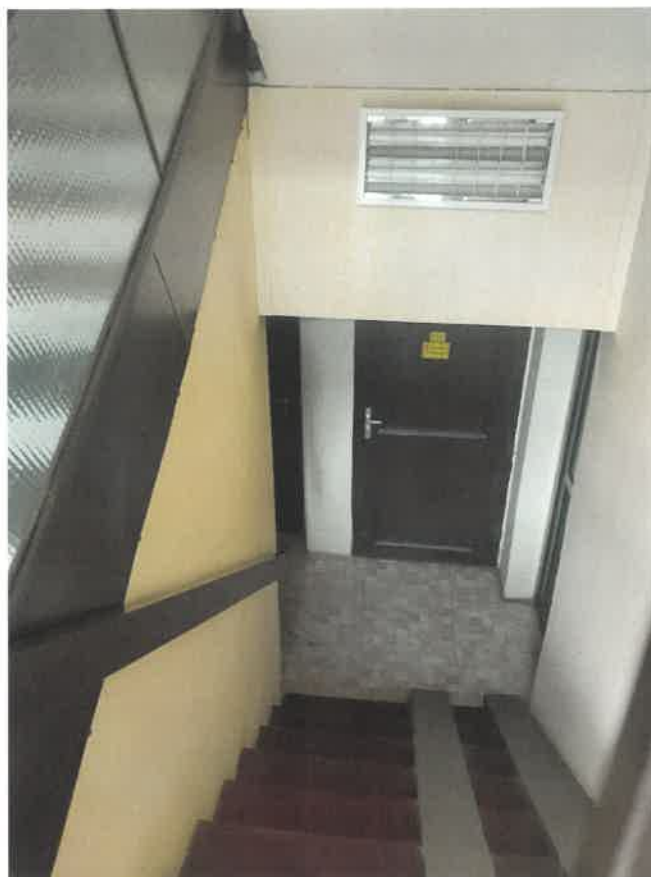
### **Lépcsőházi burkolatok, korlát**

A lépcsőházban lévő burkolatok folytonosak. Az aljzat PVC lemezből került kialakításra. A korlátok állapota és rögzítése biztonságosnak mondható.

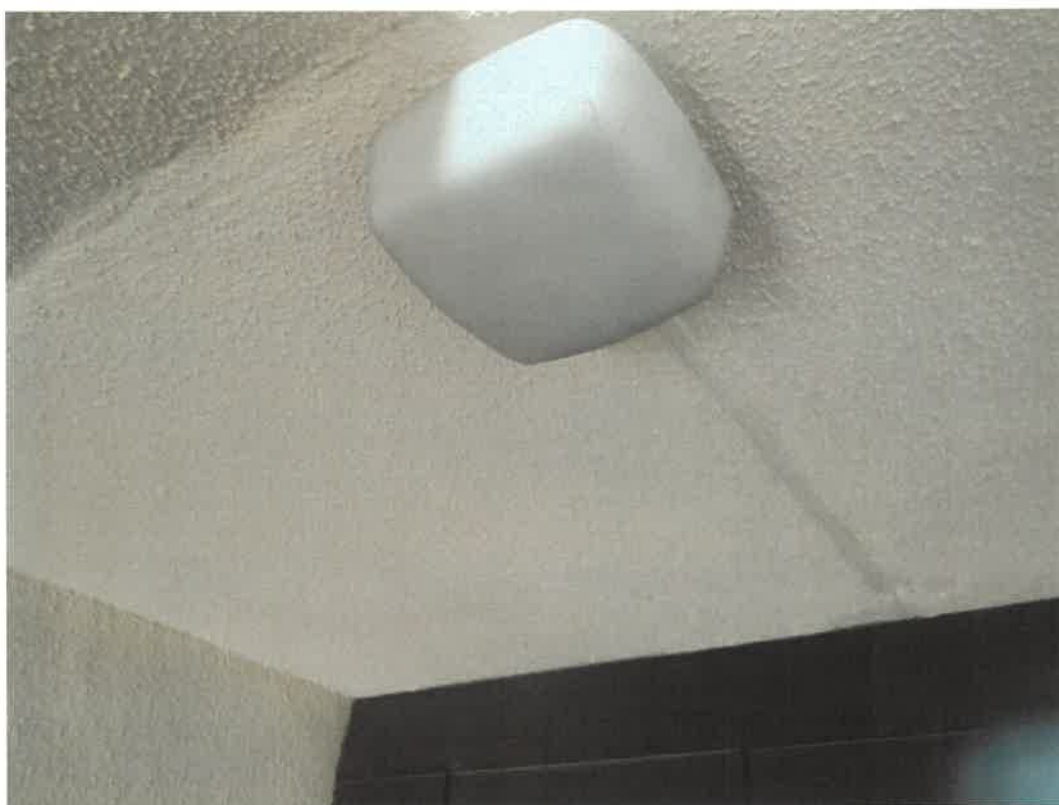
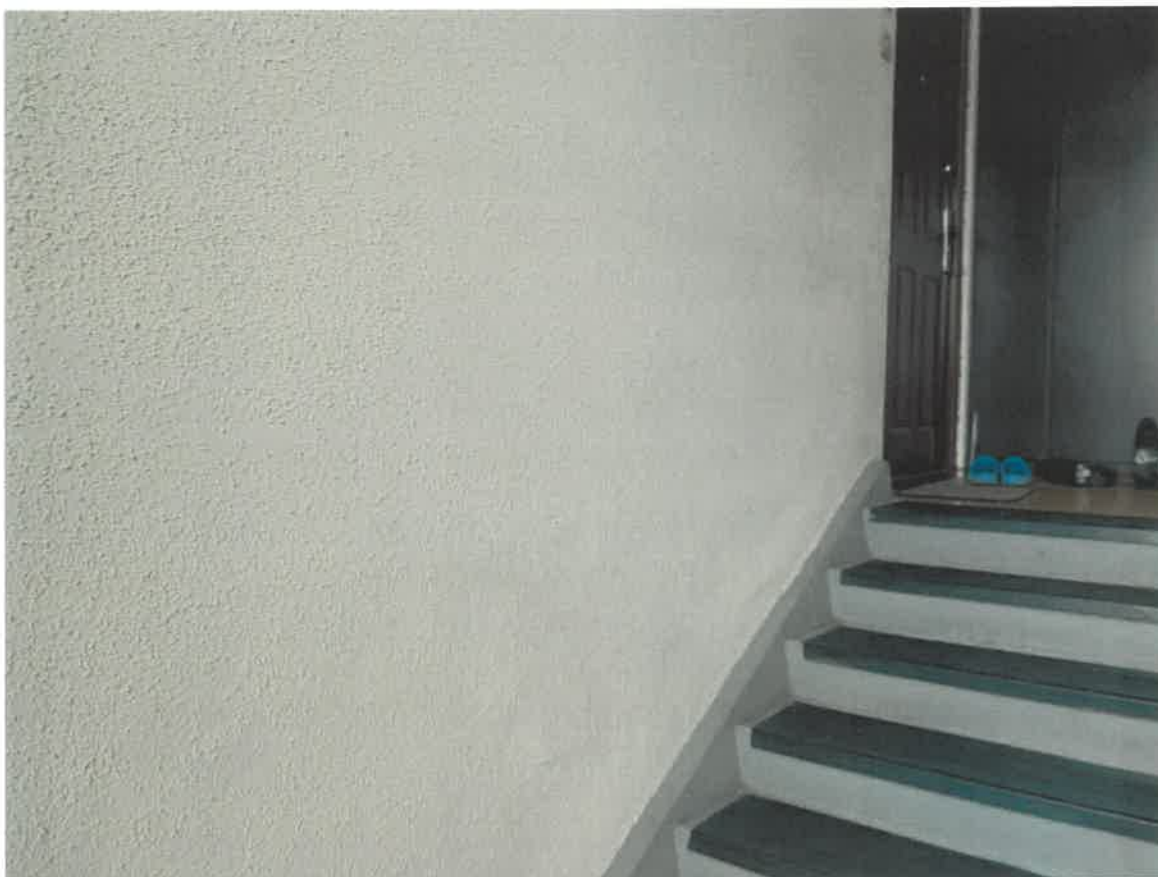
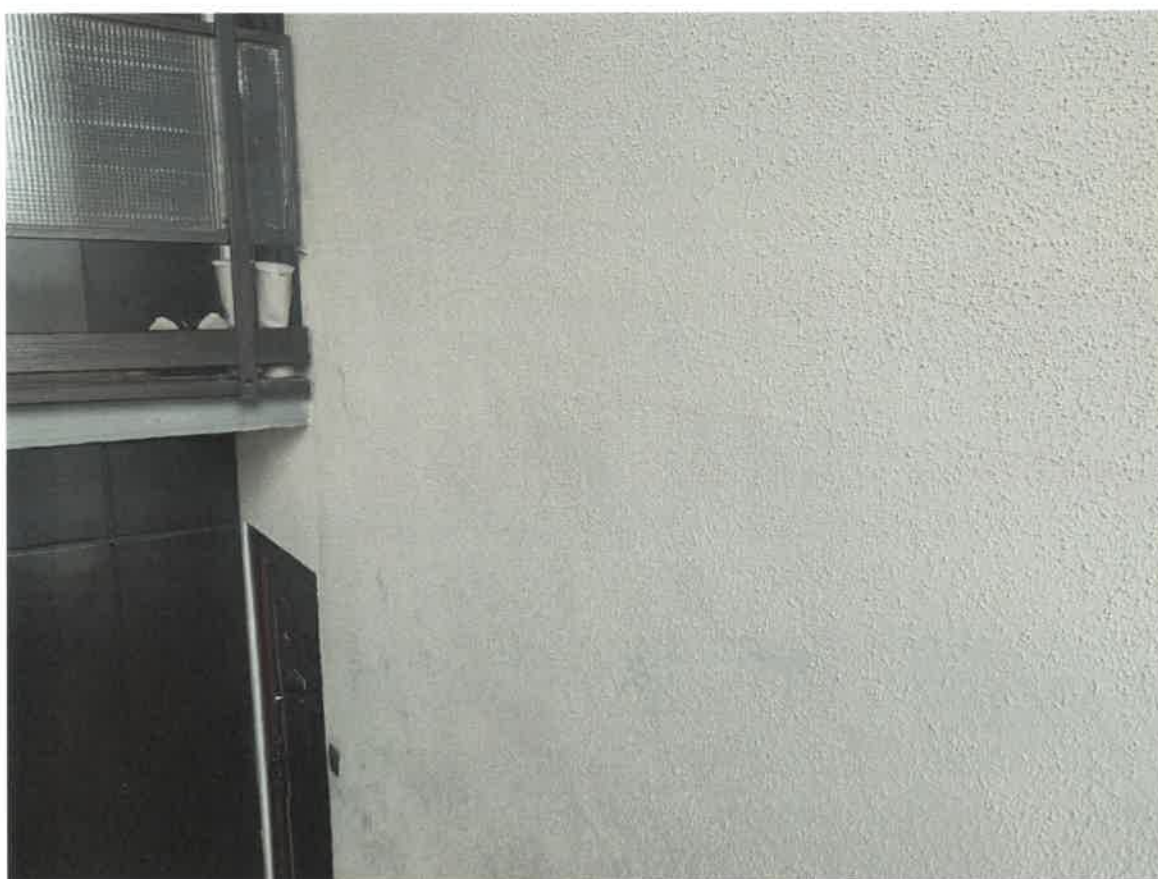
### **Lépcsőházi falak állapota**

A lépcsőházban a falburkolatok festése már időszerű, a természetes elhasználódás, és a költözések miatt a falfelület helyenként foltos.

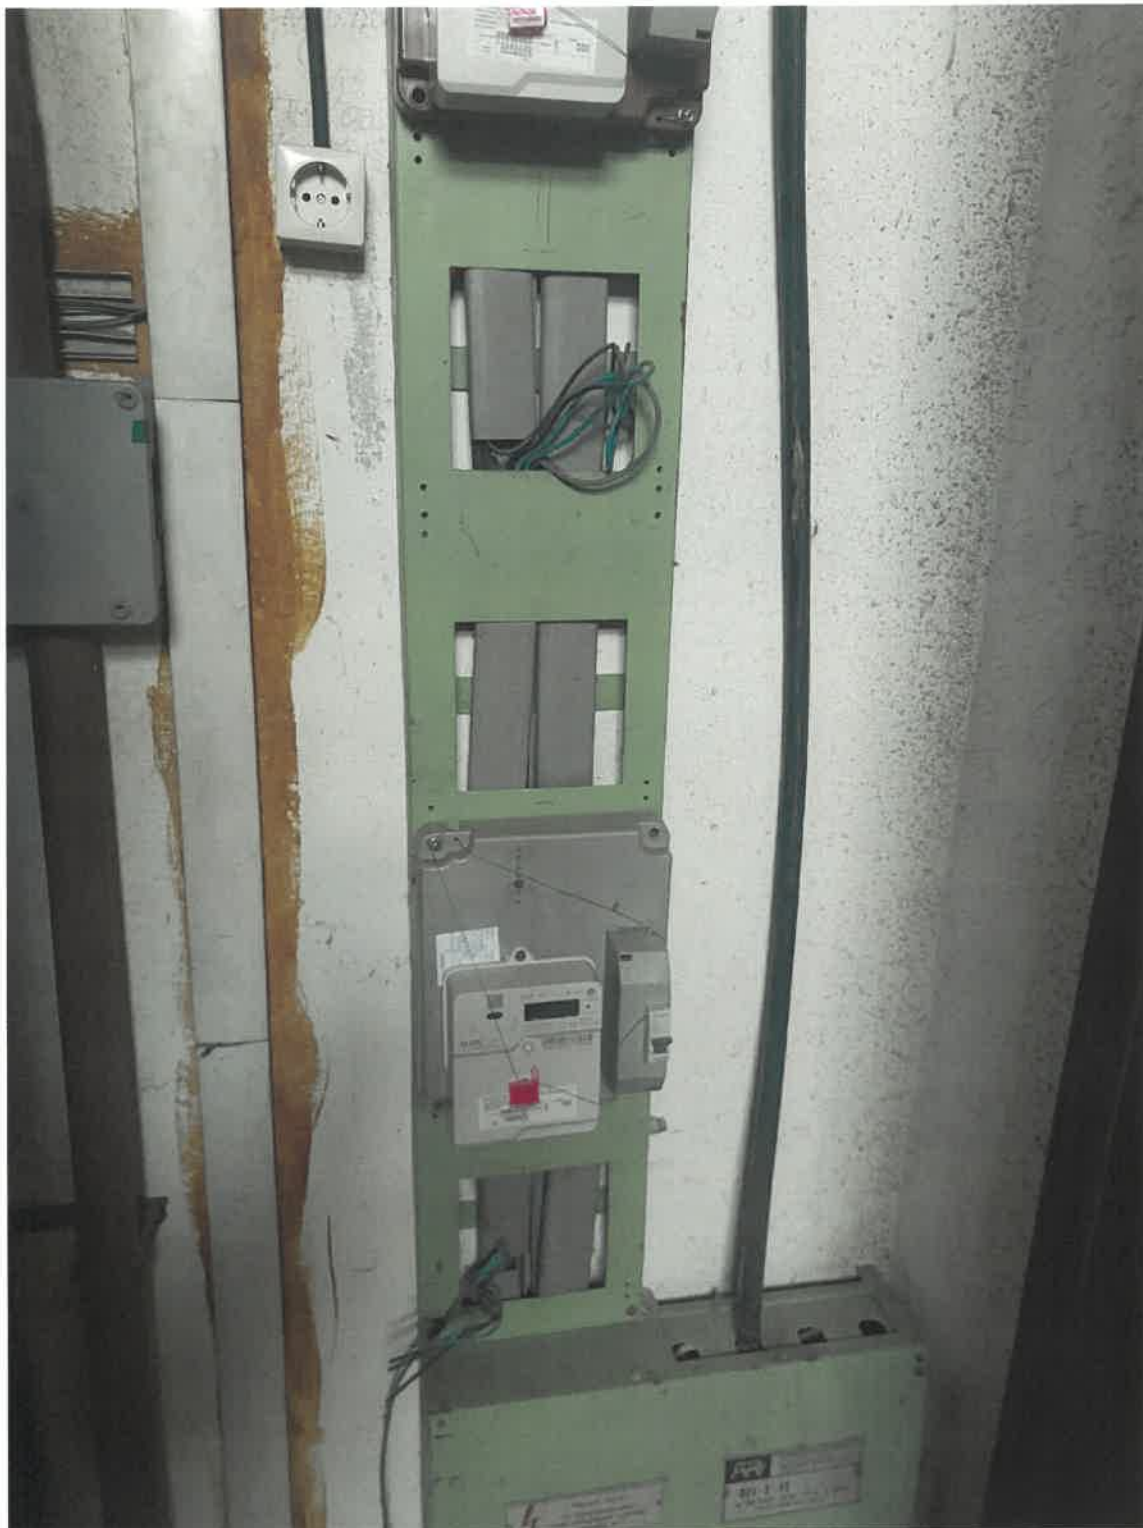
## Áramellátás

Az épület áramellátását, a földszinten ELMŰ által elhelyezett kapcsolószekrény biztosítja, a lakások elektromos ellátását a szinten elhelyezett, önálló villanyóra biztosítja. Az épület villamos biztonságtechnikai felülvizsgálatai által megállapított hiányosságokat a felmérés nem tartalmazza.
