Összefogás Lakásszövetkezet

## Állagfelmérés 2024.

1165 Budapest, Futórózsa utca 118.

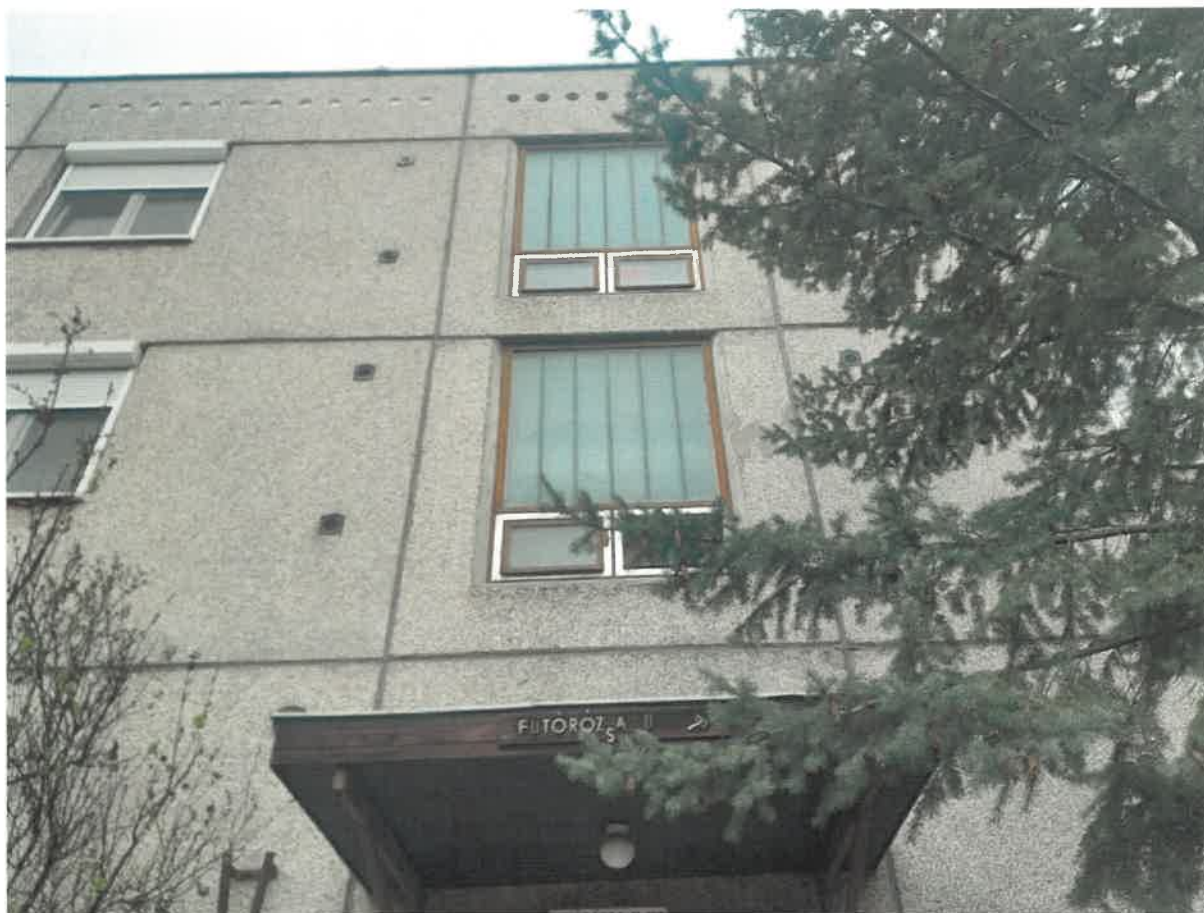
## **Külső vakolat**

Az épület oldalfala előre gyártott vasbeton elemekből készült, korának megfelelő állapotú. Helyenként a természetes épületmozgás és elhasználódás következtében a dilatációs hézagok tömítőanyagai hiányosak. A fűdémszellőző rácsok meglétét ellenőrizni szükséges. A dilatációs hézagok további vizsgálata, karbantartása javasolt.

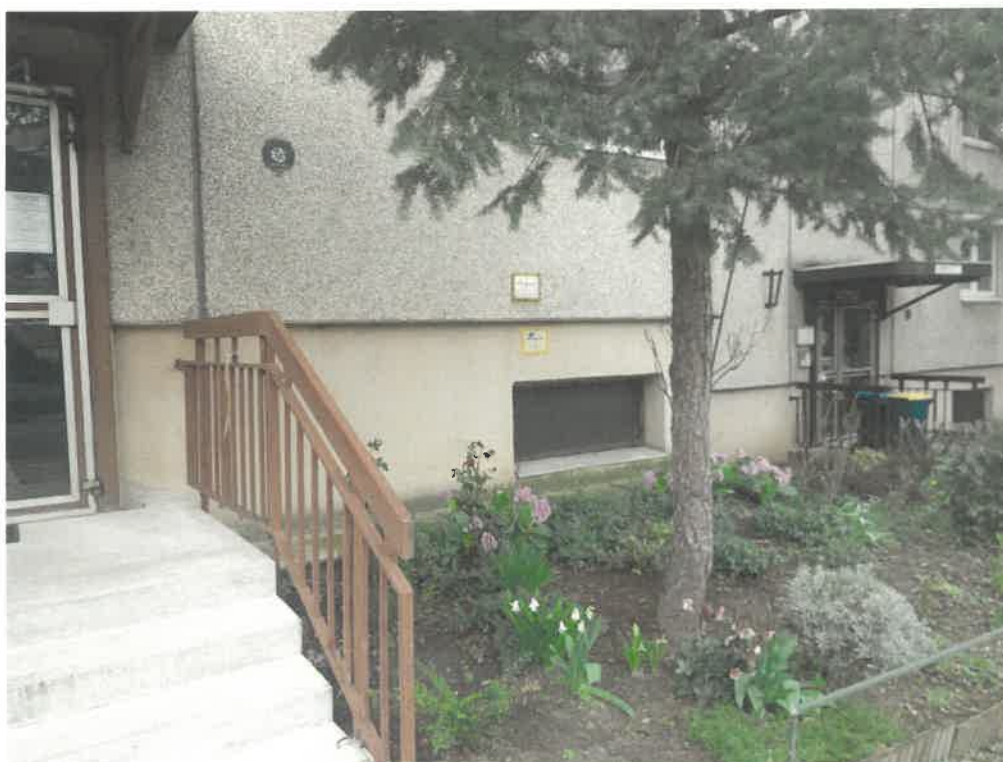
### **Lábazat**

Az épület lábazatának felújítása- hőszigetelése még nem történt meg, felújítása egyelőre nem időszerű, azonban karbantartása-tisztítása javasolt.

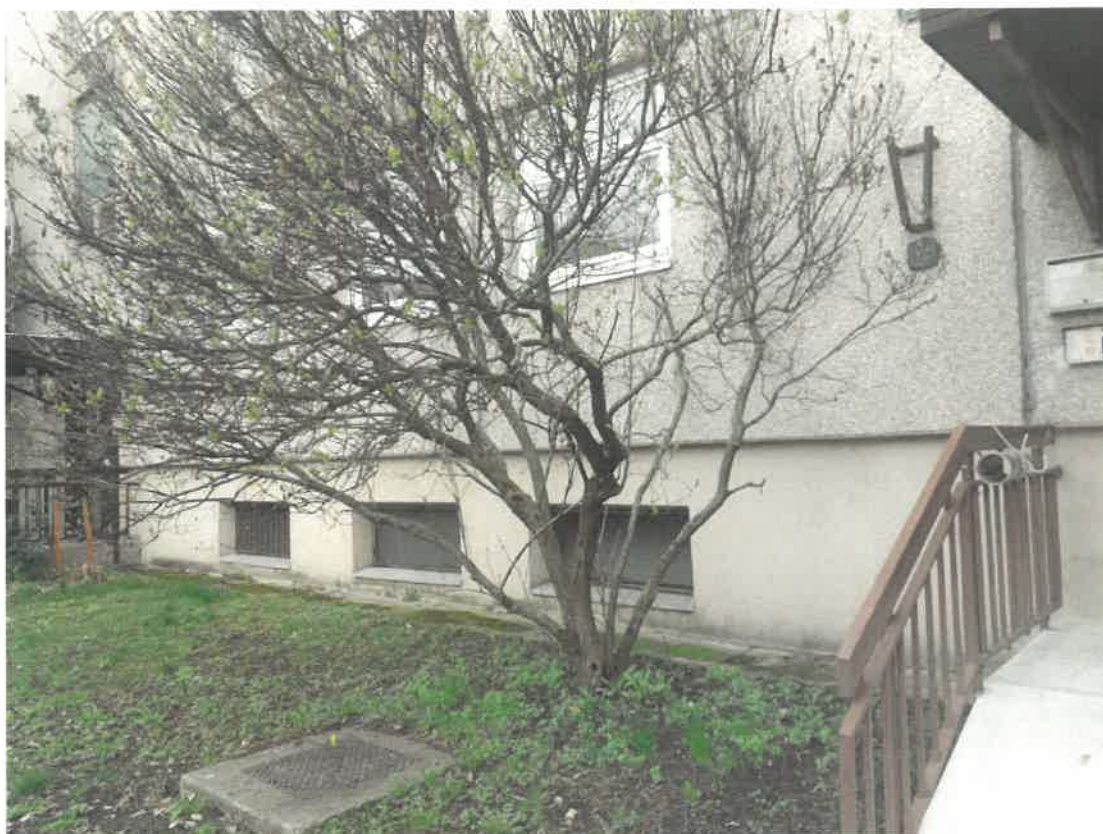
### **Szolgálati járda**

A szolgálati járda megfelelő állapotú, biztonságos közlekedésre alkalmas, azonban az épület adottságait figyelembe véve gyalogos közlekedés nem történik rajta. A további károk és az épület vízesedésének elkerülése érdekében a növényzet karbantartása, valamint az esteleges hézagok javítása indokolt.

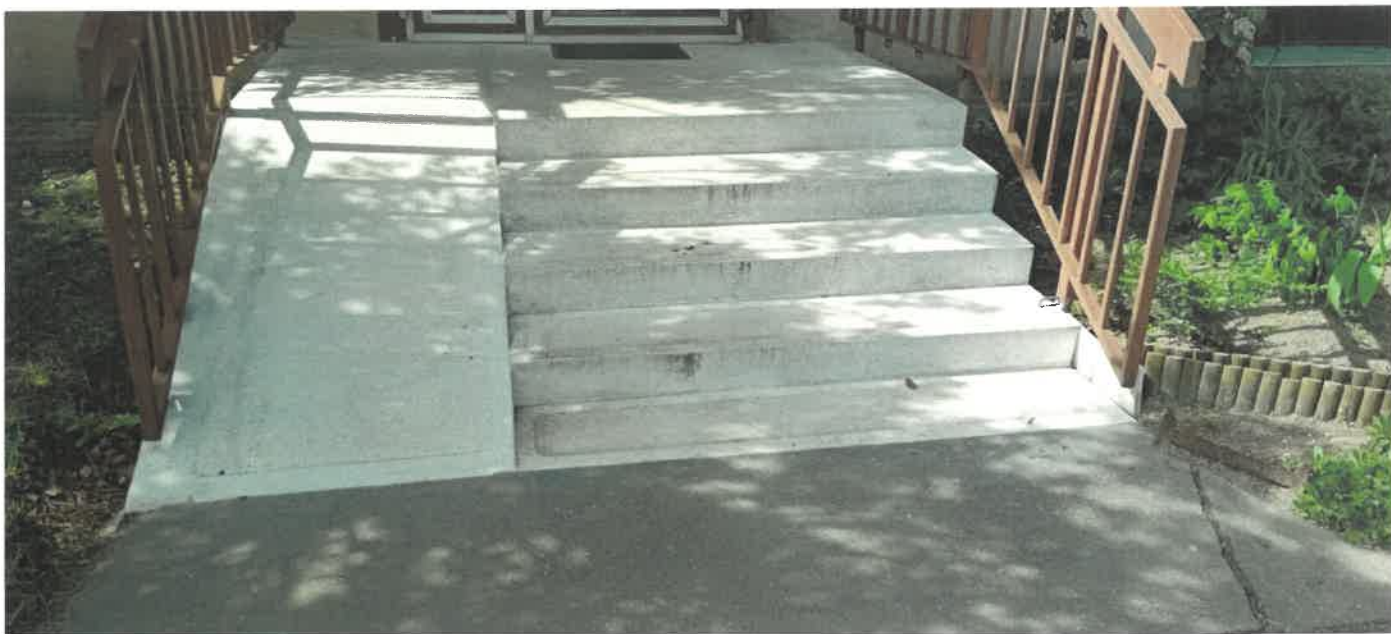
### **Főbejárat lépcső**

A főbejáratához vezető beton burkolat épp, a lépcső felújítása ismeretlen időpontban megtörtént, állapota közlekedésre alkalmas.

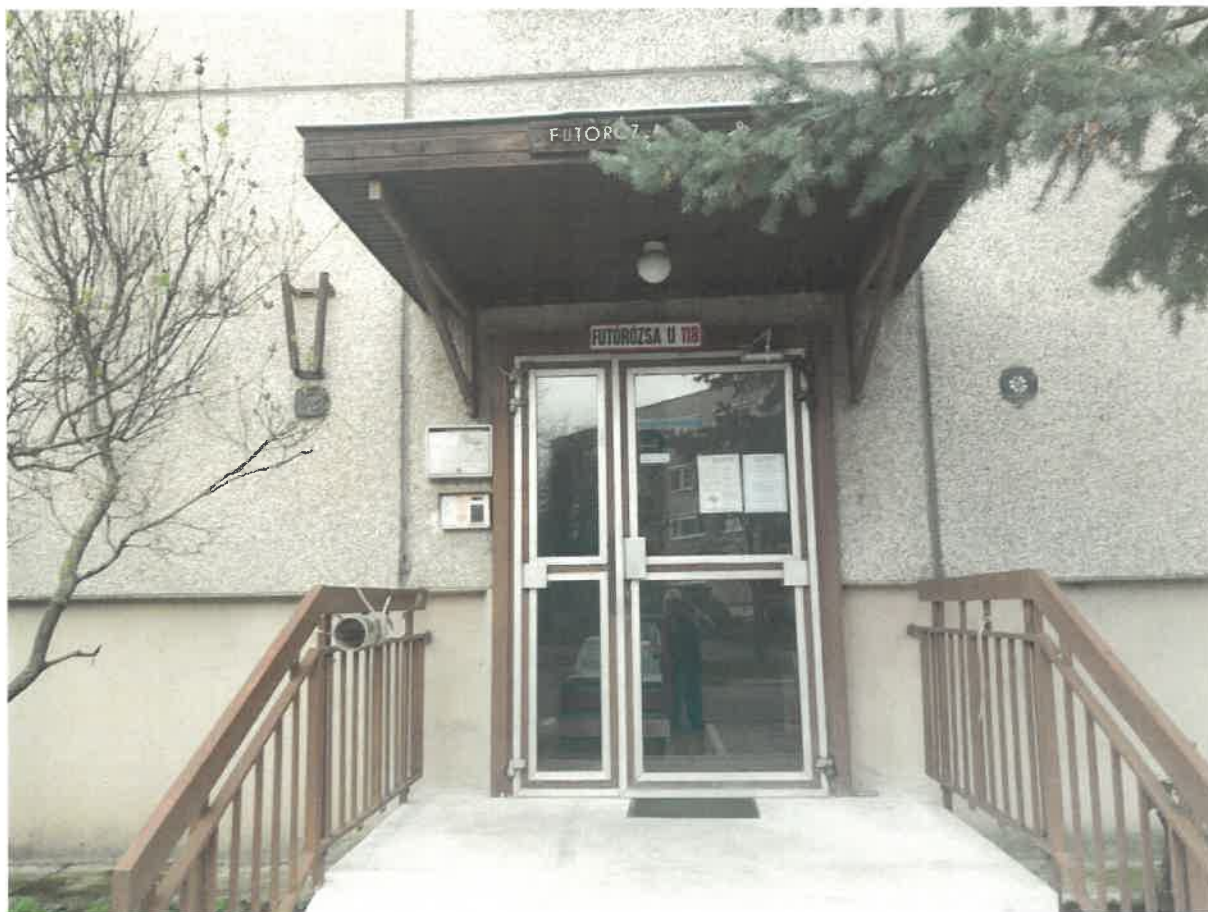
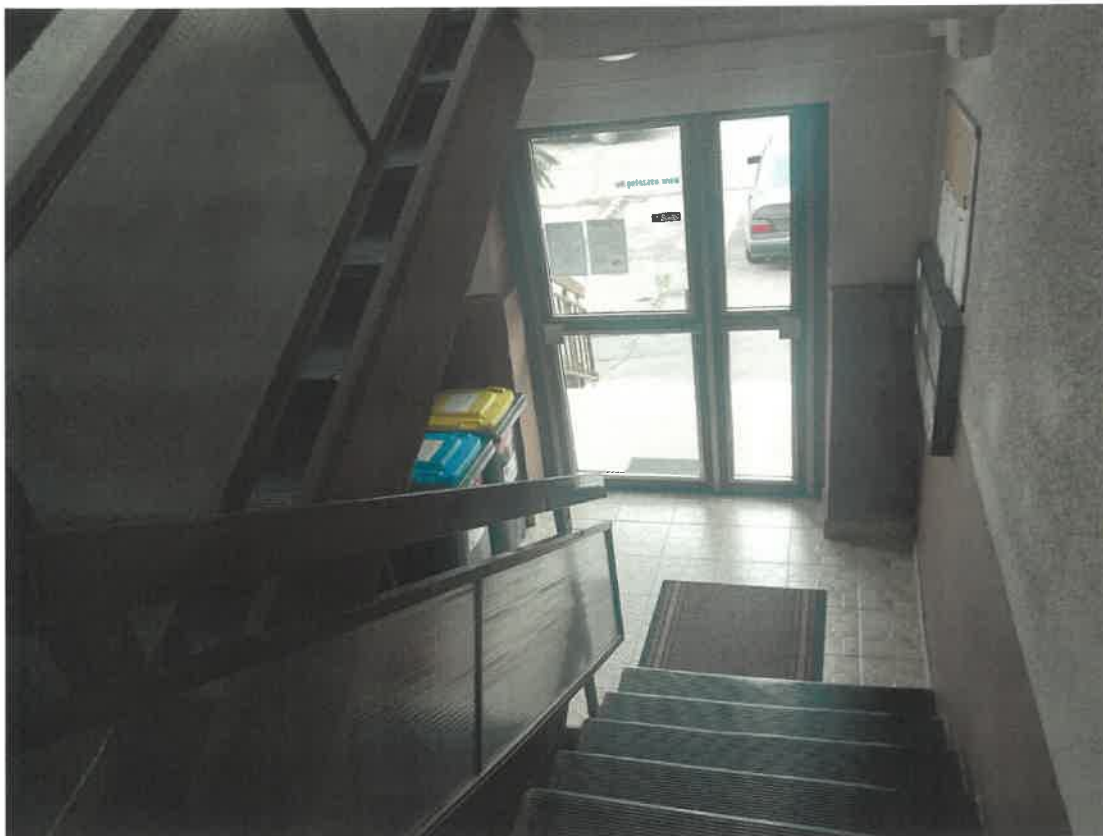
### **Bejárat ajtó**

A belső, lépcsőházba vezető ajtó cseréje az elmúlt években nem történt meg, állapota megfelelő azonban hőszigetelő képessége kérdéses.

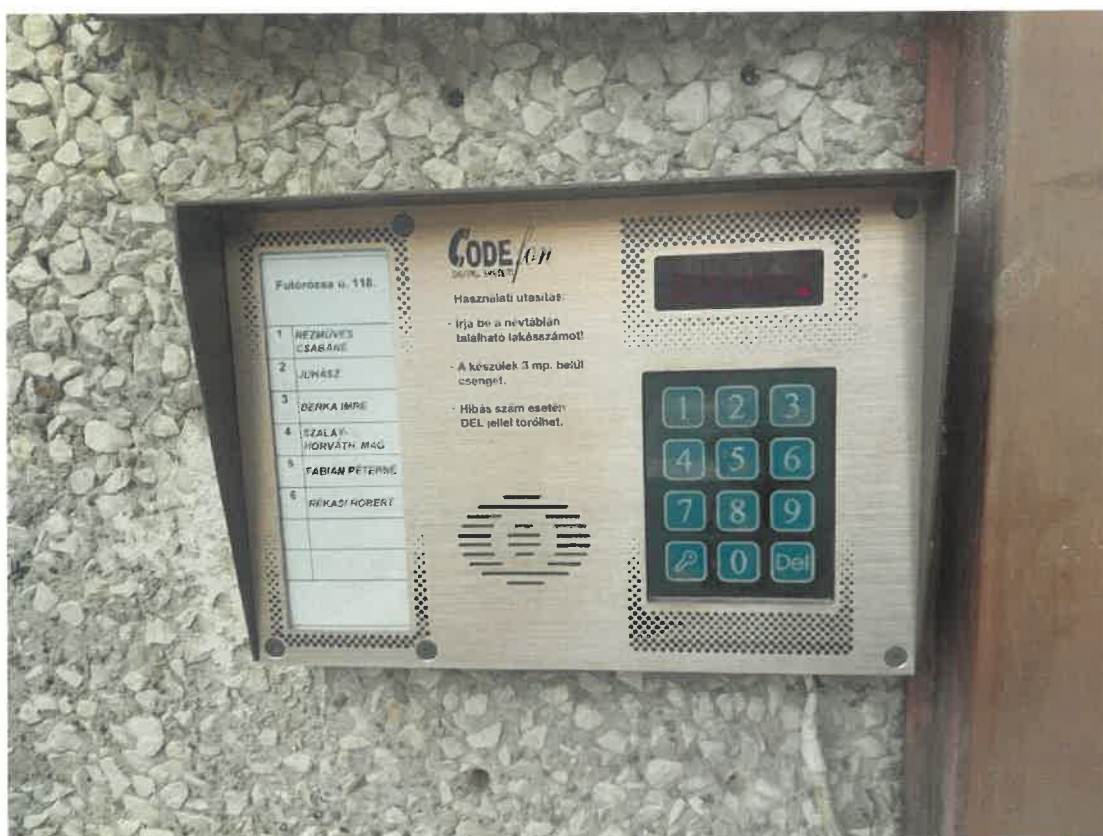
### Kaputelefon rendszer

A kapu telefon Codefon típusú, karbantartása rendszeresen megtörténik, állapota megfelelő.

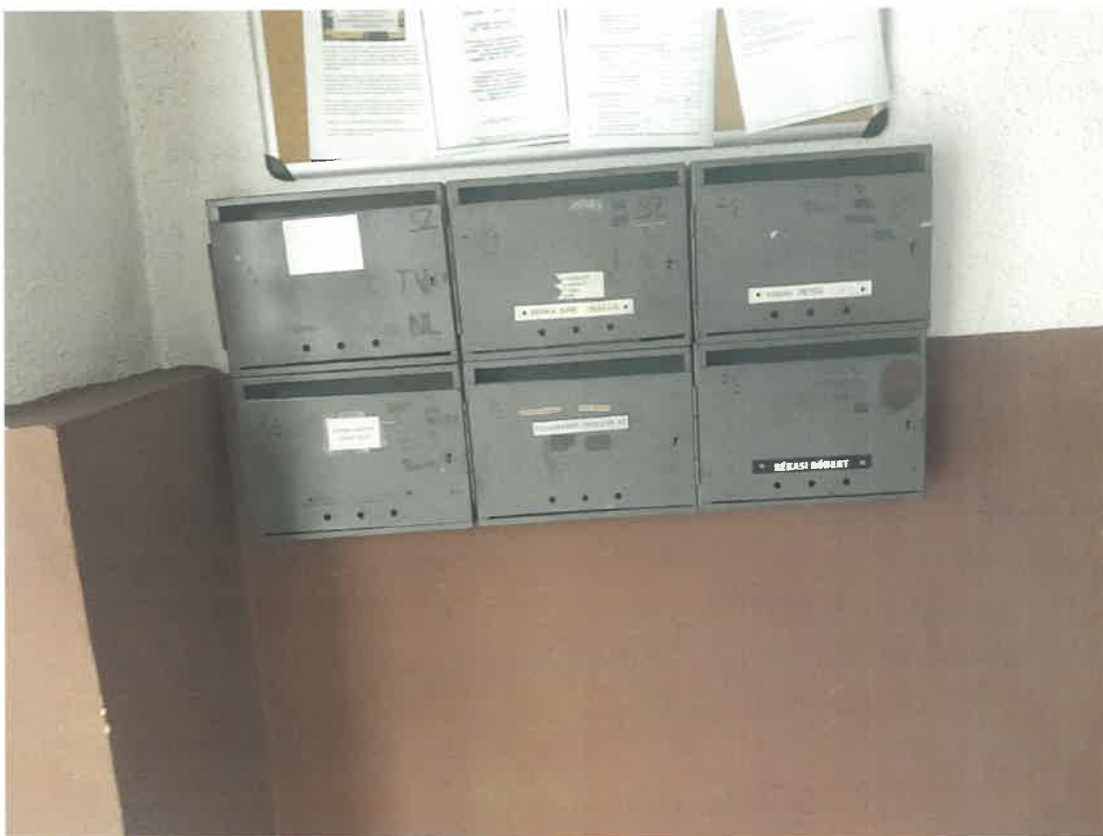
### **Postaládák**

A postaládák a lépcsőházban a földszinten találhatók, cseréjük az elmúlt években nem történt meg, állapotuk megfelelő, biztonságosnak mondható.

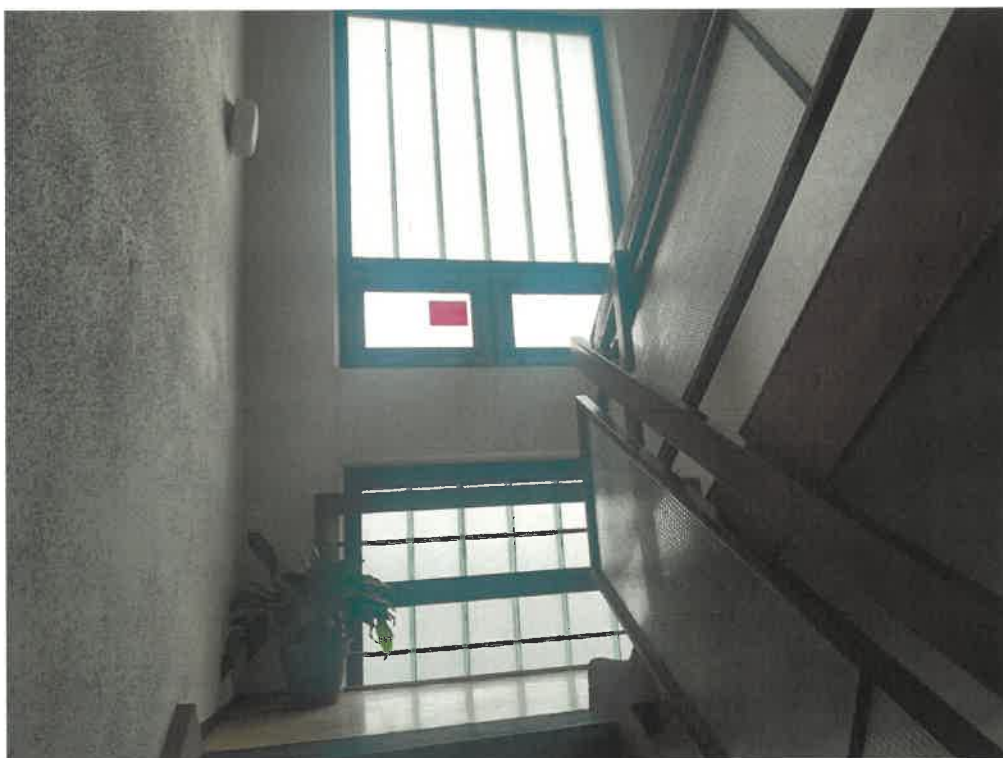
### **Belső nyílászárók, sorolt szerkezetek**

A lépcsőházi sorolt szerkezetek cseréje még nem történt meg, egyidősek az épülettel. Állapotuk megfelelő, azonban néhány helyen befolyhat az esővíztömítésük, karbantartásuk javasolt.

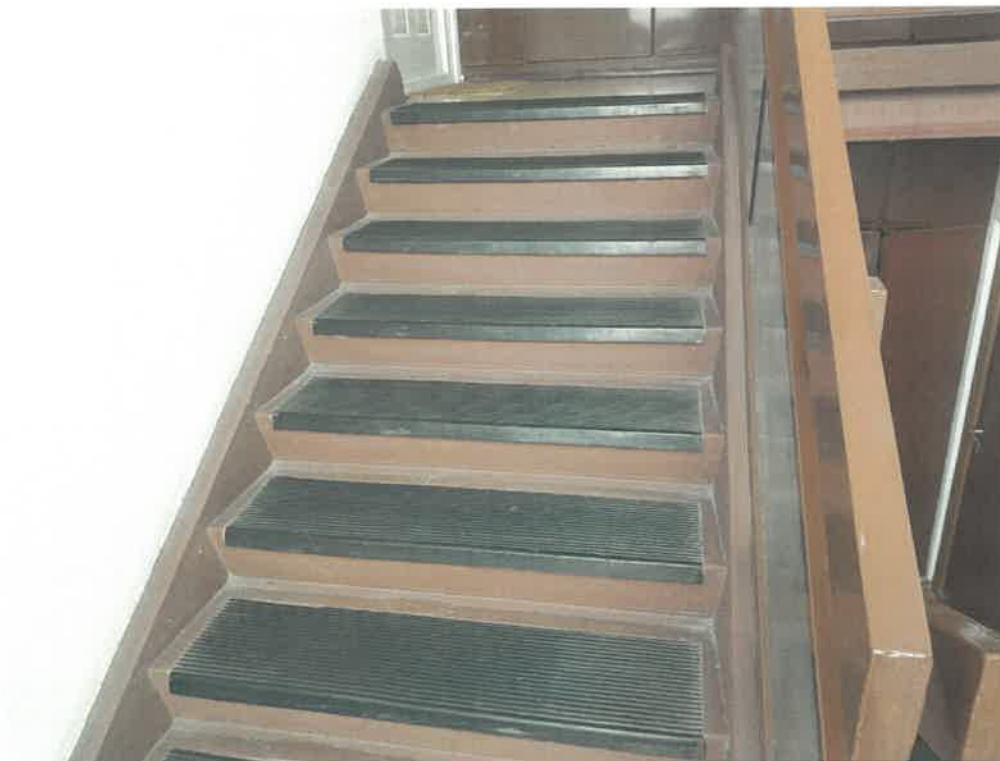
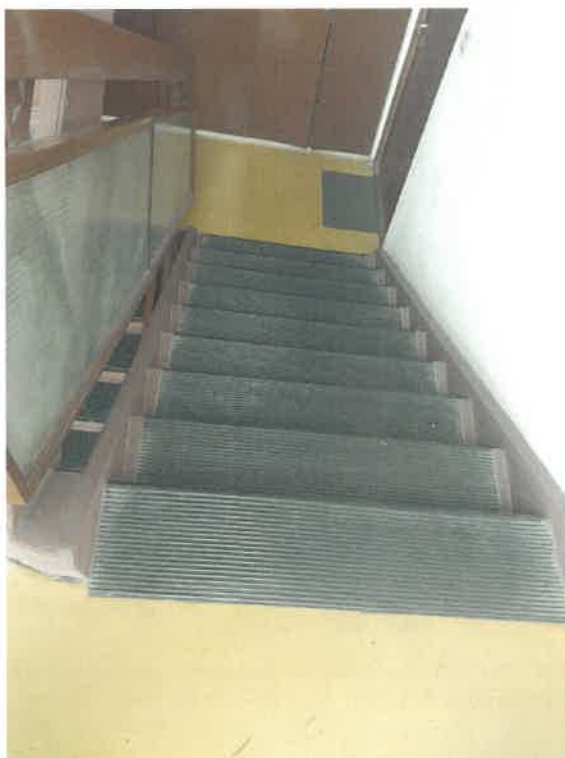
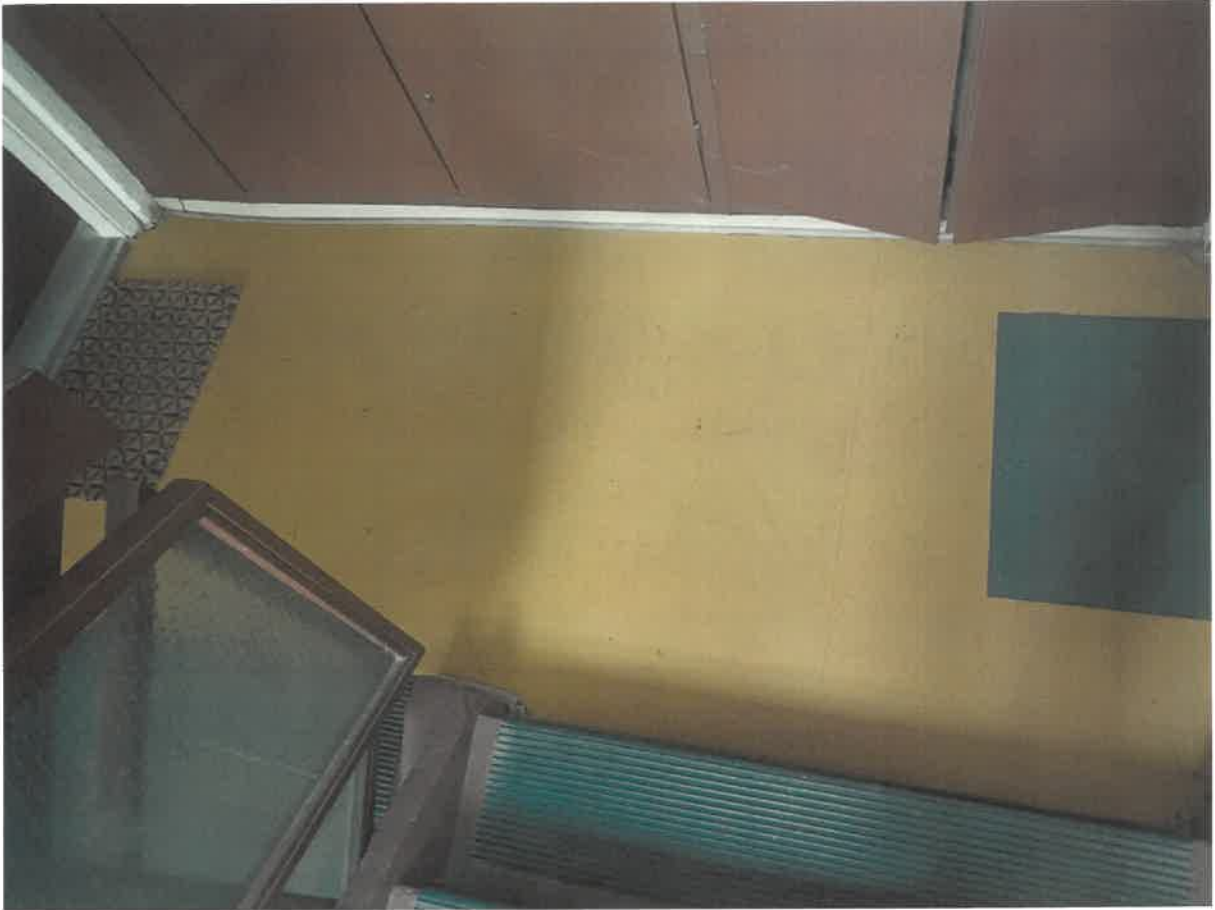
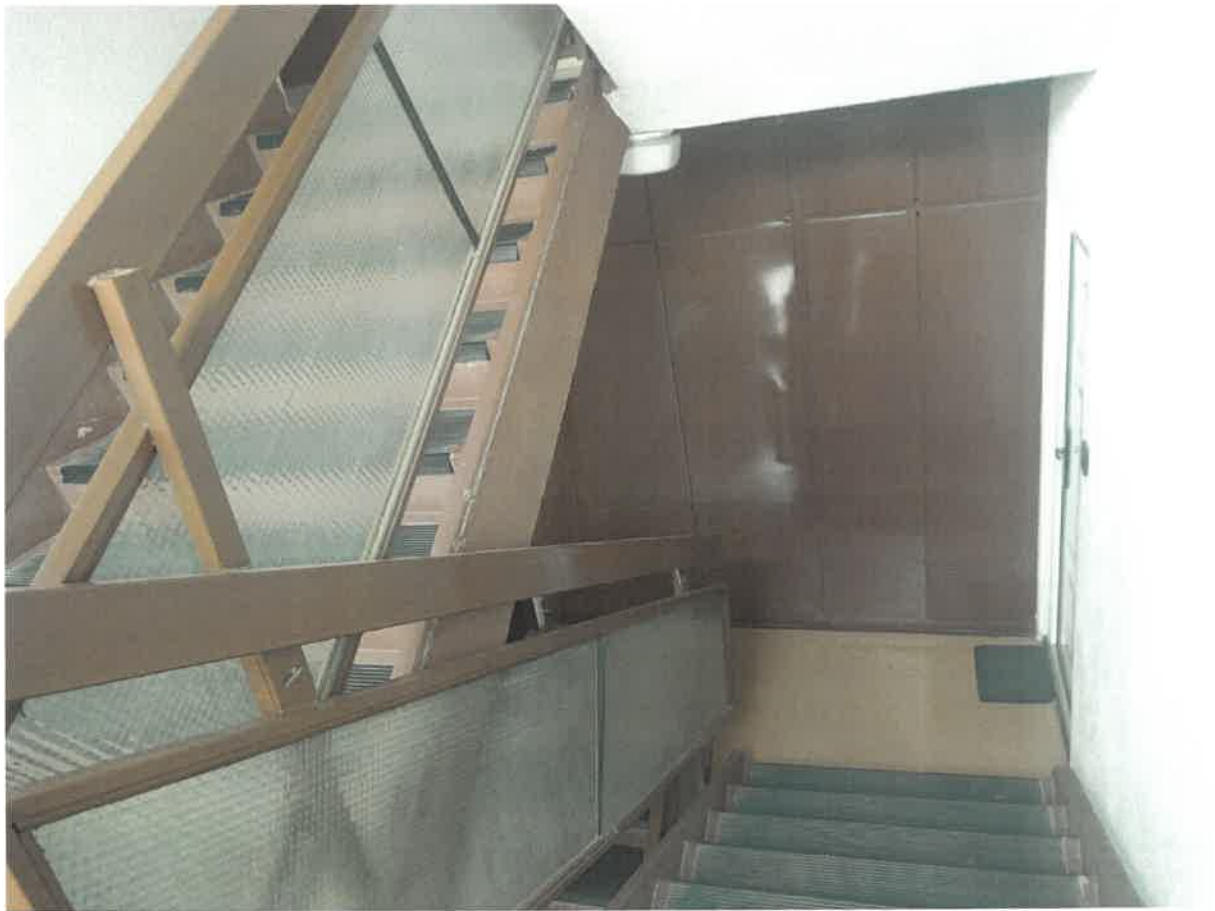
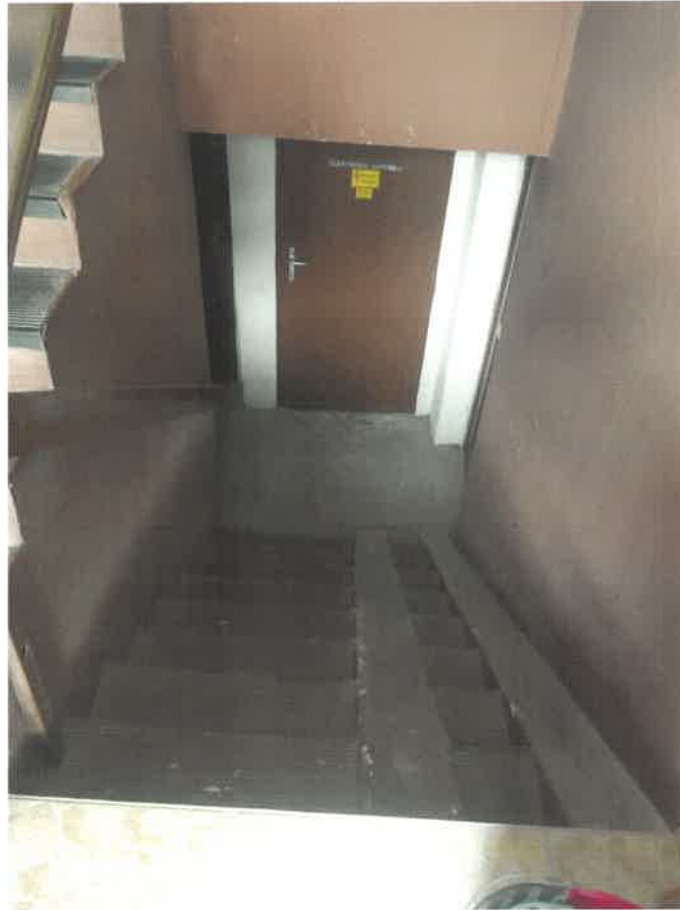
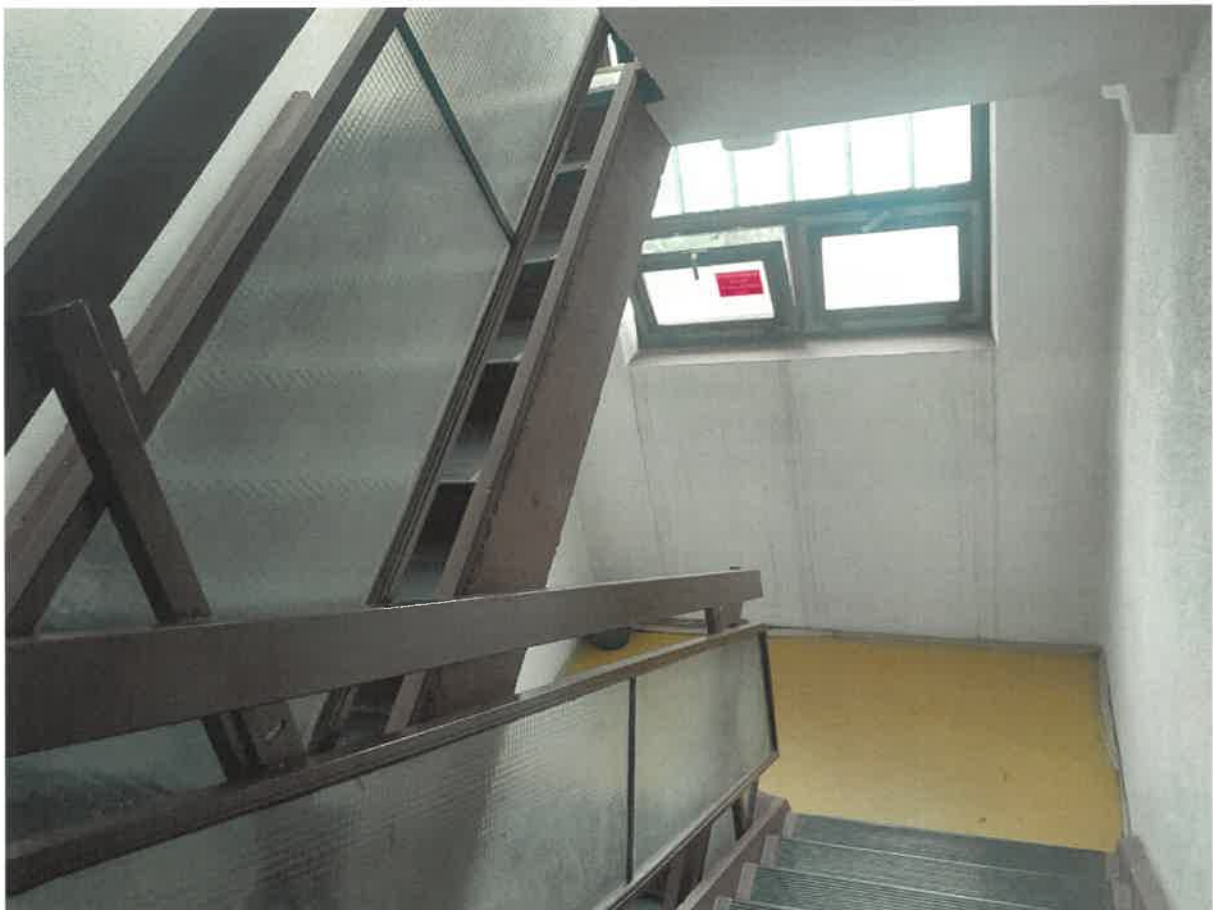
### **Lépcsőházi burkolatok, korlát**

A lépcsőházban lévő burkolatok folytonosak. Az aljzat PVC lemezből került kialakításra. A korlátok állapota és rögzítése biztonságosnak mondható.

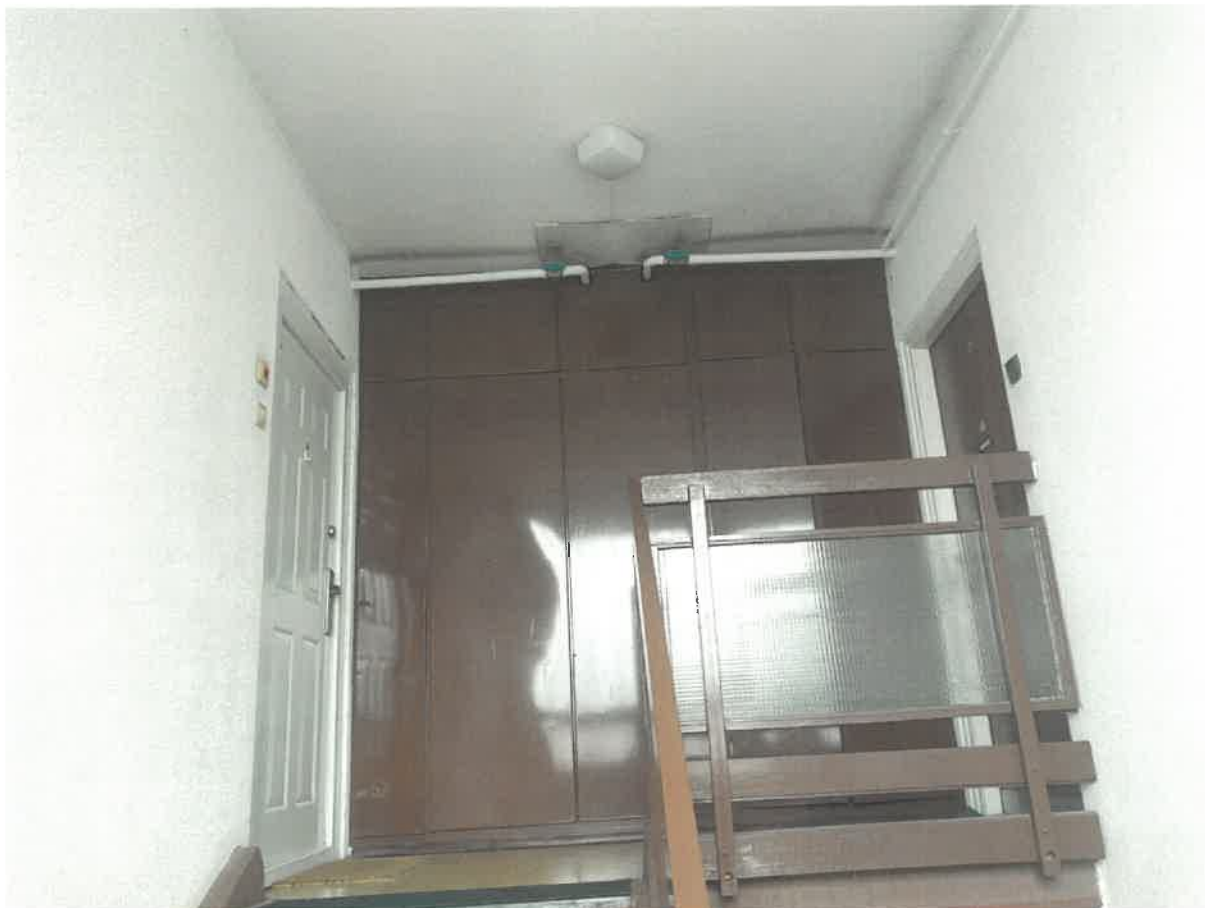
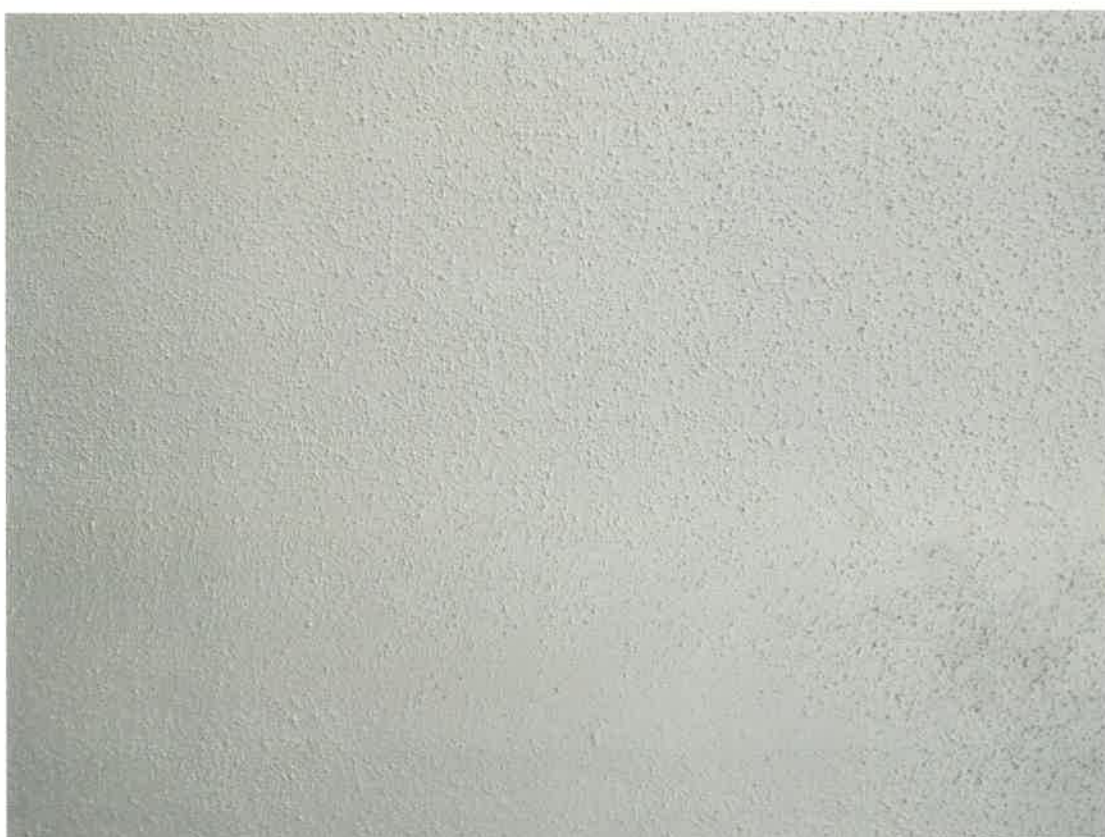
### Lépcsőházi falak állapota

A lépcsőházban a falburkolatok festése már időszerű, a természetes elhasználódás, és a költözések miatt a falfelület helyenként foltos.

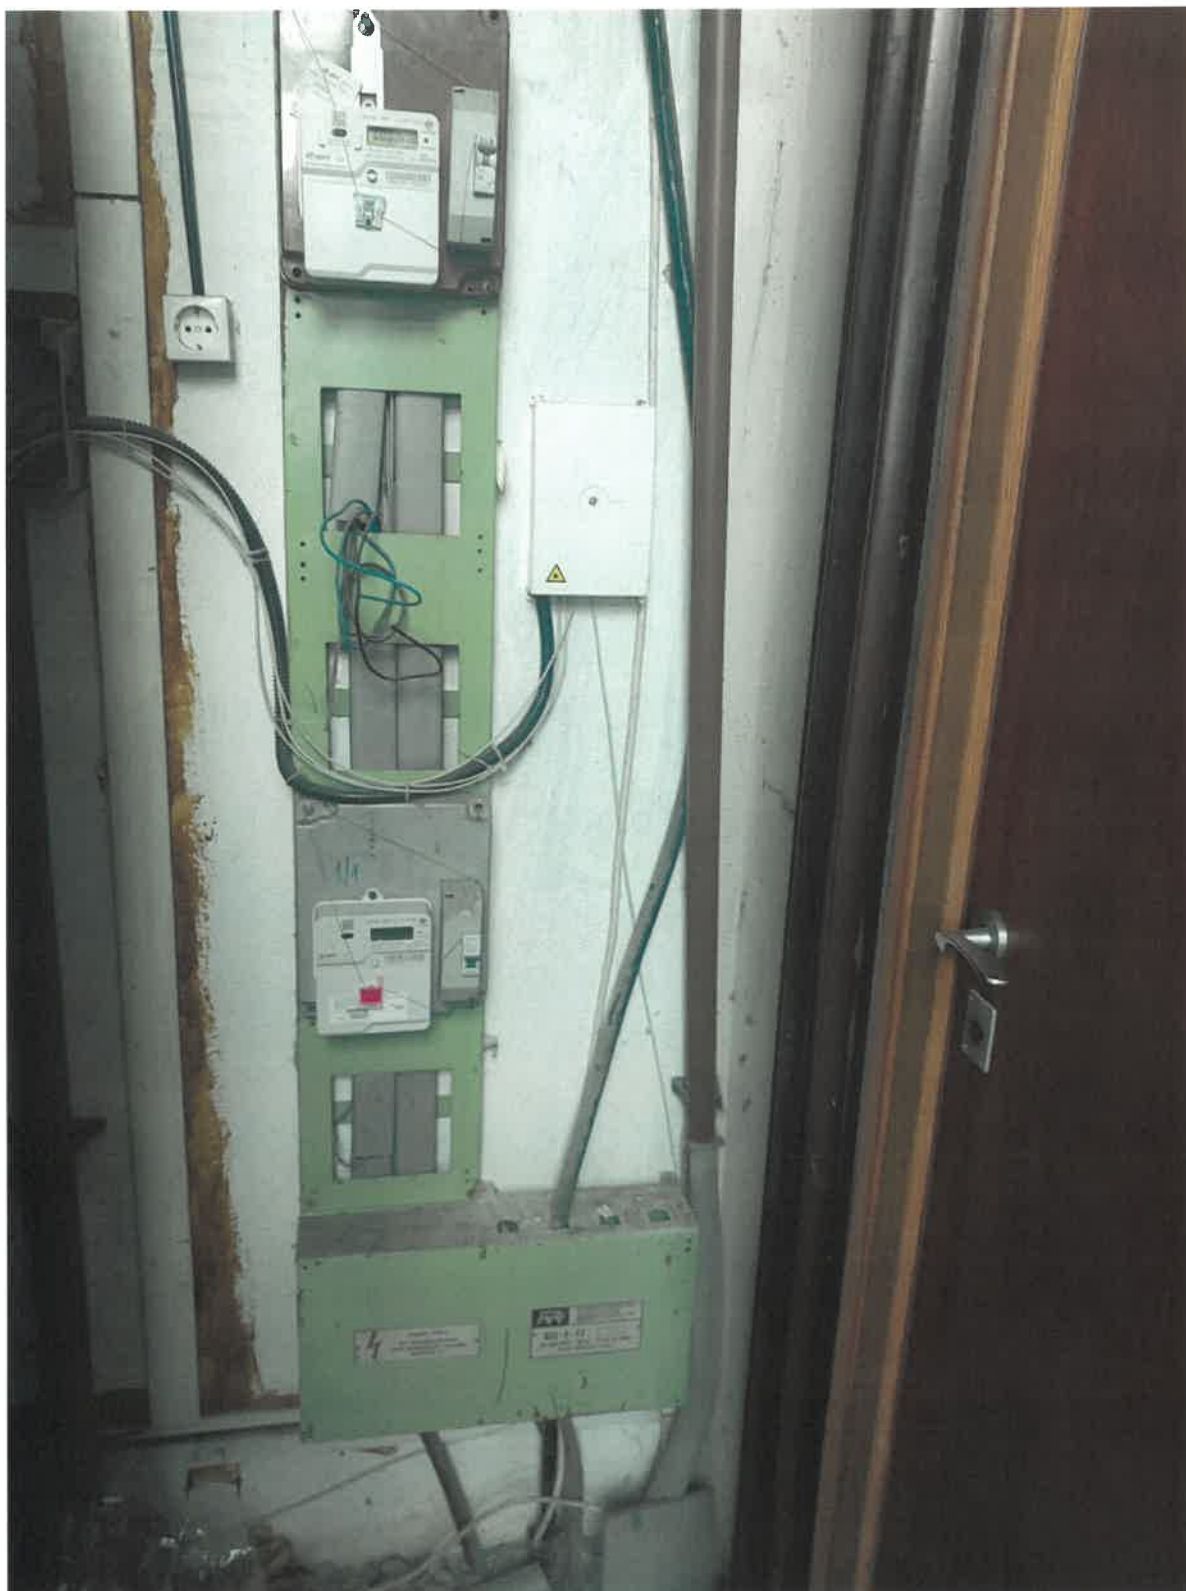
## Áramellátás

Az épület áramellátását, a földszinten ELMŰ által elhelyezett kapcsolószekrény biztosítja, a lakások elektromos ellátását a szinten elhelyezett, önálló villanyóra biztosítja. Az épület villamos biztonságtechnikai felülvizsgálatai által megállapított hiányosságokat a felmérés nem tartalmazza.
