**Összefogás Lakásszövetkezet**

## **Állagfelmérés 2024.**

**1165 Budapest, Futórózsa utca 122.**

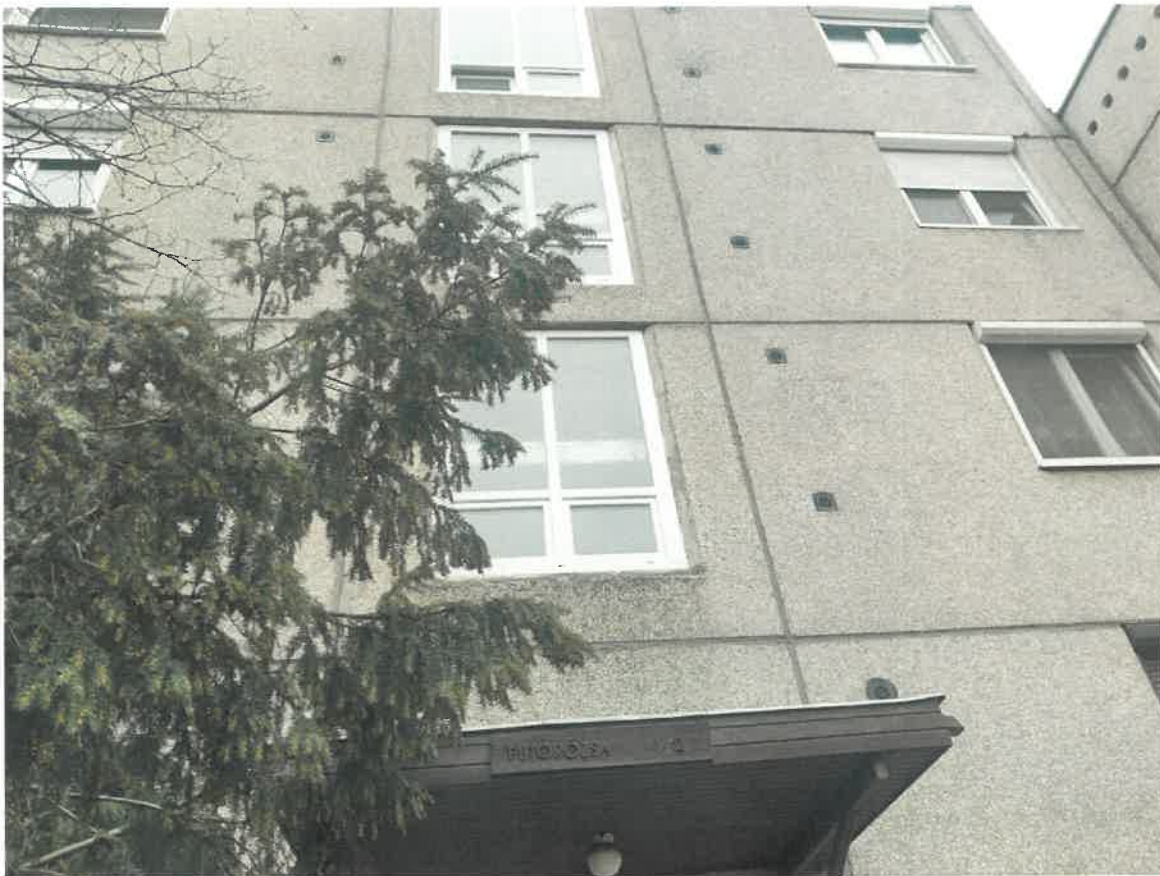
### **Külső vakolat**

Az épület oldalfala előre gyártott vasbeton elemekből készült, korának megfelelő állapotú. Helyenként a természetes épületmozgás és elhasználódás következtében a dilatációs hézagok tömítőanyagai hiányosak. A fűdémszellőző rácsok meglétét ellenőrizni szükséges. A dilatációs hézagok további vizsgálata, karbantartása javasolt.

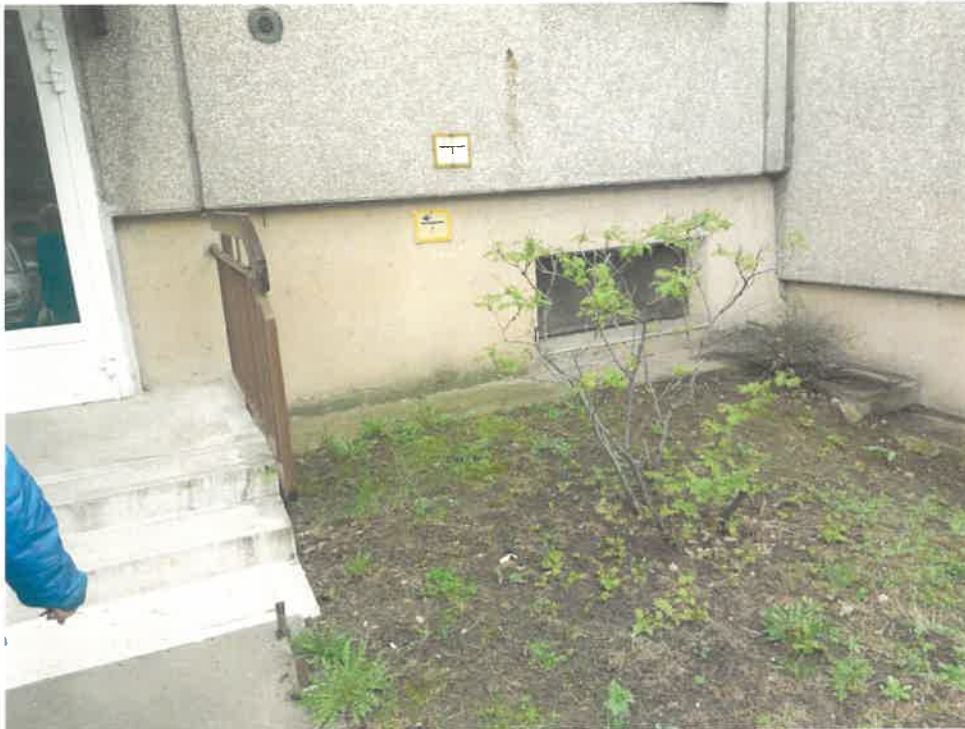
### **Lábazat**

Az épület lábazatának felújítása- hőszigetelése még nem történt meg, felújítása egyelőre nem időszerű, azonban karbantartása-tisztítása javasolt.

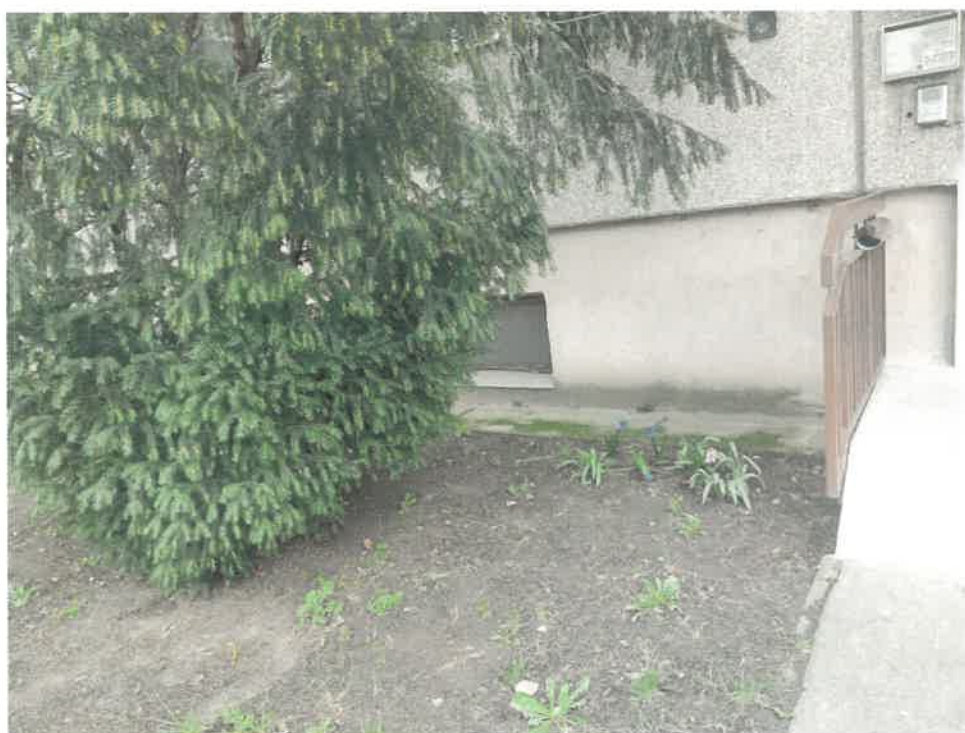
### **Szolgálati járda**

A szolgálati járda megfelelő állapotú, biztonságos közlekedésre alkalmas, azonban az épület adottságait figyelembe véve gyalogos közlekedés nem történik rajta. A további károk és az épület vizesedésének elkerülése érdekében a növényzet karbantartása, valamint az esteleges hézagok javítása indokolt.

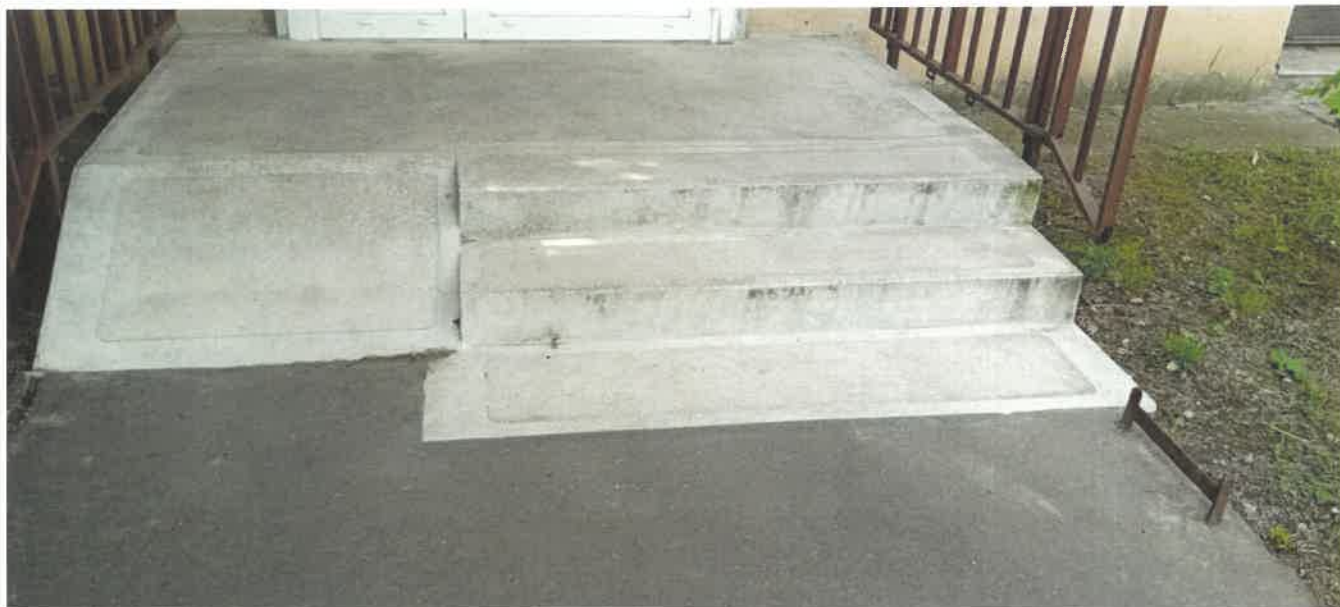
### **Főbejárat lépcső**

A főbejáráthoz vezető beton burkolat épp, a lépcső felújítása ismeretlen időpontban megtörtént, állapota megfelelő közlekedésre alkalmas.

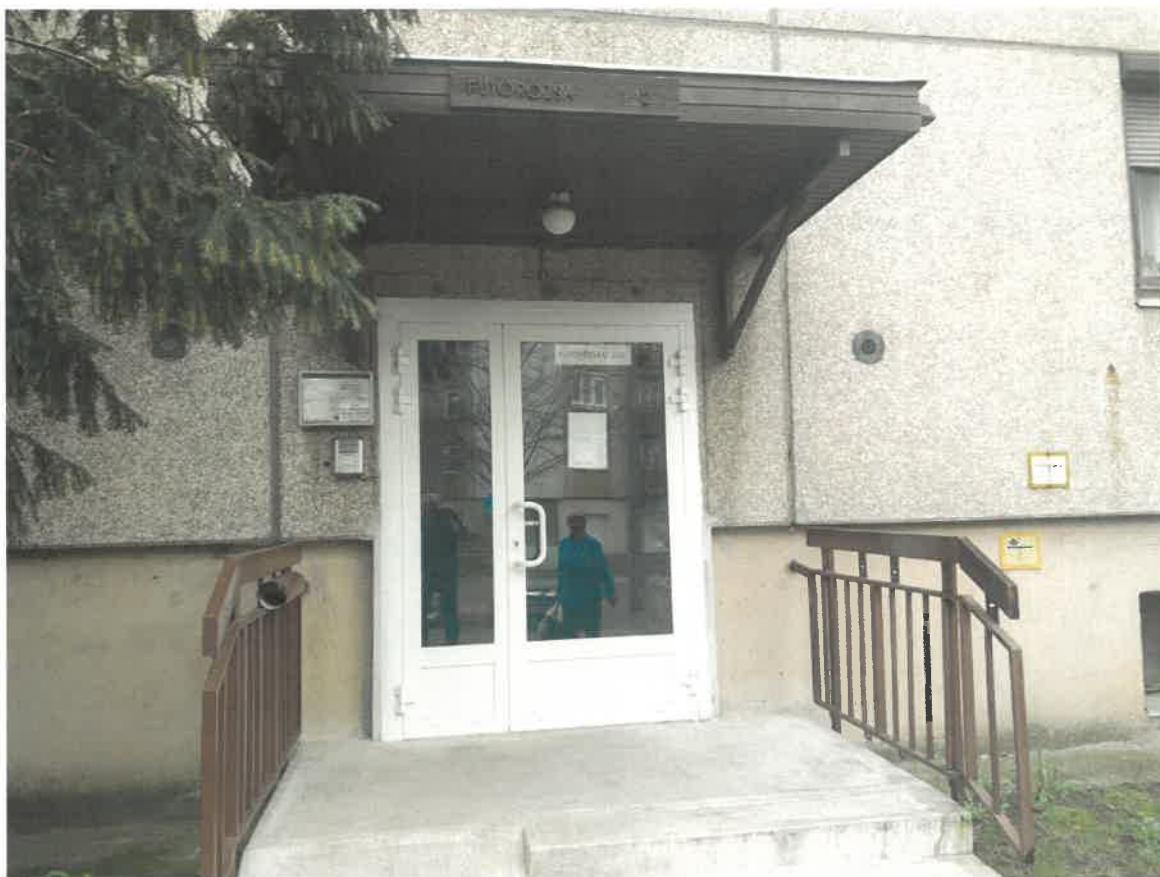
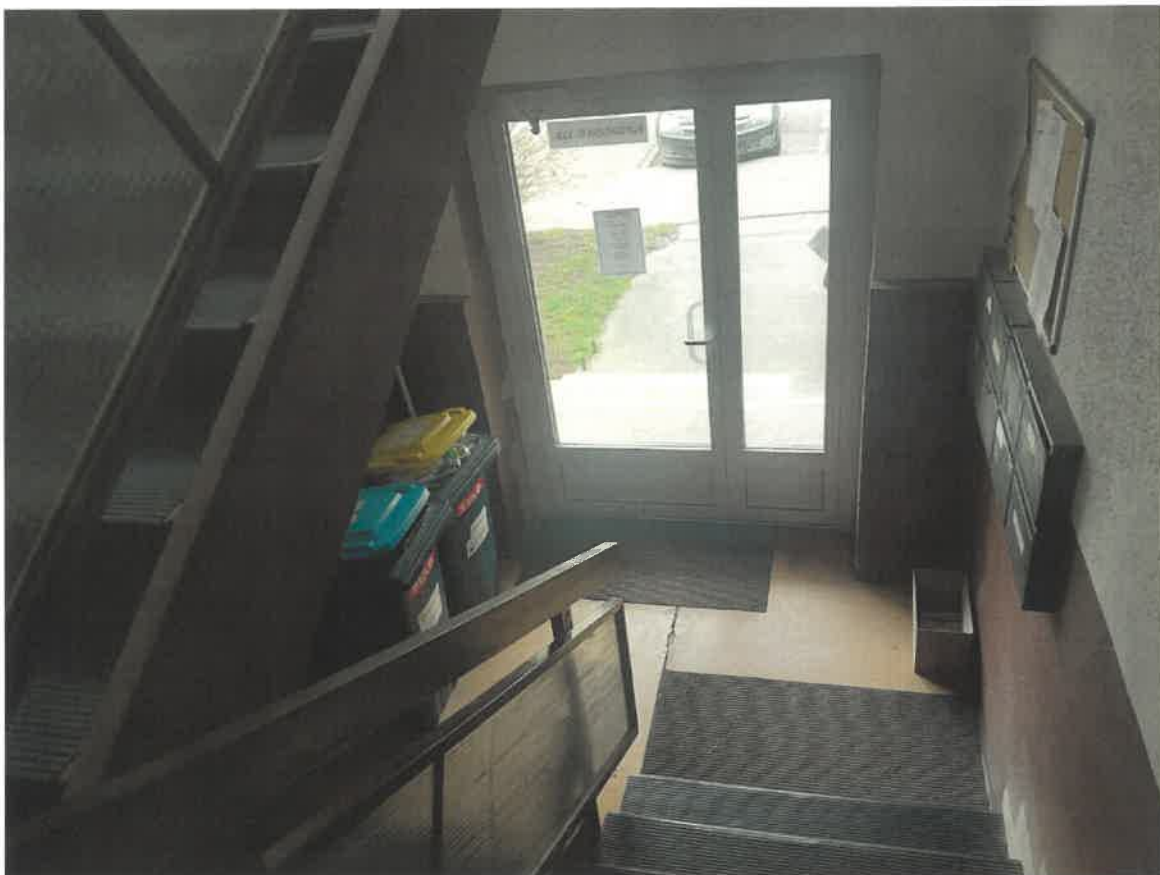
### **Bejárati ajtó**

A belső, lépcsőházba vezető ajtó cseréje 2019-ben megtörtént, állapota megfelelő, hőszigetelő képessége kifogástalan.

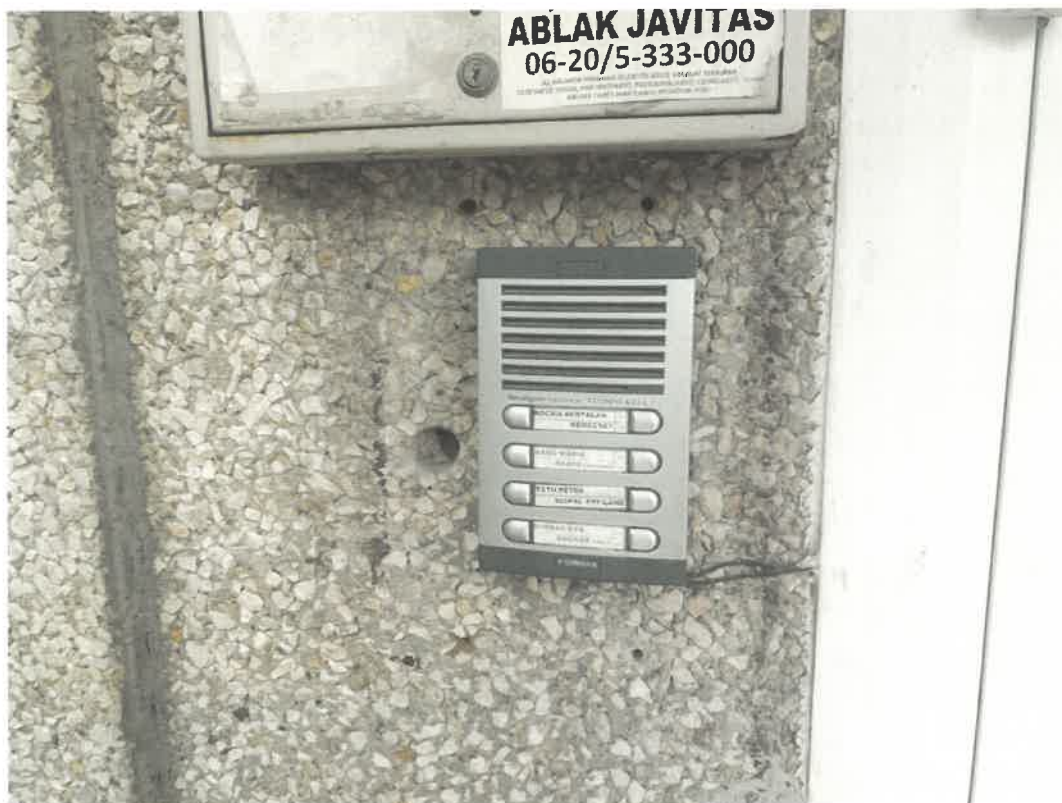
### **Kaputelefon rendszer**

A kapu telefon Fermax típusú, karbantartása rendszeresen megtörténik, állapota megfelelő.

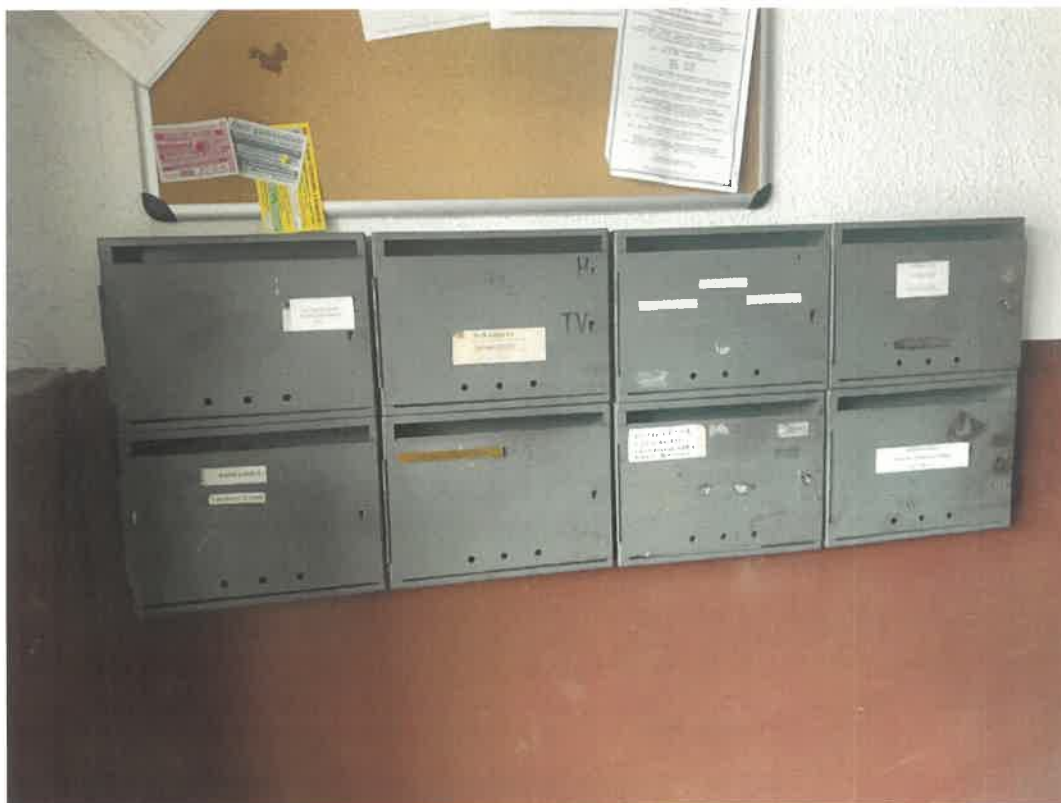
### **Postaládák**

A postaládák a lépcsőházban a földszinten találhatóak, cseréjük az elmúlt években nem történt meg, állapotuk megfelelő, biztonságosnak mondható.

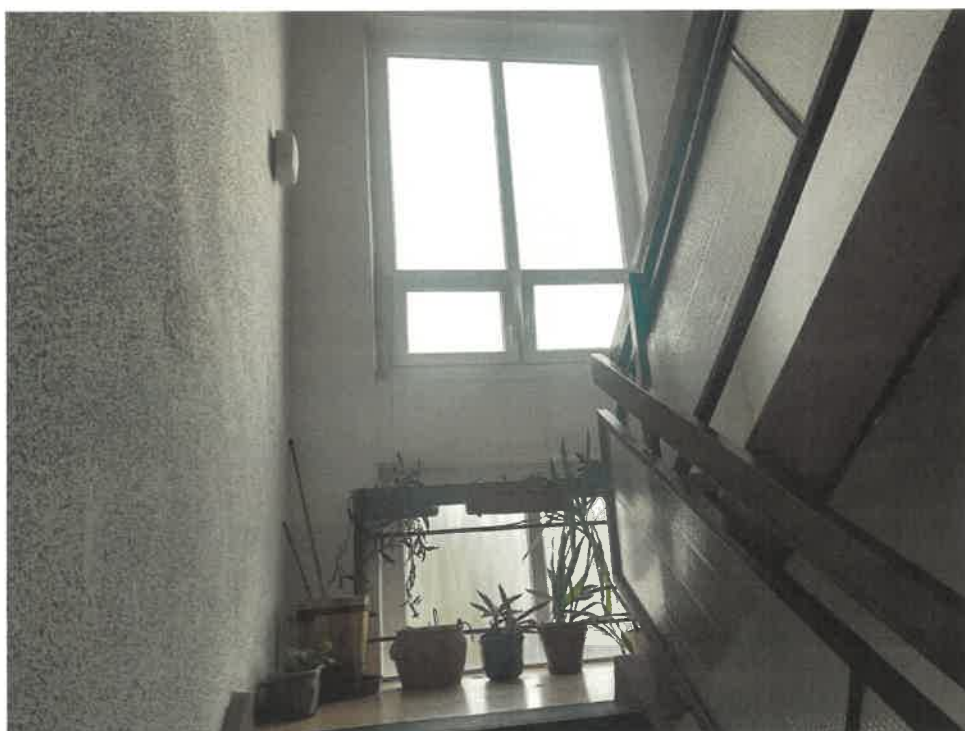
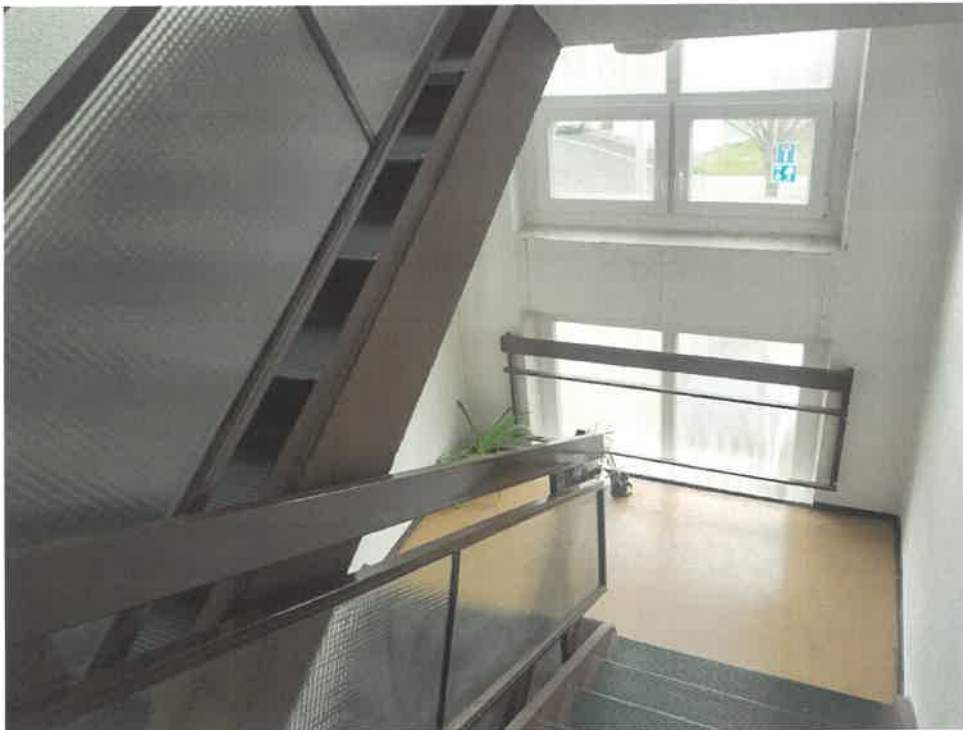
### **Belső nyílászárók, sorolt szerkezetek**

A lépcsőházi sorolt szerkezetek cseréje 2022-ben megtörtént. Állapotuk megfelelő, azonban néhány helyen befolyhat az esővíztömítésük, karbantartásuk javasolt.

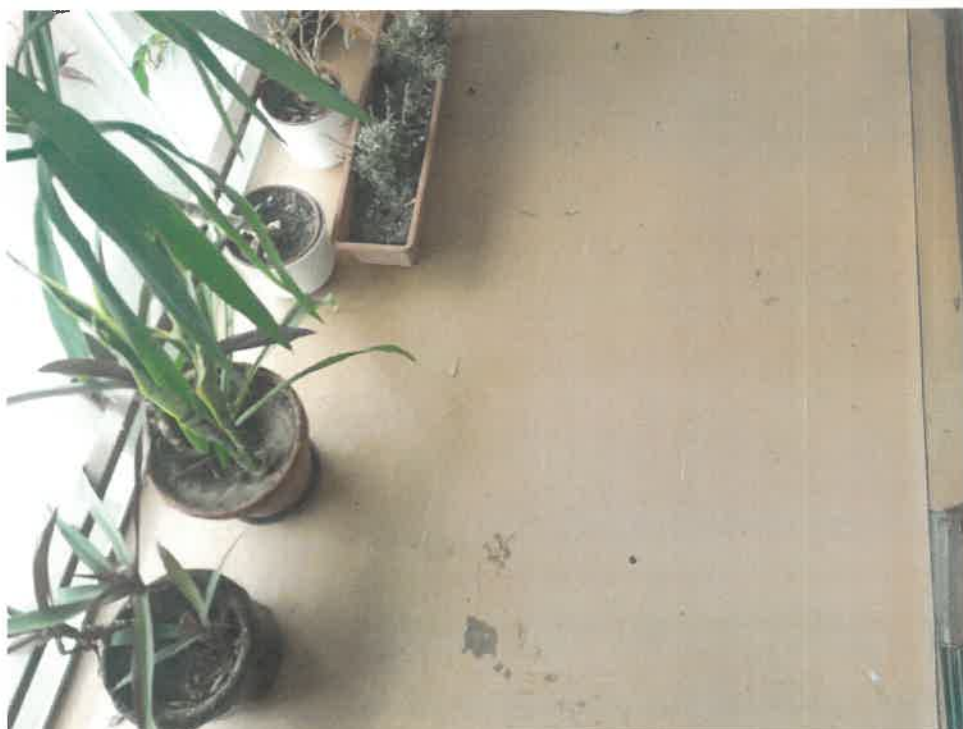
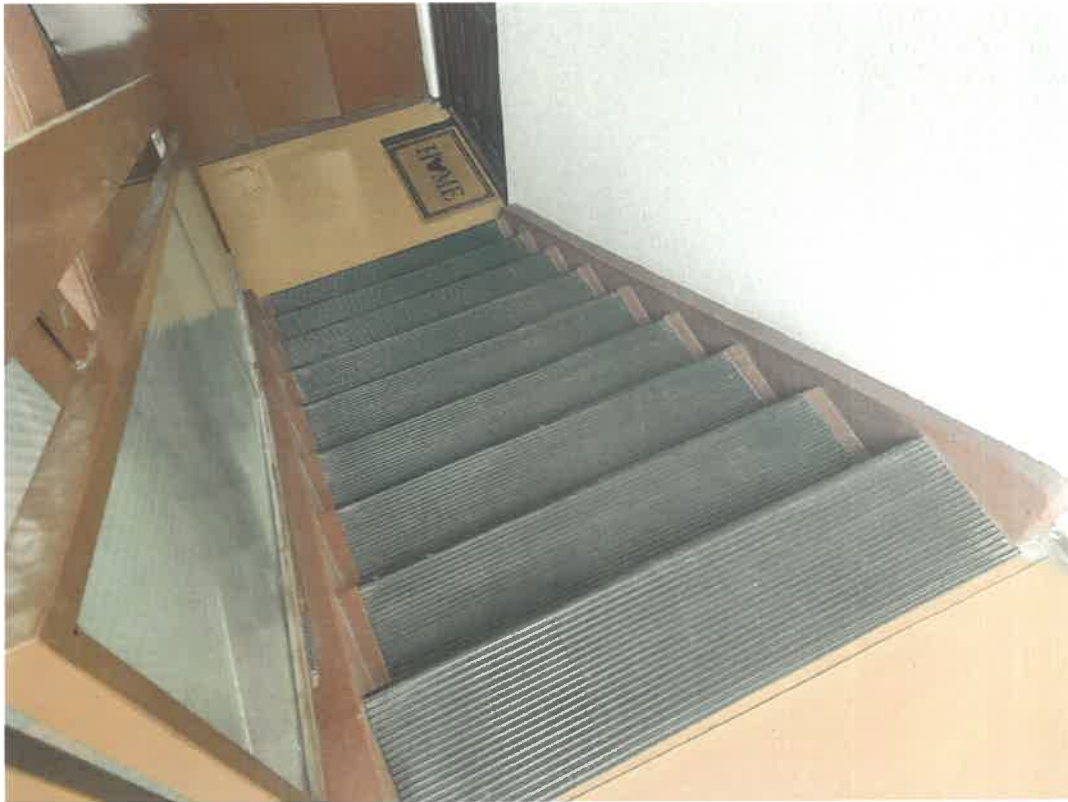
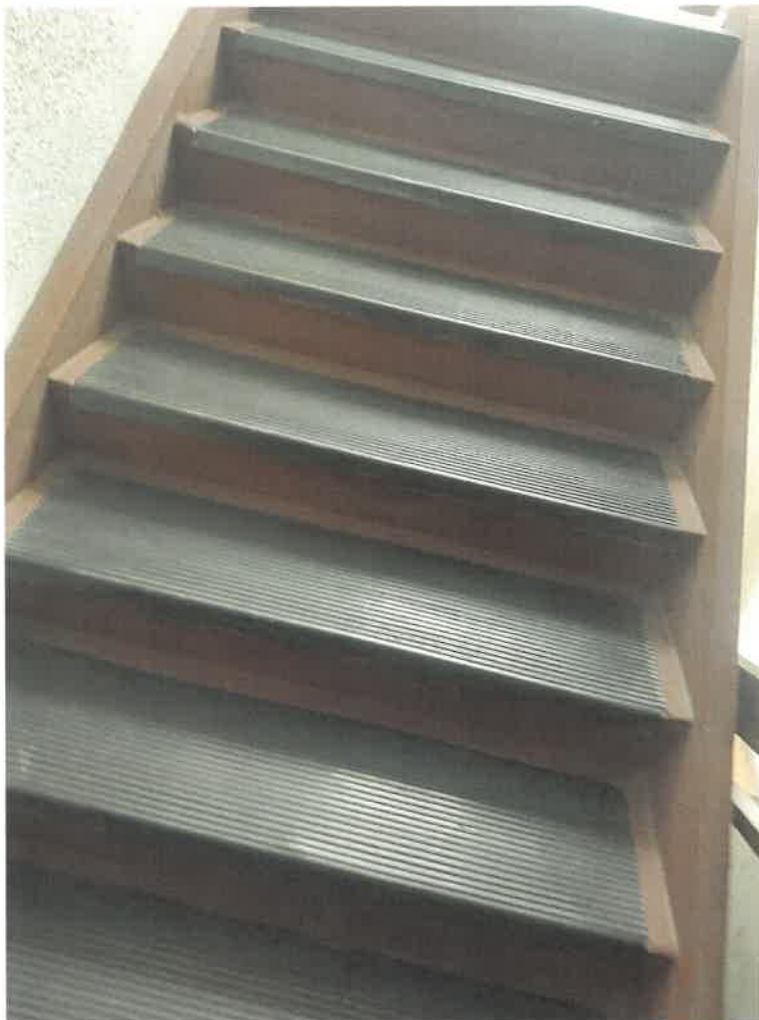
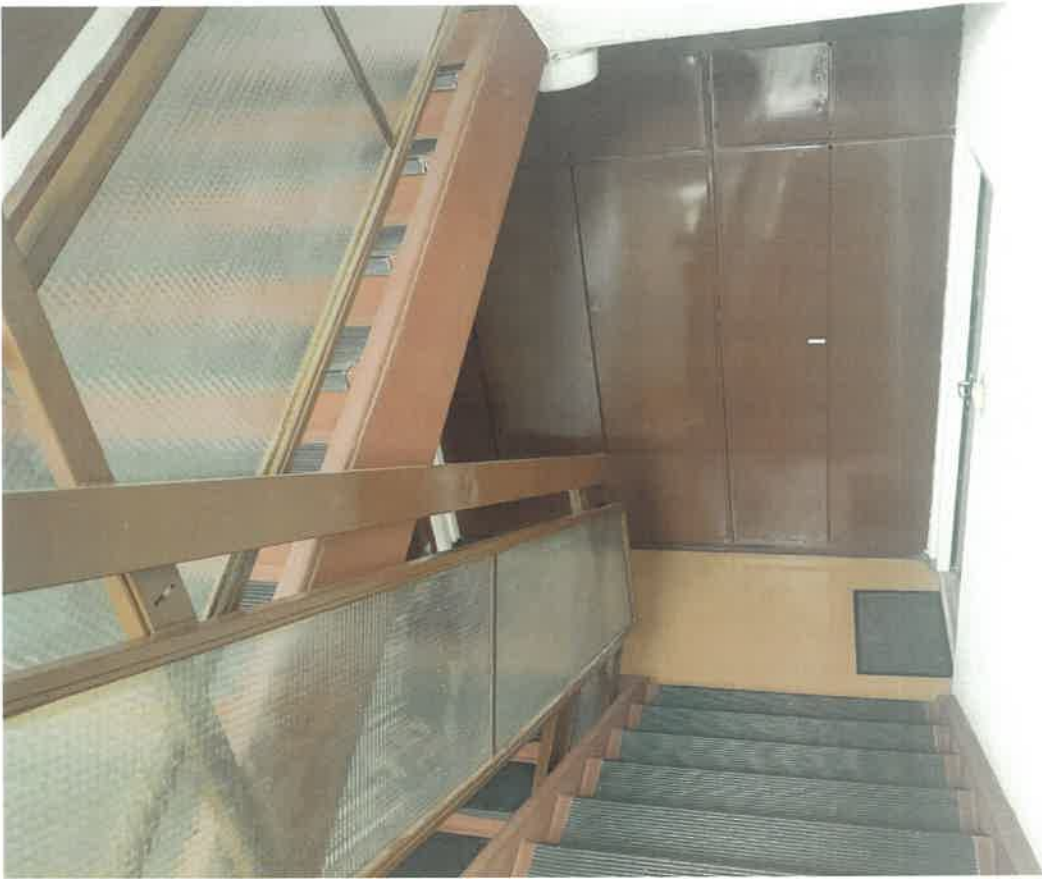
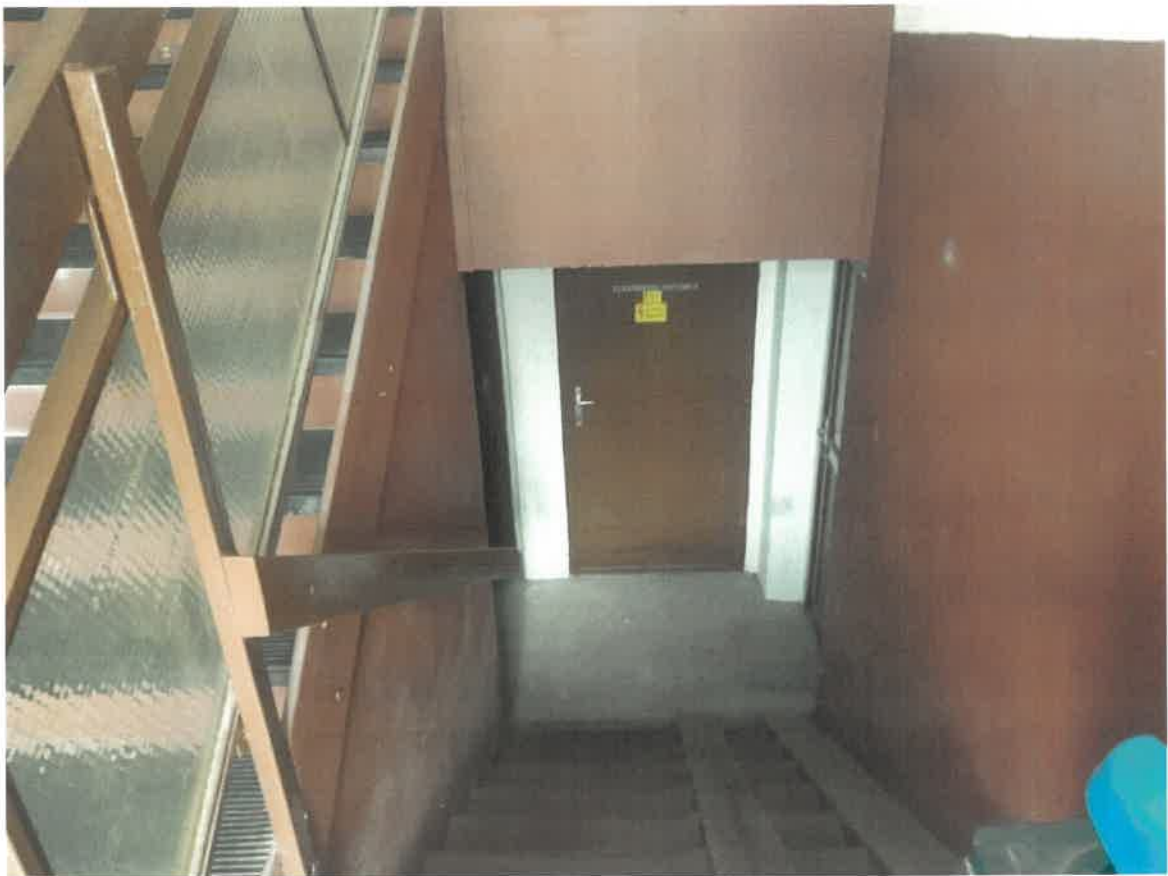
### **Lépcsőházi burkolatok, korlát**

A lépcsőházban lévő burkolatok folytonosak. Az aljzat PVC lemezből került kialakításra. A korlátok állapota és rögzítése biztonságosnak mondható.

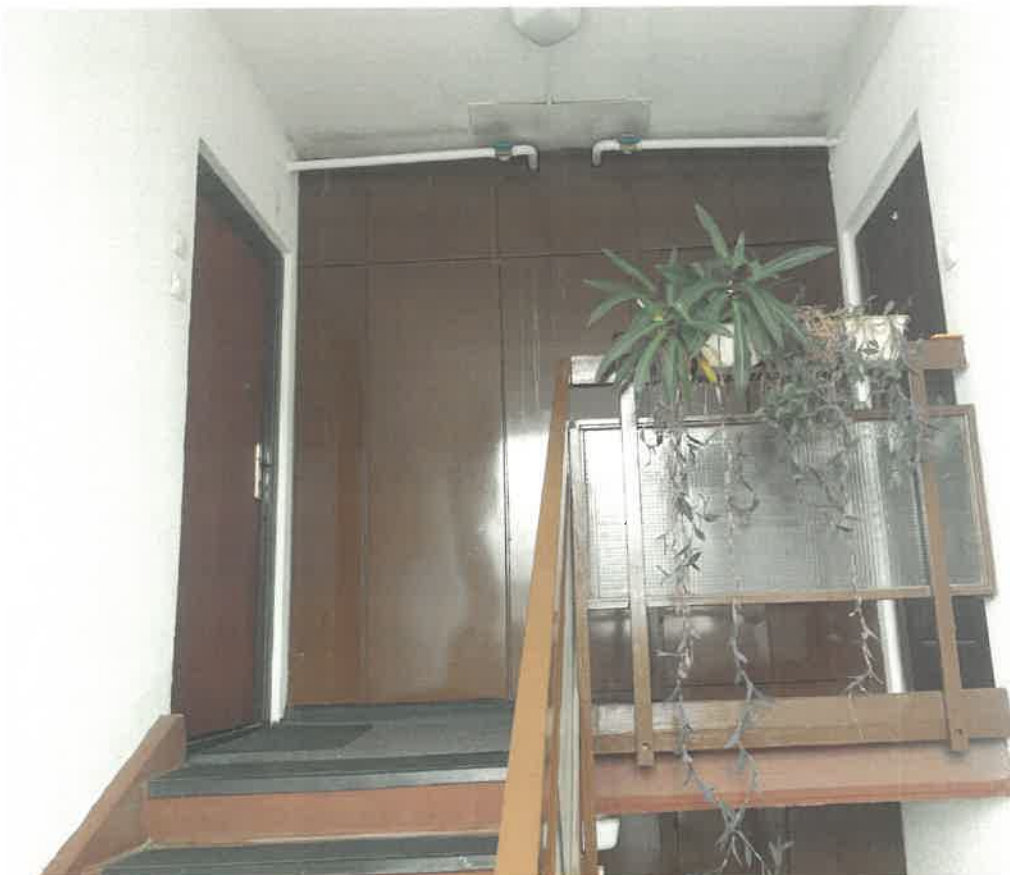
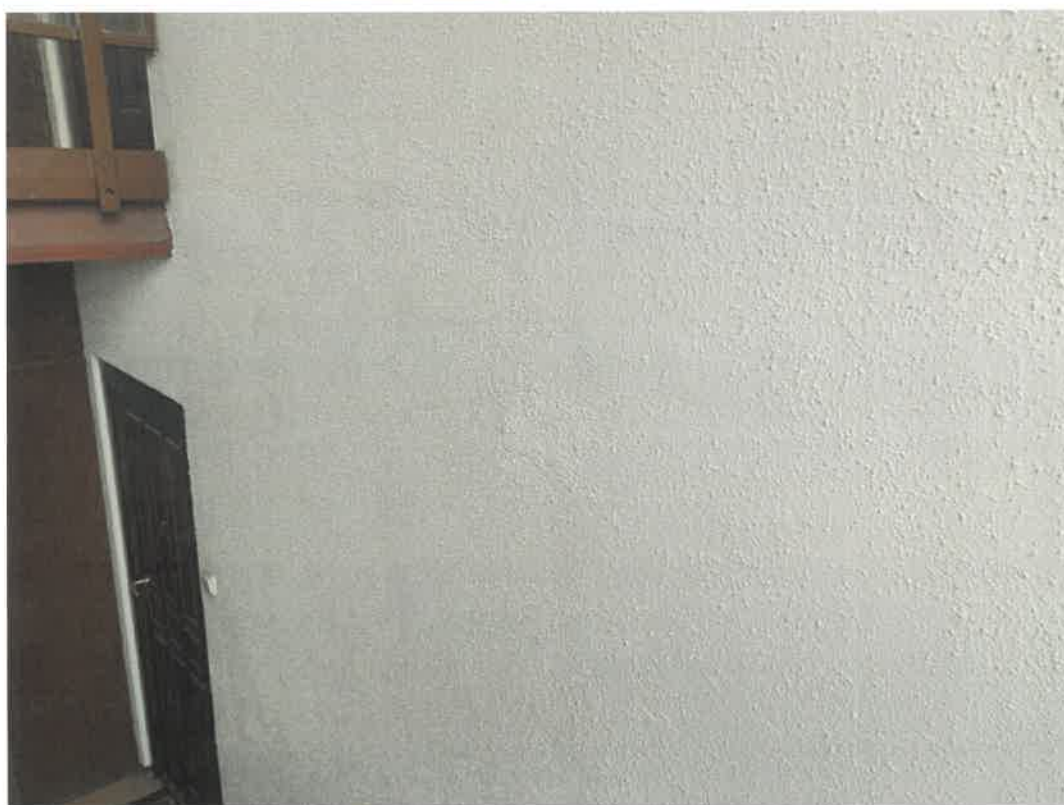
### Lépcsőházi falak állapota

A lépcsőházban a falburkolatok festése már időszerű, a természetes elhasználódás, és a költözések miatt a falfelület helyenként foltos.
