**Összefogás Lakásszövetkezet**

## **Állagfelmérés 2024.**

**1165 Budapest, Futórózsa utca 124.**

Készítette: Schvab Ferenc

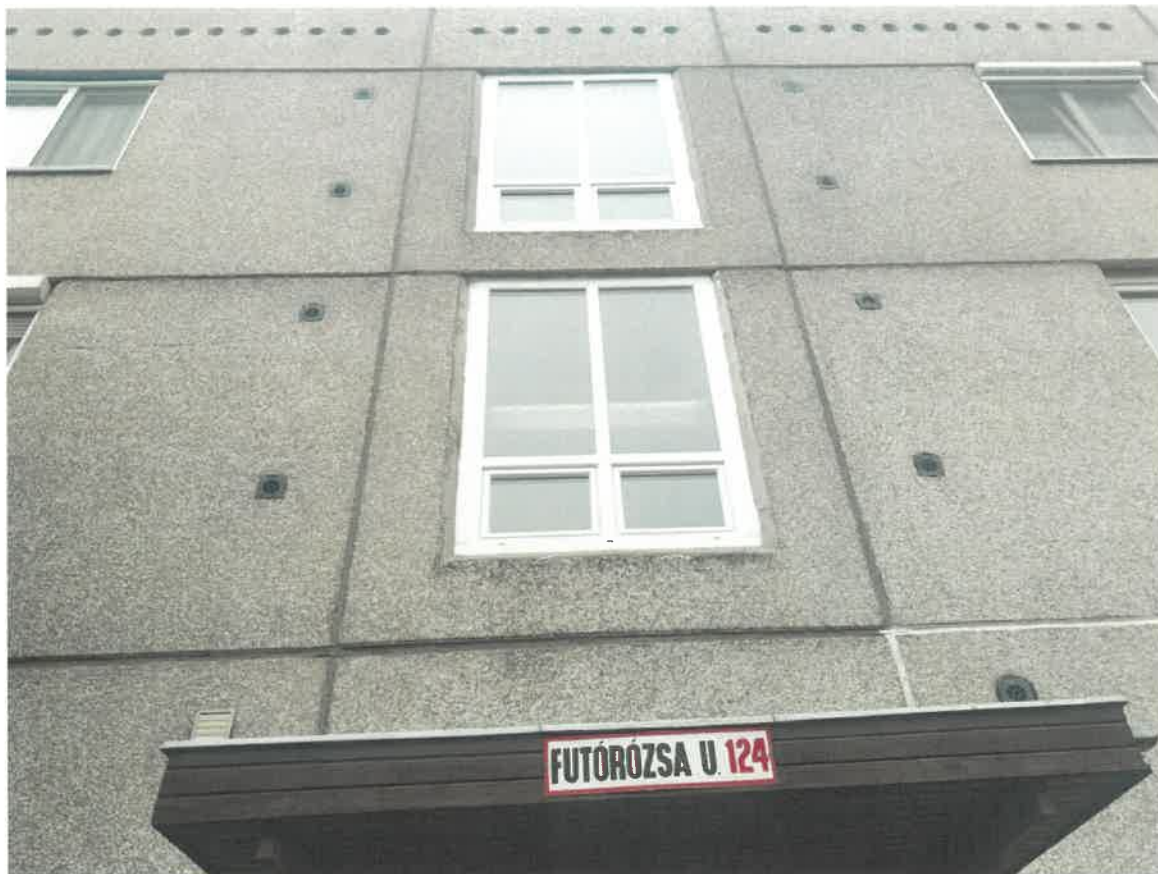
### **Külső vakolat**

Az épület oldalfala előre gyártott vasbeton elemekből készült, korának megfelelő állapotú. Helyenként a természetes épületmozgás és elhasználódás következtében a dilatációs hézagok tömítőanyagai hiányosak. A fűdémszellőző rácsok meglétét ellenőrizi szükséges. A dilatációs hézagok további vizsgálata, karbantartása javasolt.

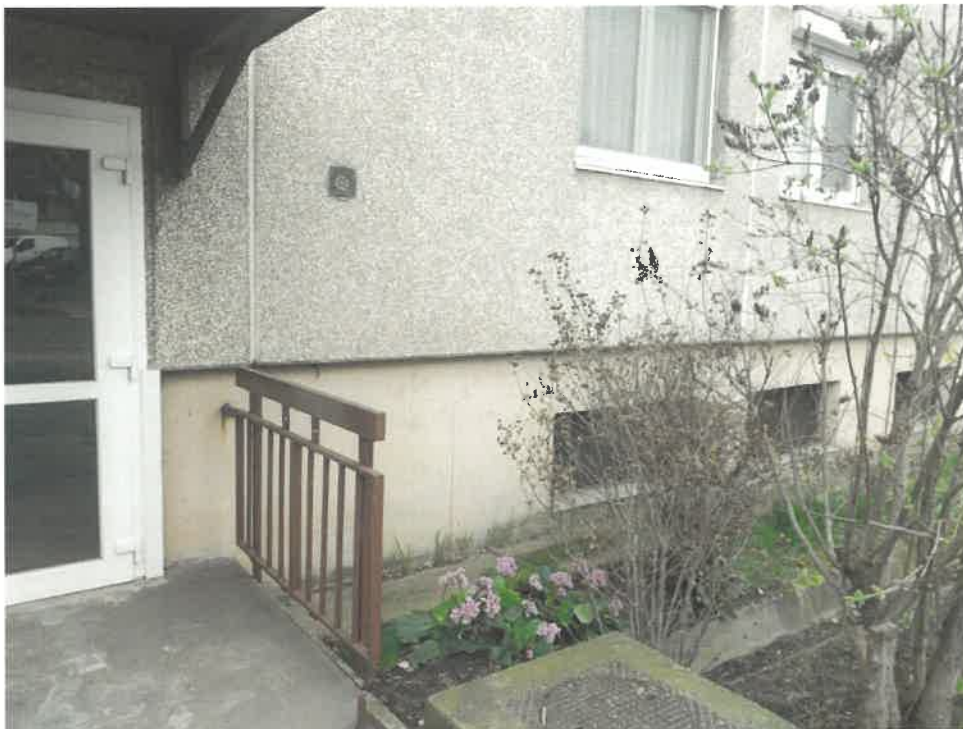
### **Lábazat**

Az épület lábazatának felújítása- hőszigetelése még nem történt meg, felújítása egyelőre nem időszerű, azonban karbantartása-tisztítása javasolt.

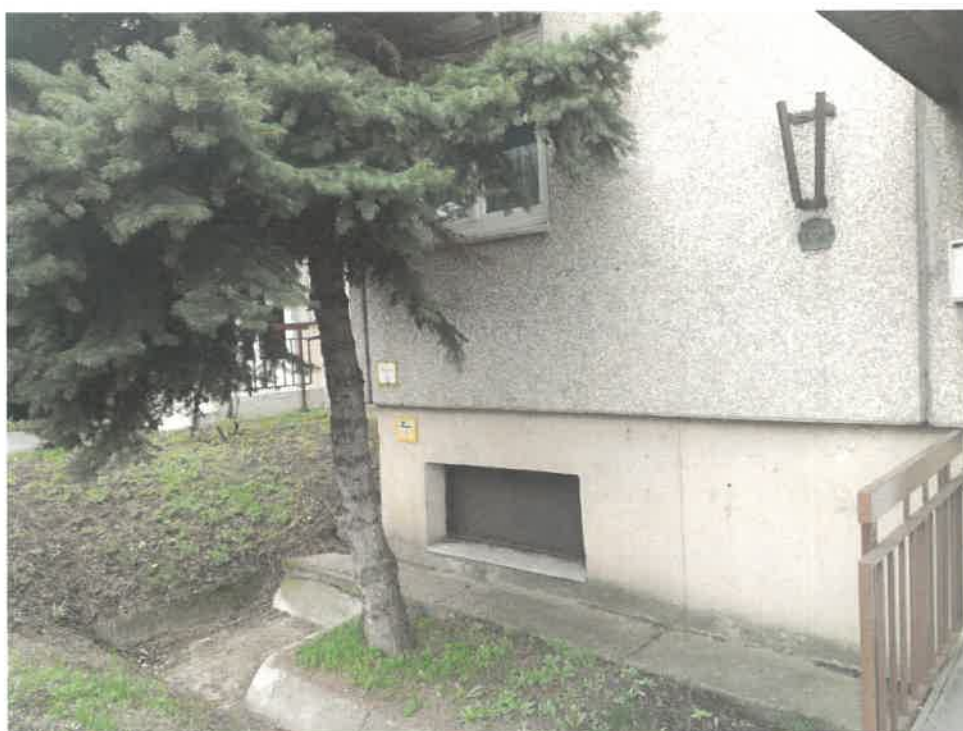
### **Szolgálati járda**

A szolgálati járda megfelelő állapotú, biztonságos közlekedésre alkalmas, azonban az épület adottságait figyelembe véve gyalogos közlekedés nem történik rajta. A további károk és az épület vizesedésének elkerülése érdekében a növényzet karbantartása, valamint az esteleges hézagok javítása indokolt.

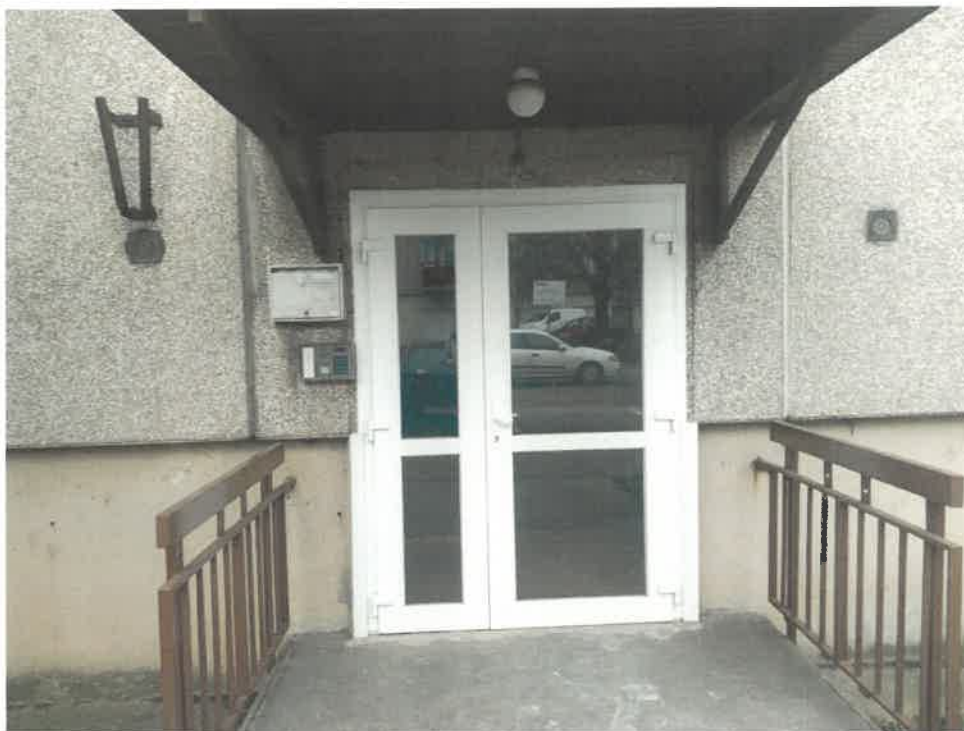
### **Bejárati ajtó**

A belső, lépcsőházba vezető ajtó cseréje 2021-ben megtörtént, állapota megfelelő, hőszigetelő képessége kifogástalan.

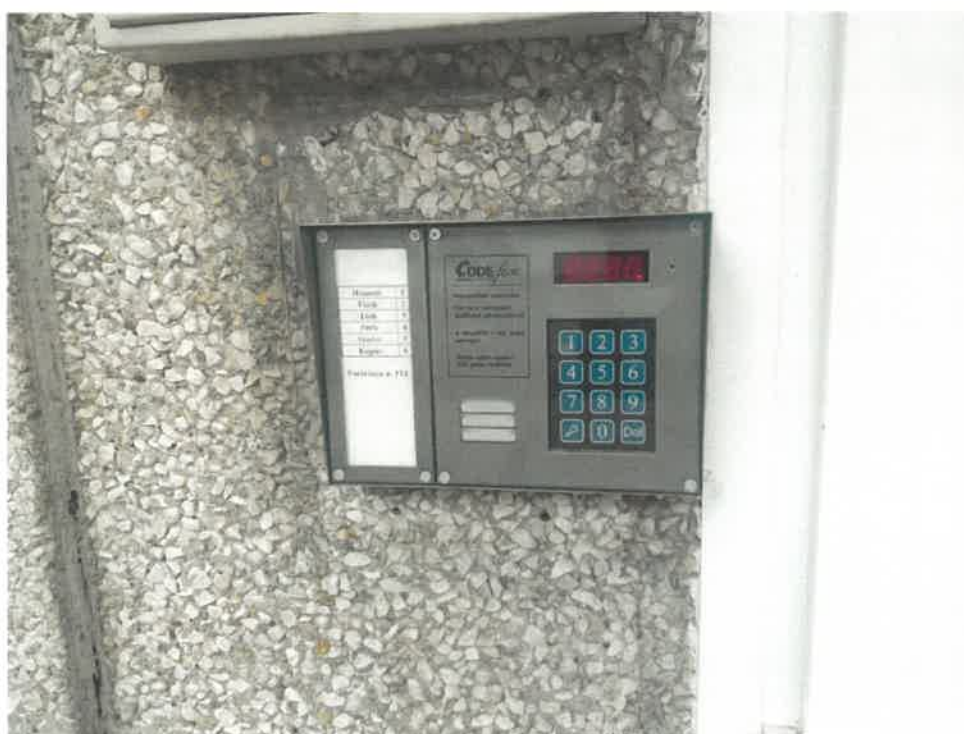
### **Kaputelefon rendszer**

A kapu telefon Codefon típusú, karbantartása rendszeresen megtörténik, állapota megfelelő.

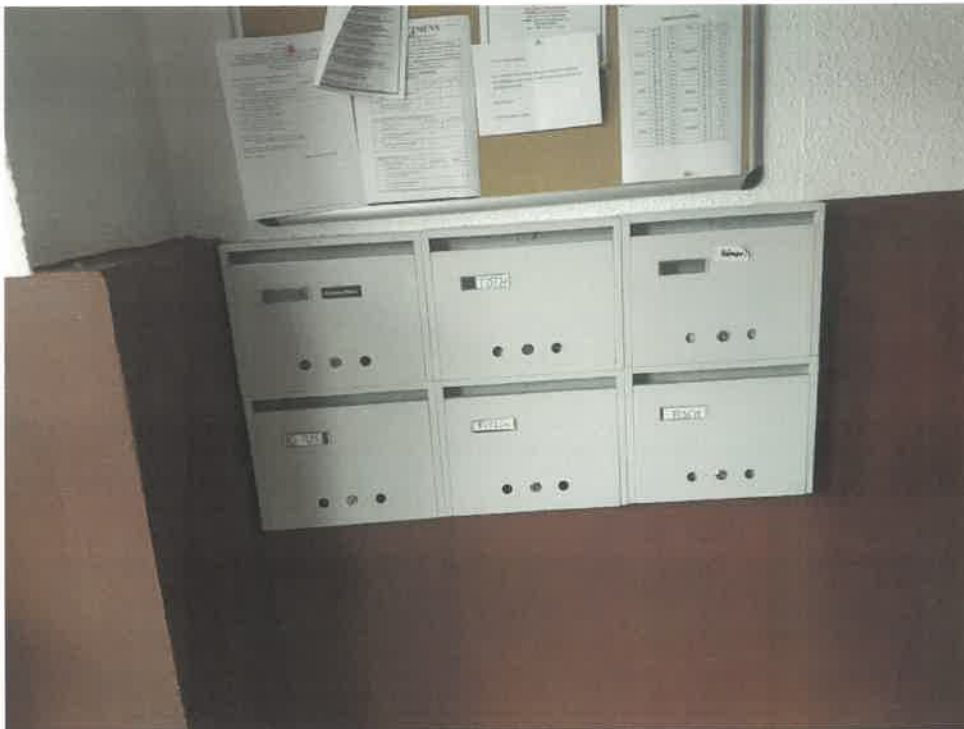
### **Postaládák**

A postaládák a lépcsőházban a földszinten találhatóak, cseréjük az elmúlt években nem történt meg, állapotuk megfelelő, biztonságosnak mondható.

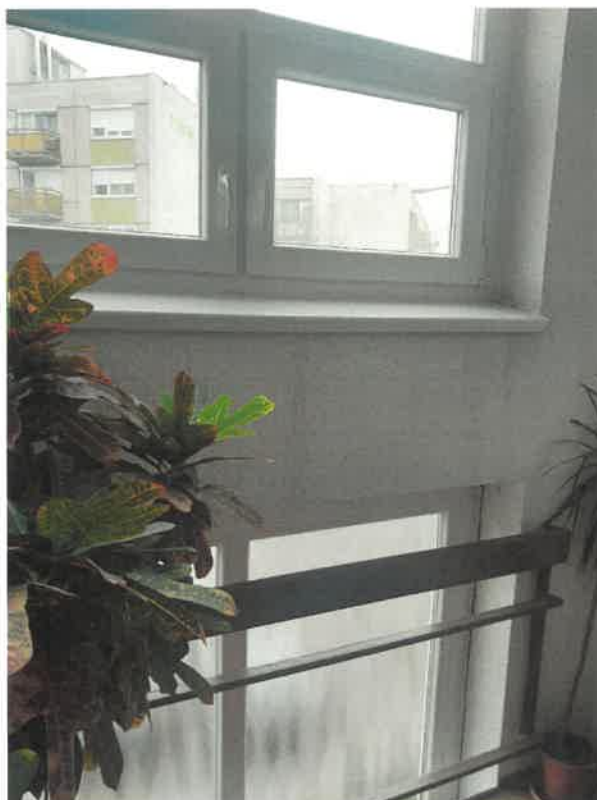
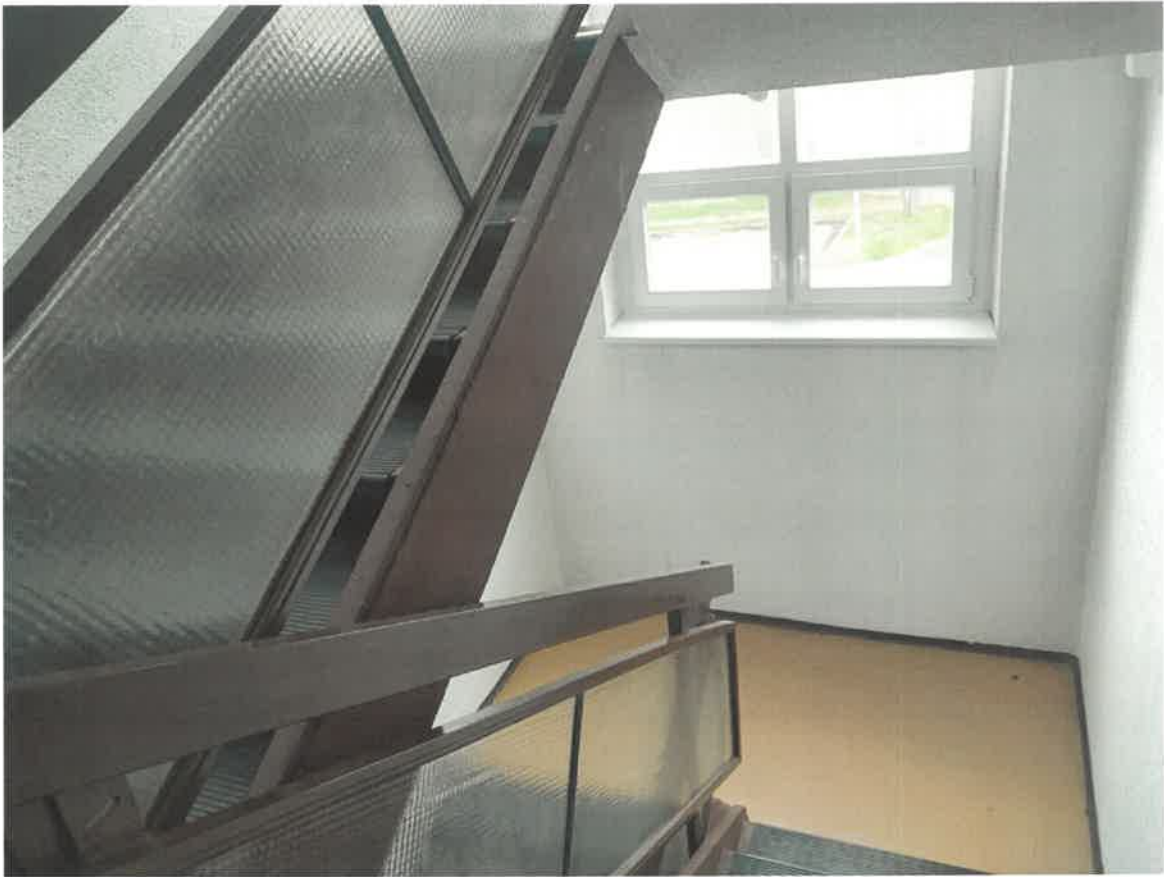
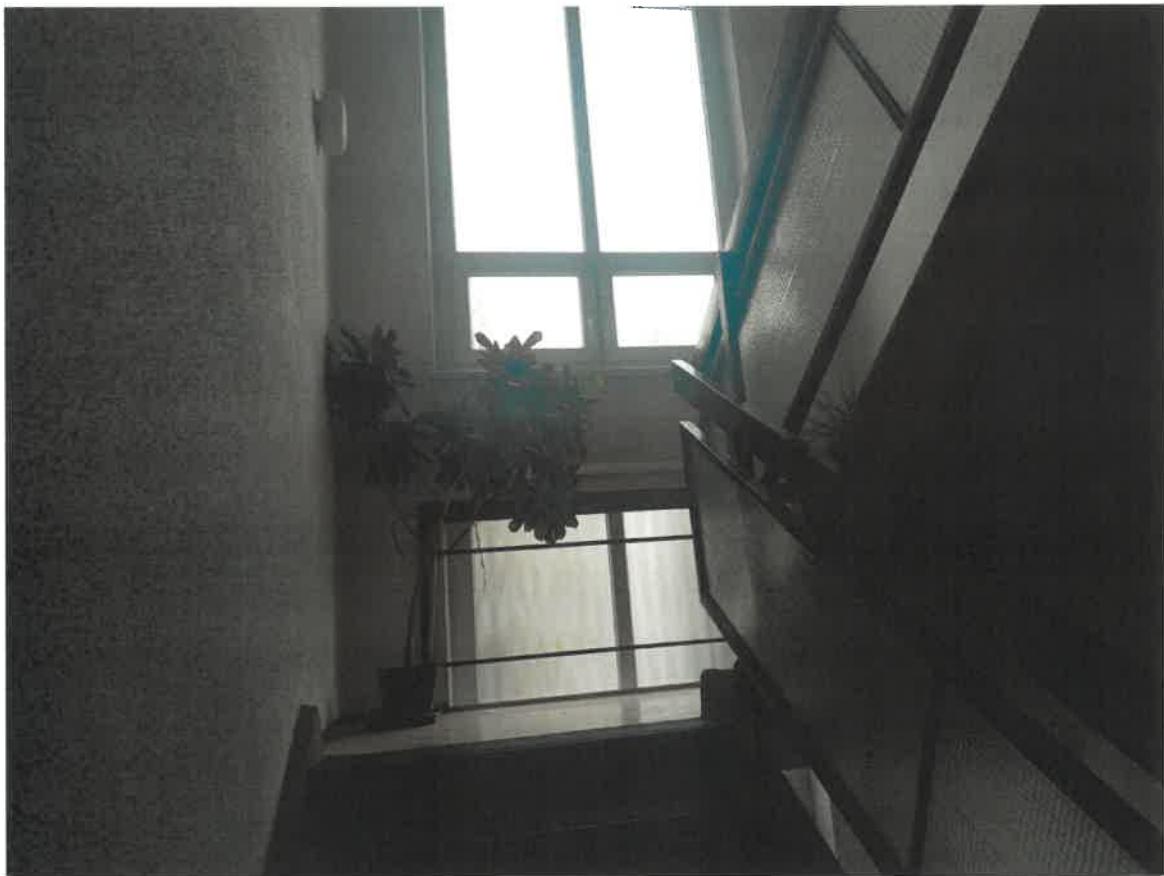
### **Belső nyílászárók, sorolt szerkezetek**

A lépcsőházi sorolt szerkezetek cseréje 2022-ben megtörtént. Állapotuk megfelelő, azonban néhány helyen befolyhat az esővíztömítésük, karbantartásuk javasolt.

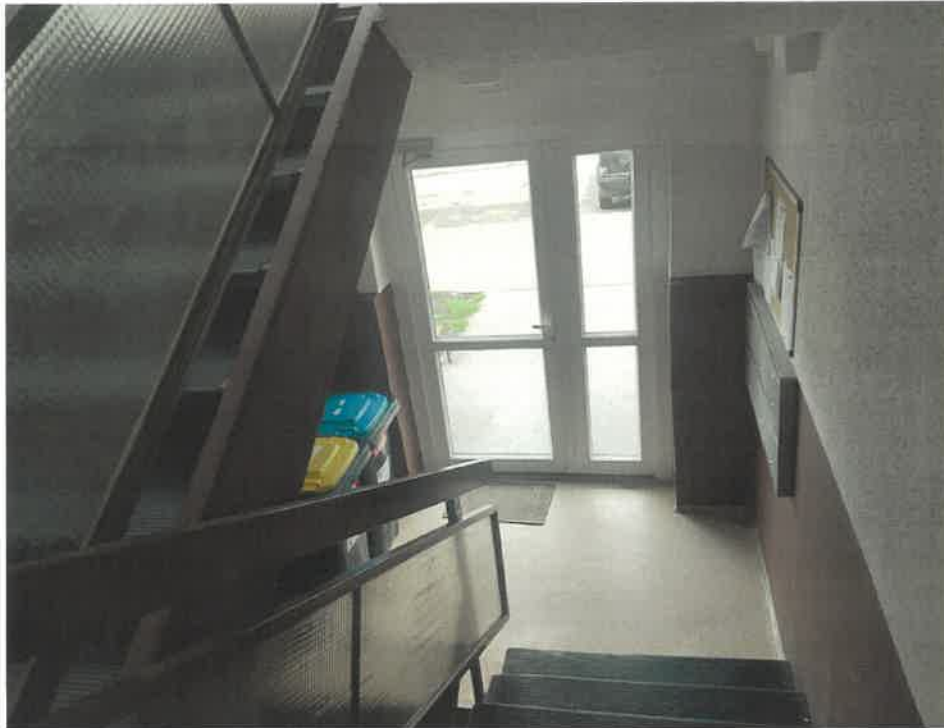
### **Közös tárolók, kukatárolók**

A lépcsőházban külön kukatároló helyiség nem került kialakításra, a szelektív edények a földszinti kijárat folyosói részén kerültek elhelyezésre, a kommunális hulladék tárolására a Futórózsa utcában elhelyezett külön „kukatárolók” épültek, melyekből az FKF Zrt. közvetlenül végzi a szállítást. Állapotuk a koruknak megfelelő, funkciójuk ellátására alkalmasak.

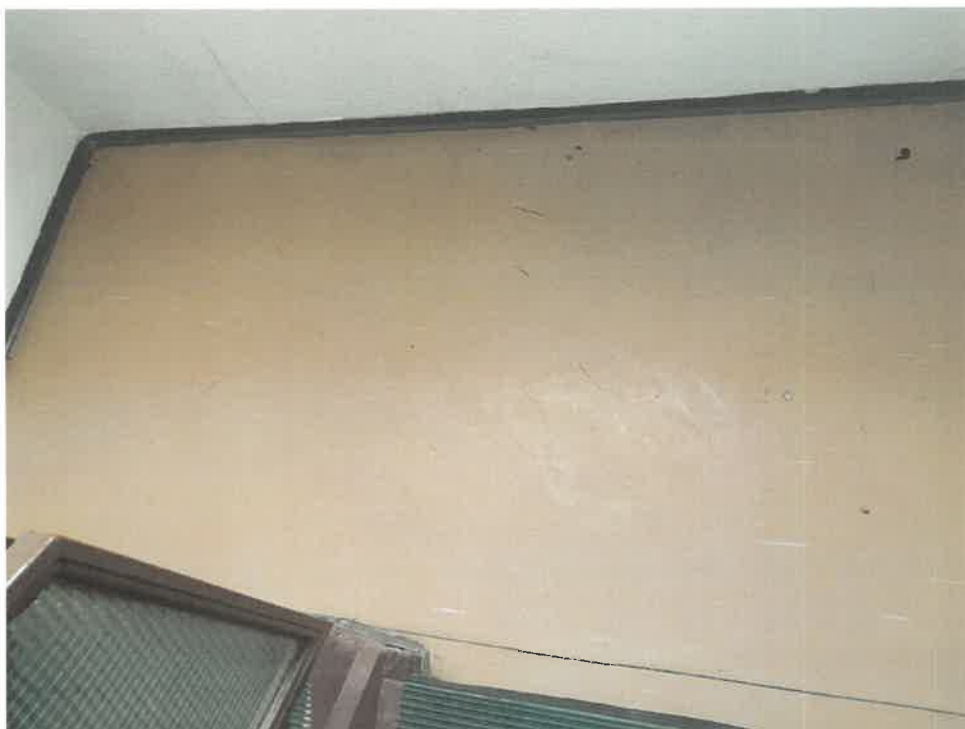
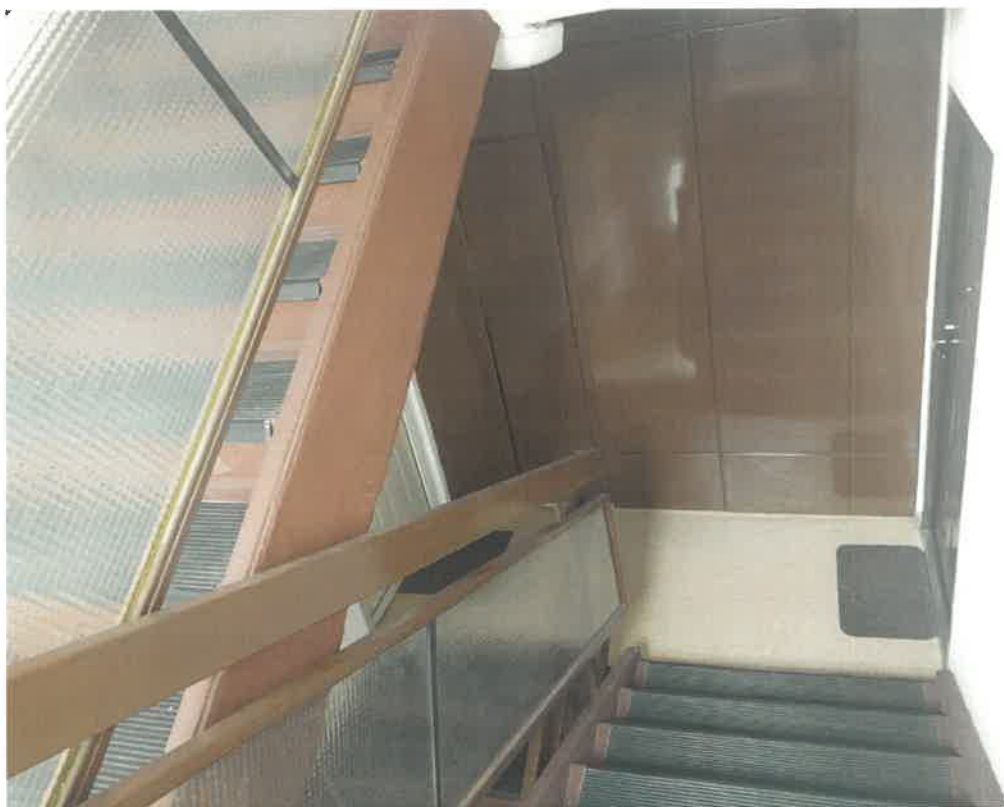
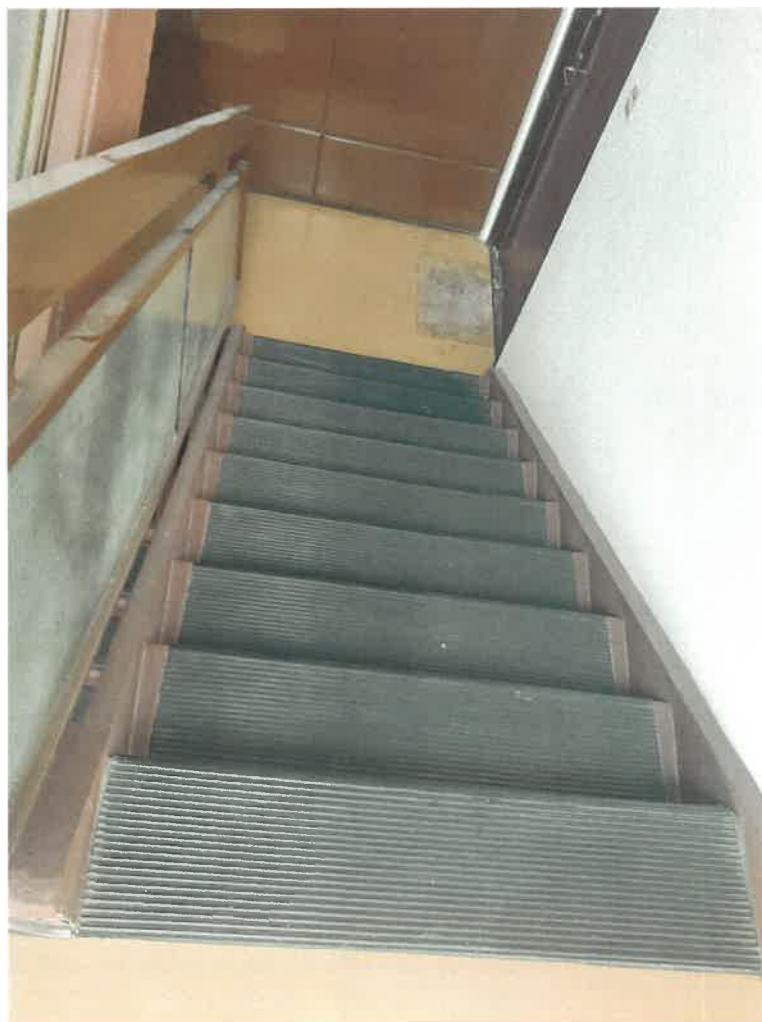
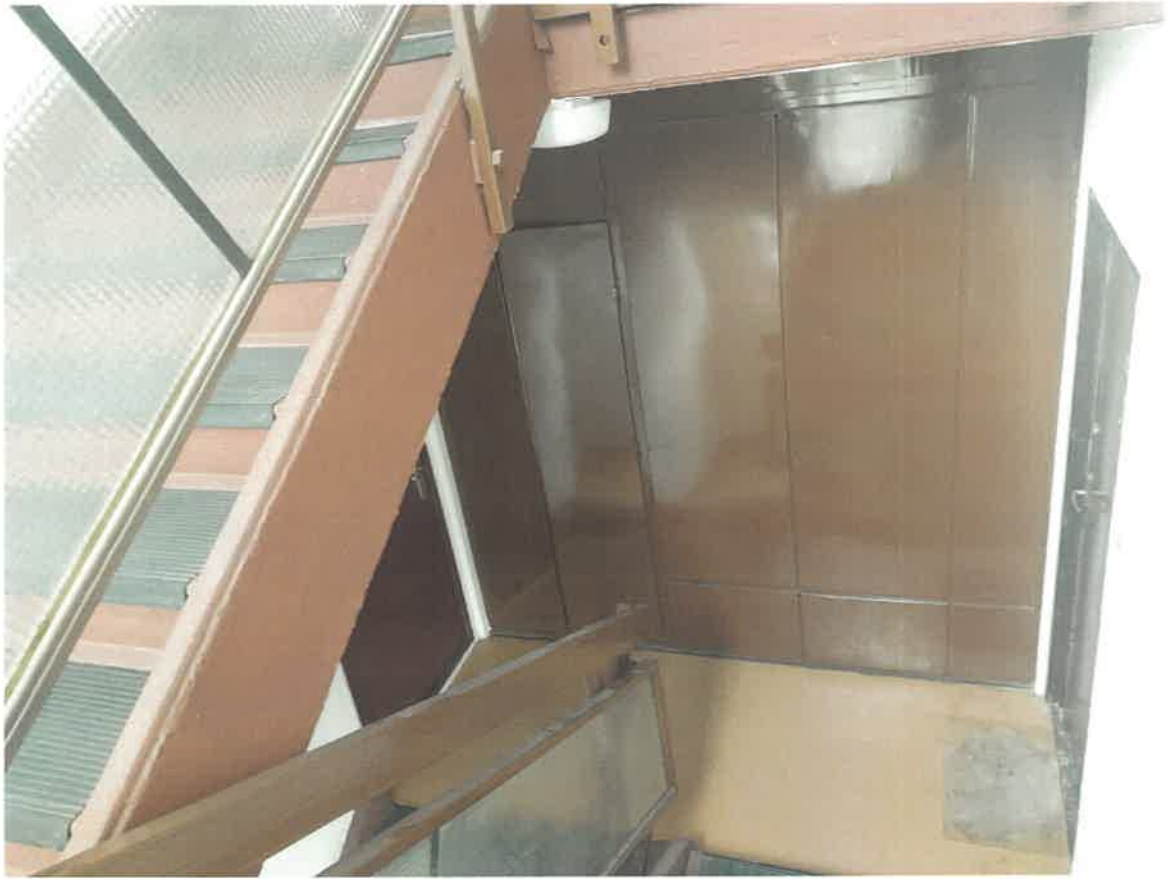
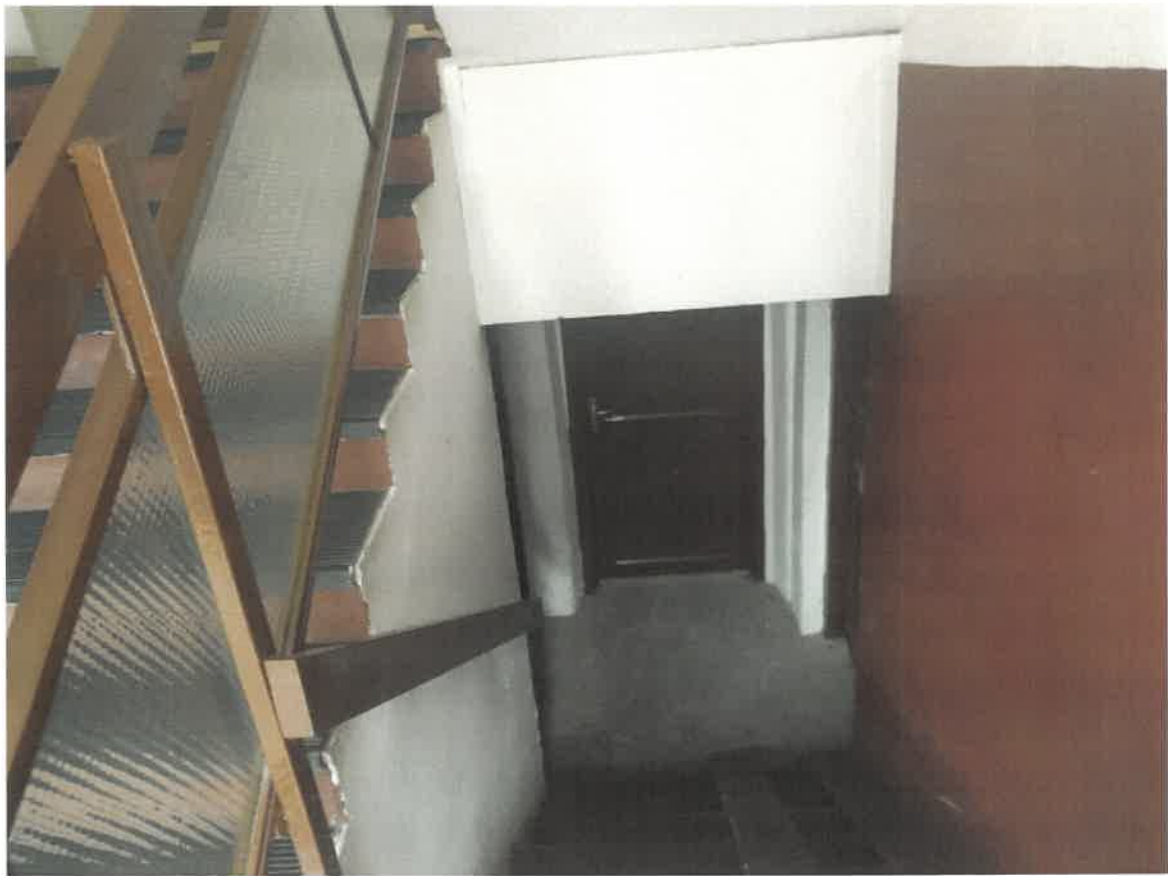
### **Lépcsőházi burkolatok, korlát**

A lépcsőházban lévő burkolatok folytonosak. Az aljzat PVC lemezből került kialakításra. A korlátok állapota és rögzítése biztonságosnak mondható.

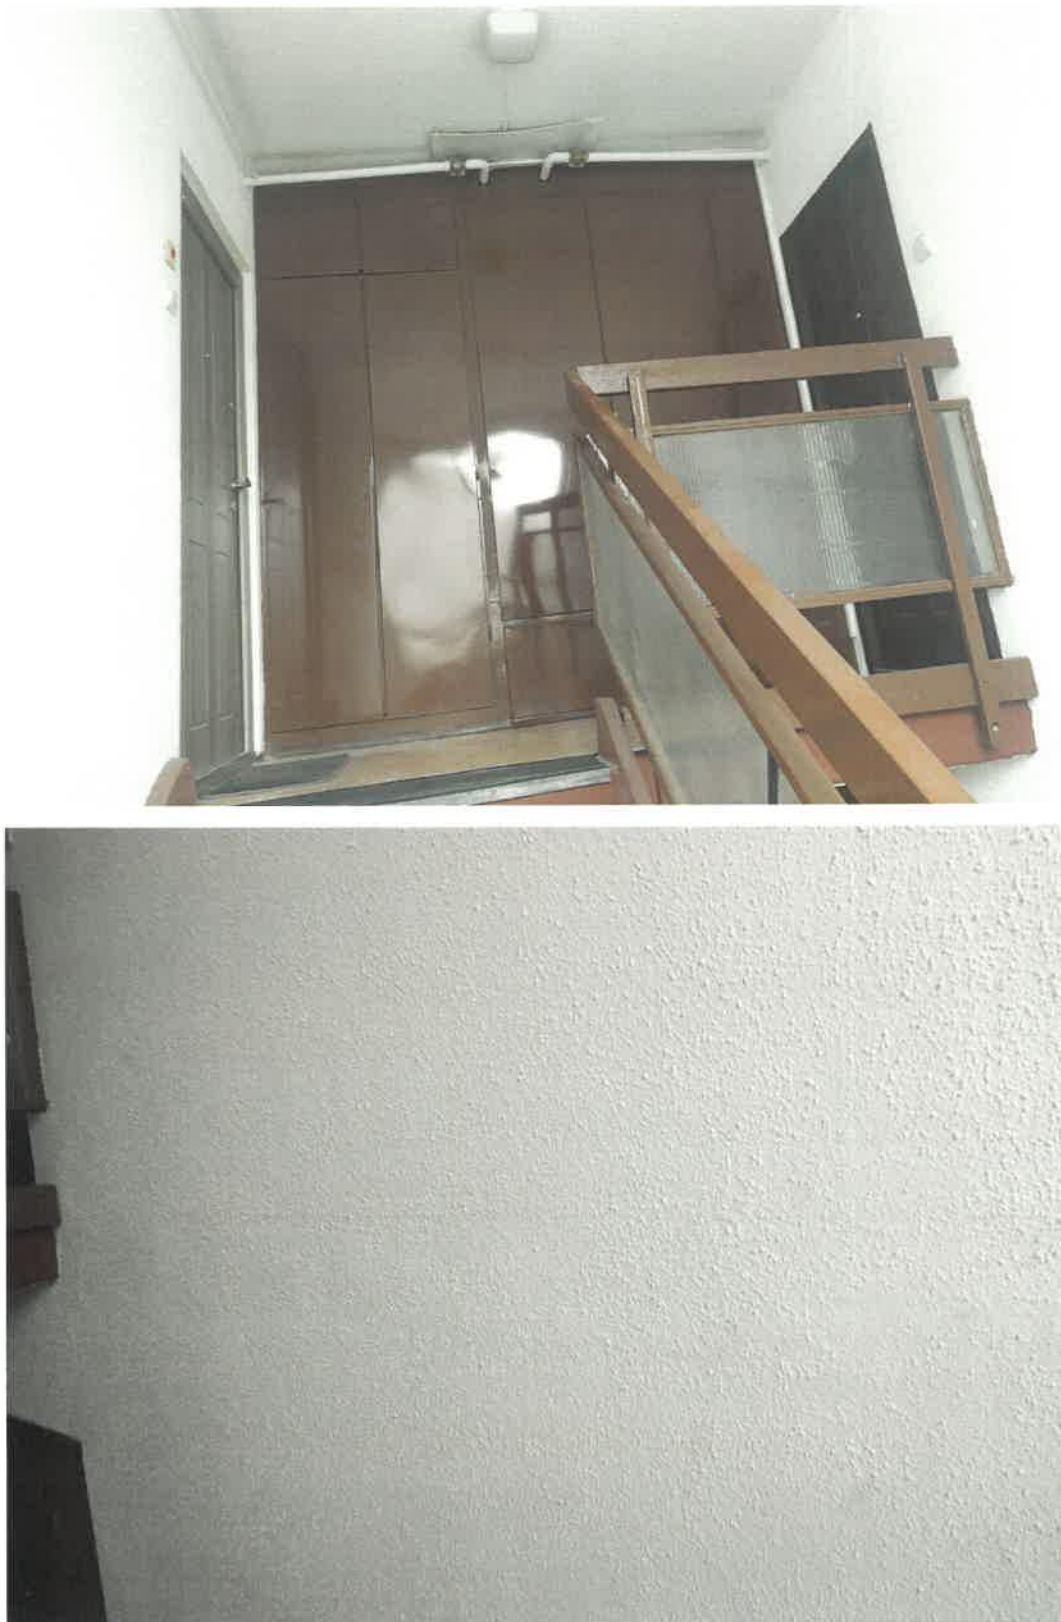
### Lépcsőházi falak állapota

A lépcsőházban a falburkolatok festése már időszerű, a természetes elhasználódás, és a költözések miatt a falfelület helyenként foltos.

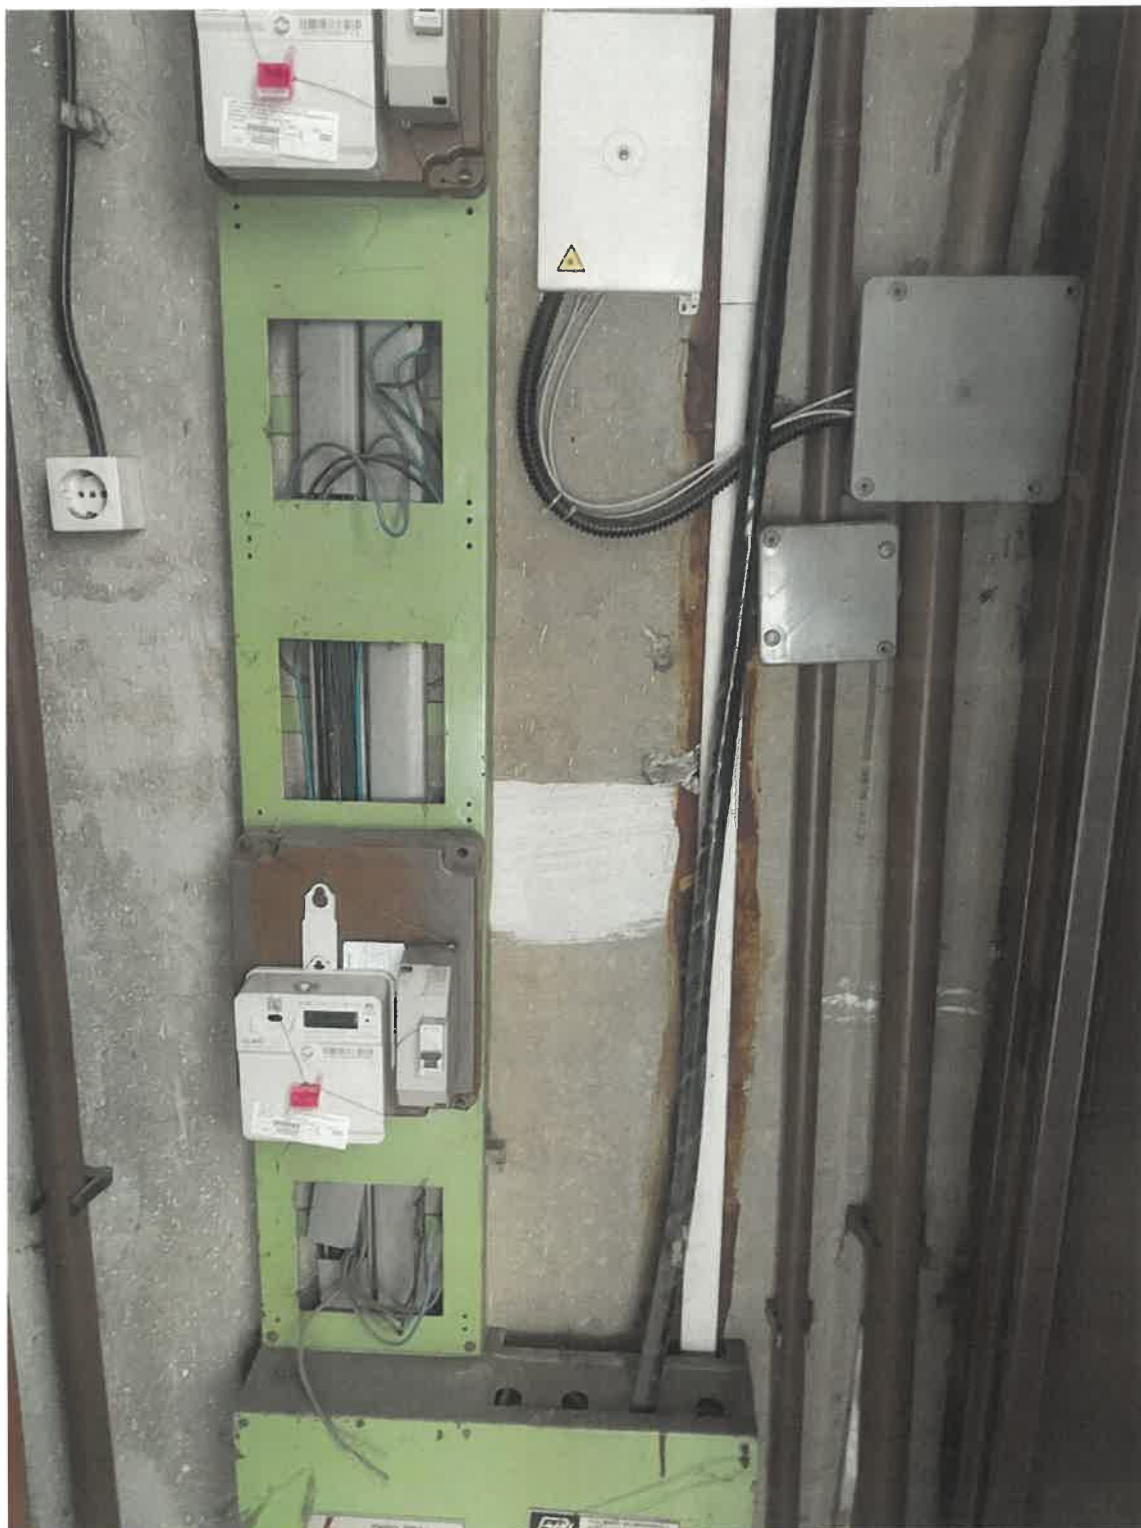
## Áramellátás

Az épület áramellátását, a földszinten ELMŰ által elhelyezett kapcsolószekrény biztosítja, a lakások elektromos ellátását a szinten elhelyezett, önálló villanyóra biztosítja. Az épület villamos biztonságtechnikai felülvizsgálatai által megállapított hiányosságokat a felmérés nem tartalmazza.
