**Összefogás Lakásszövetkezet**

## **Állagfelmérés 2024.**

**1165 Budapest, Futórózsa utca 126.**

Cím: Centenárium Lakótelep II. ütem, 1165. Budapest, Futórózsza utca 126. Hrsz: 107100/9

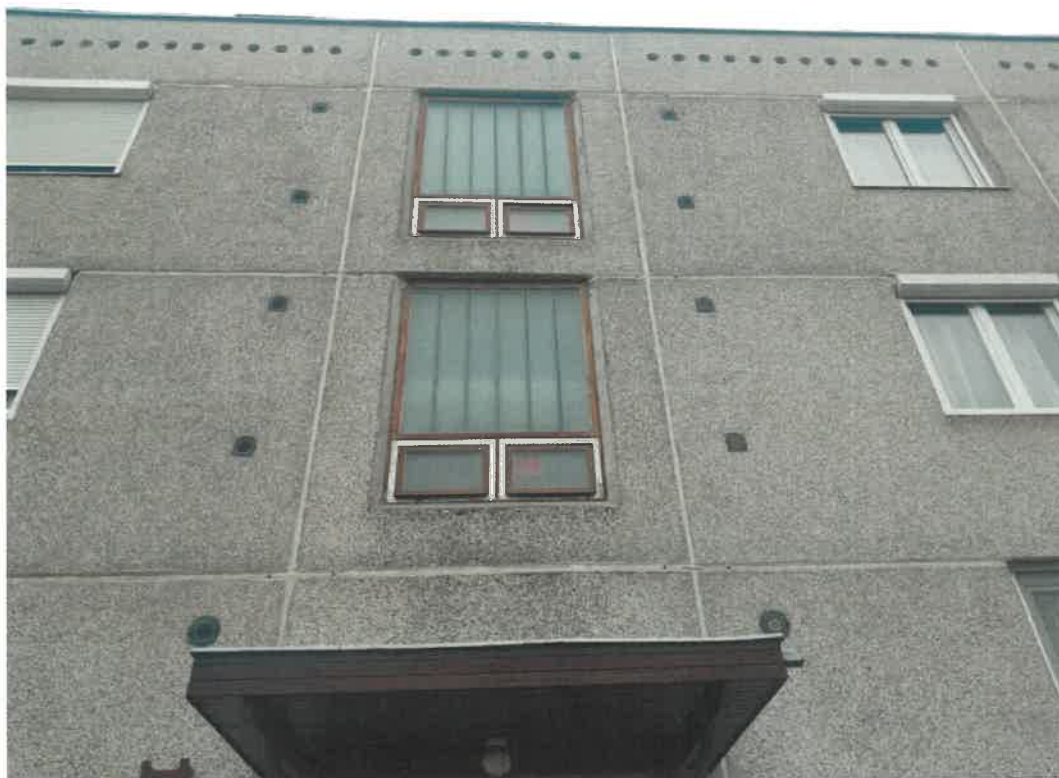
Az épület oldalfala előre gyártott vasbeton elemekből készült, korának megfelelő állapotú. Helyenként a természetes épületmozgás és elhasználódás következtében a dilatációs hézagok tömítőanyagai hiányosak. A fűdémszellőző rácsok meglétét ellenőrizni szükséges. A dilatációs hézagok további vizsgálata, karbantartása javasolt.

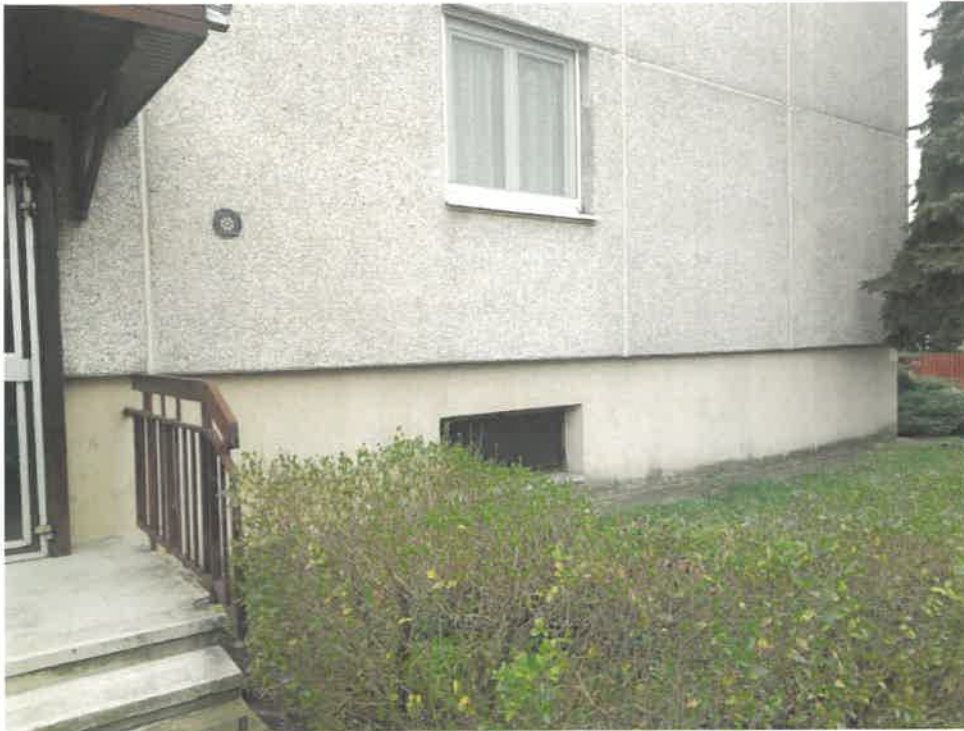
Az épület lábazatának felújítása- hőszigetelése még nem készült el, felújítása egyelőre nem időszerű, azonban karbantartása-tisztítása javasolt.

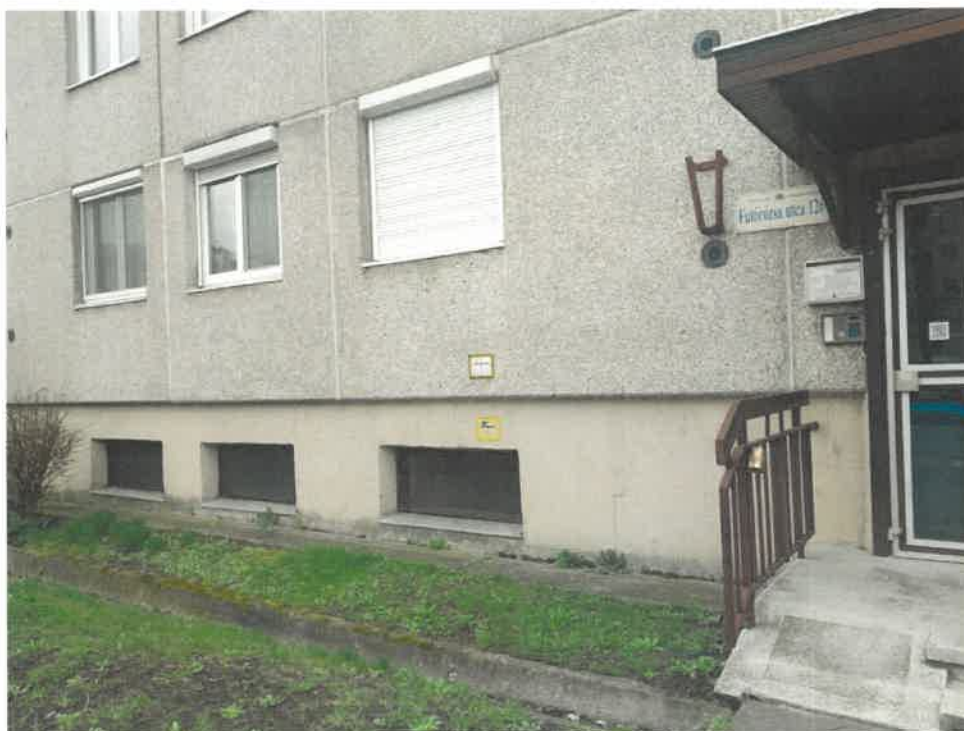
A szolgálati járda megfelelő állapotú, biztonságos közlekedésre alkalmas, azonban az épület adottságait figyelembe véve gyalogos közlekedés nem történik rajta. A további károk és az épület vizesedésének elkerülése érdekében a növényzet karbantartása, valamint az esteleges hézagok javítása indokolt.

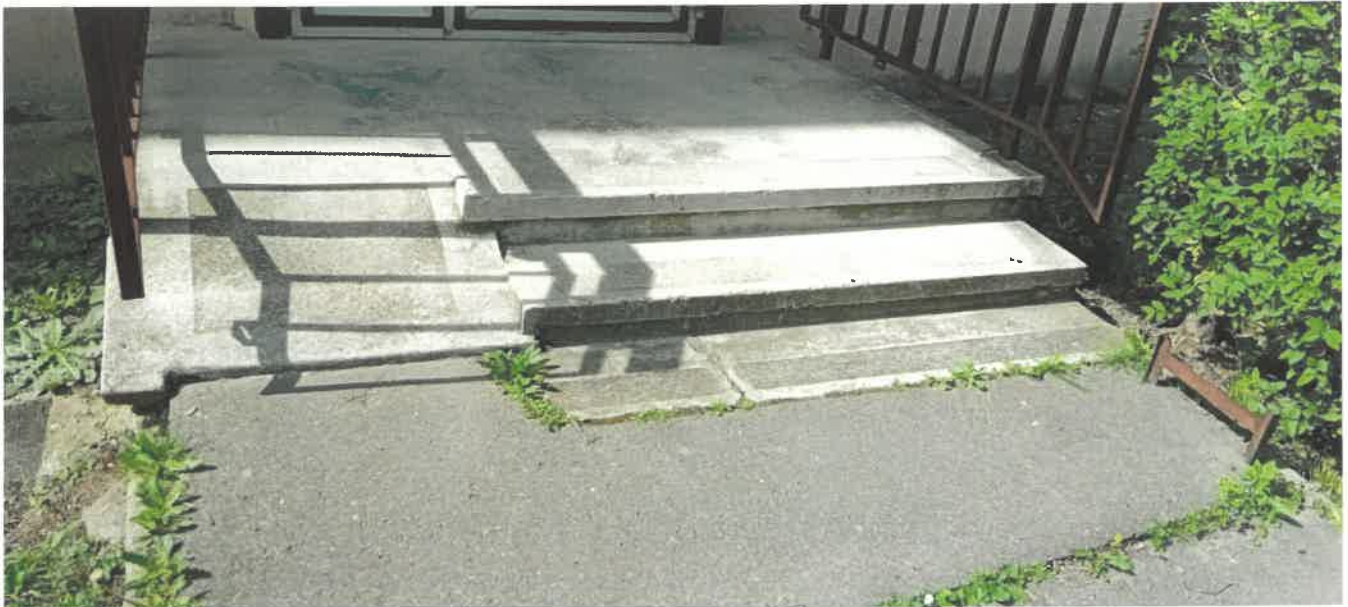
A főbejáráthoz vezető beton burkolat épp, a lépcső felújítása ismeretlen időpontban megtörtént, állapota közlekedésre alkalmas.

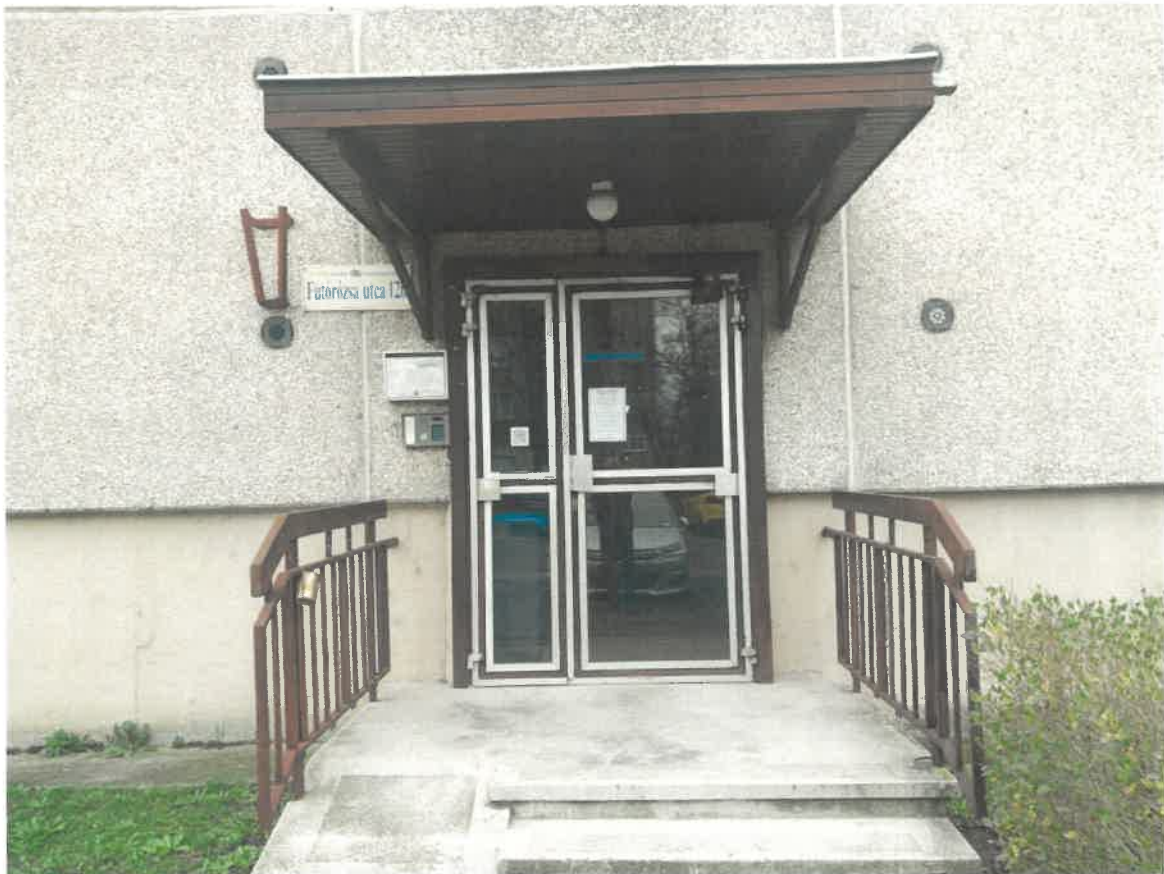
A belső, lépcsőházba vezető ajtó cseréje az elmúlt években nem történt meg, állapota megfelelő azonban hőszigetelő képessége kérdéses.

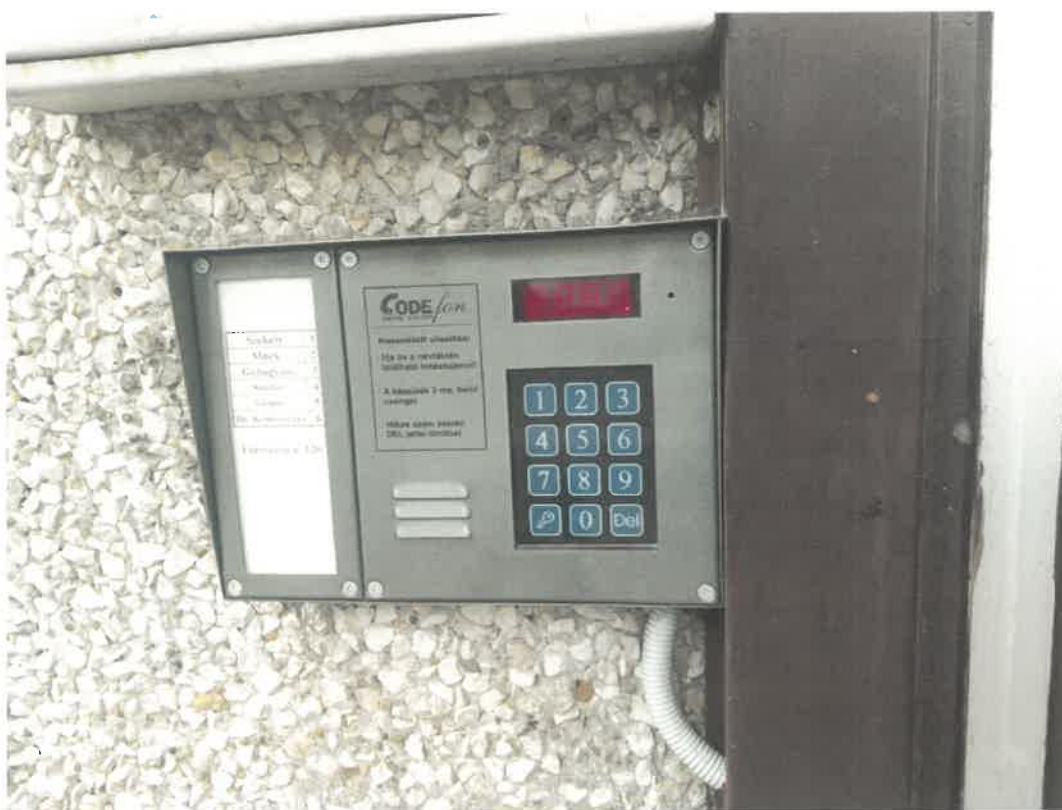
A kapu telefon Codefon típusú, karbantartása rendszeresen megtörténik, állapota megfelelő.

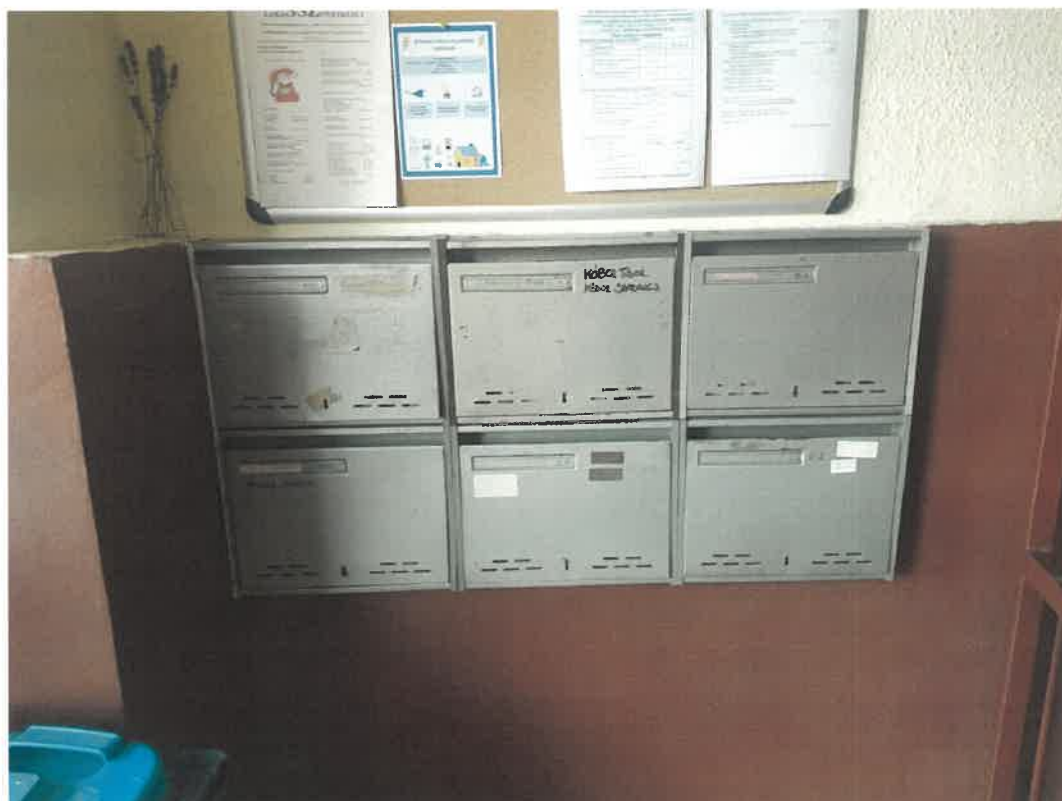
A postaládák a lépcsőházban a földszinten találhatók, cseréjük az elmúlt években nem történt meg, állapotuk megfelelő, biztonságosnak mondható.

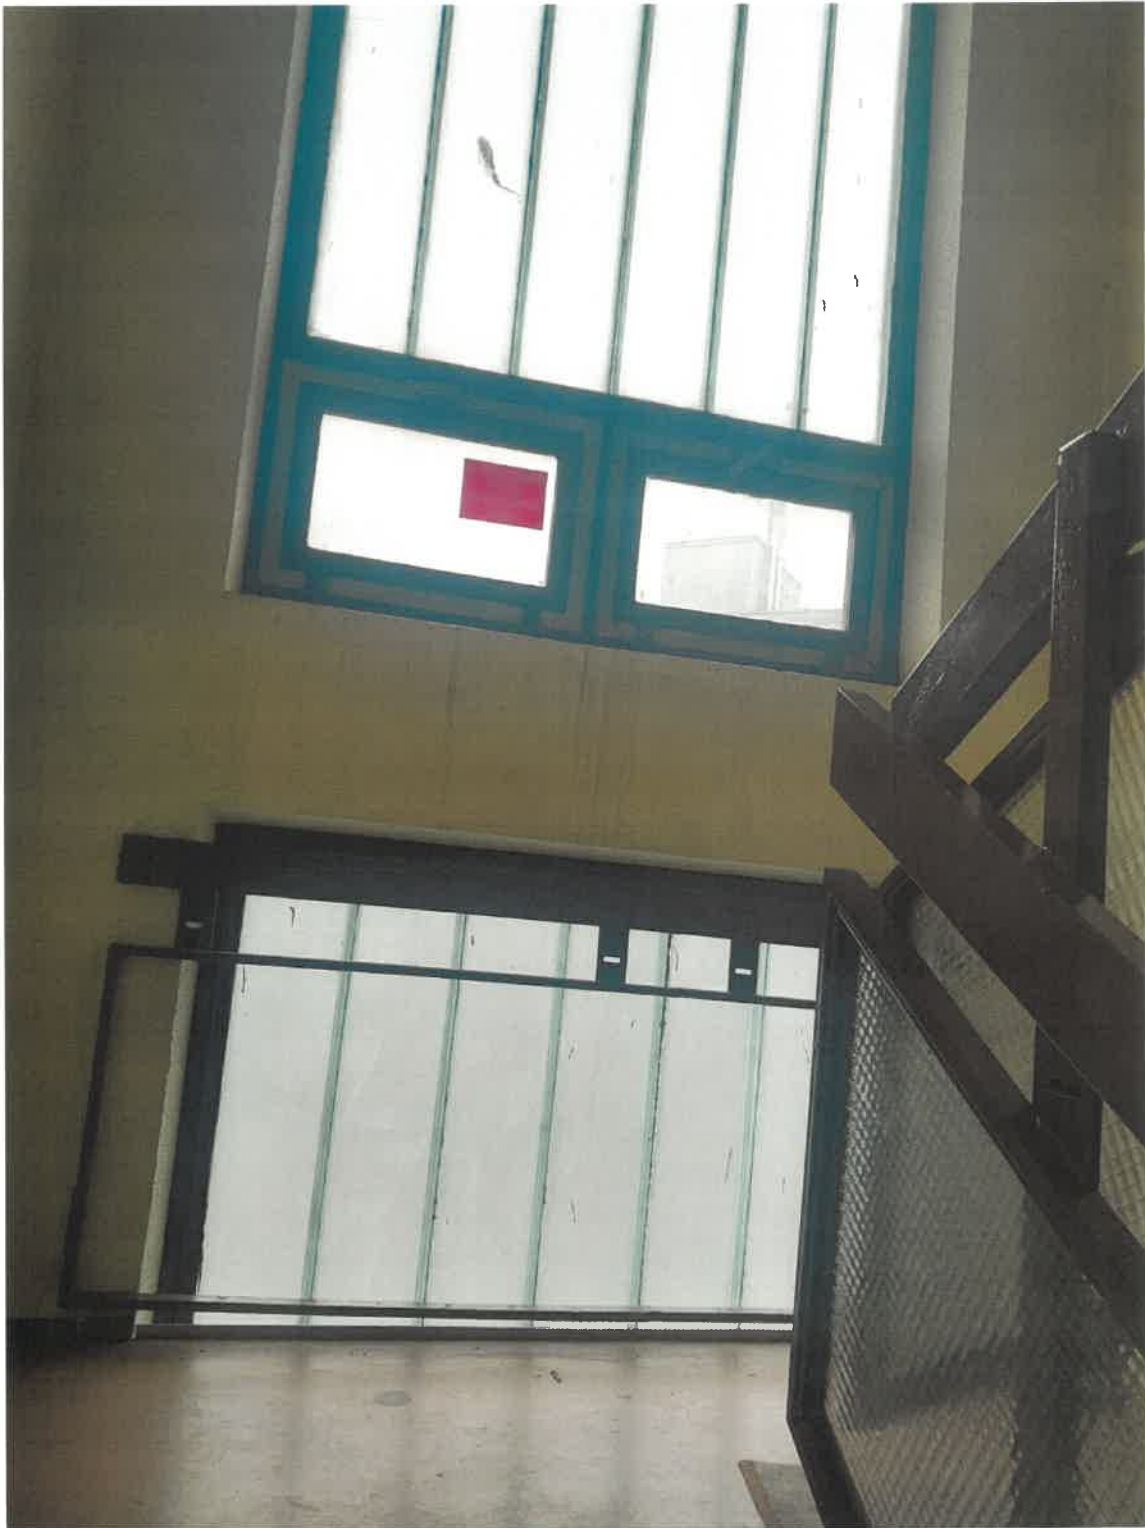
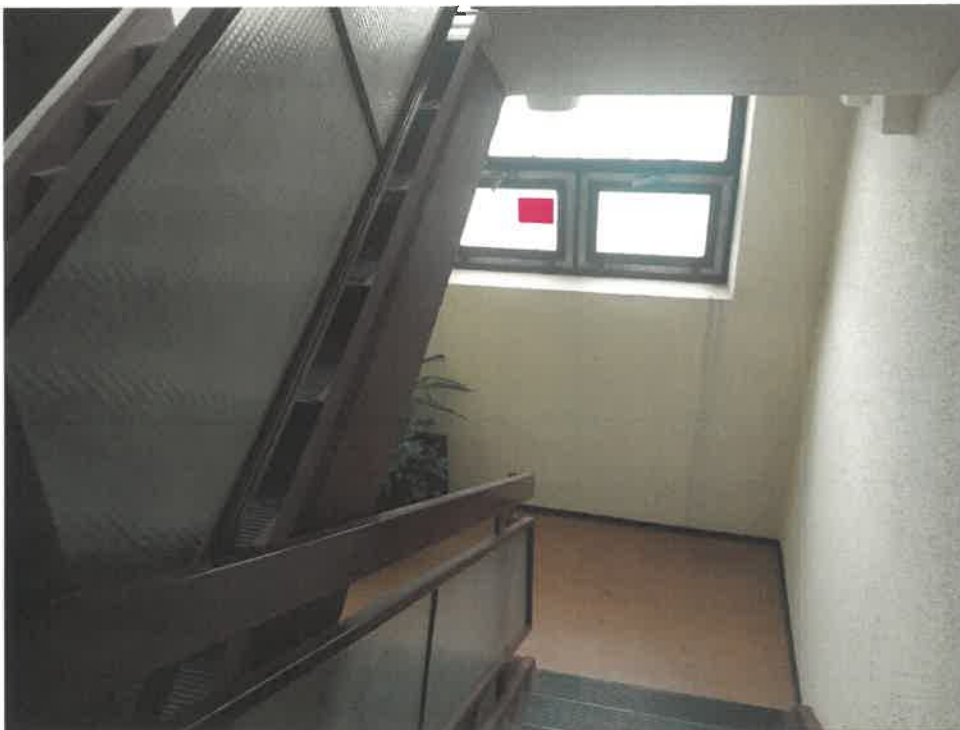
A lépcsőházi sorolt szerkezetek cseréje még nem történt meg, egyidősek az épülettel. Állapotuk megfelelő, azonban néhány helyen befolyhat az esővíztömítésük, karbantartásuk javasolt.

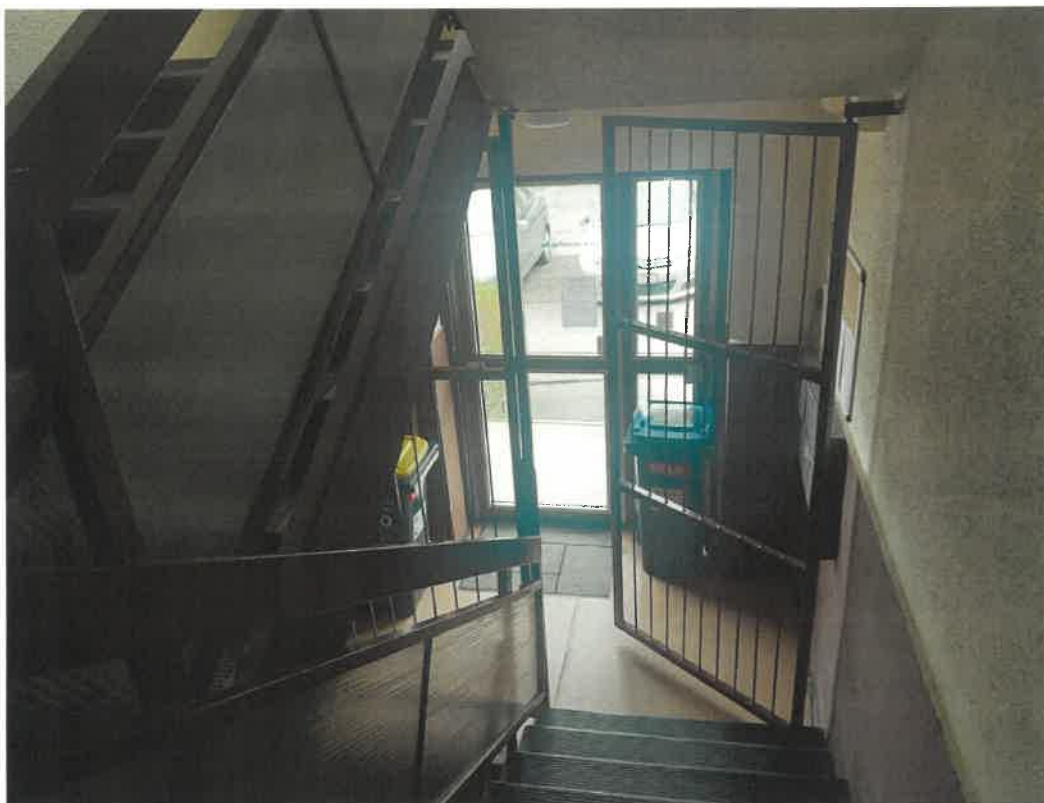
A lépcsőházban külön kukatároló helyiség nem került kialakításra, a szelektív edények a földszinti kijárat folyosói részén kerültek elhelyezésre, a kommunális hulladék tárolására a Futórózsa utcában elhelyezett külön „kukatárolók” épültek, melyekből az FKF Zrt. közvetlenül végzi a szállítást. Állapotuk a koruknak megfelelő, funkciójuk ellátására alkalmasak.

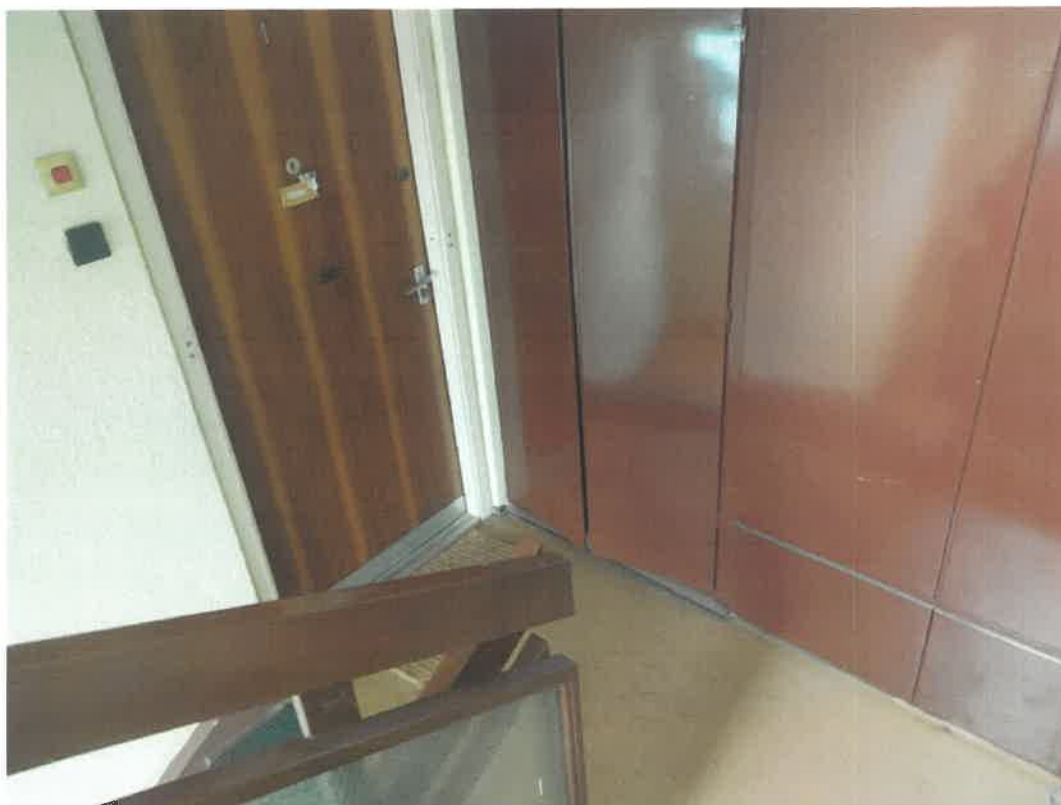
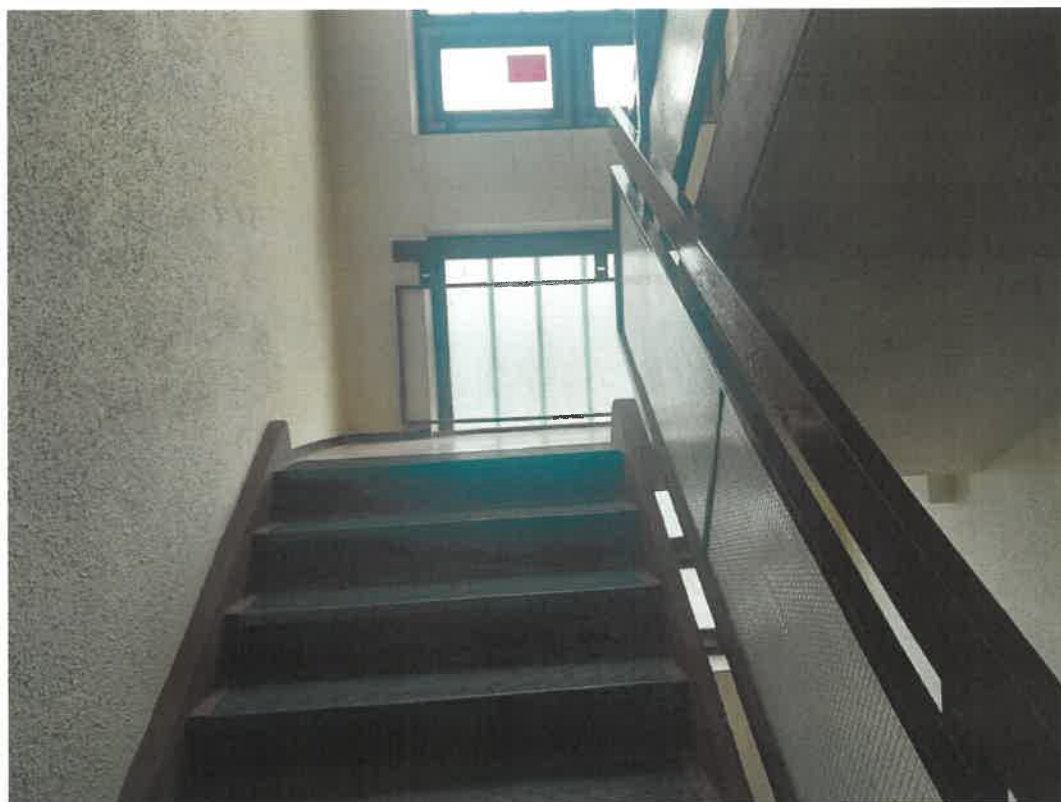
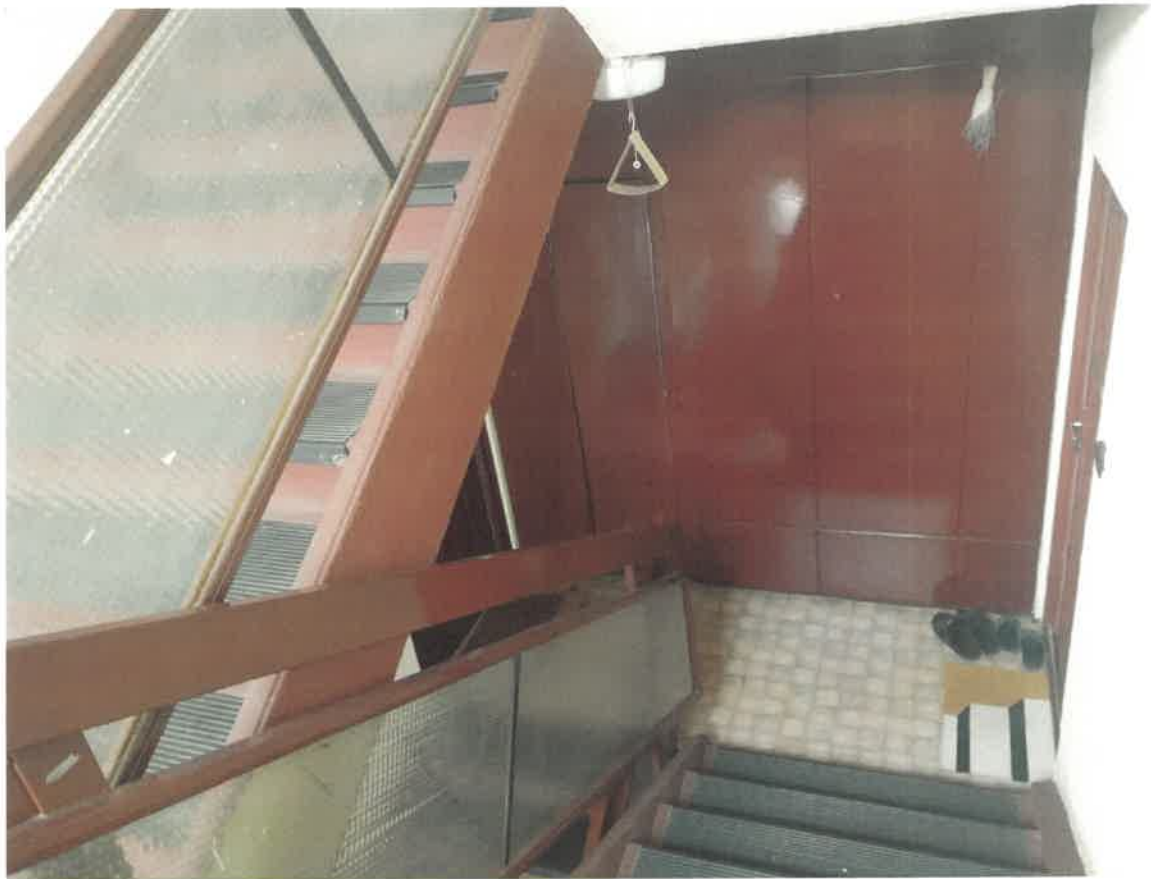
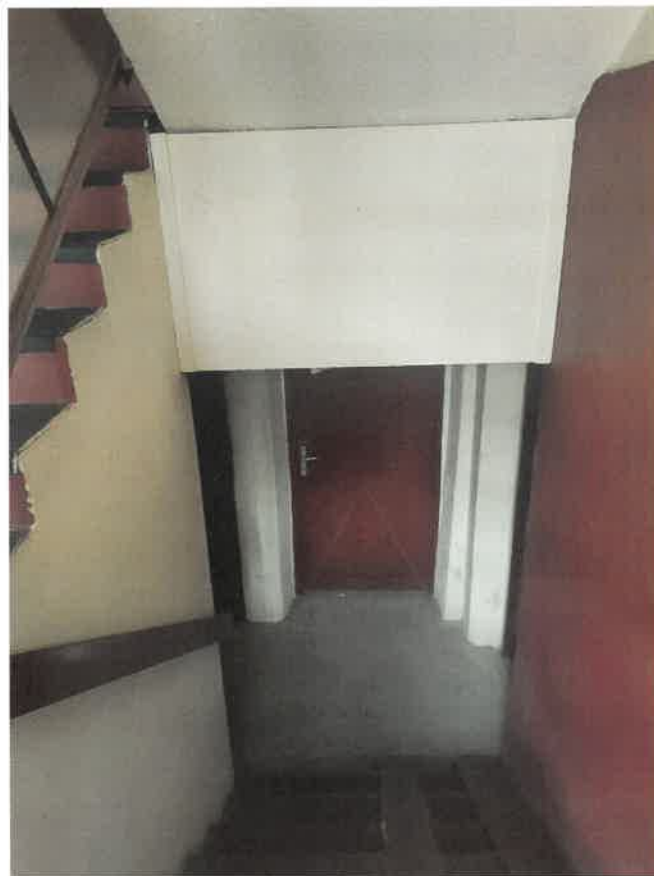
A lépcsőházban lévő burkolatok folytonosak. Az aljzat PVC lemezből került kialakításra. A korlátok állapota és rögzítése biztonságosnak mondható.

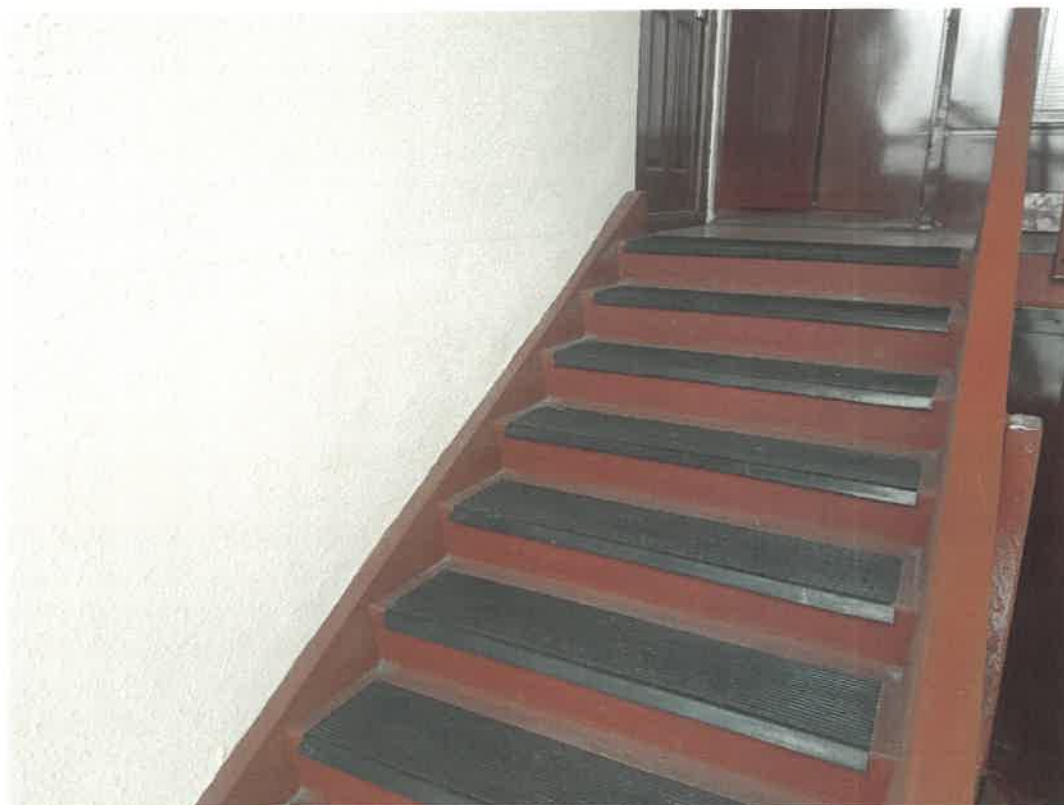
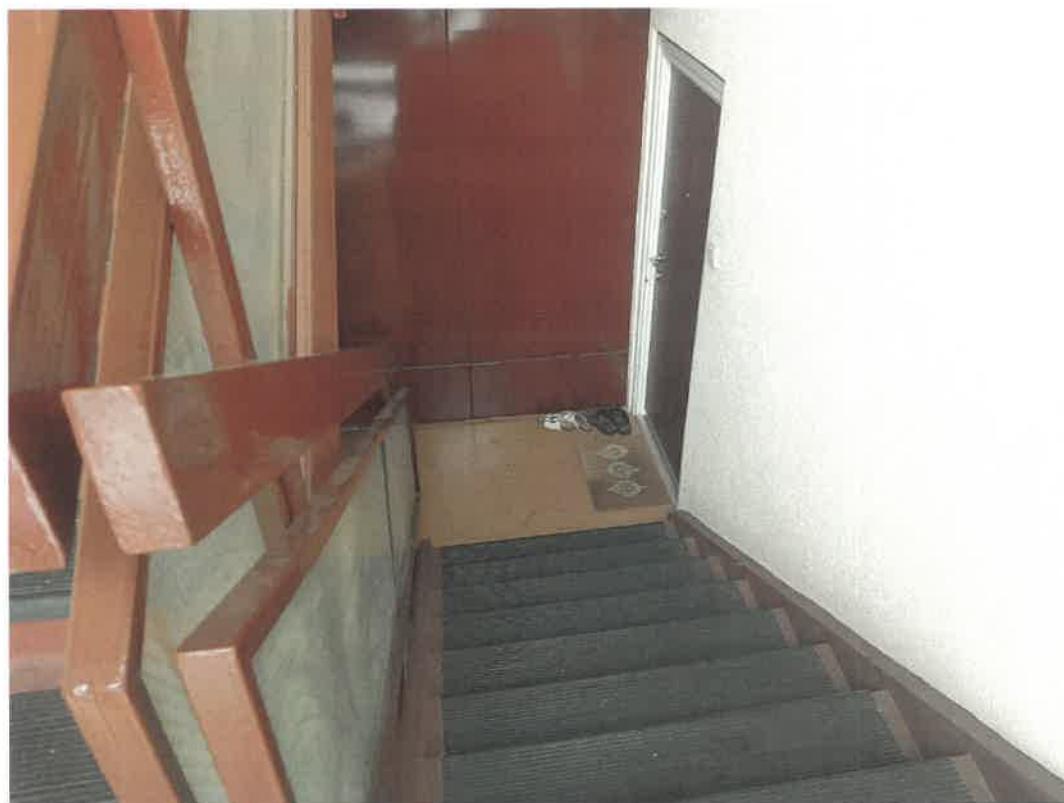
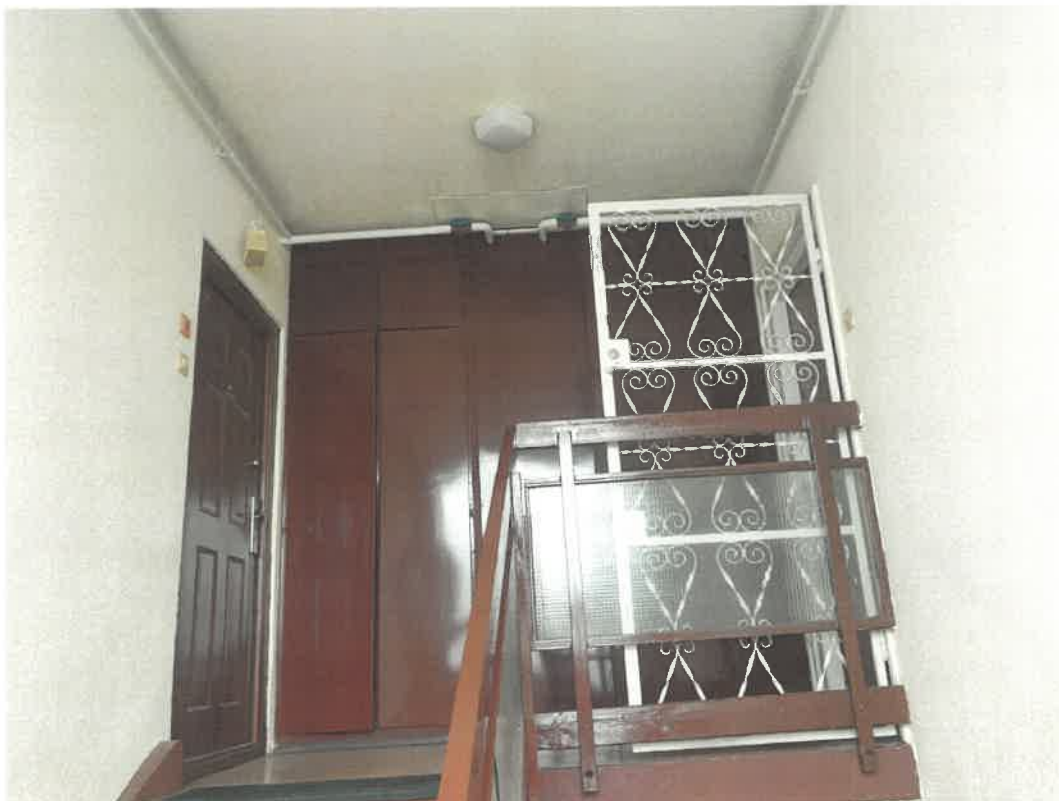
A lépcsőházban a falburkolatok festése már időszerű, a természetes elhasználódás, és a költözések miatt a falfelület helyenként foltos.

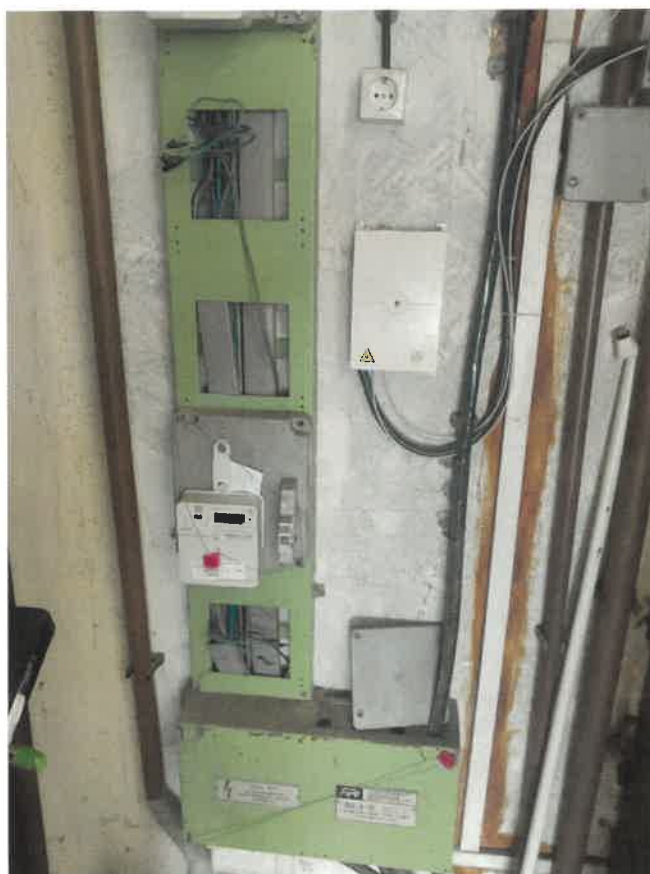
Az épület áramellátását, a földszinten ELMŰ által elhelyezett kapcsolószekrény biztosítja, a lakások elektromos ellátását a szinten elhelyezett, önálló villanyóra biztosítja. Az épület villamos biztonságtechnikai felülvizsgálatai által megállapított hiányosságokat a felmérés nem tartalmazza.
