**Összefogás Lakásszövetkezet**

## **Állagfelmérés 2024.**

**1165 Budapest, Futórózsa utca 92.**

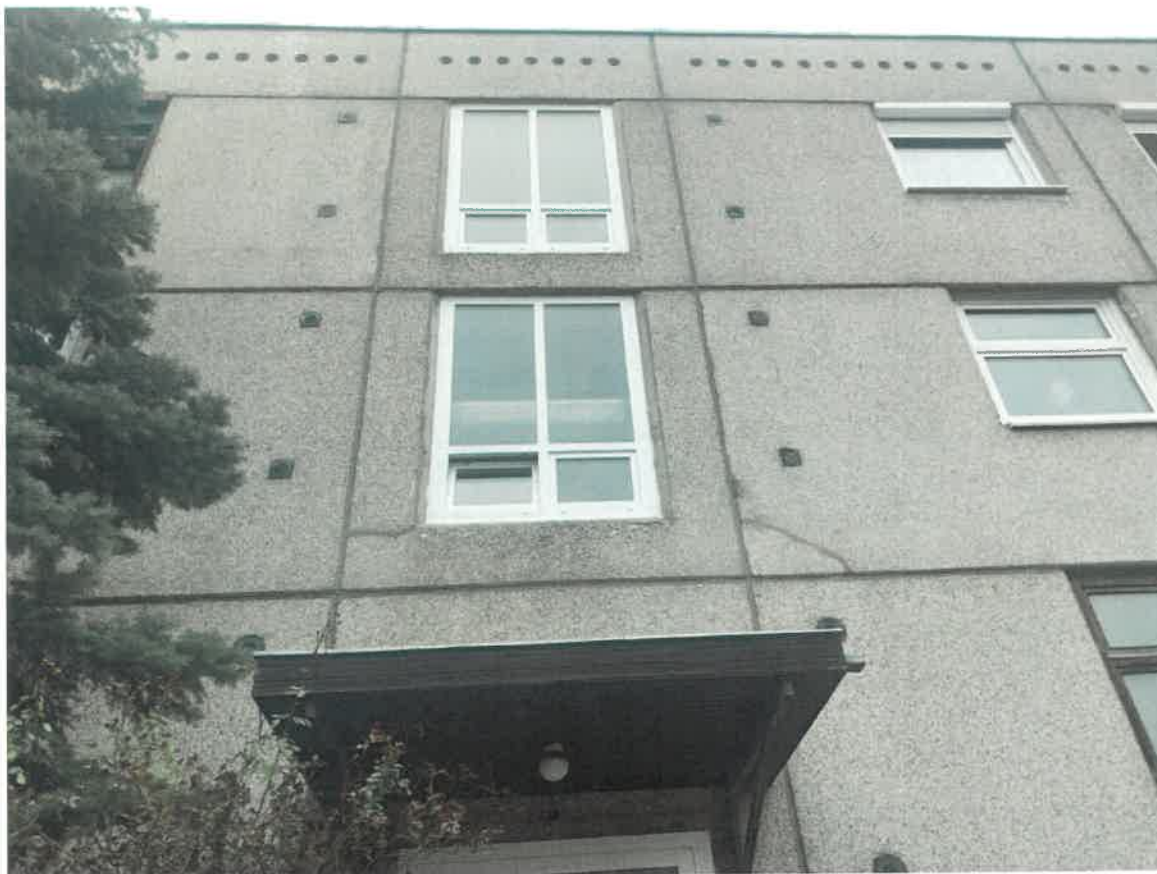
### **Külső vakolat**

Az épület oldalfala előre gyártott vasbeton elemekből készült, korának megfelelő állapotú. Helyenként a természetes épületmozgás és elhasználódás következtében a dilatációs hézagok tömítőanyagai hiányosak. A fűdémszellőző rácsok meglétét ellenőrizni szükséges. A dilatációs hézagok további vizsgálata, karbantartása javasolt.

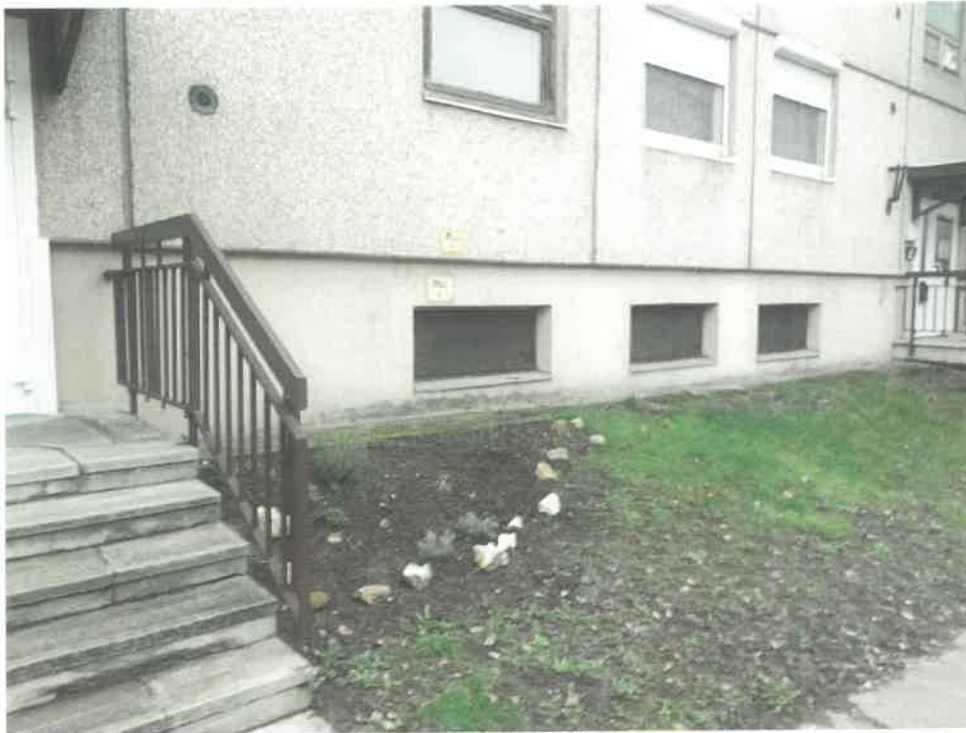
### **Lábazat**

Az épület lábazatának felújítása- karbantartása-tisztítása javasolt.

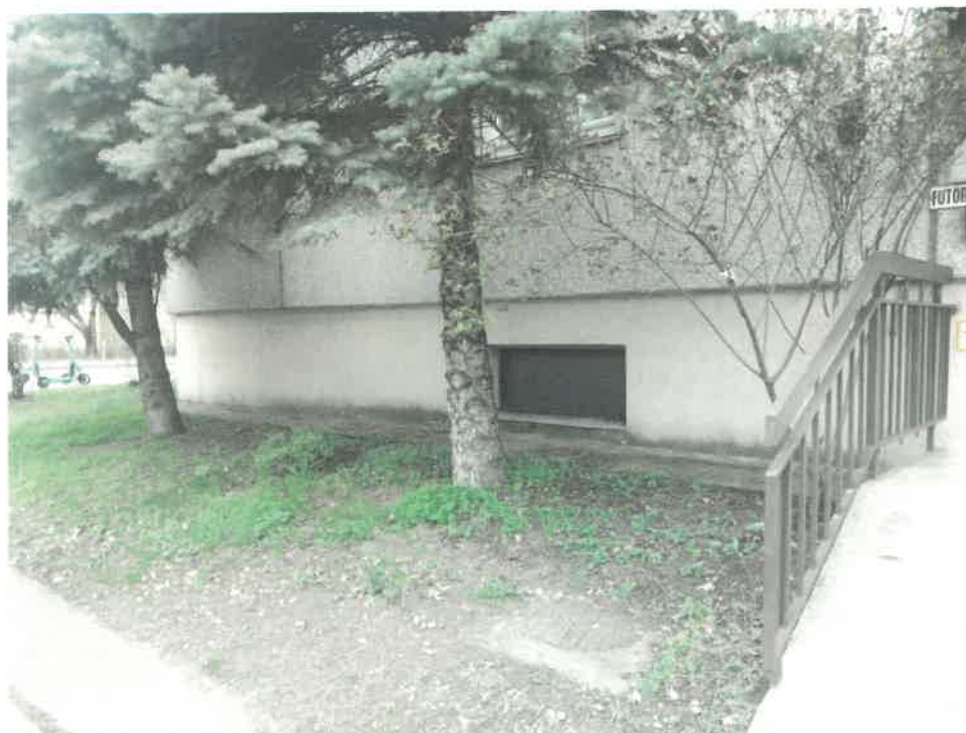
### **Szolgálati járda**

A szolgálati járda megfelelő állapotú, biztonságos közlekedésre alkalmas, azonban az épület adottságait figyelembe véve gyalogos közlekedés nem történik rajta. A további károk és az épület vizesedésének elkerülése érdekében a növényzet karbantartása, valamint az esteleges hézagok javítása indokolt.

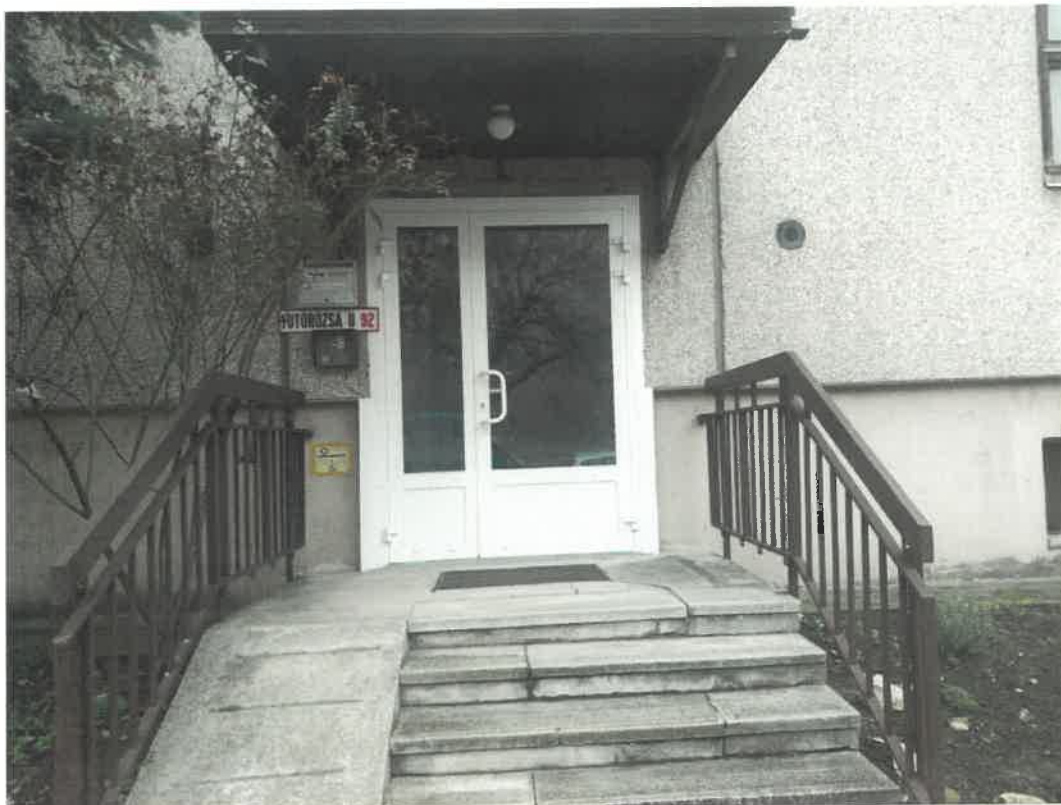
### **Főbejárat lépcső**

A főbejáratához vezető beton burkolat épp, a lépcső felújítása ismeretlen időpontban valószínűleg megtörtént, állapota közlekedésre alkalmas.

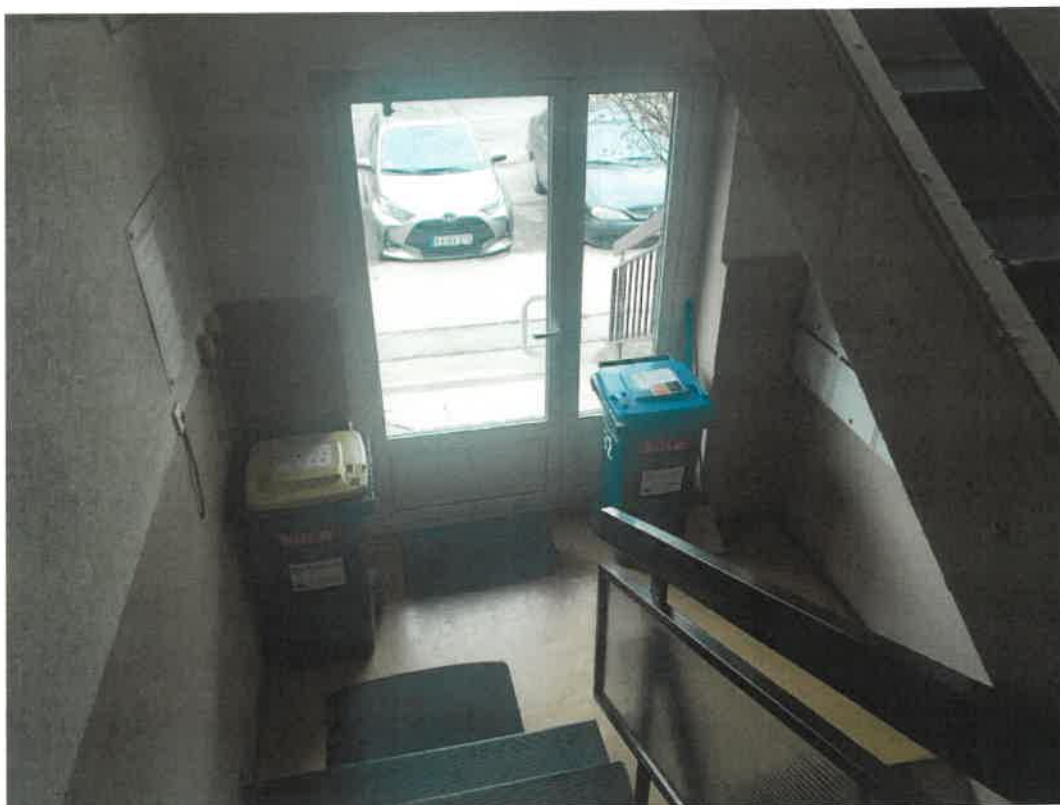
### **Bejárati ajtó**

A belső, lépcsőházba vezető ajtó cseréje 2020-ban megtörtént, állapota megfelelő.

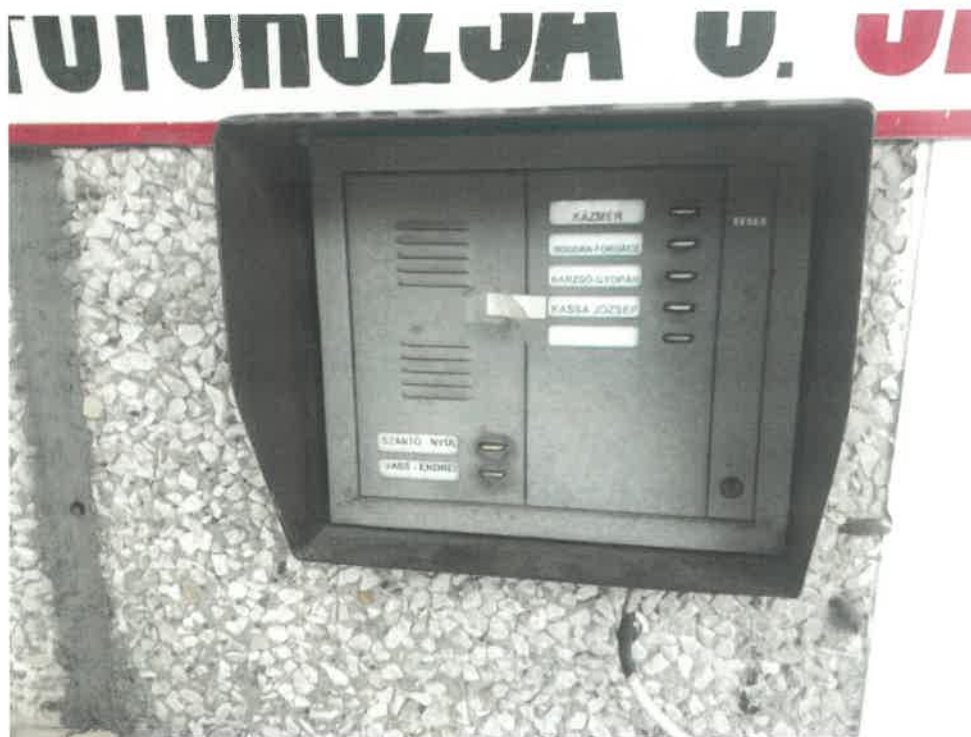
### Kaputelefon rendszer

A kapu telefon Tesla típusú, karbantartása rendszeresen megtörténik, állapota megfelelő.

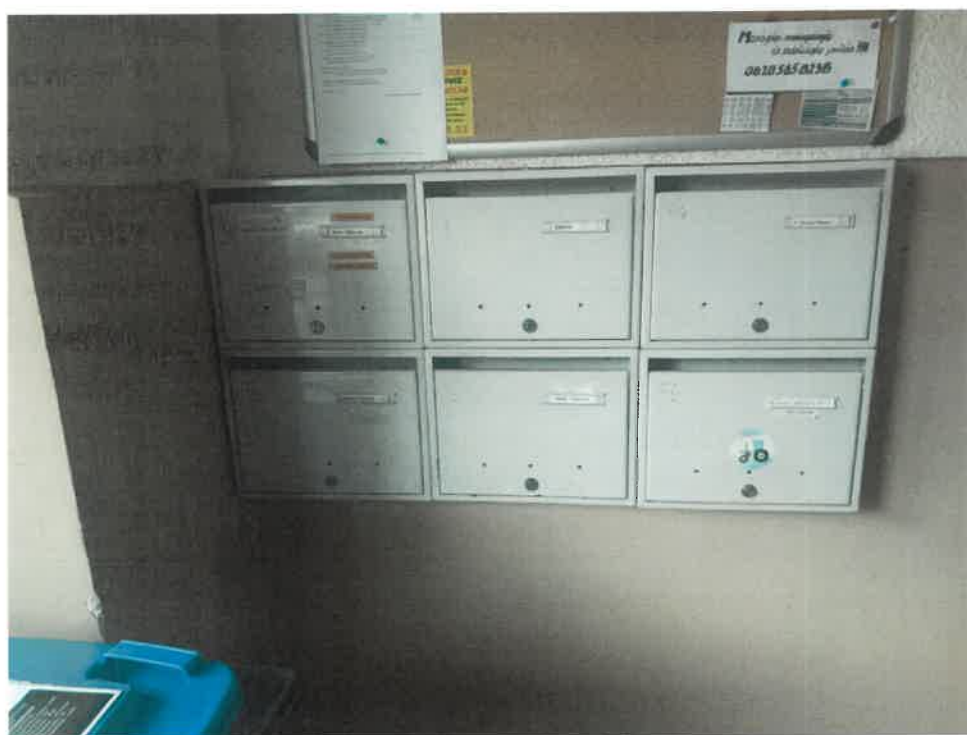
### Postaládák

A postaládák a lépcsőházban a földszinten találhatóak, cseréjük az elmúlt években nem történt meg, állapotuk megfelelő, biztonságosnak mondható.

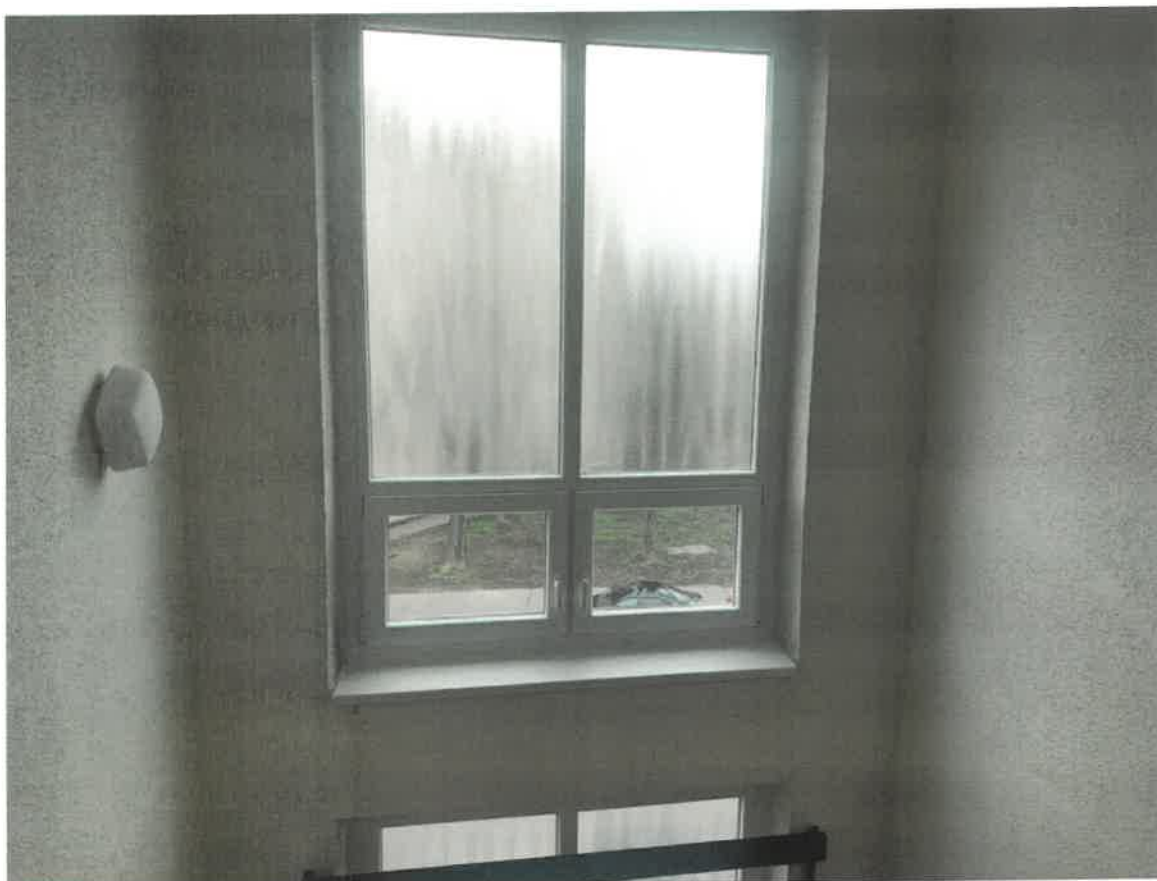
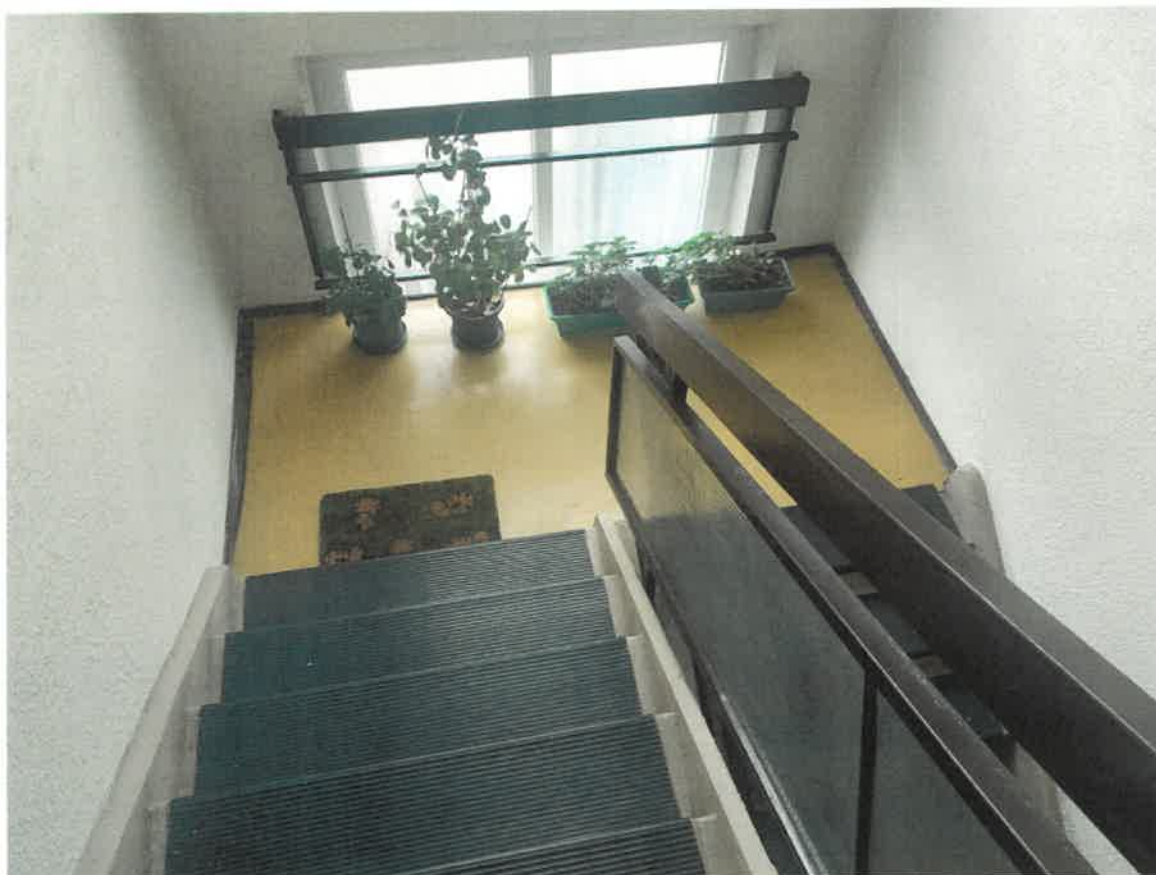
### **Belső nyílászárók, sorolt szerkezetek**

A lépcsőházi sorolt szerkezetek cseréje 2020-ban megtörtént. Állapotuk megfelelő, karbantartásuk javasolt.

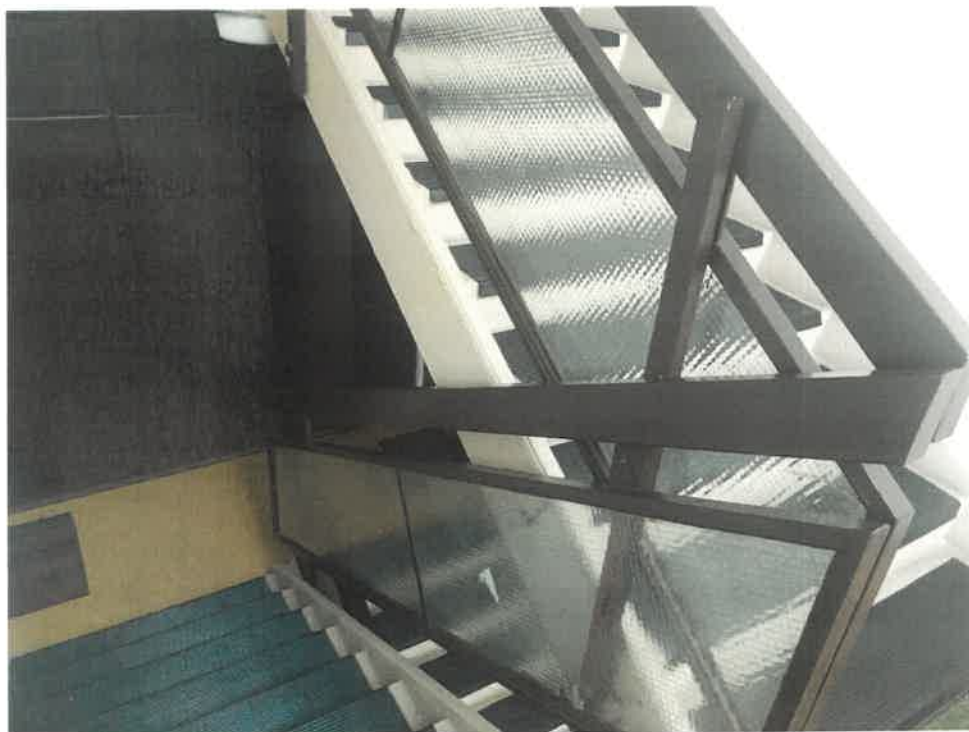
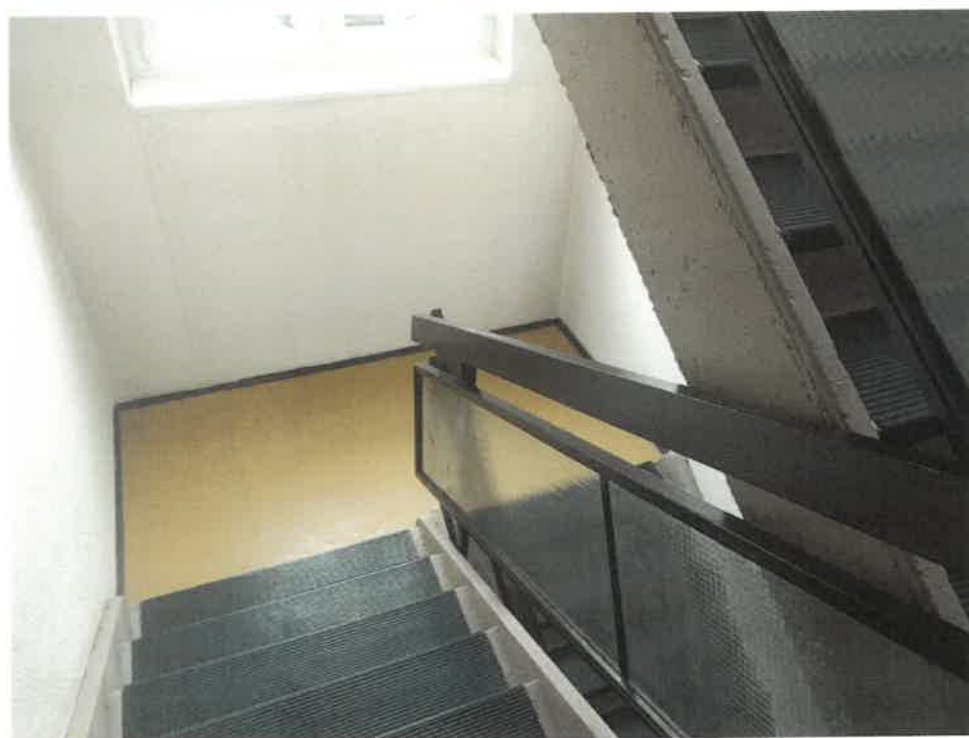
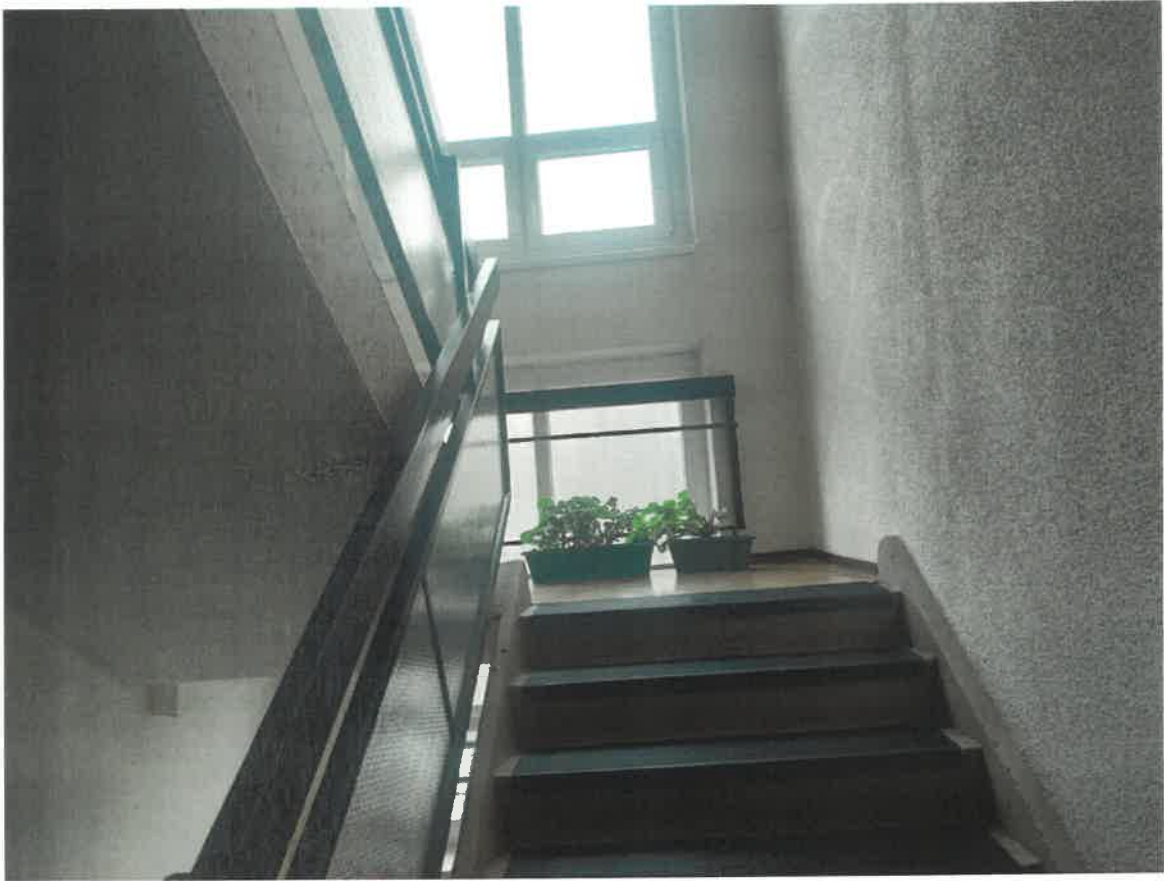
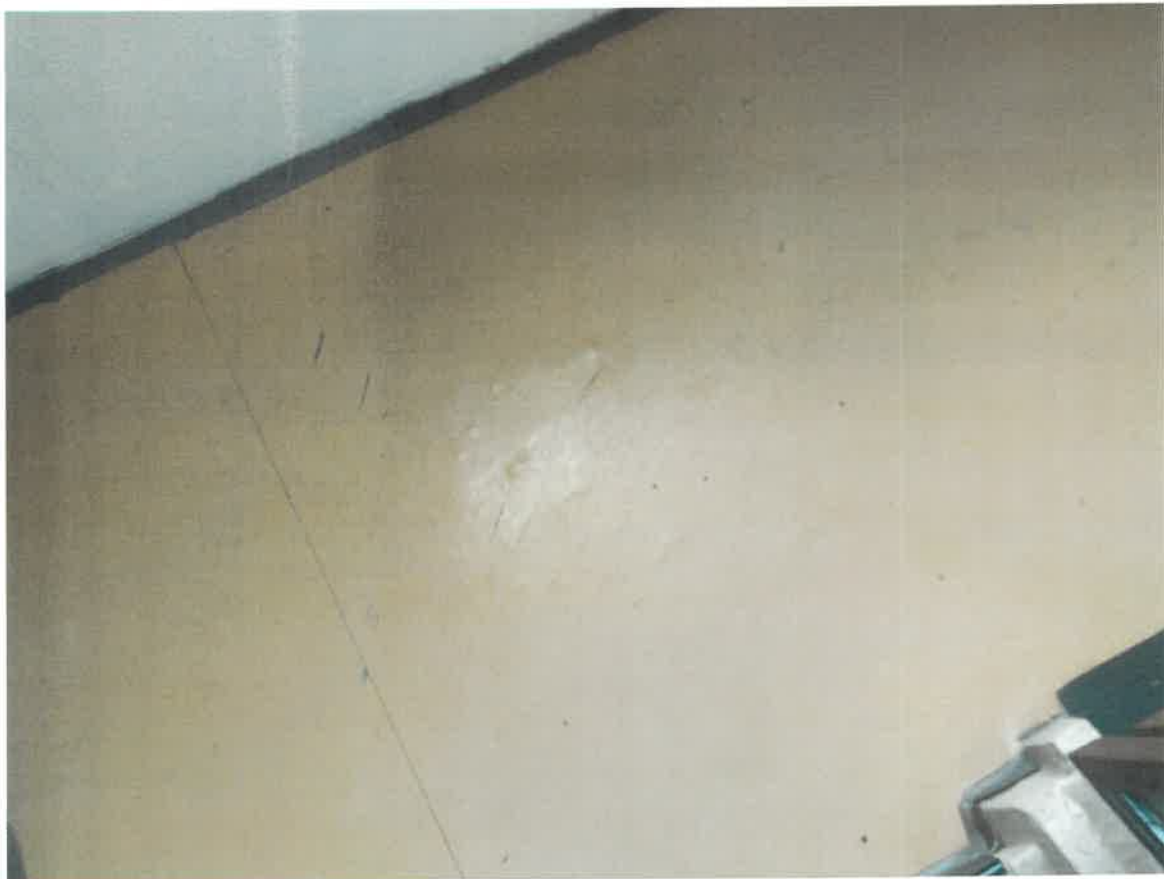
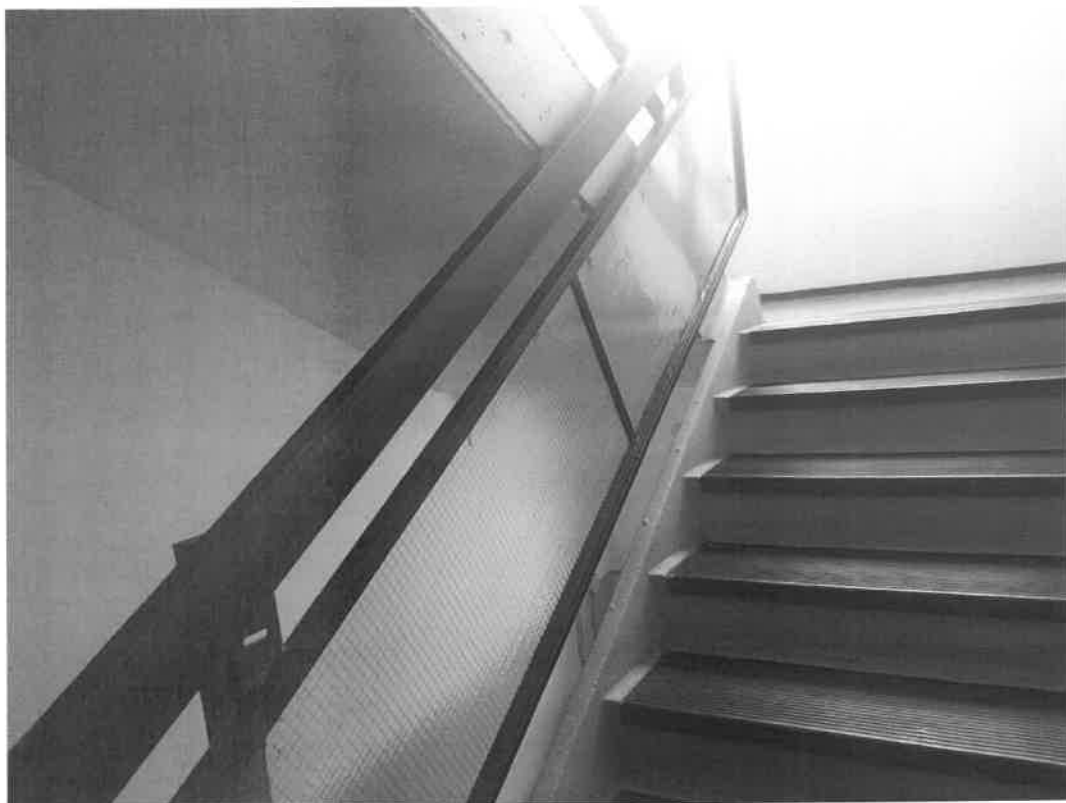
### **Lépcsőházi burkolatok, korlát**

A lépcsőházban lévő burkolatok folytonosak. Az aljzat PVC lemezből került kialakításra. A korlátok állapota és rögzítése biztonságosnak mondható.

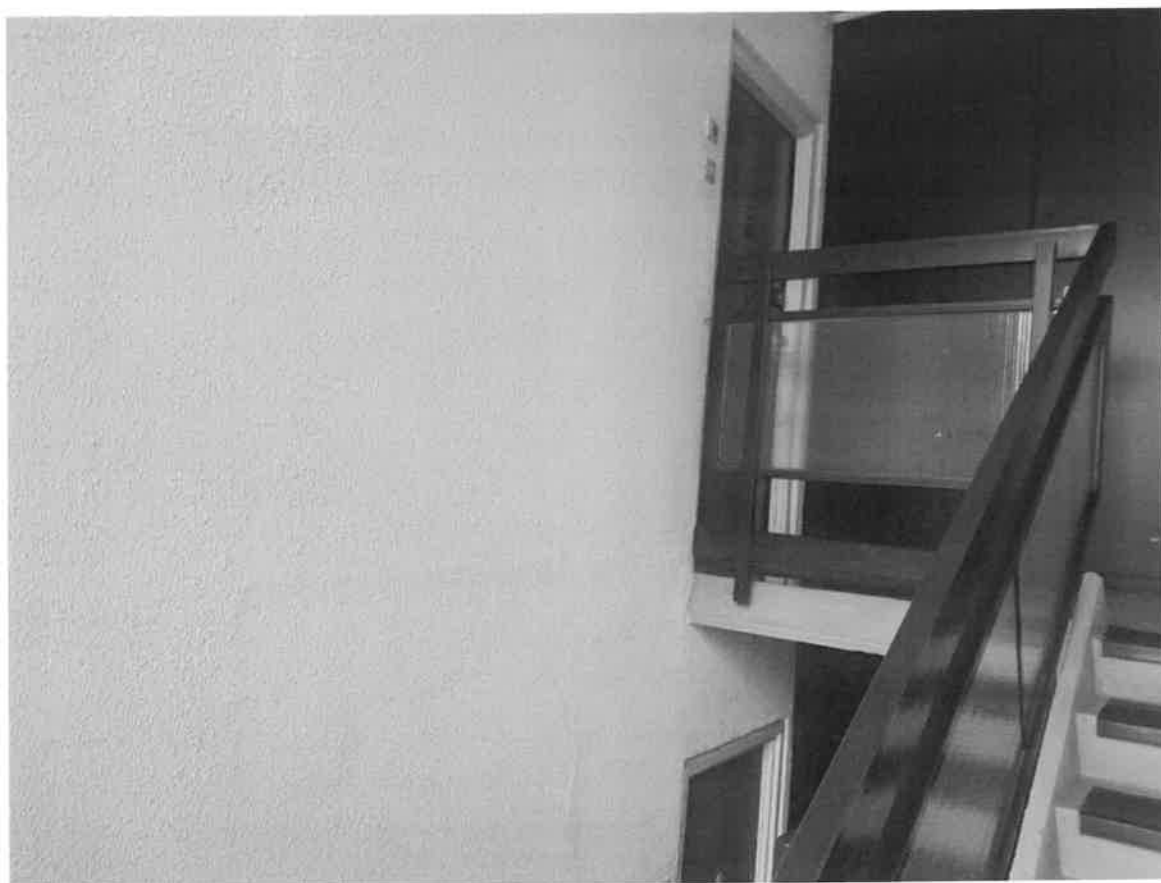
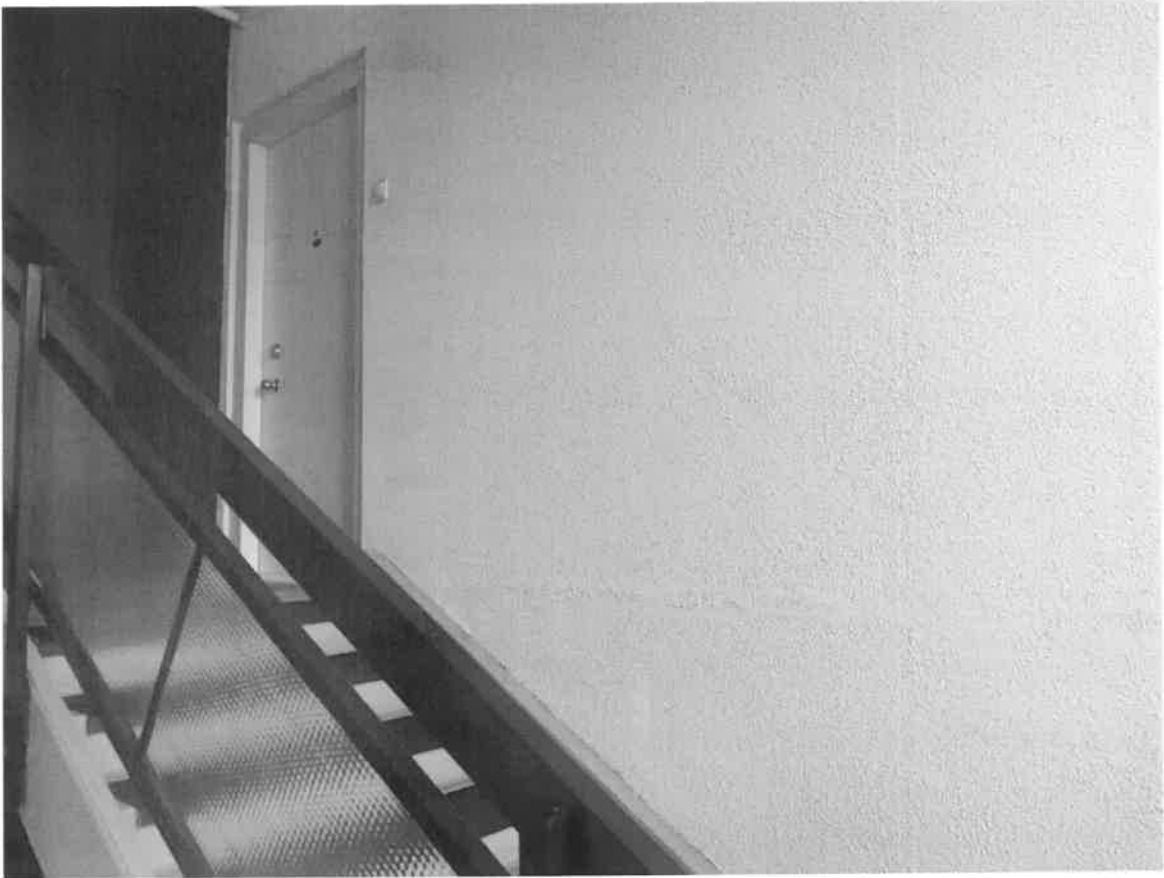
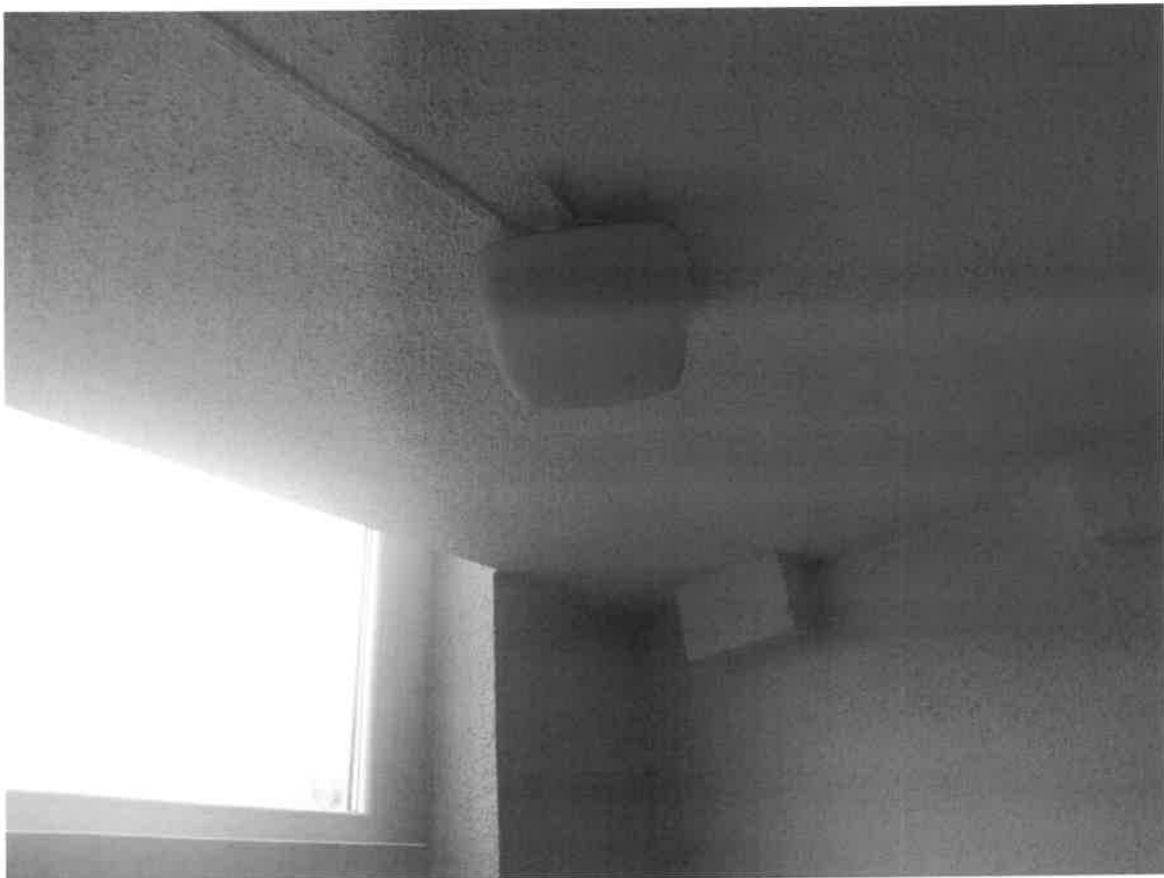
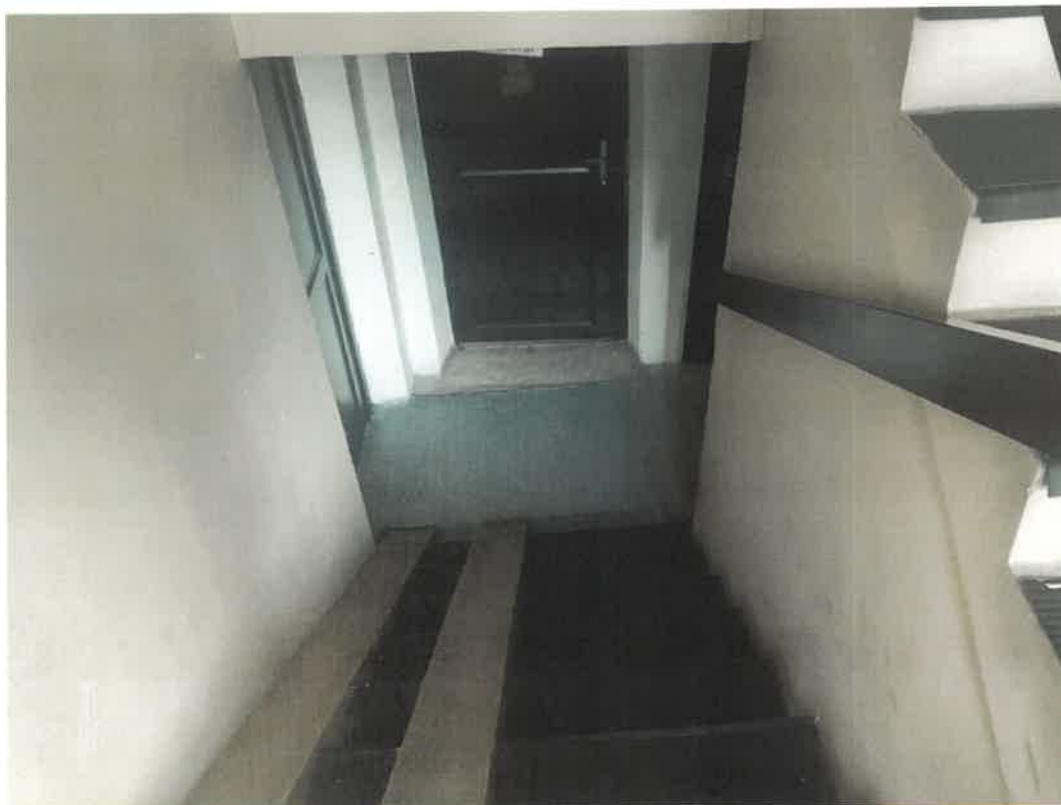
### **Lépcsőházi falak állapota**

A lépcsőházban a falburkolatok festése már időszerű, a természetes elhasználódás, és a költözések miatt a falfelület helyenként foltos.

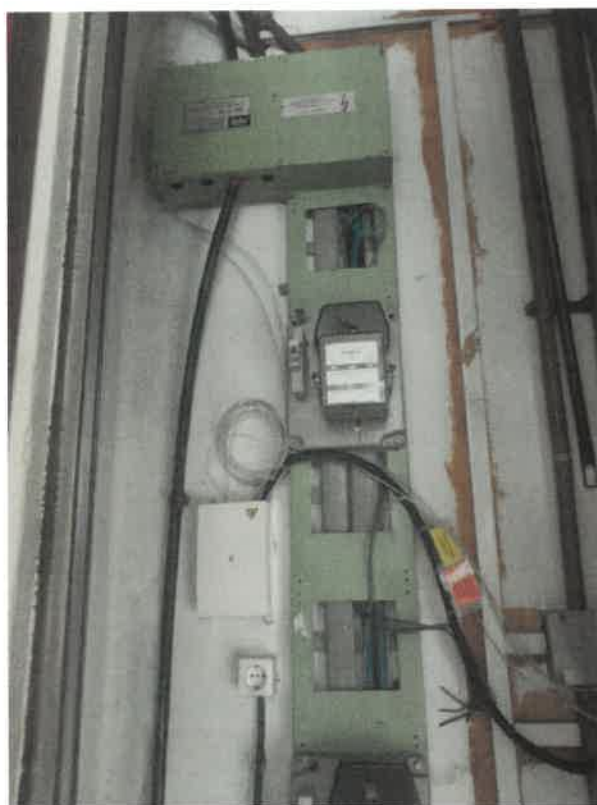
### Áramellátás

Az épület áramellátását, a földszinten ELMŰ által elhelyezett kapcsolószekrény biztosítja, a lakások elektromos ellátását a szinten elhelyezett, önálló villanyóra biztosítja. Az épület villamos biztonságtechnikai felülvizsgálatai által megállapított hiányosságokat a felmérés nem tartalmazza.
