**Összefogás Lakásszövetkezet**

## **Állagfelmérés 2024.**

**1165 Budapest, Futórózsa utca 96.**

Cím: Centenárium Lakótelep II. ütem, 1165. Budapest, Futórózsza utca 96. Hrsz 107100/7

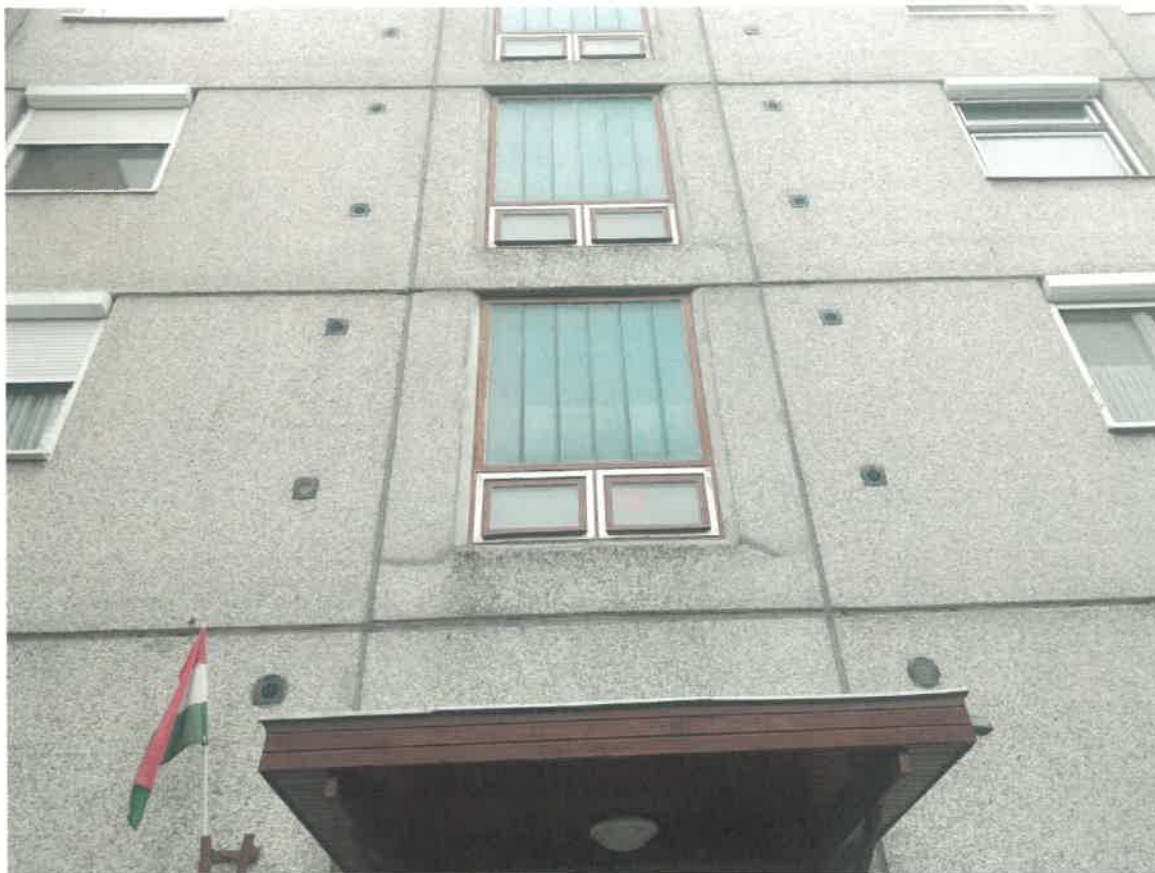
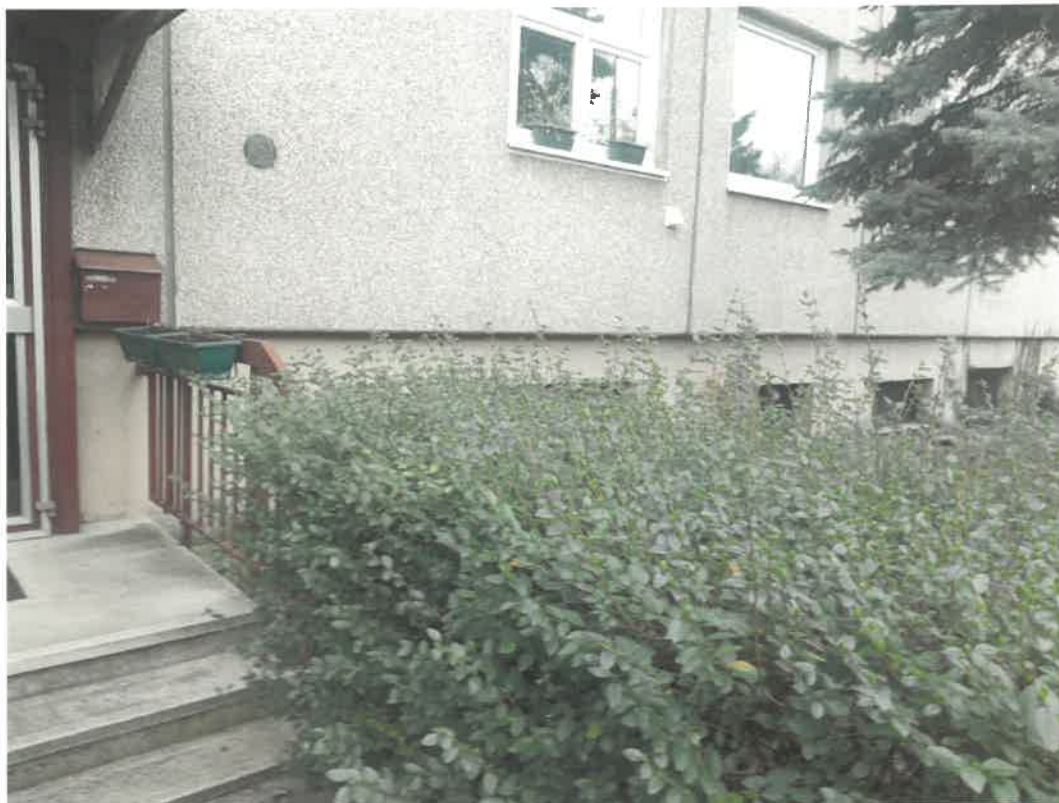
Az épület oldalfala előre gyártott vasbeton elemekből készült, korának megfelelő állapotú. Helyenként a természetes épületmozgás és elhasználódás következtében a dilatációs hézagok tömítőanyagai hiányosak. A fűdémszellőző rácsok meglétét ellenőrizni szükséges. A dilatációs hézagok további vizsgálata, karbantartása javasolt.

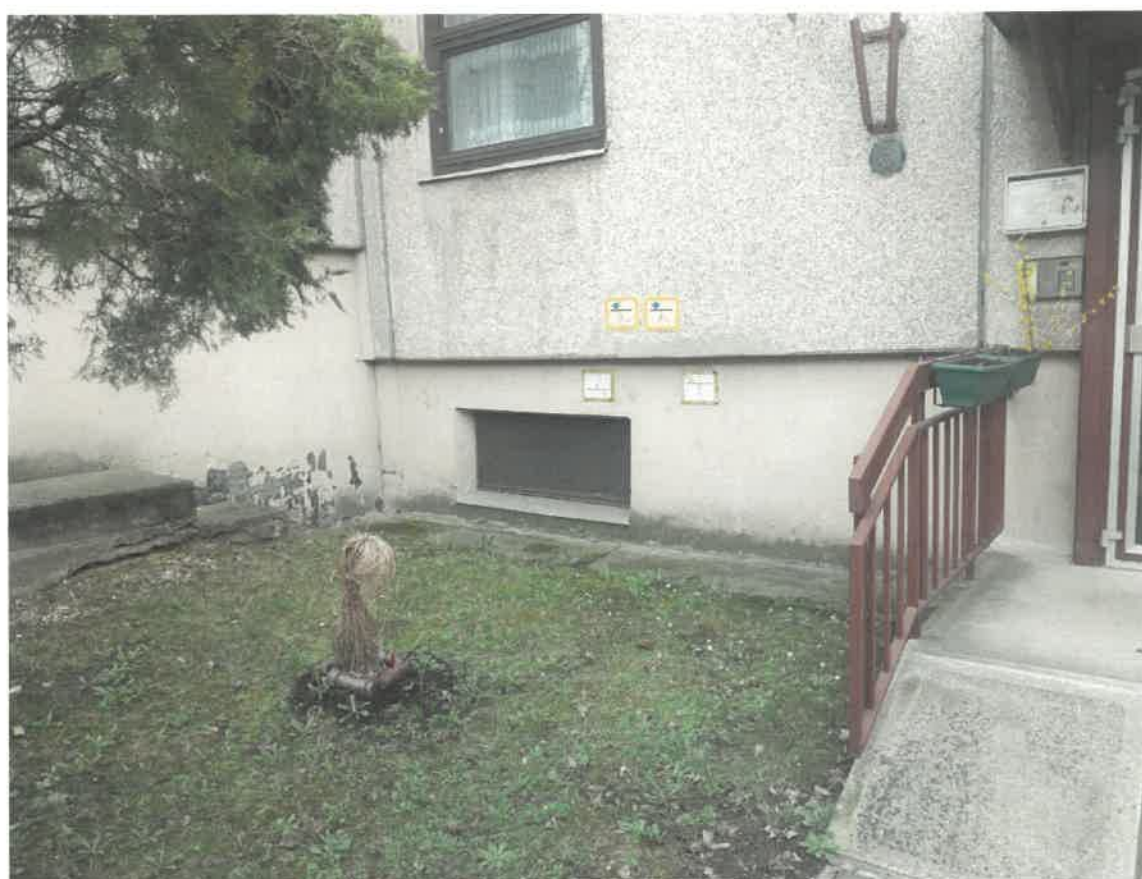
Az épület lábazatának felújítása- hőszigetelése még nem történt meg, felújítása egyelőre nem időszerű, azonban karbantartása-tisztítása javasolt.

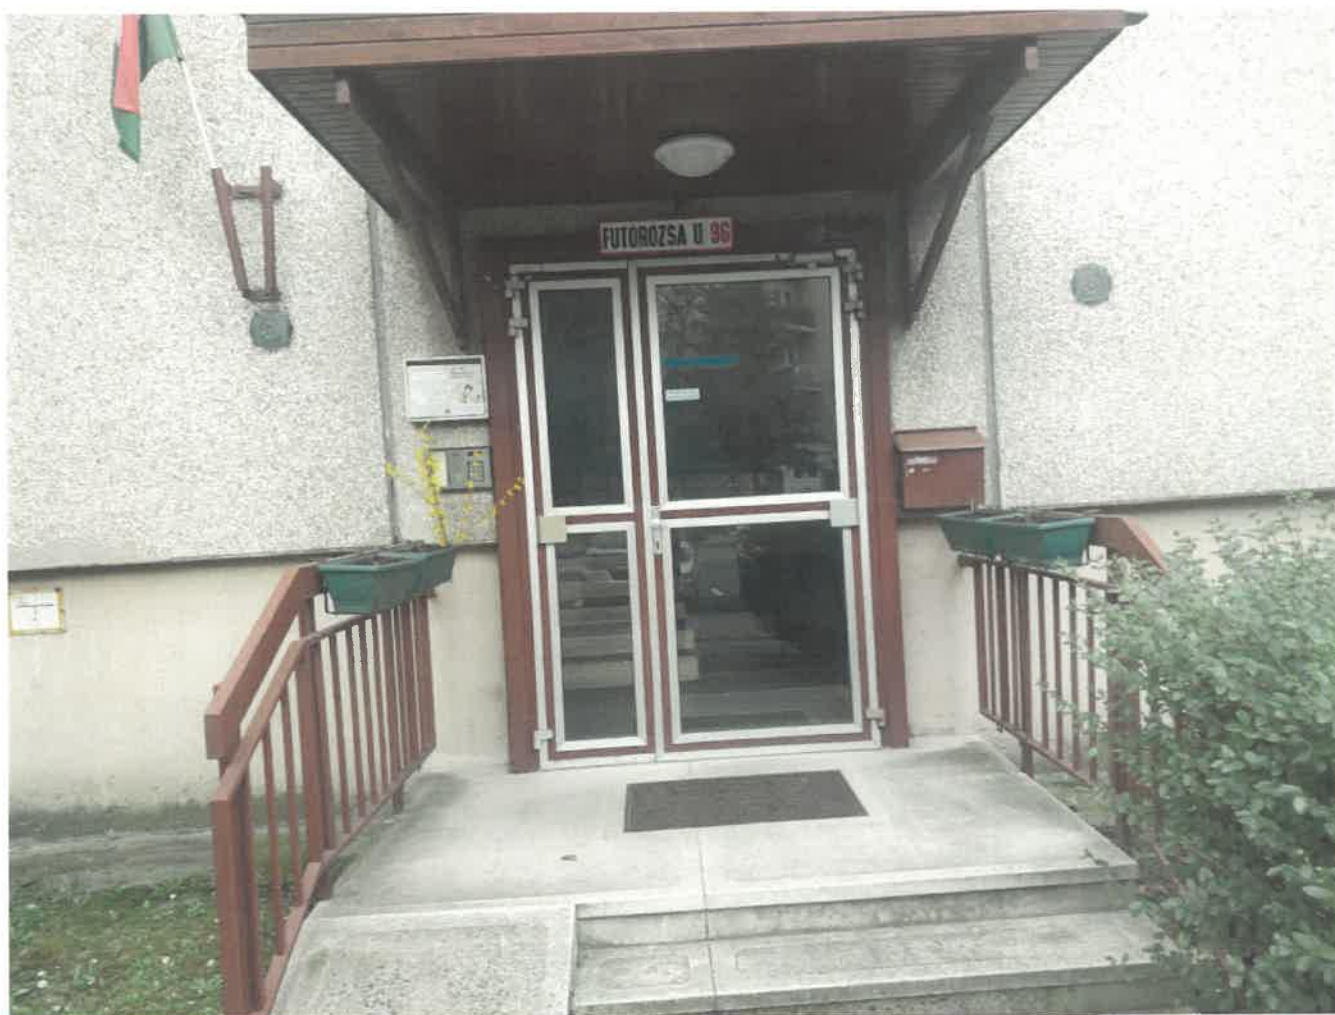
A belső, lépcsőházba vezető ajtó cseréje az elmúlt években nem történt meg, állapota megfelelő azonban hőszigetelő képessége kérdéses.

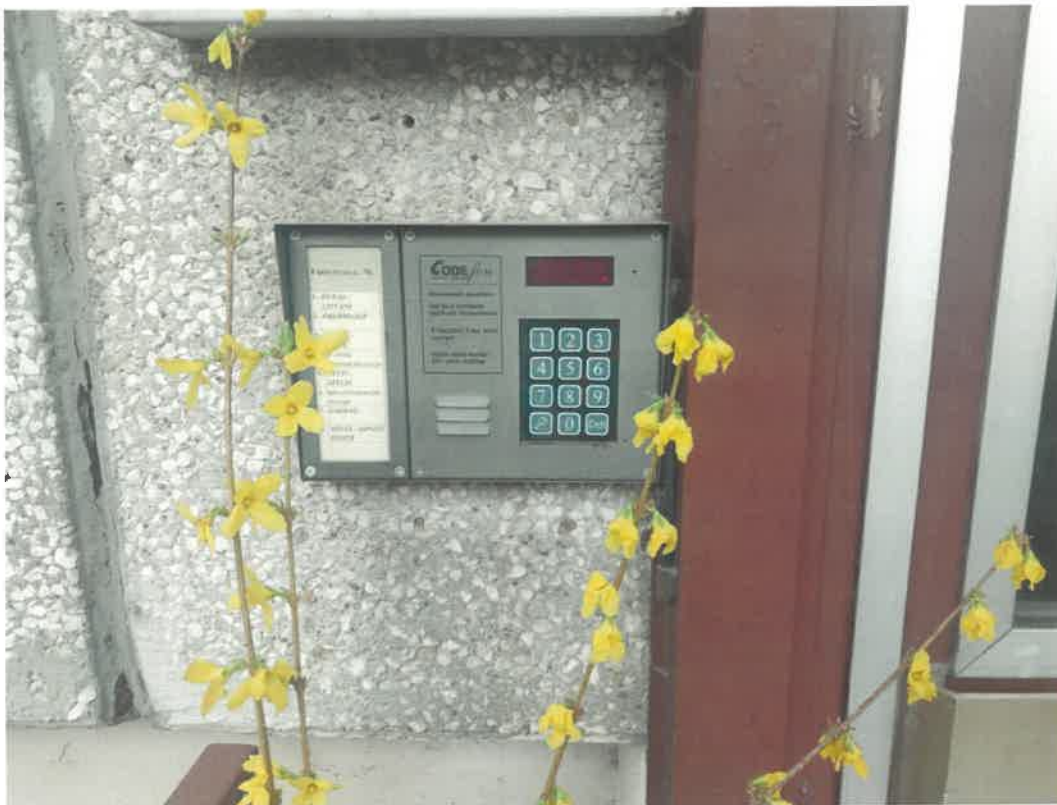
A kapu telefon Codefon típusú, karbantartása rendszeresen megtörténik, állapota megfelelő.

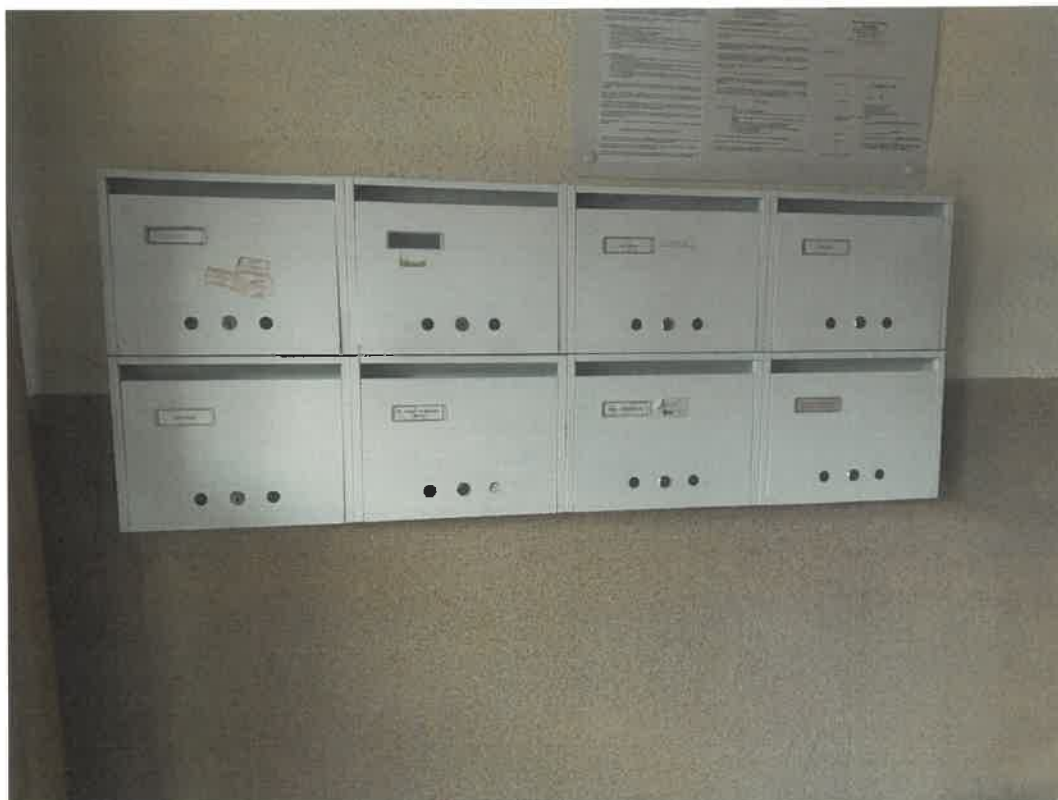
A postaládák a lépcsőházban a földszinten találhatóak, cseréjük az elmúlt években nem történt meg, állapotuk megfelelő, biztonságosnak mondható.

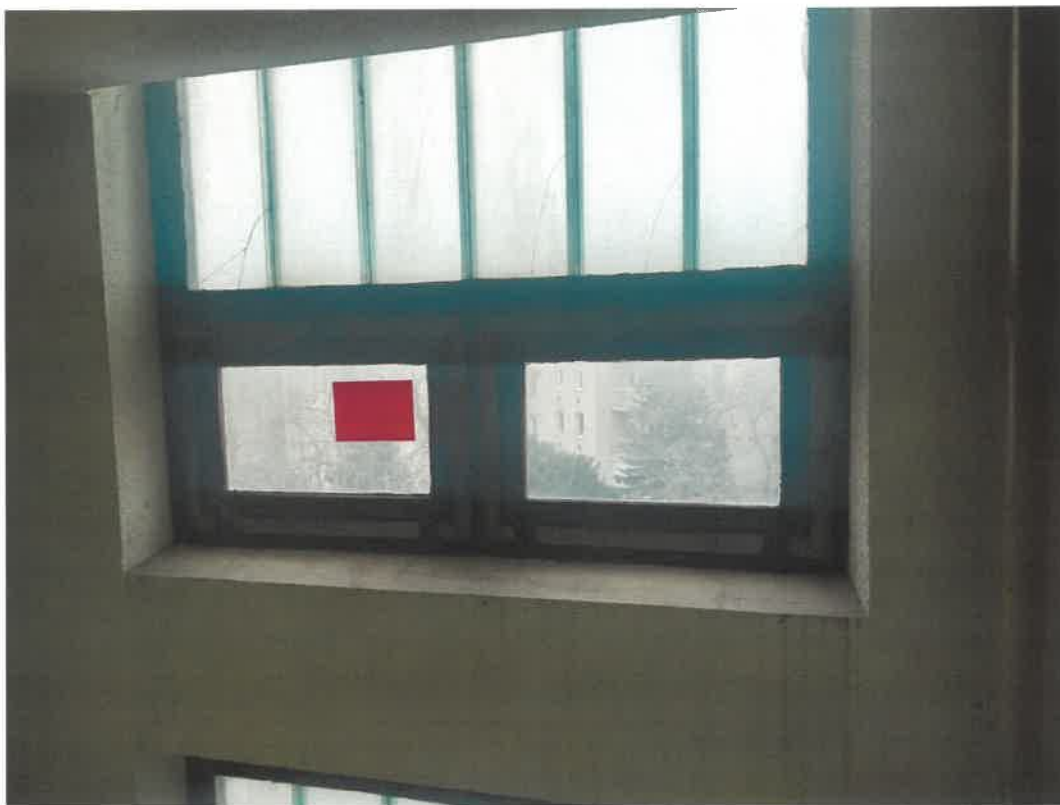
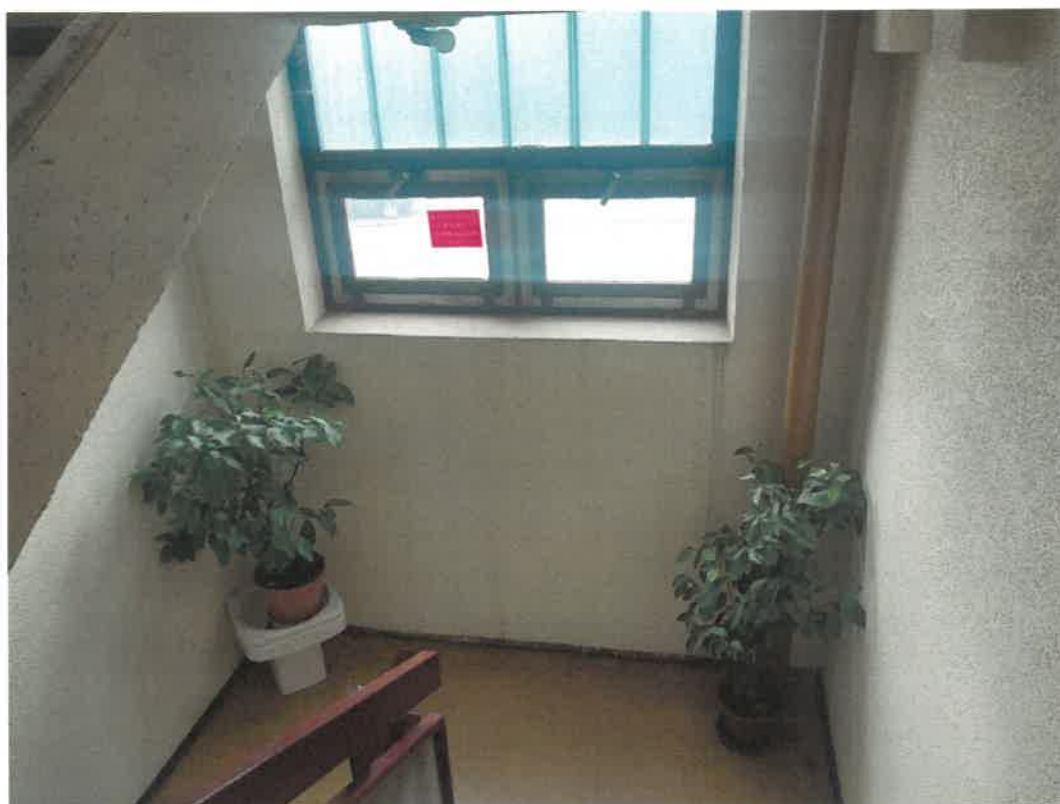
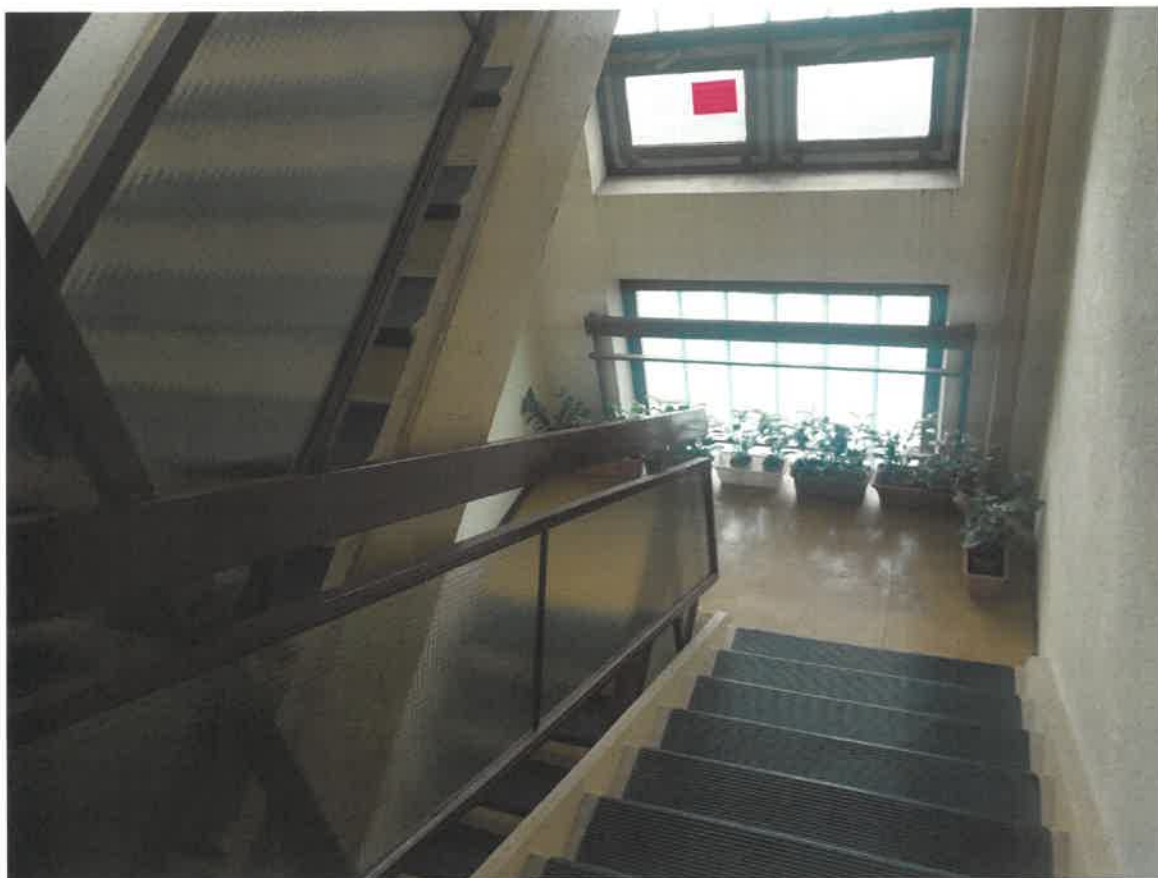
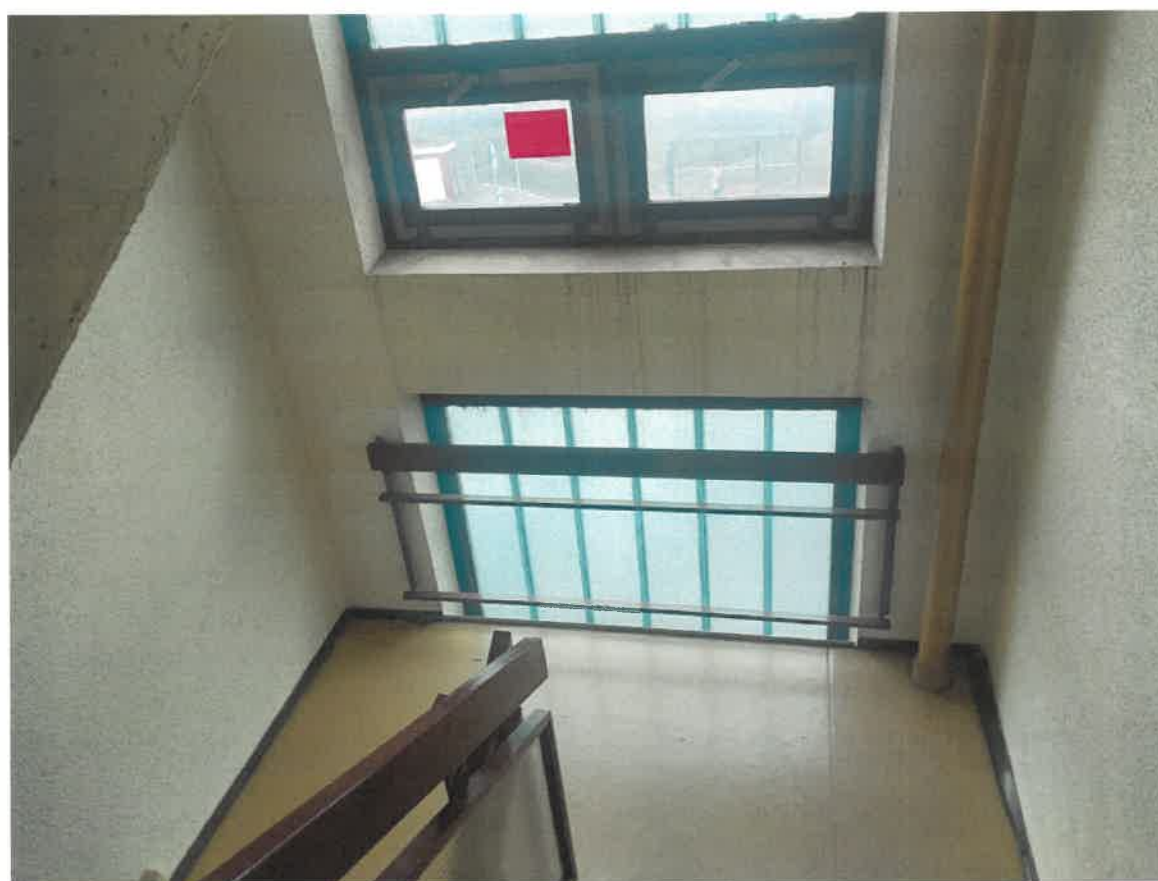
A lépcsőházi sorolt szerkezetek cseréje még nem történt meg, egyidősek az épülettel. Állapotuk megfelelő, azonban néhány helyen befolyhat az esővíztömítésük, karbantartásuk javasolt.

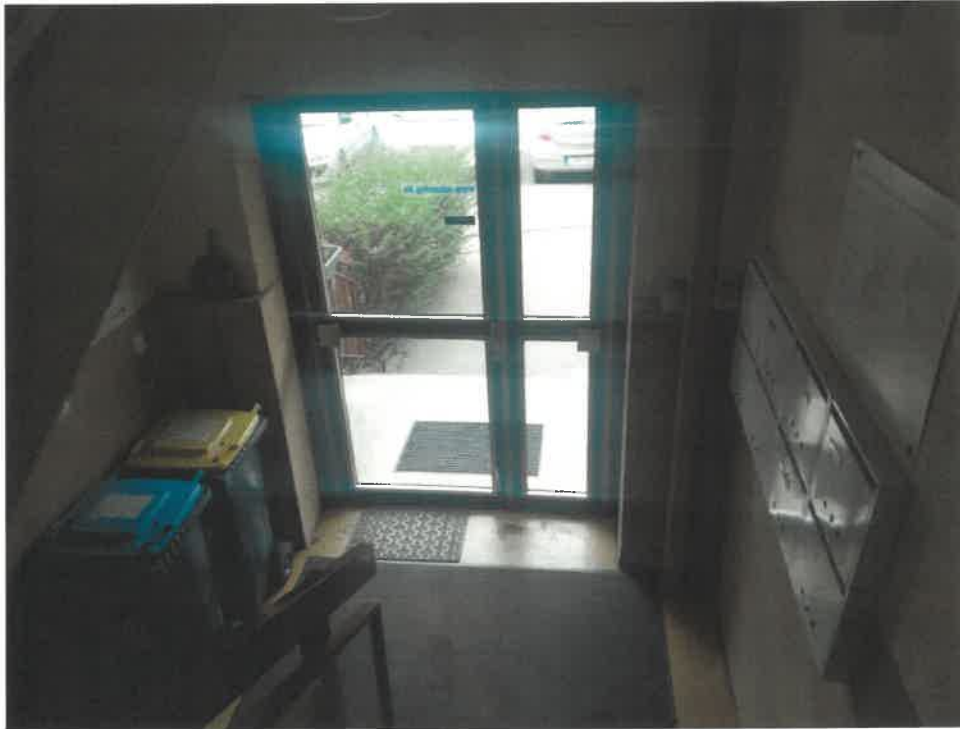
A lépcsőházban külön kukatároló helyiség nem került kialakításra, a szelektív edények a földszinti kijárat folyosói részén kerültek elhelyezésre, a kommunális hulladék tárolására a Futórózsa utcában elhelyezett külön „kukatárolók” épültek, melyekből az FKF Zrt. közvetlenül végzi a szállítást. Állapotuk a koruknak megfelelő, funkciójuk ellátására alkalmasak.

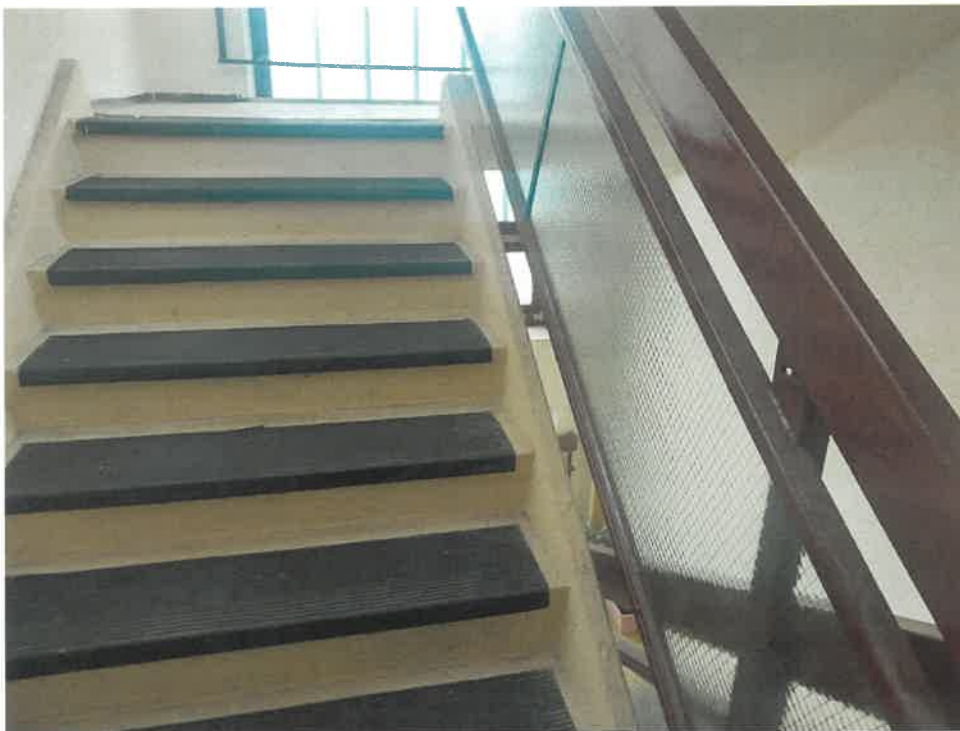
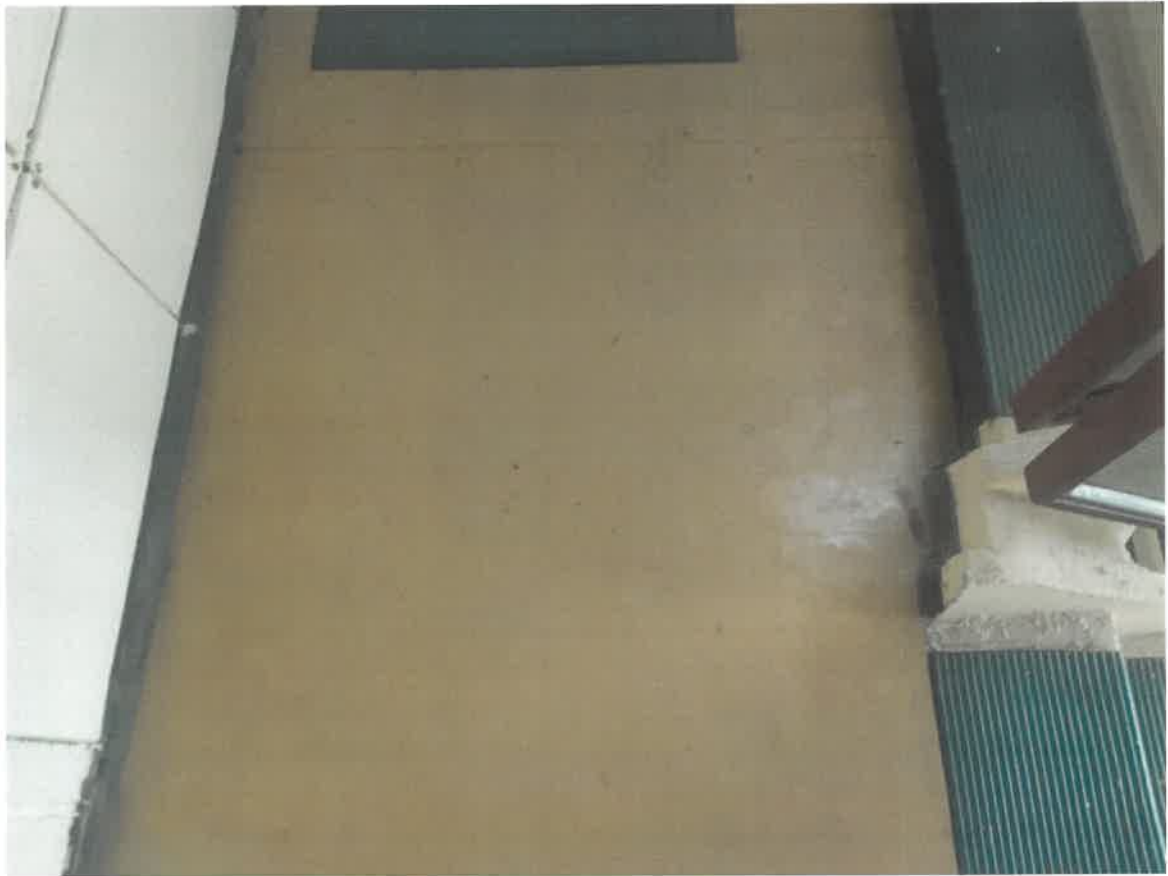
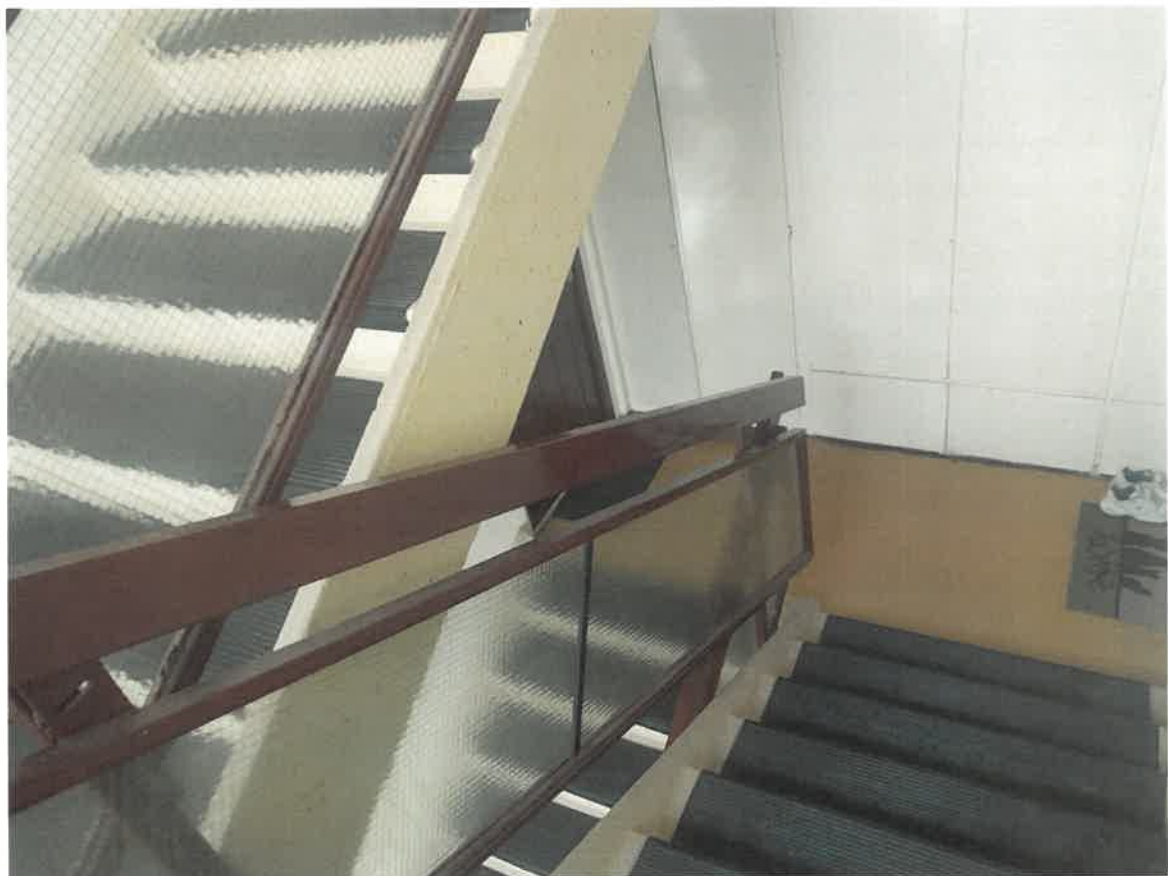
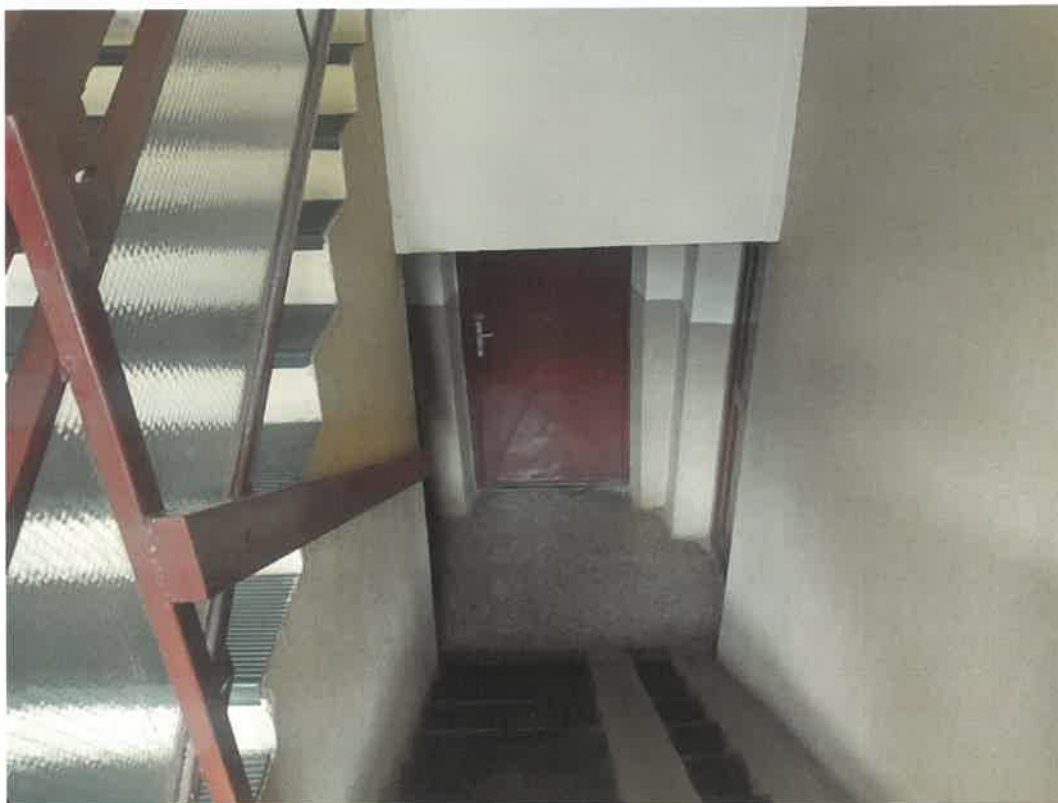
A lépcsőházban lévő burkolatok folytonosak. Az aljzat PVC lemezből került kialakításra. A korlátok állapota és rögzítése biztonságosnak mondható.

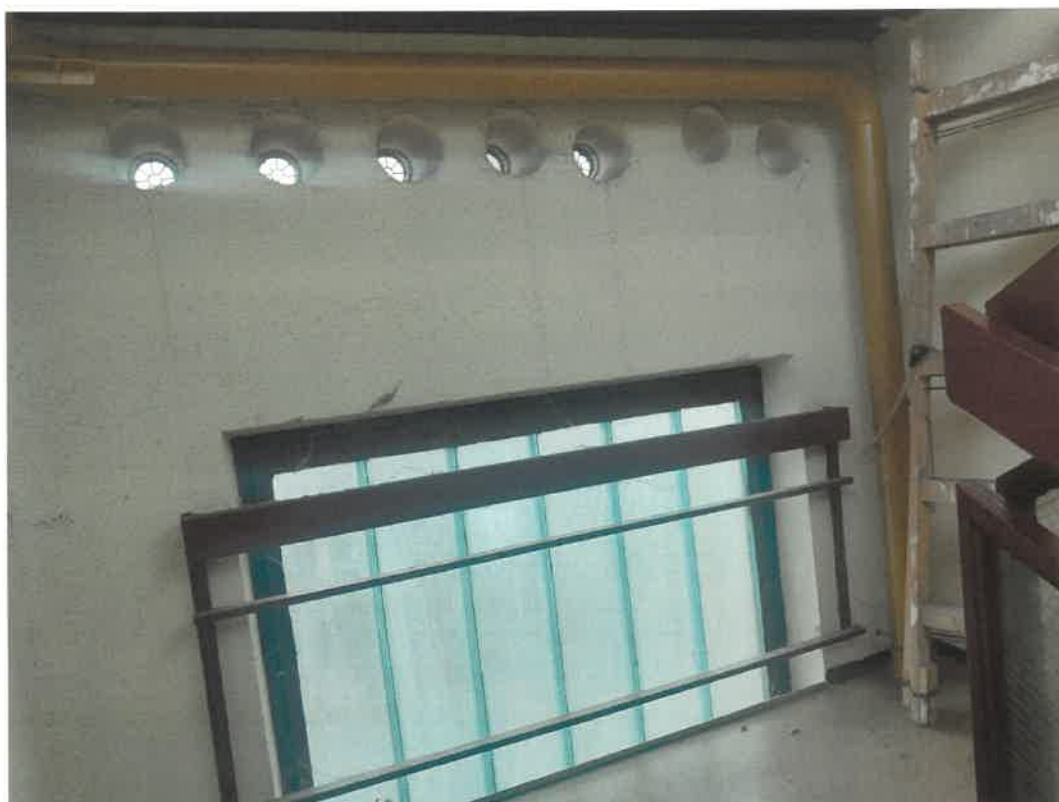
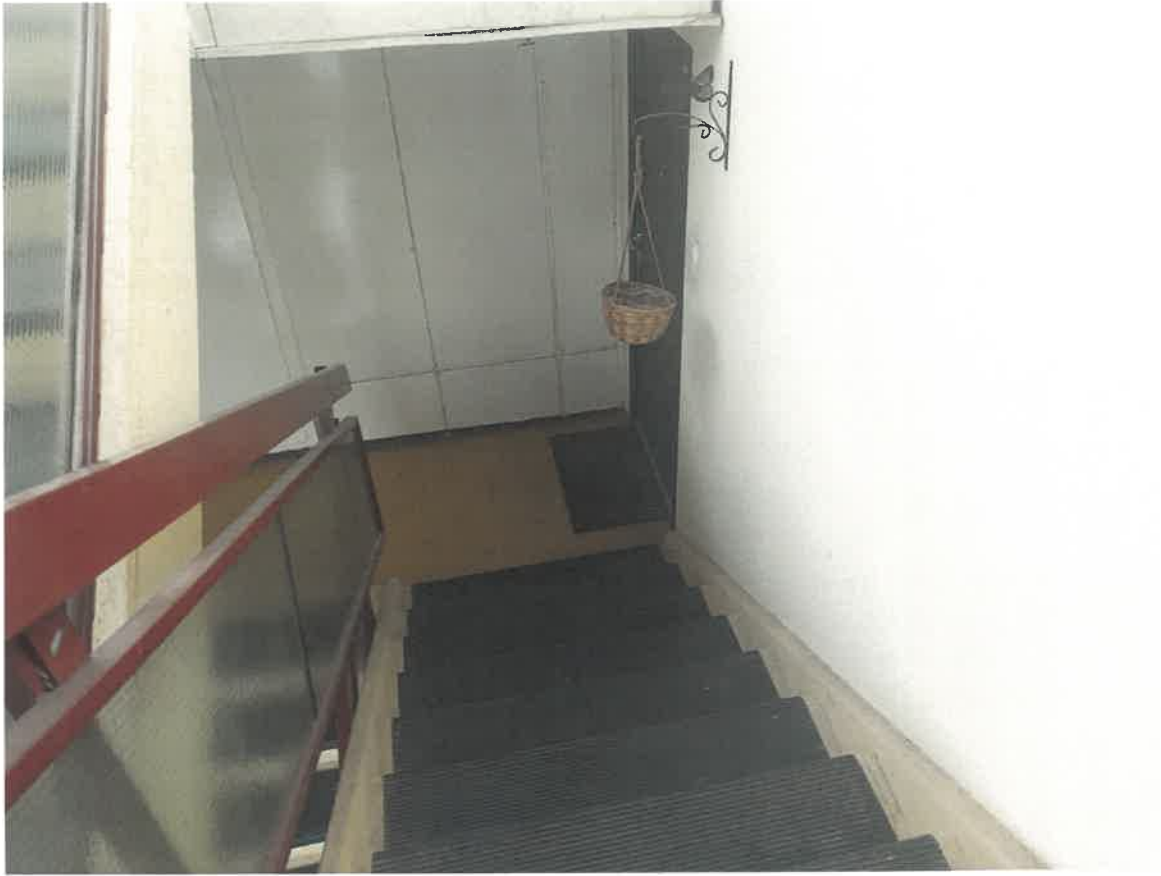
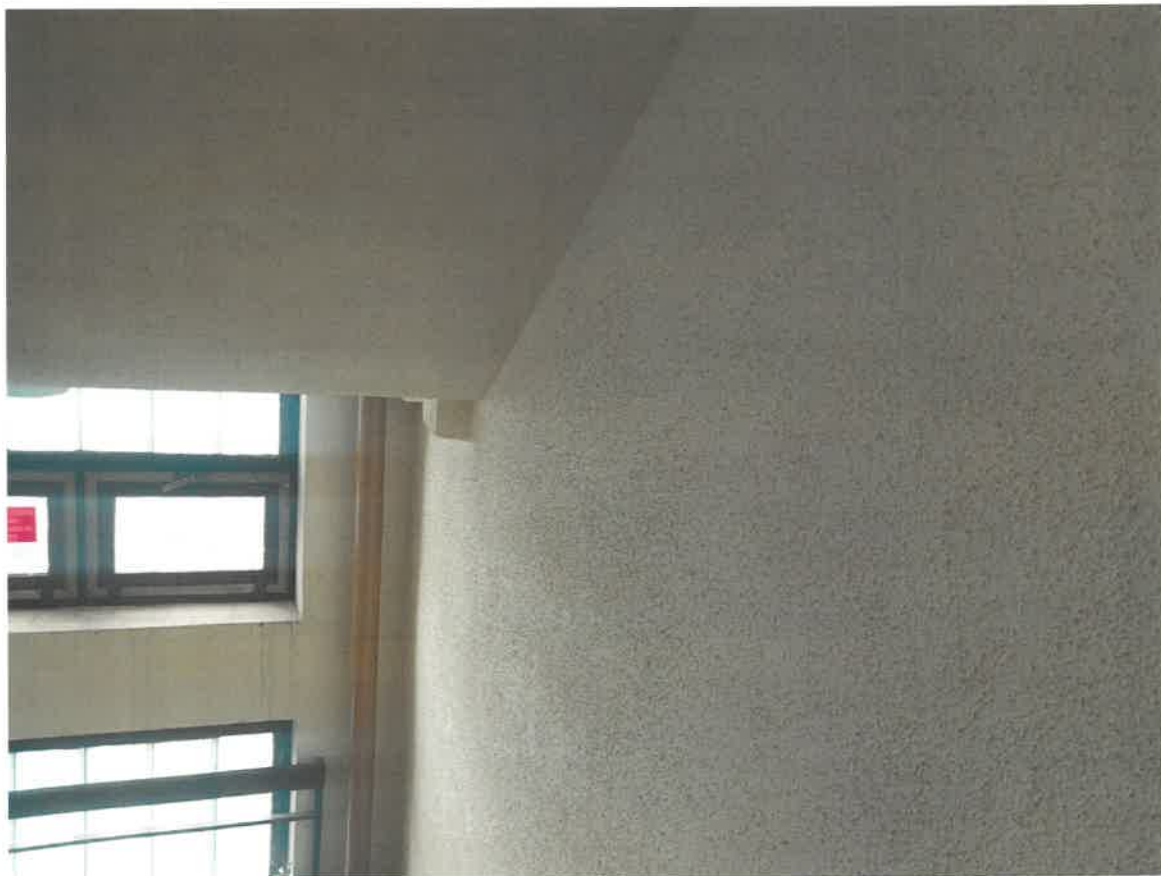
A lépcsőházban a falburkolatok festése már időszerű, a természetes elhasználódás, és a költözések miatt a falfelület helyenként foltos.

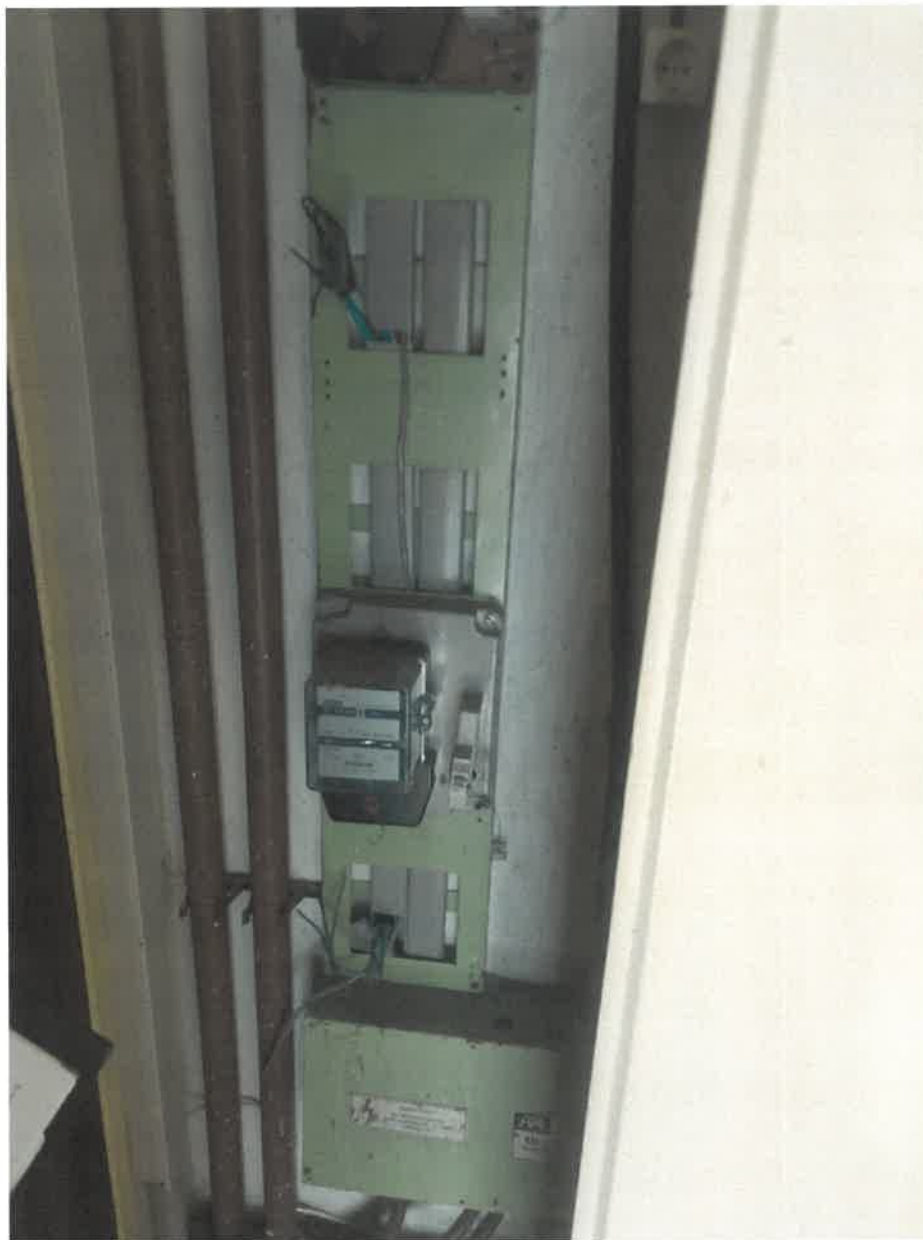
Az épület áramellátását, a földszinten ELMŰ által elhelyezett kapcsolószekrény biztosítja, a lakások elektromos ellátását a szinten elhelyezett, önálló villanyóra biztosítja. Az épület villamos biztonságtechnikai felülvizsgálatai által megállapított hiányosságokat a felmérés nem tartalmazza.

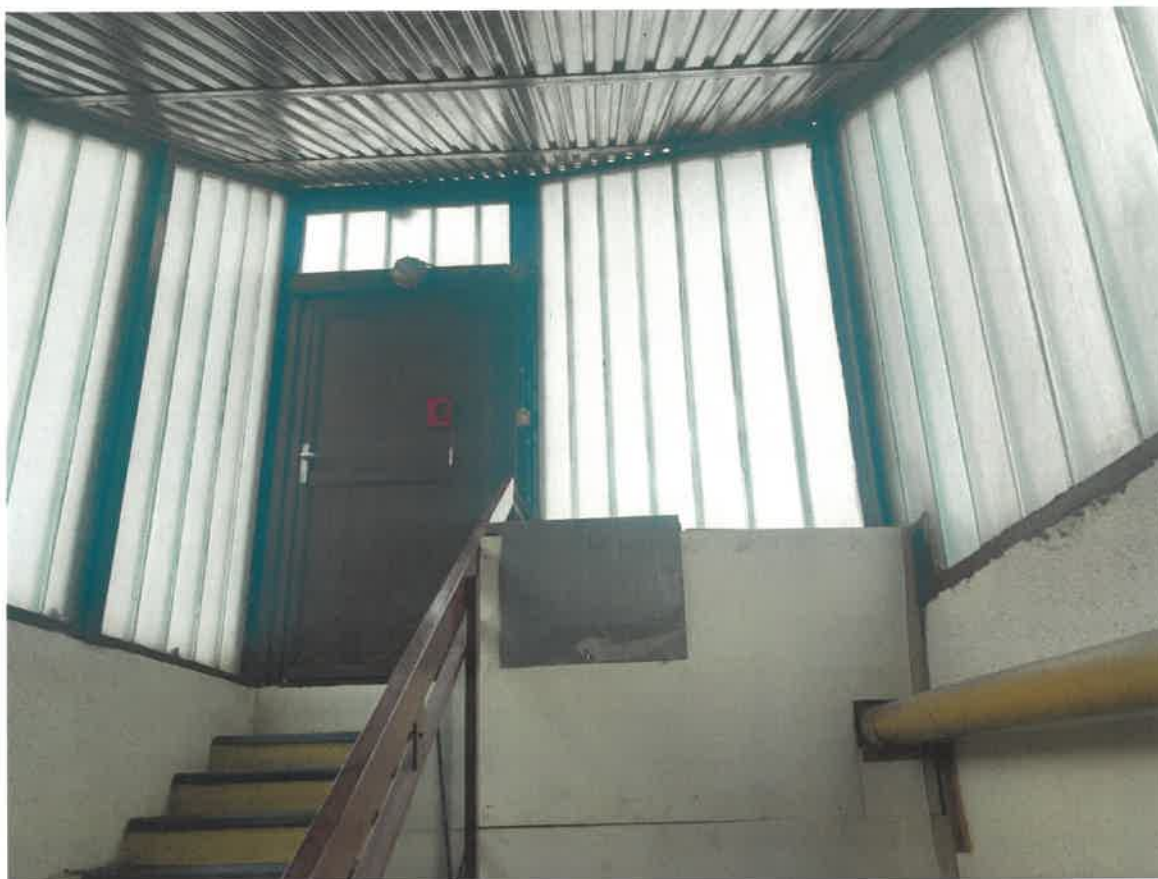
Az épületben lévő lakásokban központi fűtés került kialakításra, az ehhez szükséges energiát, valamint a melegvíz szolgáltatást, a tetőn elhelyezett, központi gázüzemű készülékek biztosítják. A gáz csatlakozó vezeték tömörítéte 2016.-ban megtörtént. A lakásokban csak a tűzhelyek ellátásához szükséges gázellátás biztosított. A szennyvíz elvezető rendszer, a belső csapadékvíz elvezetés, valamint a víz-nyomóvezeték teljes felújítása időszerű, egyidős az épülettel. Ezek felújítása, cseréje csak a meghibásodások alkalmával részlegesen történt meg. Az épület fűtését és melegvíz ellátását biztosító tetőkazánok ennek a lépcsőháznak a tetőszerkezetén kerültek elhelyezésre.
