Összefogás Lakásszövetkezet

## Állagfelmérés 2024.

1165 Budapest, Futórózsa utca 98.

Készítette: Schvab Ferenc

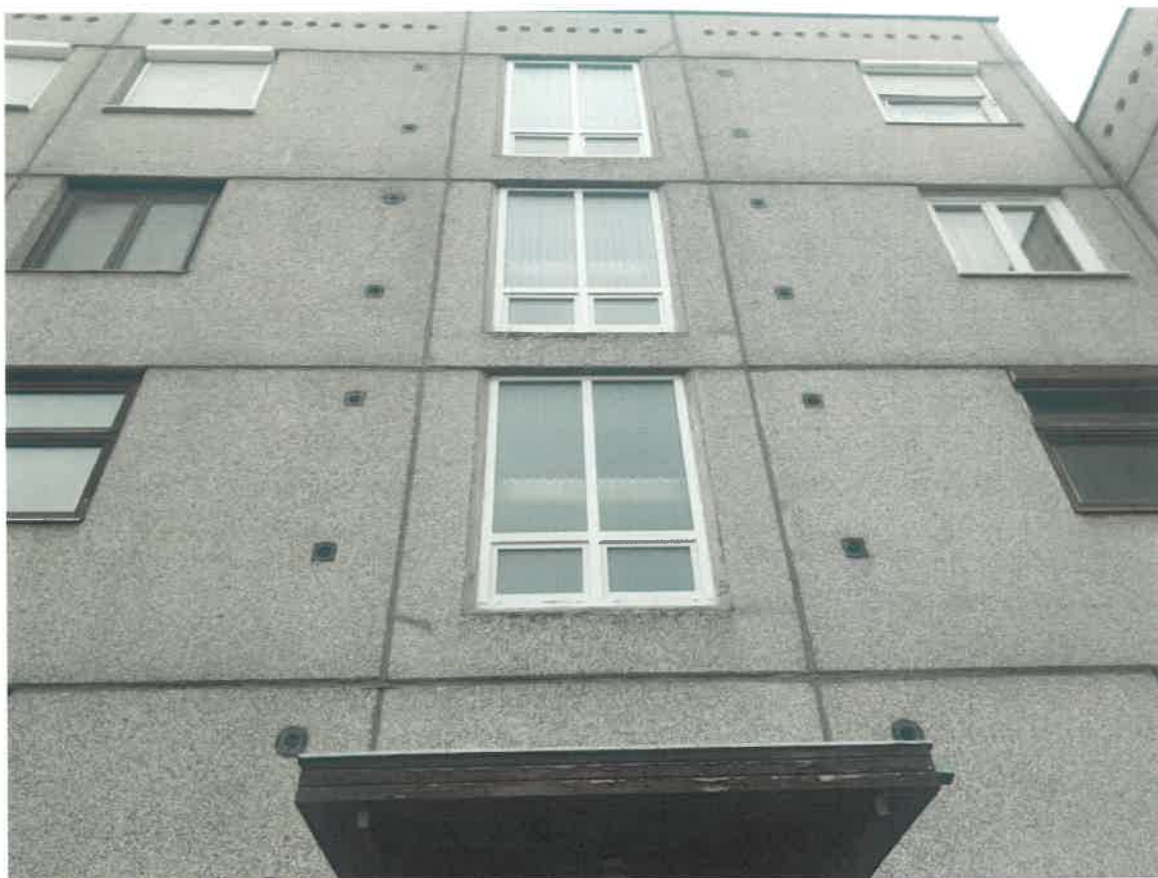
## **Külső vakolat**

Az épület oldalfala előre gyártott vasbeton elemekből készült, korának megfelelő állapotú. Helyenként a természetes épületmozgás és elhasználódás következtében a dilatációs hézagok tömítőanyagai hiányosak. A földémszellőző rácsok meglétét ellenőrizni szükséges. A dilatációs hézagok további vizsgálata, karbantartása javasolt.

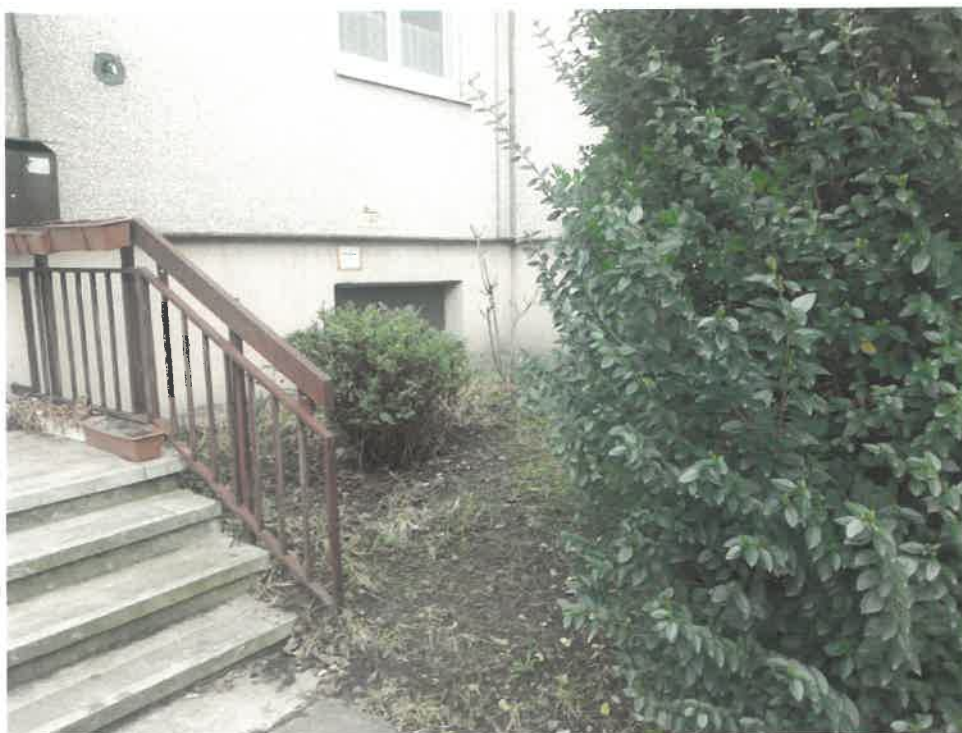
### **Lábazat**

Az épület lábazatának felújítása- hőszigetelése még nem történt meg, felújítása egyelőre nem időszerű, azonban karbantartása-tisztítása javasolt.

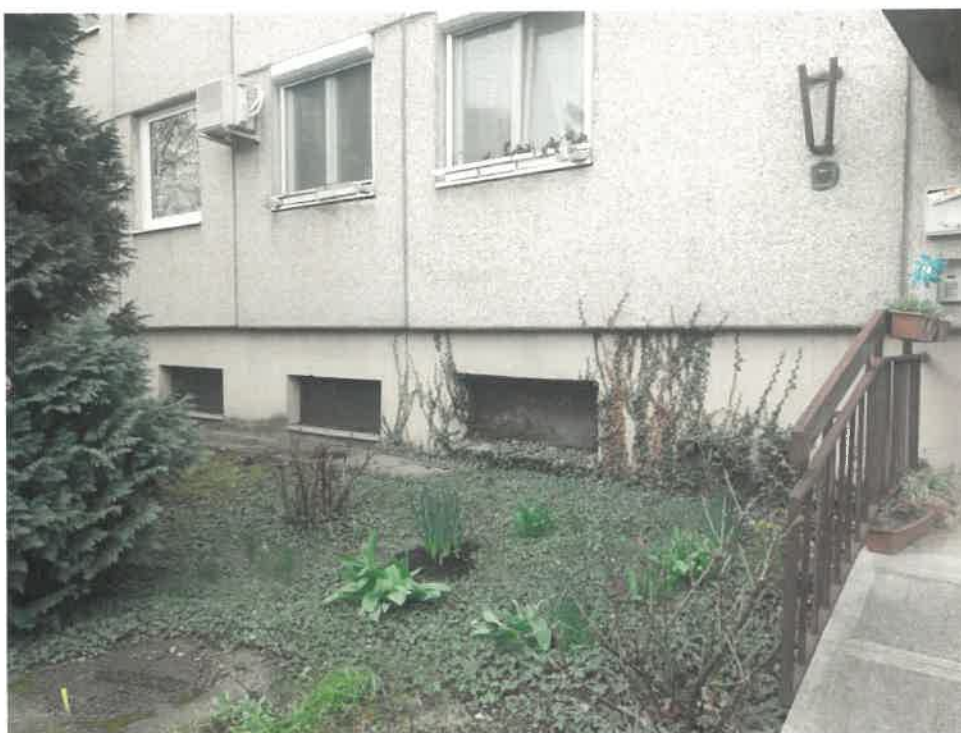
### **Szolgálati járda**

A szolgálati járda megfelelő állapotú, biztonságos közlekedésre alkalmas, azonban az épület adottságait figyelembe véve gyalogos közlekedés nem történik rajta. A további károk és az épület vizesedésének elkerülése érdekében a növényzet karbantartása, valamint az esteleges hézagok javítása indokolt.

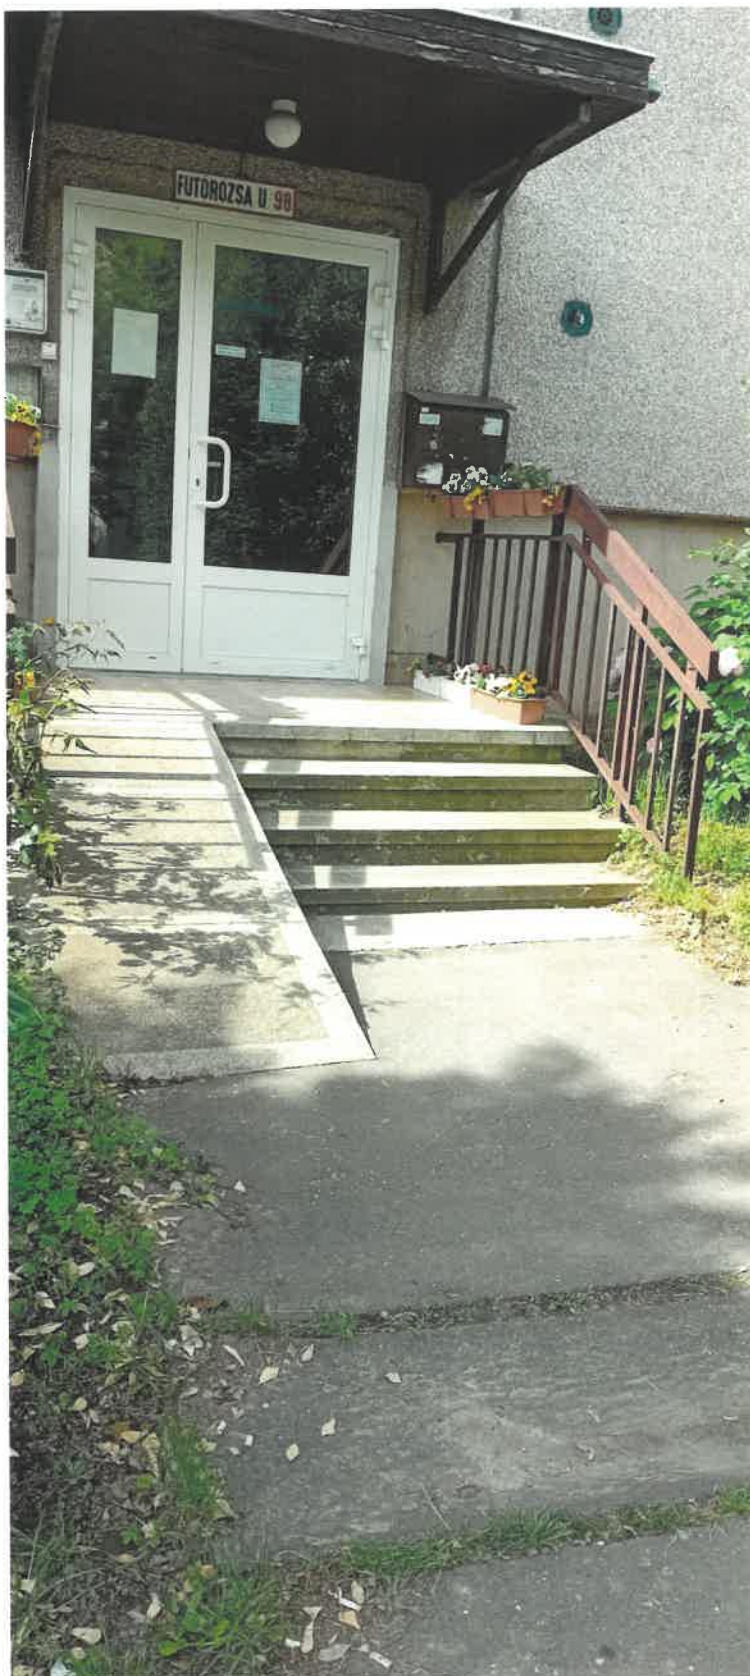
### **Főbejárat lépcső**

A főbejáráshoz vezető beton burkolat épp, a lépcső felújítása ismeretlen időpontban megtörtént, állapota közlekedésre alkalmas.

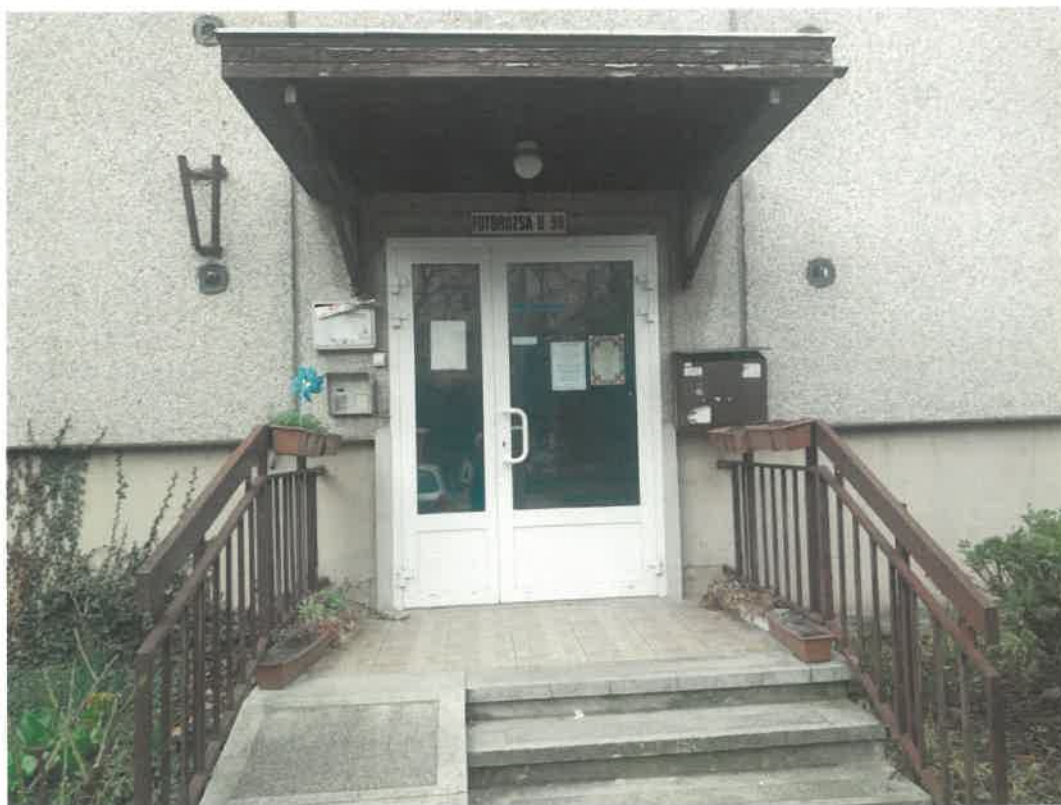
## **Bejárati ajtó**

A belső, lépcsőházba vezető ajtó cseréje 2016-ban megtörtént.

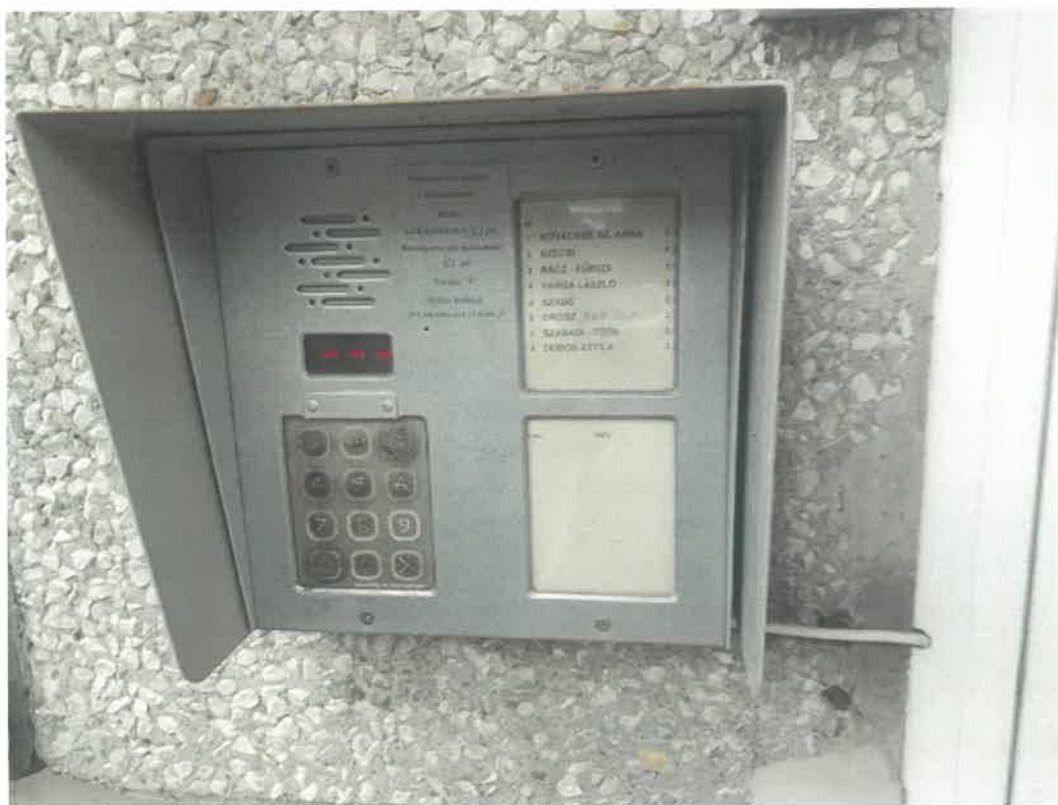
## **Kaputelefon rendszer**

A kapu telefon Codefon típusú, karbantartása rendszeresen megtörténik, állapota megfelelő.

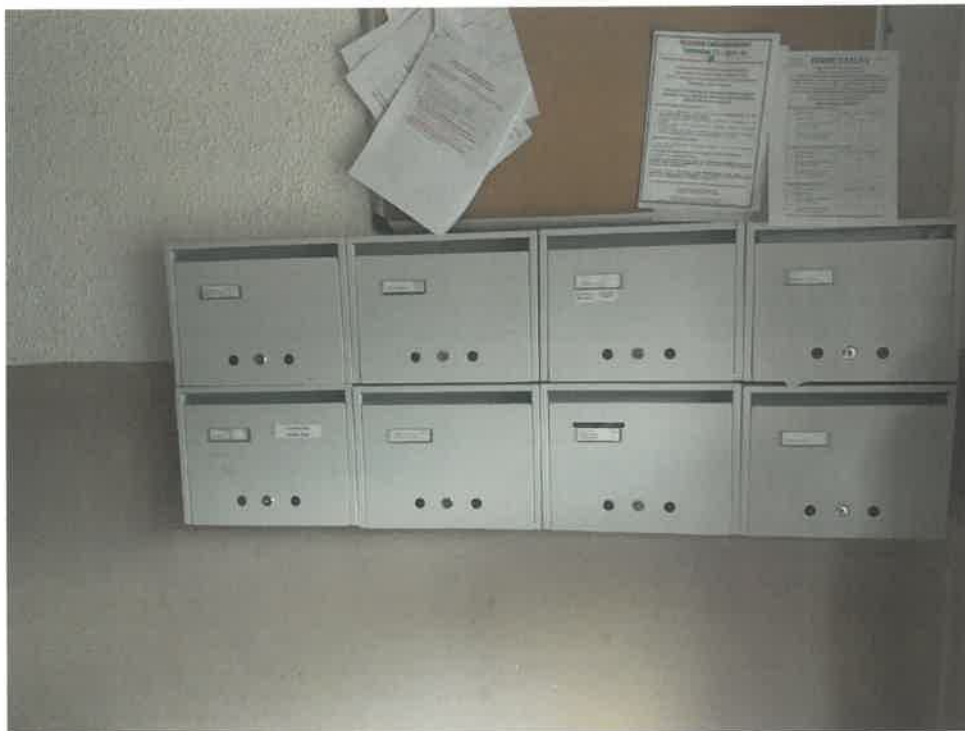
### **Postaládák**

A postaládák a lépcsőházban a földszinten találhatóak, cseréjük az elmúlt években nem történt meg, állapotuk megfelelő, biztonságosnak mondható.

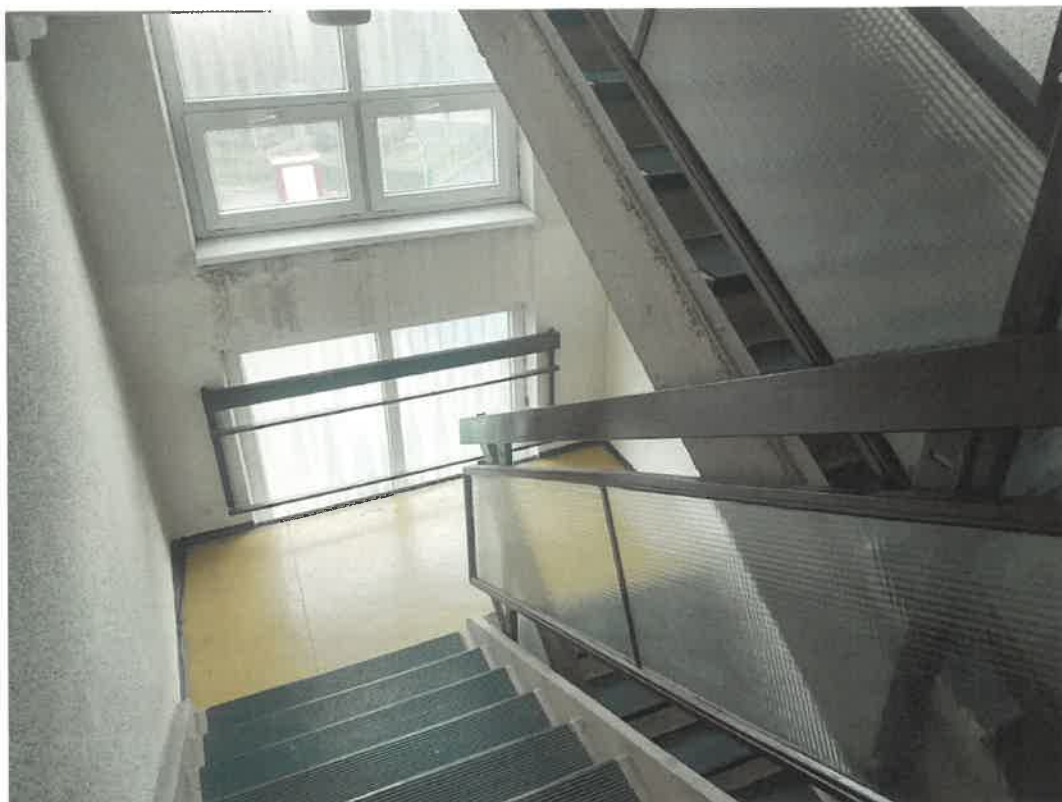
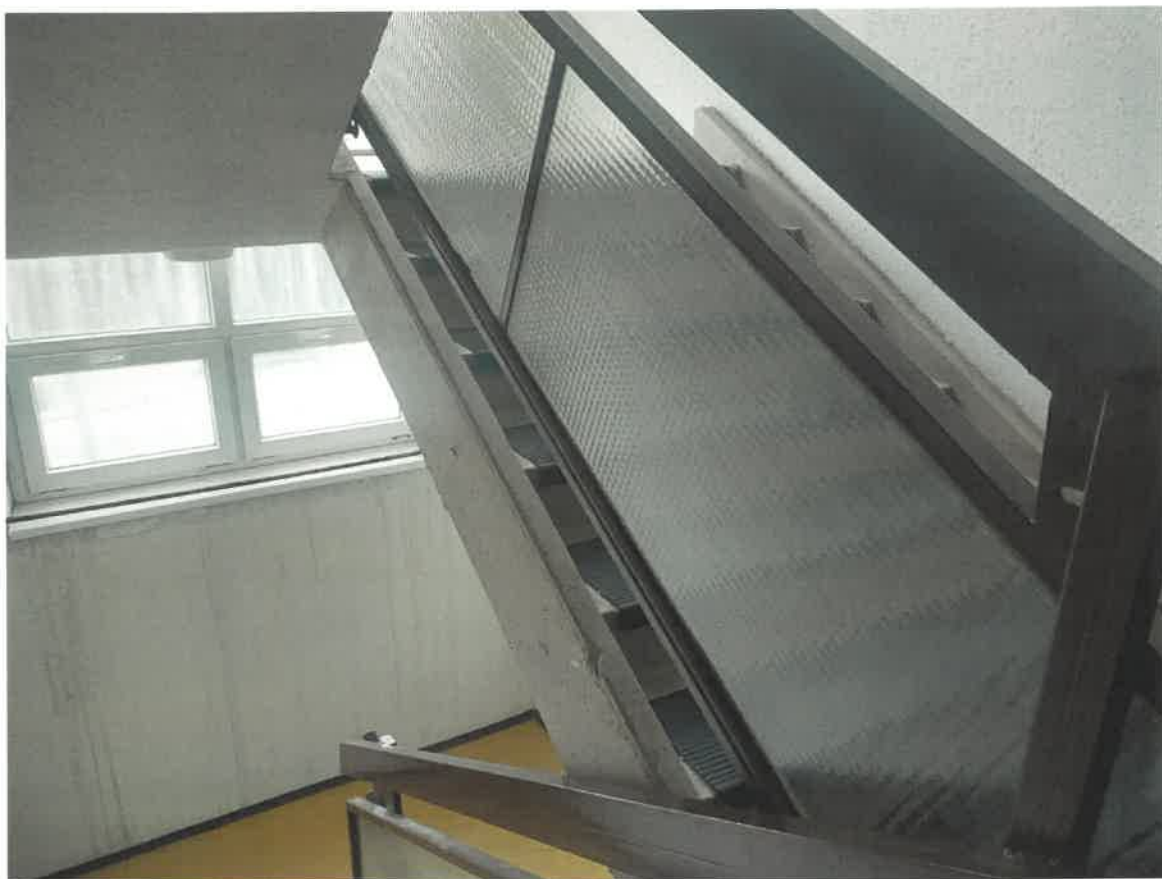
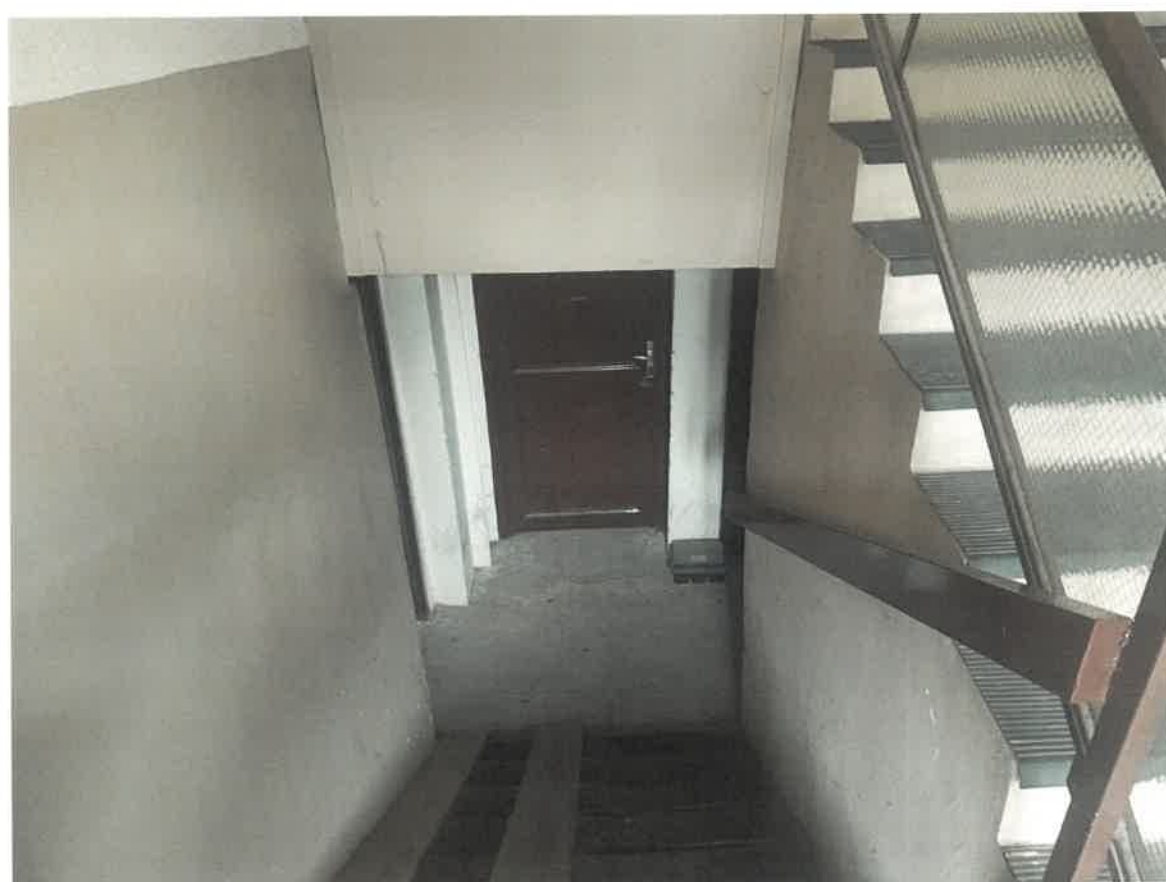
### **Belső nyílászárók, sorolt szerkezetek**

A lépcsőházi sorolt szerkezetek cseréje 2016-ban megtörtén.. Állapotuk megfelelő, azonban néhány helyen befolyhat az esővíz tömítésük, karbantartásuk javasolt.

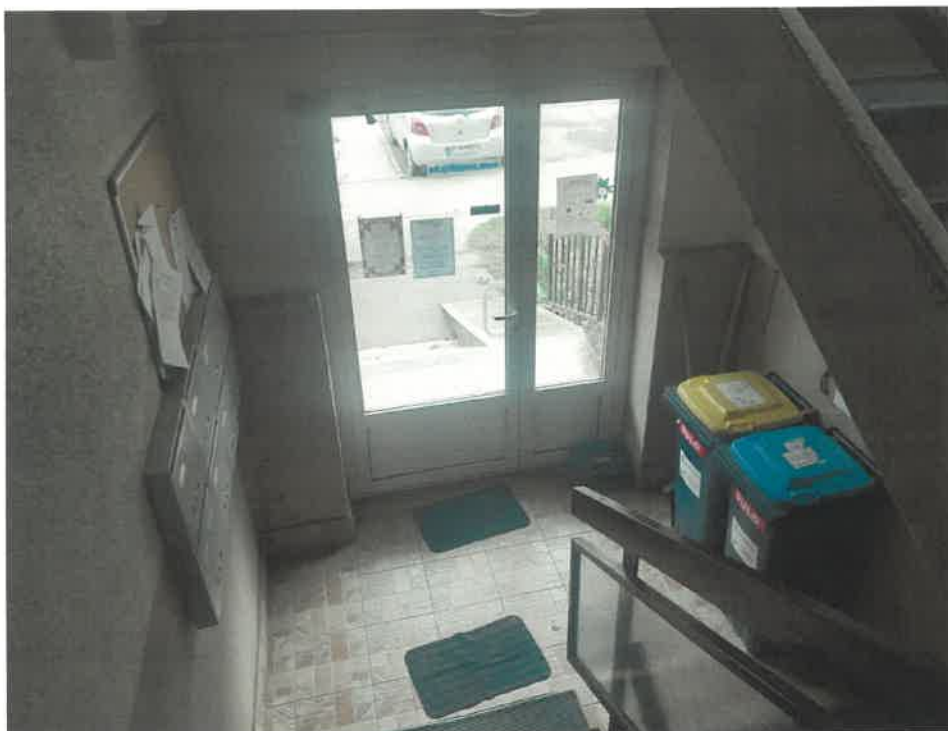
### **Közös tárolók, kukatárolók**

A lépcsőházban külön kukatároló helyiség nem került kialakításra, a szelektív edények a földszinti kijárat folyosói részén kerültek elhelyezésre, a kommunális hulladék tárolására a Futórózsa utcában elhelyezett külön „kukatárolók” épültek, melyekből az FKF Zrt. közvetlenül végzi a szállítást. Állapotuk a koruknak megfelelő, funkciójuk ellátására alkalmasak.

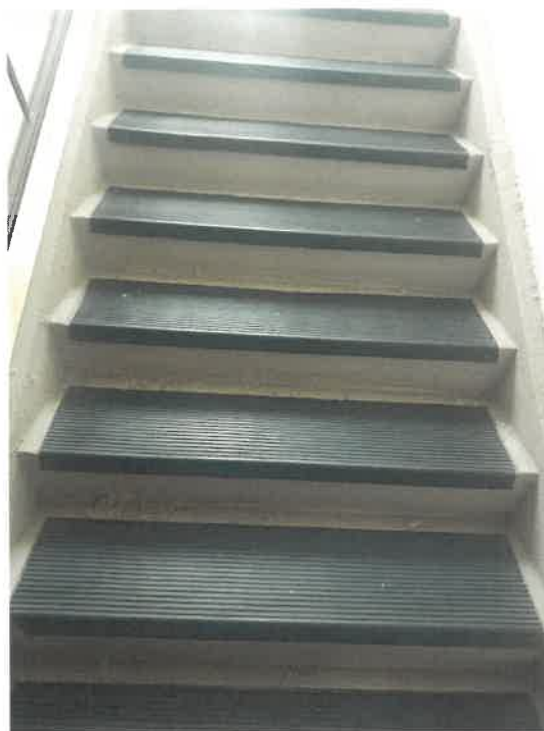
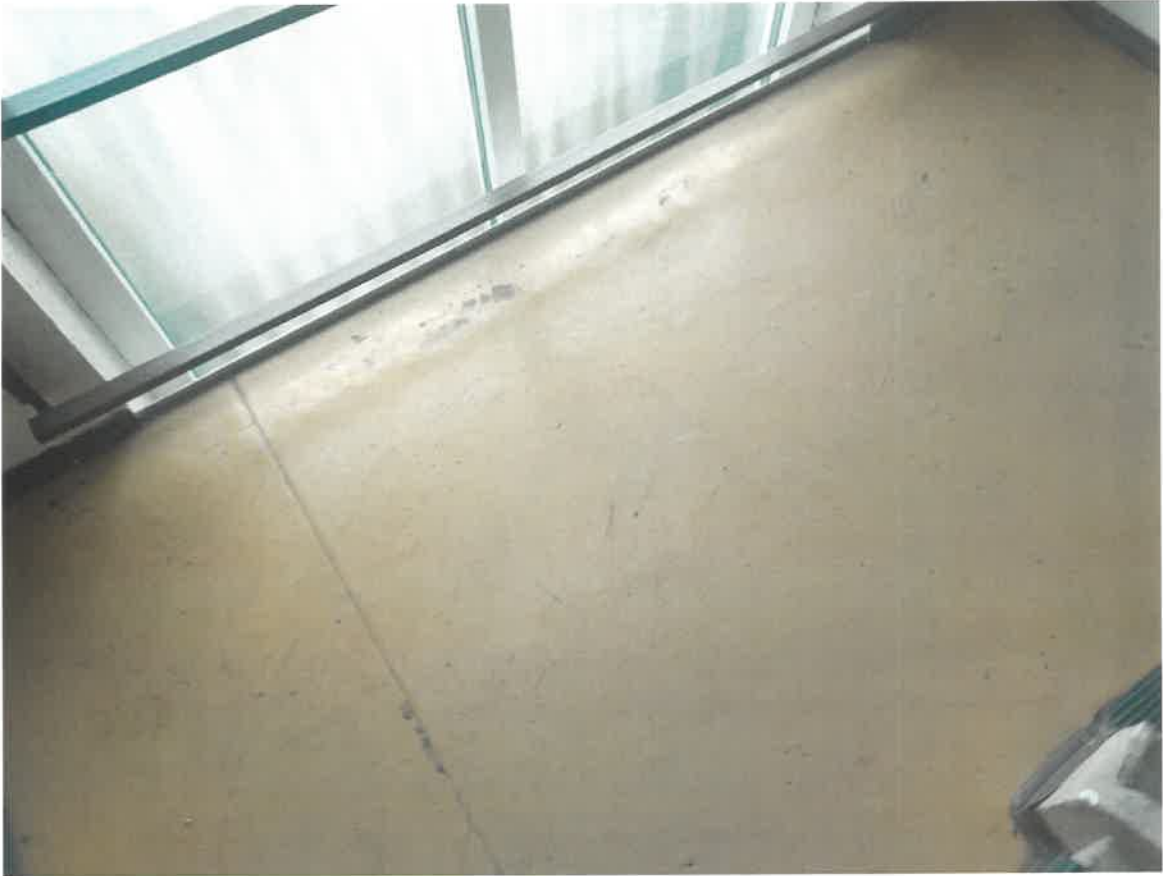
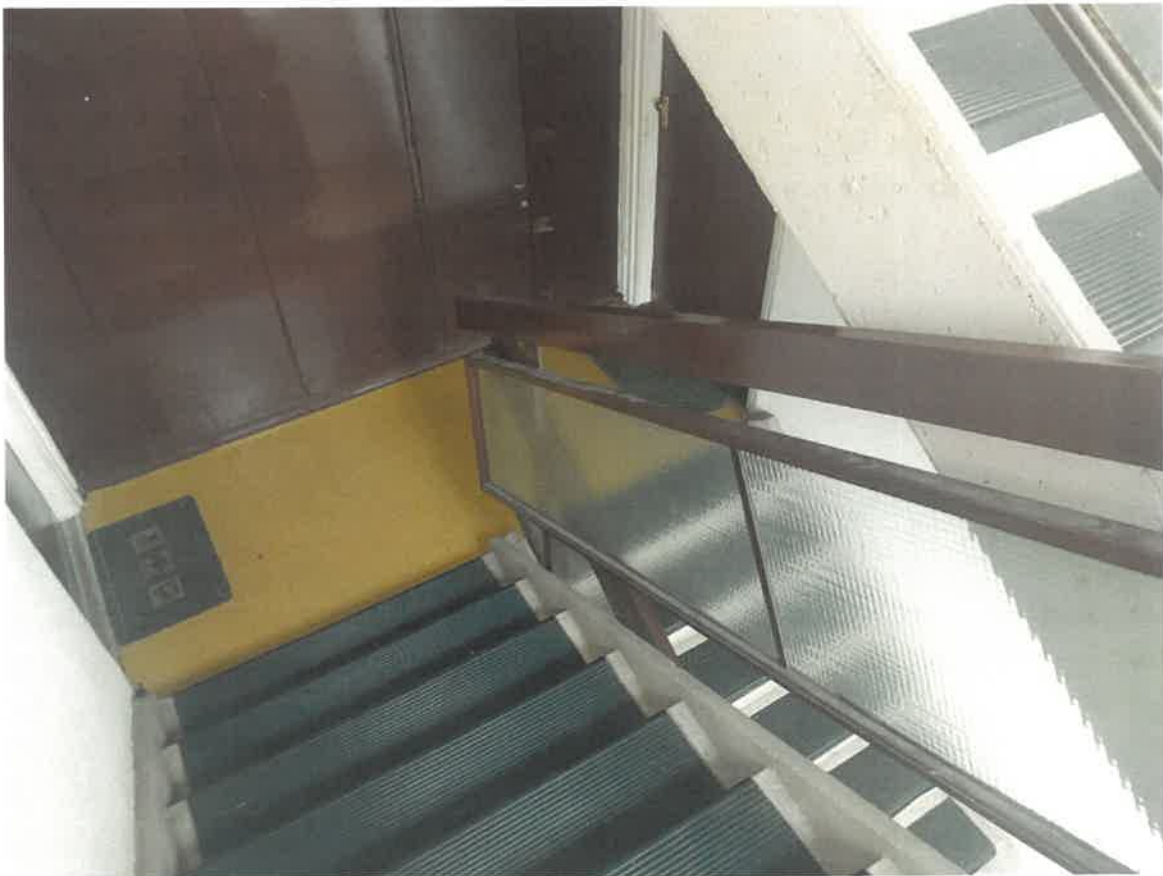
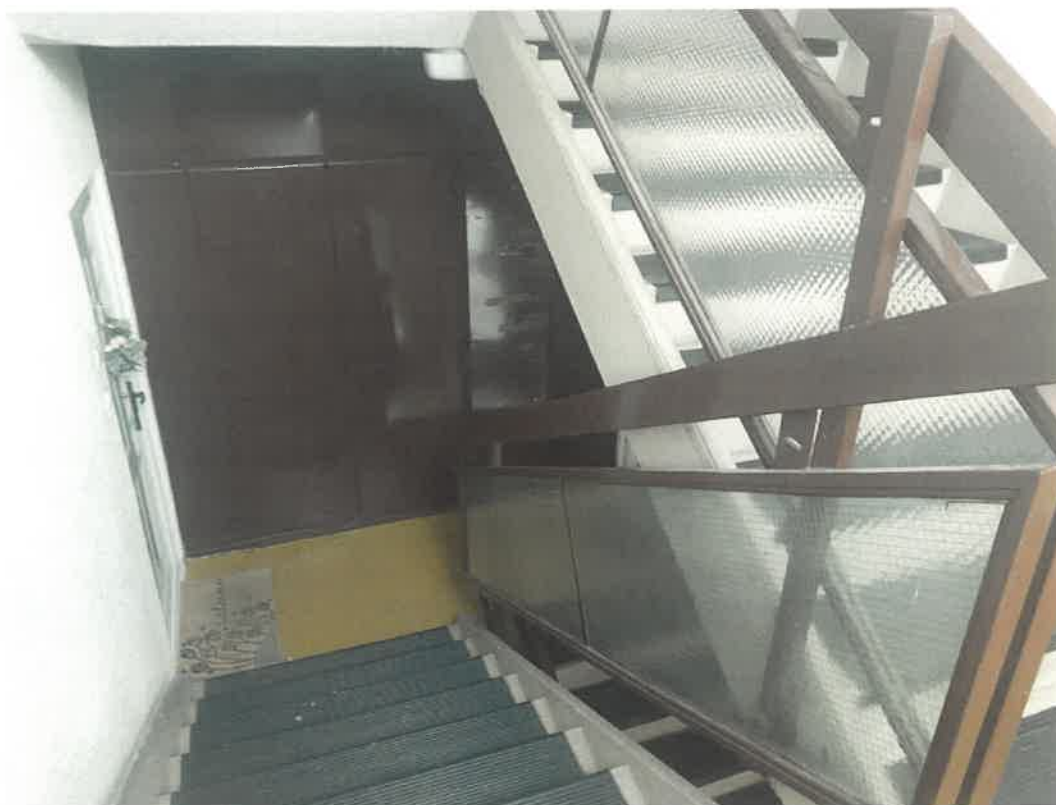
### **Lépcsőházi burkolatok, korlát**

A lépcsőházban lévő burkolatok folytonosak. Az aljzat PVC lemezből került kialakításra. A korlátok állapota és rögzítése biztonságosnak mondható.

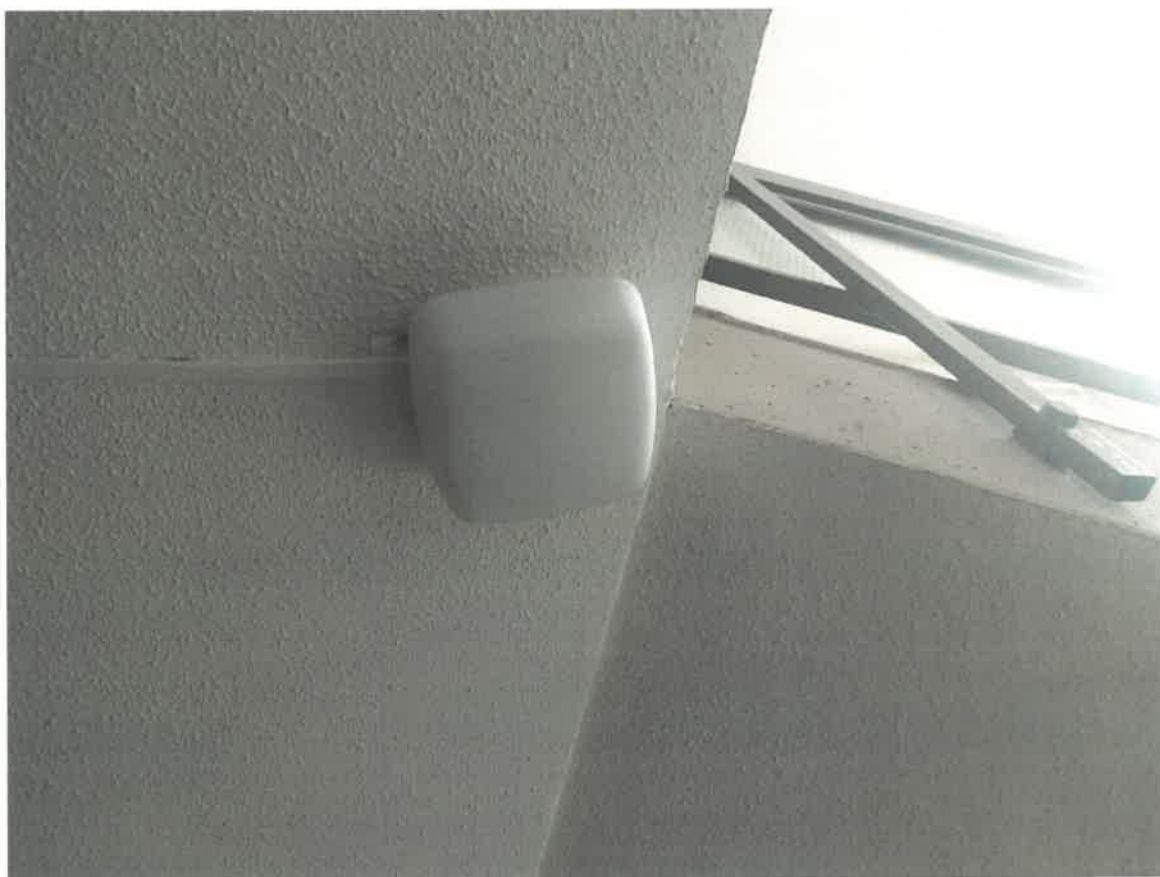
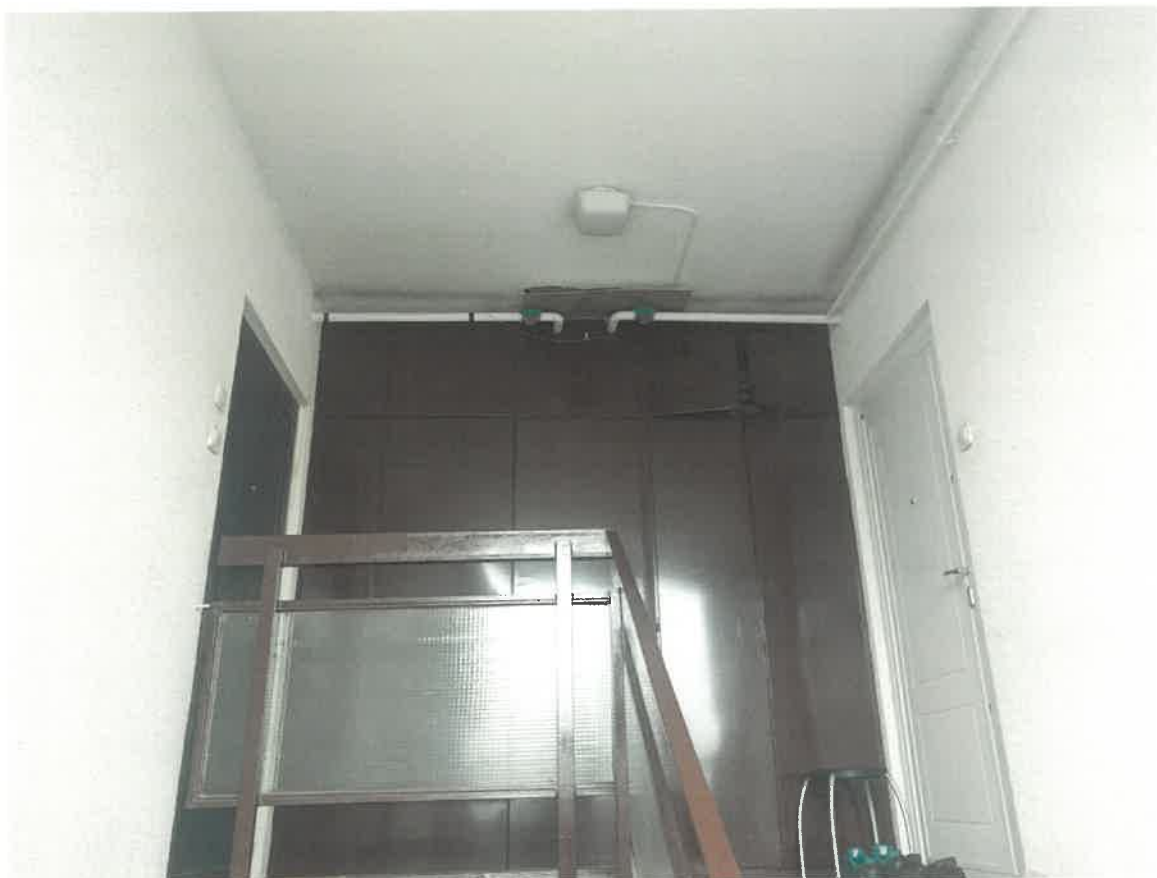
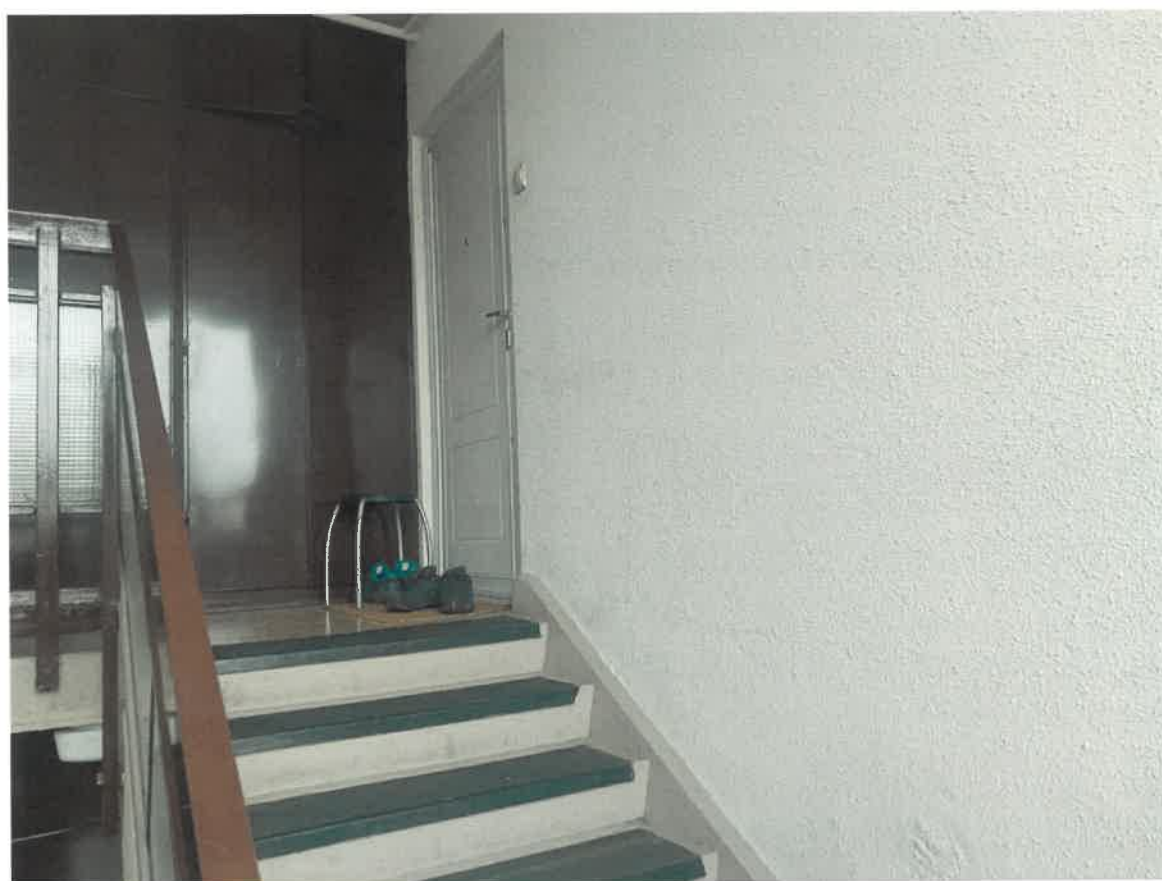
### **Lépcsőházi falak állapota**

A lépcsőházban a falburkolatok festése már időszerű, a természetes elhasználódás, és a költözések miatt a falfelület helyenként foltos.

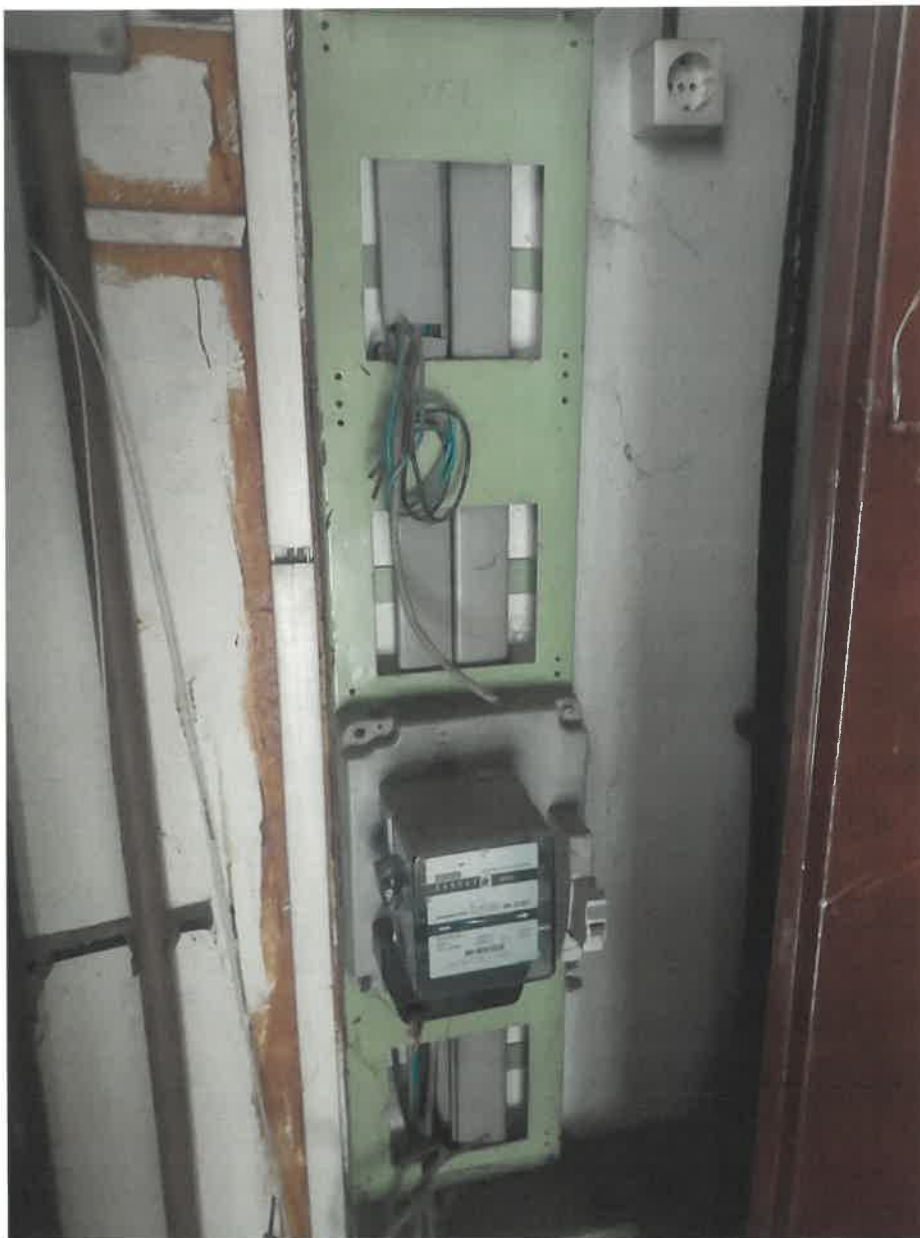
## **Áramellátás**

Az épület áramellátását, a földszinten ELMŰ által elhelyezett kapcsolószekrény biztosítja, a lakások elektromos ellátását a szinten elhelyezett, önálló villanyóra biztosítja. Az épület villamos biztonságtechnikai felülvizsgálatai által megállapított hiányosságokat a felmérés nem tartalmazza.
