**Összefogás Lakásszövetkezet**

## **Állagfelmérés 2024.**

**1165 Budapest, Mátyásdomb tér 3.**

Cím: Centenárium Lakótelep II. ütem, 1165. Budapest, Mátyásdomb tér 3. Hrsz 107100/13

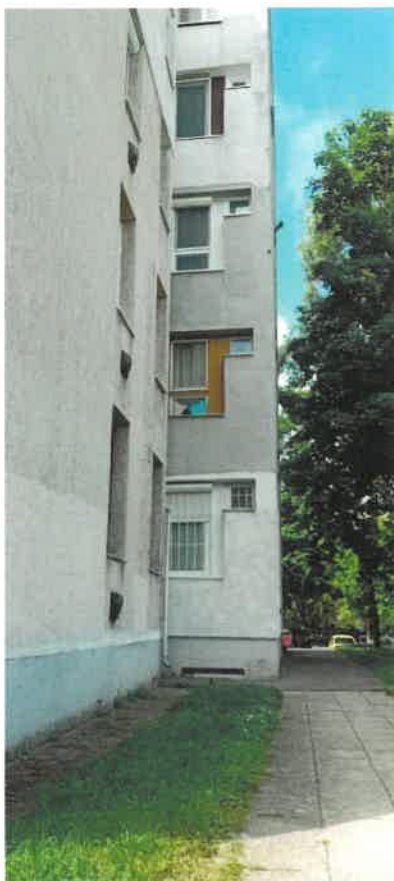
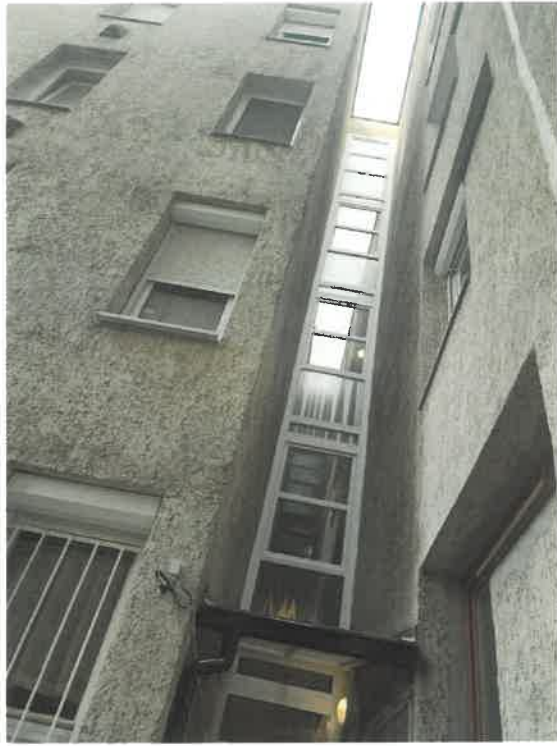
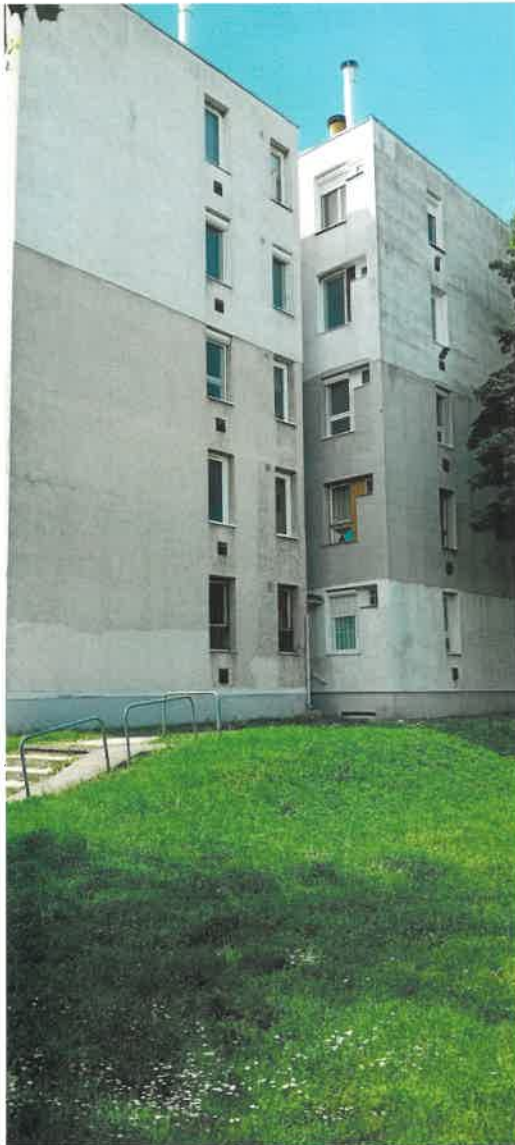
## **Külső vakolat**

Az épület oldalfala vakolt, kőporozott korának megfelelő állapotú. Helyenként a természetes épületmozgás következtében, főleg az öntött beton koszorúk környékén repedések jelentek meg. A korábbi javítások már helyenként meglazultak, vakolathullást idézhetnek elő. Ezek további vizsgálata, karbantartása javasolt. A homlokzat részleges hőszigetelése 2016-ban megtörtént.

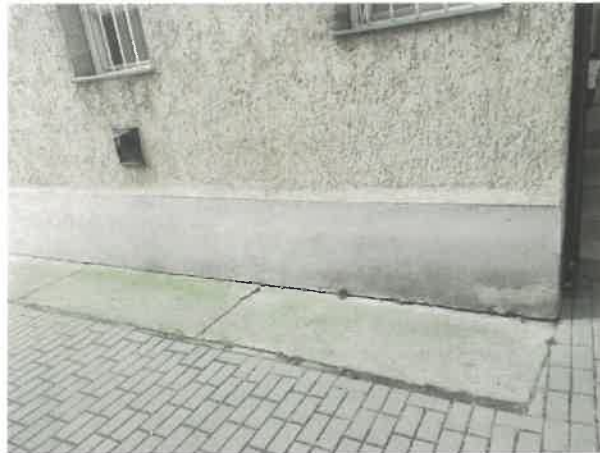
### Lábazat

Az épület lábazatának felújítása- hőszigetelése még nem történt meg, felújítása egyelőre nem időszerű, azonban karbantartása-tisztítása javasolt.

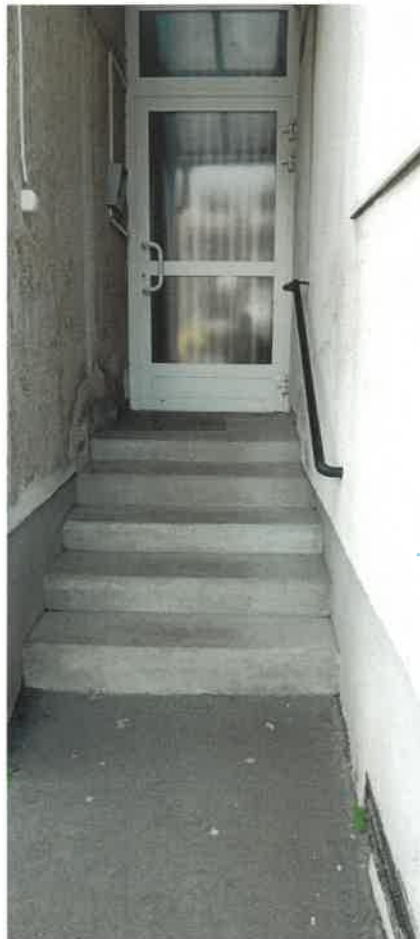
### Főbejárat lépcső

A főbejáráthoz vezető beton/aszfalt burkolat épp, a lépcső felújítása 2021-ben megtörtént, állapota közlekedésre alkalmas.

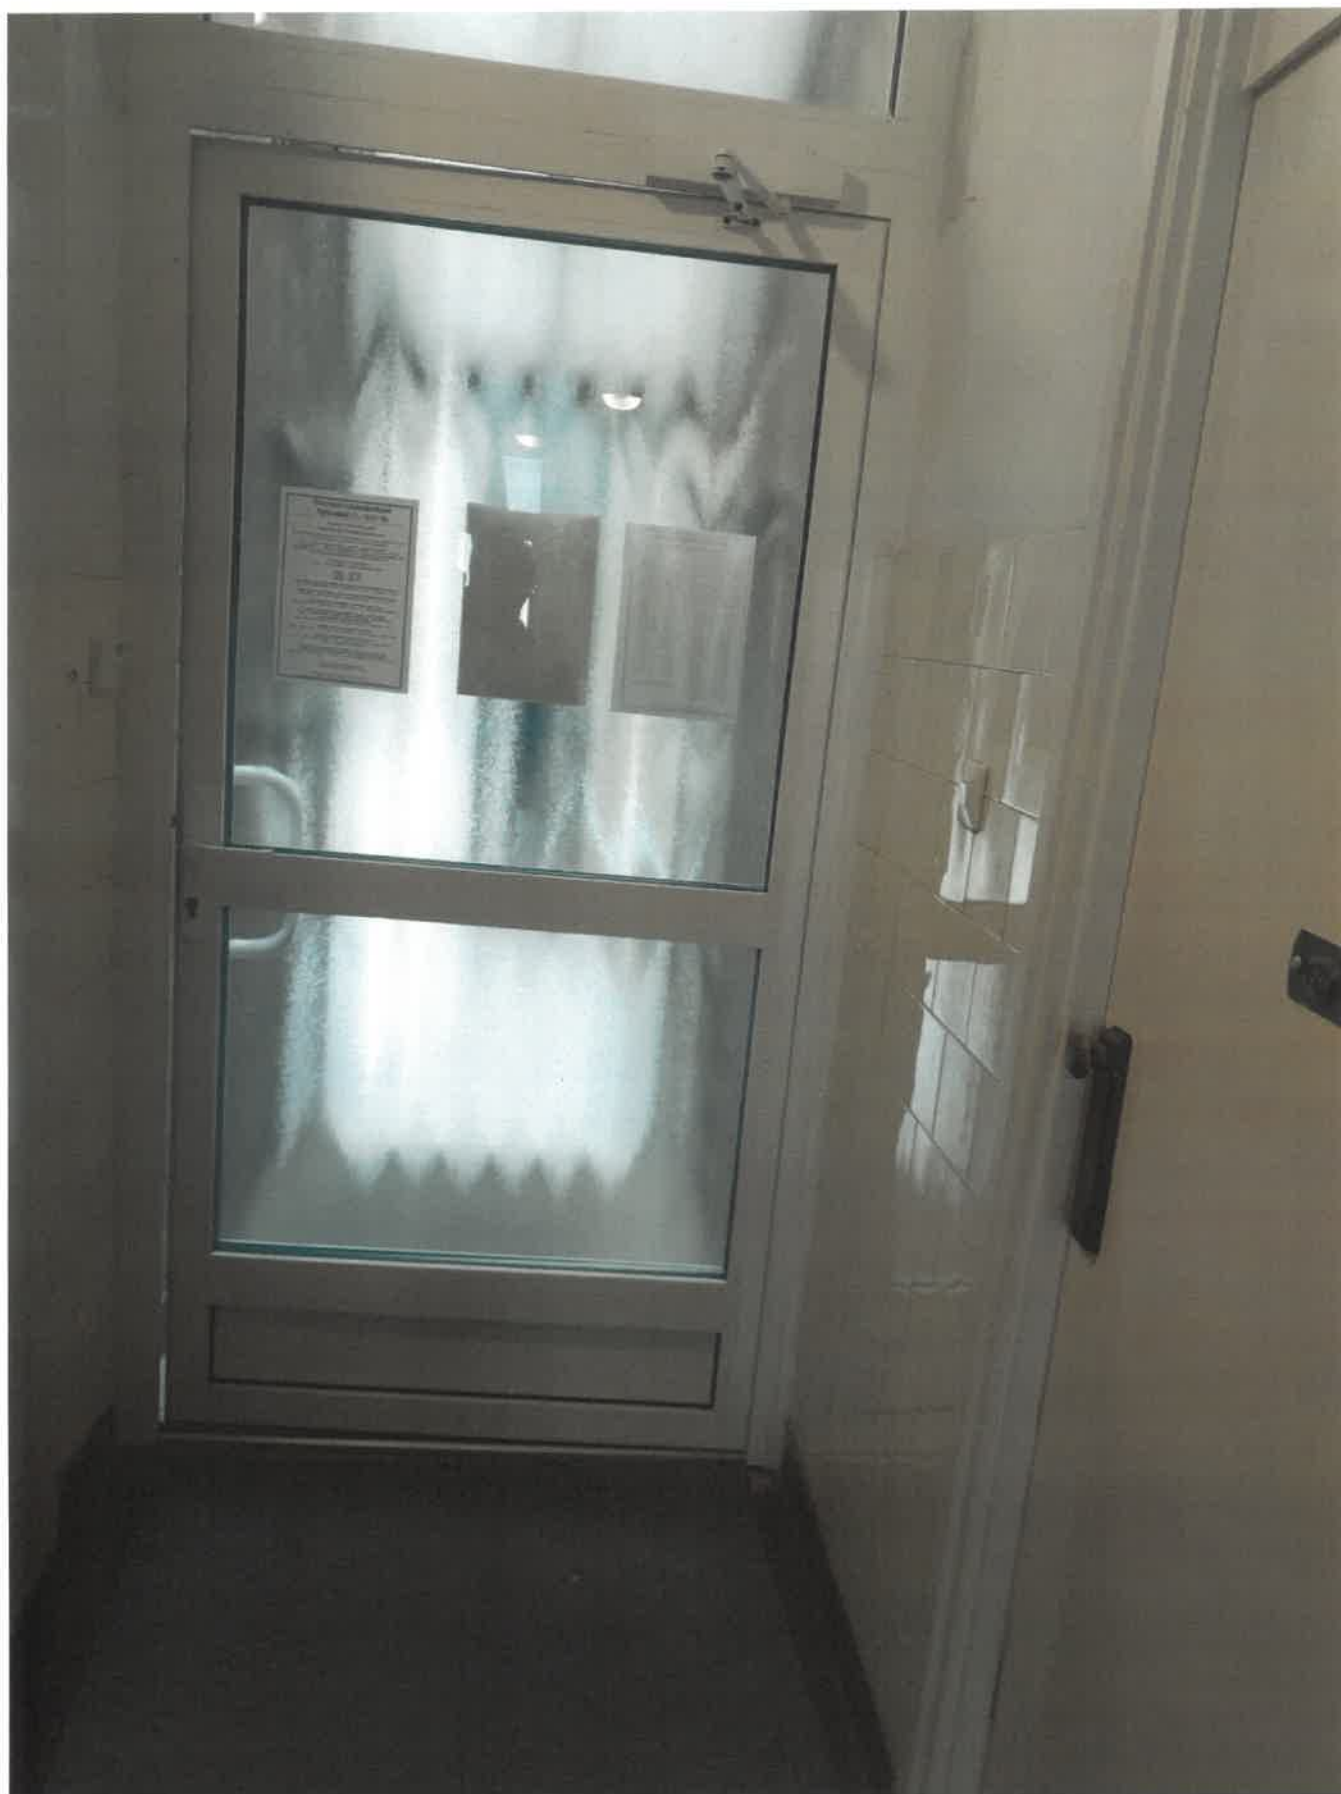
## **Bejárati ajtó**

A belső, lépcsőházba vezető ajtó cseréje 2020-ban megtörtént, állapota megfelelő.

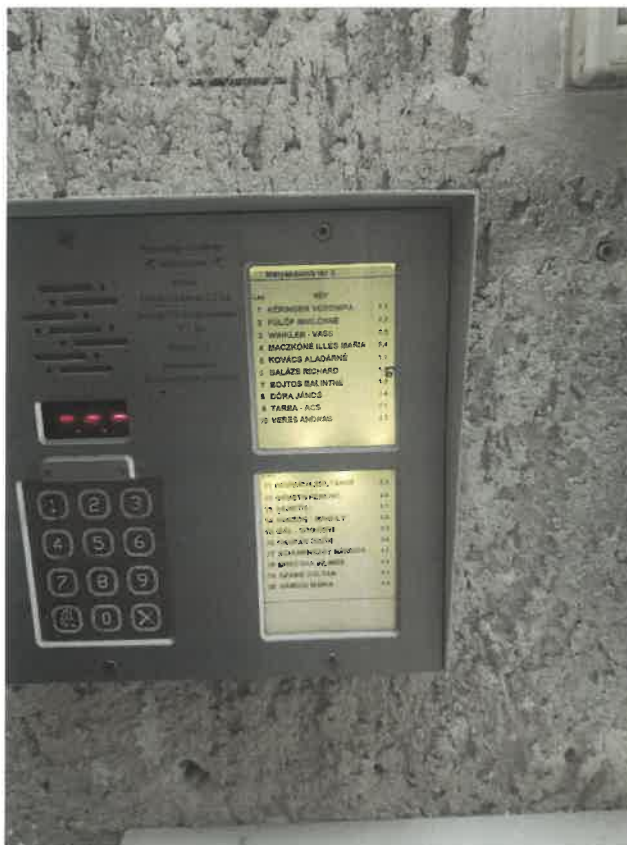
## Kaputelefon rendszer

Kapu telefon a bejáraton került kialakításra. Codefon típusú, karbantartása, szükség szerinti javítása rendszeresen megtörténik, állapota megfelelő.

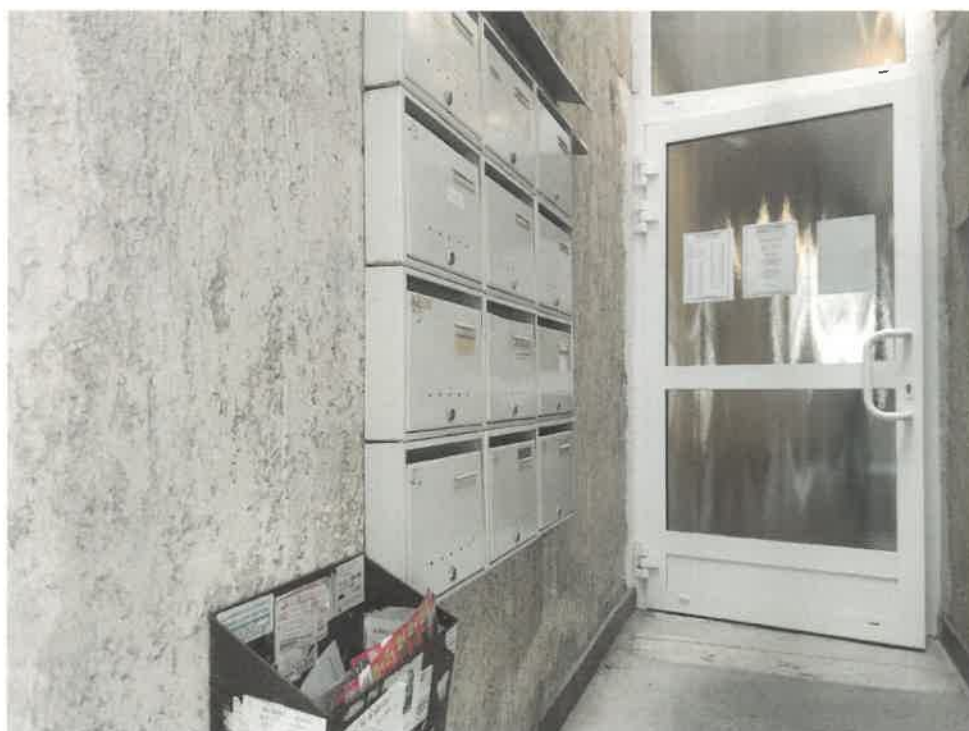
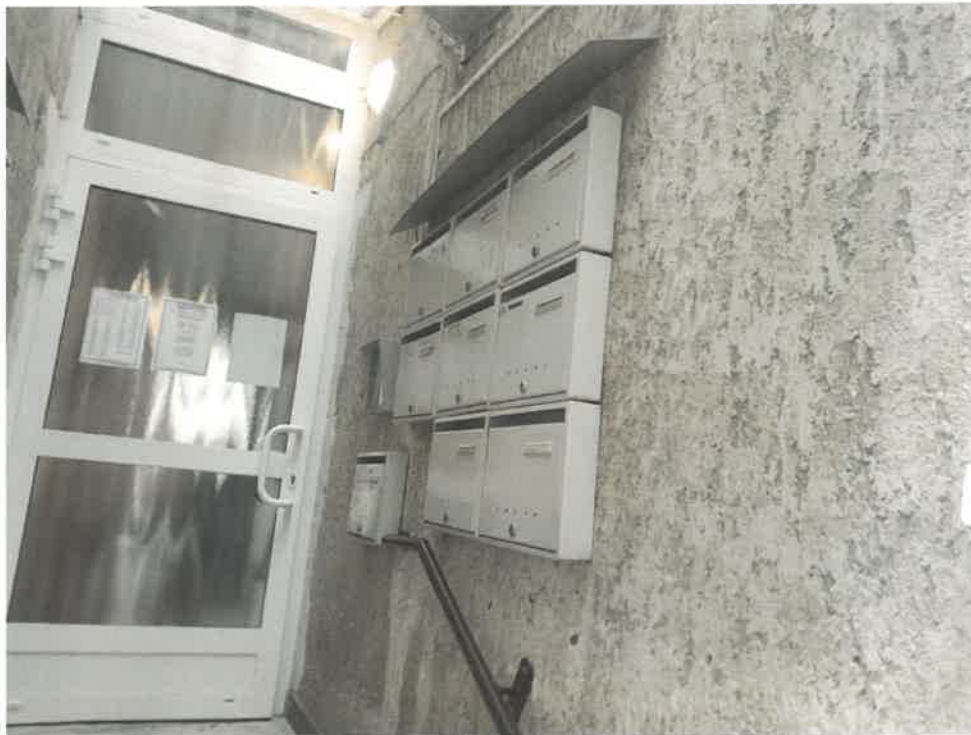
## Postaládák

A postaládák a lépcsőház külső részén, a bejáratánál a földszinten találhatóak, cseréjük az elmúlt években nem történt meg, állapotuk megfelelő, biztonságosnak mondható.

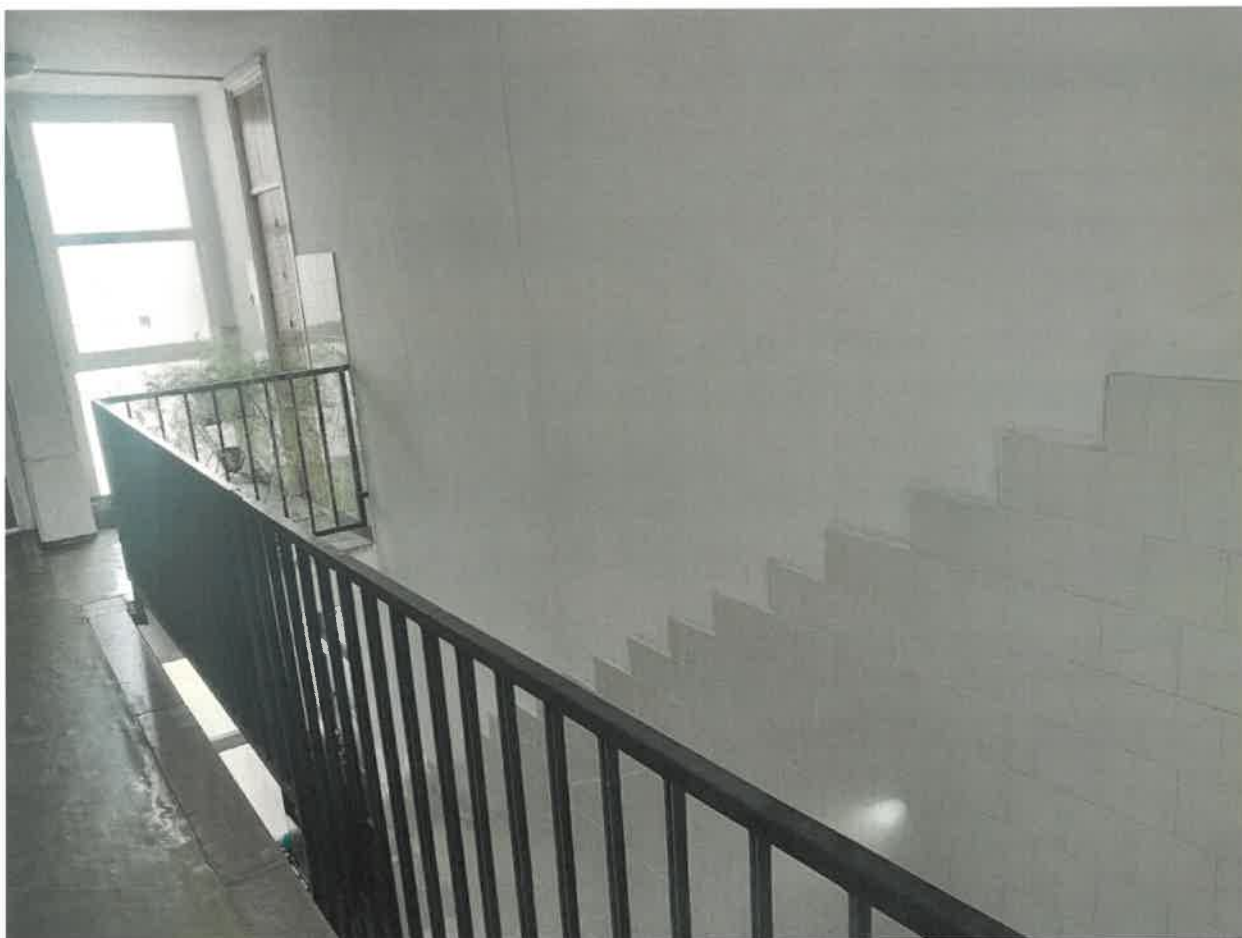
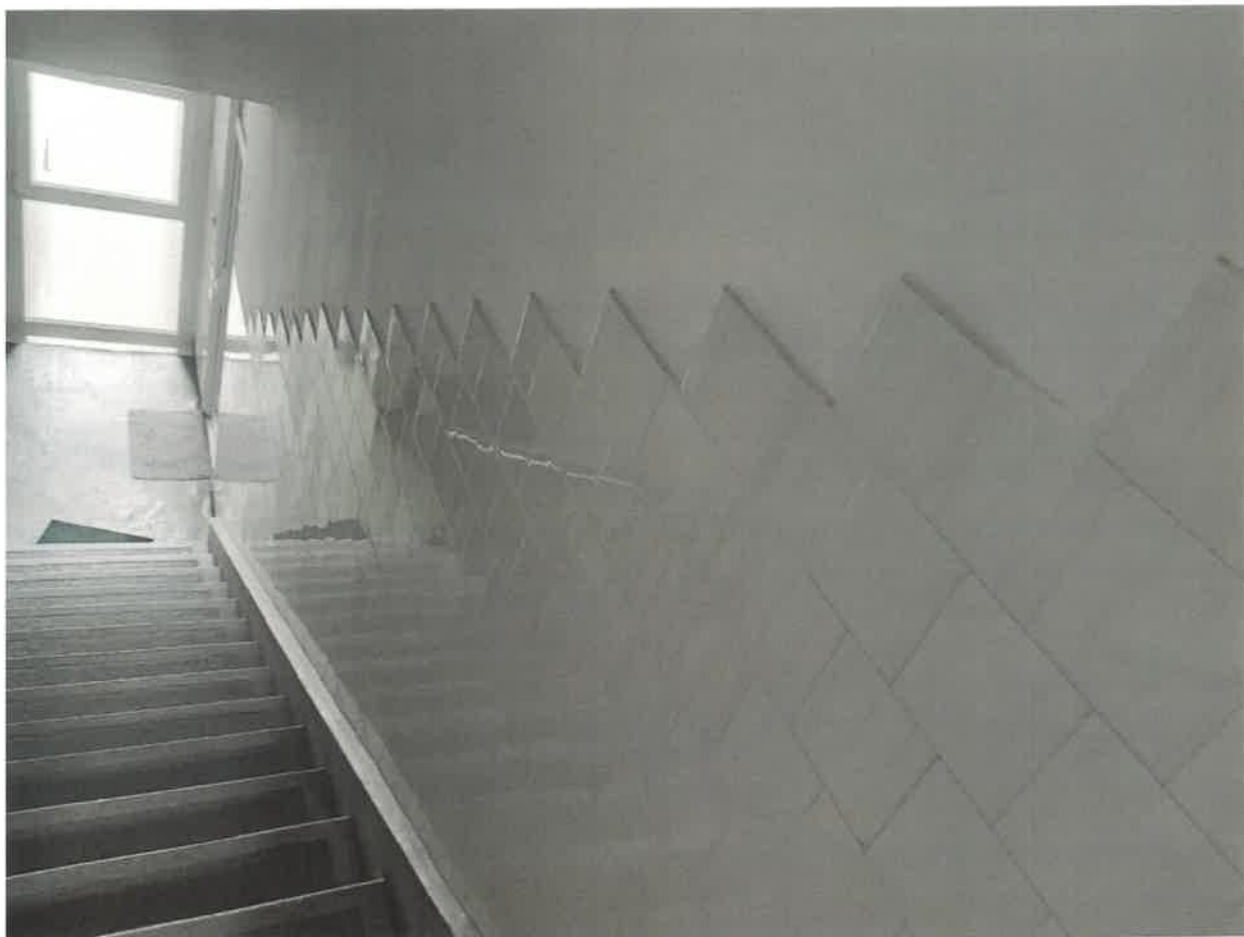
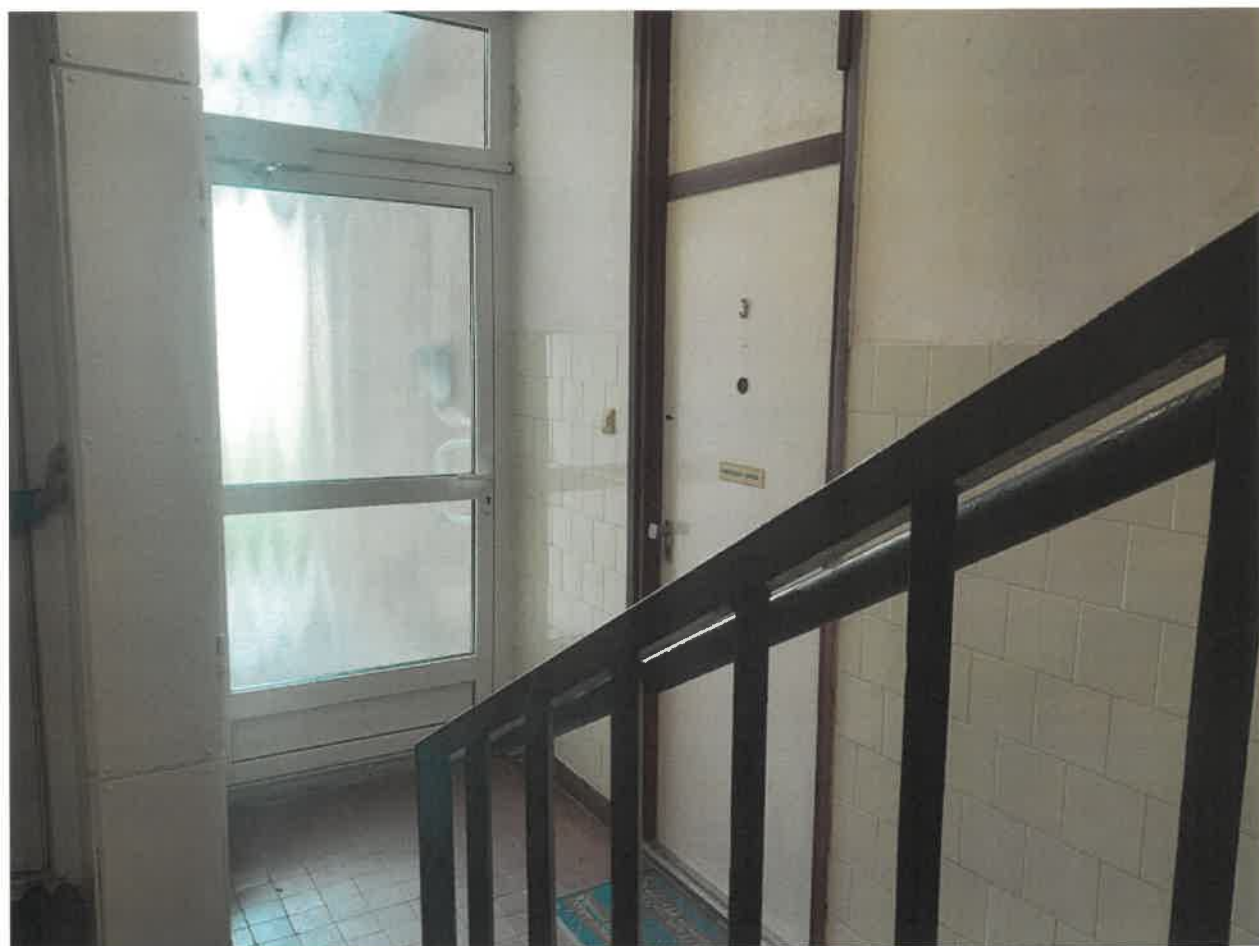
### **Belső nyílászárók, sorolt szerkezetek**

A lépcsőházi sorolt szerkezetek cseréje 2020-ban megtörtént.. Állapotuk megfelelő, azonban néhány helyen befolyhat az esővíztömítésük, karbantartásuk javasolt. A lakásokban lévő nyílászárók cseréjéről a lakástulajdonosok egyénileg gondoskodnak.

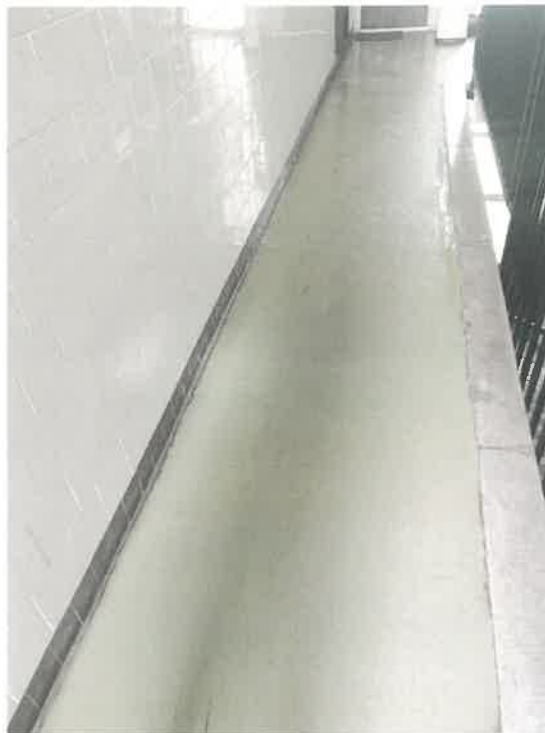
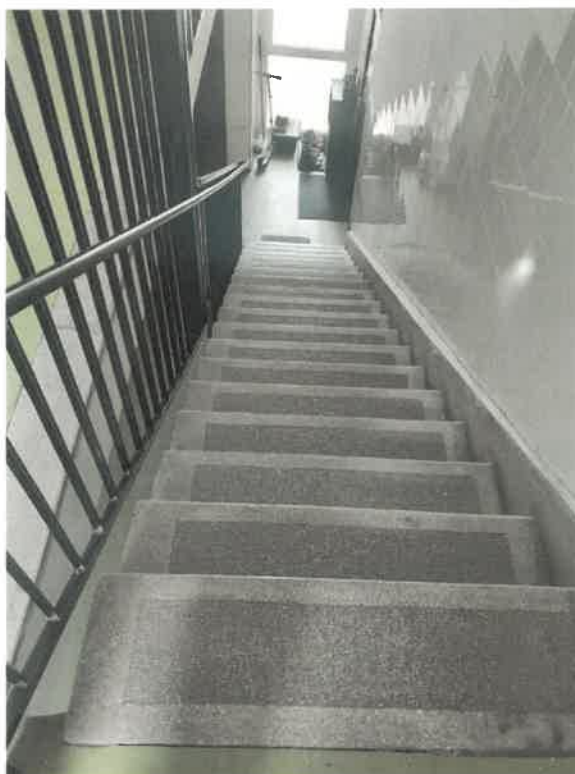
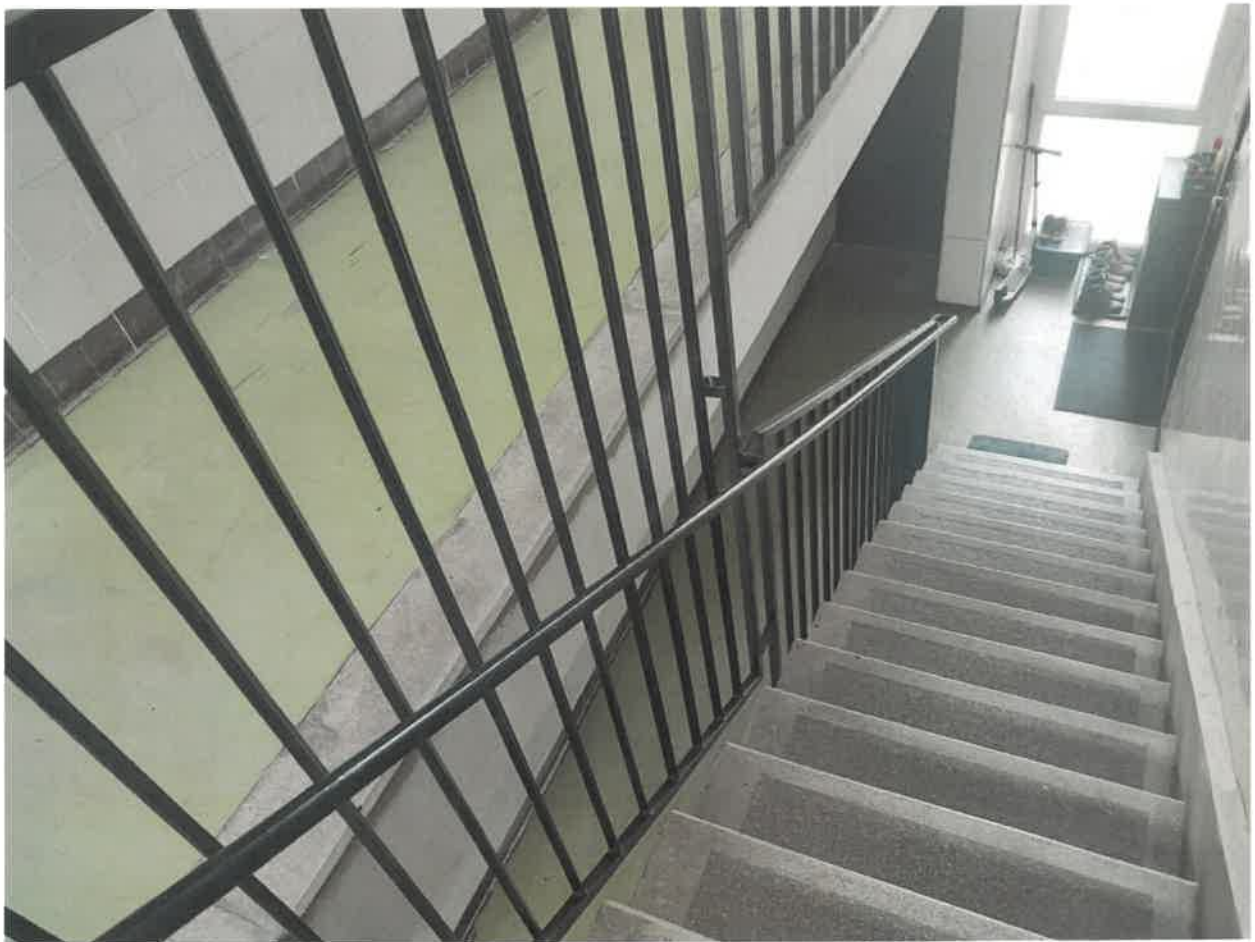
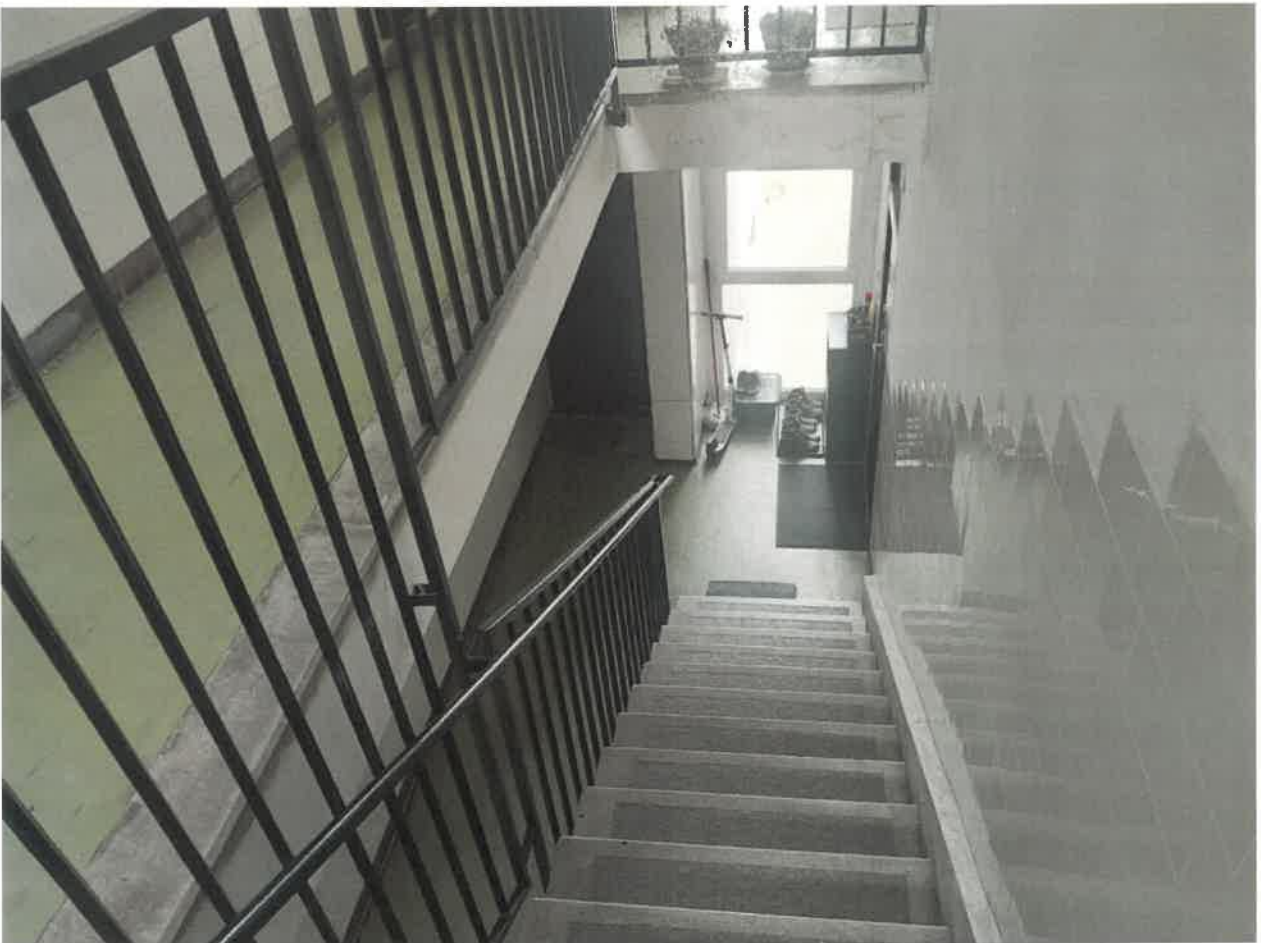
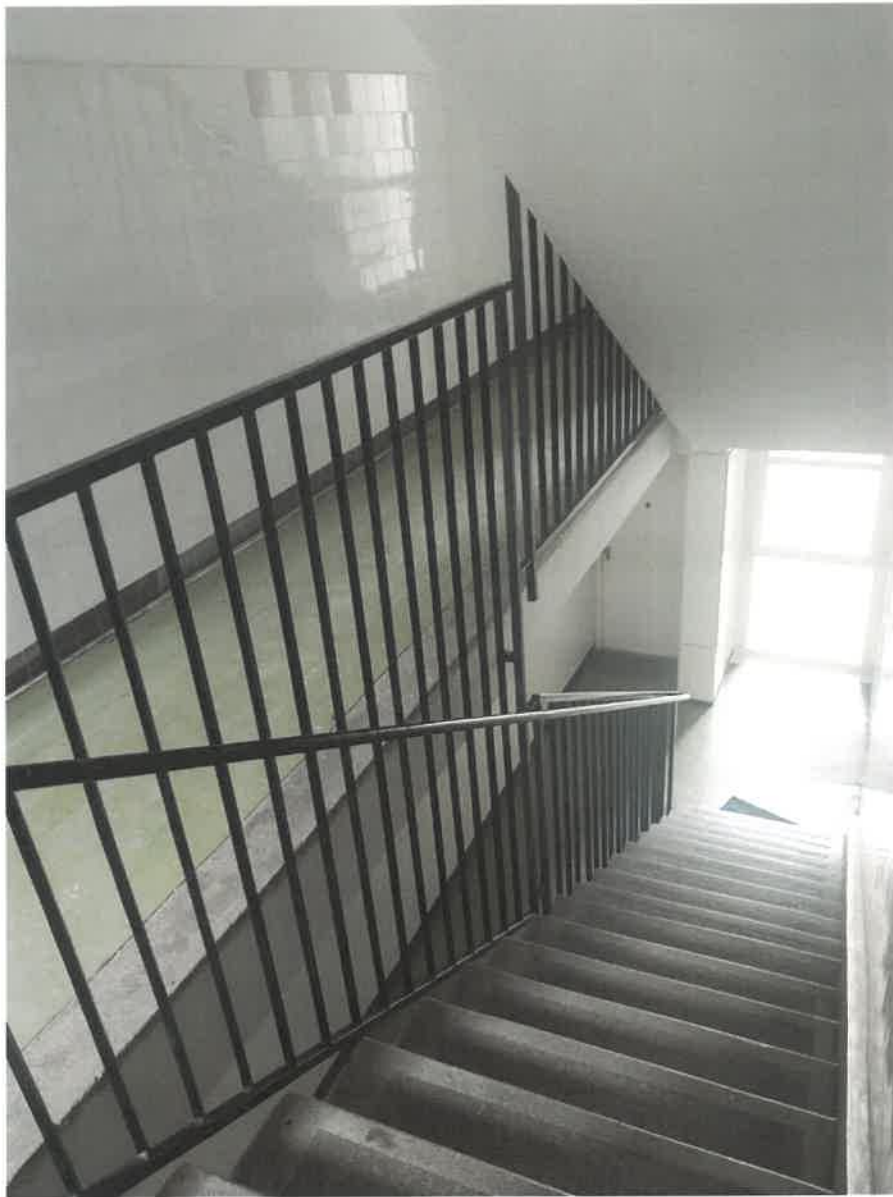
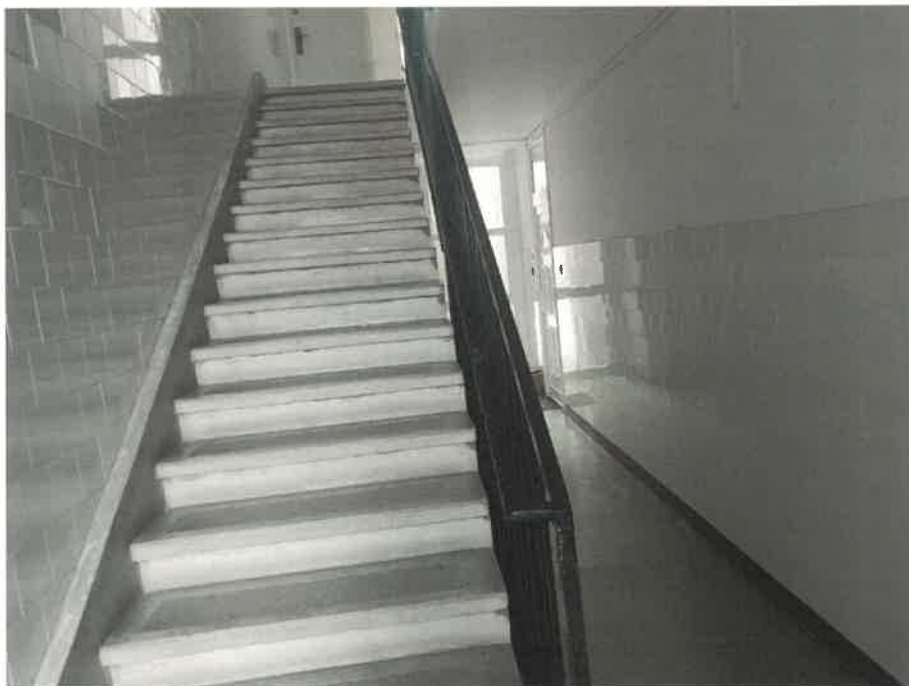
### **Lépcsőházi burkolatok, korlát**

A lépcsőházban lévő burkolatok folytonosak, hiány a felmérés időpontjában nem volt. Az aljzat PVC és hidegburkoló lapokból-lemezből került kialakításra. A korlátok állapota és rögzítése biztonságosnak mondható.

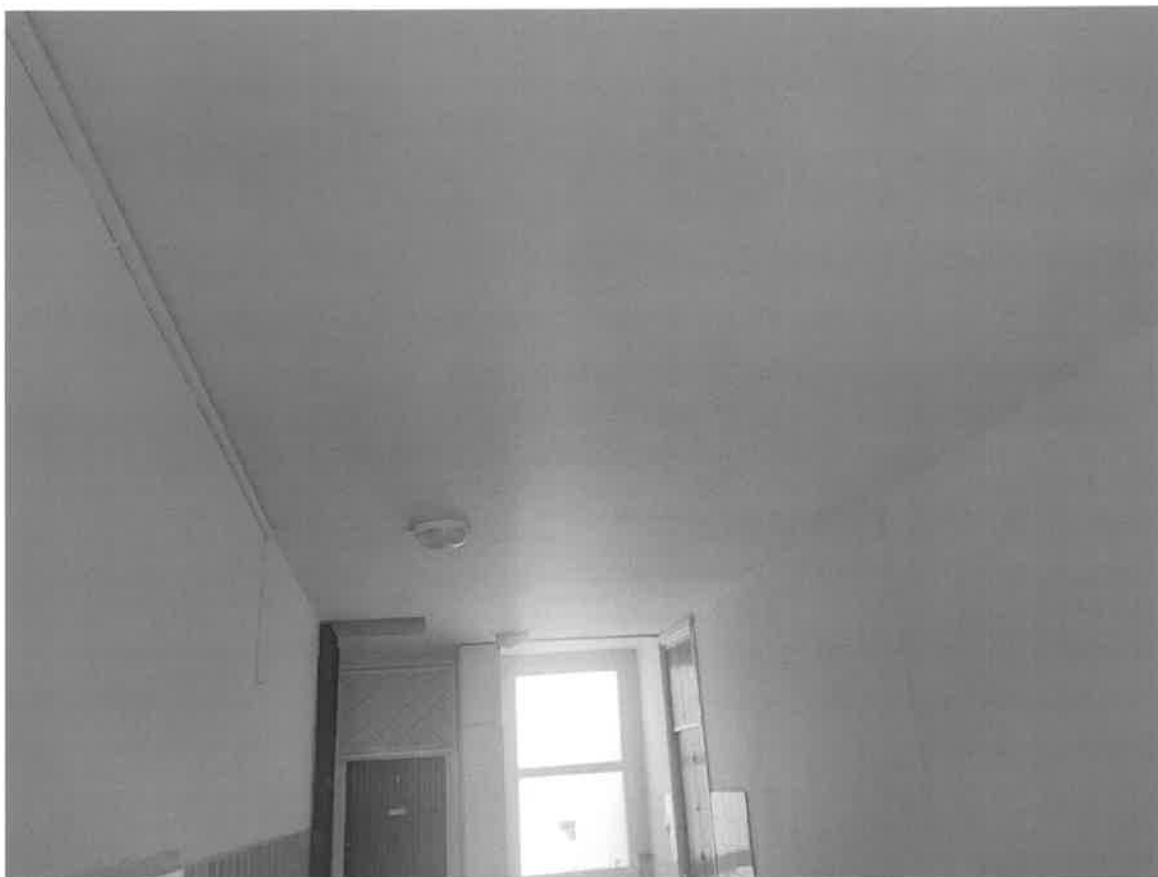
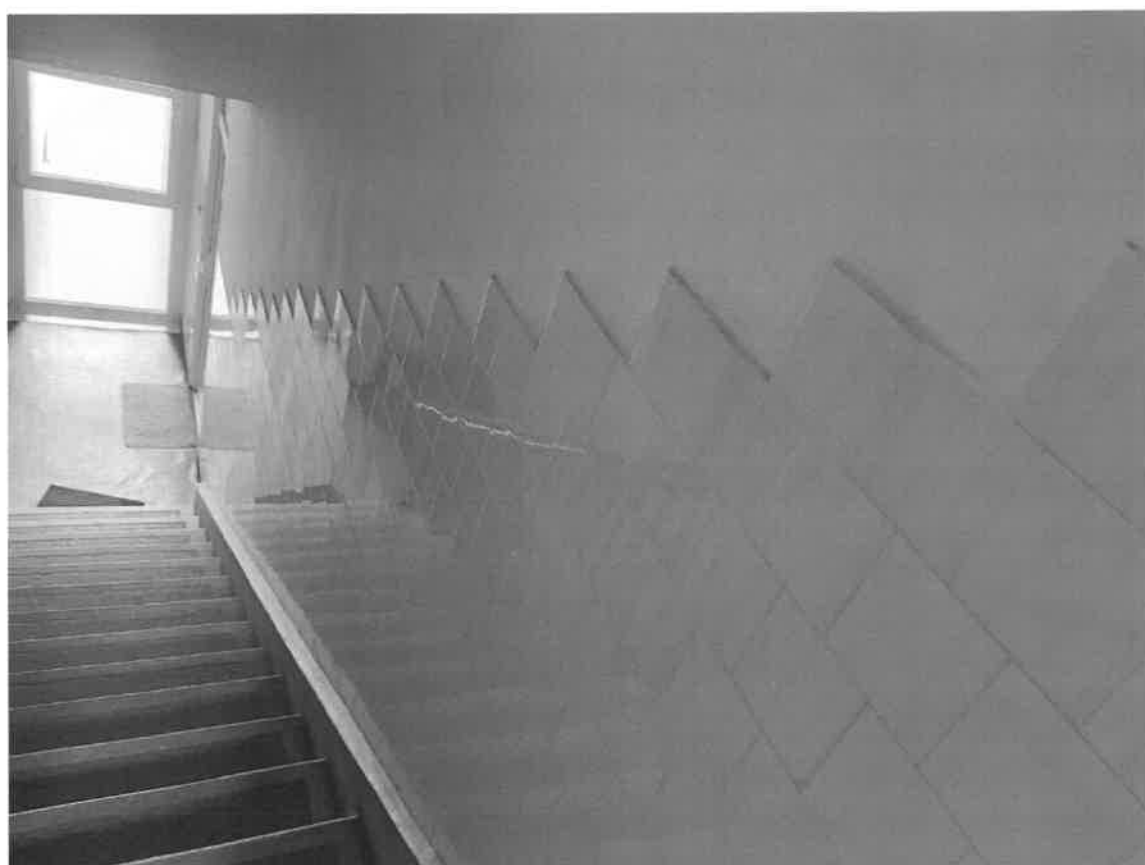
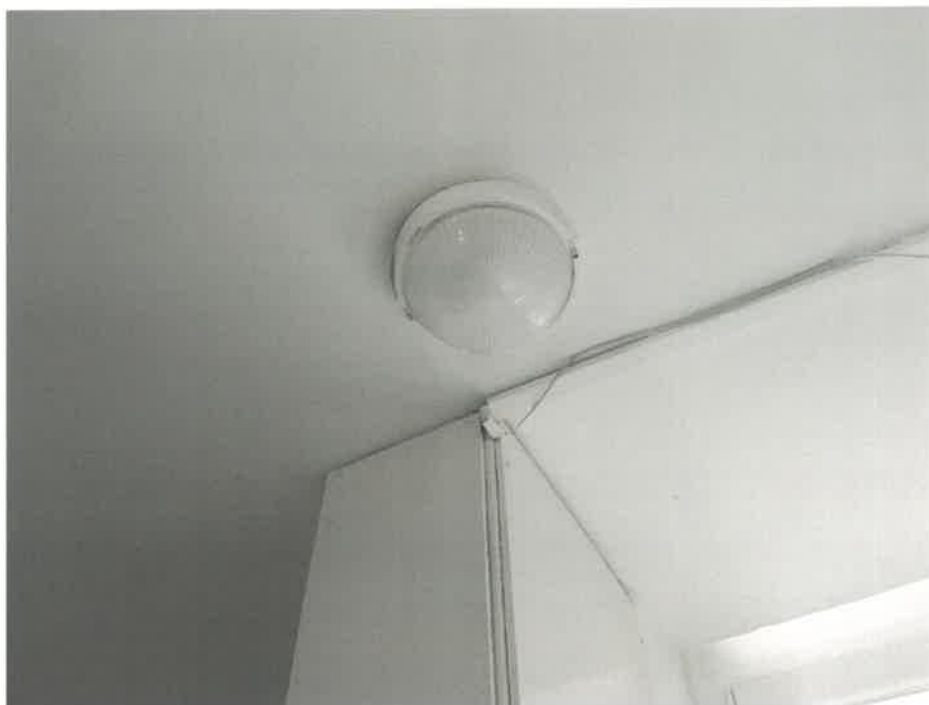
### Lépcsőházi falak állapota

A lépcsőházban a falburkolatok festése már időszerű, a természetes elhasználódás, és a költözések miatt a falfelület helyenként foltos.

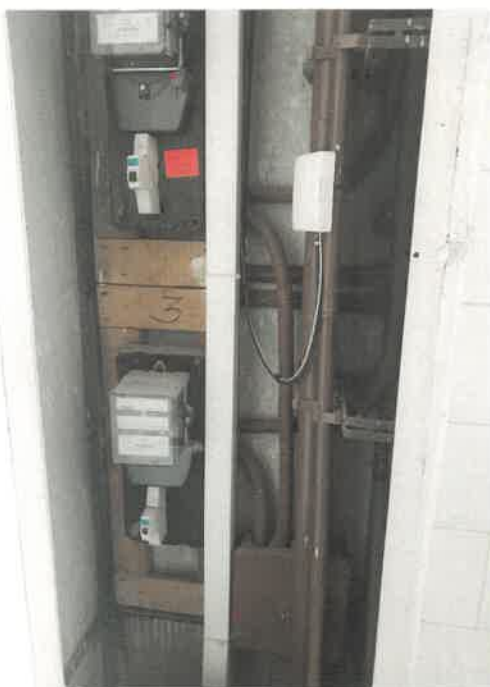
### Áramellátás

Az épület áramellátását, a földszinten az áramfogadó helyiségben az ELMŰ által elhelyezett kapcsolószekrény biztosítja, a lakások elektromos ellátását a szinten elhelyezett, önálló villanyóra biztosítja. Az épület villamos biztonságtechnikai felülvizsgálatai által megállapított hiányosságokat a felmérés nem tartalmazza. A villanyórák utáni hálózat karbantartásáról a lakástulajdonosok gondoskodnak.
