Összefogás Lakásszövetkezet

## Állagfelmérés 2024.

1165 Budapest, Olga utca 15.

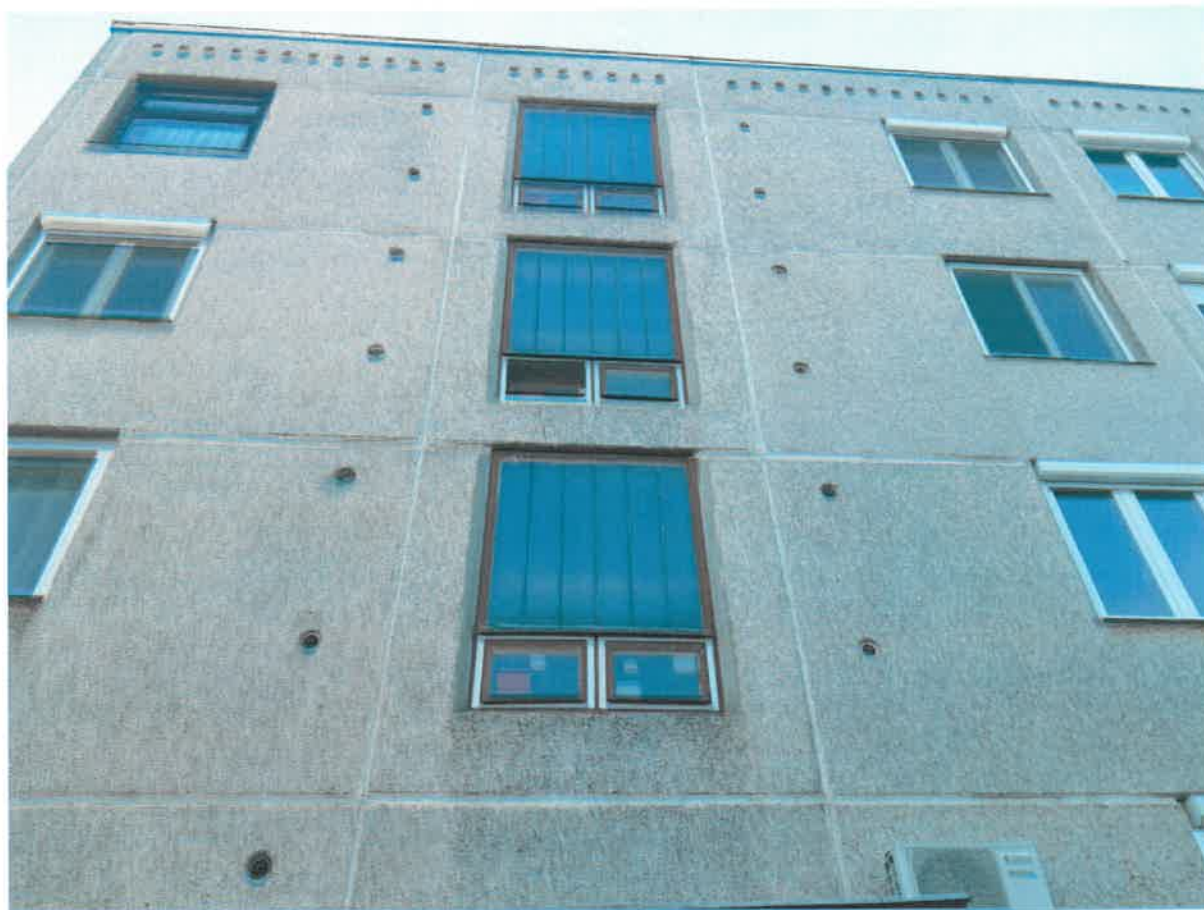
Az épület oldalfala előre gyártott vasbeton elemekből készült, korának megfelelő állapotú. Helyenként a természetes épületmozgás és elhasználódás következtében a dilatációs hézagok tömítőanyagai hiányosak. A fűdémszellőző rácsok meglétét ellenőrizni szükséges. A dilatációs hézagok további vizsgálata, karbantartása javasolt.

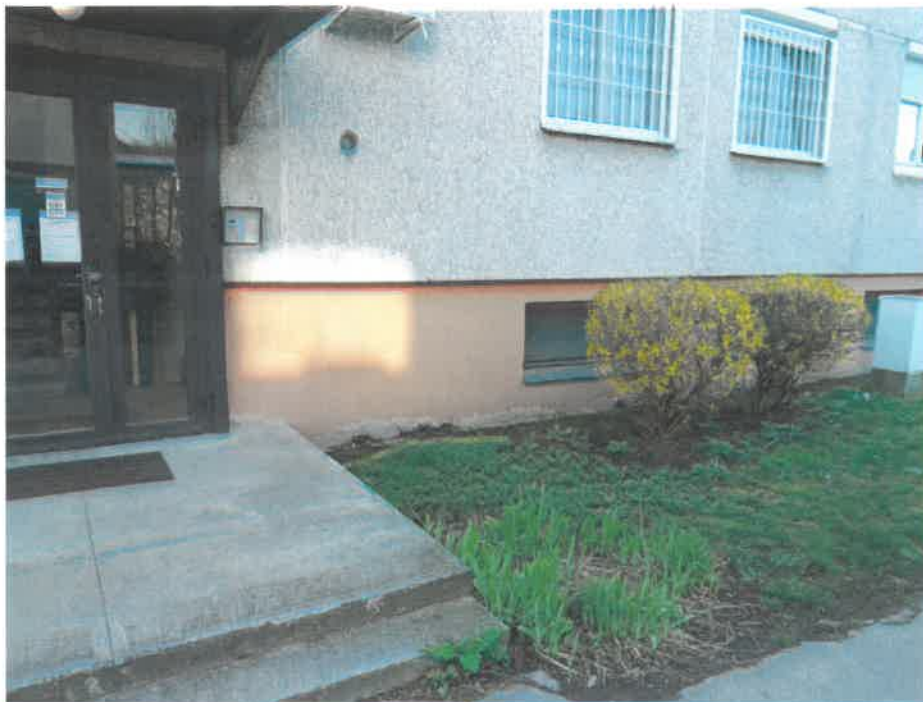
Az épület lábazatának felújítása- hőszigetelése még nem történt meg, felújítása egyelőre nem időszerű, azonban karbantartása-tisztítása javasolt.

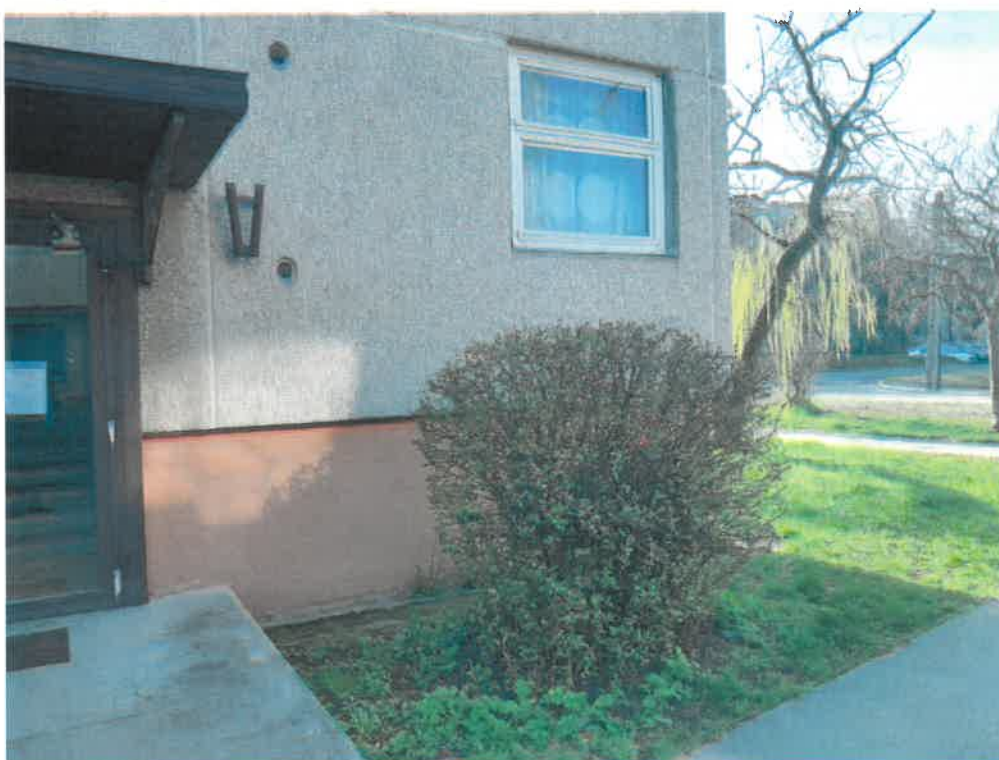
A szolgálati járda megfelelő állapotú, biztonságos közlekedésre alkalmas, azonban az épület adottságait figyelembe véve gyalogos közlekedés többnyire az épület hátsó részén, a családi házak felőli oldalon történik rajta. A további károk és az épület vizesedésének elkerülése érdekében a növényzet karbantartása, valamint az esteleges hézagok javítása indokolt.

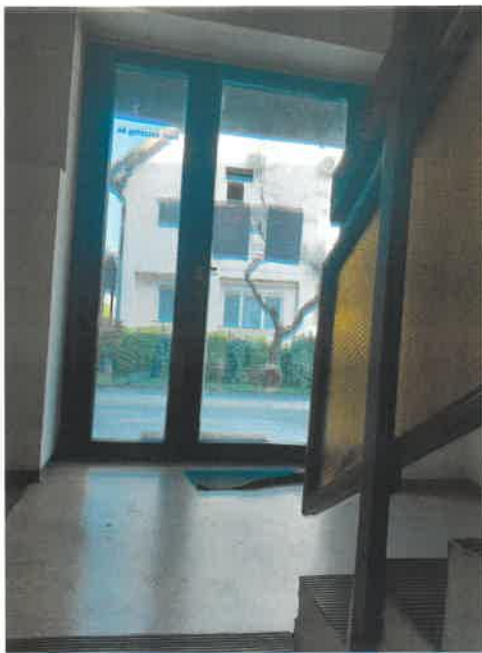
A belső, lépcsőházba a családi házak felőli főbejáraton, valamint az alaksori szinten lévő, az Olga utcára egy lépcsősoron keresztül megközelíthető „hátsó” bejáraton lehet bejutni.

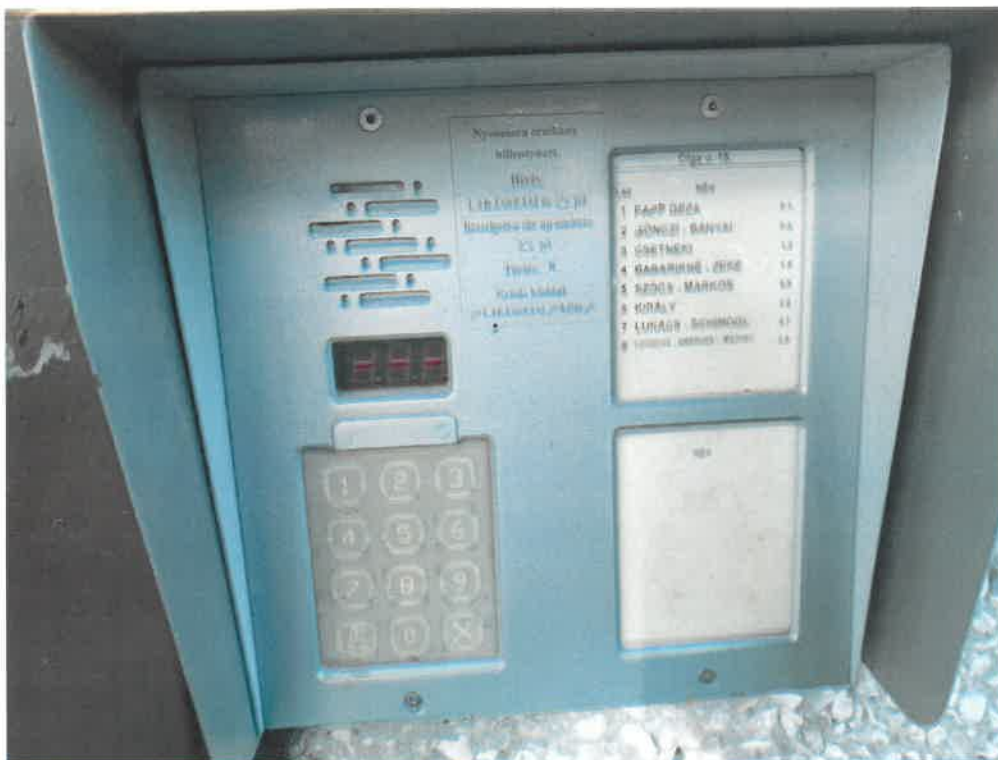
A kapu telefon központ a családi házak felőli oldalon került kialakításra. Codefon típusú, karbantartása rendszeresen megtörténik, állapota megfelelő.

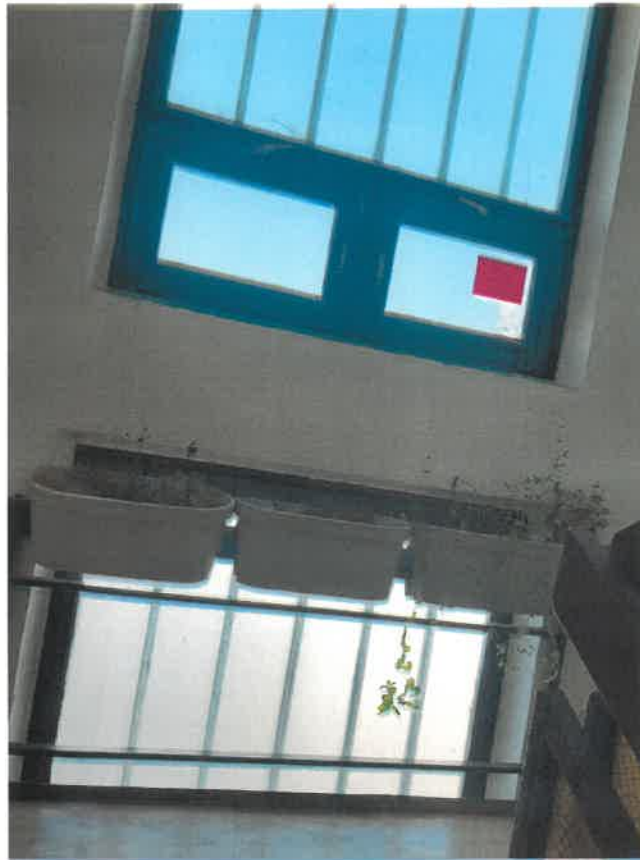
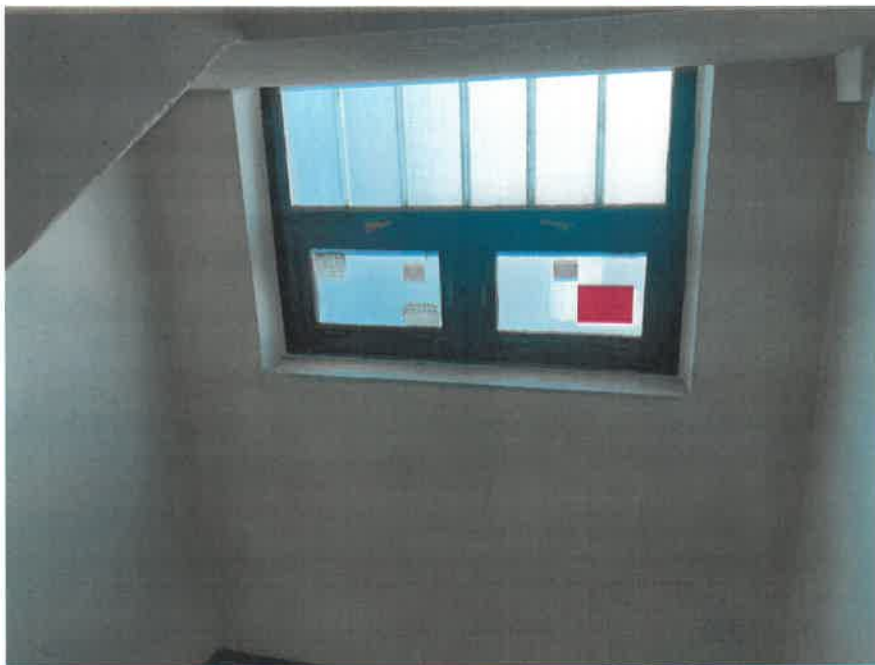
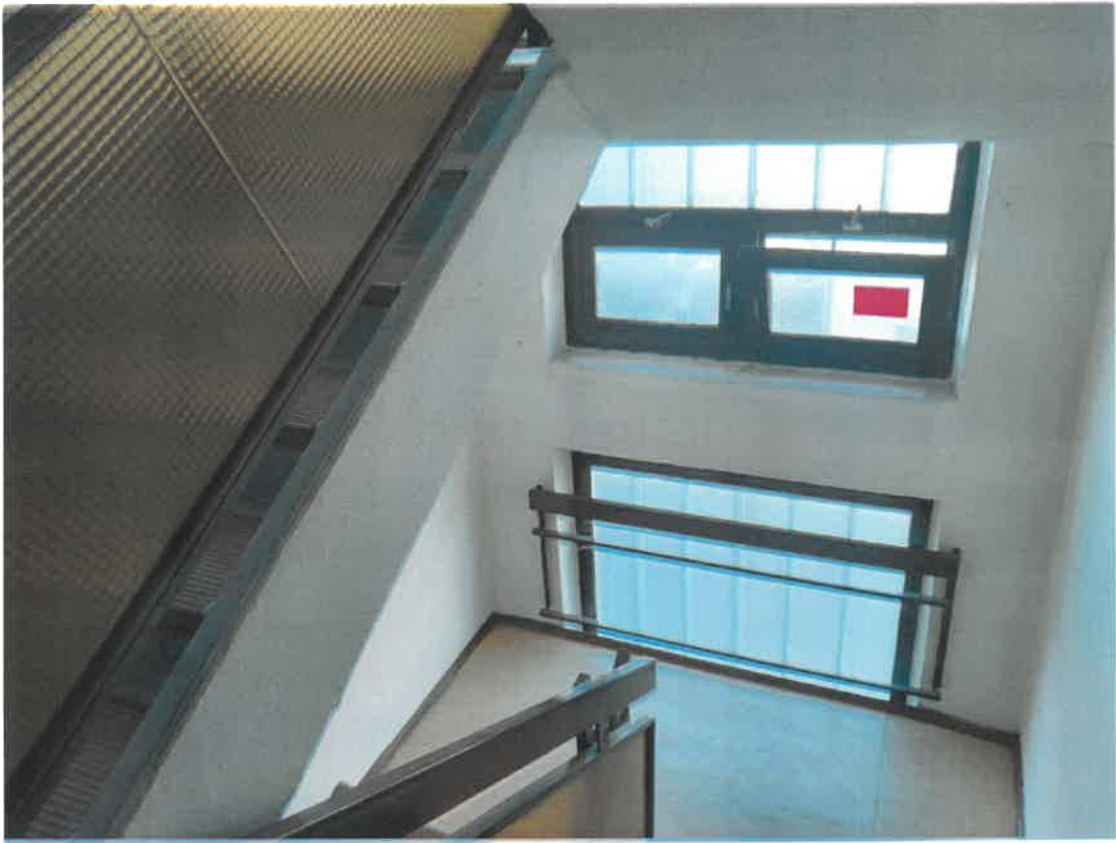
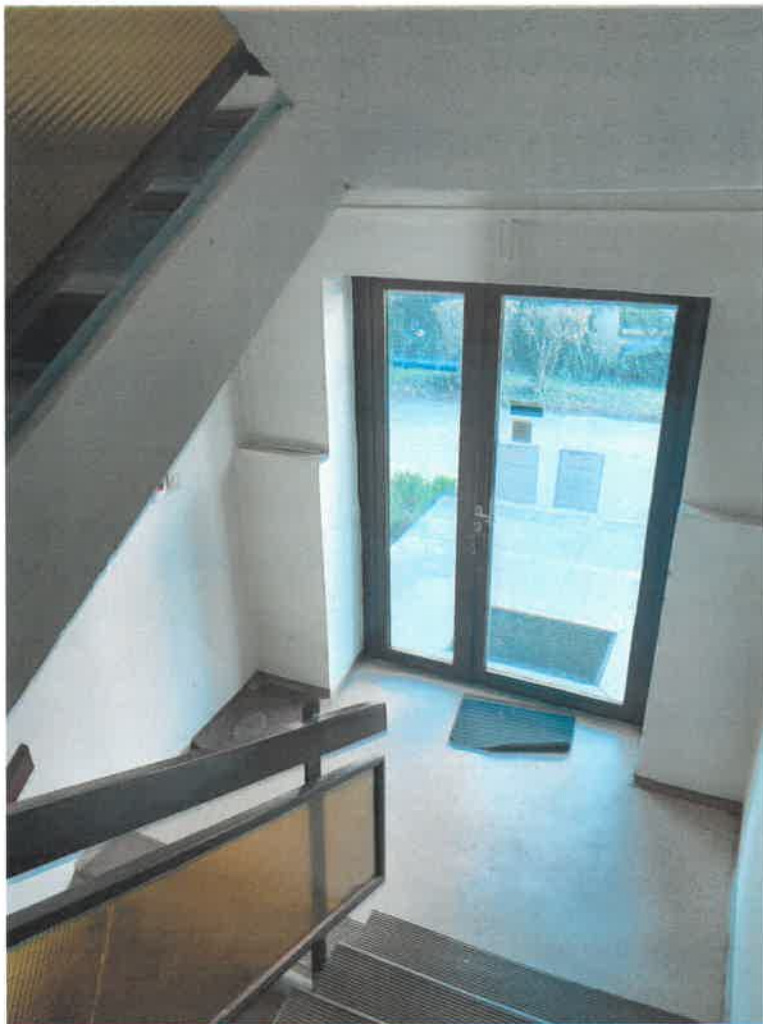
A lépcsőházi sorolt szerkezetek cseréje még nem történt meg, egyidősek az épülettel. Állapotuk megfelelő, azonban néhány helyen befolyhat az esővíztömítésük, karbantartásuk javasolt. A lakásokban lévő nyílászárók cseréjéről a lakástulajdonosok egyénileg gondoskodnak.

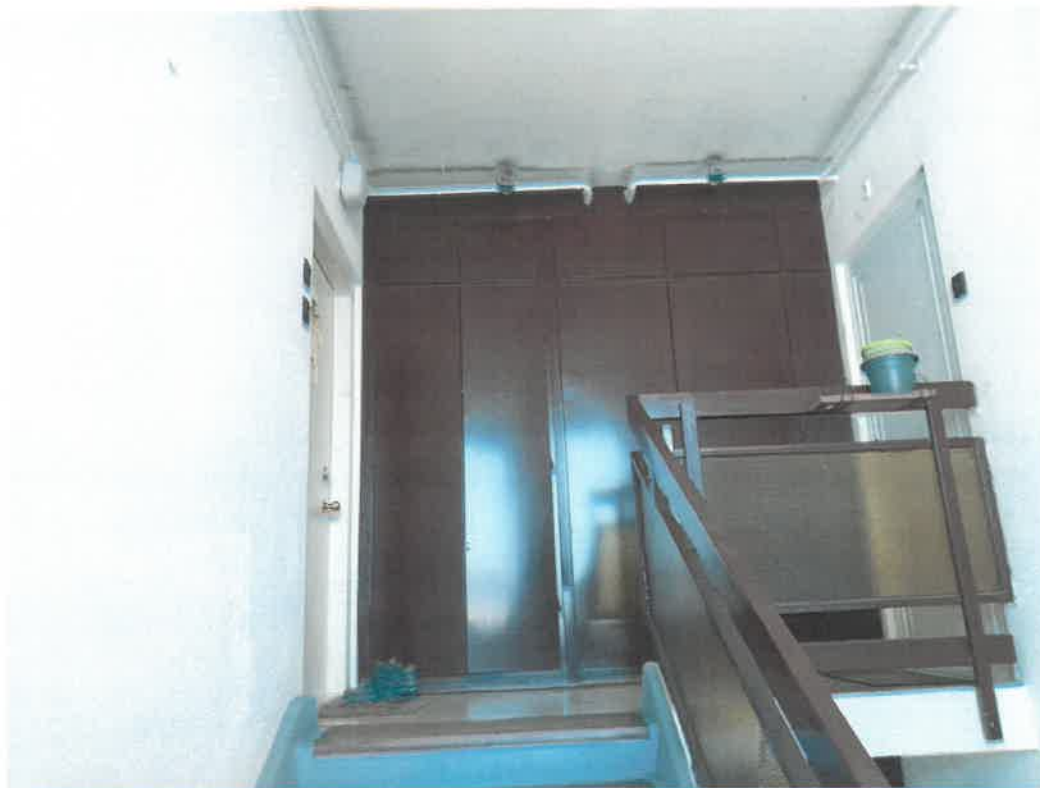
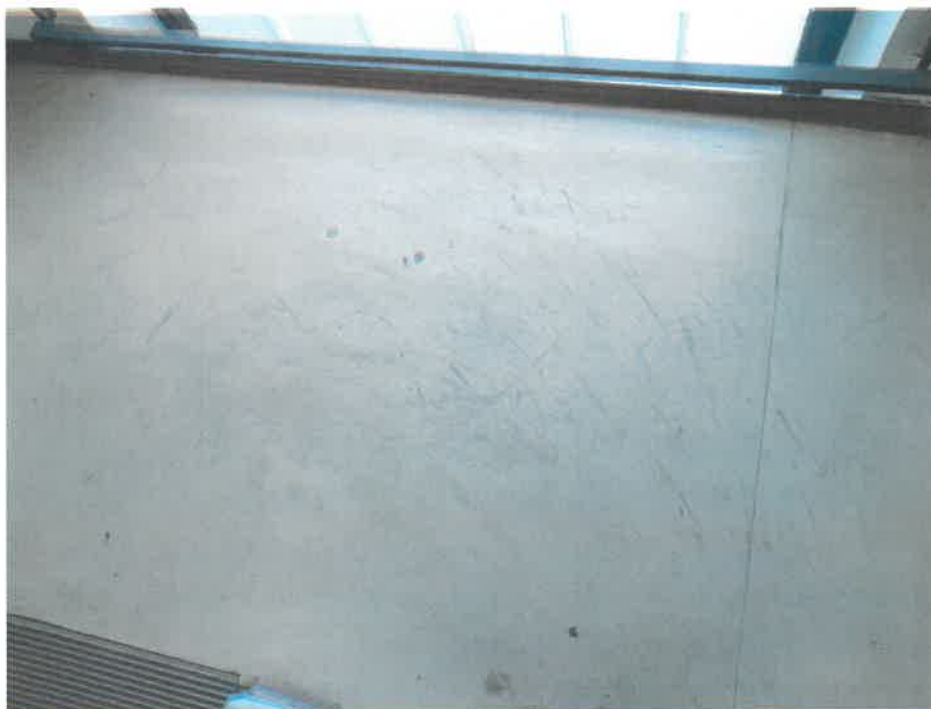
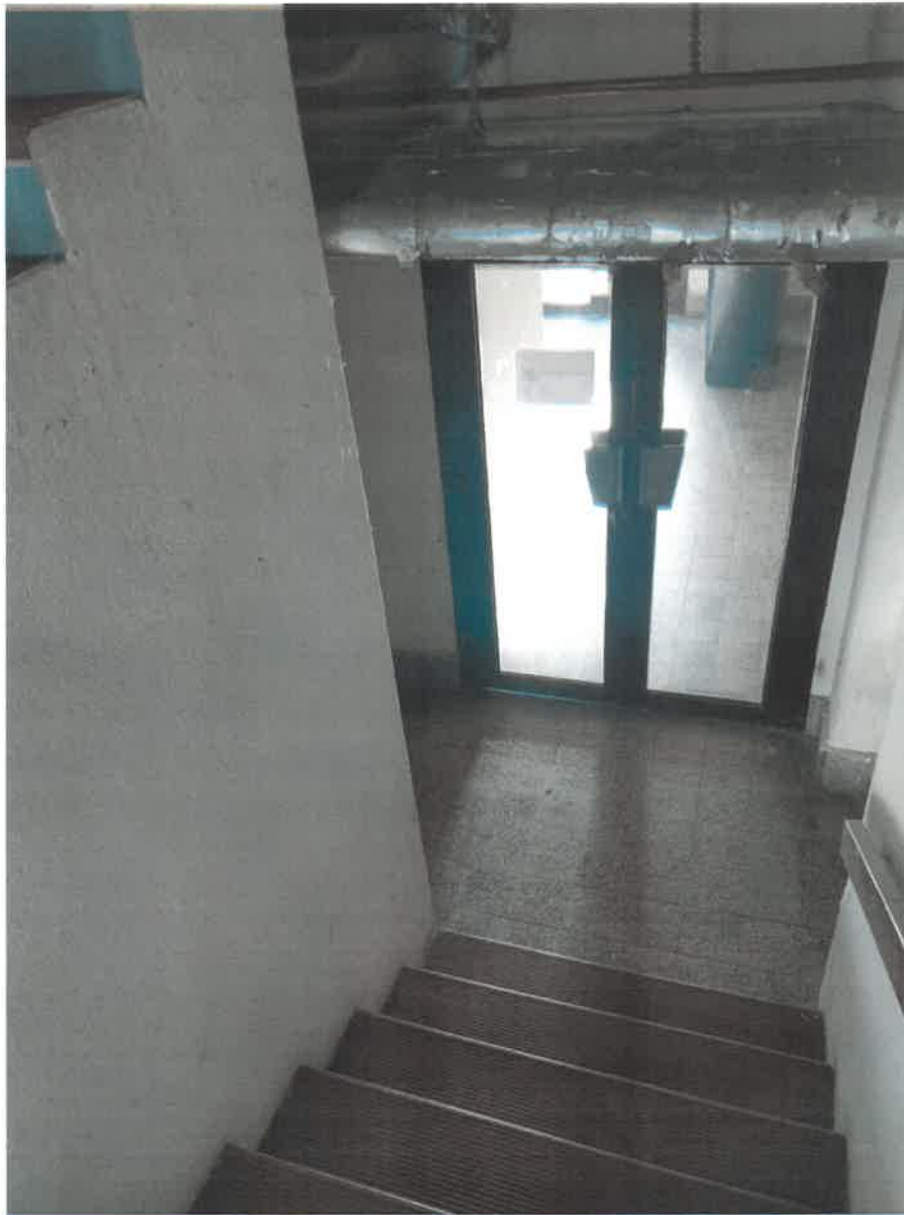
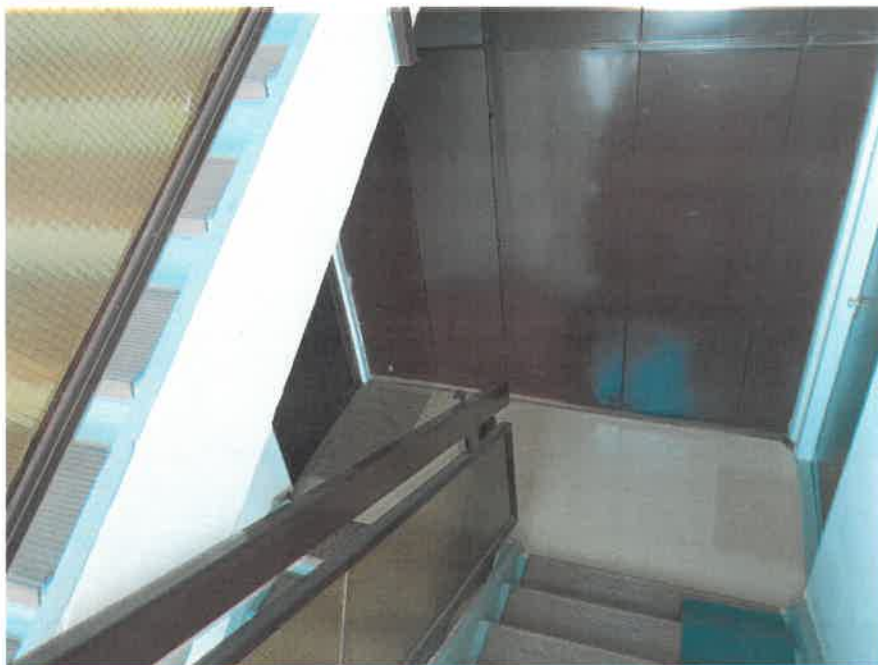
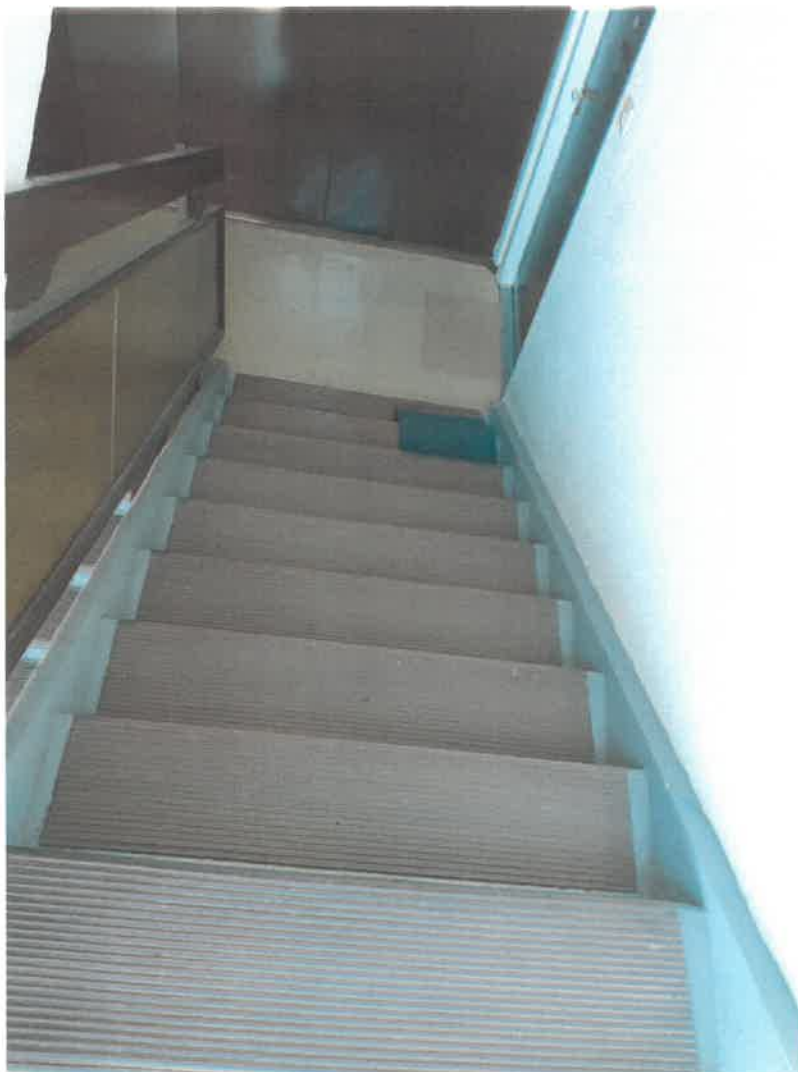
A lépcsőházban lévő burkolatok folytonosak. Az aljzat PVC lemezből és hidegburkolati lapokból került kialakításra. A korlátok állapota és rögzítése biztonságosnak mondható.

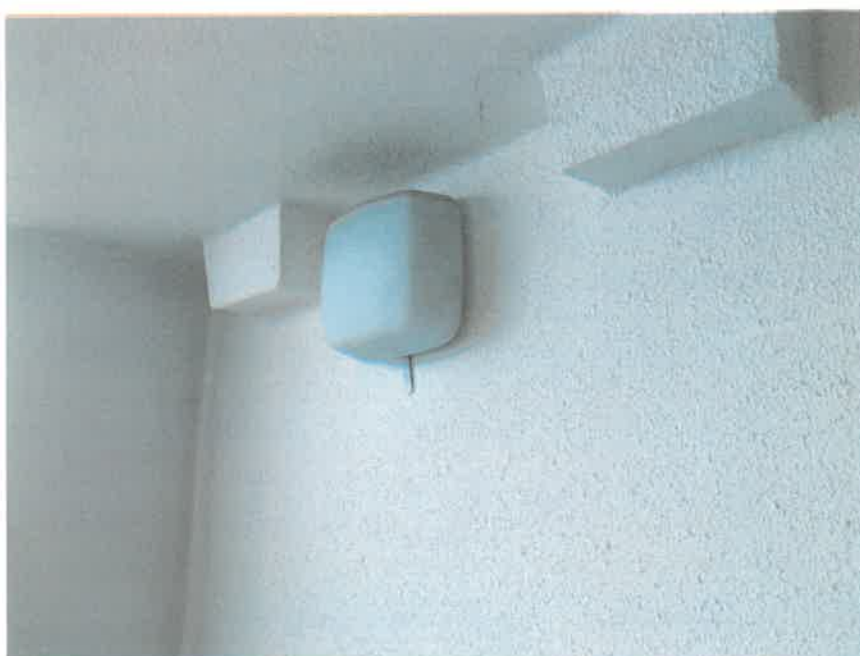
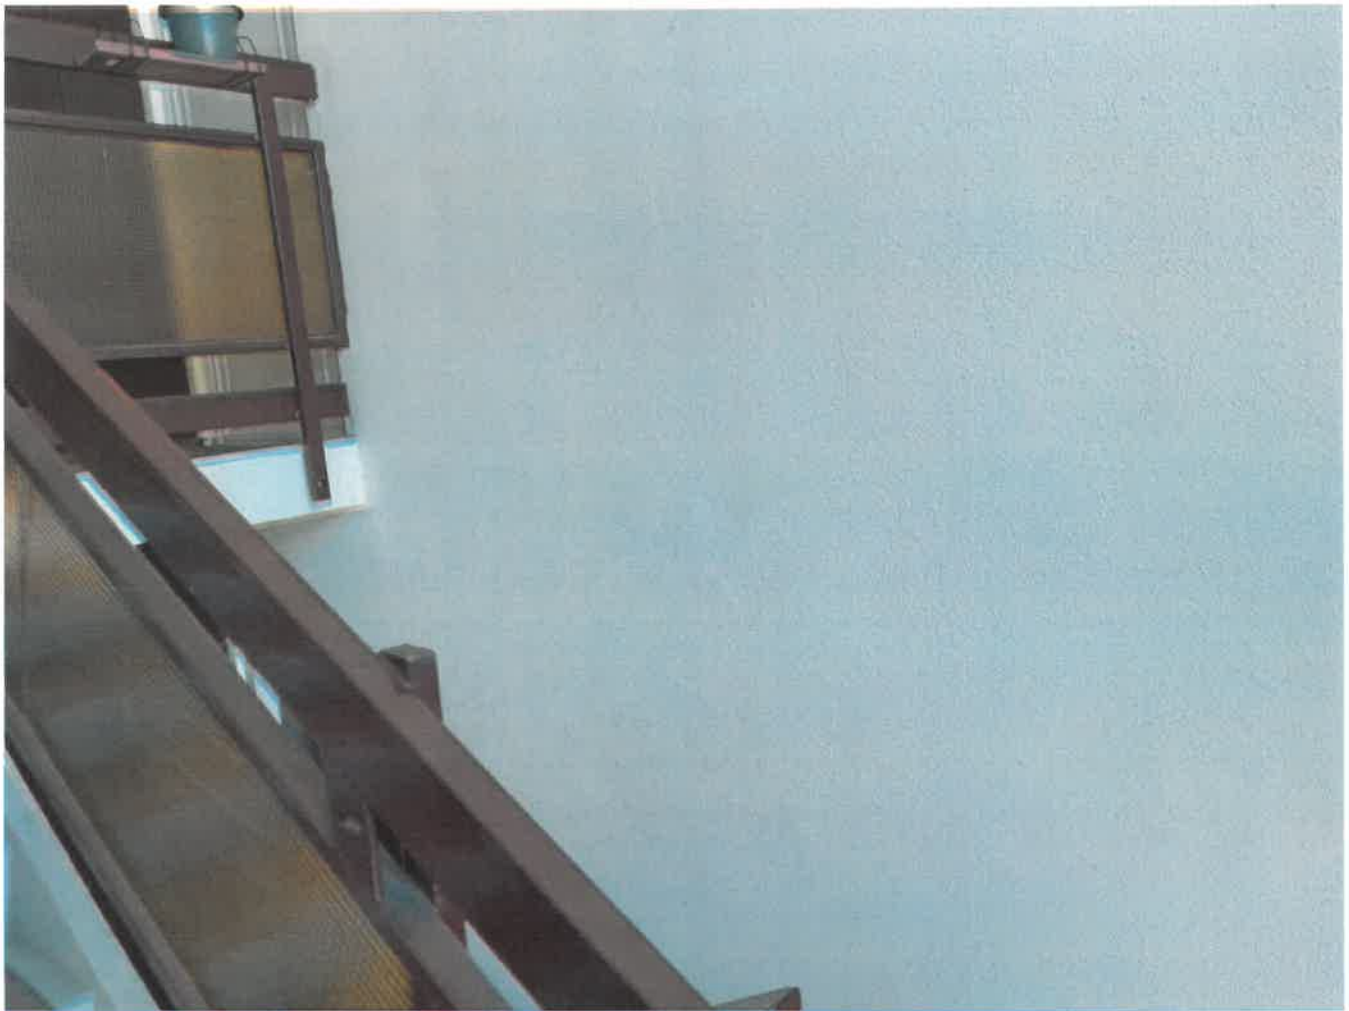
A lépcsőházban a falburkolatok festése már időszerű, a természetes elhasználódás, és a költözések miatt a falfelület helyenként foltos.

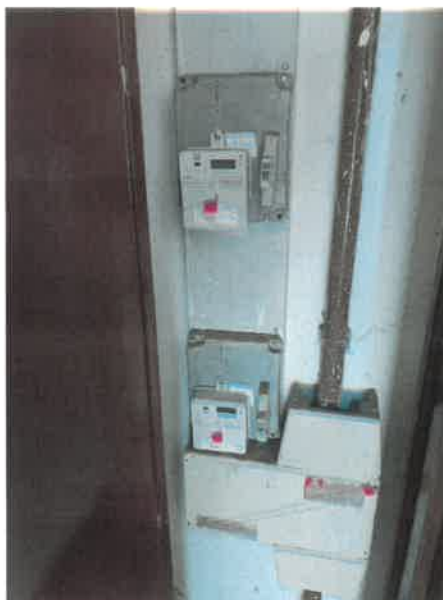
Az épület áramellátását, a földszinten ELMŰ által elhelyezett kapcsolószekrény biztosítja, a lakások elektromos ellátását a szinten elhelyezett, önálló villanyóra biztosítja. Az épület villamos biztonságtechnikai felülvizsgálatai által megállapított hiányosságokat a felmérés nem tartalmazza. A villanyórák utáni hálózat karbantartásáról a lakástulajdonosok gondoskodnak.
