**Összefogás Lakásszövetkezet**

**1165 Budapest, Hilda utca 1.**

## **Állagfelmérés 2024.**

**1165 Budapest, Olga utca 17.**

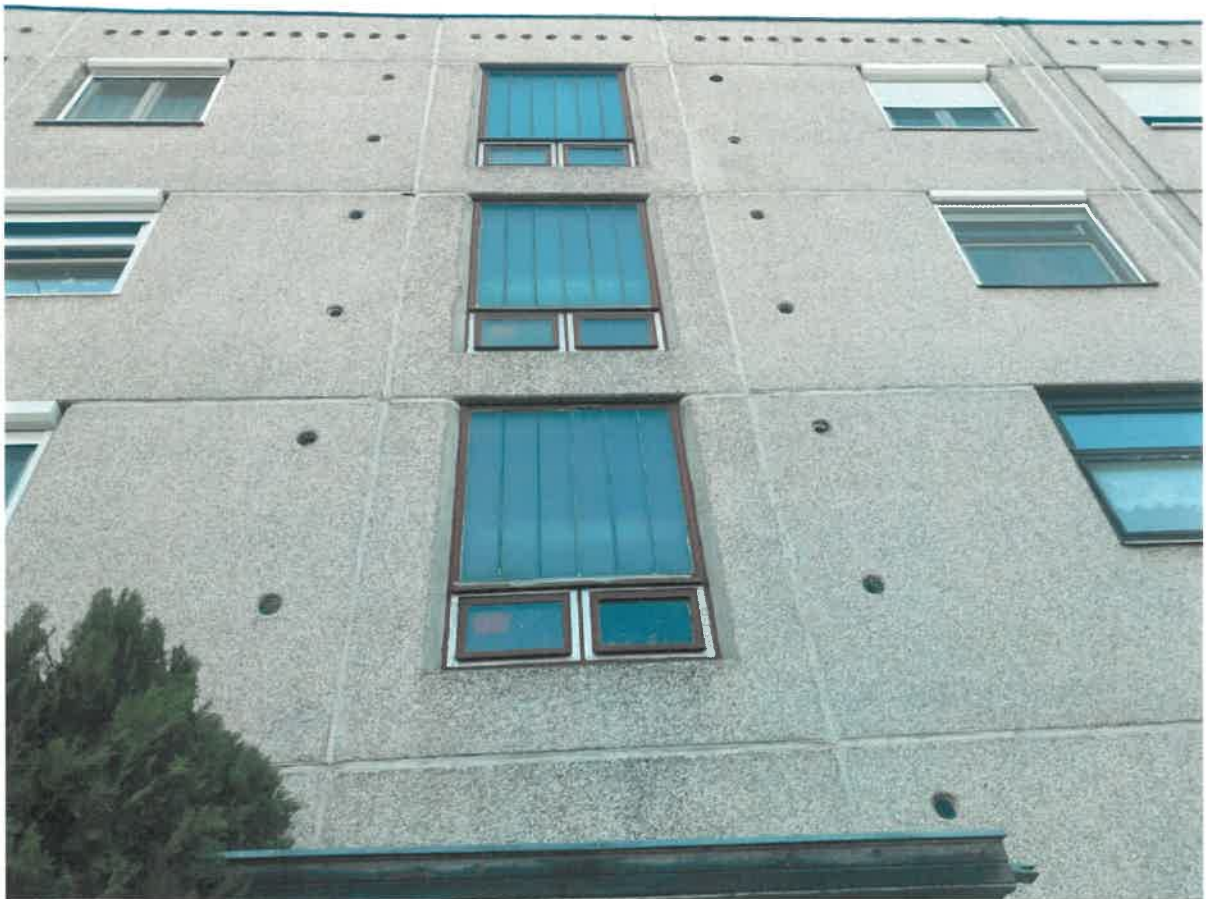
Az épület oldalfala előre gyártott vasbeton elemekből készült, korának megfelelő állapotú. Helyenként a természetes épületmozgás és elhasználódás következtében a dilatációs hézagok tömítőanyagai hiányosak. A fűdémszellőző rácsok meglétét ellenőrizni szükséges. A dilatációs hézagok további vizsgálata, karbantartása javasolt.

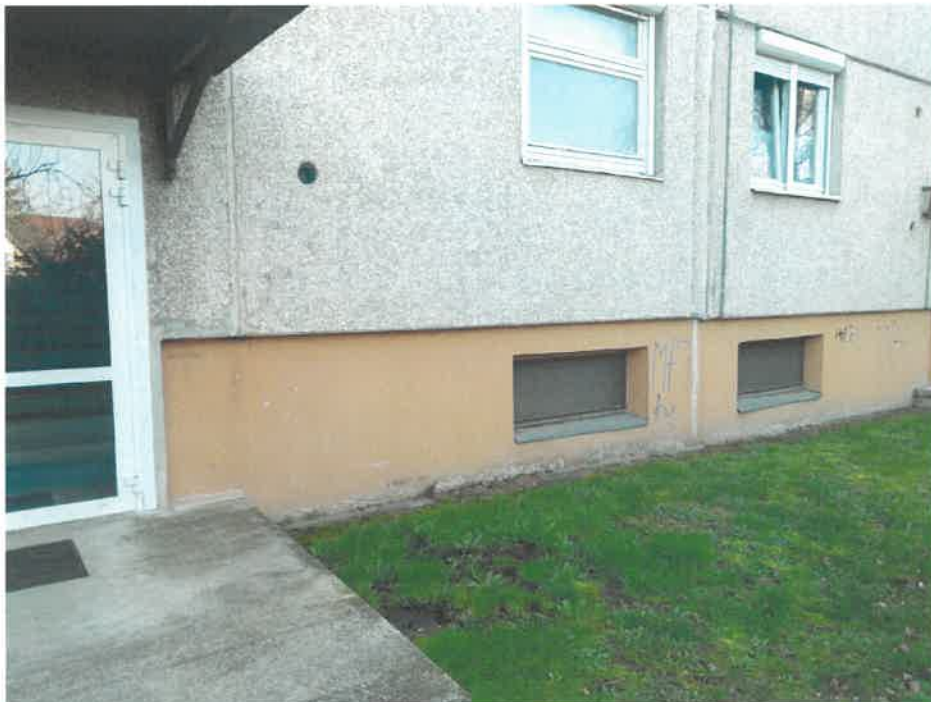
Az épület lábazatának felújítása- hőszigetelése még nem történt meg, felújítása egyelőre nem időszerű, azonban karbantartása-tisztítása javasolt.

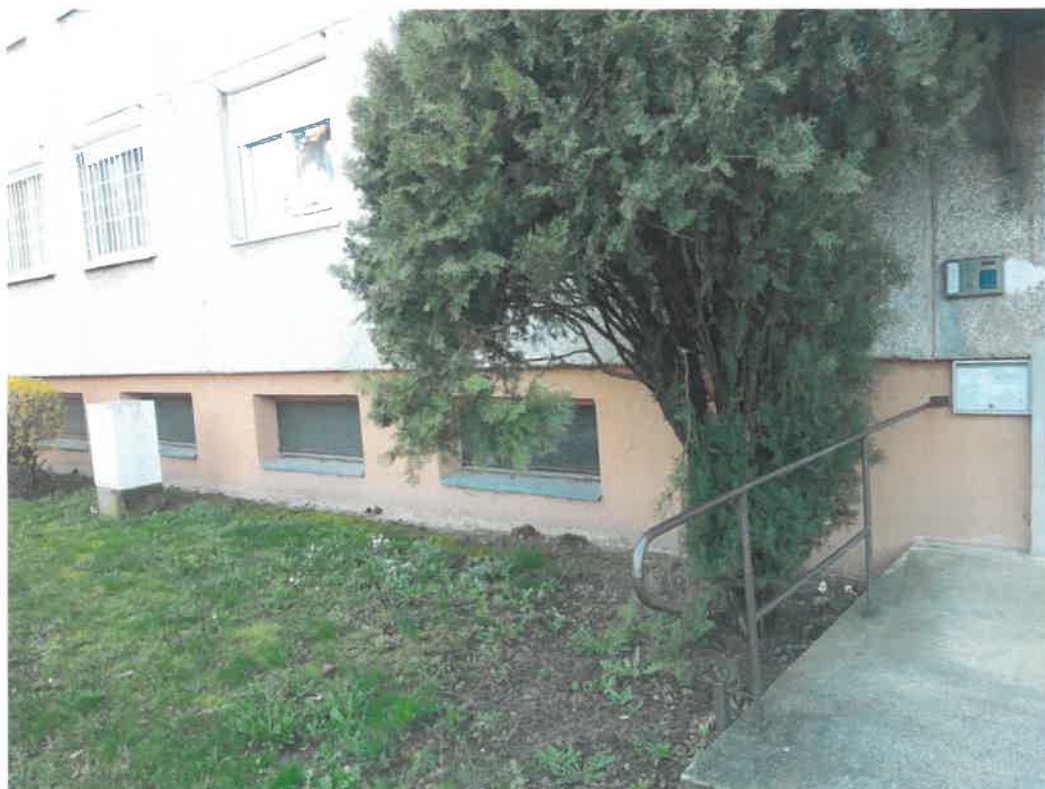
A szolgálati járda megfelelő állapotú, biztonságos közlekedésre alkalmas, azonban az épület adottságait figyelembe véve gyalogos közlekedés többnyire az épület hátsó részén, a családi házak felőli oldalon történik rajta. A további károk és az épület vizesedésének elkerülése érdekében a növényzet karbantartása, valamint az esteleges hézagok javítása indokolt.

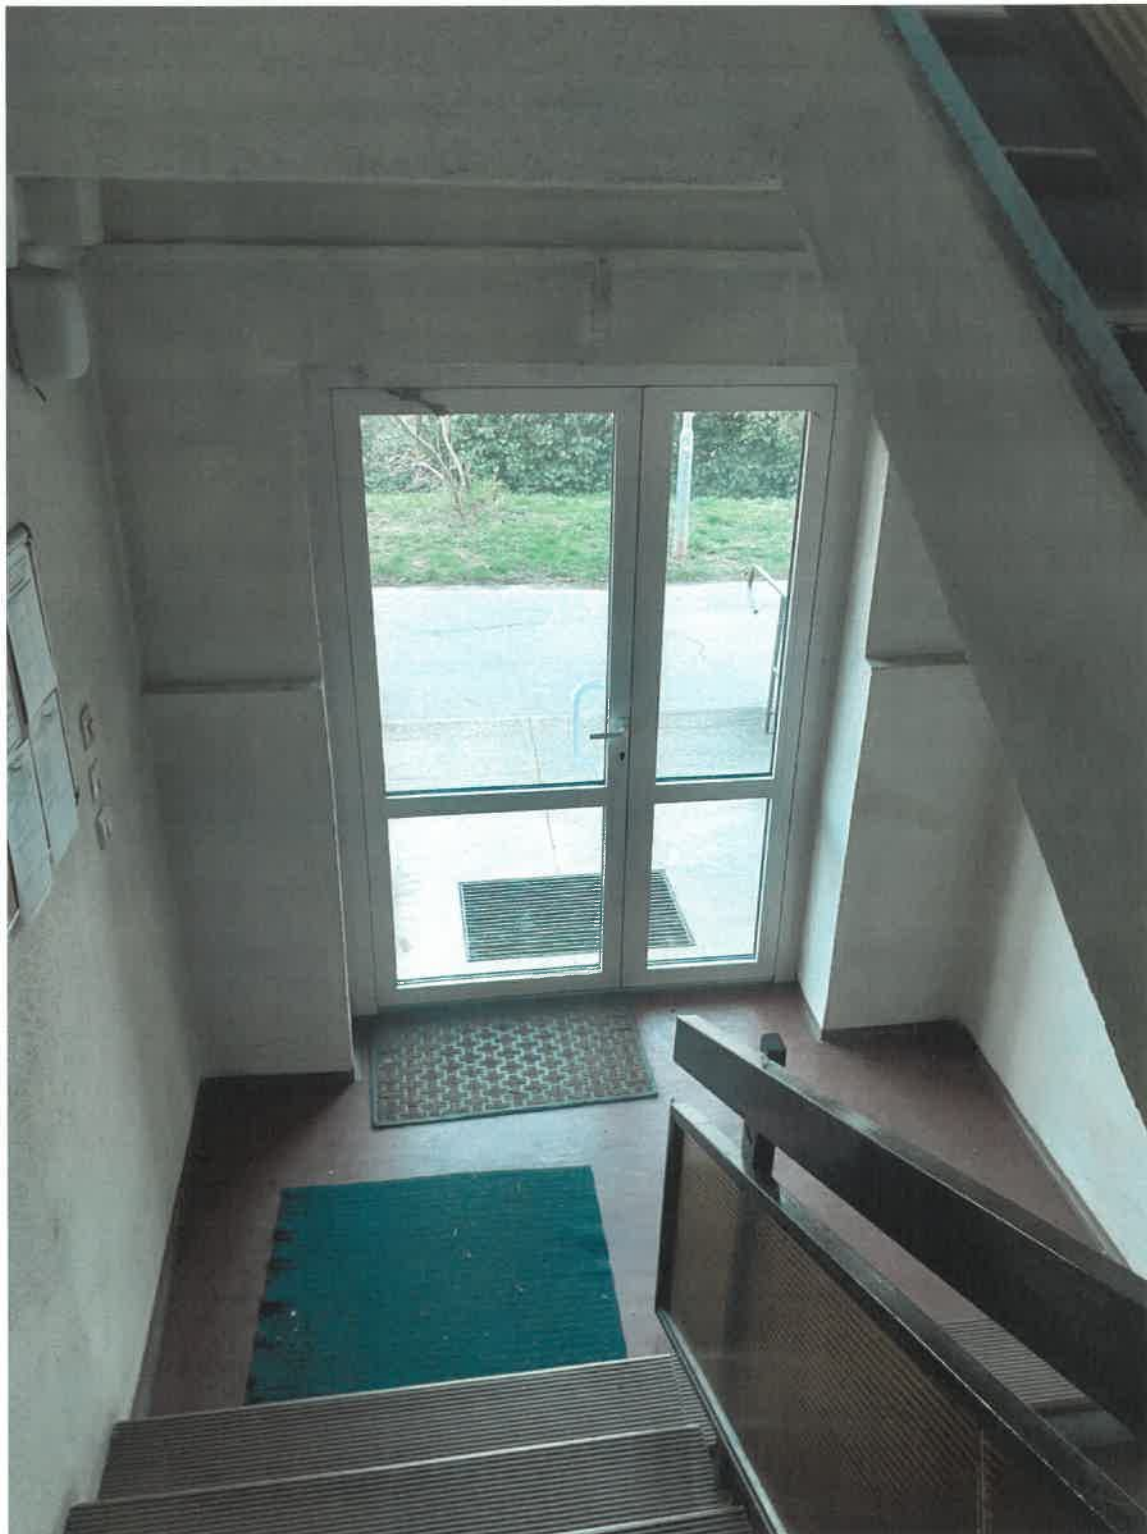
A belső, lépcsőházba a családi házak felőli főbejáraton, valamint az alaksori szinten lévő, az Olga utcára egy lépcsősoron keresztül megközelíthető „hátsó” bejáraton lehet bejutni. A bejárati ajtó KB: 10 éve cserére került.

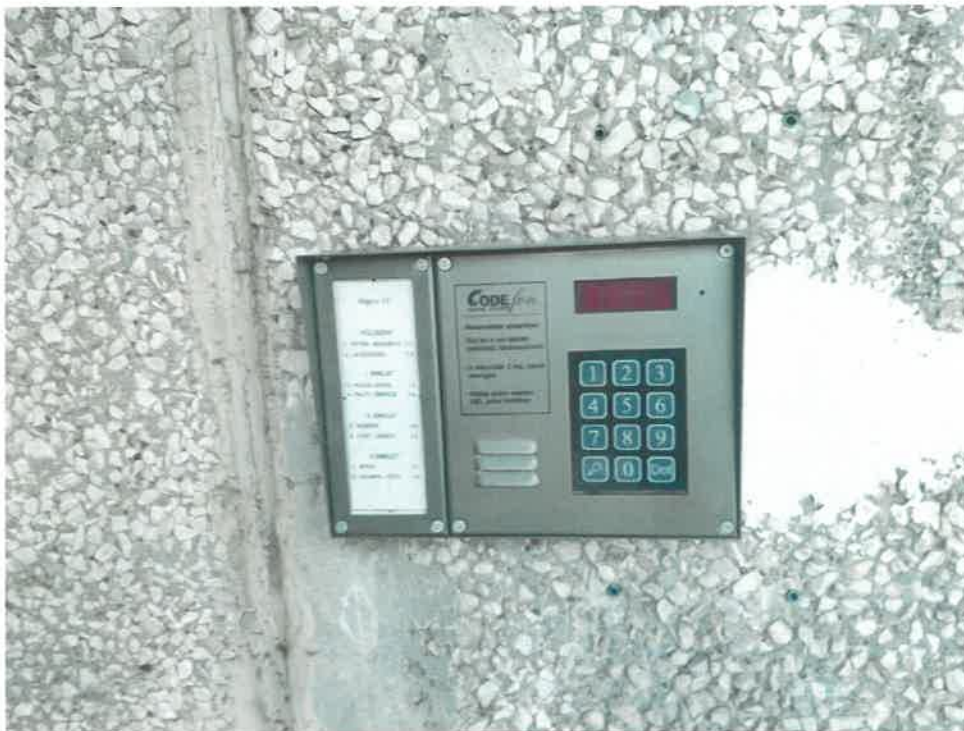
A kapu telefon központ a családi házak felőli oldalon került kialakításra. Codefon típusú, karbantartása rendszeresen megtörténik, állapota megfelelő.

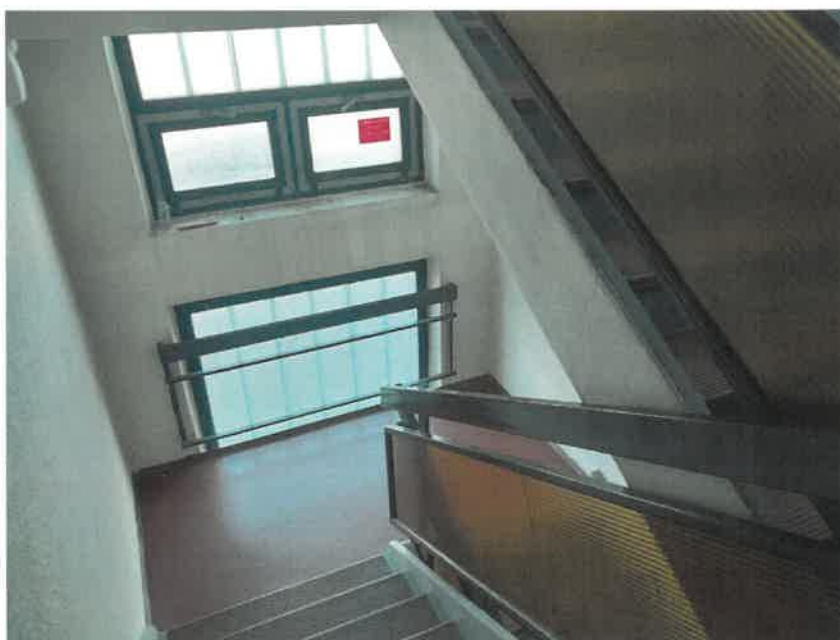
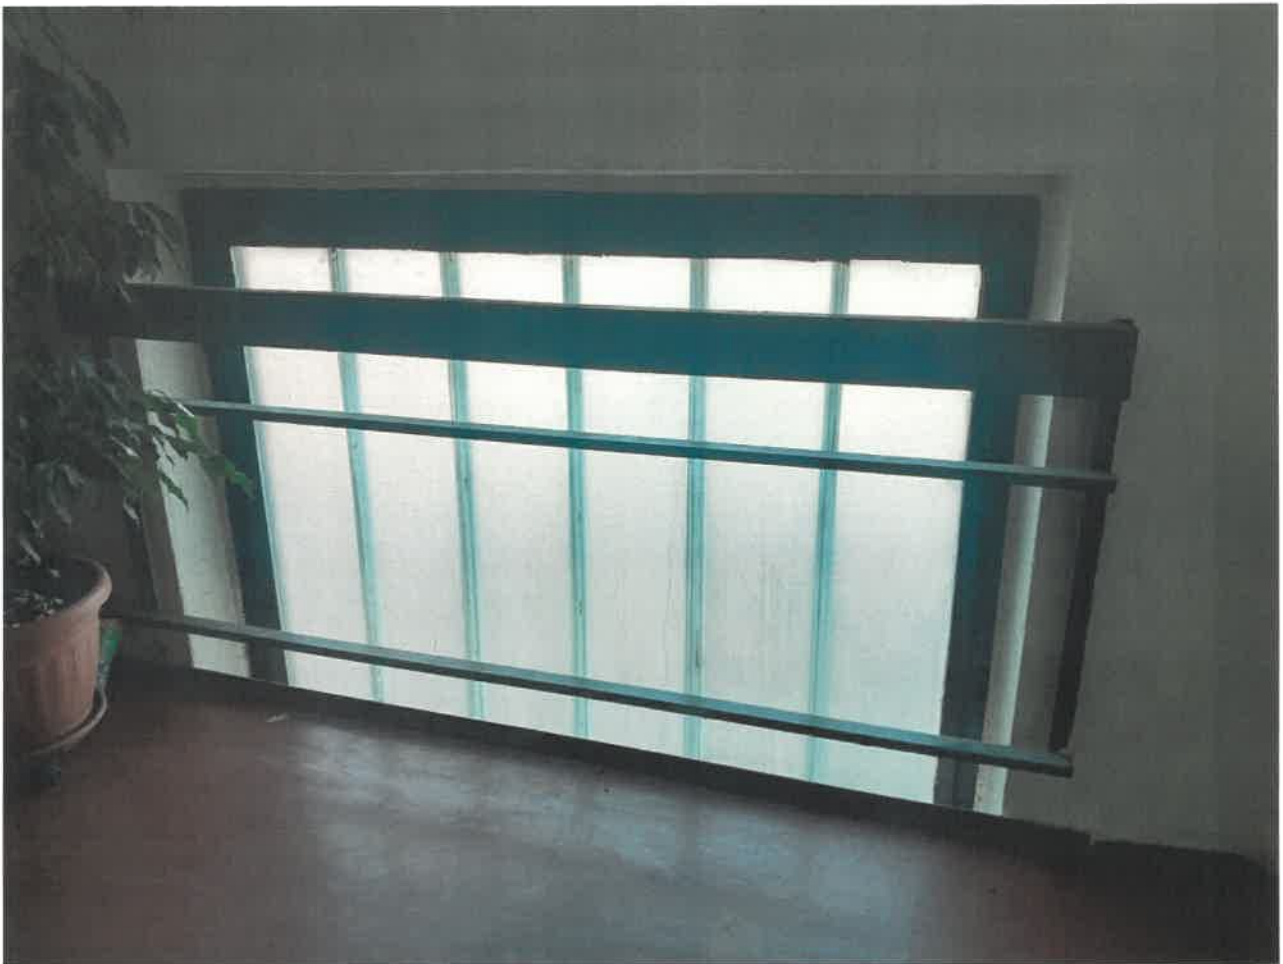
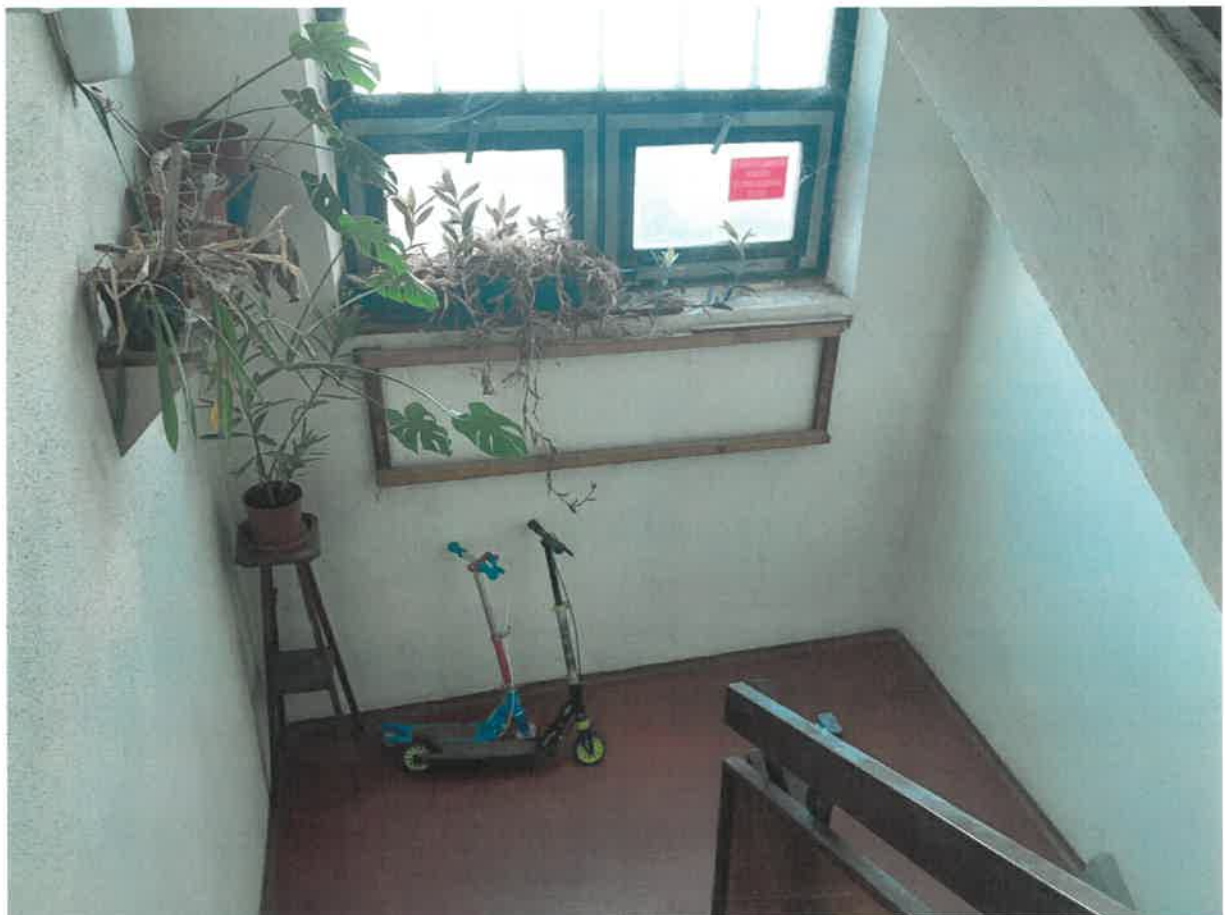
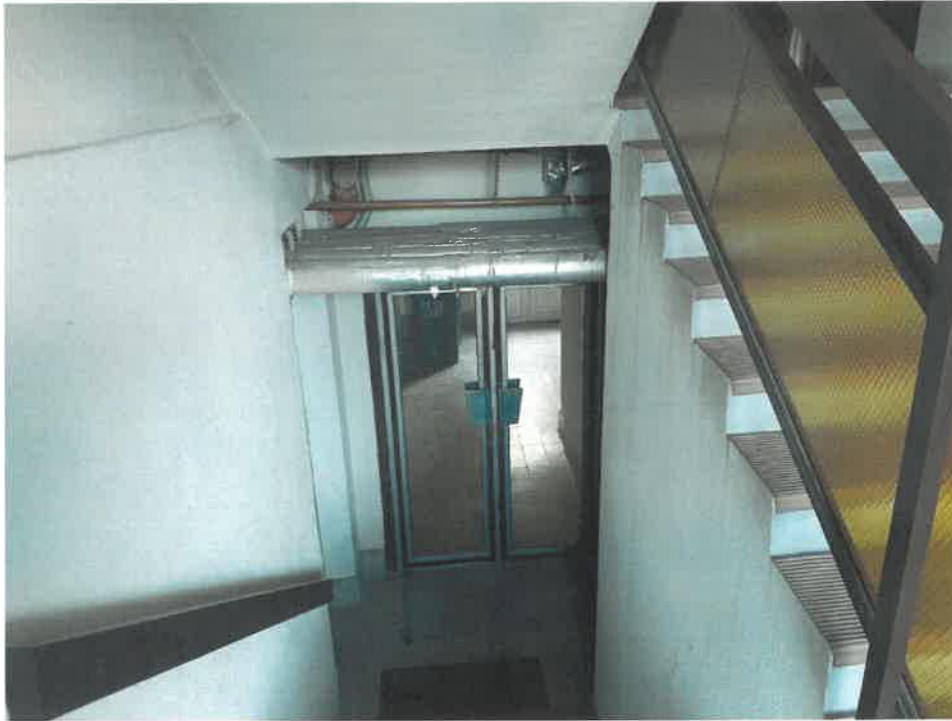
A lépcsőházi sorolt szerkezetek cseréje még nem történt meg, egyidősek az épülettel. Állapotuk megfelelő, azonban néhány helyen befolyhat az esővíztömítésük, karbantartásuk javasolt. A lakásokban lévő nyílászárók cseréjéről a lakástulajdonosok egyénileg gondoskodnak.

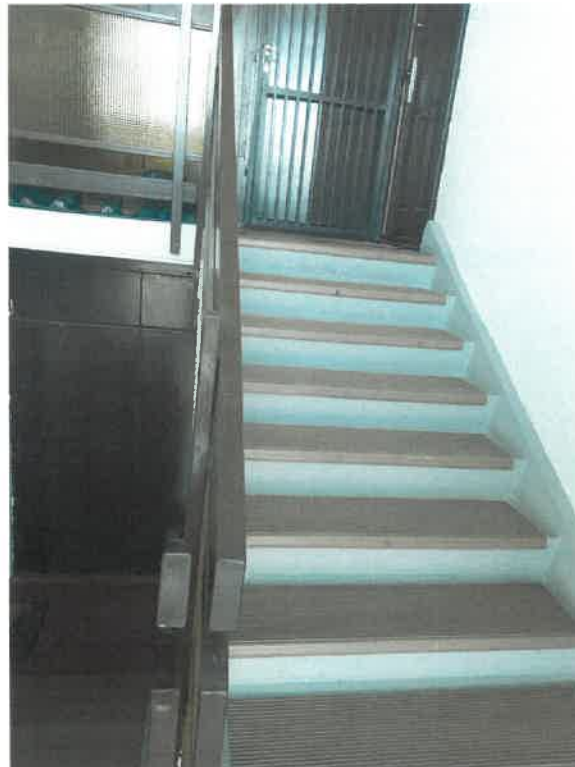
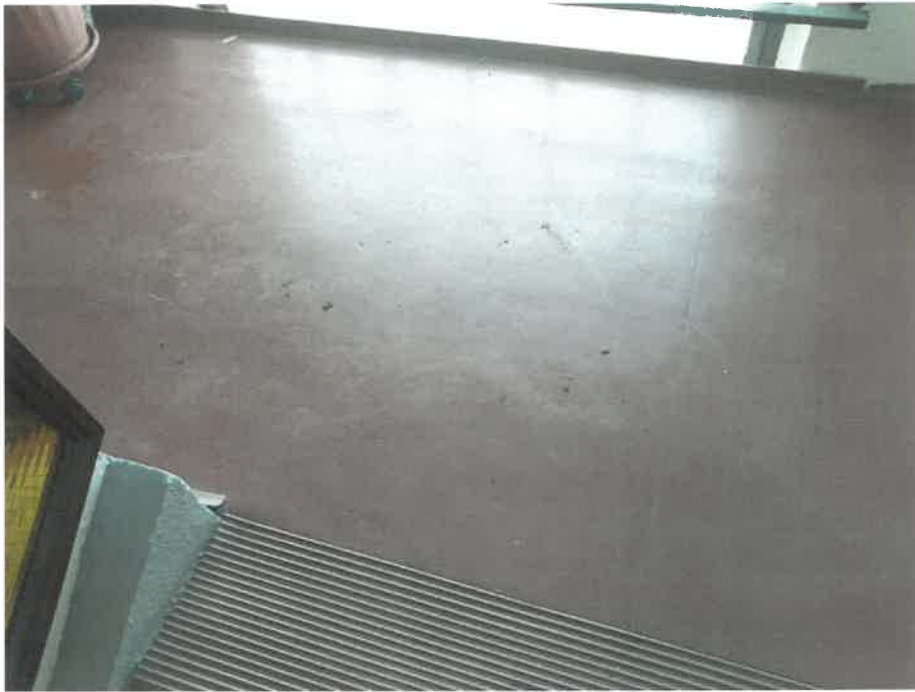
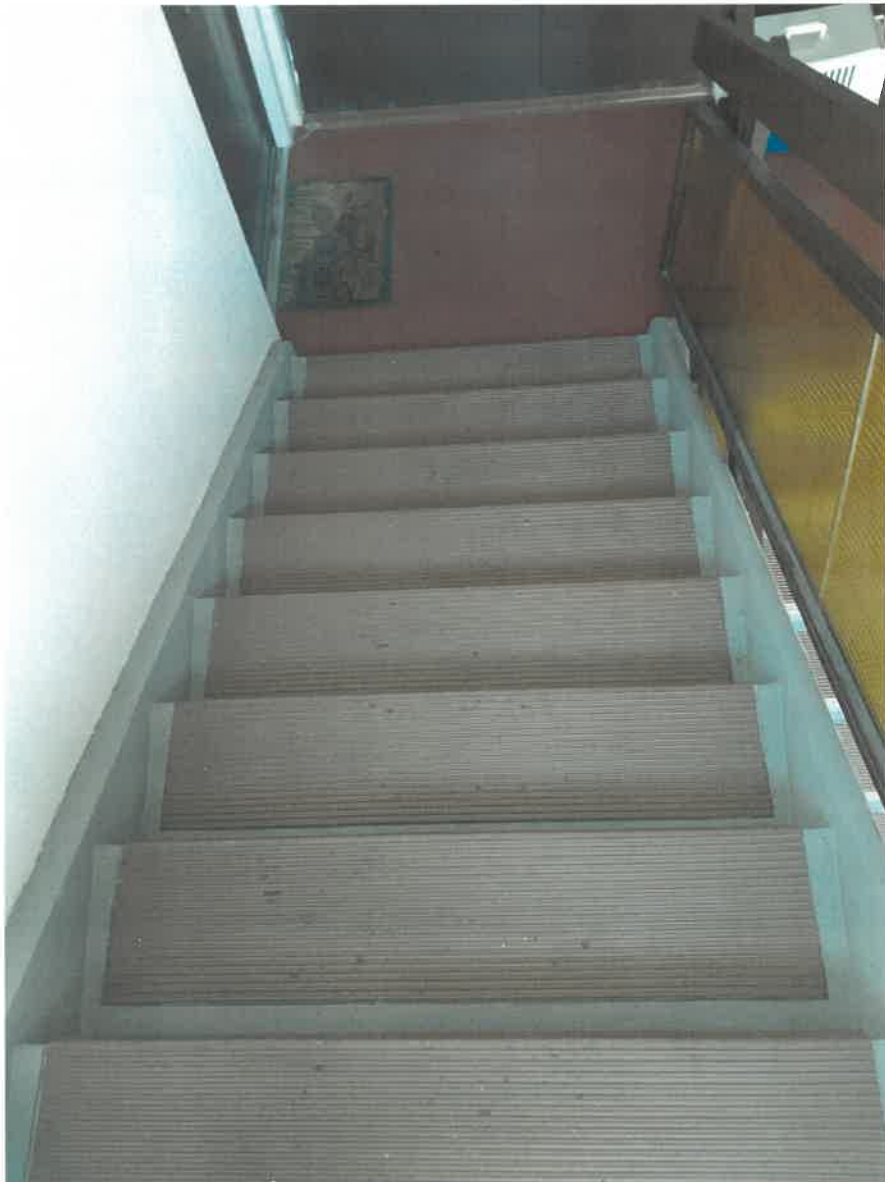
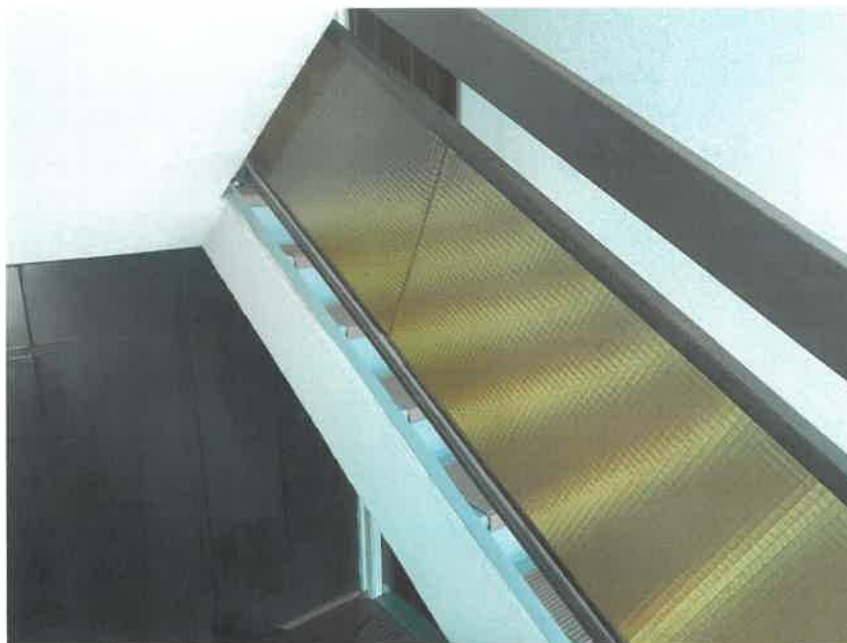
A lépcsőházban lévő burkolatok folytonosak. Az aljzat PVC lemezből és hidegburkolati lapokból került kialakításra. A korlátok állapota és rögzítése biztonságosnak mondható.

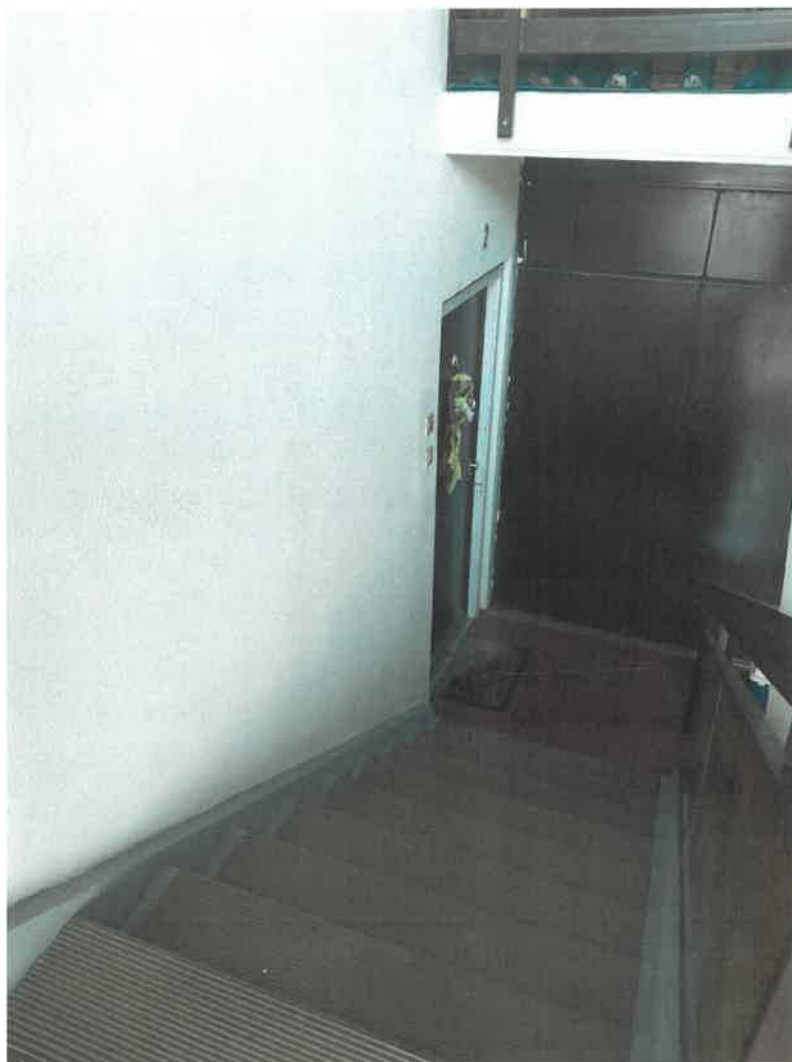
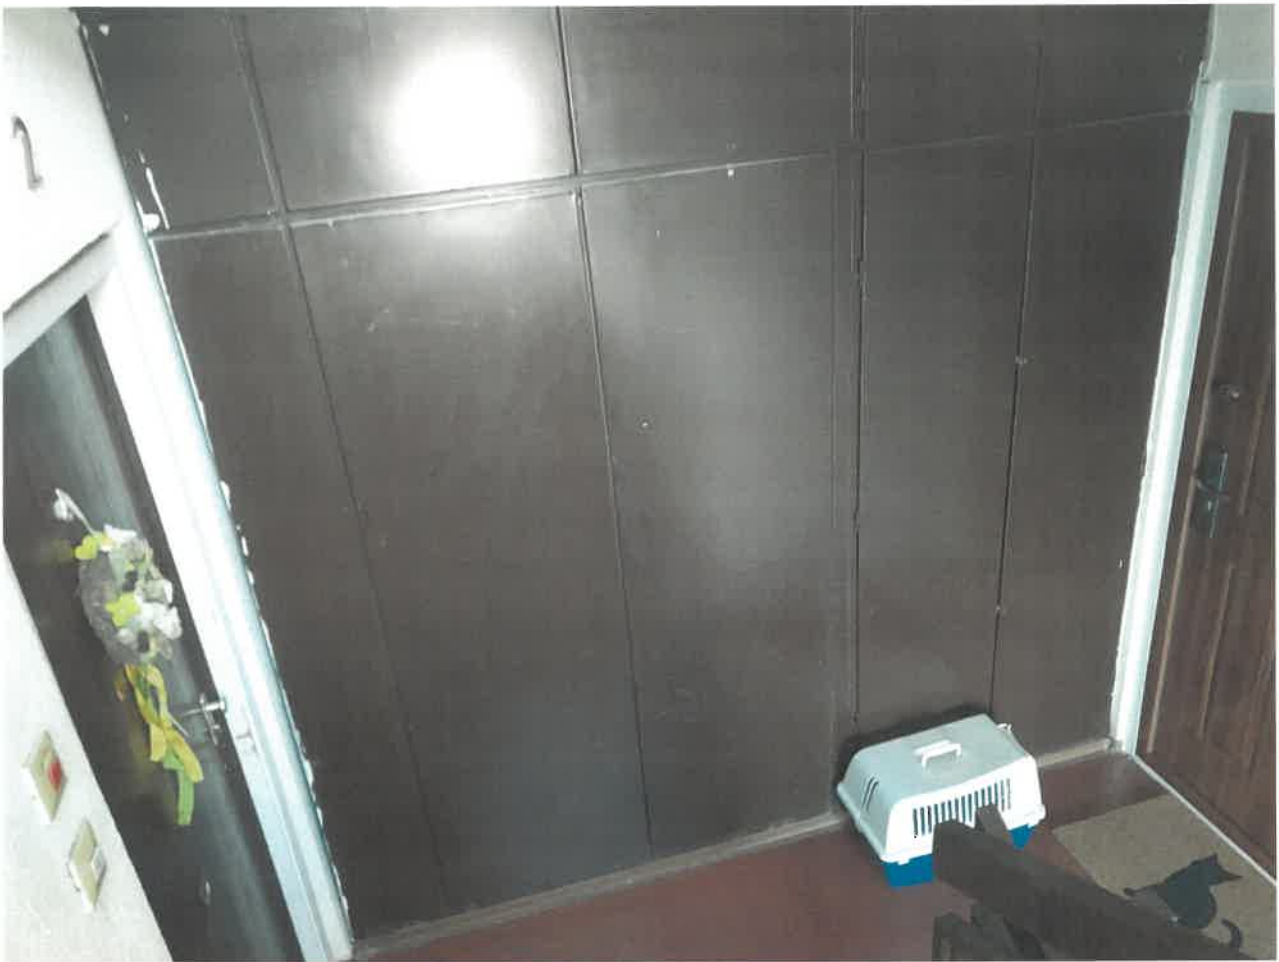
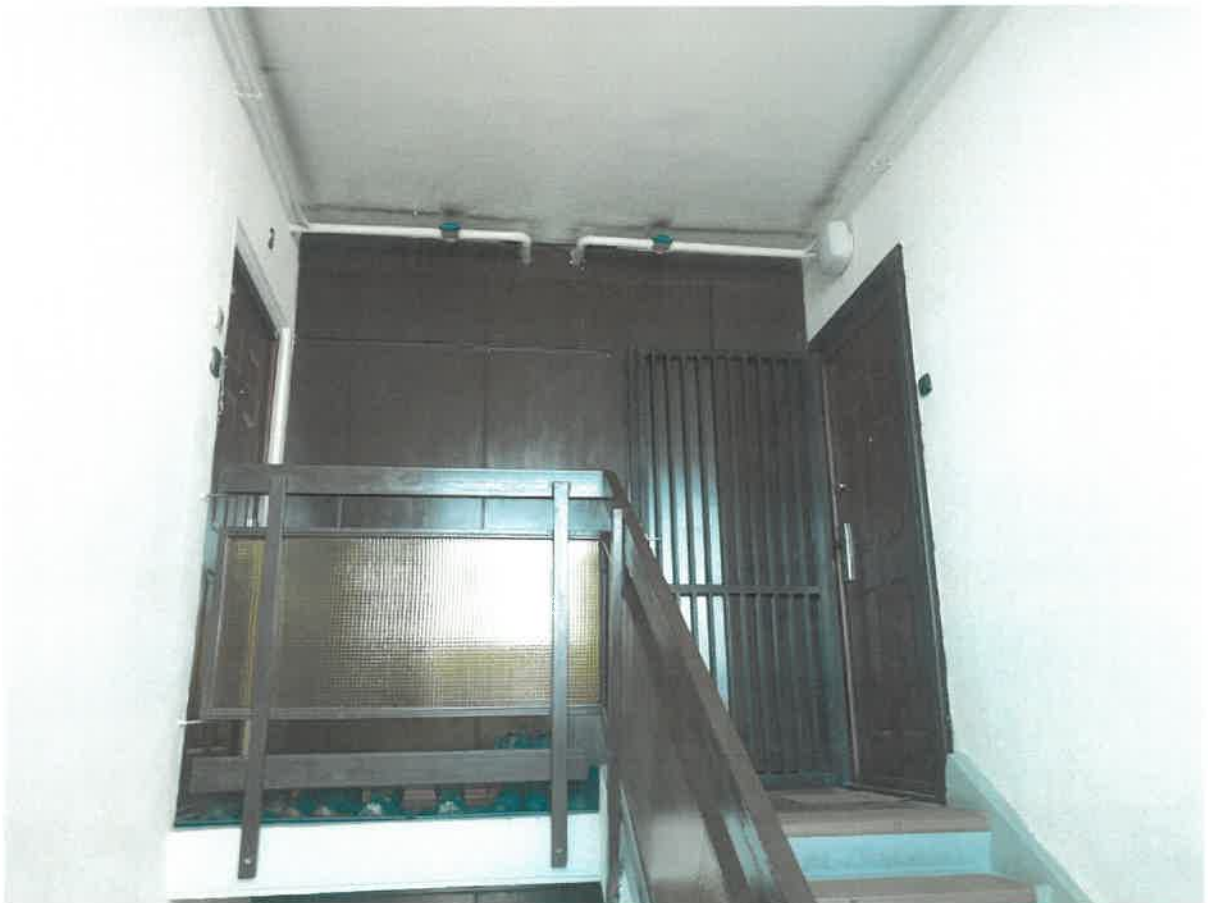
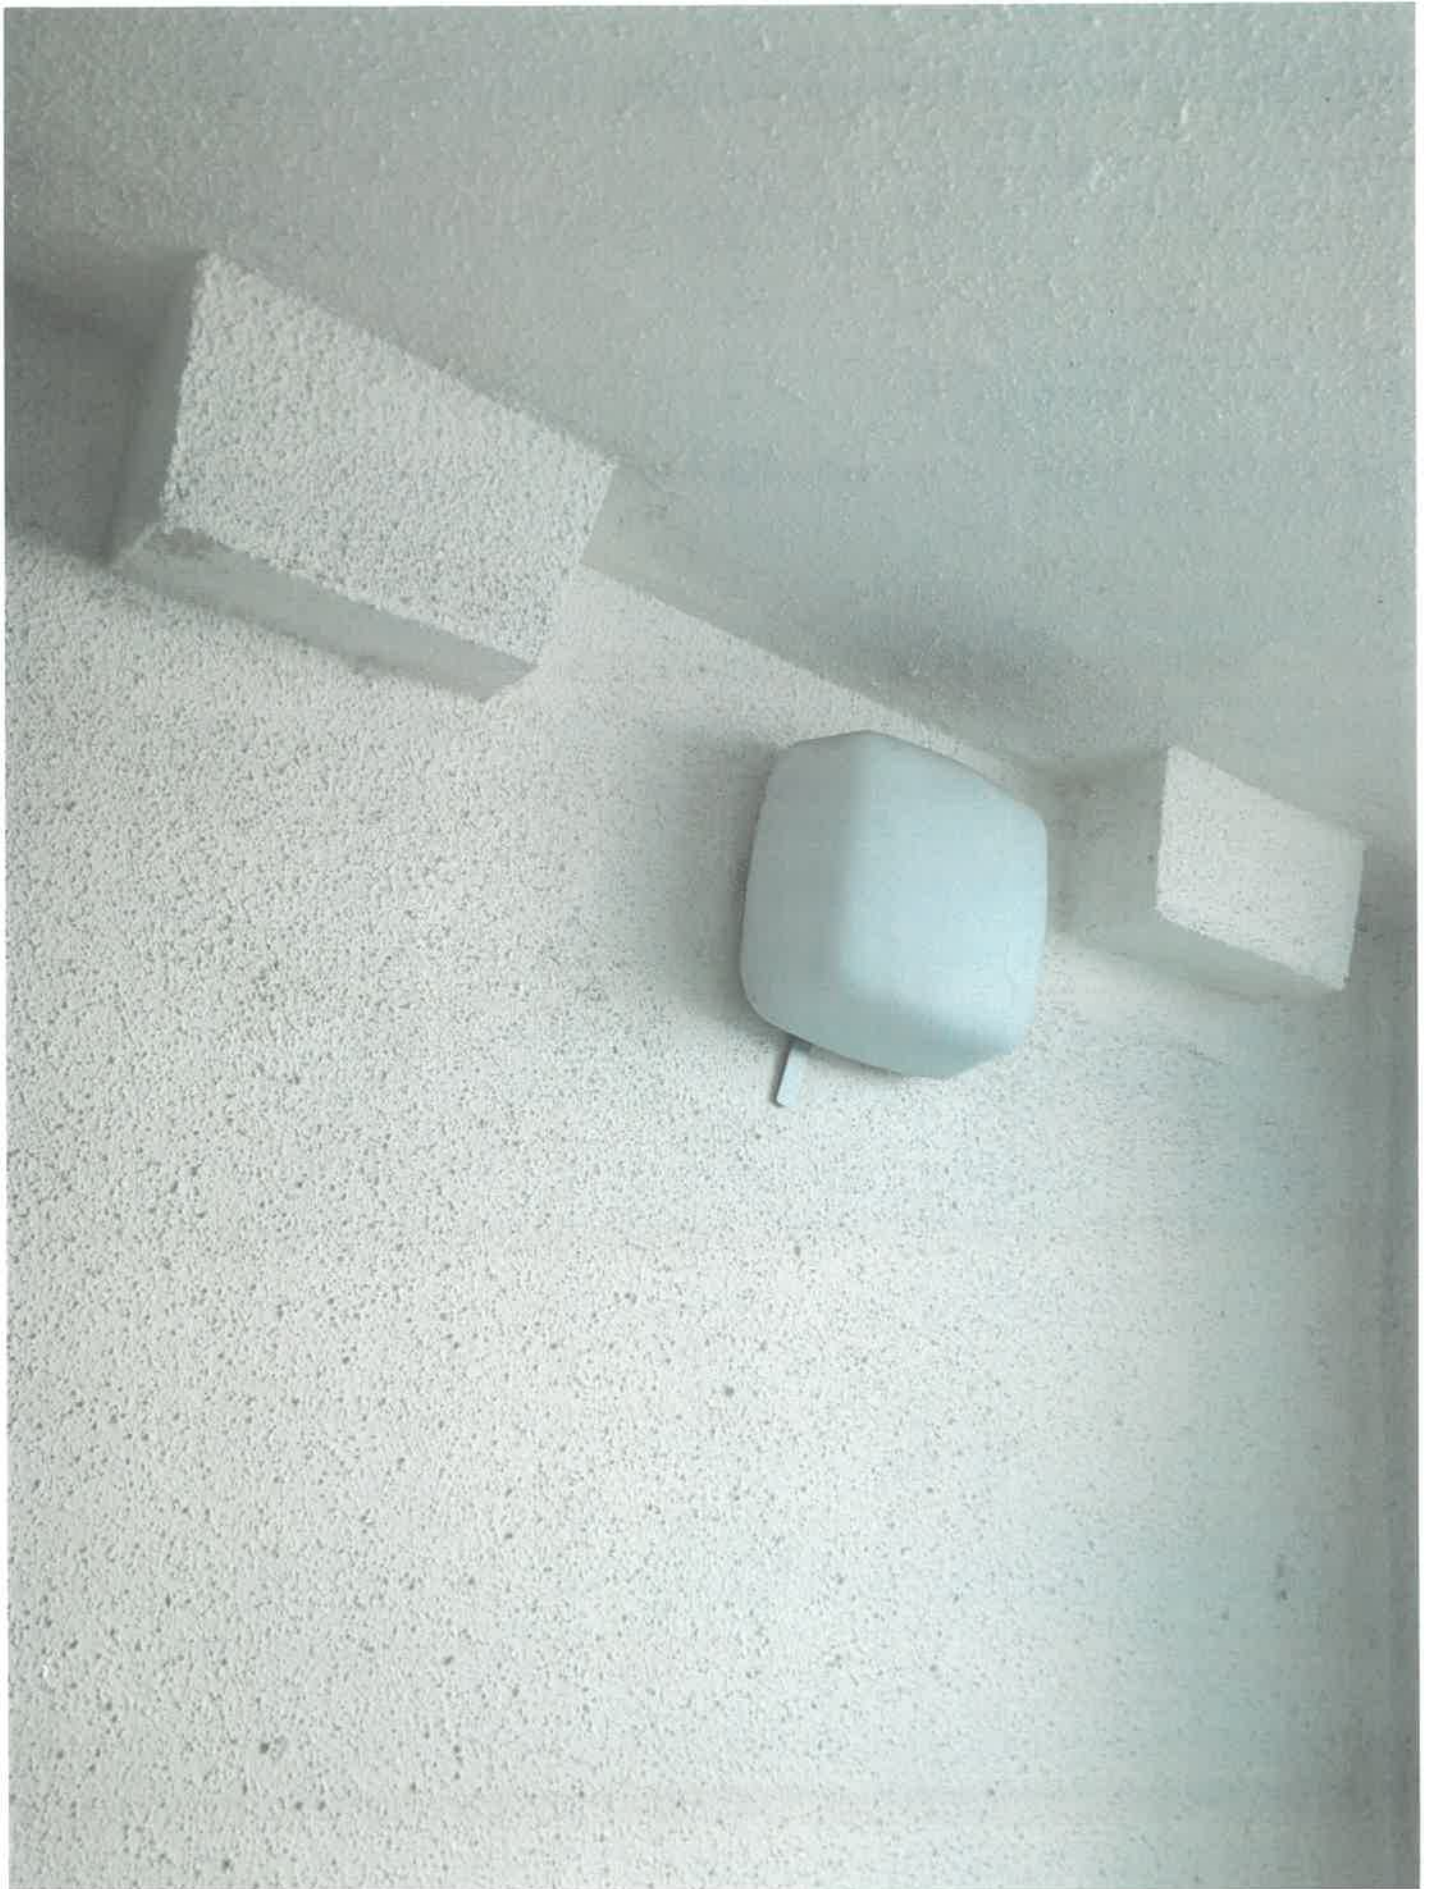
A lépcsőházban a falburkolatok festése már időszerű, a természetes elhasználódás, és a költözések miatt a falfelület helyenként foltos.

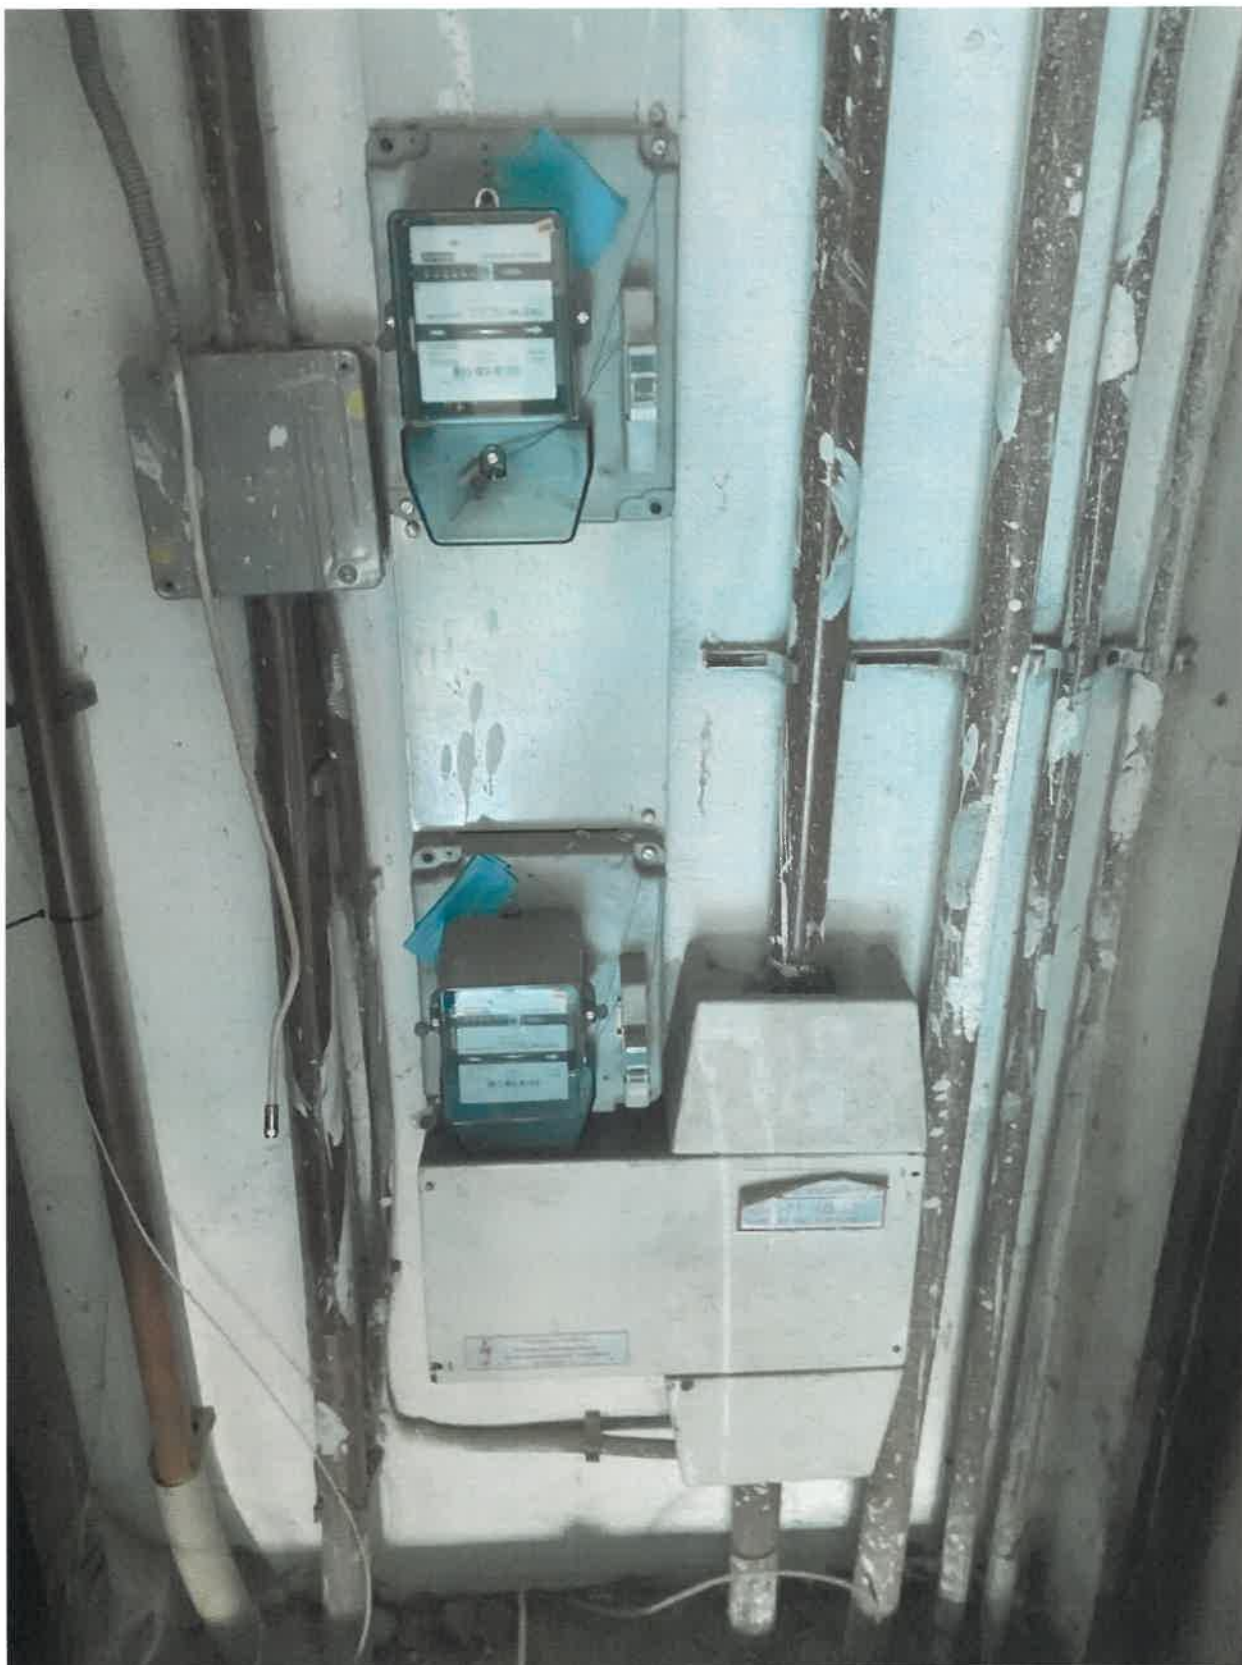
Az épület áramellátását, a földszinten ELMŰ által elhelyezett kapcsolószekrény biztosítja, a lakások elektromos ellátását a szinten elhelyezett, önálló villanyóra biztosítja. Az épület villamos biztonságtechnikai felülvizsgálatai által megállapított hiányosságokat a felmérés nem tartalmazza. A villanyórák utáni hálózat karbantartásáról a lakástulajdonosok gondoskodnak.
