**Összefogás Lakásszövetkezet**

## **Állagfelmérés 2024.**

**1165 Budapest, Olga utca 19.**

Cím: Centenárium Lakótelep II. ütem, 1165. Budapest, Olga utca 19. Hrsz 107100/31

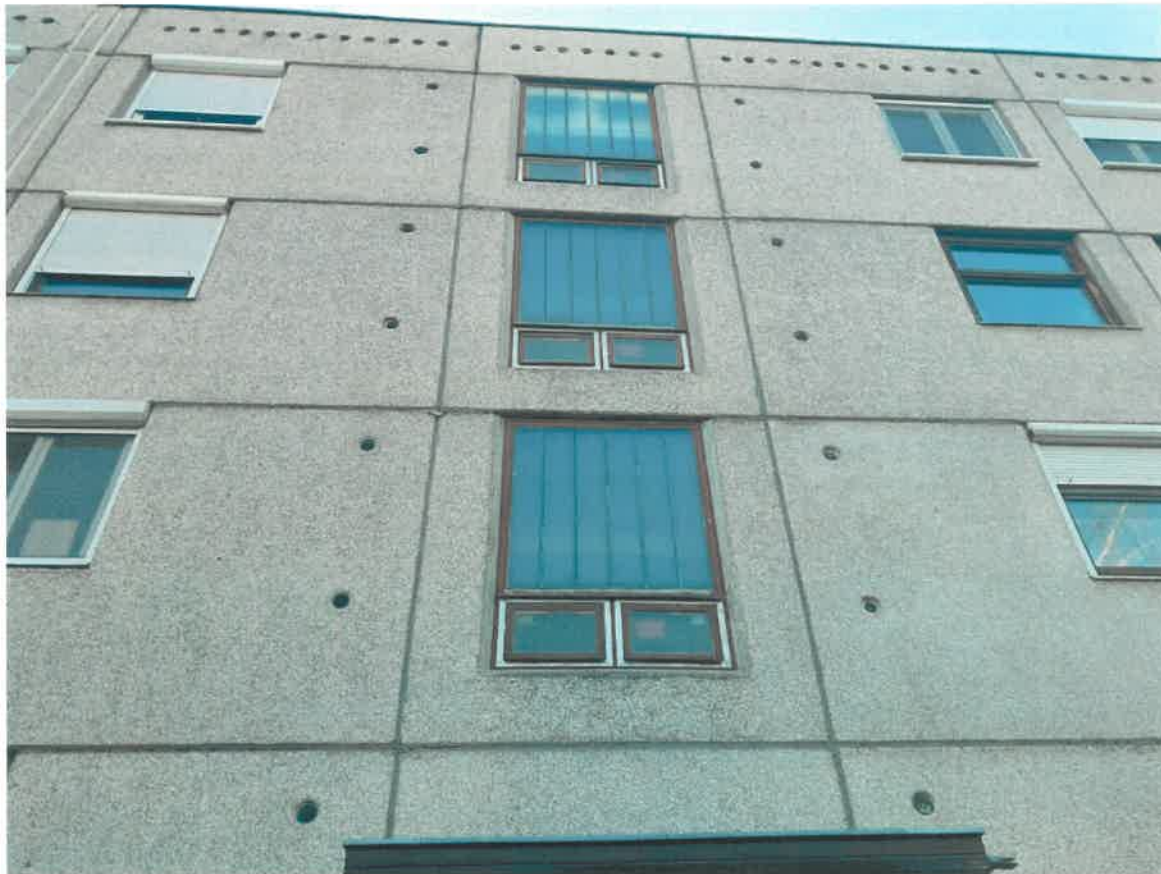
## **Külső vakolat**

Az épület oldalfala előre gyártott vasbeton elemekből készült, korának megfelelő állapotú. Helyenként a természetes épületmozgás és elhasználódás következtében a dilatációs hézagok tömítőanyagai hiányosak. A fűdémzellőző rácsok meglétét ellenőrizni szükséges. A dilatációs hézagok további vizsgálata, karbantartása javasolt.

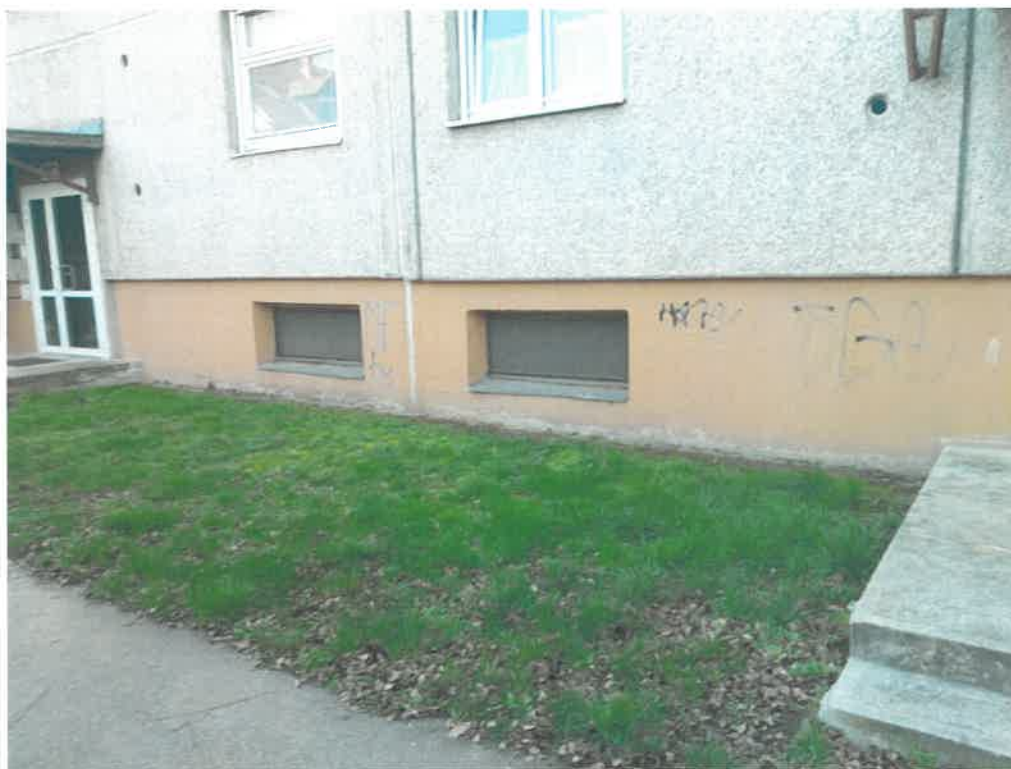
### **Lábazat**

Az épület lábazatának felújítása- hőszigetelése még nem történt meg, felújítása egyelőre nem időszerű, azonban karbantartása-tisztítása javasolt.

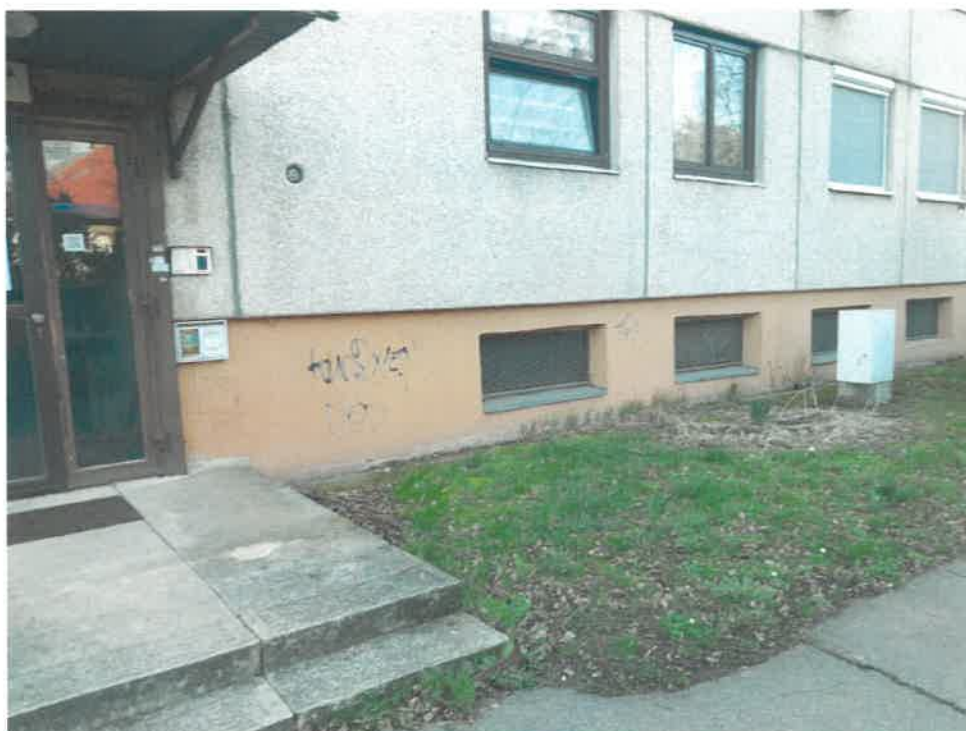
### **Szolgálati járda**

A szolgálati járda megfelelő állapotú, biztonságos közlekedésre alkalmas, azonban az épület adottságait figyelembe véve gyalogos közlekedés többnyire az épület hátsó részén, a családi házak felőli oldalon történik rajta. A további károk és az épület vizesedésének elkerülése érdekében a növényzet karbantartása, valamint az esteleges hézagok javítása indokolt.

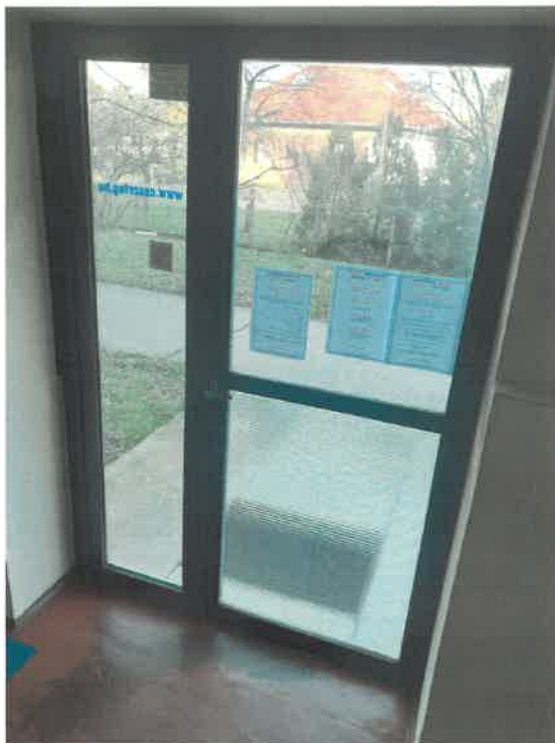
### Bejárati ajtó

A belső, lépcsőházba a családi házak felőli főbejáraton, valamint az alaksori szinten lévő, az Olga utcára egy lépcsősoron keresztül megközelíthető „hátsó” bejáraton lehet bejutni.

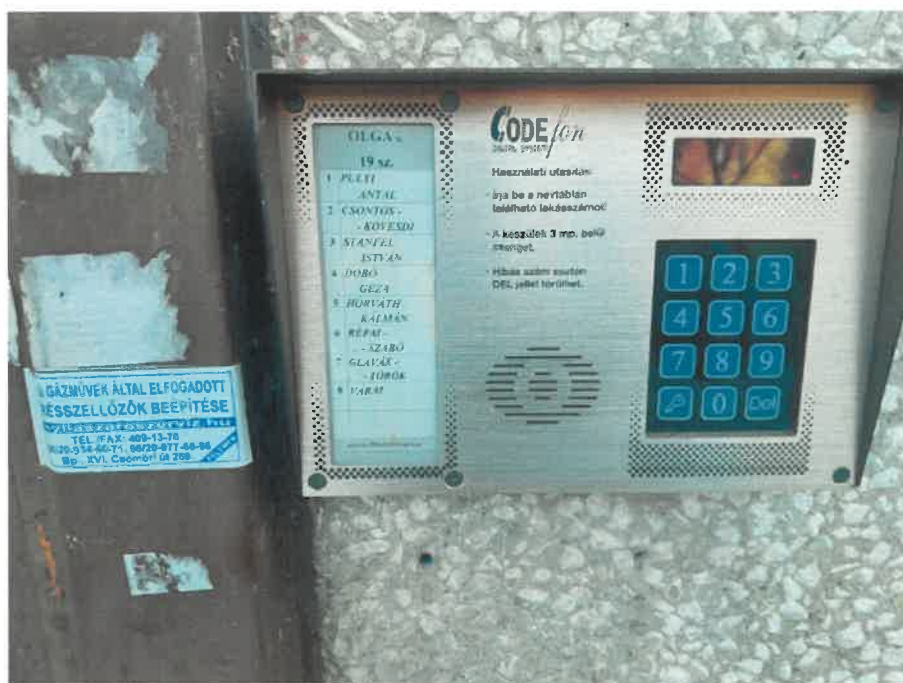
### Kaputelefon rendszer

A kapu telefon központ a családi házak felőli oldalon került kialakításra. Codefon típusú, karbantartása rendszeresen megtörténik, állapota megfelelő.

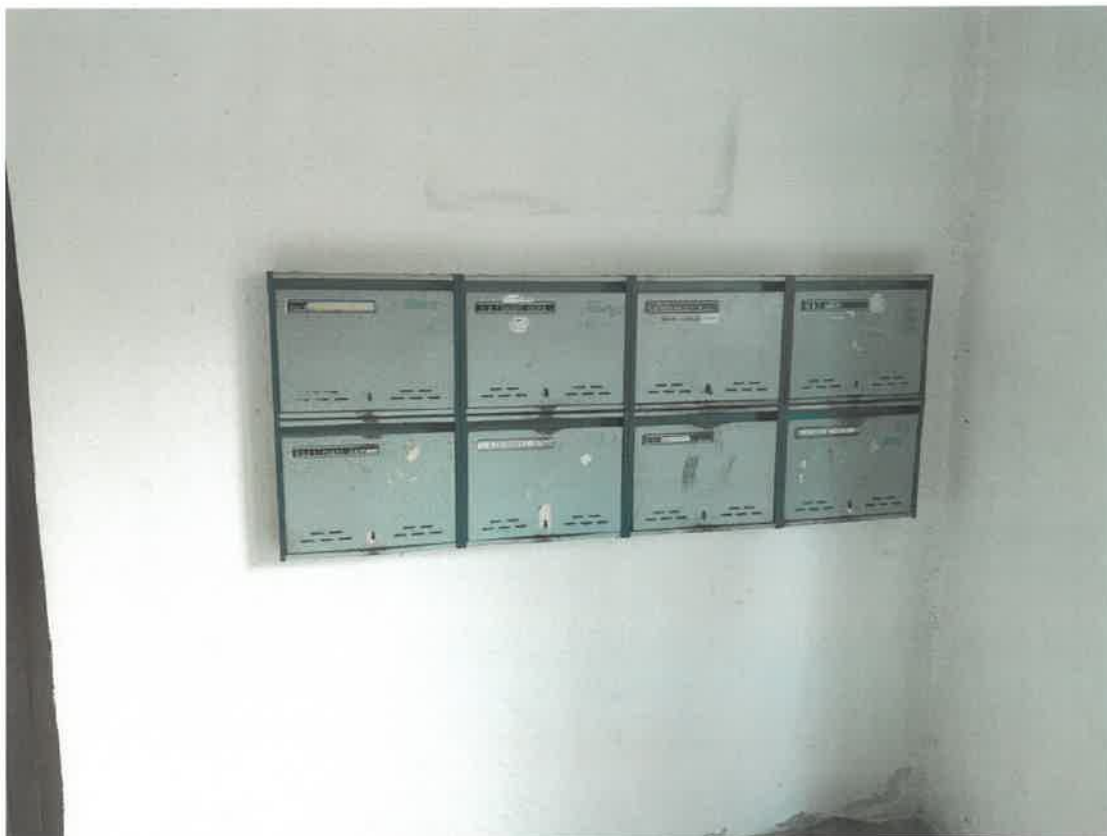
### **Postaládák**

A postaládák a lépcsőházban a földszinten találhatóak, cseréjük az elmúlt években nem történt meg, állapotuk megfelelő, biztonságosnak mondható.

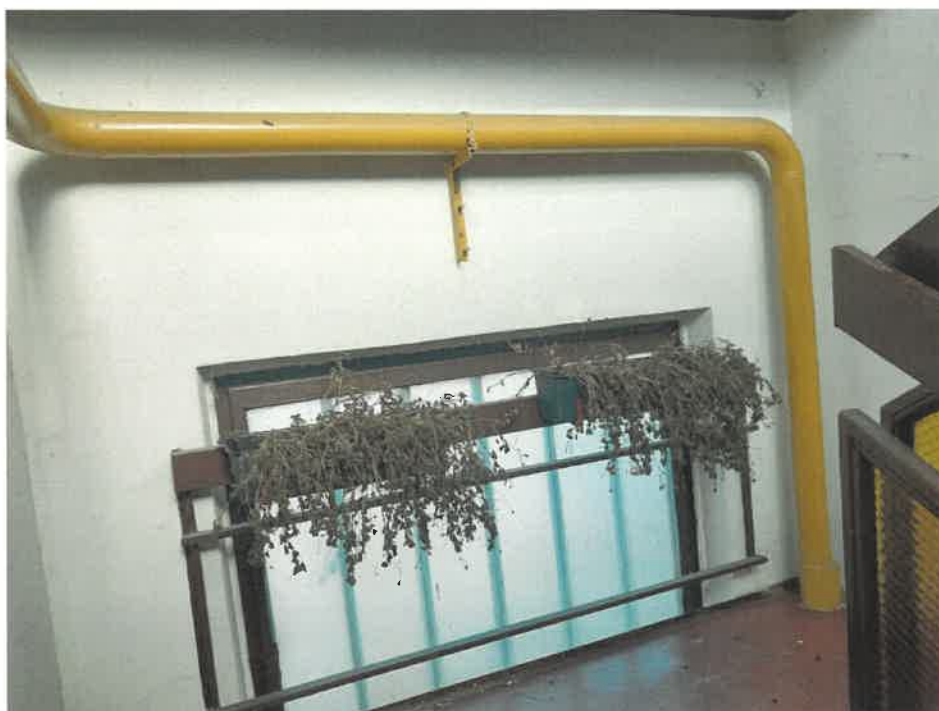
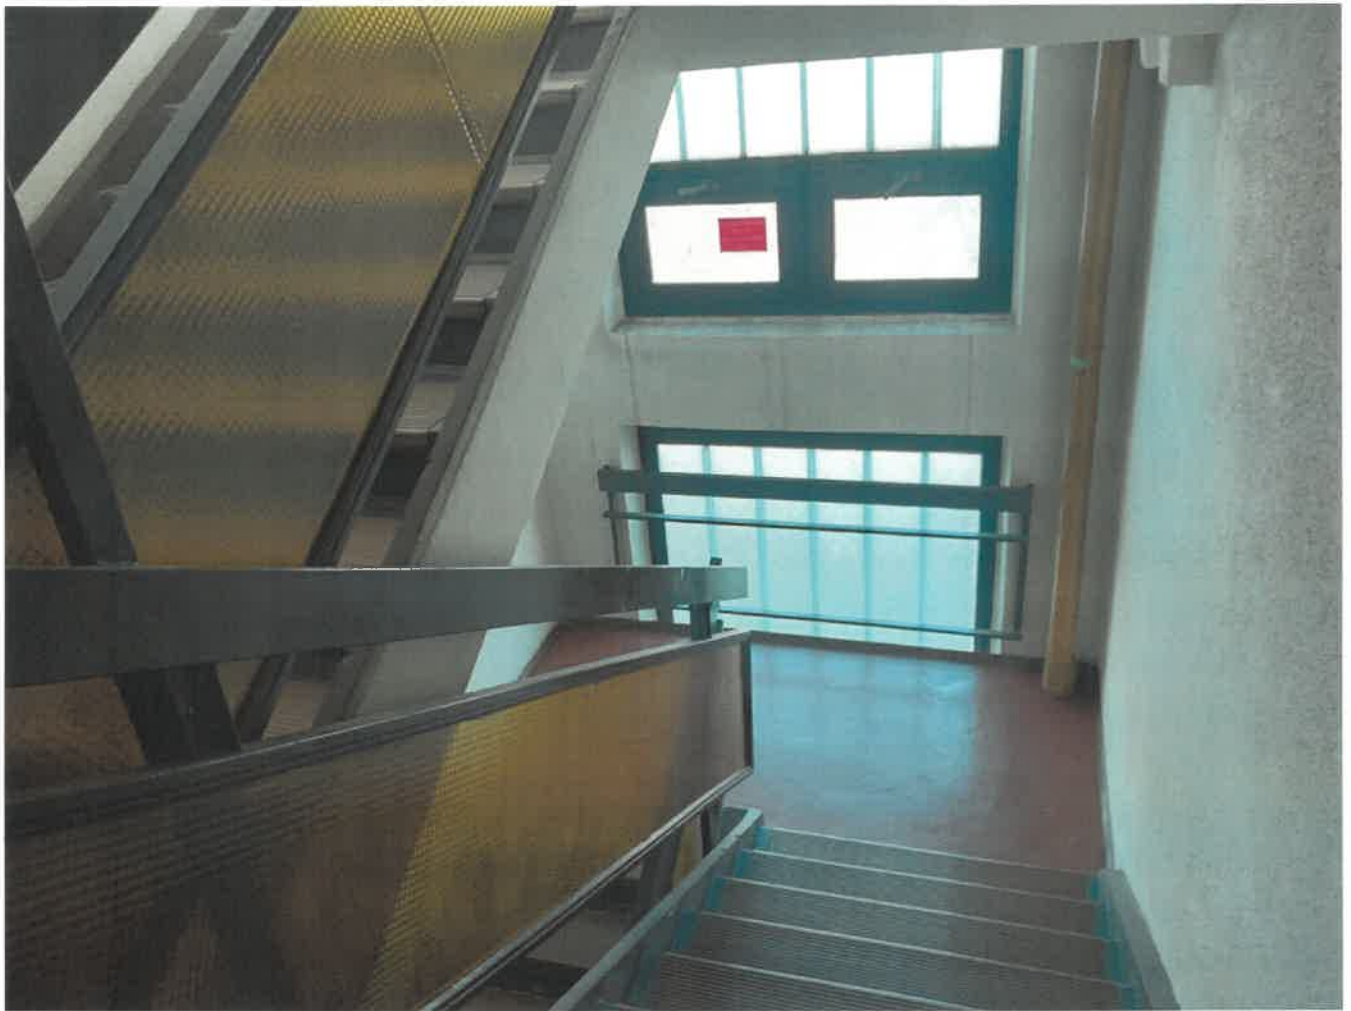
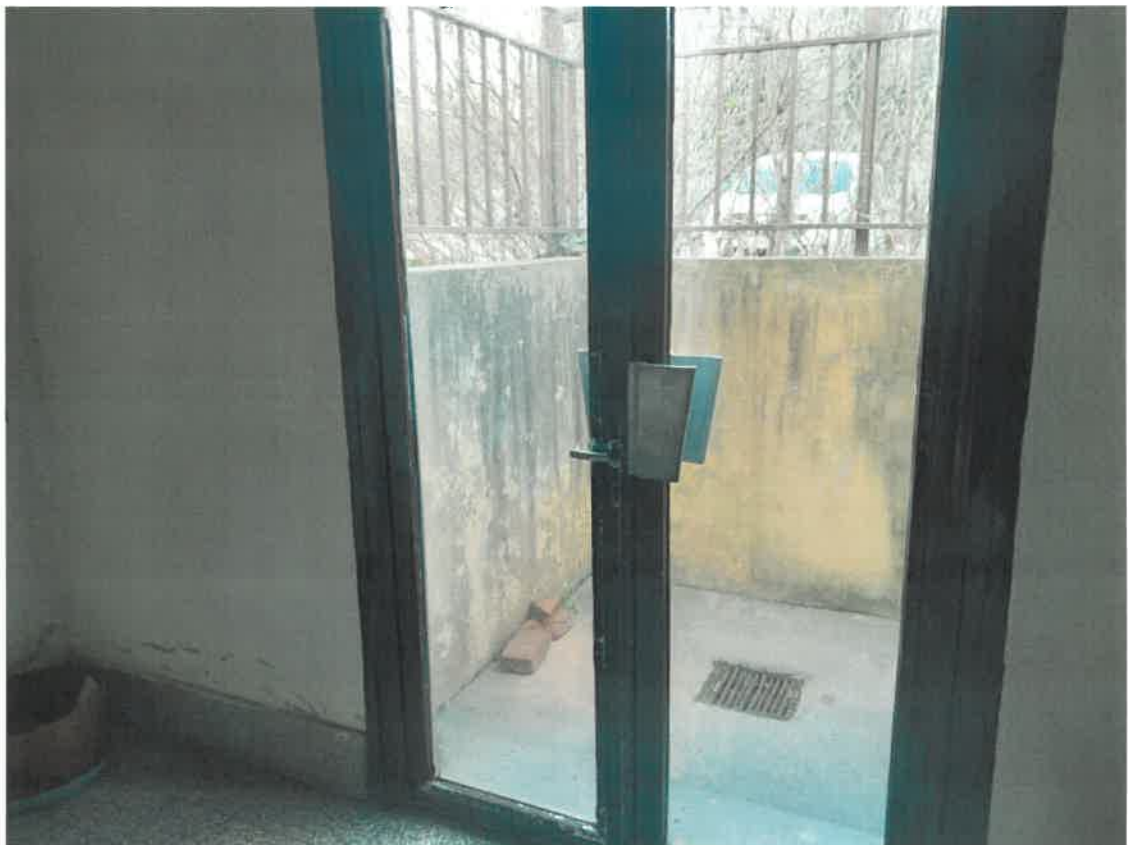
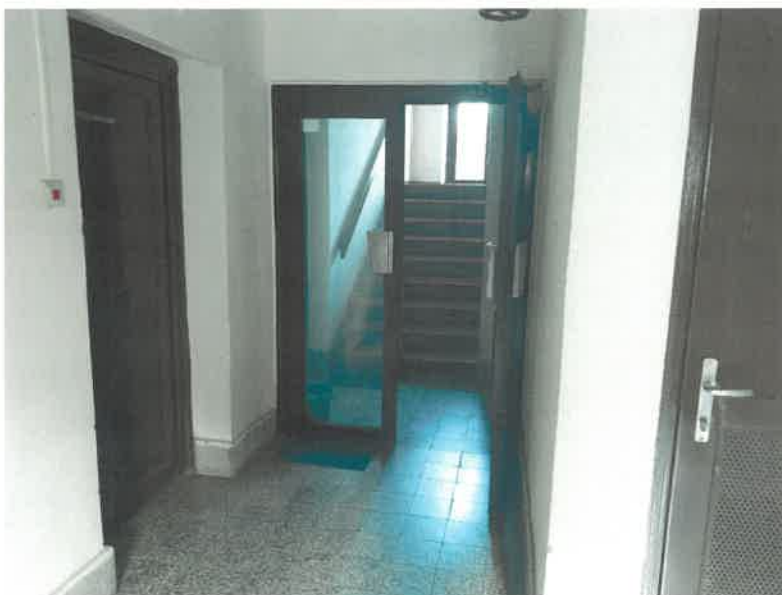
### **Belső nyílászárók, sorolt szerkezetek**

A lépcsőházi sorolt szerkezetek cseréje még nem történt meg, egyidősek az épülettel. Állapotuk megfelelő, azonban néhány helyen befolyhat az esővíztömítésük, karbantartásuk javasolt. A lakásokban lévő nyílászárók cseréjéről a lakástulajdonosok egyénileg gondoskodnak.

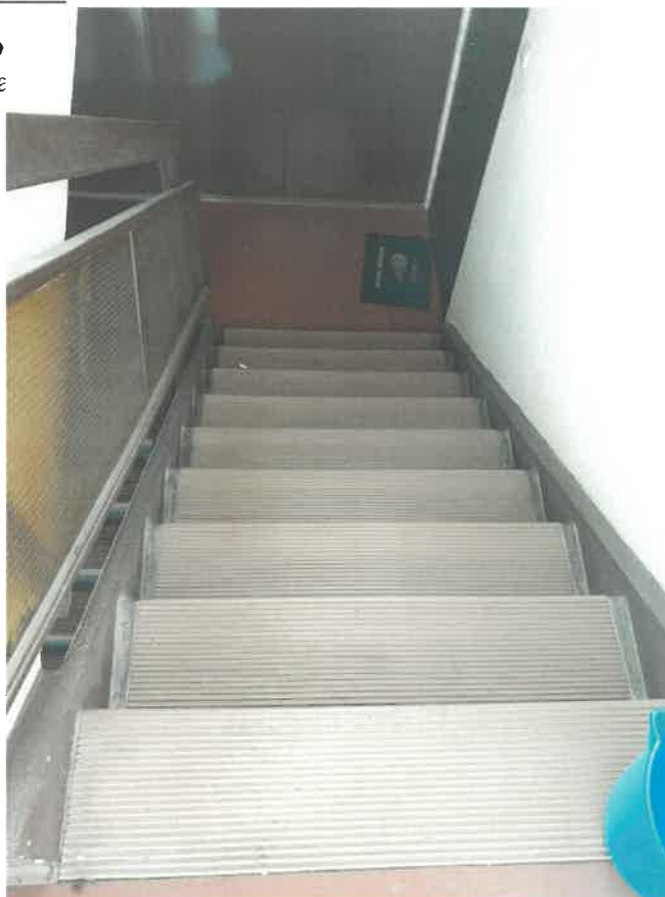
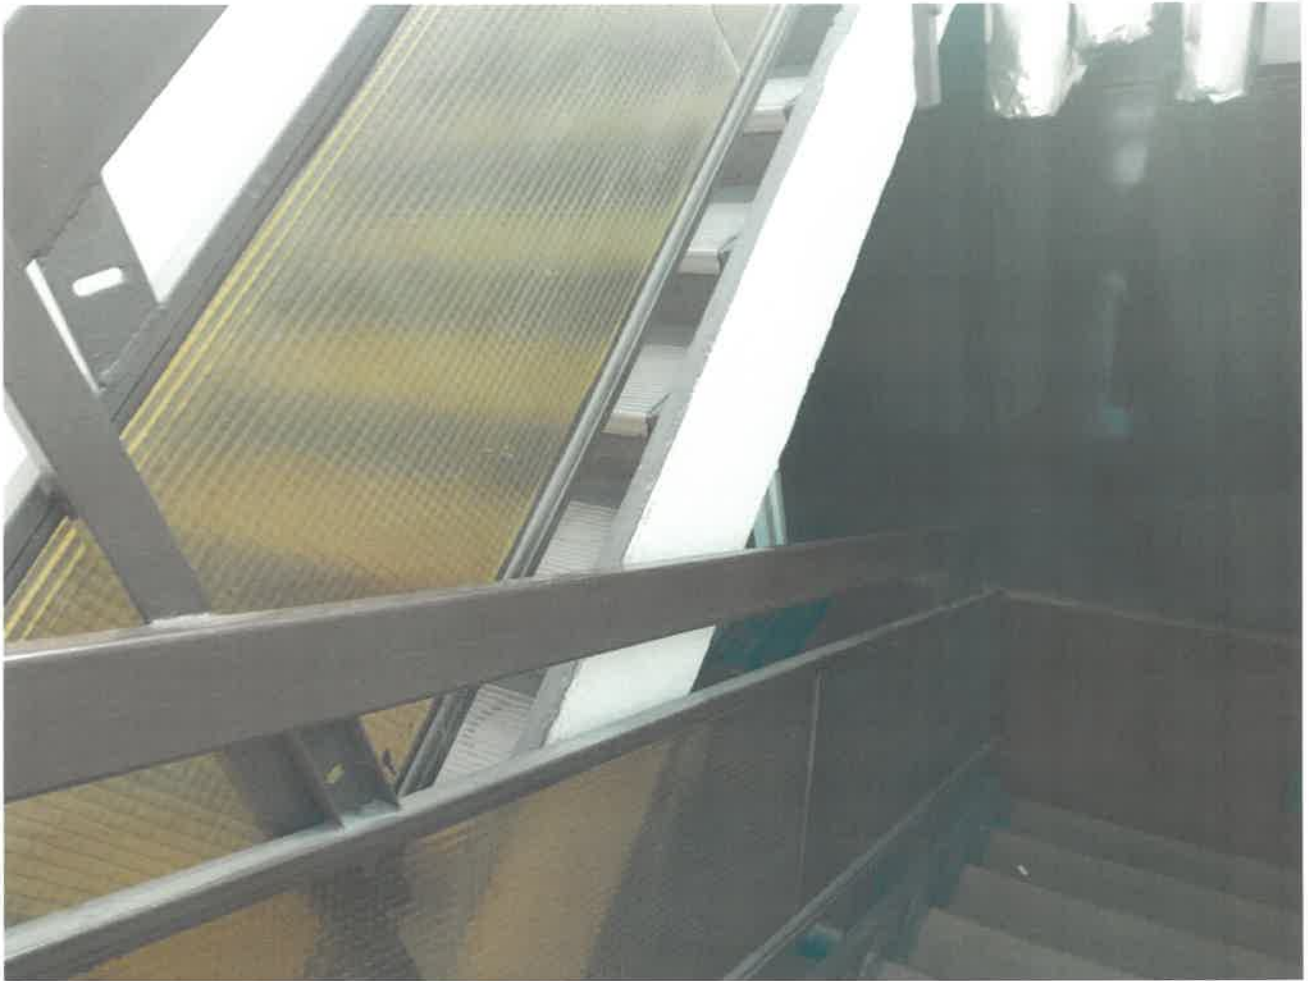
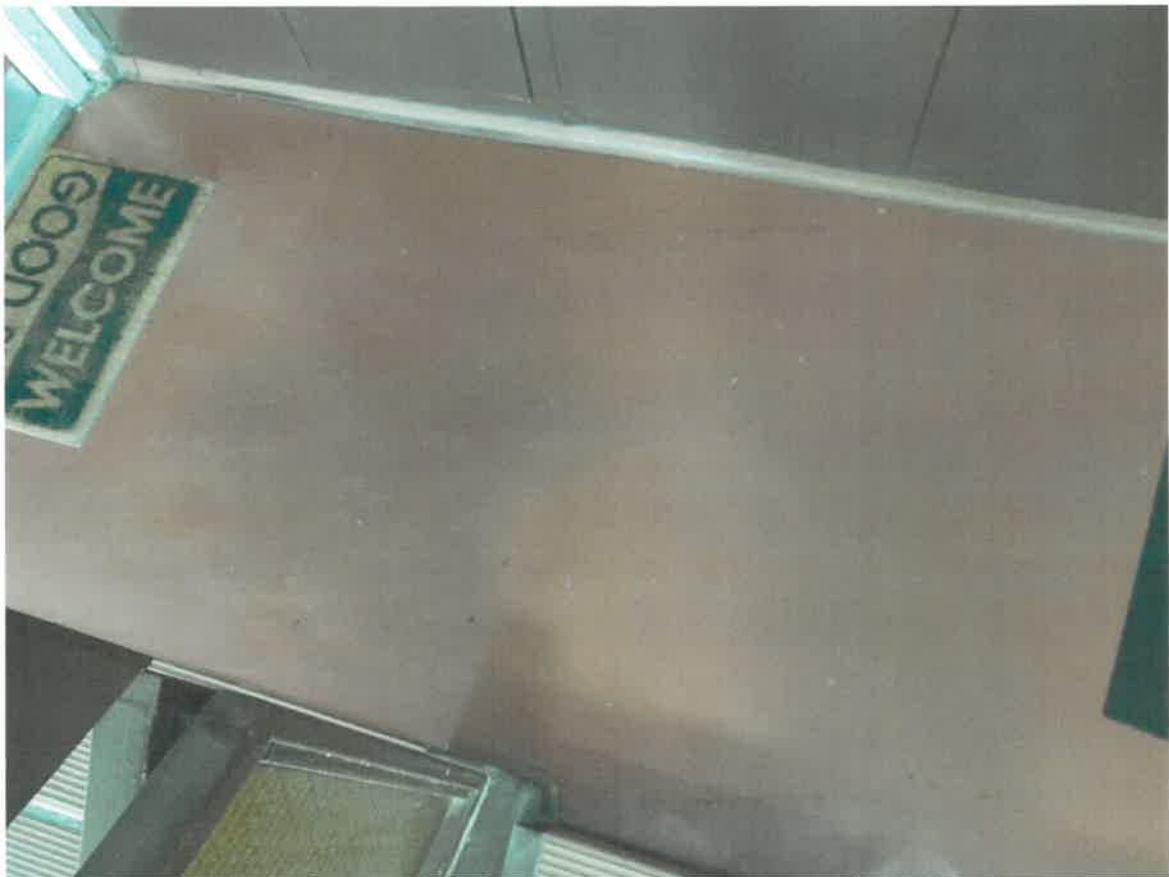
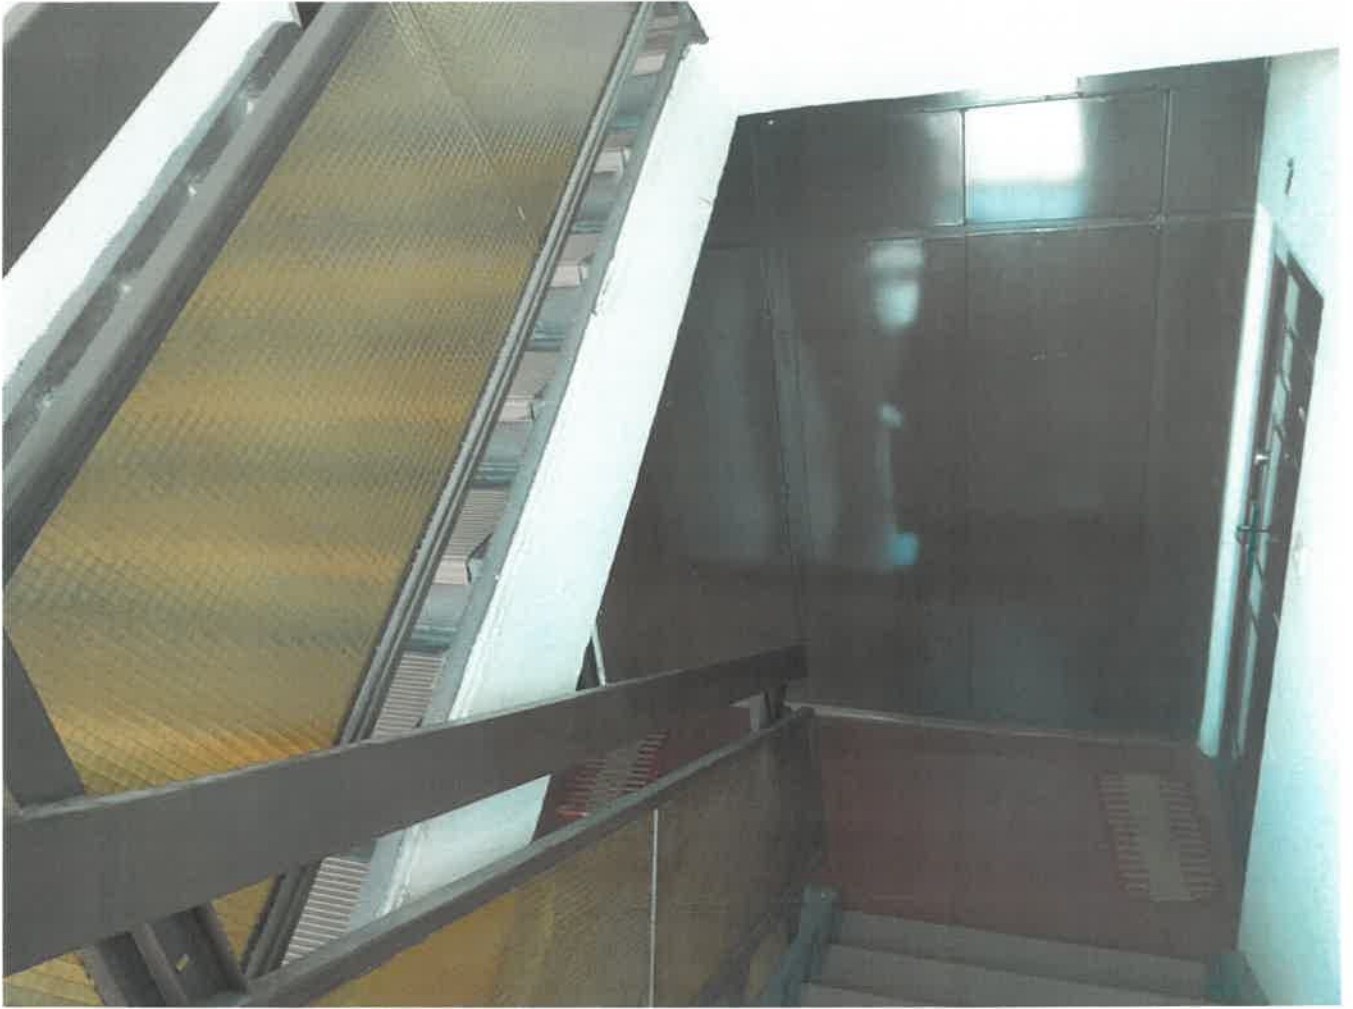
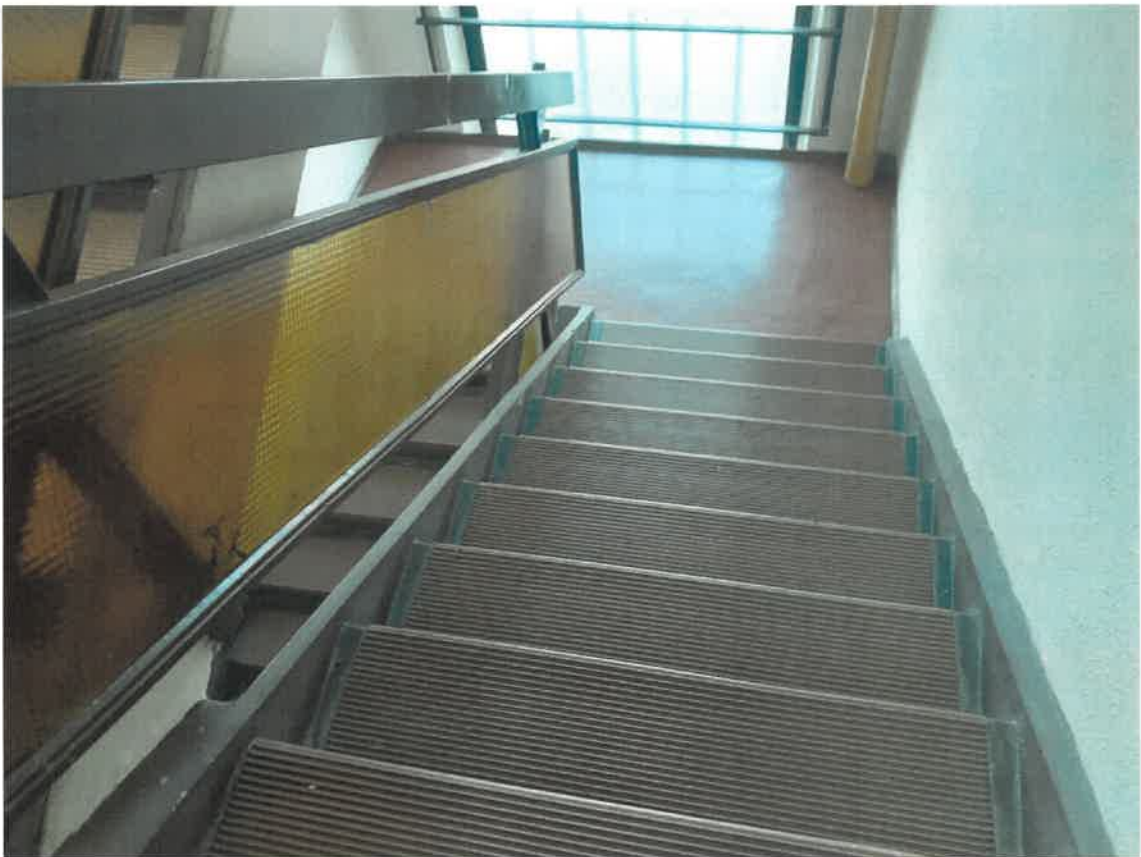
### **Lépcsőházi burkolatok, korlát**

A lépcsőházban lévő burkolati felületek nem kerültek  
kialakításra. A korlátok állapota

korlati lapokból került

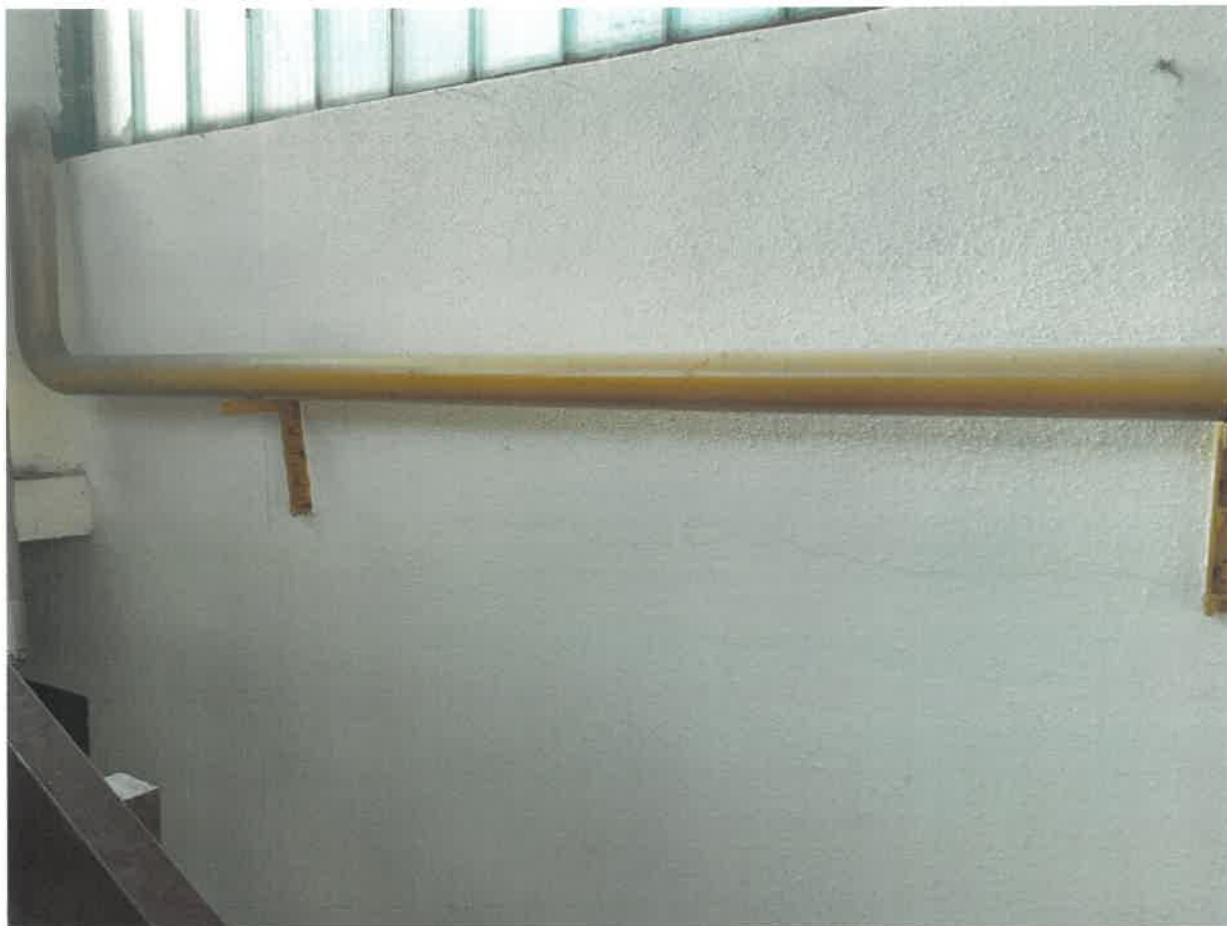
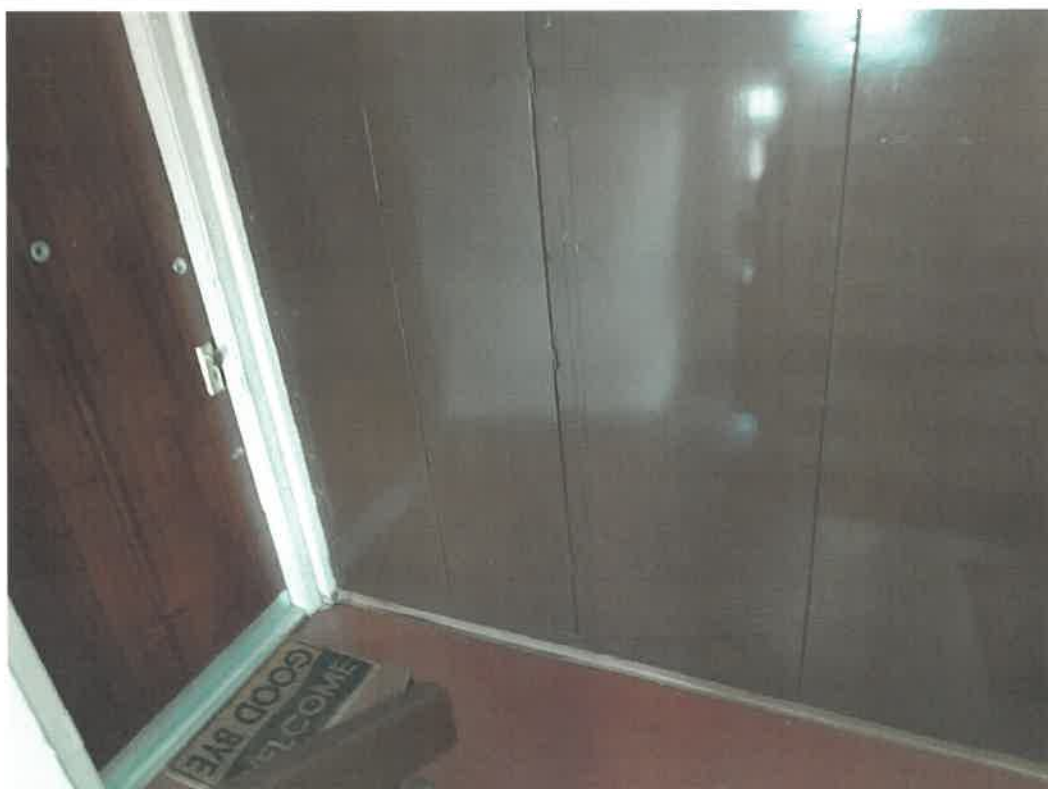
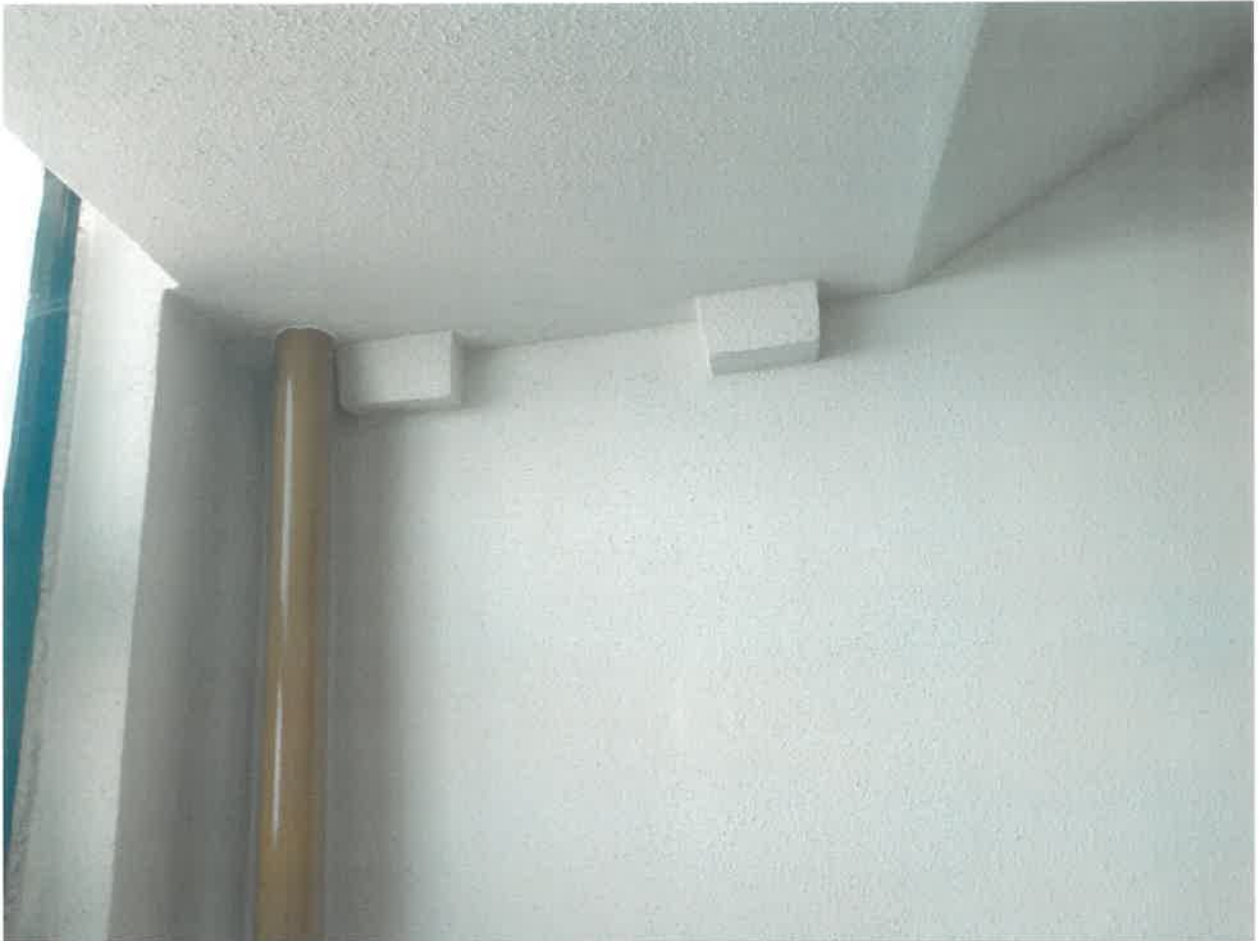
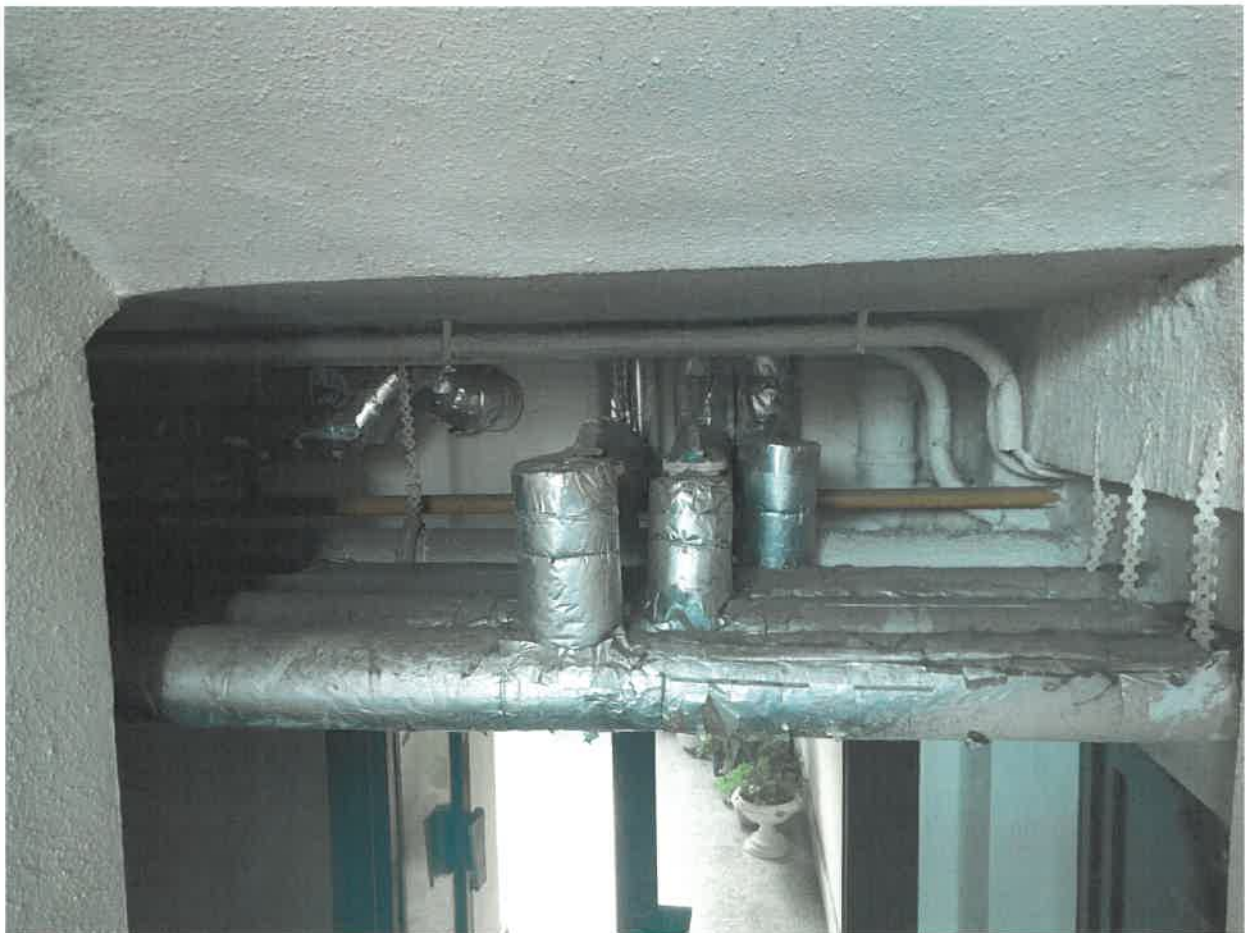
### Lépcsőházi falak állapota

A lépcsőházban a falburkolatok festése már időszerű, a természetes elhasználódás, és a költözések miatt a falfelület helyenként foltos.

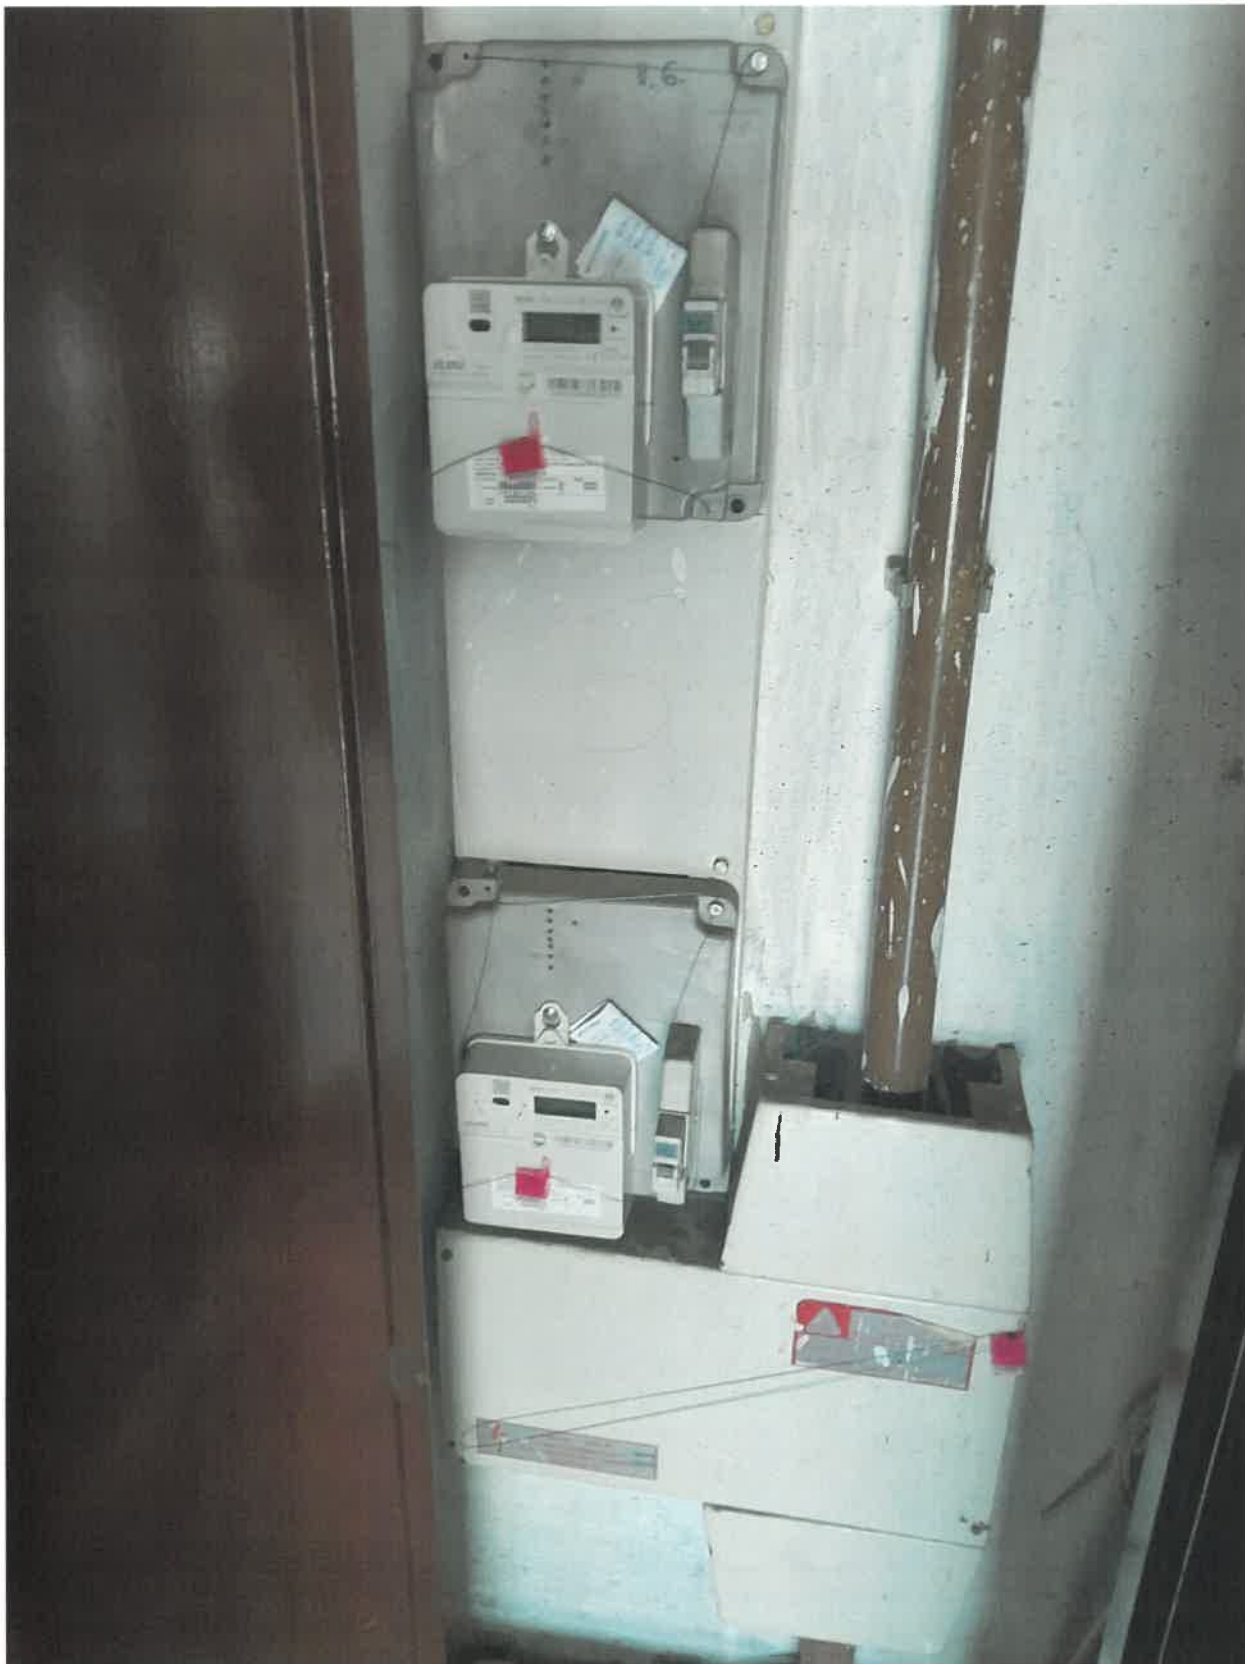
## Áramellátás

Az épület áramellátását, a földszinten ELMŰ által elhelyezett kapcsolószekrény biztosítja, a lakások elektromos ellátását a szinten elhelyezett, önálló villanyóra biztosítja. Az épület villamos biztonságtechnikai felülvizsgálatai által megállapított hiányosságokat a felmérés nem tartalmazza. A villanyórák utáni hálózat karbantartásáról a lakástulajdonosok gondoskodnak.

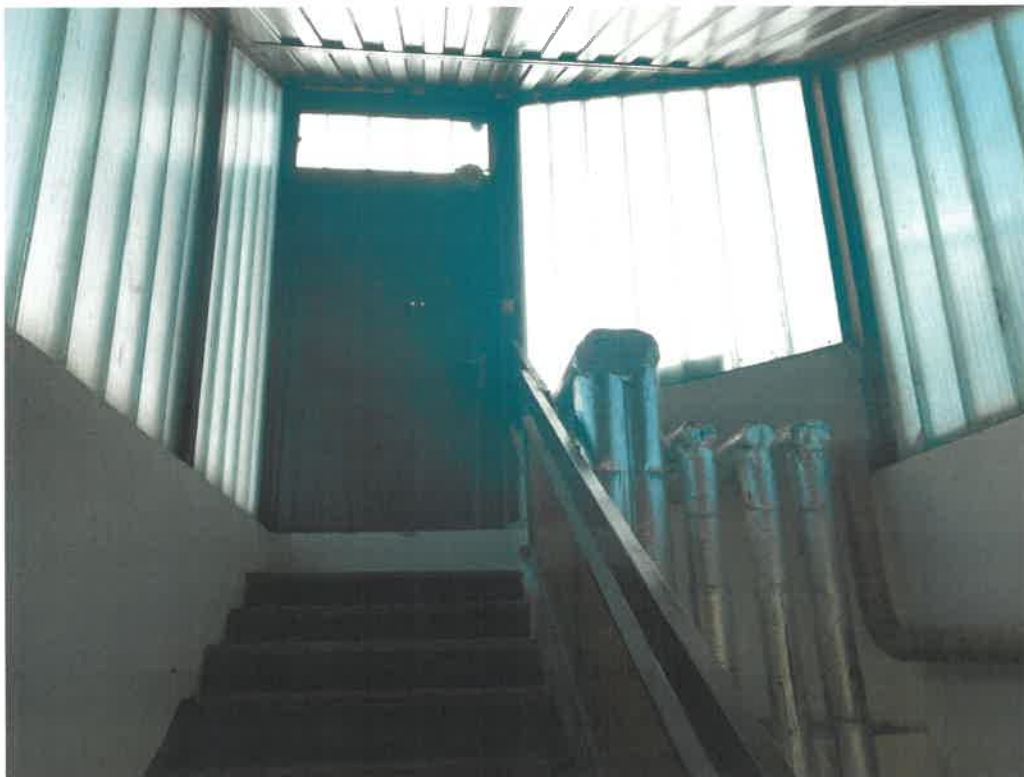
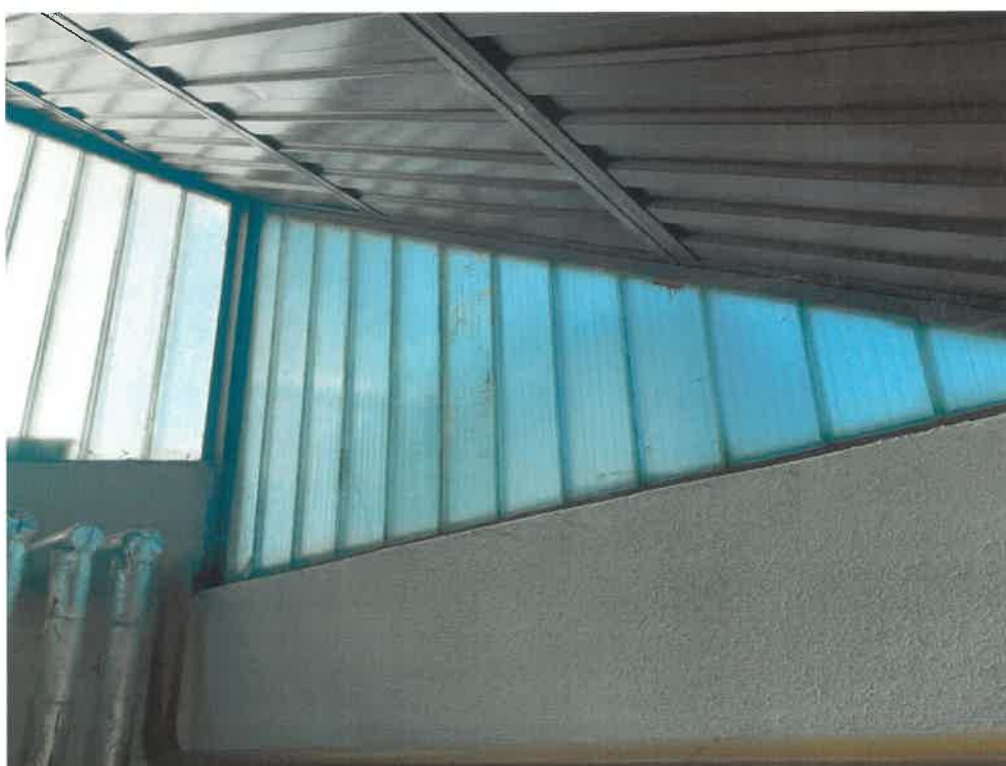
## Gépészeti rendszerek

Az épületben lévő lakásokban központi fűtés került kialakításra, az ehhez szükséges energiát, valamint a melegvíz szolgáltatást, a tetőn elhelyezett, központi gázüzemű készülékek biztosítják. A gáz csatlakozó vezeték tömörre tétele 2012.-ben megtörtént. A lakásokban csak a tűzhelyek ellátásához szükséges gázellátás biztosított. A szennyvíz elvezető rendszer, a belső csapadékvíz elvezetés, valamint a víz-nyomóvezeték teljes felújítása időszerű, egyidős az épülettel. Ezek felújítása, cseréje csak a meghibásodások alkalmával részlegesen történt meg. Az épület fűtését és melegvíz ellátását biztosító tetőkazánok ennek a lépcsőháznak a tetőszerkezetén kerültek elhelyezésre.
