**Összefogás Lakásszövetkezet**

**1165 Budapest, Hilda utca 1.**

## **Állagfelmérés 2024.**

**1165 Budapest, Olga utca 21.**

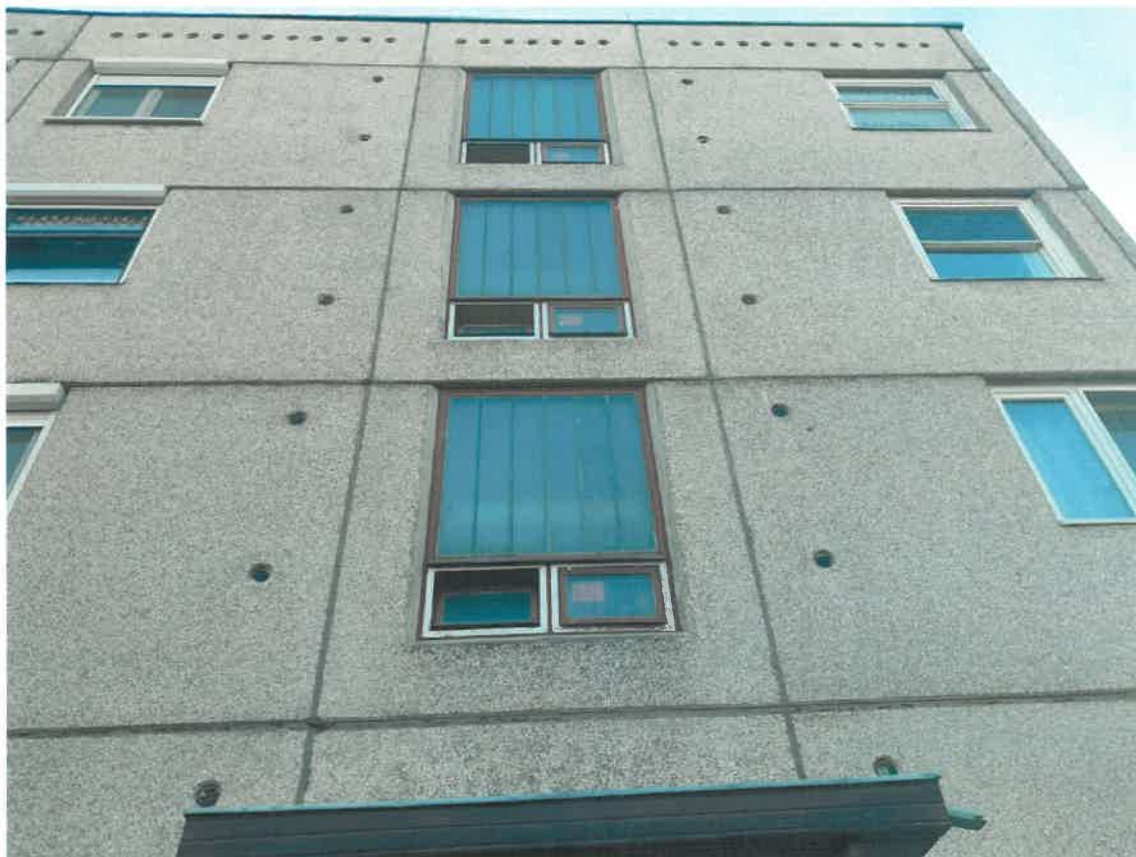
### **Külső vakolat**

Az épület oldalfala előre gyártott vasbeton elemekből készült, korának megfelelő állapotú. Helyenként a természetes épületmozgás és elhasználódás következtében a dilatációs hézagok tömítőanyagai hiányosak. A fűdémszellőző rácsok meglétét ellenőrizni szükséges. A dilatációs hézagok további vizsgálata, karbantartása javasolt.

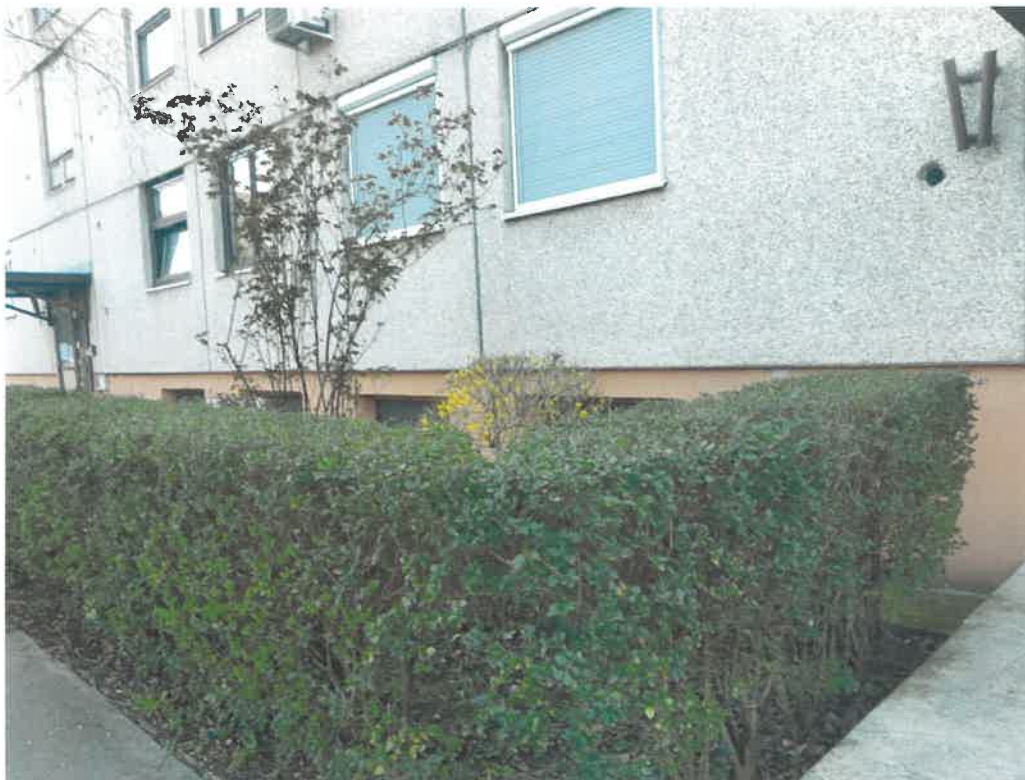
### **Lábazat**

Az épület lábazatának felújítása- hőszigetelése még nem történt meg, felújítása egyelőre nem időszerű, azonban karbantartása-tisztítása javasolt.

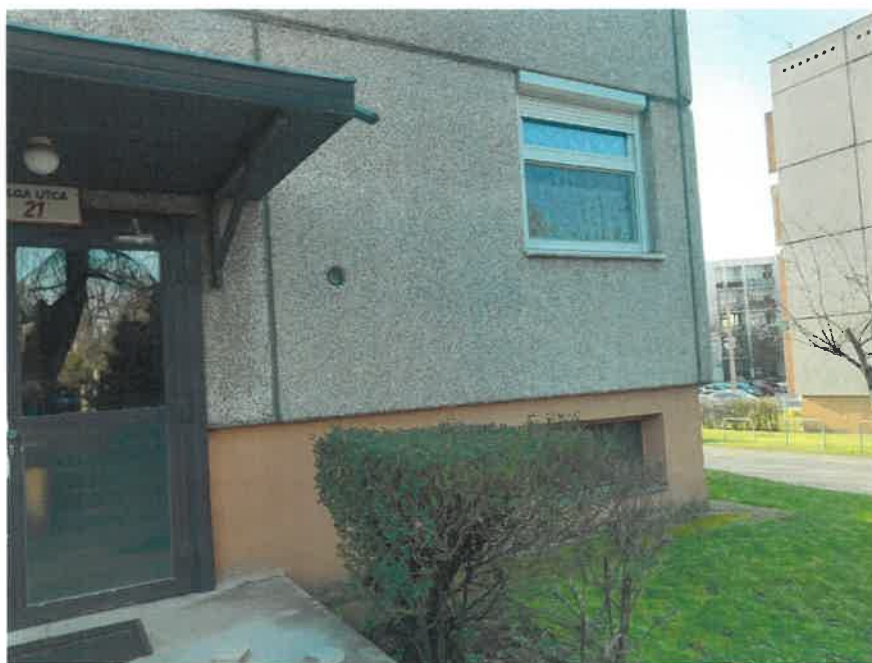
### **Szolgálati járda**

A szolgálati járda megfelelő állapotú, biztonságos közlekedésre alkalmas, azonban az épület adottságait figyelembe véve gyalogos közlekedés többnyire az épület hátsó részén, a családi házak felőli oldalon történik rajta. A további károk és az épület vizesedésének elkerülése érdekében a növényzet karbantartása, valamint az esteleges hézagok javítása indokolt.

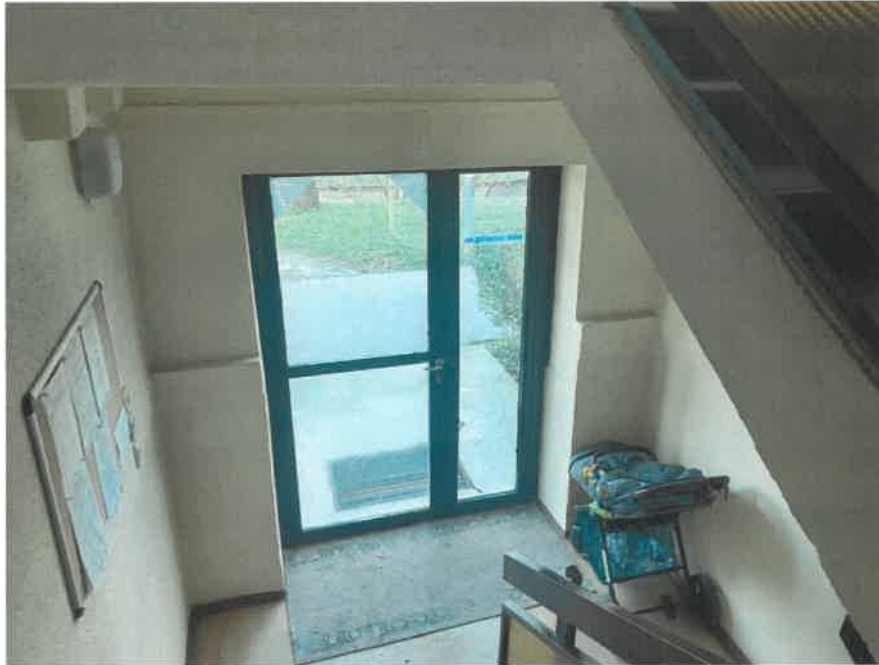
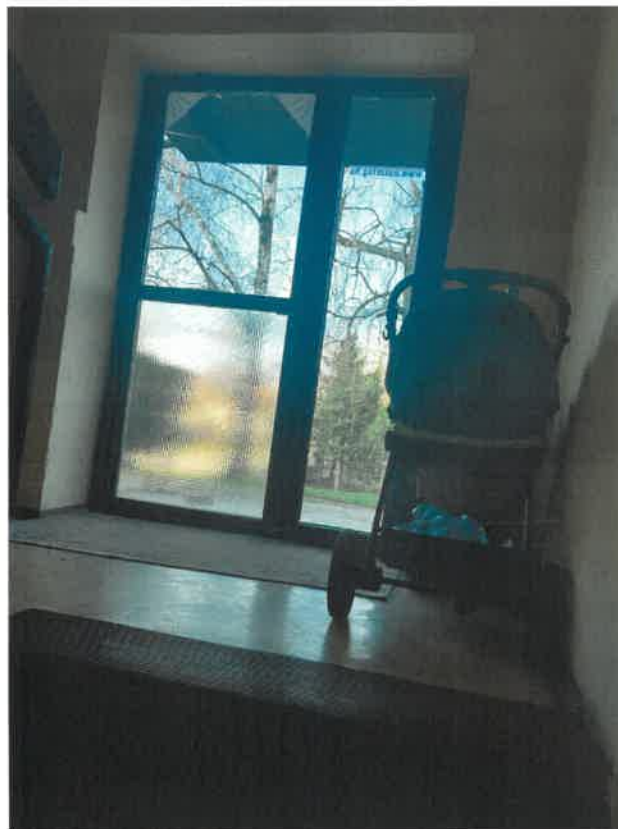
### **Bejárat ajtó**

A belső, lépcsőházba a családi házak felőli főbejáraton, valamint az alagsori szinten lévő, az Olga utcára egy lépcsősoron keresztül megközelíthető „hátsó” bejáraton lehet bejutni.

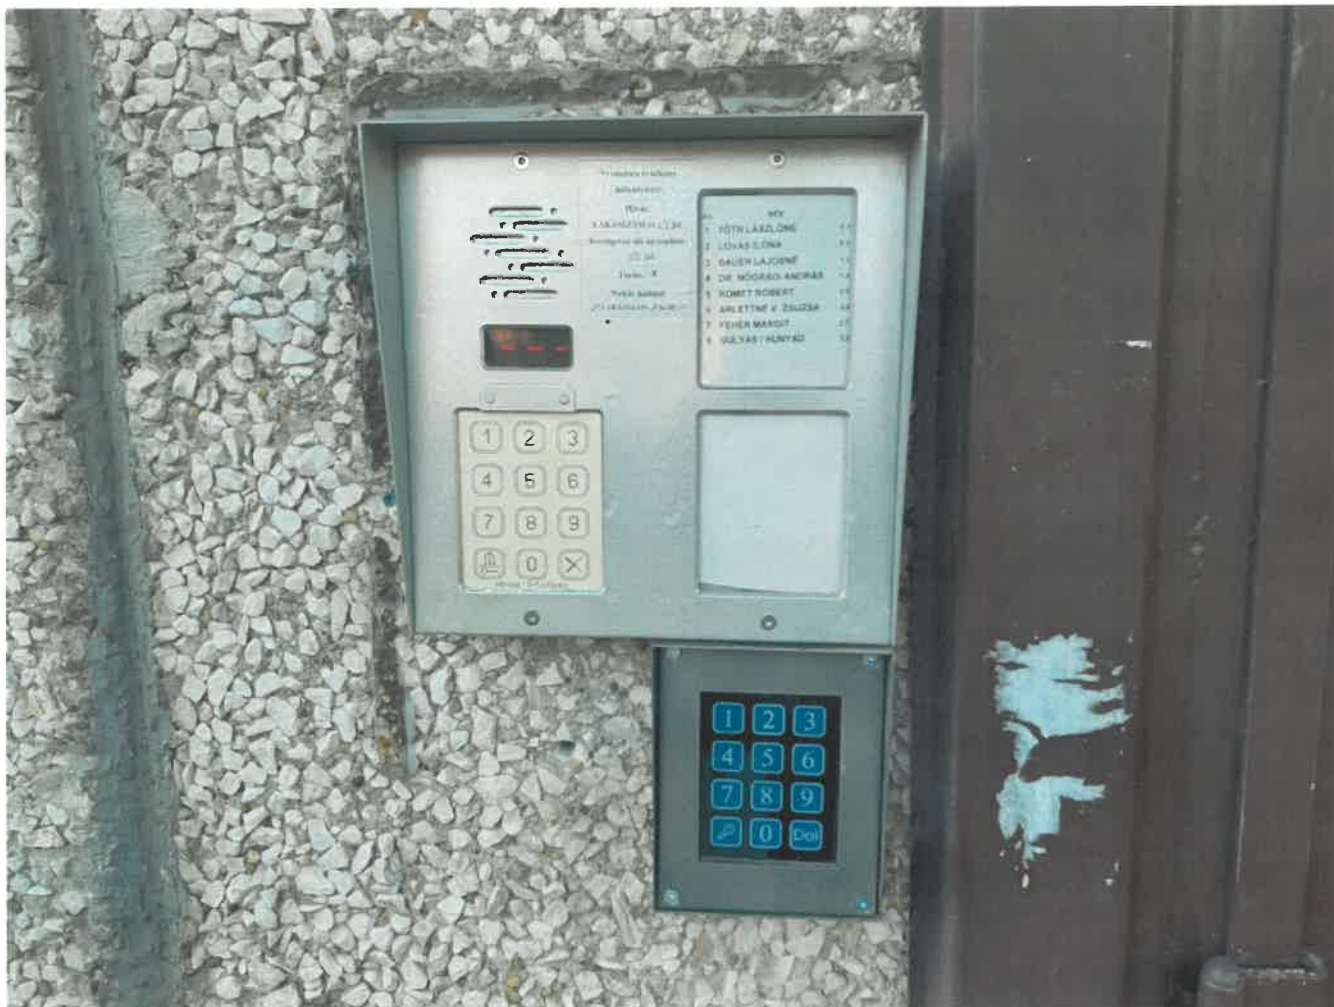
### Kaputelefon rendszer

A kapu telefon központ a családi házak felőli oldalon került kialakításra. Codefon típusú, karbantartása rendszeresen megtörténik, állapota megfelelő.

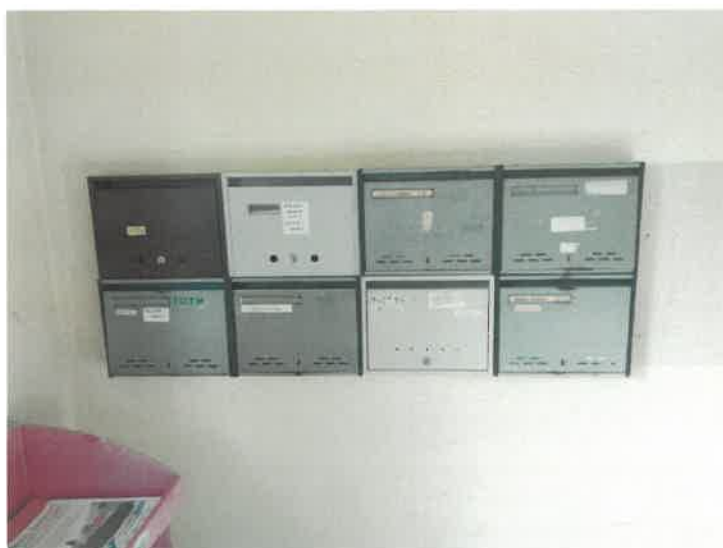
### Postaládák

A postaládák a lépcsőházban a földszinten találhatóak, cseréjük az elmúlt években nem történt meg, állapotuk megfelelő, biztonságosnak mondható.

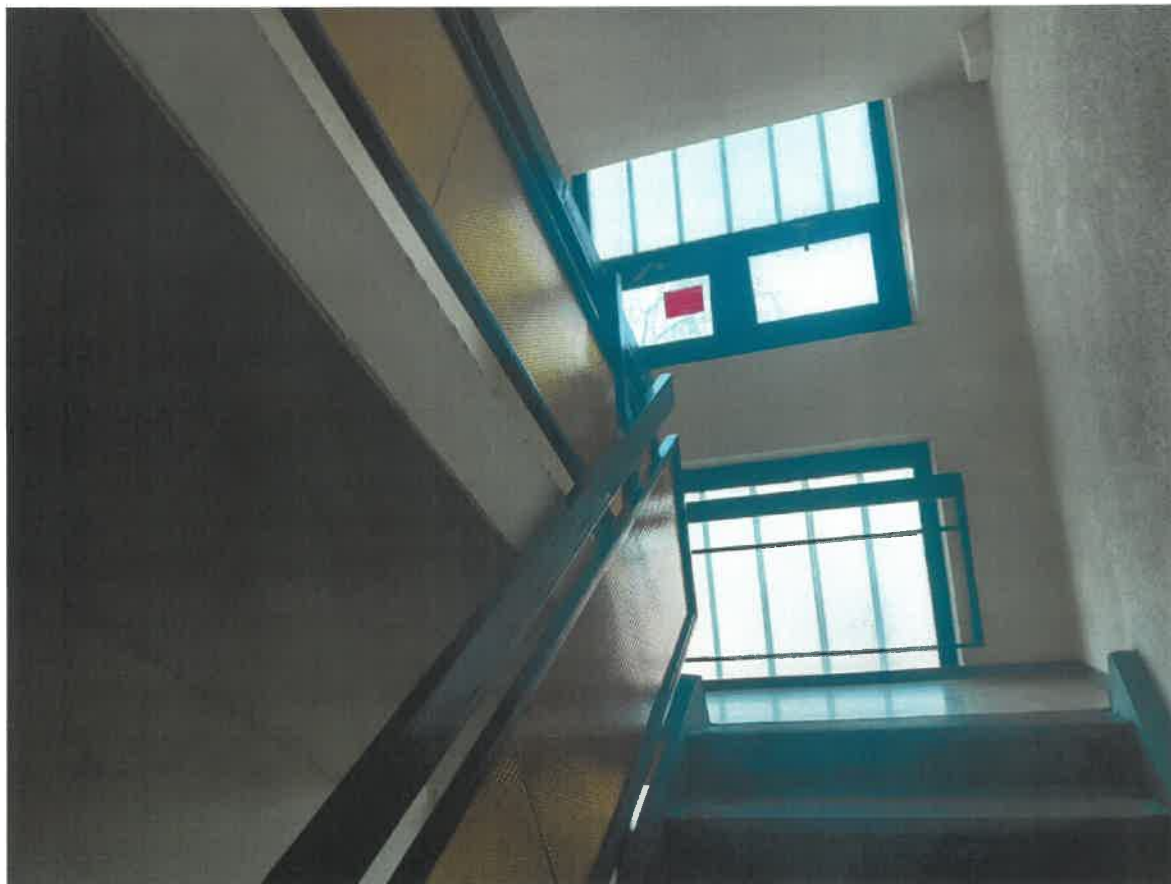
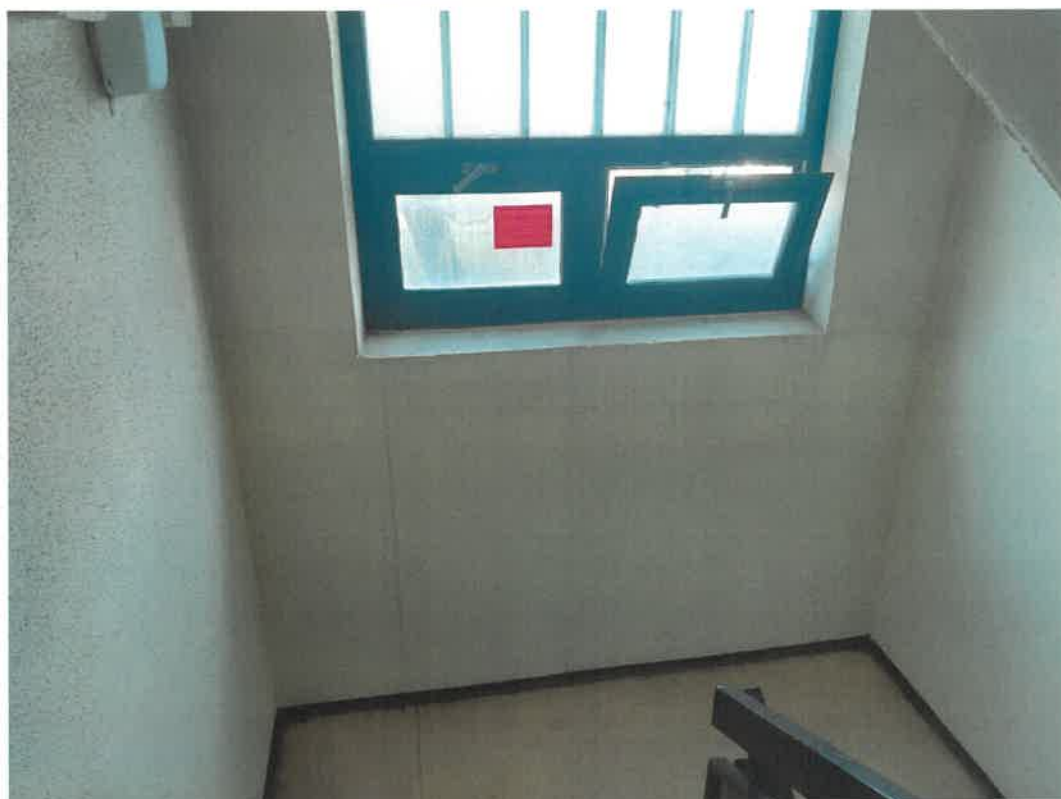
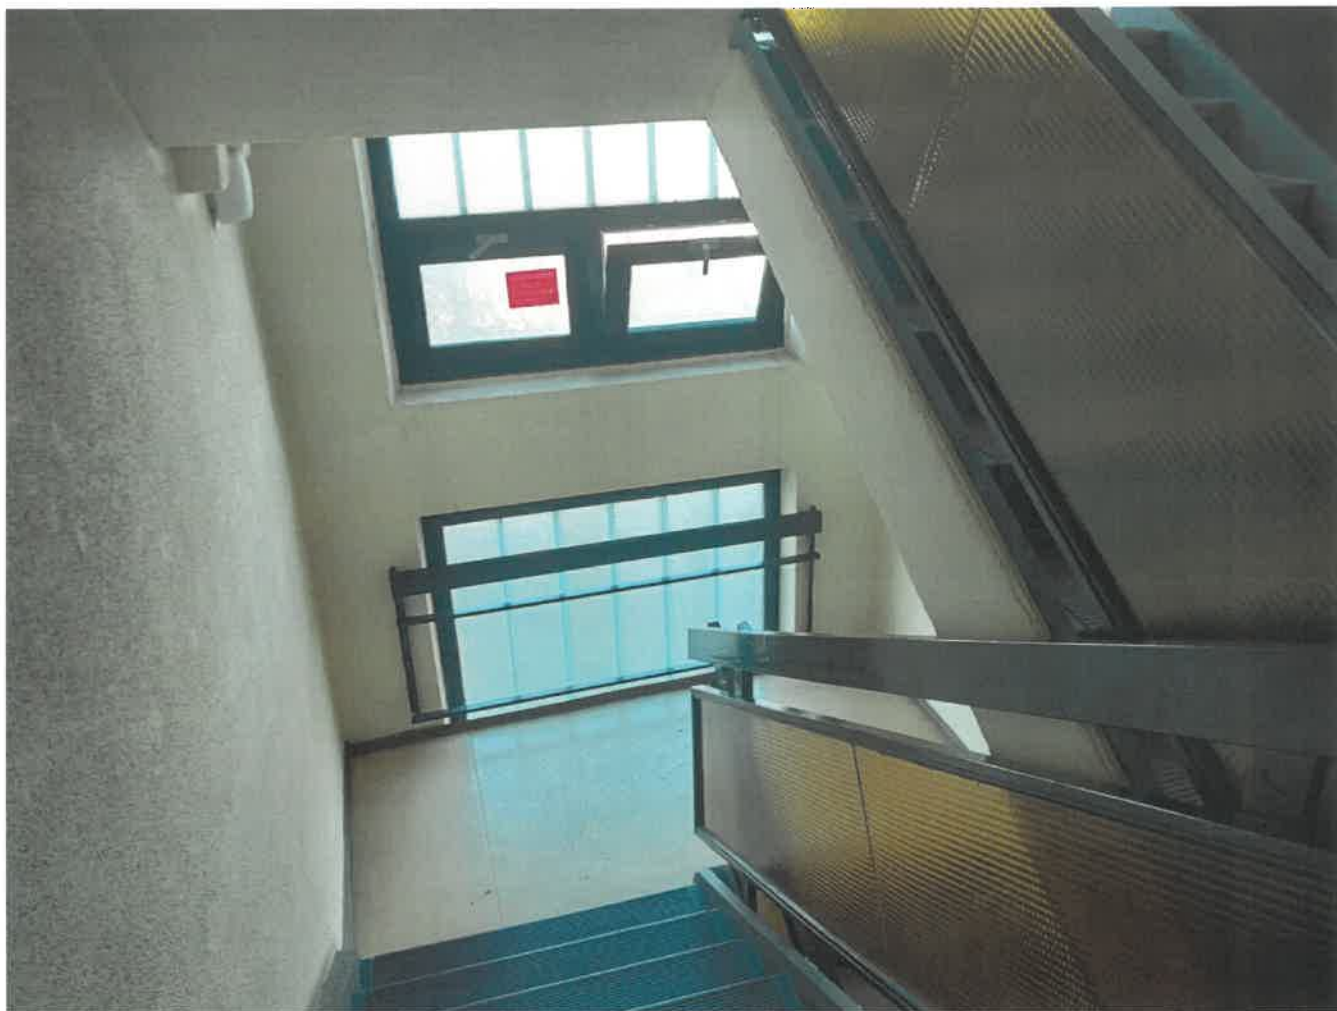
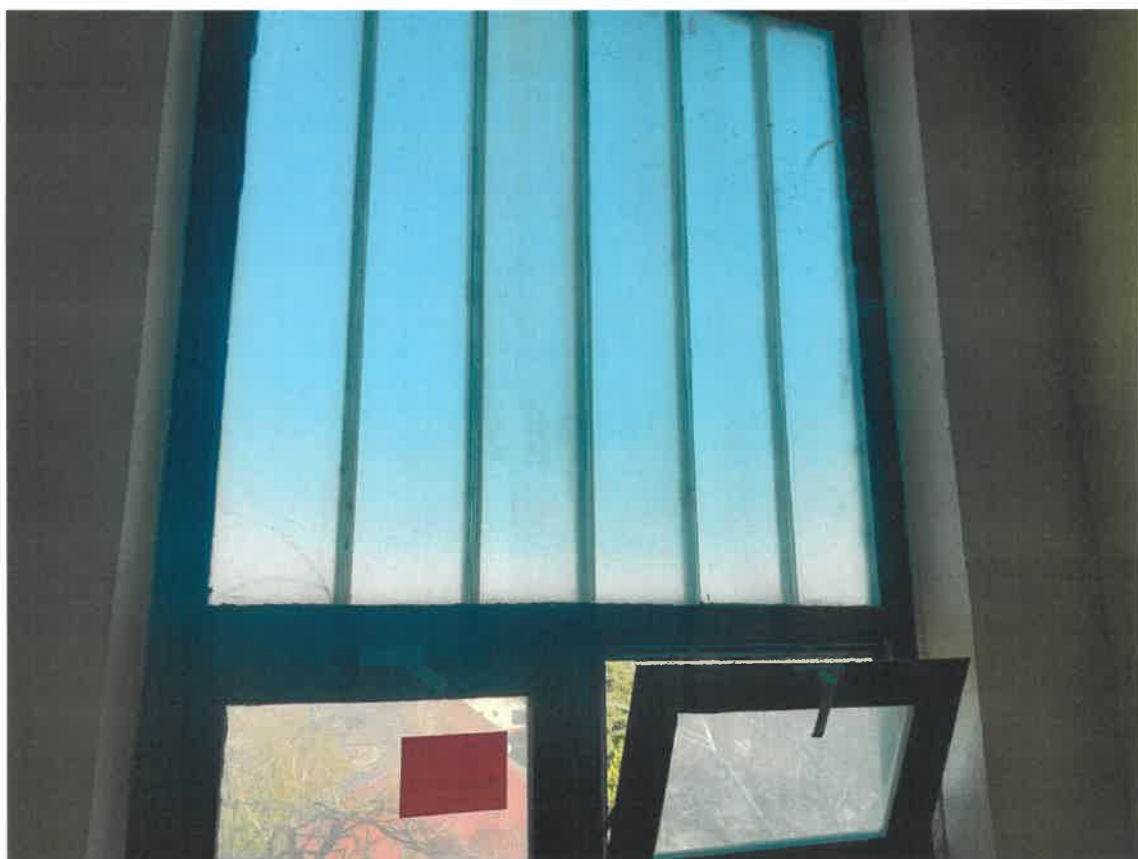
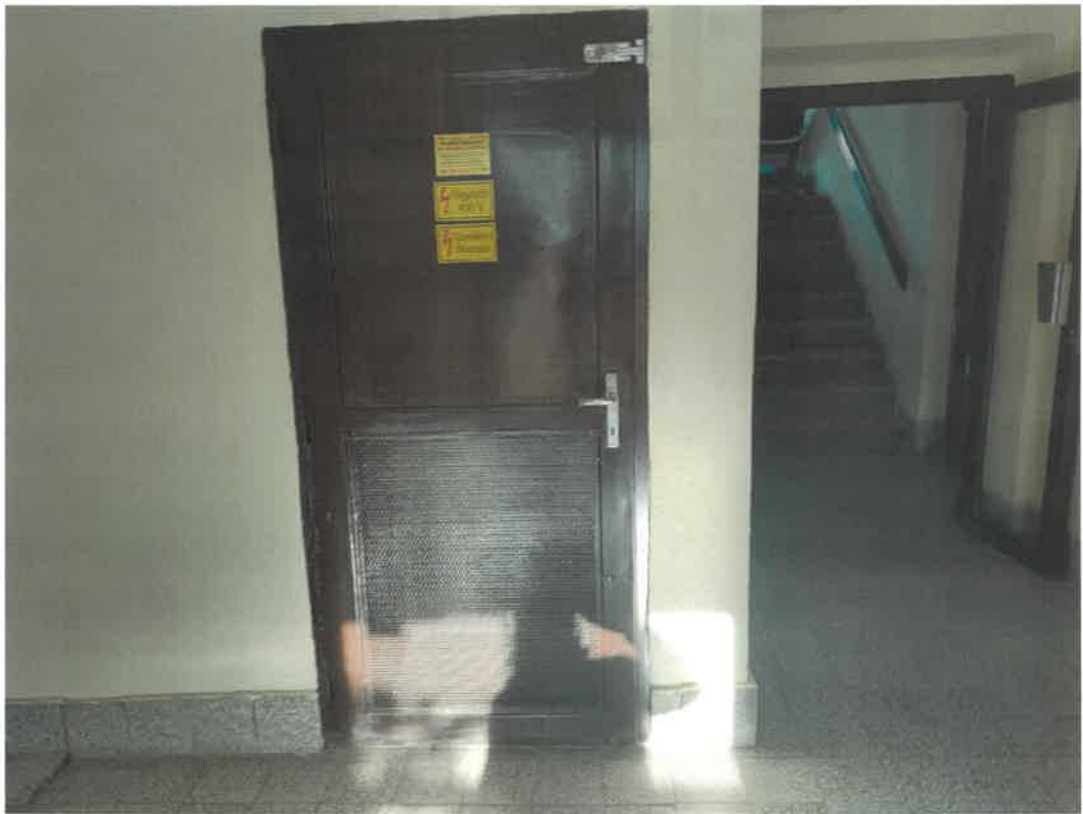
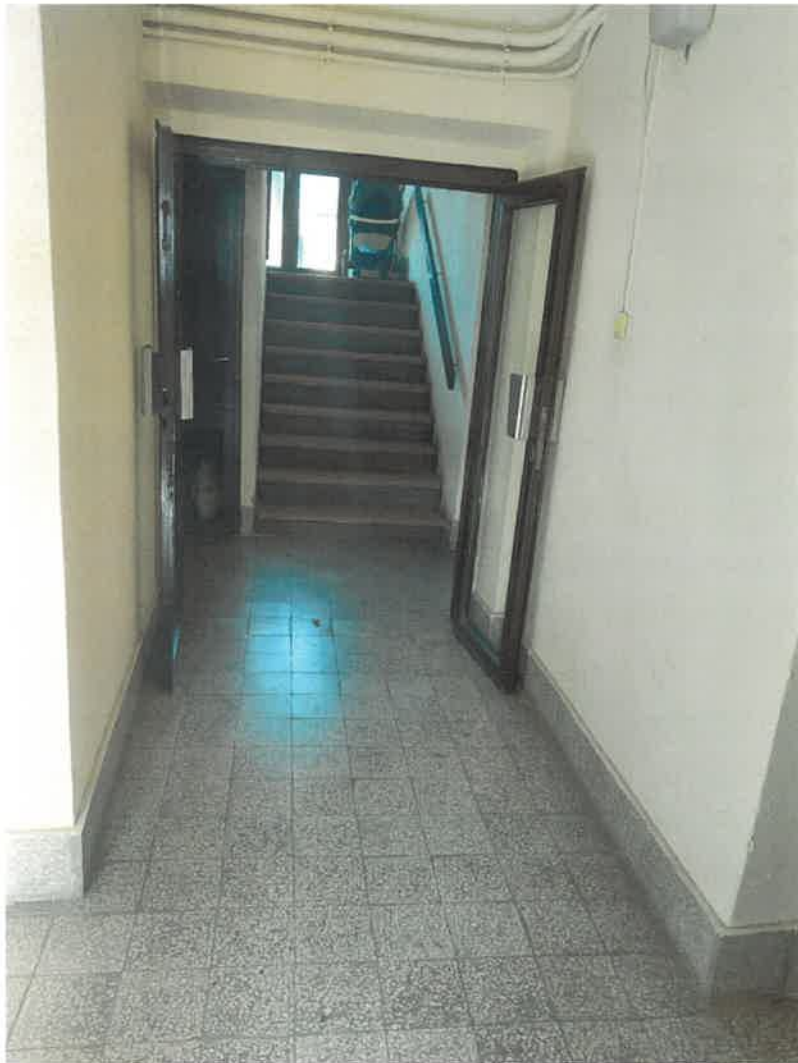
### **Belső nyílászárók, sorolt szerkezetek**

A lépcsőházi sorolt szerkezetek cseréje még nem történt meg, egyidősek az épülettel. Állapotuk megfelelő, azonban néhány helyen befolyhat az esővíztömítésük, karbantartásuk javasolt. A lakásokban lévő nyílászárók cseréjéről a lakástulajdonosok egyénileg gondoskodnak.

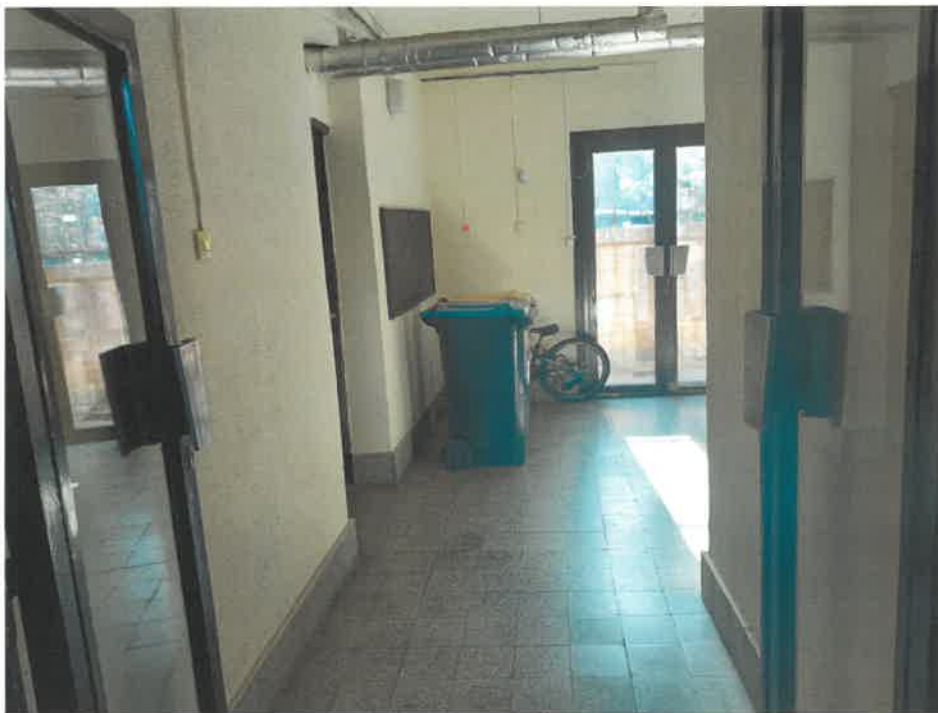
### **Közös tárolók, kukatárolók**

A lépcsőházban külön kukatároló helyiség nem került kialakításra, a kommunális hulladék tárolására az Olga utcában elhelyezett külön „kukatárolók” épültek, melyekből az FKF Zrt. közvetlenül végzi a szállítást. Állapotuk a koruknak megfelelő, funkciójuk ellátására alkalmasak. A szelektív tartályokat a lépcsőház alaksori részén az Olga utca felől tárolják.

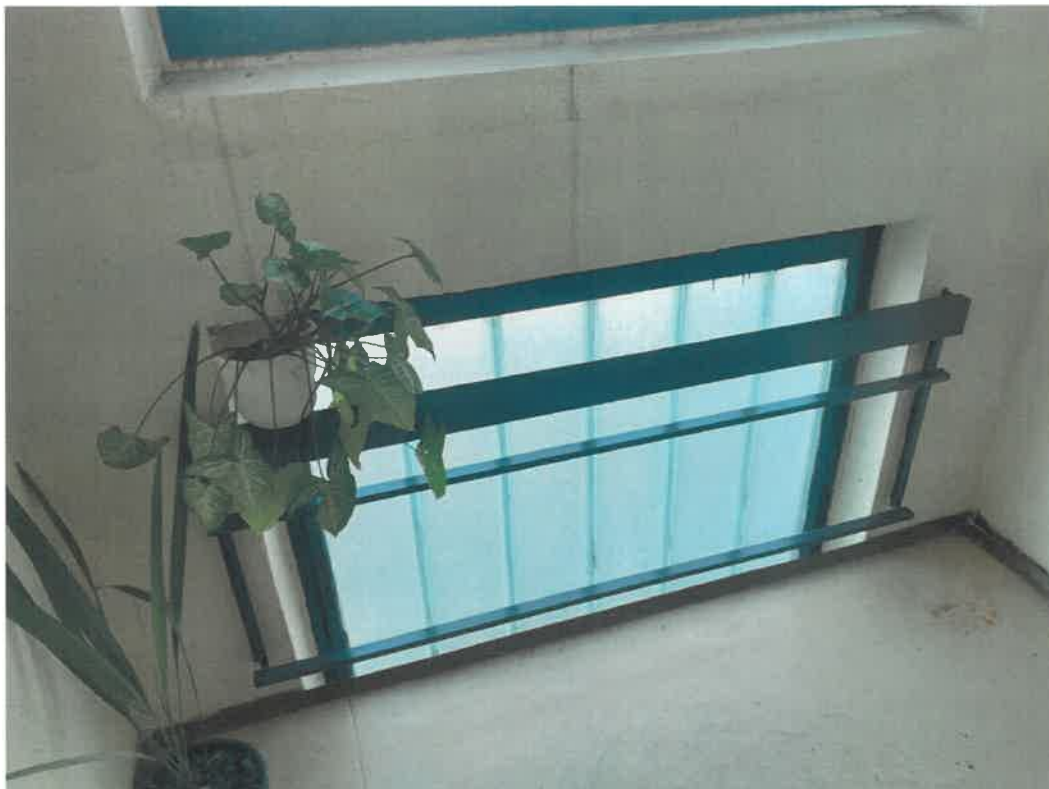
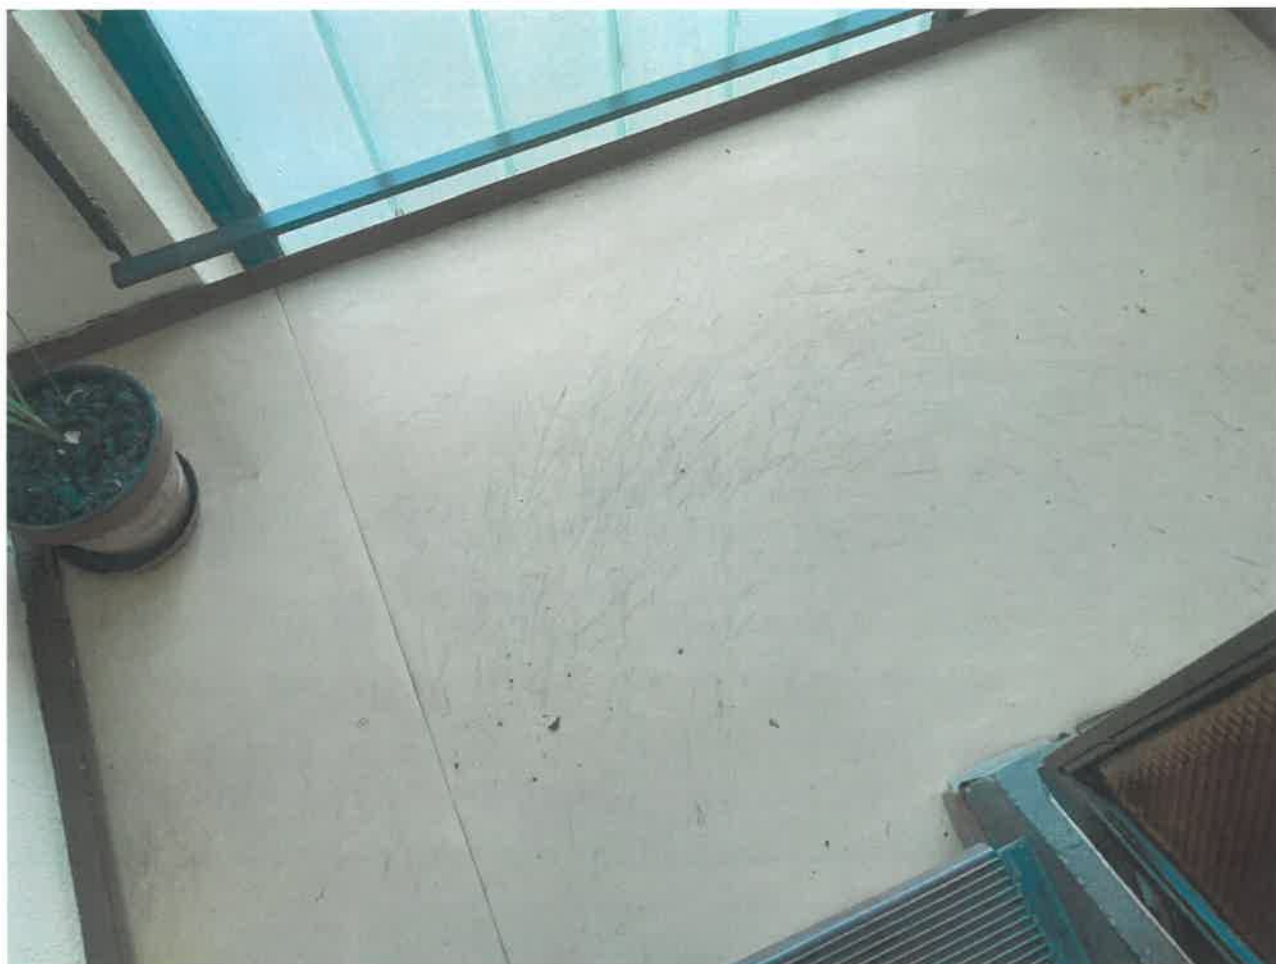
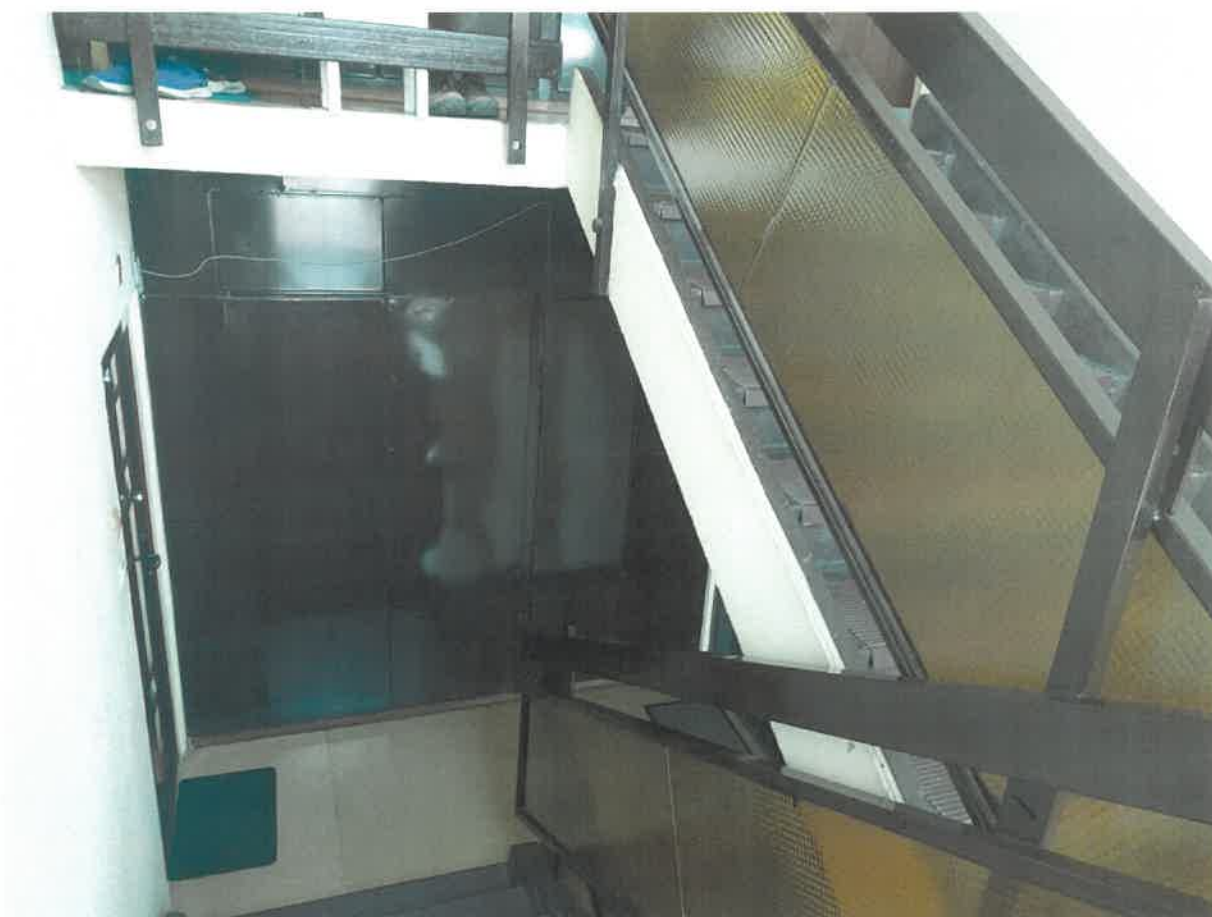
### **Lépcsőházi burkolatok, korlát**

A lépcsőházban lévő burkolatok folytonosak. Az aljzat PVC lemezből és hidegburkolati lapokból került kialakításra. A korlátok állapota és rögzítése biztonságosnak mondható.

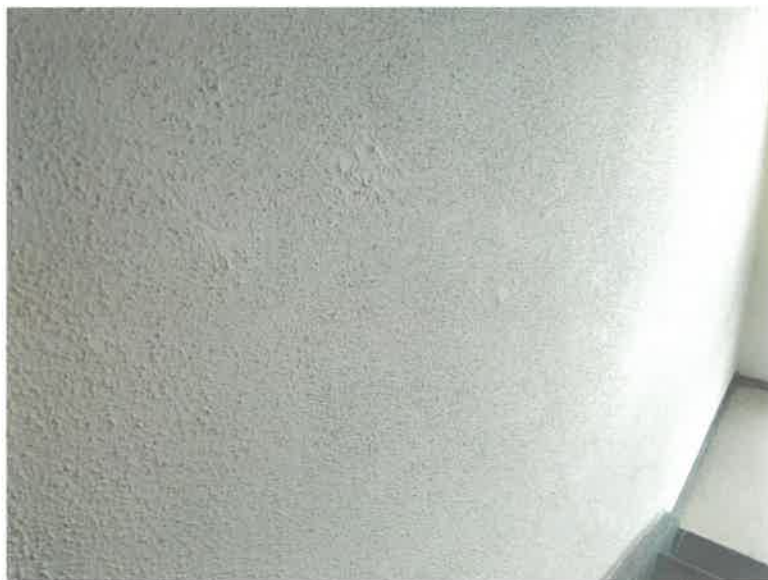
### Lépcsőházi falak állapota

A lépcsőházban a falburkolatok festése már időszerű, a természetes elhasználódás, és a költözések miatt a falfelület helyenként foltos.

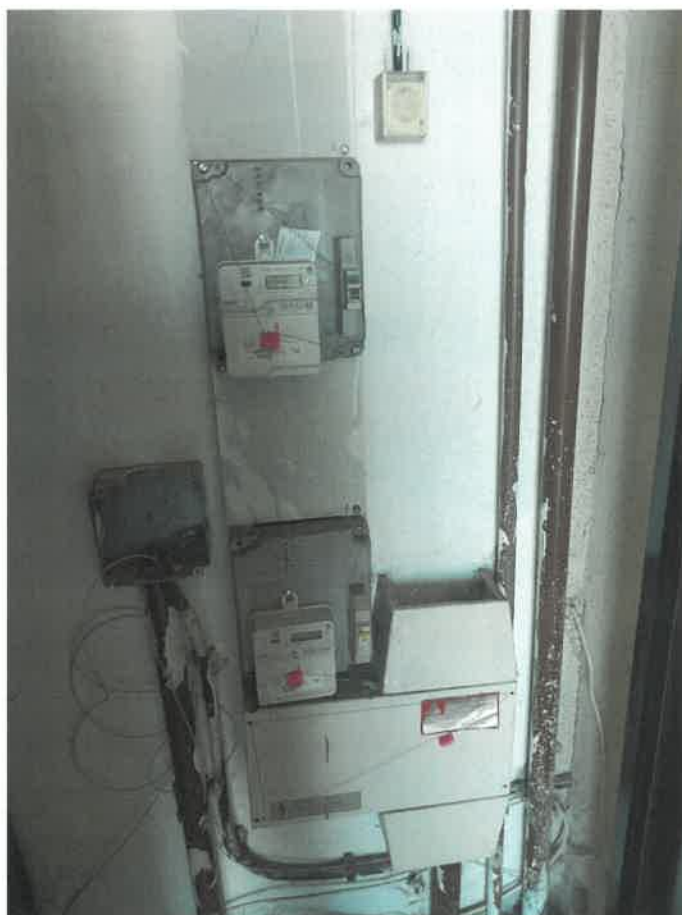
### Áramellátás

Az épület áramellátását, a földszinten ELMŰ által elhelyezett kapcsolószekrény biztosítja, a lakások elektromos ellátását a szinten elhelyezett, önálló villanyóra biztosítja. Az épület villamos biztonságtechnikai felülvizsgálatai által megállapított hiányosságokat a felmérés nem tartalmazza. A villanyórák utáni hálózat karbantartásáról a lakástulajdonosok gondoskodnak.
