**Összefogás Lakásszövetkezet**

## **Állagfelmérés 2024.**

**1165 Budapest, Olga utca 23.**

Cím: Centenárium Lakótelep II. ütem, 1165. Budapest, Olga utca 23. Hrsz 107100/29

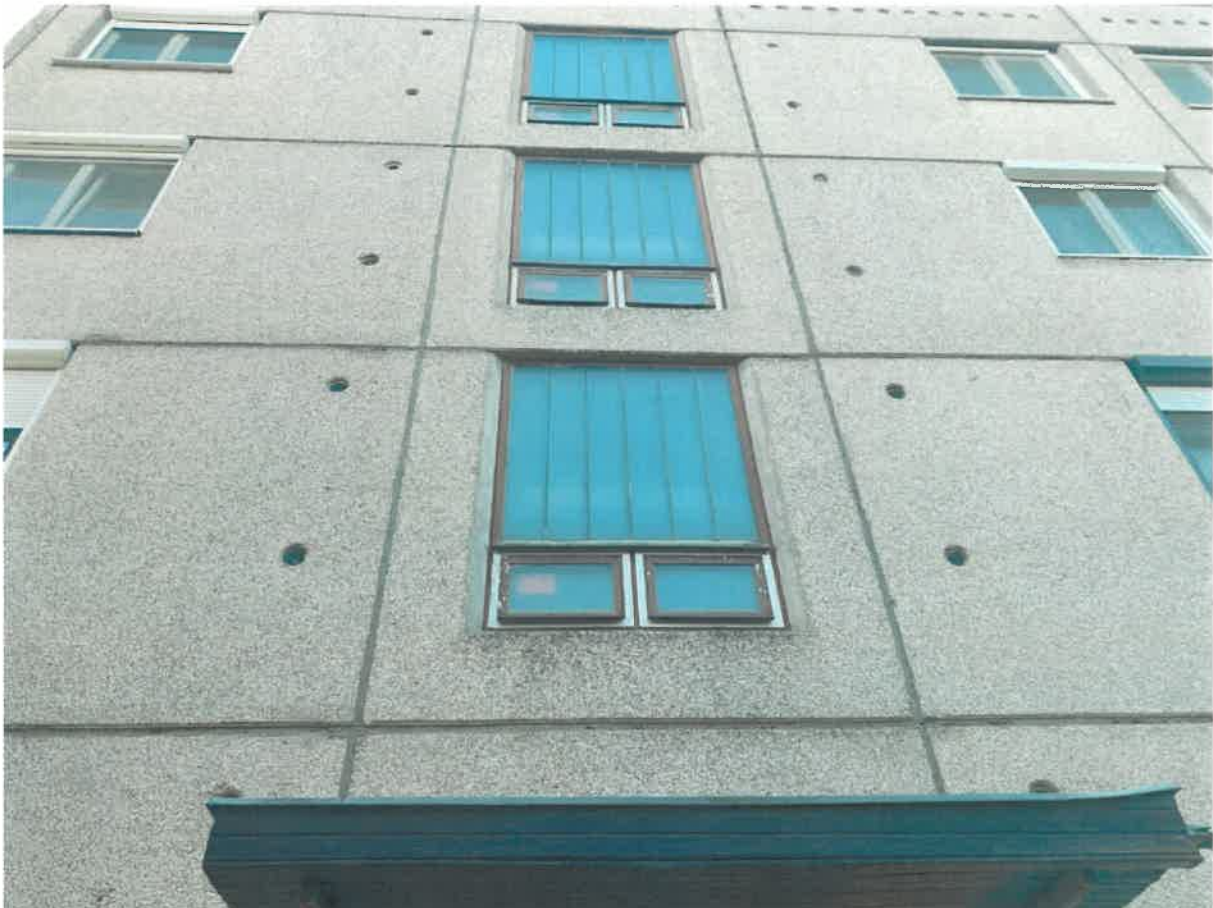
### **Külső vakolat**

Az épület oldalfala előre gyártott vasbeton elemekből készült, korának megfelelő állapotú. Helyenként a természetes épületmozgás és elhasználódás következtében a dilatációs hézagok tömítőanyagai hiányosak. A fűdém-szellőző rácsok meglétét ellenőrizni szükséges. A dilatációs hézagok további vizsgálata, karbantartása javasolt.

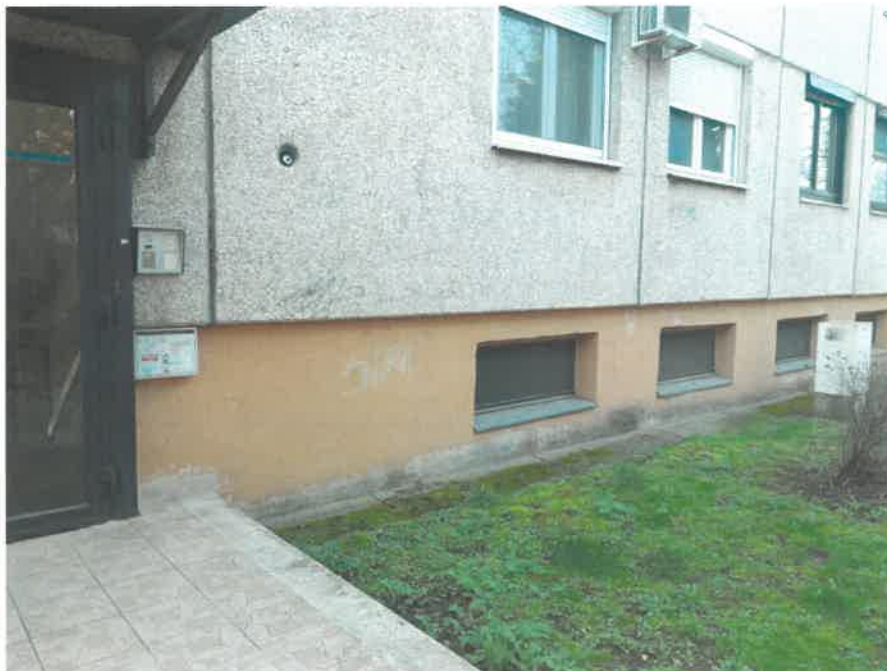
### Lábazat

Az épület lábazatának felújítása- hőszigetelése még nem történt meg, felújítása egyelőre nem időszerű, azonban karbantartása-tisztítása javasolt.

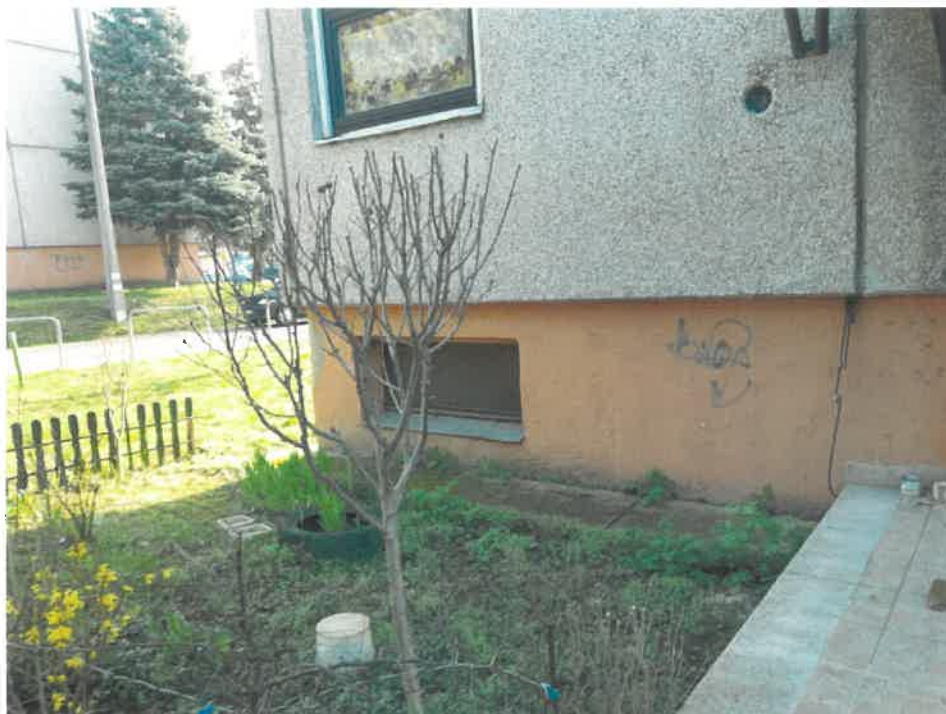
### Szolgálati járda

A szolgálati járda megfelelő állapotú, biztonságos közlekedésre alkalmas, azonban az épület adottságait figyelembe véve gyalogos közlekedés többnyire az épület hátsó részén, a családi házak felőli oldalon történik rajta. A további károk és az épület vizesedésének elkerülése érdekében a növényzet karbantartása, valamint az esteleges hézagok javítása indokolt.

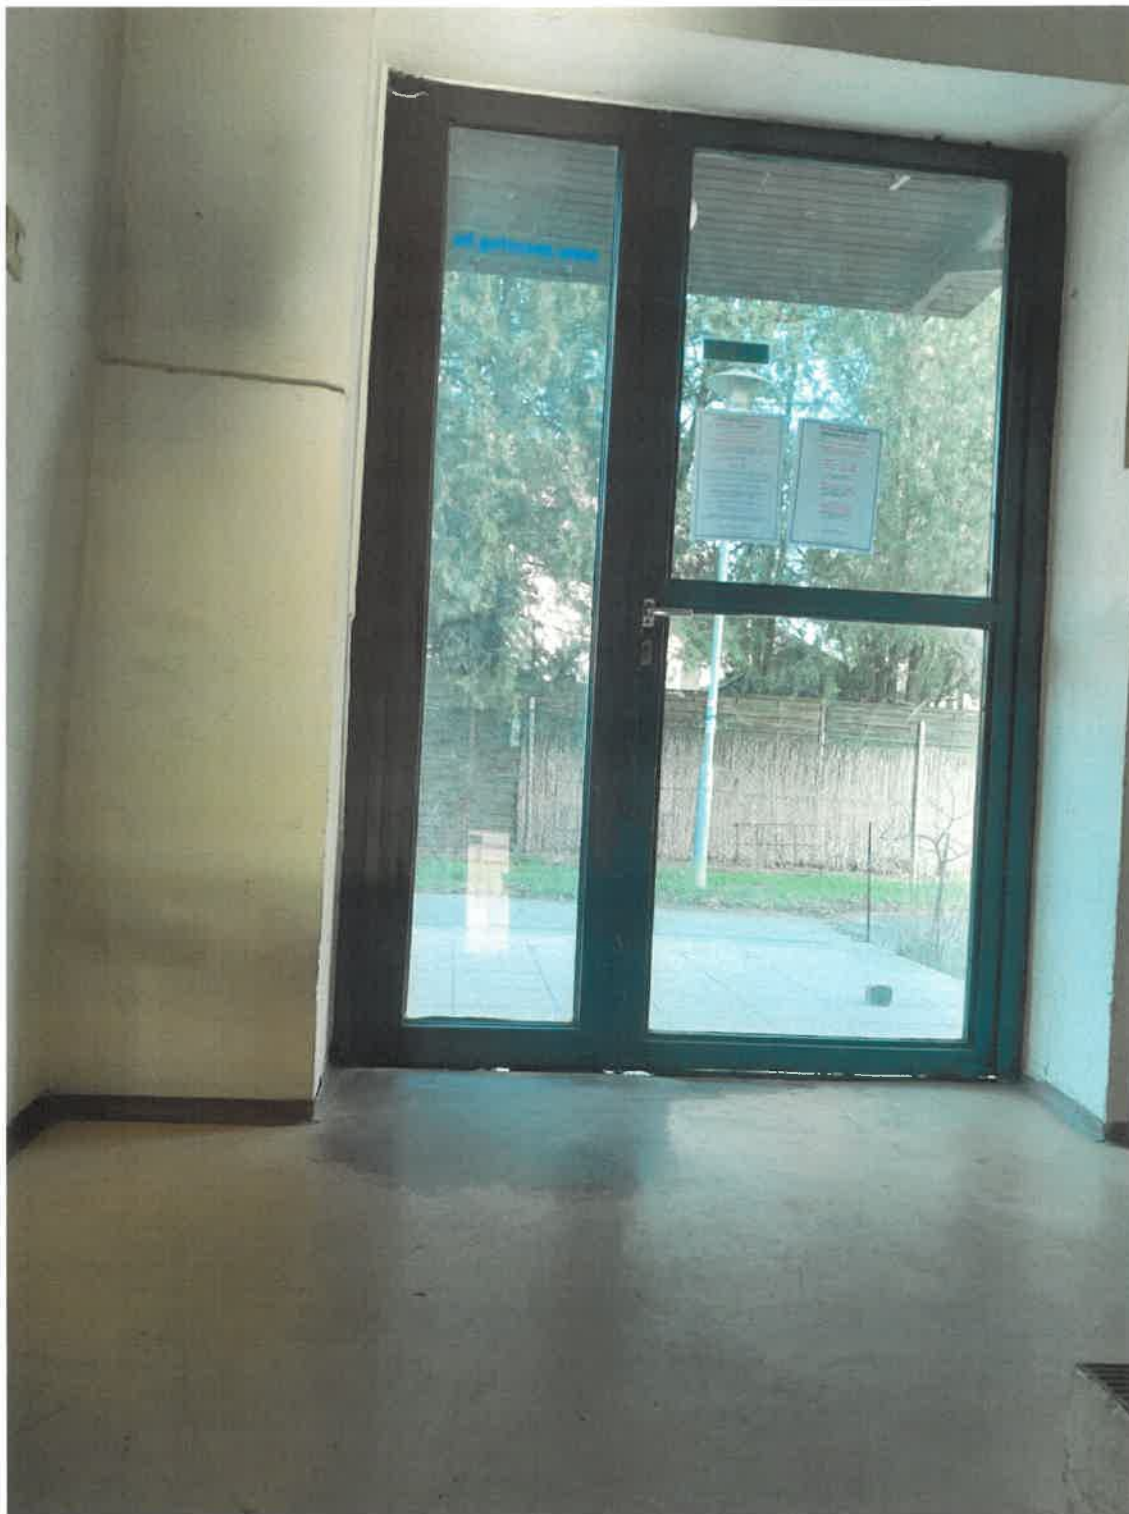
### **Bejárat**

A belső, lépcsőházba a családi házak felőli főbejáraton, valamint az alaksori szinten lévő, az Olga utcára egy lépcsősoron keresztül megközelíthető „hátsó” bejáraton lehet bejutni.

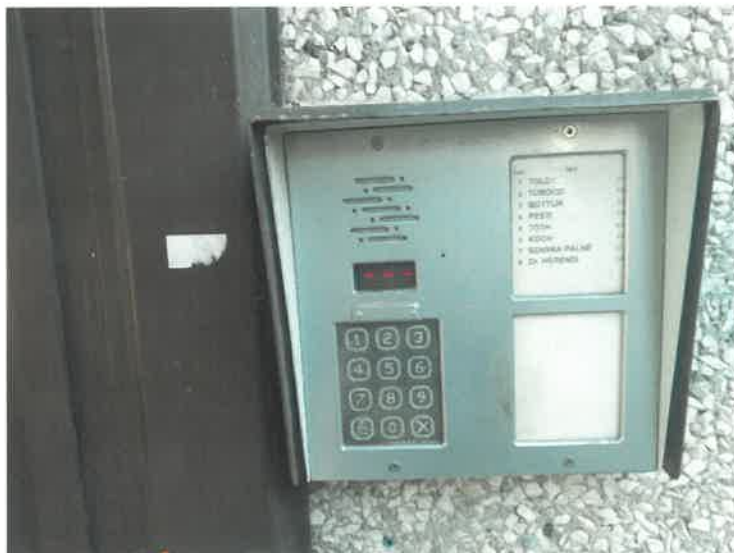
### **Kaputelefon rendszer**

A kapu telefon központ a családi házak felőli oldalon került kialakításra. Codefon típusú, karbantartása rendszeresen megtörténik, állapota megfelelő.

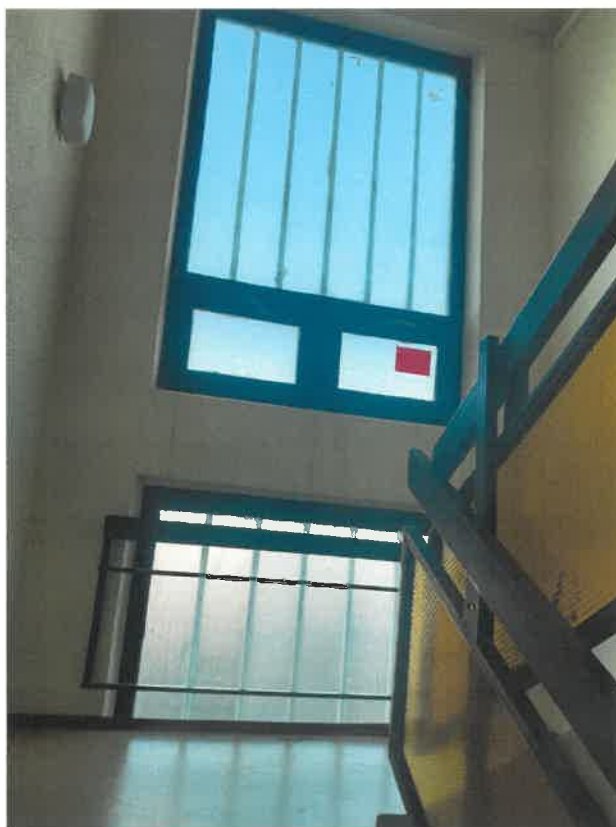
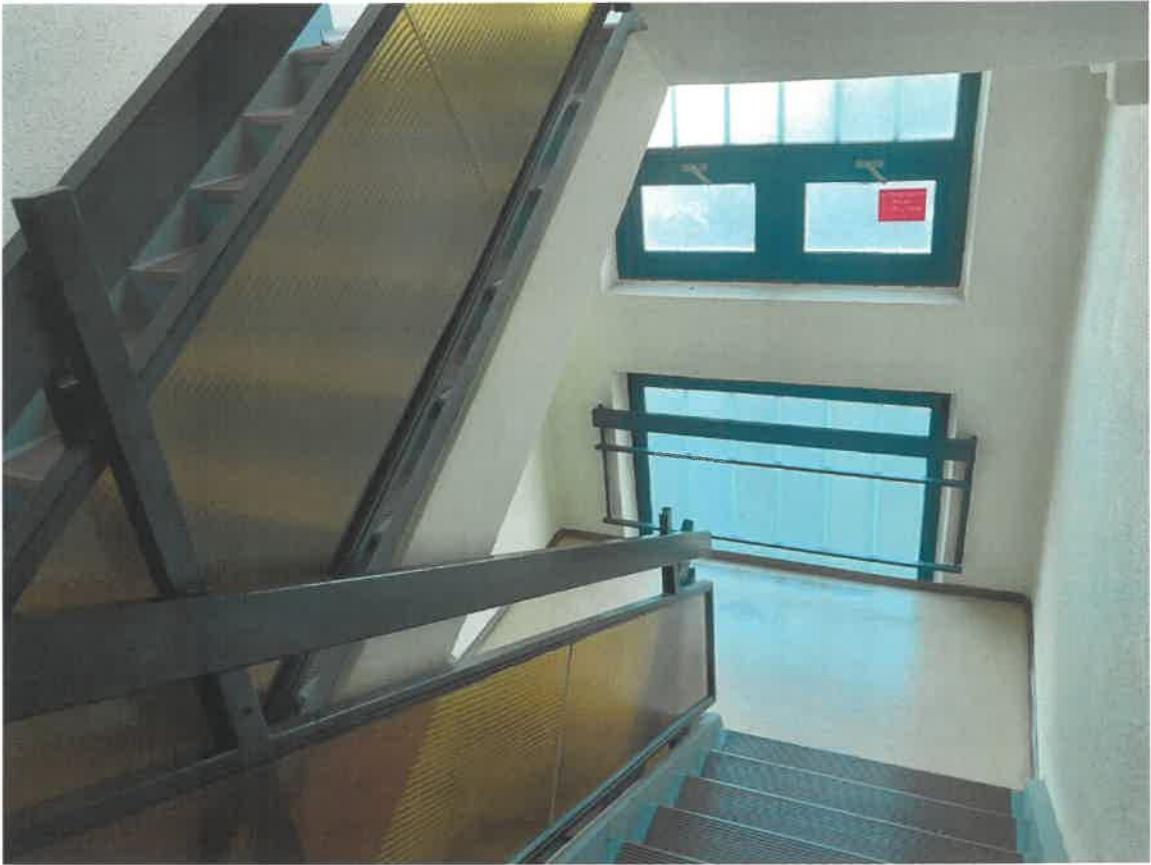
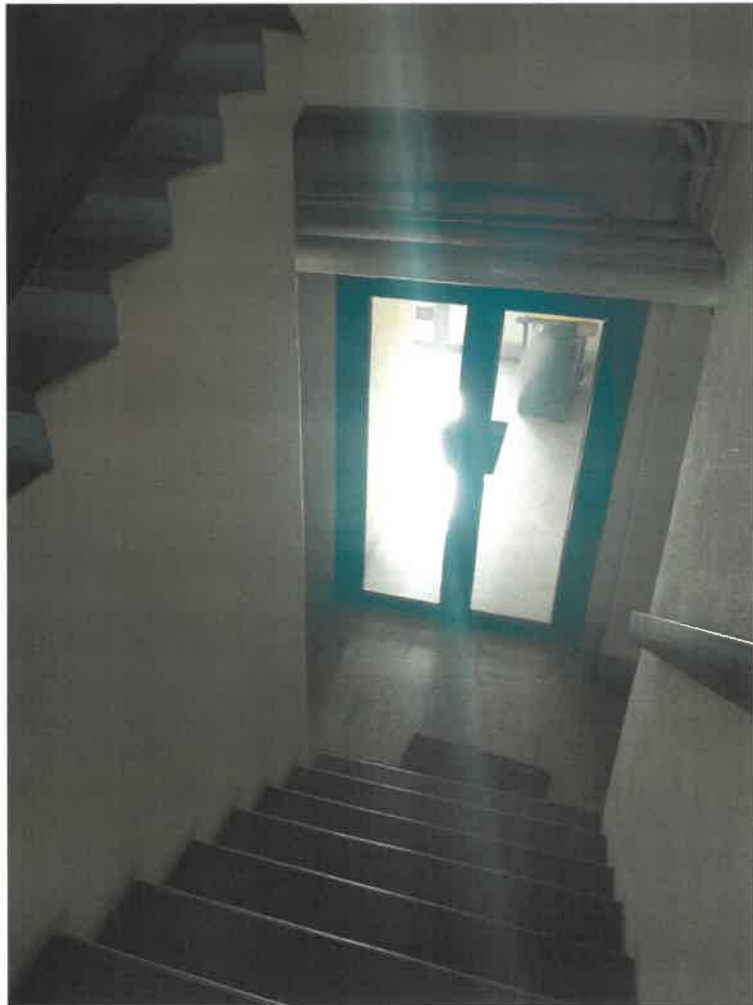
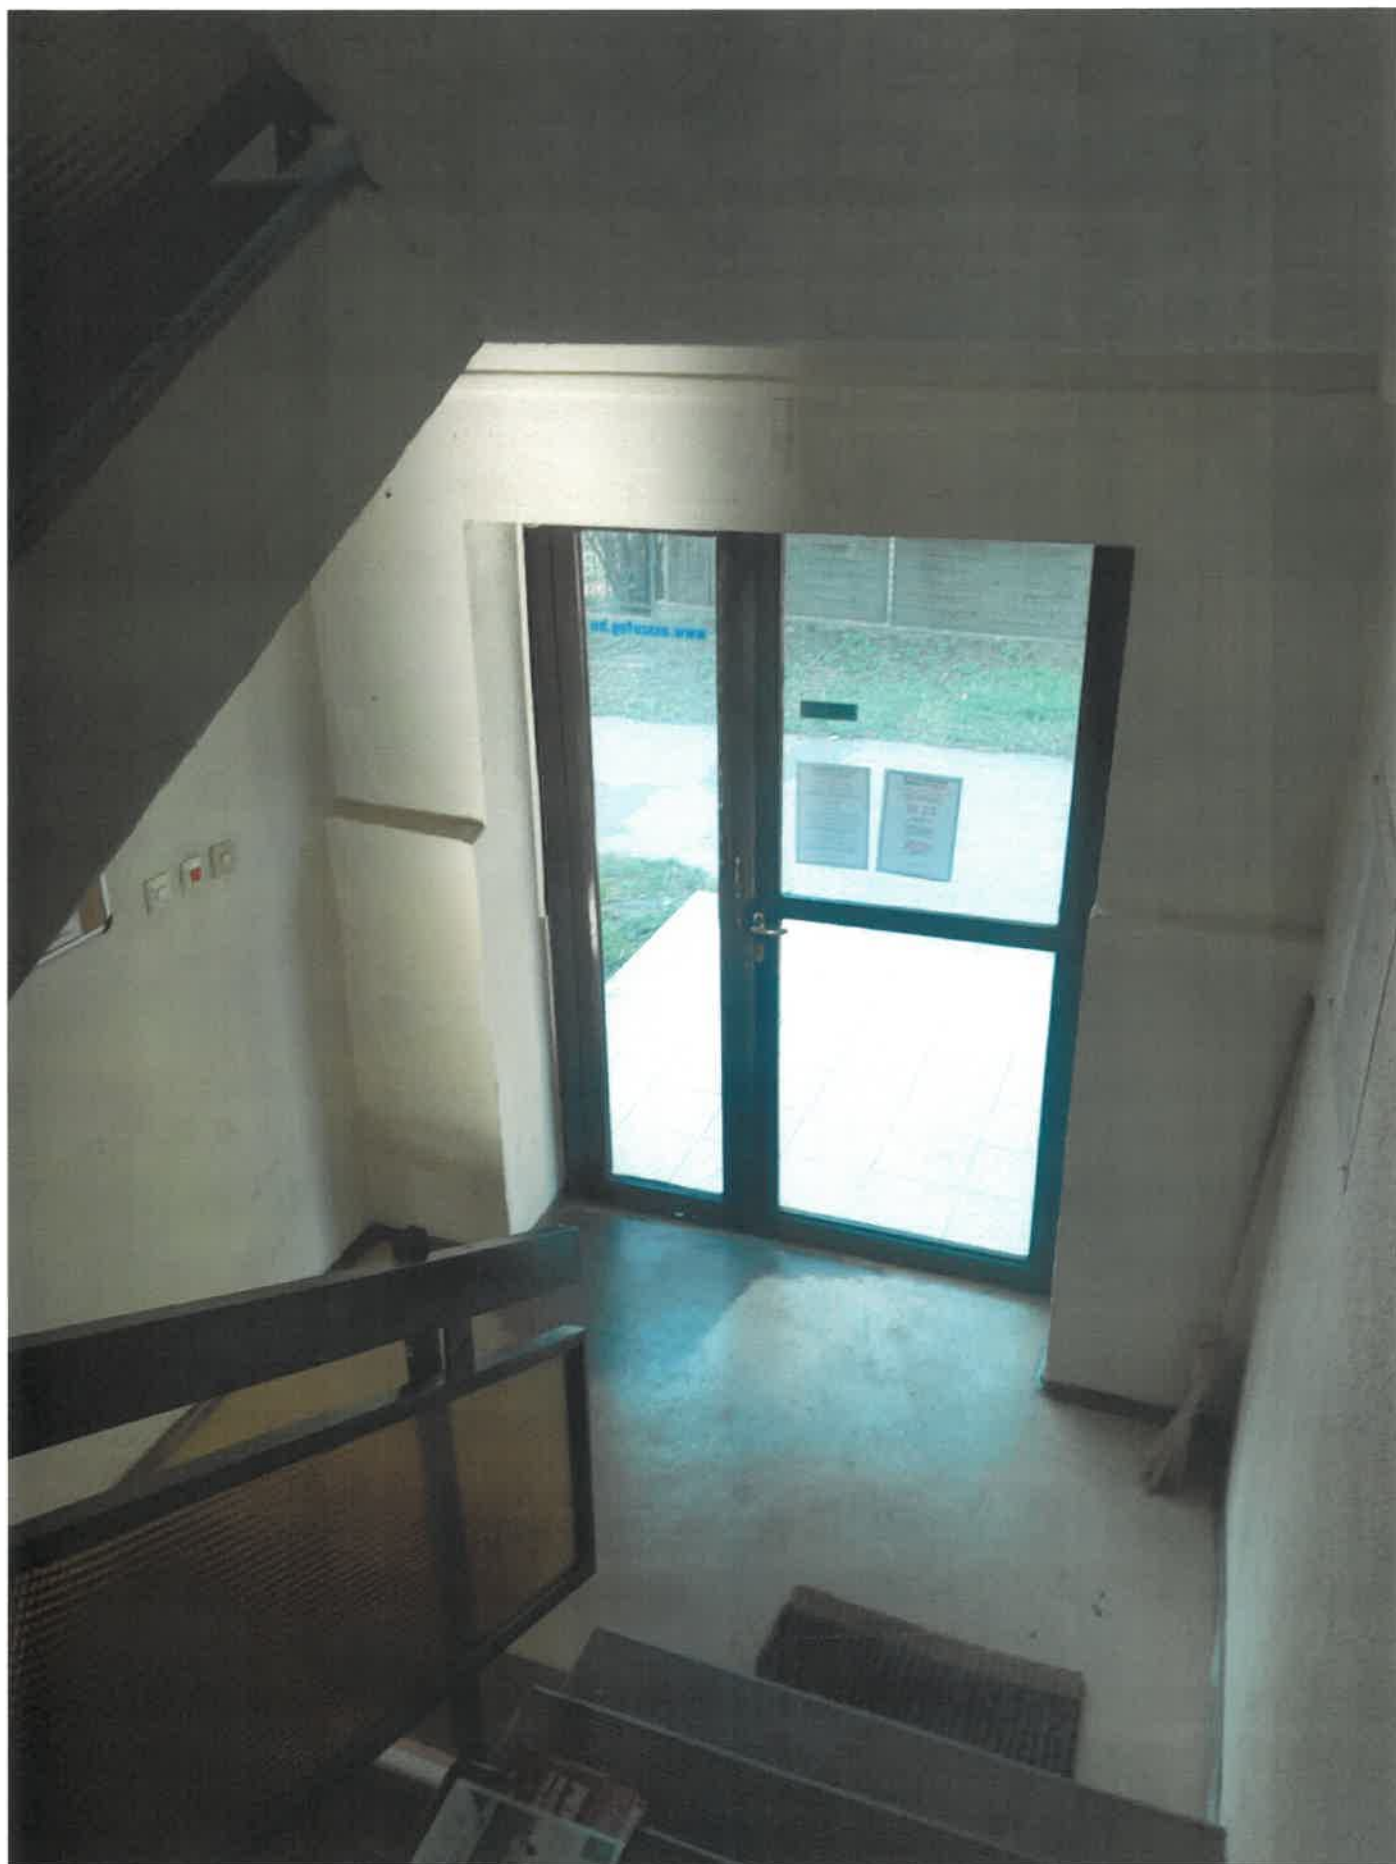
### **Belső nyílászárók, sorolt szerkezetek**

A lépcsőházi sorolt szerkezetek cseréje még nem történt meg, egyidősek az épülettel. Állapotuk megfelelő, azonban néhány helyen befolyhat az esővíztömítésük, karbantartásuk javasolt. A lakásokban lévő nyílászárók cseréjéről a lakástulajdonosok egyénileg gondoskodnak.

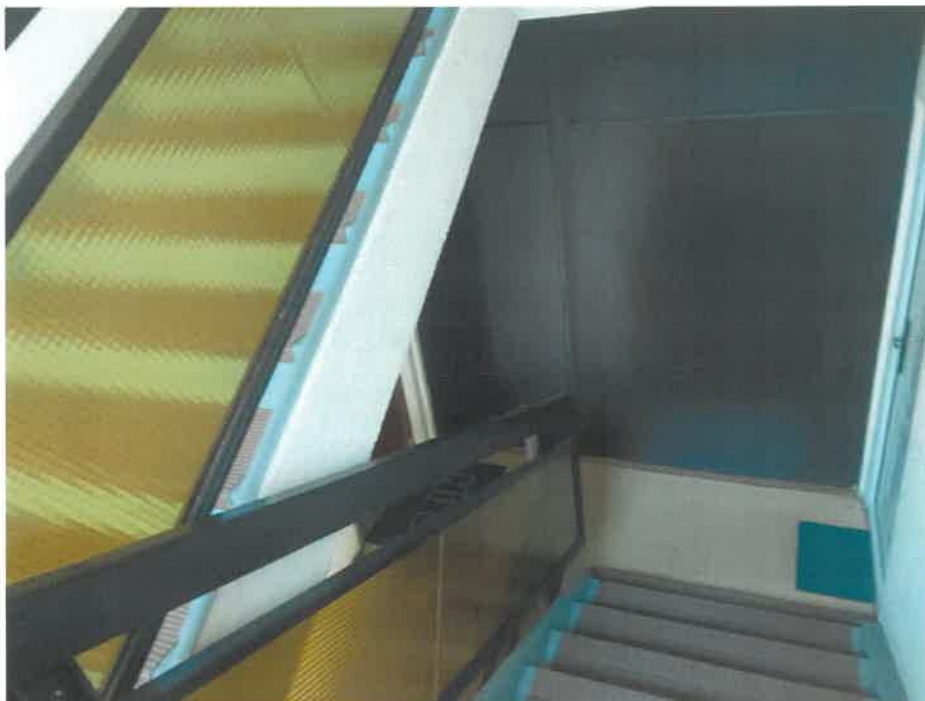
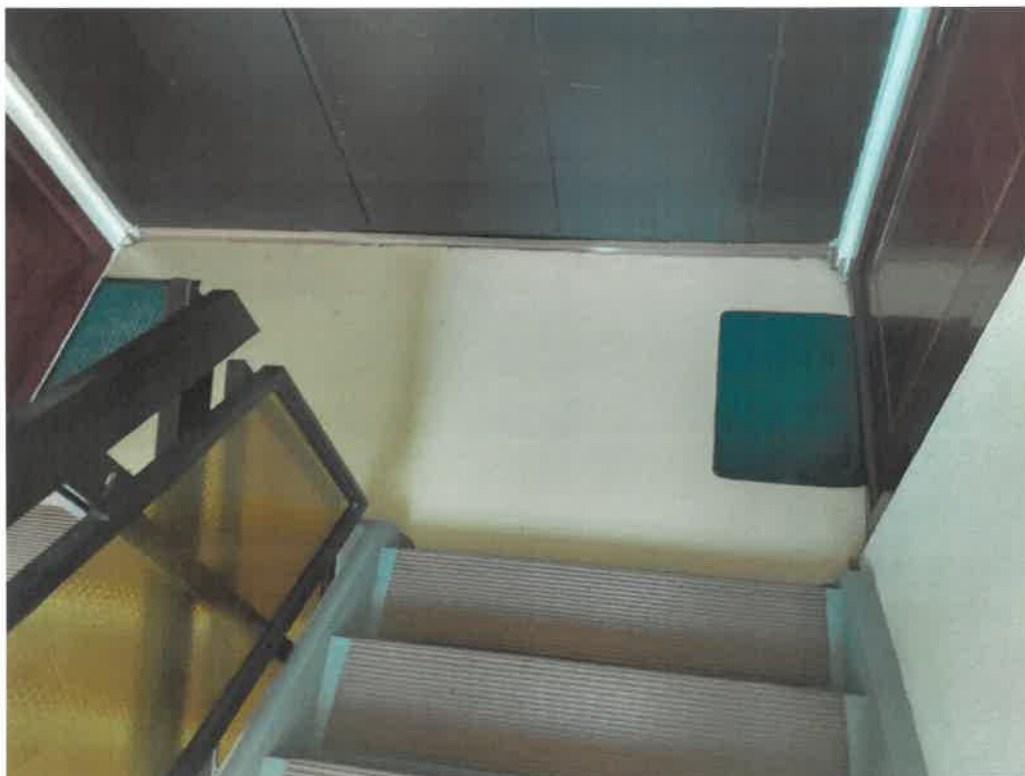
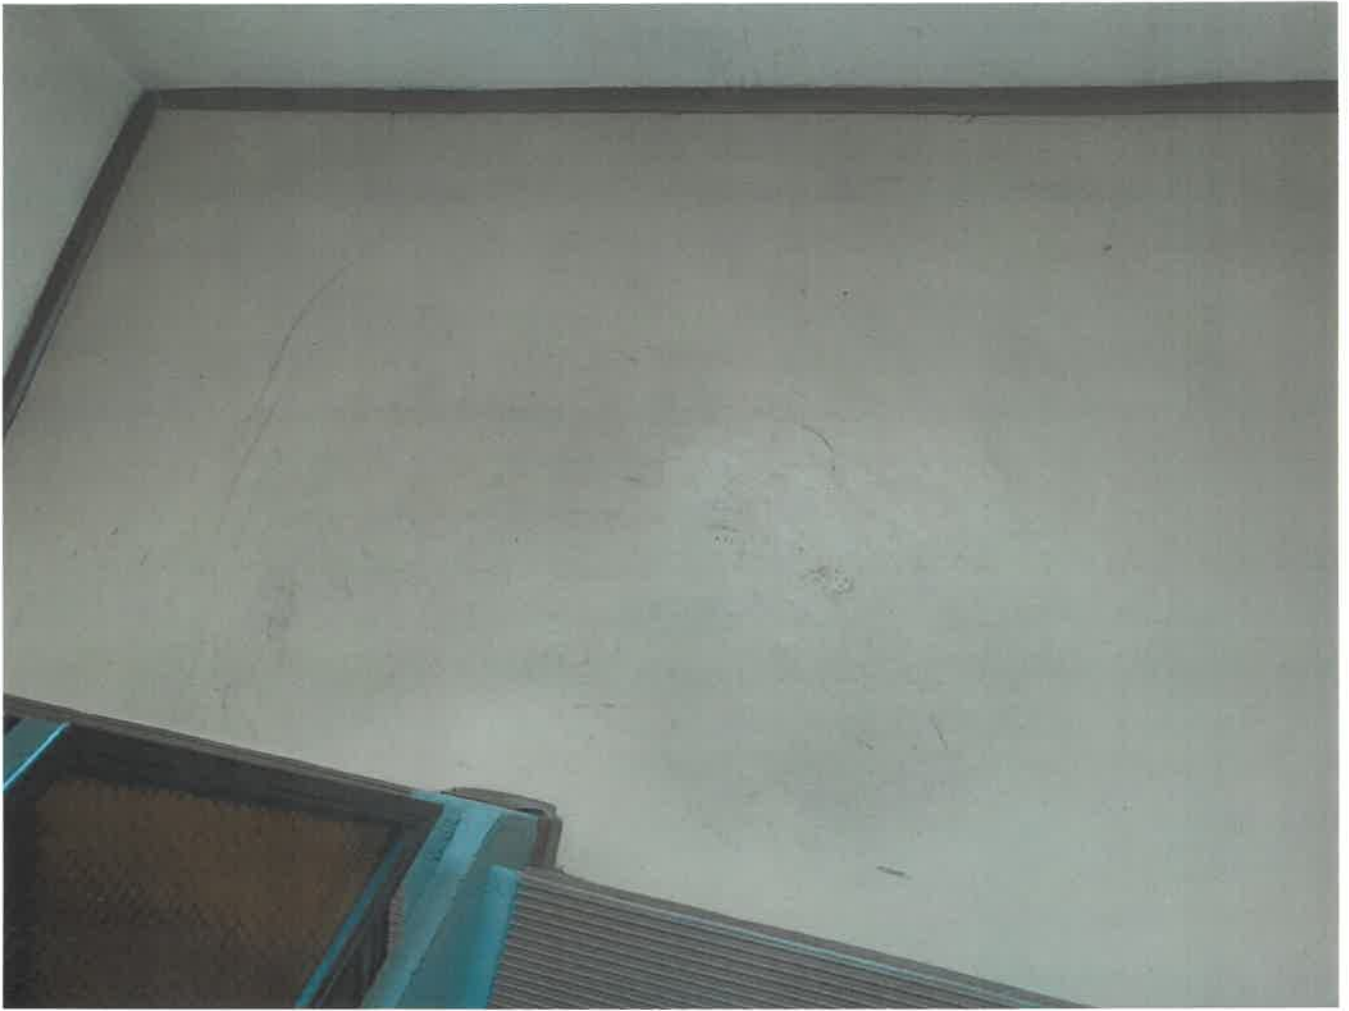
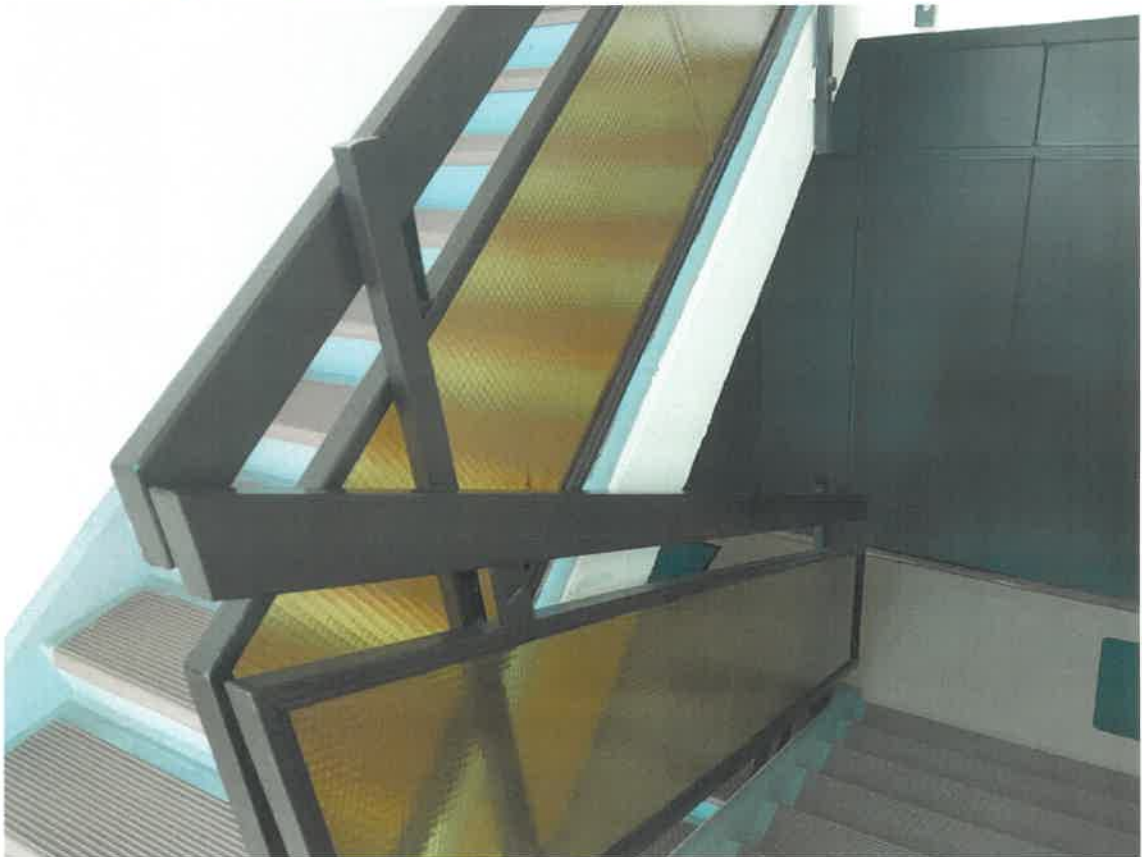
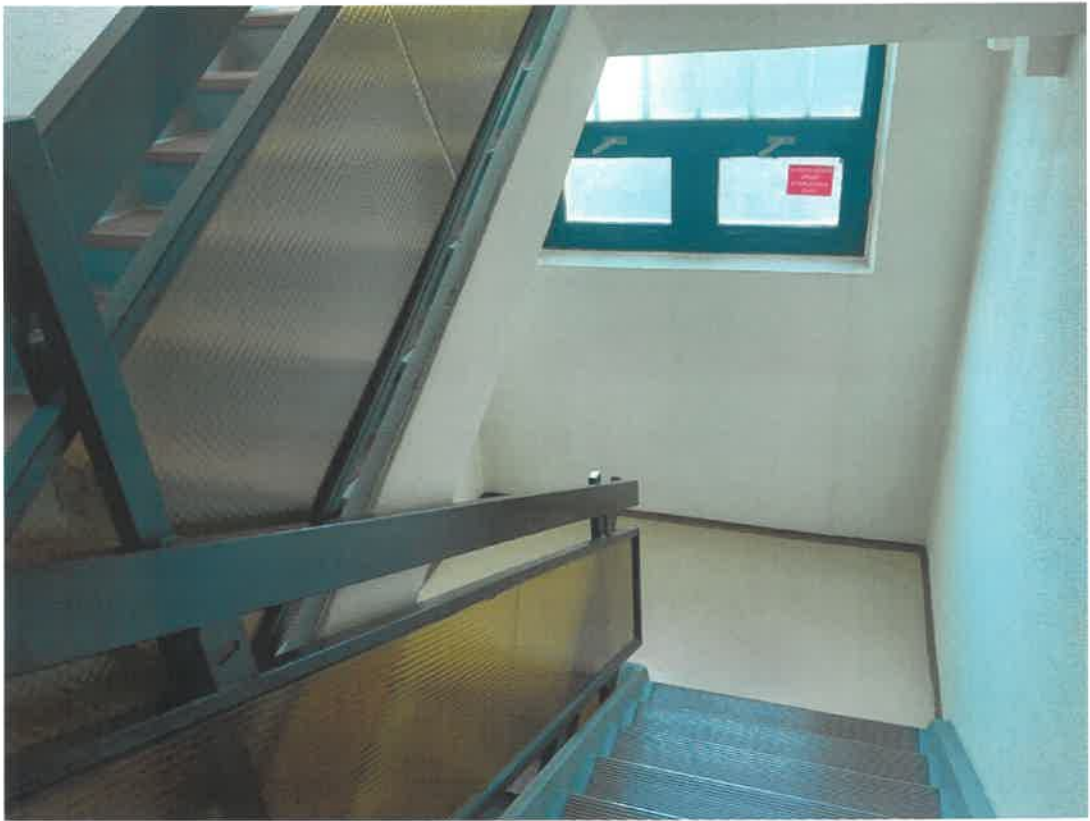
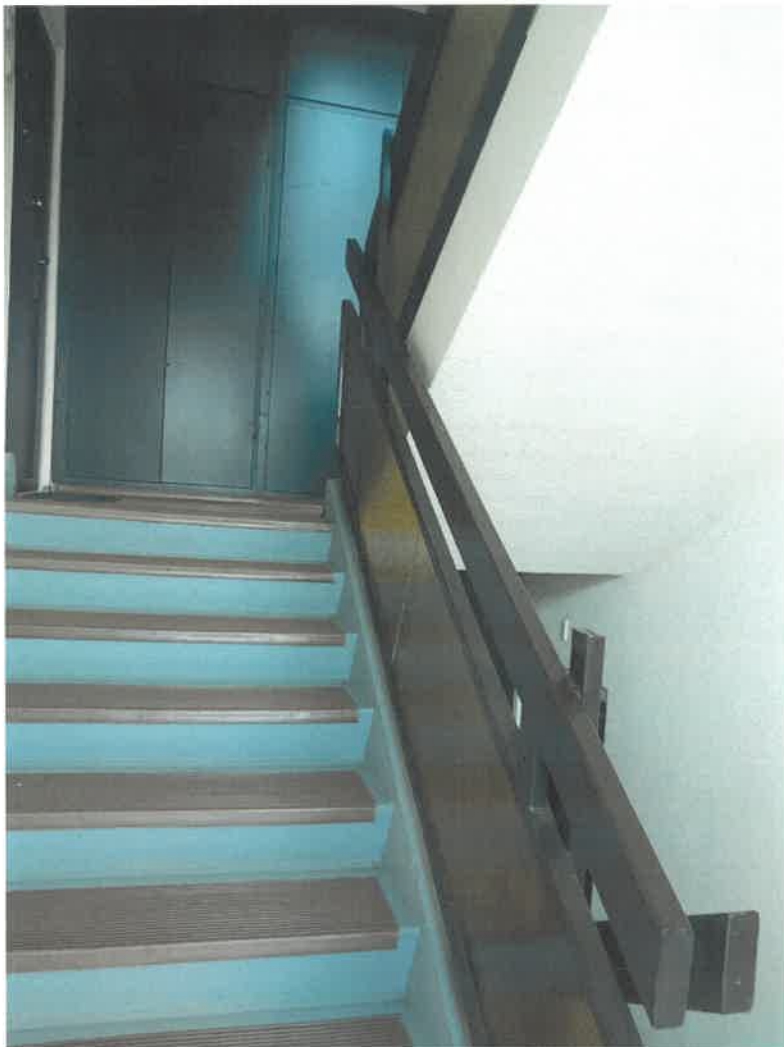
### **Lépcsőházi burkolatok, korlát**

A lépcsőházban lévő burkolatok folytonosak. Az aljzat PVC lemezből és hidegburkolati lapokból került kialakításra. A korlátok állapota és rögzítése biztonságosnak mondható.

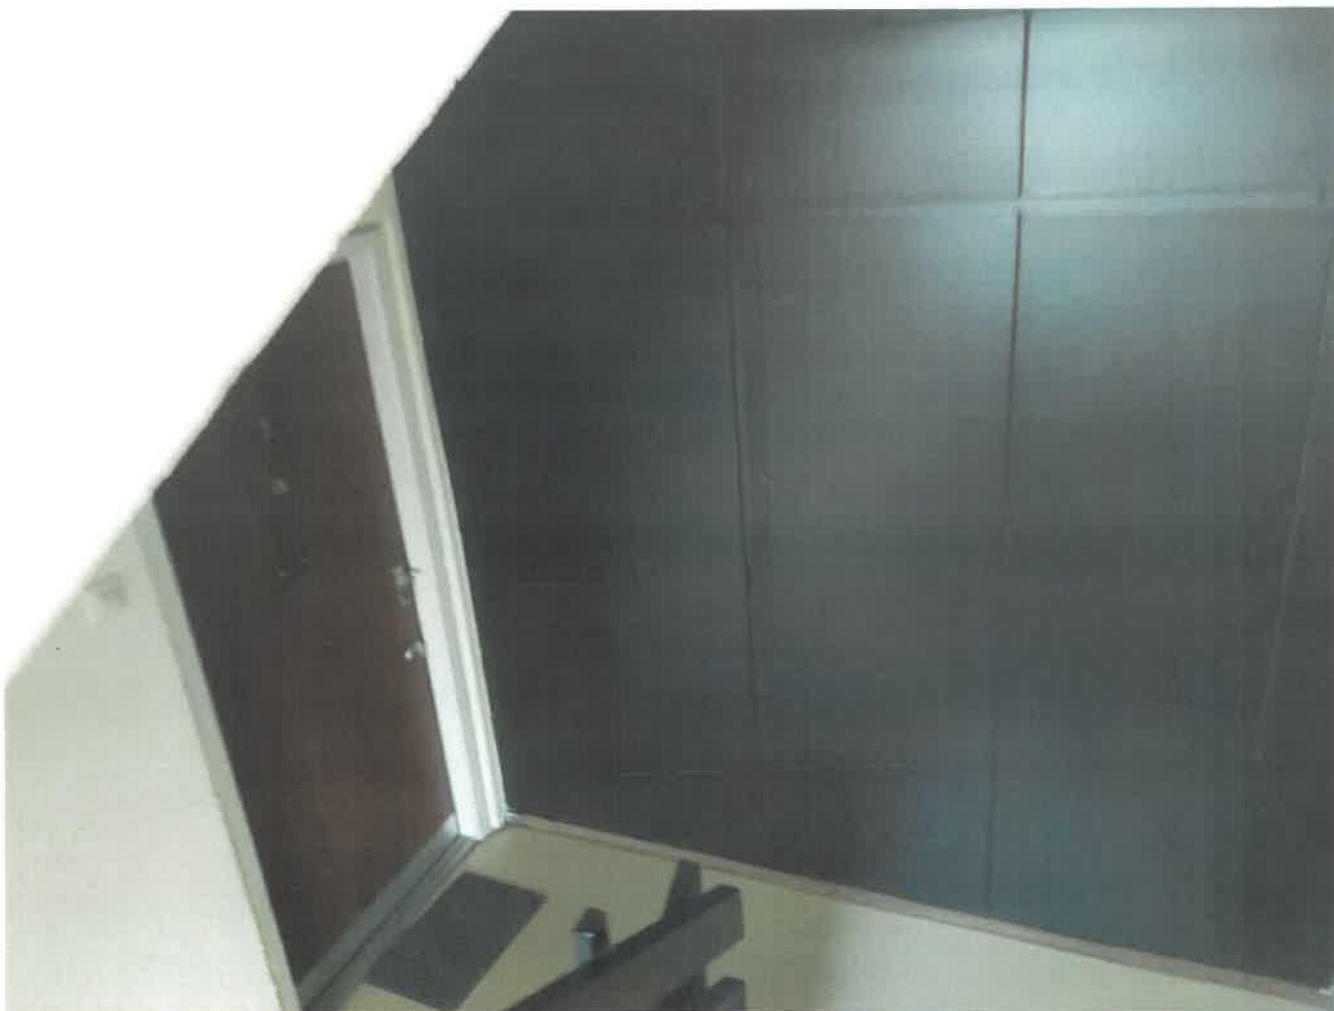
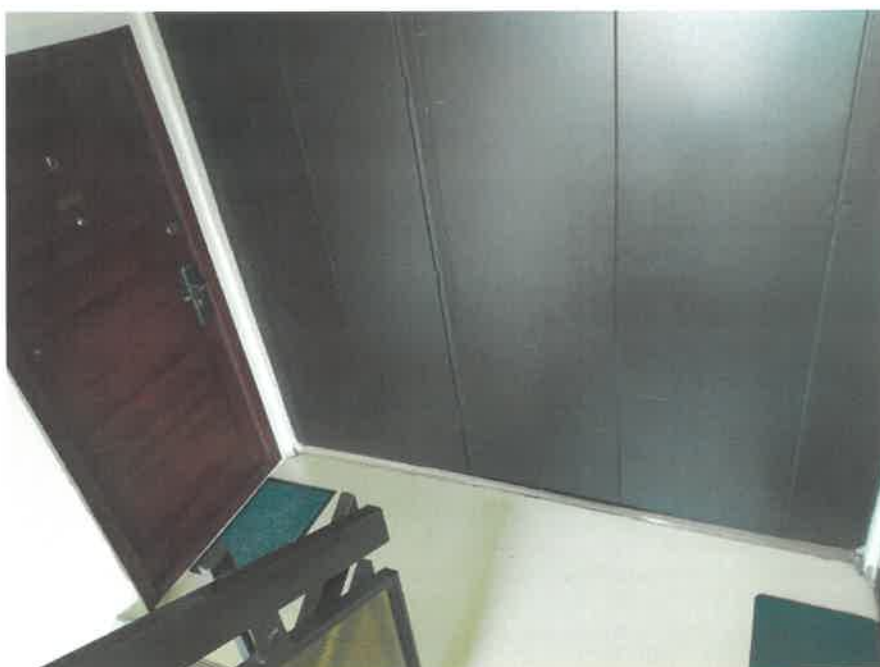
### Lépcsőházi falak állapota

A lépcsőházban a falburkolatok festése már időszerű, a természetes elhasználódás, és a költözések miatt a falfelület helyenként foltos.
