**Összefogás Lakásszövetkezet**

## **Állagfelmérés 2024.**

**1165 Budapest, Olga utca 25.**

Cím: Centenárium Lakótelep II. ütem, 1165. Budapest, Olga utca 25. Hrsz 107100/29

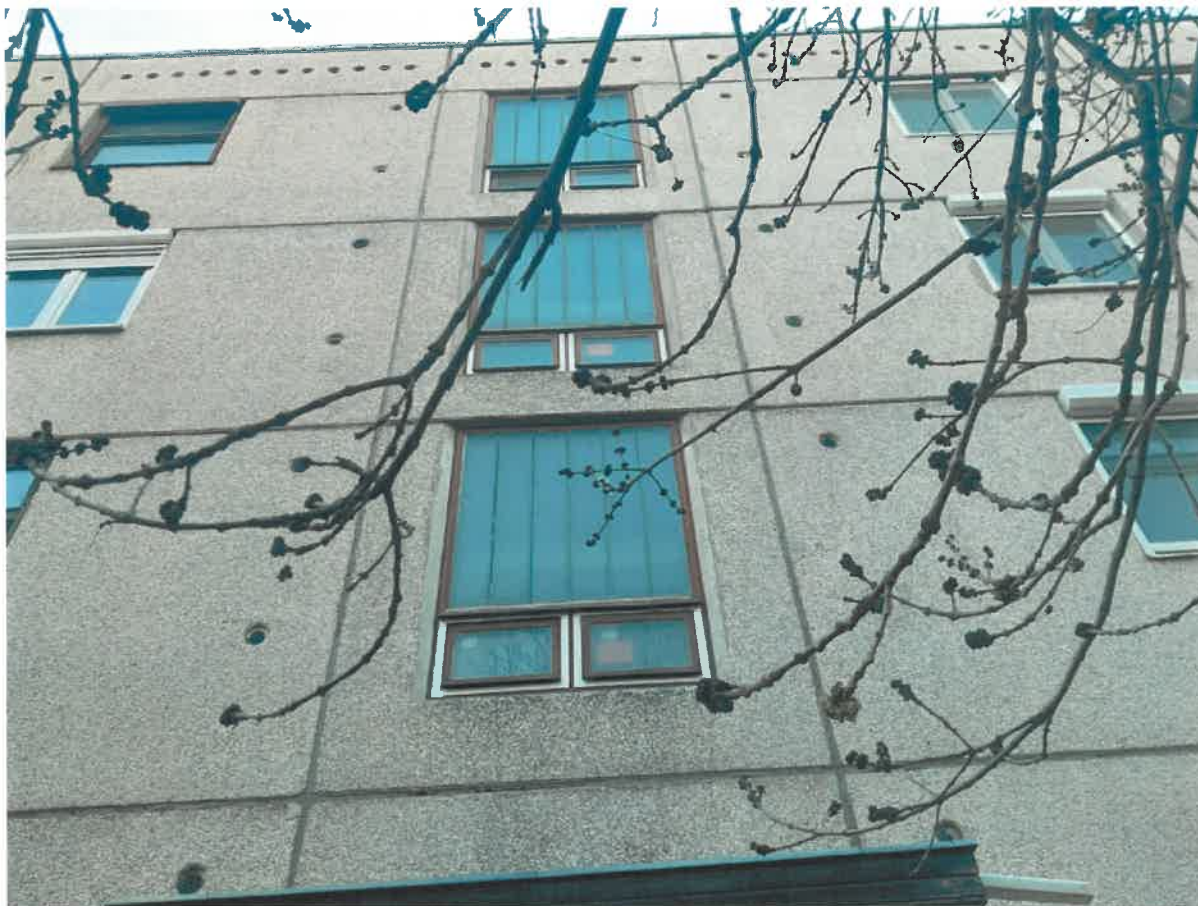
### **Külső vakolat**

Az épület oldalfala előre gyártott vasbeton elemekből készült, korának megfelelő állapotú. Helyenként a természetes épületmozgás és elhasználódás következtében a dilatációs hézagok tömítőanyagai hiányosak. A fűdémszellőző rácsok meglétét ellenőrizni szükséges. A dilatációs hézagok további vizsgálata, karbantartása javasolt.

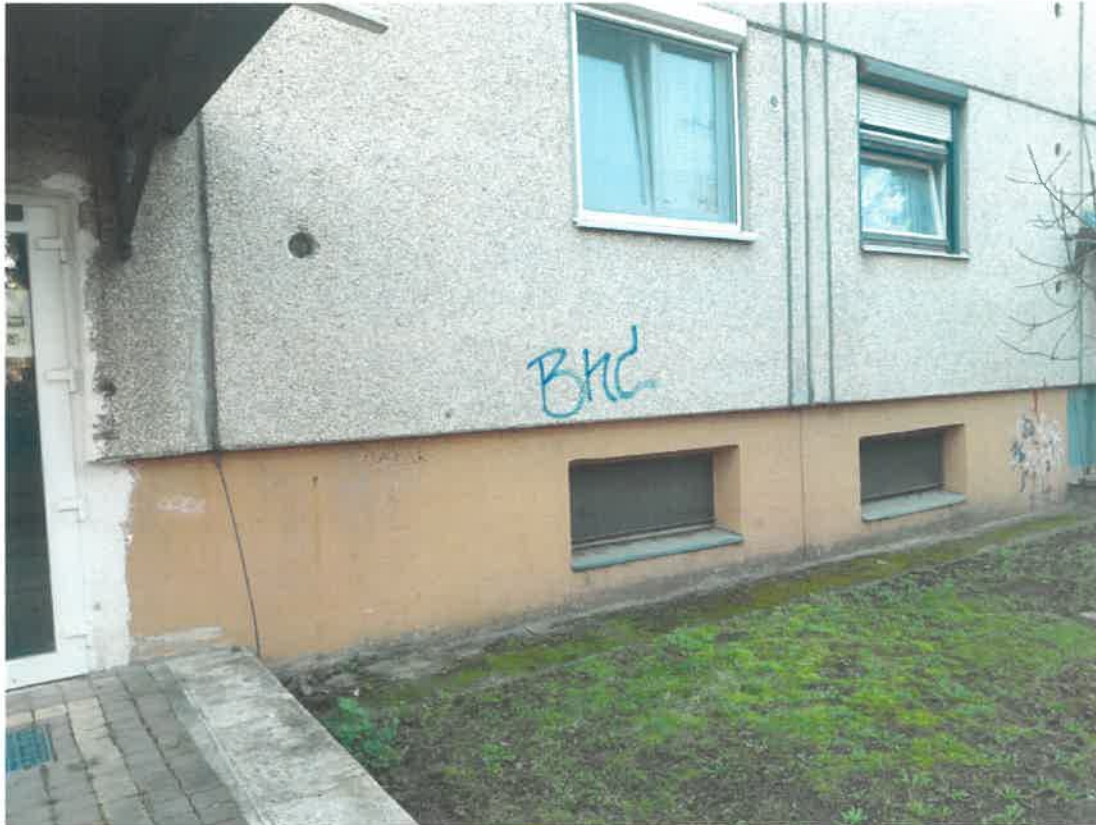
### Lábazat

Az épület lábazatának felújítása- hőszigetelése még nem történt meg, felújítása egyelőre nem időszerű, azonban karbantartása-tisztítása javasolt.

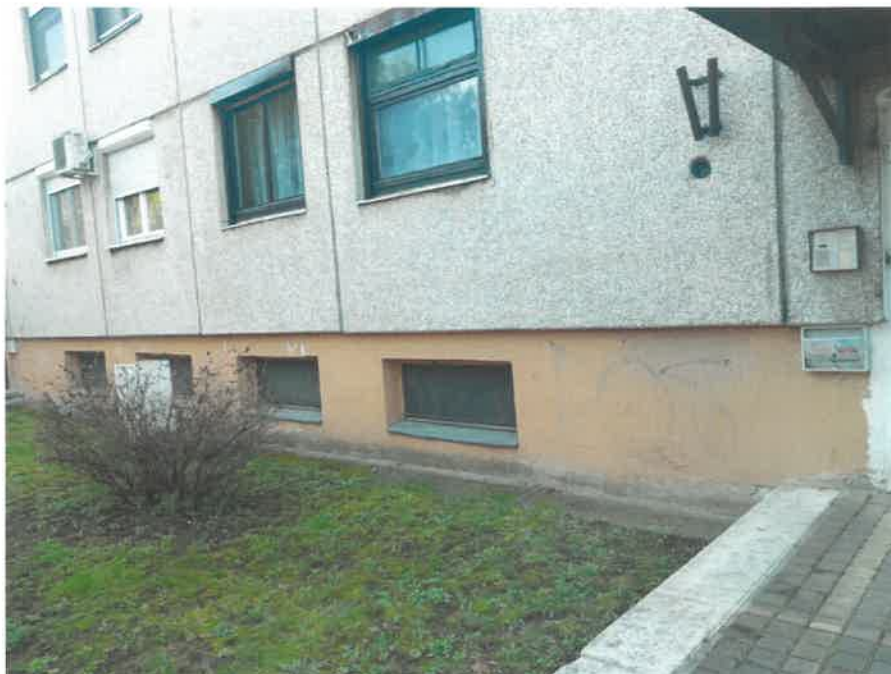
### Szolgálati járda

A szolgálati járda megfelelő állapotú, biztonságos közlekedésre alkalmas, azonban az épület adottságait figyelembe véve gyalogos közlekedés többnyire az épület hátsó részén, a családi házak felőli oldalon történik rajta. A további károk és az épület vizesedésének elkerülése érdekében a növényzet karbantartása, valamint az esteleges hézagok javítása indokolt.

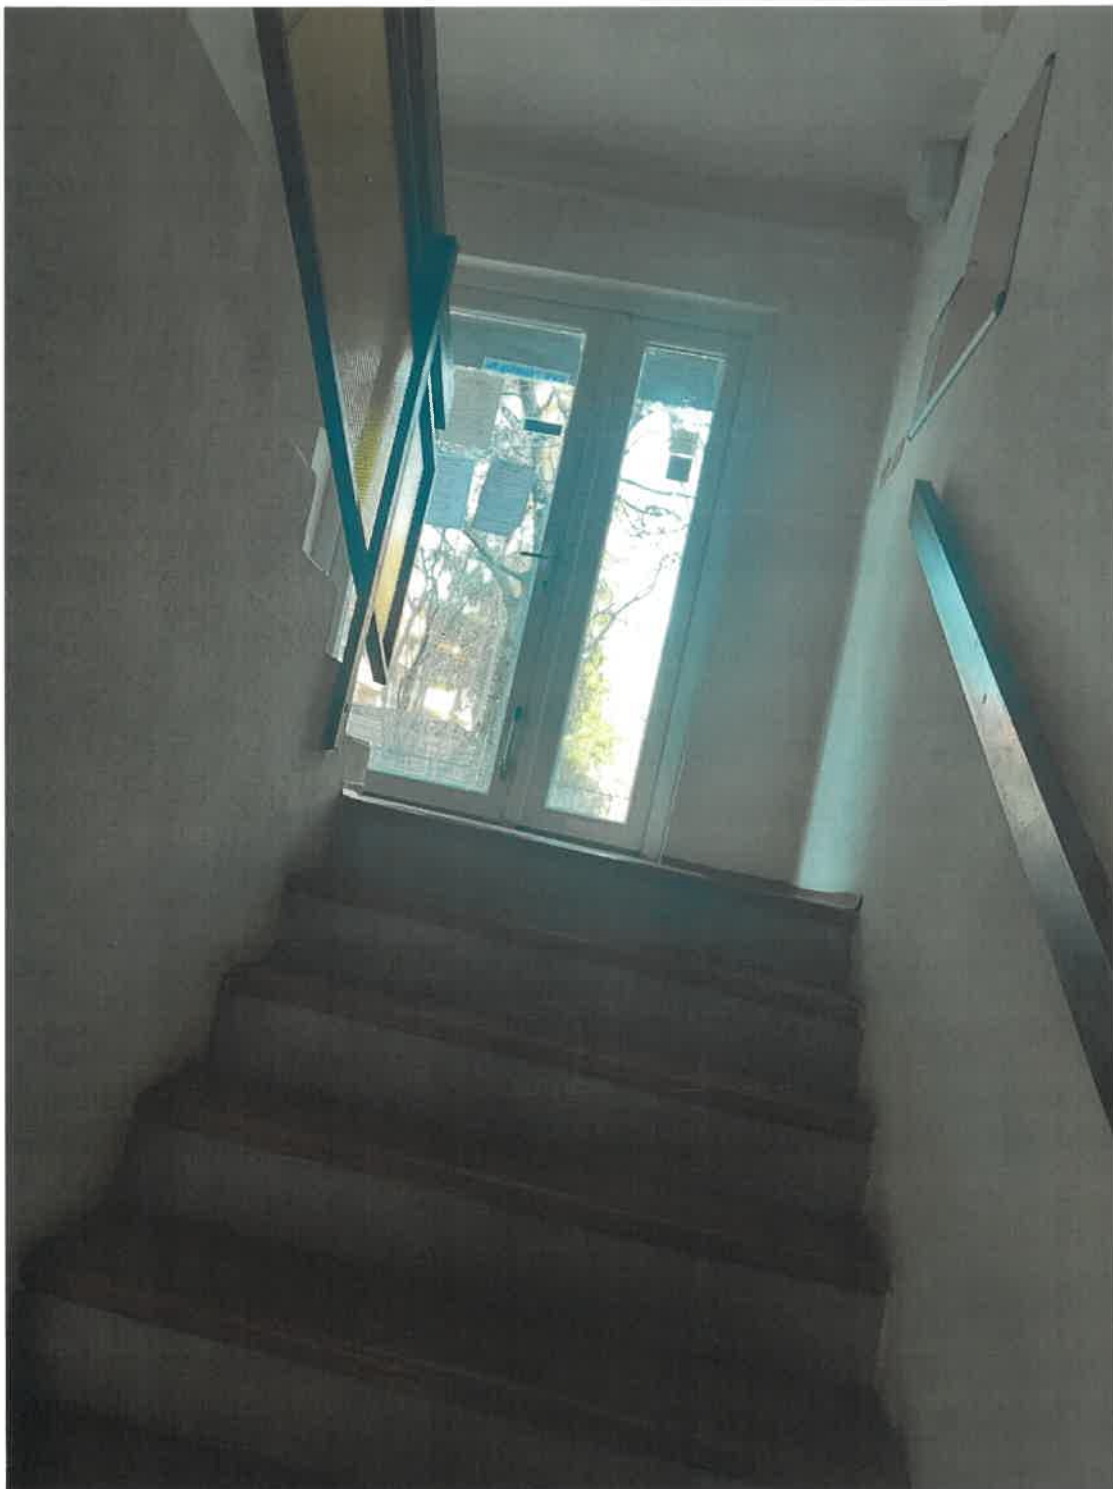
### **Bejárati ajtó**

A belső, lépcsőházba a családi házak felőli főbejáraton, valamint az alaksori szinten lévő, az Olga utcára egy lépcsősoron keresztül megközelíthető „hátsó” bejáraton lehet bejutni. A bejárati ajtó cseréje 2014-ben megtörtént.

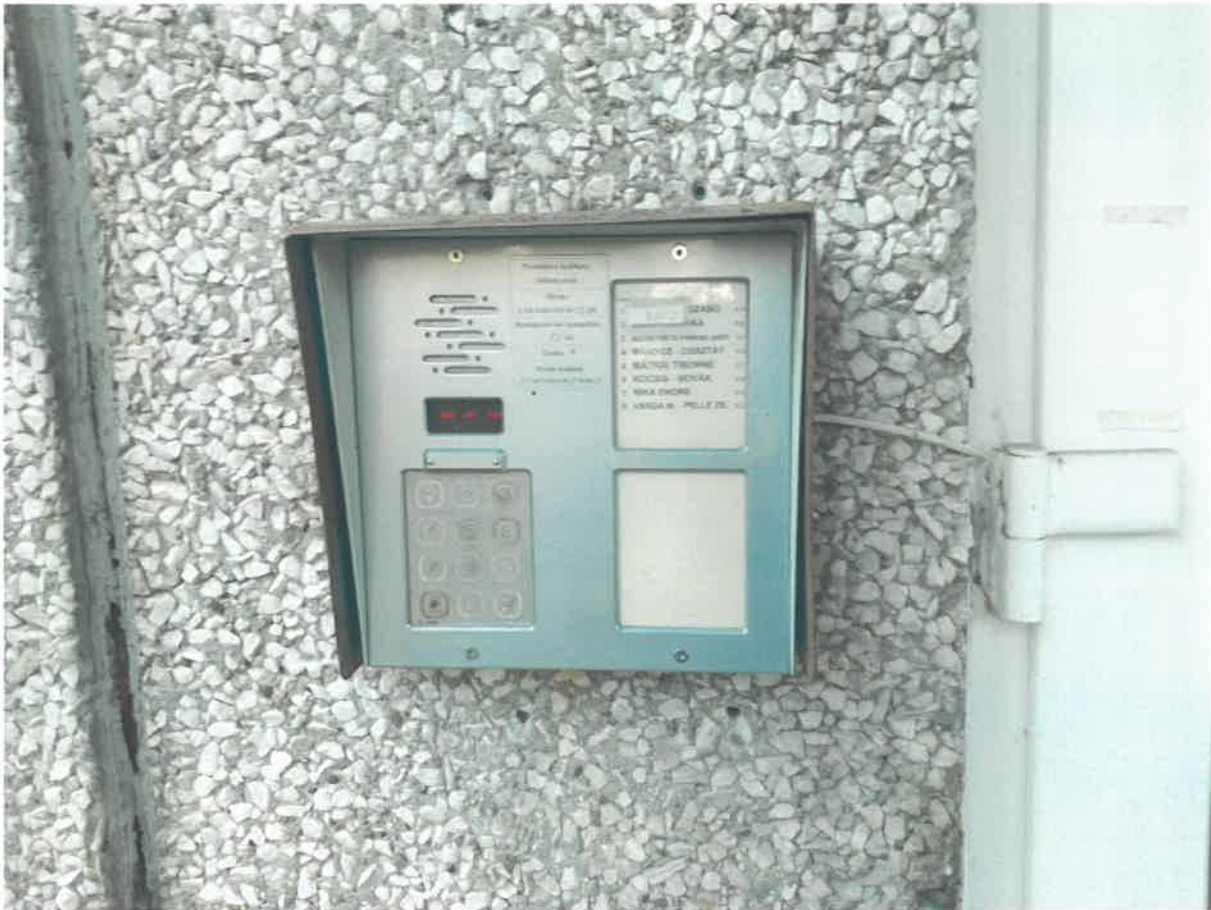
### **Kaputelefon rendszer**

A kapu telefon központ a családi házak felőli oldalon került kialakításra. Codefon típusú, karbantartása rendszeresen megtörténik, állapota megfelelő.

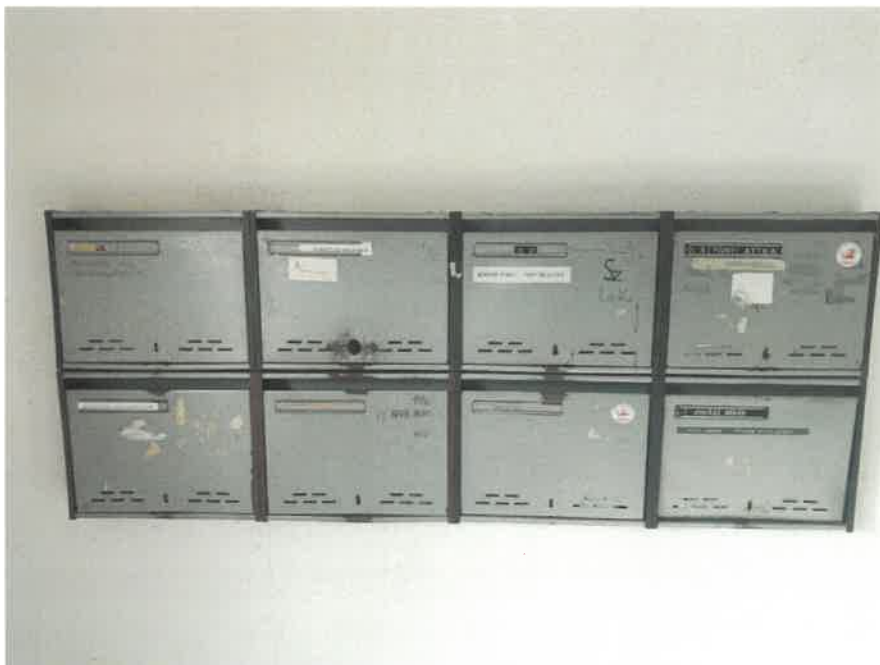
### **Postaládák**

A postaládák a lépcsőházban a földszinten találhatóak, cseréjük az elmúlt években nem történt meg, állapotuk megfelelő, biztonságosnak mondható.

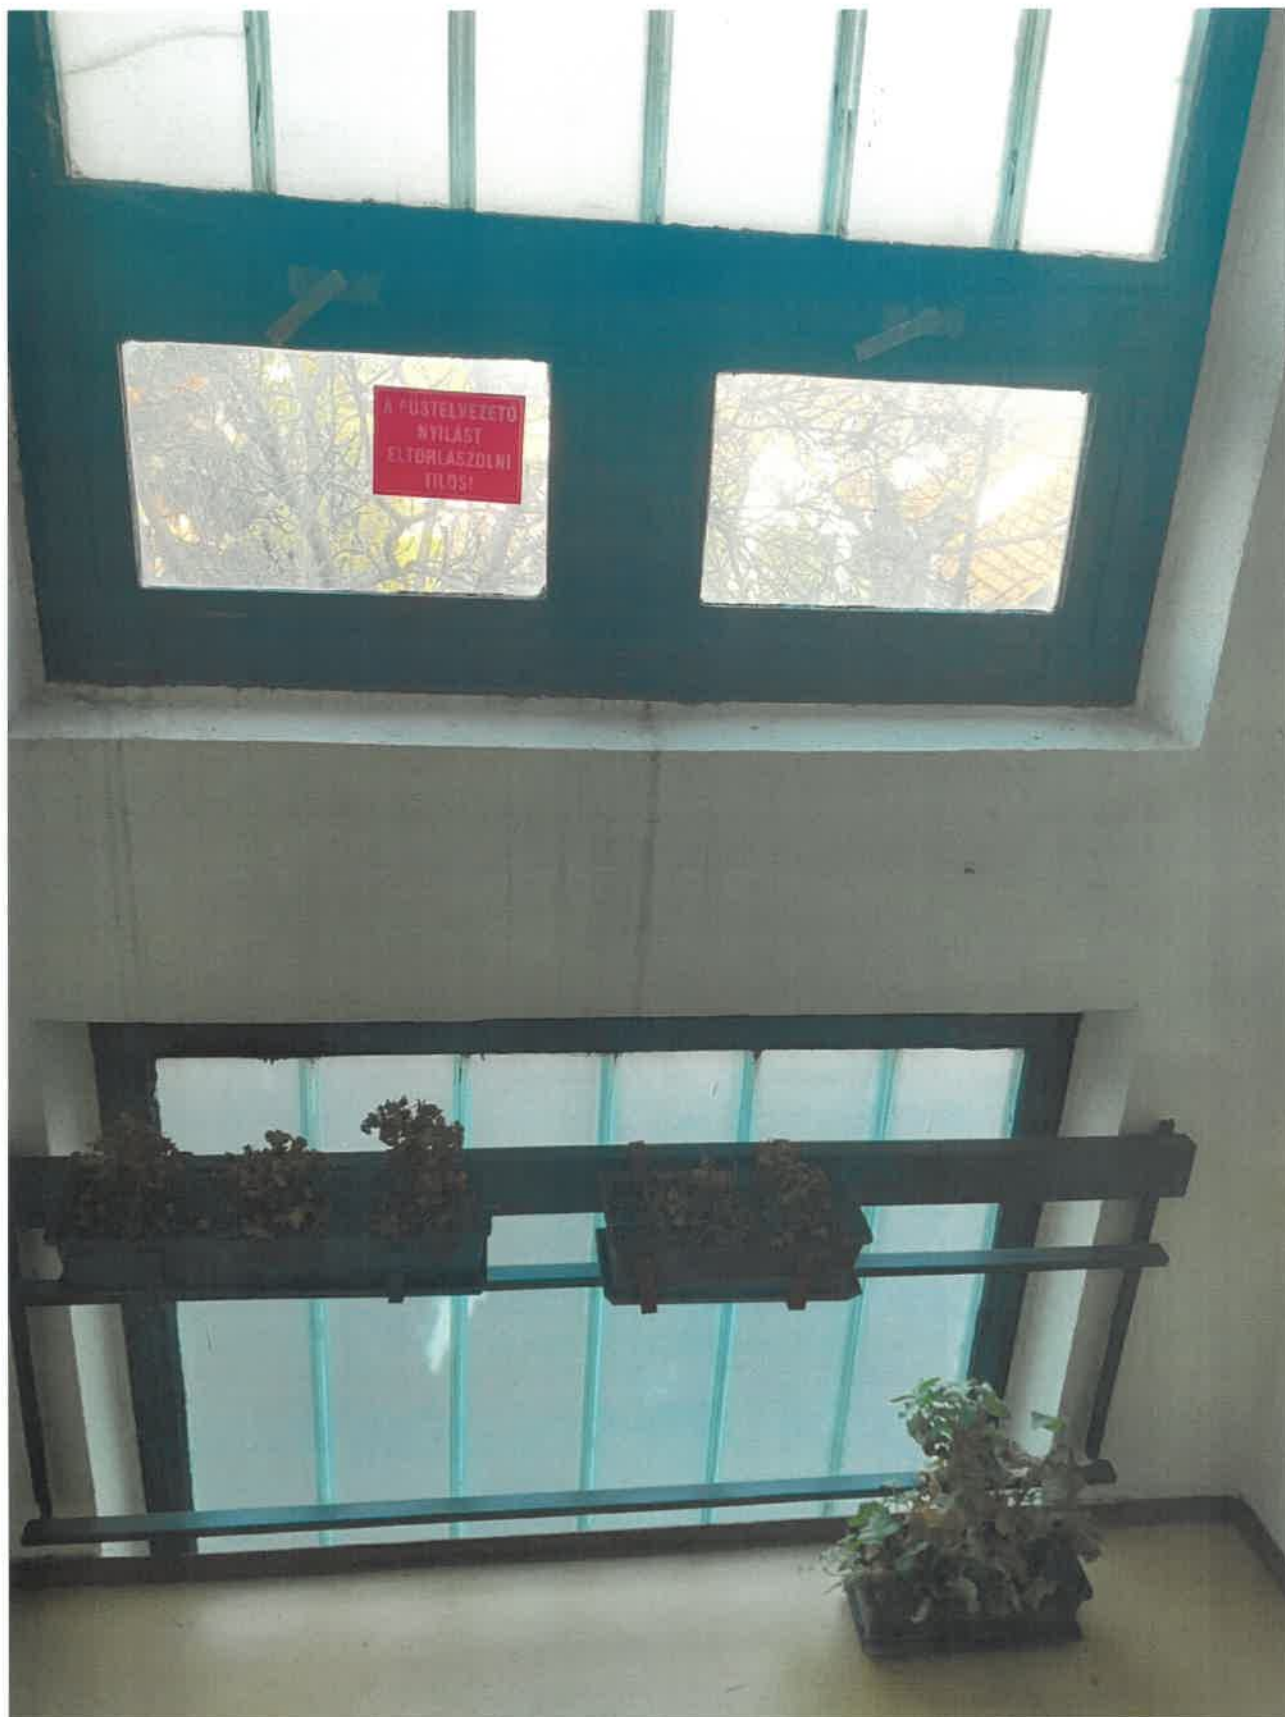
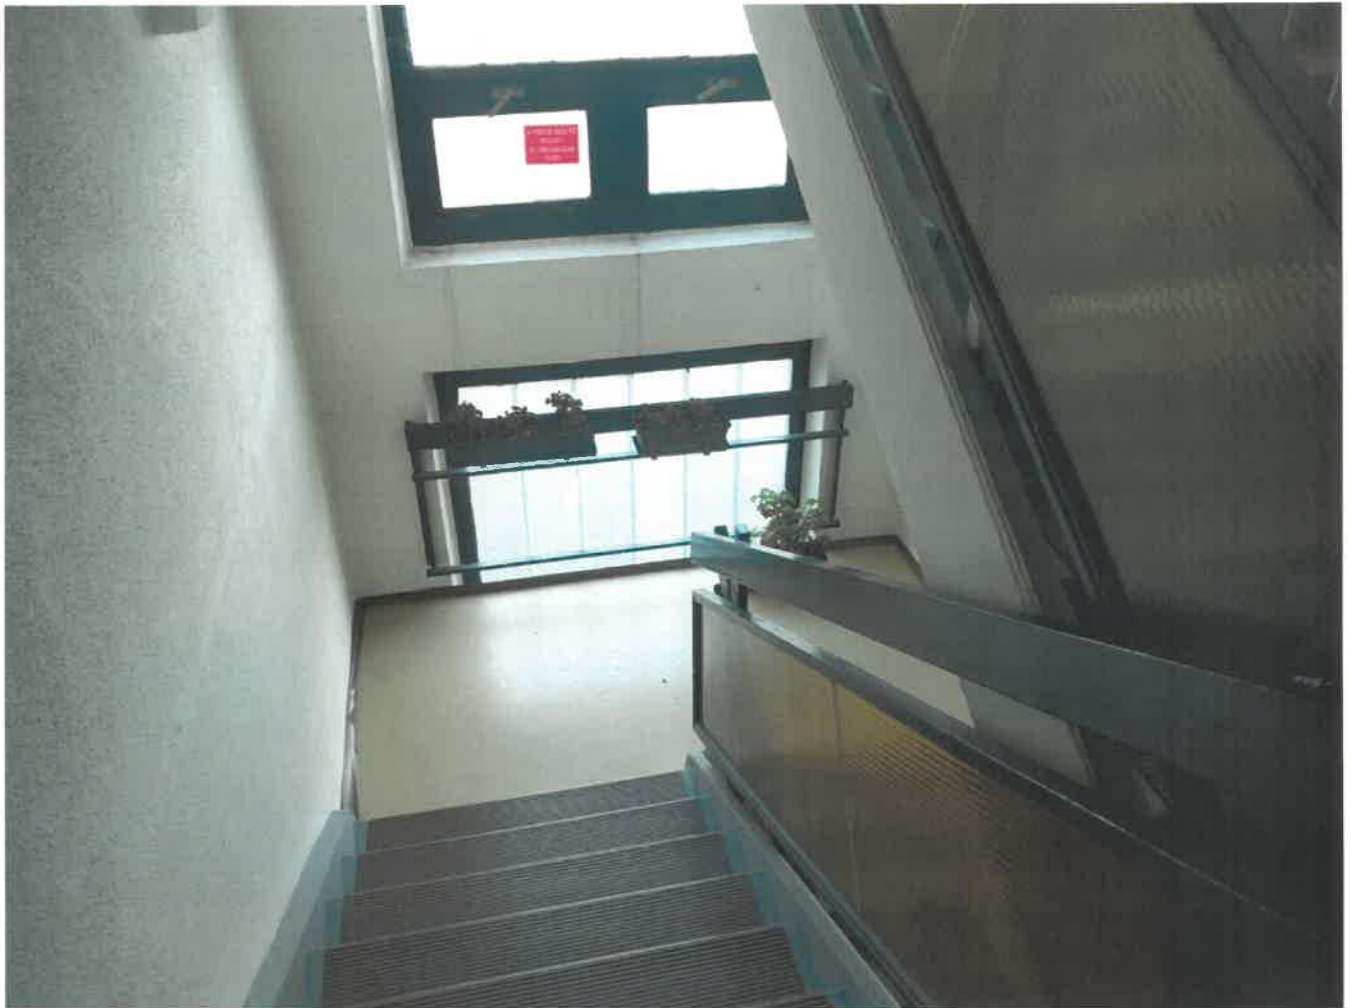
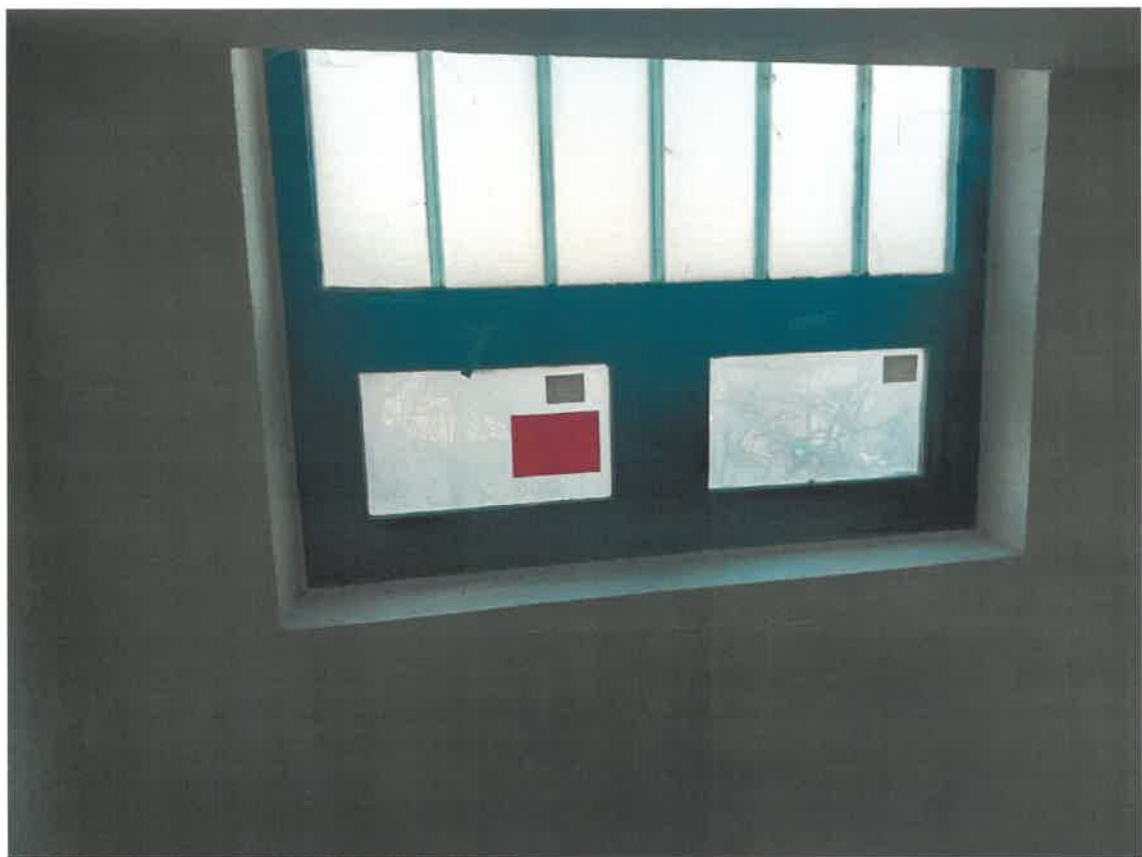
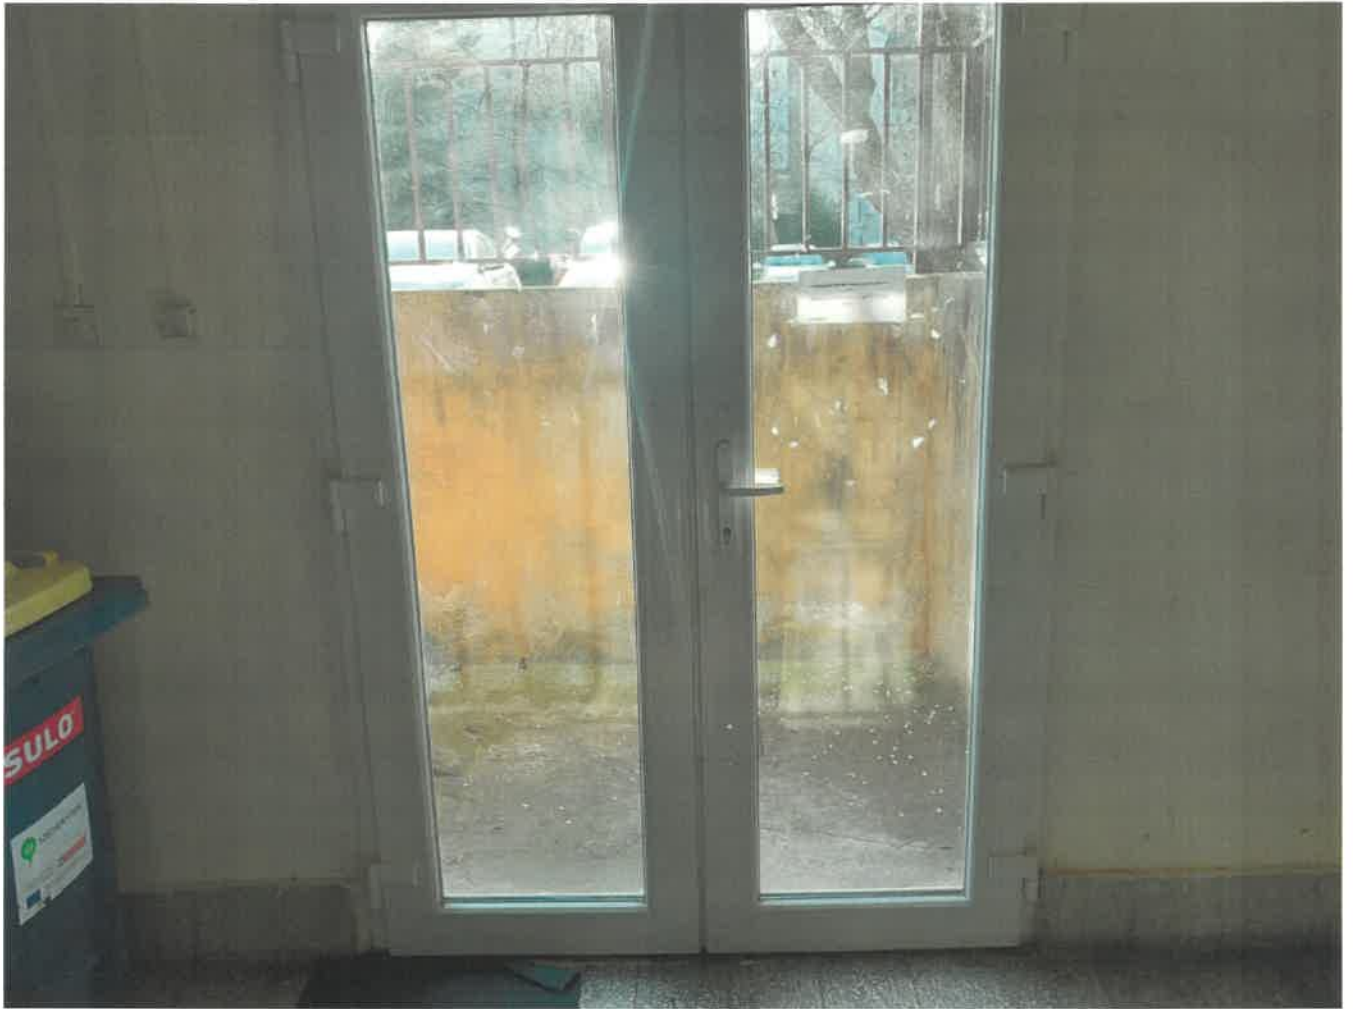
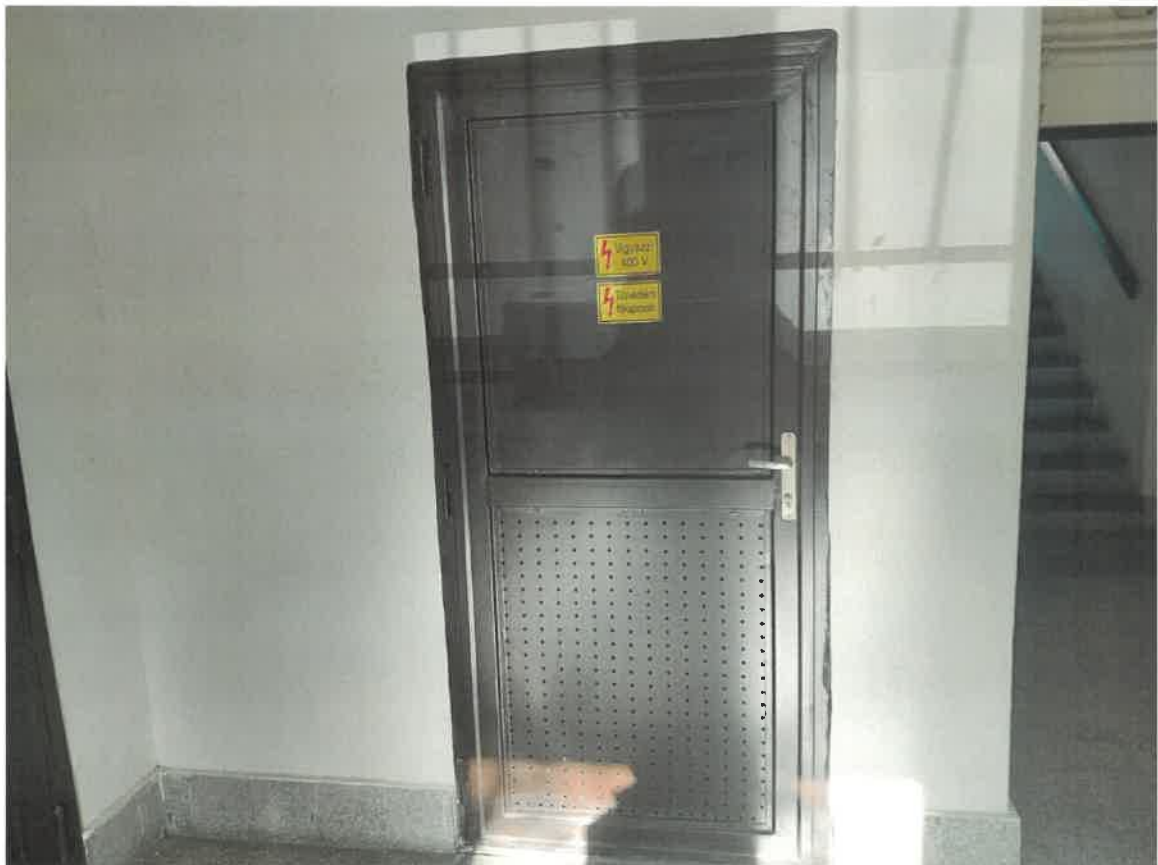
### **Belső nyílászárók, sorolt szerkezetek**

A lépcsőházi sorolt szerkezetek cseréje még nem történt meg, egyidősek az épülettel. Állapotuk megfelelő, azonban néhány helyen befolyhat az esővíztömítésük, karbantartásuk javasolt. A lakásokban lévő nyílászárók cseréjéről a lakástulajdonosok egyénileg gondoskodnak.

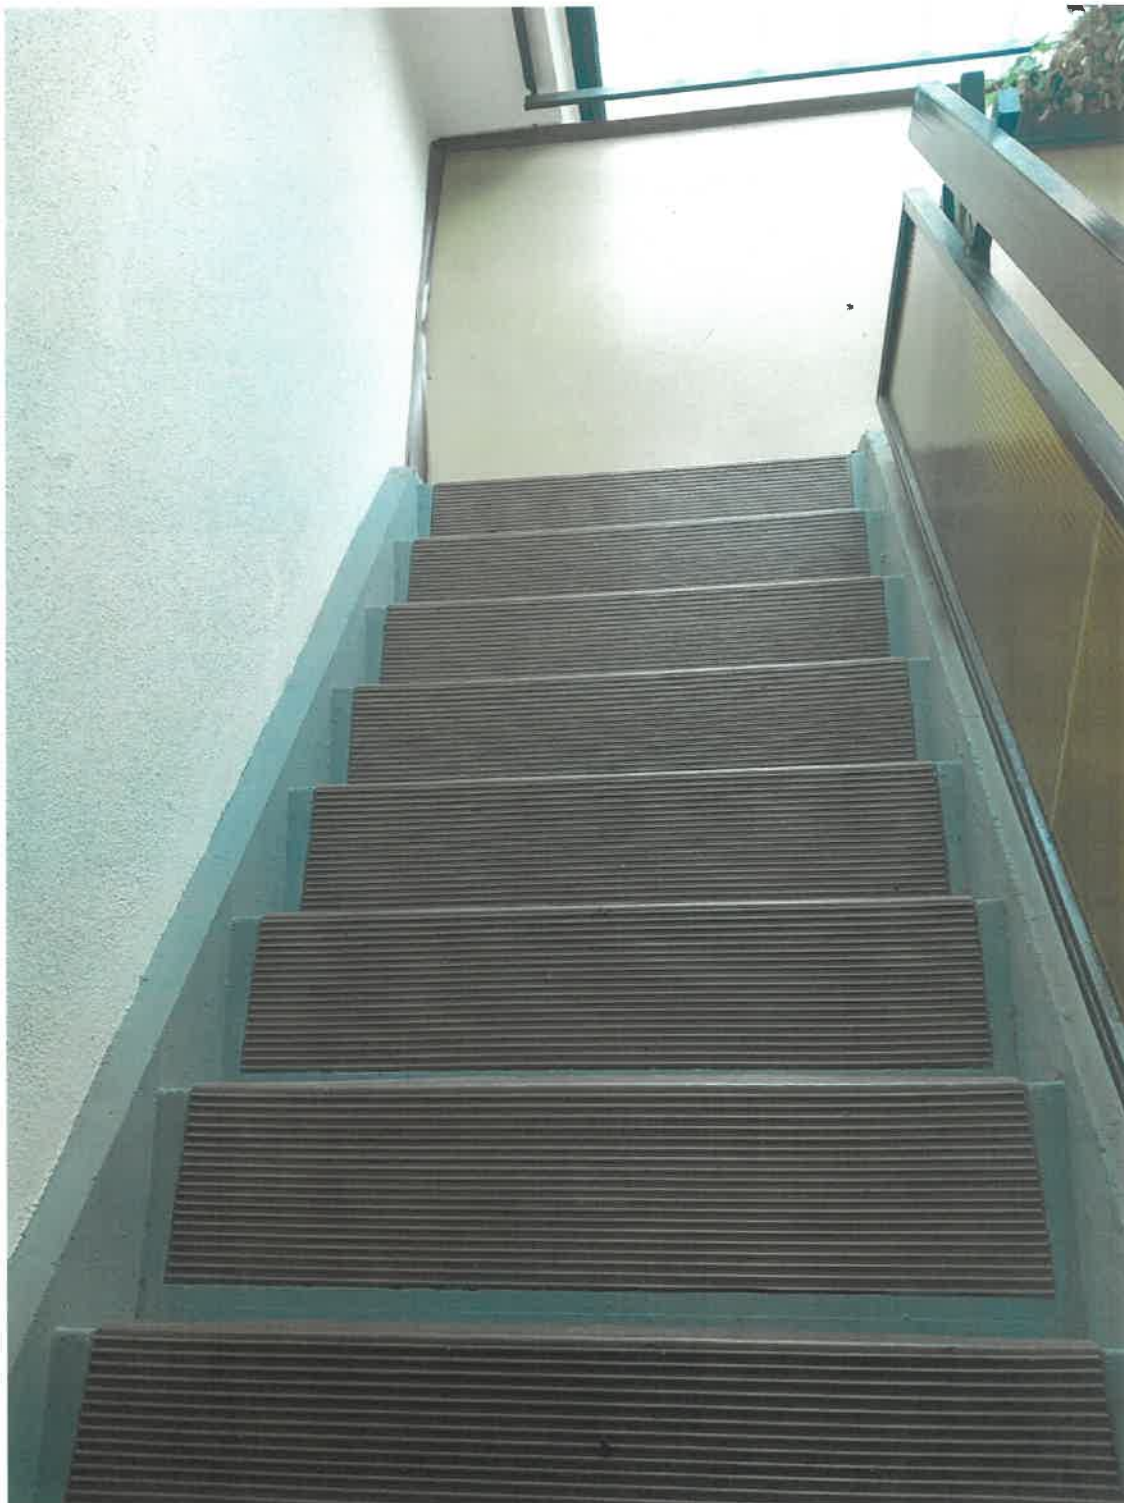
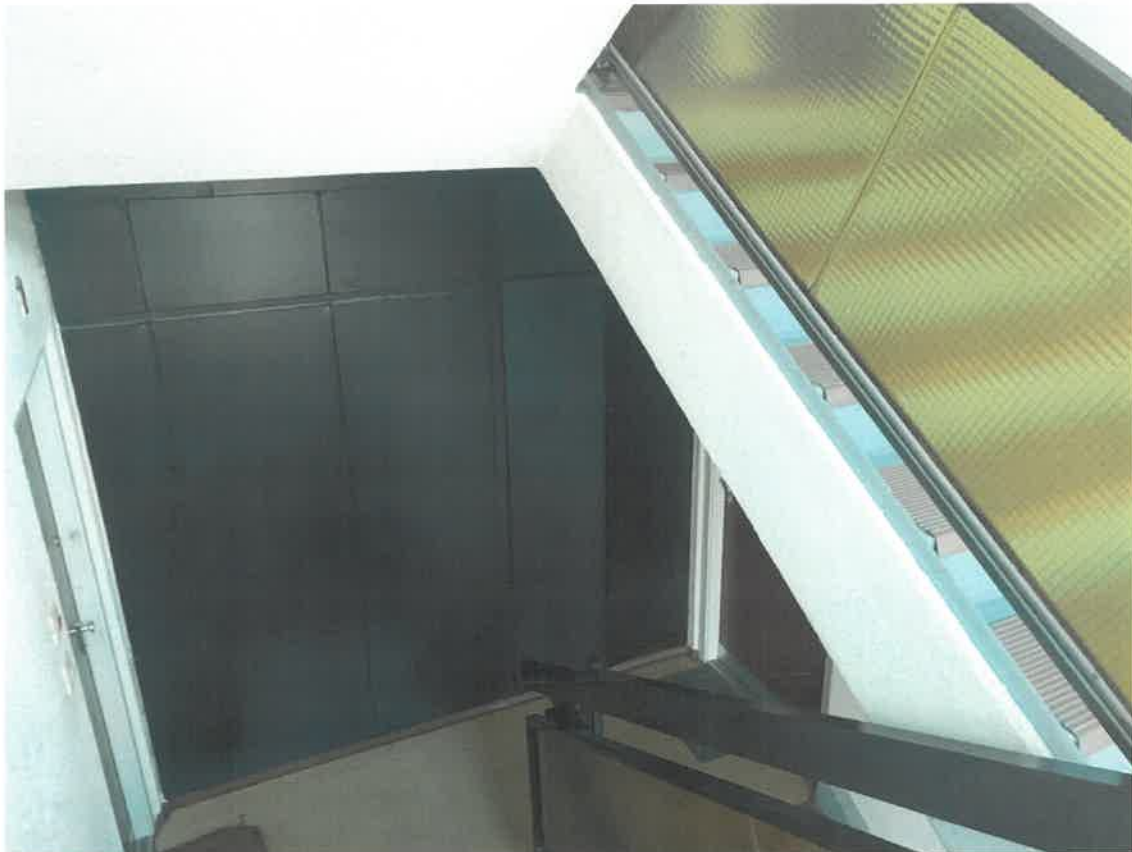
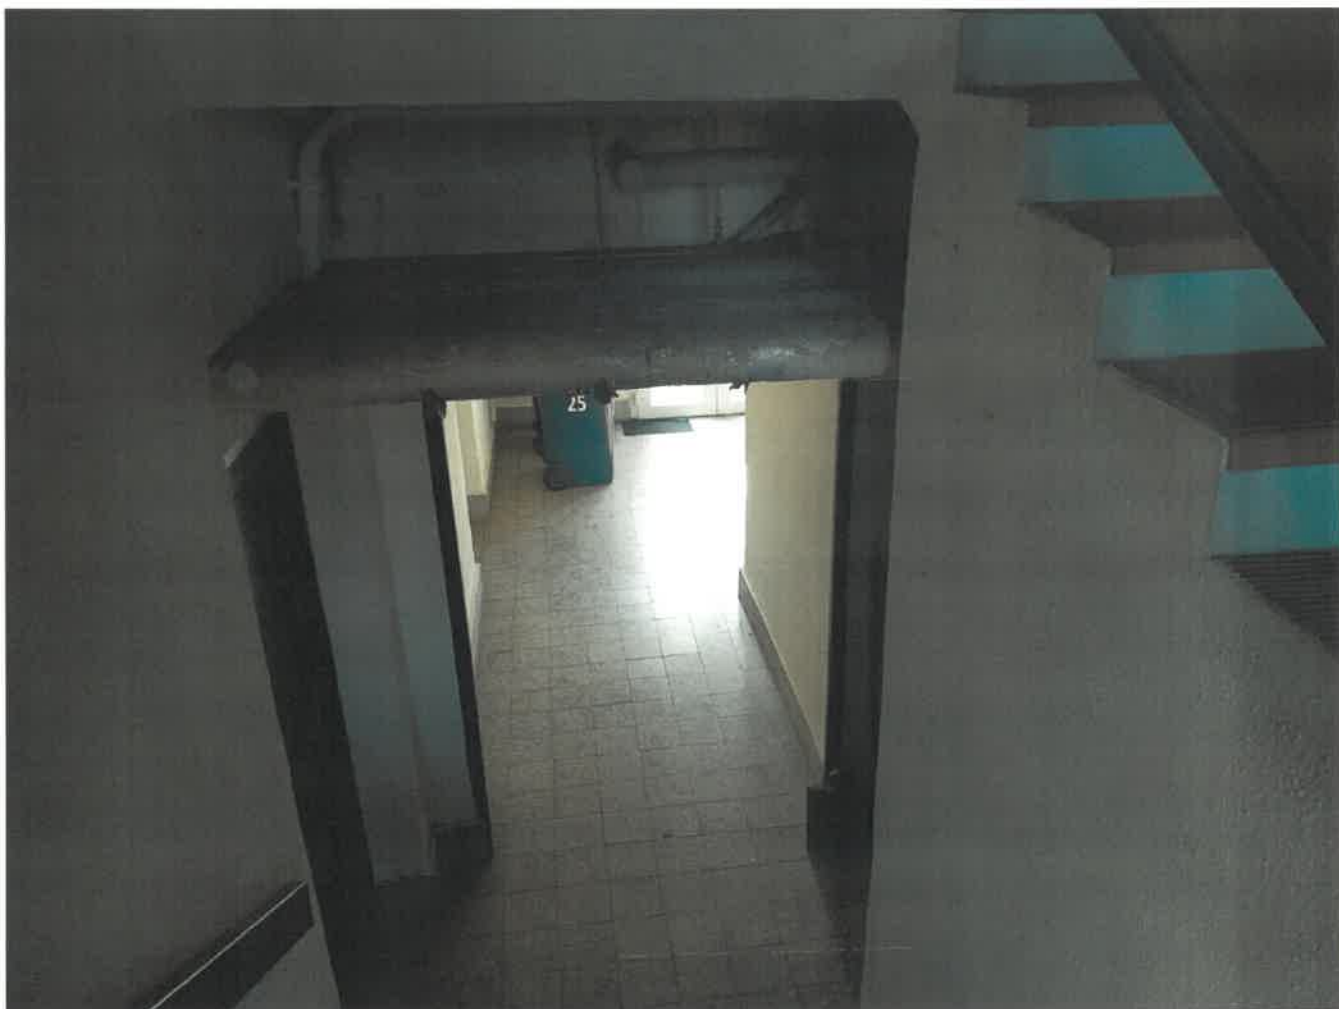
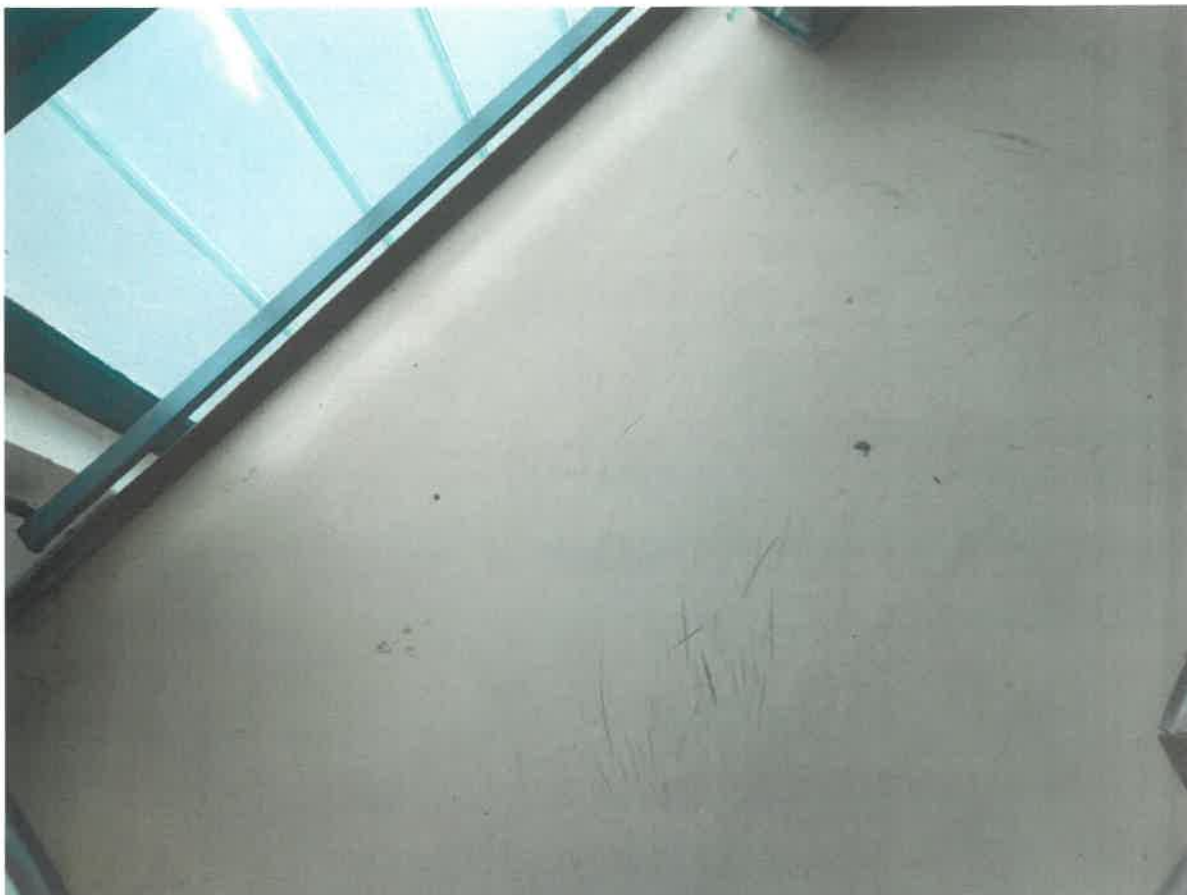
### **Lépcsőházi burkolatok, korlát**

A lépcsőházban lévő burkolatok folytonosak. Az aljzat PVC lemezből és hidegburkolati lapokból került kialakításra. A korlátok állapota és rögzítése biztonságosnak mondható.

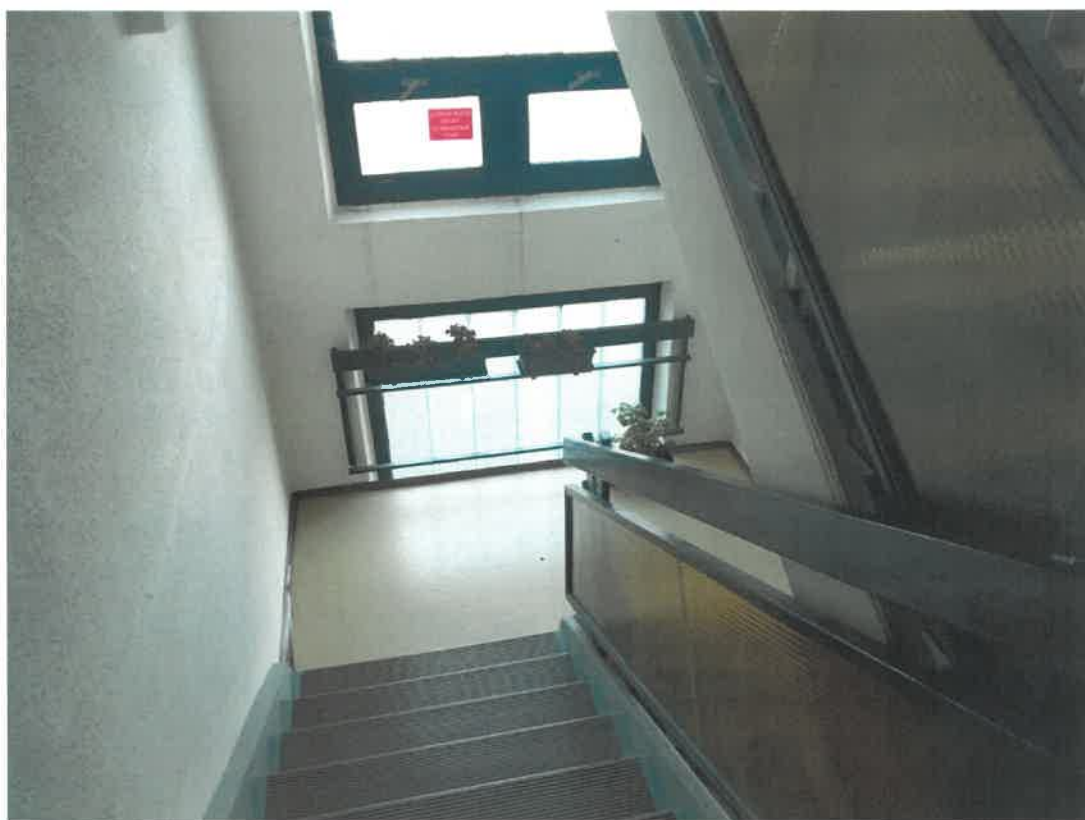
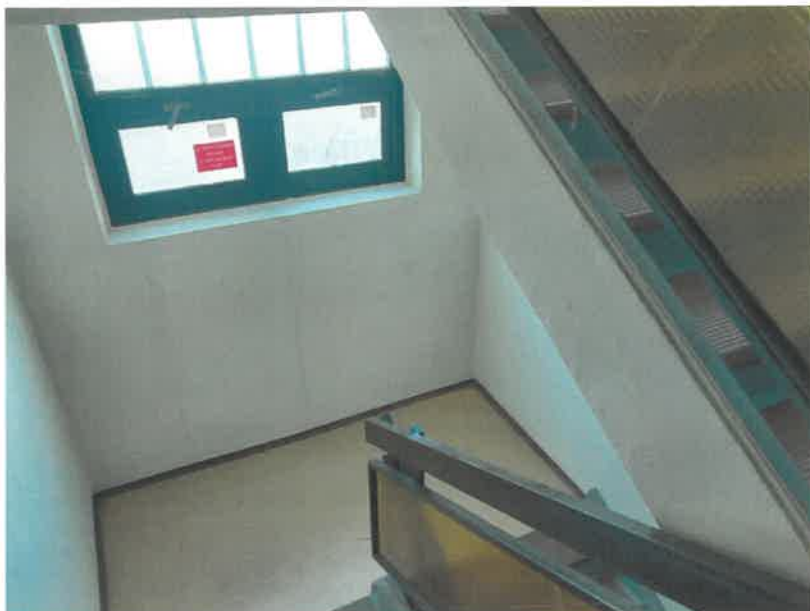
### **Lépcsőházi falak állapota**

A lépcsőházban a falburkolatok festése már időszerű, a természetes elhasználódás, és a költözések miatt a falfelület helyenként foltos.

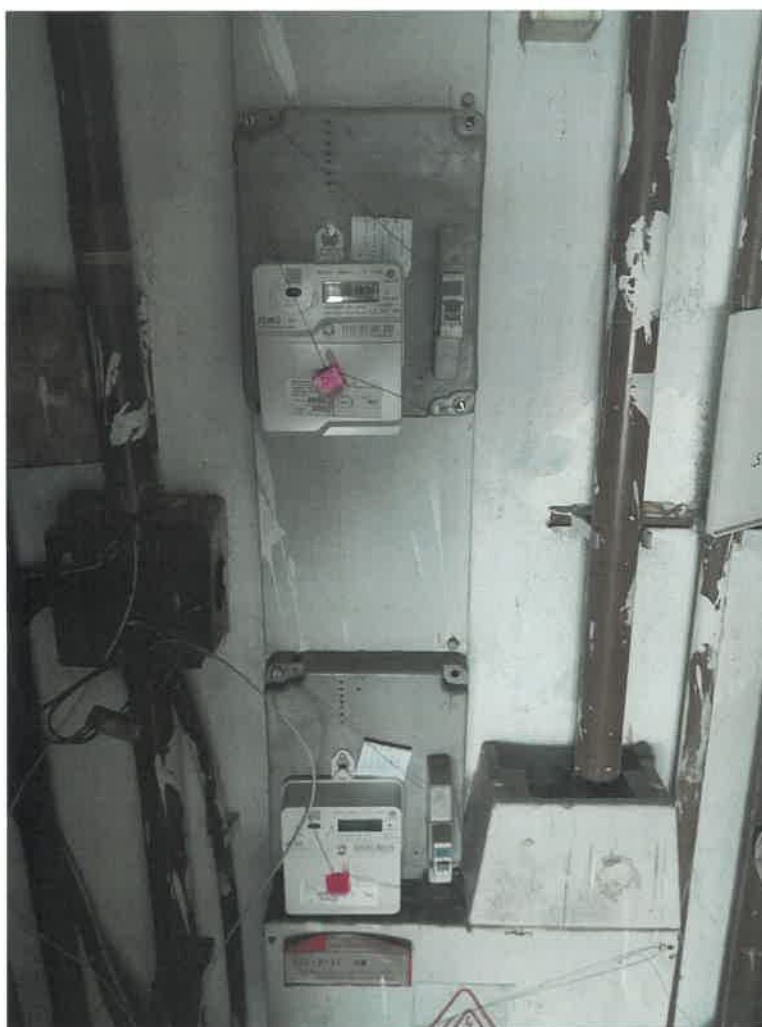
### Áramellátás

Az épület áramellátását, a földszinten ELMŰ által elhelyezett kapcsolószekrény biztosítja, a lakások elektromos ellátását a szinten elhelyezett, önálló villanyóra biztosítja. Az épület villamos biztonságtechnikai felülvizsgálatai által megállapított hiányosságokat a felmérés nem tartalmazza. A villanyórák utáni hálózat karbantartásáról a lakástulajdonosok gondoskodnak.
