**Összefogás Lakásszövetkezet**

## **Állagfelmérés 2024.**

**1165 Budapest, Olga utca 27.**

Cím: Centenárium Lakótelep II. ütem, 1165. Budapest, Olga utca 27. Hrsz 107100/29

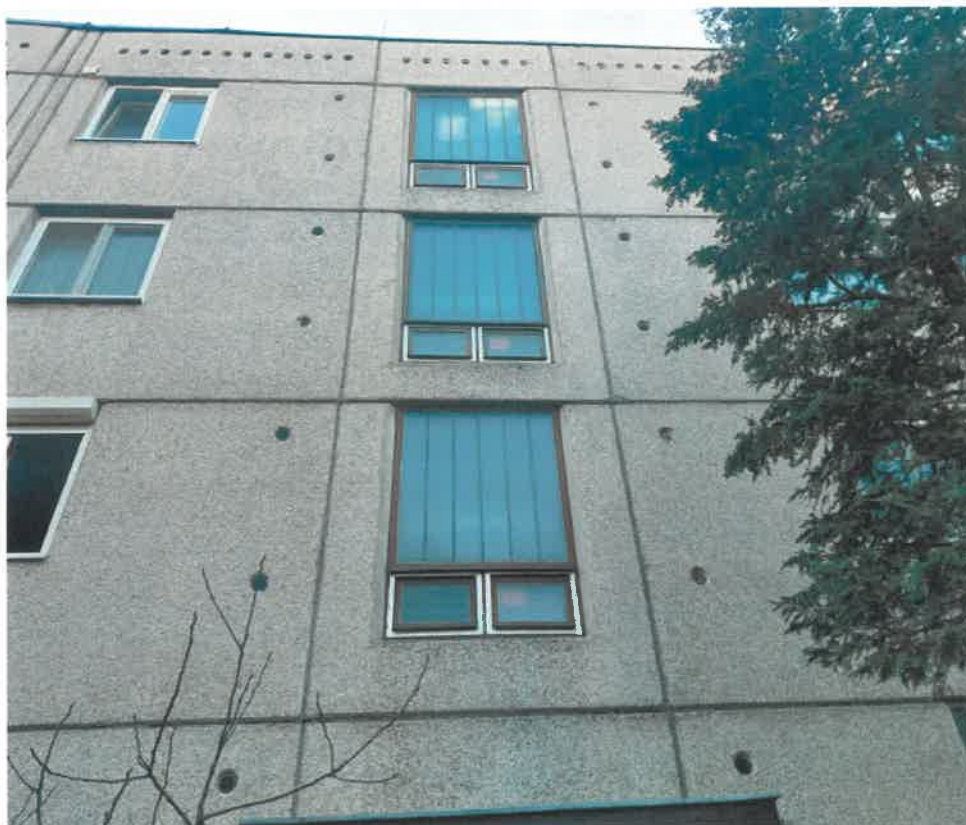
### **Külső vakolat**

Az épület oldalfala előre gyártott vasbeton elemekből készült, korának megfelelő állapotú. Helyenként a természetes épületmozgás és elhasználódás következtében a dilatációs hézagok tömítőanyagai hiányosak. A fűdémszellőző rácsok meglétét ellenőrizni szükséges. A dilatációs hézagok további vizsgálata, karbantartása javasolt.

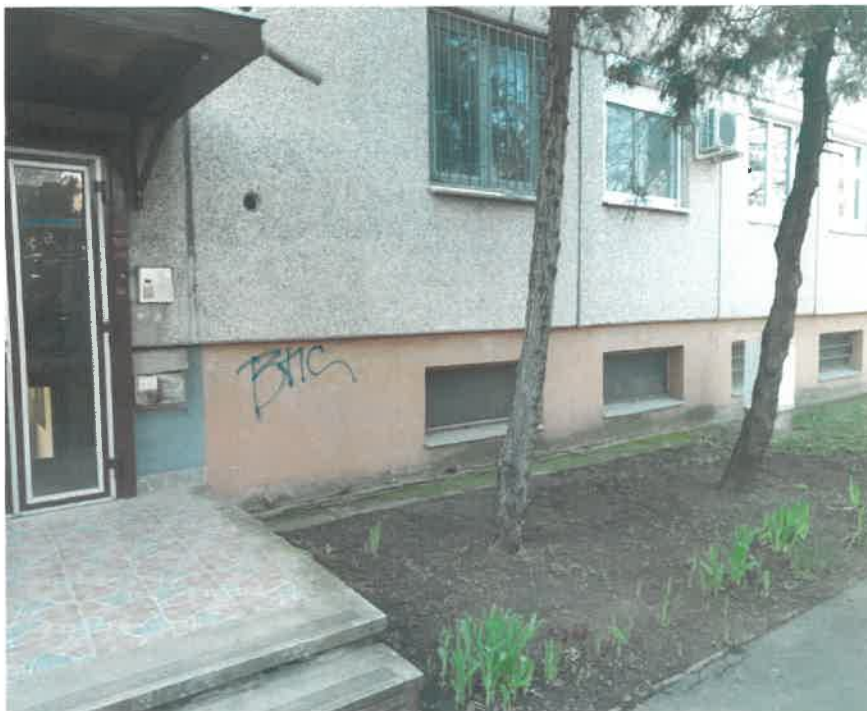
### Lábazat

Az épület lábazatának felújítása- hőszigetelése még nem történt meg, felújítása egyelőre nem időszerű, azonban karbantartása-tisztítása javasolt.

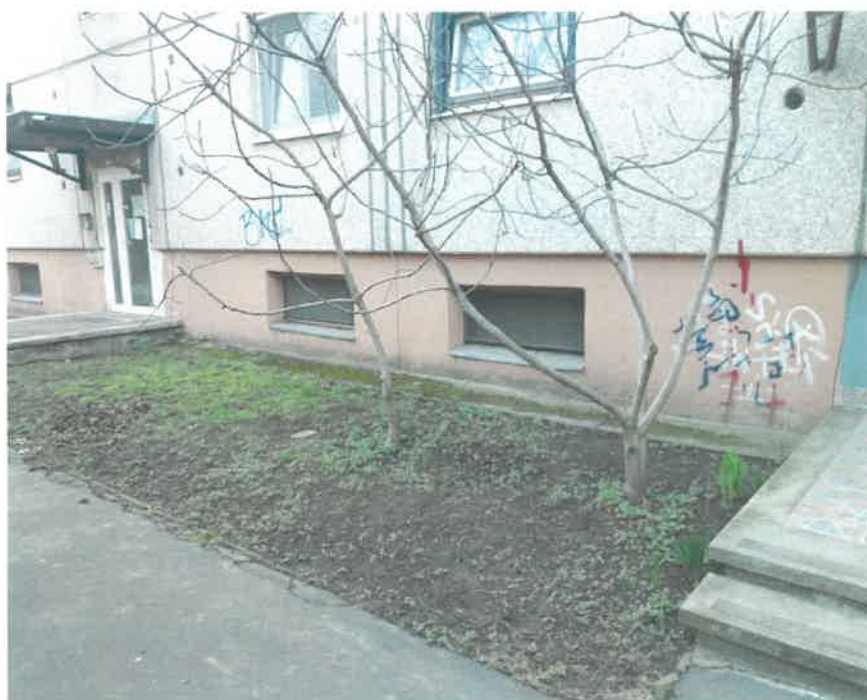
### Szolgálati járda

A szolgálati járda megfelelő állapotú, biztonságos közlekedésre alkalmas, azonban az épület adottságait figyelembe véve gyalogos közlekedés többnyire az épület hátsó részén, a családi házak felőli oldalon történik rajta. A további károk és az épület vizesedésének elkerülése érdekében a növényzet karbantartása, valamint az esteleges hézagok javítása indokolt.

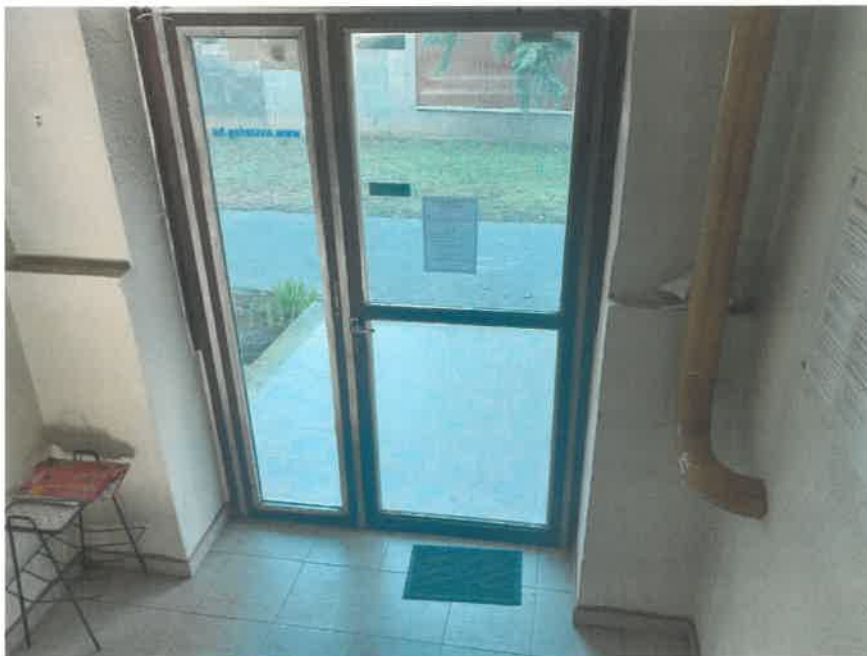
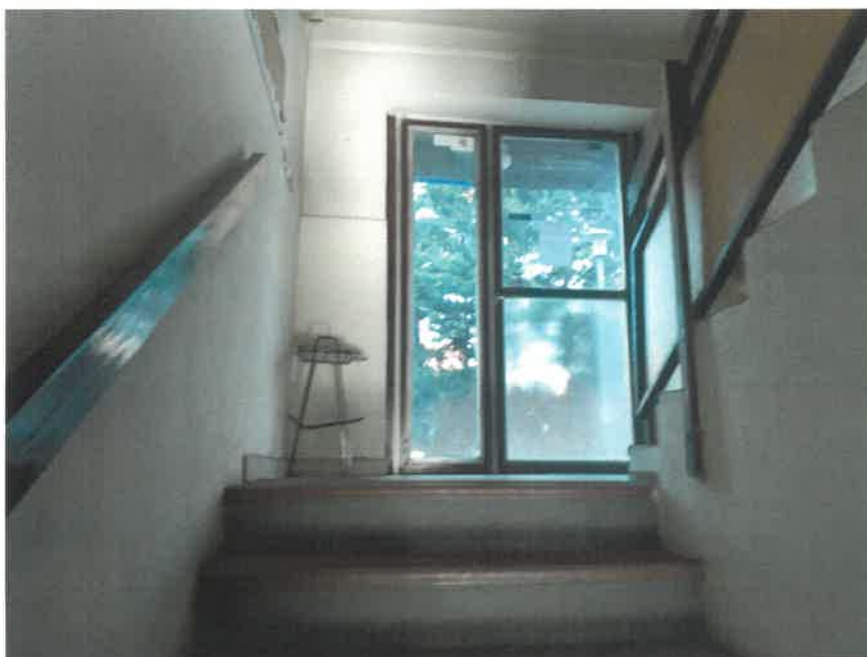
### **Bejárat ajtó**

A belső, lépcsőházba a családi házak felőli főbejáraton, valamint az alaksori szinten lévő, az Olga utcára egy lépcsősoron keresztül megközelíthető „hátsó” bejáraton lehet bejutni.

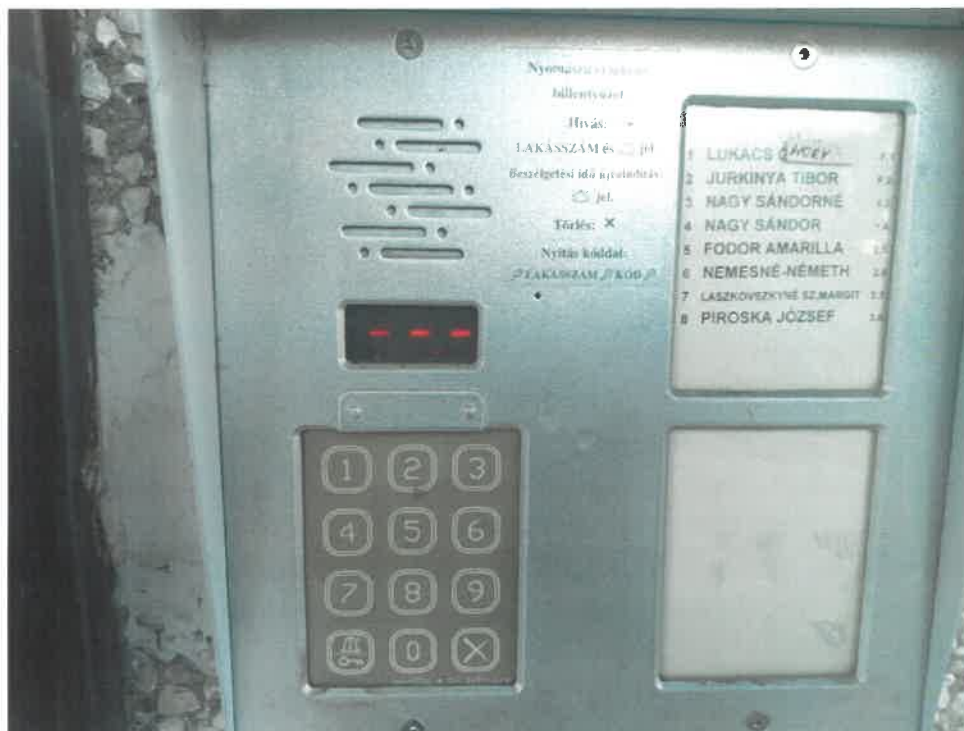
### Kaputelefon rendszer

A kapu telefon központ a családi házak felőli oldalon került kialakításra. Codefon típusú, karbantartása rendszeresen megtörténik, állapota megfelelő.

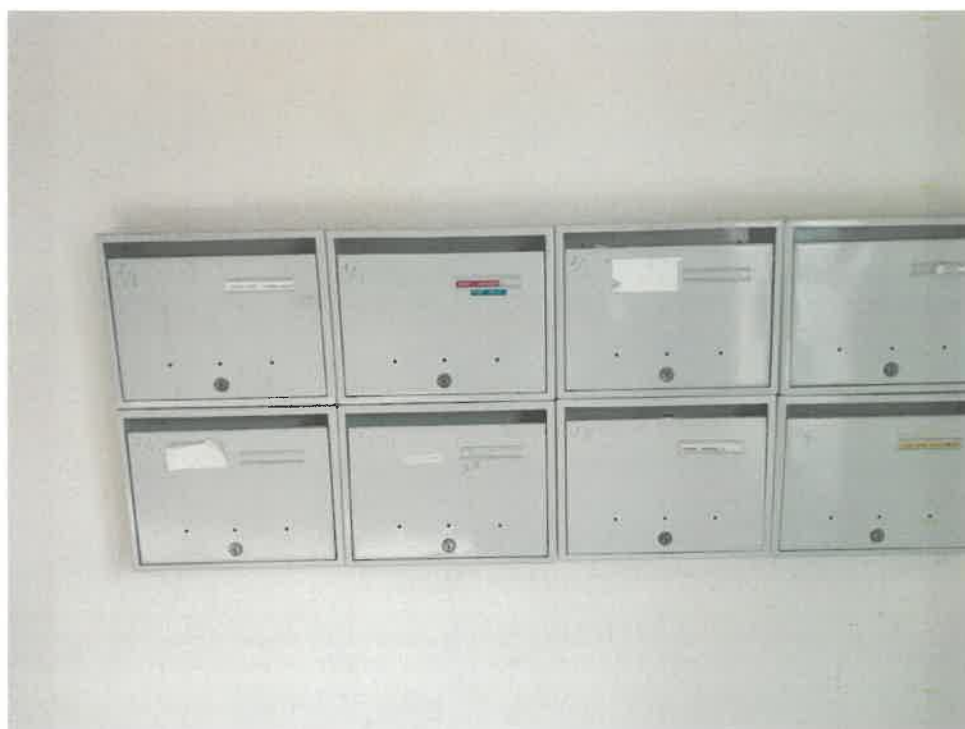
### Postaládák

A postaládák a lépcsőházban a földszinten találhatók, cseréjük az elmúlt években nem történt meg, állapotuk megfelelő, biztonságosnak mondható.

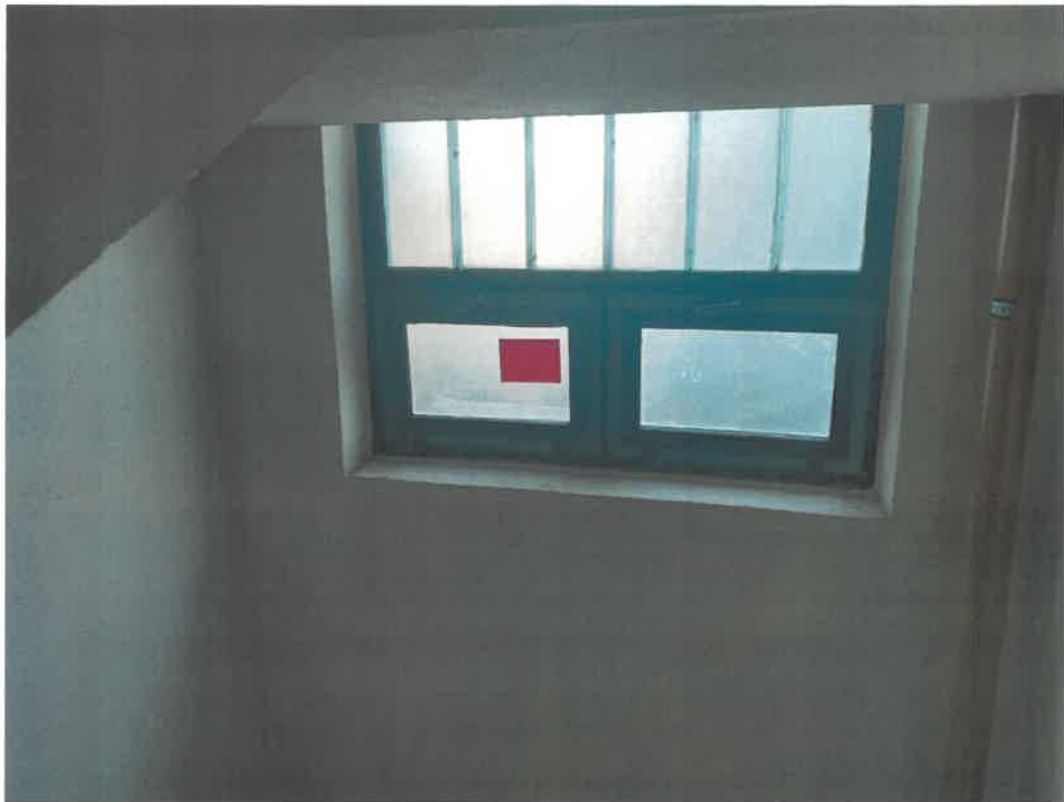
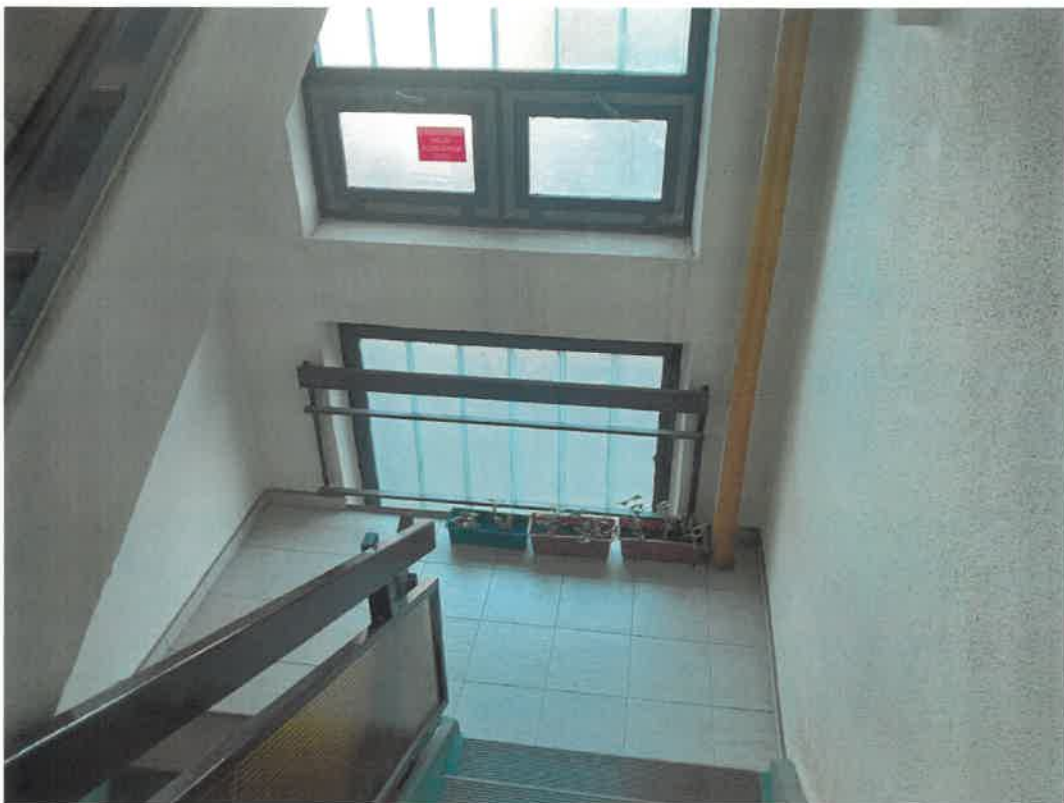
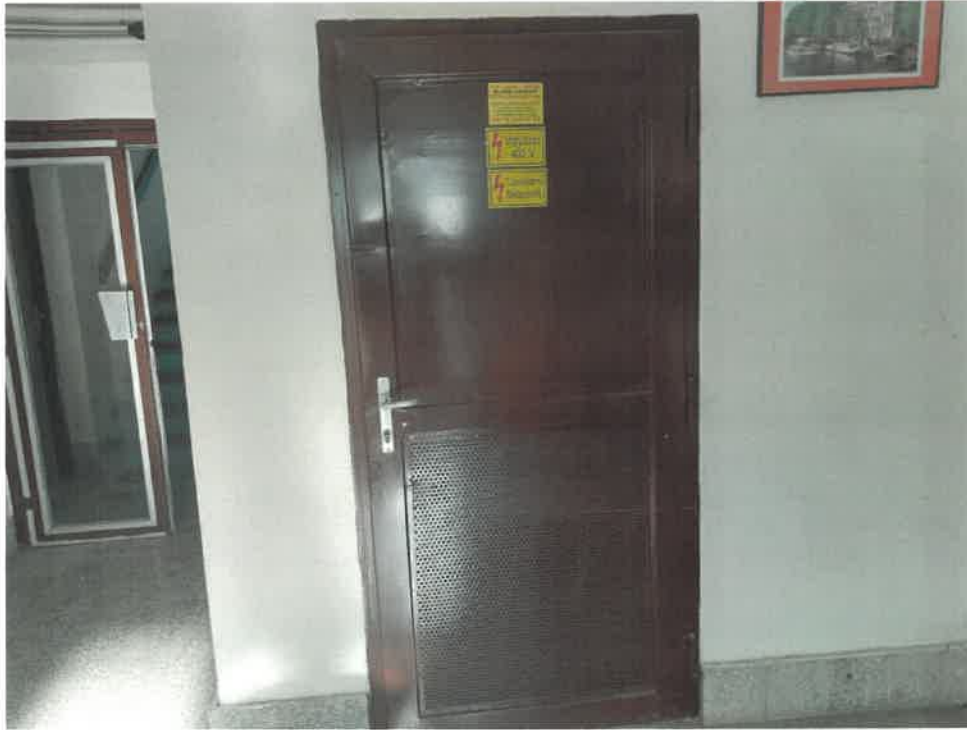
### **Belső nyílászárók, sorolt szerkezetek**

A lépcsőházi sorolt szerkezetek cseréje még nem történt meg, egyidősek az épülettel. Állapotuk megfelelő, azonban néhány helyen befolyhat az esővíztömítésük, karbantartásuk javasolt. A lakásokban lévő nyílászárók cseréjéről a lakástulajdonosok egyénileg gondoskodnak.

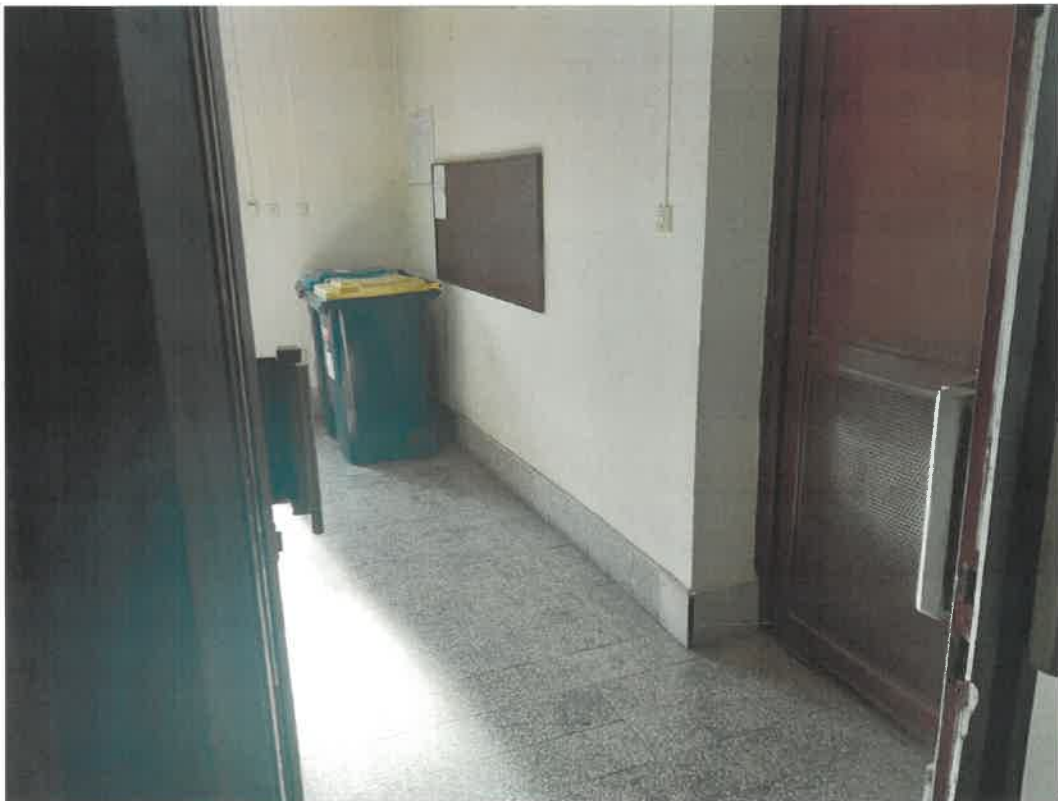
### **Közös tárolók, kukatárolók**

A lépcsőházban külön kukatároló helyiség nem került kialakításra, a kommunális hulladék tárolására az Olga utcában elhelyezett külön „kukatárolók” épültek, melyekből az FKF Zrt. közvetlenül végzi a szállítást. Állapotuk a koruknak megfelelő, funkciójuk ellátására alkalmasak. A szelektív tartályokat a lépcsőház alaksori részén az Olga utca felől tárolják.

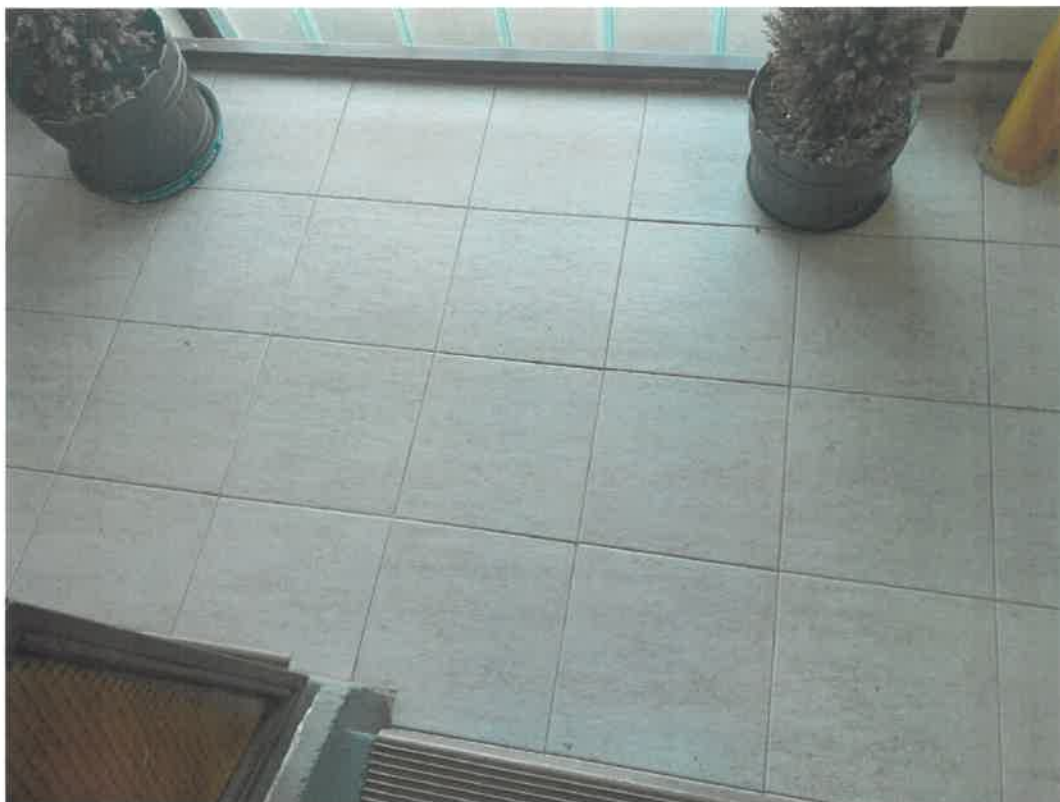
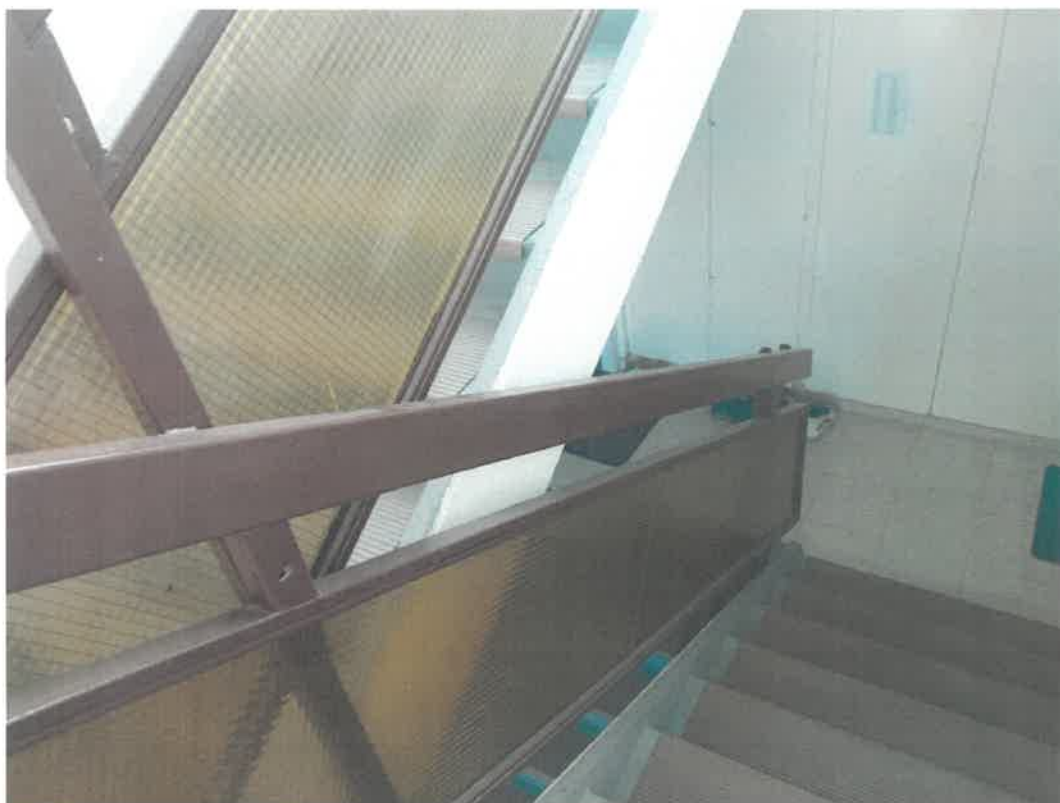
### **Lépcsőházi burkolatok, korlát**

A lépcsőházban lévő burkolatok folytonosak. Az aljzat hidegburkolati lapokból került kialakításra. A korlátok állapota és rögzítése biztonságosnak mondható.

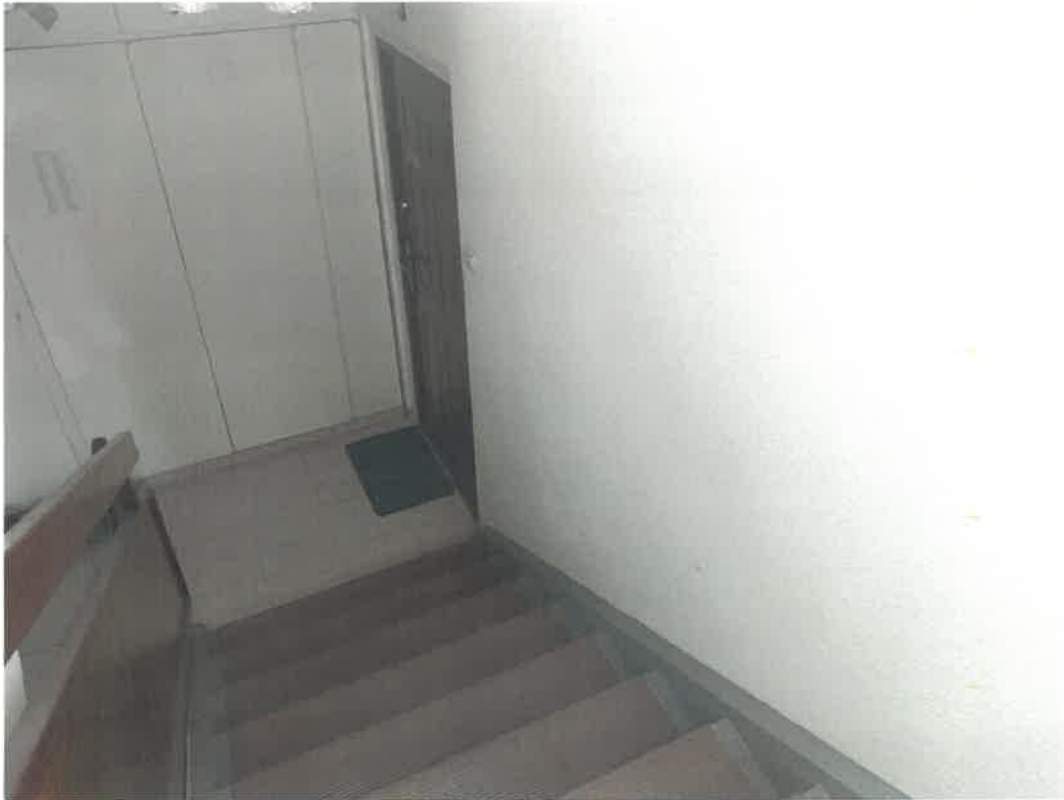
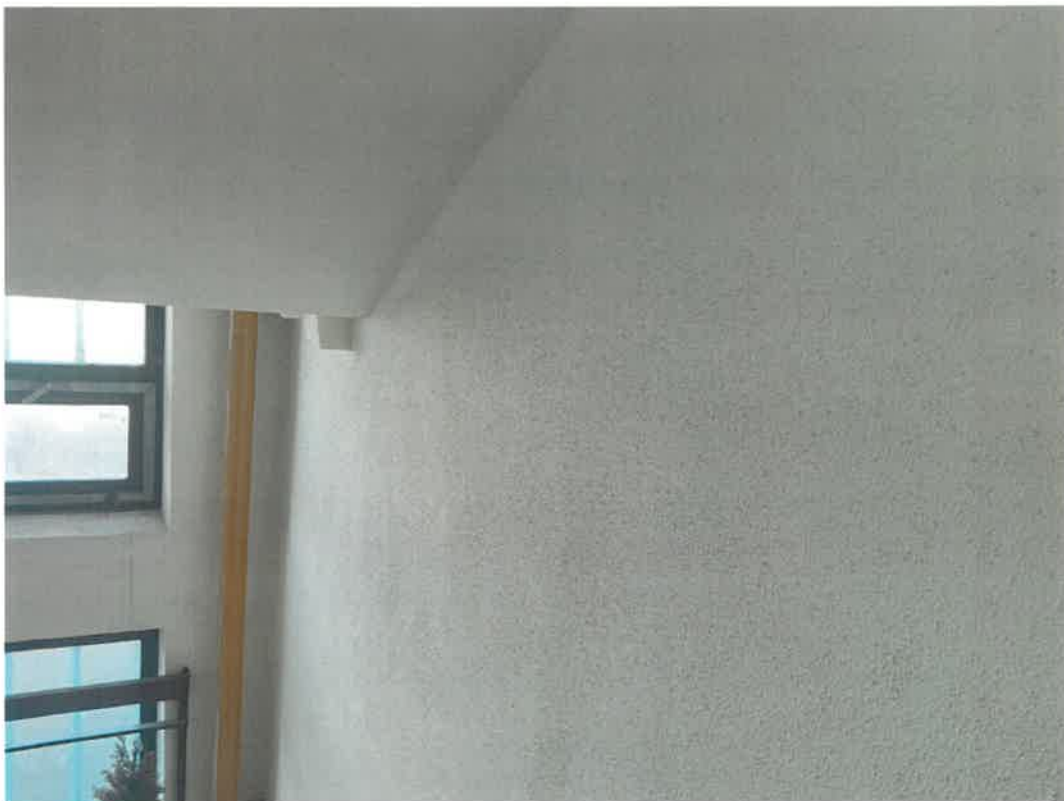
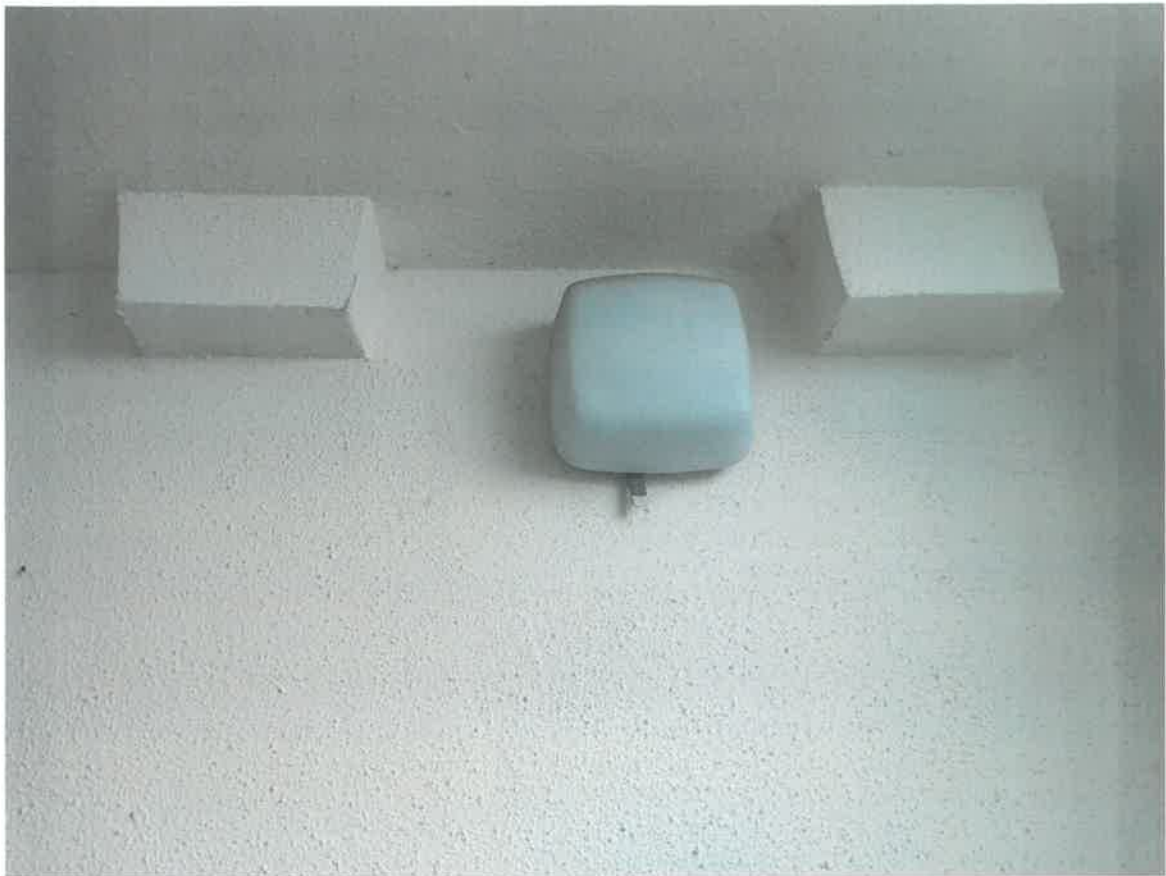
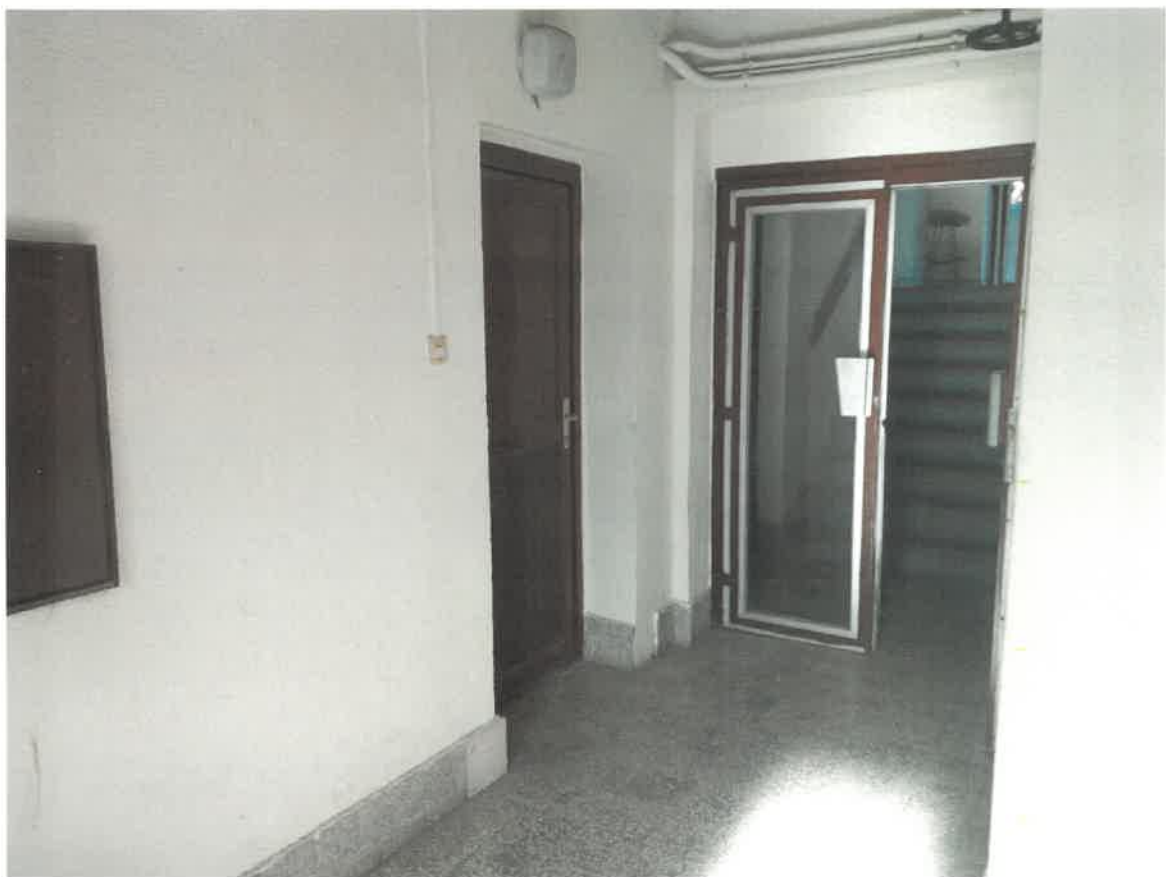
### **Lépcsőházi falak állapota**

A lépcsőházban a falburkolatok festése már időszerű, a természetes elhasználódás, és a költözések miatt a falfelület helyenként foltos.

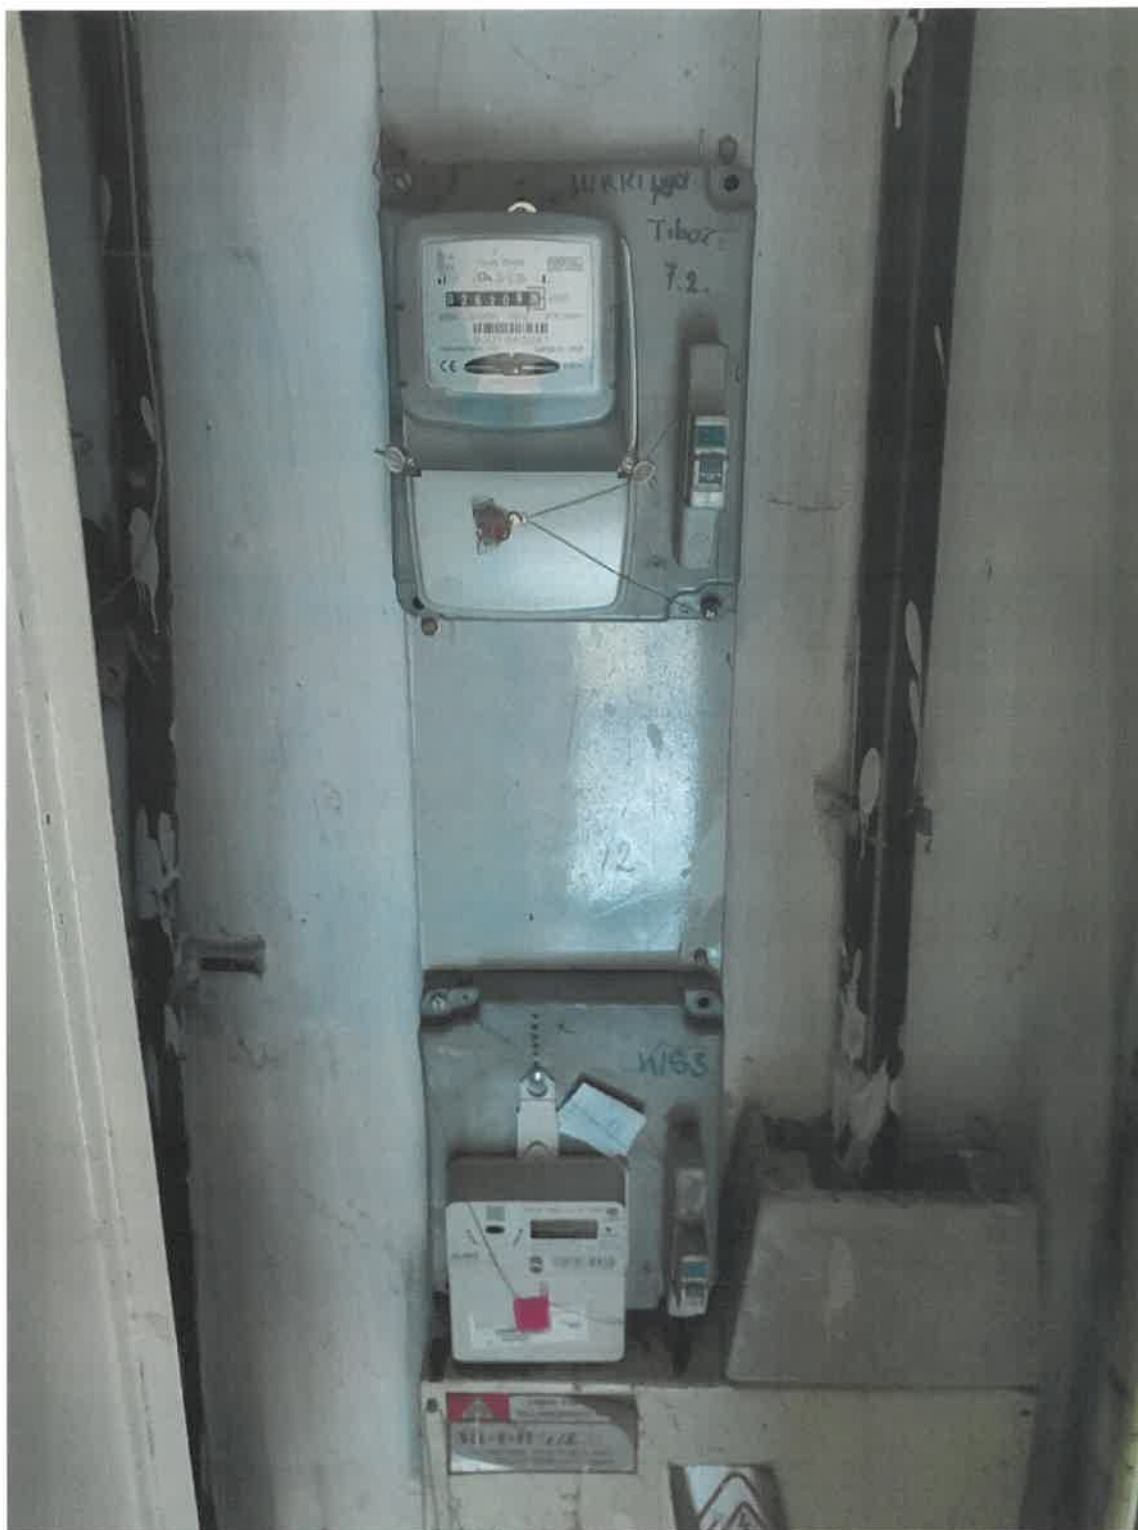
## Áramellátás

Az épület áramellátását, a földszinten ELMŰ által elhelyezett kapcsolószekrény biztosítja, a lakások elektromos ellátását a szinten elhelyezett, önálló villanyóra biztosítja. Az épület villamos biztonságtechnikai felülvizsgálatai által megállapított hiányosságokat a felmérés nem tartalmazza. A villanyórák utáni hálózat karbantartásáról a lakástulajdonosok gondoskodnak.

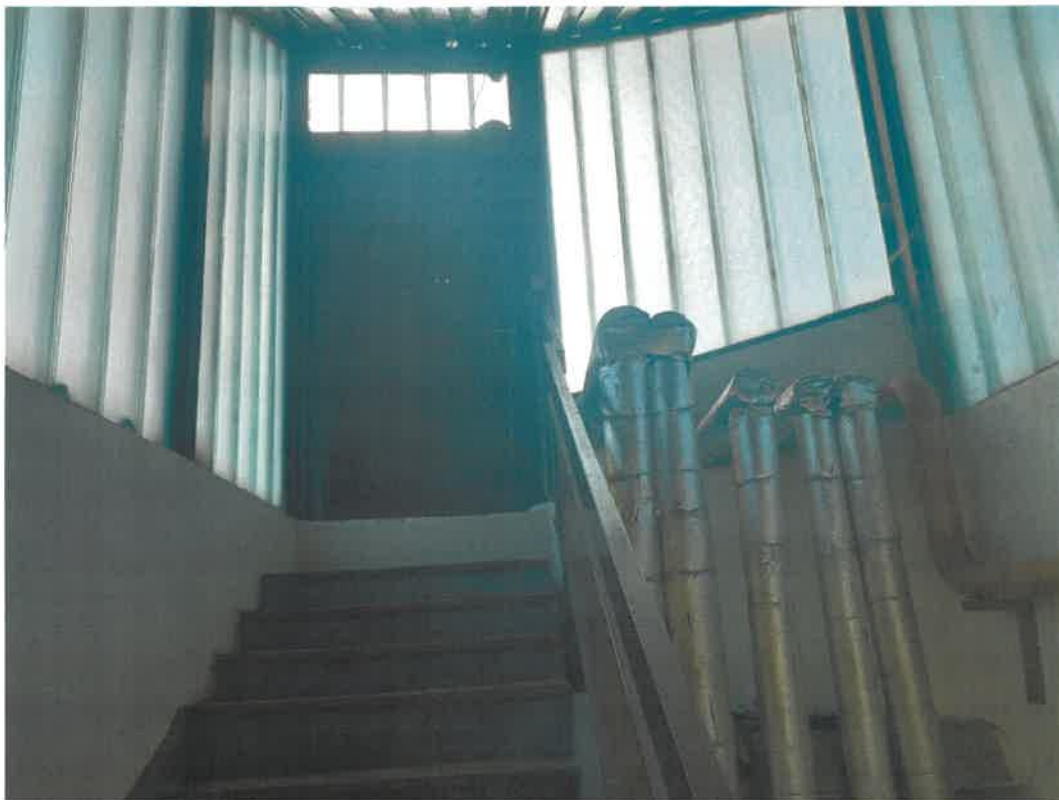
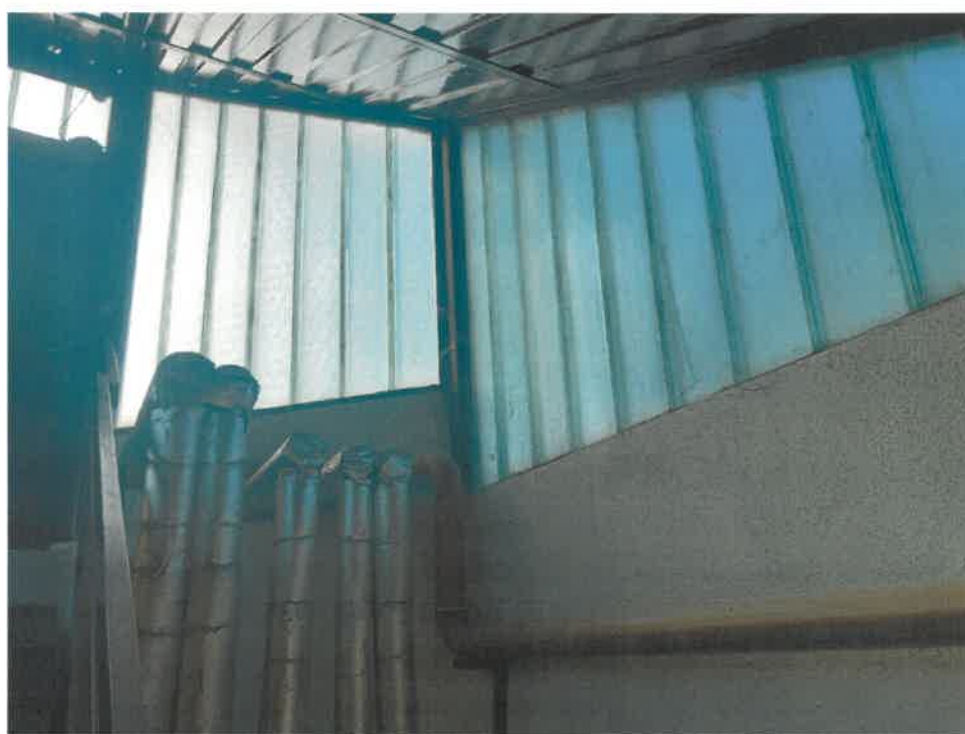
### Gépészeti rendszerek

Az épületben lévő lakásokban központi fűtés került kialakításra, az ehhez szükséges energiát, valamint a melegvíz szolgáltatást, a tetőn elhelyezett, központi gázüzemű készülékek biztosítják. A gáz csatlakozó vezeték tömörre tétele 2016.-ban megtörtént. A lakásokban csak a tűzhelyek ellátásához szükséges gázellátás biztosított. A szennyvíz elvezető rendszer, a belső csapadékvíz elvezetés, valamint a víz-nyomóvezeték teljes felújítása időszerű, egyidős az épülettel. Ezek felújítása, cseréje csak a meghibásodások alkalmával részlegesen történt meg. Az épület fűtését és melegvíz ellátását biztosító tetőkazánok ennek a lépcsőháznak a tetőszerkezetén kerültek elhelyezésre.
