**Összefogás Lakásszövetkezet**  
**1165 Budapest, Hilda utca 1.**

## **Állagfelmérés 2024.**

**1165 Budapest, Olga utca 29.**

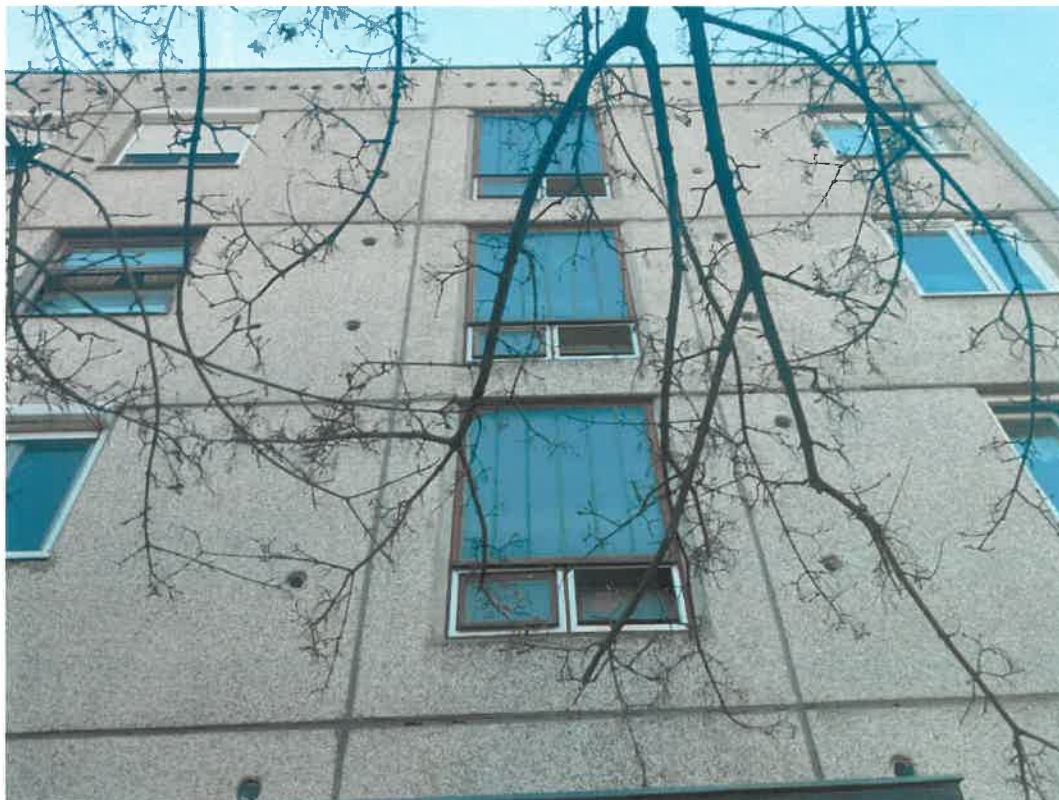
Az épület oldalfala előre gyártott vasbeton elemekből készült, korának megfelelő állapotú. Helyenként a természetes épületmozgás és elhasználódás következtében a dilatációs hézagok tömítőanyagai hiányosak. A fűdémszellőző rácsok meglétét ellenőrizni szükséges. A dilatációs hézagok további vizsgálata, karbantartása javasolt.

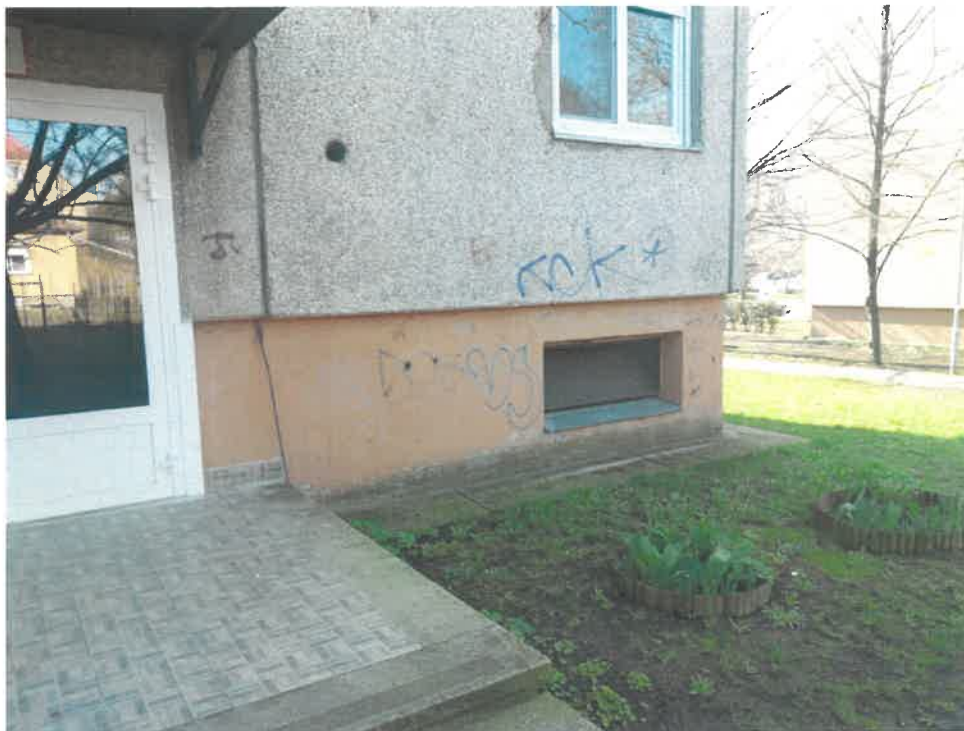
Az épület lábazatának felújítása- hőszigetelése még nem történt meg, felújítása egyelőre nem időszerű, azonban karbantartása-tisztítása javasolt.

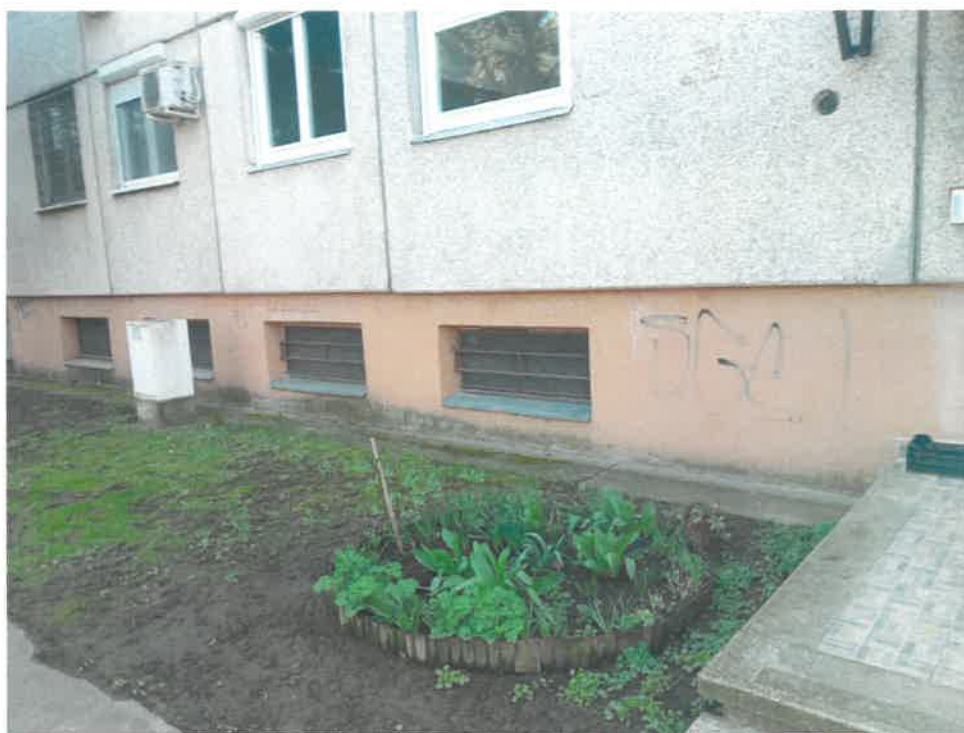
A szolgálati járda megfelelő állapotú, biztonságos közlekedésre alkalmas, azonban az épület adottságait figyelembe véve gyalogos közlekedés többnyire az épület hátsó részén, a családi házak felőli oldalon történik rajta. A további károk és az épület vizesedésének elkerülése érdekében a növényzet karbantartása, valamint az esteleges hézagok javítása indokolt.

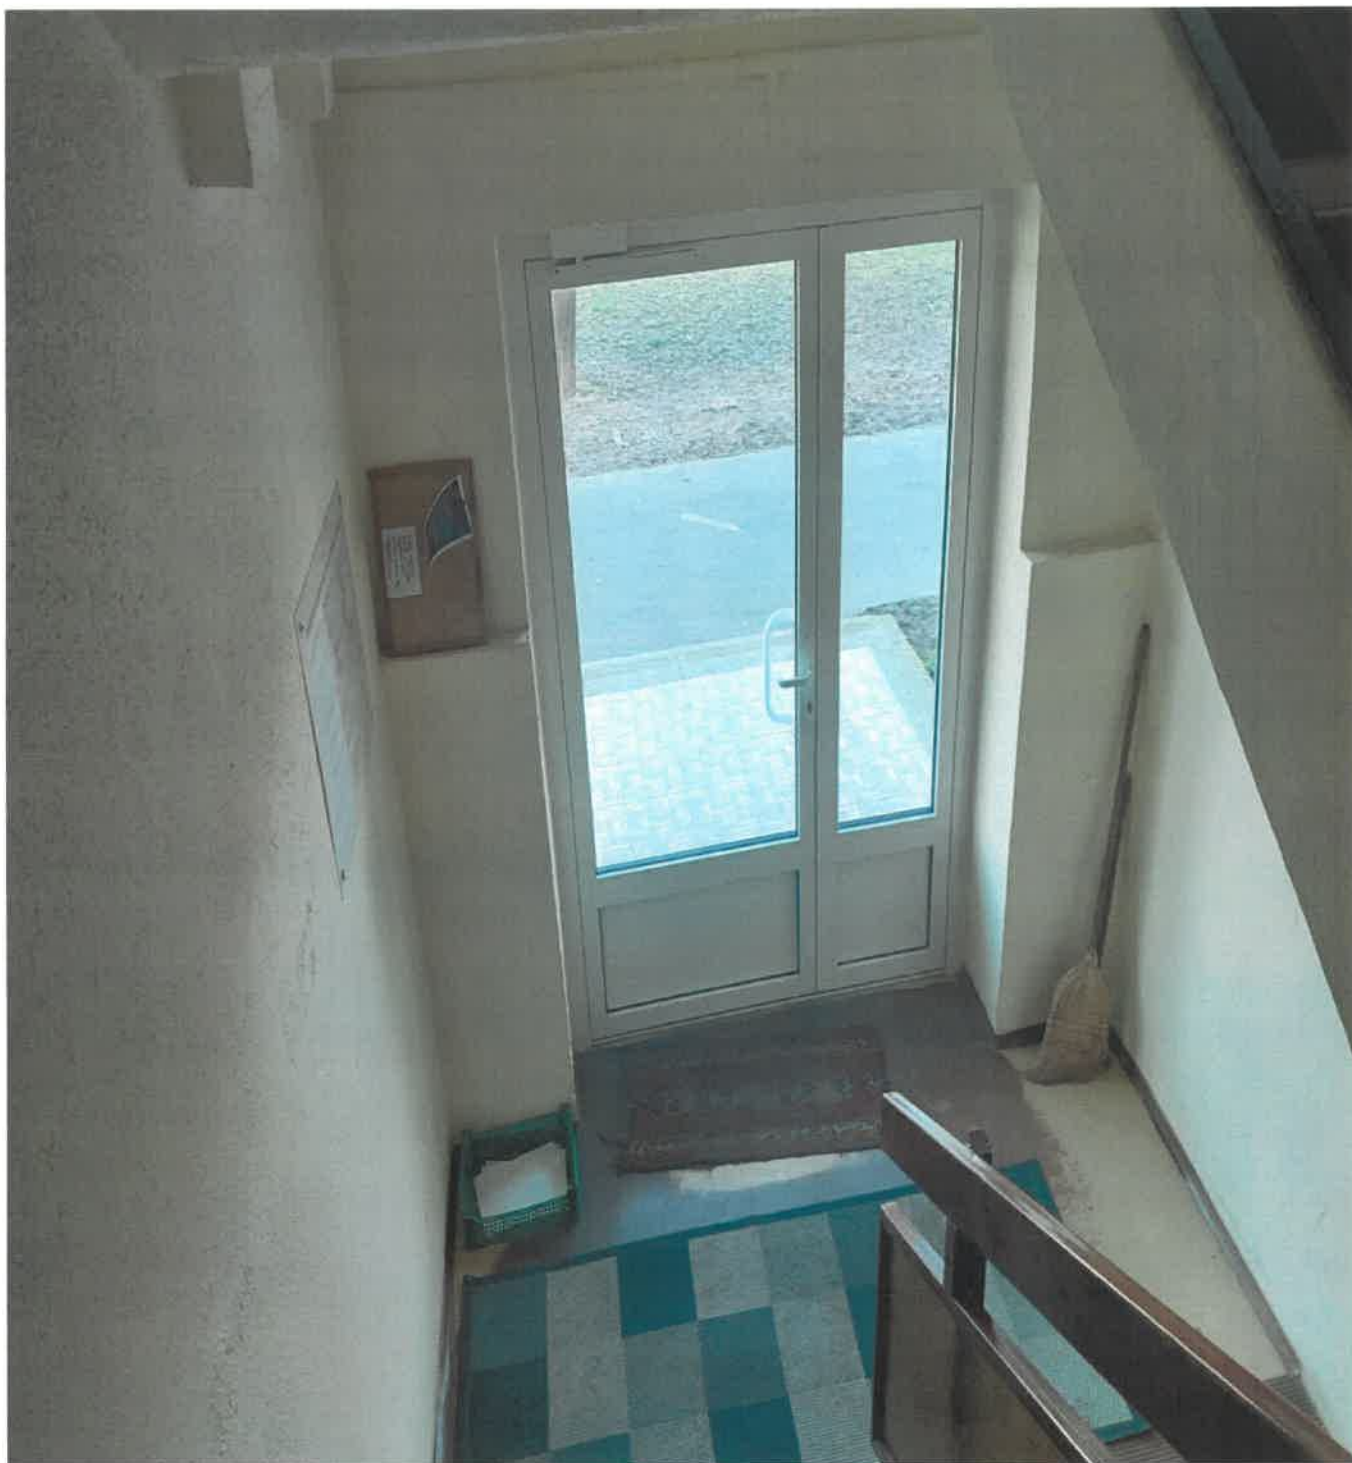
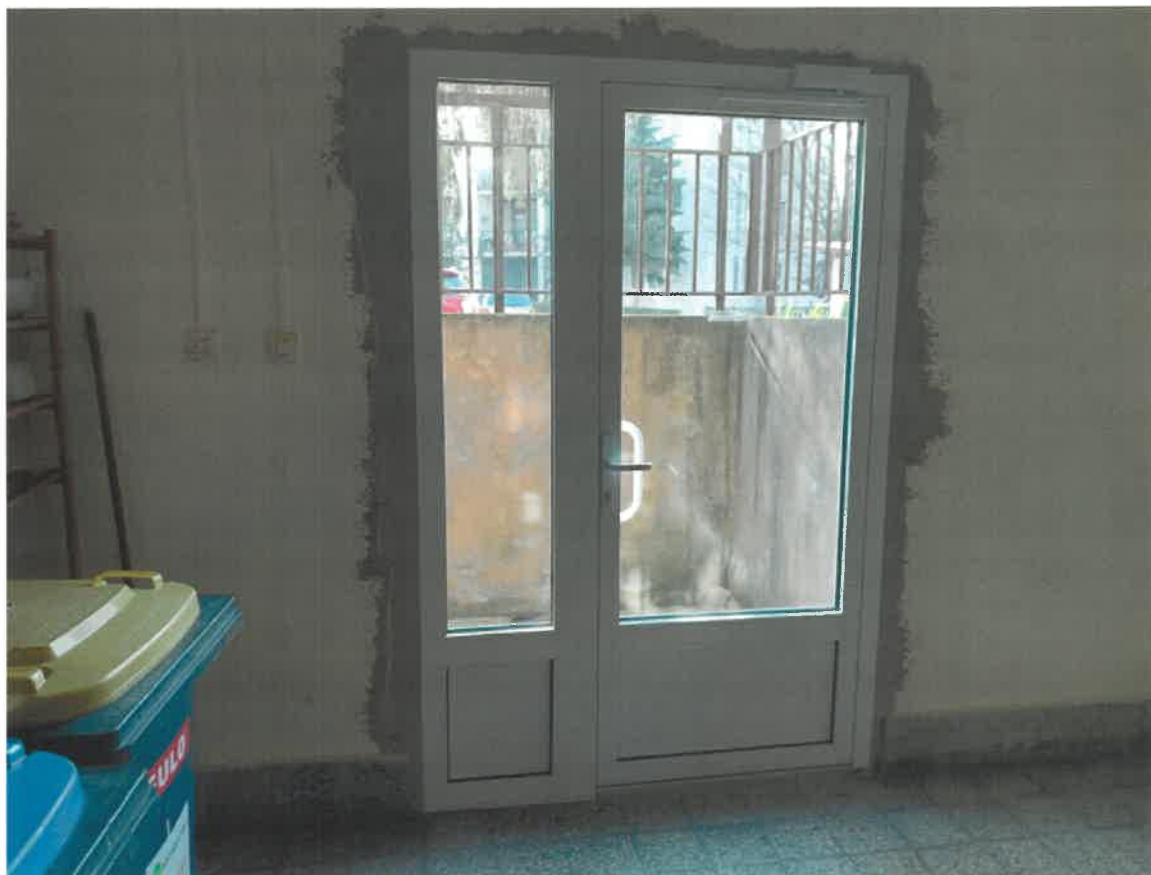
A belső, lépcsőházba a családi házak felőli főbejáraton, valamint az alaksori szinten lévő, az Olga utcára egy lépcsősoron keresztül megközelíthető „hátsó” bejáraton lehet bejutni.

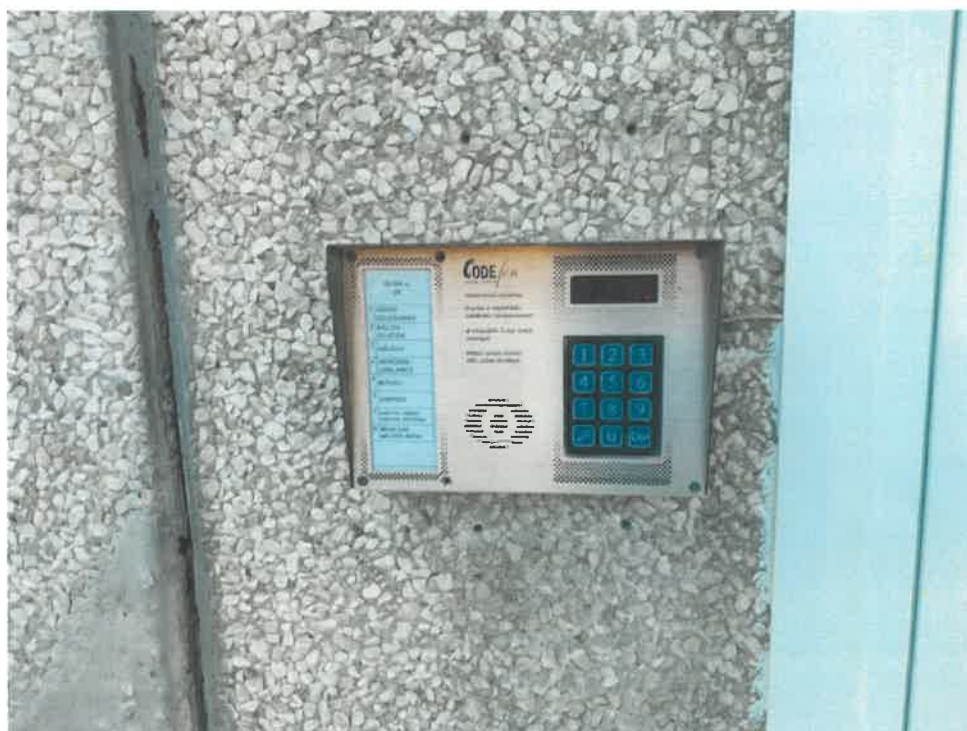
A kapu telefon központ a családi házak felöli oldalon került kialakításra. Codefon típusú, karbantartása rendszeresen megtörténik, állapota megfelelő.

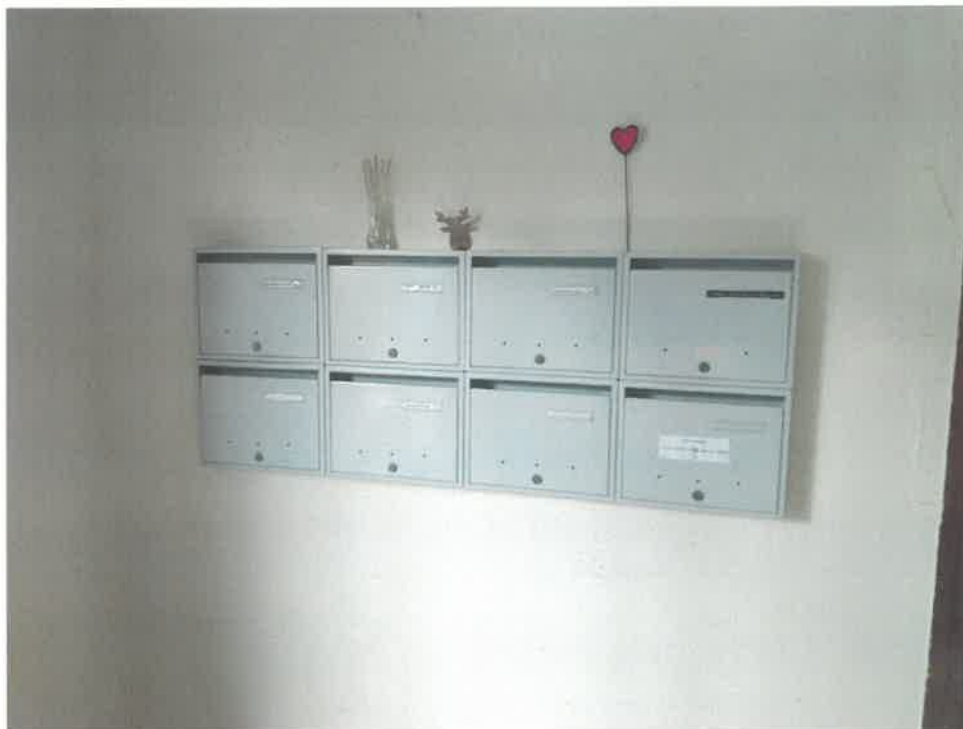
A postaládák a lépcsőházban a földszinten találhatóak, cseréjük az elmúlt években nem történt meg, állapotuk megfelelő, biztonságosnak mondható.

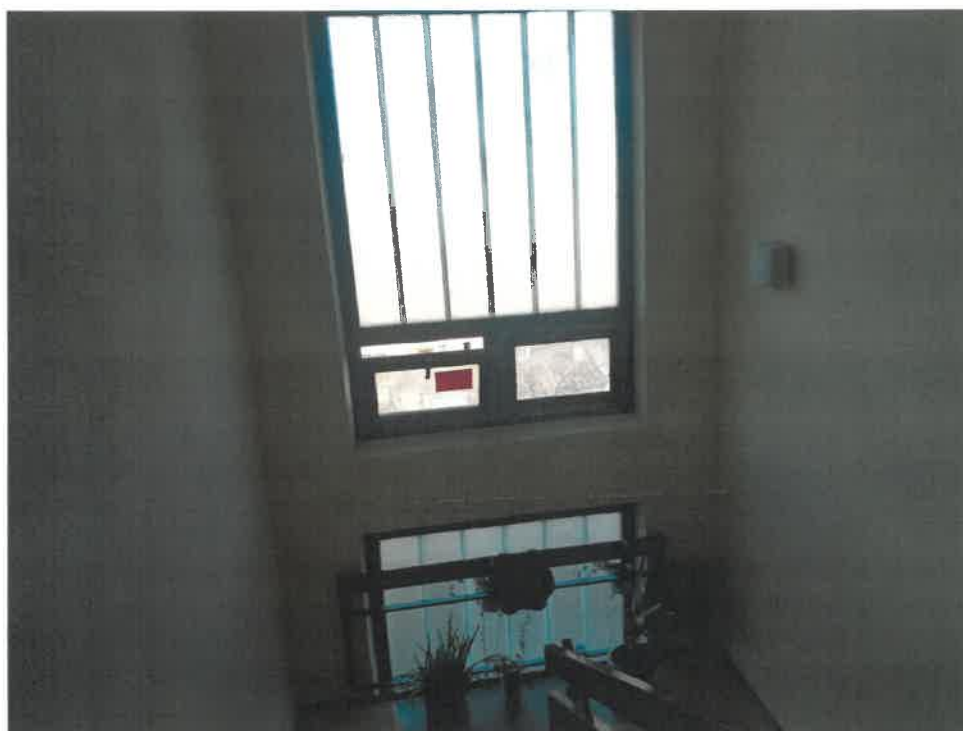
A lépcsőházi sorolt szerkezetek cseréje még nem történt meg, egyidősek az épülettel. Állapotuk megfelelő, azonban néhány helyen befolyhat az esővíztömítésük, karbantartásuk javasolt. A lakásokban lévő nyílászárók cseréjéről a lakástulajdonosok egyénileg gondoskodnak.

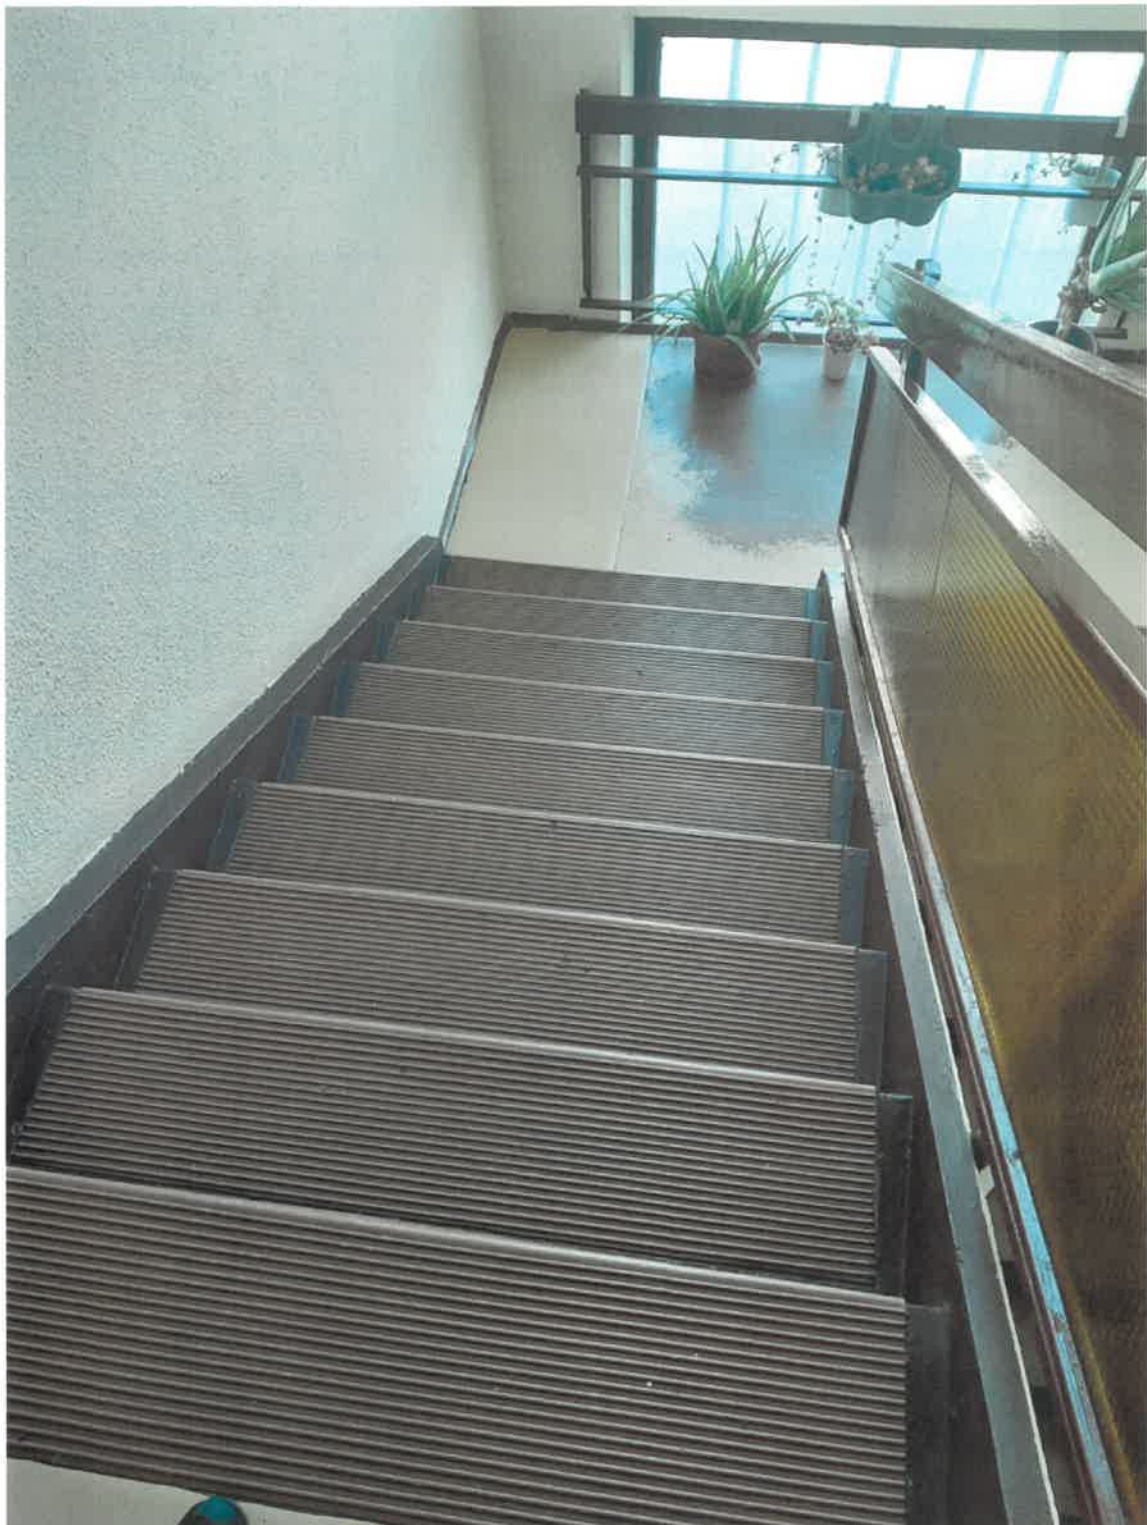
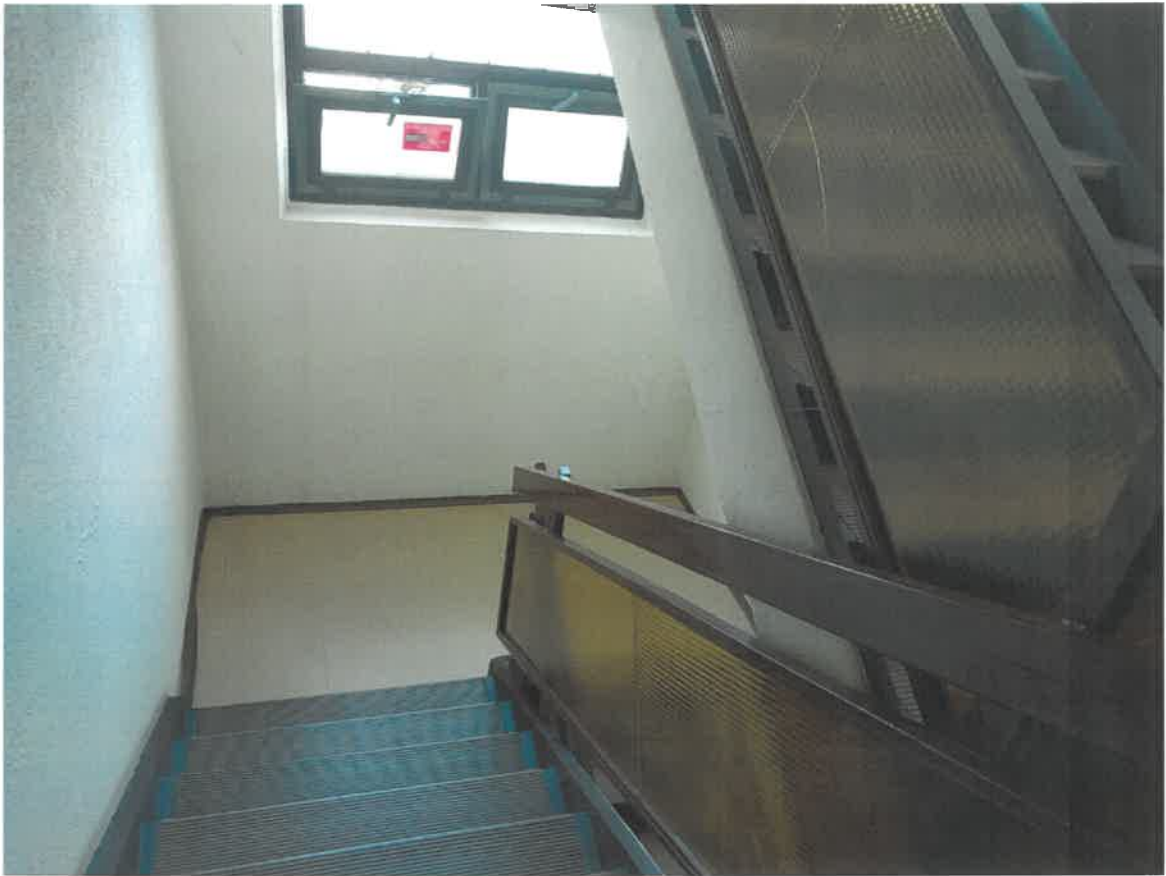
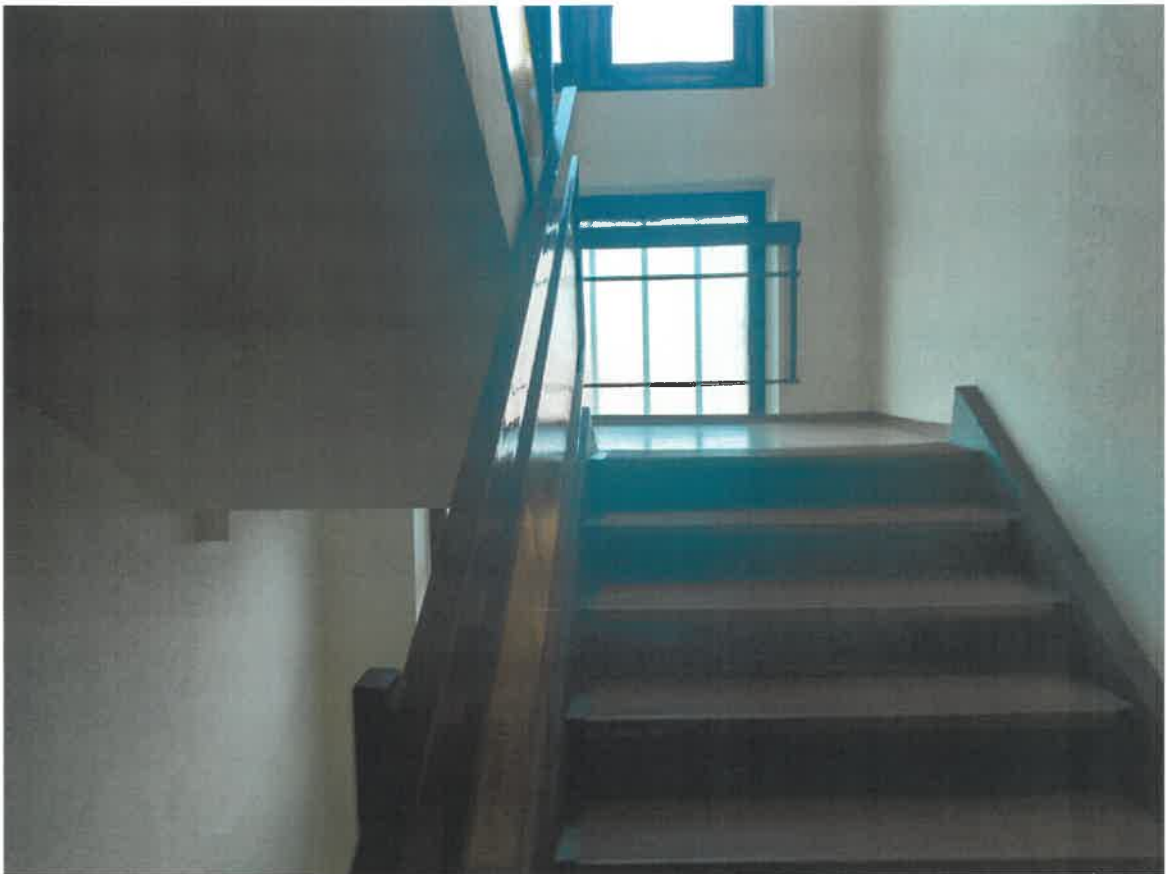
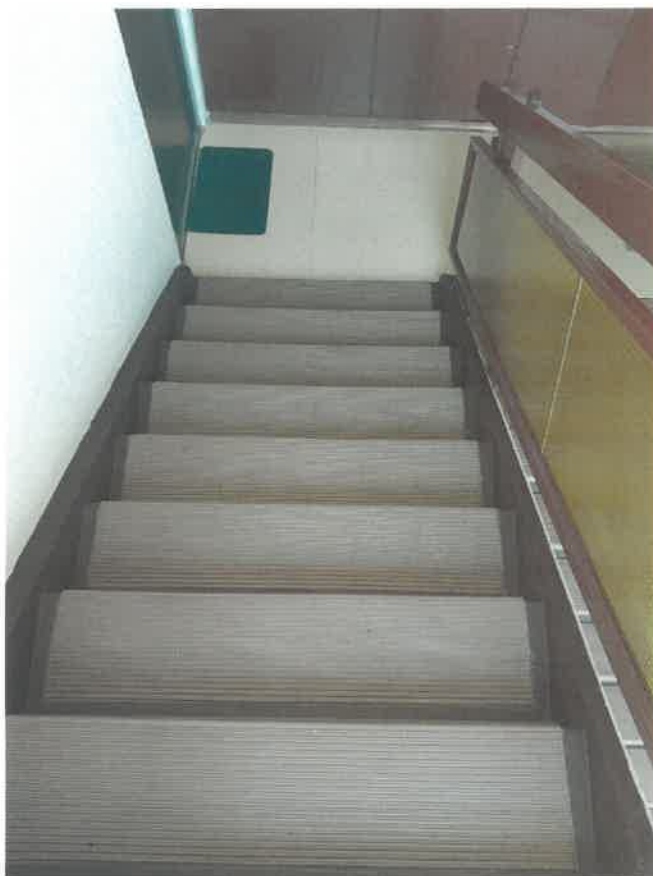
A lépcsőházban lévő burkolatok folytonosak. Az aljzat PVC lemezből és hidegburkolati lapokból került kialakításra. A korlátok állapota és rögzítése biztonságosnak mondható.

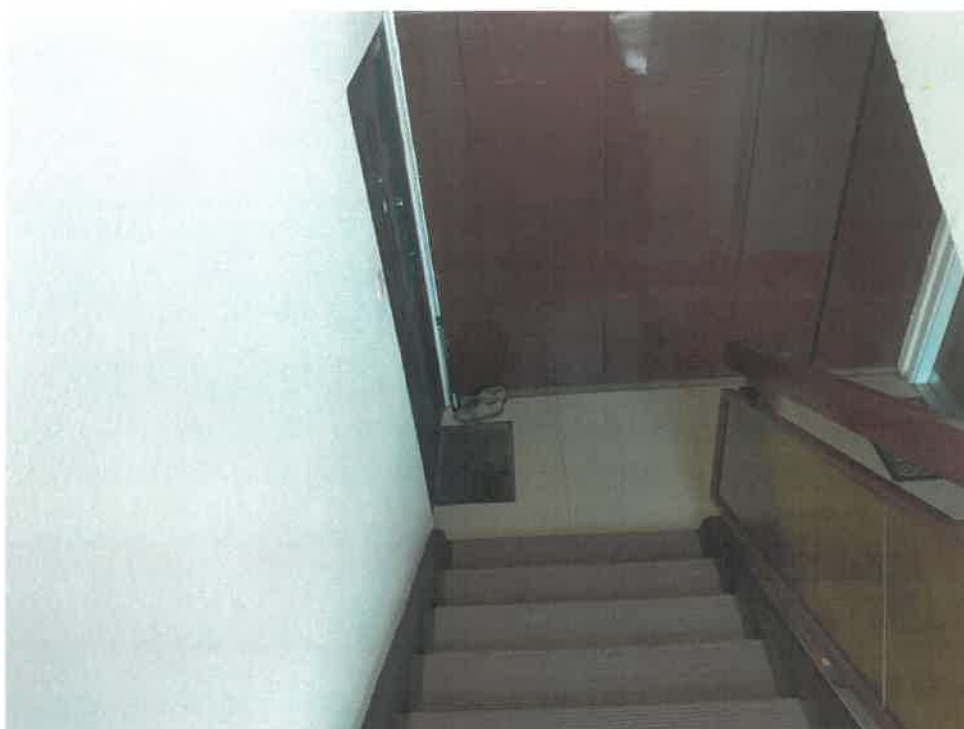
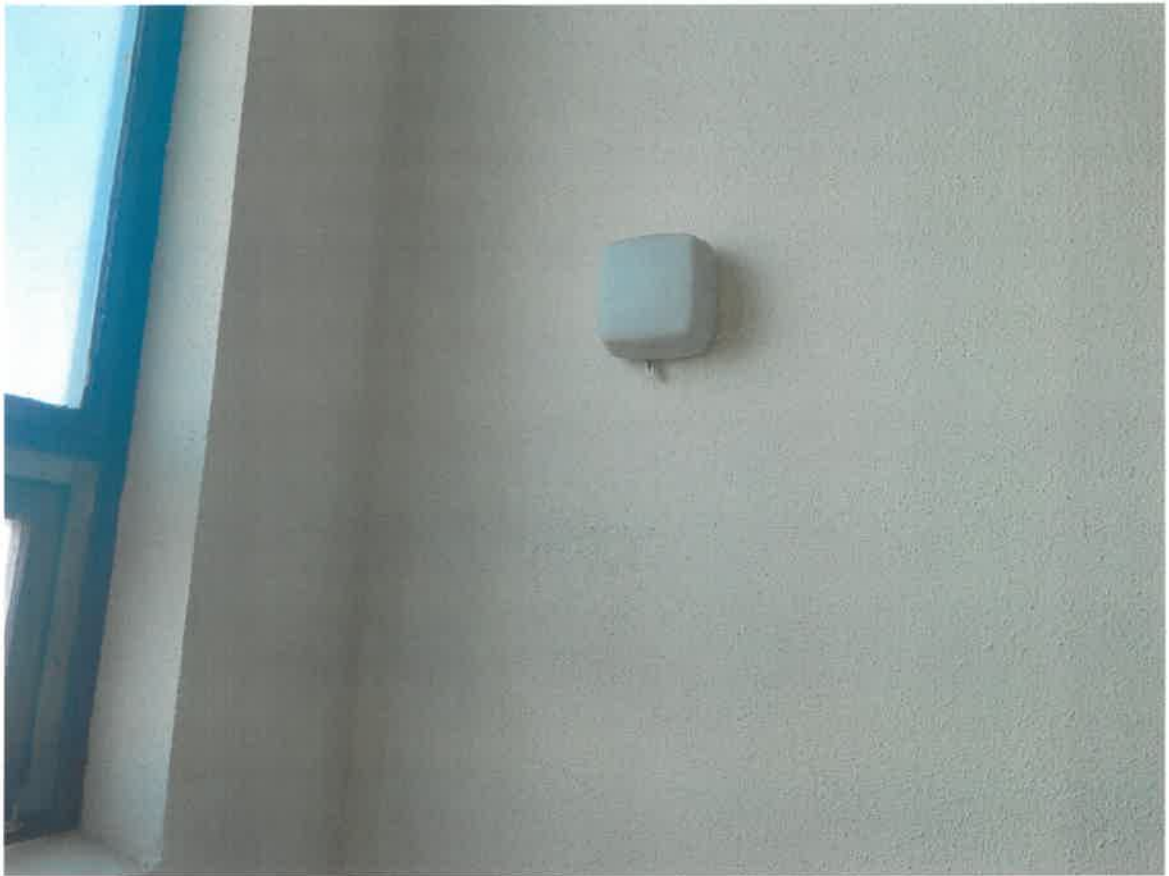
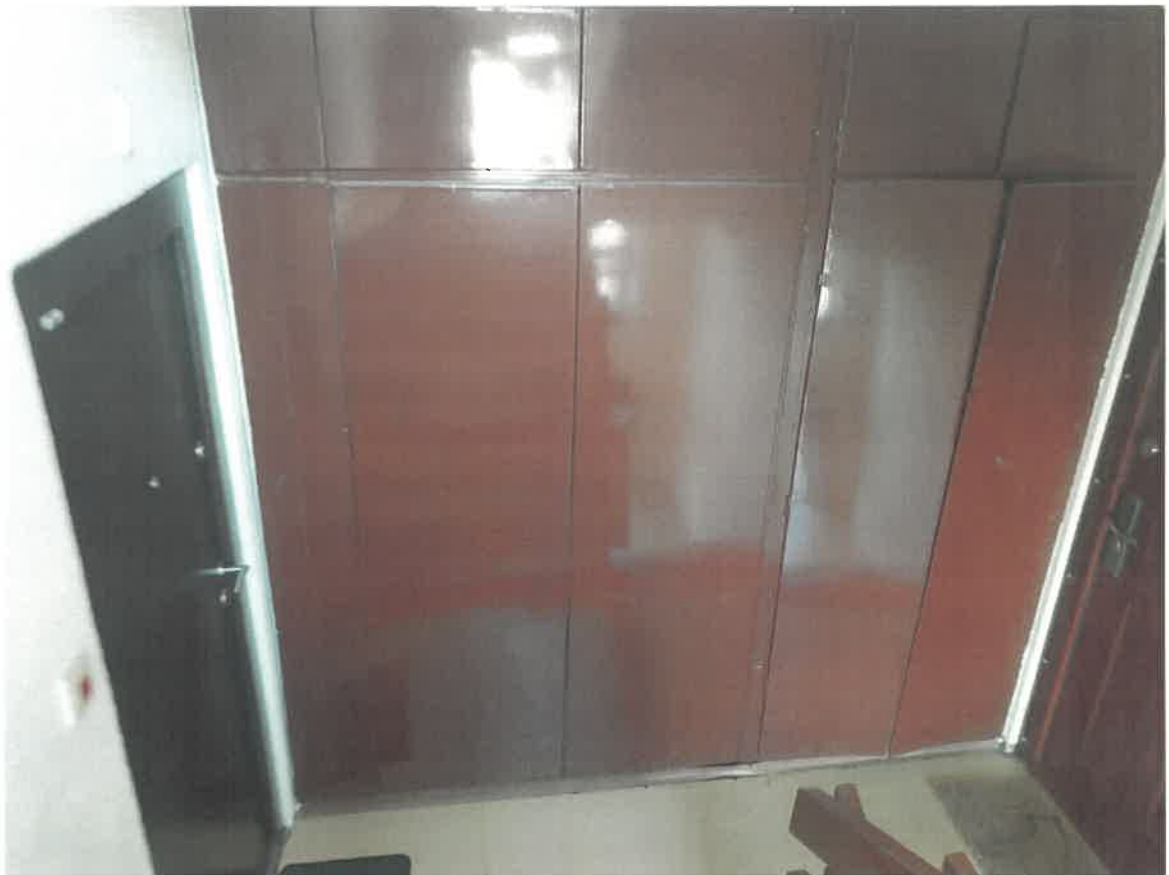
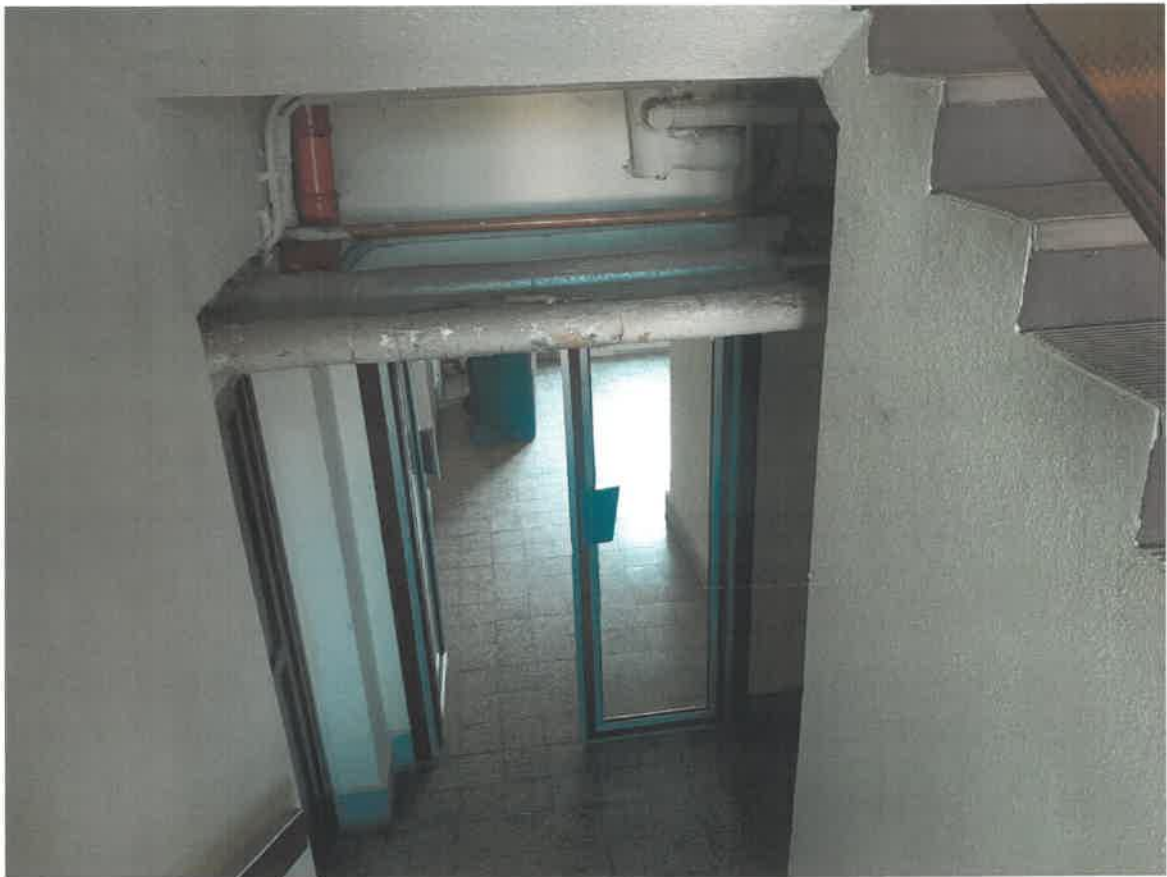
A lépcsőházban a falburkolatok festése már időszerű, a természetes elhasználódás, és a költözések miatt a falfelület helyenként foltos.

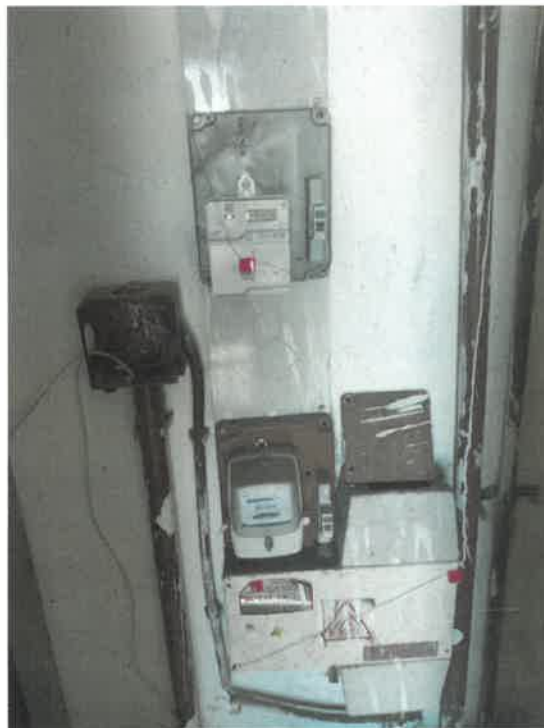
Az épület áramellátását, a földszinten ELMŰ által elhelyezett kapcsolószekrény biztosítja, a lakások elektromos ellátását a szinten elhelyezett, önálló villanyóra biztosítja. Az épület villamos biztonságtechnikai felülvizsgálatai által megállapított hiányosságokat a felmérés nem tartalmazza. A villanyórák utáni hálózat karbantartásáról a lakástulajdonosok gondoskodnak.
