**Összefogás Lakásszövetkezet**

## **Állagfelmérés 2024.**

**1165 Budapest, Olga utca 33.**

Készítette: Schvab Ferenc

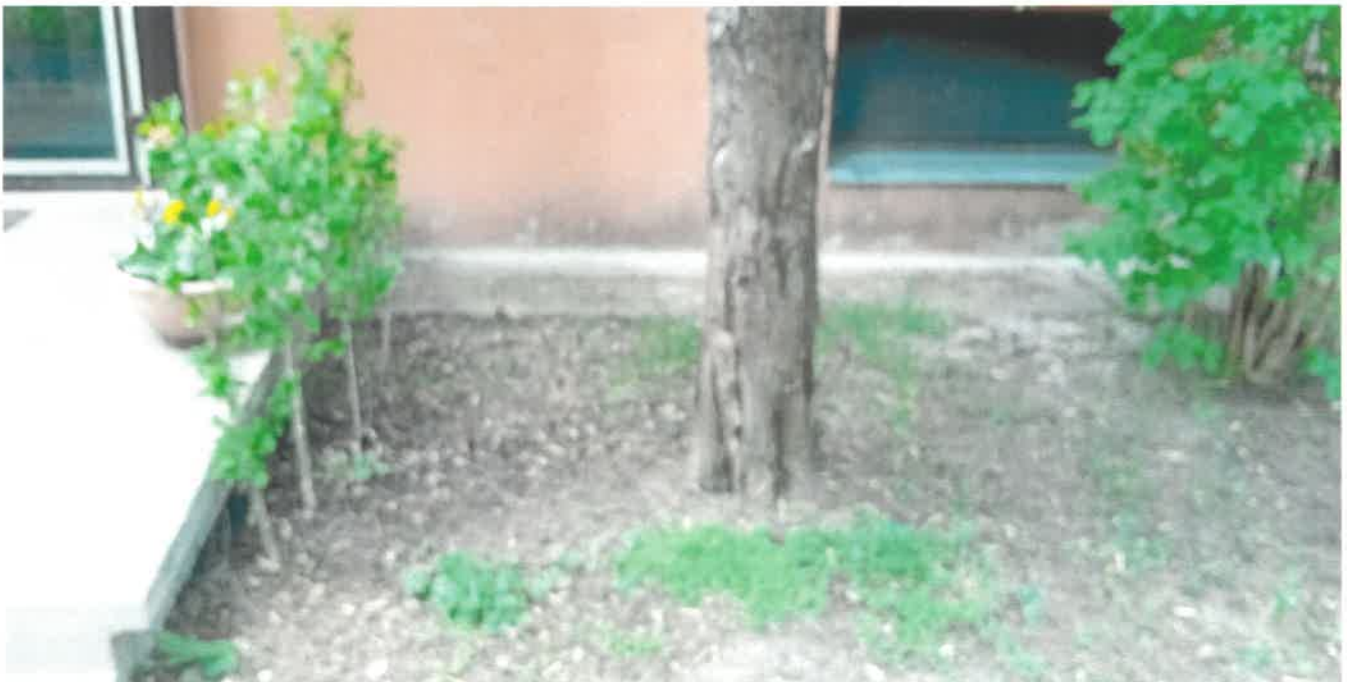
Az épület lábazatának felújítása- hőszigetelése még nem történt meg, felújítása egyelőre nem időszerű, azonban karbantartása-tisztítása javasolt.

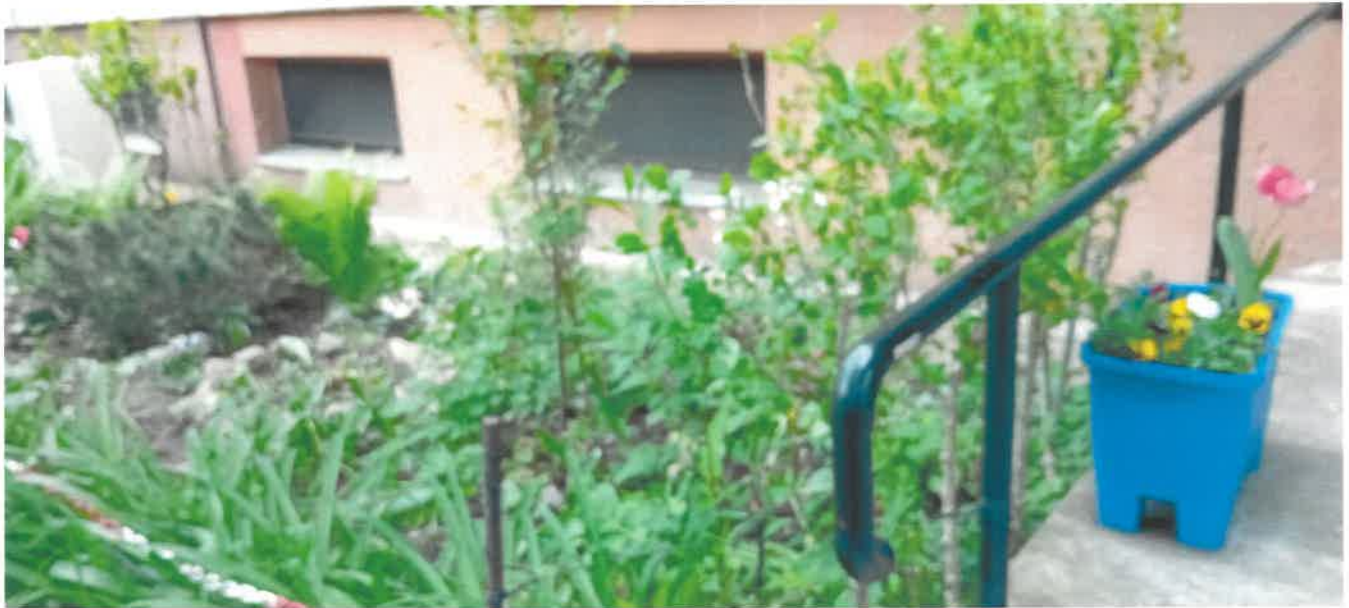
A szolgálati járda megfelelő állapotú, biztonságos közlekedésre alkalmas, azonban az épület adottságait figyelembe véve gyalogos közlekedés többnyire az épület hátsó részén, a családi házak felőli oldalon történik rajta. A további károk és az épület vizesedésének elkerülése érdekében a növényzet karbantartása, valamint az esteleges hézagok javítása indokolt.

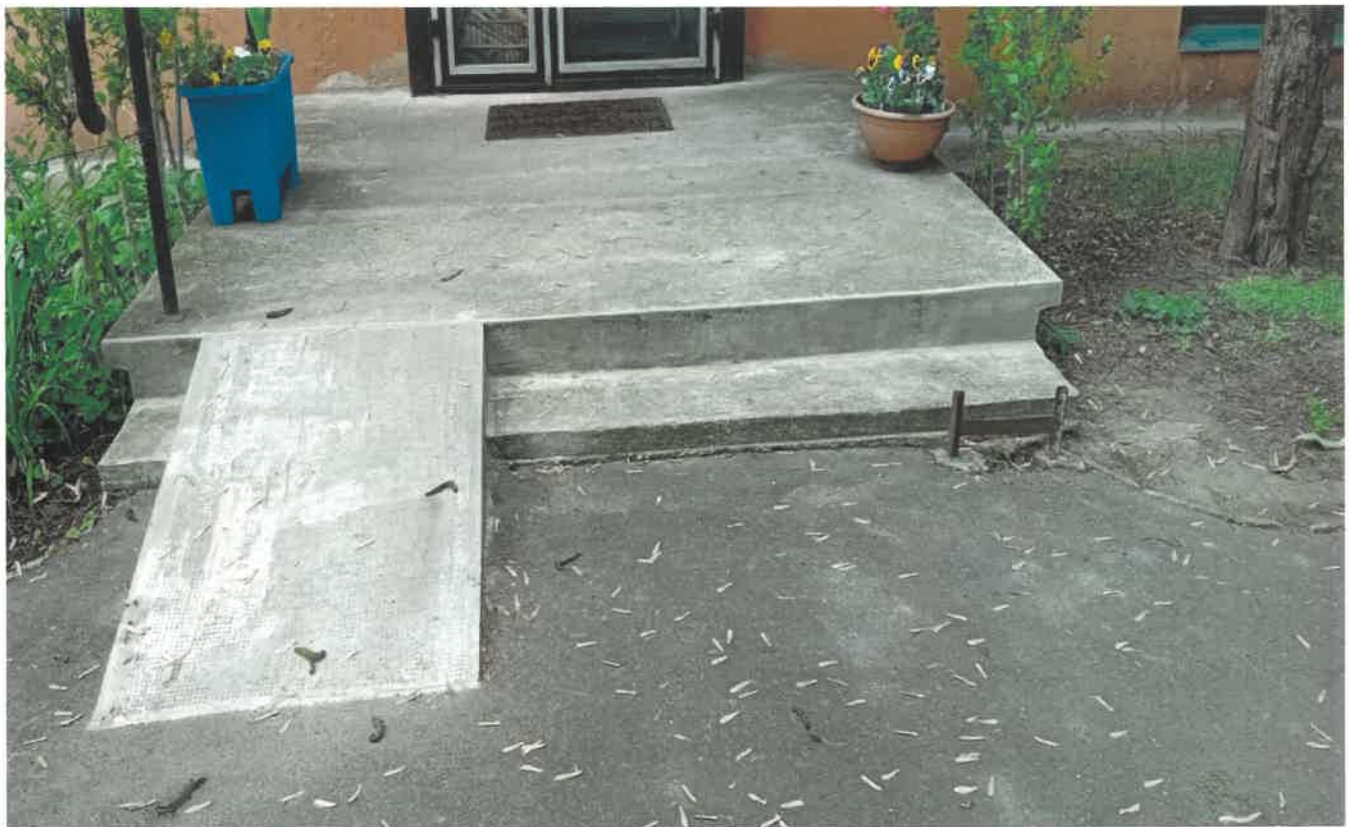
A főbejáráthoz vezető beton burkolat épp, a lépcső felújítása ismeretlen időpontban megtörtént, állapota közlekedésre alkalmas.

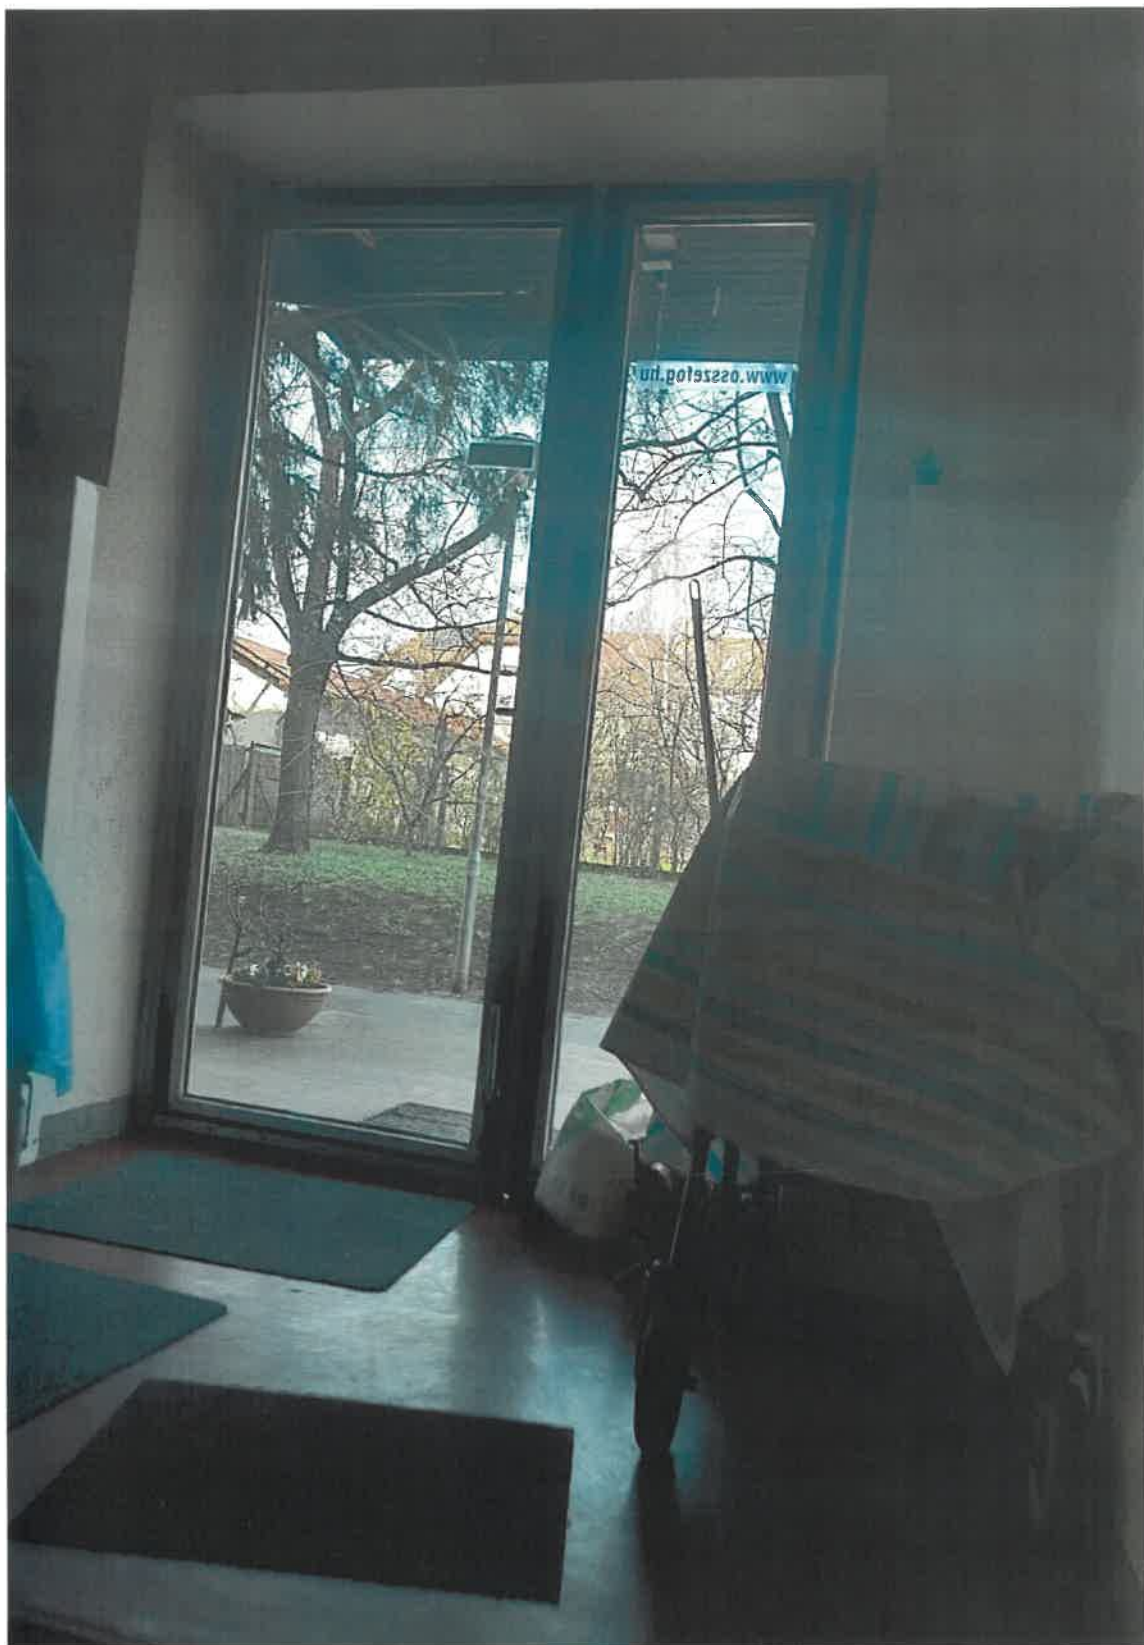
A belső, lépcsőházba a családi házak felőli főbejáraton, valamint az alaksori szinten lévő, az Olga utcára egy lépcsősoron keresztül megközelíthető „hátsó” bejáraton lehet bejutni. A bejárati ajtó cseréje 2014-ben megtörtént.

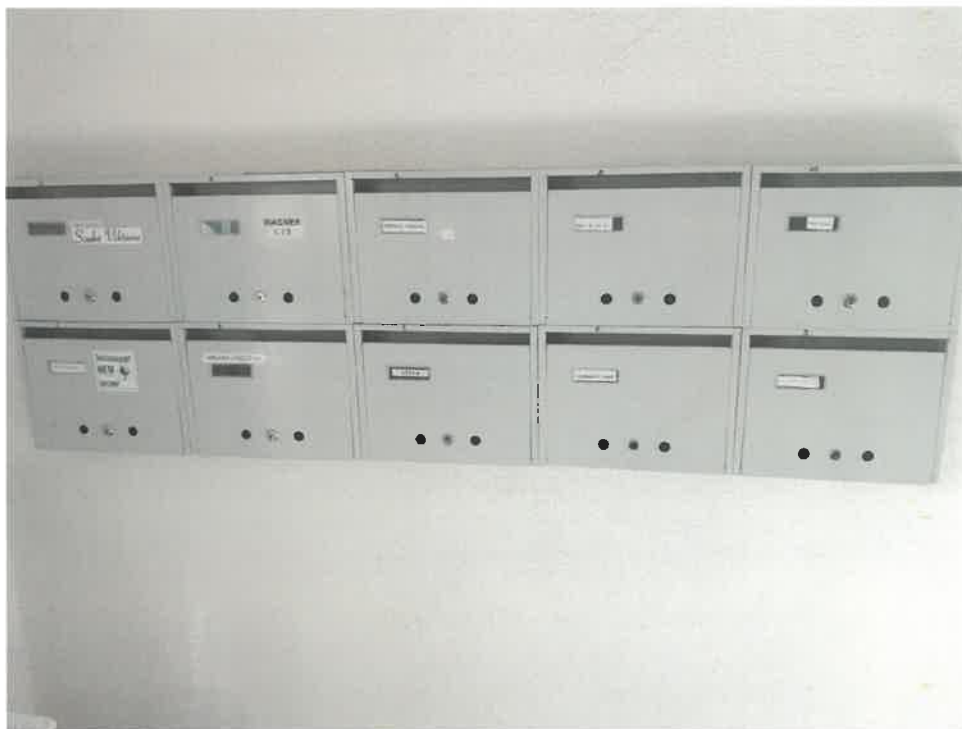
A kapu telefon központ a családi házak felőli oldalon került kialakításra. Codefon típusú, karbantartása rendszeresen megtörténik, állapota megfelelő.

A postaládák a lépcsőházban a földszinten találhatóak, cseréjük az elmúlt években nem történt meg, állapotuk megfelelő, biztonságosnak mondható.

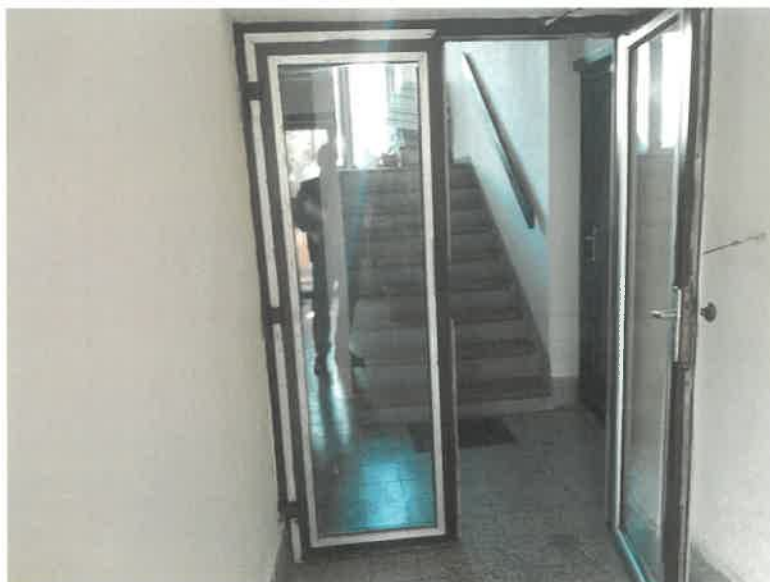
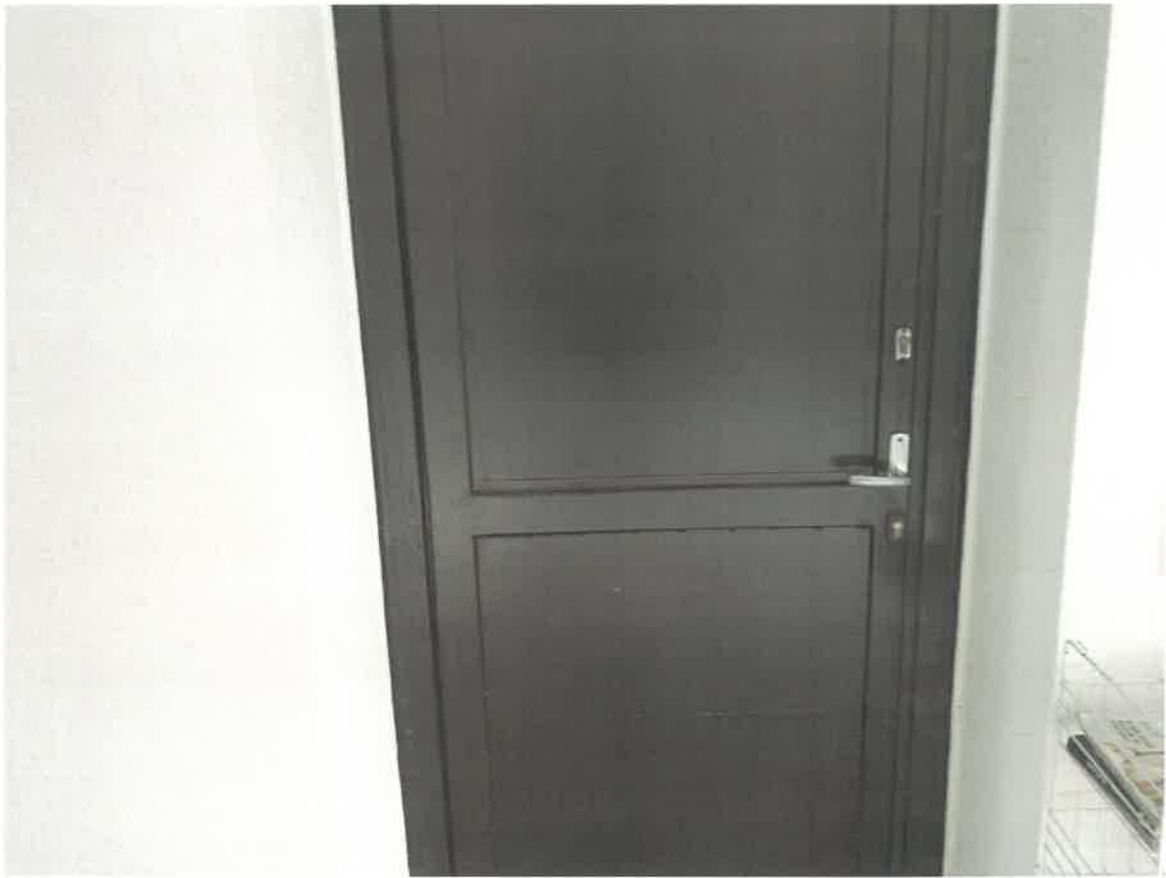
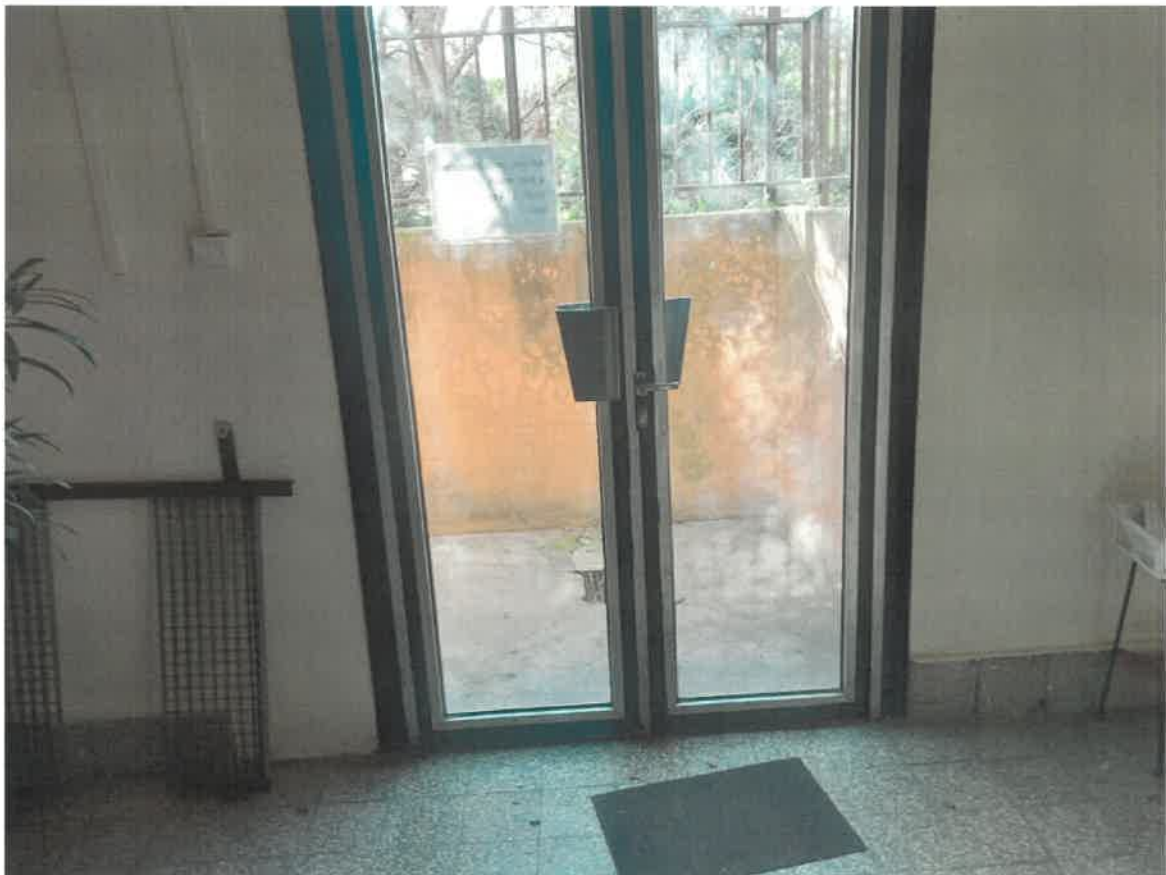
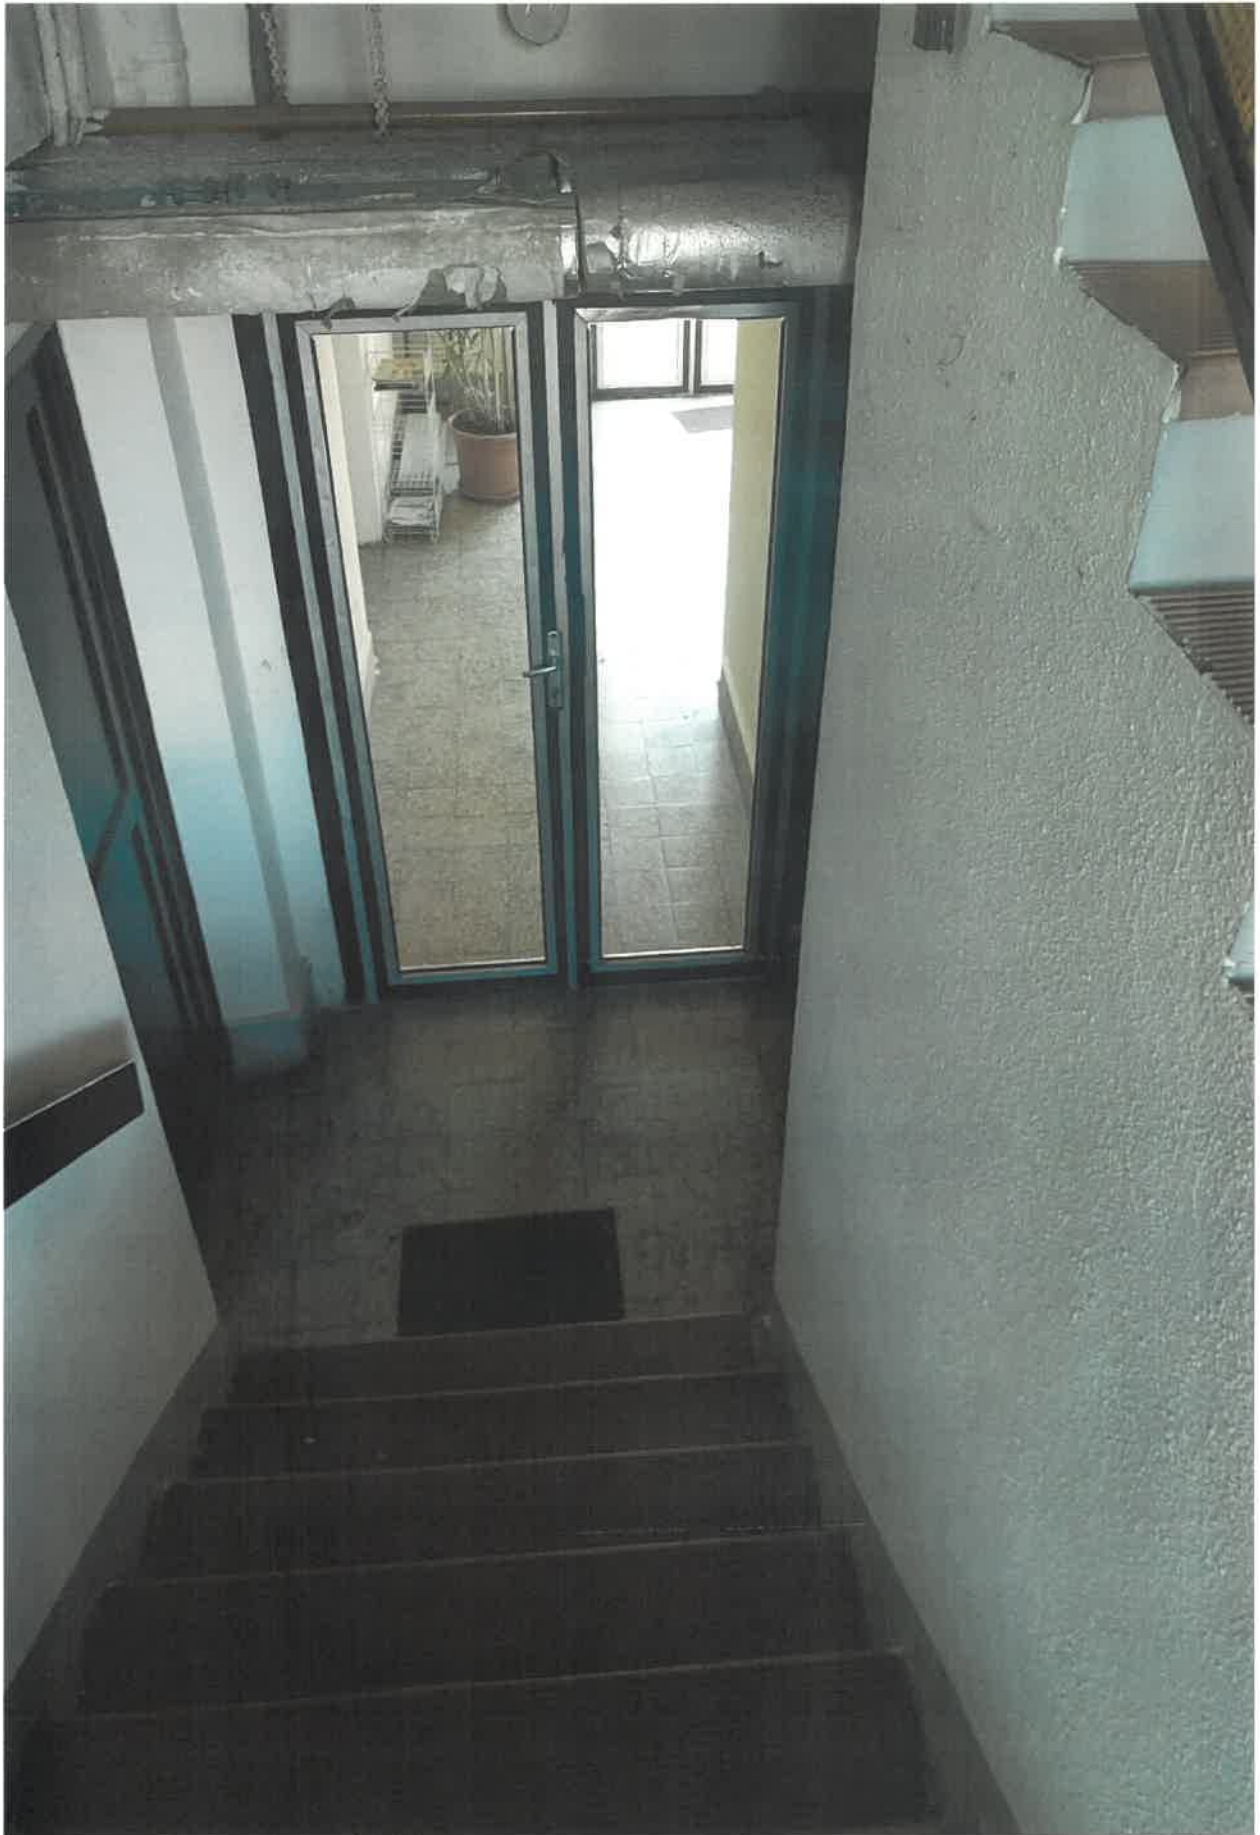
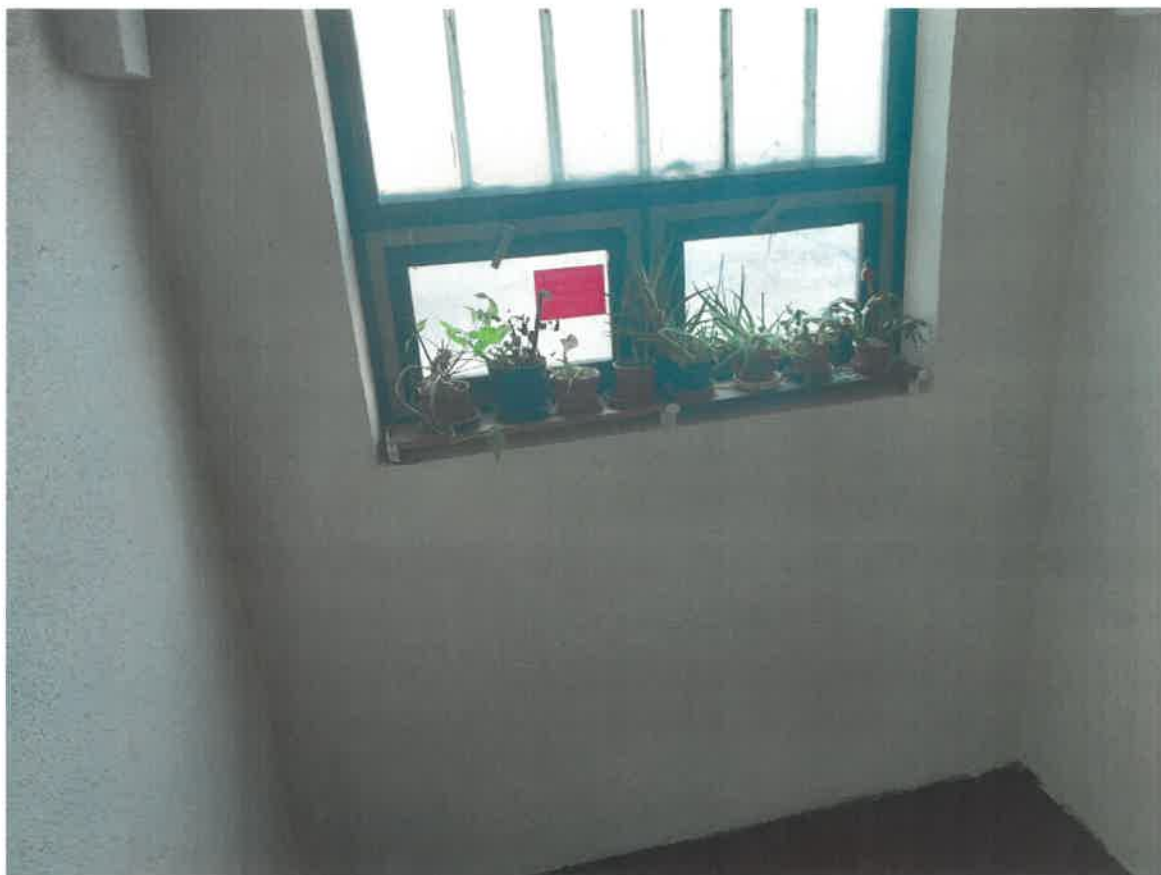
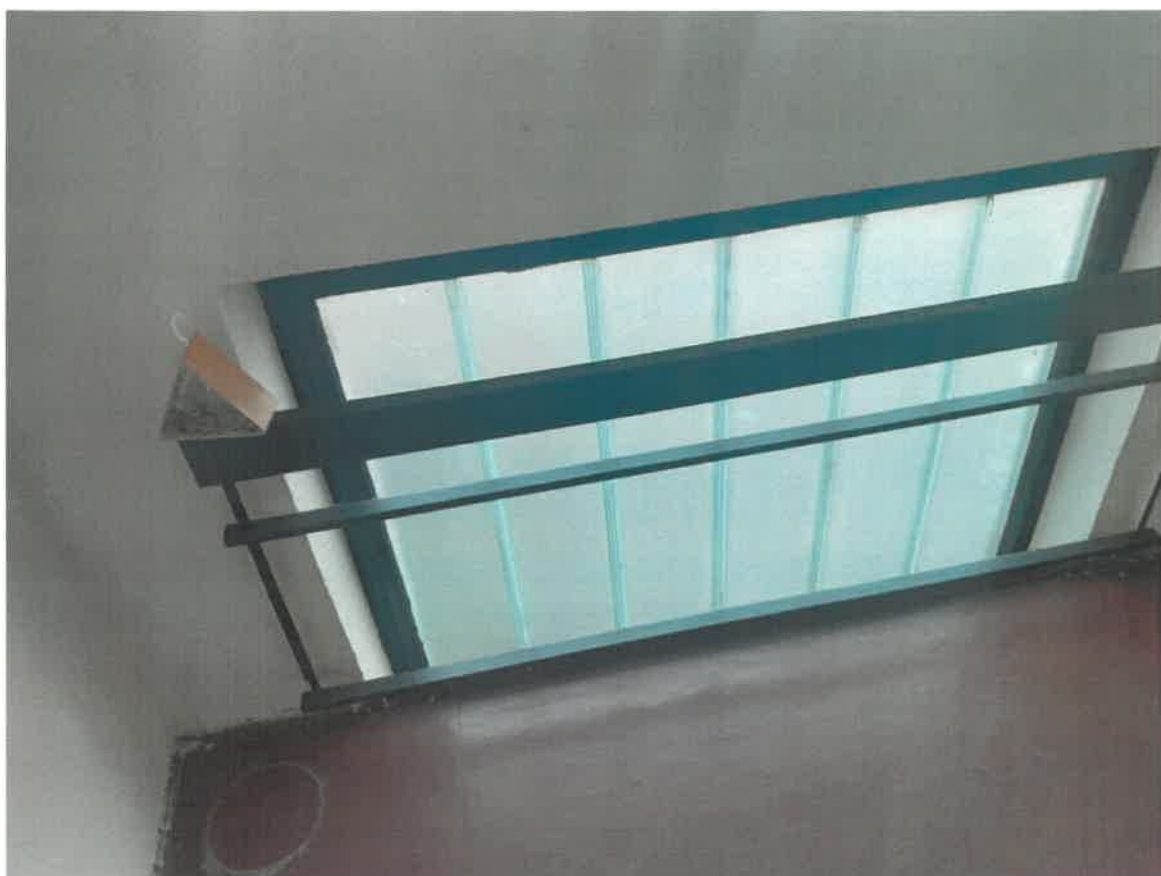
A lépcsőházi sorolt szerkezetek cseréje még nem történt meg, egyidősek az épülettel. Állapotuk megfelelő, azonban néhány helyen befolyhat az esővíztömítésük, karbantartásuk javasolt. A lakásokban lévő nyílászárók cseréjéről a lakástulajdonosok egyénileg gondoskodnak.

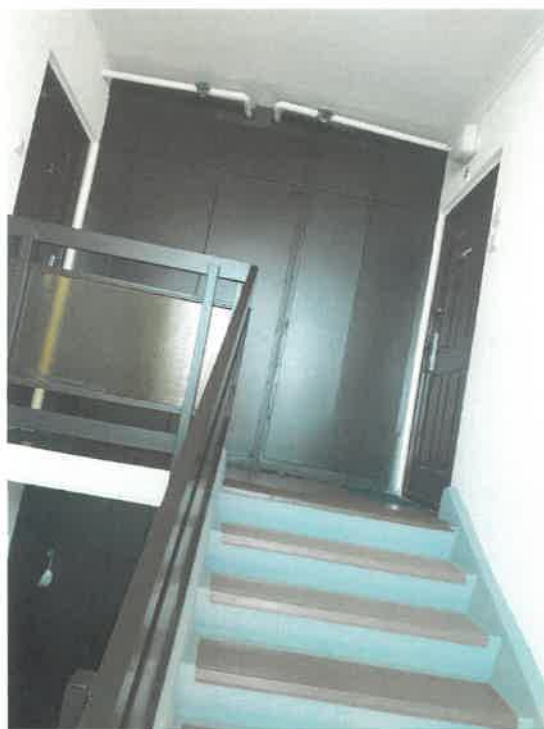
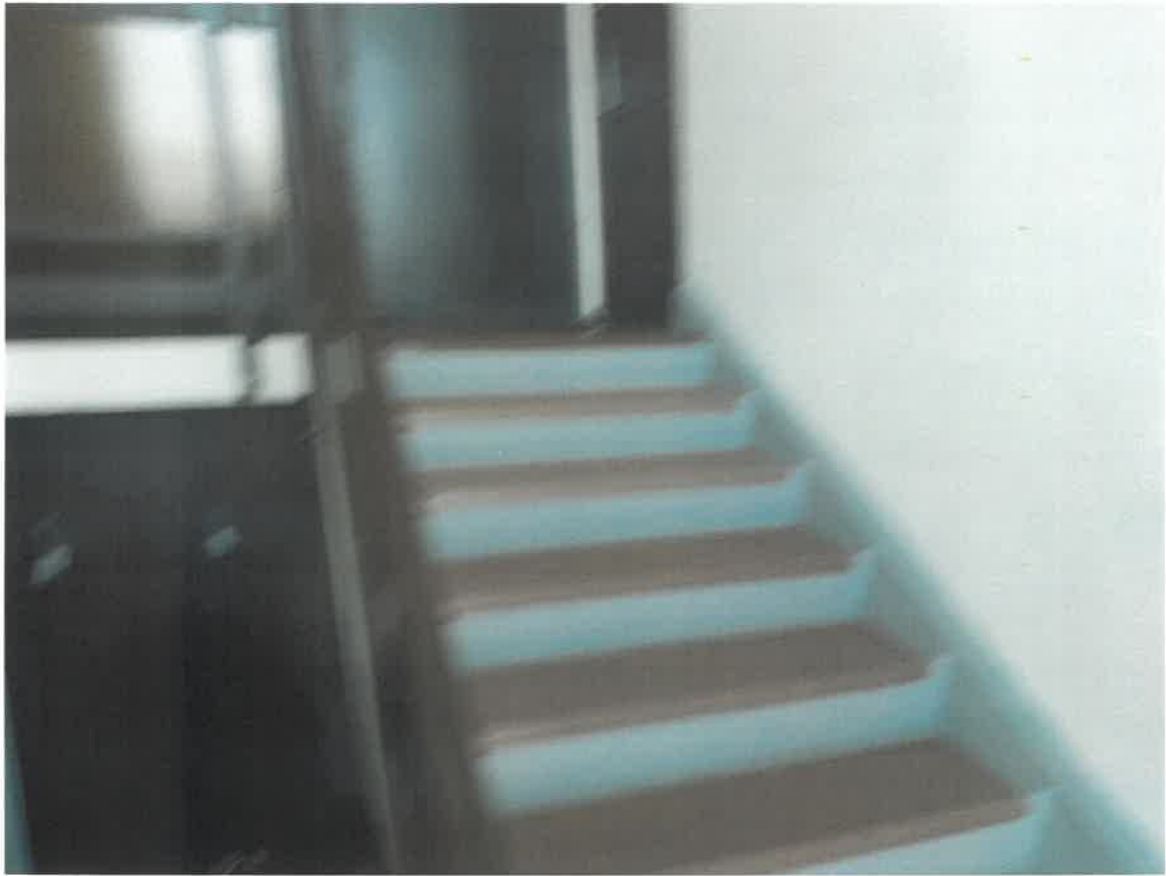
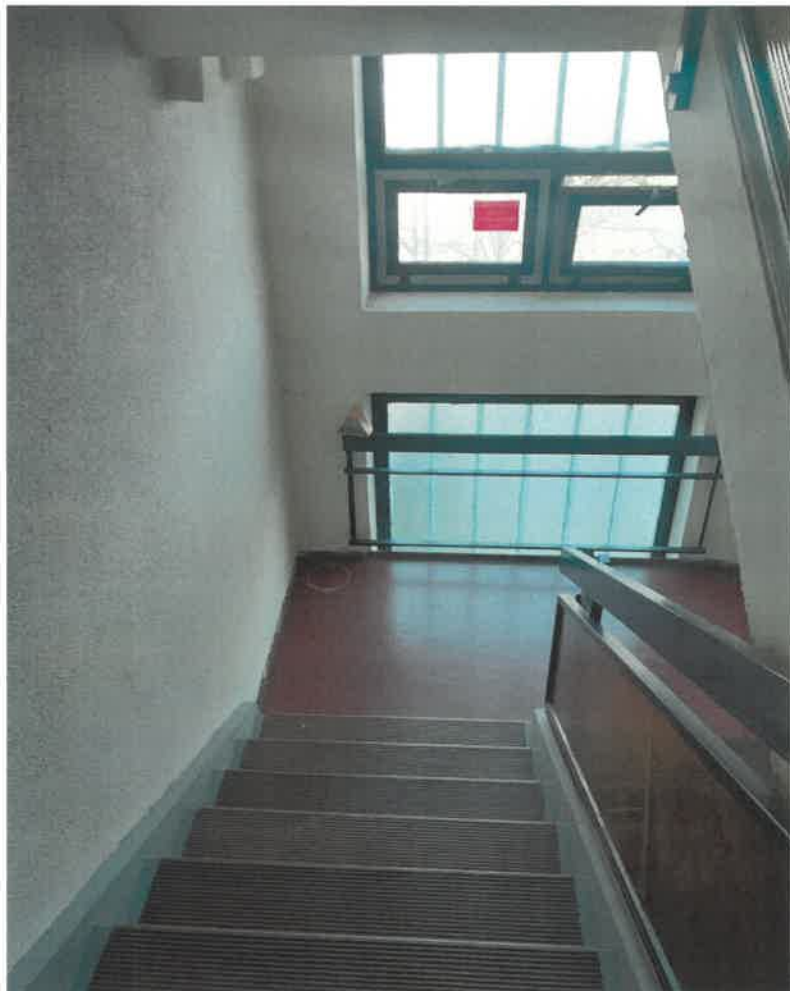
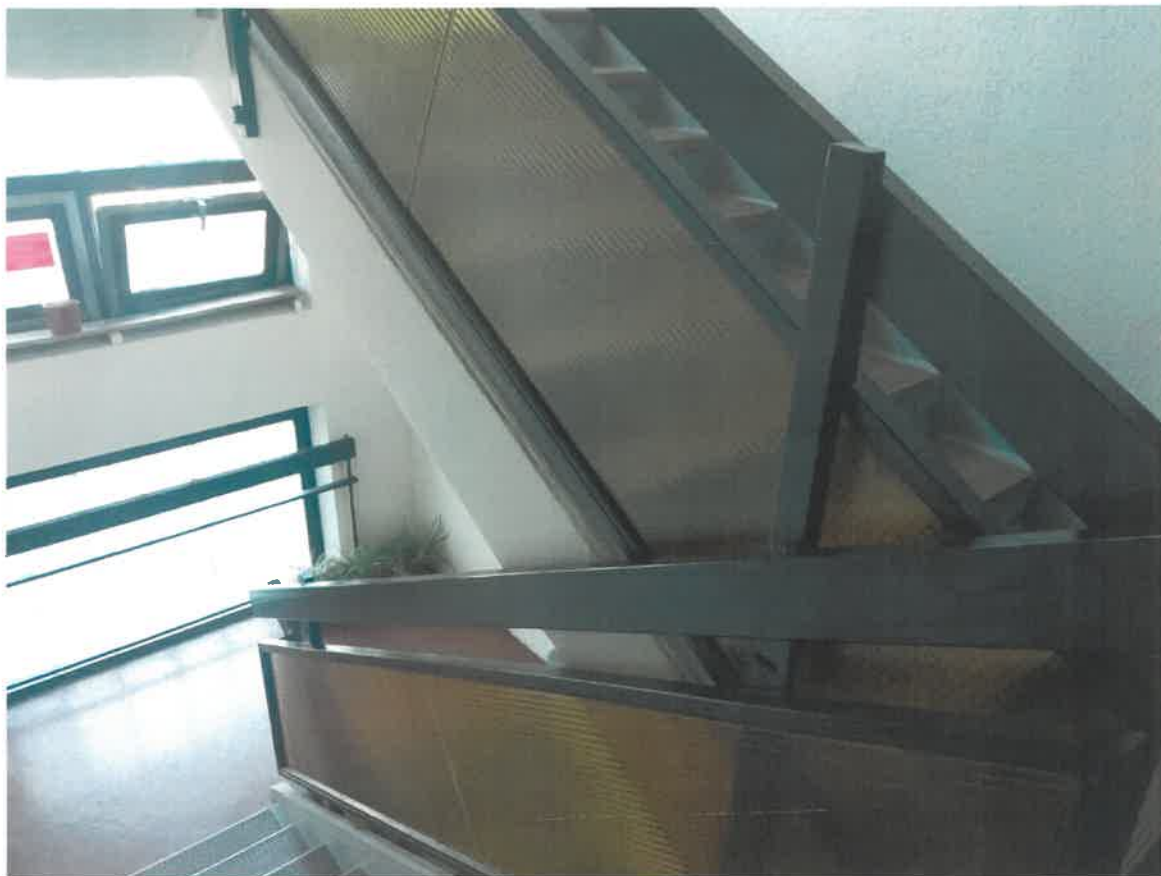
A lépcsőházban lévő burkolatok folytonosak. Az aljzat PVC lemezből és hidegburkolati lapokból került kialakításra. A korlátok állapota és rögzítése biztonságosnak mondható.

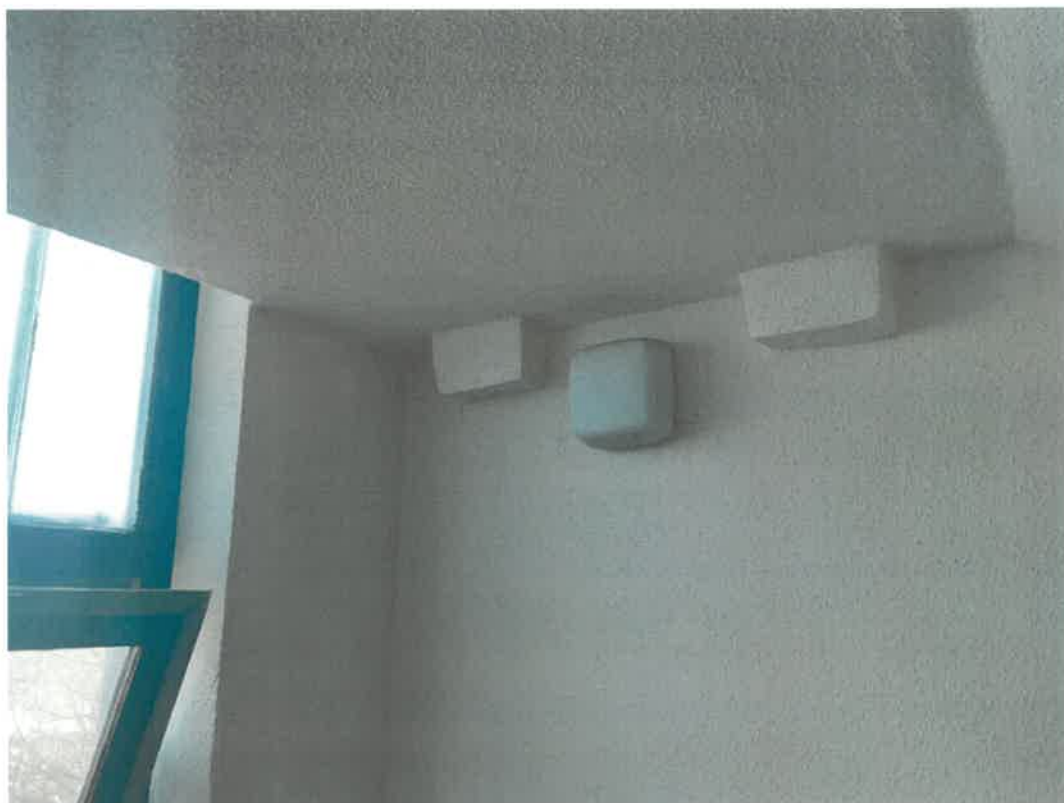
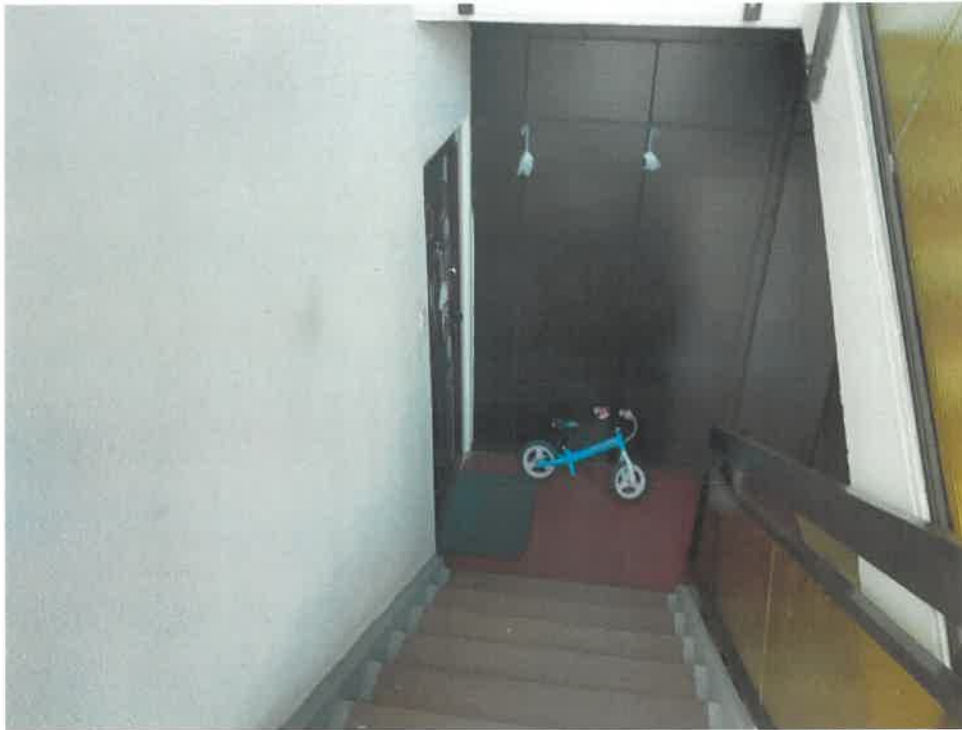
A lépcsőházban a falburkolatok festése 2021-ben megtörtént, állapota megfelelő, felújítása nem időszerű.

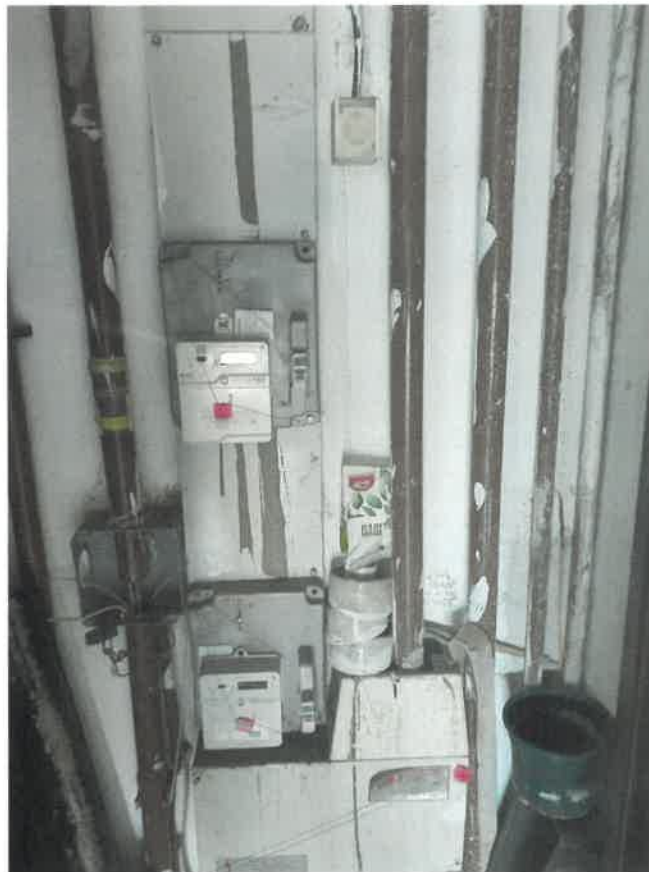
Az épület áramellátását, a földszinten ELMŰ által elhelyezett kapcsolószekrény biztosítja, a lakások elektromos ellátását a szinten elhelyezett, önálló villanyóra biztosítja. Az épület villamos biztonságtechnikai felülvizsgálatai által megállapított hiányosságokat a felmérés nem tartalmazza. A villanyórák utáni hálózat karbantartásáról a lakástulajdonosok gondoskodnak.
