**Összefogás Lakásszövetkezet**

## **Állagfelmérés 2024.**

**1165 Budapest, Olga utca 35.**

Cím: Centenárium Lakótelep II. ütem, 1165. Budapest, Olga utca 35. Hrsz 107100/28

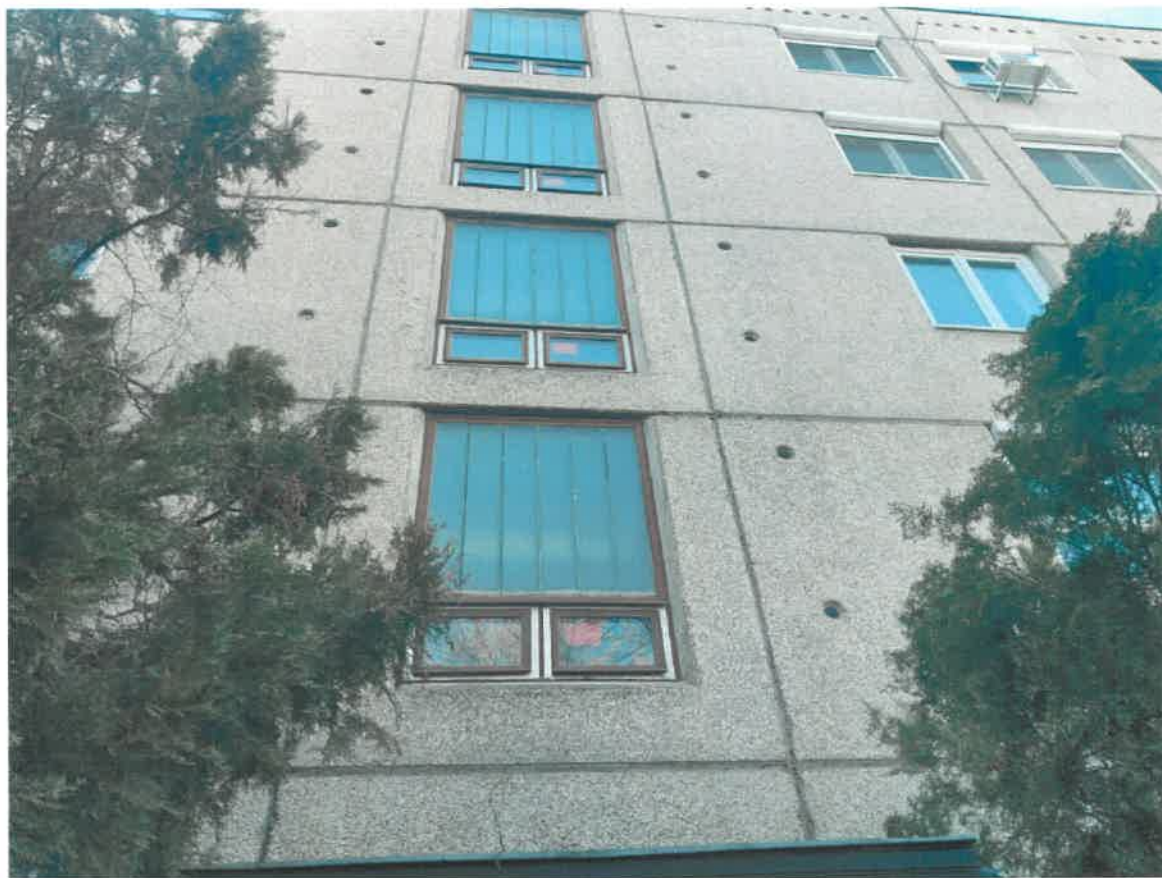
Az épület oldalfala előre gyártott vasbeton elemekből készült, korának megfelelő állapotú. Helyenként a természetes épületmozgás és elhasználódás következtében a dilatációs hézagok tömítőanyagai hiányosak. A földémszellőző rácsok meglétét ellenőrizni szükséges. A dilatációs hézagok további vizsgálata, karbantartása javasolt.

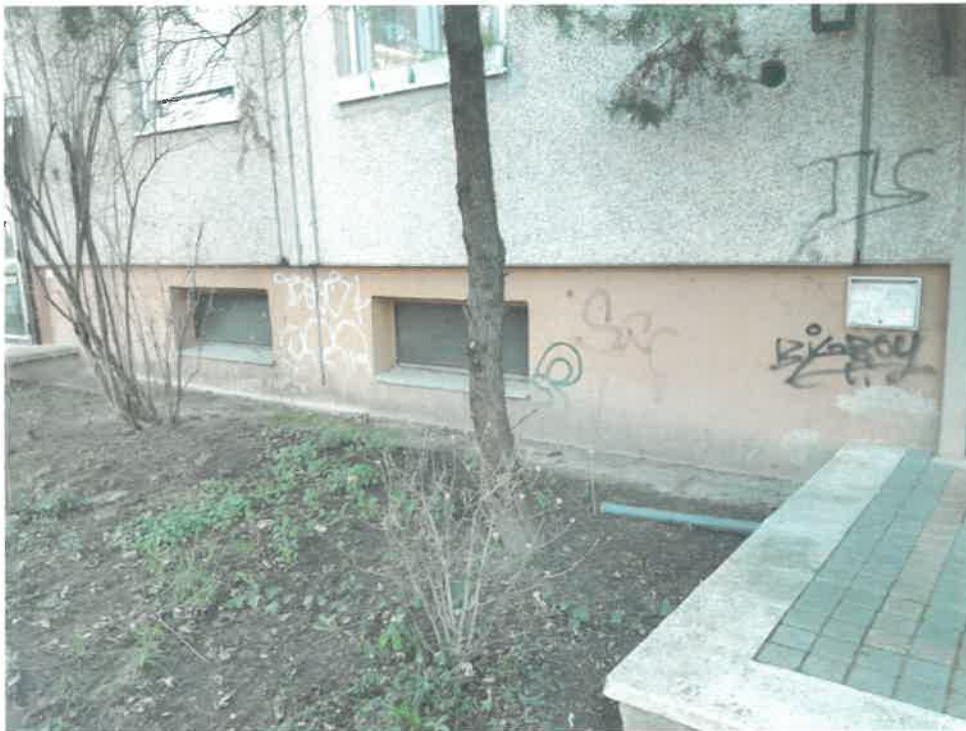
Az épület lábazatának felújítása- hőszigetelése még nem történt meg, felújítása egyelőre nem időszerű, azonban karbantartása-tisztítása javasolt.

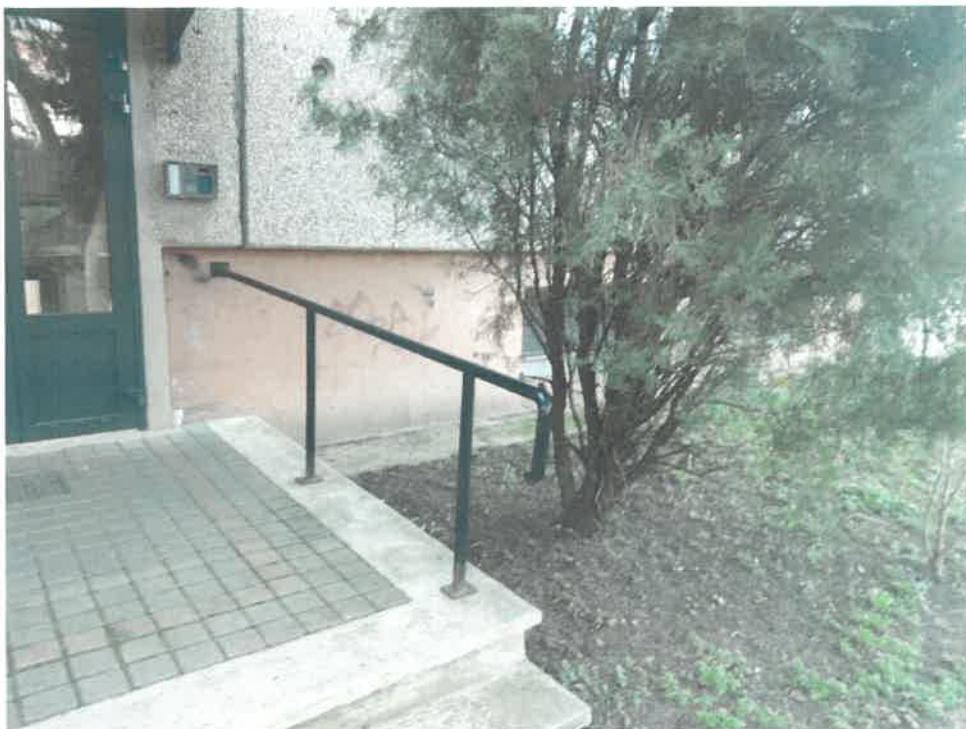
A szolgálati járda megfelelő állapotú, biztonságos közlekedésre alkalmas, azonban az épület adottságait figyelembe véve gyalogos közlekedés többnyire az épület hátsó részén, a családi házak felőli oldalon történik rajta. A további károk és az épület vízesedésének elkerülése érdekében a növényzet karbantartása, valamint az esteleges hézagok javítása indokolt.

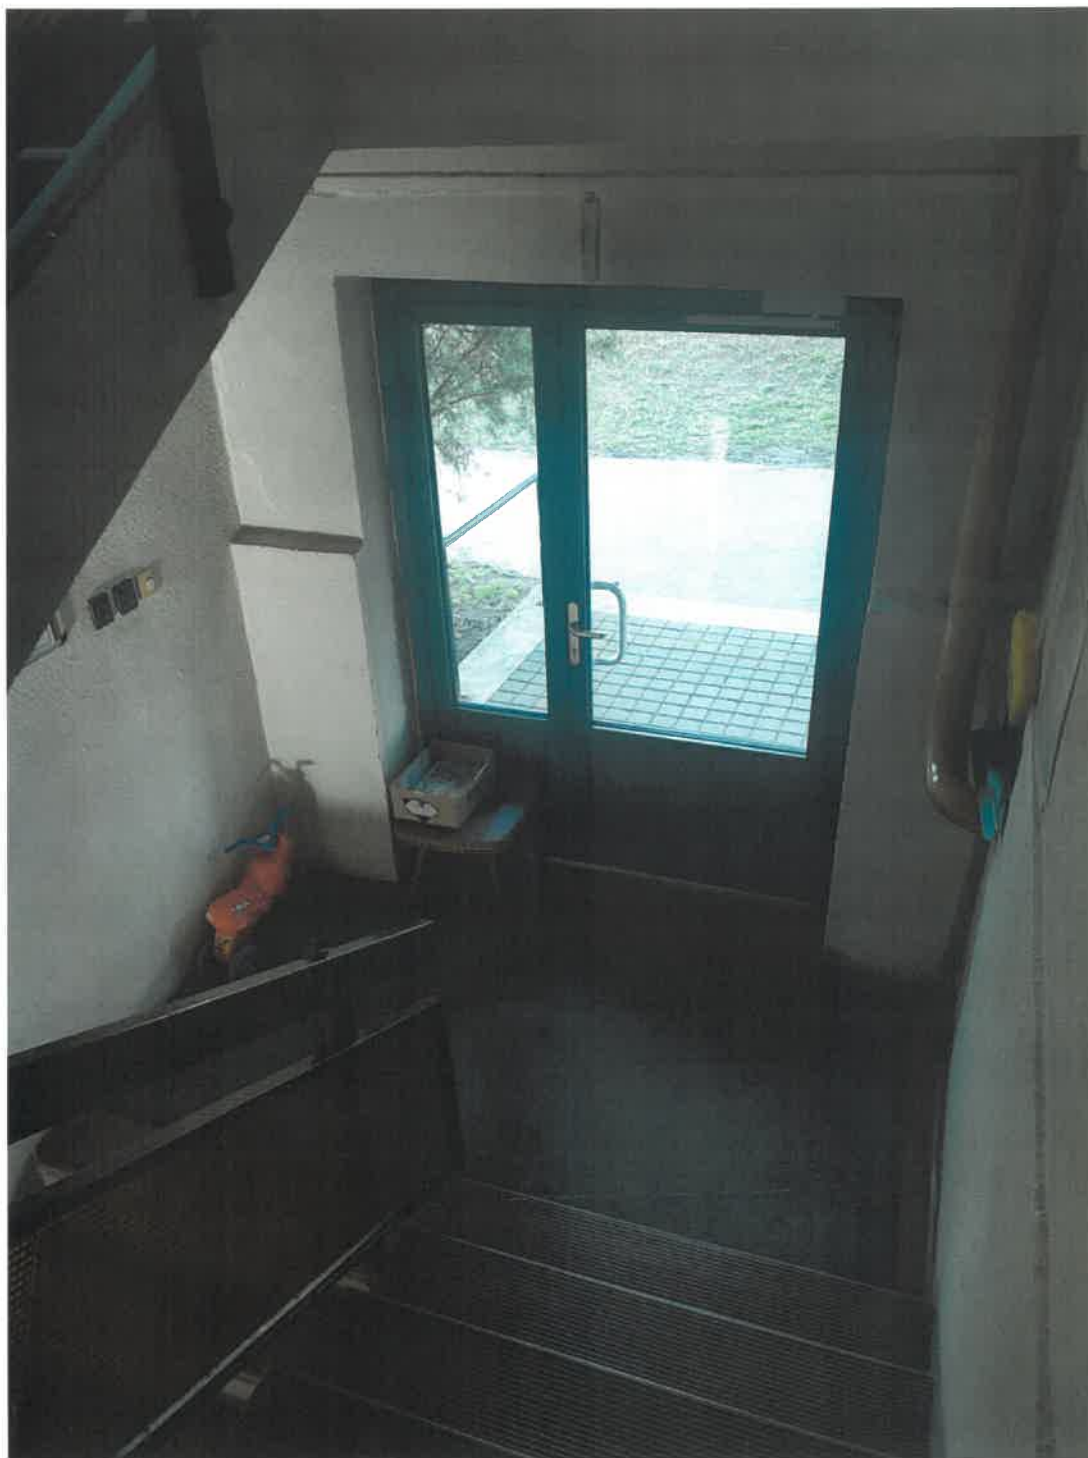
A belső, lépcsőházba a családi házak felőli főbejáraton, valamint az alaksori szinten lévő, az Olga utcára egy lépcsősoron keresztül megközelíthető „hátsó” bejáraton lehet bejutni. A bejárat ajtó cseréje 2022-ben megtörtént.

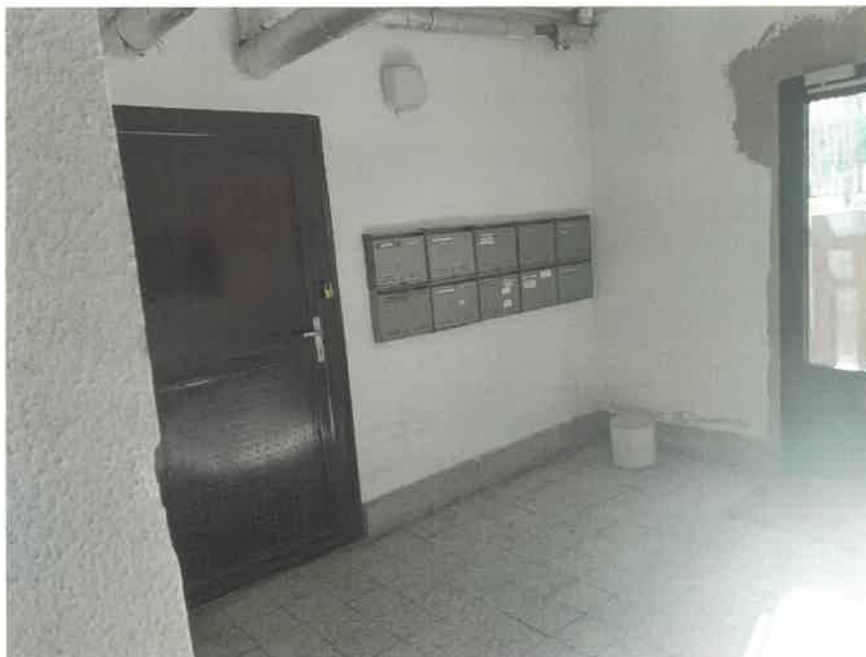
A postaládák a lépcsőházban a földszinten találhatóak, cseréjük az elmúlt években nem történt meg, állapotuk megfelelő, biztonságosnak mondható.

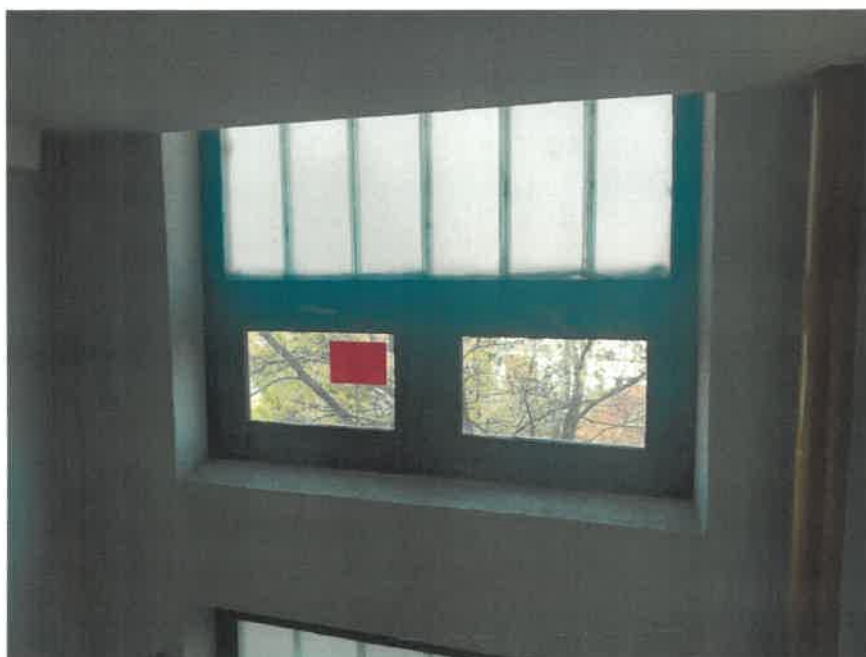
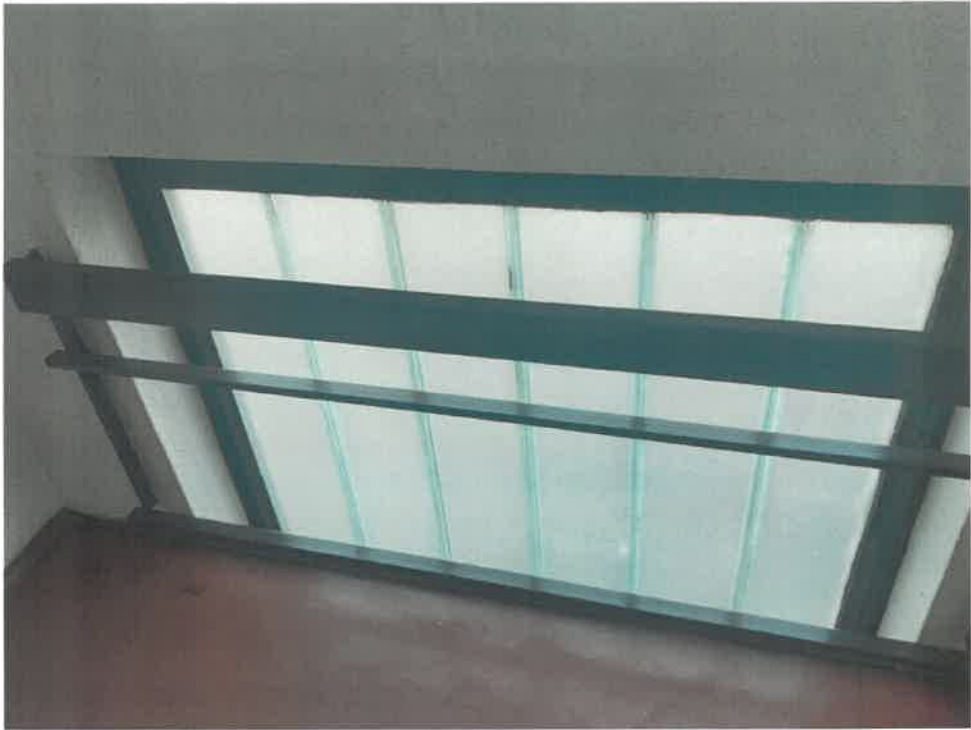
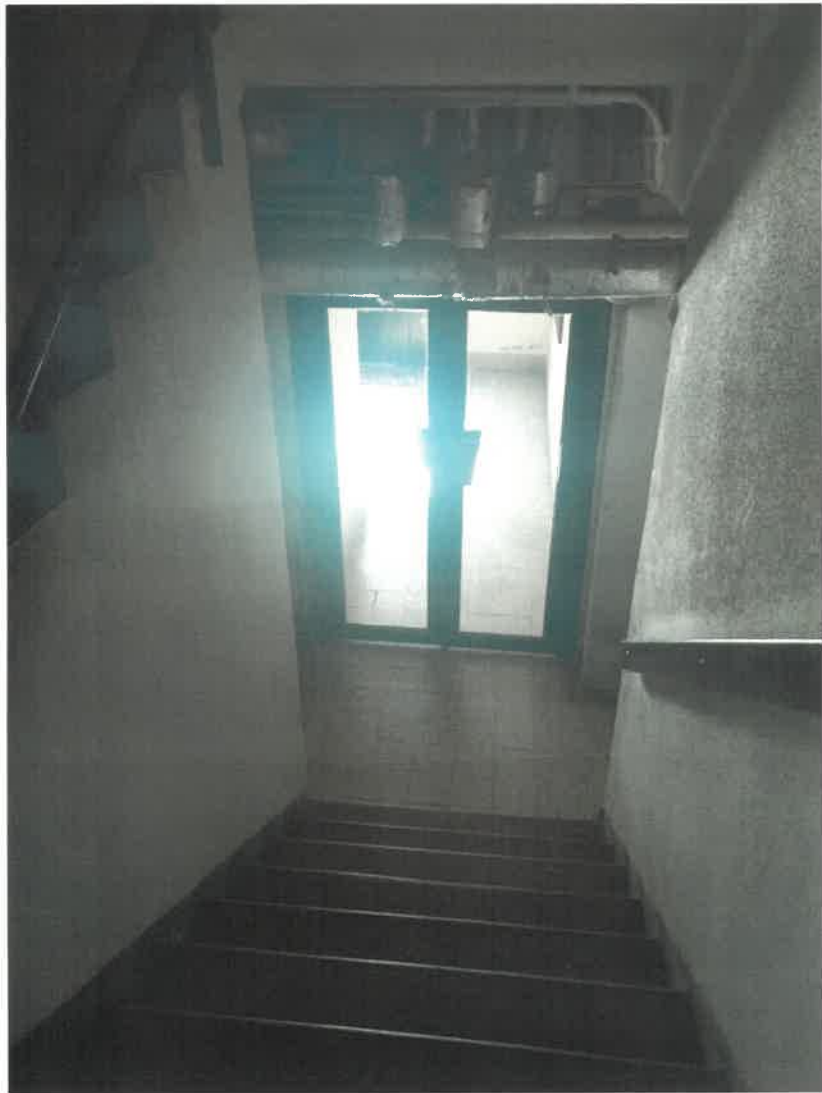
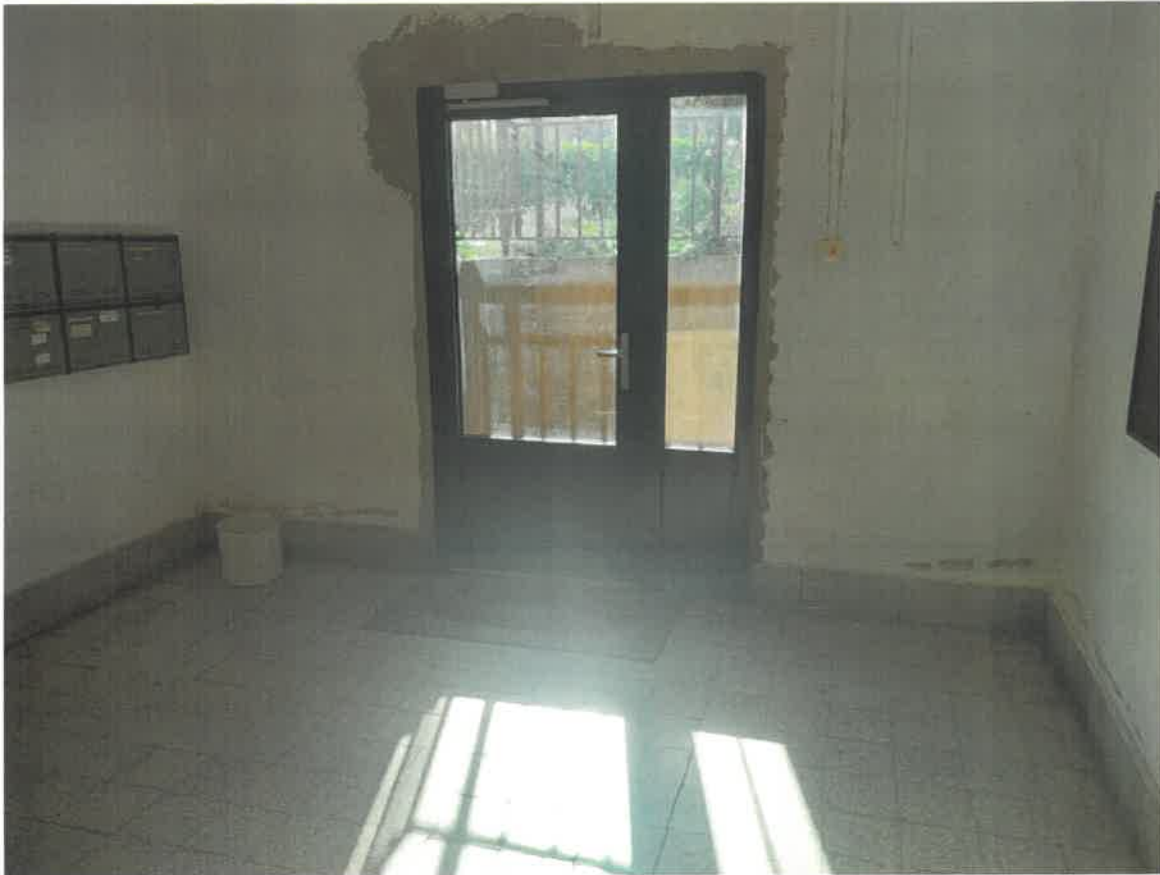
A lépcsőházi sorolt szerkezetek cseréje még nem történt meg, egyidősek az épülettel. Állapotuk megfelelő, azonban néhány helyen befolyhat az esővíztömítésük, karbantartásuk javasolt. A lakásokban lévő nyílászárók cseréjéről a lakástulajdonosok egyénileg gondoskodnak. A cseréjükre legutóbb 2013-ban került sor.

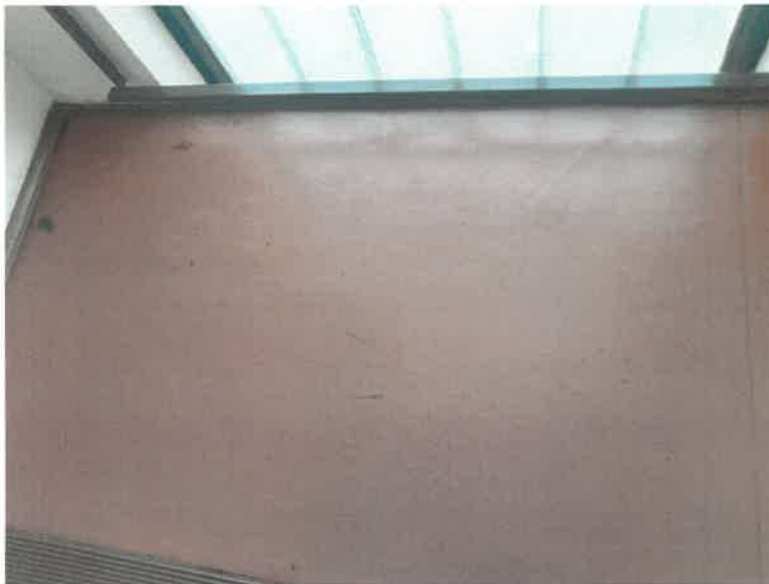
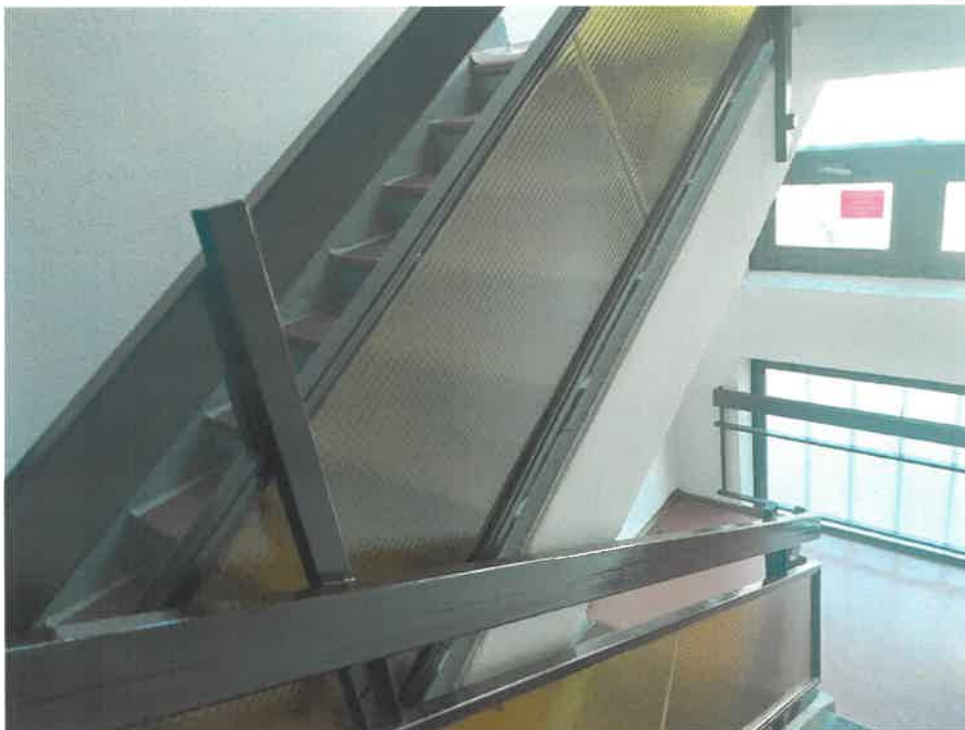
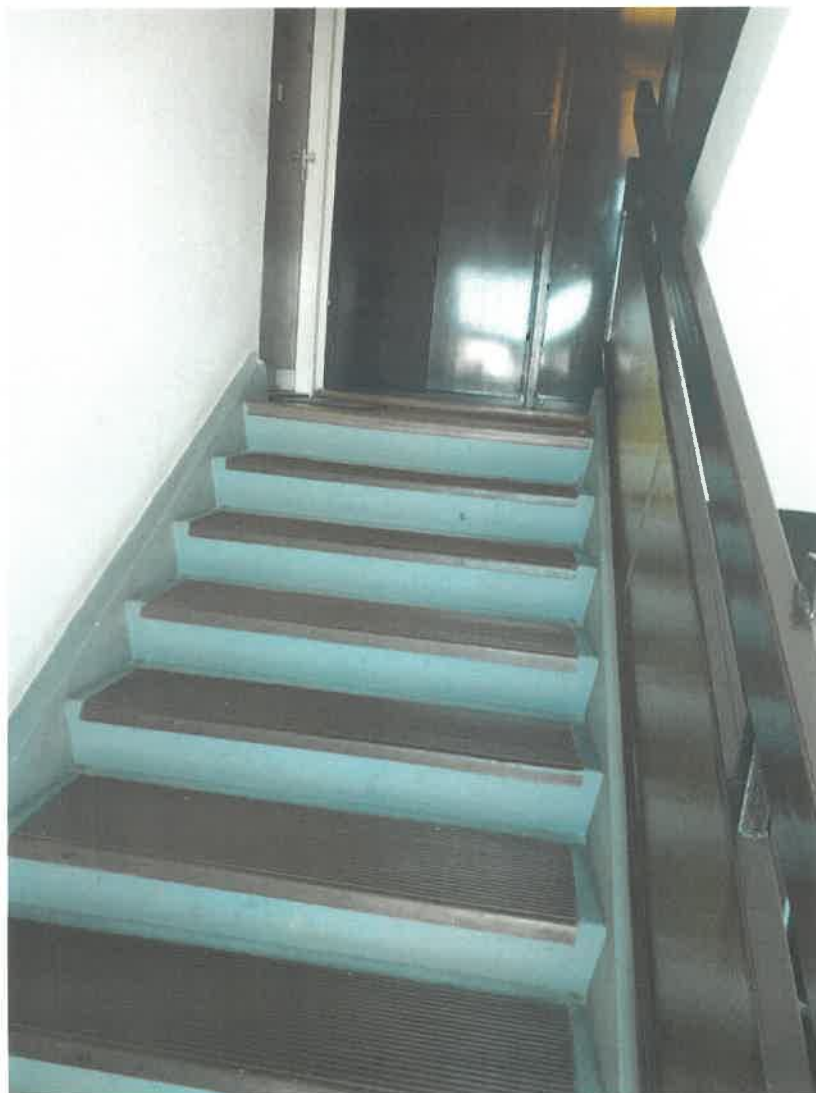
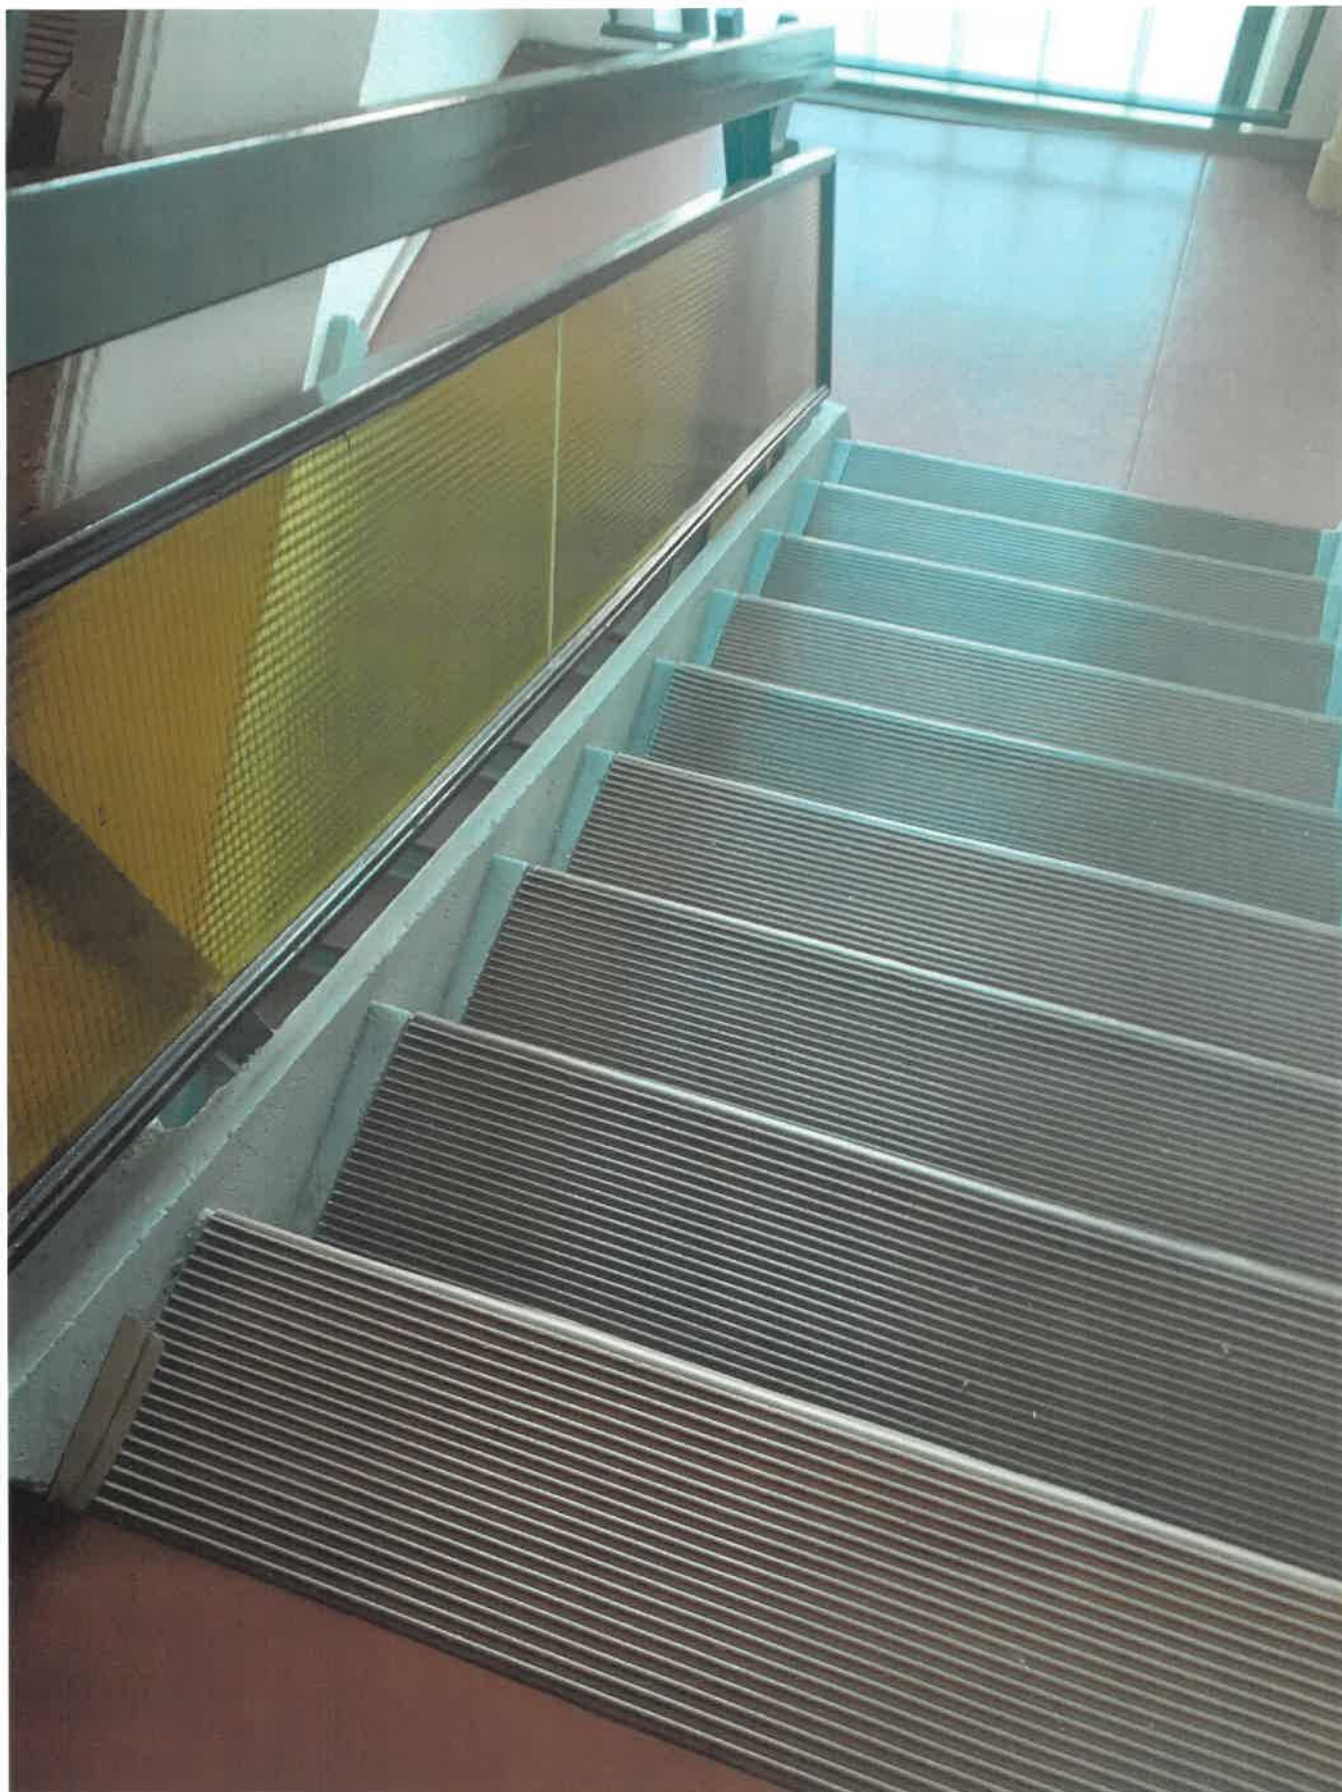
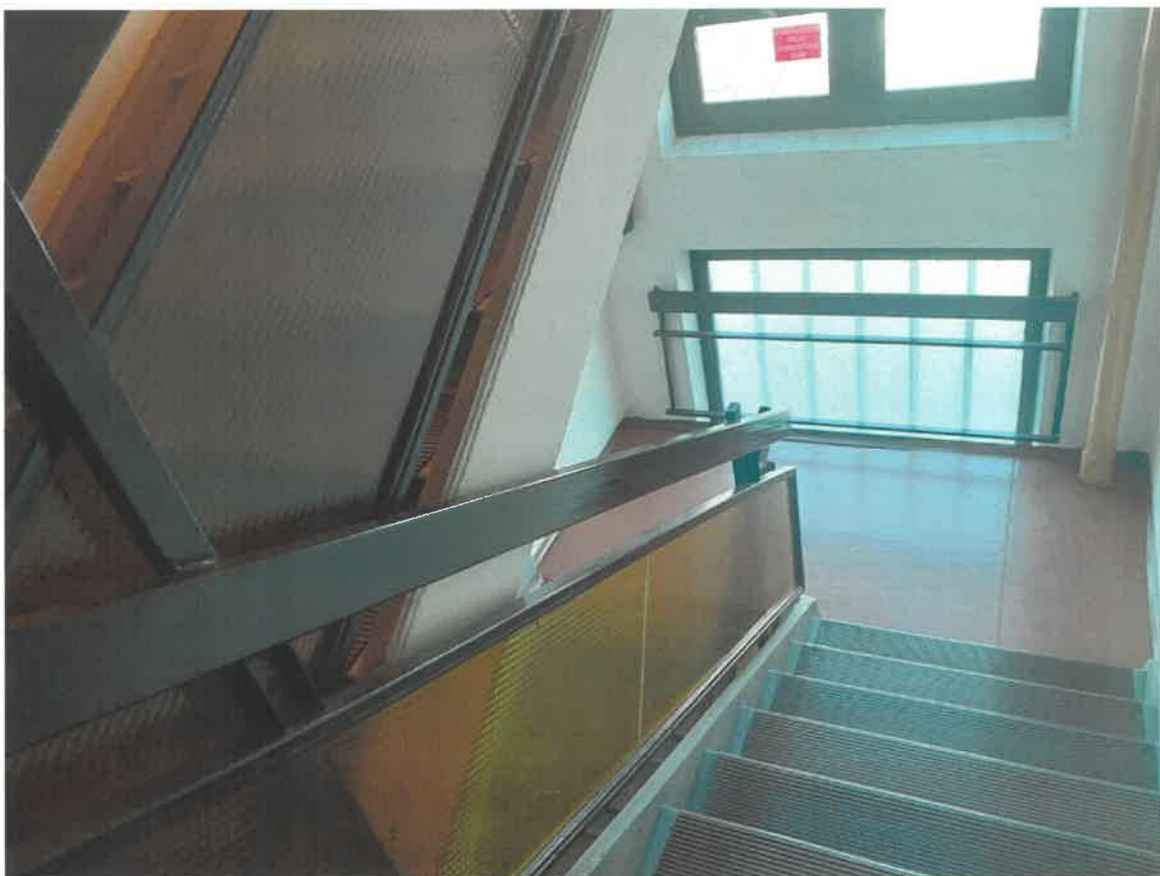
A lépcsőházban lévő burkolatok folytonosak. Az aljzat PVC lemezből és hidegburkolati lapokból került kialakításra. A korlátok állapota és rögzítése biztonságosnak mondható.

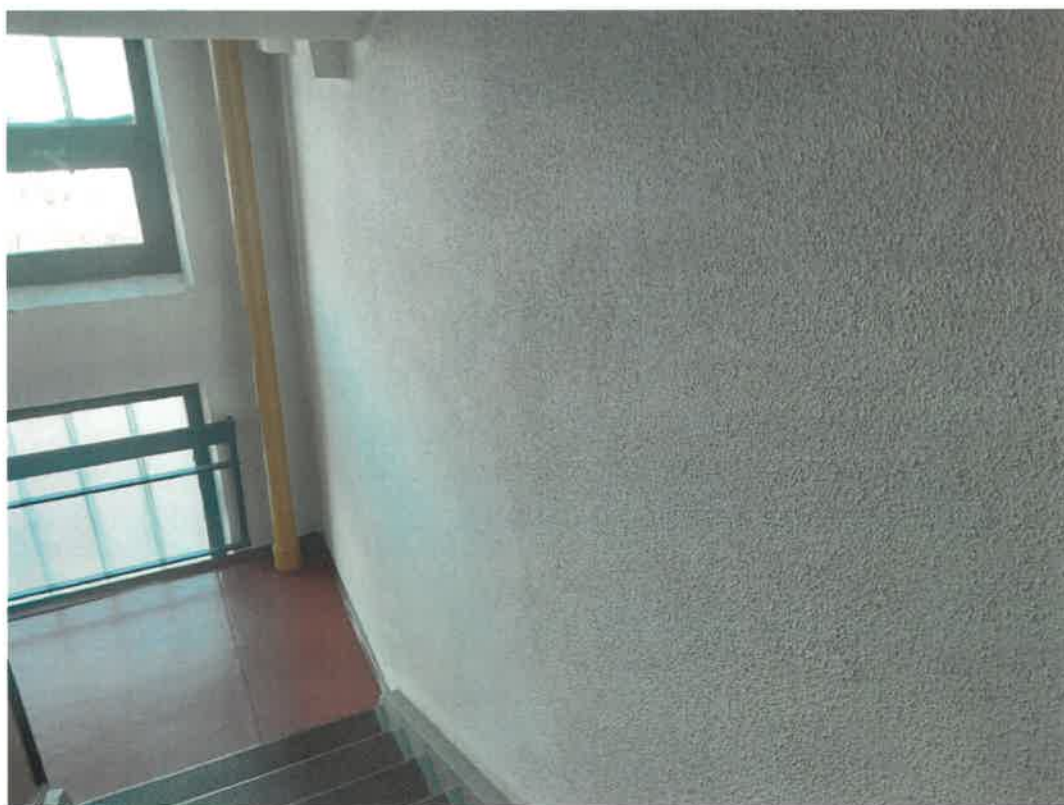
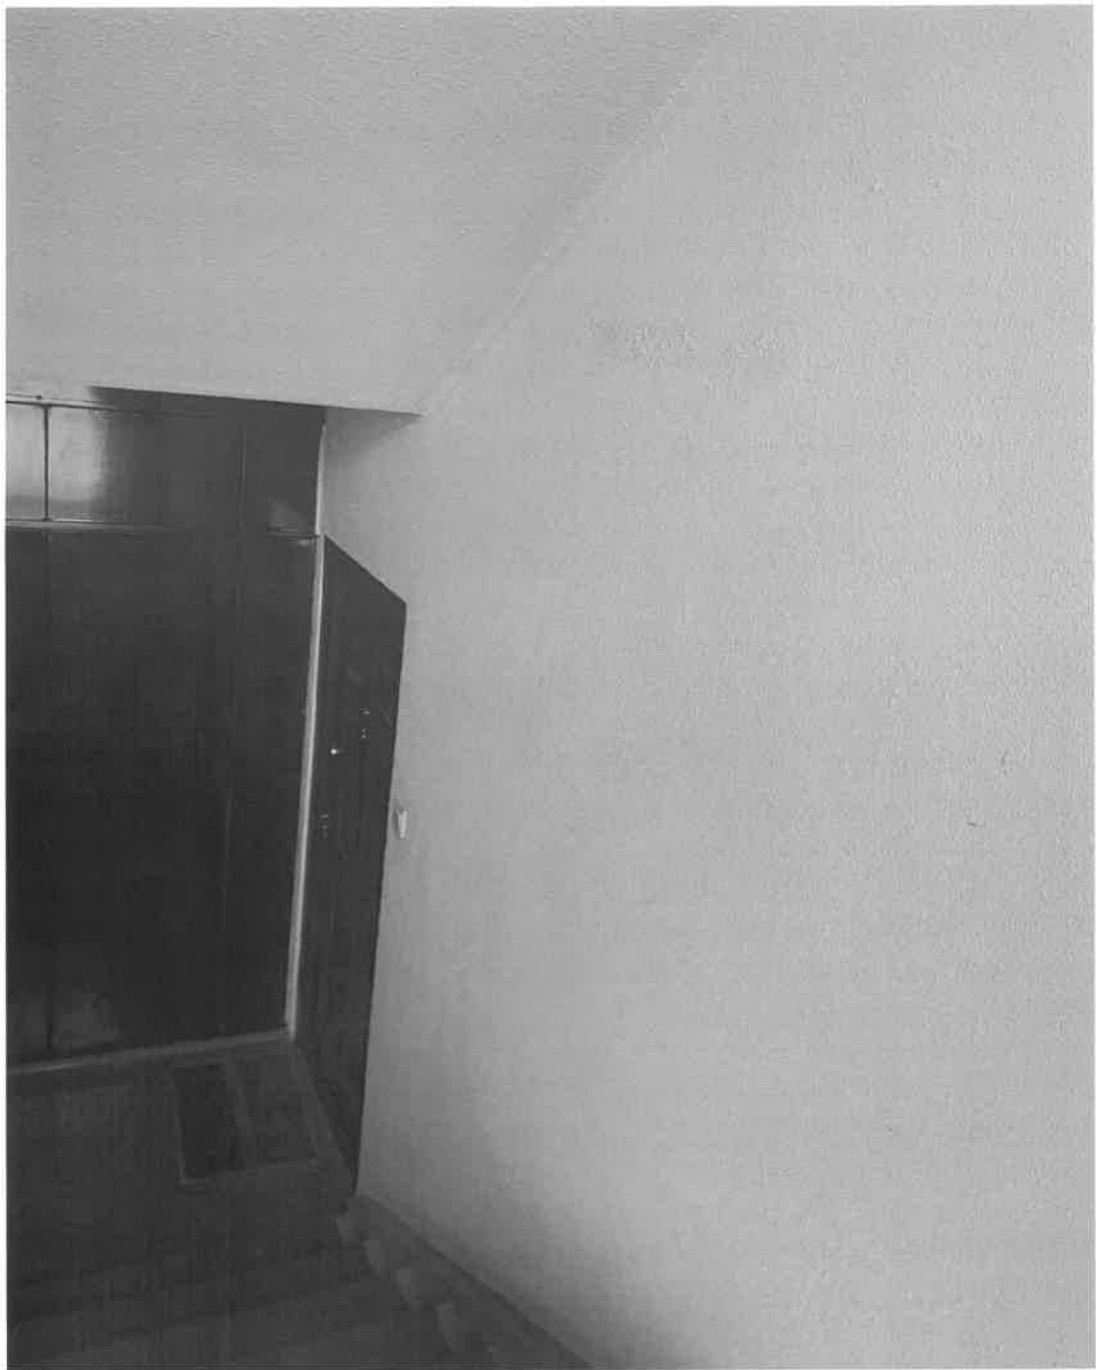
A lépcsőházban a falburkolatok festése már időszerű, a természetes elhasználódás, és a költözések miatt a falfelület helyenként foltos.

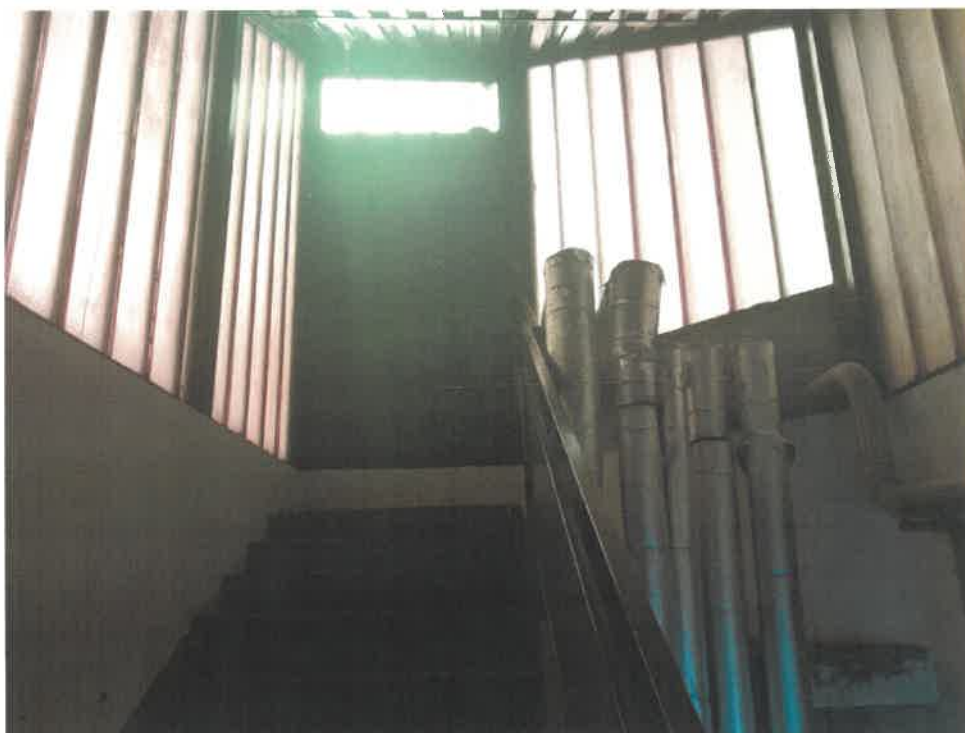
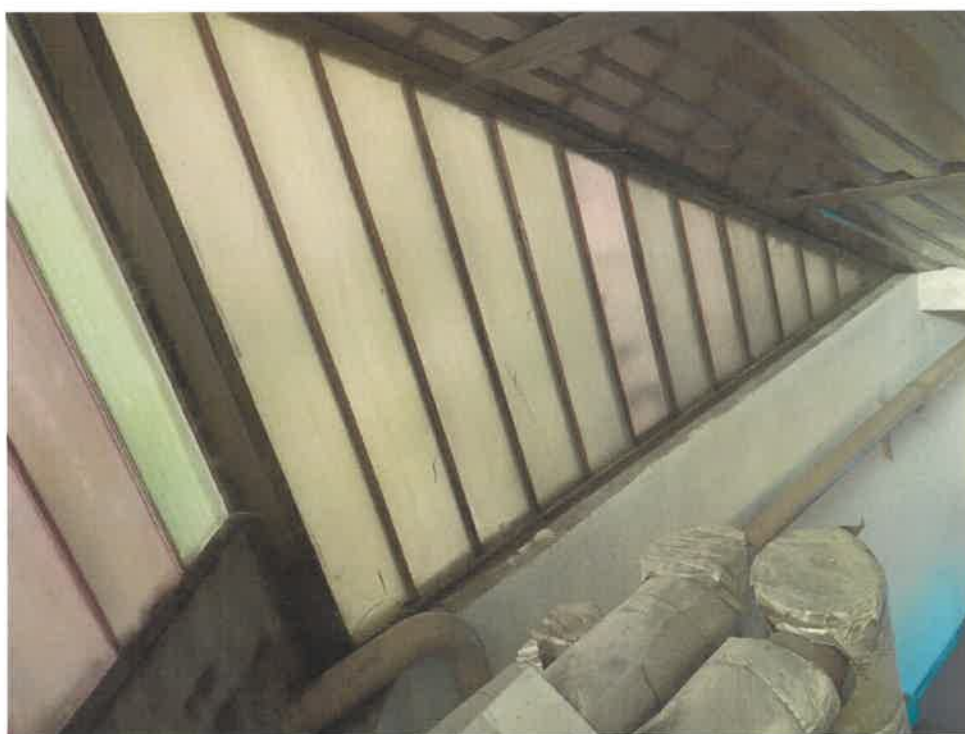
Az épületben lévő lakásokban központi fűtés került kialakításra, az ehhez szükséges energiát, valamint a melegvíz szolgáltatást, a tetőn elhelyezett, központi gázüzemű készülékek biztosítják. A gáz csatlakozó vezeték tömörre tétele 2019.-ben megtörtént. A lakásokban csak a tűzhelyek ellátásához szükséges gázellátás biztosított. A szennyvíz elvezető rendszer, a belső csapadékvíz elvezetés, valamint a víz-nyomóvezeték teljes felújítása időszerű, egyidős az épülettel. Ezek felújítása, cseréje csak a meghibásodások alkalmával részlegesen történt meg. Az épület fűtését és melegvíz ellátását biztosító kazánok, ennek a lépcsőháznak a tetőszerkezetén kerültek elhelyezésre.
