**Összefogás Lakásszövetkezet**

## **Állagfelmérés 2024.**

**1165 Budapest, Olga utca 37.**

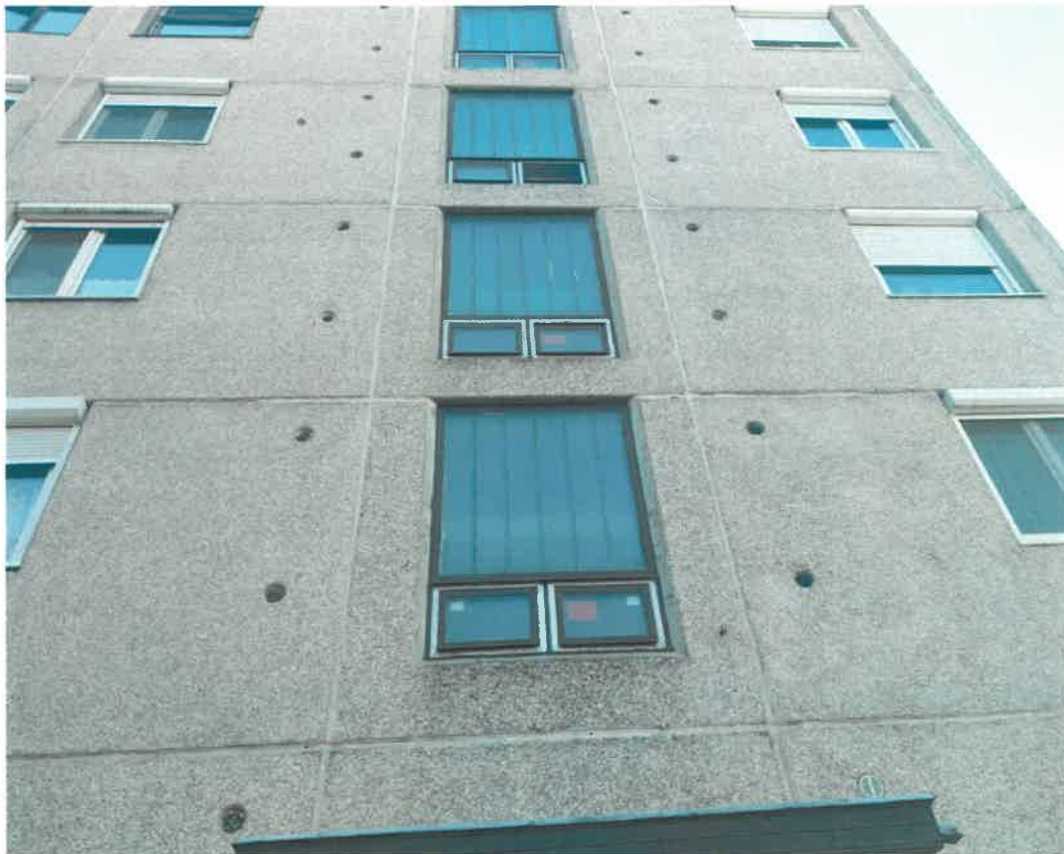
### **Külső vakolat**

Az épület oldalfala előre gyártott vasbeton elemekből készült, korának megfelelő állapotú. Helyenként a természetes épületmozgás és elhasználódás következtében a dilatációs hézagok tömítőanyagai hiányosak. A fűdémszellőző rácsok meglétét ellenőrizni szükséges. A dilatációs hézagok további vizsgálata, karbantartása javasolt.

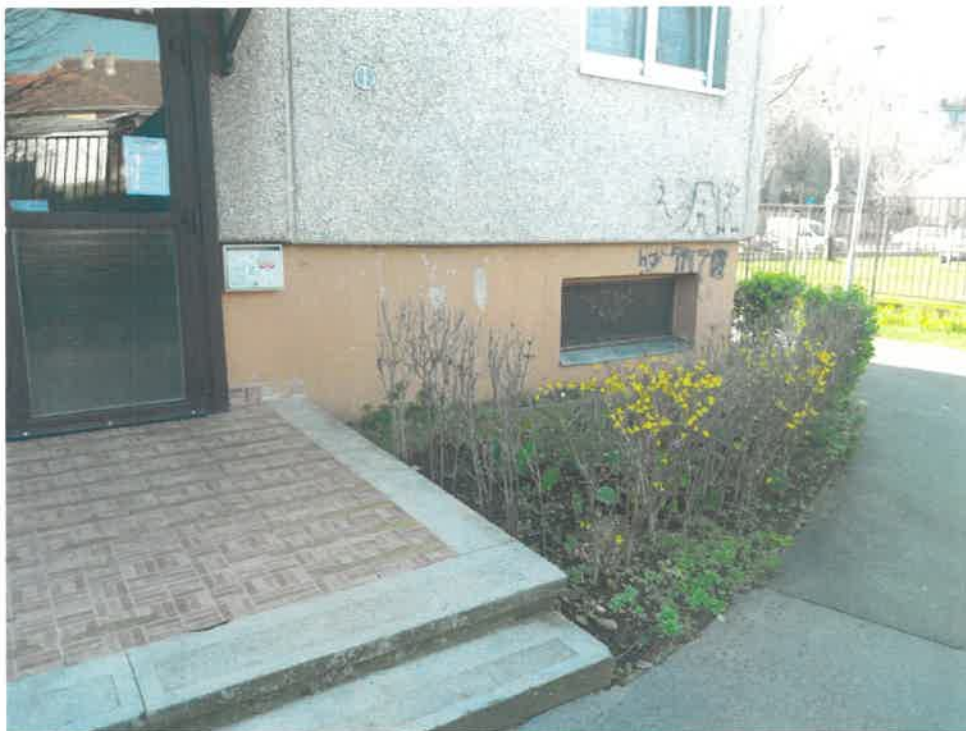
### Lábazat

Az épület lábazatának felújítása- hőszigetelése még nem történt meg, felújítása egyelőre nem időszerű, azonban karbantartása-tisztítása javasolt.

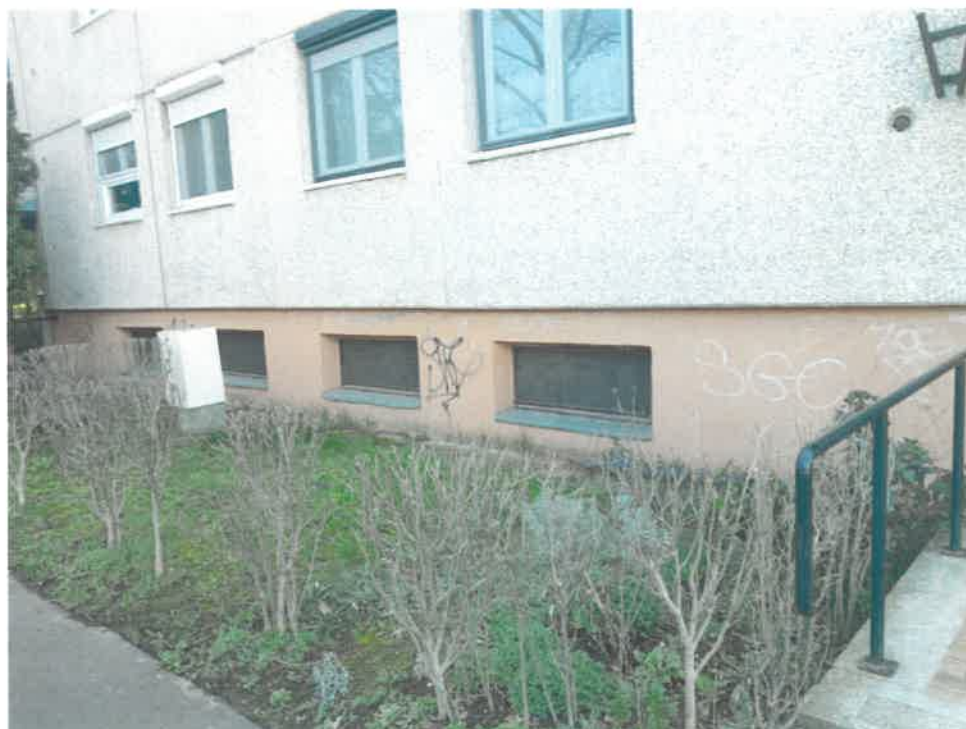
### Szolgálati járda

A szolgálati járda megfelelő állapotú, biztonságos közlekedésre alkalmas, azonban az épület adottságait figyelembe véve gyalogos közlekedés többnyire az épület hátsó részén, a családi házak felőli oldalon történik rajta. A további károk és az épület vizesedésének elkerülése érdekében a növényzet karbantartása, valamint az esteleges hézagok javítása indokolt.

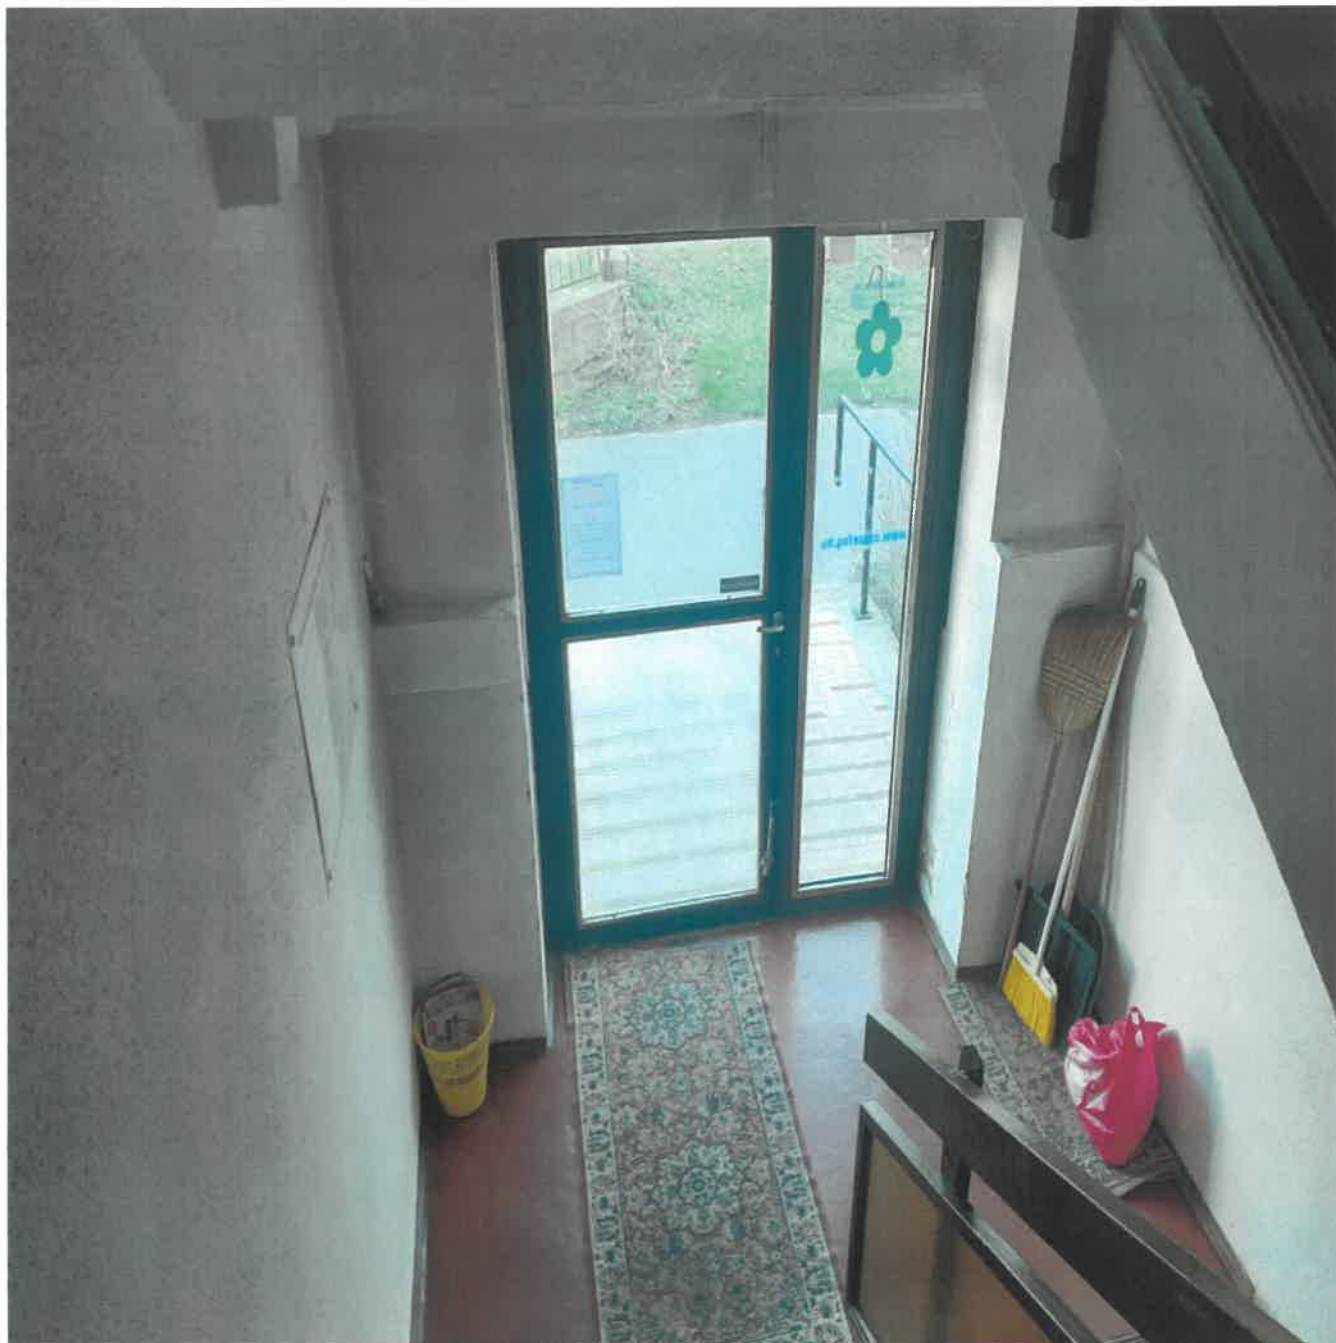
### **Bejárati ajtó**

A belső, lépcsőházba a családi házak felőli főbejáraton, valamint az alaksori szinten lévő, az Olga utcára egy lépcsősoron keresztül megközelíthető „hátsó” bejáraton lehet bejutni.

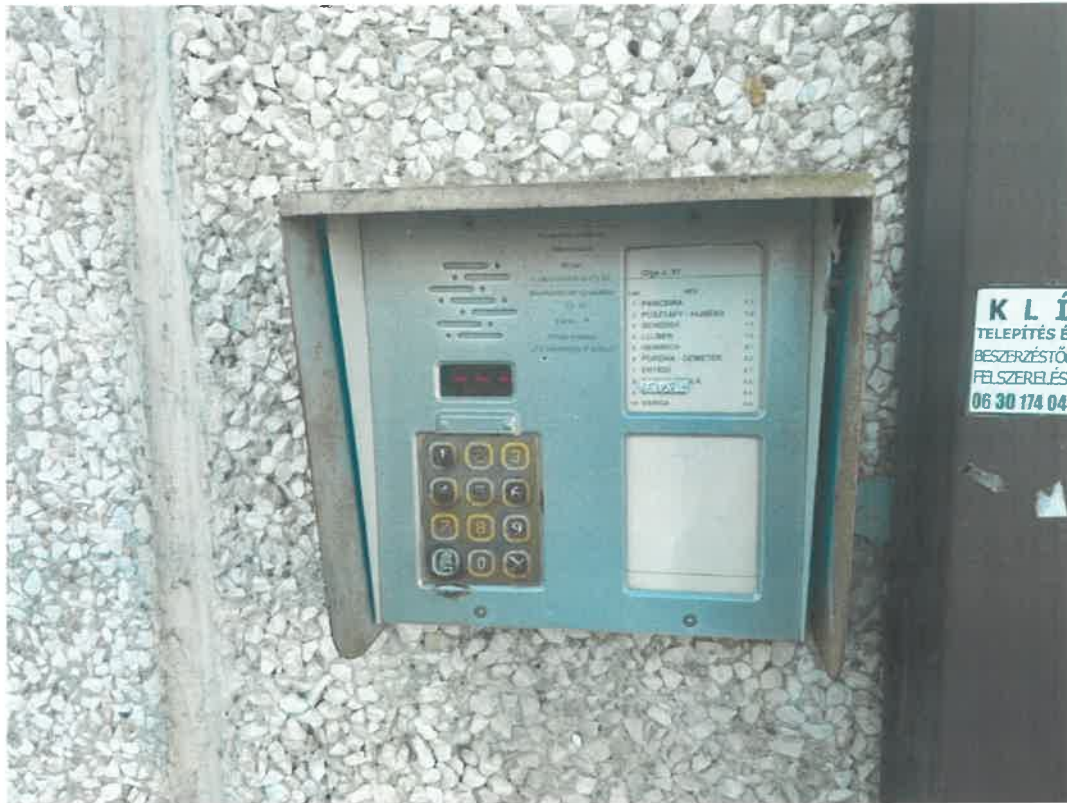
### Kaputelefon rendszer

A kapu telefon központ a családi házak felőli oldalon került kialakításra. Codefon típusú, karbantartása rendszeresen megtörténik, állapota megfelelő.

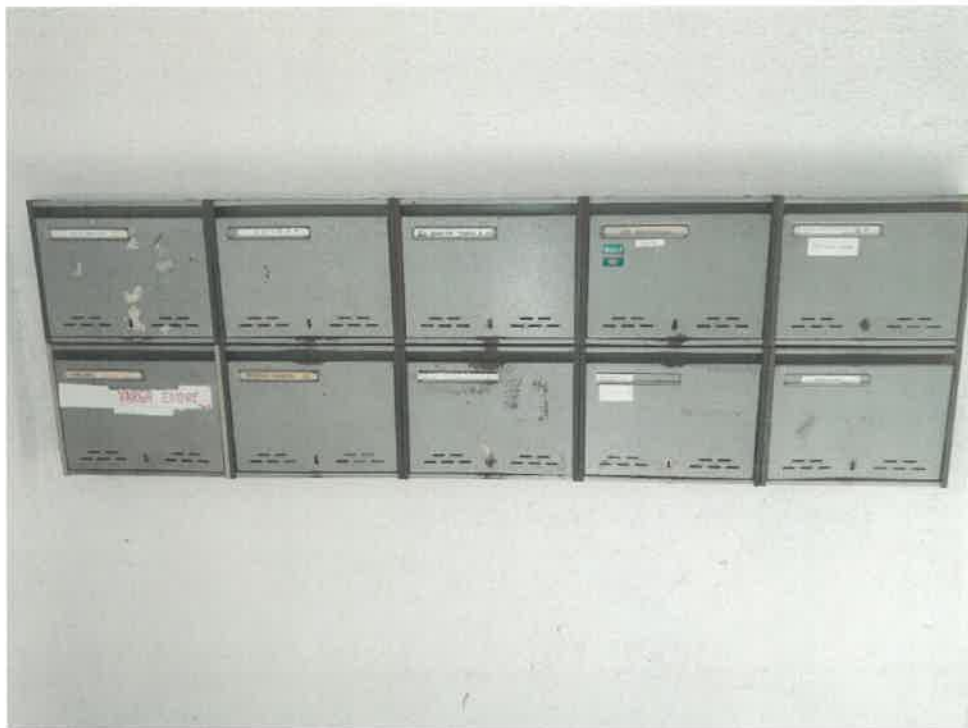
### Postaládák

A postaládák a lépcsőházban a földszinten találhatóak, cseréjük az elmúlt években nem történt meg, állapotuk megfelelő, biztonságosnak mondható.

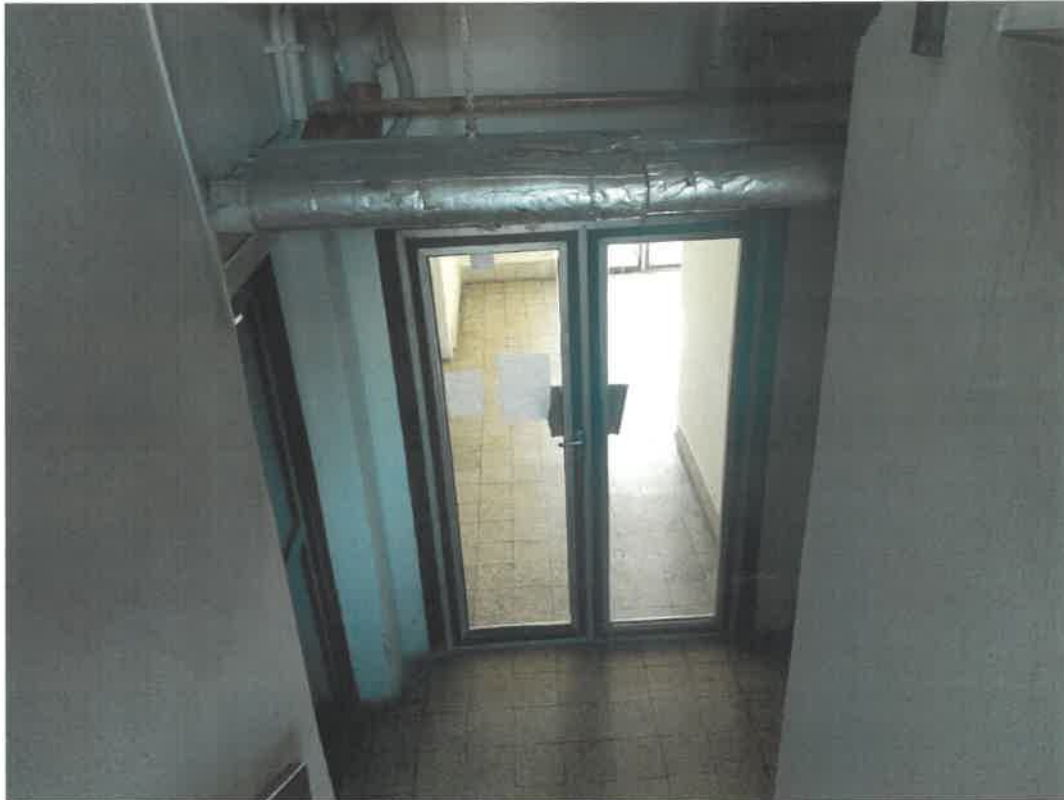
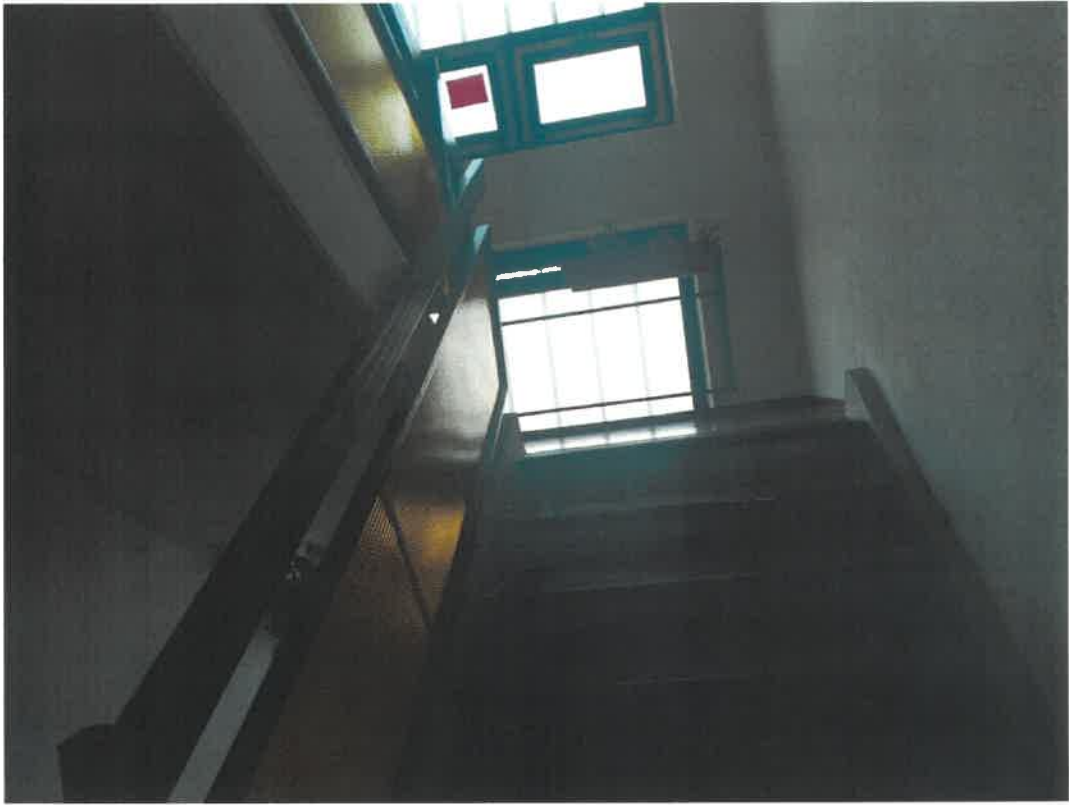
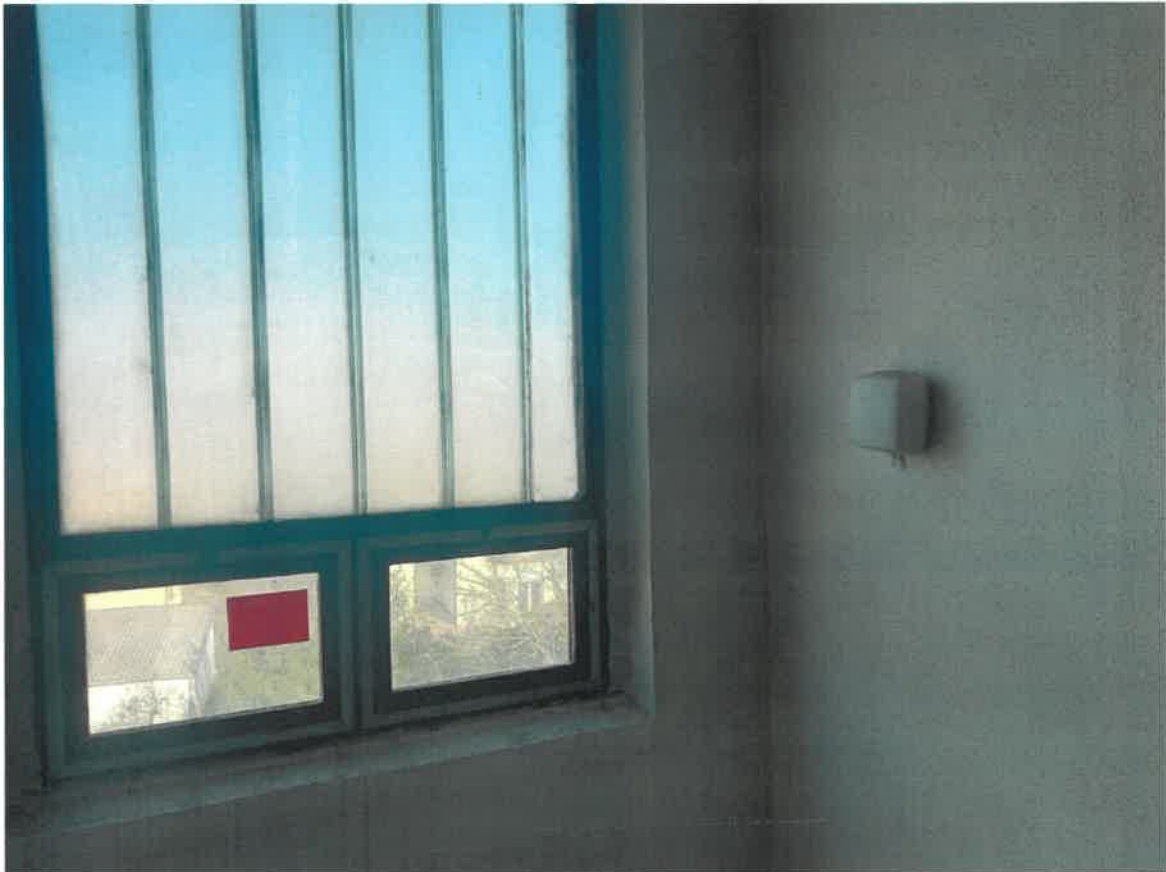
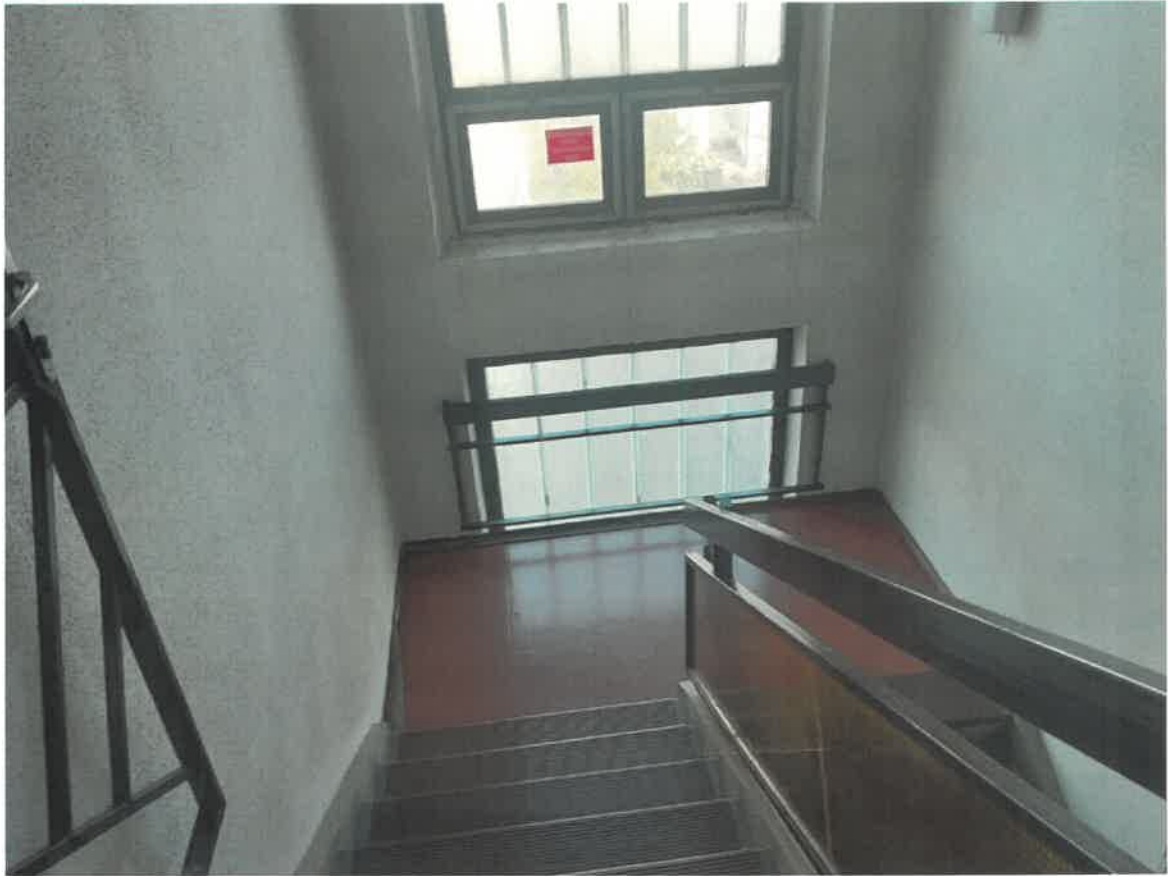
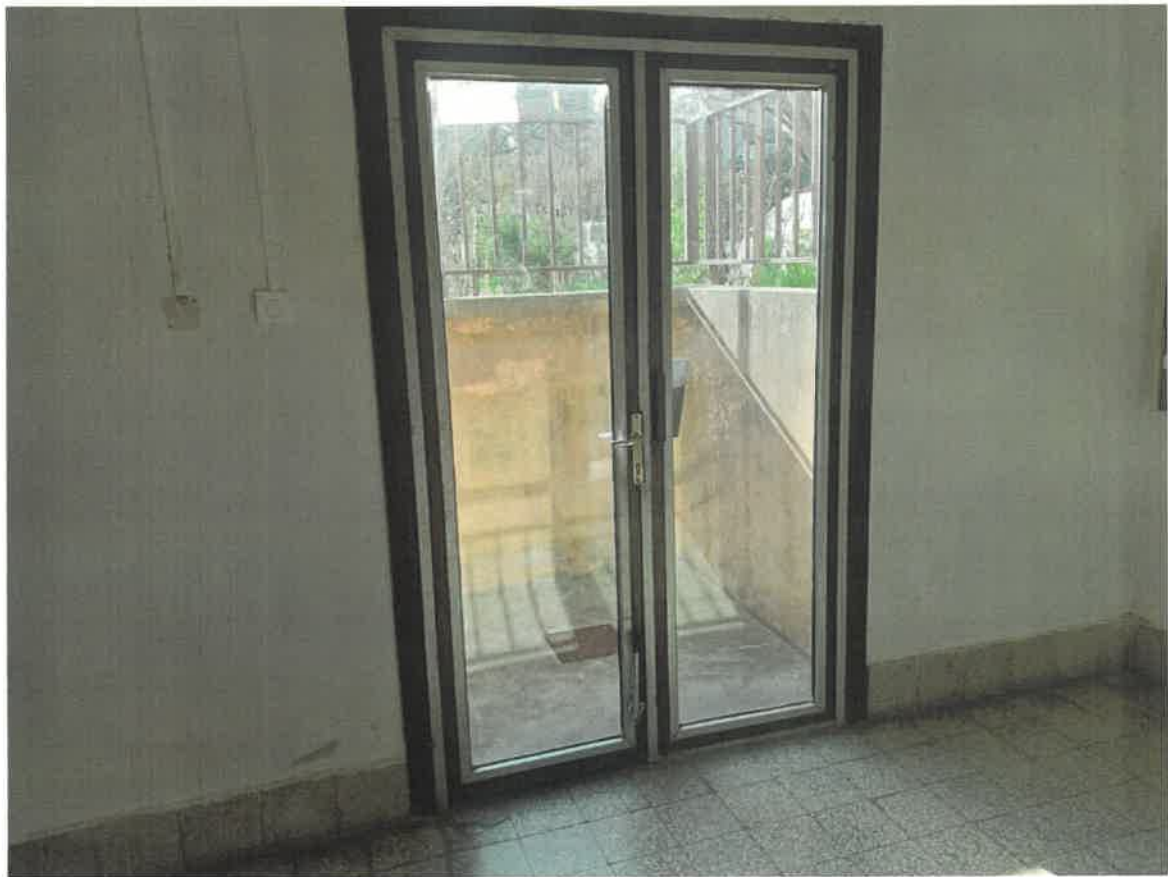
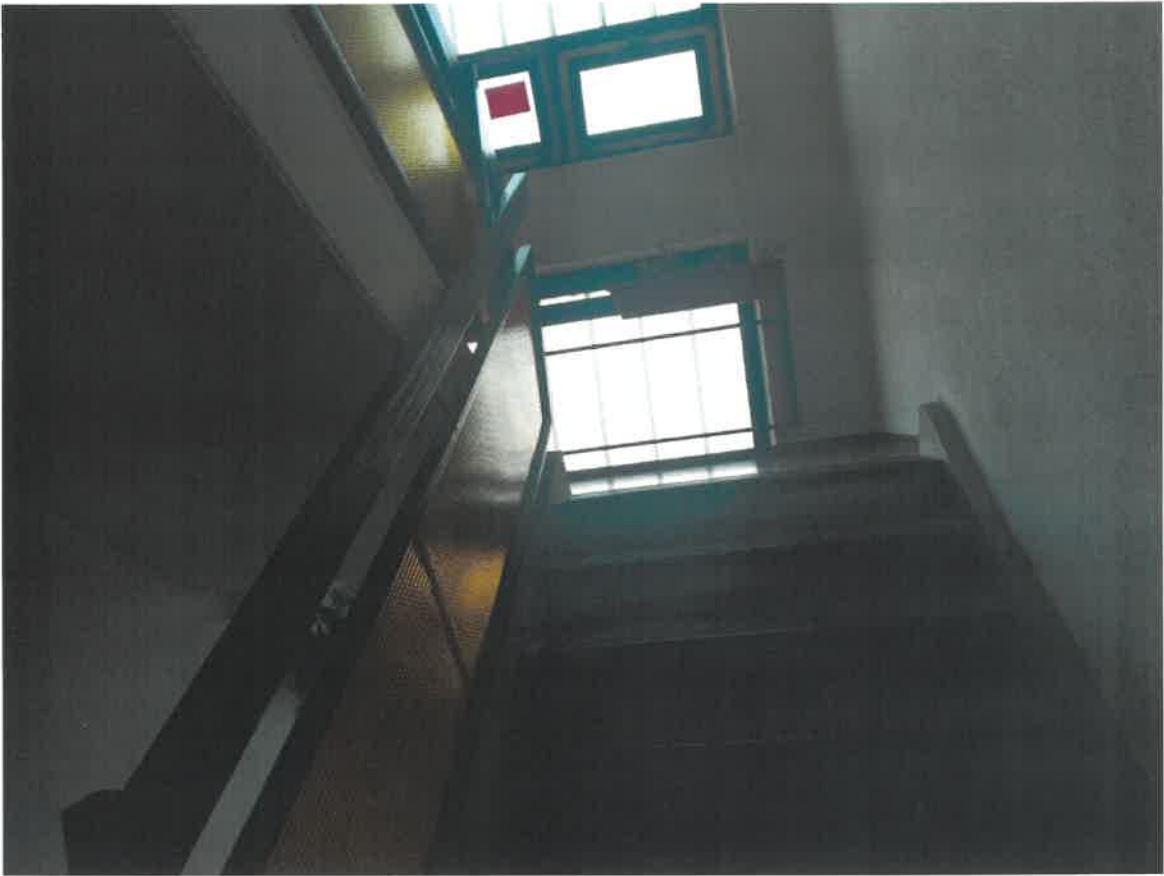
### **Belső nyílászárók, sorolt szerkezetek**

A lépcsőházi sorolt szerkezetek cseréjére 2013-ban került sor. Állapotuk megfelelő, azonban néhány helyen befolyhat az esővíztömítésük, karbantartásuk javasolt. A lakásokban lévő nyílászárók cseréjéről a lakástulajdonosok egyénileg gondoskodnak.

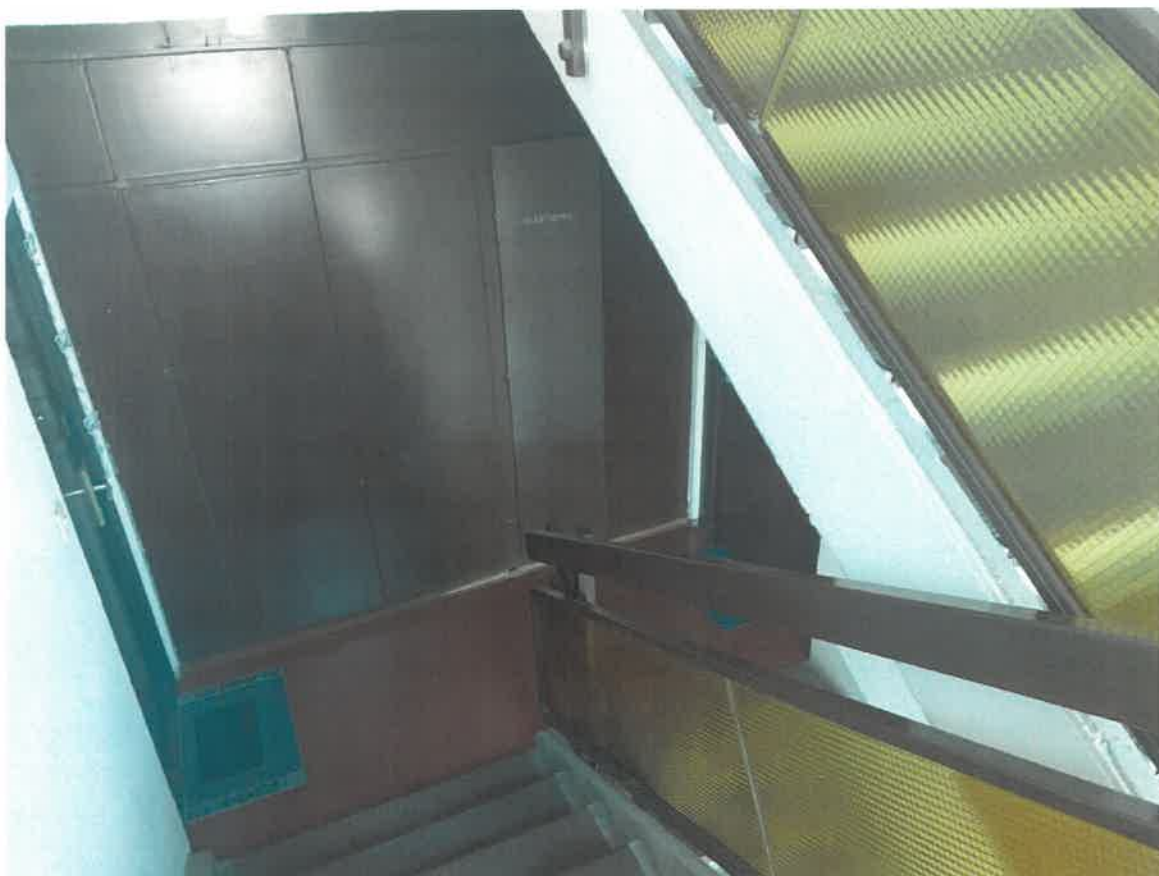
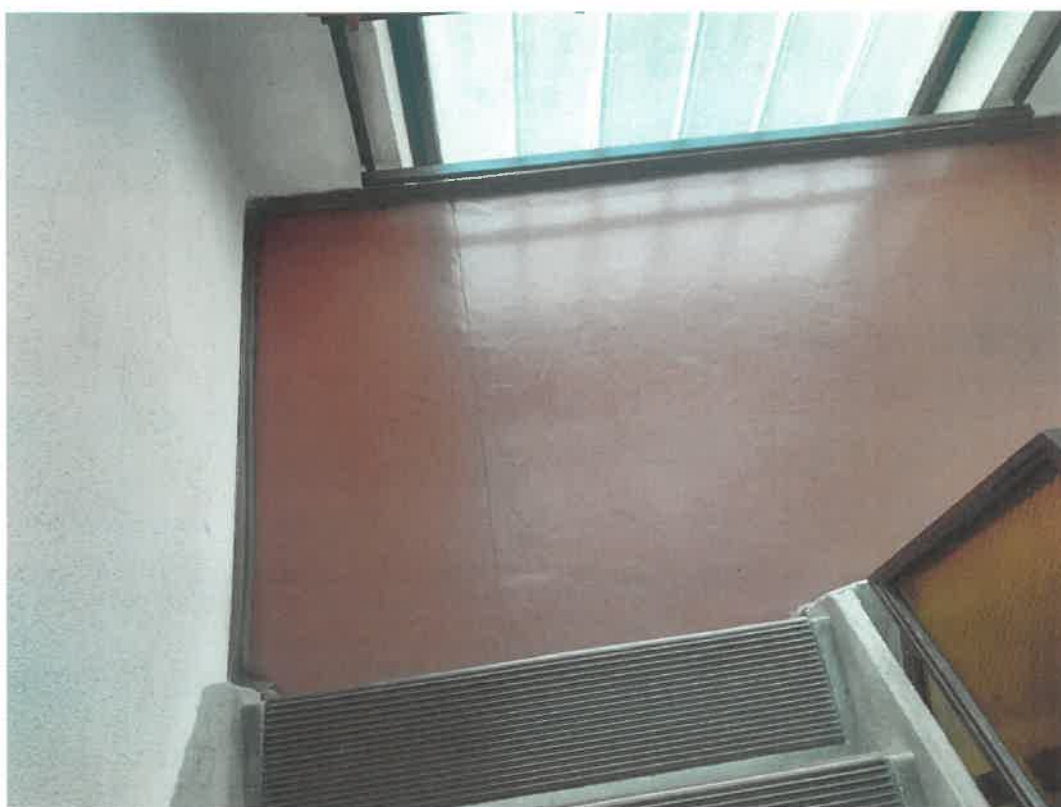
### **Lépcsőházi burkolatok, korlát**

A lépcsőházban lévő burkolatok folytonosak. Az aljzat PVC lemezből és hidegburkolati lapokból került kialakításra. A korlátok állapota és rögzítése biztonságosnak mondható.

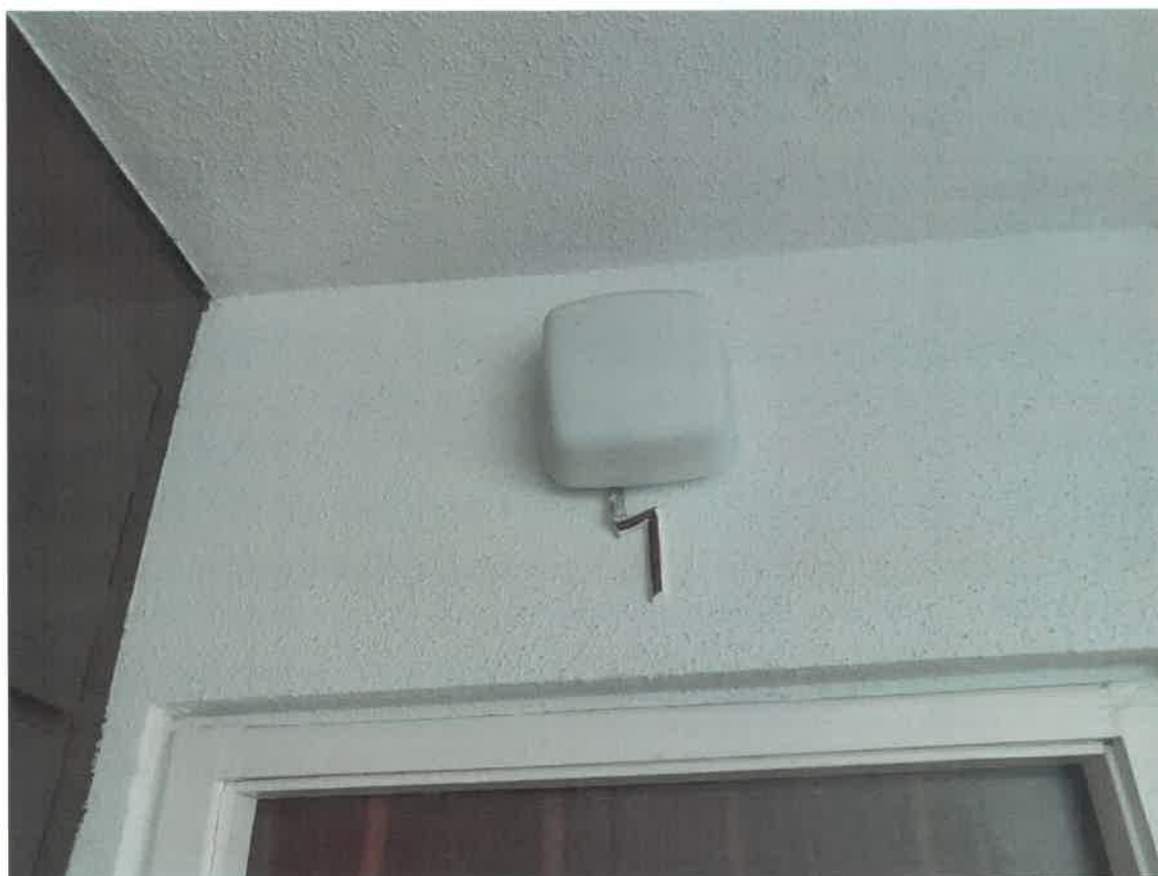
### **Lépcsőházi falak állapota**

A lépcsőházban a falburkolatok festése már időszerű, a természetes elhasználódás, és a költözések miatt a falfelület helyenként foltos.

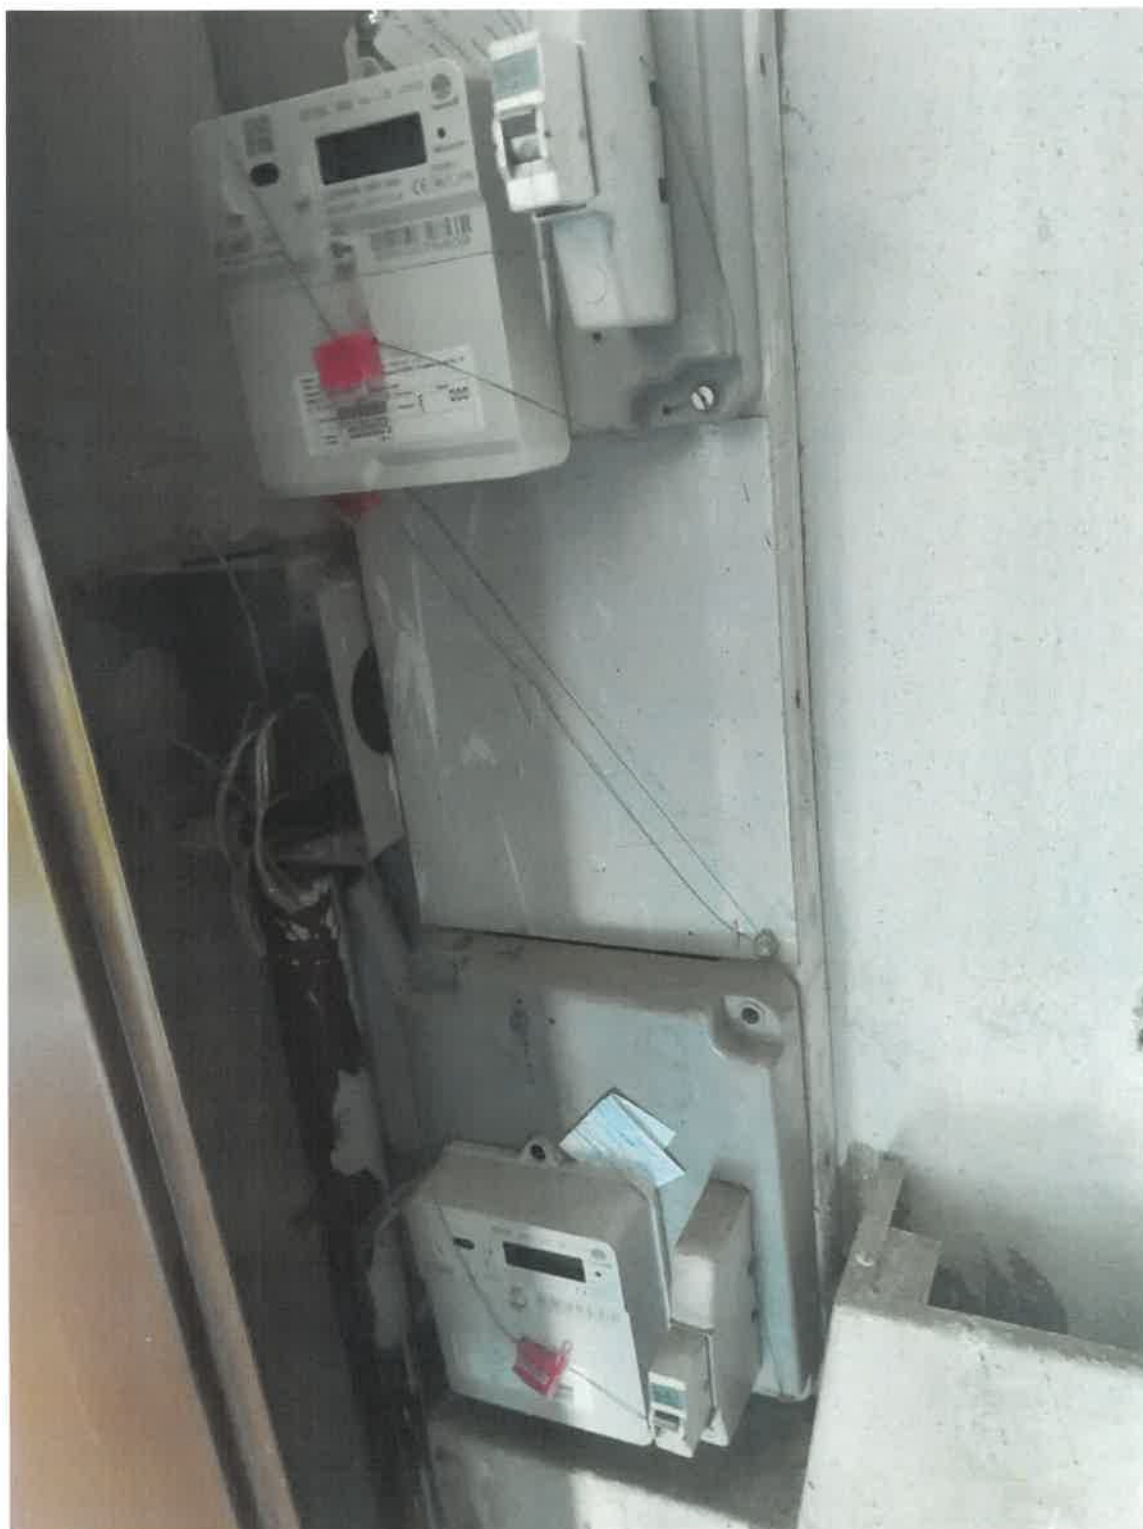
## Áramellátás

Az épület áramellátását, a földszinten ELMŰ által elhelyezett kapcsolószekrény biztosítja, a lakások elektromos ellátását a szinten elhelyezett, önálló villanyóra biztosítja. Az épület villamos biztonságtechnikai felülvizsgálatai által megállapított hiányosságokat a felmérés nem tartalmazza. A villanyórák utáni hálózat karbantartásáról a lakástulajdonosok gondoskodnak.
