**Összefogás Lakásszövetkezet**  
**1165 Budapest, Hilda utca 1.**

## **Állagfelmérés 2024.**

**1165 Budapest, Orsika tér 1.**

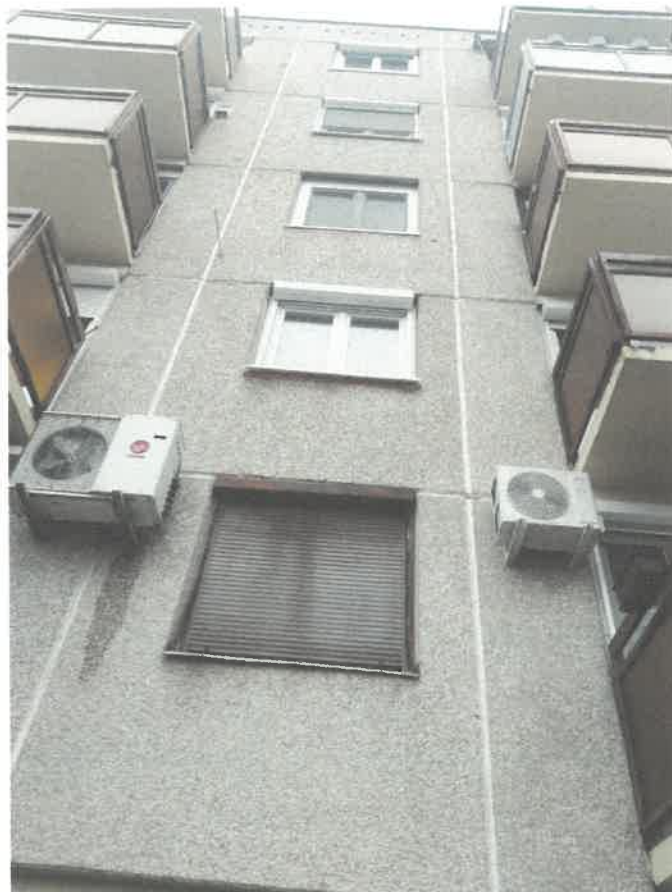
Az épület oldalfala előre gyártott vasbeton elemekből készült, korának megfelelő állapotú. Helyenként a természetes épületmozgás és elhasználódás következtében a dilatációs hézagok tömítőanyagai hiányosak. A fűdémszellőző rácsok meglétét ellenőrizni szükséges. A dilatációs hézagok további vizsgálata, karbantartása javasolt. A lépcsőház homlokzati hőszigetelése 2017 -ben az északi és déli oldalon elkészült.

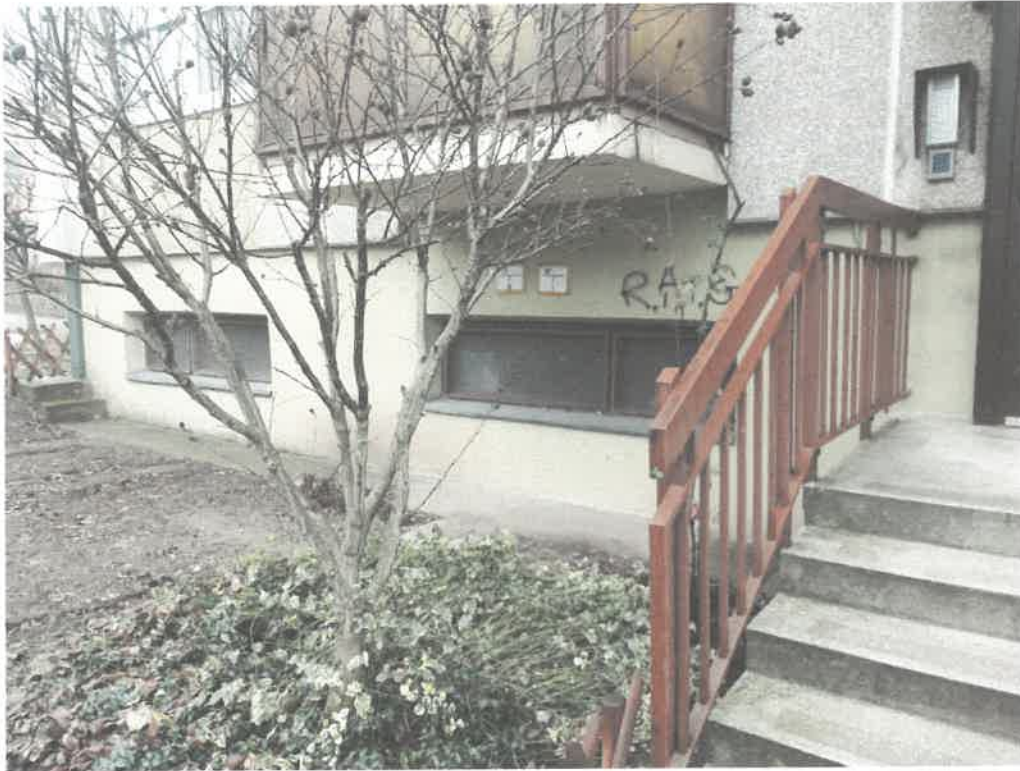
A lépcsőház oldalfalán az utca felől a garázsok szintjén, a tér felől, a tárolok magasságában került lábazat kialakításra.

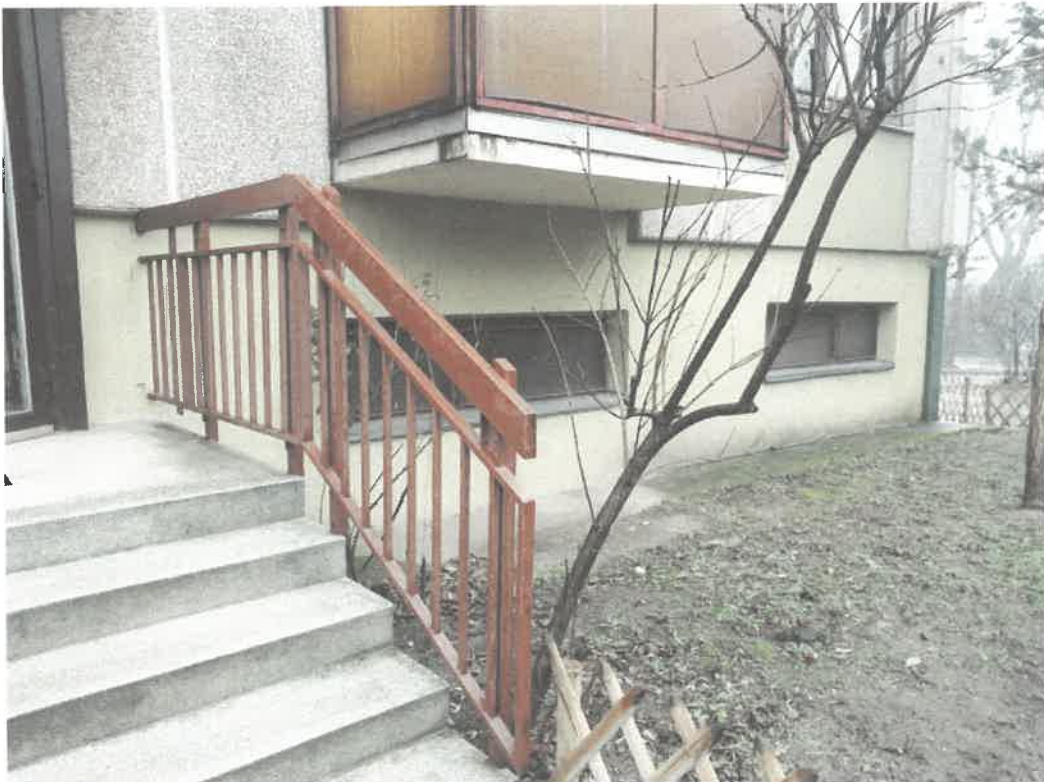
A szolgálati járda megfelelő állapotú, biztonságos közlekedésre alkalmas, azonban az épület adottságait figyelembe véve gyalogos közlekedés nem történik rajta. Az épület vizesedésének elkerülése érdekében a növényzet karbantartása, valamint az esteleges hézagok javítása indokolt.

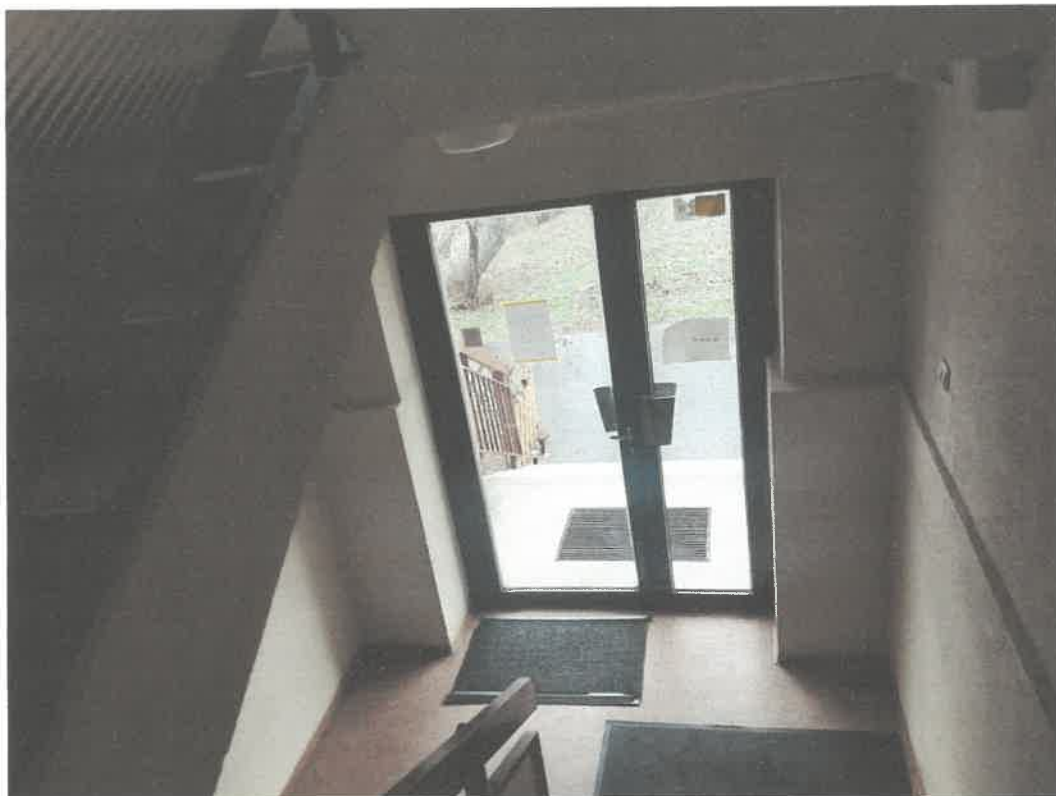
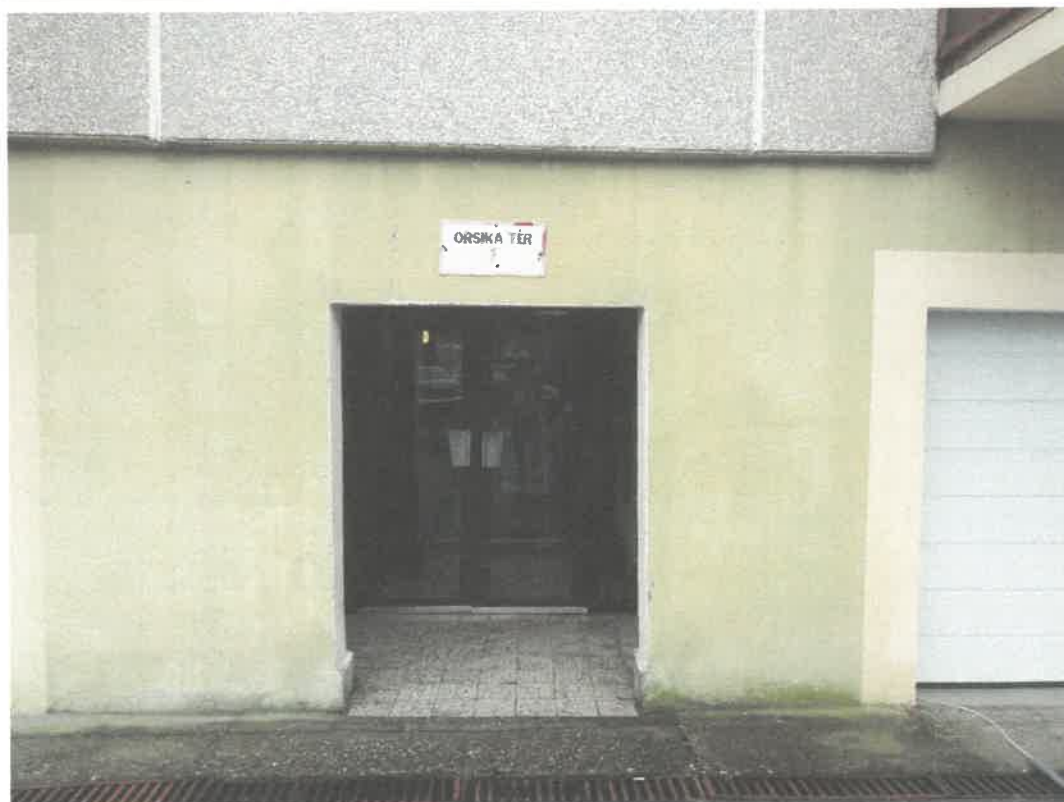
A belső, lépcsőházba az Orsika tér felőli főbejáraton, valamint az alaksori közterületi parkoló szinten lévő „hátsó” bejáraton lehet bejutni. Cseréjükre még nem került sor.

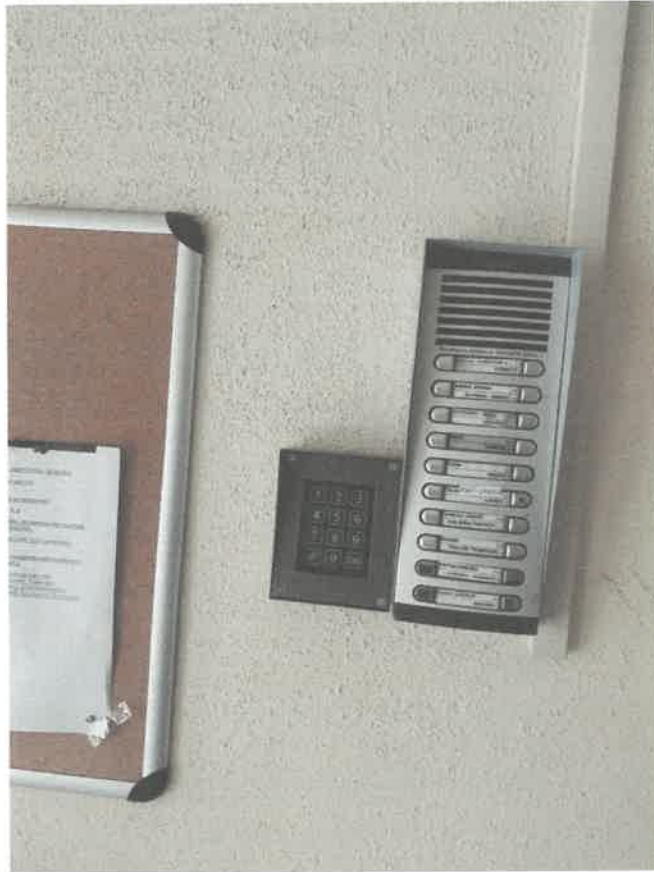
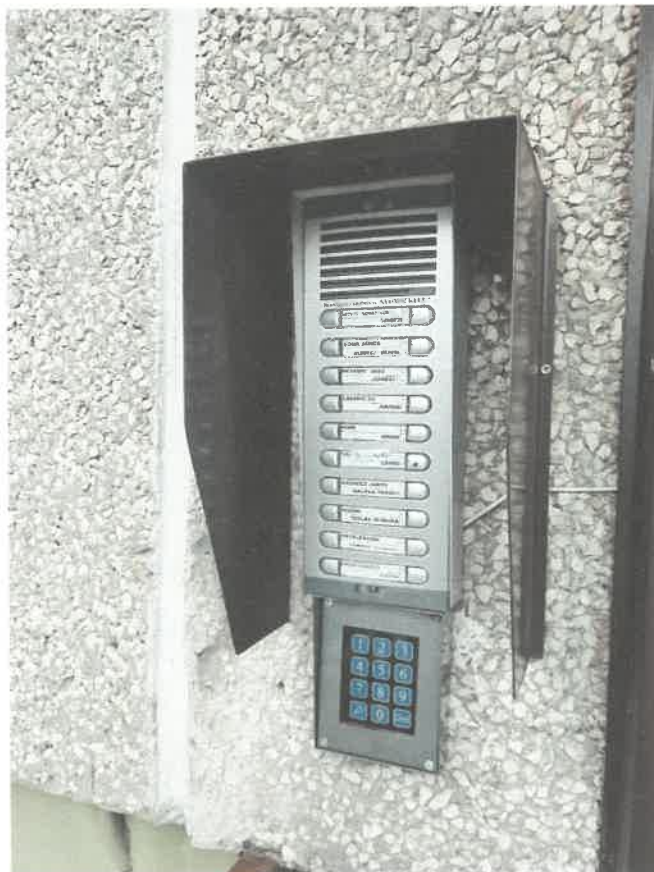
Kapu telefon központ mindkét bejárati oldalon kialakításra került. Codefon típusú, karbantartásuk, szükség szerinti javításuk rendszeresen megtörténik, állapotuk megfelelő.

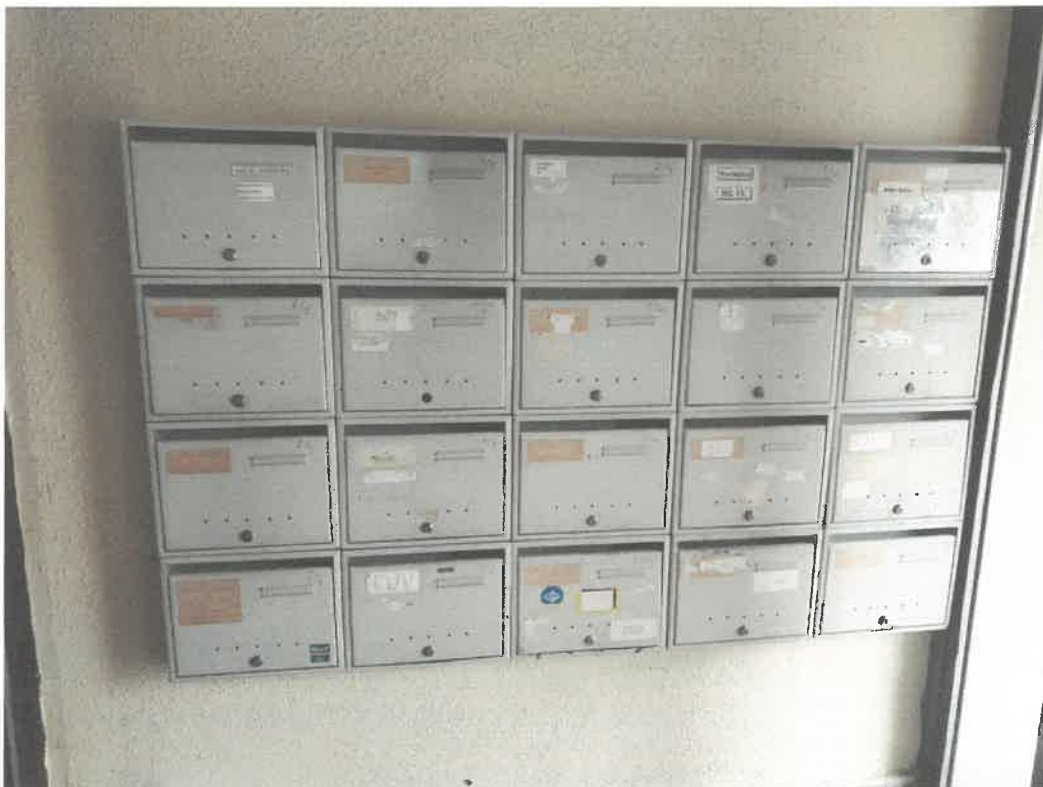
A postaládák a lépcsőházban az utca felől a földszinten találhatóak, cseréjük az elmúlt években nem történt meg, állapotuk megfelelő, biztonságosnak mondható.

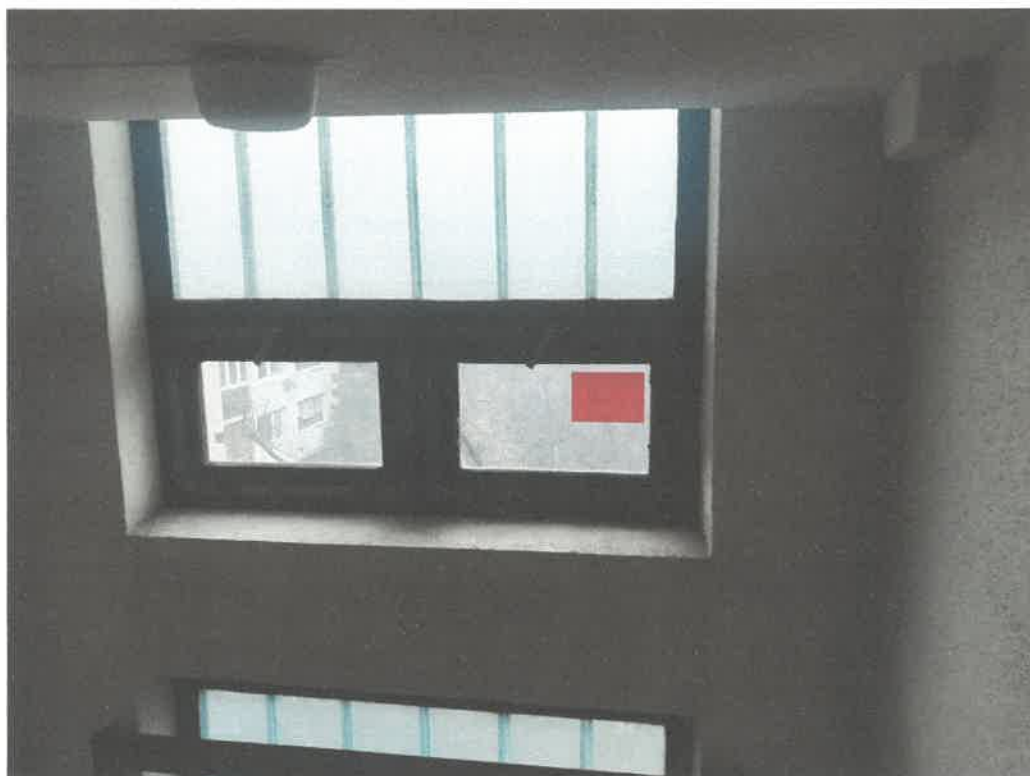
A lépcsőházi sorolt szerkezetek cseréje még nem történt meg, egyidősek az épülettel. Állapotuk megfelelő, azonban néhány helyen befolyhat az esővíztömítésük, karbantartásuk javasolt. A lakásokban lévő nyílászárók cseréjéről a lakástulajdonosok egyénileg gondoskodnak.

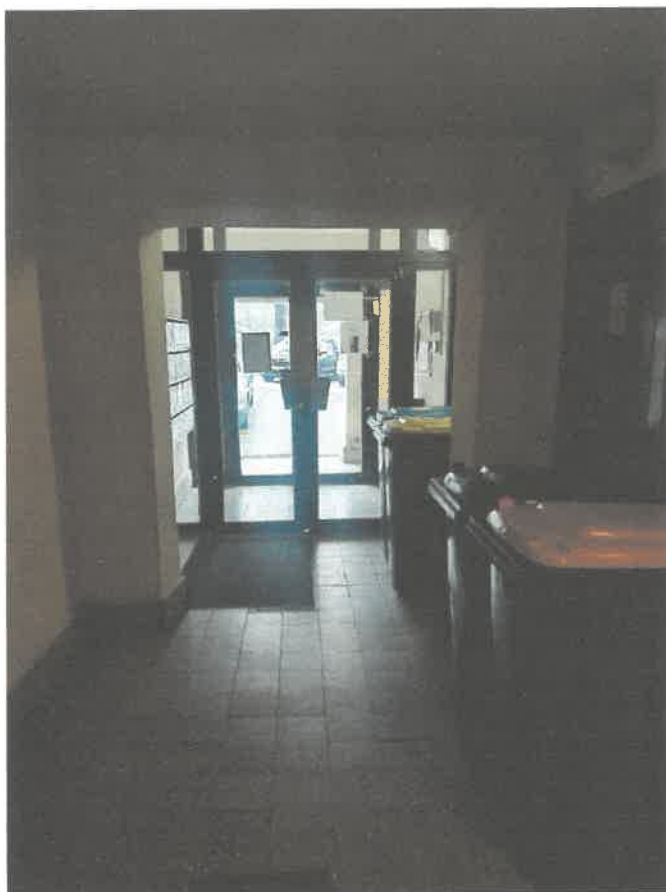
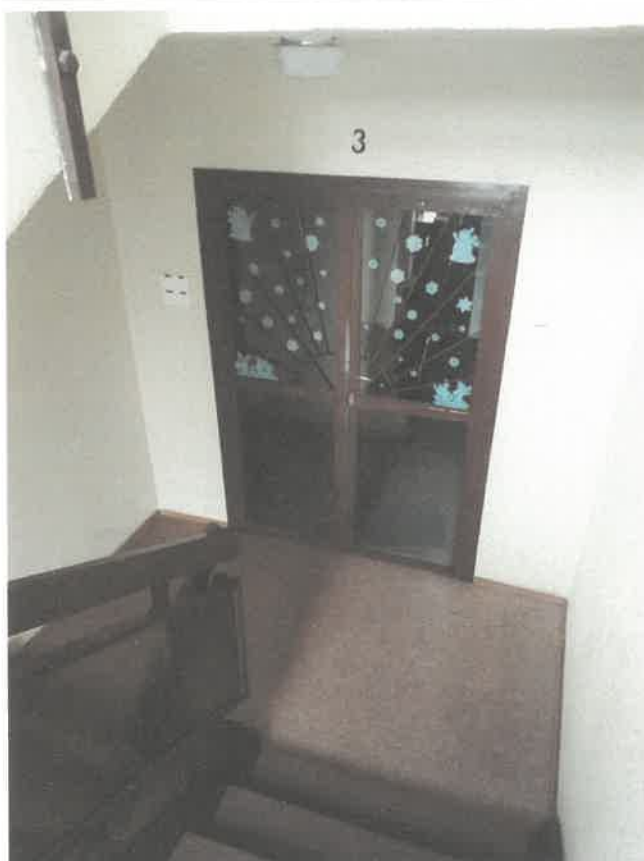
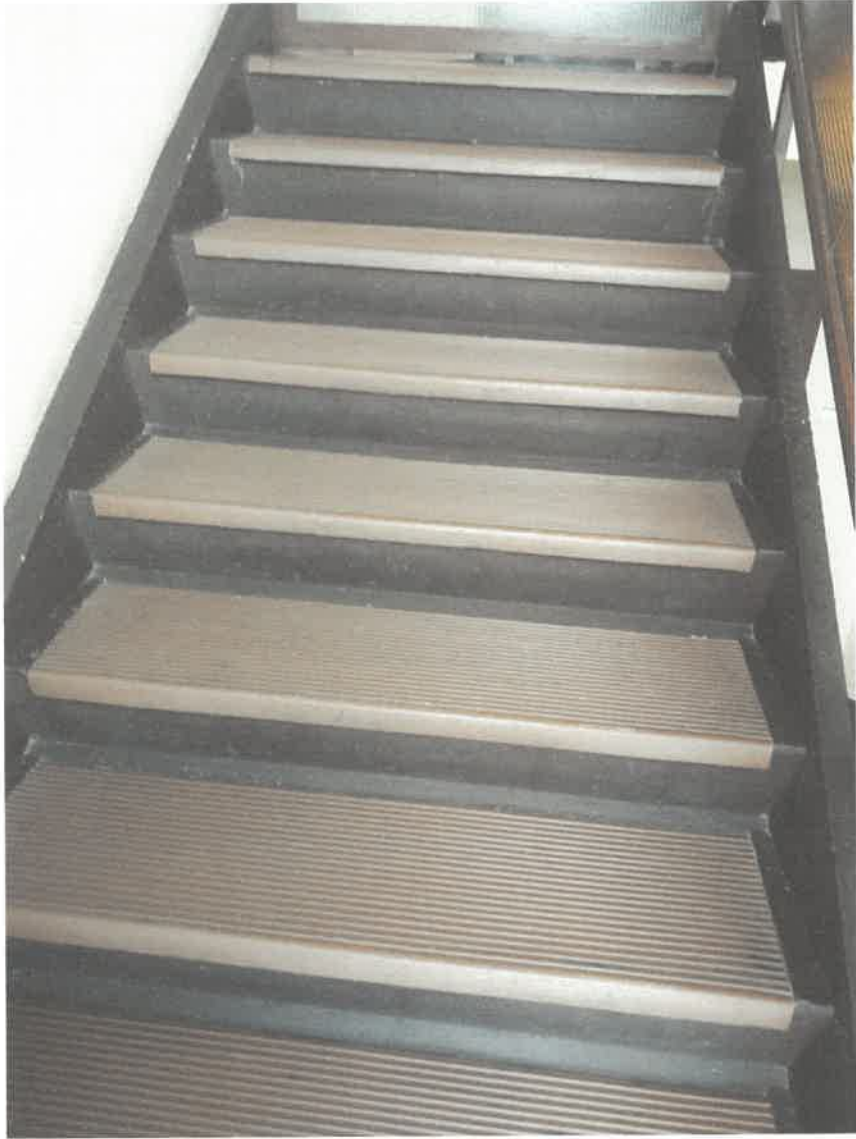
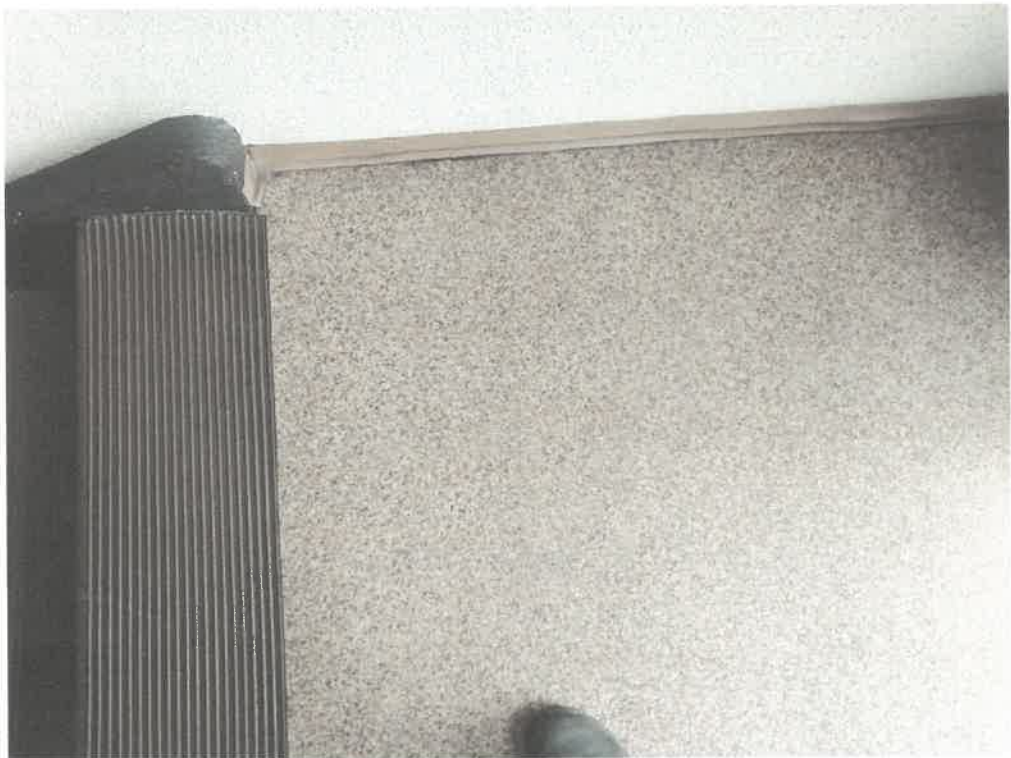
A lépcsőházban lévő burkolatok folytonosak. Az aljzat PVC lemezből és hidegburkolati lapokból került kialakításra. A korlátok állapota és rögzítése biztonságosnak mondható.

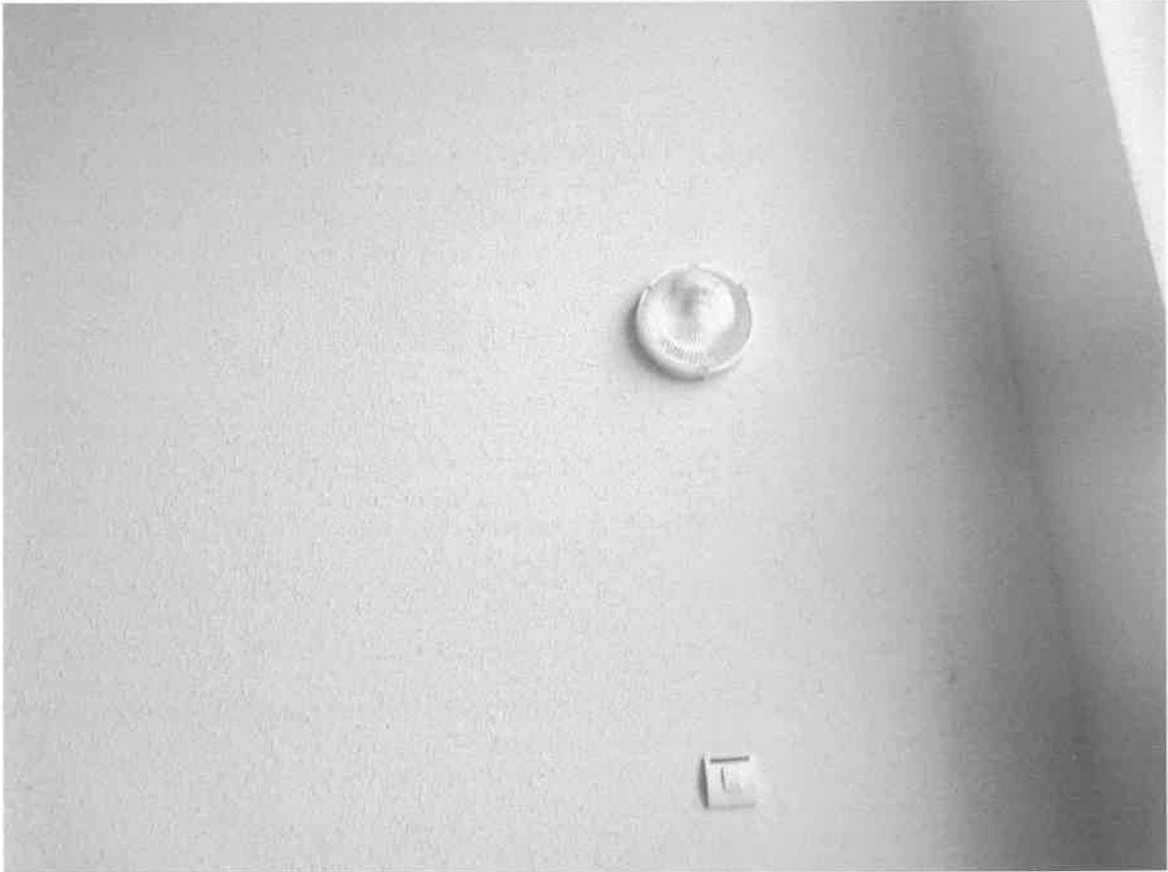
A lépcsőházban a falburkolatok festése már időszerű, a természetes elhasználódás, és a költözések miatt a falfelület helyenként foltos.

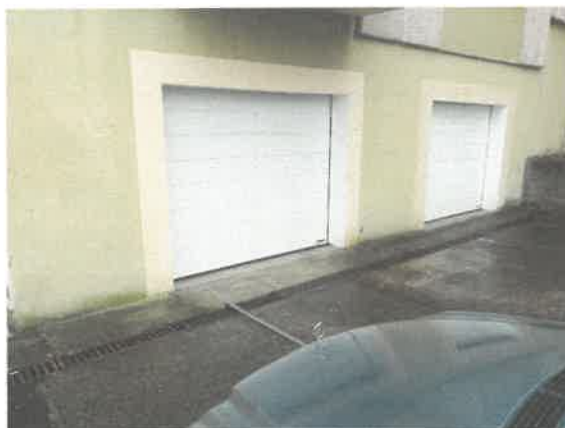
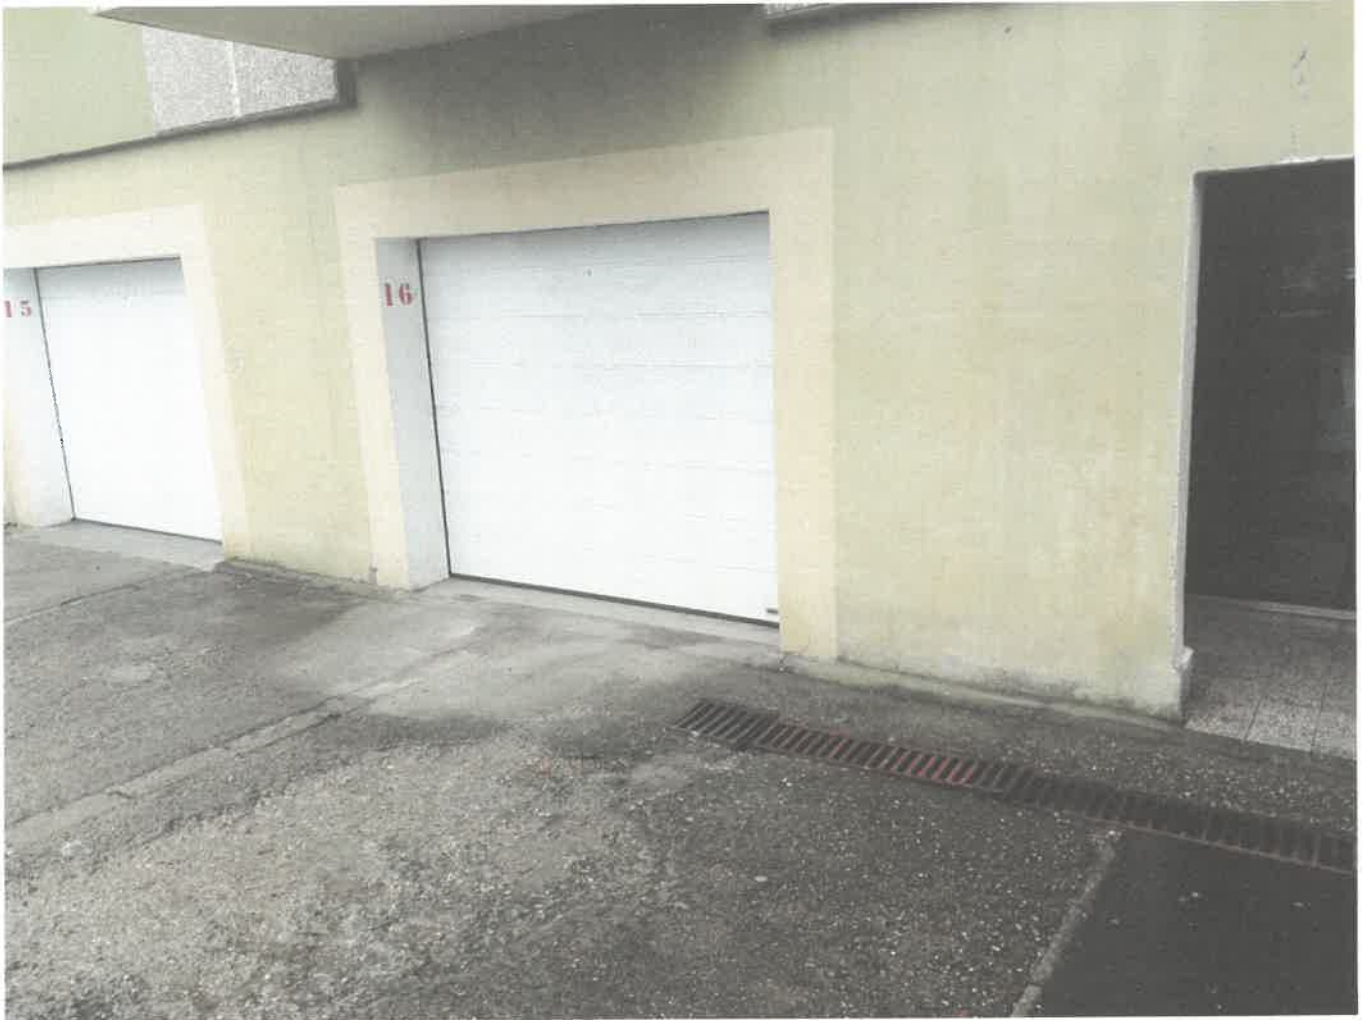
A lépcsőházban garázs - 4db – az Orsika tér felől került kialakításra, ezek használatára bérleti szerződéssel többnyire az ott lakóknak van lehetősége. Ezekon kívül parkolás az ingatlan előtt és mellett lévő közterületi parkolóban lehetséges.
