Összefogás Lakásszövetkezet

1165 Budapest, Hilda utca 1.

## Állagfelmérés 2024.

1165 Budapest, Orsika tér 10.

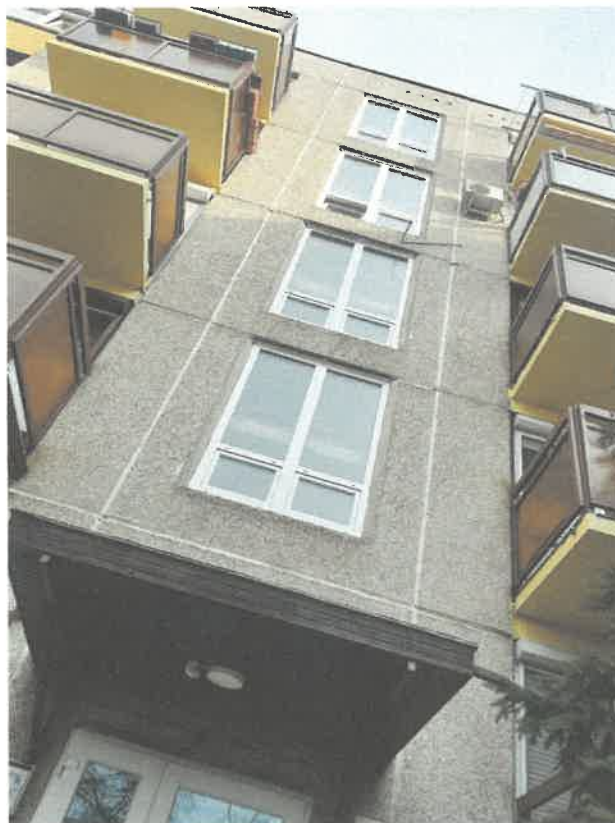
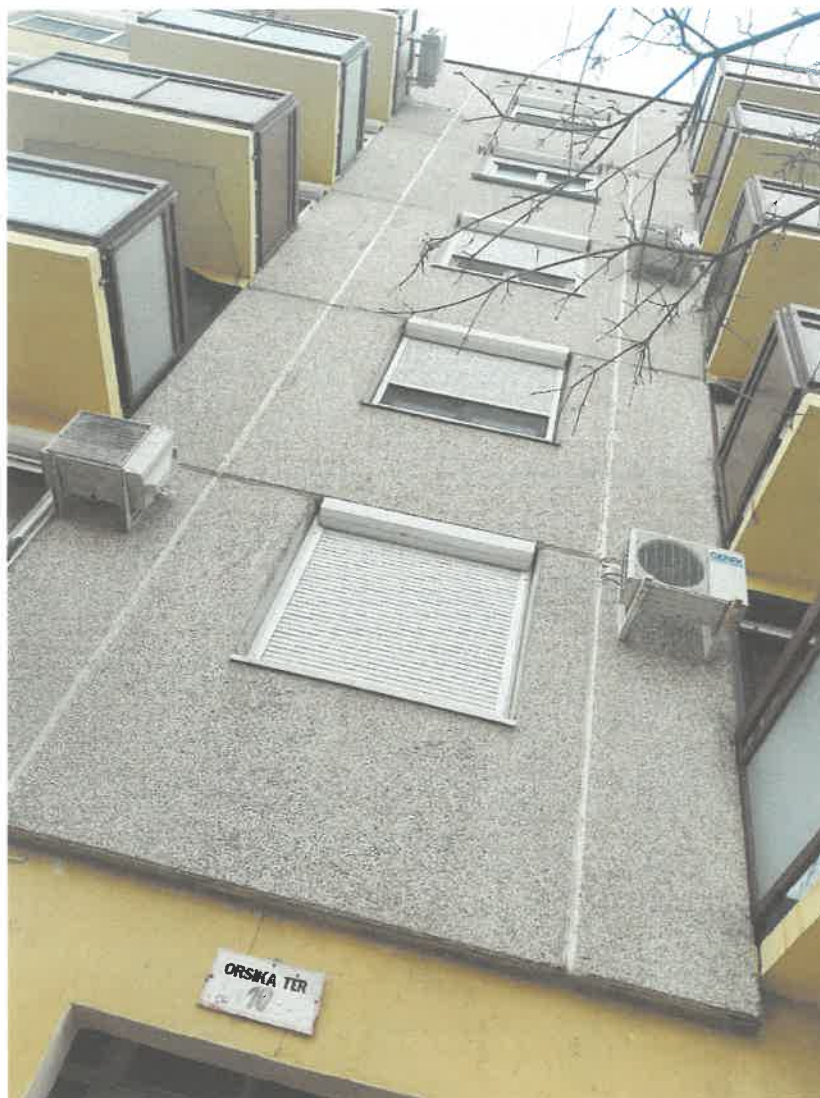
Az épület oldalfala előre gyártott vasbeton elemekből készült, korának megfelelő állapotú. Helyenként a természetes épületmozgás és elhasználódás következtében a dilatációs hézagok tömítőanyagai hiányosak. A fűdémzellőző rácsok meglétét ellenőrzi szükséges. A dilatációs hézagok további vizsgálata, karbantartása javasolt.

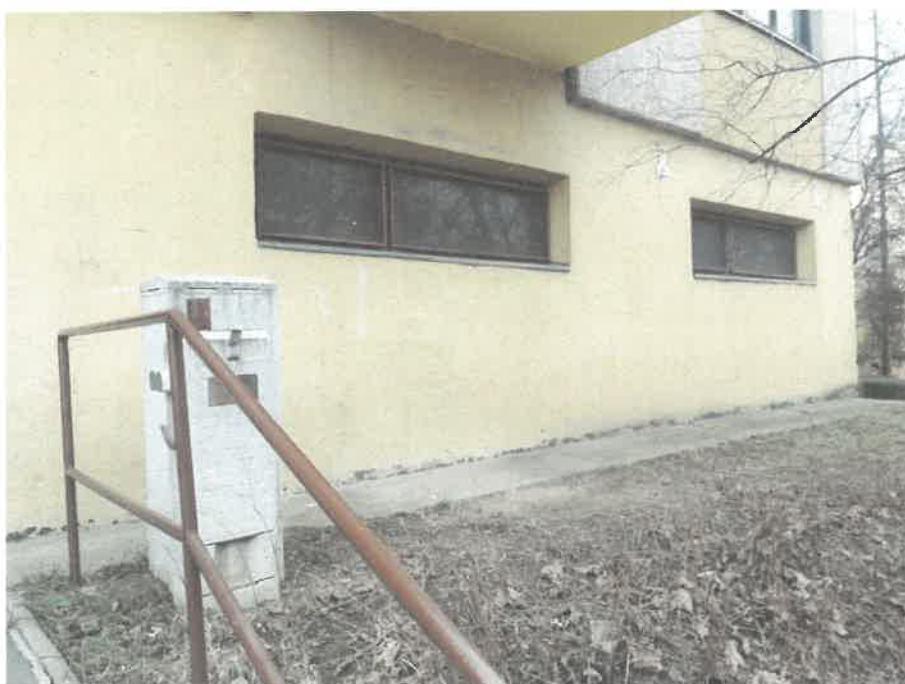
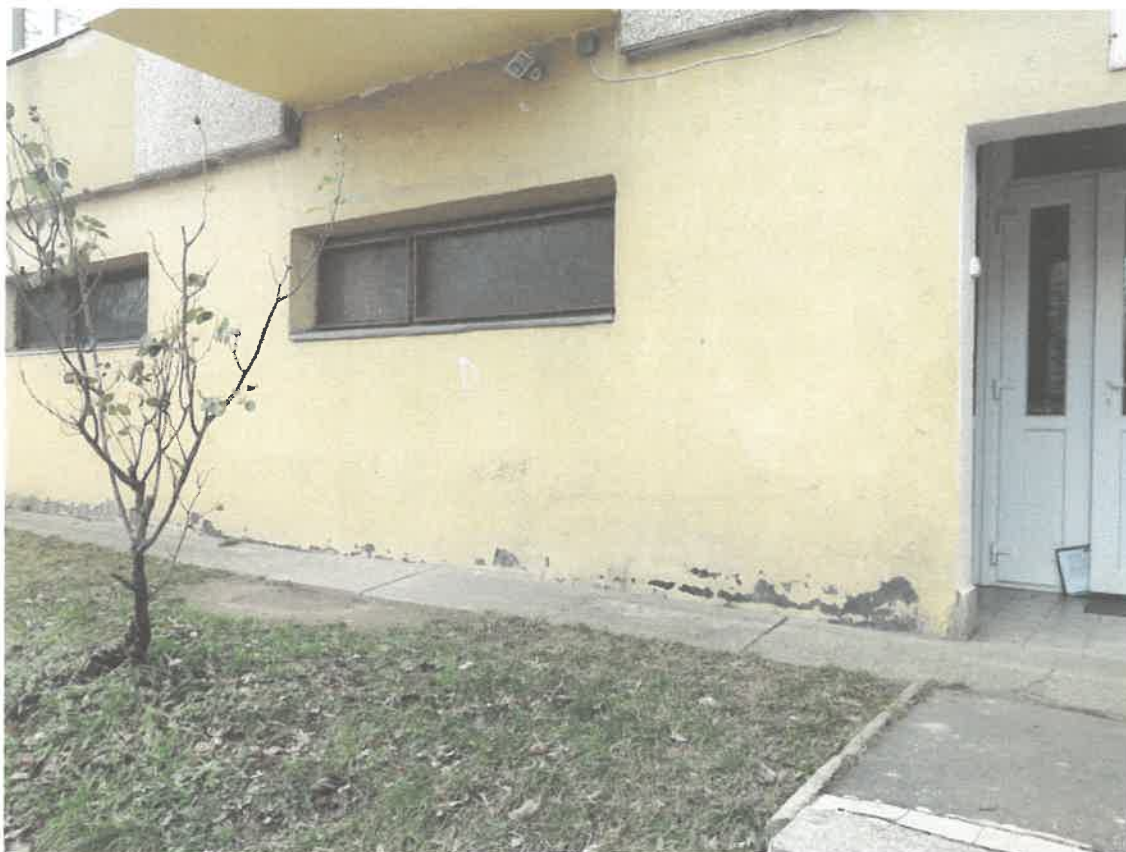
A tárolok magasságában került lábazat kialakításra.

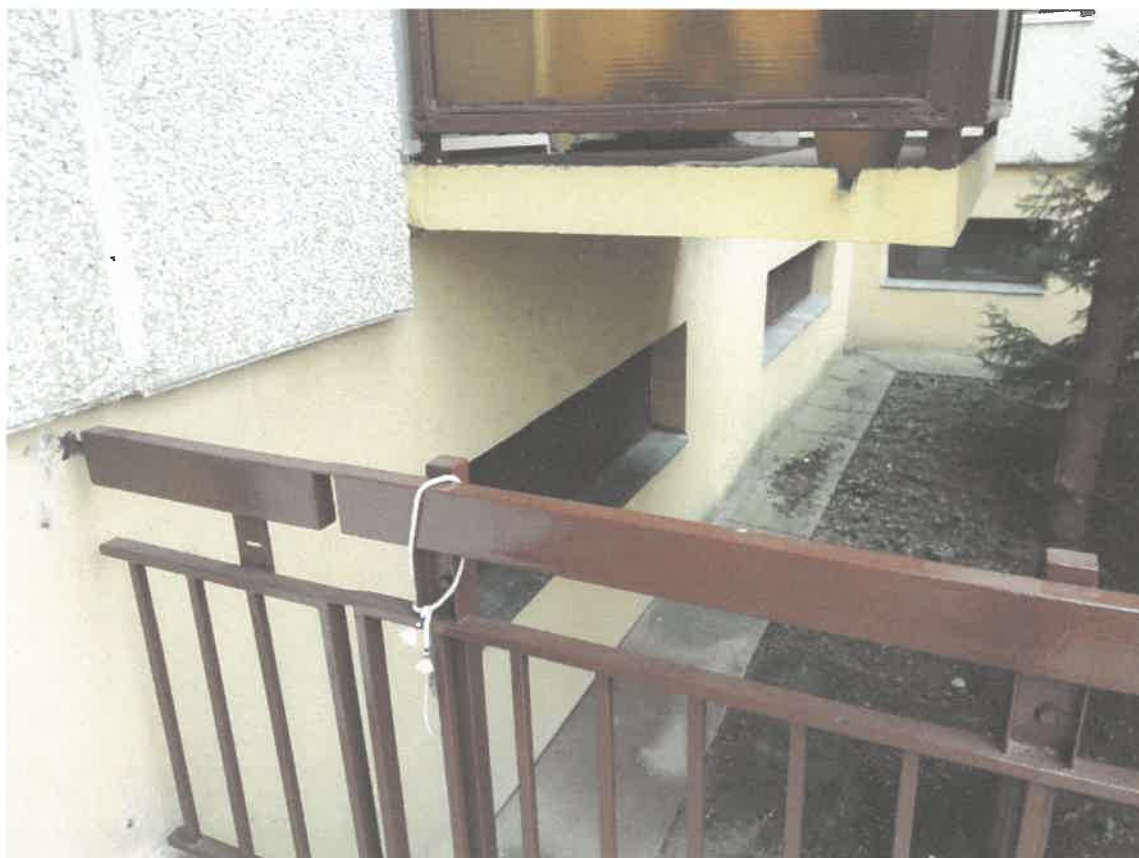
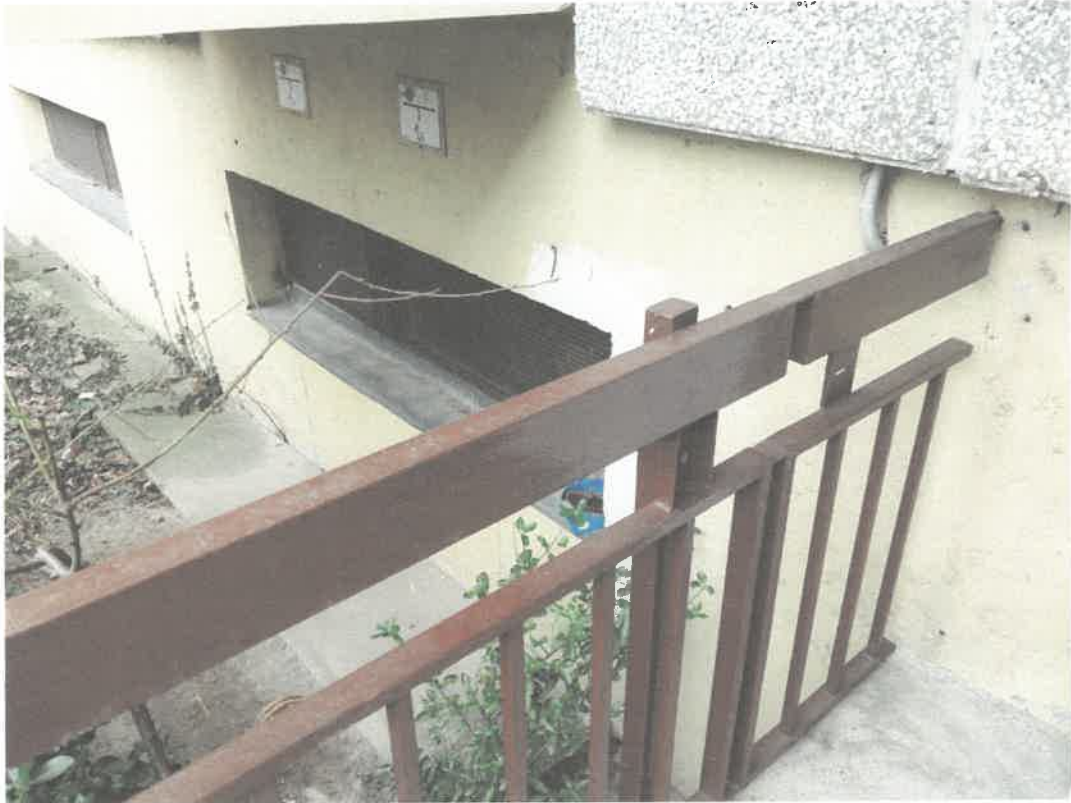
A szolgálati járda megfelelő állapotú, biztonságos közlekedésre alkalmas, azonban az épület adottságait figyelembe véve gyalogos közlekedés nem történik rajta. Az épület vizesedésének elkerülése érdekében a növényzet karbantartása, valamint az esteleges hézagok javítása indokolt.

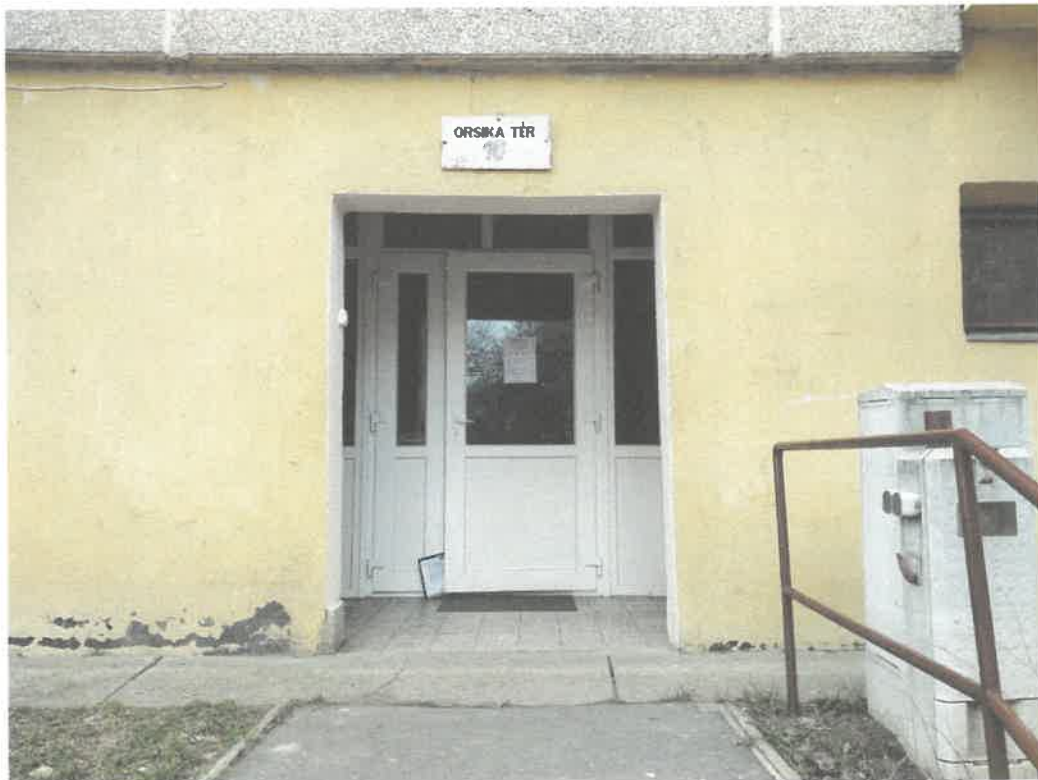
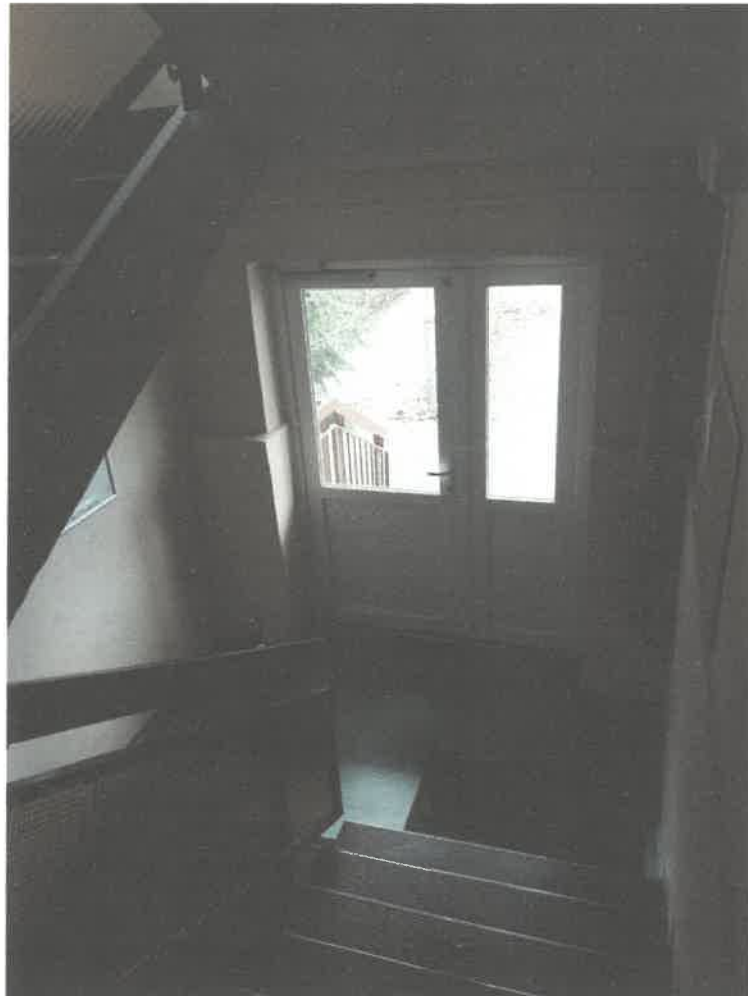
A főbejáráthoz vezető beton burkolat épp, a lépcső felújítása ismeretlen időpontban megtörtént, állapota közlekedésre alkalmas.

A belső, lépcsőházba az Orsika tér felőli főbejáraton, valamint az alaksori szinten lévő Rutafa utca felőli „hátsó” bejáraton lehet bejutni. Cseréjükre 2017-ben sor került.

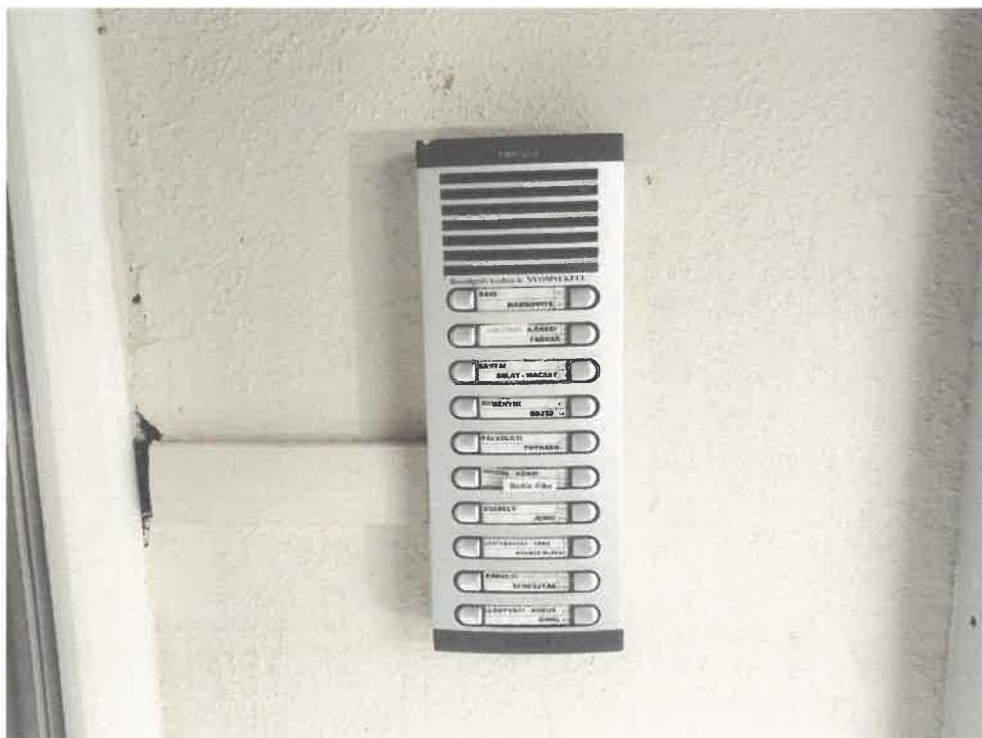
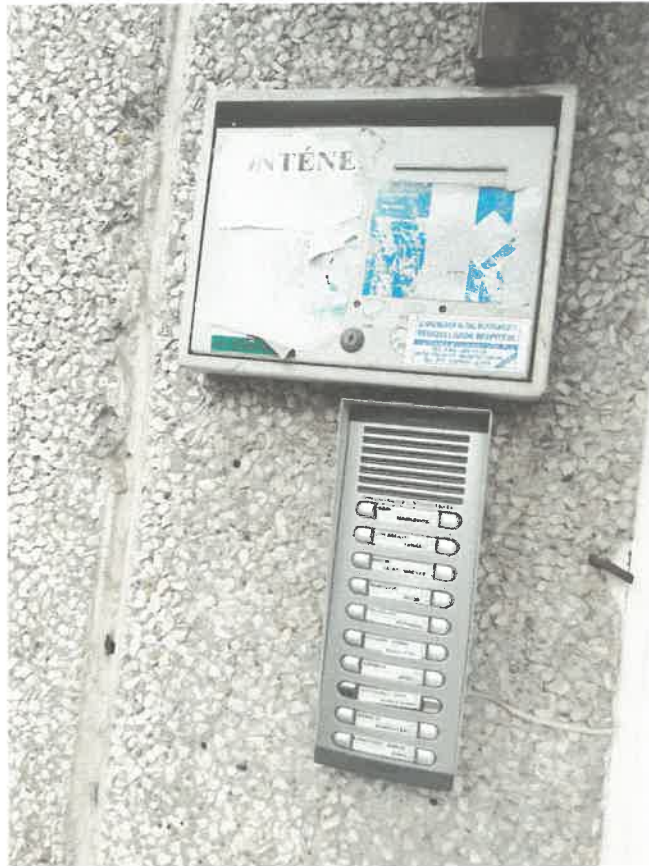
Kapu telefon központ mindkét bejárati oldalon kialakításra került. FERMAX típusú, karbantartásuk, szükség szerinti javításuk rendszeresen megtörténik, állapotuk megfelelő.

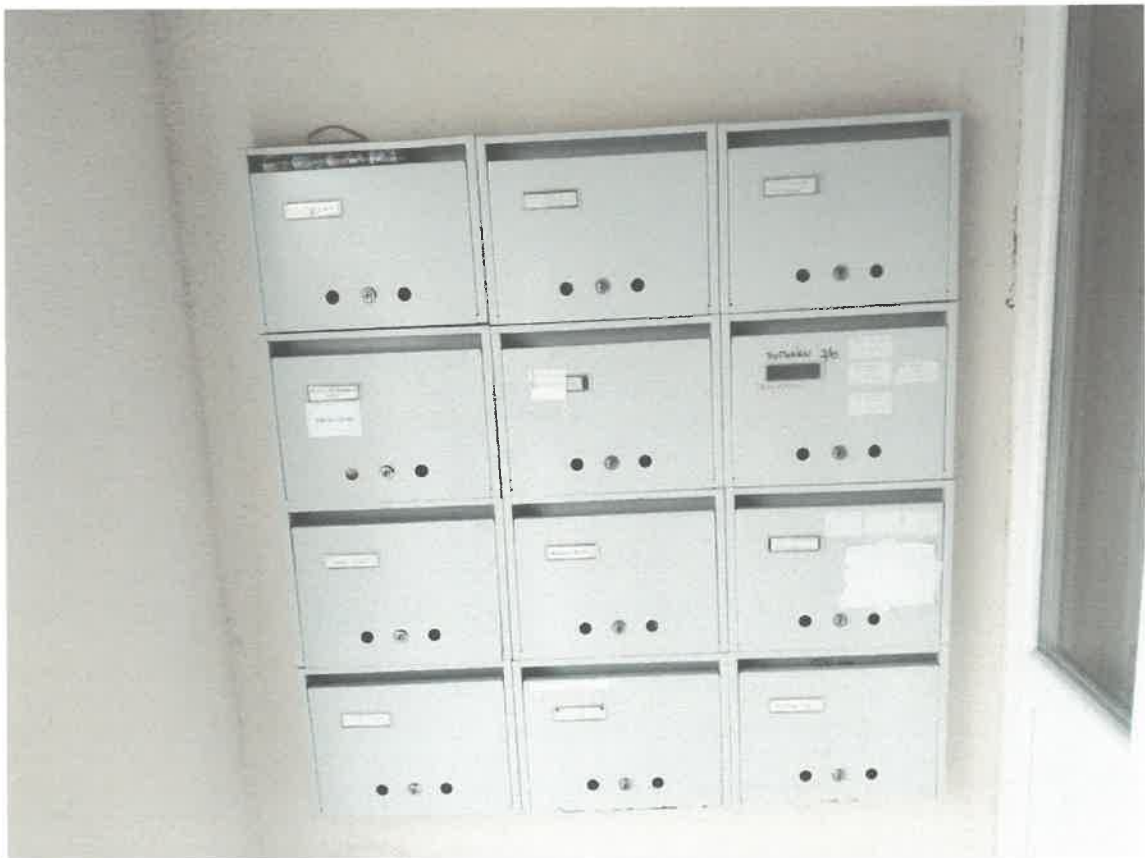
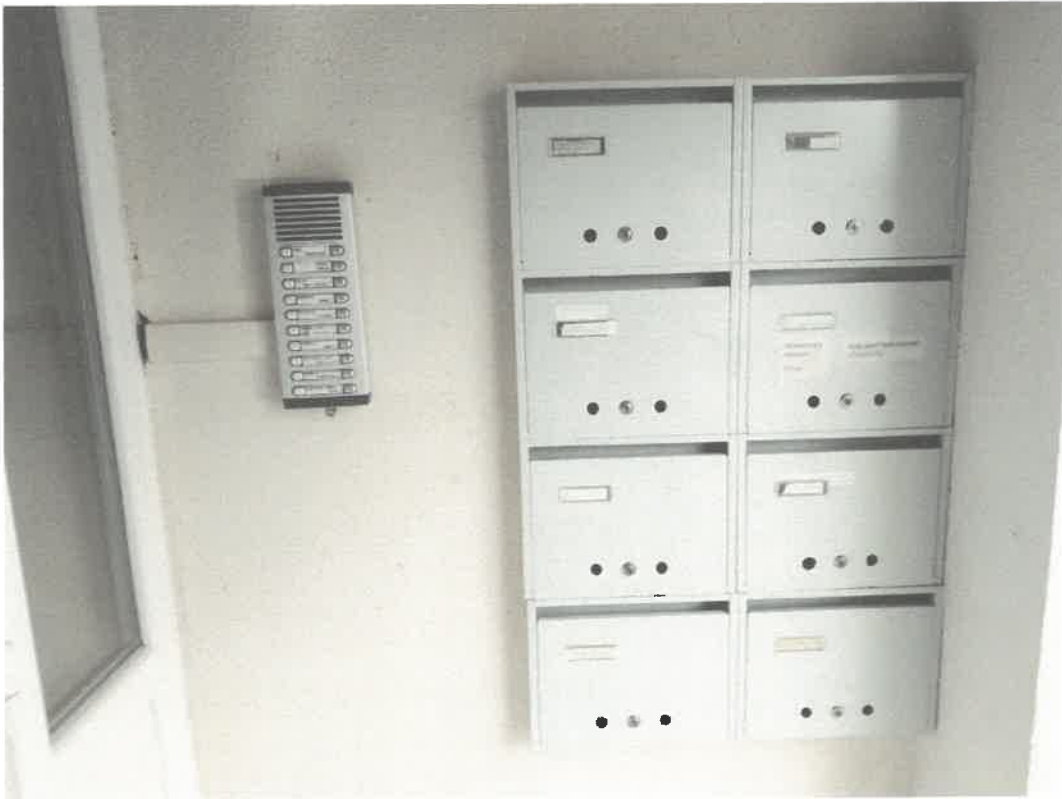
A postaládák a lépcsőházban a földszinten találhatóak, cseréjük az elmúlt években nem történt meg, állapotuk megfelelő, biztonságosnak mondható.

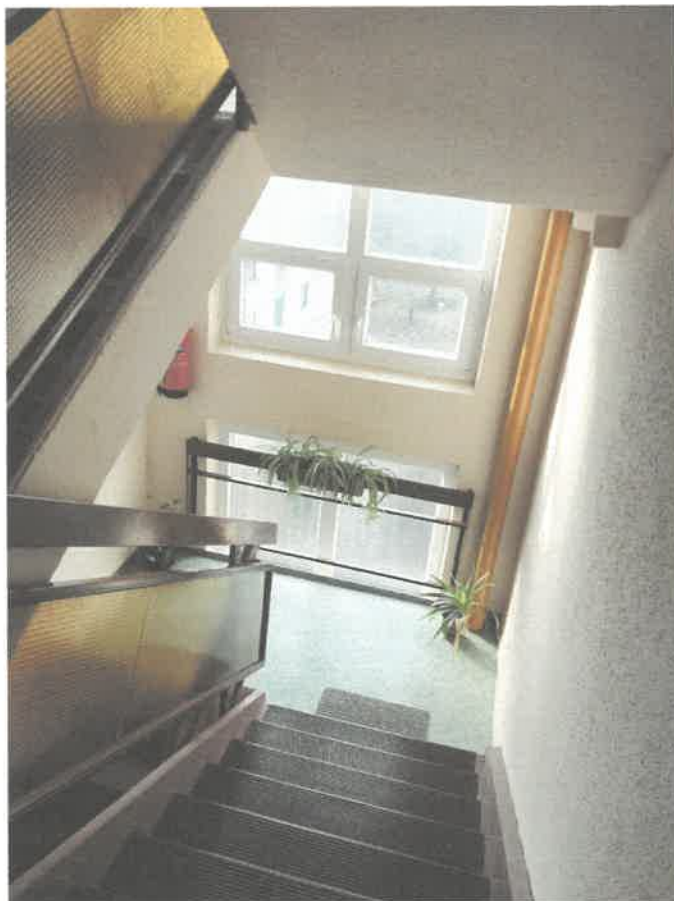
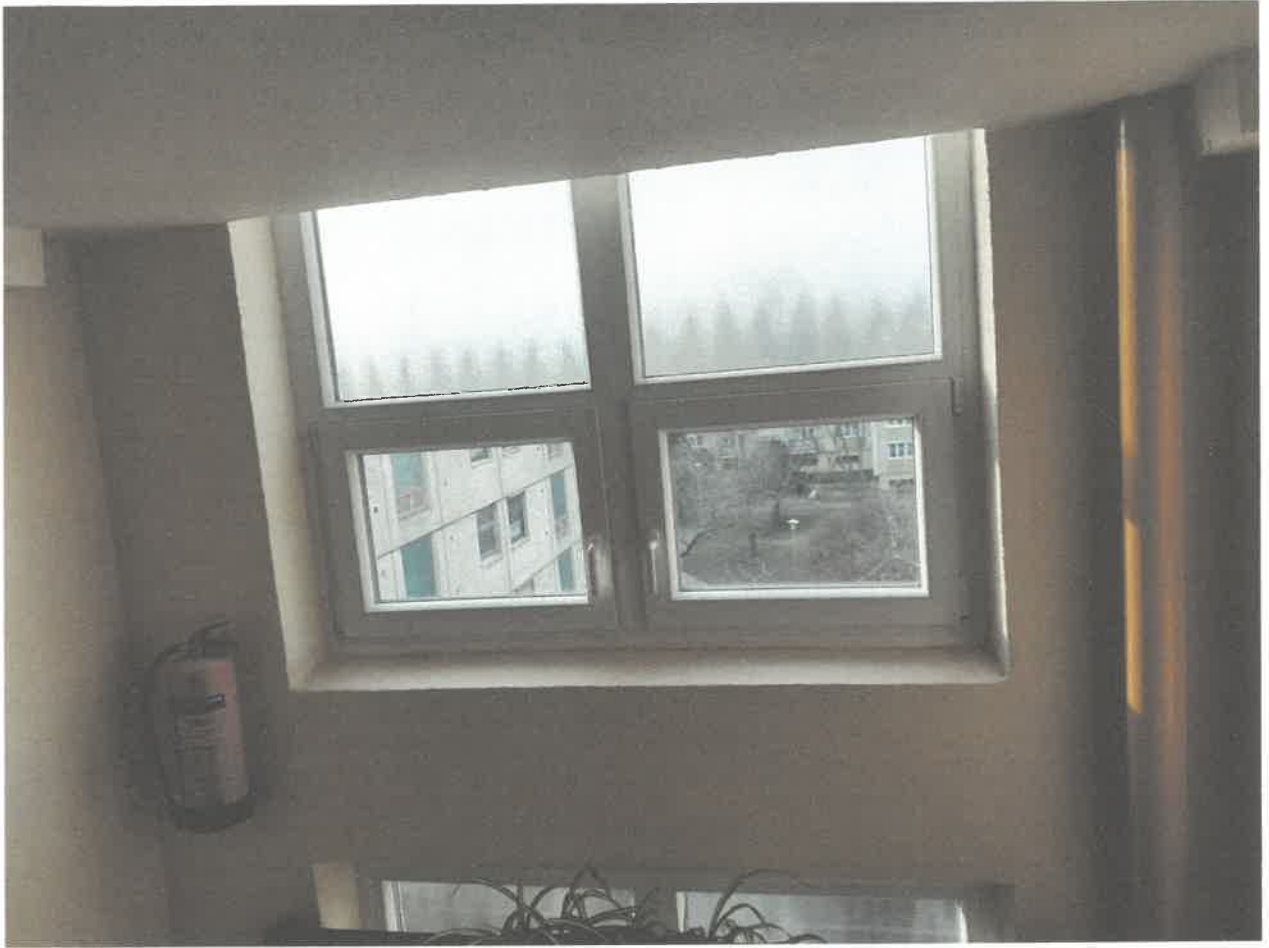
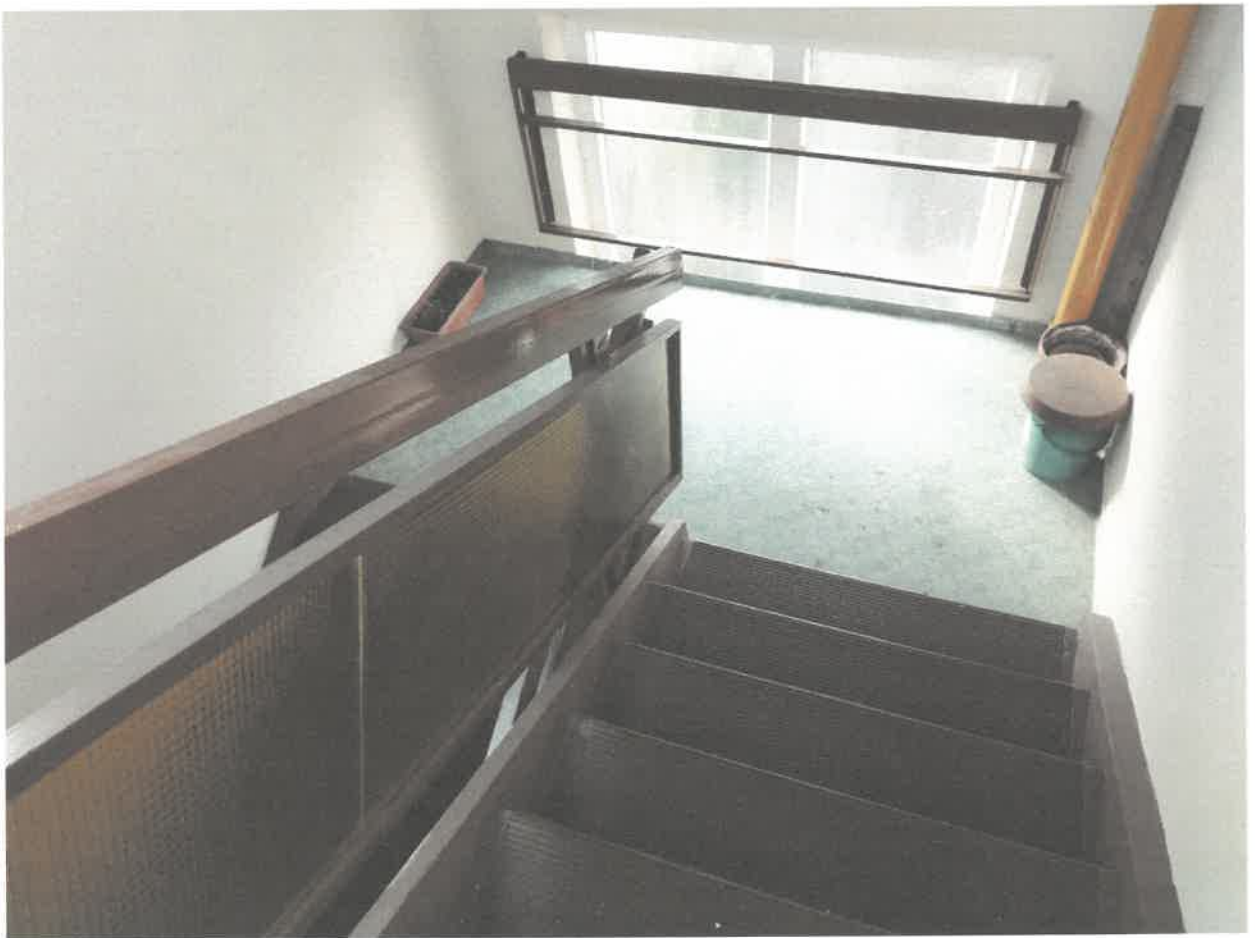
A lépcsőházi sorolt szerkezetek cseréje 2022-ben megtörtént, állapotuk megfelelő, azonban néhány helyen befolyhat az esővíztömítésük, karbantartásuk javasolt. A lakásokban lévő nyílászárók cseréjéről a lakástulajdonosok egyénileg gondoskodnak.

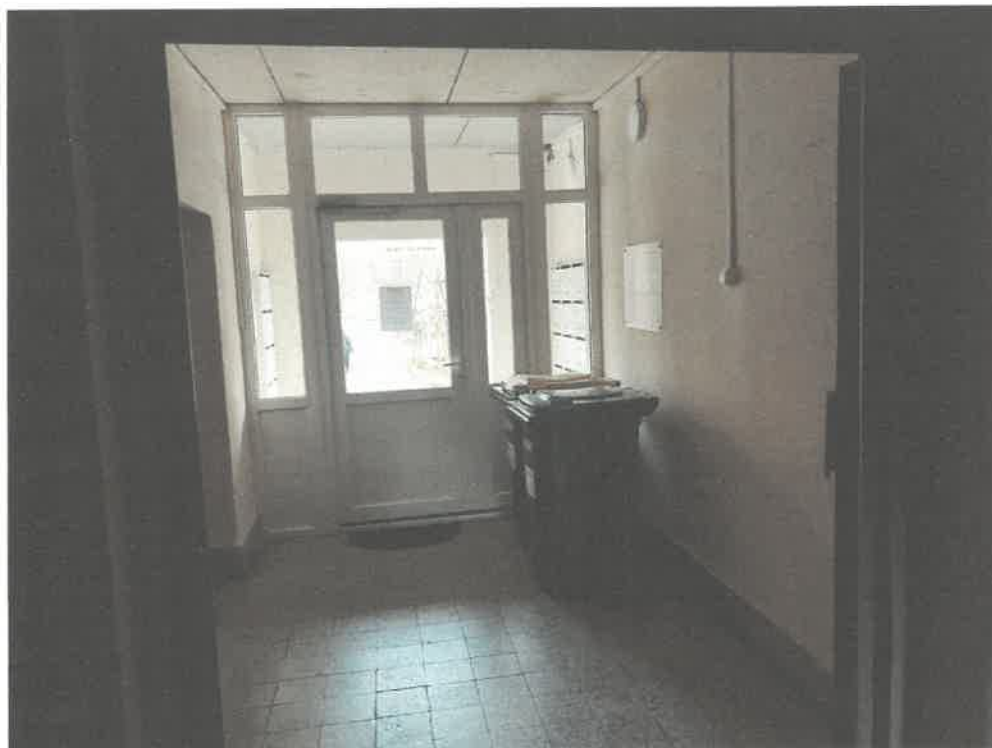
A lépcsőházban külön kukatároló helyiség nem került kialakításra, a kommunális hulladék tárolására az épület melletti közterületen elhelyezett külön „kukatárolók” épültek, melyekből az FKF Zrt. közvetlenül végzi a szállítást. Állapotuk a koruknak megfelelő, funkciójuk ellátására alkalmasak. A szelektív tartályokat a lépcsőház alaksori részén tárolják.

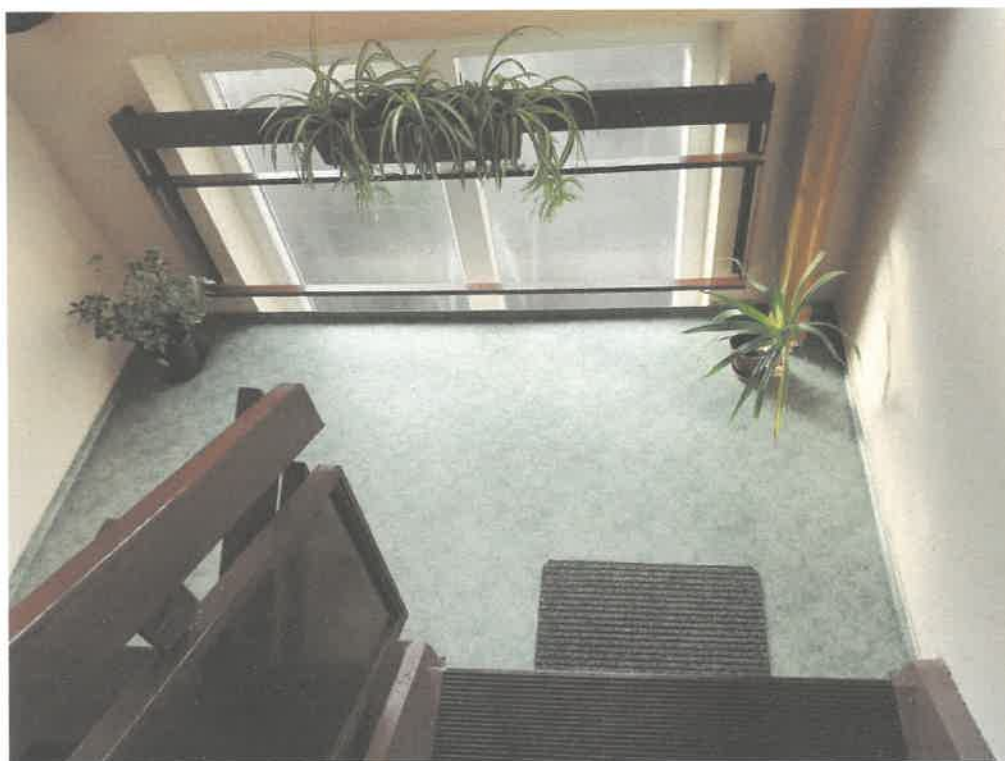
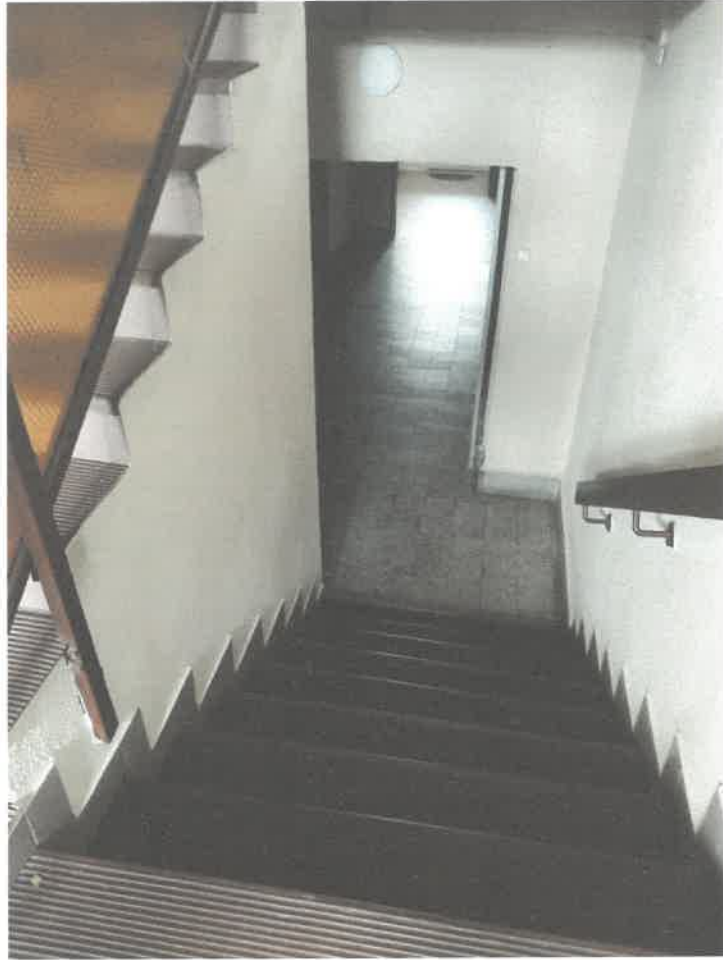
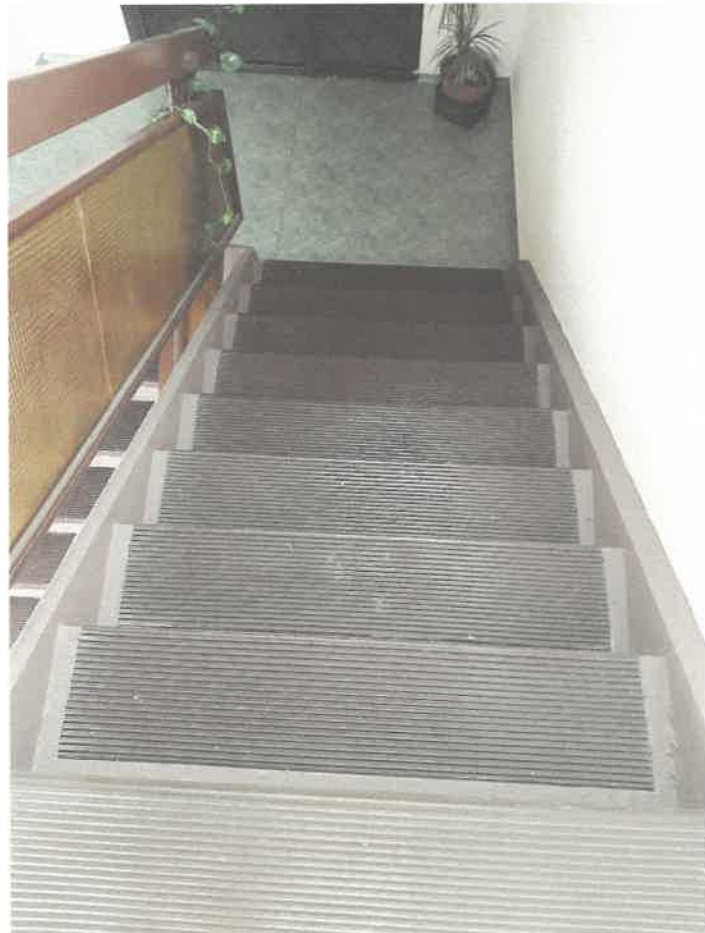
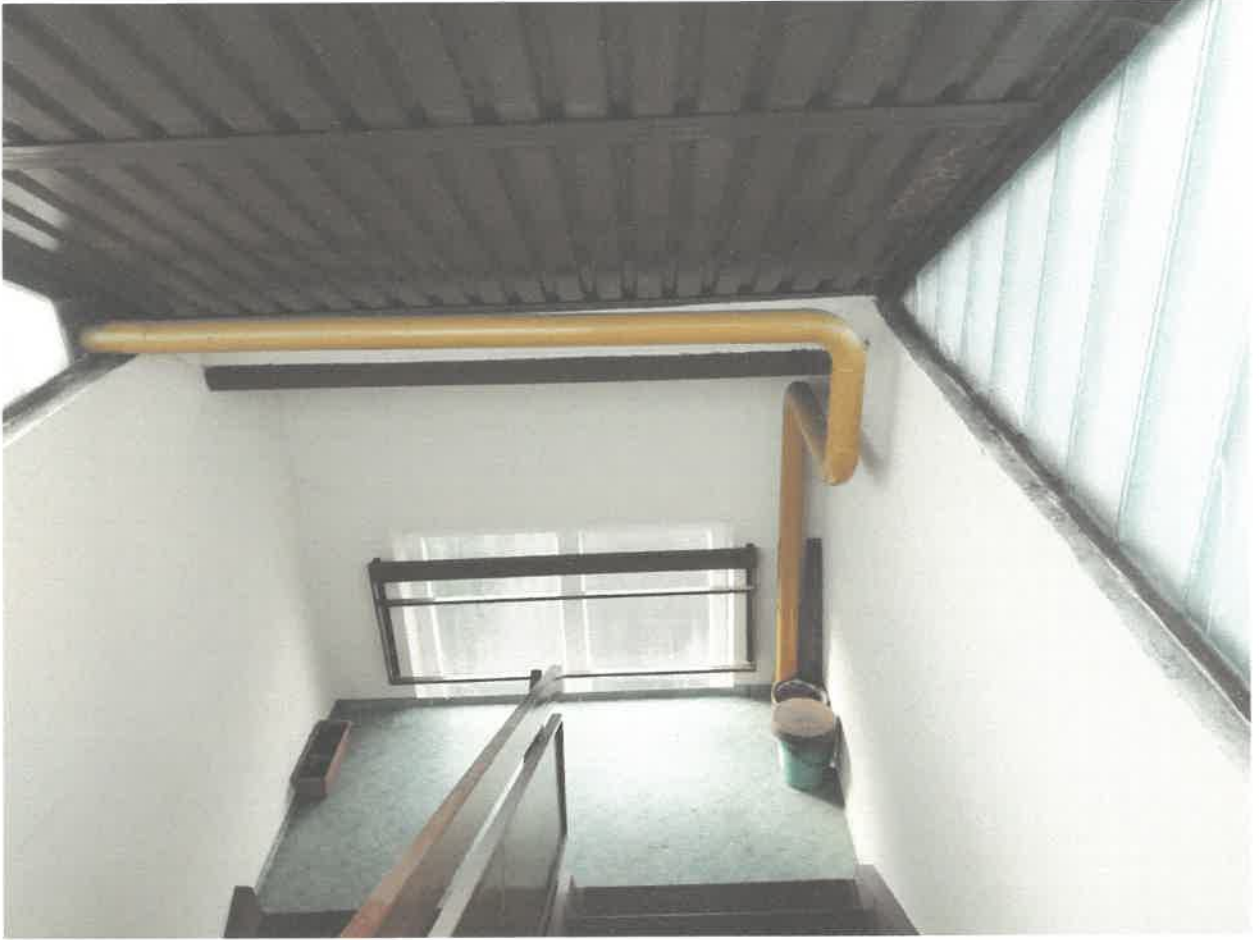
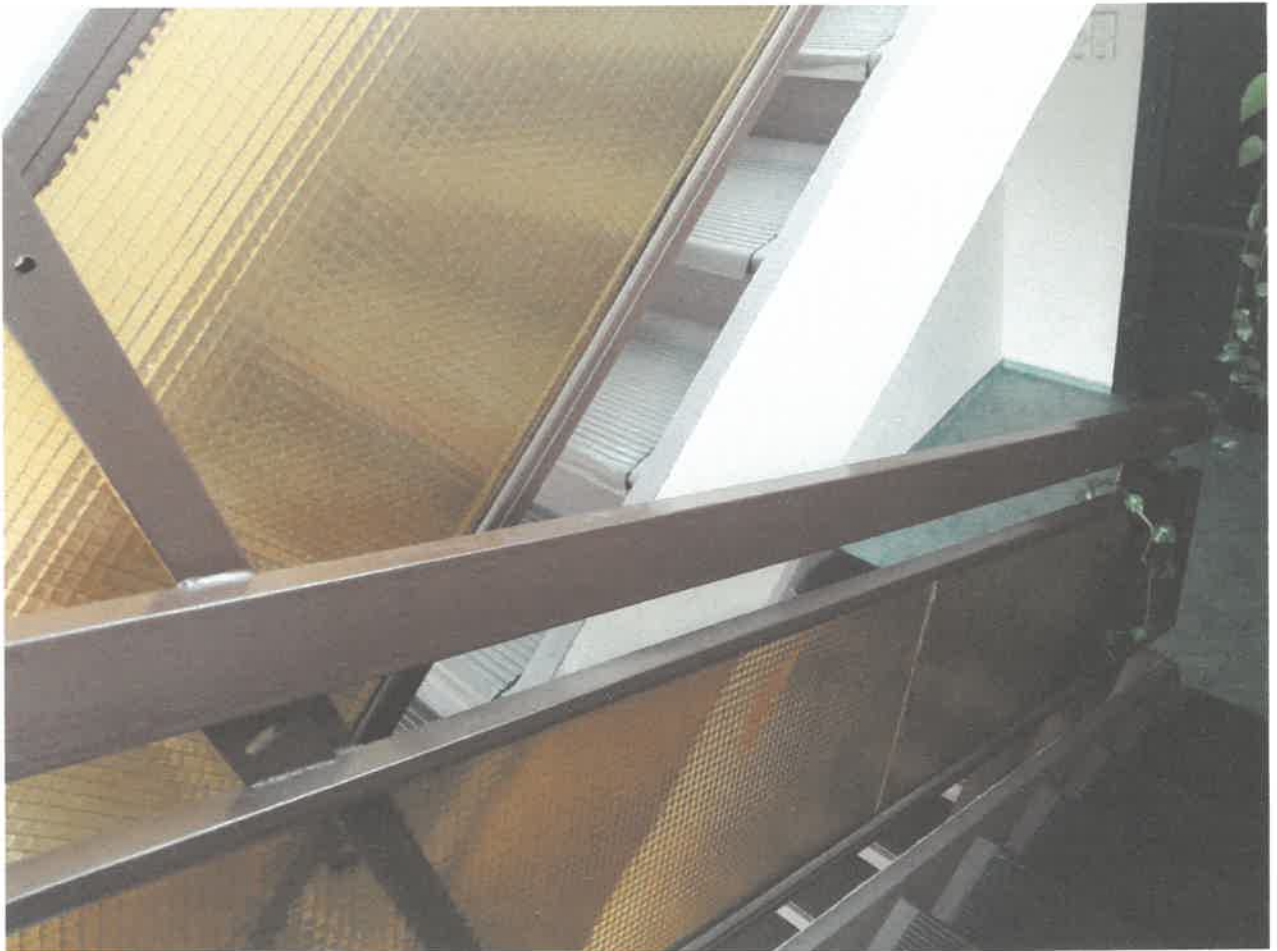
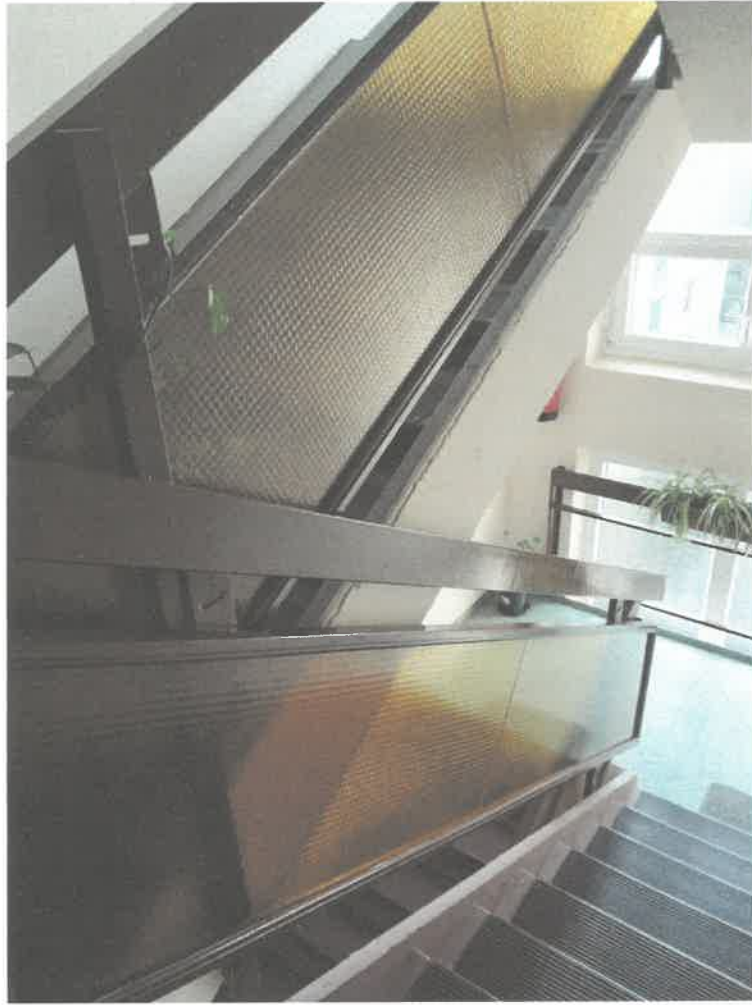
A lépcsőházban lévő burkolatok folytonosak. Az aljzat PVC lemezből és hidegburkolati lapokból került kialakításra. A korlátok állapota és rögzítése biztonságosnak mondható.

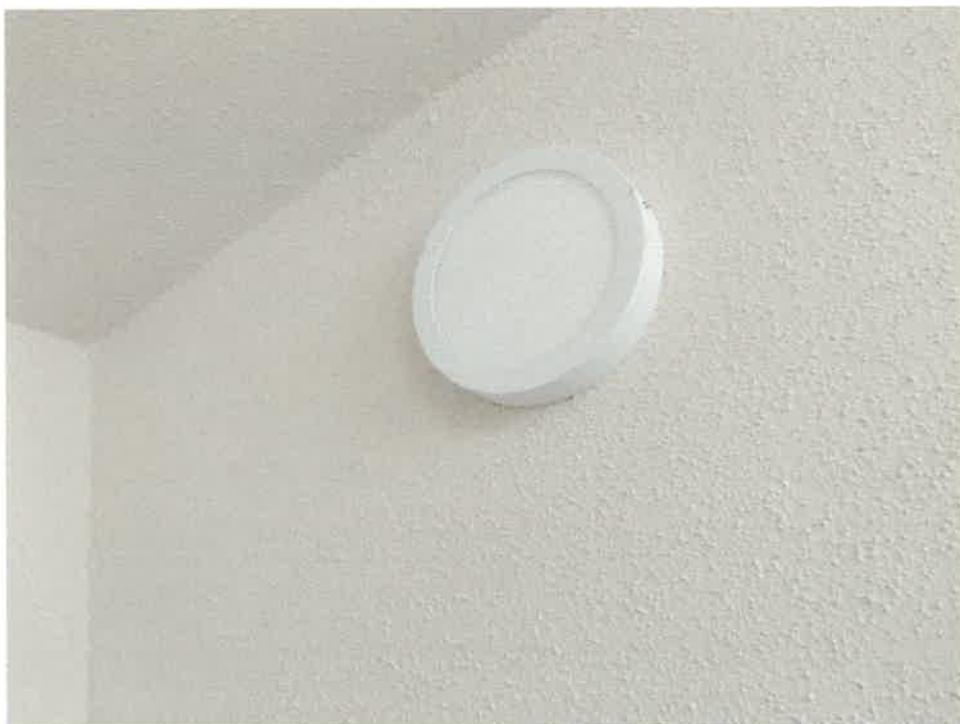
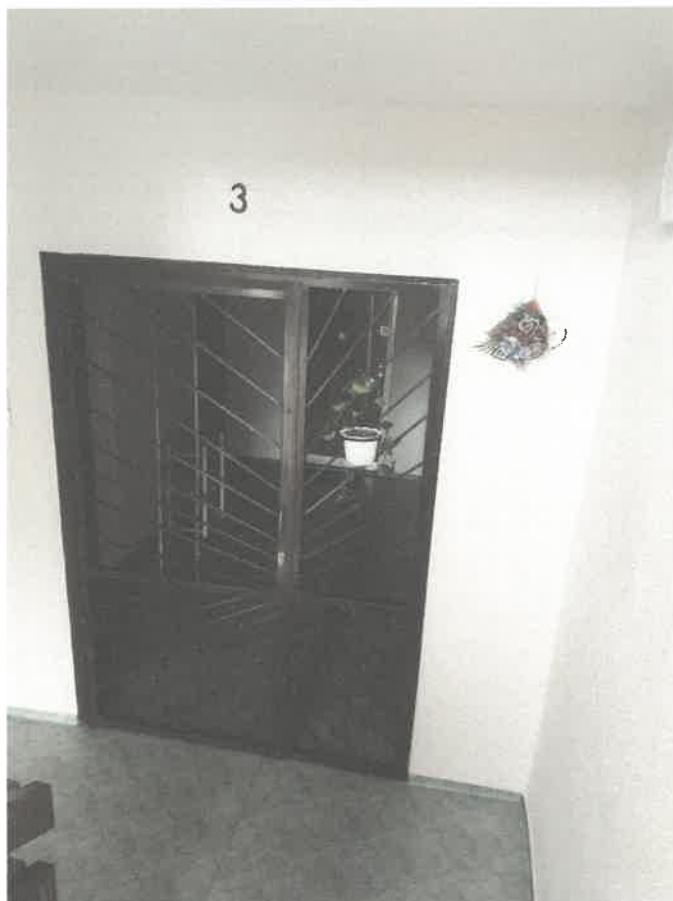
A lépcsőházban a falburkolatok festése már időszerű, a természetes elhasználódás, és a költözések miatt a falfelület helyenként foltos.

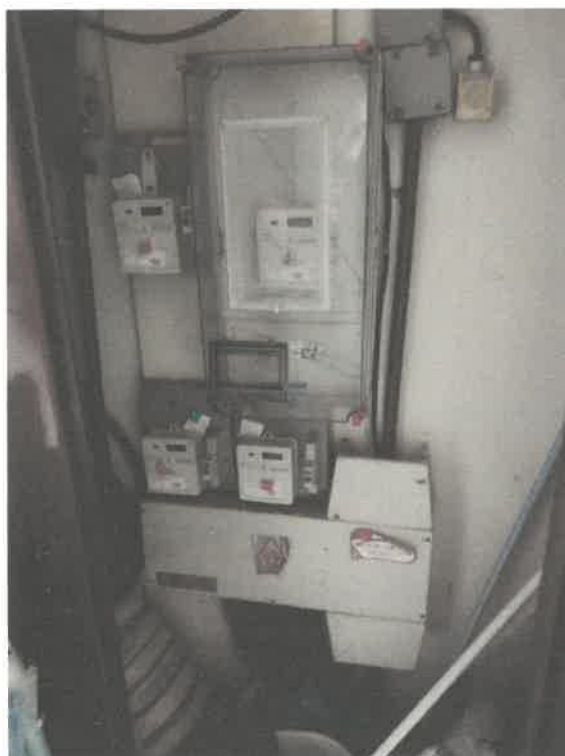
Az épület áramellátását, a földszinten az áramfogadó helyiségben az ELMŰ által elhelyezett kapcsolószekrény biztosítja, a lakások elektromos ellátását a szinten elhelyezett, önálló villanyóra biztosítja. Az épület villamos biztonságtechnikai felülvizsgálatai által megállapított hiányosságokat a felmérés nem tartalmazza. A villanyórák utáni hálózat karbantartásáról a lakástulajdonosok gondoskodnak.

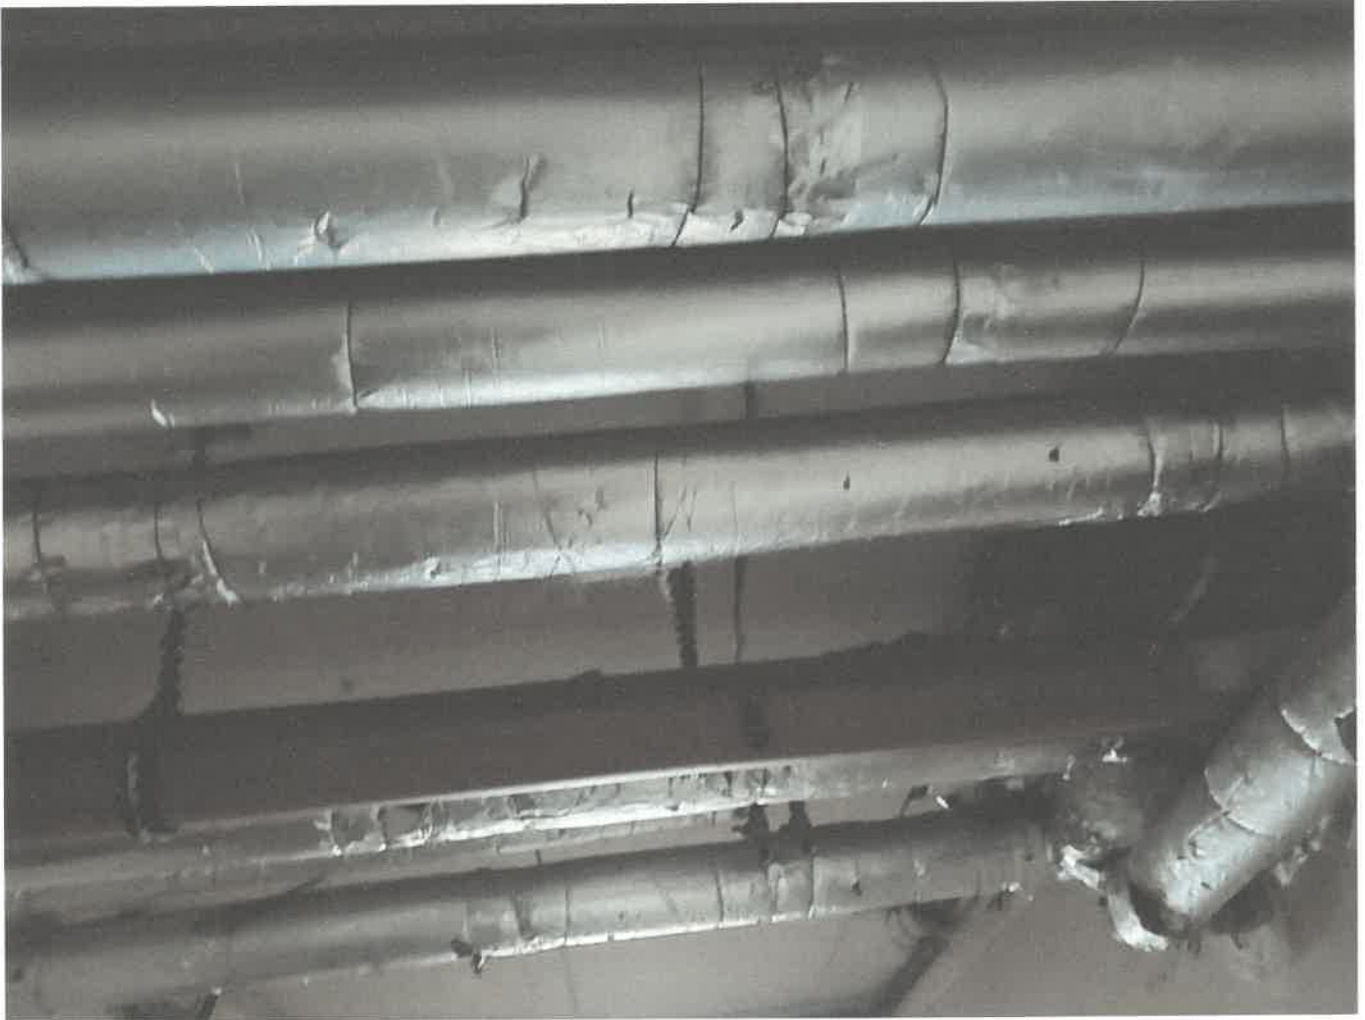
Az épületben lévő lakásokban központi fűtés került kialakításra, az ehhez szükséges energiát, valamint a melegvíz szolgáltatást, a tetőn elhelyezett, központi gázüzemű készülékek biztosítják. A gáz csatlakozó vezeték tömörre tétele 2022.-ben megtörtént. A lakásokban csak a tűzhelyek ellátásához szükséges gázellátás biztosított. A szennyvíz elvezető rendszer, a belső csapadékvíz elvezetés, valamint a víz-nyomóvezeték teljes felújítása időszerű, egyidős az épülettel. Ezek felújítása, cseréje csak a meghibásodások alkalmával részlegesen történt meg. Az épület fűtését és melegvíz ellátását biztosító tetőkazánok ennek a lépcsőháznak a tetőszerkezetén kerültek elhelyezésre.
