Összefogás Lakásszövetkezet

Állagfelmérés 2024.

1165 Budapest, Orsika tér 2.

Készítette: Schvab Ferenc

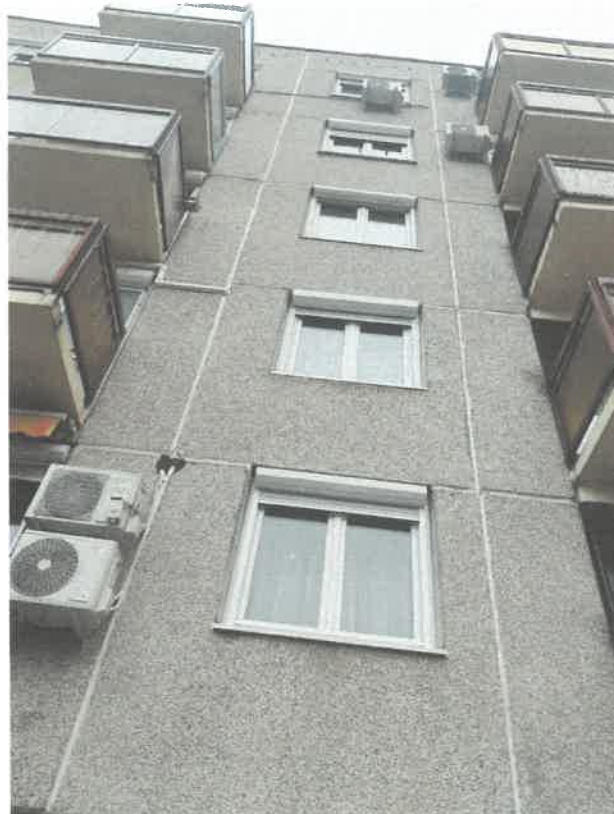
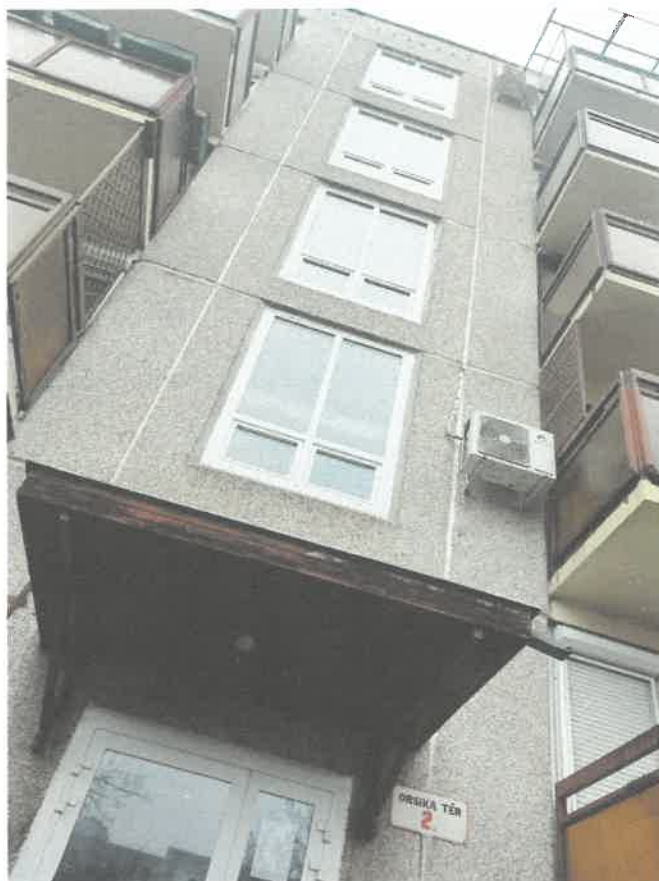
Külső vakolat

Az épület oldalfala előre gyártott vasbeton elemekből készült, korának megfelelő állapotú. Helyenként a természetes épületmozgás és elhasználódás következtében a dilatációs hézagok tömítőanyagai hiányosak. A fűdémszellőző rácsok meglétét ellenőrizni szükséges. A dilatációs hézagok további vizsgálata, karbantartása javasolt. A lépcsőház végfalainak homlokzati hőszigetelése 2014-ben megtörtént.

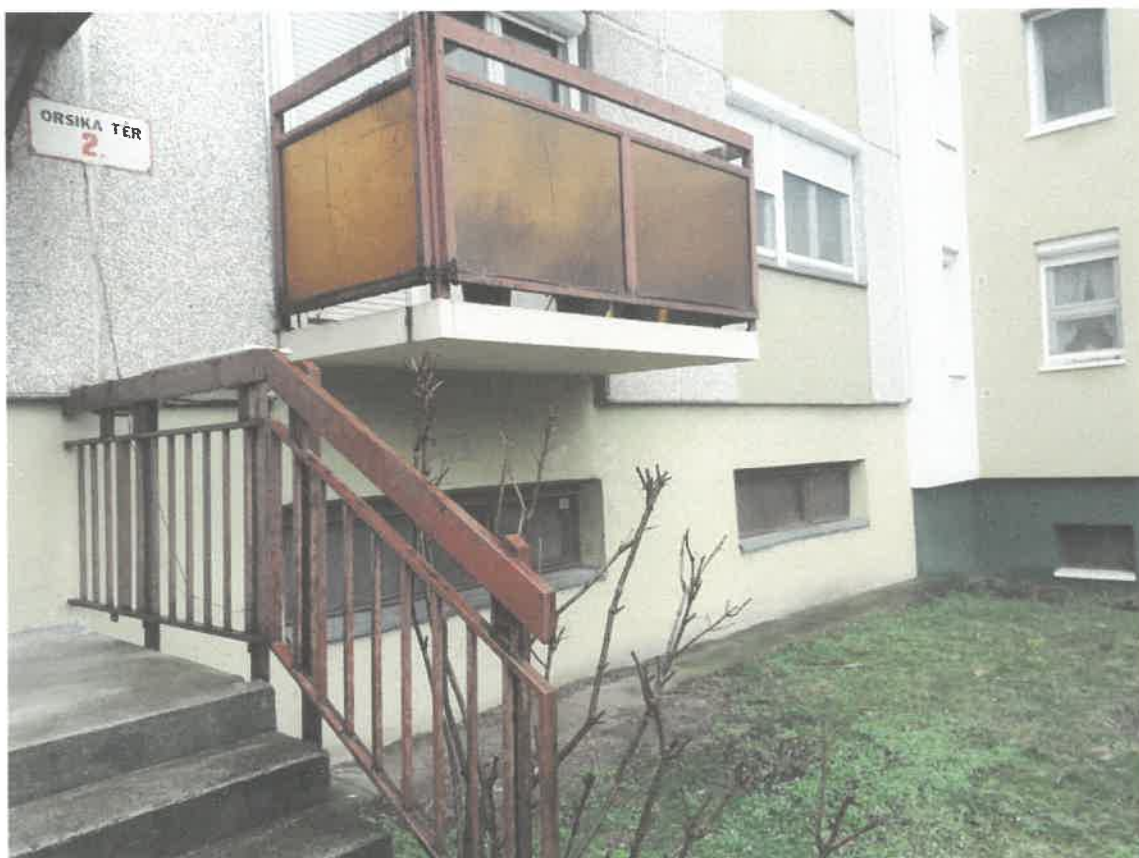
Lábazat

A lépcsőház oldalfalán az utca felől a garázsok szintjén, a tér felől, a tárolók magasságában került lábazat kialakításra.

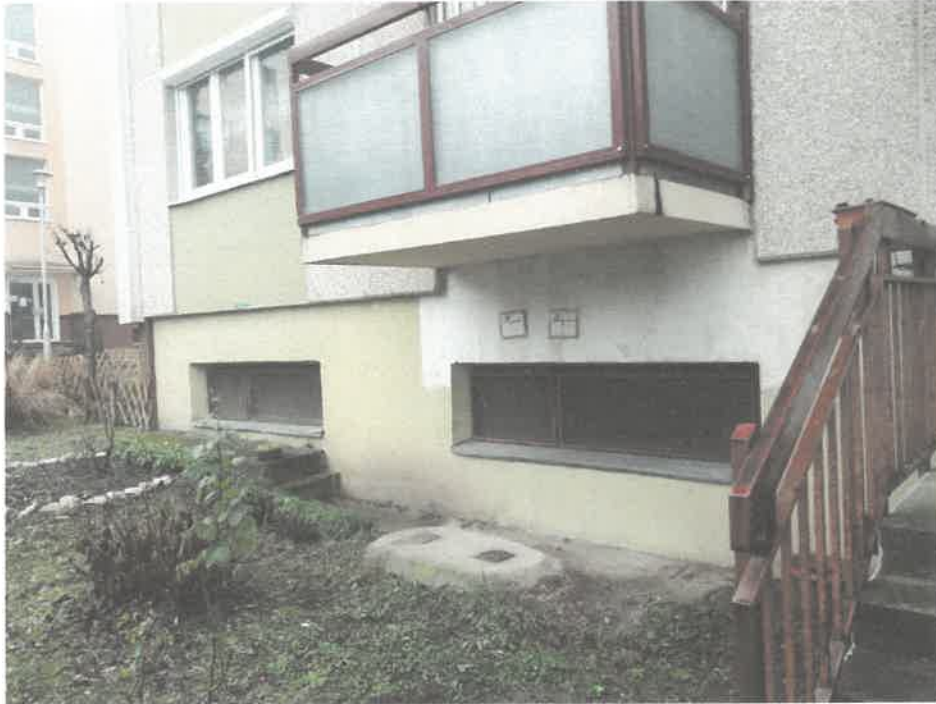
Szolgálati járda

A szolgálati járda megfelelő állapotú, biztonságos közlekedésre alkalmas, azonban az épület adottságait figyelembe véve gyalogos közlekedés nem történik rajta. Az épület vizesedésének elkerülése érdekében a növényzet karbantartása, valamint az esteleges hézagok javítása indokolt.

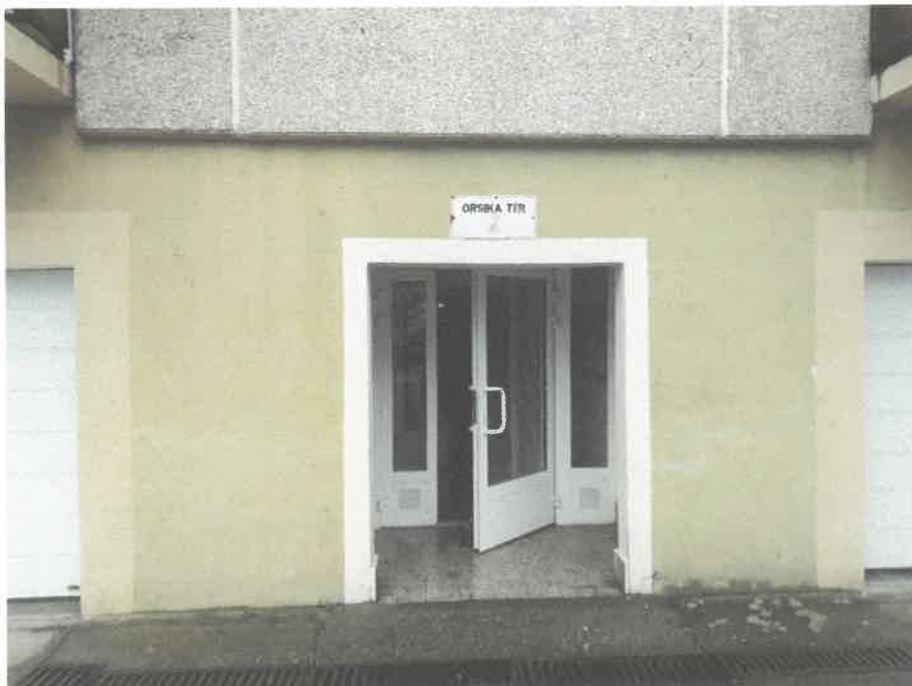
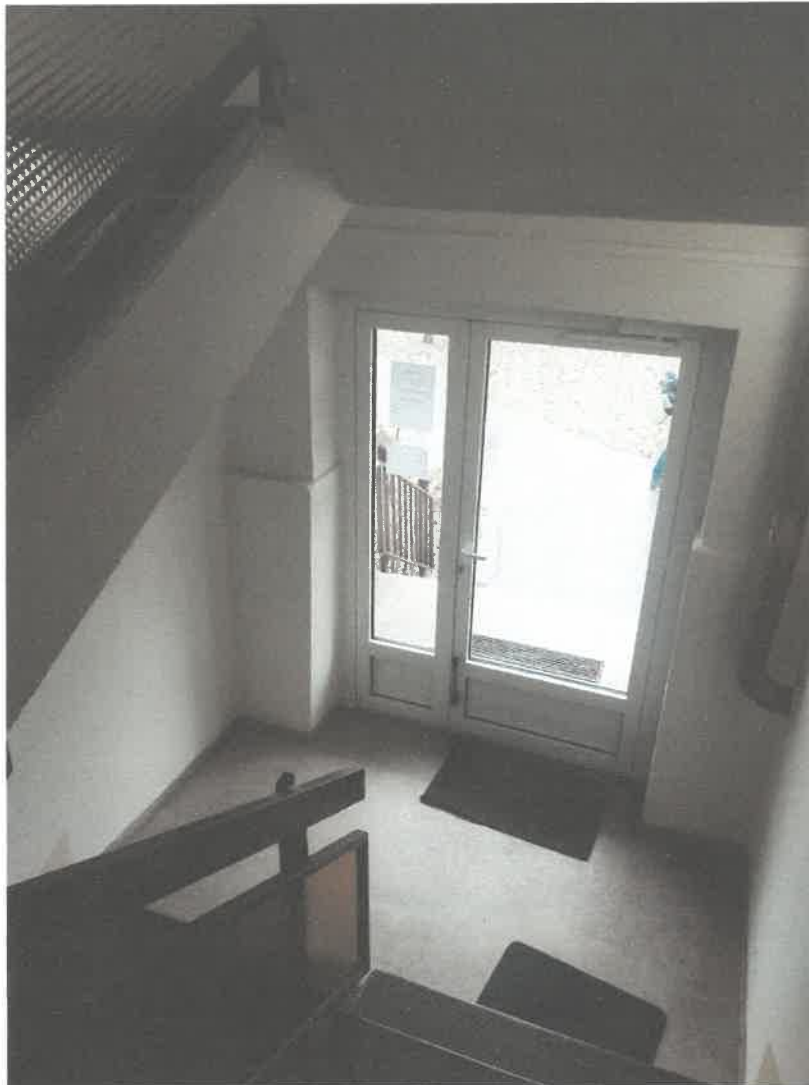
Bejárati ajtó

A belső, lépcsőházba az Orsika tér felőli főbejáraton, valamint az alaksori szinten lévő parkoló szinten lévő „hátsó” bejáraton lehet bejutni. Cseréjükre 2022-ben került sor.

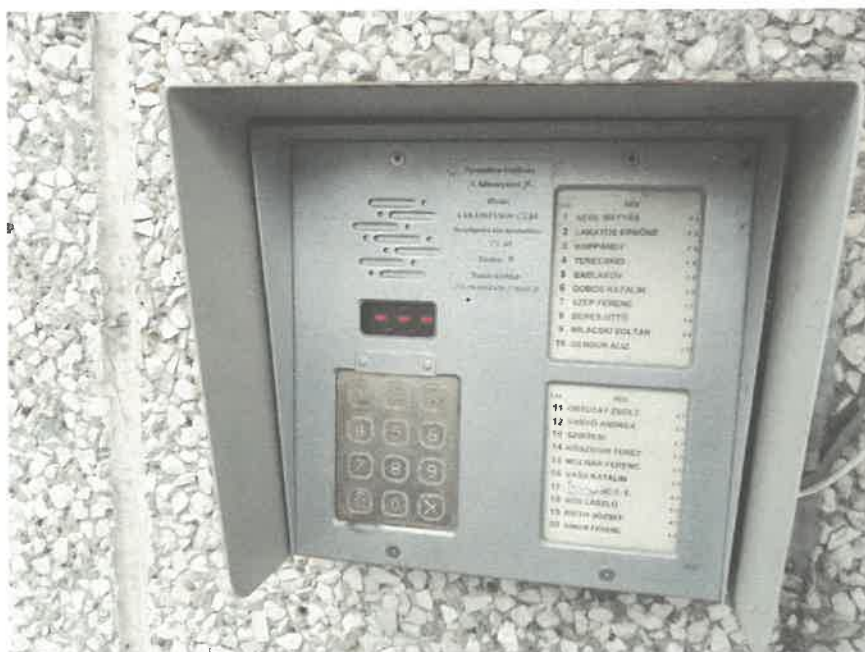
Kaputelefon rendszer

Kapu telefon központ mindkét bejárati oldalon kialakításra került. Codefon típusú, karbantartásuk, szükség szerinti javításuk rendszeresen megtörténik, állapotuk megfelelő.

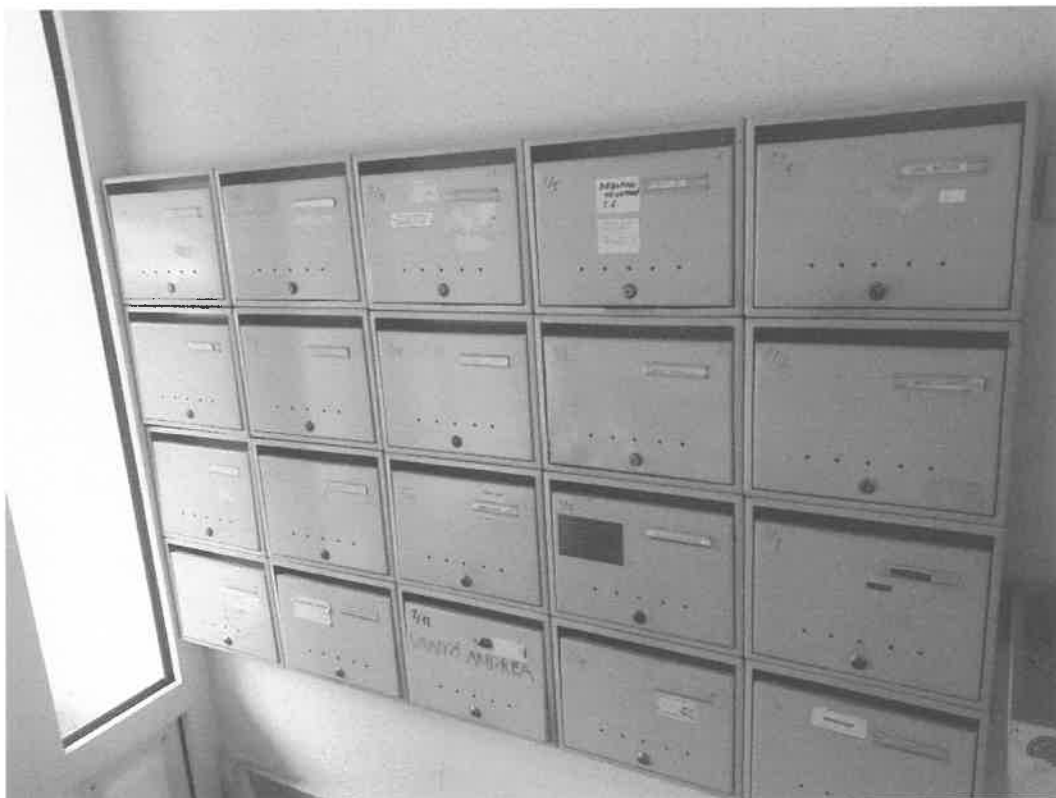
Postaládák

A postaládák a lépcsőházban a földszinten találhatóak, cseréjük az elmúlt években nem történt meg, állapotuk megfelelő, biztonságosnak mondható.

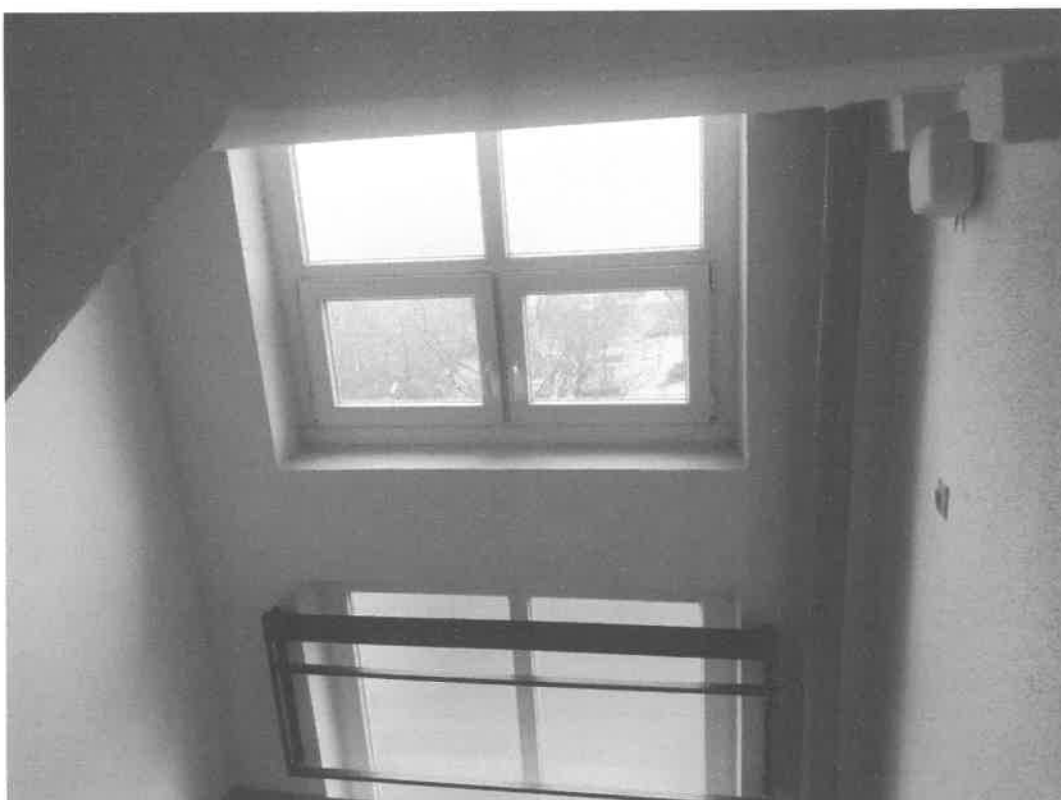
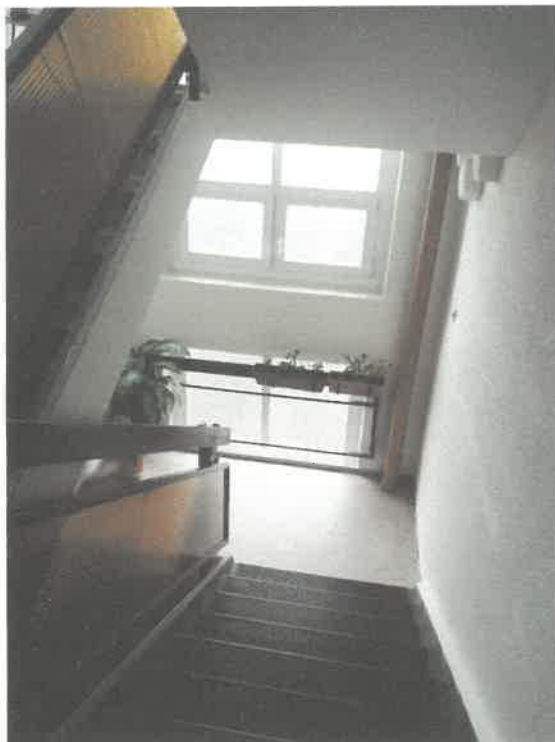
Belső nyílászárók, sorolt szerkezetek

A lépcsőházi sorolt szerkezetek cseréje 2022-ben megtörtént, állapotuk megfelelő, karbantartásuk javasolt. A lakásokban lévő nyílászárók cseréjéről a lakástulajdonosok egyénileg gondoskodnak.

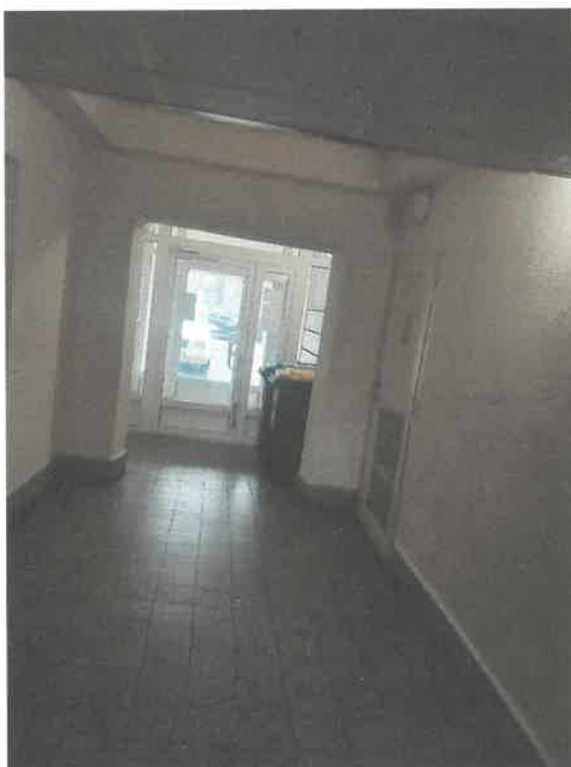
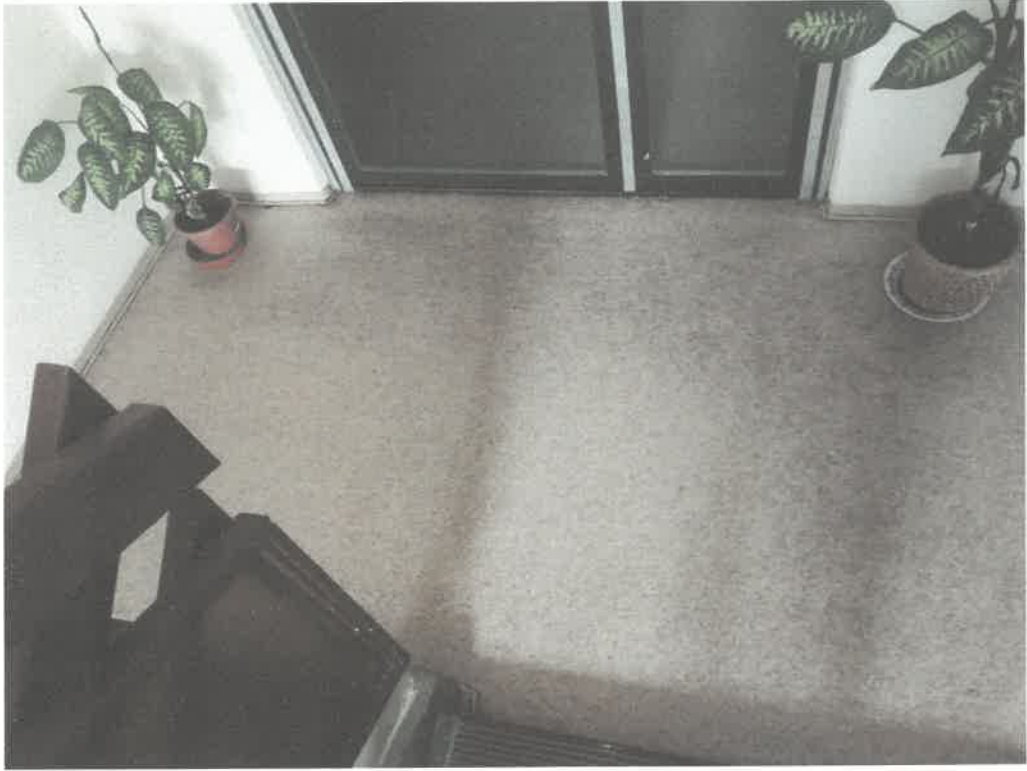
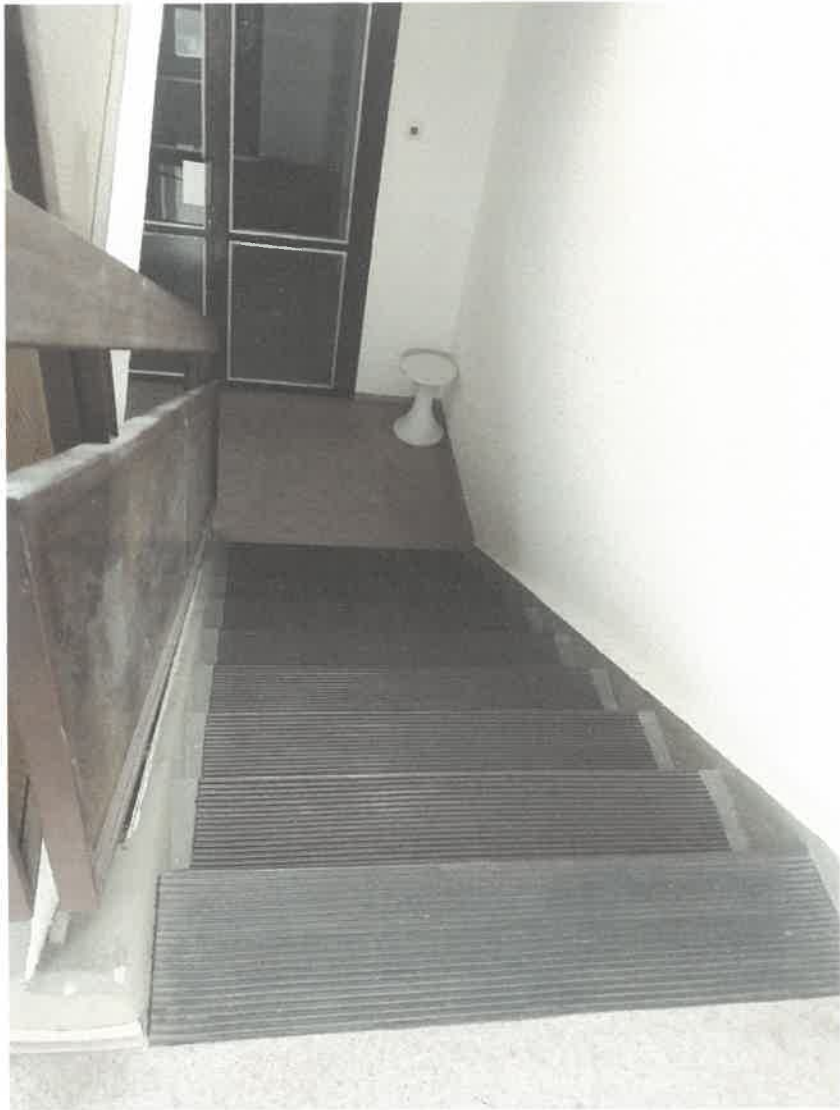
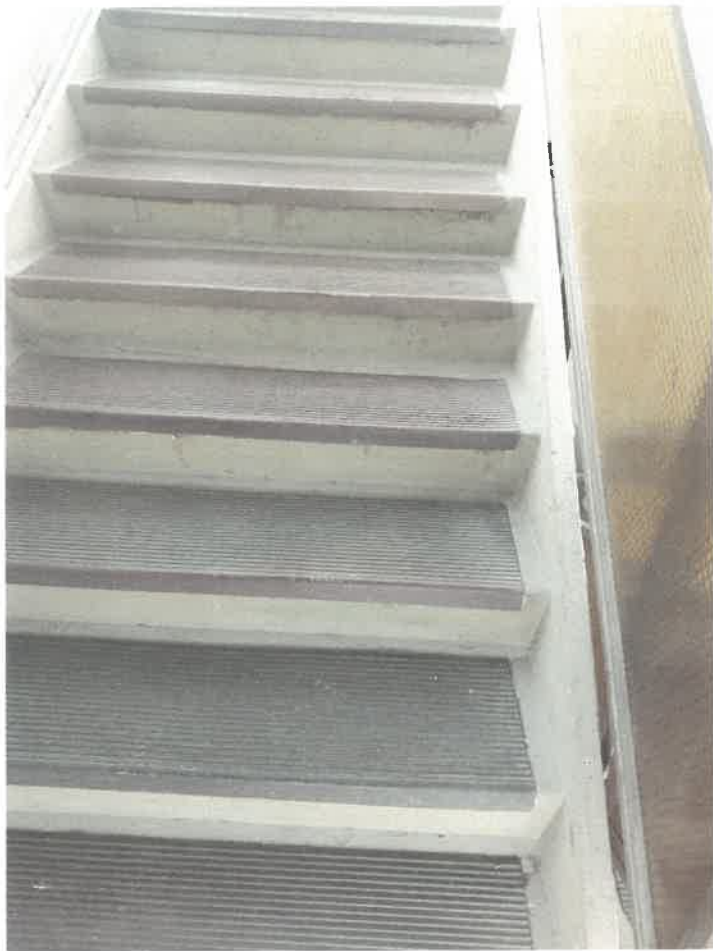
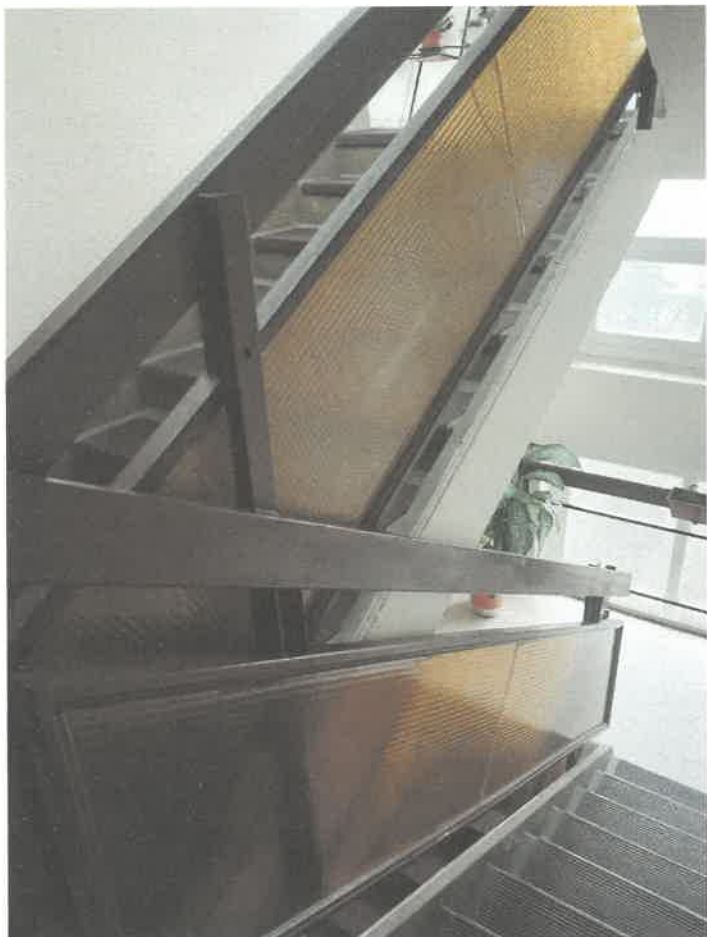
Lépcsőházi burkolatok, korlát

A lépcsőházban lévő burkolatok folytonosak. Az aljzat PVC lemezből és hidegburkolati lapokból került kialakításra. A korlátok állapota és rögzítése biztonságosnak mondható.

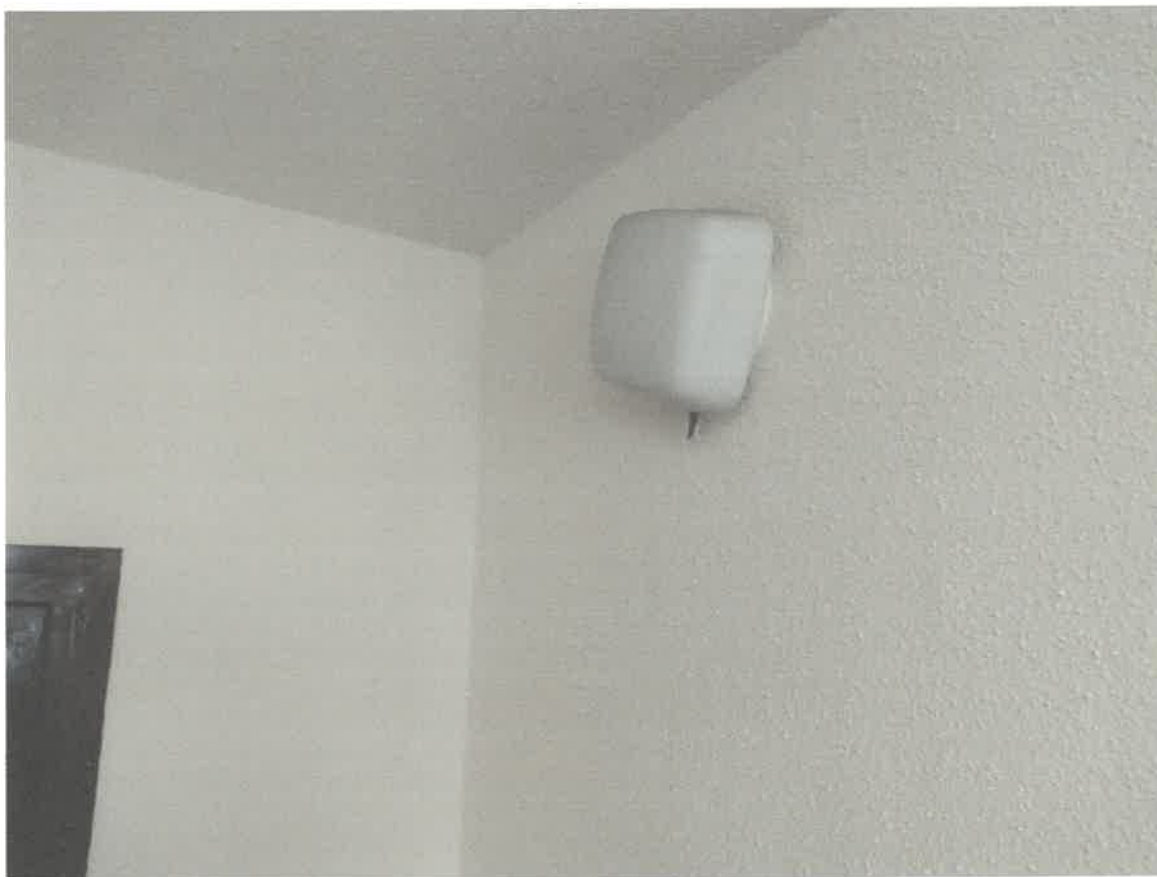
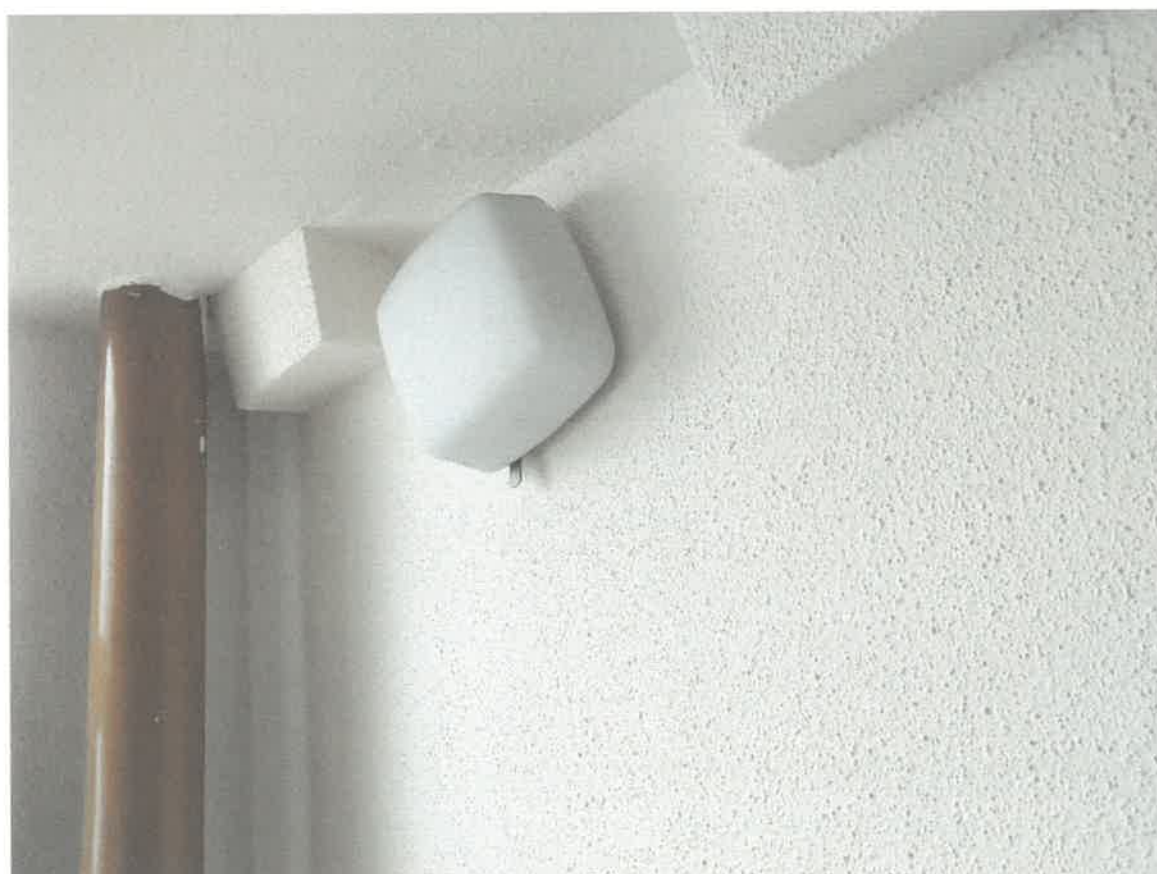
Lépcsőházi falak állapota

A lépcsőházban a falburkolatok festése már időszerű, a természetes elhasználódás, és a költözések miatt a falfelület helyenként foltos.

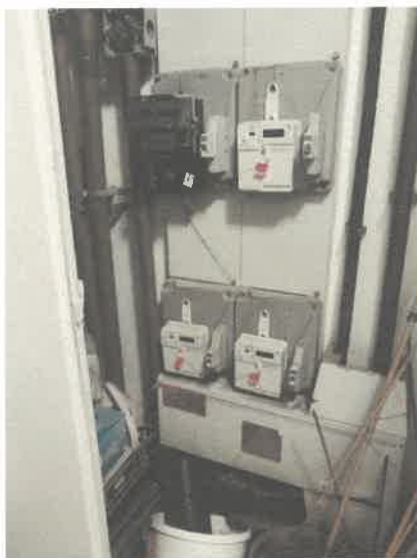
Áramellátás

Az épület áramellátását, a földszinten az áramfogadó helyiségben az ELMŰ által elhelyezett kapcsolószekrény biztosítja, a lakások elektromos ellátását a szinten elhelyezett, önálló villanyóra biztosítja. Az épület villamos biztonságtechnikai felülvizsgálatai által megállapított hiányosságokat a felmérés nem tartalmazza. A villanyórák utáni hálózat karbantartásáról a lakástulajdonosok gondoskodnak.

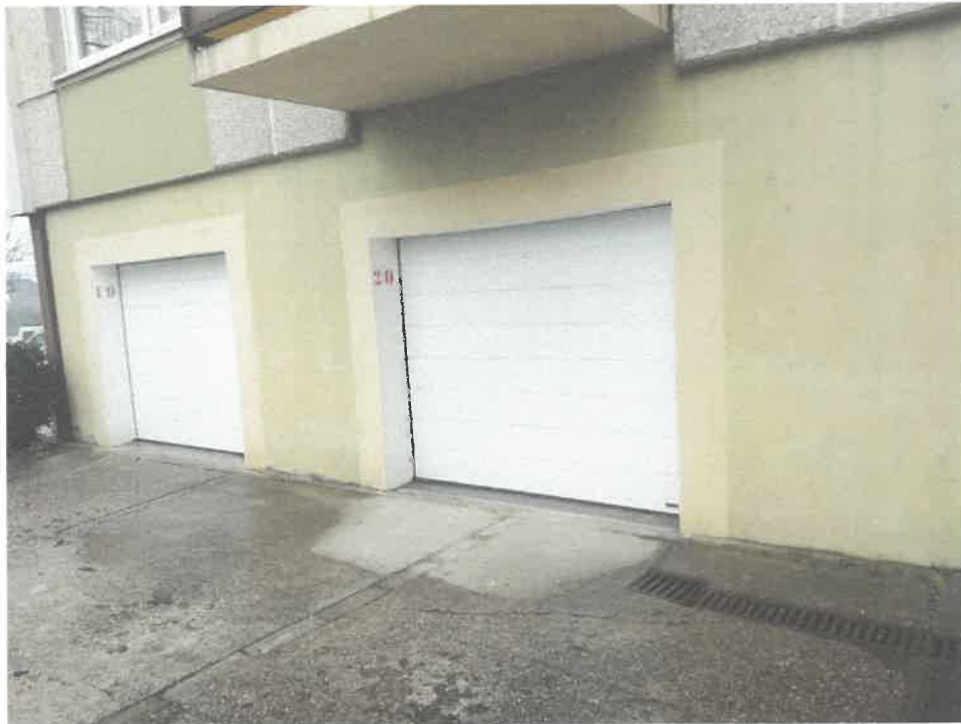
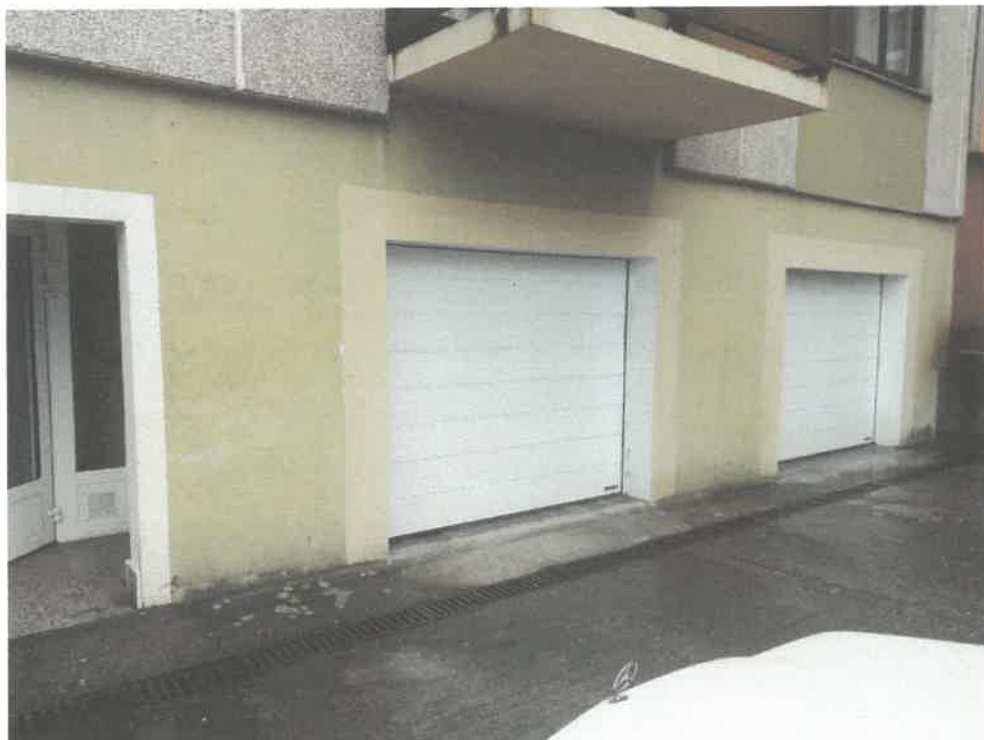
Garázs

A lépcsőházban garázs - 4db – a közterületi parkoló szinten került kialakításra, ezek használatára bérleti szerződéssel többnyire az ott lakóknak van lehetősége. Ezeken kívül parkolás az ingatlan előtt és mellett lévő közterületi parkolóban lehetséges.
