**Összefogás Lakásszövetkezet**  
**1165 Budapest, Hilda utca 1.**

## **Állagfelmérés 2024.**

**1165 Budapest, Orsika tér 3.**

Készítette: Schvab Ferenc

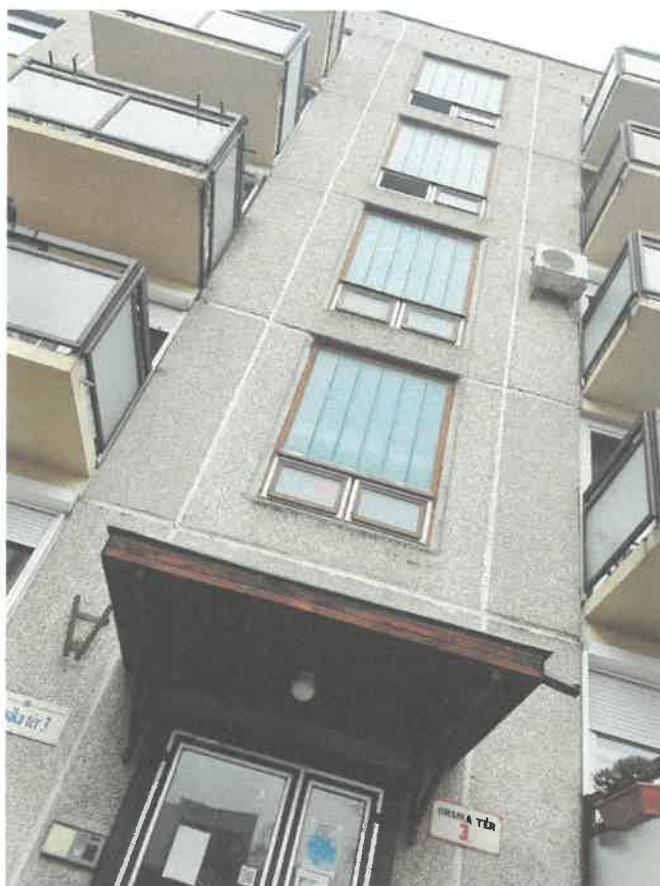
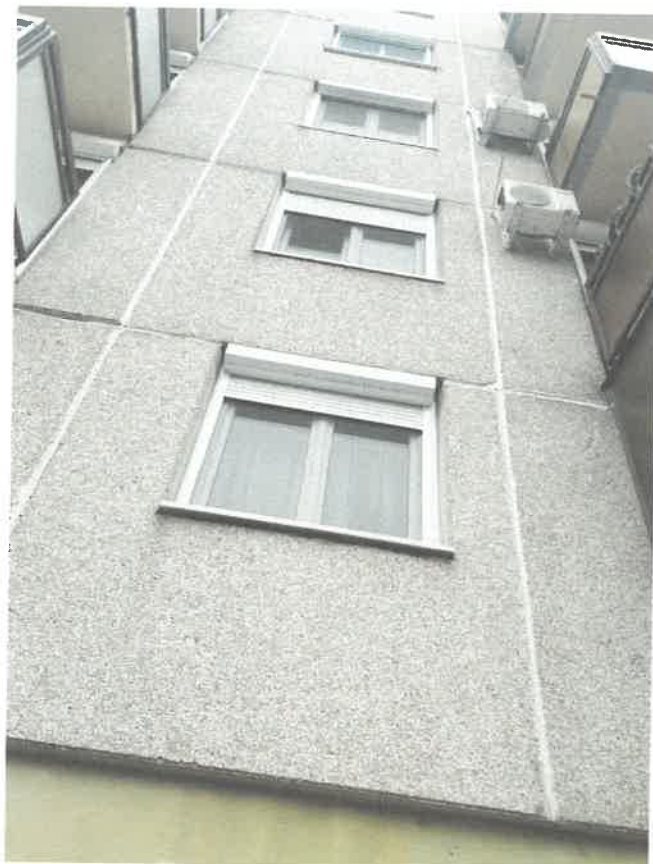
Az épület oldalfala előre gyártott vasbeton elemekből készült, korának megfelelő állapotú. Helyenként a természetes épületmozgás és elhasználódás következtében a dilatációs hézagok tömítőanyagai hiányosak. A földémszellőző rácsok meglétét ellenőrizni szükséges. A dilatációs hézagok további vizsgálata, karbantartása javasolt. A lépcsőház homlokzati részleges hőszigetelése 2017 -ben részlegesen elkészült.

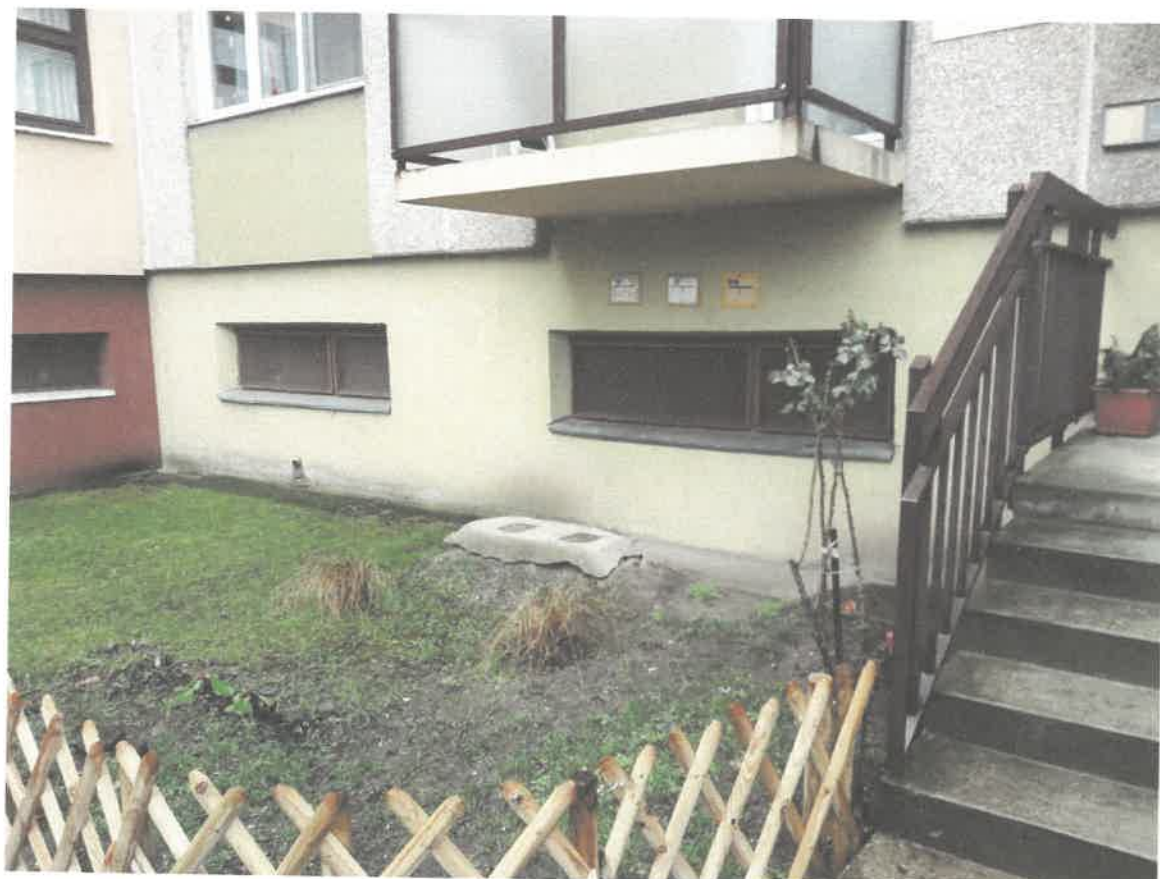
A lépcsőház oldalfalán az utca felől a garázsok szintjén, a tér felől, a tárolók magasságában került lábazat kialakításra.

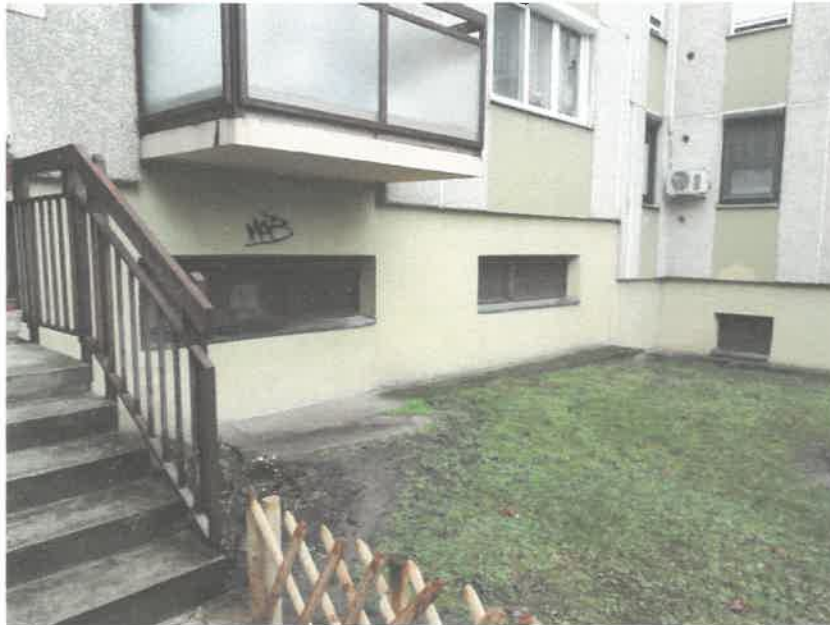
A szolgálati járda megfelelő állapotú, biztonságos közlekedésre alkalmas, azonban az épület adottságait figyelembe véve gyalogos közlekedés nem történik rajta. Az épület vizesedésének elkerülése érdekében a növényzet karbantartása, valamint az esteleges hézagok javítása indokolt.

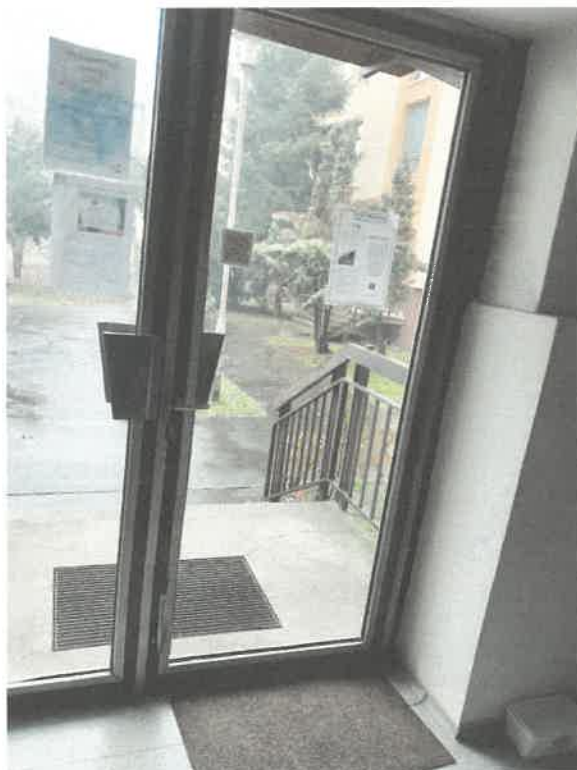
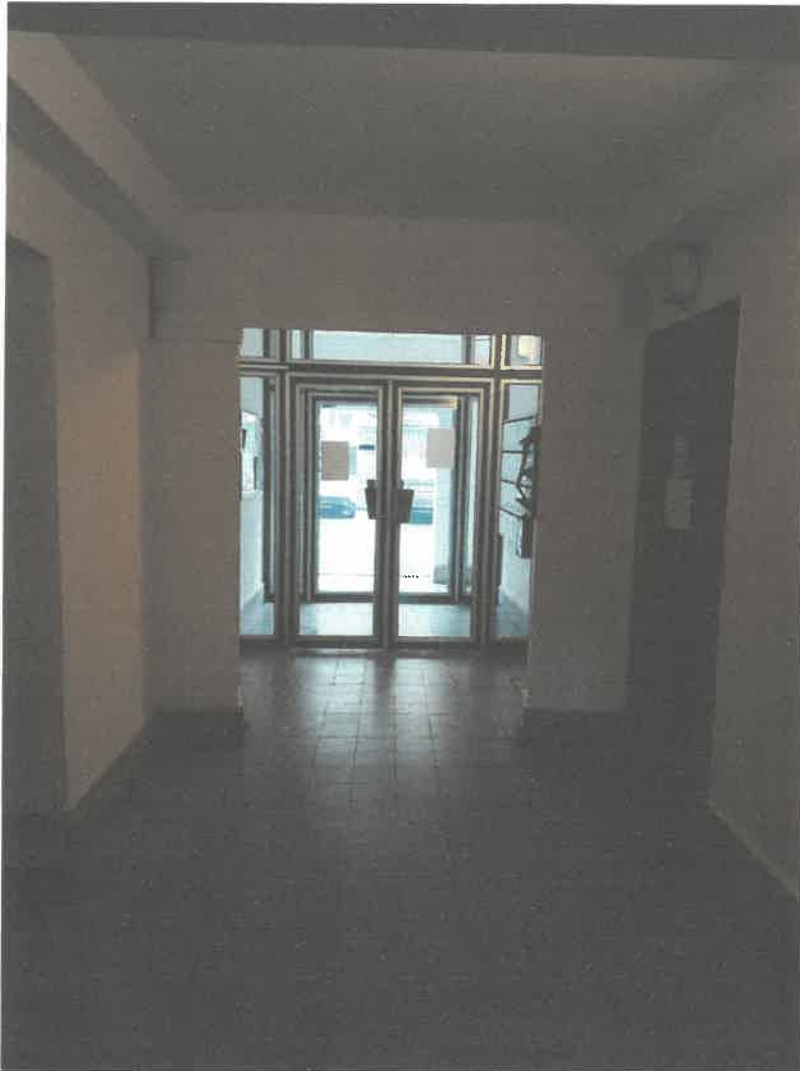
A belső, lépcsőházba az Orsika tér felőli főbejáraton, valamint az alaksori szinten lévő, közterületi parkoló felől a „hátsó” bejáraton lehet bejutni.

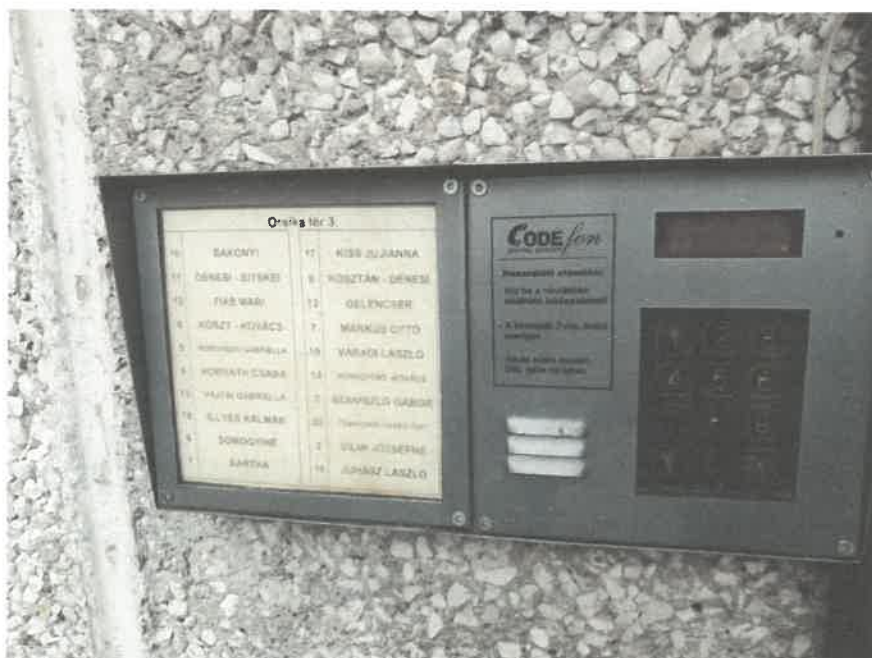
Kapu telefon központ mindkét bejárati oldalon kialakításra került. Codefon típusú, karbantartásuk, szükség szerinti javításuk rendszeresen megtörténik, állapotuk megfelelő.

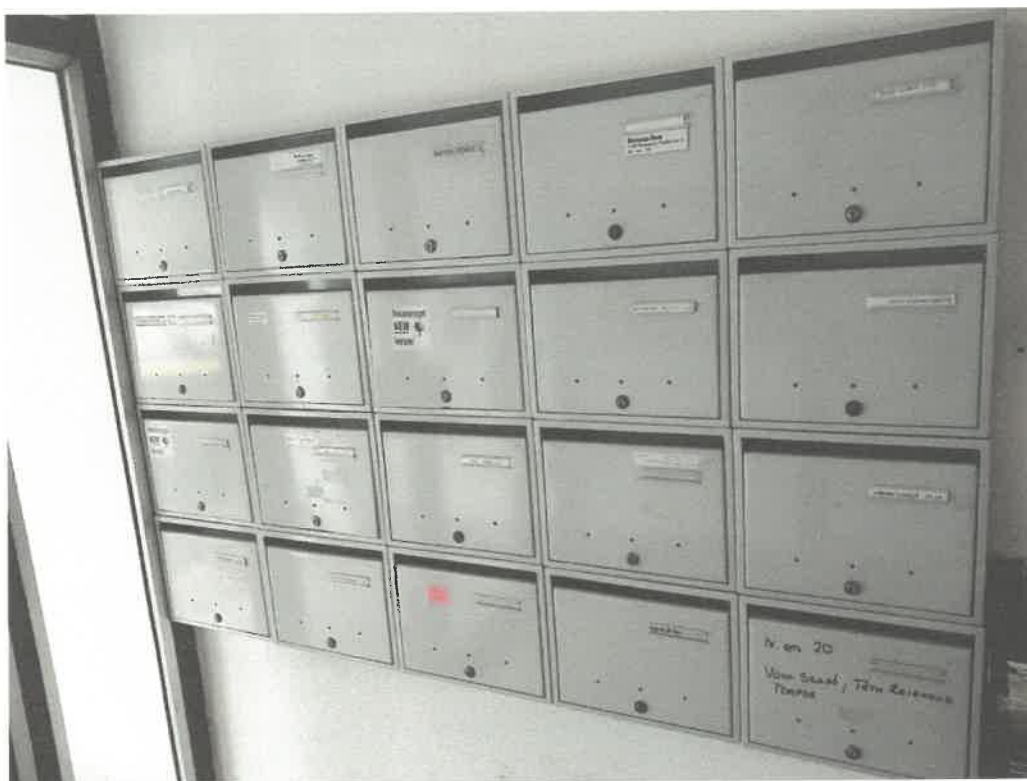
A postaládák a lépcsőházban az Olga utca felől a földszinten találhatóak, cseréjük az elmúlt években nem történt meg, állapotuk megfelelő, biztonságosnak mondható.

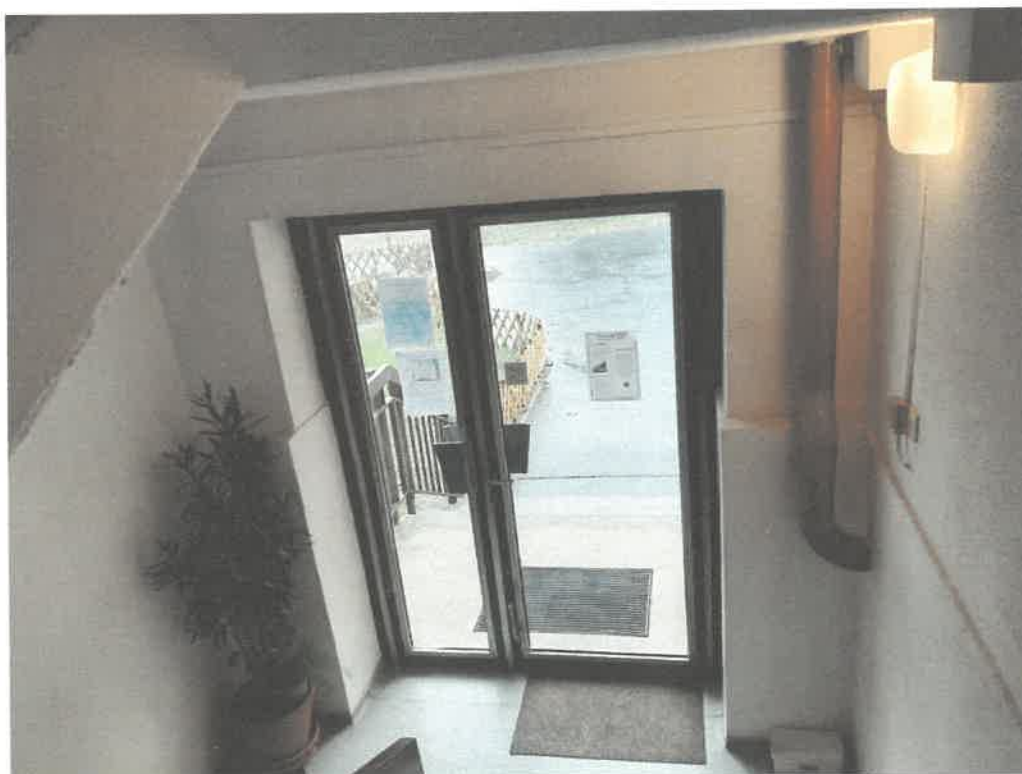
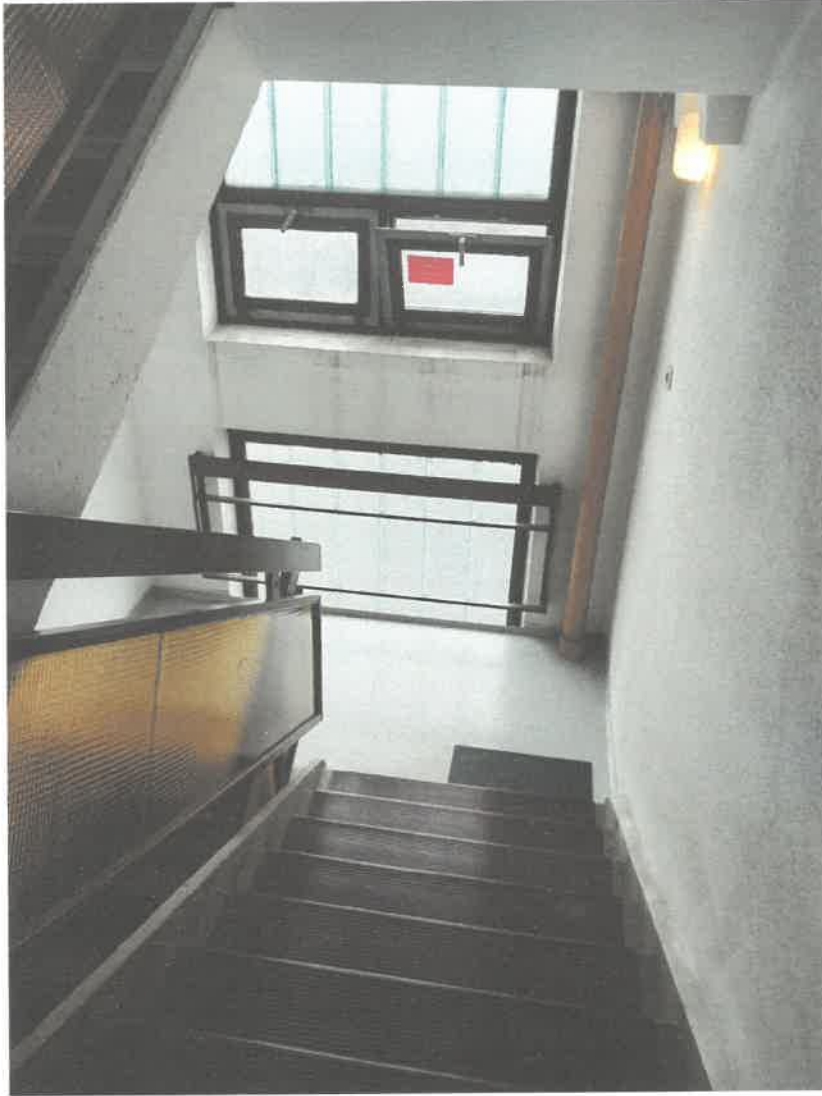
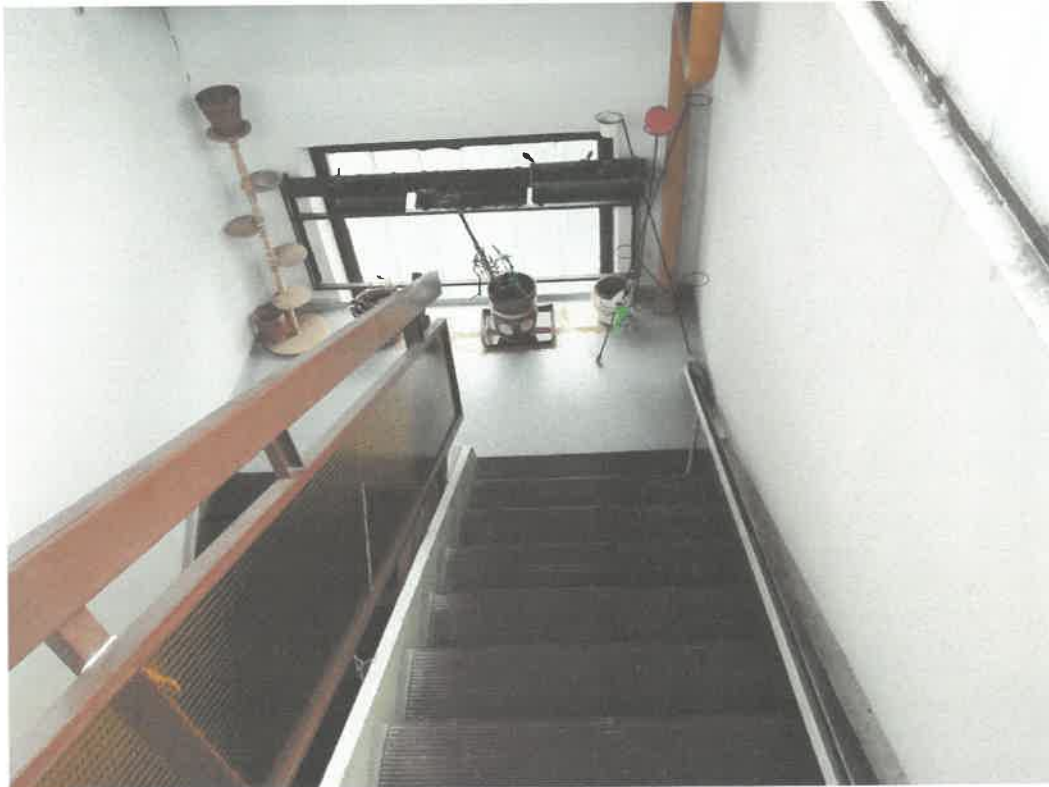
A lépcsőházi sorolt szerkezetek cseréje még nem történt meg, egyidősek az épülettel. Állapotuk megfelelő, azonban néhány helyen befolyhat az esővíztömítésük, karbantartásuk javasolt. A lakásokban lévő nyílászárók cseréjéről a lakástulajdonosok egyénileg gondoskodnak.

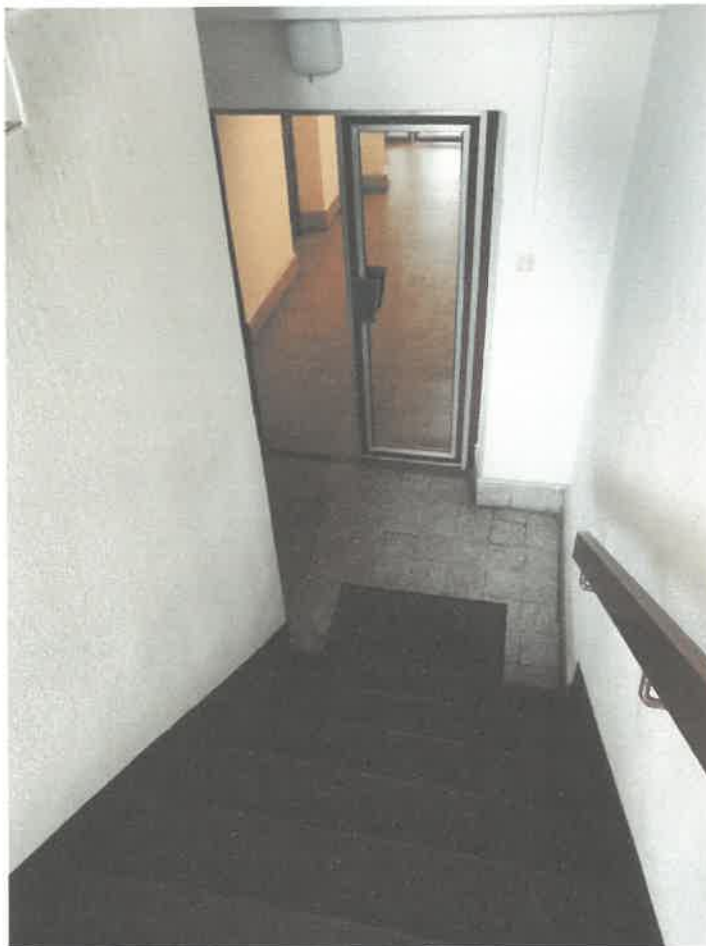
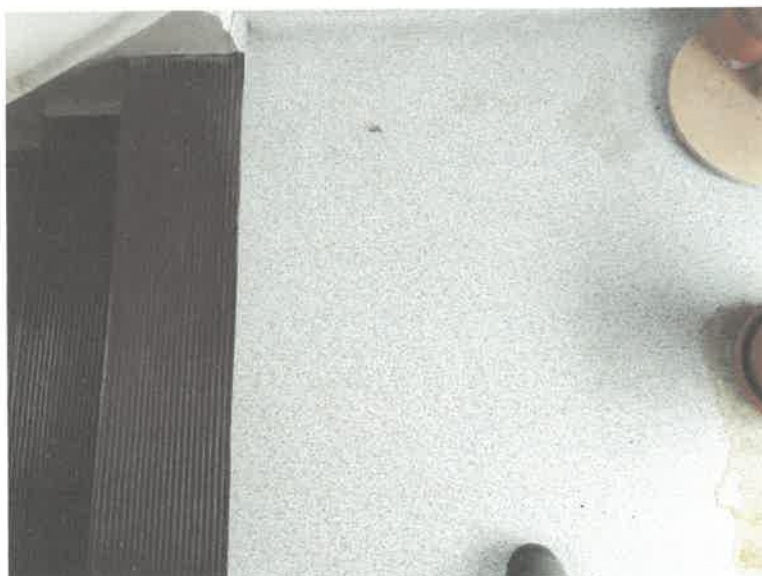
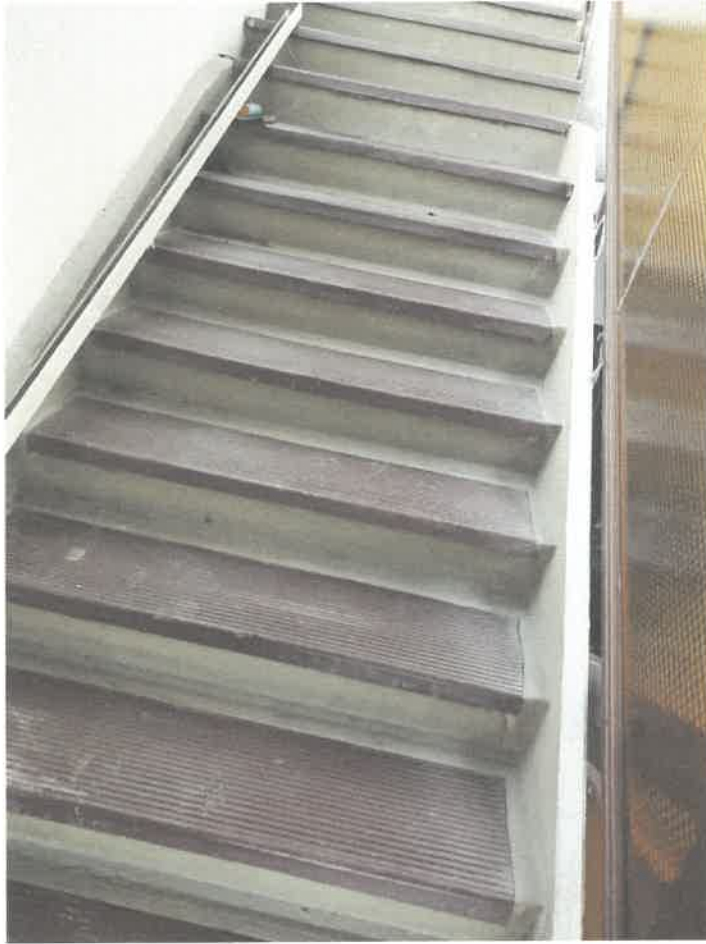
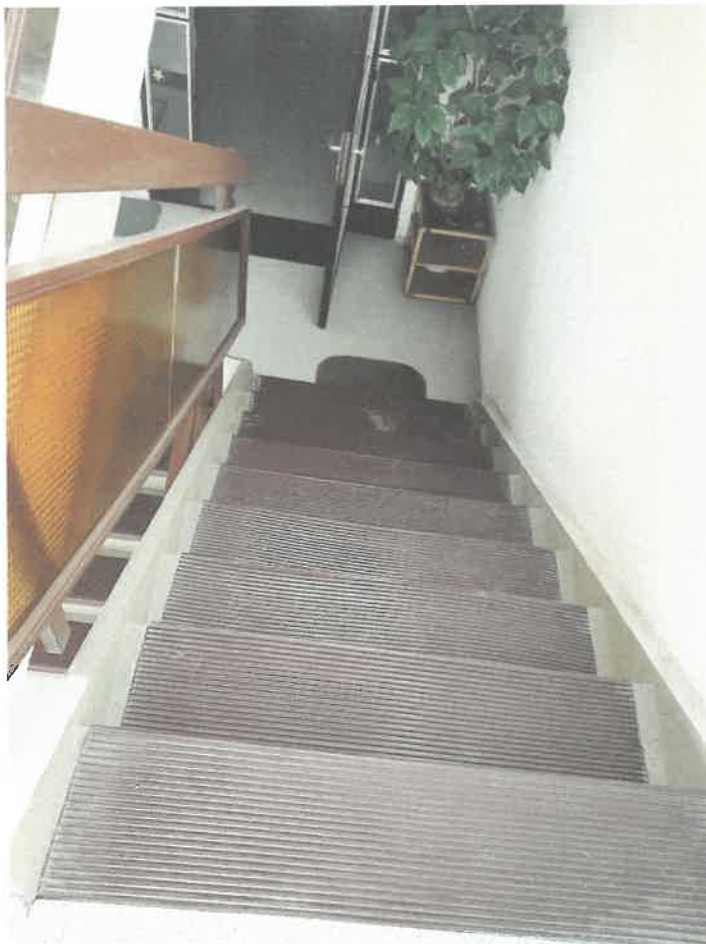
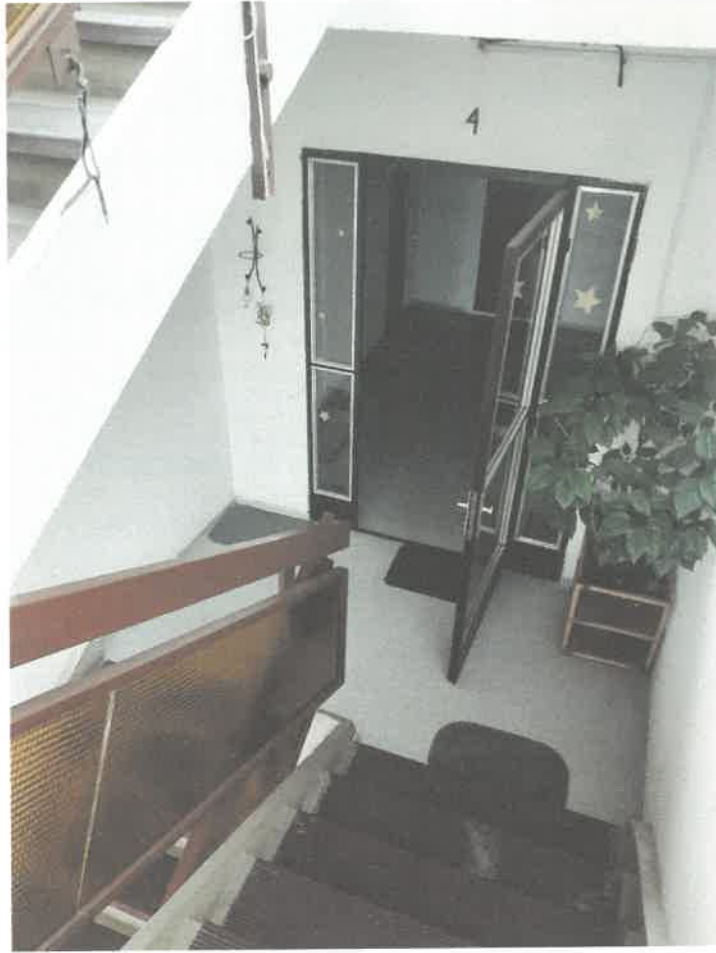
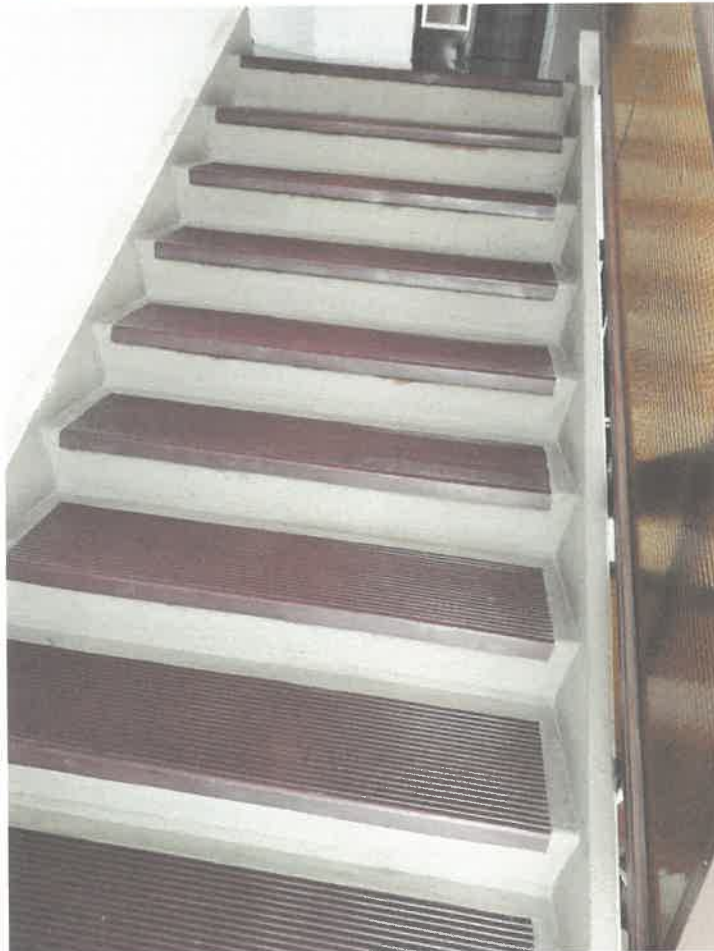
A lépcsőházban lévő burkolatok folytonosak. Az aljzat PVC lemezből és hidegburkolati lapokból került kialakításra. A korlátok állapota és rögzítése biztonságosnak mondható.

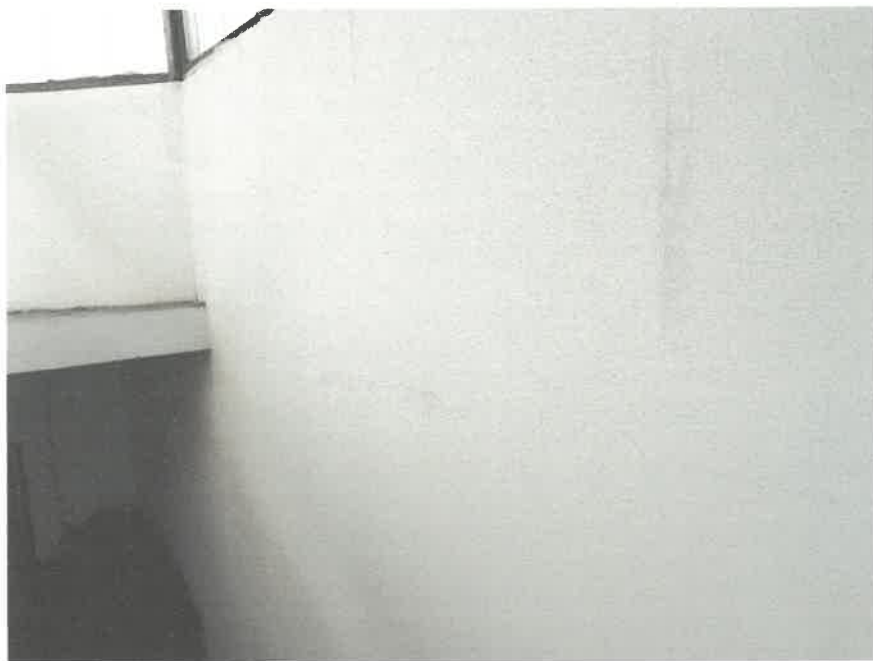
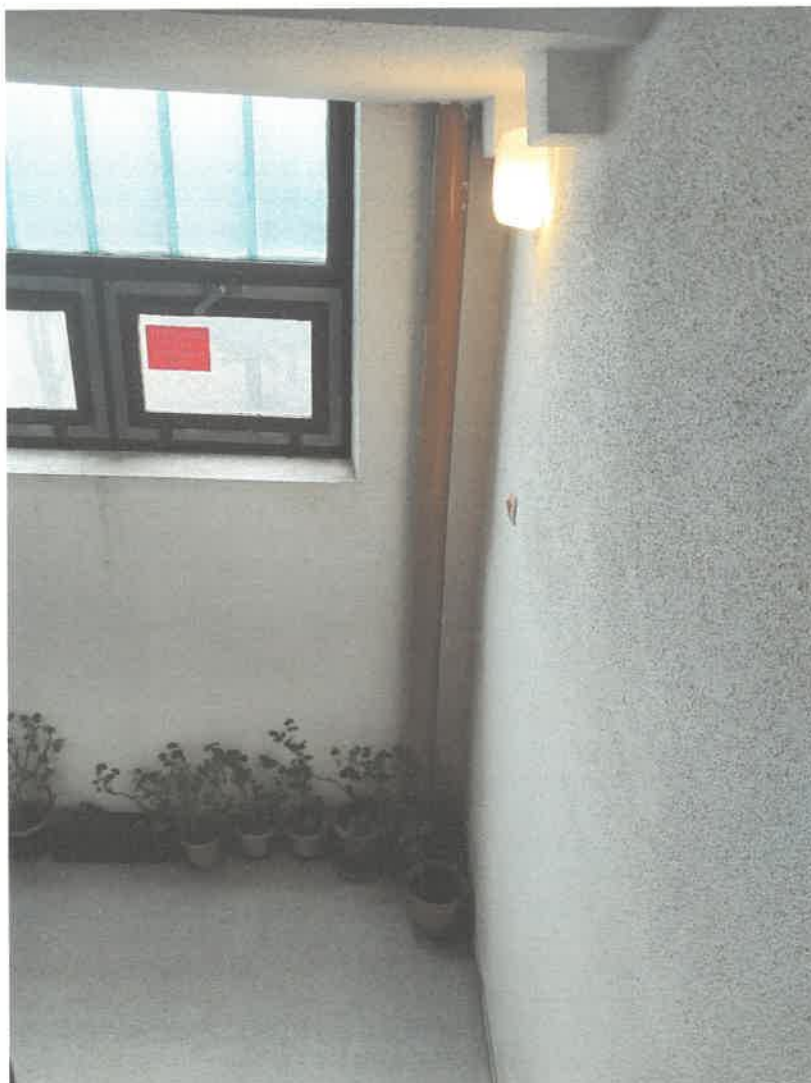
A lépcsőházban a falburkolatok festése már időszerű, a természetes elhasználódás, és a költözések miatt a falfelület helyenként foltos.

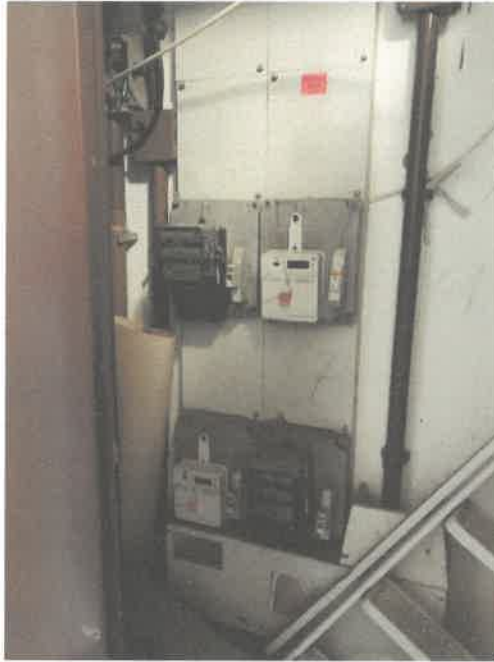
Az épület áramellátását, a földszinten az áramfogadó helyiségben az ELMŰ által elhelyezett kapcsolószekrény biztosítja, a lakások elektromos ellátását a szinten elhelyezett, önálló villanyóra biztosítja. Az épület villamos biztonságtechnikai felülvizsgálatai által megállapított hiányosságokat a felmérés nem tartalmazza. A villanyórák utáni hálózat karbantartásáról a lakástulajdonosok gondoskodnak.

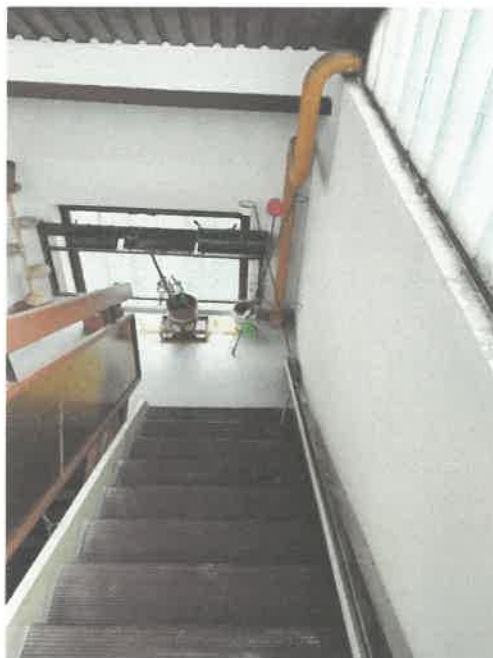
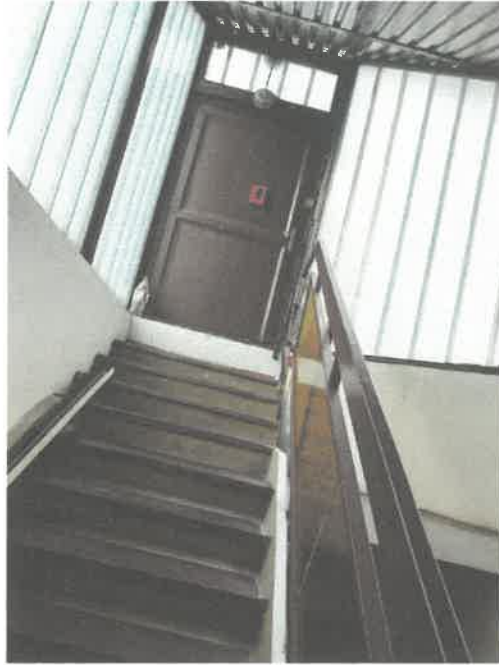
Az épületben lévő lakásokban központi fűtés került kialakításra, az ehhez szükséges energiát, valamint a melegvíz szolgáltatást, a tetőn elhelyezett, központi gázüzemű készülékek biztosítják. A gáz csatlakozó vezeték tömörítéte még nem történt meg. A lakásokban csak a tűzhelyek ellátásához szükséges gázellátás biztosított. A szennyvíz elvezető rendszer, a belső csapadékvíz elvezetés, valamint a víznyomóvezeték teljes felújítása időszerű, egyidős az épülettel. Ezek felújítása, cseréje csak a meghibásodások alkalmával részlegesen történt meg. Az épület fűtését és melegvíz ellátását biztosító tetőkazánok ennek a lépcsőháznak a tetőszerkezetén kerültek elhelyezésre.

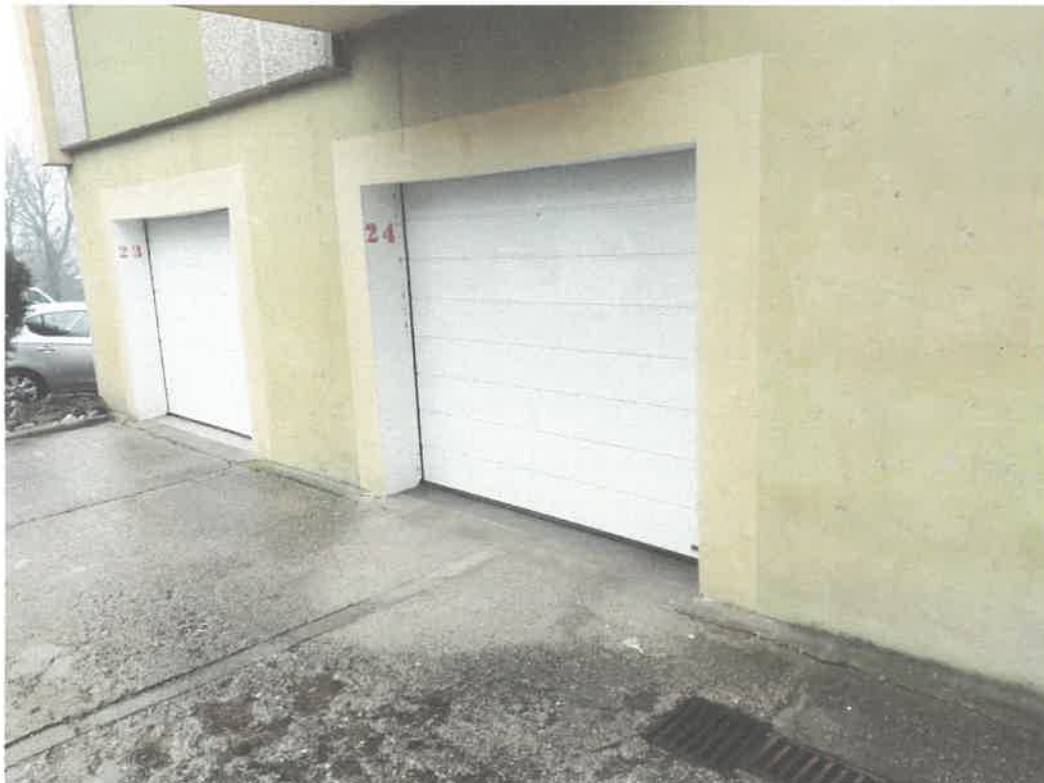
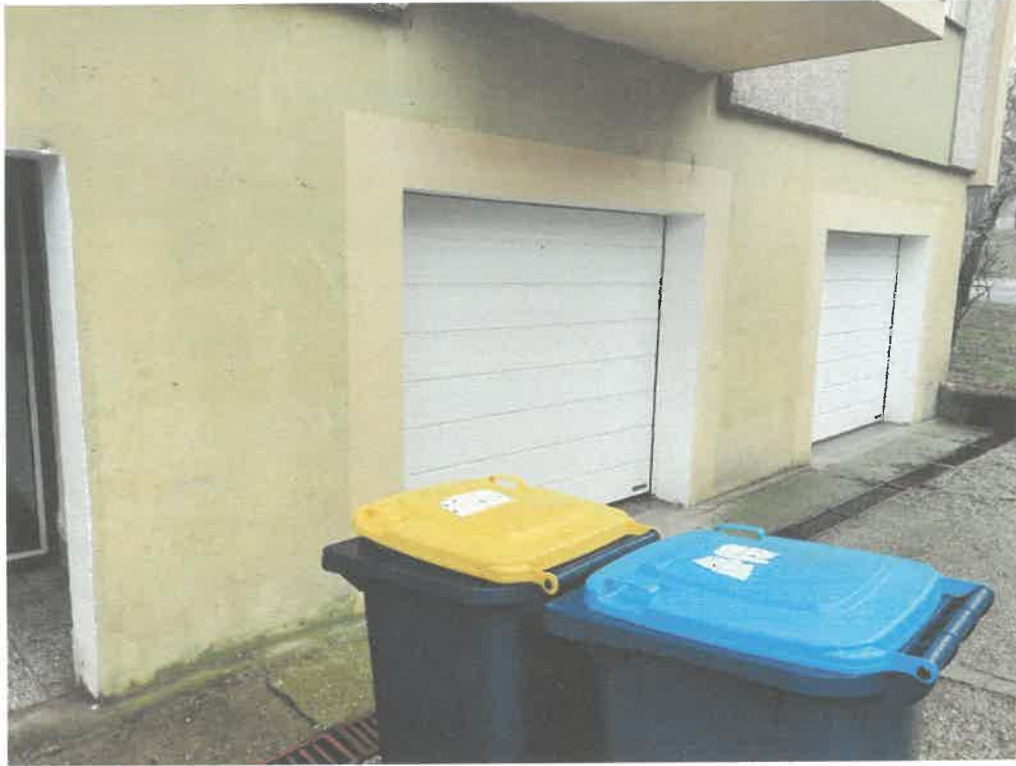
A lépcsőházban garázs - 4db – az alaksori, (utca) szinten került kialakításra, ezek használatára bérleti szerződéssel többnyire az ott lakóknak van lehetősége. Ezeken kívül parkolás az ingatlan előtt és mellett lévő közterületi parkolóban lehetséges.
