Összefogás Lakásszövetkezet

Állagfelmérés 2024.

1165 Budapest, Orsika tér 4.

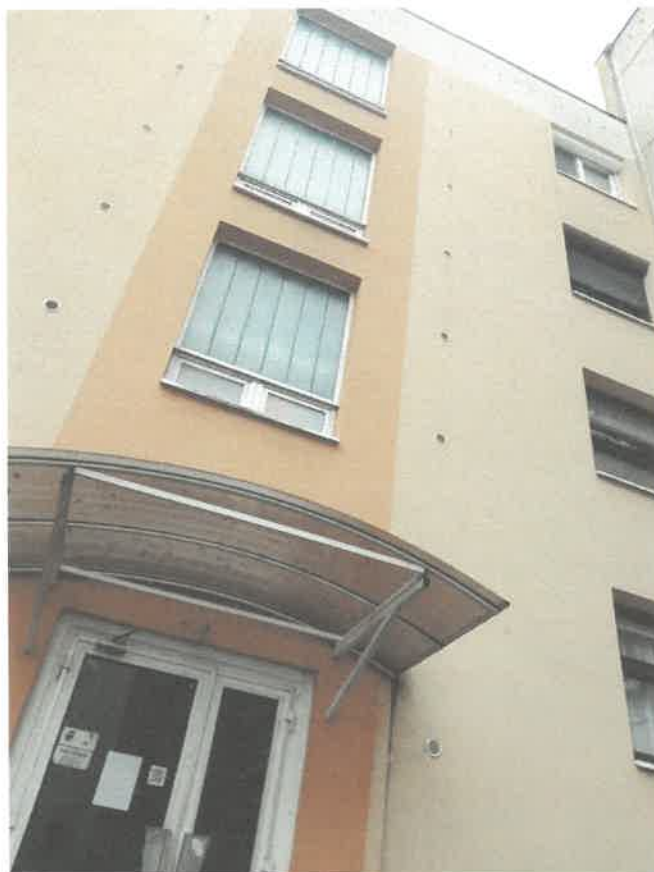
Külső vakolat

Az épület oldalfala előre gyártott vasbeton elemekből készült, korának megfelelő állapotú. Helyenként a természetes épületmozgás és elhasználódás következtében a dilatációs hézagok tömítőanyagai hiányosak. A fűdémszellőző rácsok meglétét ellenőrizni szükséges. A dilatációs hézagok további vizsgálata, karbantartása javasolt. A lépcsőház részleges homlokzati hőszigetelése 2014 -ben elkészült.

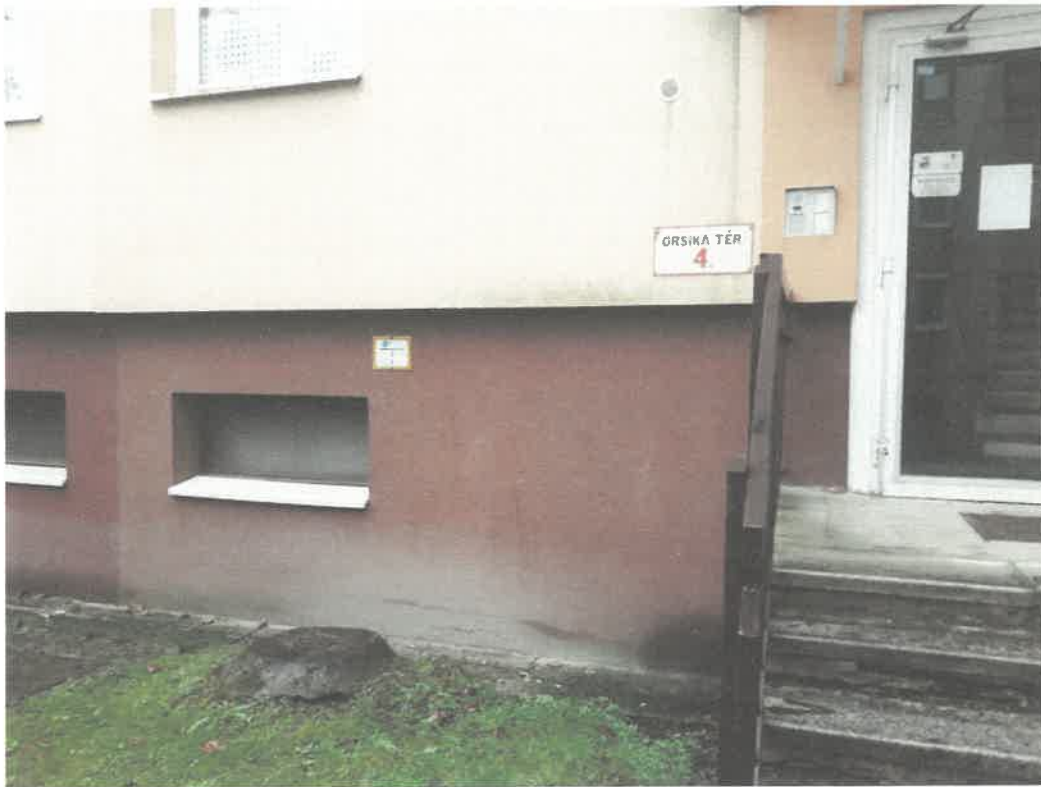
Lábazat

A lépcsőház oldalfalán az utca felől a garázsok szintjén, a tér felől, a tárolok magasságában került lábazat kialakításra.

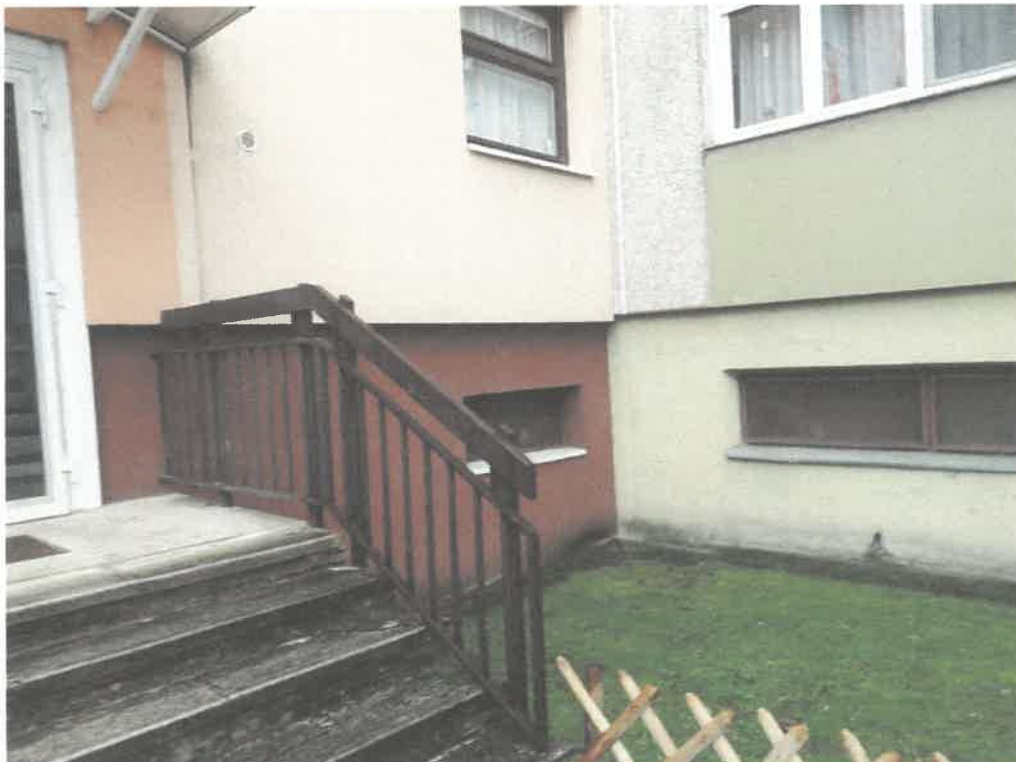
Szolgálati járda

A szolgálati járda megfelelő állapotú, biztonságos közlekedésre alkalmas, azonban az épület adottságait figyelembe véve gyalogos közlekedés nem történik rajta. Az épület vizesedésének elkerülése érdekében a növényzet karbantartása, valamint az esteleges hézagok javítása indokolt.

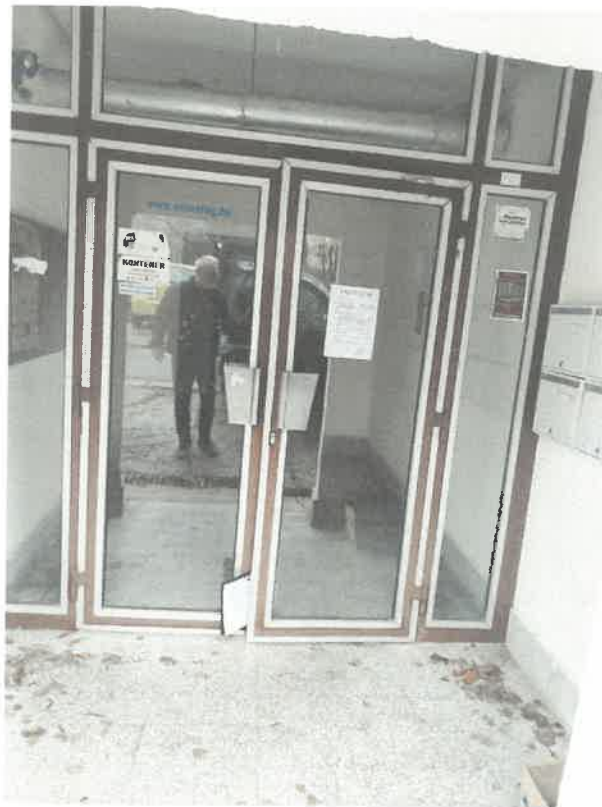
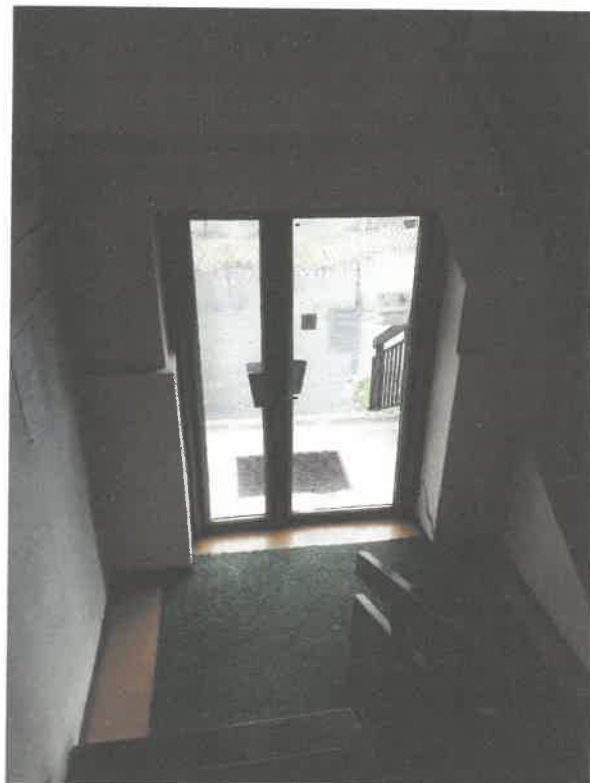
Bejárati ajtó

A belső, lépcsőházba az Orsika tér felőli főbejáraton, valamint az alaksori szinten lévő, közterületi parkoló felől a „hátsó” bejáraton lehet bejutni.

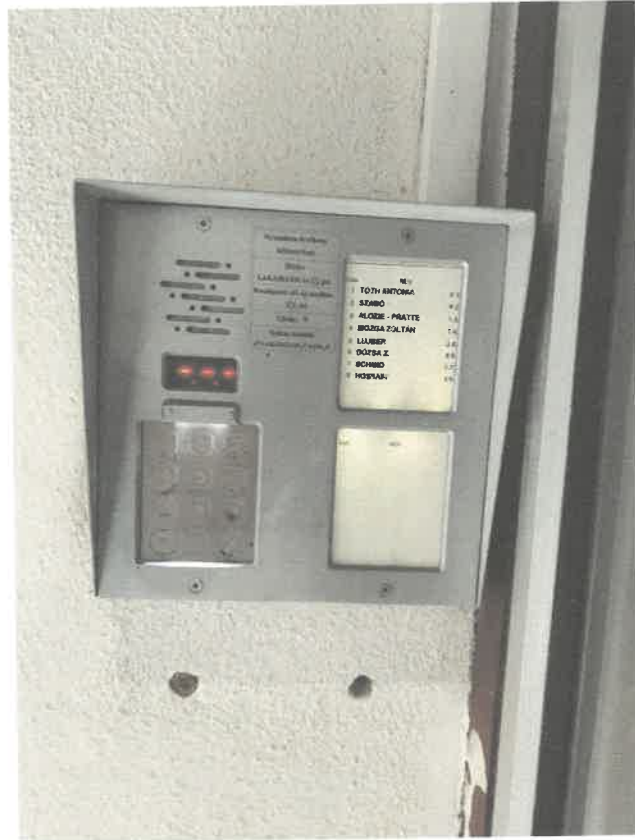
Kaputelefon rendszer

Kapu telefon központ mindkét bejárati oldalon kialakításra került. Codefon típusú, karbantartásuk, szükség szerinti javításuk rendszeresen megtörténik, állapotuk megfelelő.

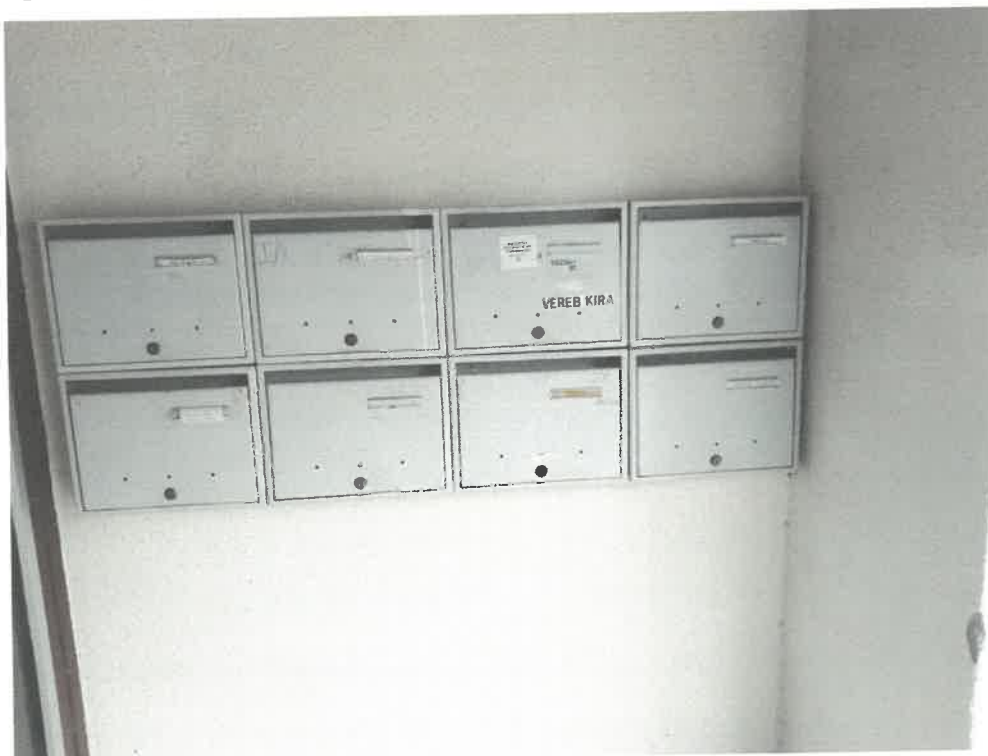
Postaládák

A postaládák a lépcsőházban az Olga utca felől a földszinten találhatóak, cseréjük az elmúlt években nem történt meg, állapotuk megfelelő, biztonságosnak mondható.

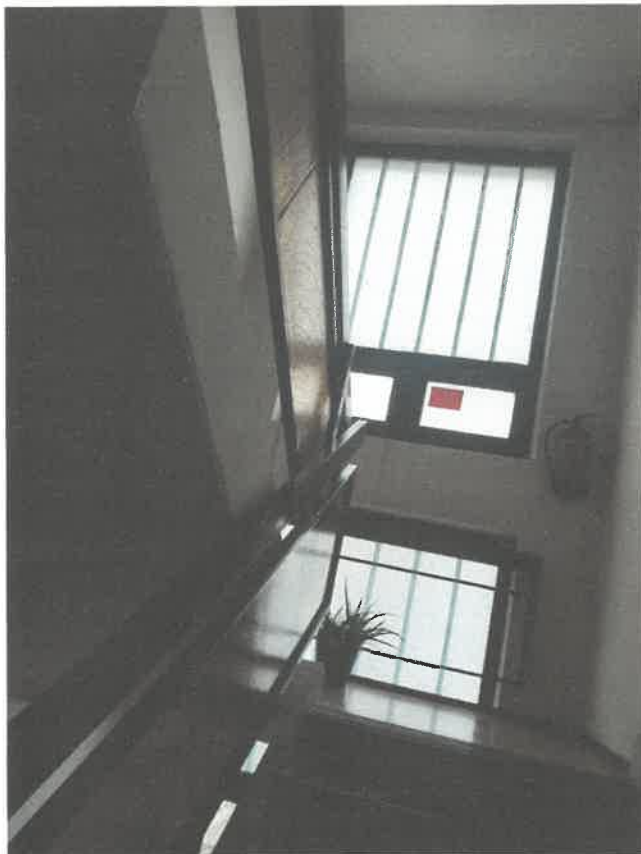
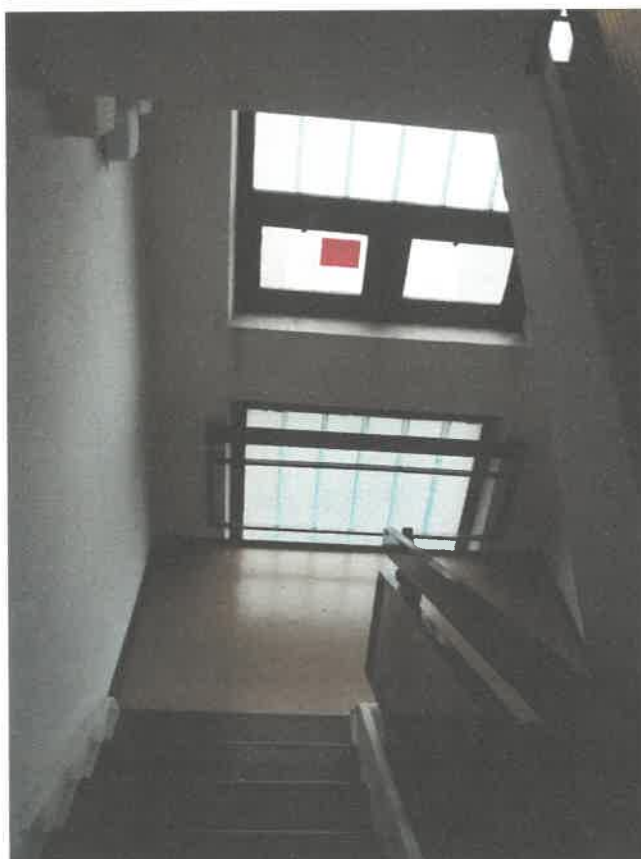
Belső nyílászárók, sorolt szerkezetek

A lépcsőházi sorolt szerkezetek cseréje még nem történt meg, egyidősek az épülettel. Állapotuk megfelelő, azonban néhány helyen befolyhat az esővíztömítésük, karbantartásuk javasolt. A lakásokban lévő nyílászárók cseréjéről a lakástulajdonosok egyénileg gondoskodnak.

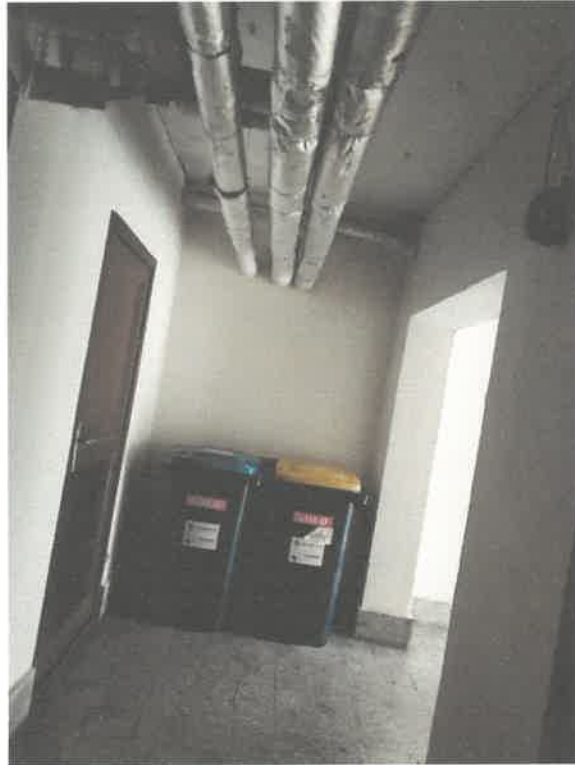
Közös tárolók, kukatárolók

A lépcsőházban külön kukatároló helyiség nem került kialakításra, a kommunális hulladék tárolására az épület melletti közterületen elhelyezett külön „kukatárolók” épültek, melyekből az FKF Zrt. közvetlenül végzi a szállítást. Állapotuk a koruknak megfelelő, funkciójuk ellátására alkalmasak. A szelektív tartályokat a lépcsőház alaksori részén tárolják.

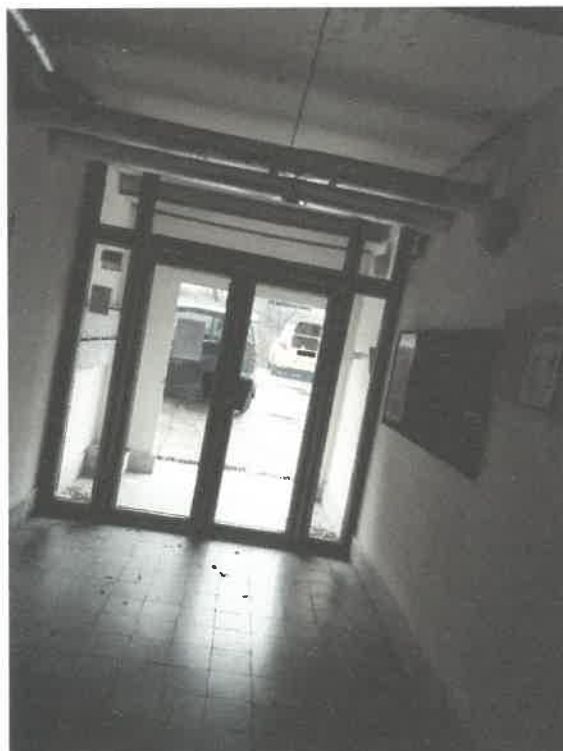
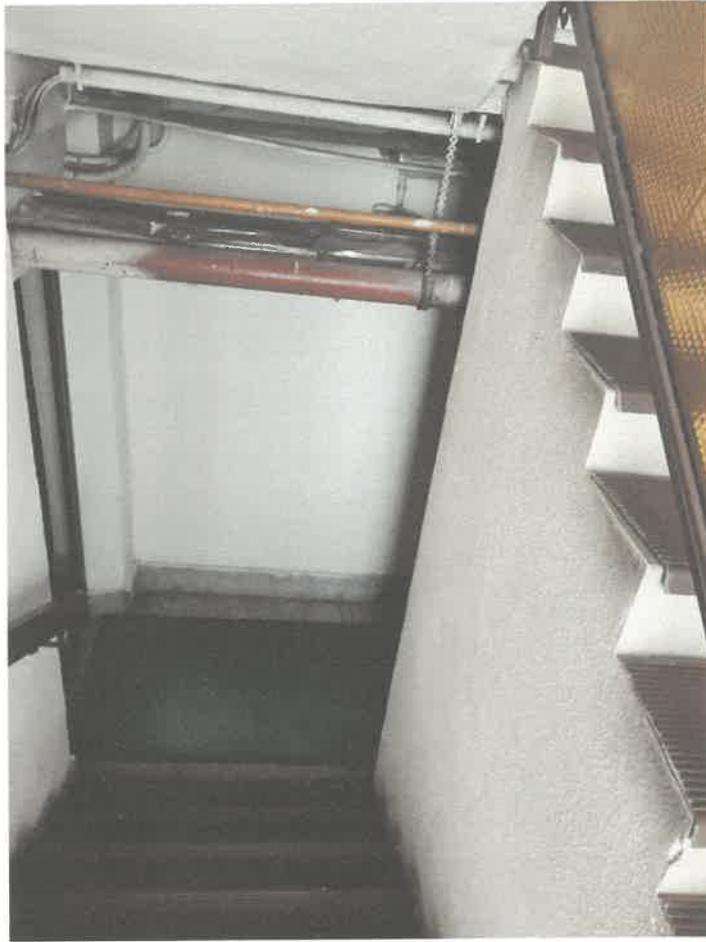
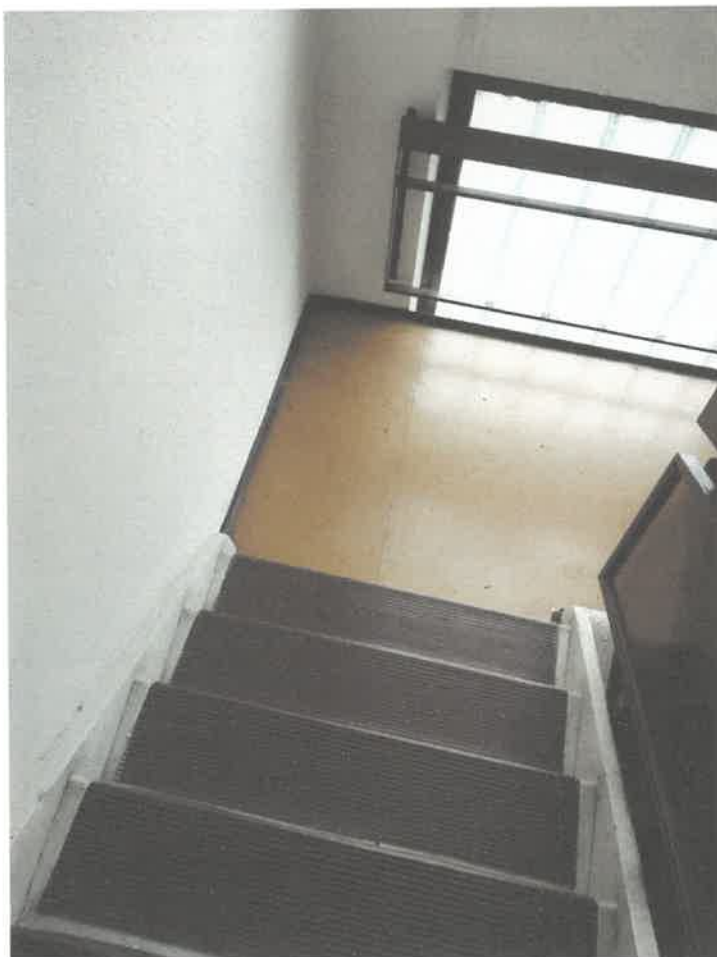
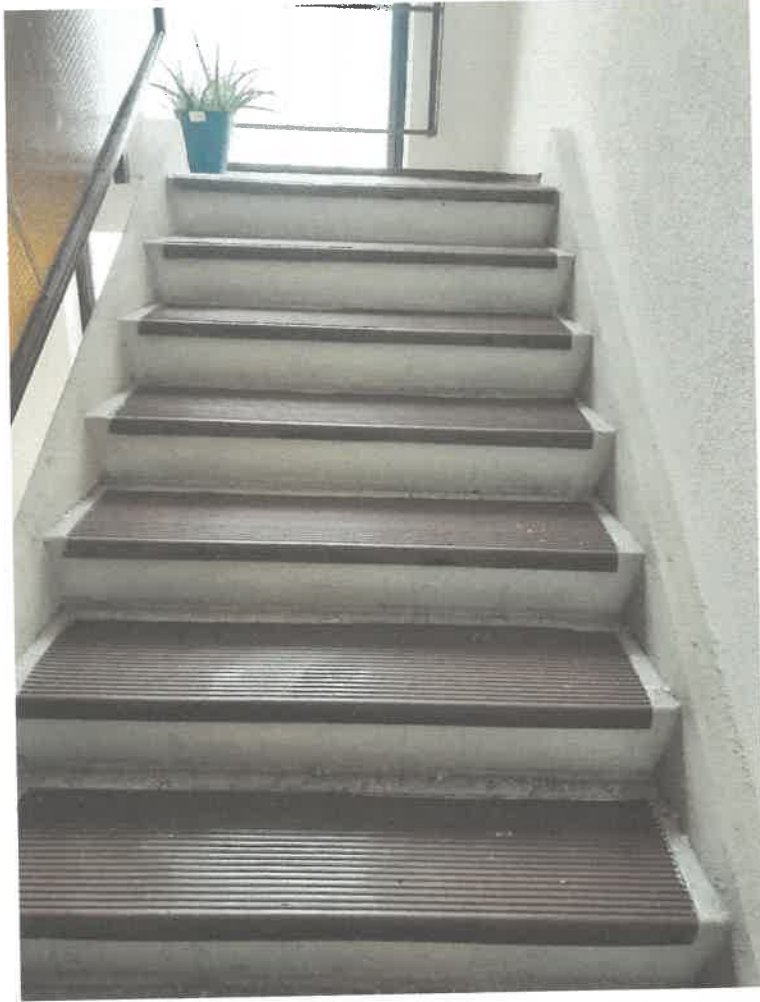
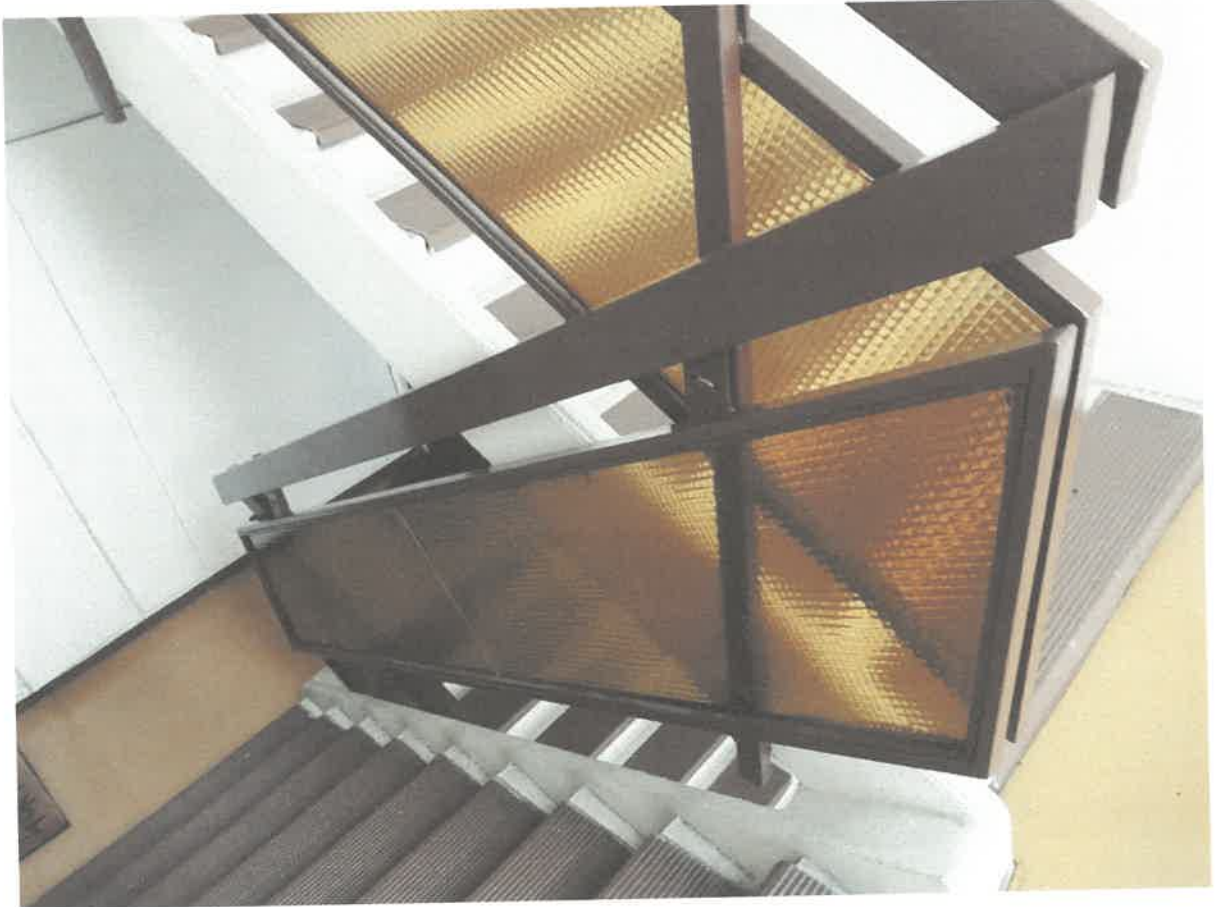
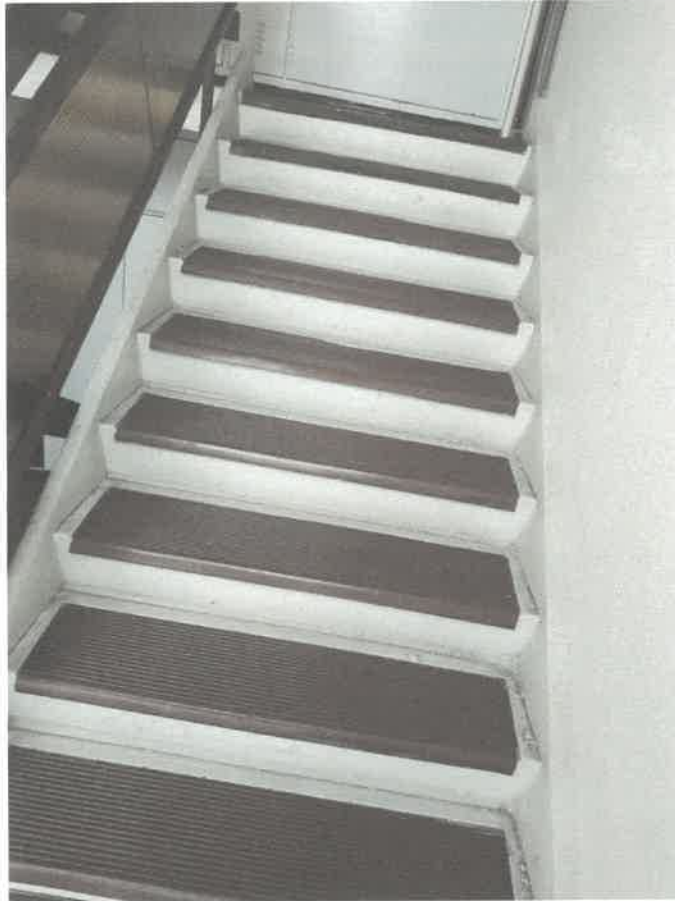
Lépcsőházi burkolatok, korlát

A lépcsőházban lévő burkolatok folytonosak. Az aljzat PVC lemezből és hidegburkolati lapokból került kialakításra. A korlátok állapota és rögzítése biztonságosnak mondható.

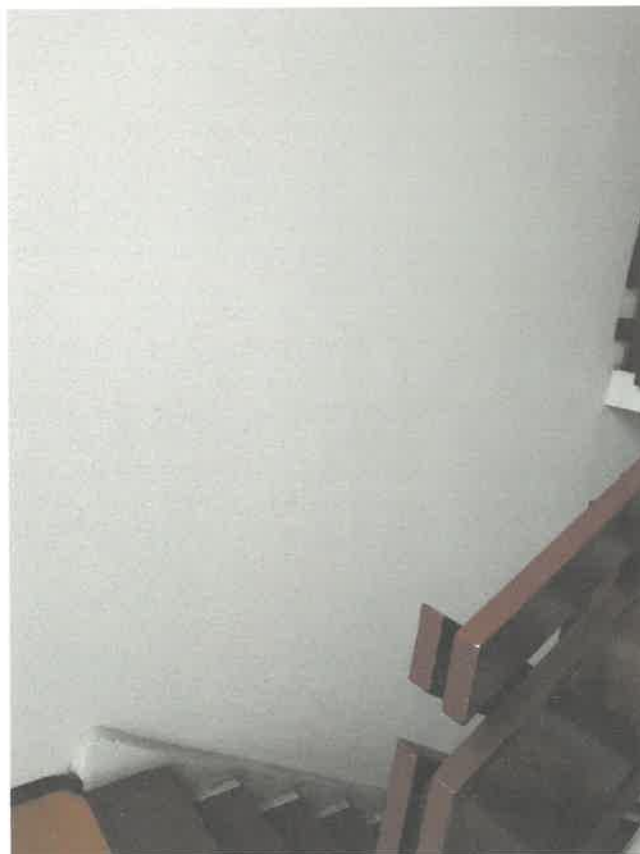
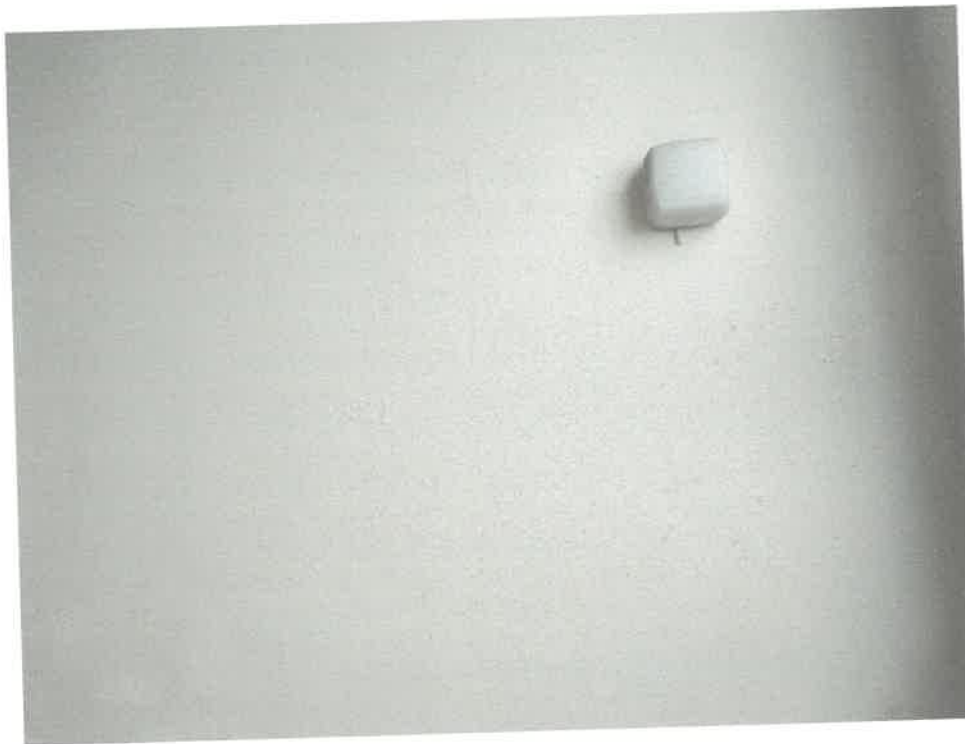
Lépcsőházi falak állapota

A lépcsőházban a falburkolatok festése már időszerű, a természetes elhasználódás, és a költözések miatt a falfelület helyenként foltos.

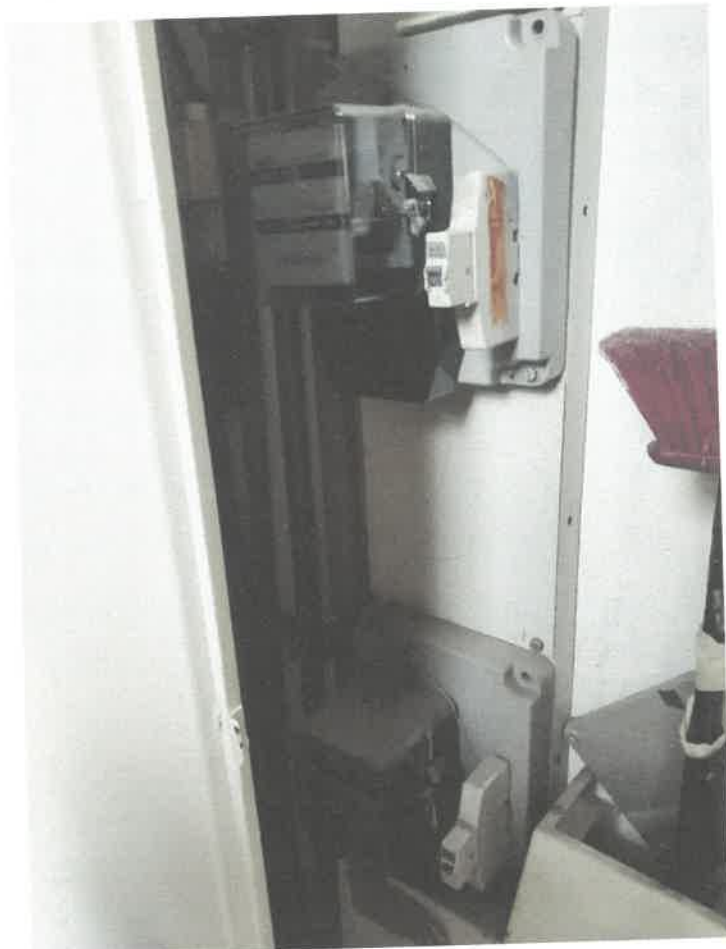
Áramellátás

Az épület áramellátását, a földszinten az áramfogadó helyiségben az ELMŰ által elhelyezett kapcsolószekrény biztosítja, a lakások elektromos ellátását a szinten elhelyezett, önálló villanyóra biztosítja. Az épület villamos biztonságtechnikai felülvizsgálatai által megállapított hiányosságokat a felmérés nem tartalmazza. A villanyórák utáni hálózat karbantartásáról a lakástulajdonosok gondoskodnak.

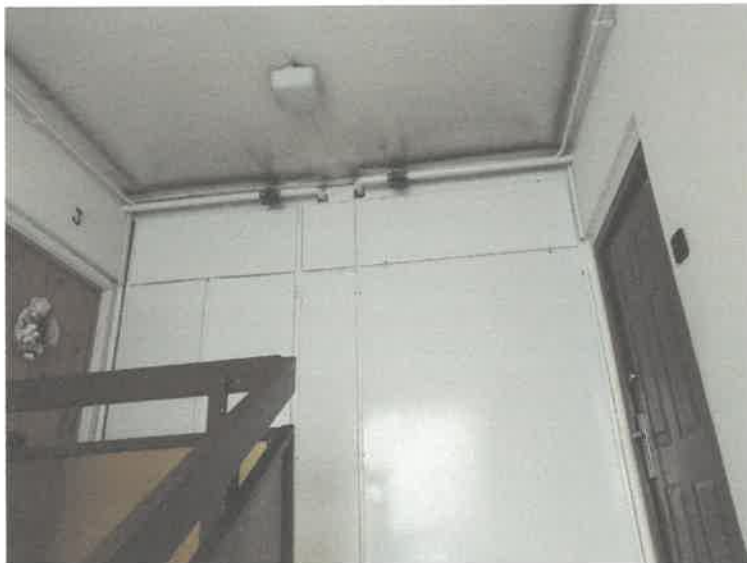
Gépészeti rendszerek

Az épületben lévő lakásokban központi fűtés került kialakításra, az ehhez szükséges energiát, valamint a melegvíz szolgáltatást, a tetőn elhelyezett, központi gázüzemű készülékek biztosítják. A gáz csatlakozó vezeték tömörre tétele 2012.-ben megtörtént. A lakásokban csak a tűzhelyek ellátásához szükséges gázellátás biztosított. A szennyvíz elvezető rendszer, a belső csapadékvíz elvezetés, valamint a víz-nyomóvezeték teljes felújítása időszerű, egyidős az épülettel. Ezek felújítása, cseréje csak a meghibásodások alkalmával részlegesen történt meg.

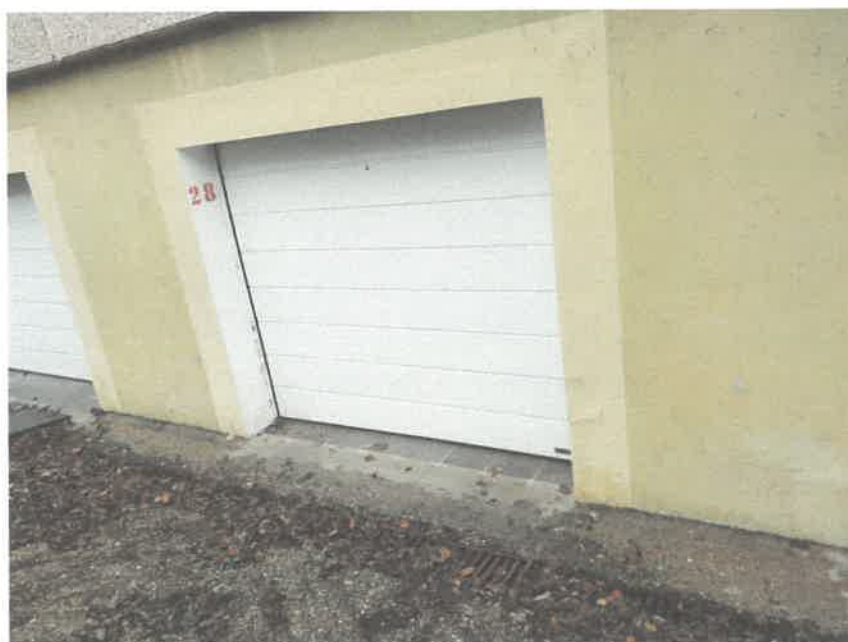
Garázs

A lépcsőházban garázs - 4db - az alagsori (utca) szinten került kialakításra, ezek használatára bérleti szerződéssel többnyire az ott lakóknak van lehetősége. Ezeken kívül parkolás az ingatlan előtt és mellett lévő közterületi parkolóban lehetséges.
