Összefogás Lakásszövetkezet

Állagfelmérés 2024.

1165 Budapest, Orsika tér 5.

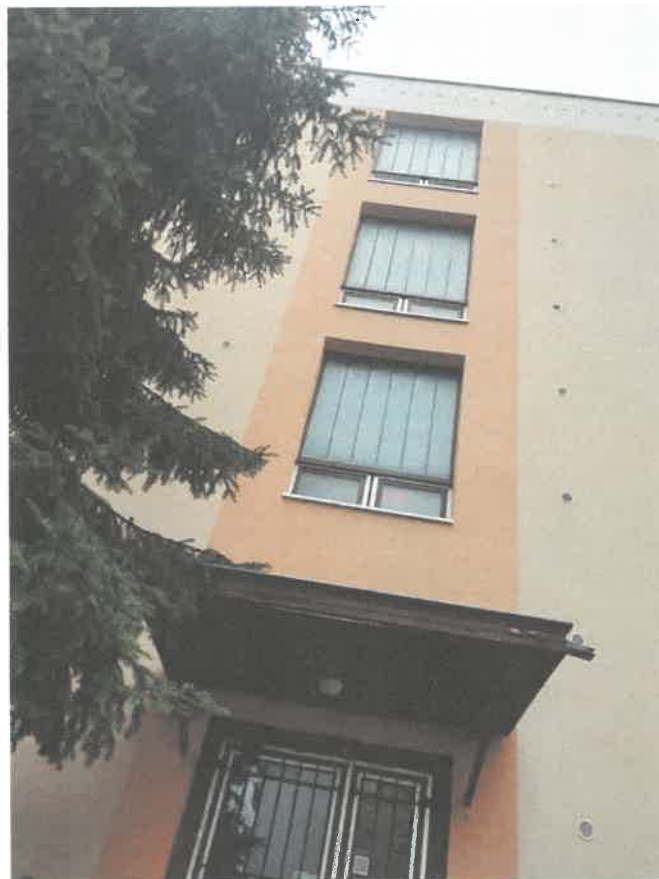
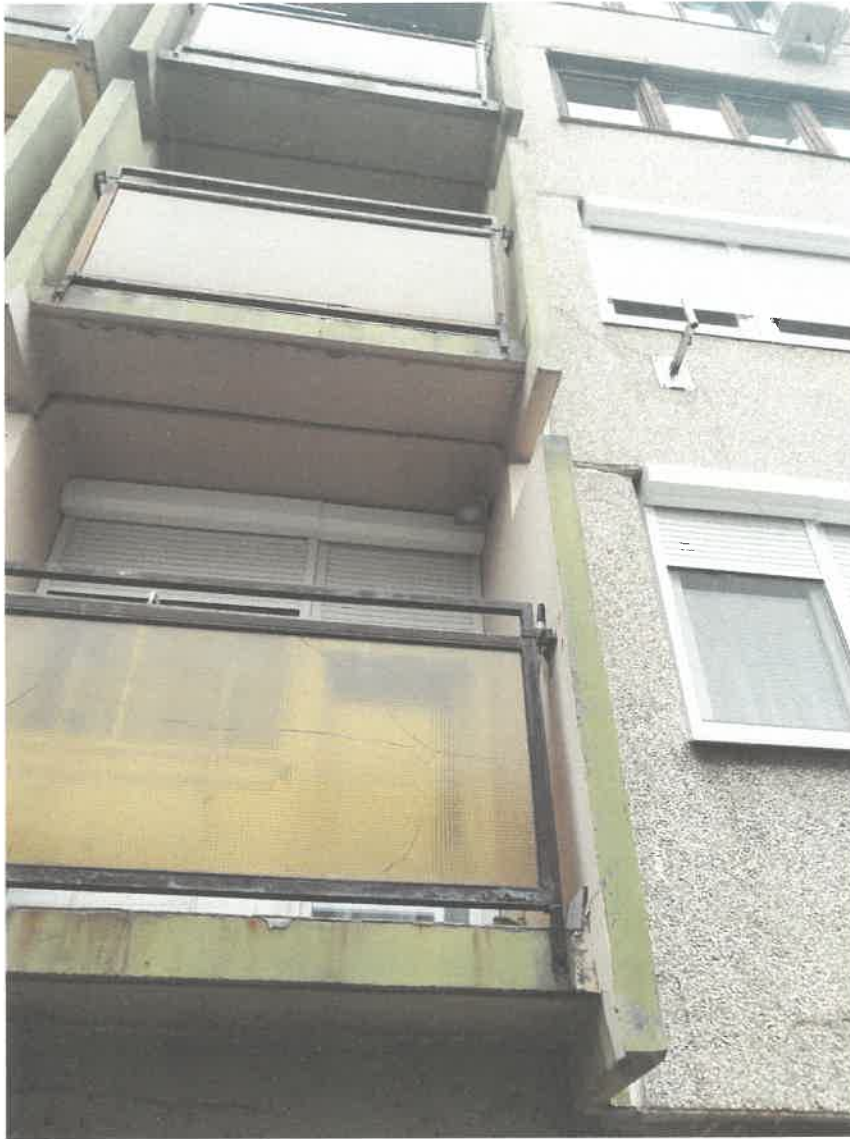
Külső vakolat

Az épület oldalfala előre gyártott vasbeton elemekből készült, korának megfelelő állapotú. Helyenként a természetes épületmozgás és elhasználódás következtében a dilatációs hézagok tömítőanyagai hiányosak. A fűdémszellőző rácsok meglétét ellenőrizni szükséges. A dilatációs hézagok további vizsgálata, karbantartása javasolt. A lépcsőház homlokzati hőszigetelése 2018 -ban részlegesen elkészült.

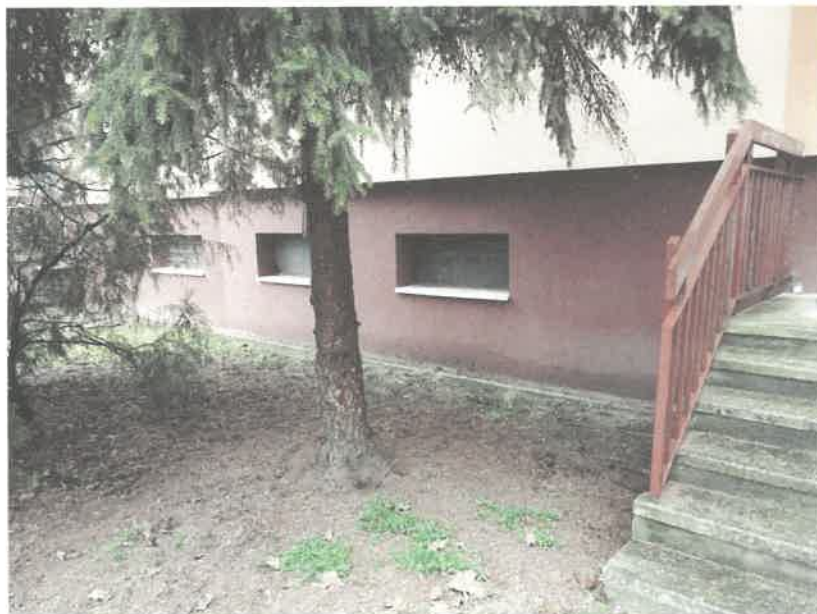
Lábazat

A lépcsőház oldalfalán az utca felől a garázsok szintjén, a tér felől, a tárolók magasságában került lábazat kialakításra.

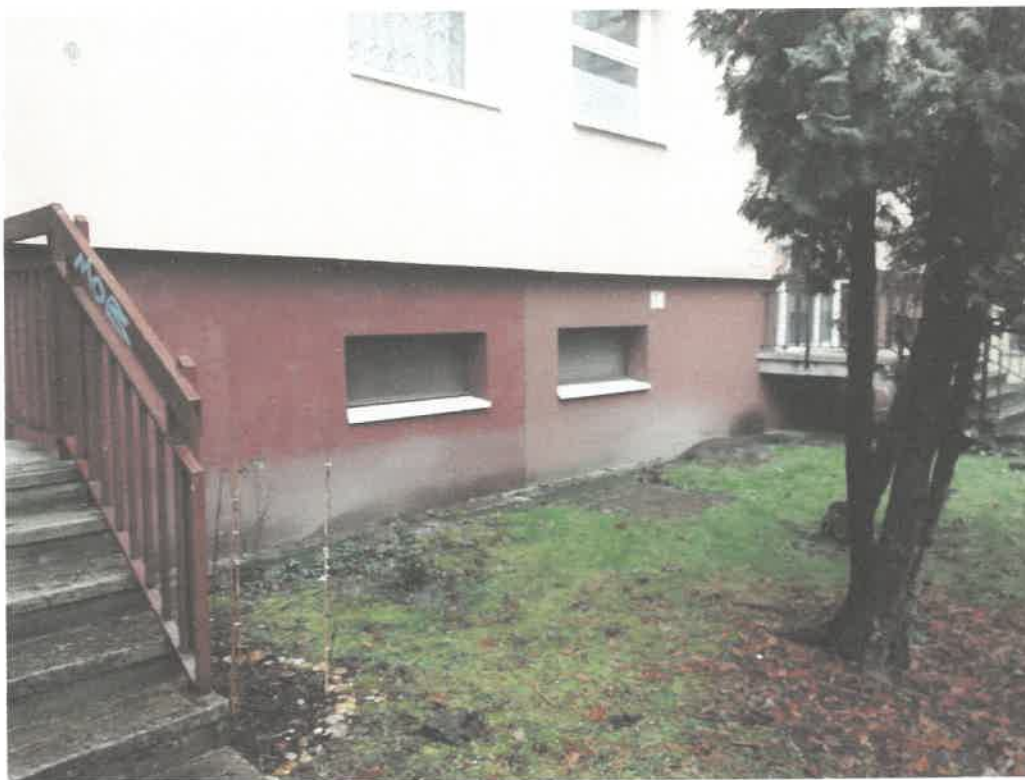
Szolgálati járda

A szolgálati járda megfelelő állapotú, biztonságos közlekedésre alkalmas, azonban az épület adottságait figyelembe véve gyalogos közlekedés nem történik rajta. Az épület vizesedésének elkerülése érdekében a növényzet karbantartása, valamint az esteleges hézagok javítása indokolt.

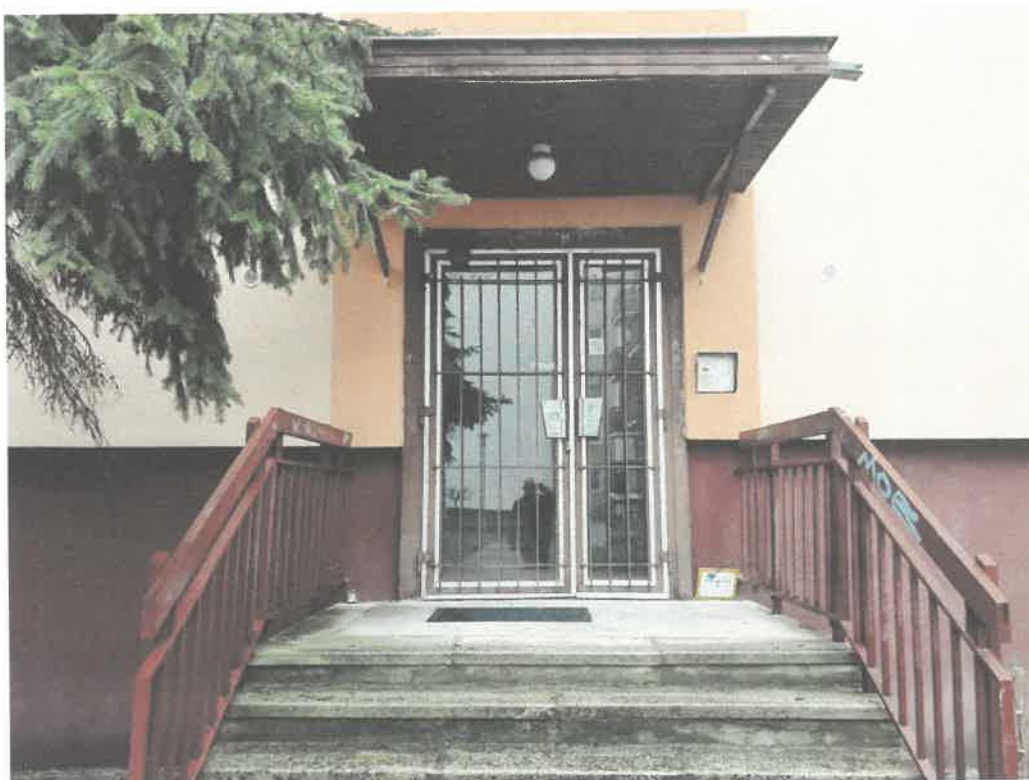
Főbejárat lépcső

A főbejáráthoz vezető beton burkolat épp, a lépcső felújítása ismeretlen időpontban megtörtént, állapota közlekedésre alkalmas. Cseréjükre még nem került sor.

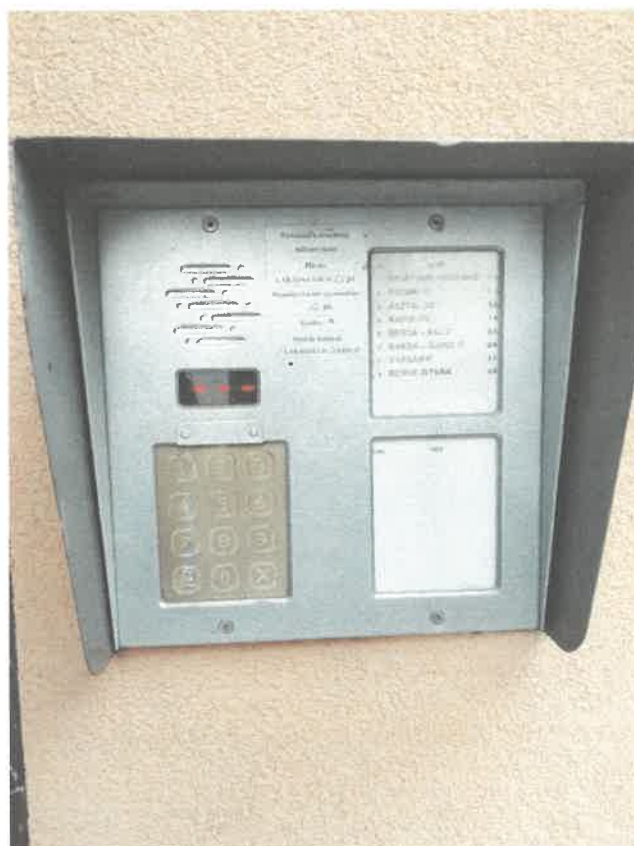
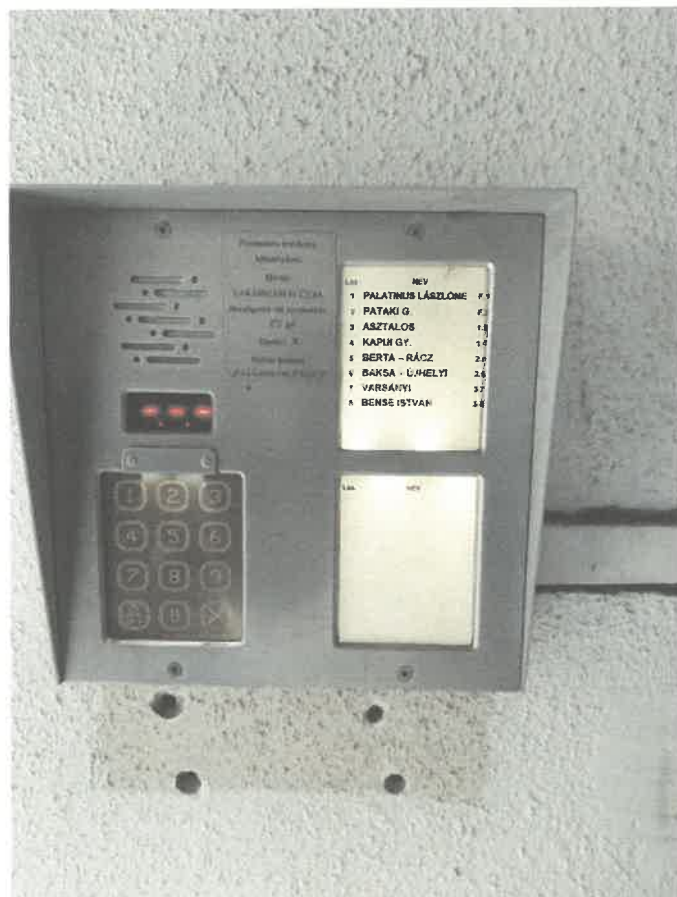
Kaputelefon rendszer

Kapu telefon központ mindkét bejárati oldalon kialakításra került. Codefon típusú, karbantartásuk, szükség szerinti javításuk rendszeresen megtörténik, állapotuk megfelelő.

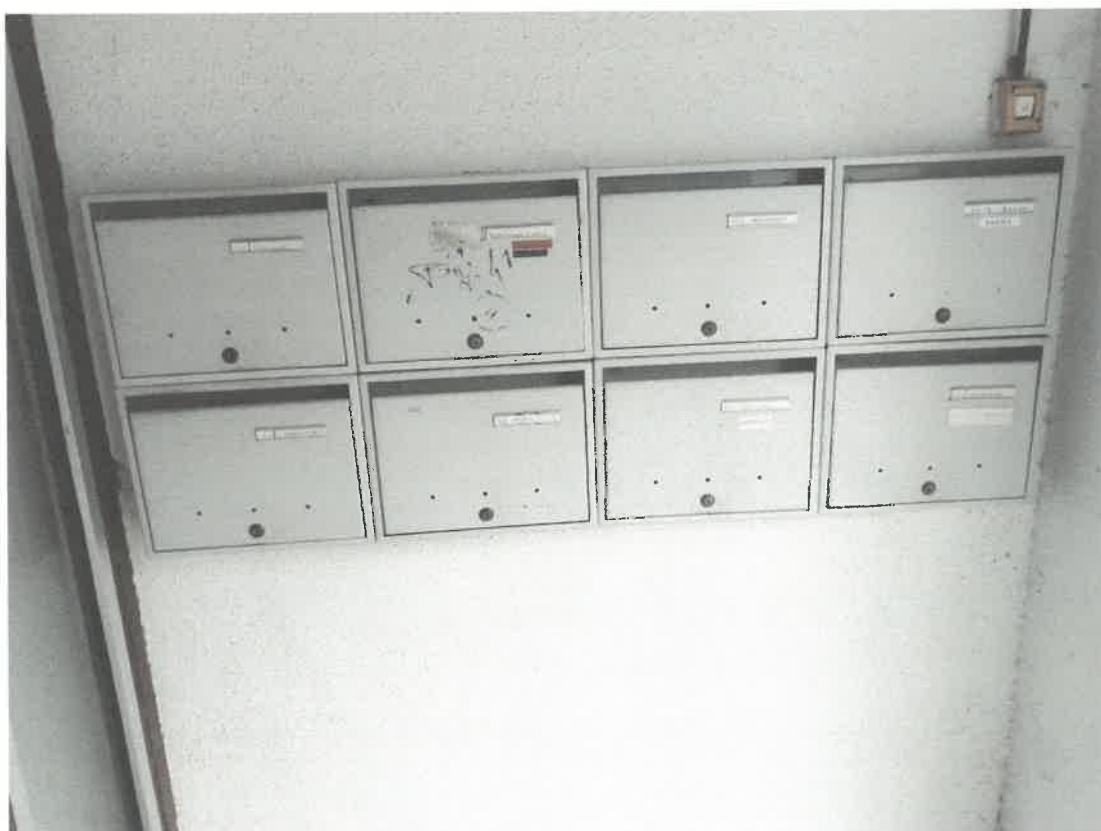
Postaládák

A postaládák a lépcsőházban az Olga utca felől a földszinten találhatóak, cseréjük az elmúlt években nem történt meg, állapotuk megfelelő, biztonságosnak mondható.

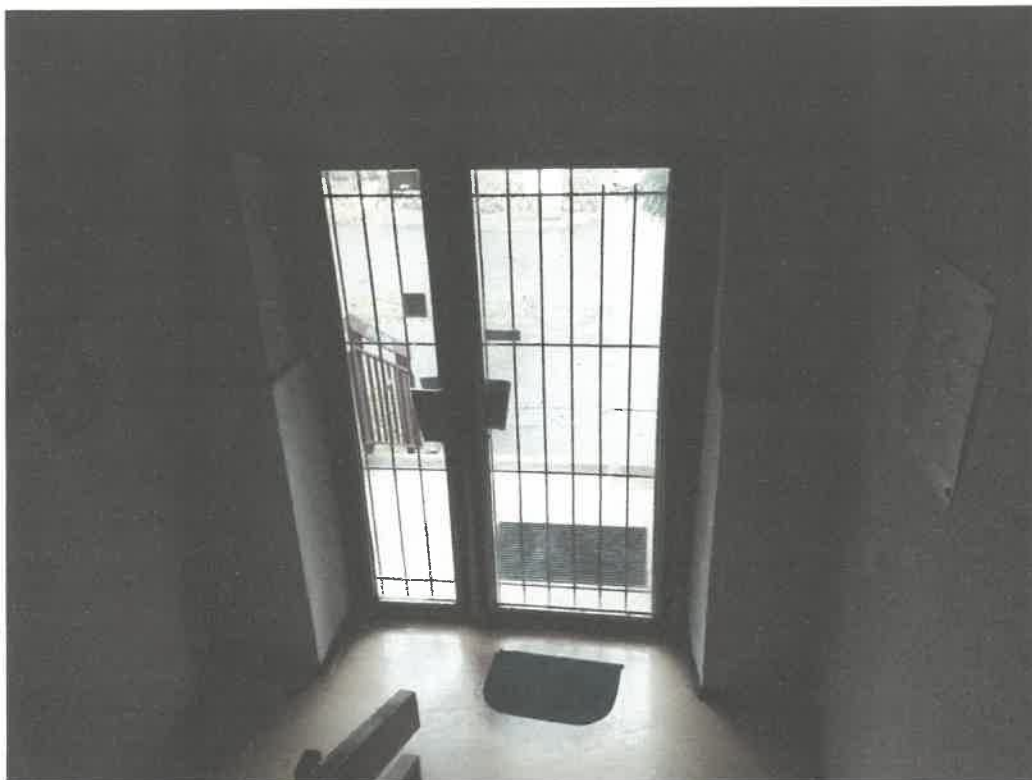
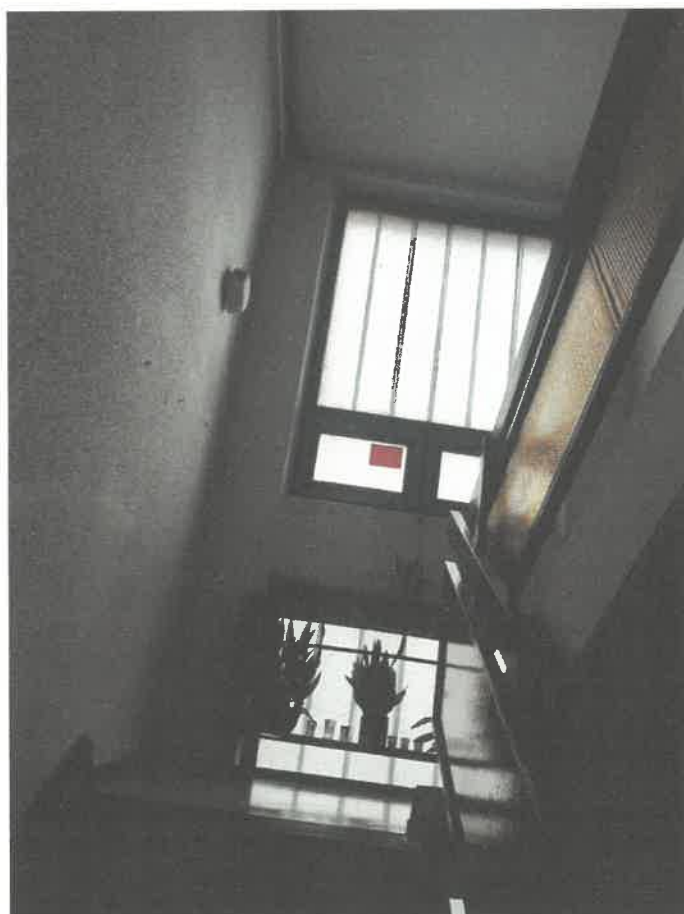
Belső nyílászárók, sorolt szerkezetek

A lépcsőházi sorolt szerkezetek cseréje még nem történt meg, egyidősek az épülettel. Állapotuk megfelelő, azonban néhány helyen befolyhat az esővíztömítésük, karbantartásuk javasolt. A lakásokban lévő nyílászárók cseréjéről a lakástulajdonosok egyénileg gondoskodnak.

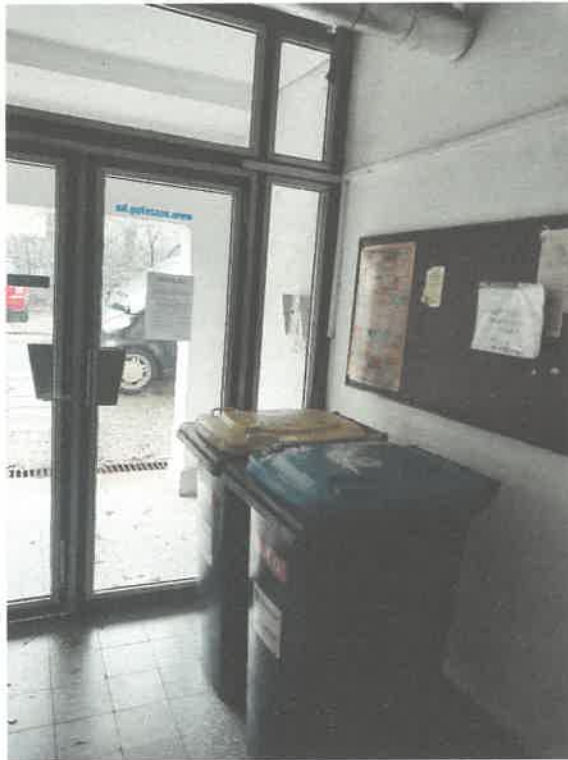
Közös tárolók, kukatárolók

A lépcsőházban külön kukatároló helyiség nem került kialakításra, a kommunális hulladék tárolására az épület melletti közterületen elhelyezett külön „kukatárolók” épültek, melyekből az FKF Zrt. közvetlenül végzi a szállítást. Állapotuk a koruknak megfelelő, funkciójuk ellátására alkalmasak. A szelektív tartályokat a lépcsőház alaksori részén tárolják.

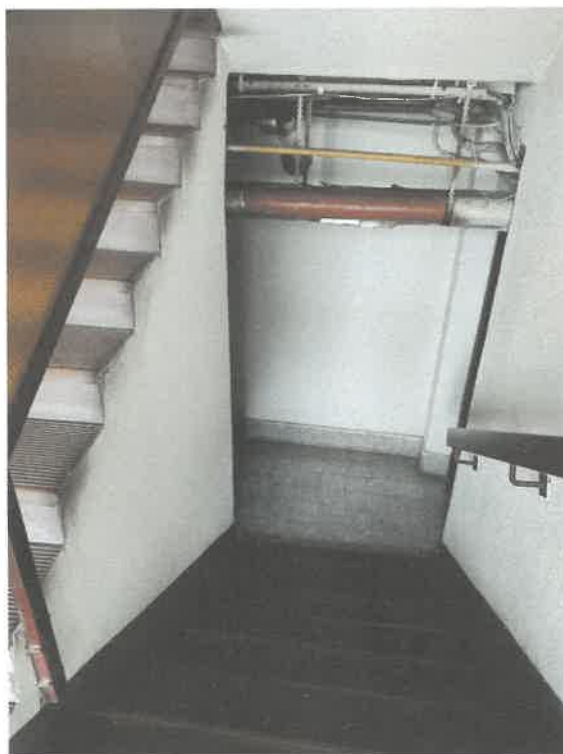
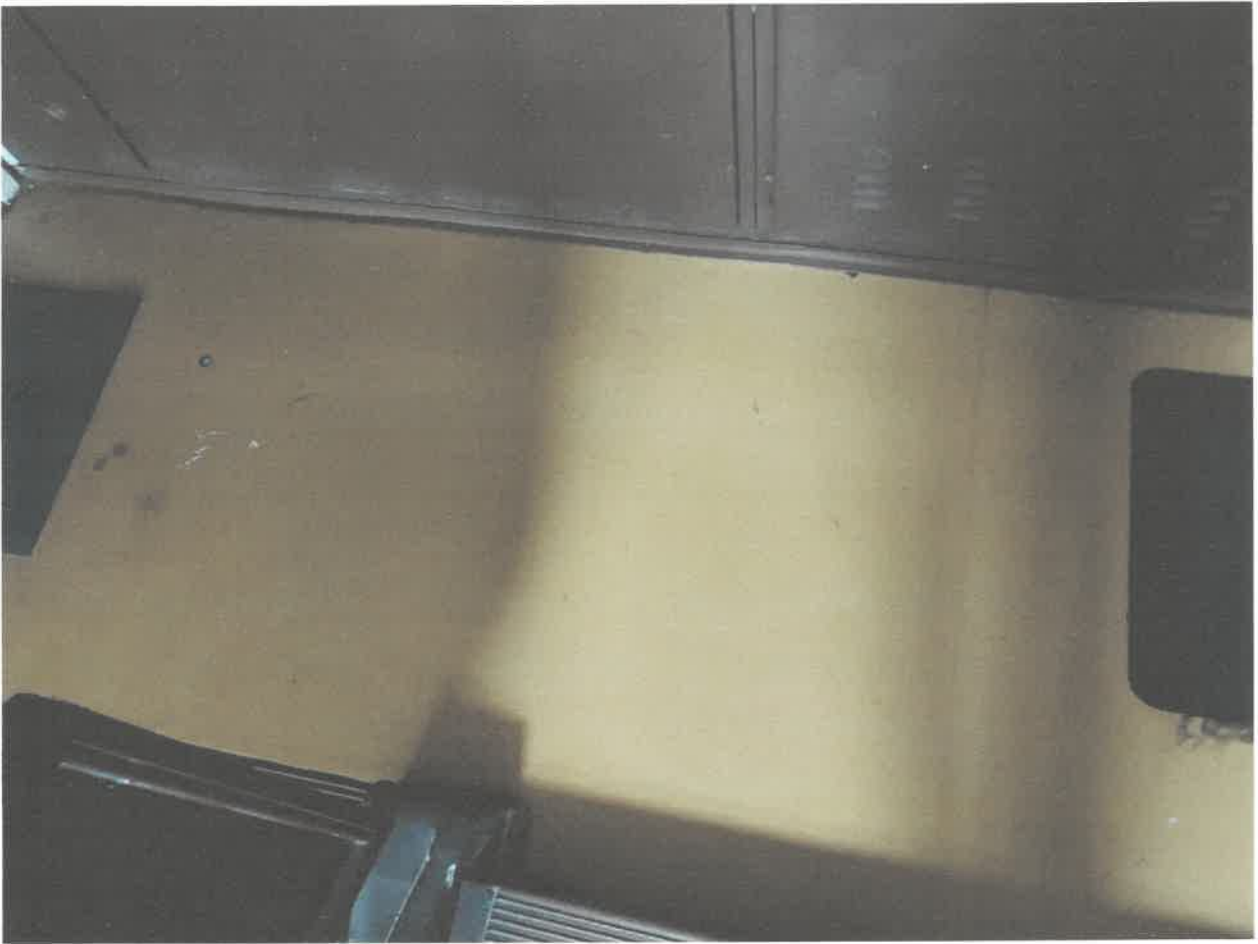
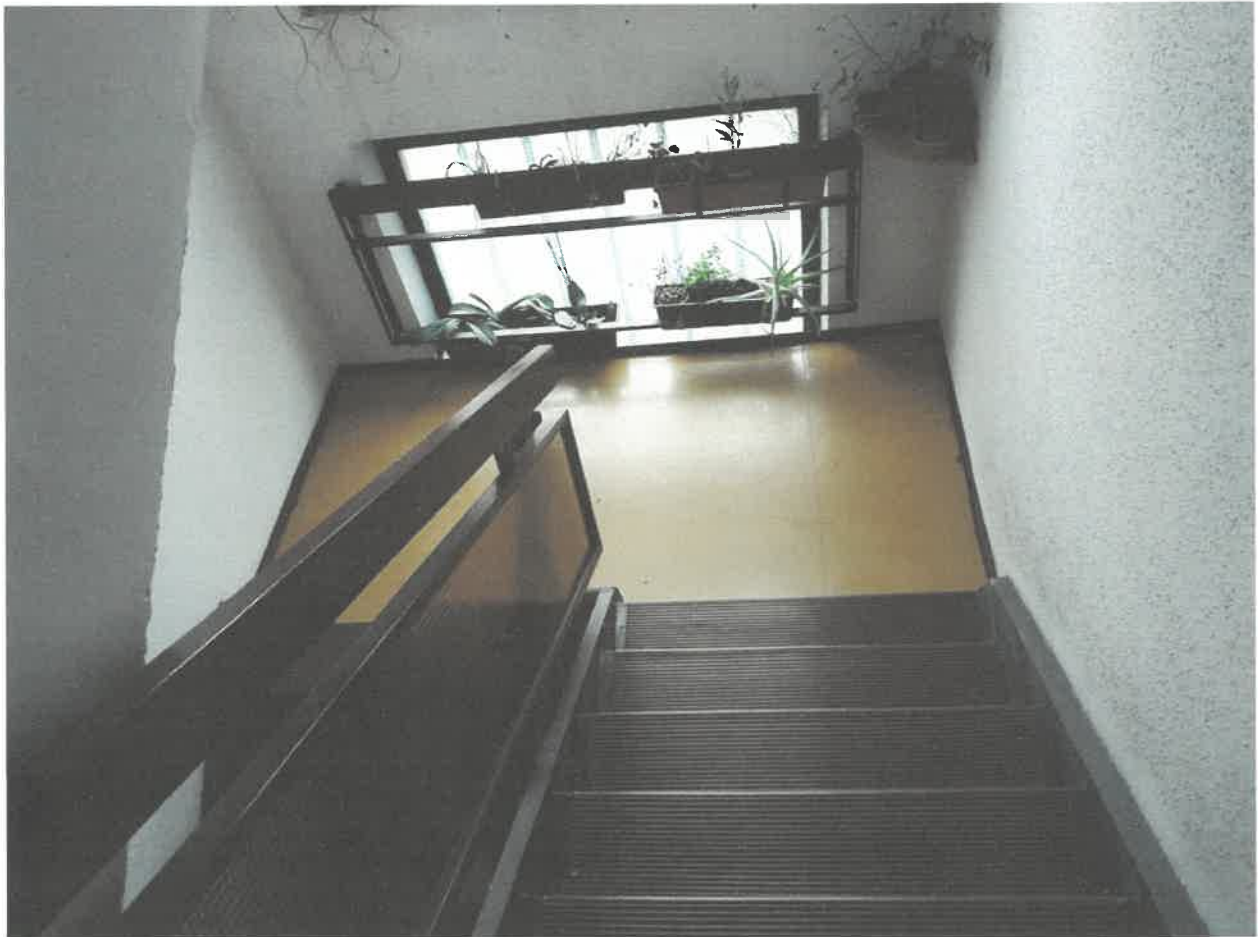
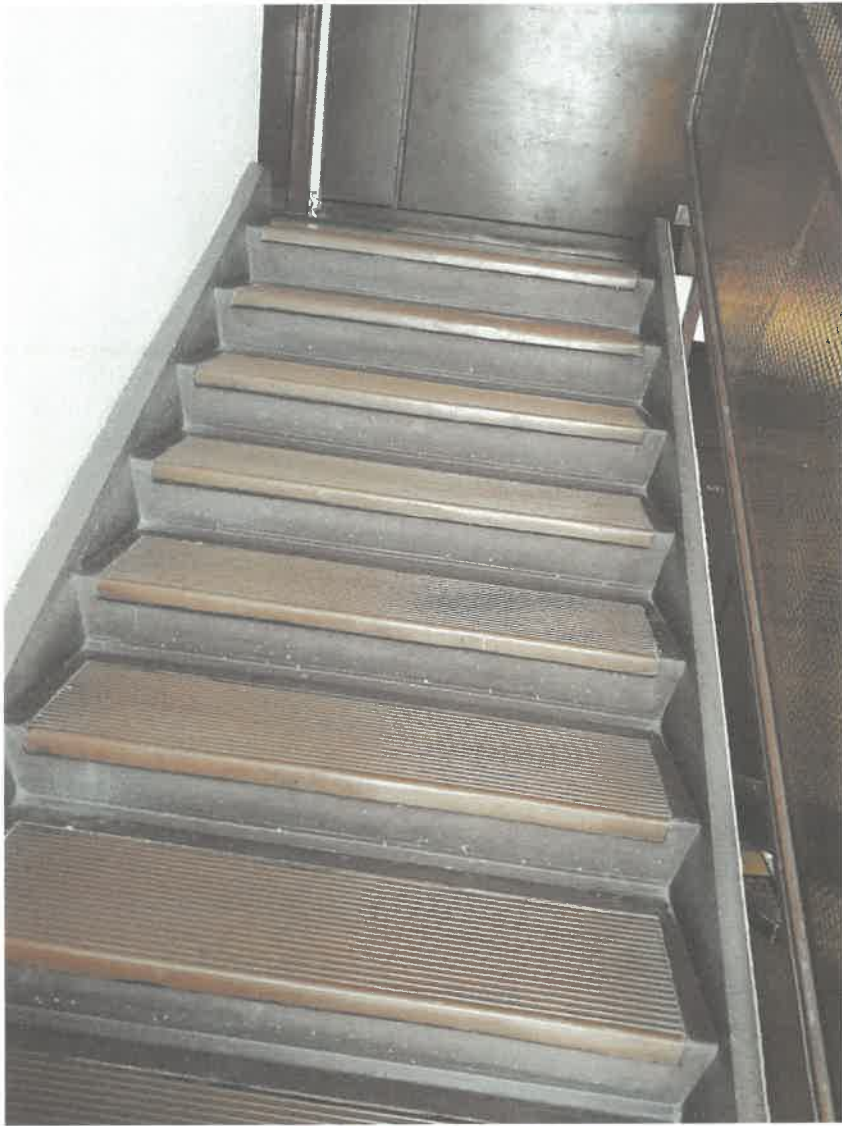
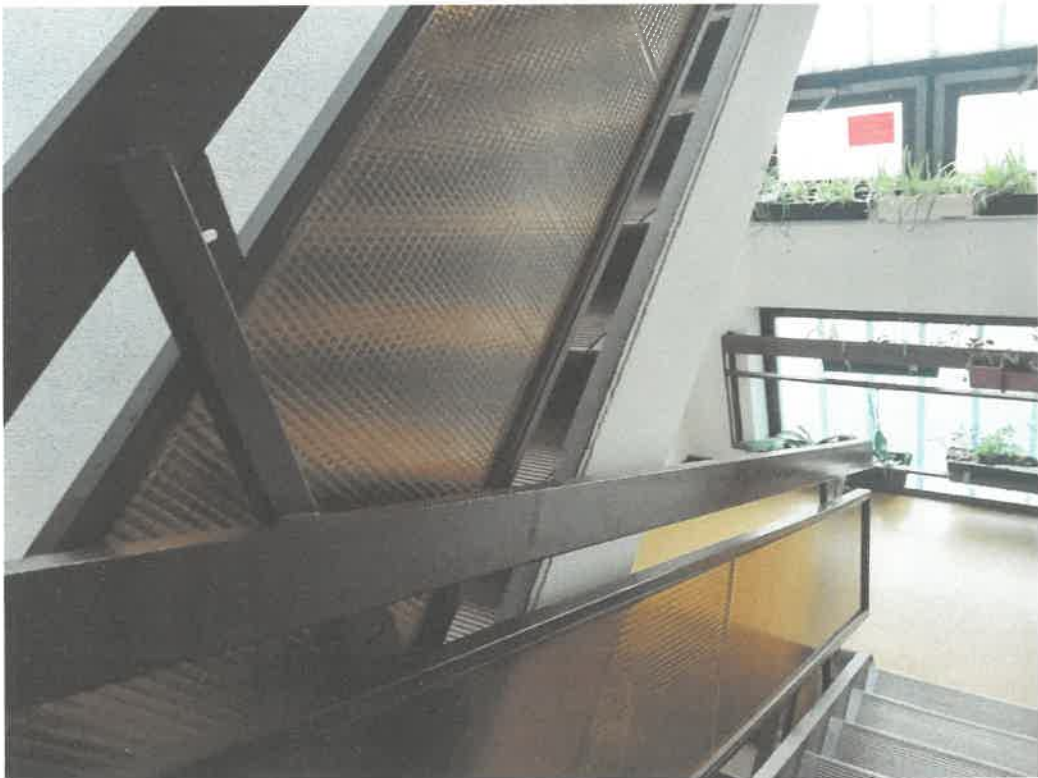
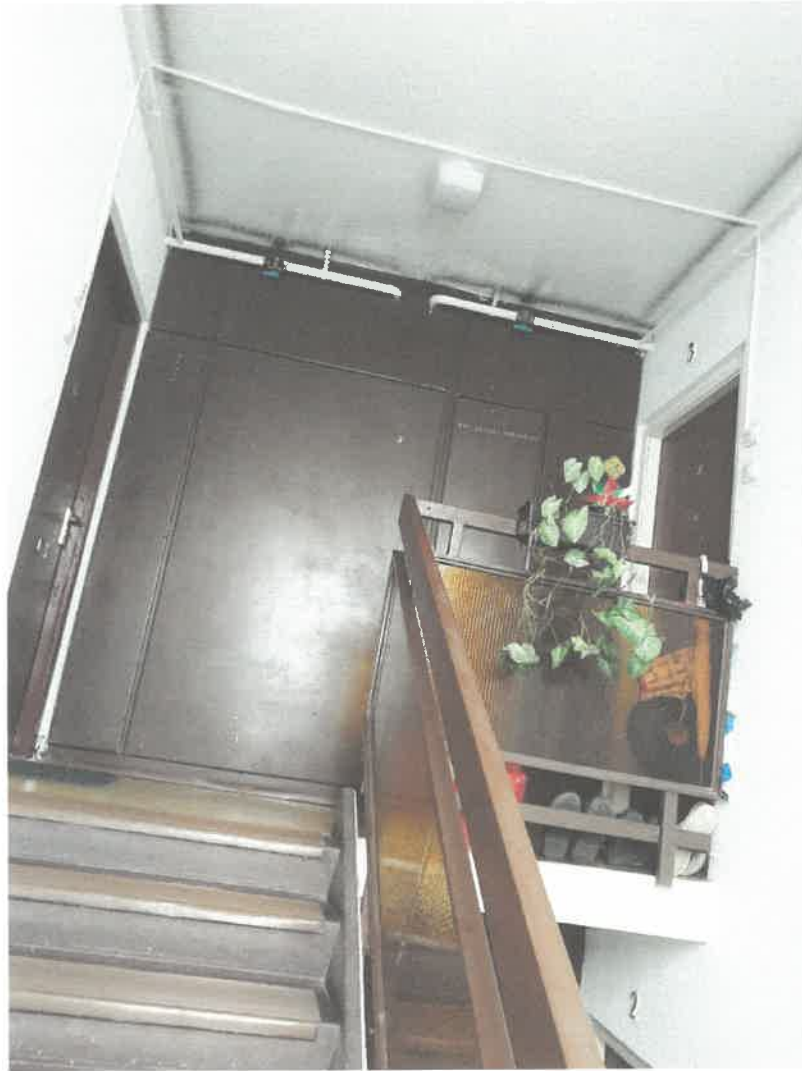
Lépcsőházi burkolatok, korlát

A lépcsőházban lévő burkolatok folytonosak. Az aljzat PVC lemezből és hidegburkolati lapokból került kialakításra. A korlátok állapota és rögzítése biztonságosnak mondható.

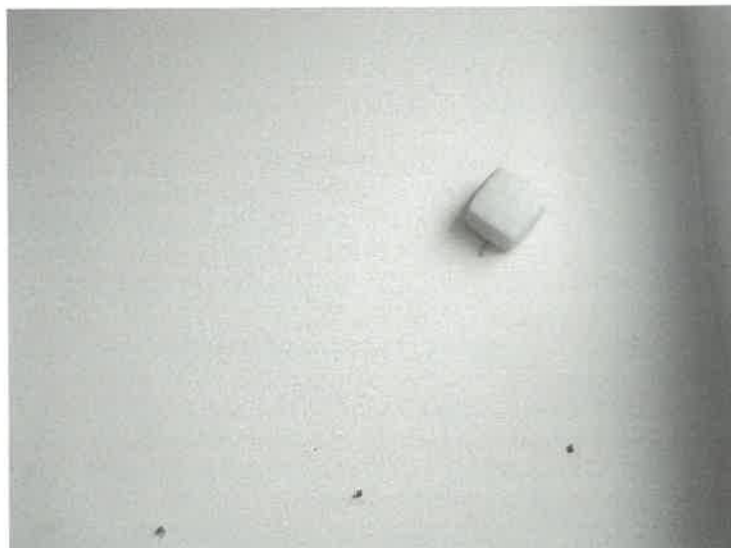
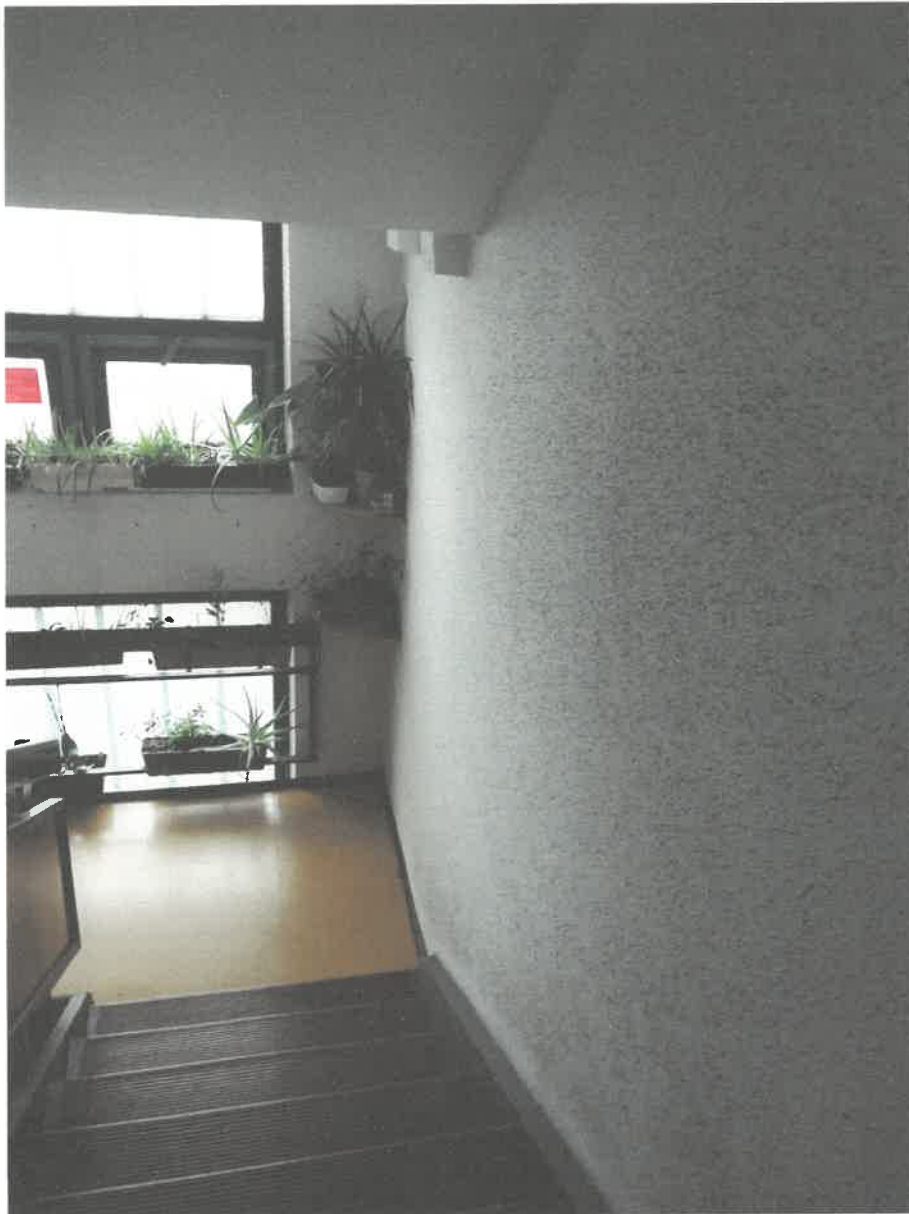
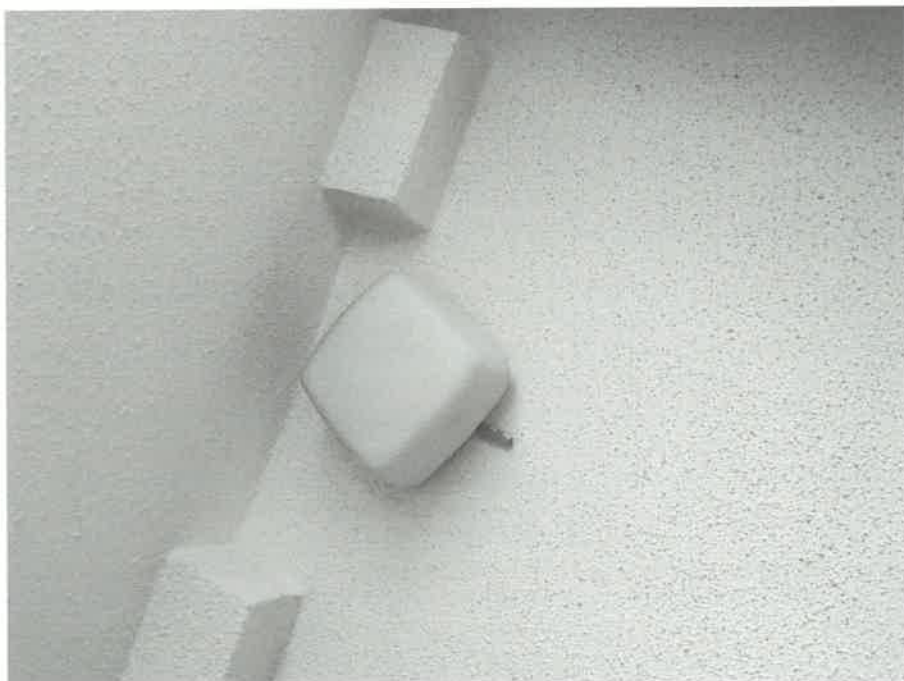
Lépcsőházi falak állapota

A lépcsőházban a falburkolatok festése már időszerű, a természetes elhasználódás, és a költözések miatt a falfelület helyenként foltos.

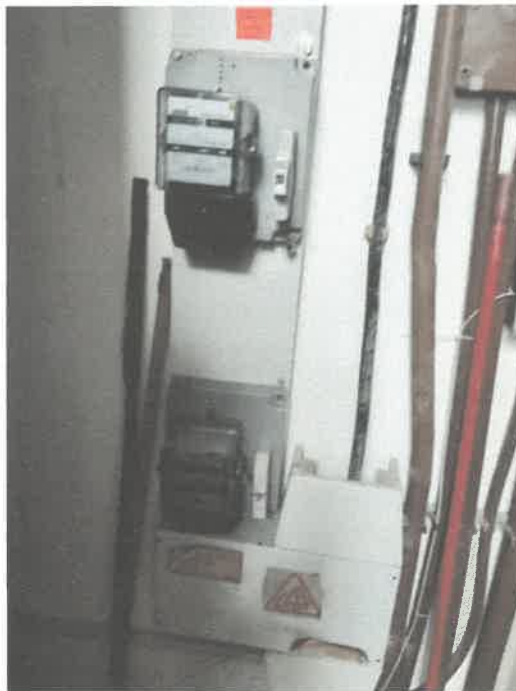
Áramellátás

Az épület áramellátását, a földszinten az áramfogadó helyiségben az ELMŰ által elhelyezett kapcsolószekrény biztosítja, a lakások elektromos ellátását a szinten elhelyezett, önálló villanyóra biztosítja. Az épület villamos biztonságtechnikai felülvizsgálatai által megállapított hiányosságokat a felmérés nem tartalmazza. A villanyórák utáni hálózat karbantartásáról a lakástulajdonosok gondoskodnak.

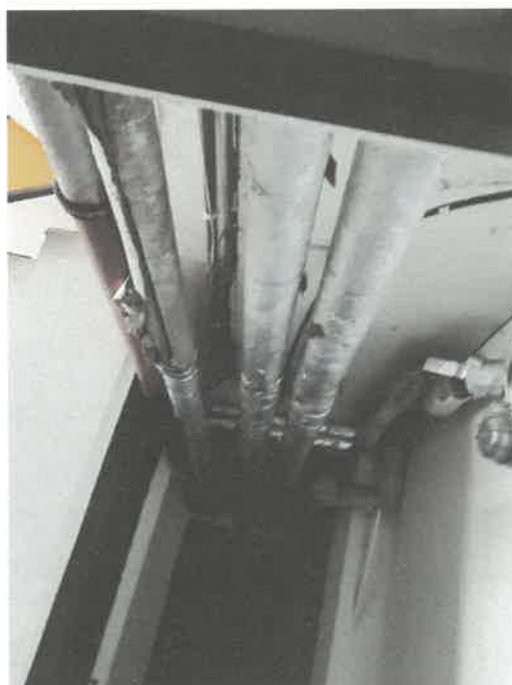
Gépészeti rendszerek

Az épületben lévő lakásokban központi fűtés került kialakításra, az ehhez szükséges energiát, valamint a melegvíz szolgáltatást, a tetőn elhelyezett, központi gázüzemű készülékek biztosítják. A gáz csatlakozó vezeték tömörítéte 2012.-ben megtörtént. A lakásokban csak a tűzhelyek ellátásához szükséges gázellátás biztosított. A szennyvíz elvezető rendszer, a belső csapadékvíz elvezetés, valamint a víznyomóvezeték teljes felújítása időszerű, egyidős az épülettel. Ezek felújítása, cseréje csak a meghibásodások alkalmával részlegesen történt meg.

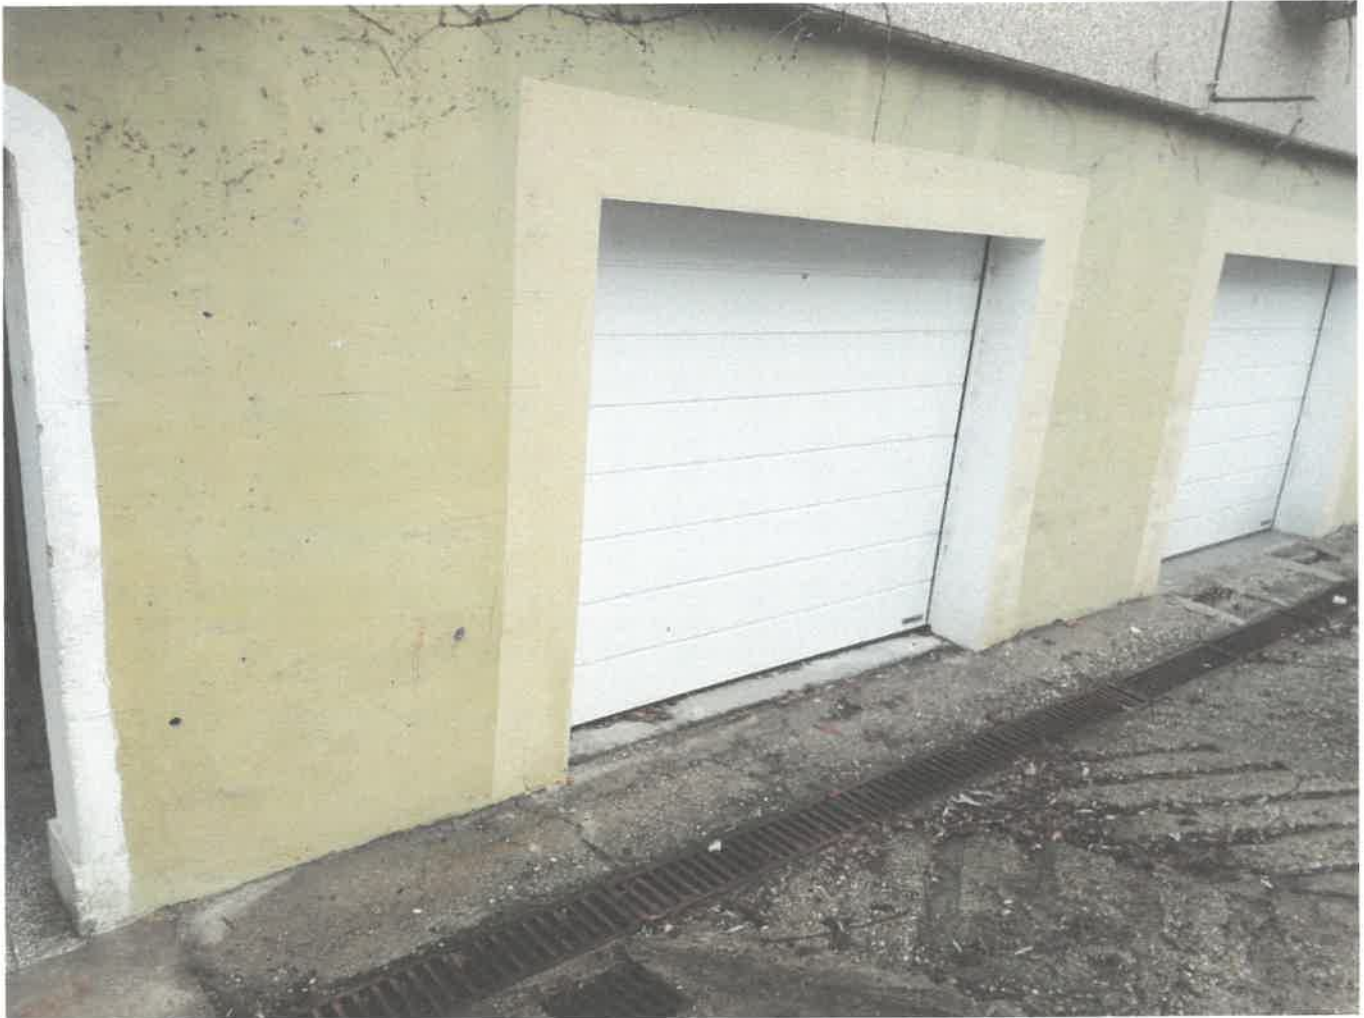
Garázs

A lépcsőházban garázs - 4db - az alaksori (utca) szinten került kialakításra, ezek használatára bérleti szerződéssel többnyire az ott lakóknak van lehetősége. Ezeken kívül parkolás az ingatlan előtt és mellett lévő közterületi parkolóban lehetséges.
