Összefogás Lakásszövetkezet

Állagfelmérés 2024.

1165 Budapest, Orsika tér 6.

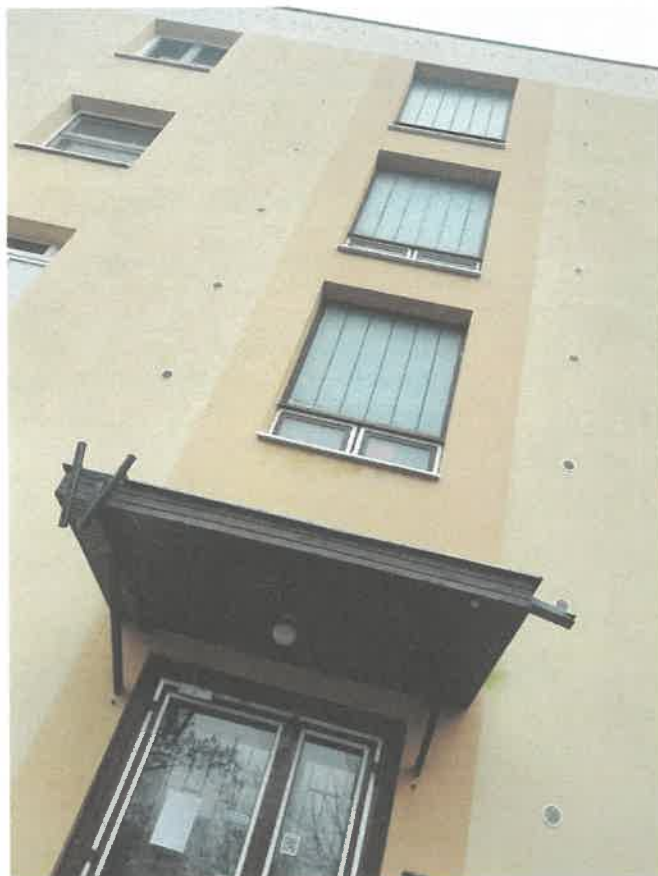
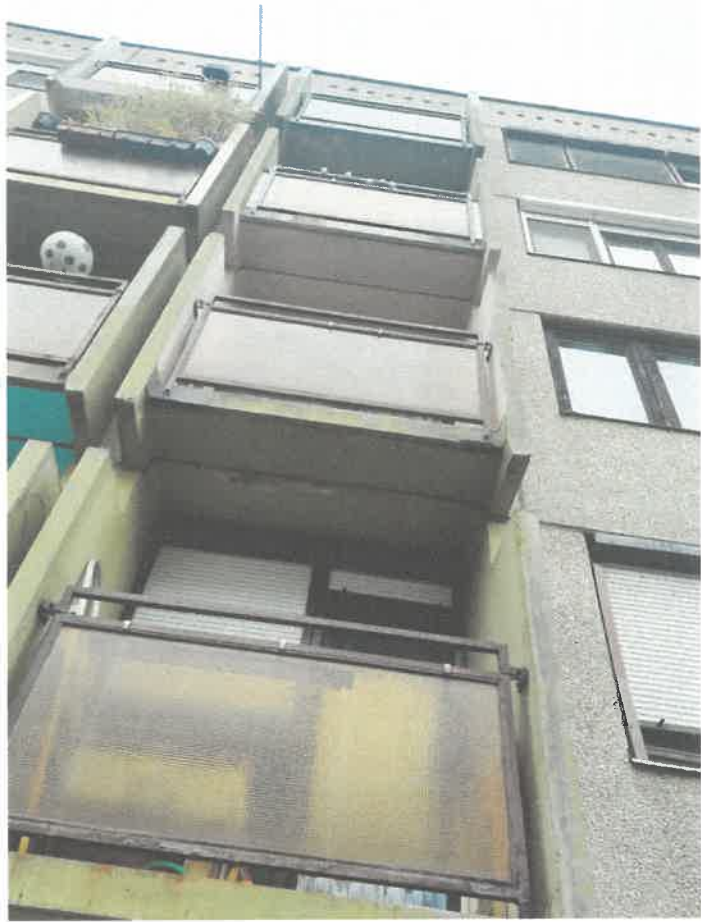
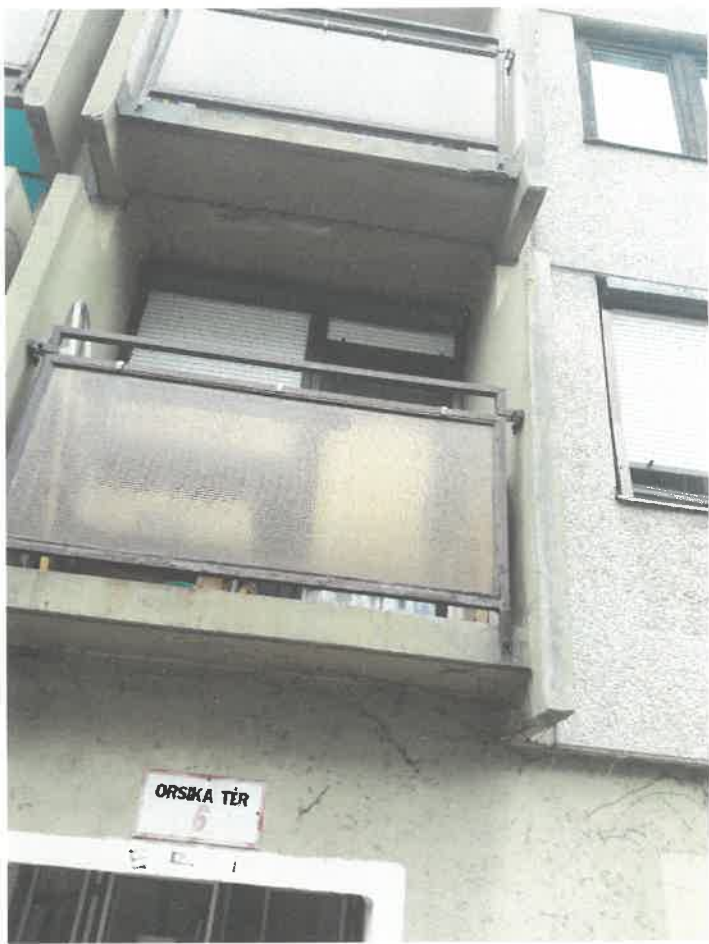
Külső vakolat

Az épület oldalfala előre gyártott vasbeton elemekből készült, korának megfelelő állapotú. Helyenként a természetes épületmozgás és elhasználódás következtében a dilatációs hézagok tömítőanyagai hiányosak. A fűdémszellőző rácsok meglétét ellenőrizni szükséges. A dilatációs hézagok további vizsgálata, karbantartása javasolt. A lépcsőház homlokzati hőszigetelése 2019 -ben részlegesen elkészült.

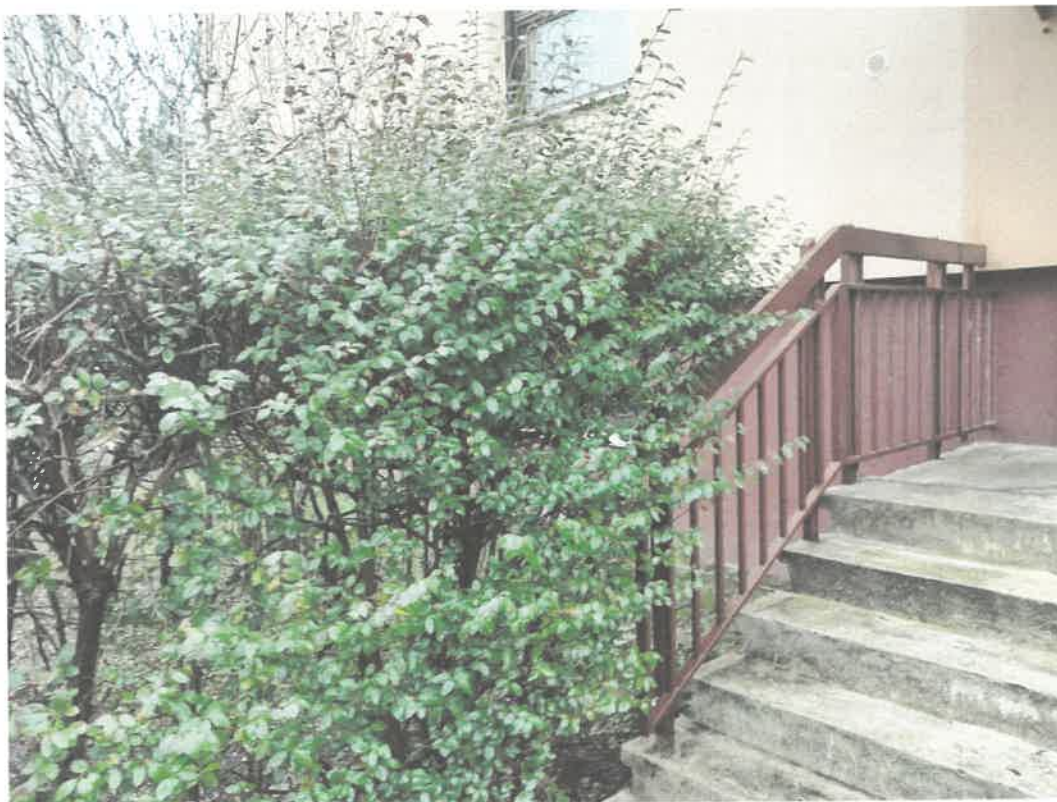
Lábazat

A lépcsőház oldalfalán az utca felől a garázsok szintjén, a tér felől, a tárolók magasságában került lábazat kialakításra.

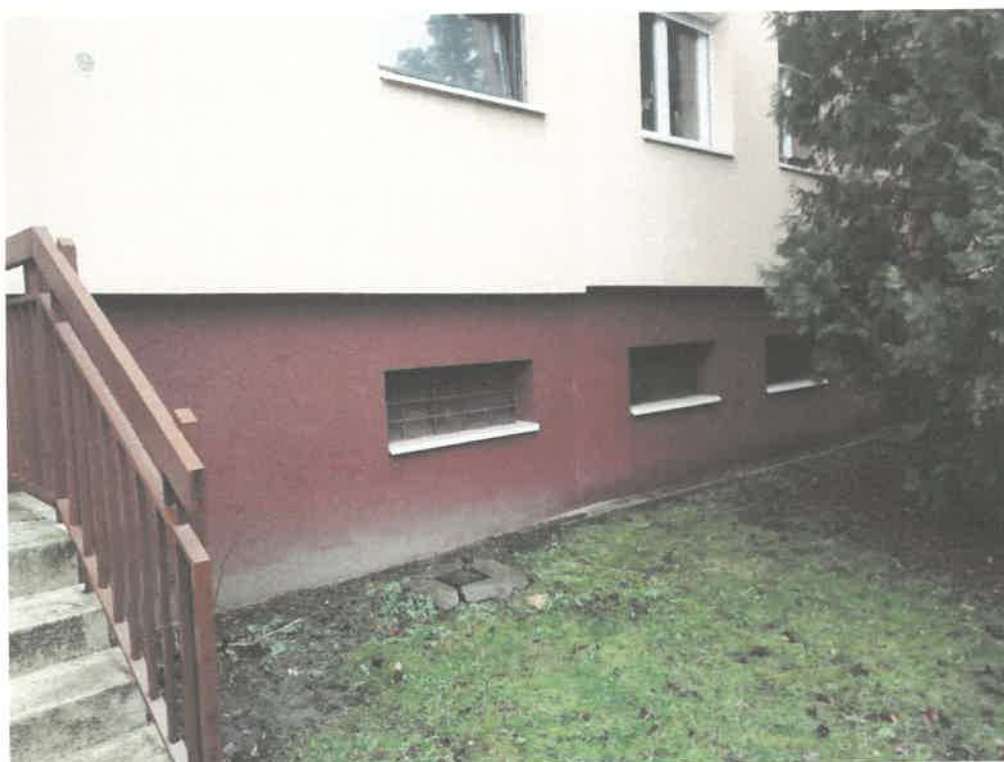
Szolgálati járda

A szolgálati járda megfelelő állapotú, biztonságos közlekedésre alkalmas, azonban az épület adottságait figyelembe véve gyalogos közlekedés nem történik rajta. Az épület vizesedésének elkerülése érdekében a növényzet karbantartása, valamint az esteleges hézagok javítása indokolt.

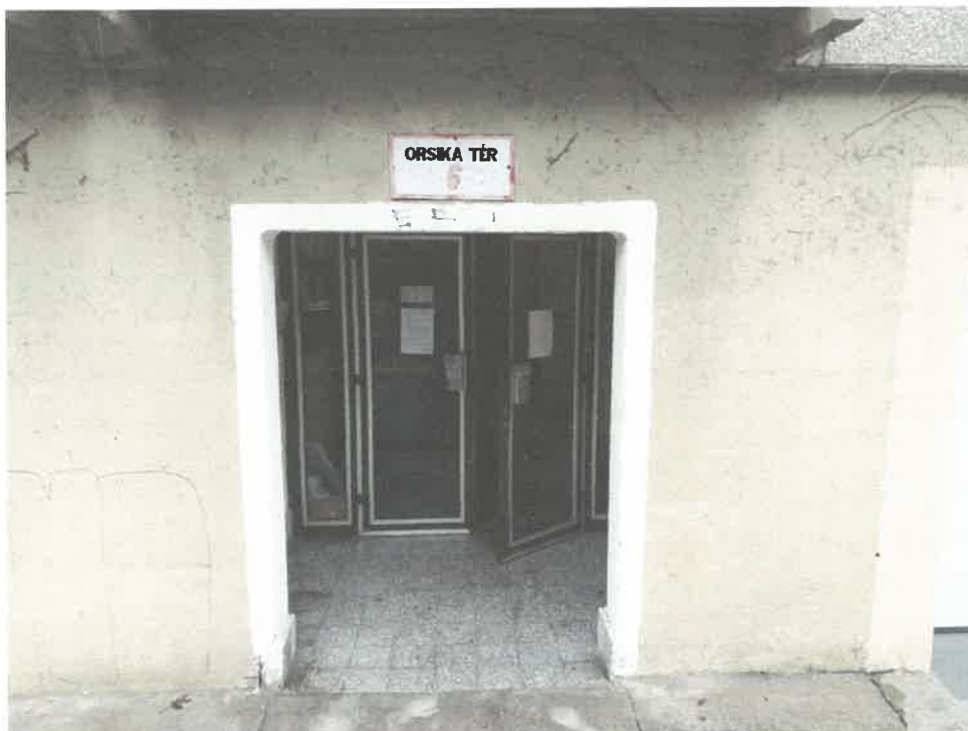
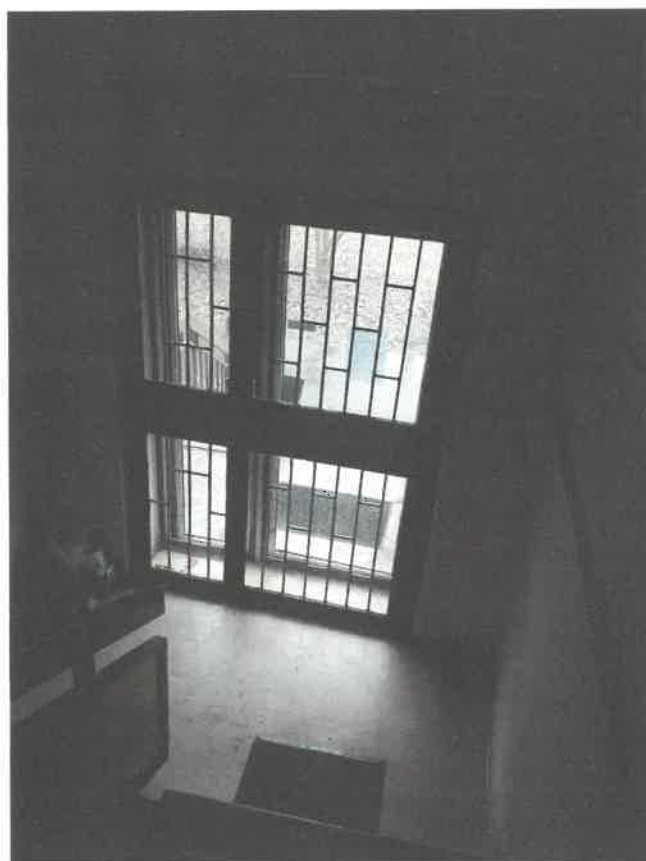
Bejárati ajtó

A belső, lépcsőházba az Orsika tér felőli főbejáraton, valamint az alaksori szinten lévő, közterületi parkoló felől a „hátsó” bejáraton lehet bejutni. Cseréjük még nem történt meg.

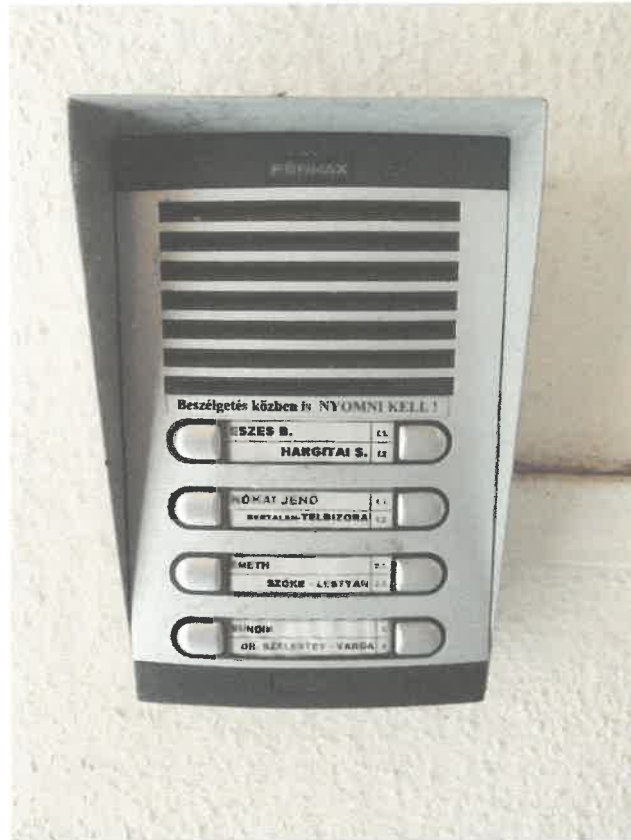
Kaputelefon rendszer

Kapu telefon központ mindkét bejárati oldalon kialakításra került. FERMAX típusú, karbantartásuk, szükség szerinti javításuk rendszeresen megtörténik, állapotuk megfelelő.

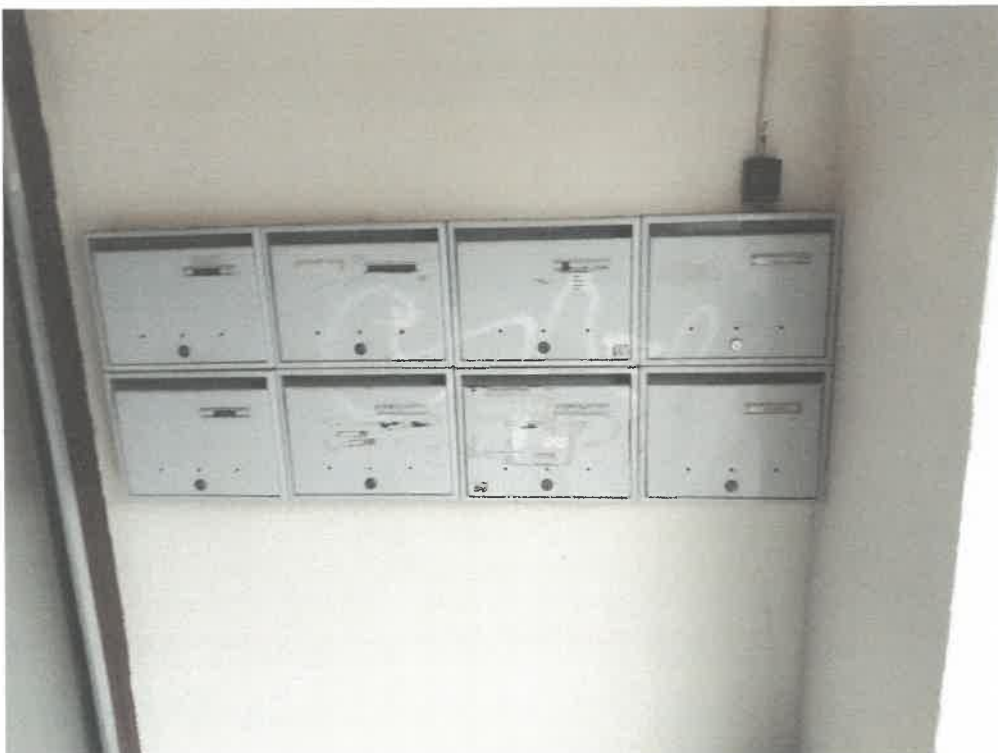
Postaládák

A postaládák a lépcsőházban az Olga utca felől a földszinten találhatóak, cseréjük az elmúlt években nem történt meg, állapotuk megfelelő, biztonságosnak mondható.

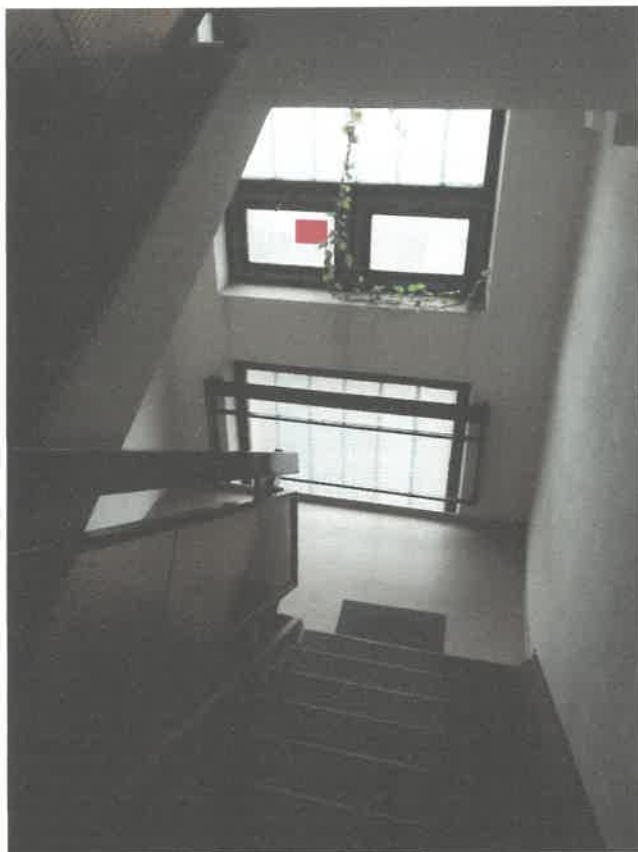
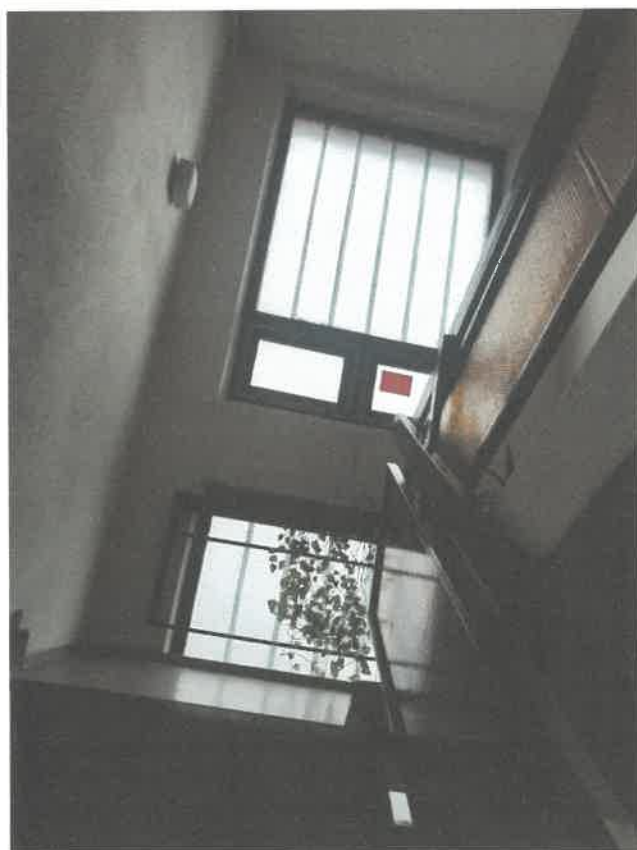
Belső nyílászárók, sorolt szerkezetek

A lépcsőházi sorolt szerkezetek cseréje még nem történt meg, egyidősek az épülettel. Állapotuk megfelelő, azonban néhány helyen befolyhat az esővíztömítésük, karbantartásuk javasolt. A lakásokban lévő nyílászárók cseréjéről a lakástulajdonosok egyénileg gondoskodnak.

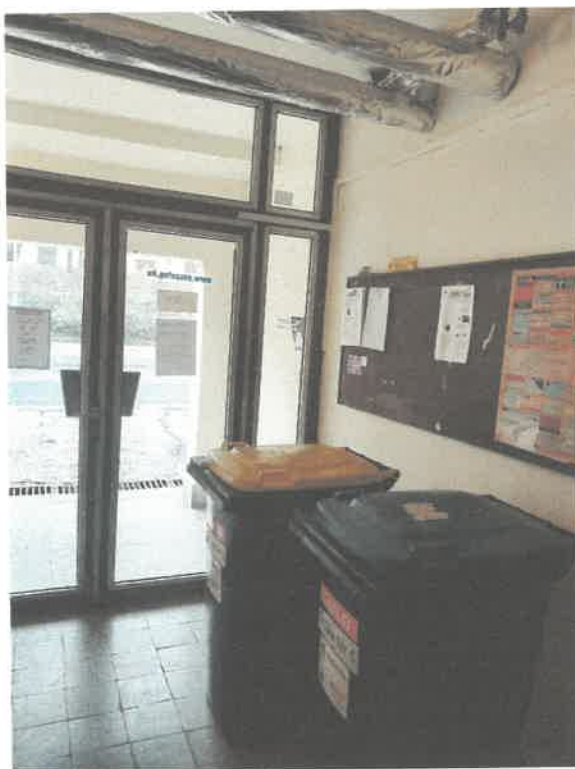
Közös tárolók, kukatárolók

A lépcsőházban külön kukatároló helyiség nem került kialakításra, a kommunális hulladék tárolására az épület melletti közterületen elhelyezett külön „kukatárolók” épültek, melyekből az FKF Zrt. közvetlenül végzi a szállítást. Állapotuk a koruknak megfelelő, funkciójuk ellátására alkalmasak. A szelektív tartályokat a lépcsőház alaksori részén tárolják.

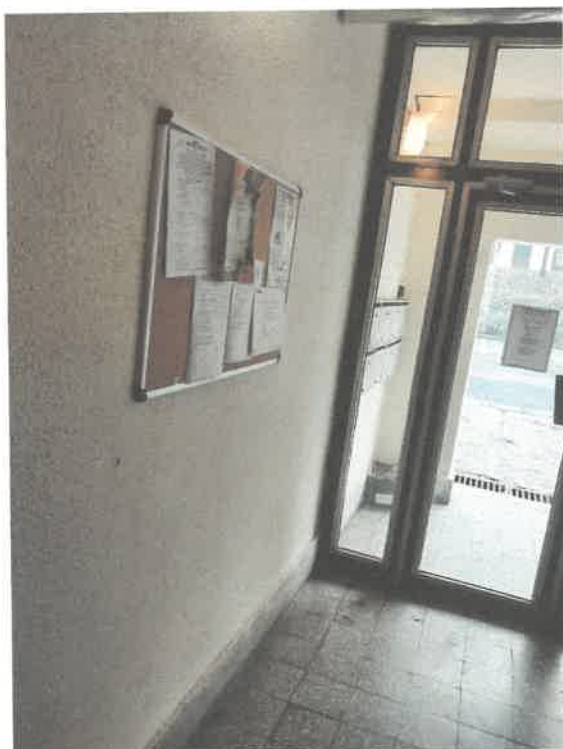
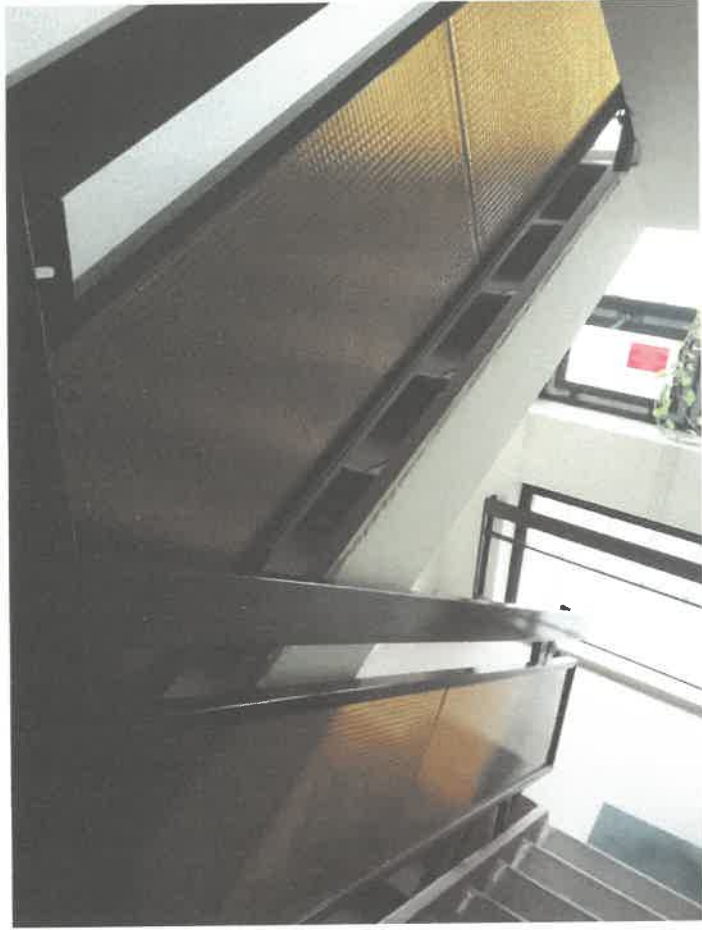
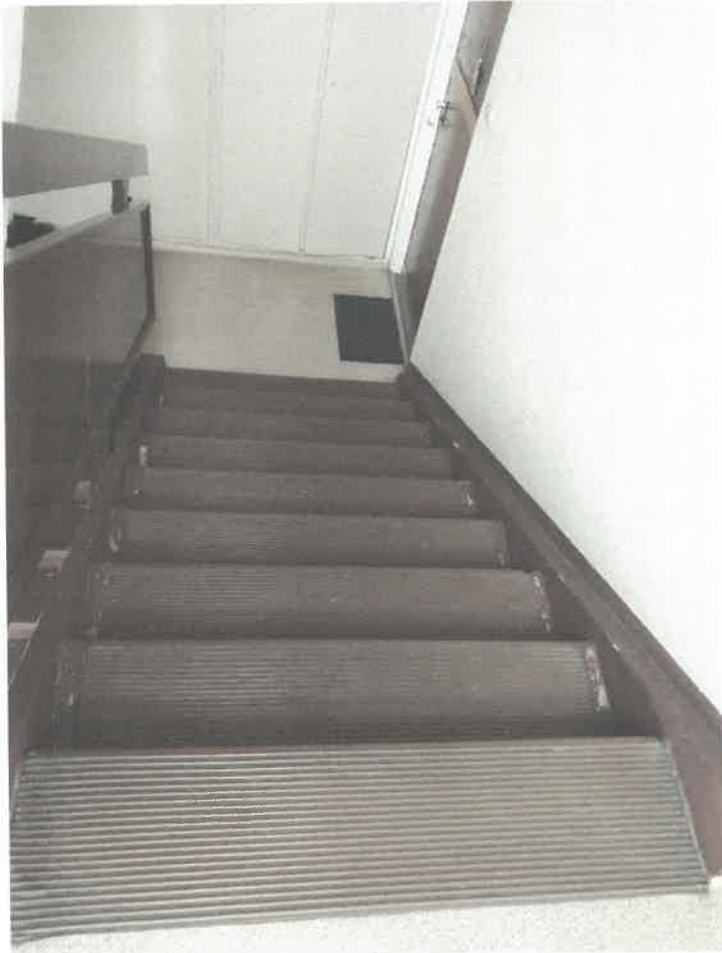
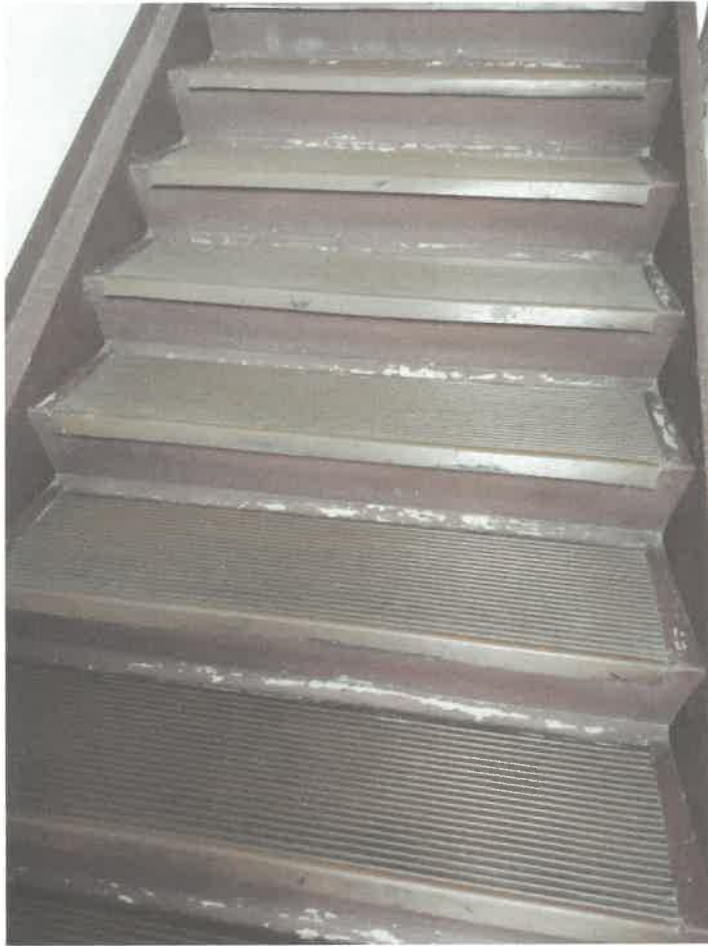
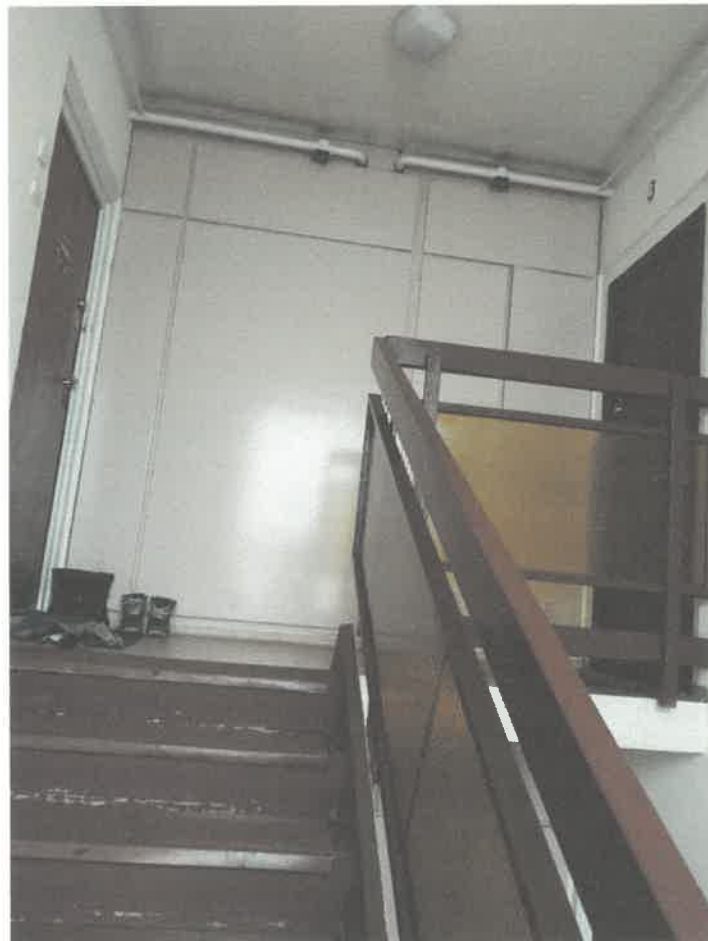
Lépcsőházi burkolatok, korlát

A lépcsőházban lévő burkolatok folytonosak. Az aljzat PVC lemezből (2014.-ben felújítása megtörtént) és hidegburkolati lapokból került kialakításra. A korlátok állapota és rögzítése biztonságosnak mondható.

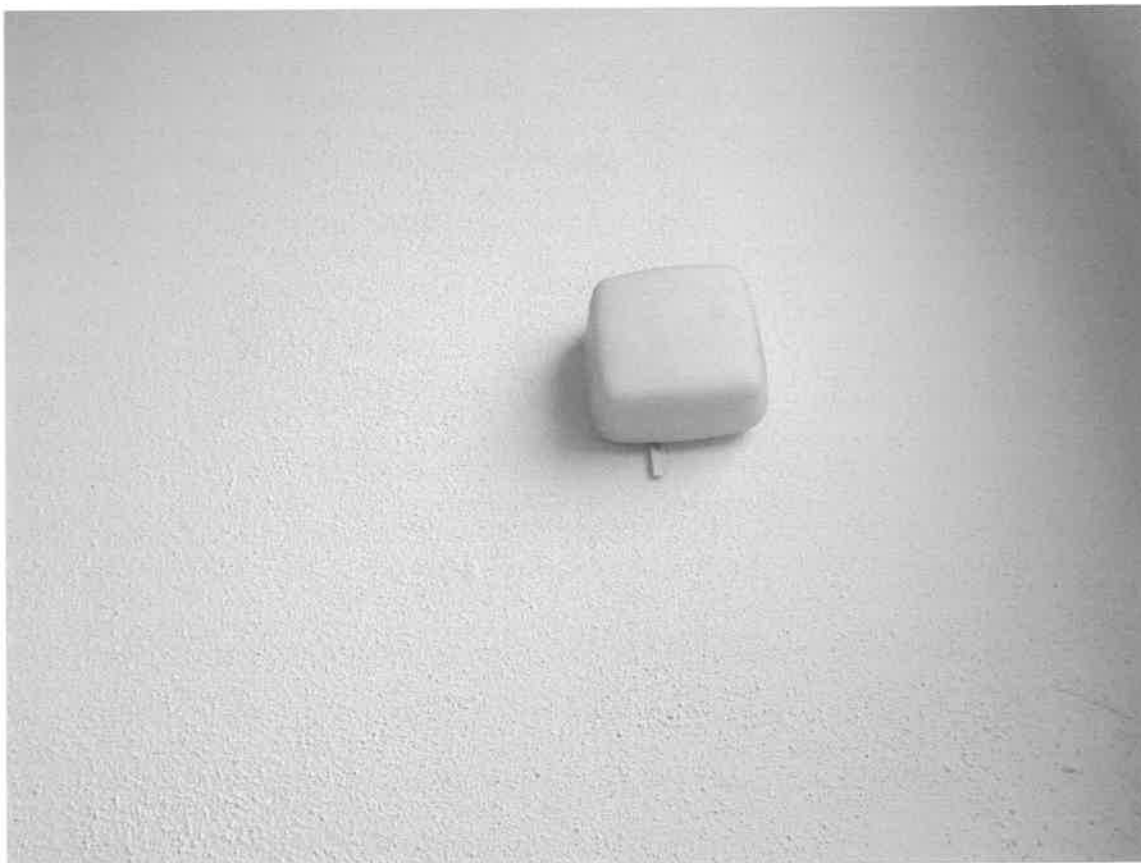
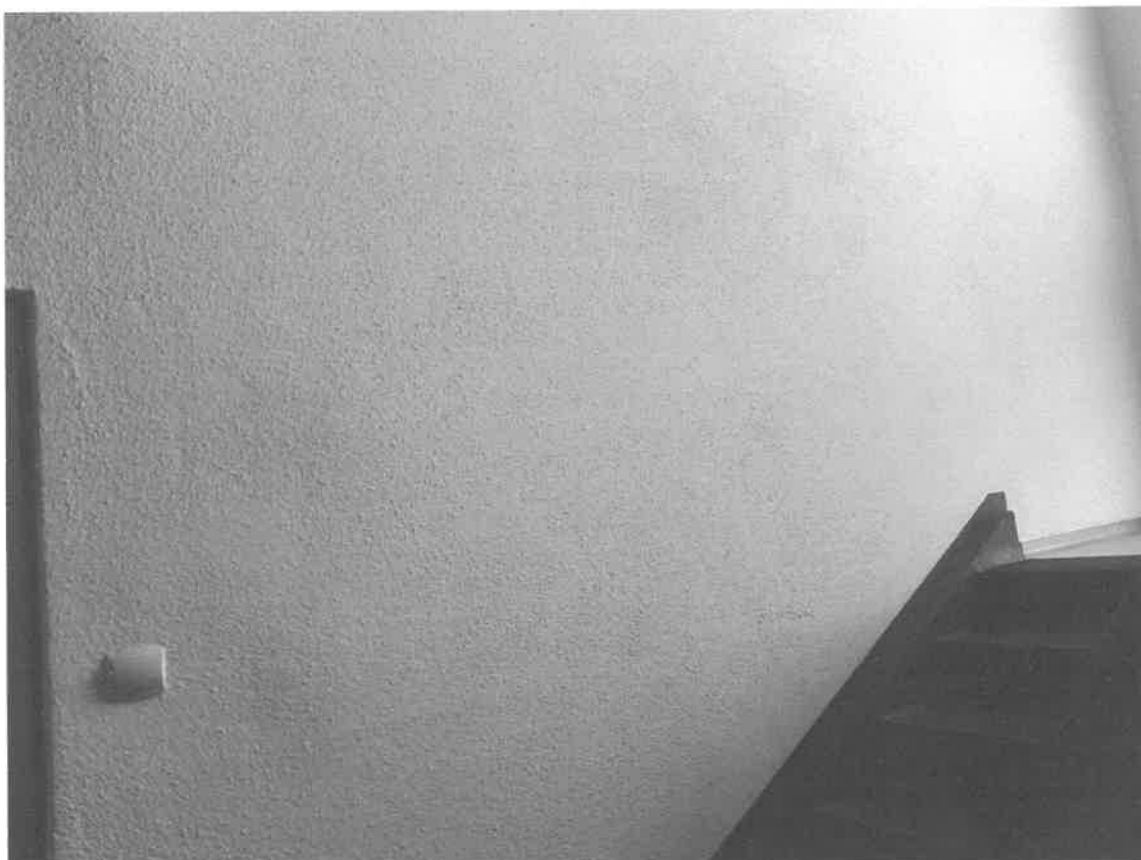
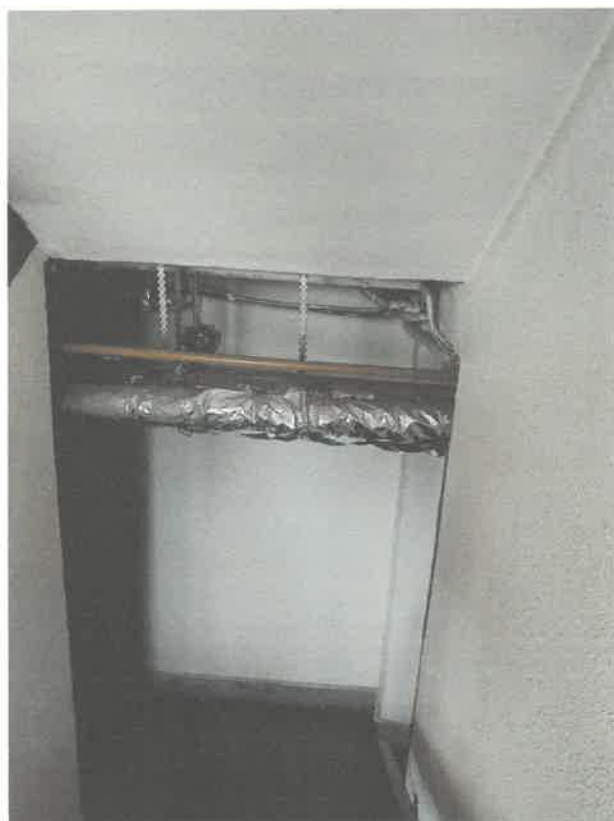
Lépcsőházi falak állapota

A lépcsőházban a falburkolatok festése már időszerű, a természetes elhasználódás, és a költözések miatt a falfelület helyenként foltos.

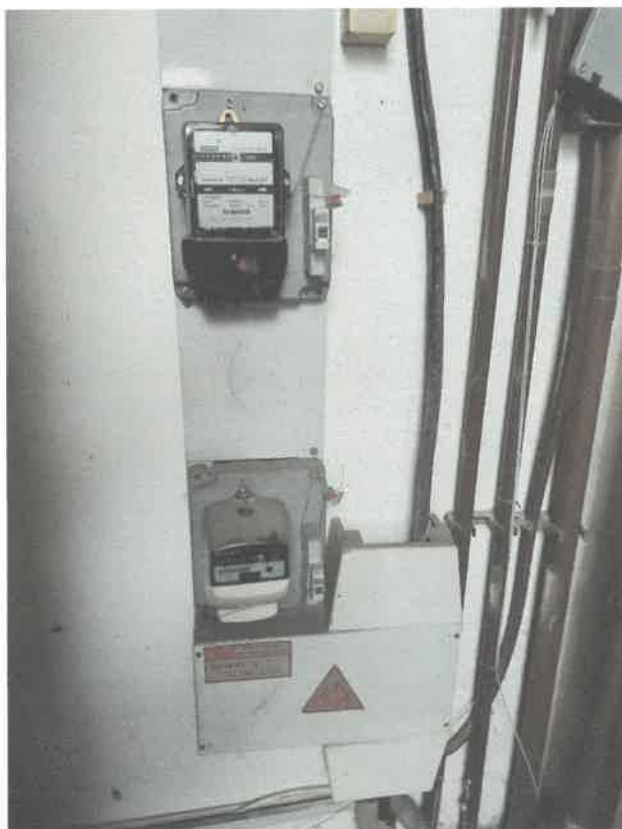
Áramellátás

Az épület áramellátását, a földszinten az áramfogadó helyiségben az ELMŰ által elhelyezett kapcsolószekrény biztosítja, a lakások elektromos ellátását a szinten elhelyezett, önálló villanyóra biztosítja. Az épület villamos biztonságtechnikai felülvizsgálatai által megállapított hiányosságokat a felmérés nem tartalmazza. A villanyórák utáni hálózat karbantartásáról a lakástulajdonosok gondoskodnak.

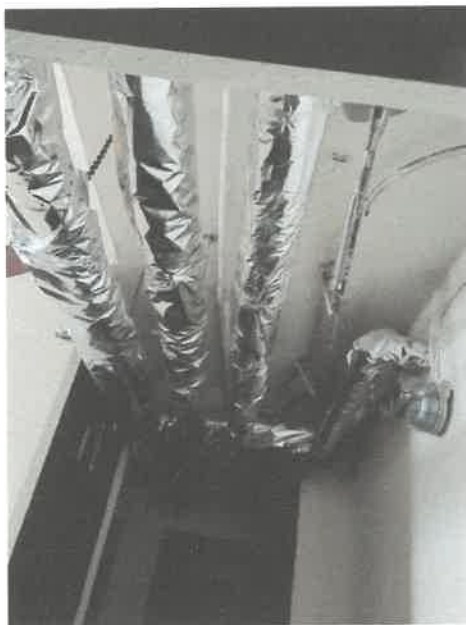
Gépészeti rendszerek

Az épületben lévő lakásokban központi fűtés került kialakításra, az ehhez szükséges energiát, valamint a melegvíz szolgáltatást, a tetőn elhelyezett, központi gázüzemű készülékek biztosítják. A gáz csatlakozó vezeték tömörre tétele 2012.-ben megtörtént. A lakásokban csak a tűzhelyek ellátásához szükséges gázellátás biztosított. A szennyvíz elvezető rendszer, a belső csapadékvíz elvezetés, valamint a víznyomóvezeték teljes felújítása időszerű, egyidős az épülettel. Ezek felújítása, cseréje csak a meghibásodások alkalmával részlegesen történt meg.

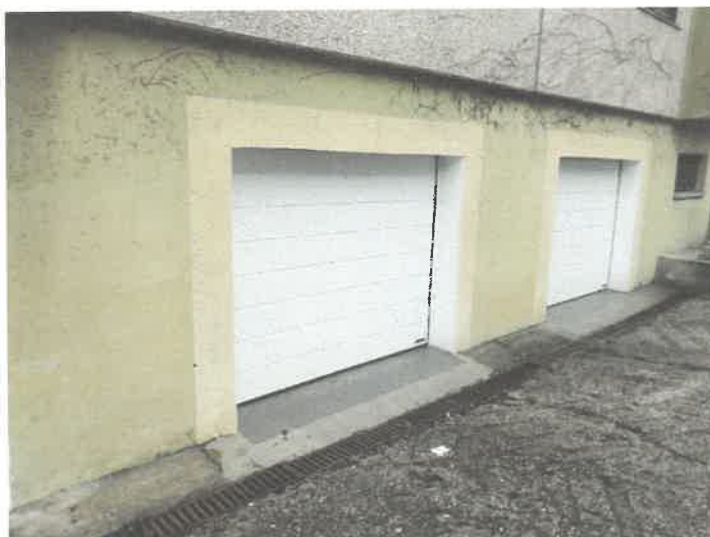
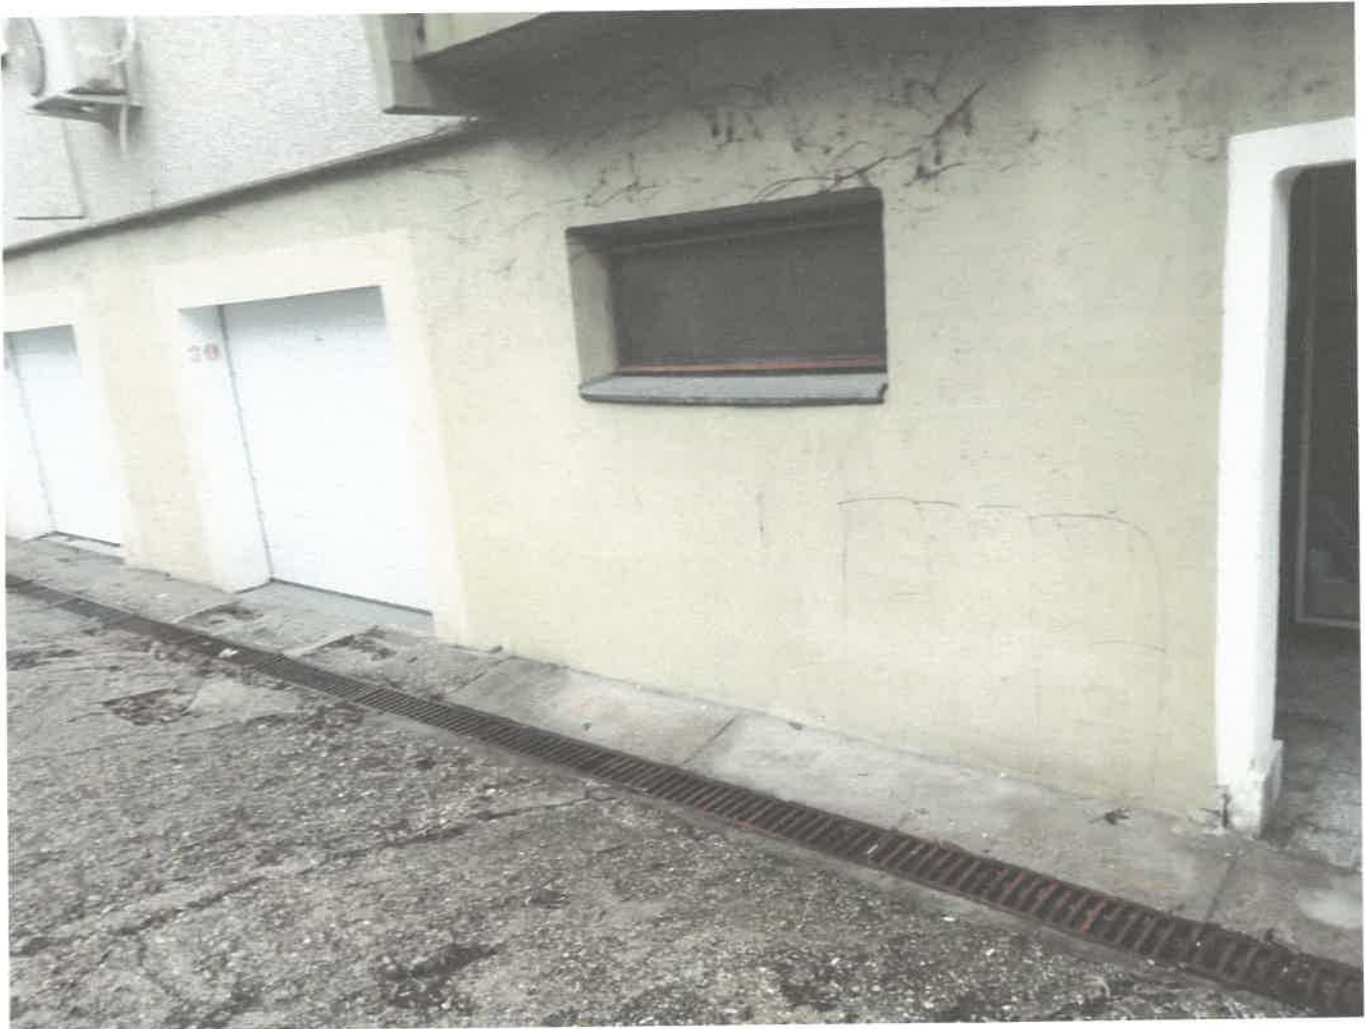
Garázs

A lépcsőházban garázs - 4db – az alaksori (utca) szinten került kialakításra, ezek használatára bérleti szerződéssel többnyire az ott lakóknak van lehetősége. Ezekon kívül parkolás az ingatlan előtt és mellett lévő közterületi parkolóban lehetséges.
