Összefogás Lakásszövetkezet

1165 Budapest, Hilda utca 1.

Állagfelmérés 2024.

1165 Budapest, Orsika tér 7.

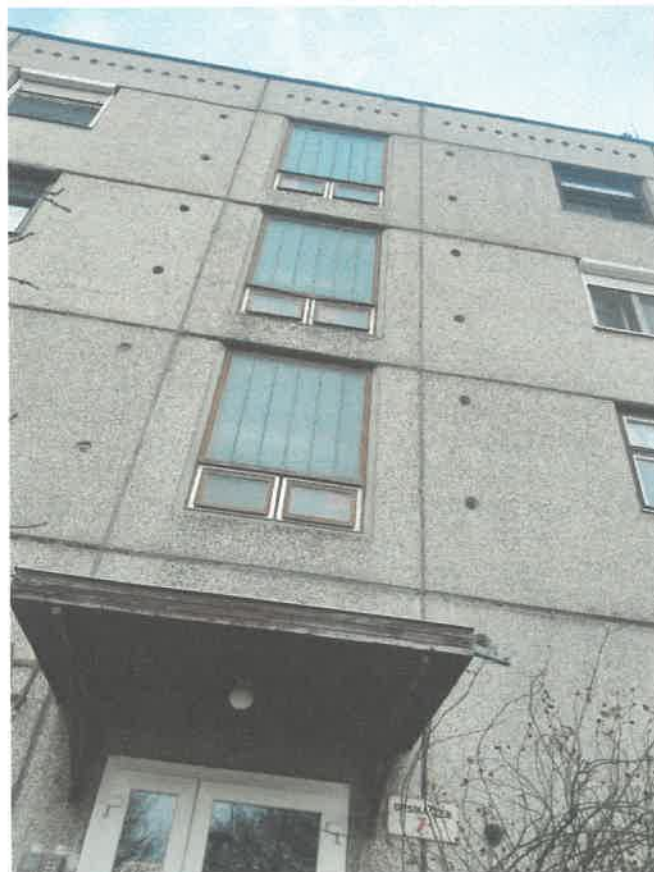
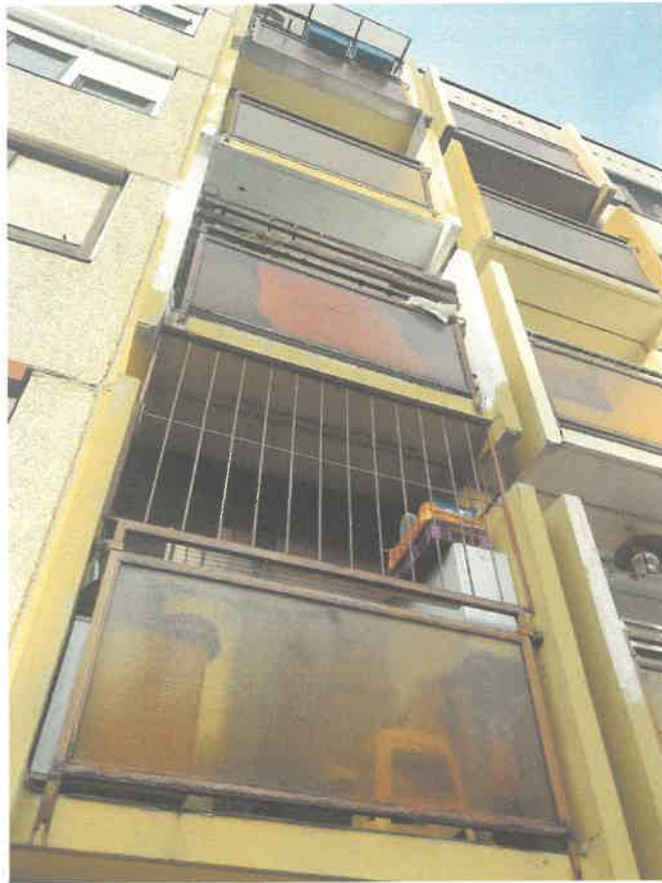
Külső vakolat

Az épület oldalfala előre gyártott vasbeton elemekből készült, korának megfelelő állapotú. Helyenként a természetes épületmozgás és elhasználódás következtében a dilatációs hézagok tömítőanyagai hiányosak. A fűdémszellőző rácsok meglétét ellenőrizni szükséges. A dilatációs hézagok további vizsgálata, karbantartása javasolt. A lépcsőház homlokzati hőszigetelése 2016-ban részlegesen elkészült.

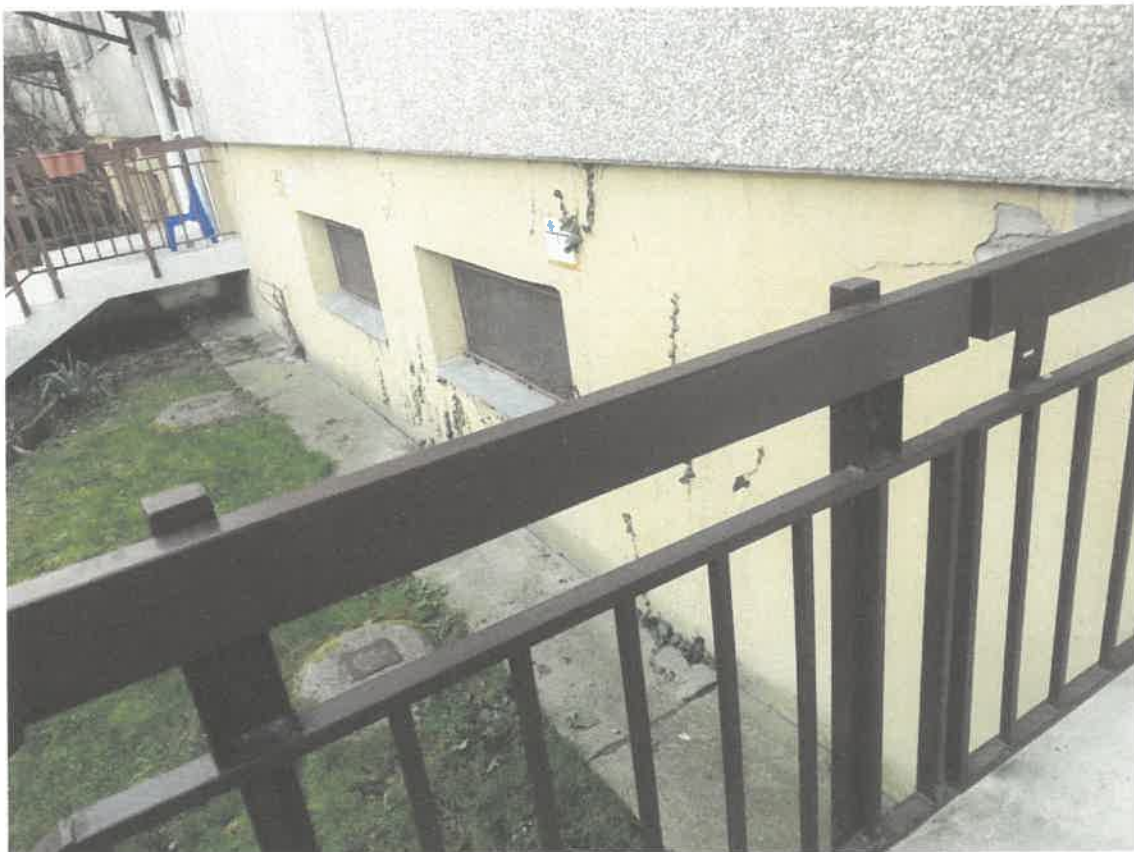
Lábazat

A lépcsőház oldalfalán az utca felől a garázsok szintjén, a tér felől, a tárolók magasságában került lábazat kialakításra.

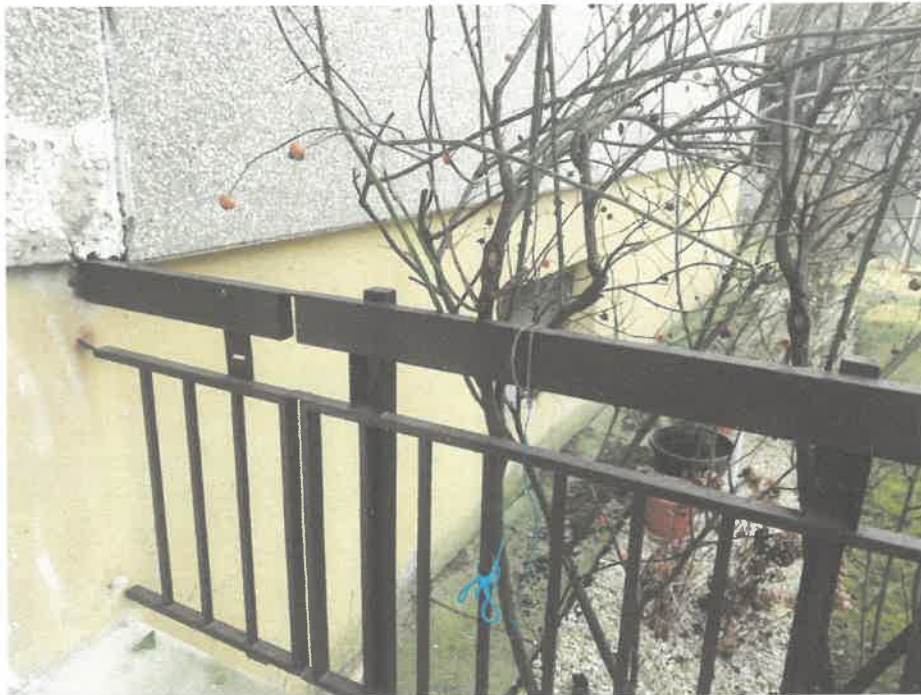
Szolgálati járda

A szolgálati járda megfelelő állapotú, biztonságos közlekedésre alkalmas, azonban az épület adottságait figyelembe véve gyalogos közlekedés nem történik rajta. Az épület vizesedésének elkerülése érdekében a növényzet karbantartása, valamint az esteleges hézagok javítása indokolt.

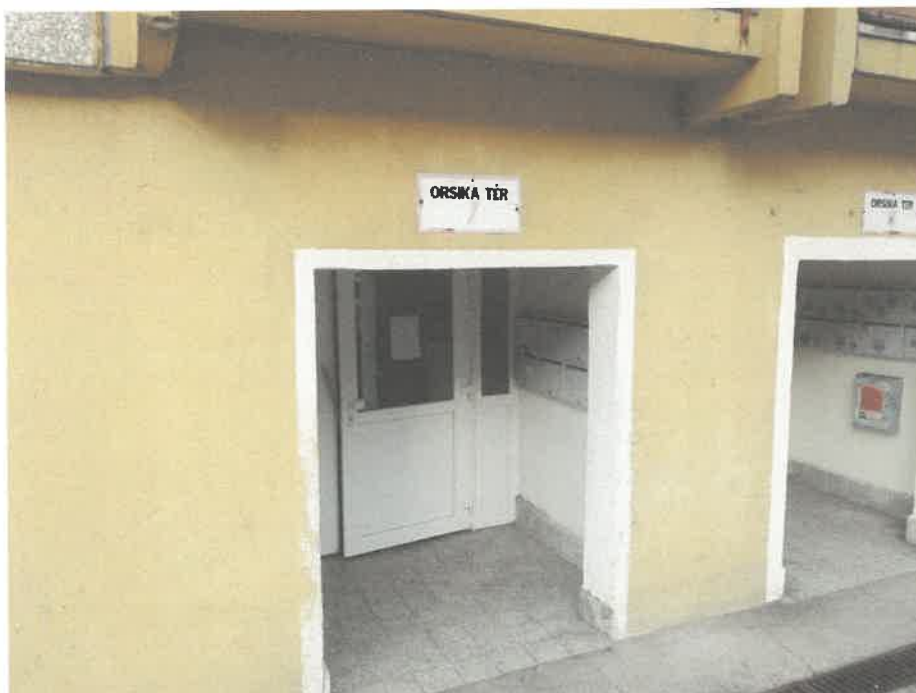
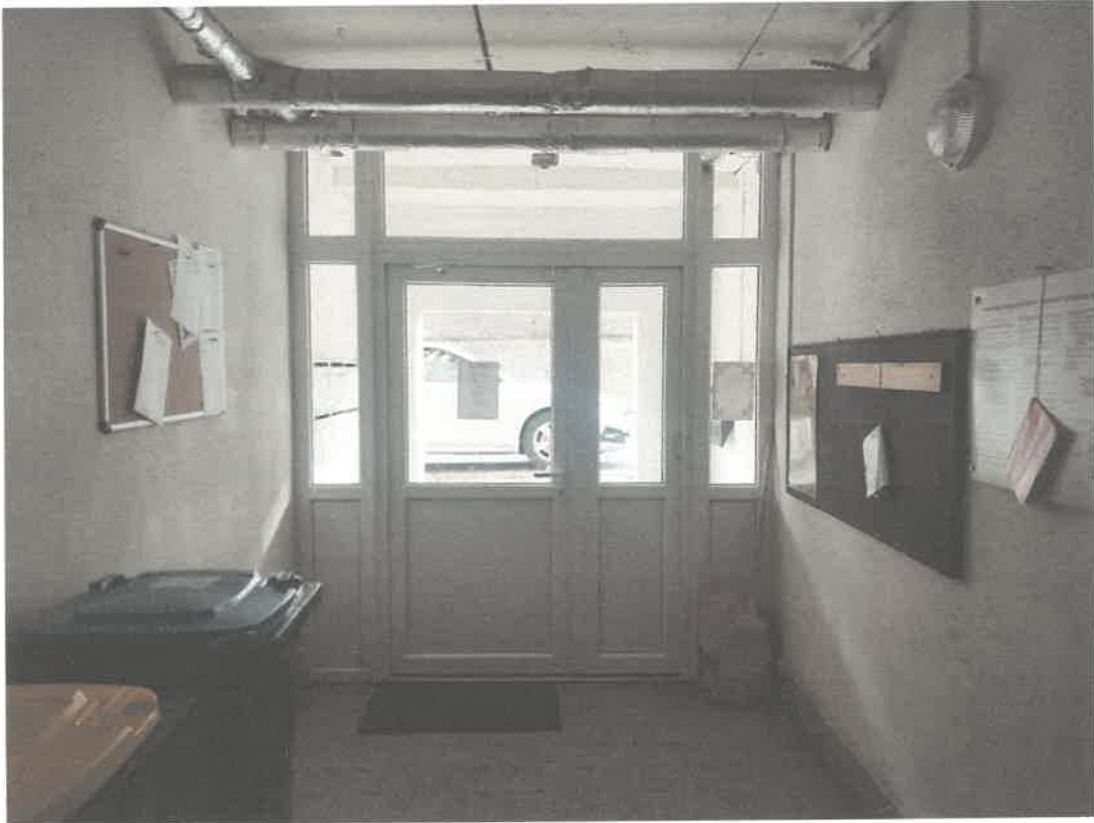
Bejárat ajtó

A belső, lépcsőházba az Orsika tér felőli főbejáraton, valamint az alaksori szinten lévő „hátsó” bejáraton lehet bejutni. Cseréjükre 2012-ben került sor.

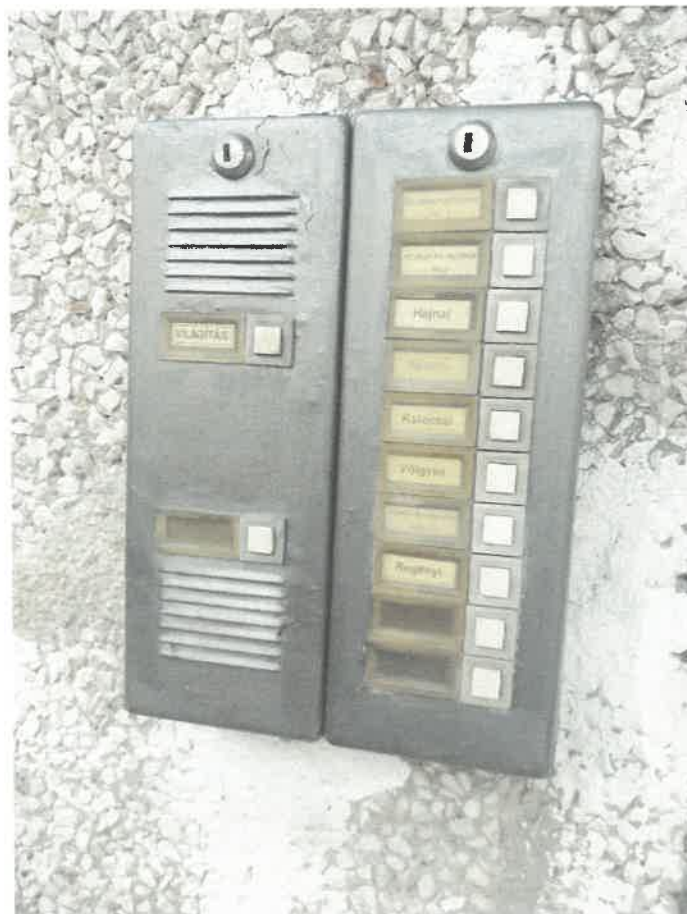
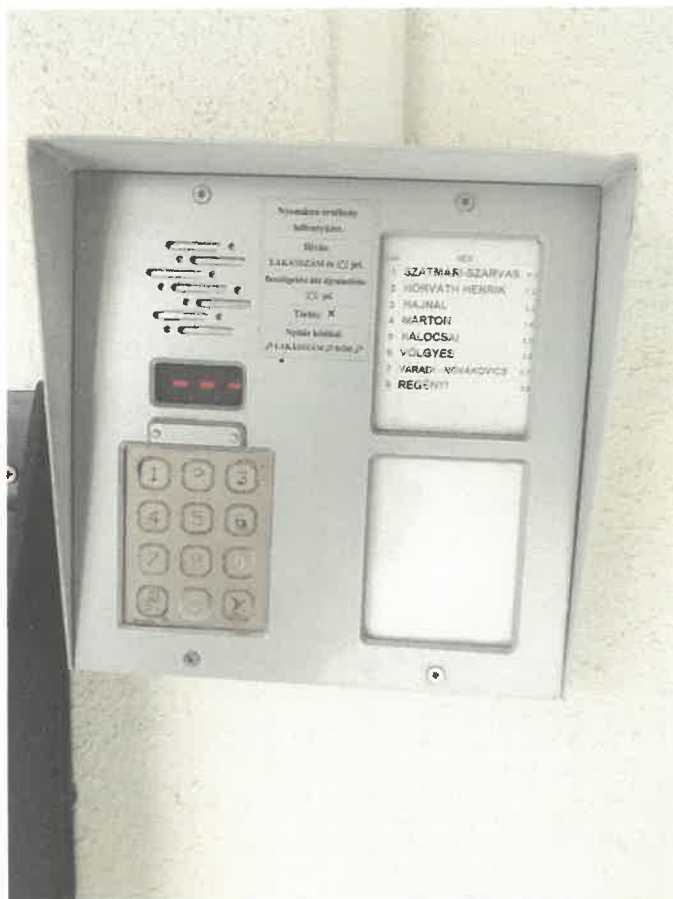
Kaputelefon rendszer

Kapu telefon központ mindkét bejárati oldalon kialakításra került. Tesla és Codefon típusú, karbantartásuk, szükség szerinti javításuk rendszeresen megtörténik, állapotuk megfelelő.

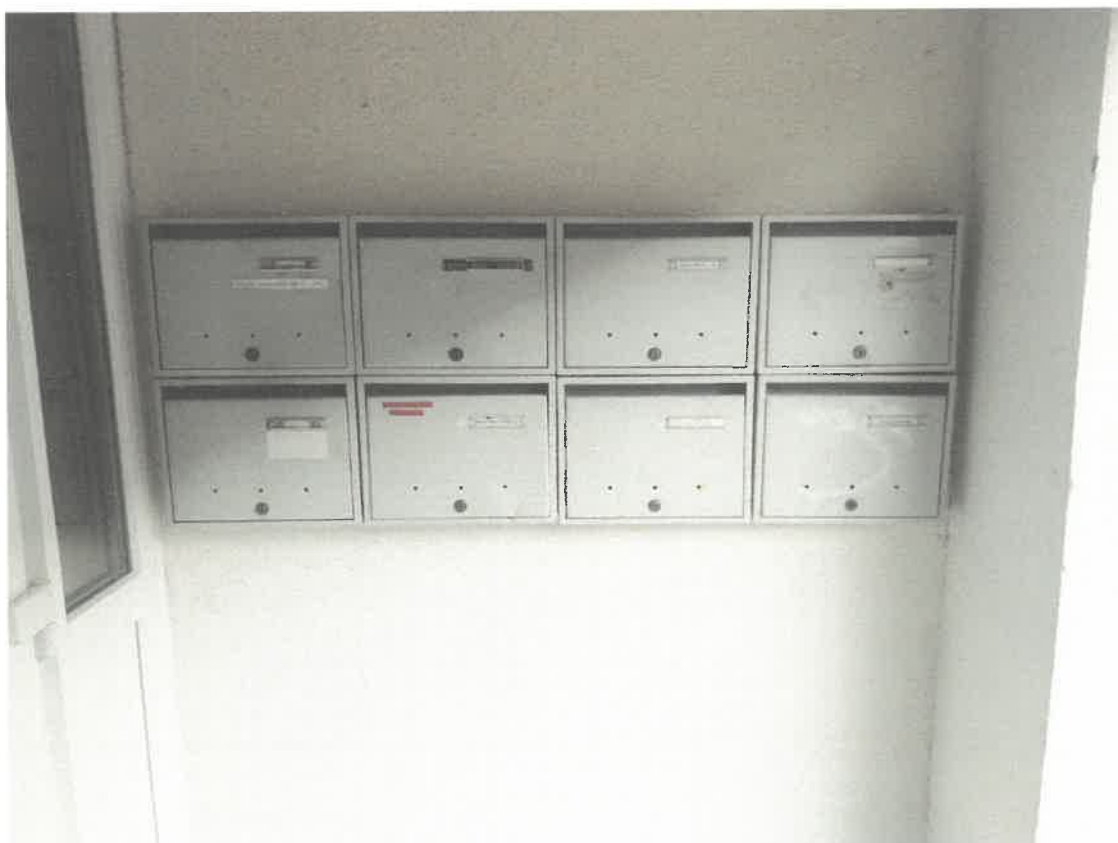
Postaládák

A postaládák a lépcsőházban az Olga utca felől a földszinten találhatóak, cseréjük az elmúlt években nem történt meg, állapotuk megfelelő, biztonságosnak mondható.

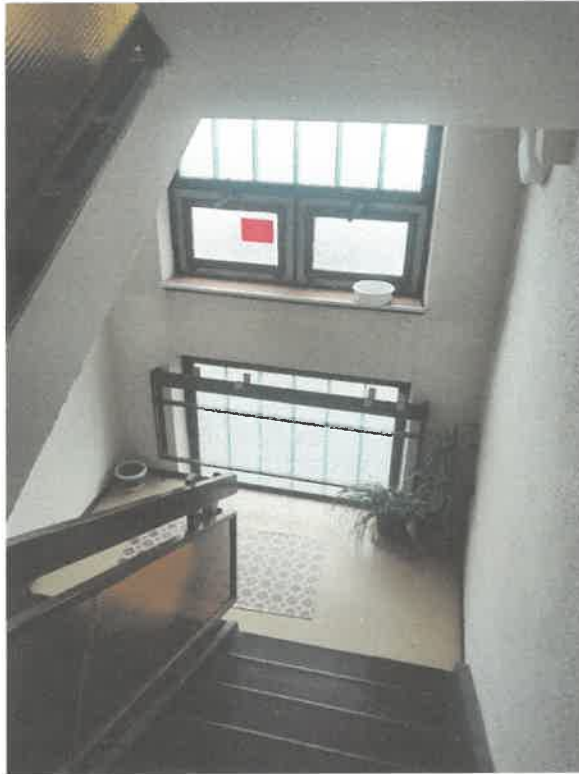
Belső nyílászárók, sorolt szerkezetek

A lépcsőházi sorolt szerkezetek cseréje még nem történt meg, egyidősek az épülettel. Állapotuk megfelelő, azonban néhány helyen befolyhat az esővíztömítésük, karbantartásuk javasolt. A lakásokban lévő nyílászárók cseréjéről a lakástulajdonosok egyénileg gondoskodnak.

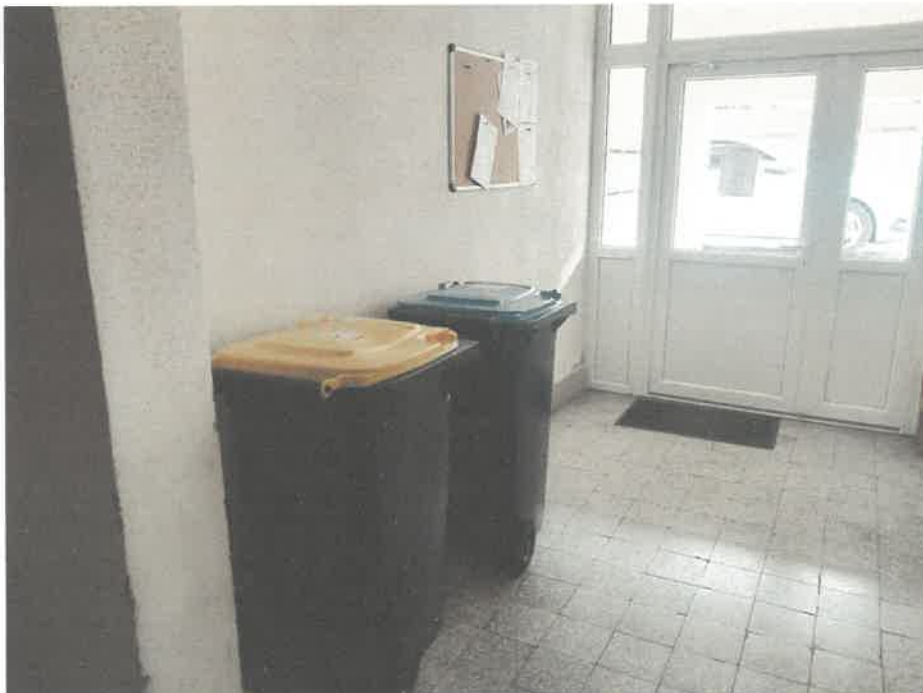
Közös tárolók, kukatárolók

A lépcsőházban külön kukatároló helyiség nem került kialakításra, a kommunális hulladék tárolására az épület melletti közterületen elhelyezett külön „kukatárolók” épültek, melyekből az FKF Zrt. közvetlenül végzi a szállítást. Állapotuk a koruknak megfelelő, funkciójuk ellátására alkalmasak. A szelektív tartályokat a lépcsőház alaksori részén tárolják.

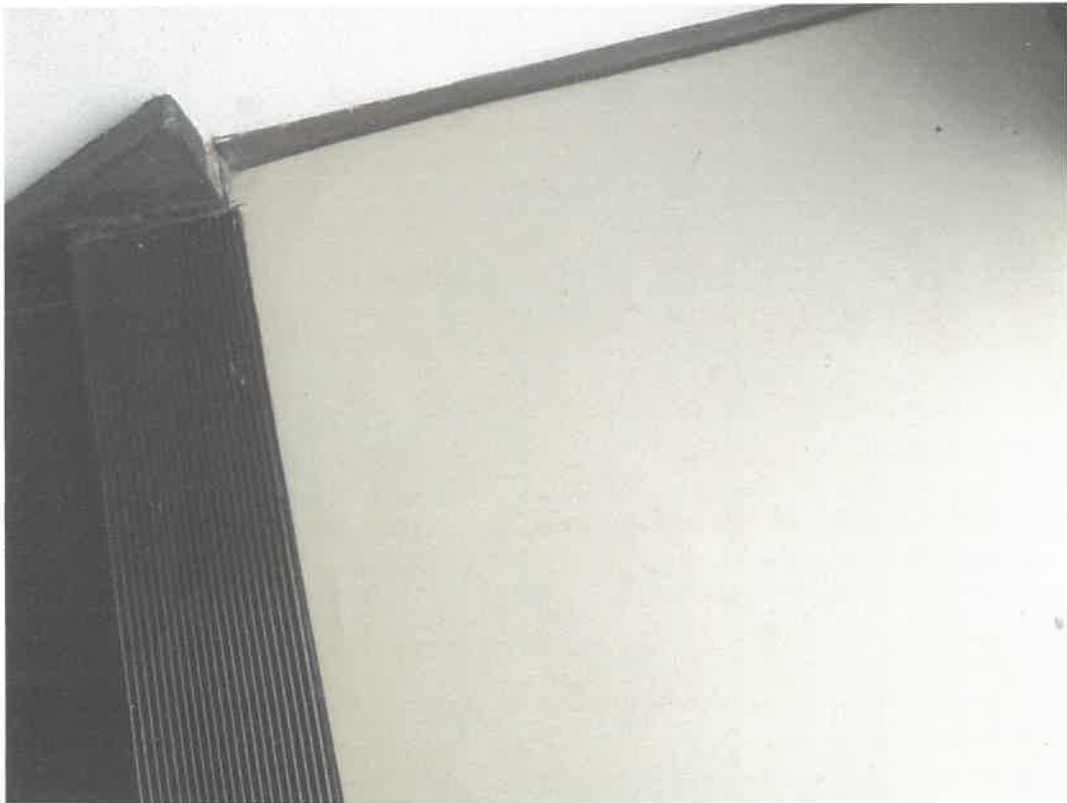
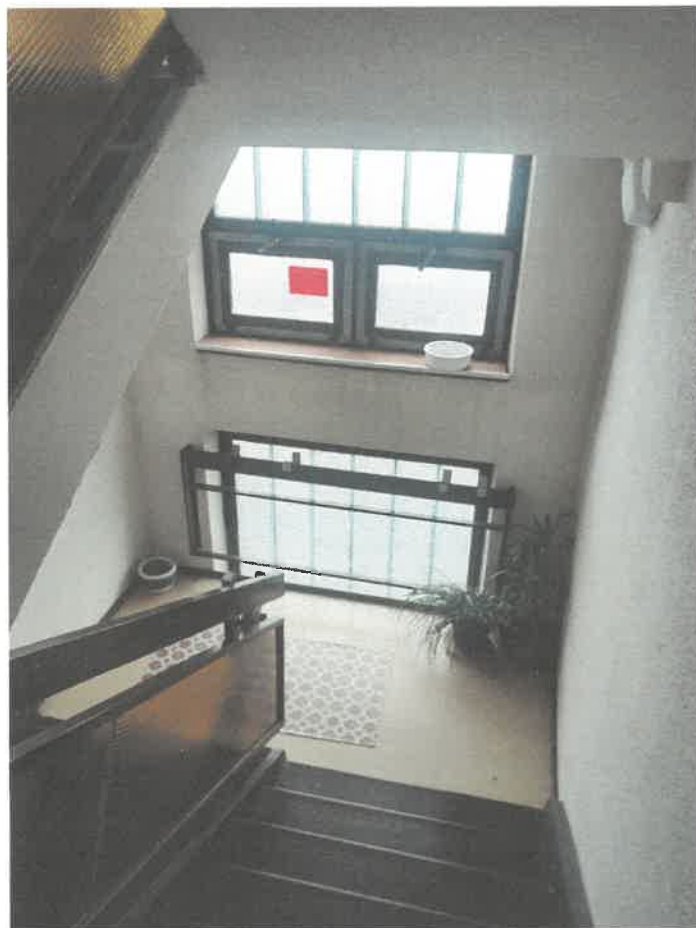
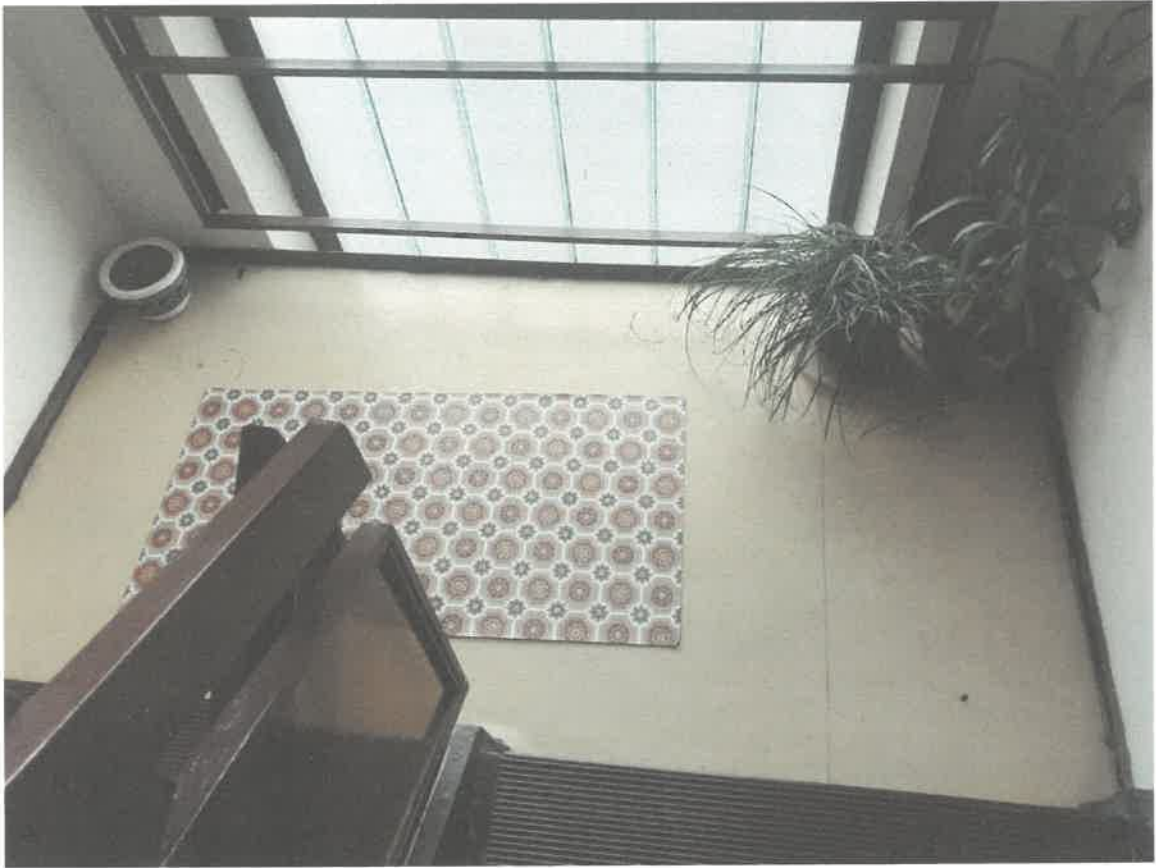
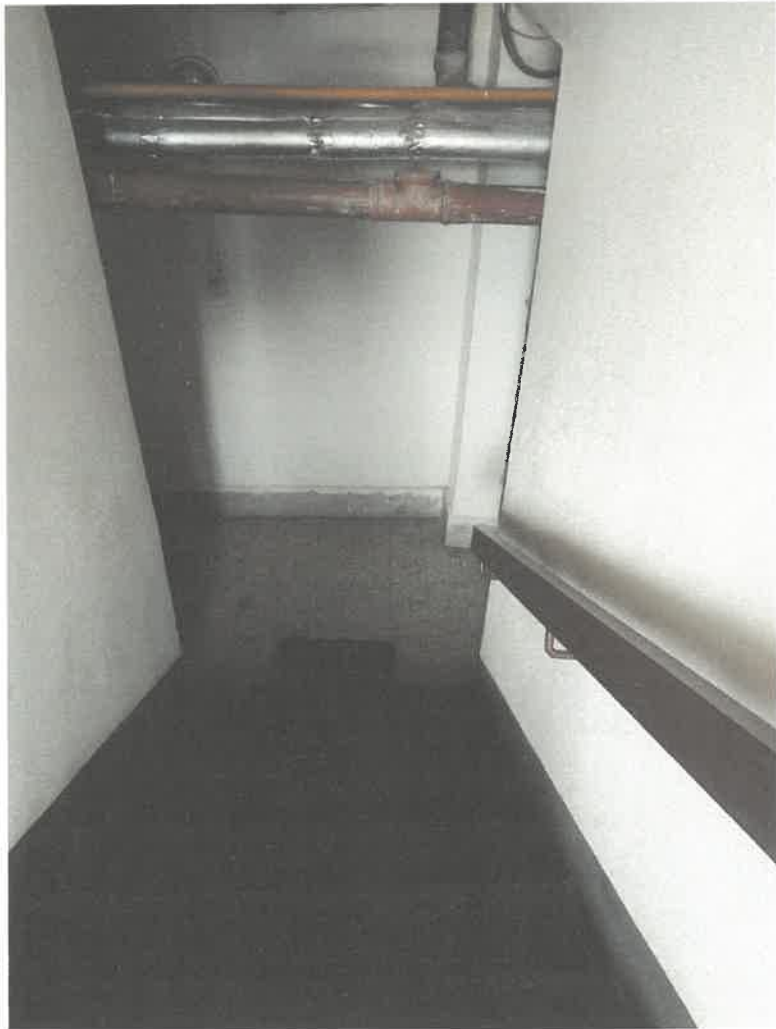
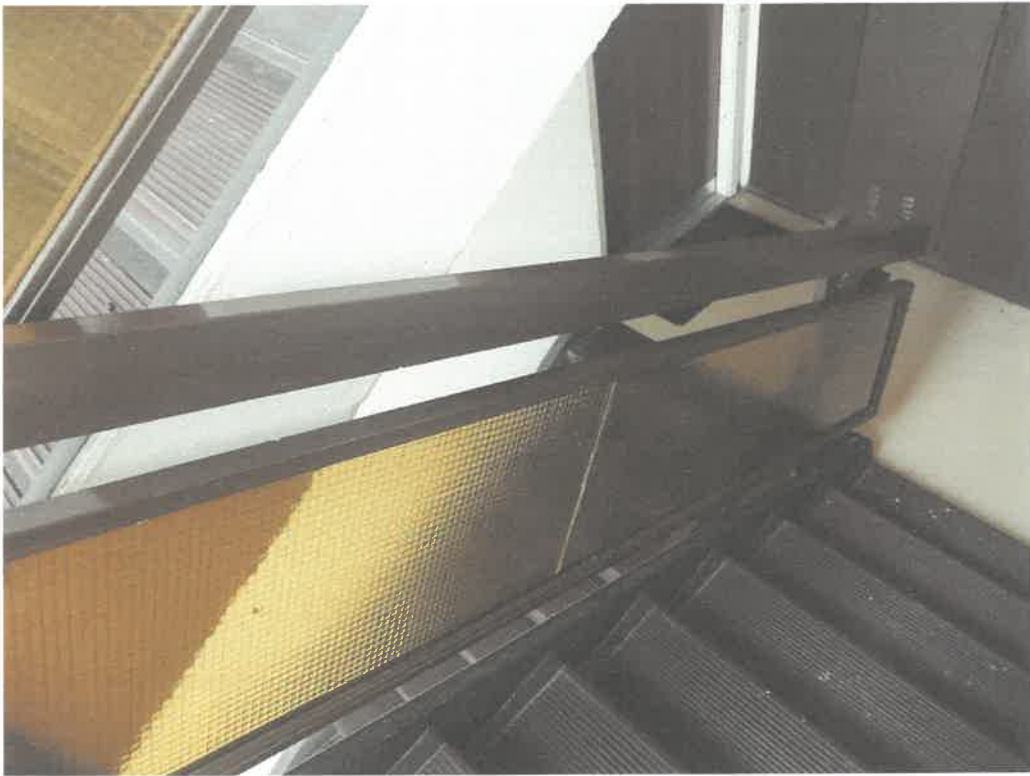
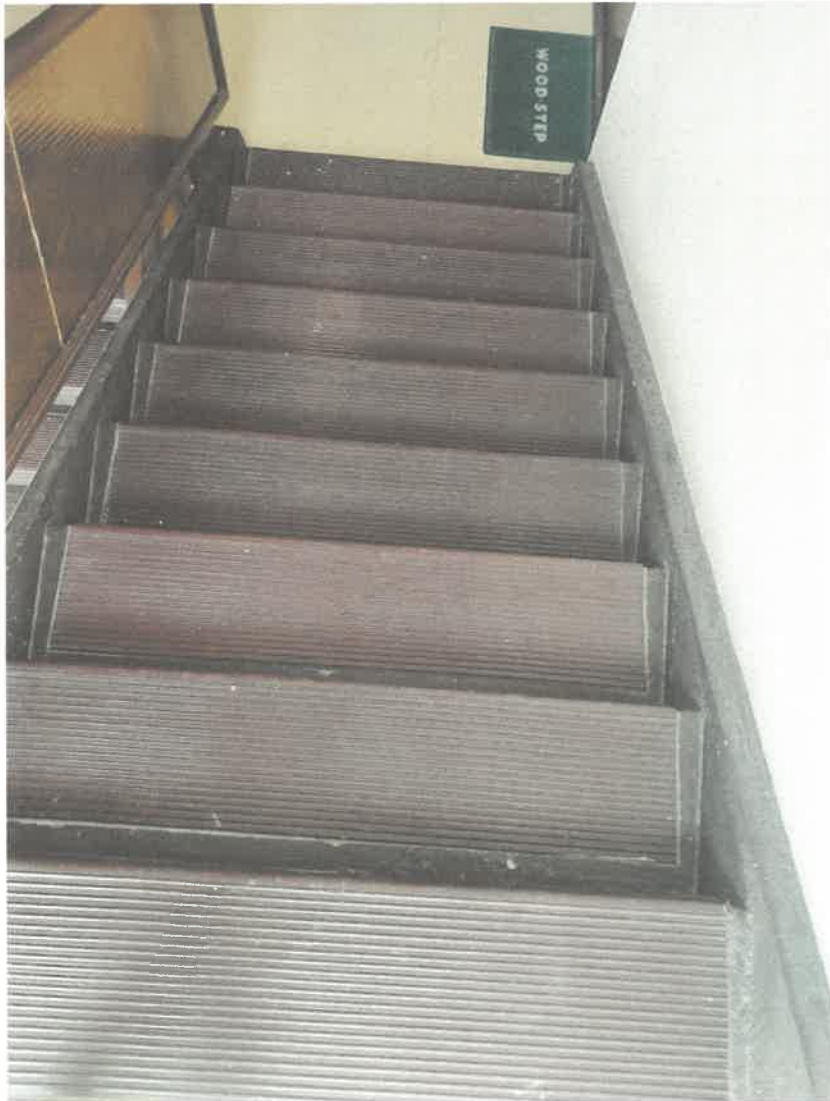
Lépcsőházi burkolatok, korlát

A lépcsőházban lévő burkolatok folytonosak. Az aljzat PVC lemezből és hidegburkolati lapokból került kialakításra. A korlátok állapota és rögzítése biztonságosnak mondható.

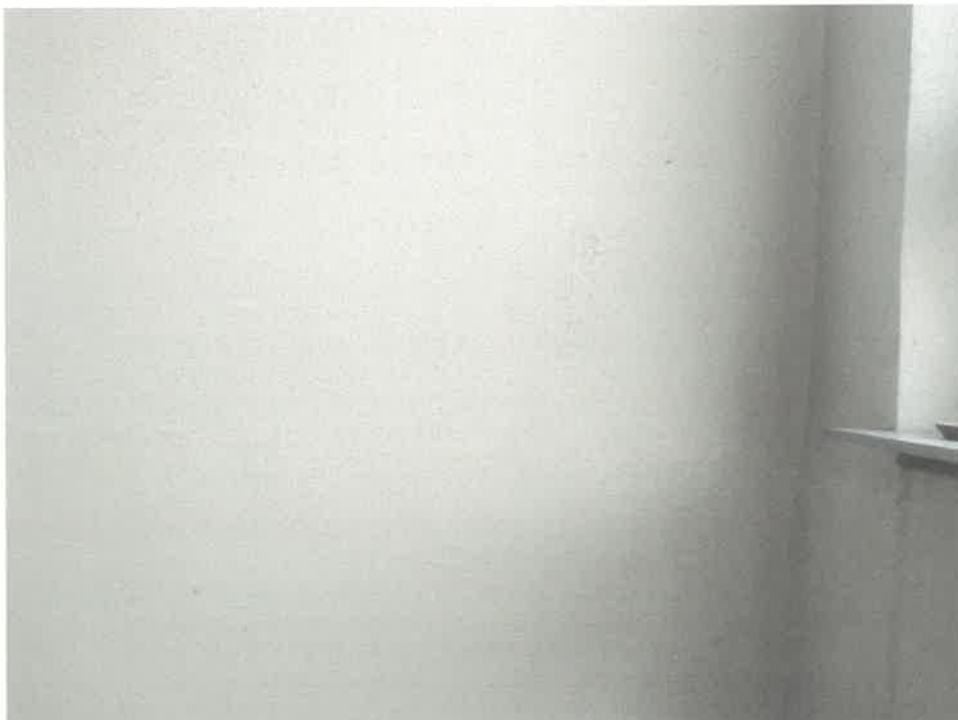
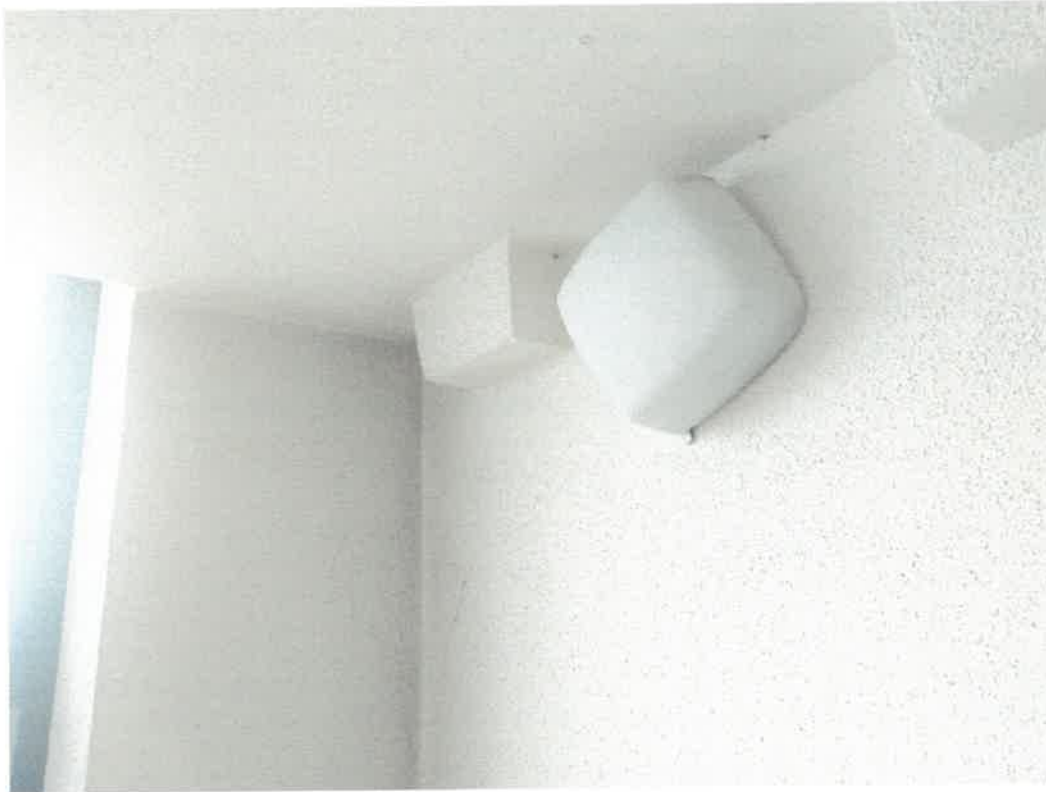
Lépcsőházi falak állapota

A lépcsőházban a falburkolatok festése már időszerű, a természetes elhasználódás, és a költözések miatt a falfelület helyenként foltos.

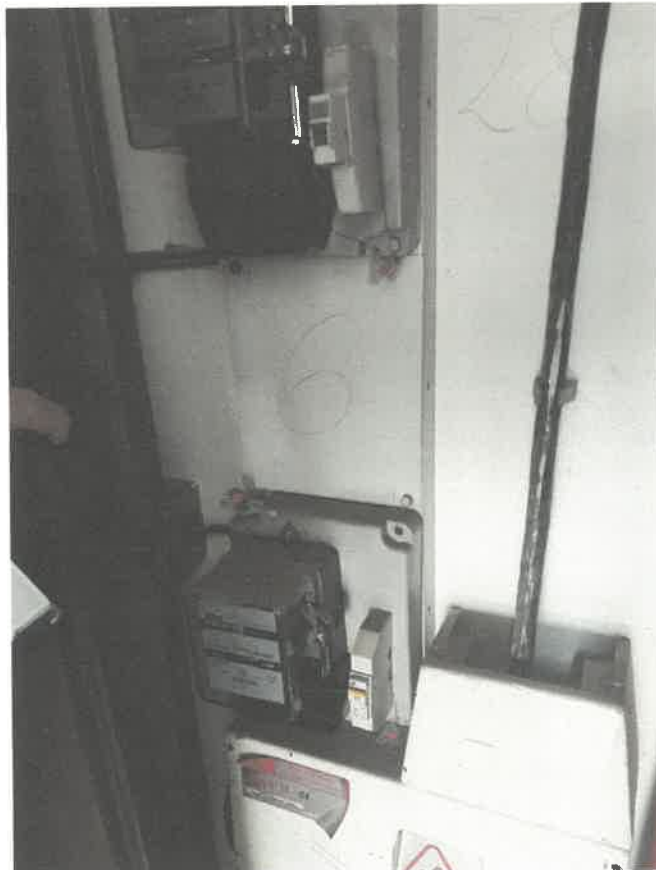
Áramellátás

Az épület áramellátását, a földszinten az áramfogadó helyiségben az ELMŰ által elhelyezett kapcsolószekrény biztosítja, a lakások elektromos ellátását a szinten elhelyezett, önálló villanyóra biztosítja. Az épület villamos biztonságtechnikai felülvizsgálatai által megállapított hiányosságokat a felmérés nem tartalmazza. A villanyórák utáni hálózat karbantartásáról a lakástulajdonosok gondoskodnak.

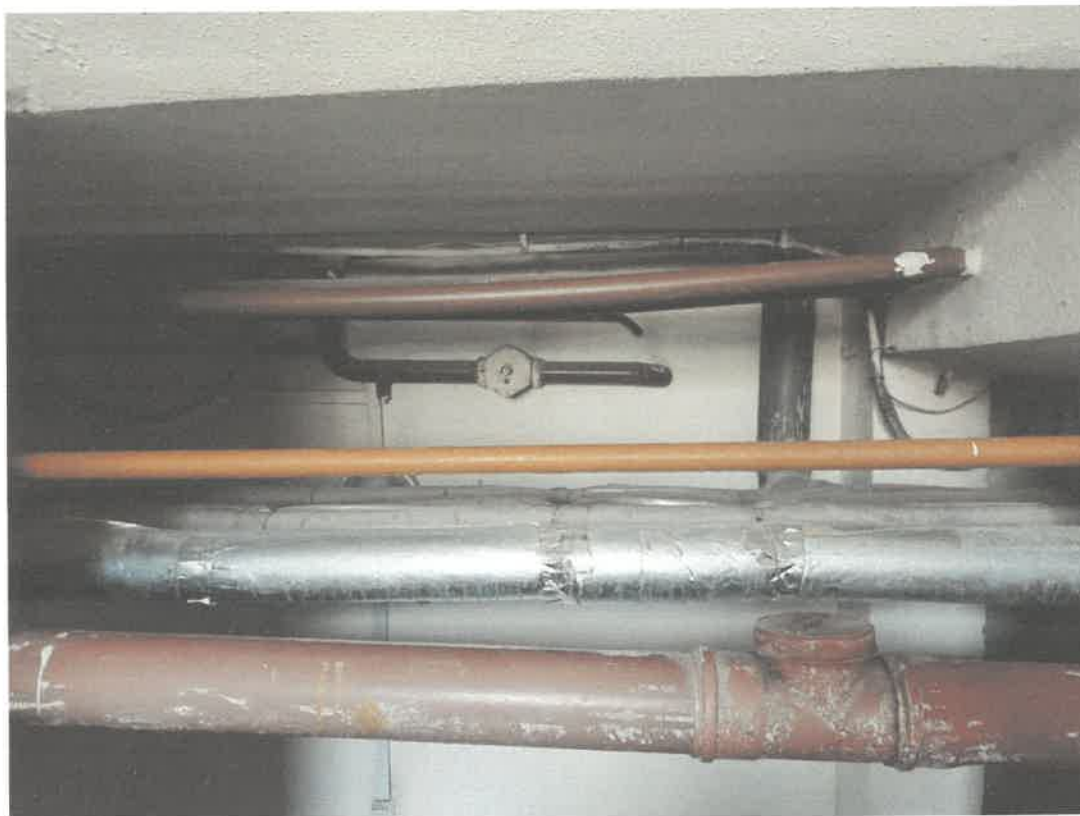
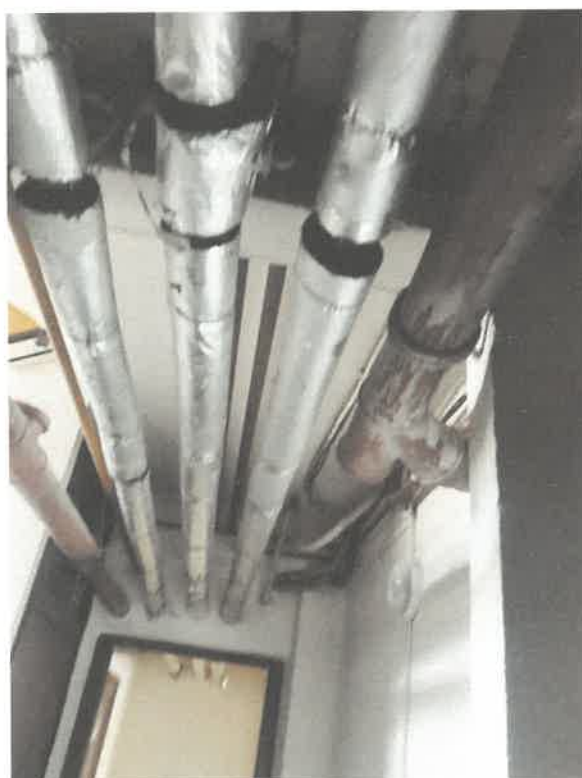
Gépészeti rendszerek

Az épületben lévő lakásokban központi fűtés került kialakításra, az ehhez szükséges energiát, valamint a melegvíz szolgáltatást, a tetőn elhelyezett, központi gázüzemű készülékek biztosítják. A gáz csatlakozó vezeték tömörre tétele 2017.-ben megtörtént. A lakásokban csak a tűzhelyek ellátásához szükséges gázellátás biztosított. A szennyvíz elvezető rendszer, a belső csapadékvíz elvezetés, valamint a víznyomóvezeték teljes felújítása időszerű, egyidős az épülettel. Ezek felújítása, cseréje csak a meghibásodások alkalmával részlegesen történt meg.

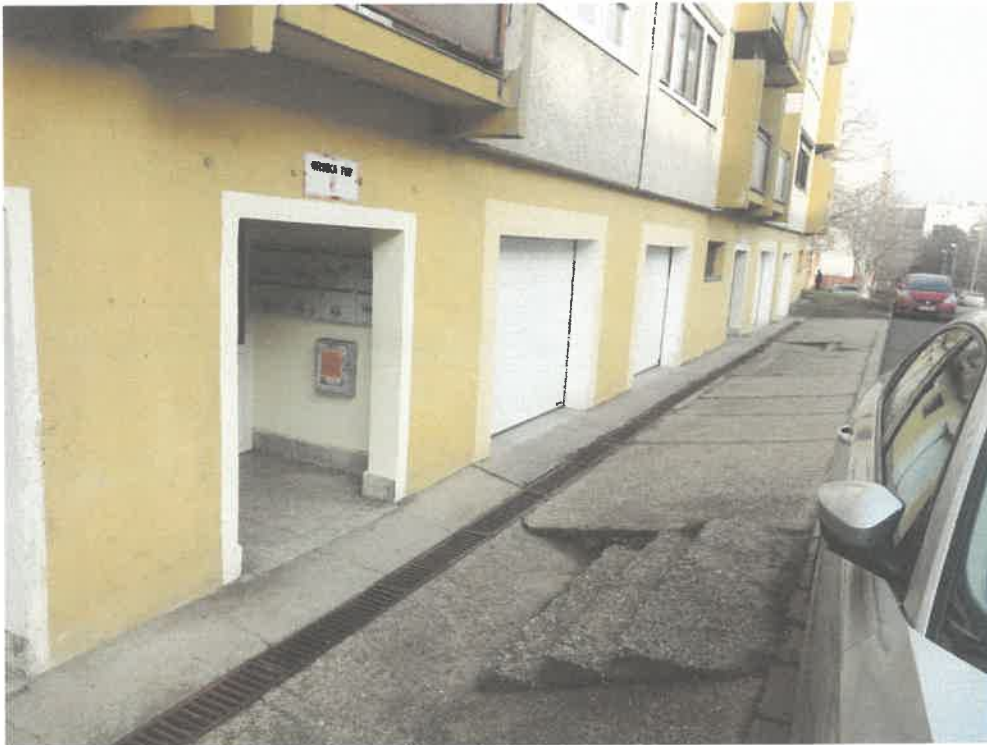
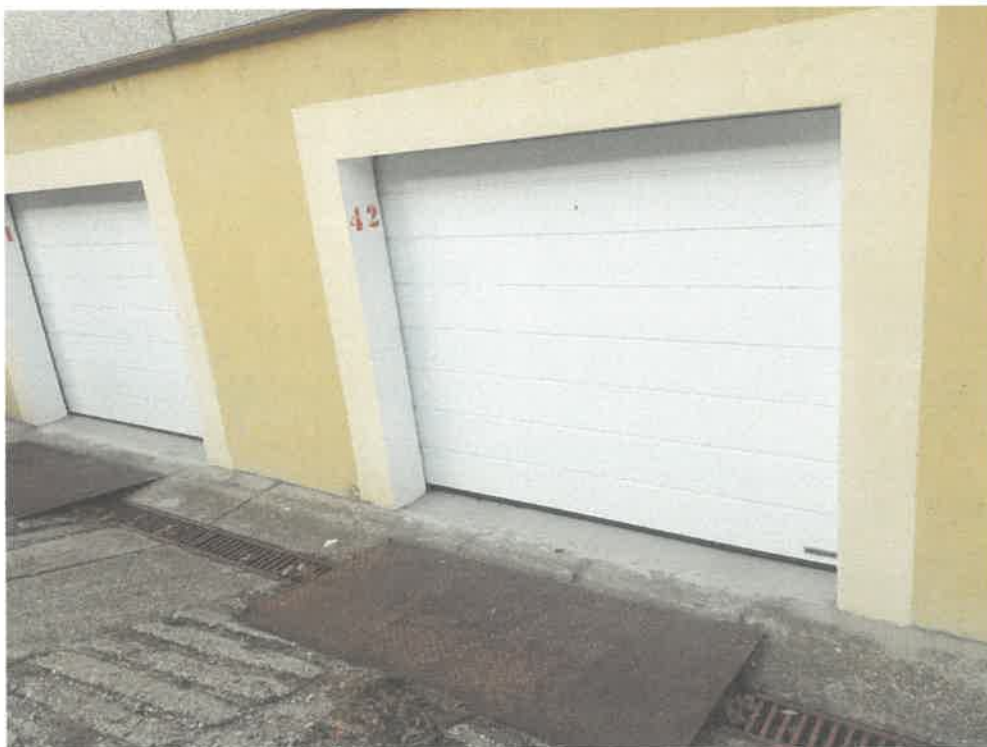
Garázs

A lépcsőházban garázs - 4db – az alaksori (utca) szinten került kialakításra, ezek használatára bérleti szerződéssel többnyire az ott lakóknak van lehetősége. Ezeken kívül parkolás az ingatlan előtt és mellett lévő közterületi parkolóban lehetséges.
