Összefogás Lakásszövetkezet

Állagfelmérés 2024.

1165 Budapest, Orsika tér 8.

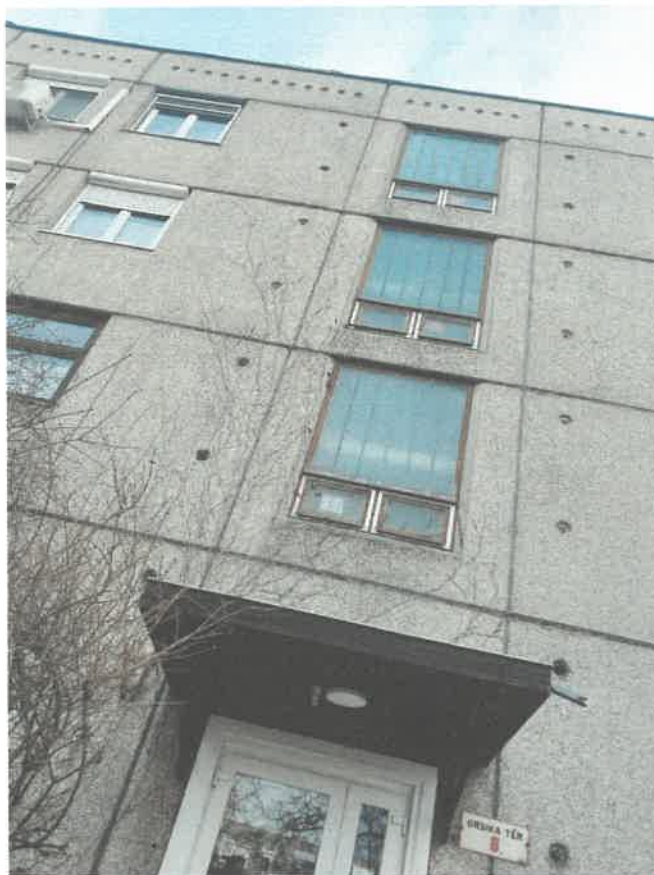
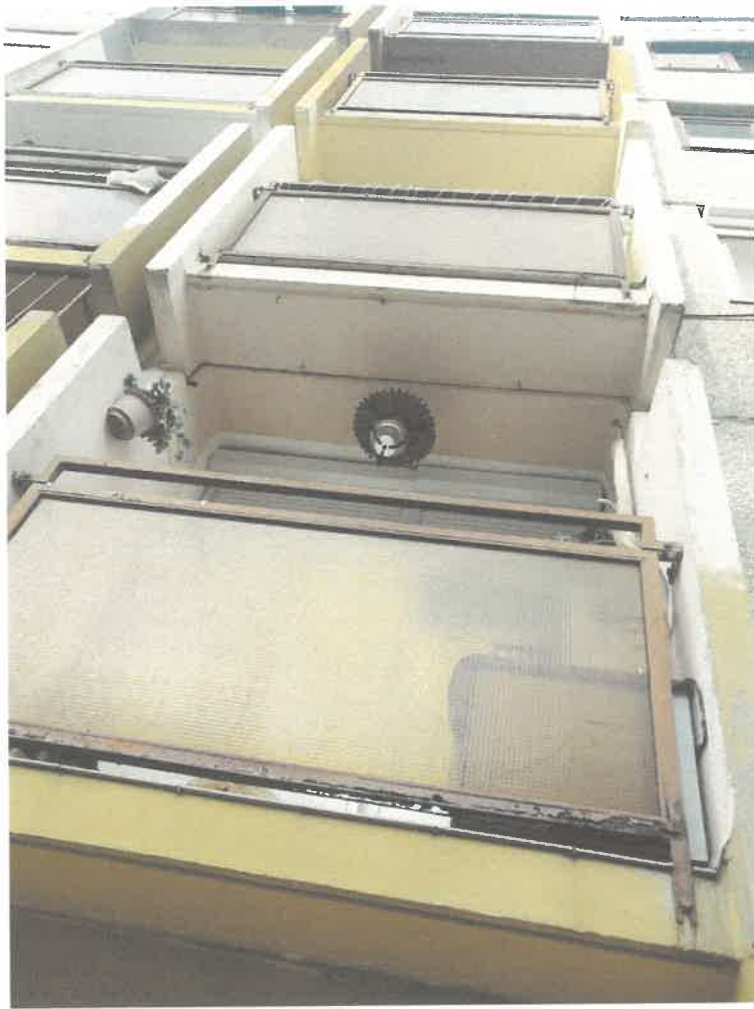
Külső vakolat

Az épület oldalfala előre gyártott vasbeton elemekből készült, korának megfelelő állapotú. Helyenként a természetes épületmozgás és elhasználódás következtében a dilatációs hézagok tömítőanyagai hiányosak. A fűdémszellőző rácsok meglétét ellenőrizni szükséges. A dilatációs hézagok további vizsgálata, karbantartása javasolt.

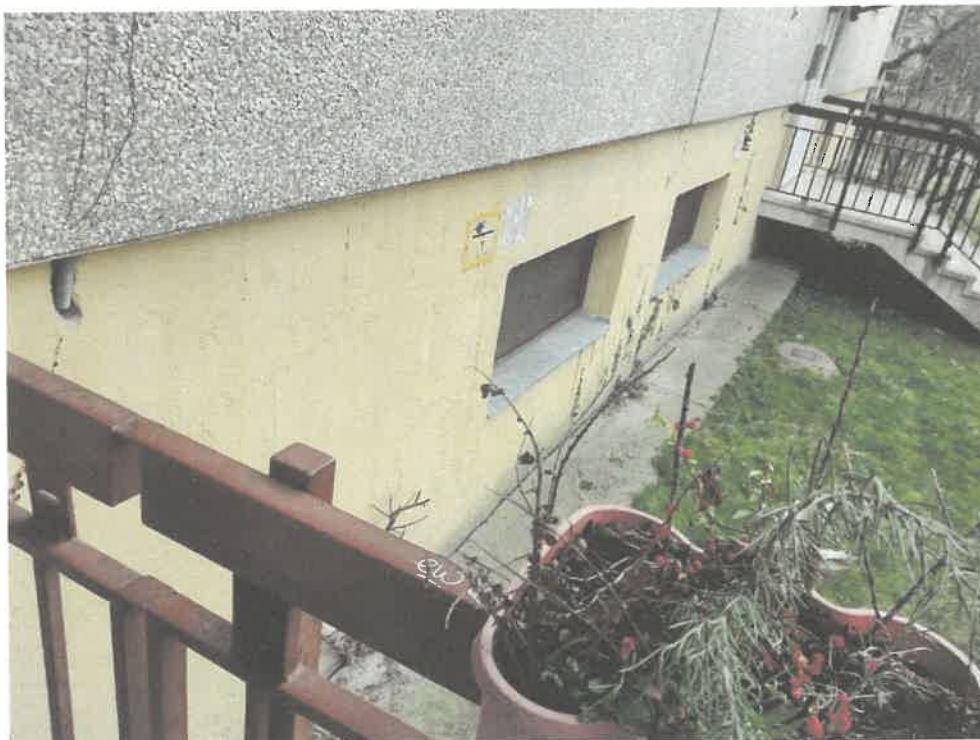
Lábazat

A lépcsőház oldalfalán az utca felől a garázsok szintjén, a tér felől, a tárolók magasságában került lábazat kialakításra.

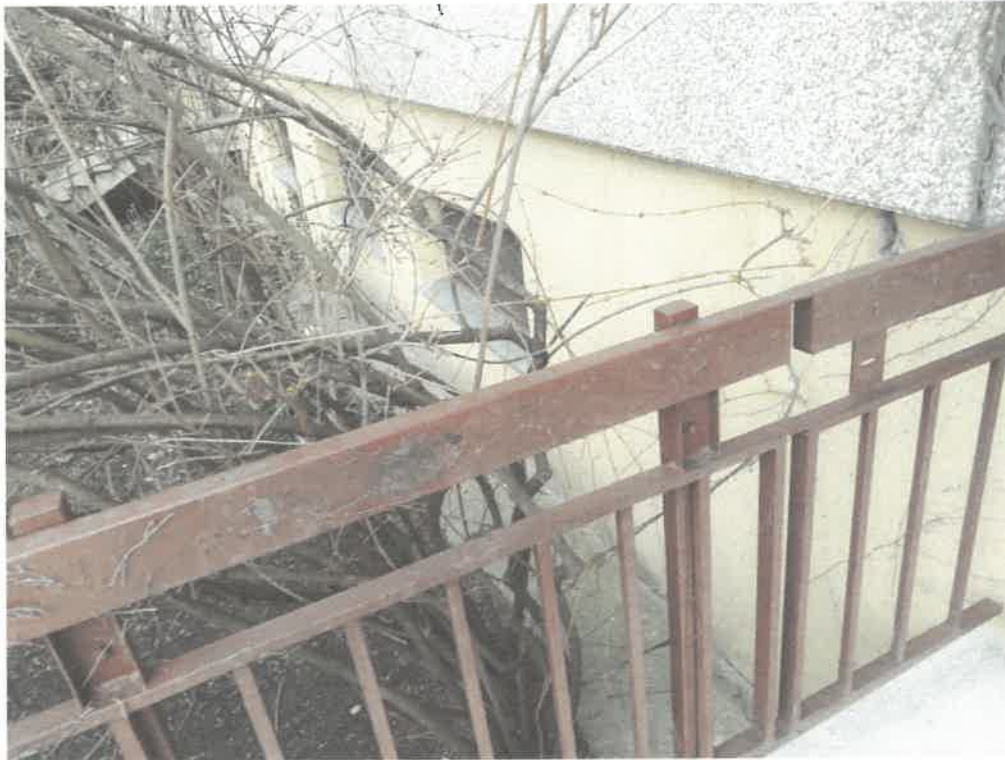
Szolgálati járda

A szolgálati járda megfelelő állapotú, biztonságos közlekedésre alkalmas, azonban az épület adottságait figyelembe véve gyalogos közlekedés nem történik rajta. Az épület vizesedésének elkerülése érdekében a növényzet karbantartása, valamint az esteleges hézagok javítása indokolt.

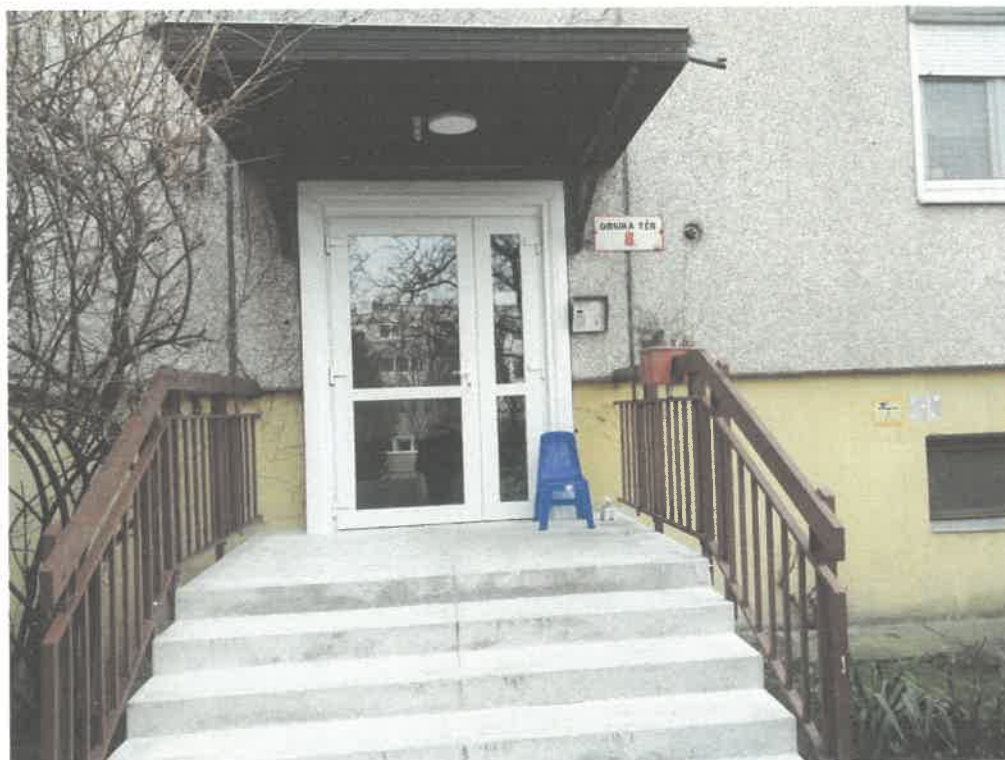
Főbejárat lépcső

A főbejáráthoz vezető beton burkolat épp, a lépcső felújítása 2023-ban megtörtént, állapota közlekedésre alkalmas.

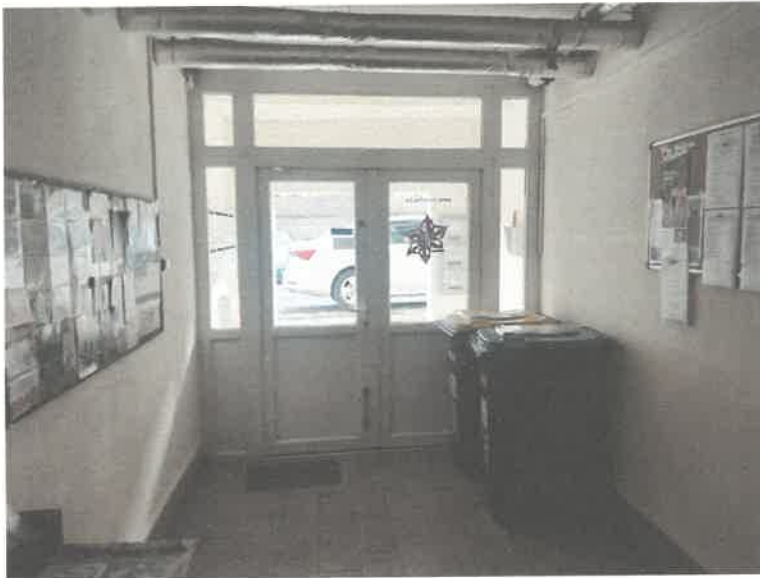
Bejárati ajtó

A belső, lépcsőházba az Orsika tér felőli főbejáraton, valamint az alaksori szinten lévő „hátsó” bejáraton lehet bejutni. Cseréjükre 2012-ben sor került.

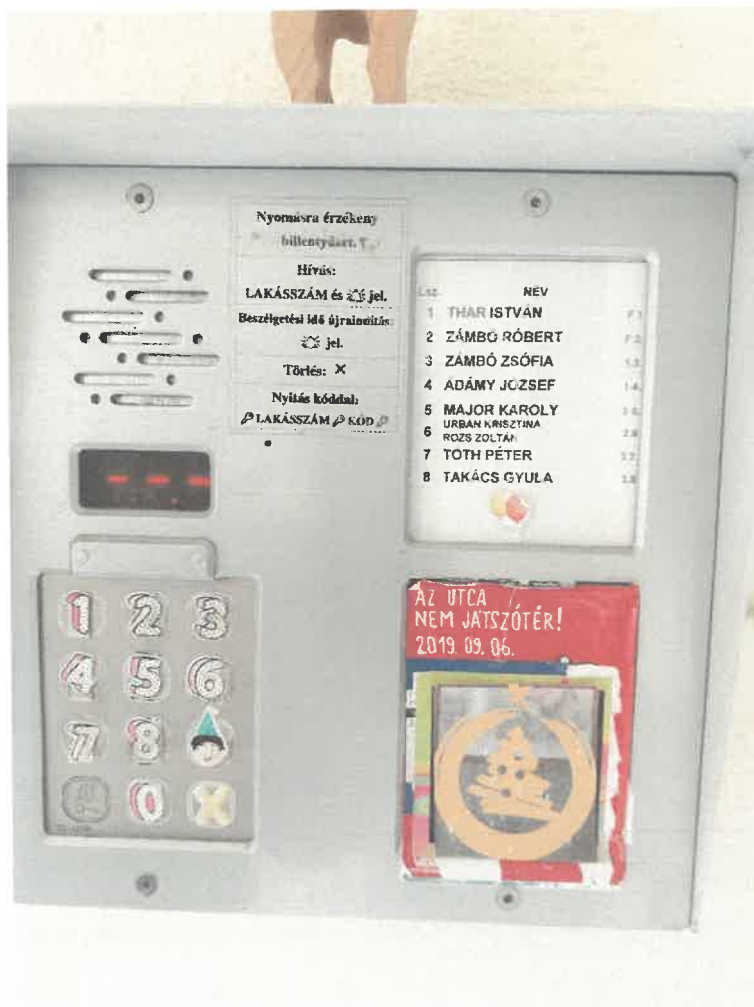
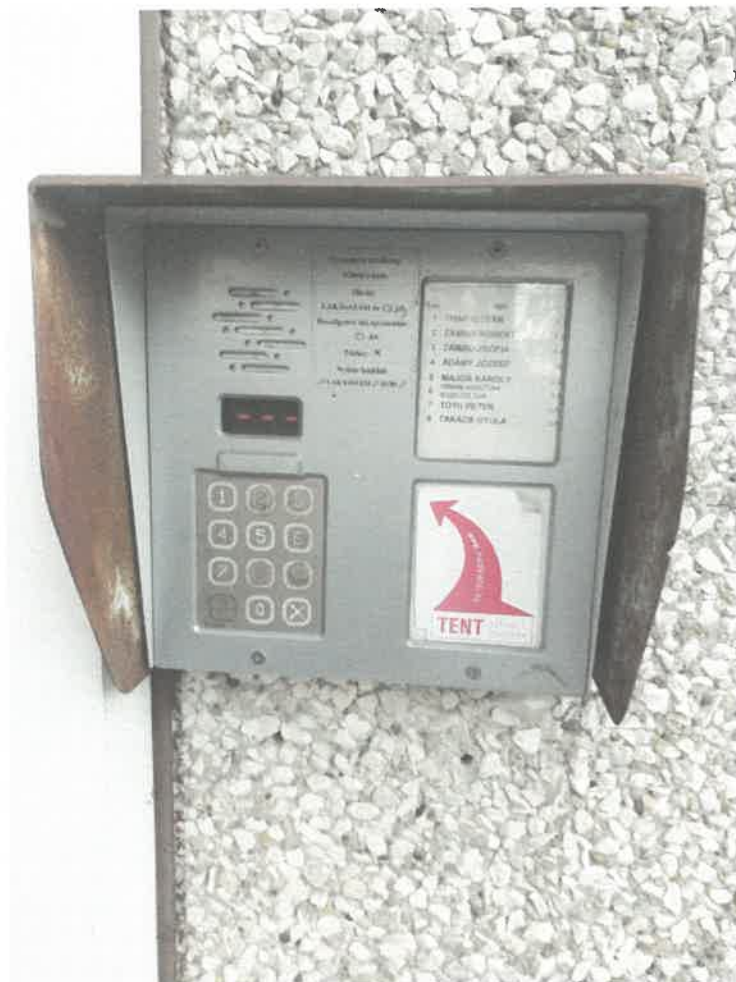
Kaputelefon rendszer

Kapu telefon központ mindkét bejárati oldalon kialakításra került. Codefon típusú, karbantartásuk, szükség szerinti javításuk rendszeresen megtörténik, állapotuk megfelelő.

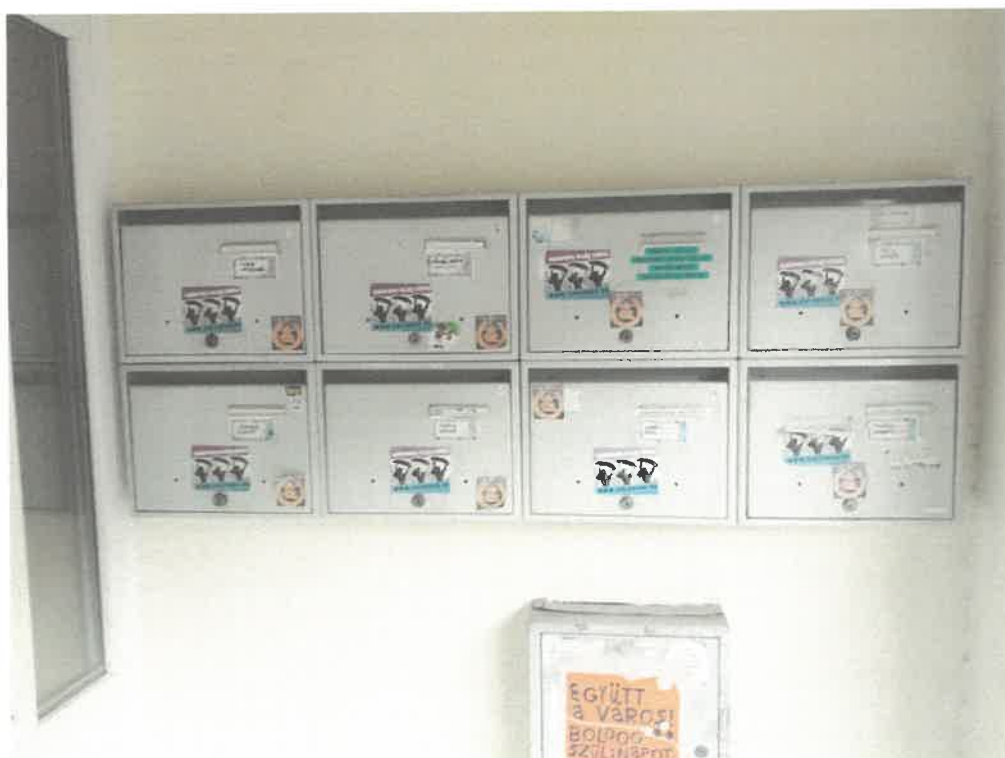
Postaládák

A postaládák a lépcsőházban az Olga utca felől a földszinten találhatóak, cseréjük az elmúlt években nem történt meg, állapotuk megfelelő, biztonságosnak mondható.

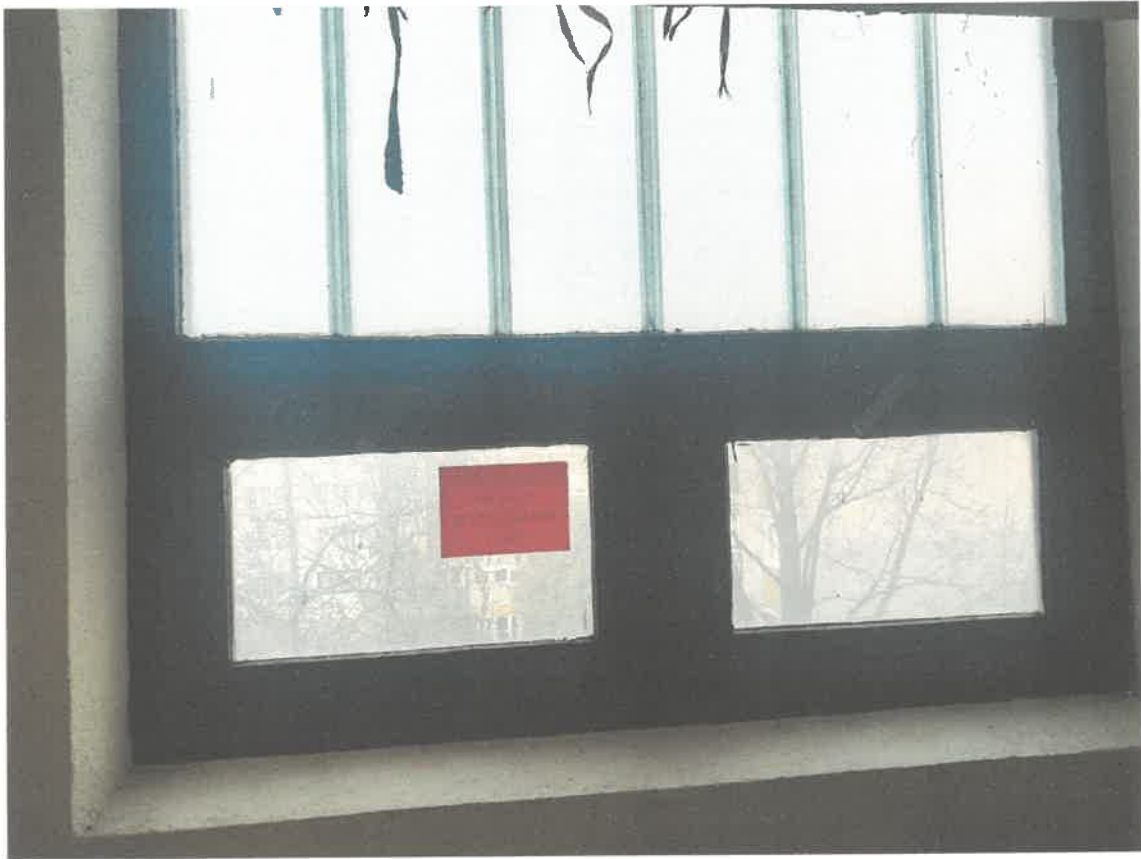
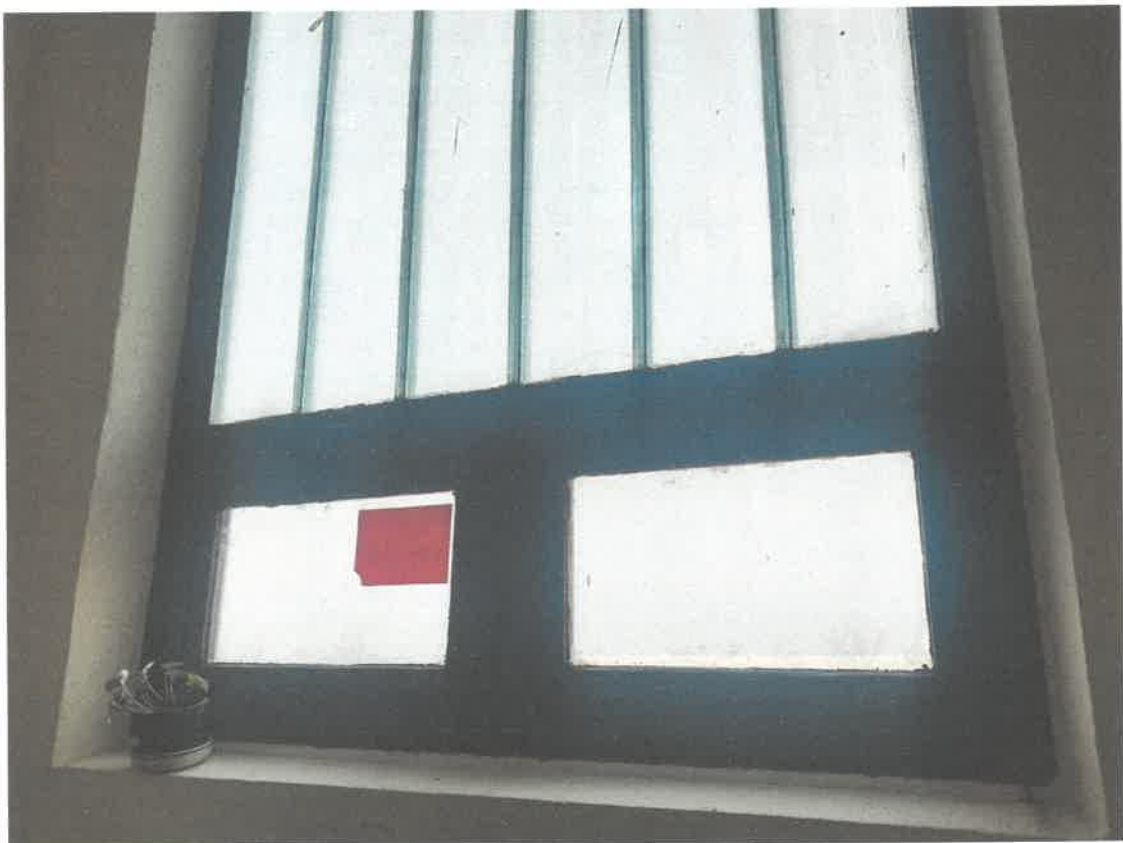
Belső nyílászárók, sorolt szerkezetek

A lépcsőházi sorolt szerkezetek cseréje még nem történt meg, egyidősek az épülettel. Állapotuk megfelelő, azonban néhány helyen befolyhat az esővíztömítésük, karbantartásuk javasolt. A lakásokban lévő nyílászárók cseréjéről a lakástulajdonosok egyénileg gondoskodnak.

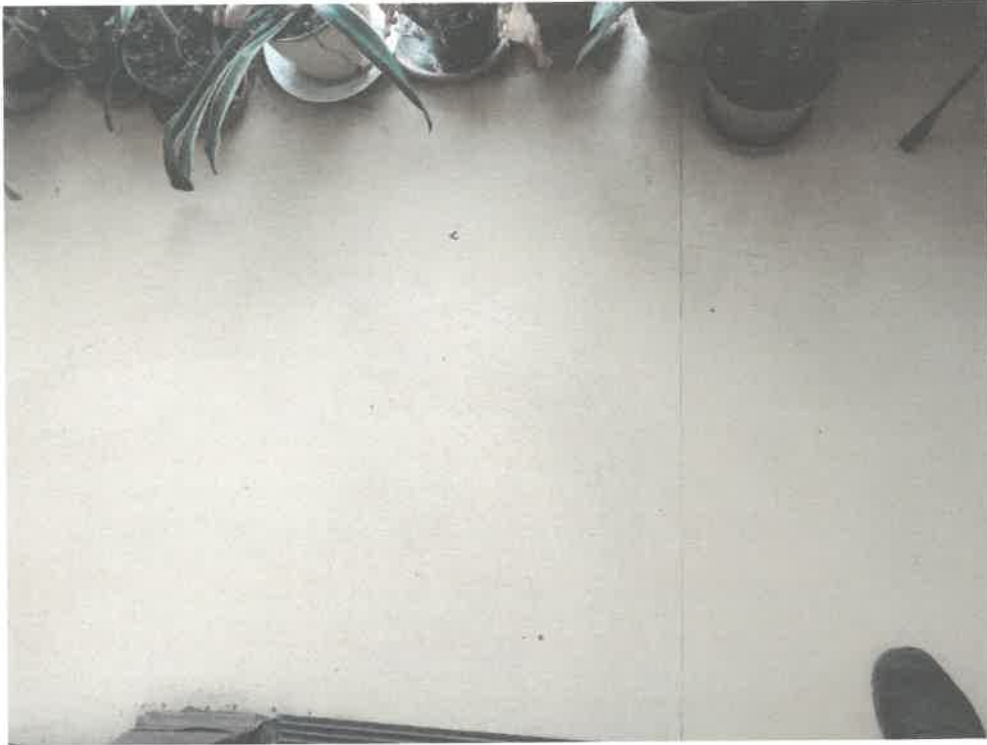
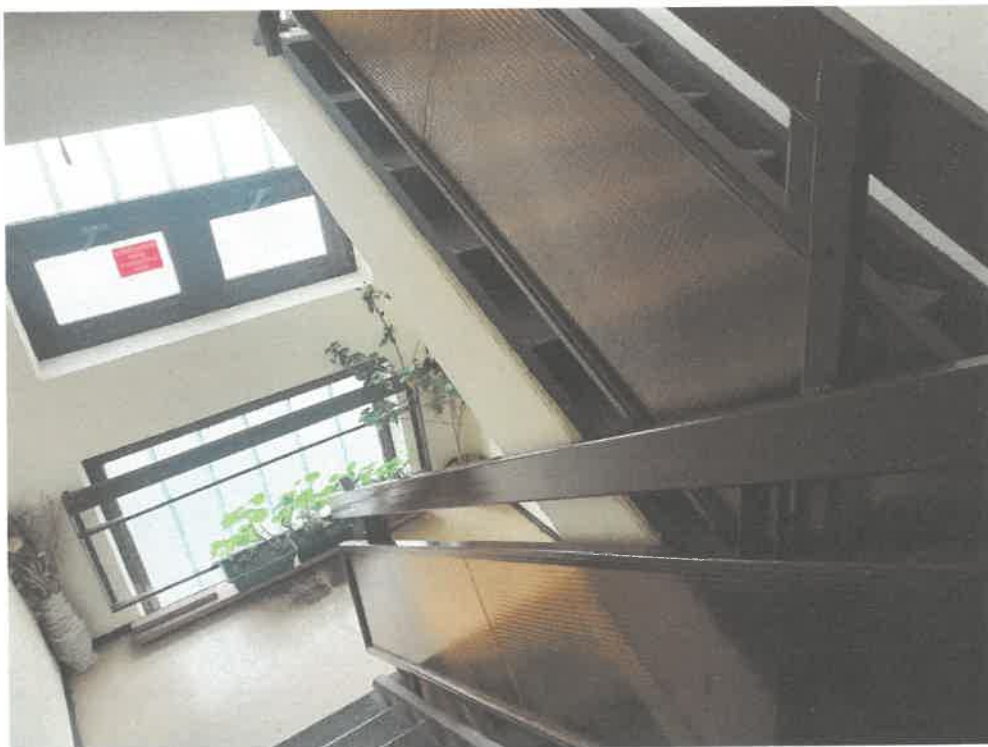
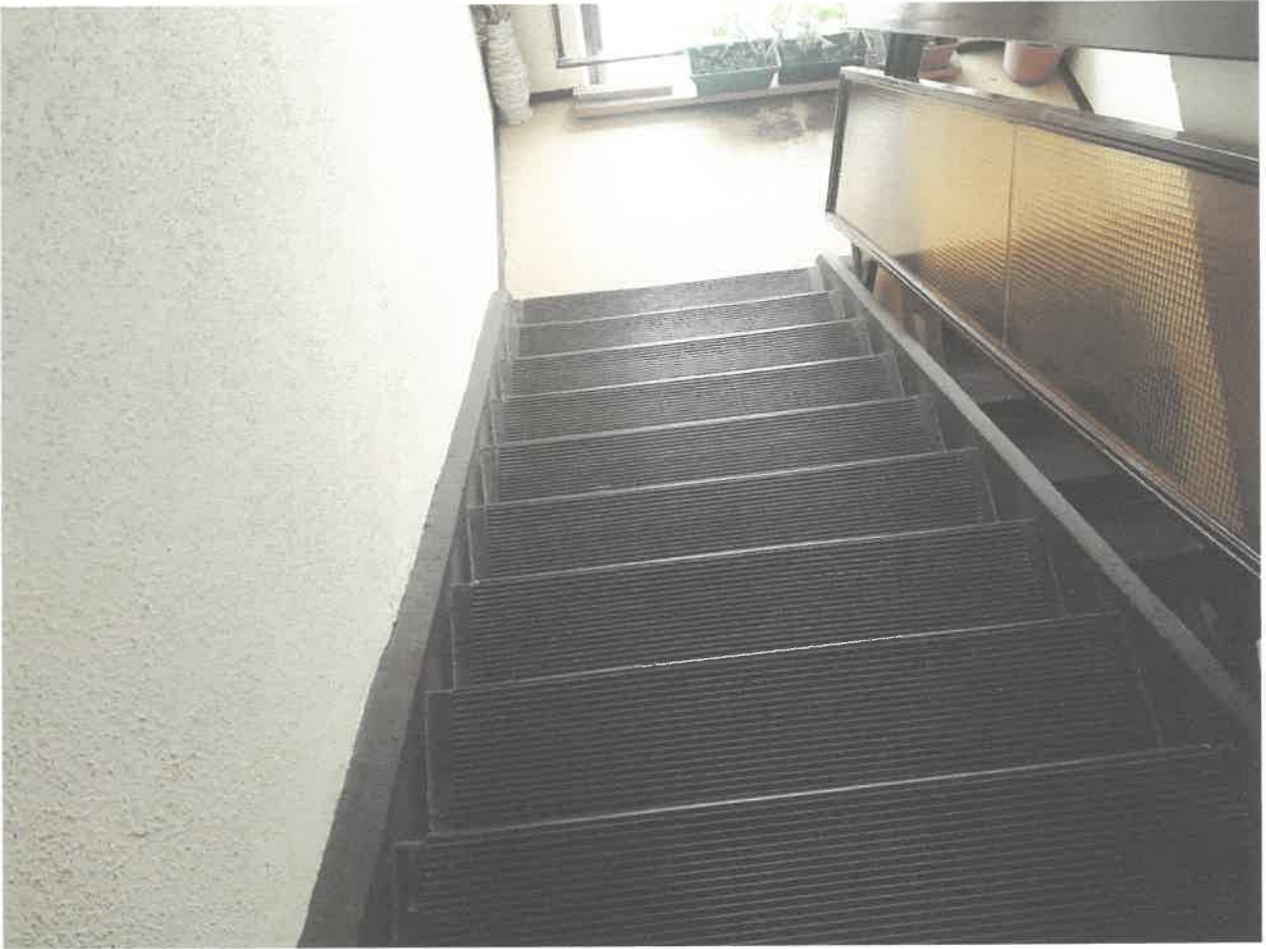
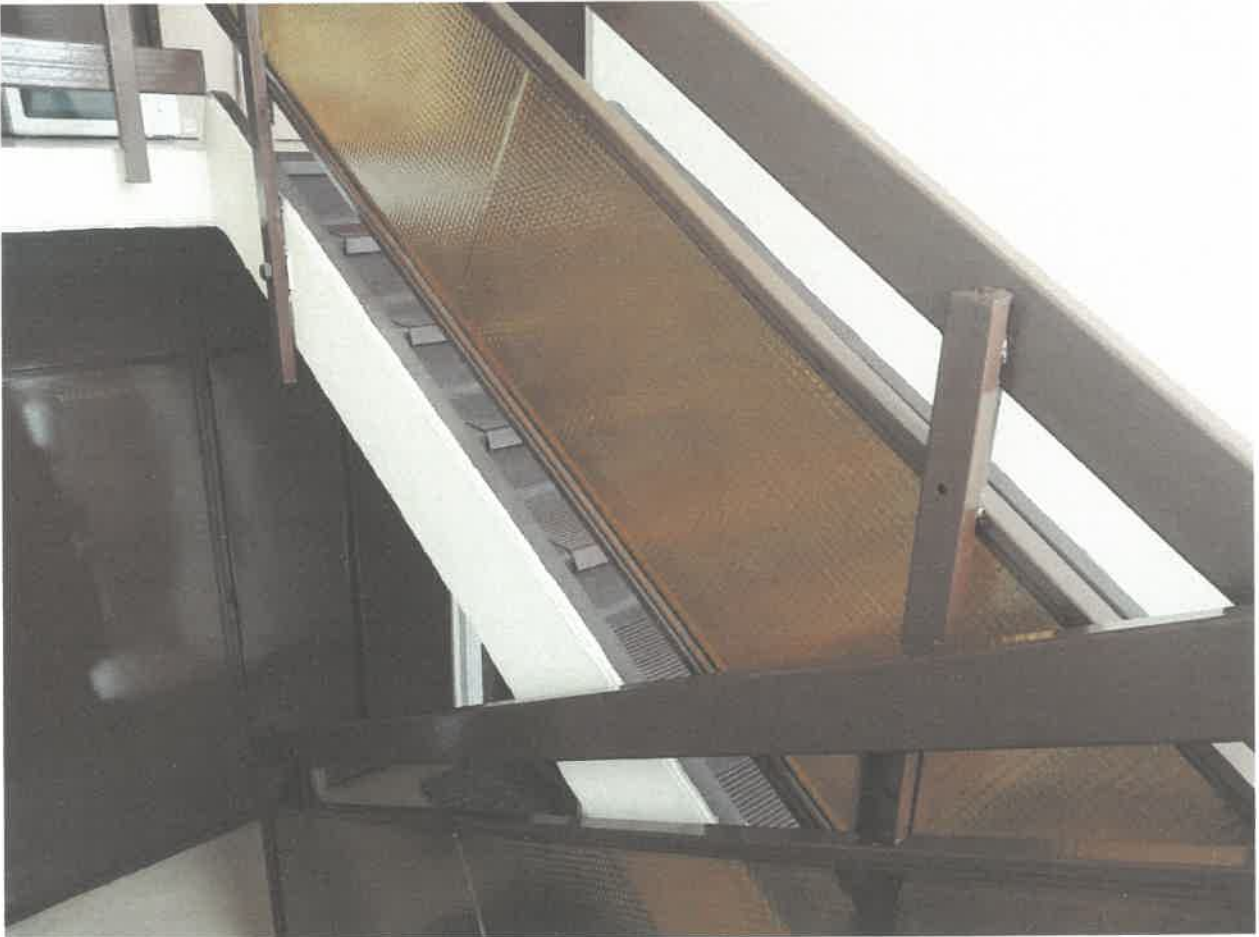
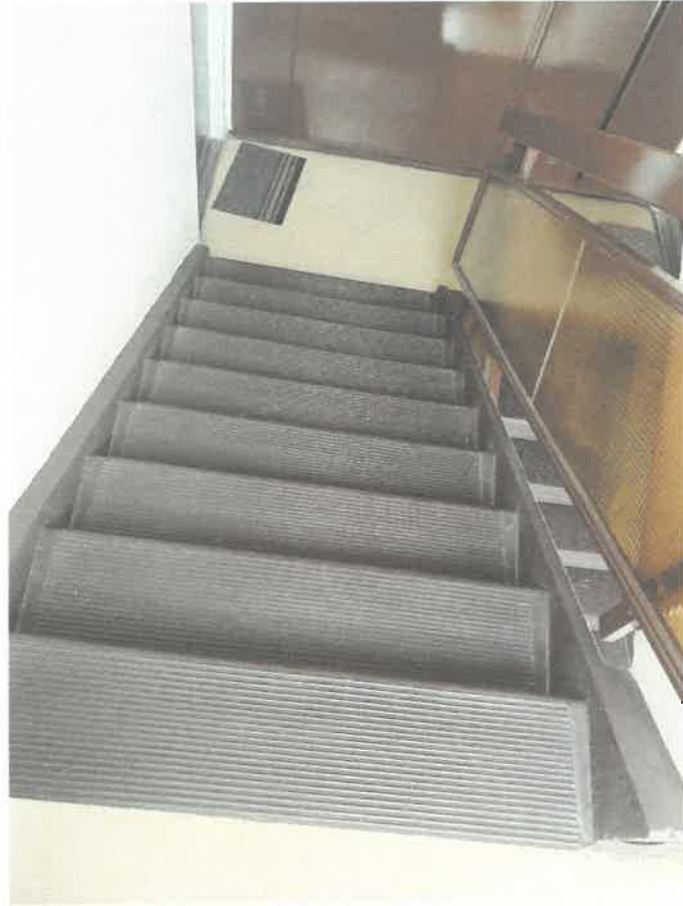
Lépcsőházi burkolatok, korlát

A lépcsőházban lévő burkolatok folytonosak. Az aljzat PVC lemezből és hidegburkolati lapokból került kialakításra. A korlátok állapota és rögzítése biztonságosnak mondható.

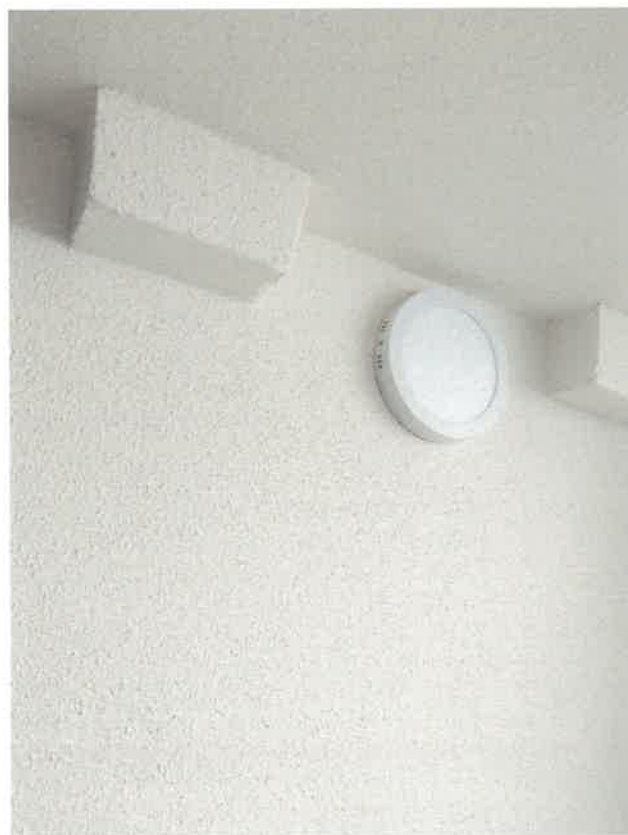
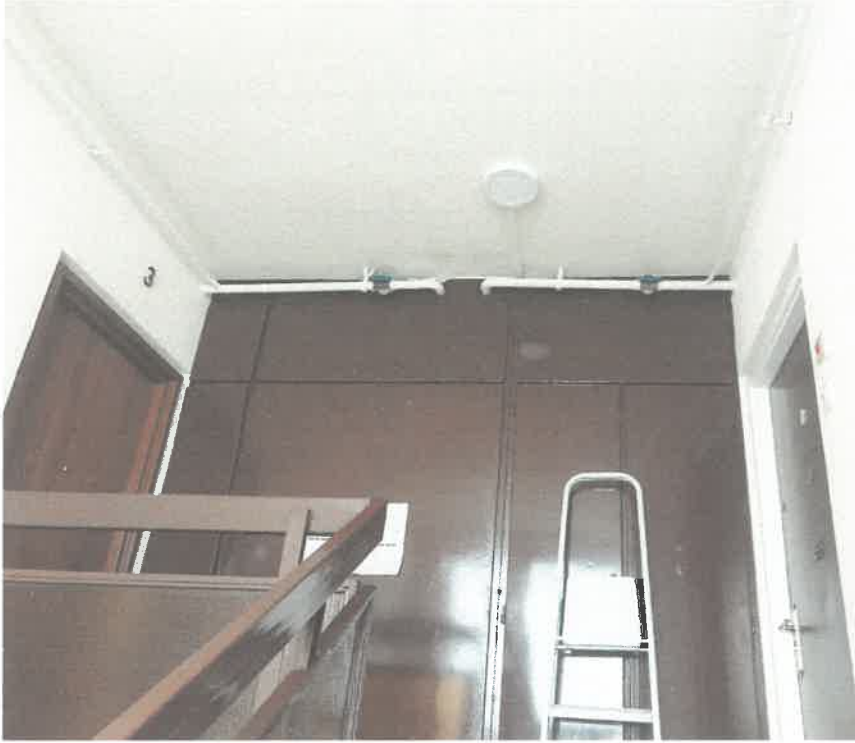
Lépcsőházi falak állapota

A lépcsőházban a falburkolatok festése már időszerű, a természetes elhasználódás, és a költözések miatt a falfelület helyenként foltos.

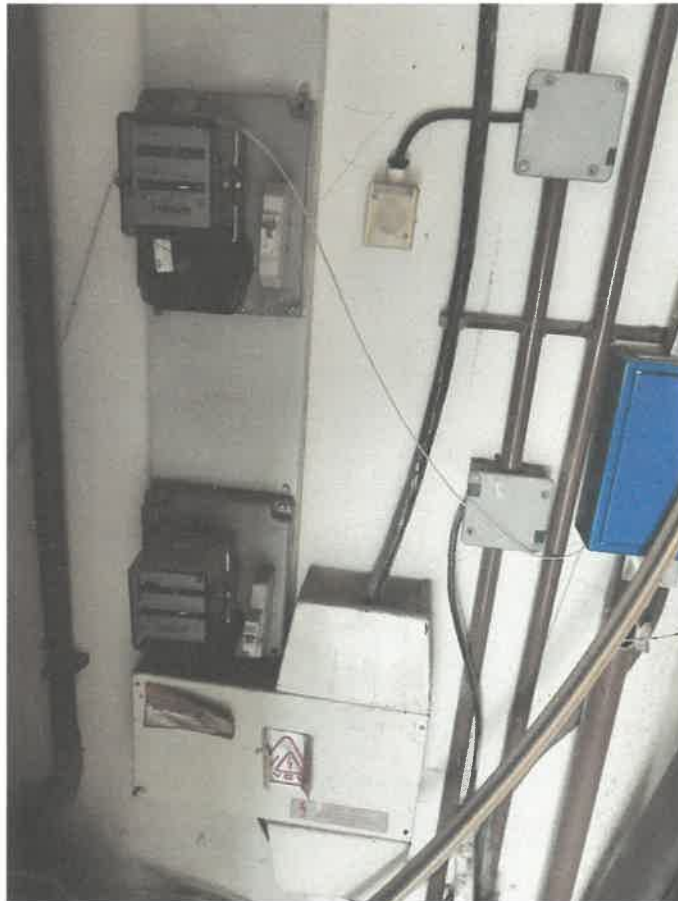
Áramellátás

Az épület áramellátását, a földszinten az áramfogadó helyiségben az ELMŰ által elhelyezett kapcsolószekrény biztosítja, a lakások elektromos ellátását a szinten elhelyezett, önálló villanyóra biztosítja. Az épület villamos biztonságtechnikai felülvizsgálatai által megállapított hiányosságokat a felmérés nem tartalmazza. A villanyórák utáni hálózat karbantartásáról a lakástulajdonosok gondoskodnak.

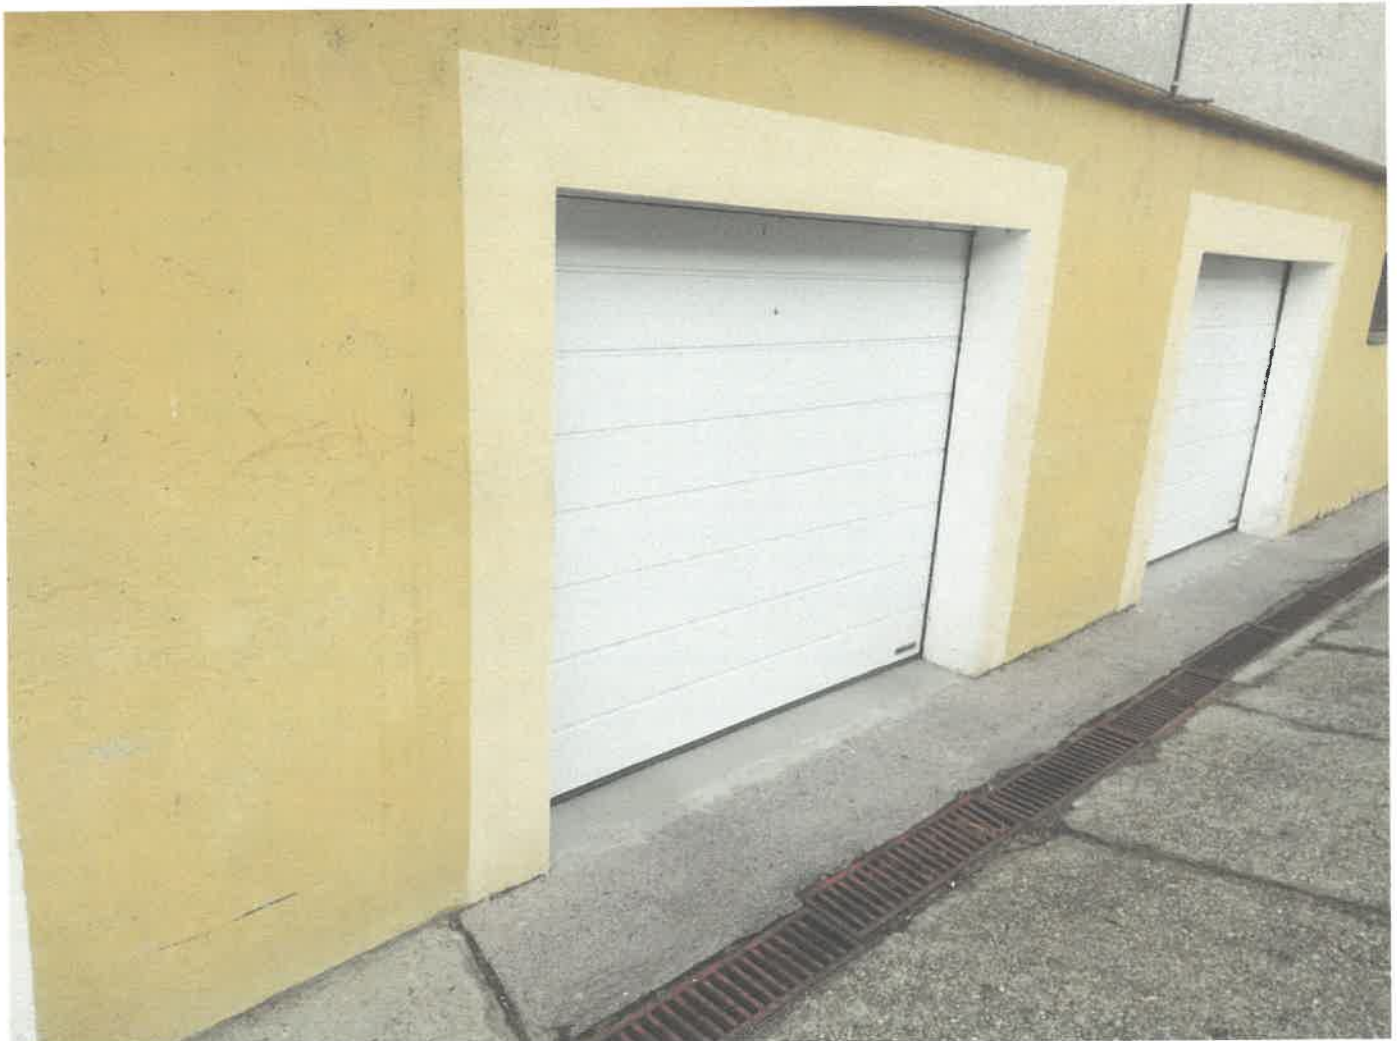
Garázs

A lépcsőházban garázs - 4db - az alaksori (utca) szinten került kialakításra, ezek használatára bérleti szerződéssel többnyire az ott lakóknak van lehetősége. Ezeken kívül parkolás az ingatlan előtt és mellett lévő közterületi parkolóban lehetséges.
