Összefogás Lakásszövetkezet

Állagfelmérés 2024.

1165 Budapest, Orsika tér 9.

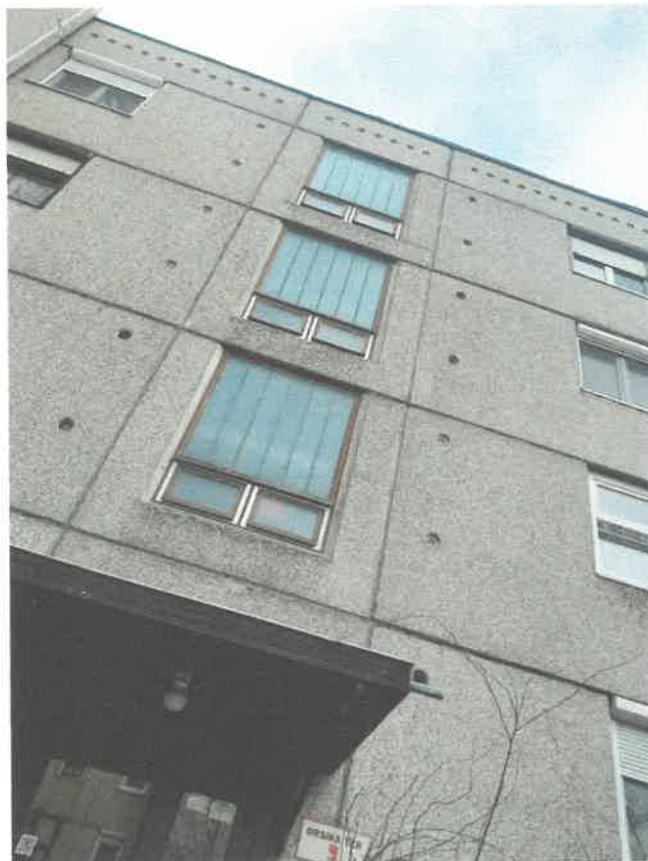
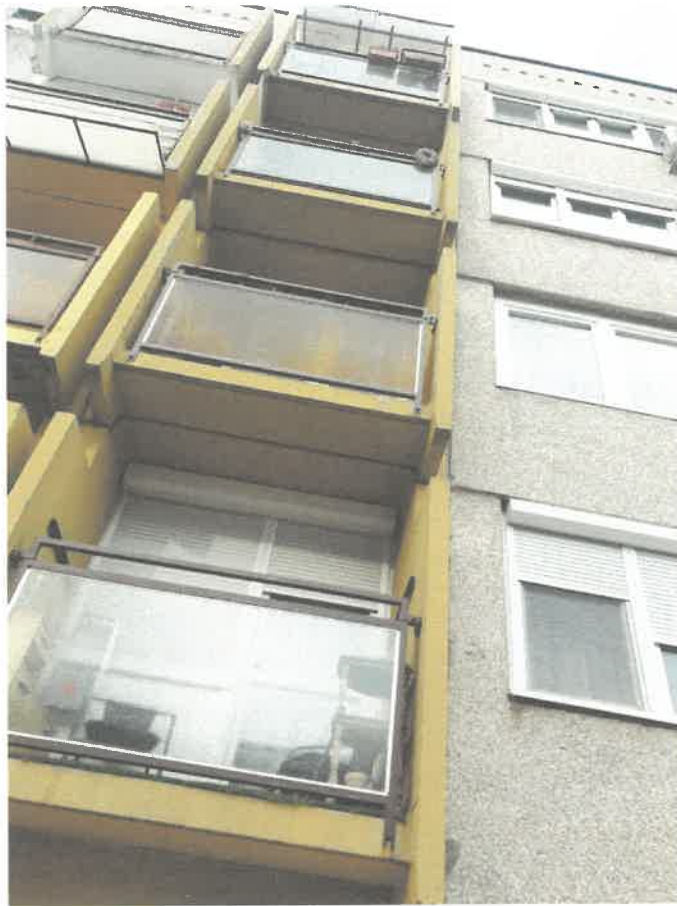
Külső vakolat

Az épület oldalfala előre gyártott vasbeton elemekből készült, korának megfelelő állapotú. Helyenként a természetes épületmozgás és elhasználódás következtében a dilatációs hézagok tömítőanyagai hiányosak. A földémszellőző rácsok meglétét ellenőrizni szükséges. A dilatációs hézagok további vizsgálata, karbantartása javasolt.

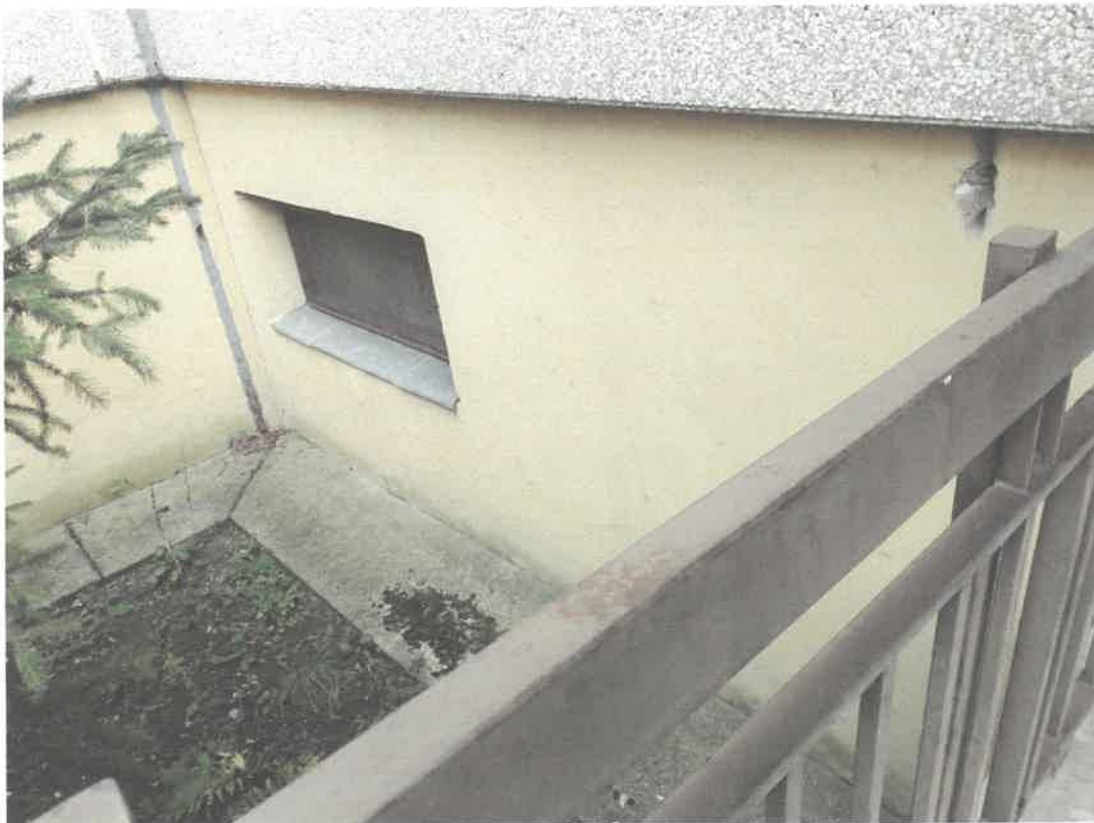
Lábazat

A lépcsőház oldalfalán az utca felől a garázsok szintjén, a tér felől, a tárolok magasságában került lábazat kialakításra.

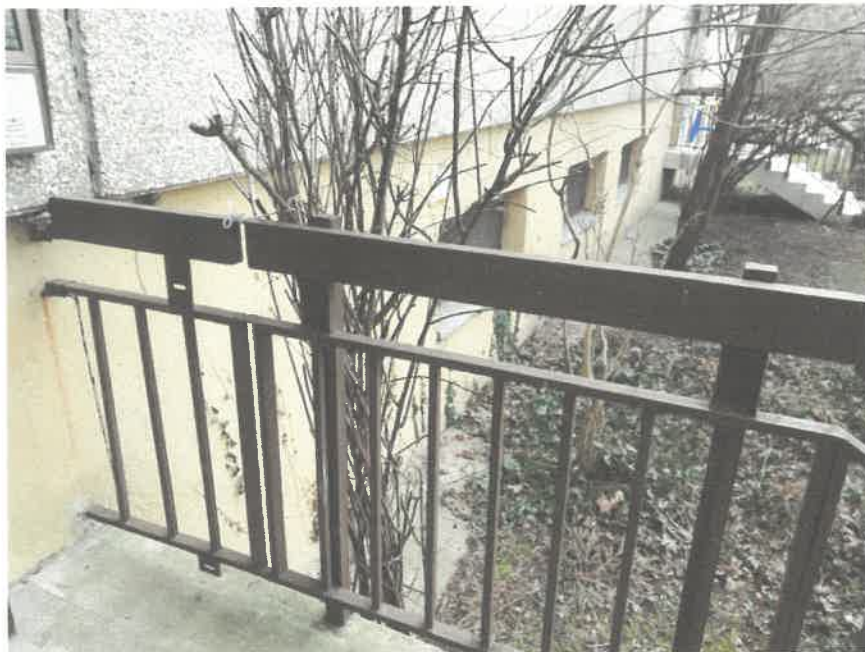
Szolgálati járda

A szolgálati járda megfelelő állapotú, biztonságos közlekedésre alkalmas, azonban az épület adottságait figyelembe véve gyalogos közlekedés nem történik rajta. Az épület vizesedésének elkerülése érdekében a növényzet karbantartása, valamint az esteleges hézagok javítása indokolt.

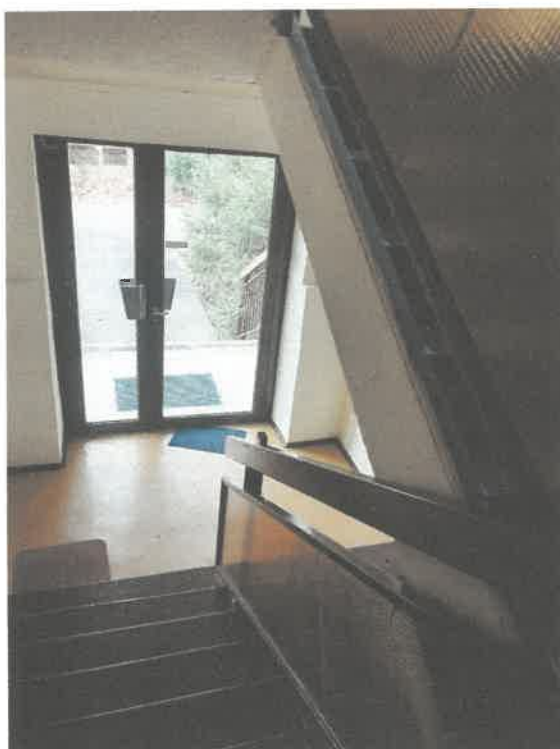
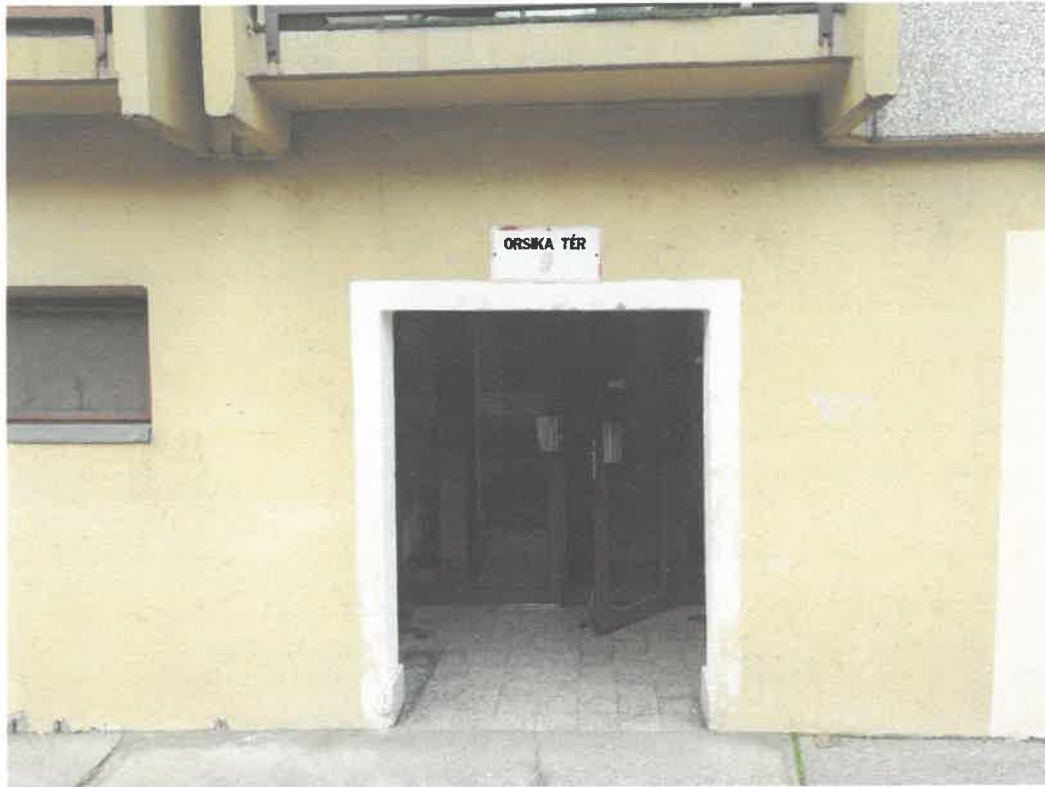
Bejárati ajtó

A belső, lépcsőházba az Orsika tér felőli főbejáraton, valamint az alaksori szinten lévő „hátsó” bejáraton lehet bejutni.

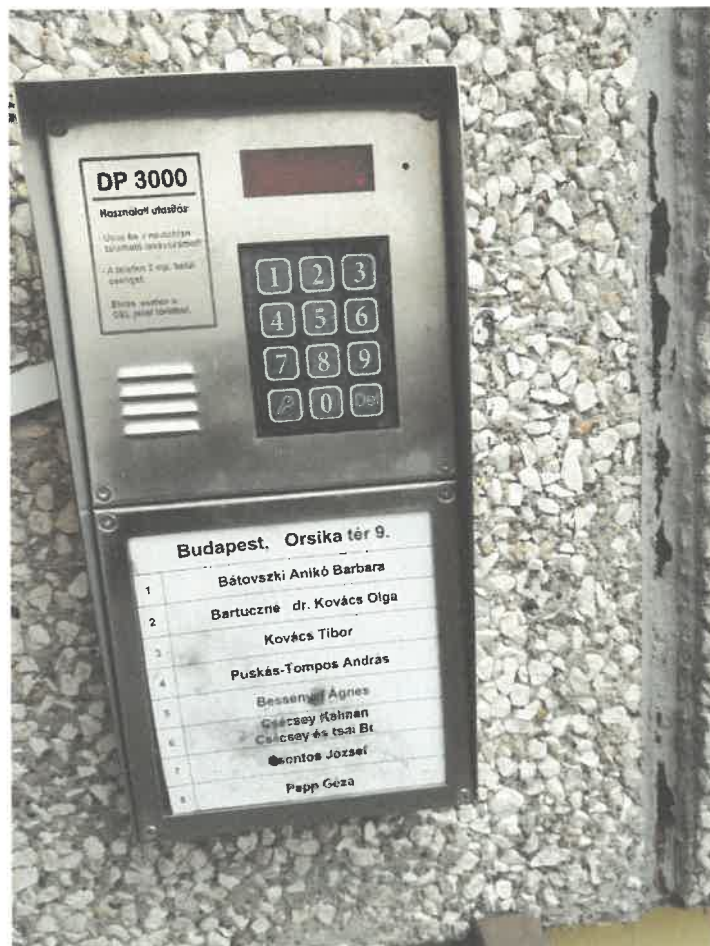
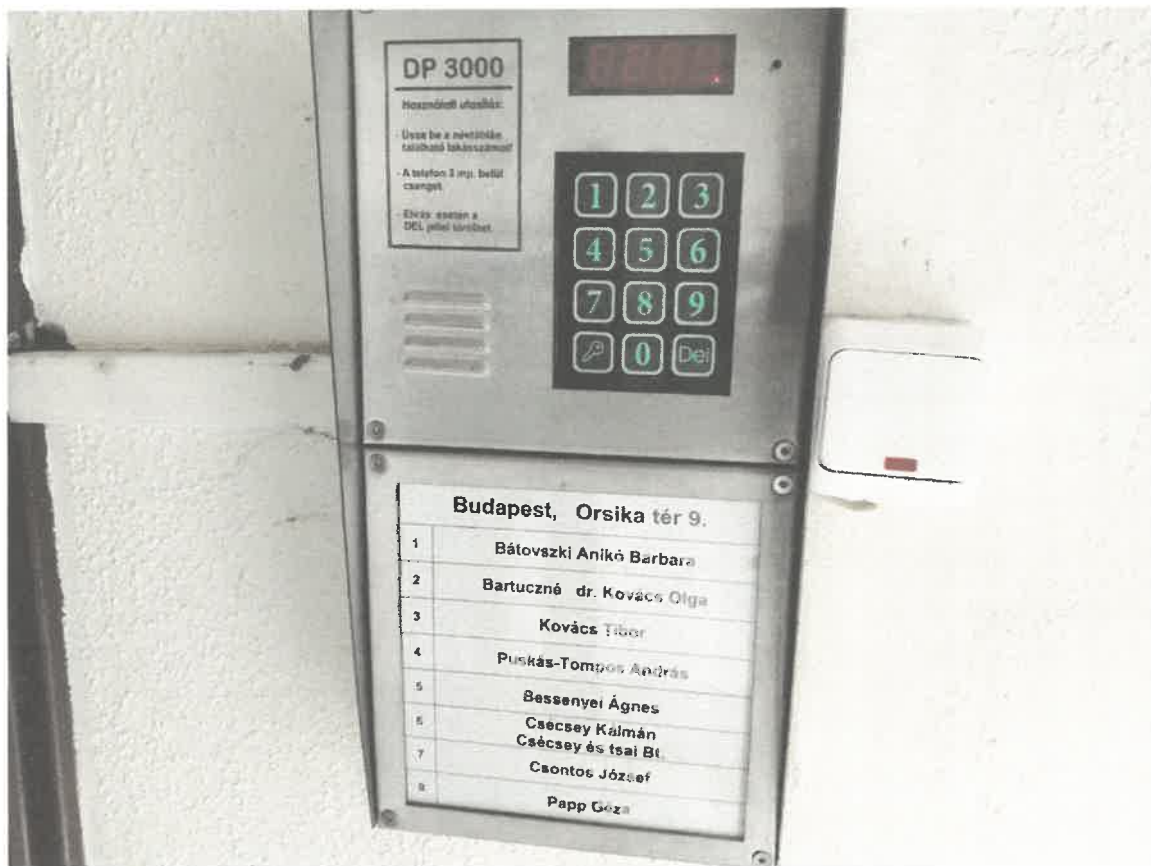
Kaputelefon rendszer

Kapu telefon központ mindkét bejárati oldalon kialakításra került. Codefon típusú, karbantartásuk, szükség szerinti javításuk rendszeresen megtörténik, állapotuk megfelelő.

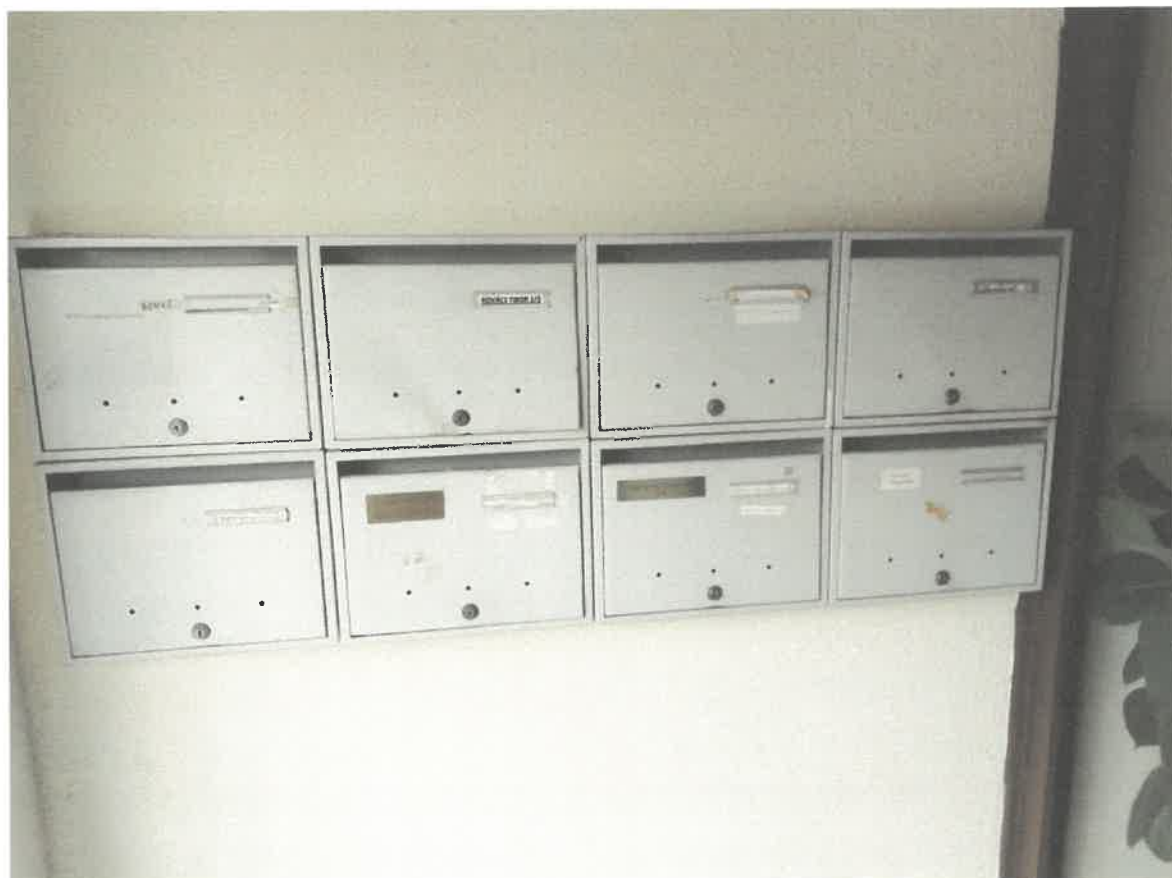
Postaládák

A postaládák a lépcsőházban az Olga utca felől a földszinten találhatóak, cseréjük az elmúlt években nem történt meg, állapotuk megfelelő, biztonságosnak mondható.

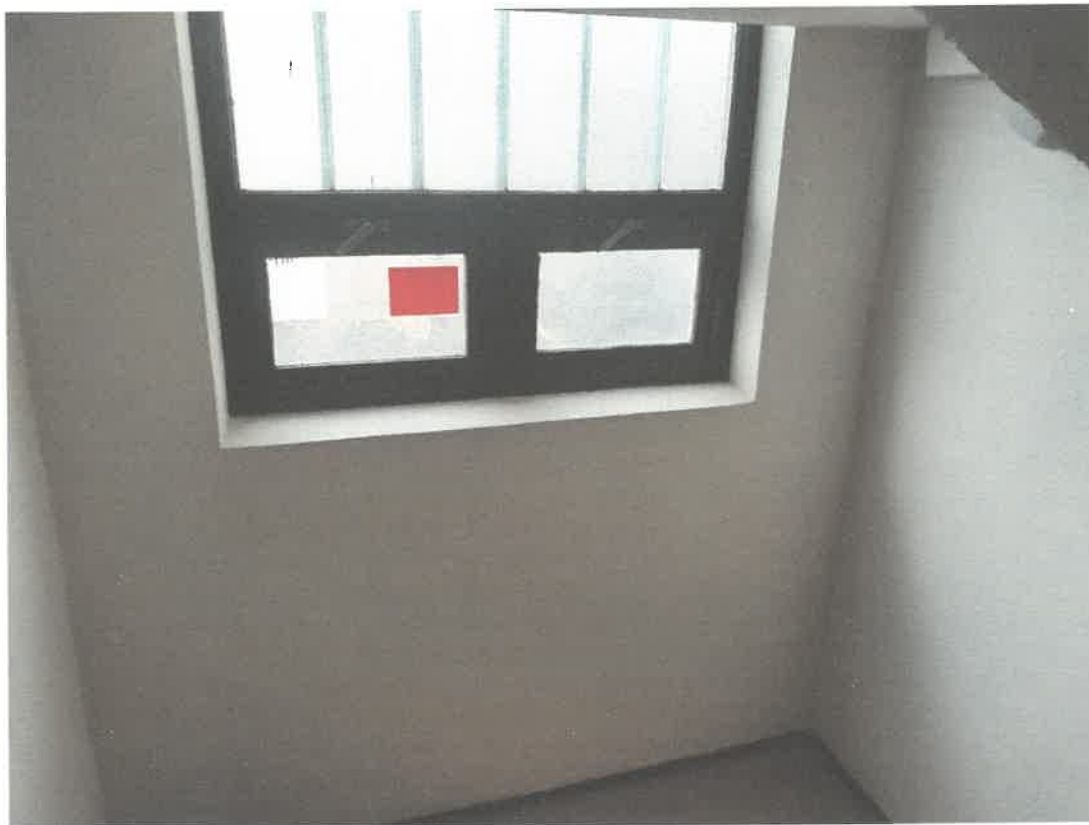
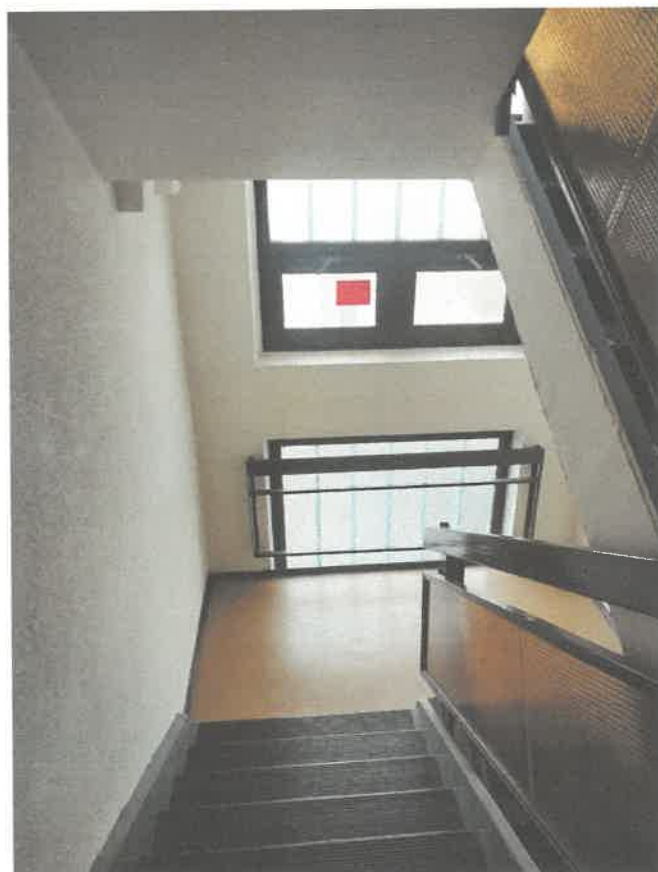
Belső nyílászárók, sorolt szerkezetek

A lépcsőházi sorolt szerkezetek cseréje még nem történt meg, egyidősek az épülettel. Állapotuk megfelelő, azonban néhány helyen befolyhat az esővíztömítésük, karbantartásuk javasolt. A lakásokban lévő nyílászárók cseréjéről a lakástulajdonosok egyénileg gondoskodnak.

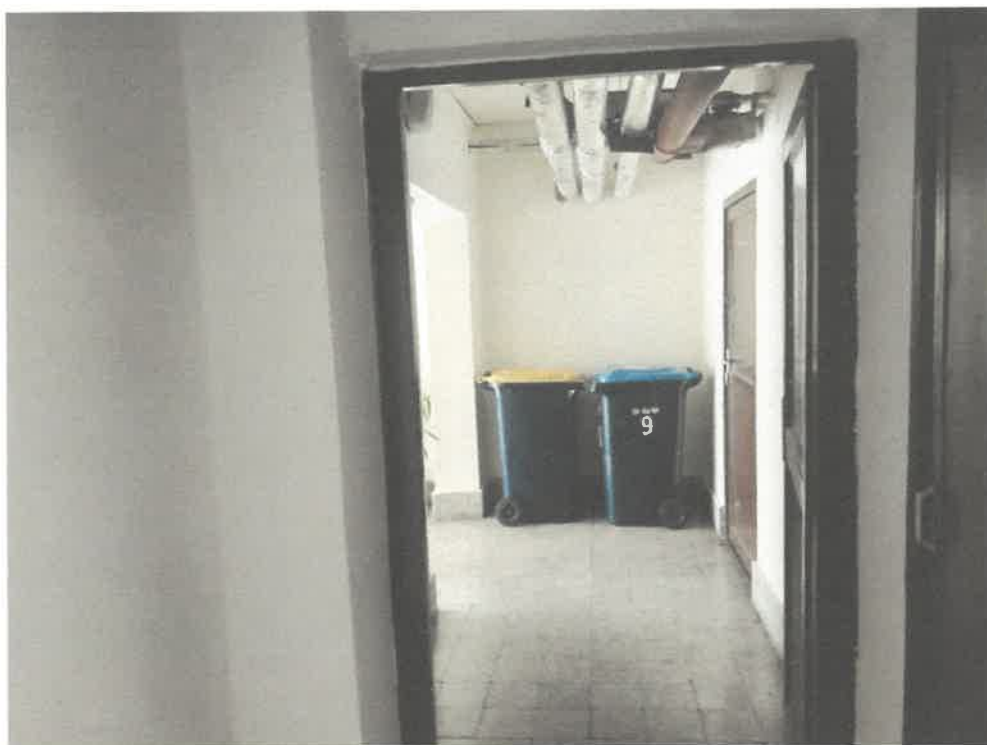
Közös tárolók, kukatárolók

A lépcsőházban külön kukatároló helyiség nem került kialakításra, a kommunális hulladék tárolására az épület melletti közterületen elhelyezett külön „kukatárolók” épültek, melyekből az FKF Zrt. közvetlenül végzi a szállítást. Állapotuk a koruknak megfelelő, funkciójuk ellátására alkalmasak. A szelektív tartályokat a lépcsőház alaksori részén tárolják.

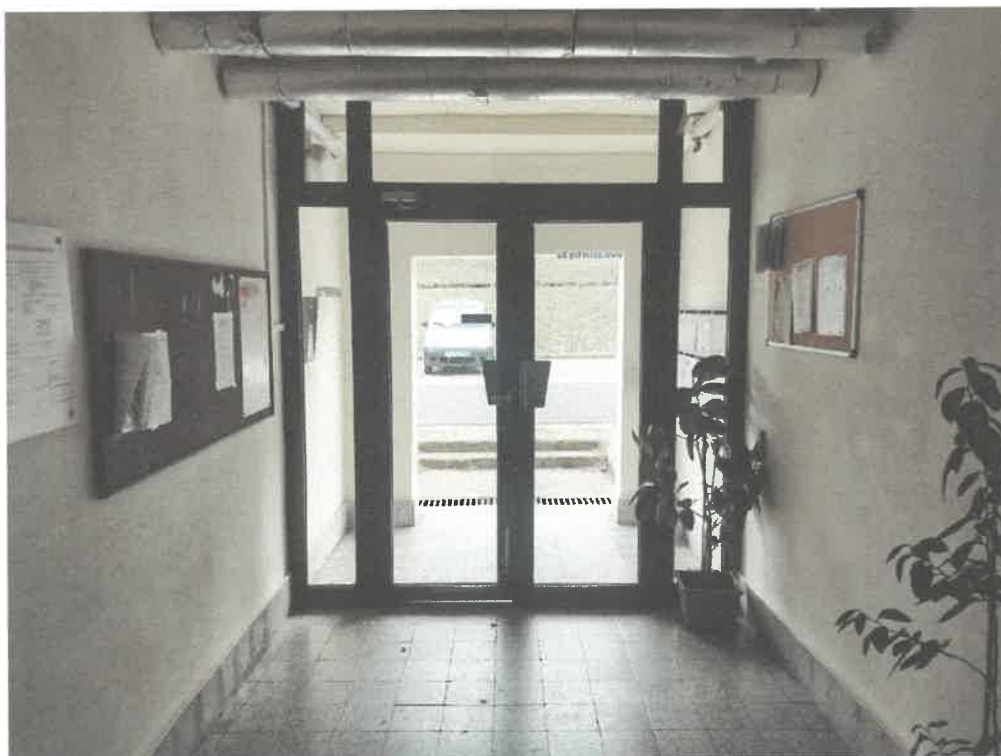
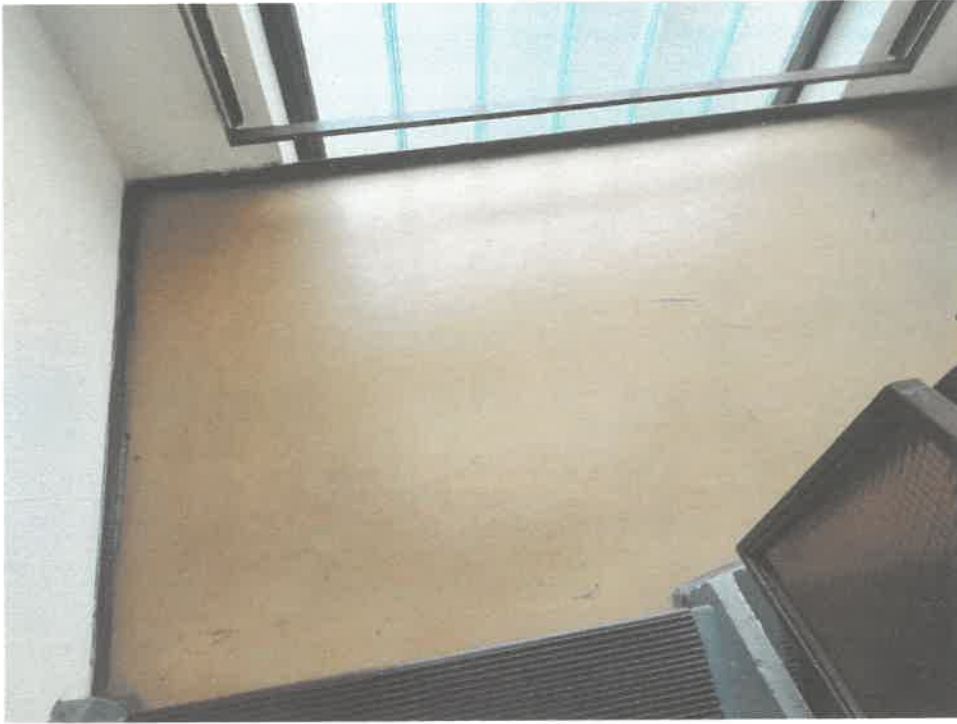
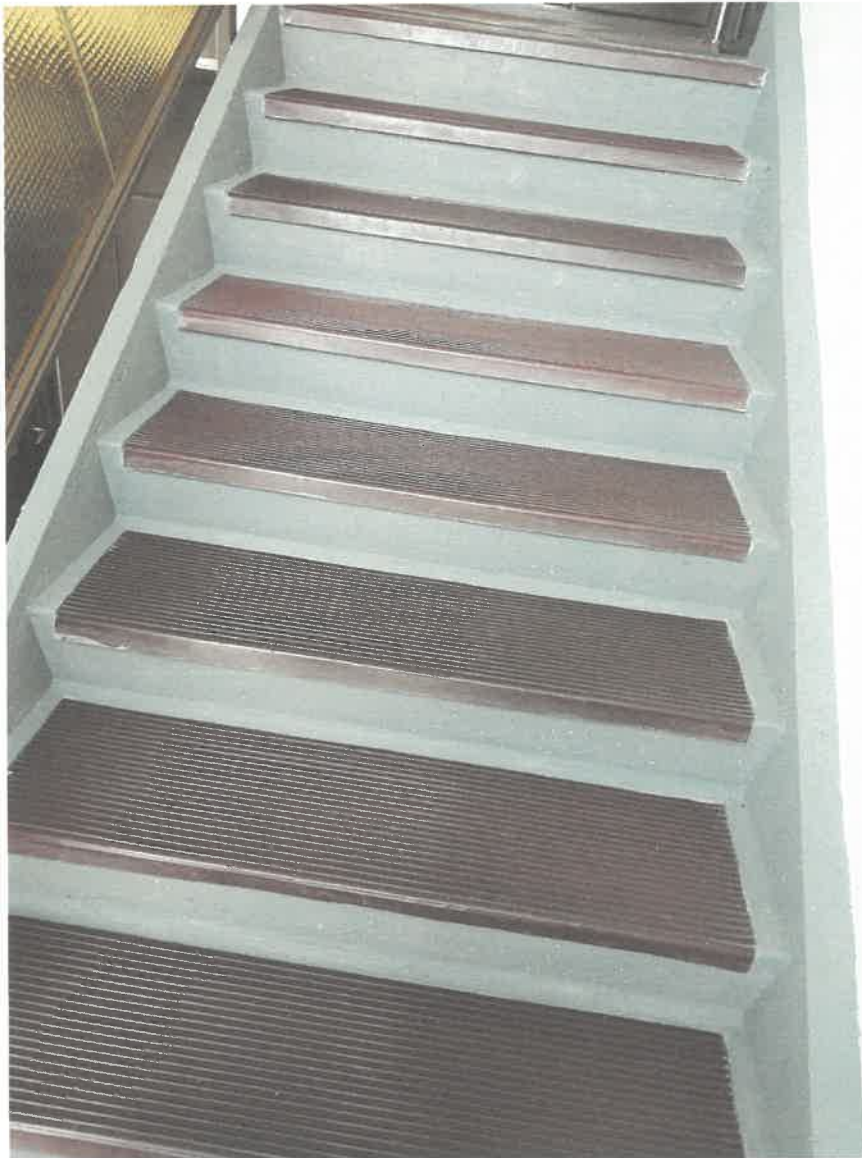
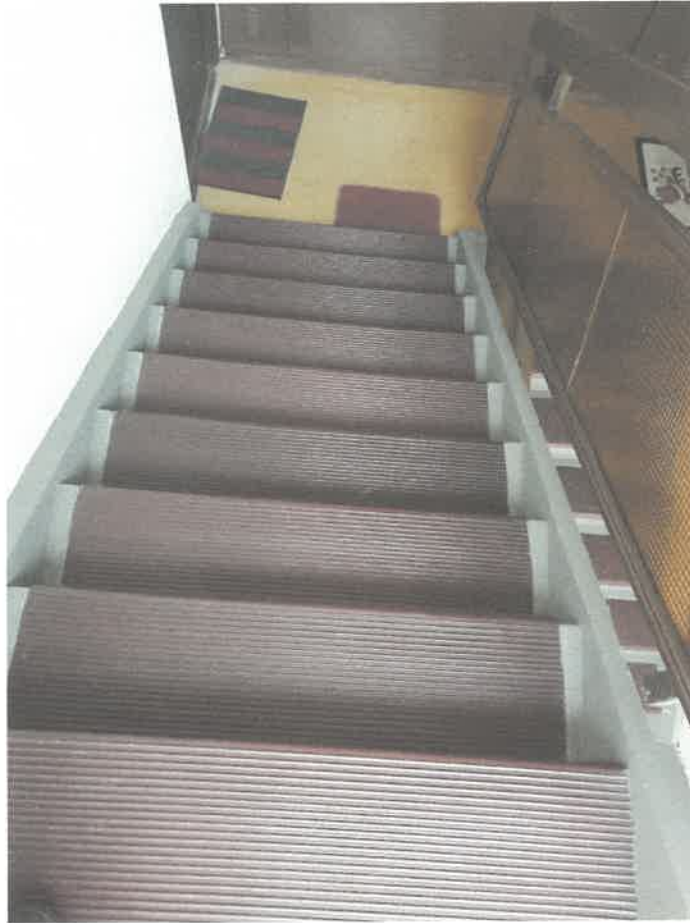
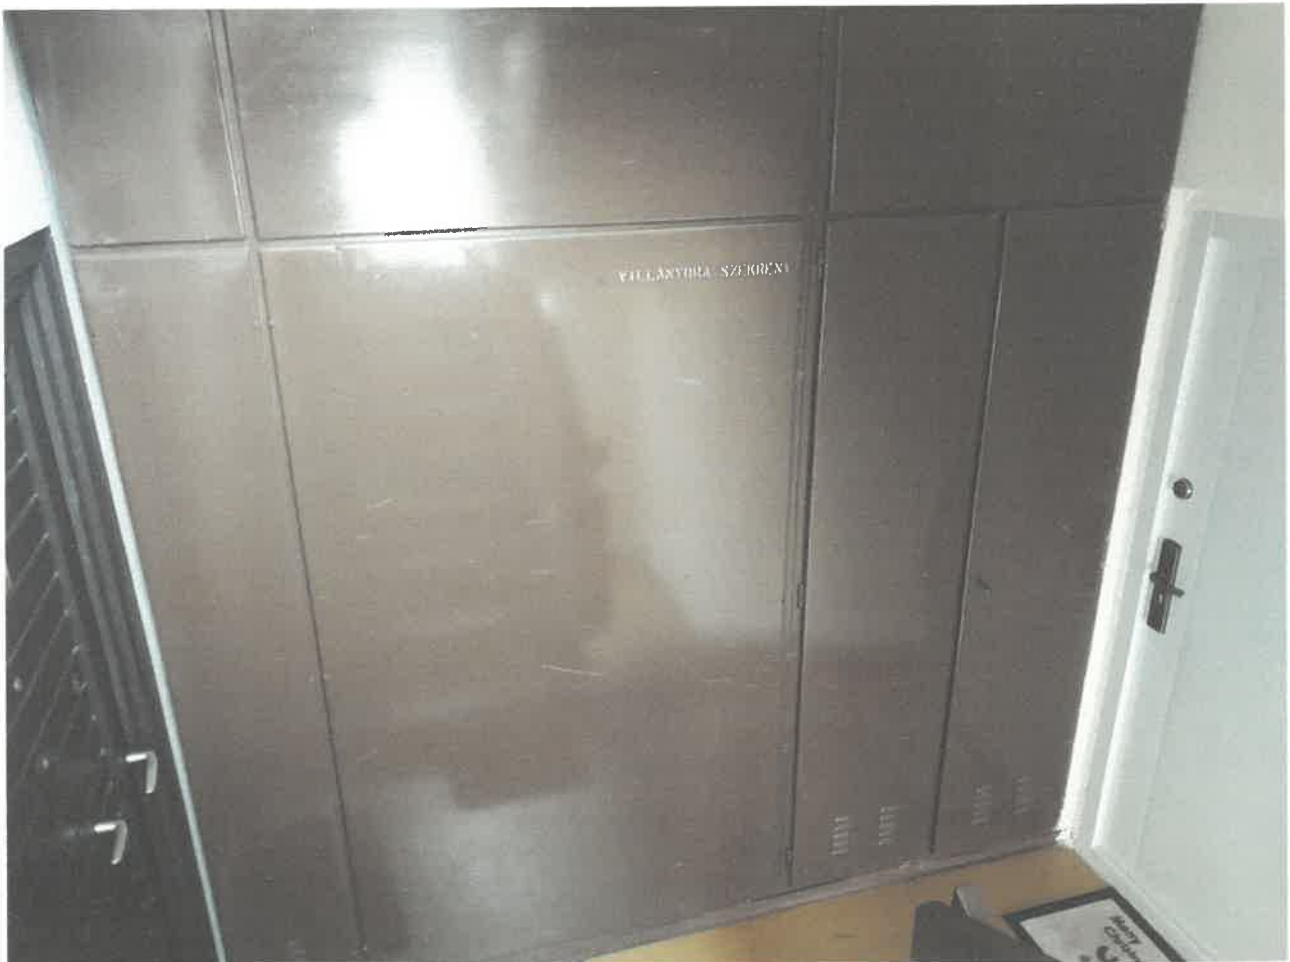
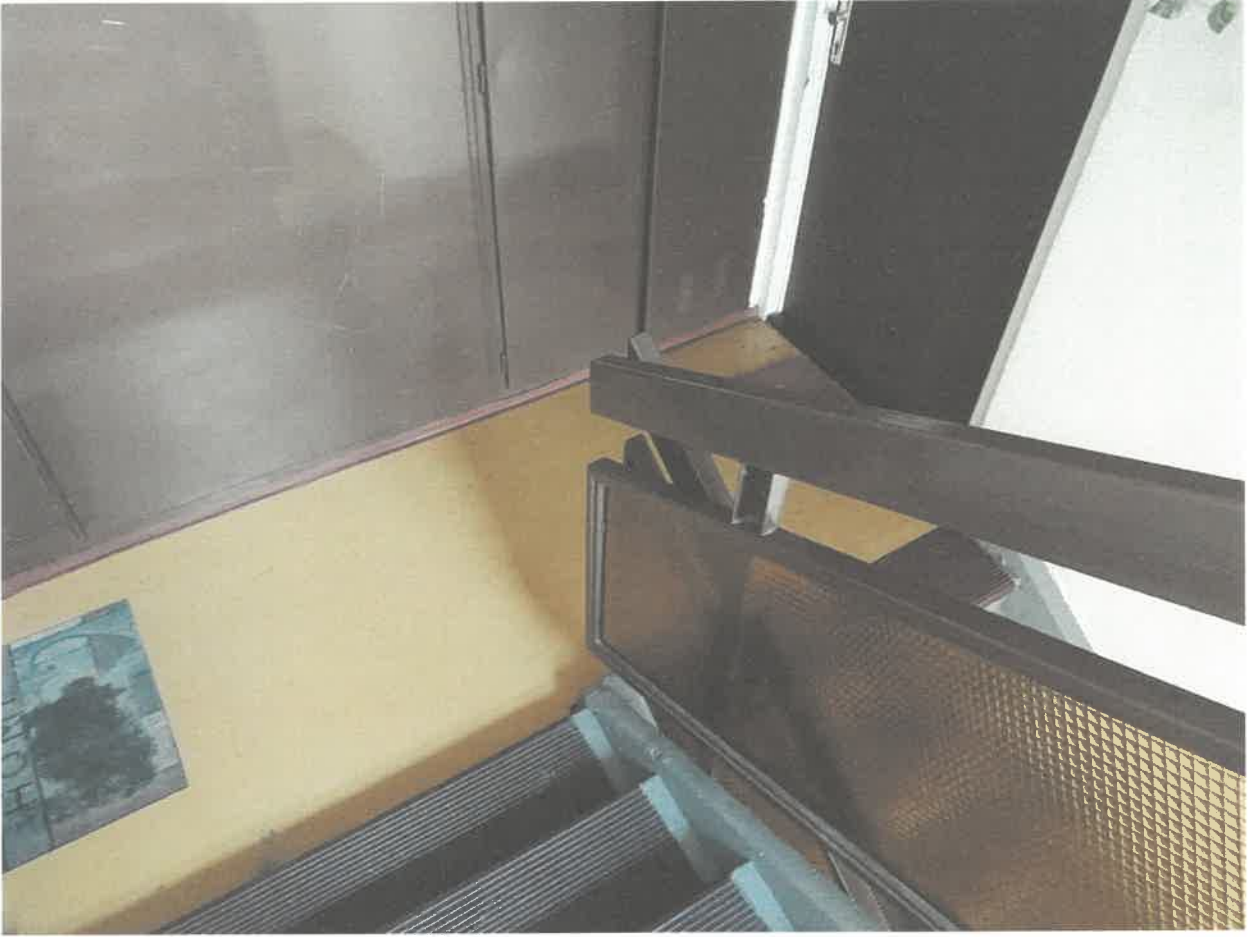
Lépcsőházi burkolatok, korlát

A lépcsőházban lévő burkolatok folytonosak. Az aljzat PVC lemezből és hidegburkolati lapokból került kialakításra. A korlátok állapota és rögzítése biztonságosnak mondható.

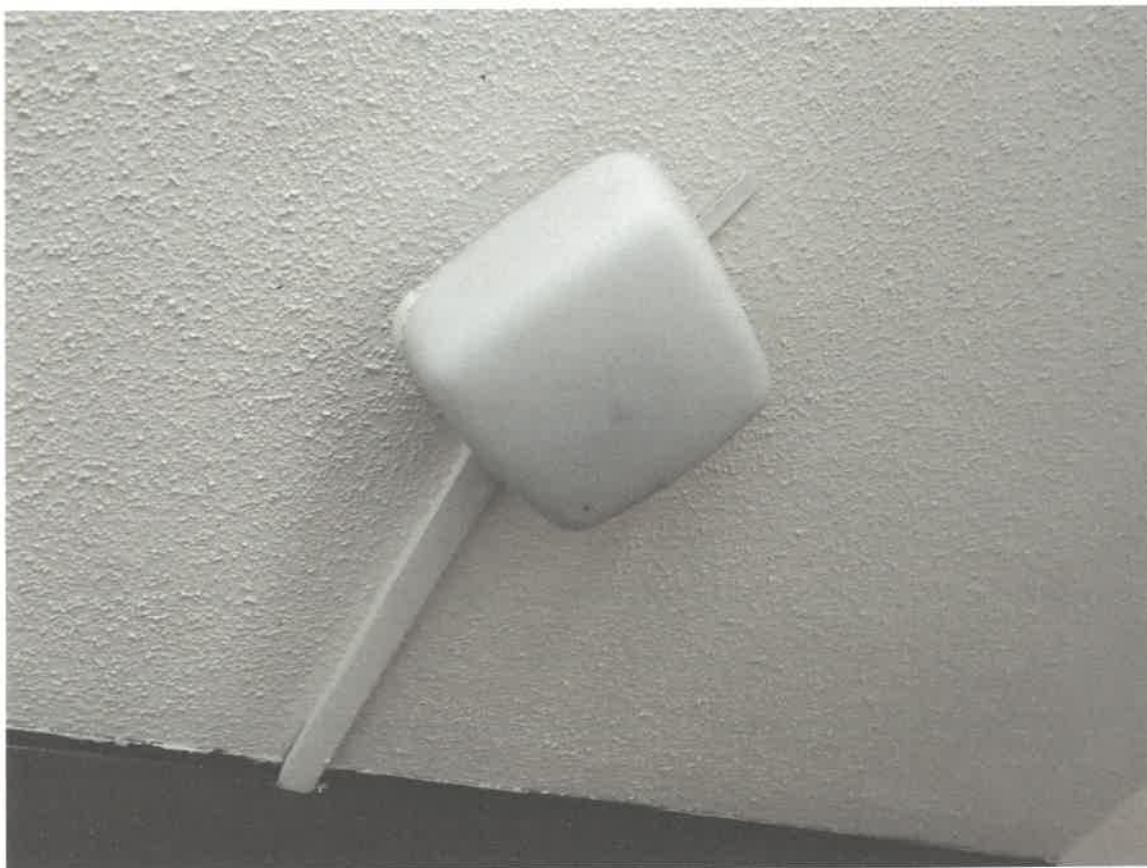
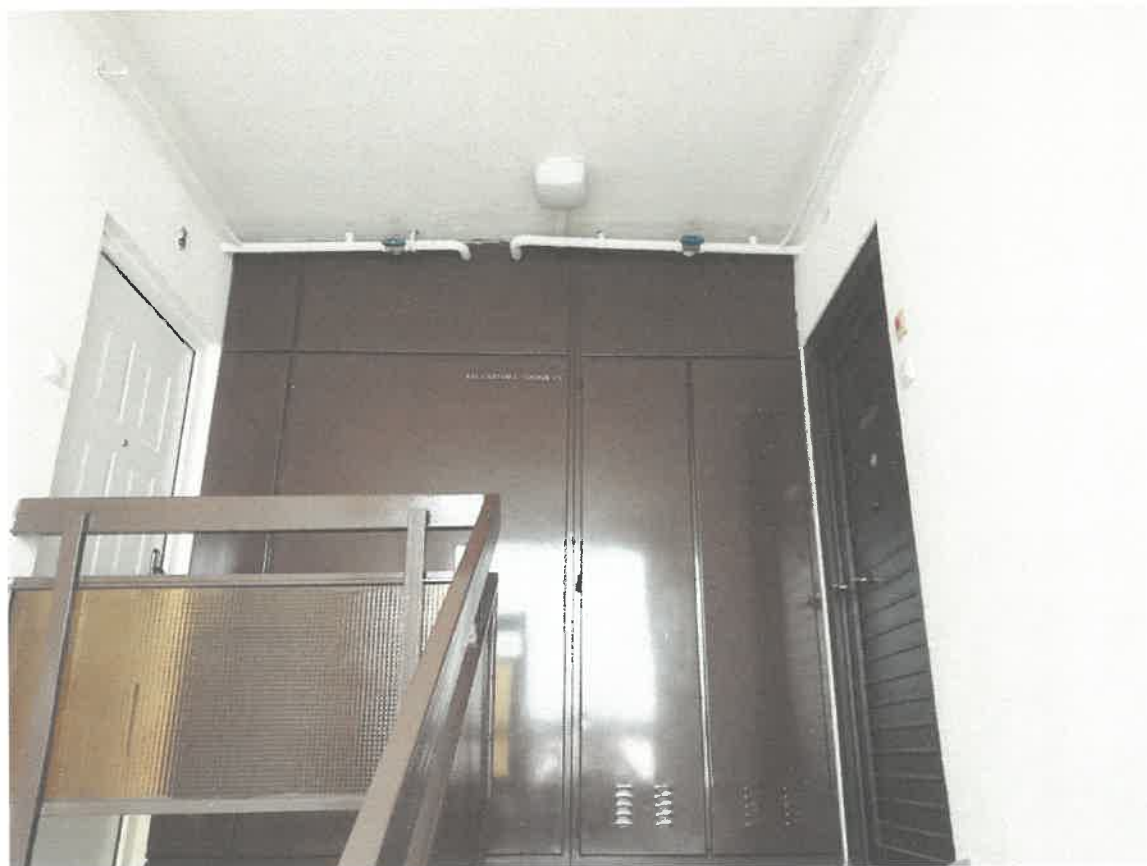
Lépcsőházi falak állapota

A lépcsőházban a falburkolatok festése már időszerű, a természetes elhasználódás, és a költözések miatt a falfelület helyenként foltos.

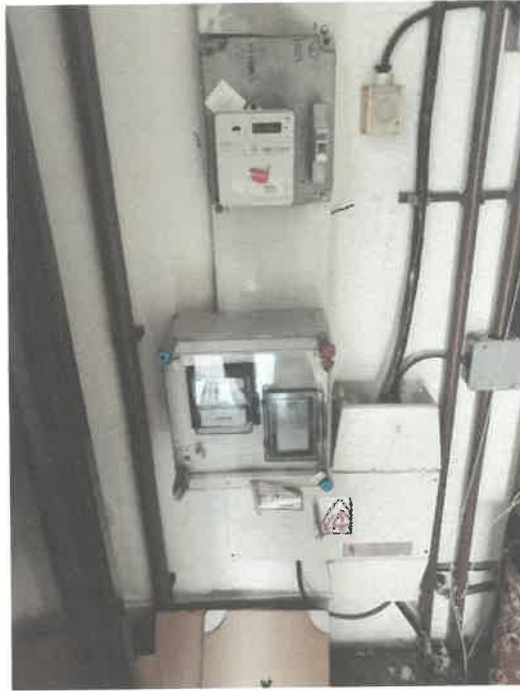
Áramellátás

Az épület áramellátását, a földszinten az áramfogadó helyiségben az ELMŰ által elhelyezett kapcsolószekrény biztosítja, a lakások elektromos ellátását a szinten elhelyezett, önálló villanyóra biztosítja. Az épület villamos biztonságtechnikai felülvizsgálatai által megállapított hiányosságokat a felmérés nem tartalmazza. A villanyórák utáni hálózat karbantartásáról a lakástulajdonosok gondoskodnak.

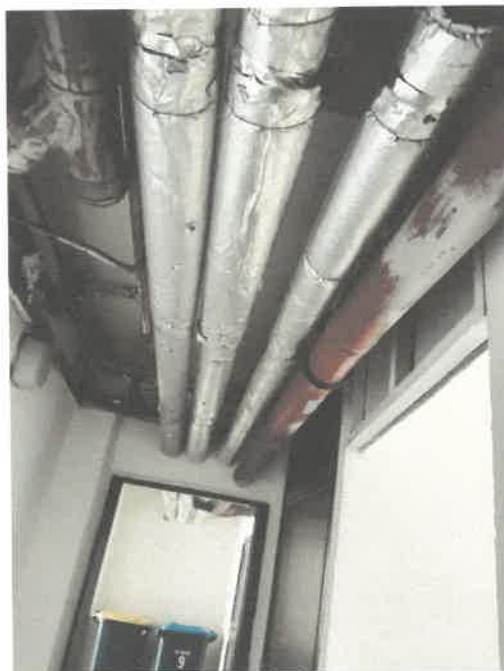
Gépészeti rendszerek

Az épületben lévő lakásokban központi fűtés került kialakításra, az ehhez szükséges energiát, valamint a melegvíz szolgáltatást, a tetőn elhelyezett, központi gázüzemű készülékek biztosítják. A gáz csatlakozó vezeték tömörítéte 2017-ben megtörtént. A lakásokban csak a tűzhelyek ellátásához szükséges gázellátás biztosított. A szennyvíz elvezető rendszer, a belső csapadékvíz elvezetés, valamint a víz-nyomóvezeték teljes felújítása időszerű, egyidős az épülettel. Ezek felújítása, cseréje csak a meghibásodások alkalmával részlegesen történt meg.

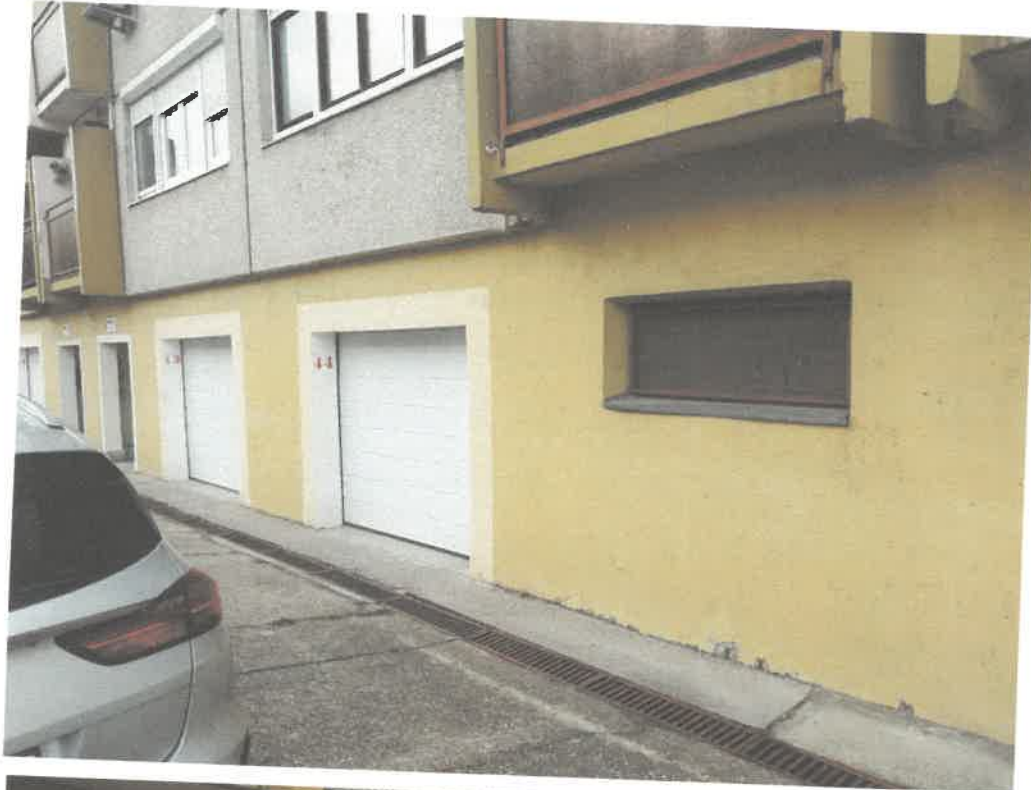
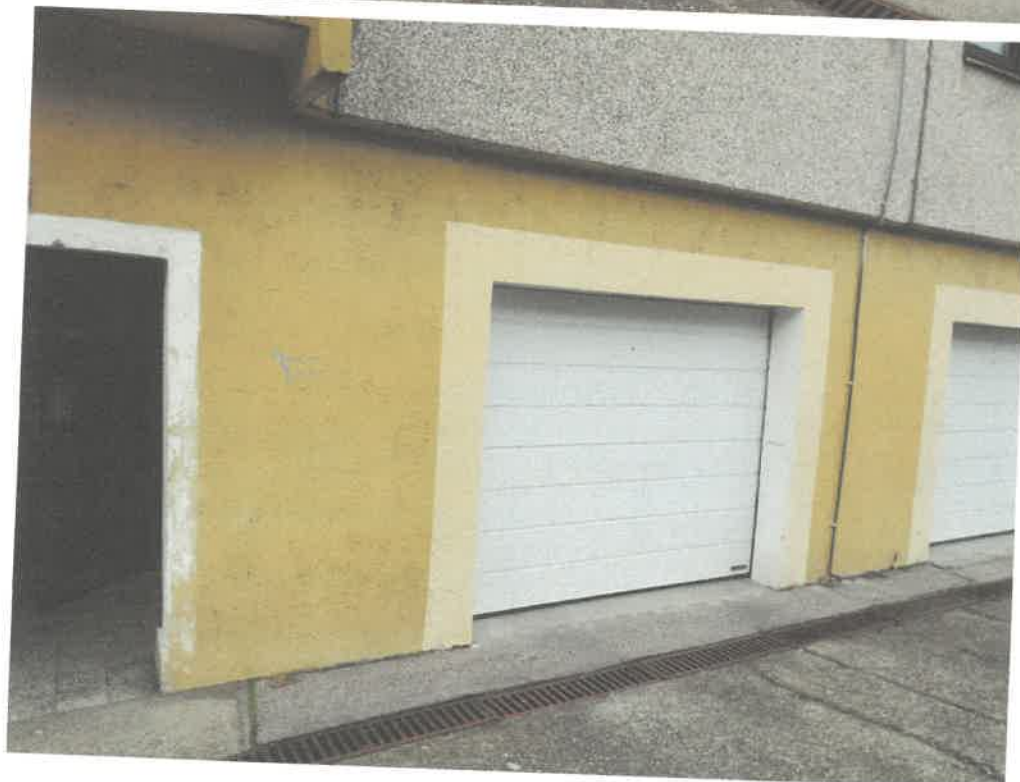
Garázs

A lépcsőházban garázs - 4db - az alaksori (utca) szinten került kialakításra, ezek használatára bérleti szerződéssel többnyire az ott lakóknak van lehetősége. Ezekon kívül parkolás az ingatlan előtt és mellett lévő közterületi parkolóban lehetséges.
