Összefogás Lakásszövetkezet

## Állagfelmérés 2024.

1165 Budapest, Rutafa utca 11.

Készítette: Schvab Ferenc

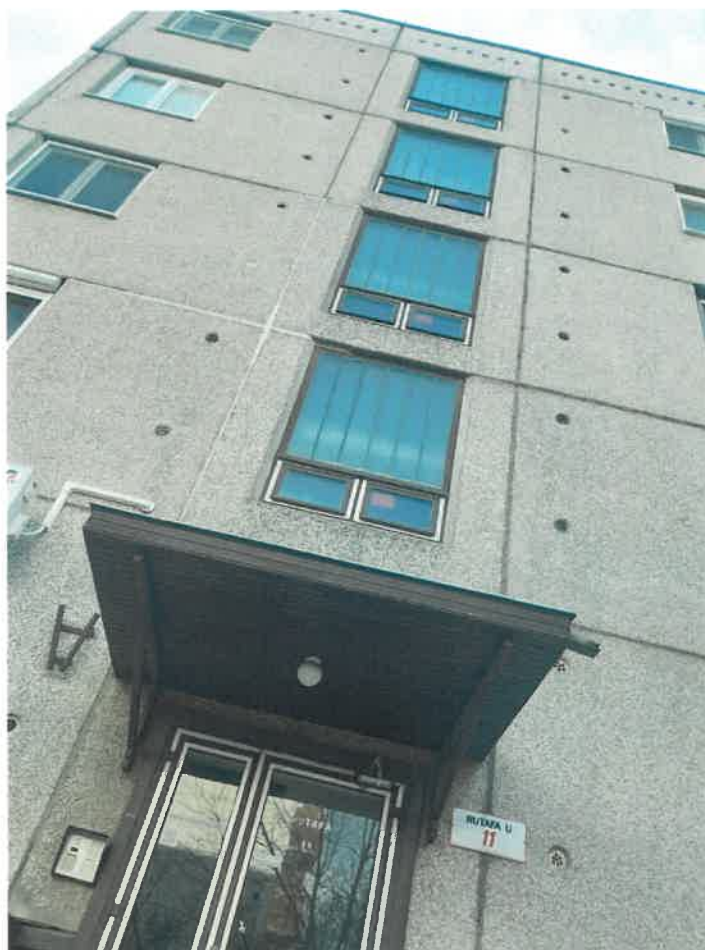
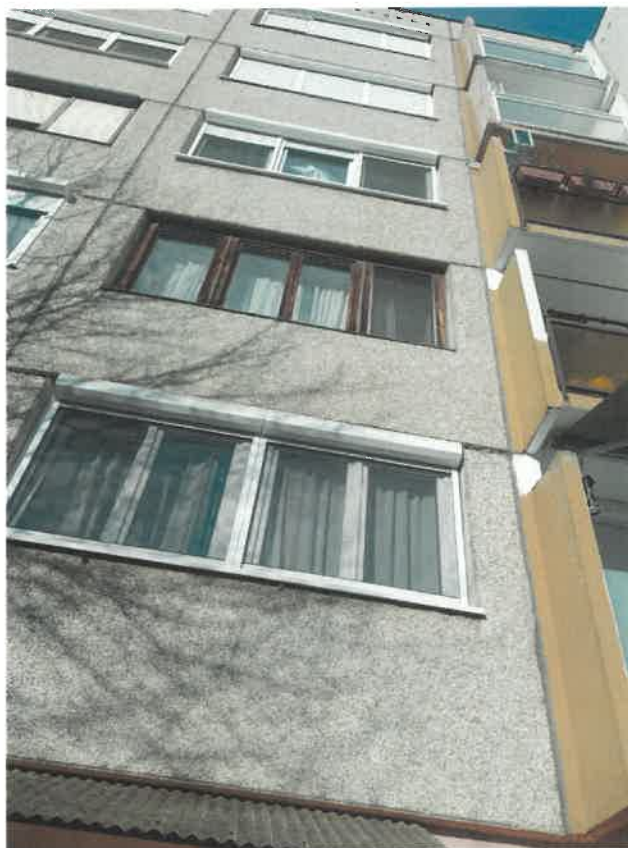
Az épület oldalfala előre gyártott vasbeton elemekből készült, korának megfelelő állapotú. Helyenként a természetes épületmozgás és elhasználódás következtében a dilatációs hézagok tömítőanyagai hiányosak. A fűdémzellőző rácsok meglétét ellenőrizni szükséges. A dilatációs hézagok további vizsgálata, karbantartása javasolt.

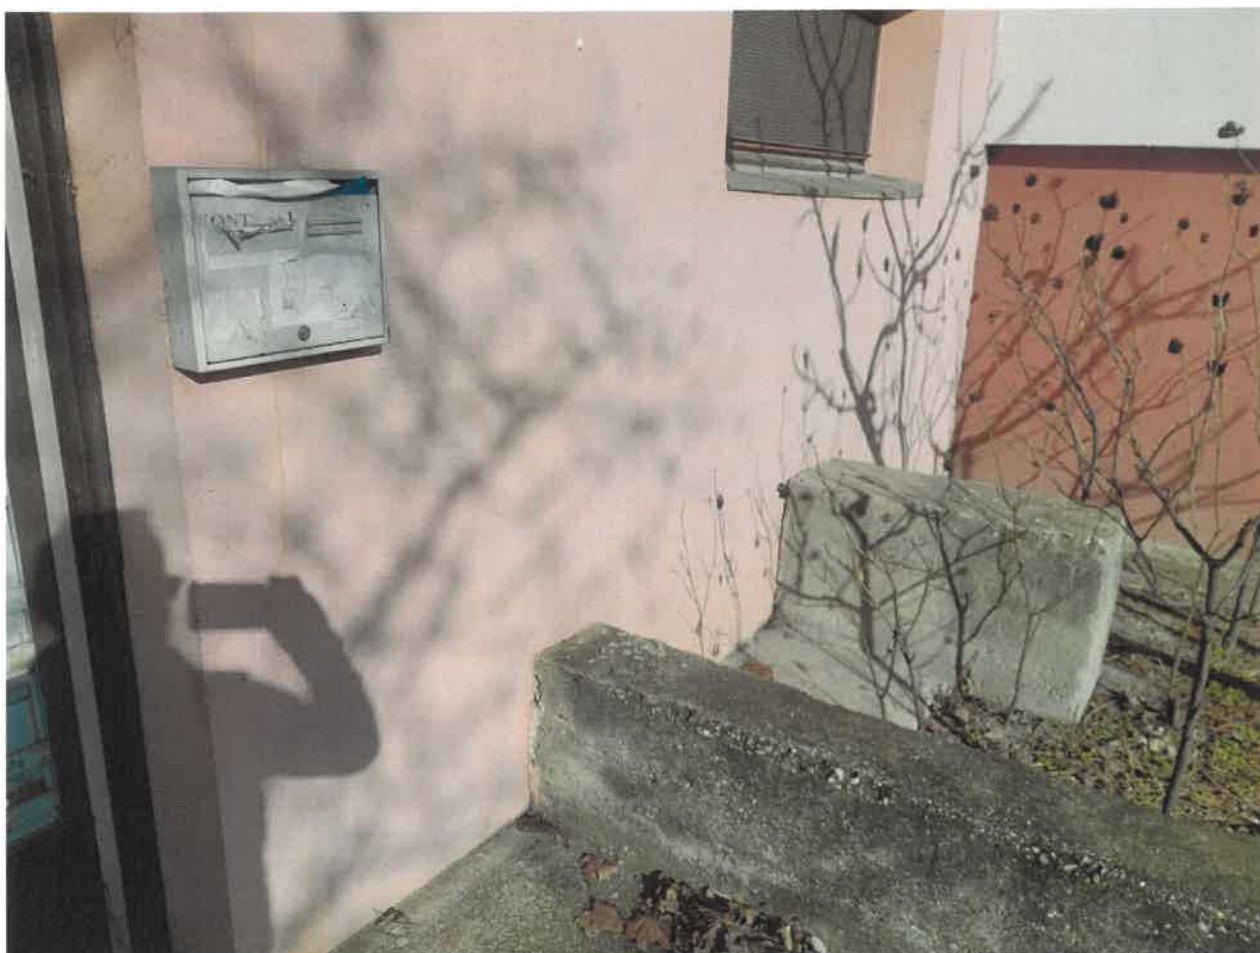
A lépcsőház oldalfalán a Rutafa utca felől a garázsok szintjén, a „gödör” felől, a tárolók magasságában került lábazat kialakításra.

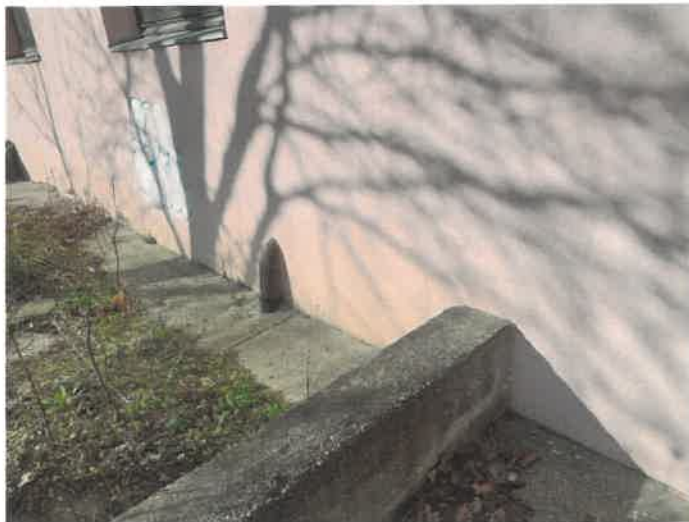
A szolgálati járda megfelelő állapotú, biztonságos közlekedésre alkalmas, azonban az épület adottságait figyelembe véve gyalogos közlekedés nem történik rajta. Az épület vizesedésének elkerülése érdekében a növényzet karbantartása, valamint az esteleges hézagok javítása indokolt.

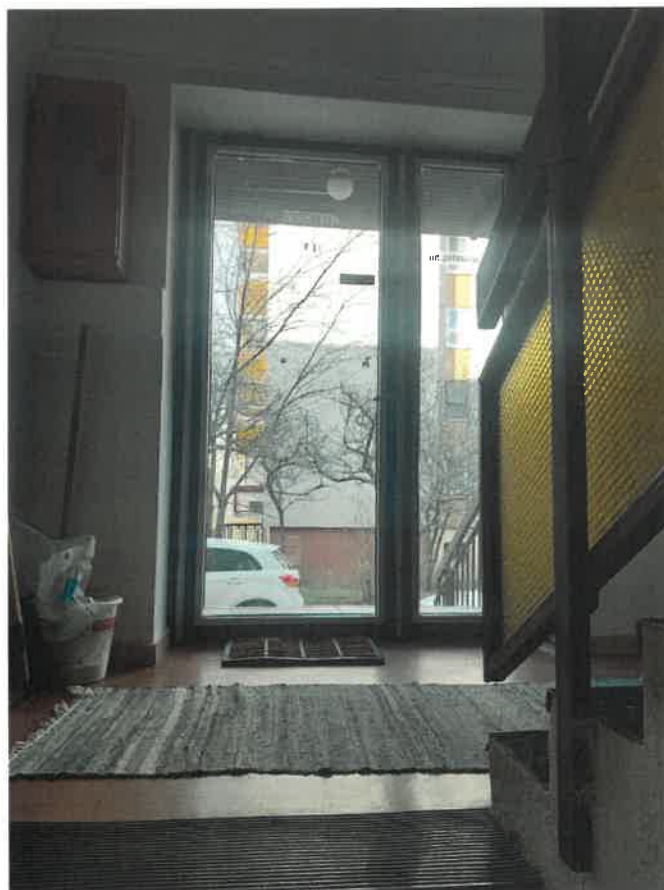
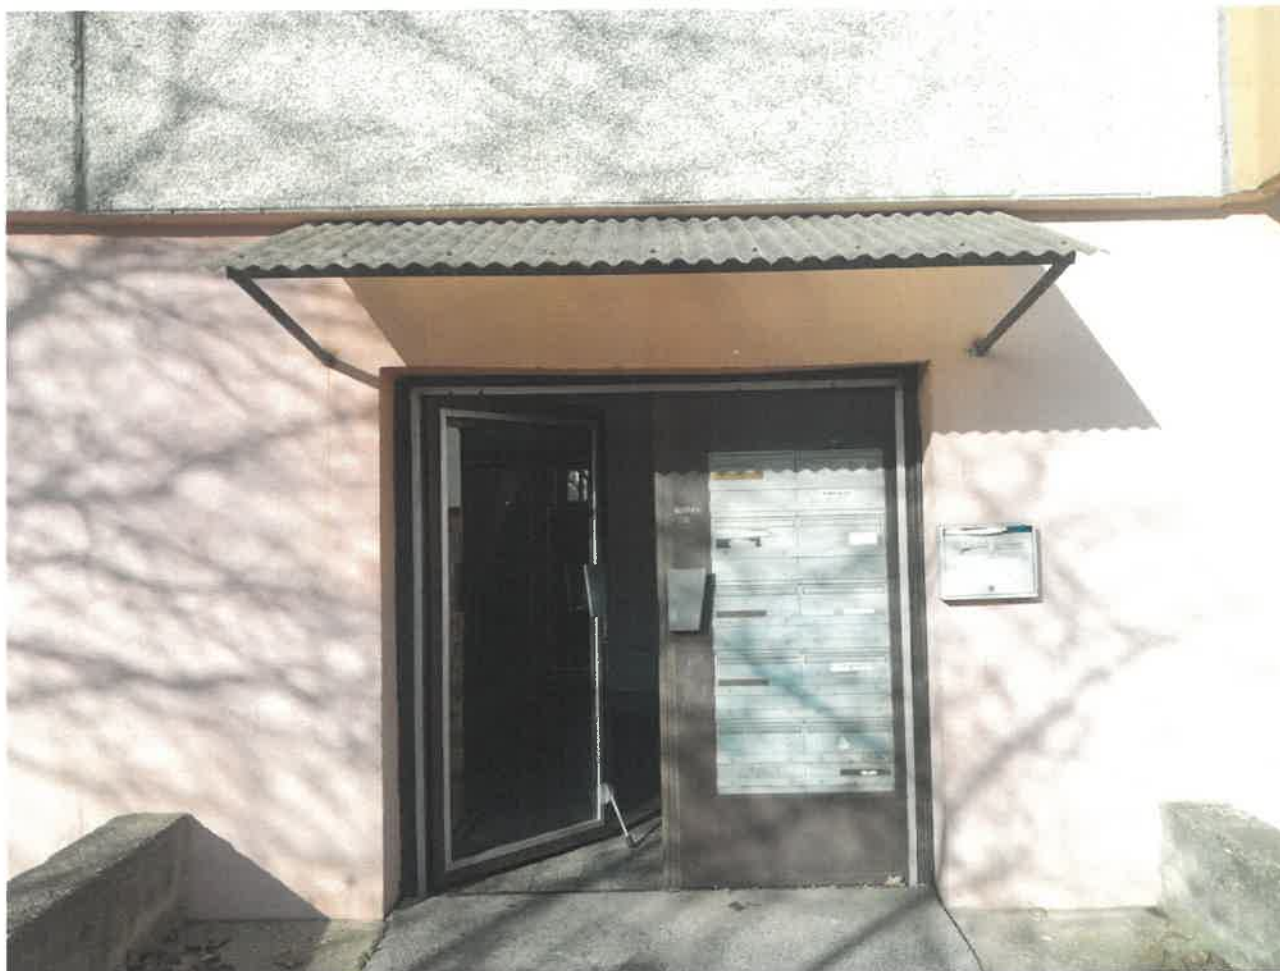
A belső, lépcsőházba a Rutafa utca felőli főbejáraton, valamint az alaksori szinten lévő, „hátsó” bejáraton lehet bejutni.

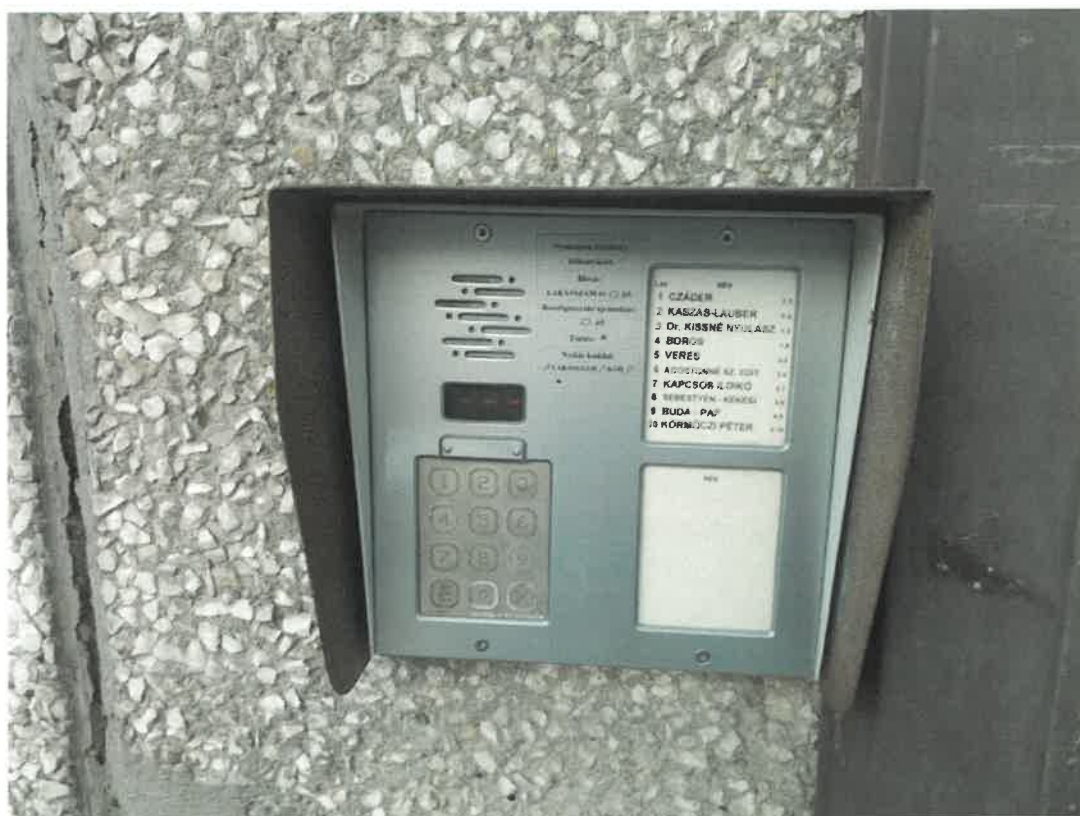
Kapu telefon a bejárat oldalán került kialakításra. Codefon típusú, karbantartása, szükség szerinti javítása rendszeresen megtörténik, állapota megfelelő.

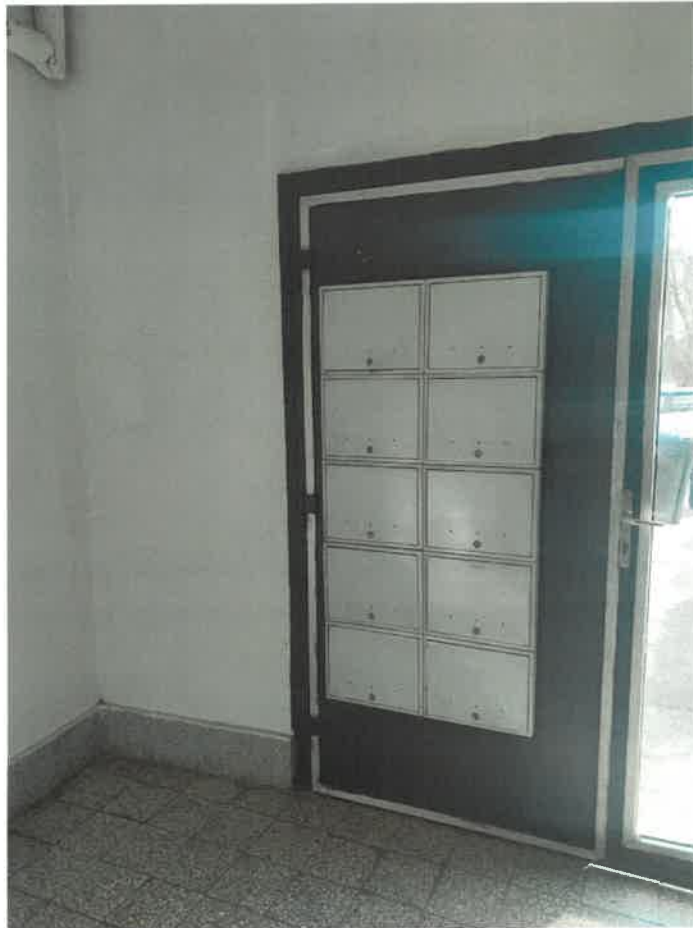
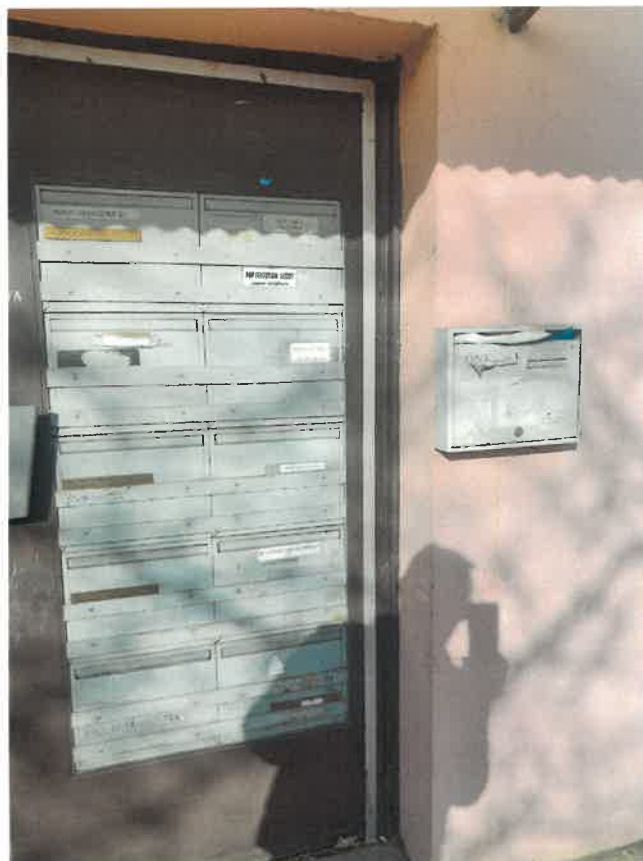
A postaládák a lépcsőház hátsó bejáratánál a földszinten találhatóak, cseréjük az elmúlt években nem történt meg, állapotuk megfelelő, biztonságosnak mondható.

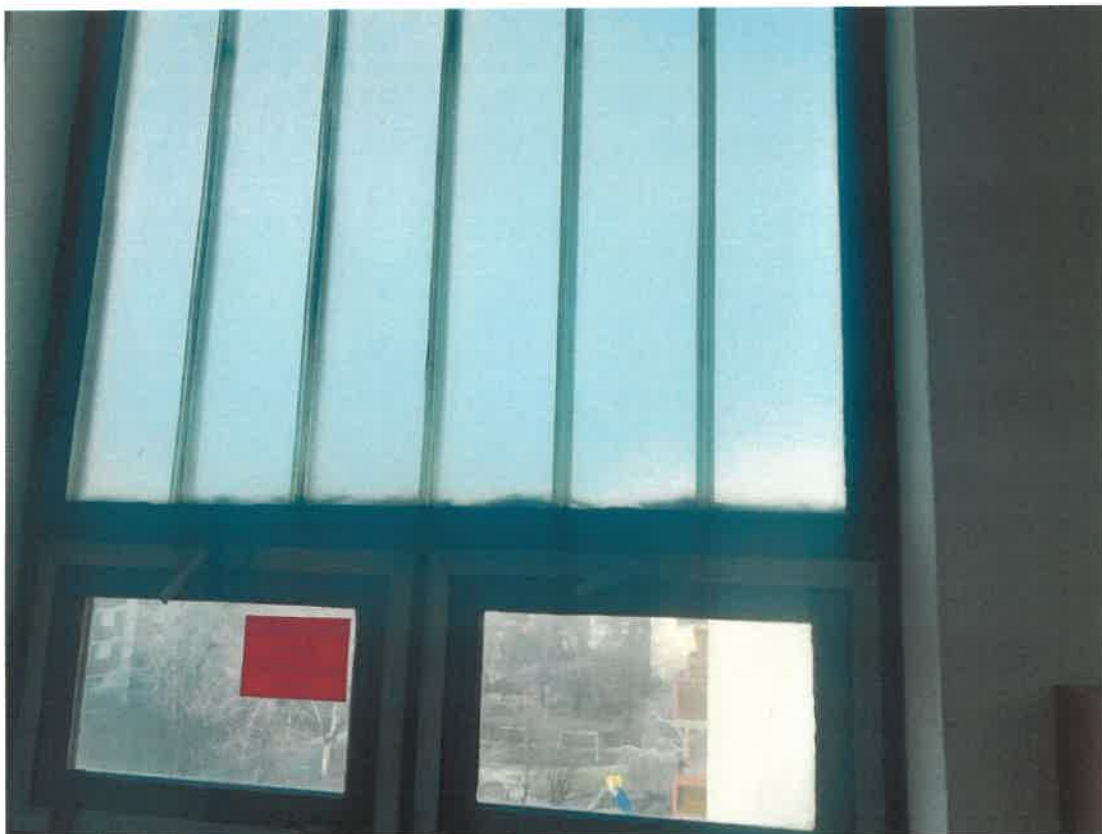
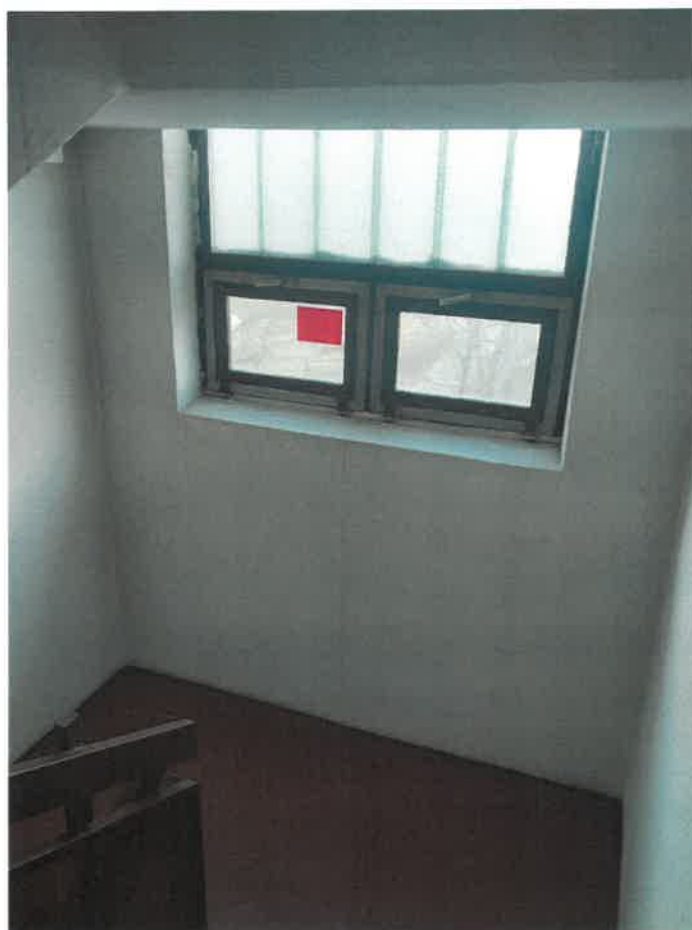
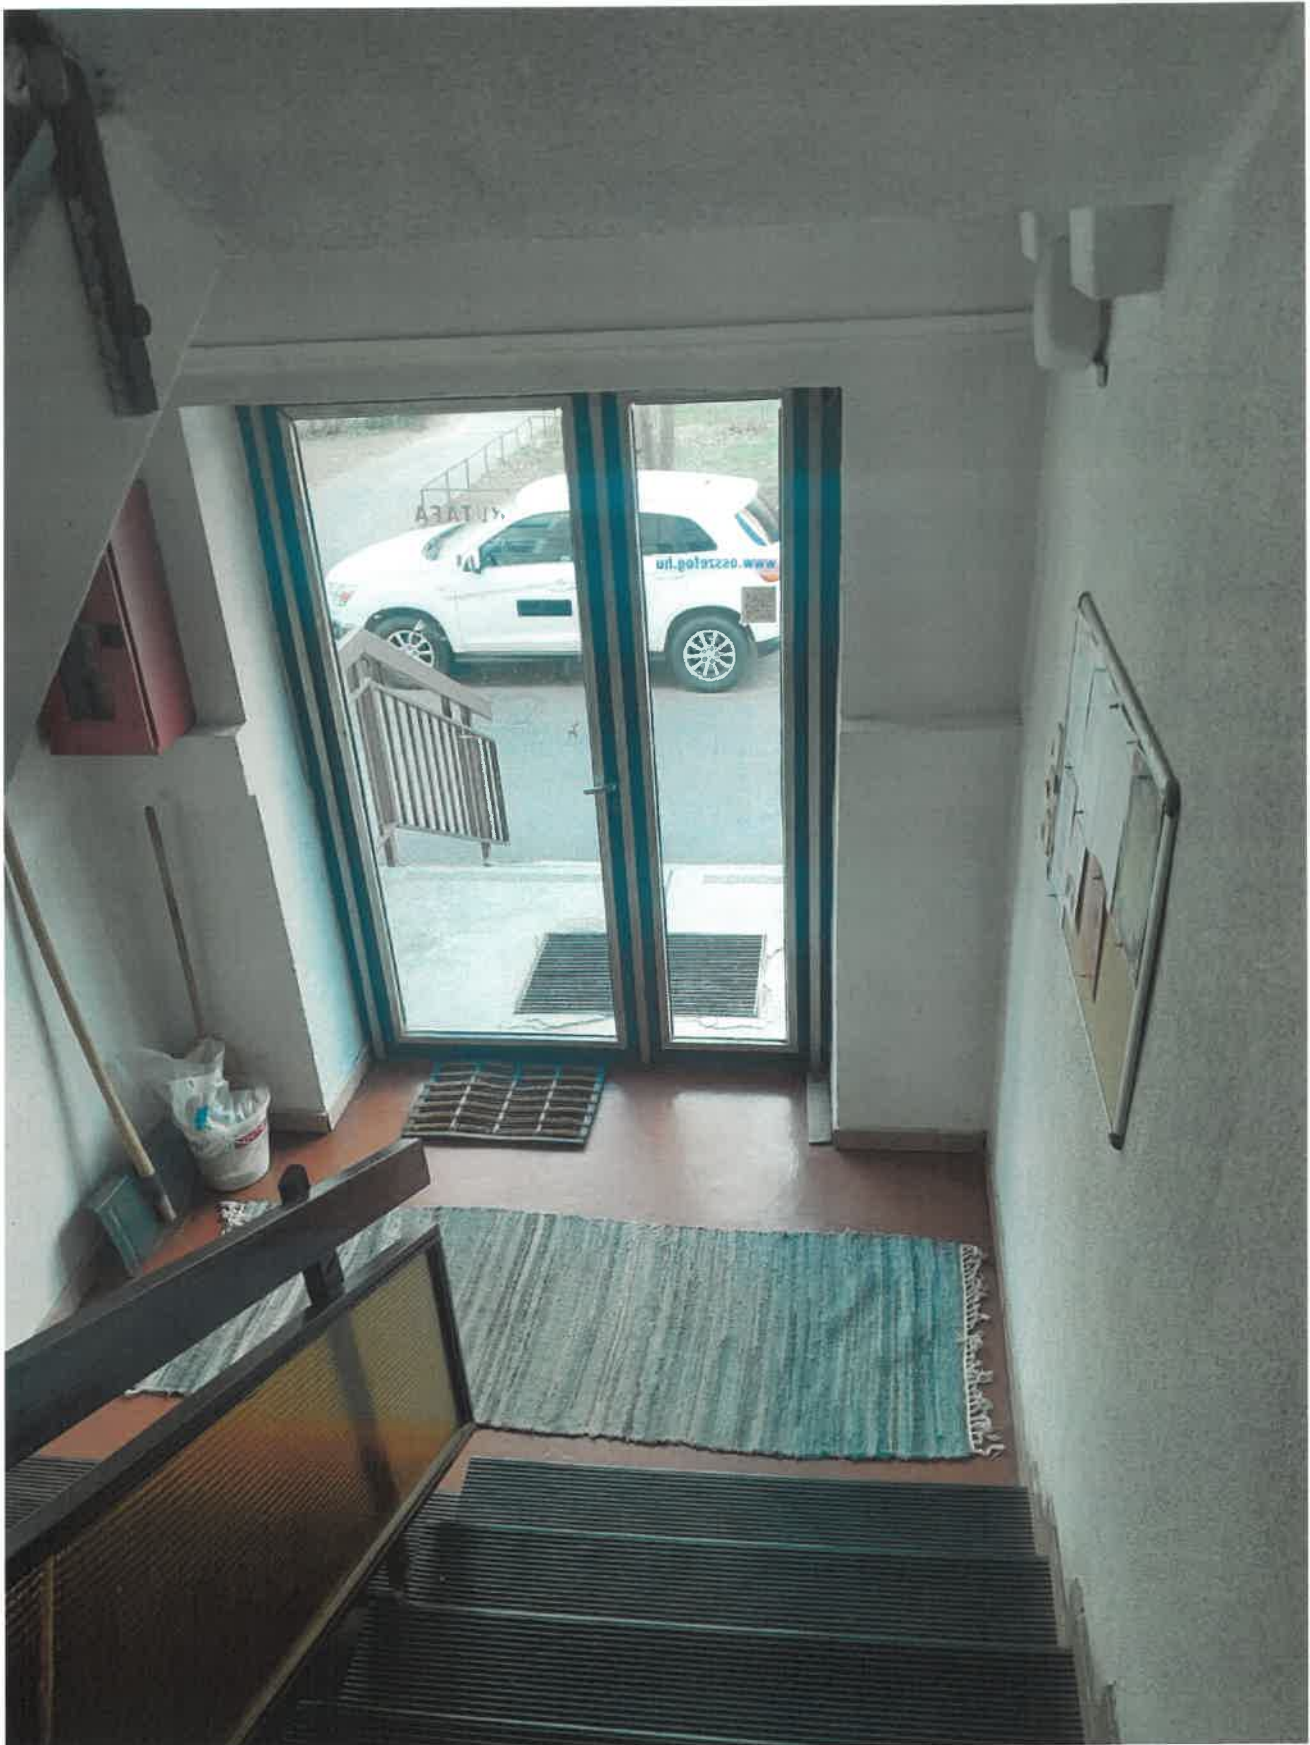
A lépcsőházi sorolt szerkezetek cseréje még nem történt meg, egyidősek az épülettel. Állapotuk megfelelő, azonban néhány helyen befolyhat az esővíztömítésük, karbantartásuk javasolt. A lakásokban lévő nyílászárók cseréjéről a lakástulajdonosok egyénileg gondoskodnak.

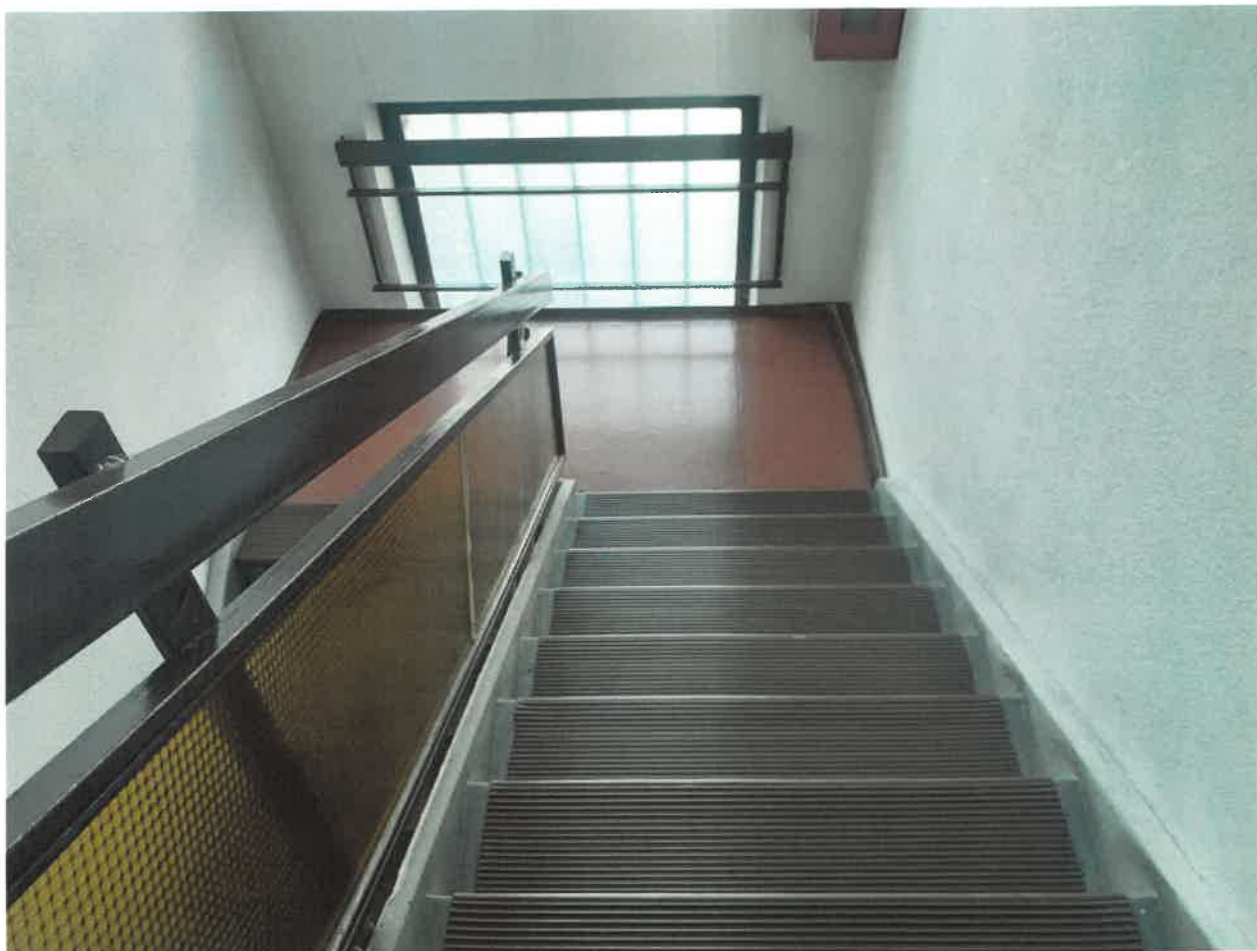
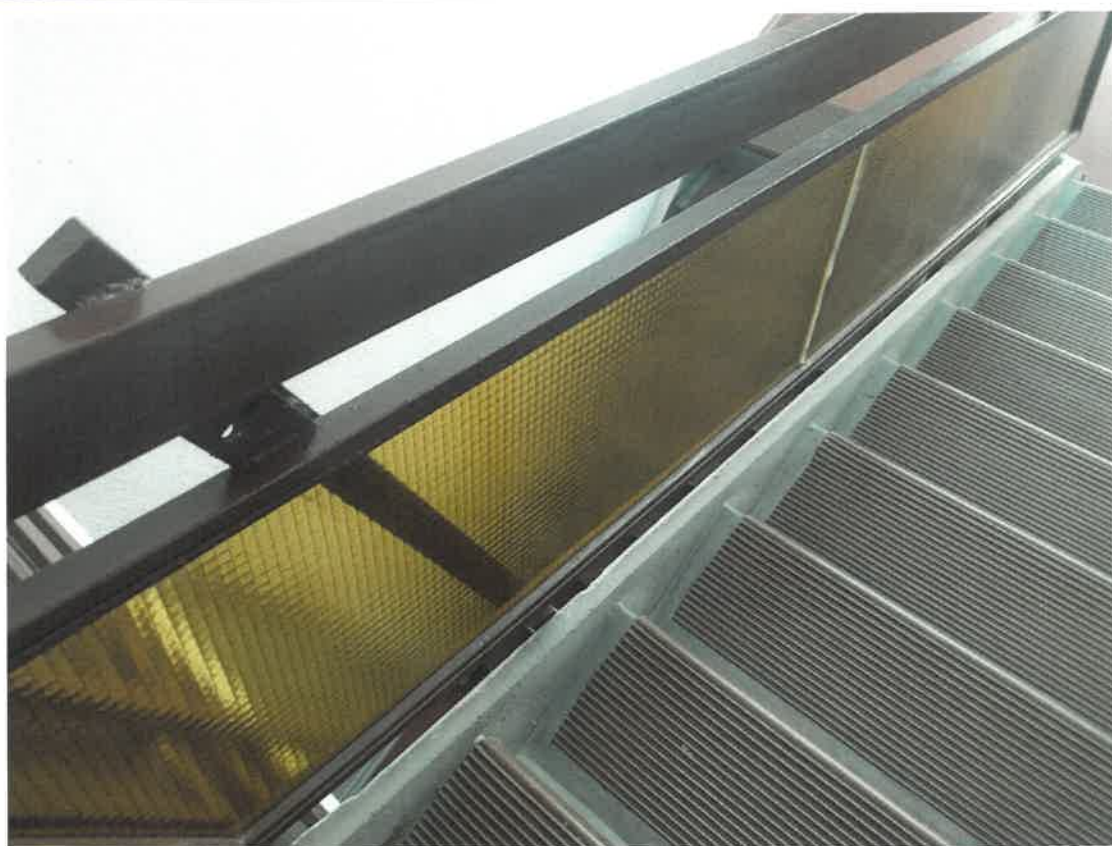
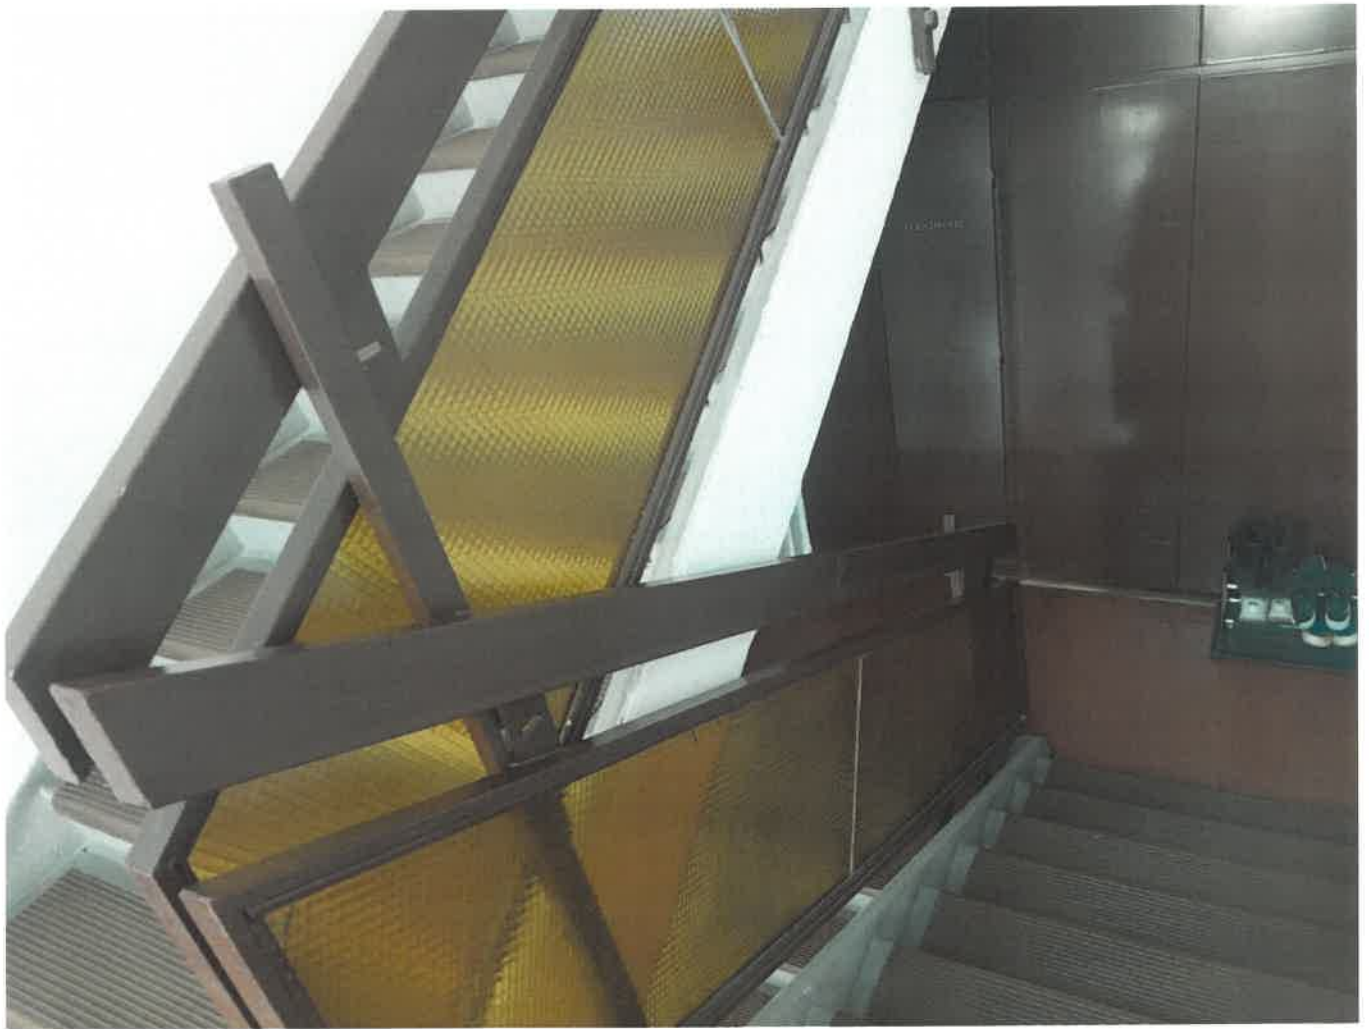
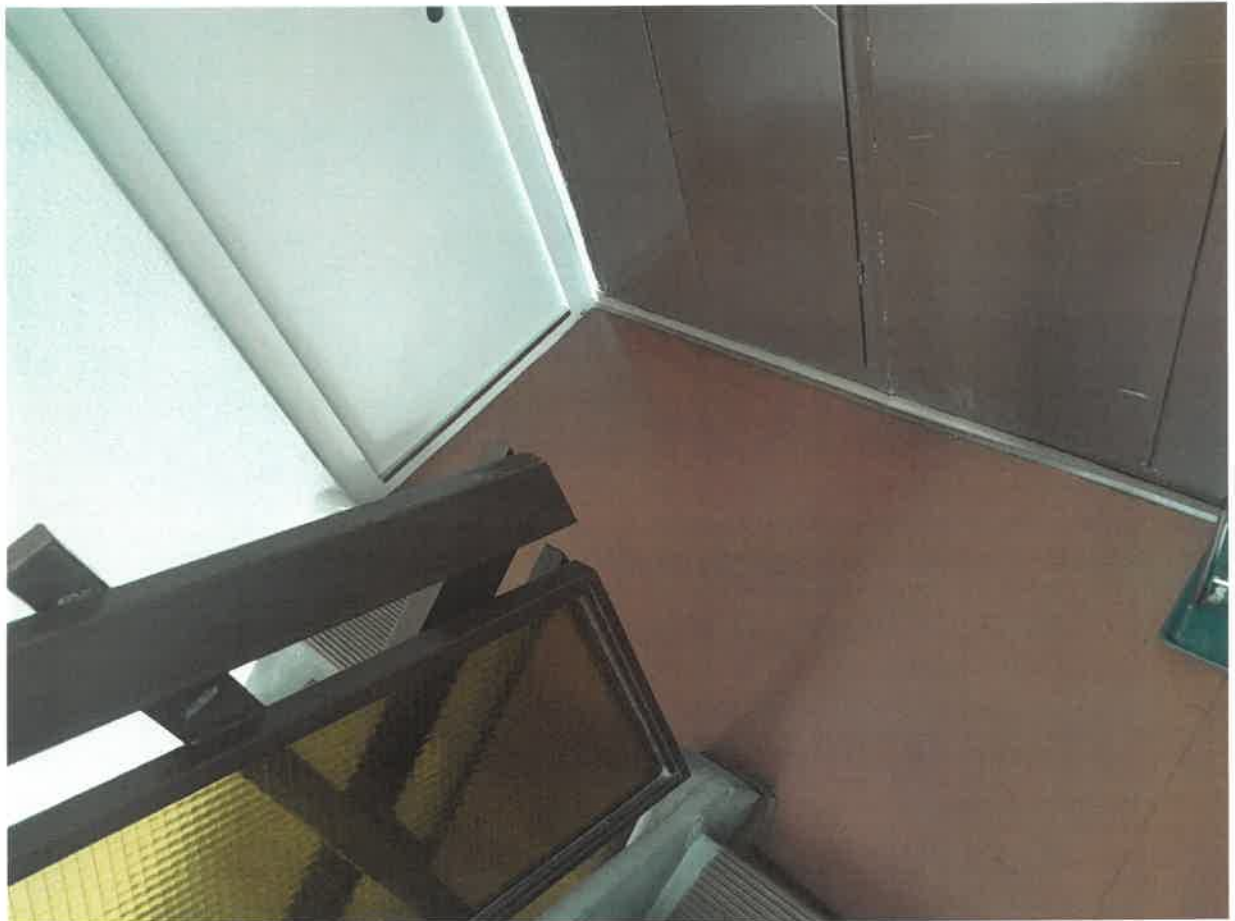
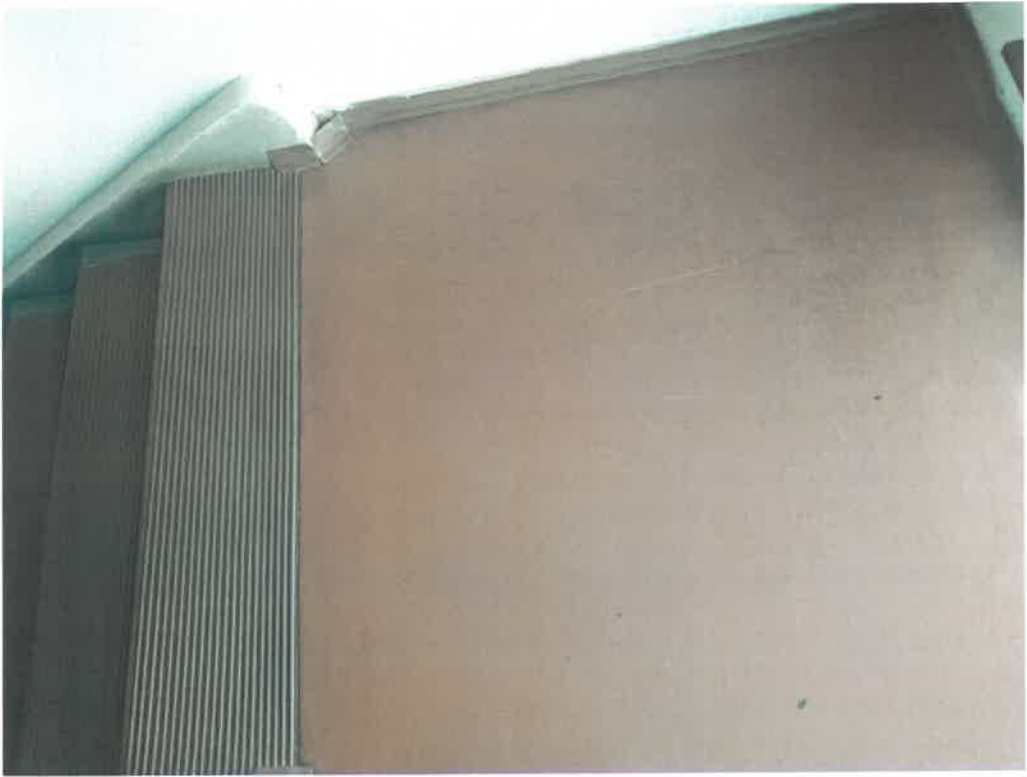
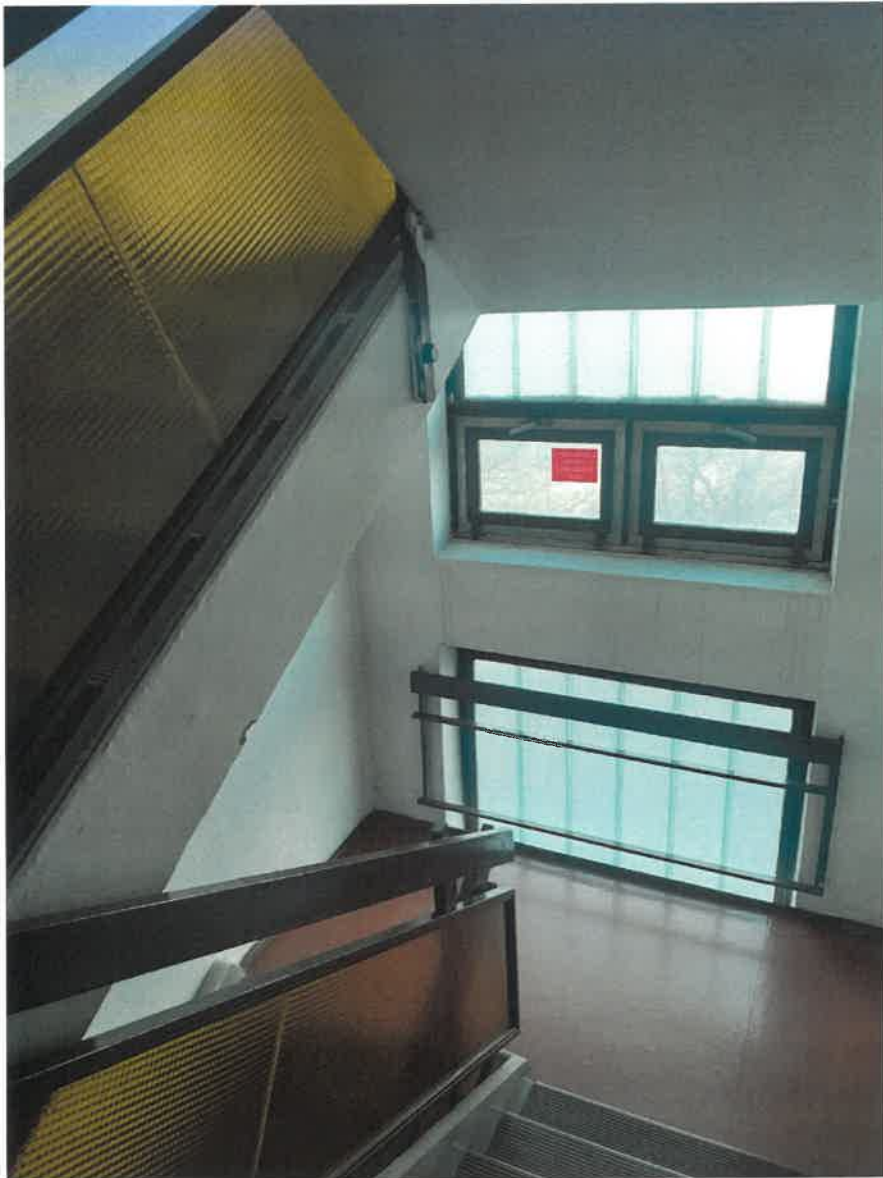
A lépcsőházban lévő burkolatok folytonosak. Az aljzat PVC lemezből és hidegburkolati lapokból került kialakításra. A korlátok állapota és rögzítése biztonságosnak mondható.

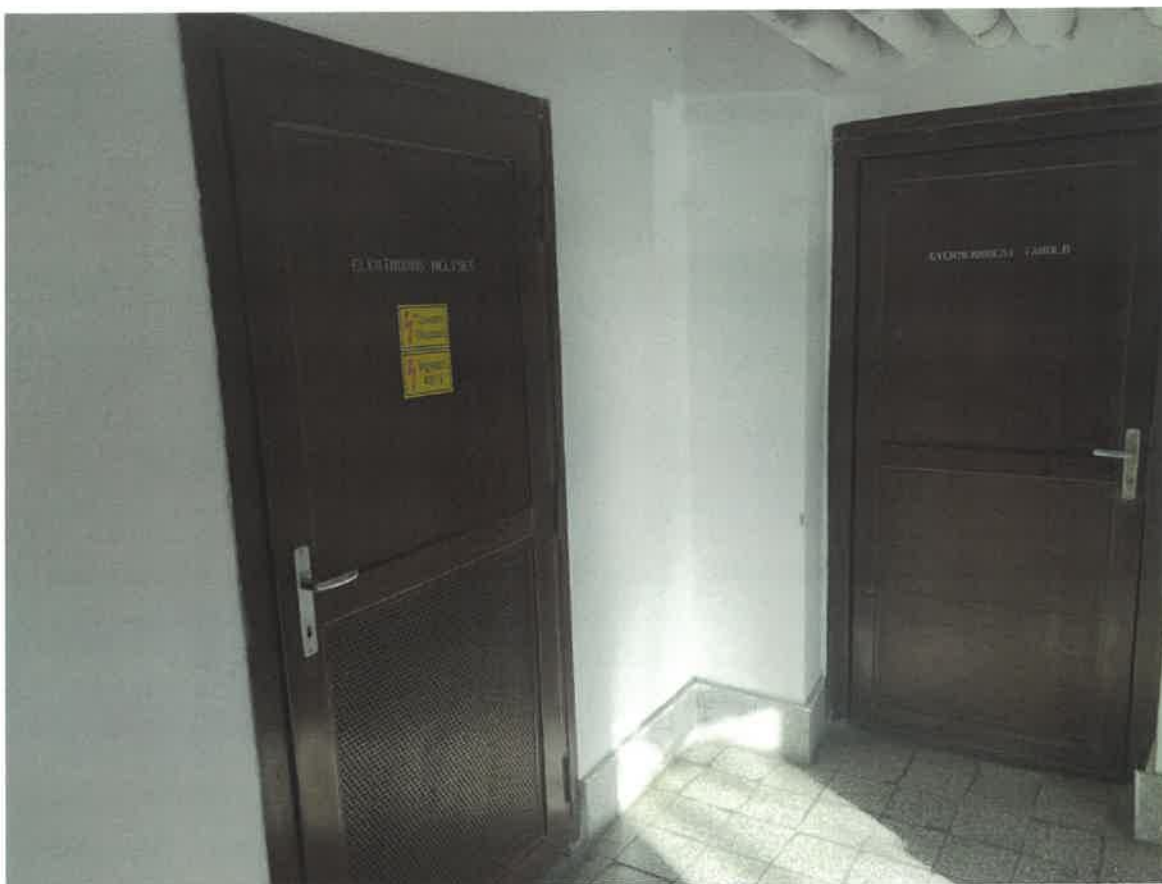
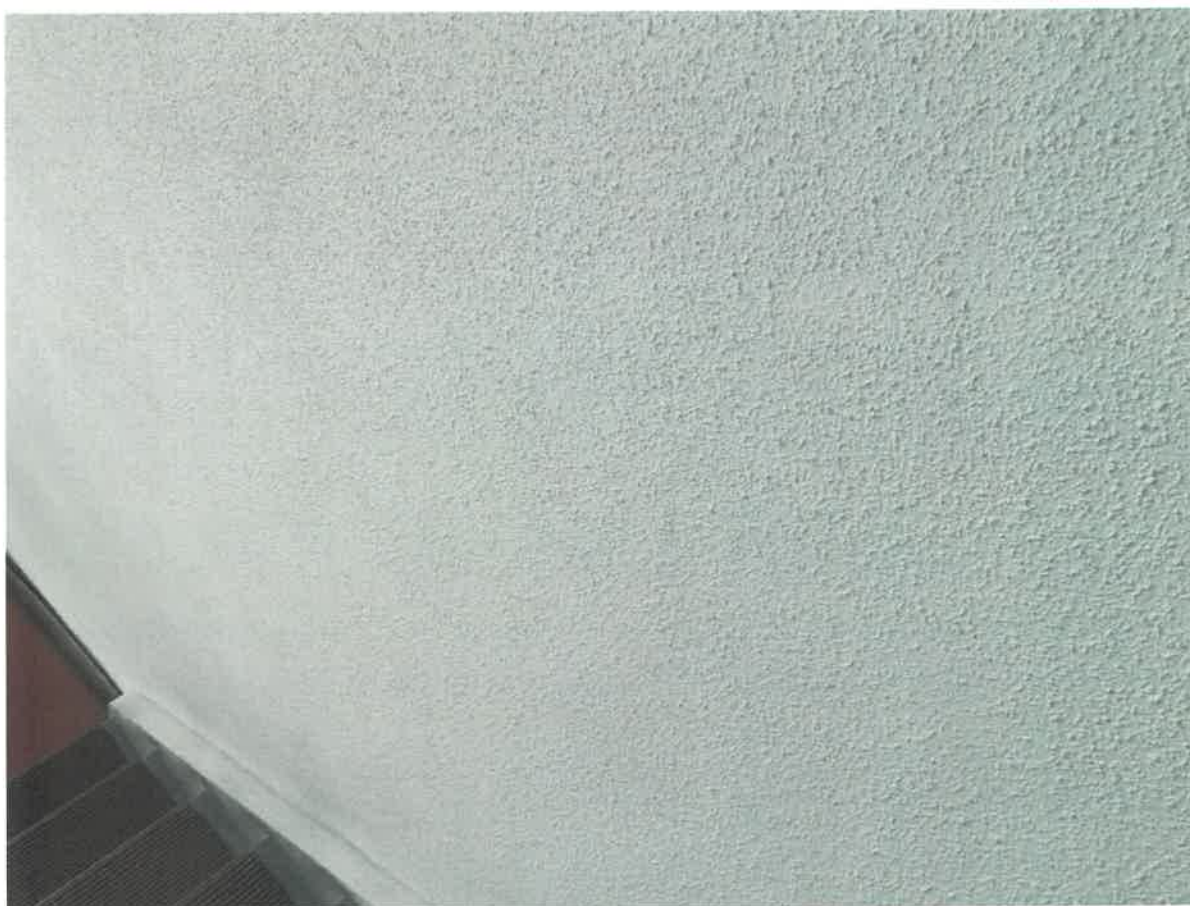
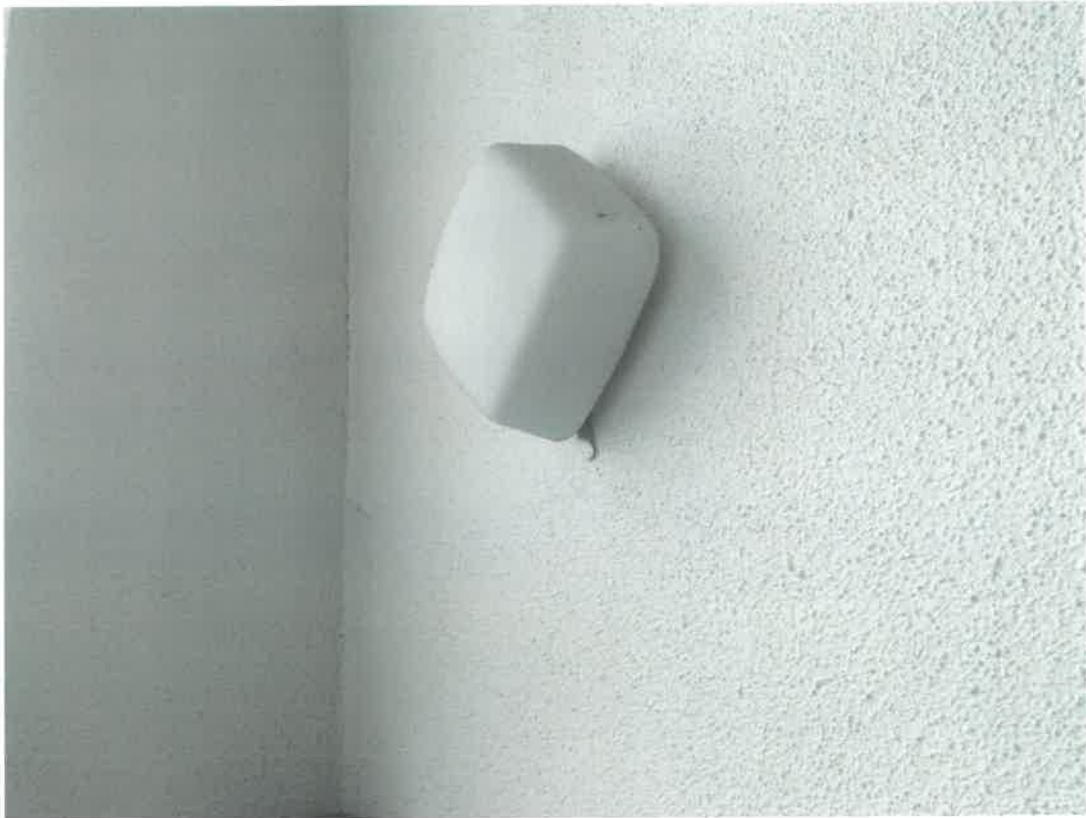
A lépcsőházban a falburkolatok festése már időszerű, a természetes elhasználódás, és a költözések miatt a falfelület helyenként foltos.
