Összefogás Lakásszövetkezet

## Állagfelmérés 2024.

1165 Budapest, Rutafa utca 11.

Készítette: Schvab Ferenc

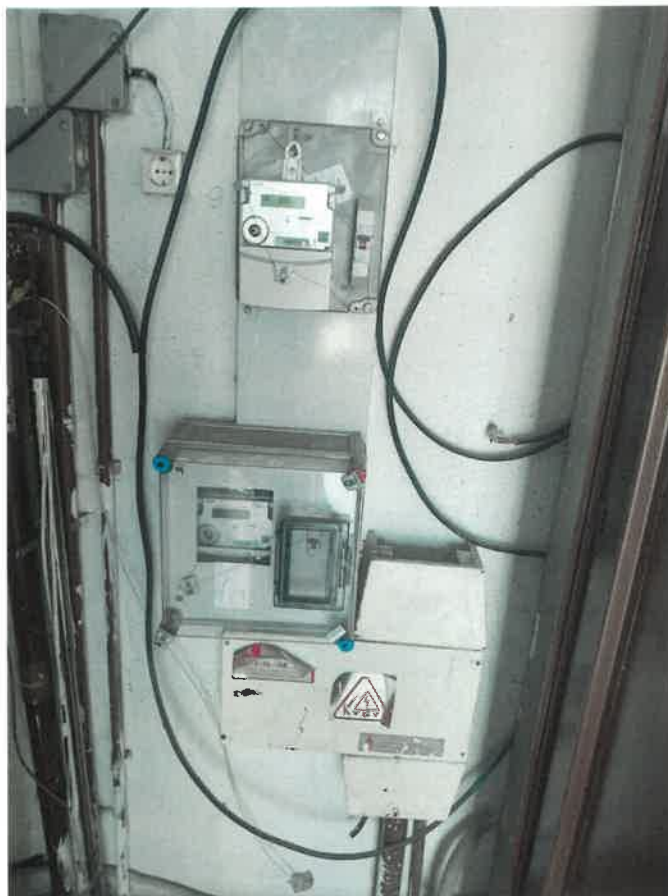
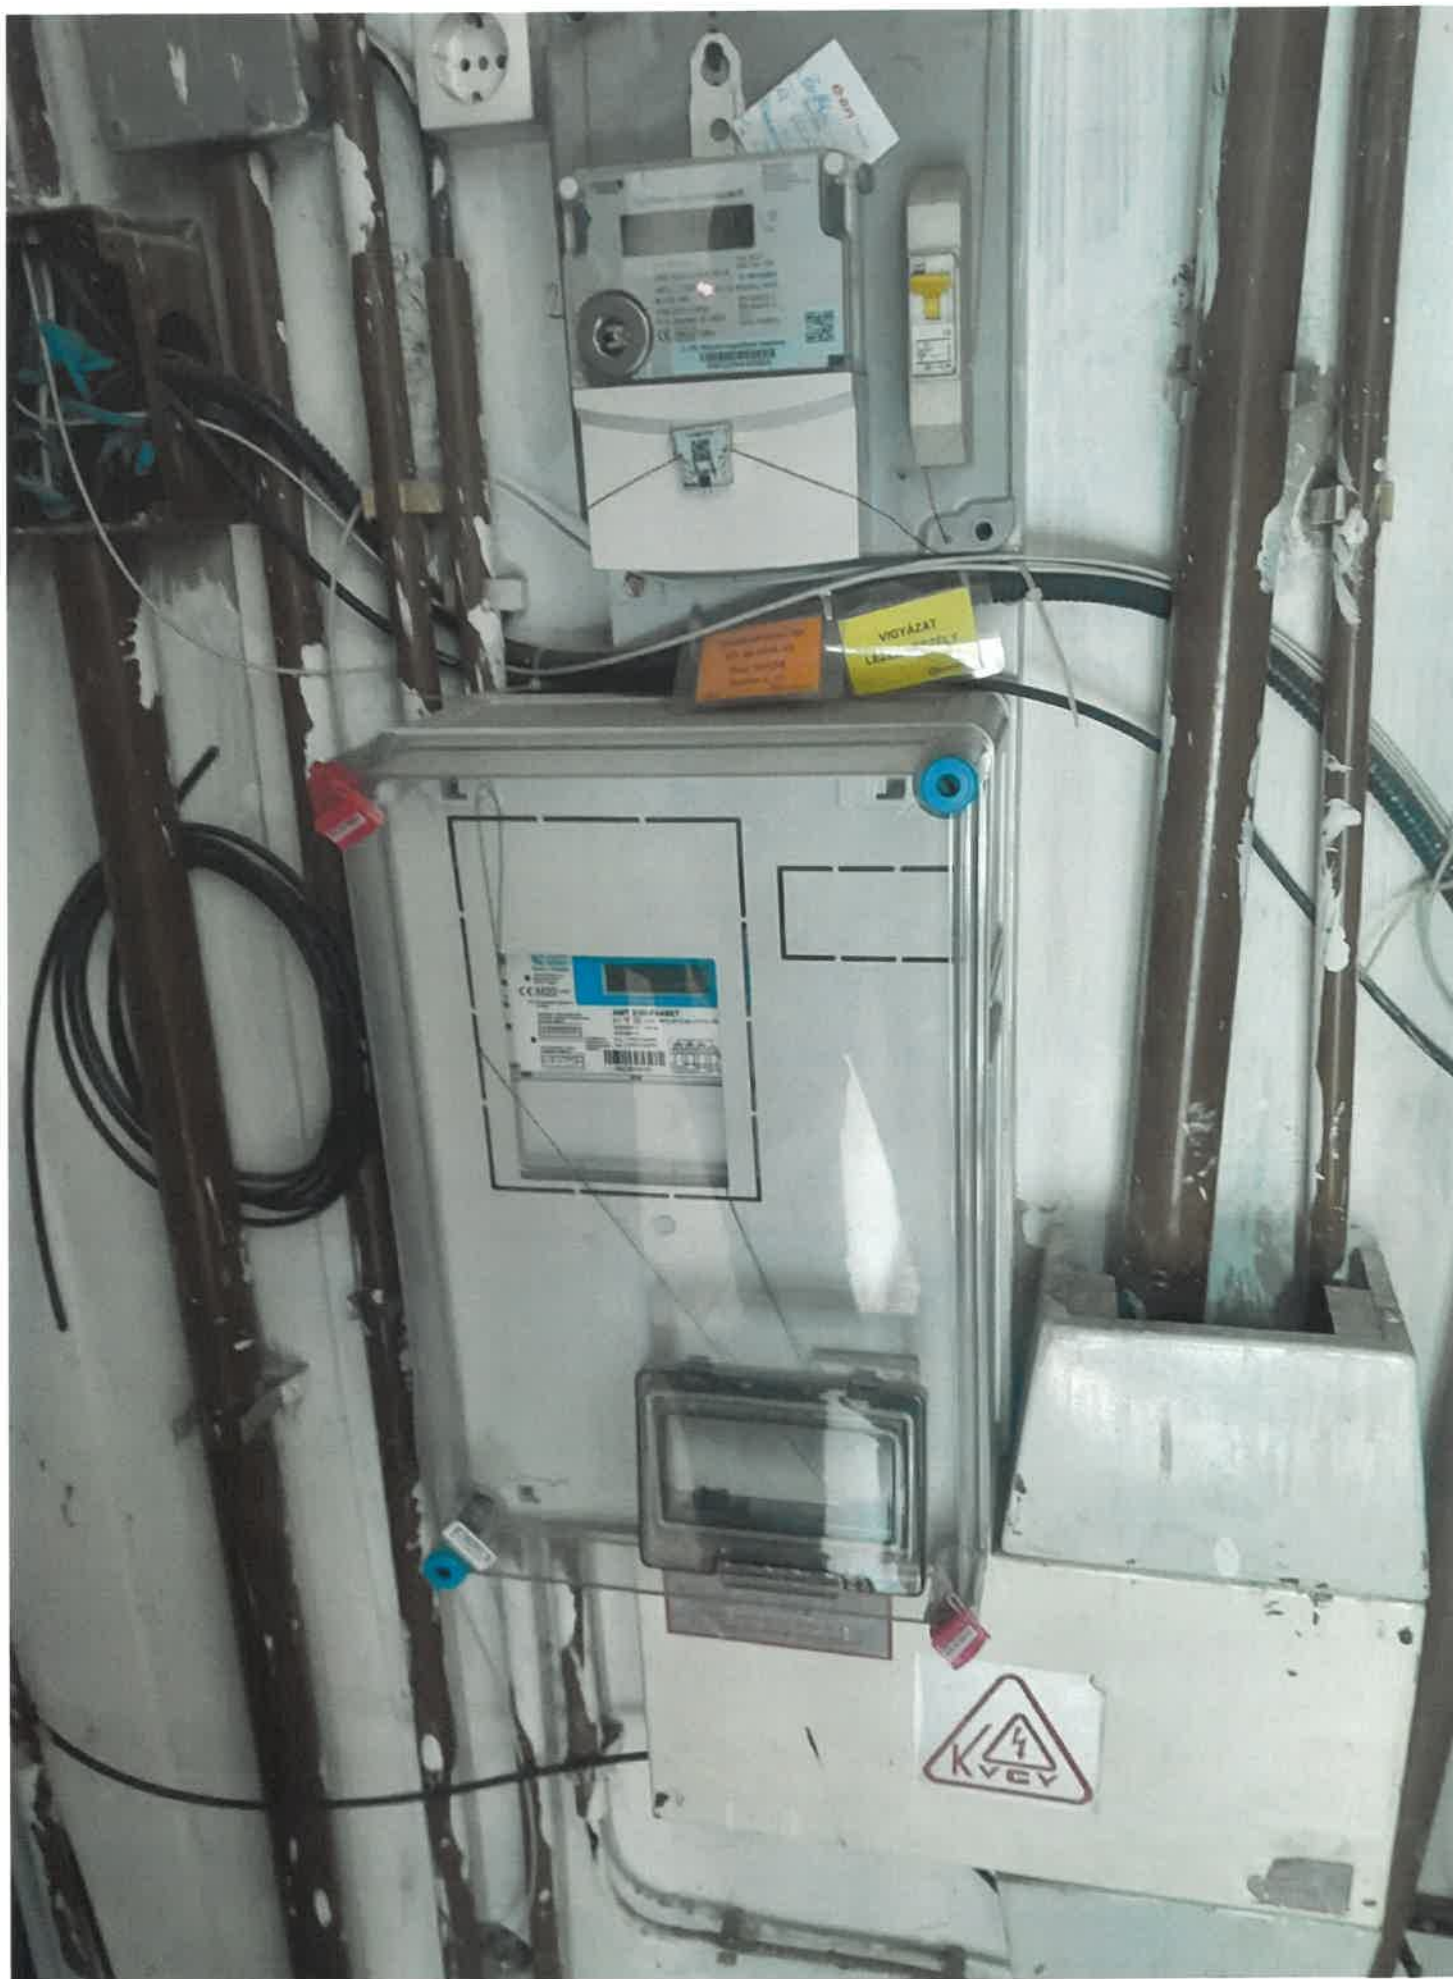
Az épület áramellátását, a földszinten az áramfogadó helyiségben az ELMŰ által elhelyezett kapcsolószekrény biztosítja, a lakások elektromos ellátását a szinten elhelyezett, önálló villanyóra biztosítja. Az épület villamos biztonságtechnikai felülvizsgálatai által megállapított hiányosságokat a felmérés nem tartalmazza. A villanyórák utáni hálózat karbantartásáról a lakástulajdonosok gondoskodnak.

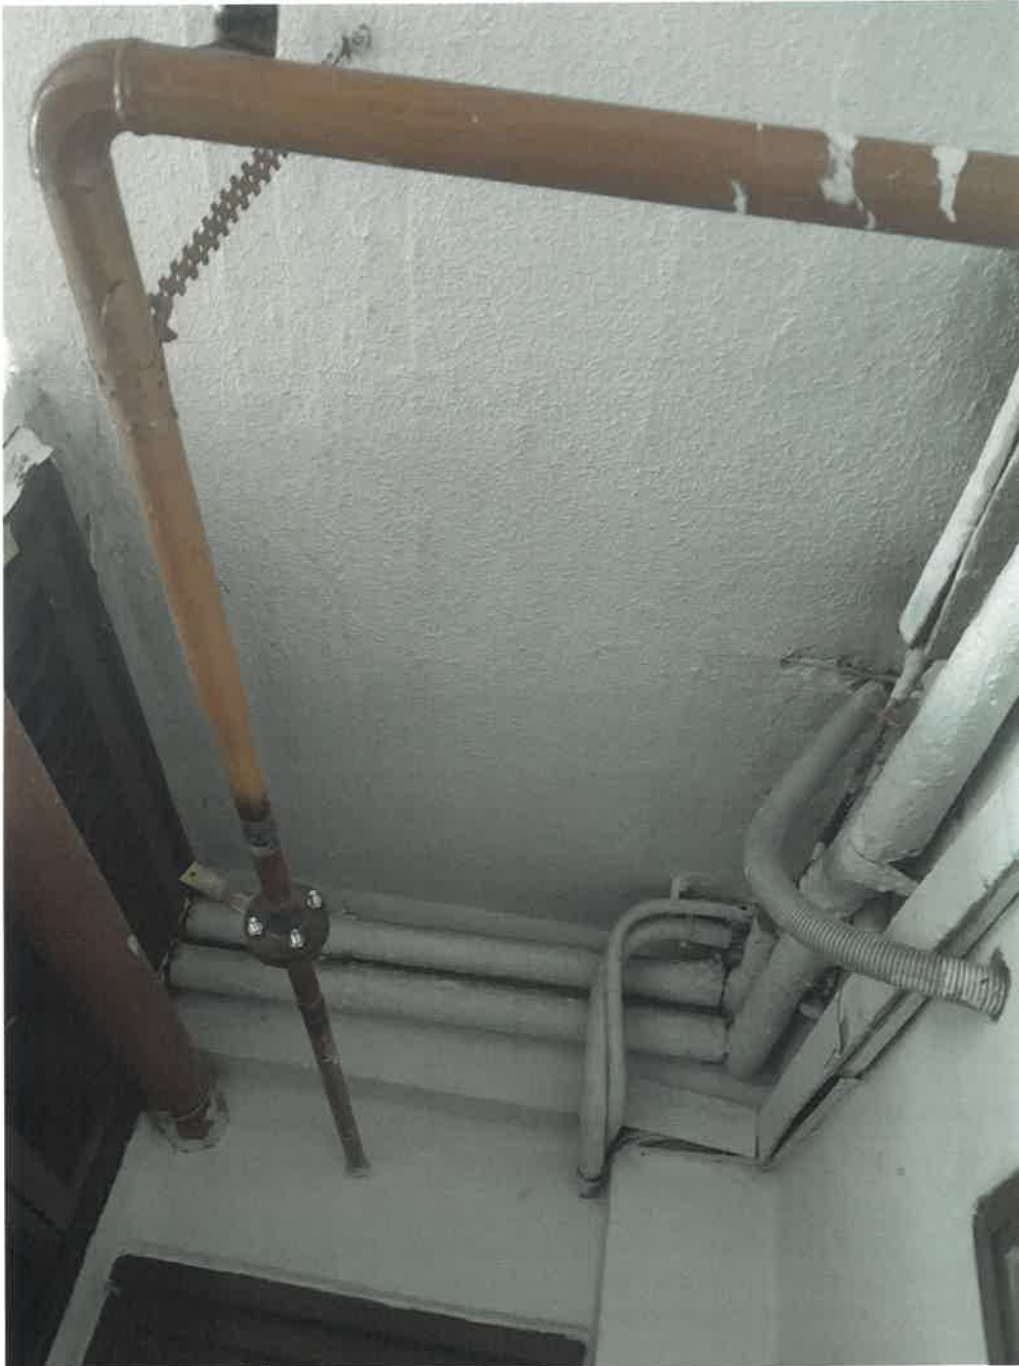
Az épületben lévő lakásokban központi fűtés került kialakításra, az ehhez szükséges energiát, valamint a melegvíz szolgáltatást, a tetőn elhelyezett, központi gázüzemű készülékek biztosítják. A gáz csatlakozó vezeték tömörre tétele 2010.-ben megtörtént. A lakásokban csak a tűzhelyek ellátásához szükséges gázellátás biztosított. A szennyvíz elvezető rendszer, a belső csapadékvíz elvezetés, valamint a víz-nyomóvezeték teljes felújítása időszerű, egyidős az épülettel. Ezek felújítása, cseréje csak a meghibásodások alkalmával részlegesen történt meg.

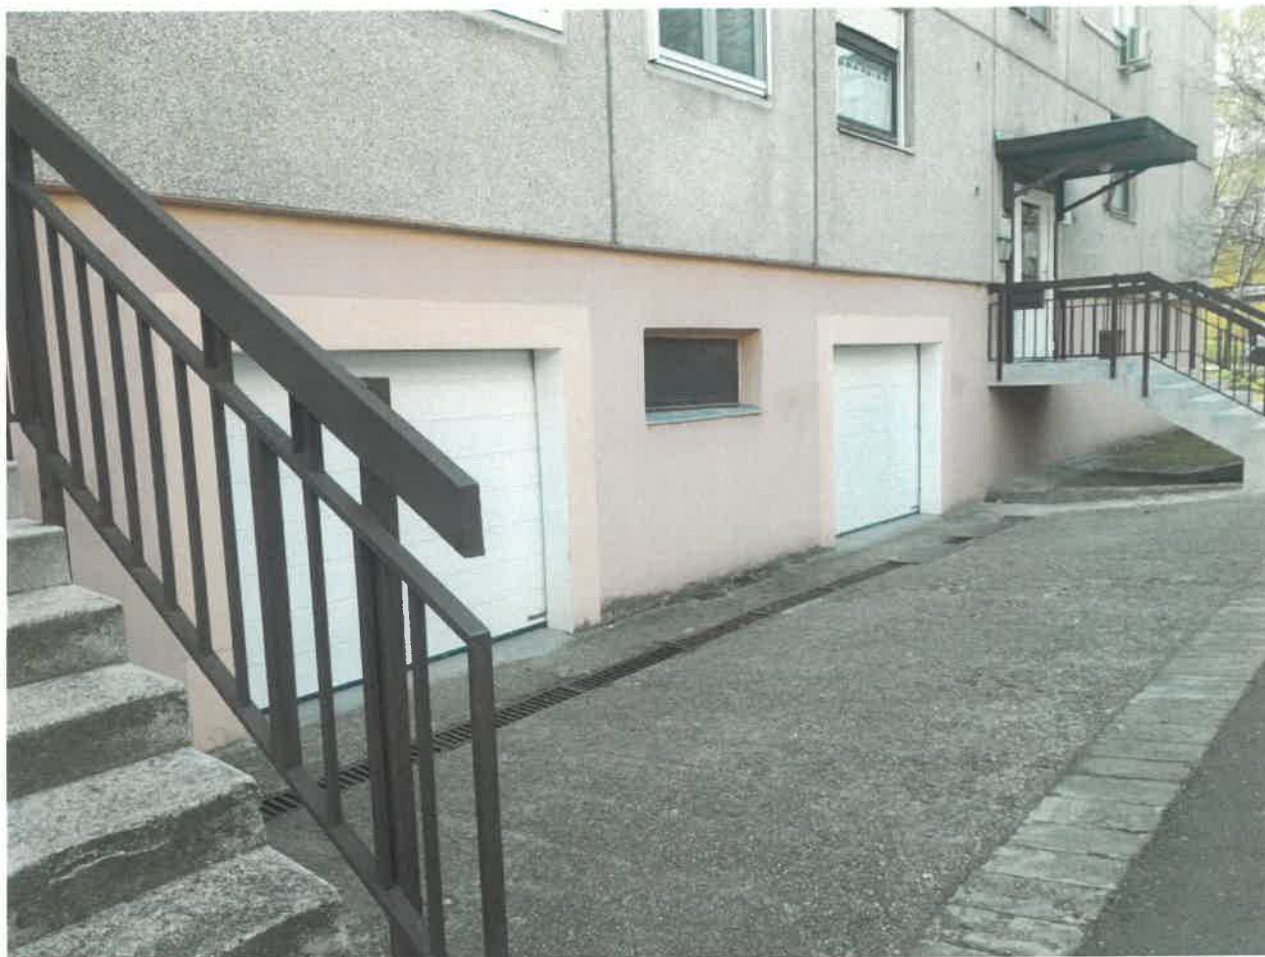
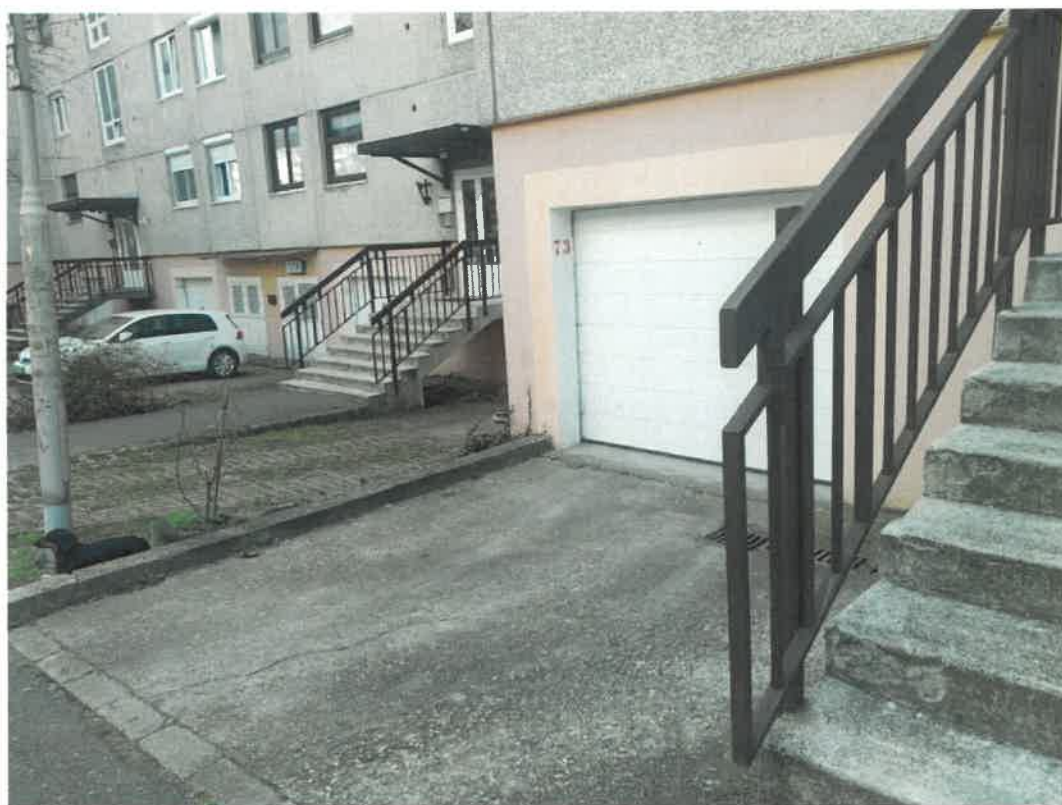
A lépcsőházban garázs a Rutafa utcai alaksori (utca) szinten került kialakításra, ezek használatára bérleti szerződéssel többnyire az ott lakóknak van lehetősége. Ezeken kívül parkolás az ingatlan előtt és mögött a közterületi parkolóknak lehetséges.
