Összefogás Lakásszövetkezet

1165 Budapest, Hilda utca 1.

## Állagfelmérés 2024.

1165 Budapest, Rutafa utca 13.

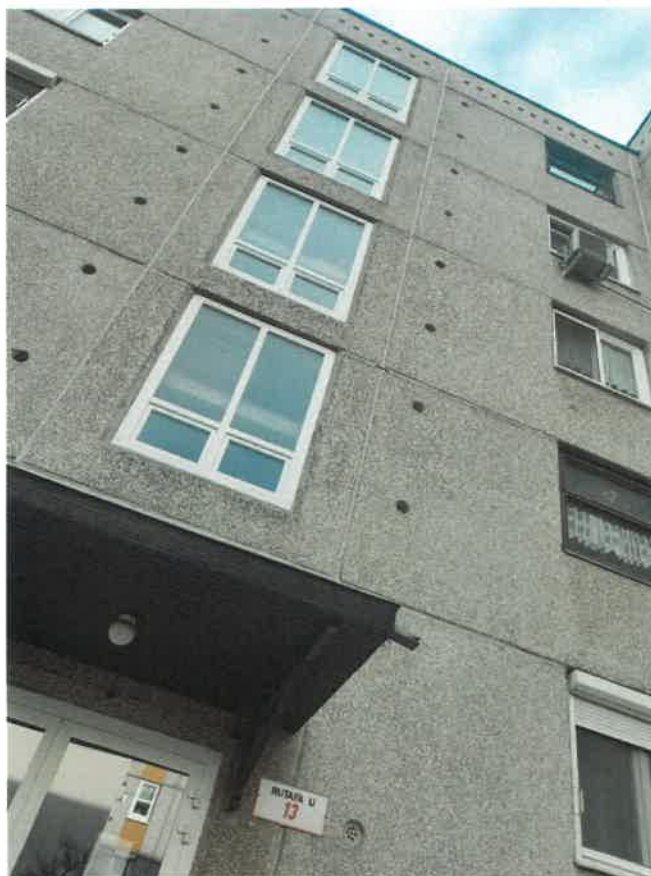
Az épület oldalfala előre gyártott vasbeton elemekből készült, korának megfelelő állapotú. Helyenként a természetes épületmozgás és elhasználódás következtében a dilatációs hézagok tömítőanyagai hiányosak. A fűdémszellőző rácsok meglétét ellenőrizni szükséges. A dilatációs hézagok további vizsgálata, karbantartása javasolt.

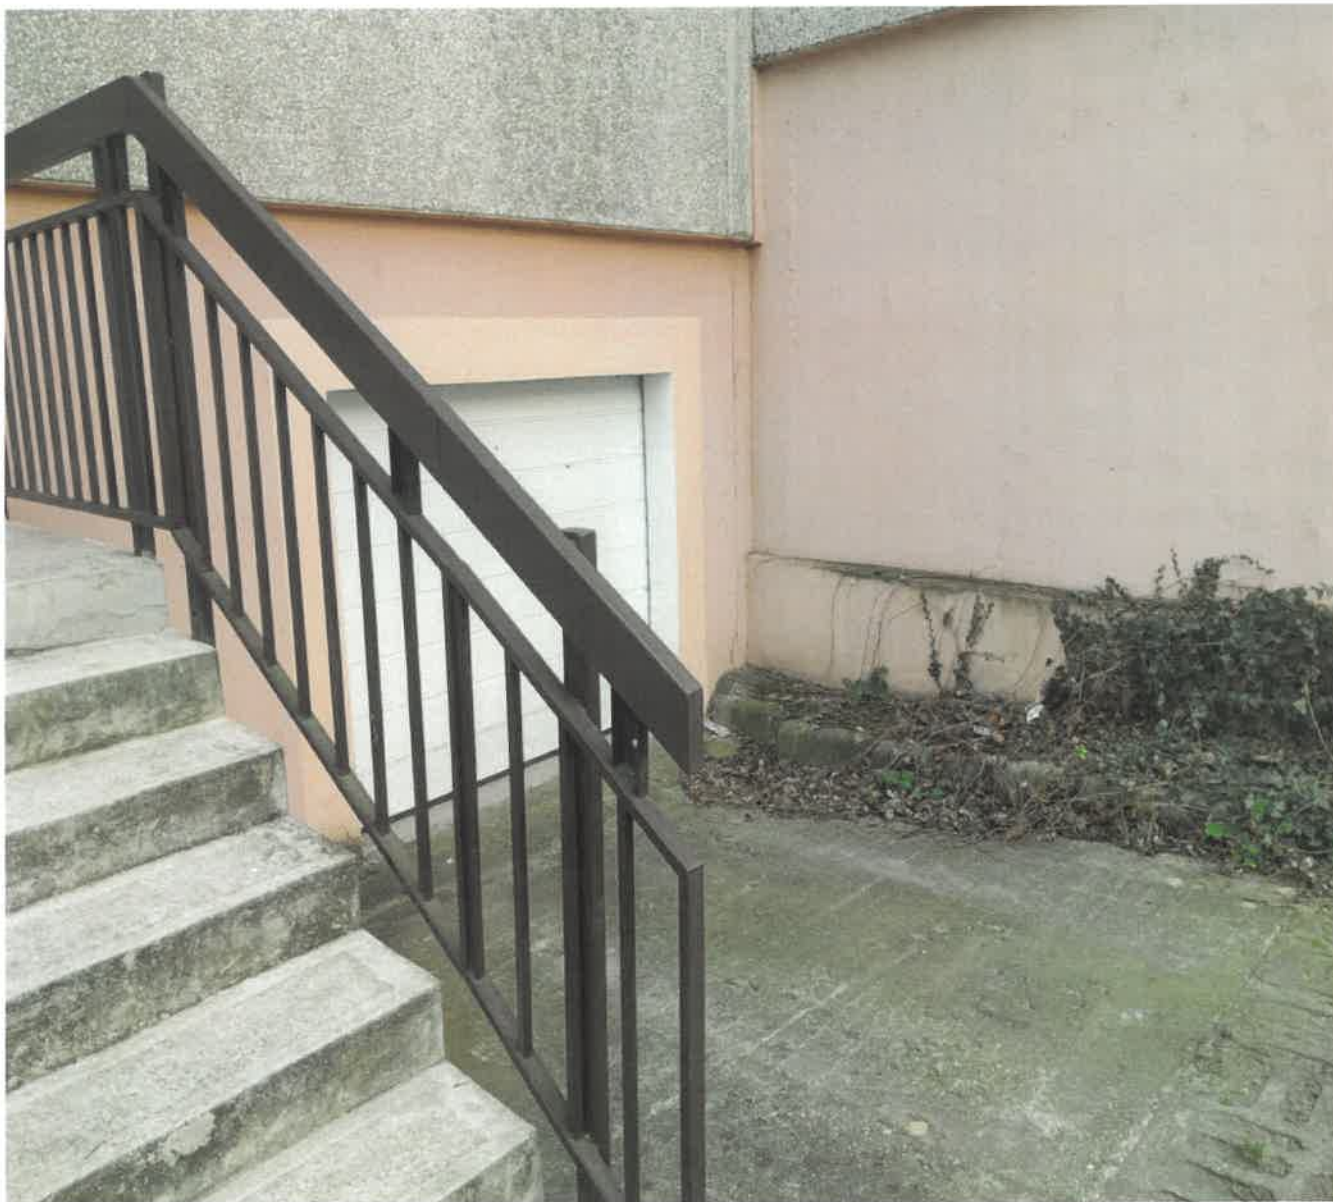
A lépcsőház oldalfalán a Rutafa utca felől a garázsok szintjén, a „gödör” felől, a tárolók magasságában került lábazat kialakításra.

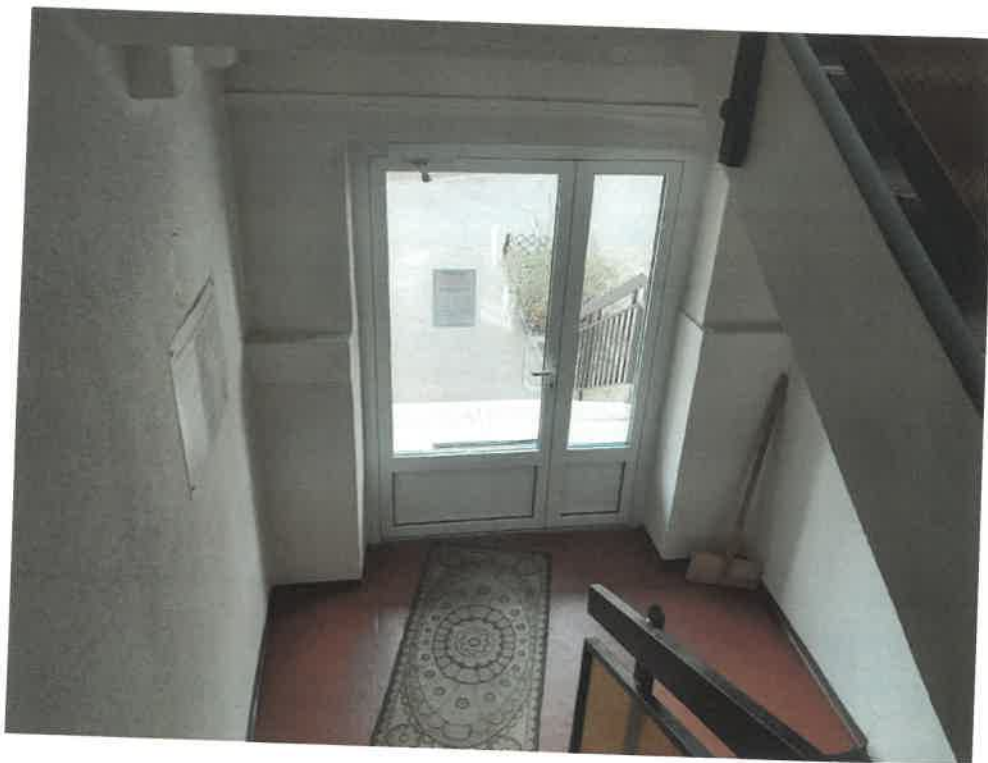
A belső, lépcsőházba a Rutafa utca felőli főbejáraton, valamint az alaksori szinten lévő, „hátsó” bejáraton lehet bejutni. Cseréje 2019-ben megtörtént.

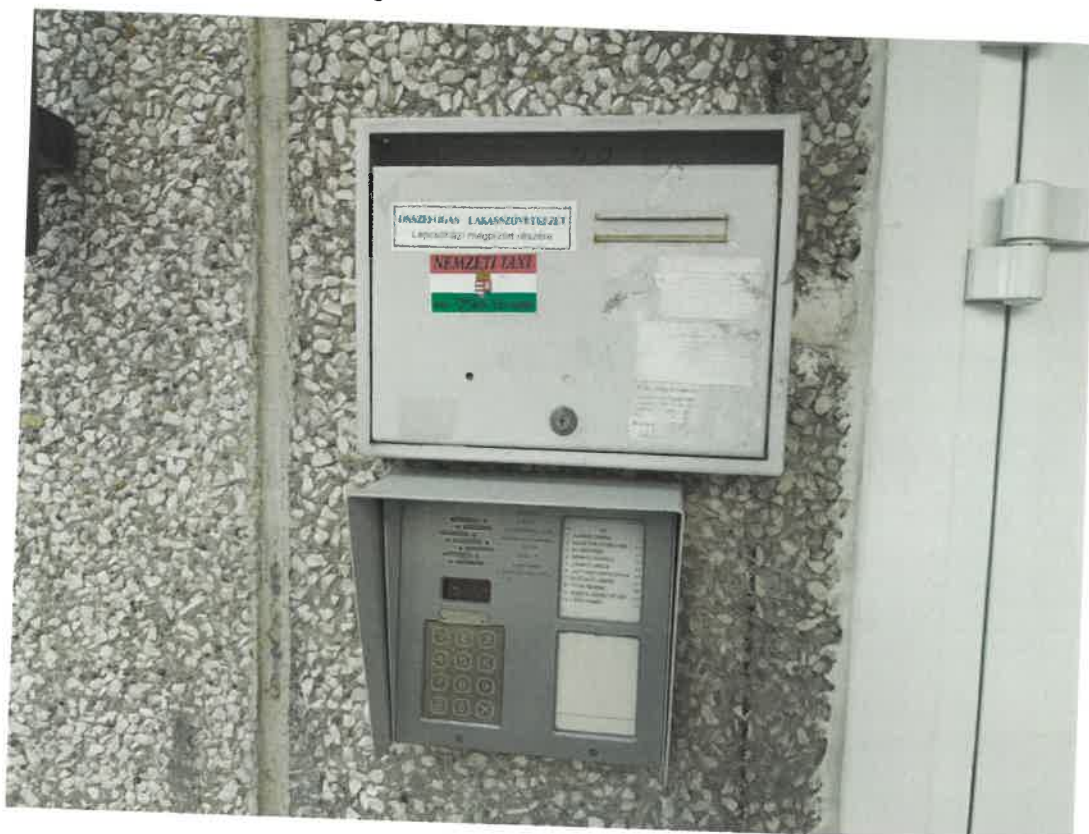
Kapu telefon a bejárati oldalon került kialakításra. Codefon típusú, karbantartása, szükség szerinti javítása rendszeresen megtörténik, állapota megfelelő.

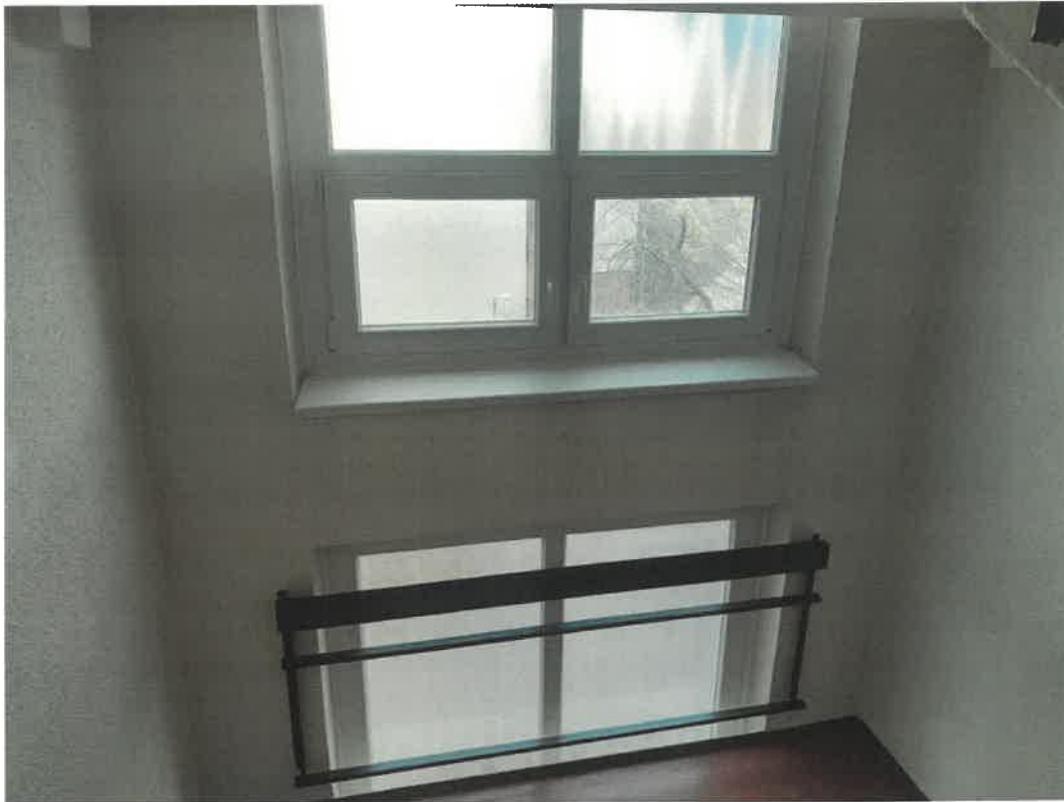
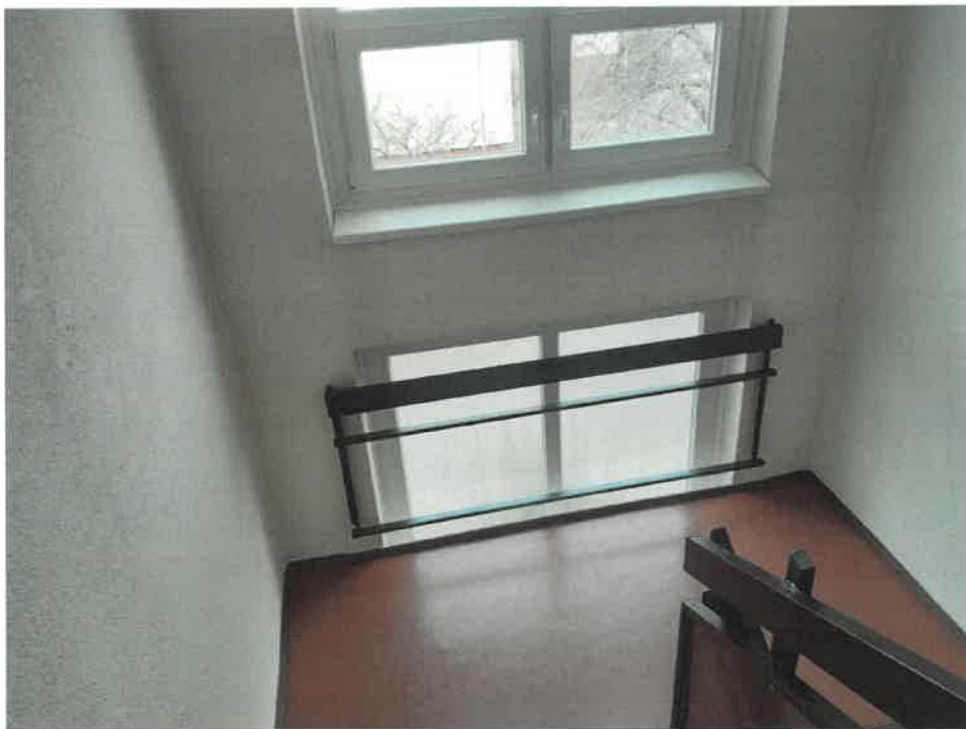
A lépcsőházi sorolt szerkezetek cseréje 2019-ben megtörtént.. Állapotuk megfelelő, azonban néhány helyen befolyhat az esővíztömítésük, karbantartásuk javasolt. A lakásokban lévő nyílászárók cseréjéről a lakástulajdonosok egyénileg gondoskodnak.

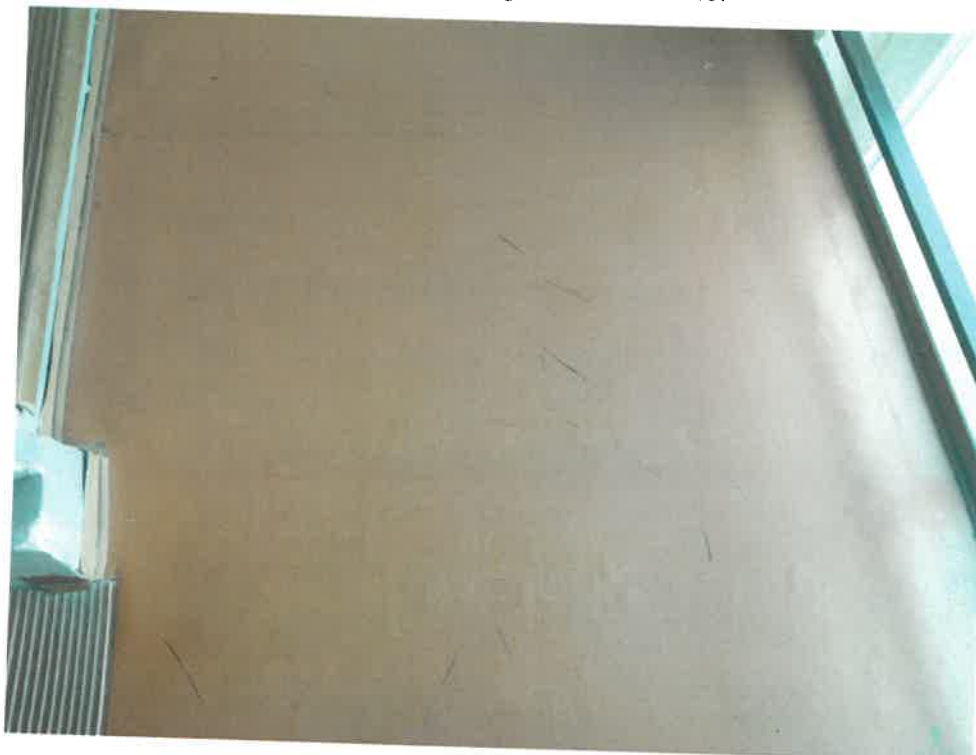
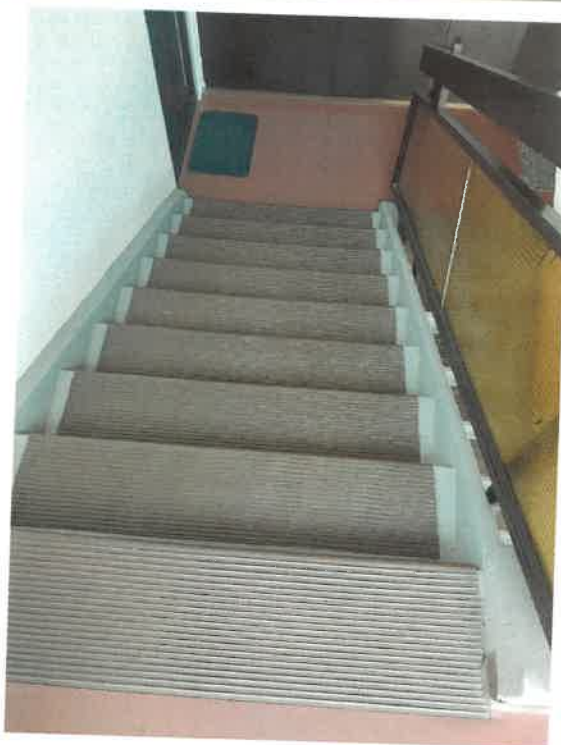
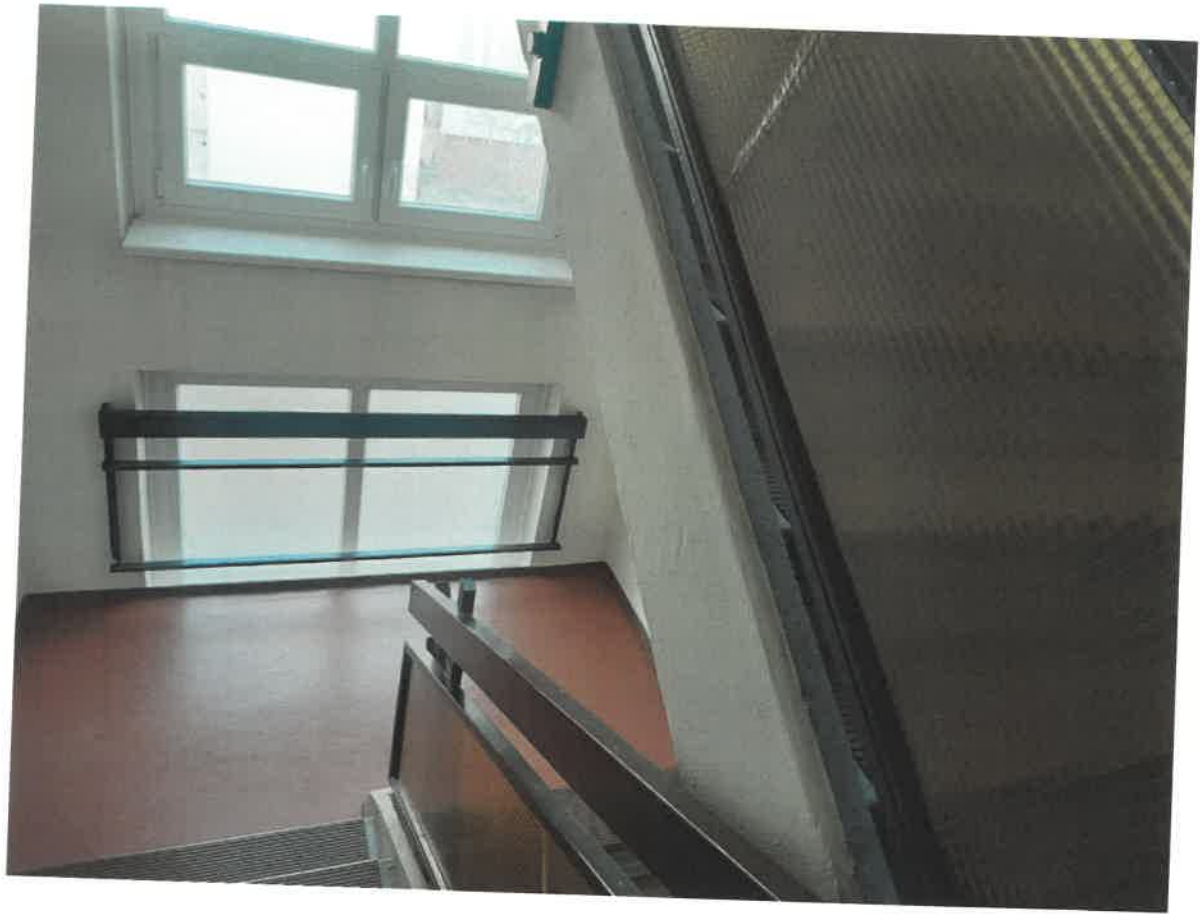
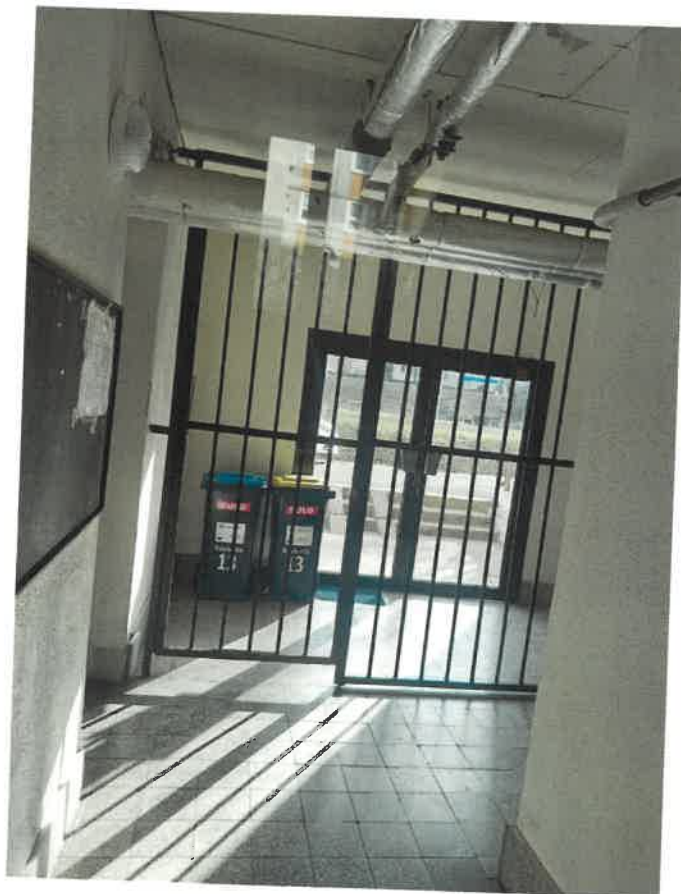
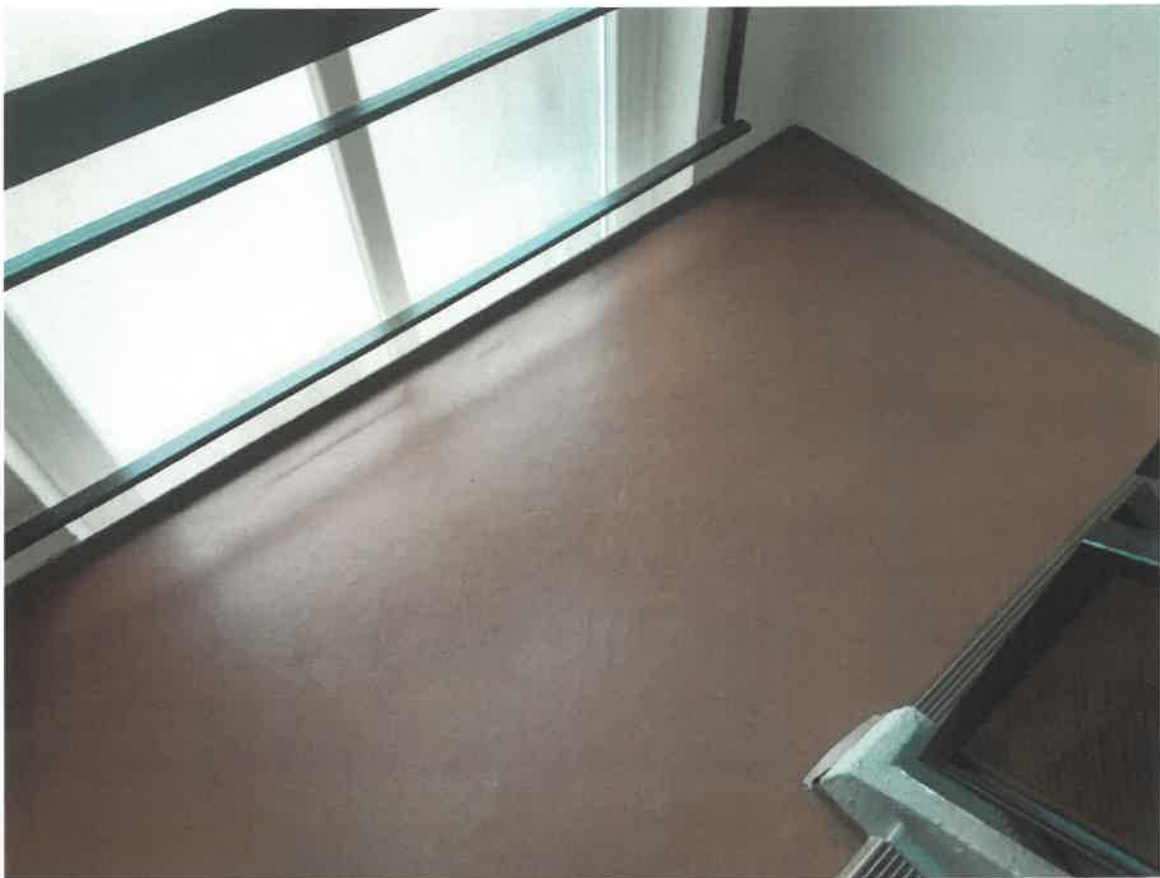
A lépcsőházban lévő burkolatok folytonosak. Az aljzat PVC lemezből és hidegburkolati lapokból került kialakításra. A korlátok állapota és rögzítése biztonságosnak mondható.

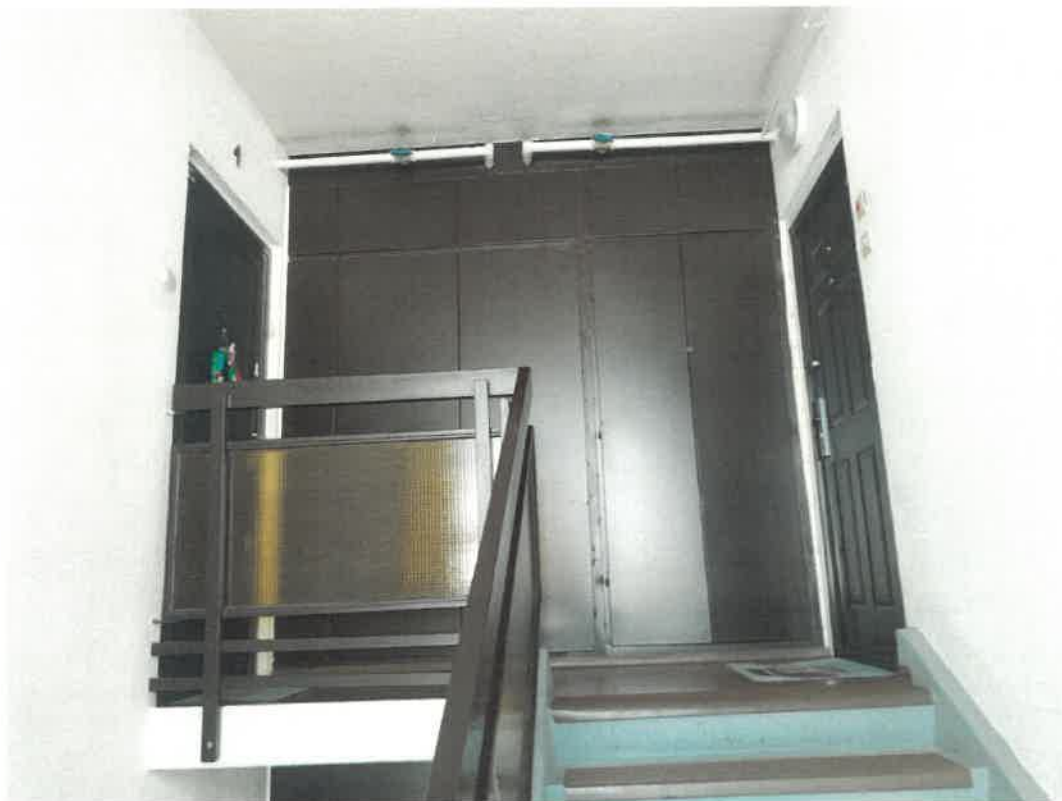
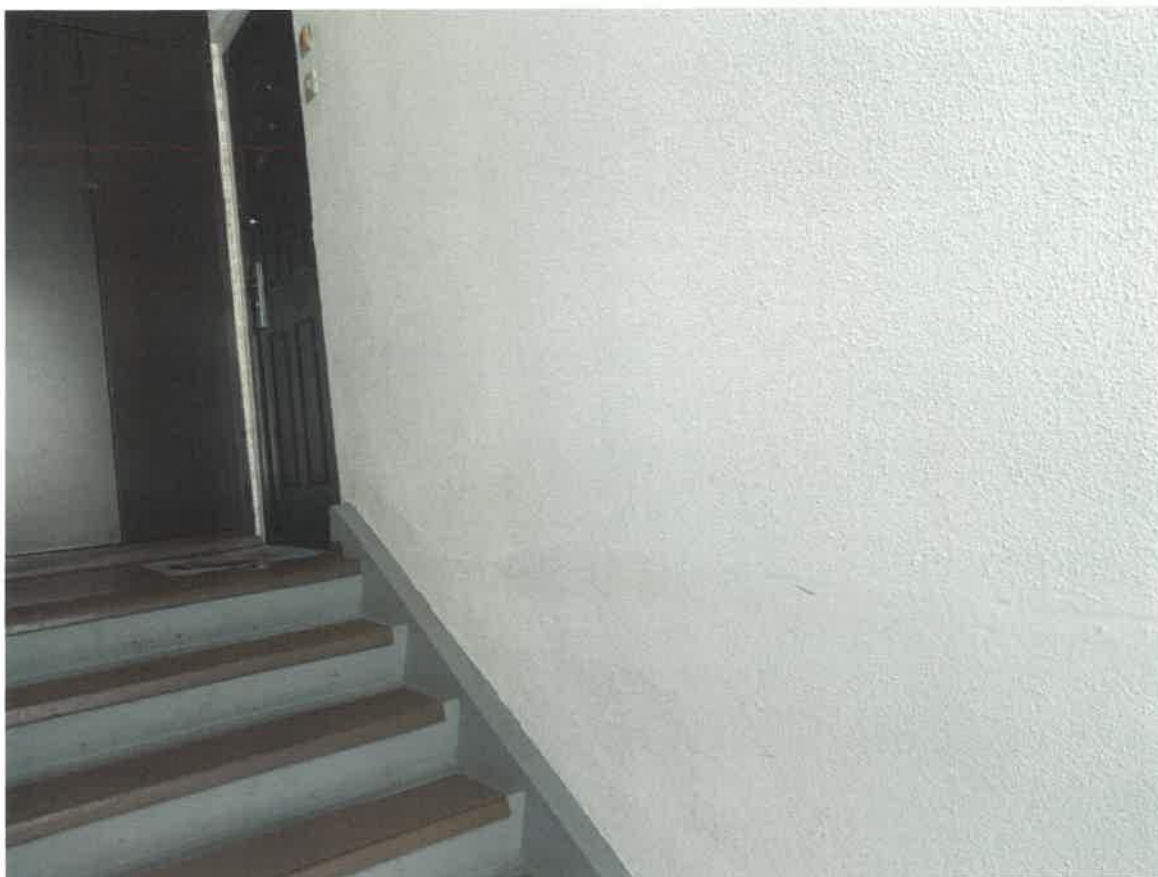
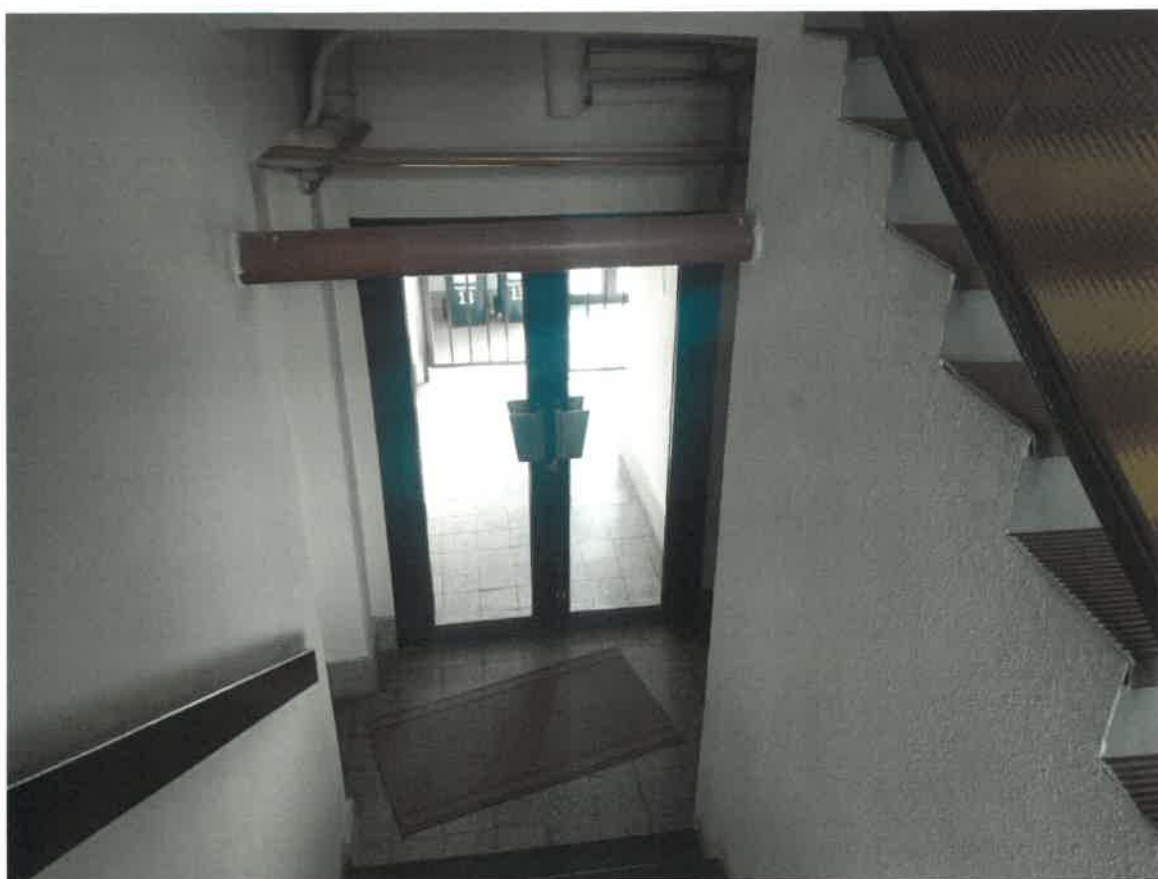
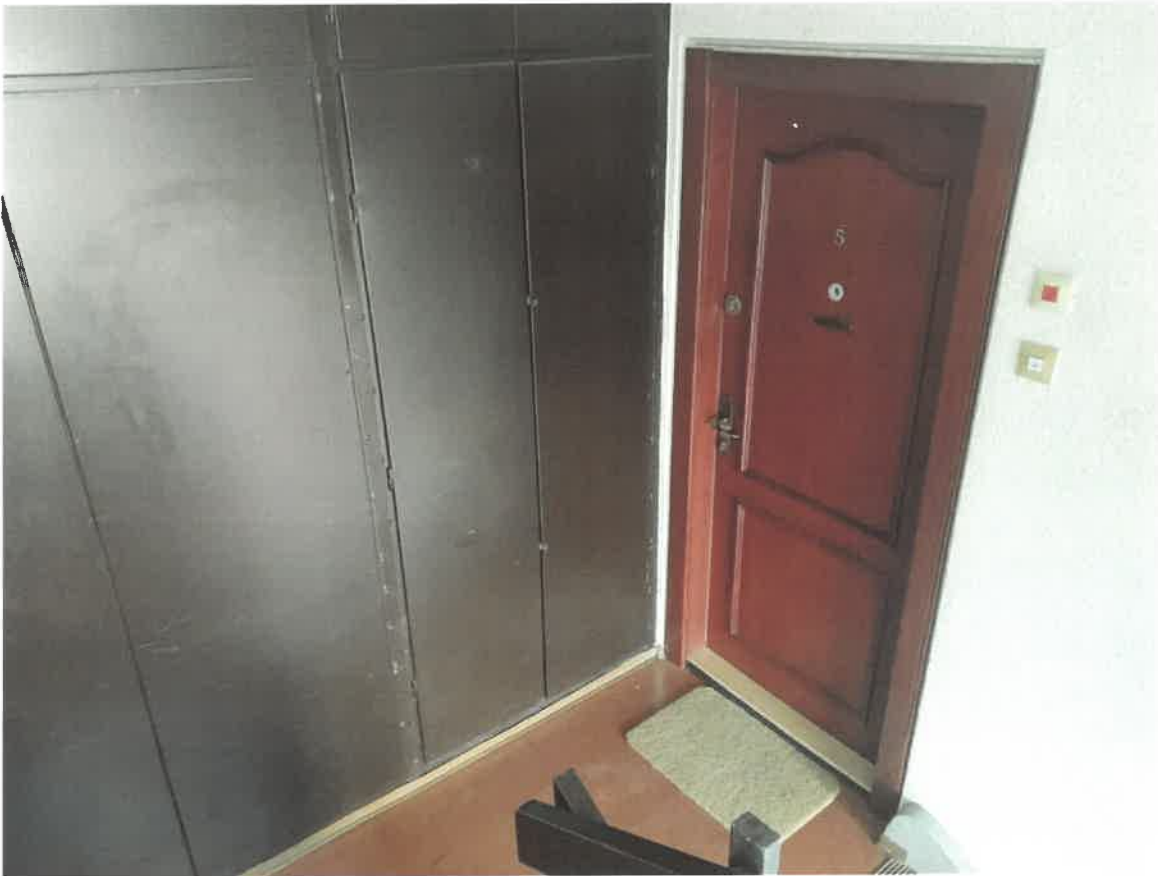
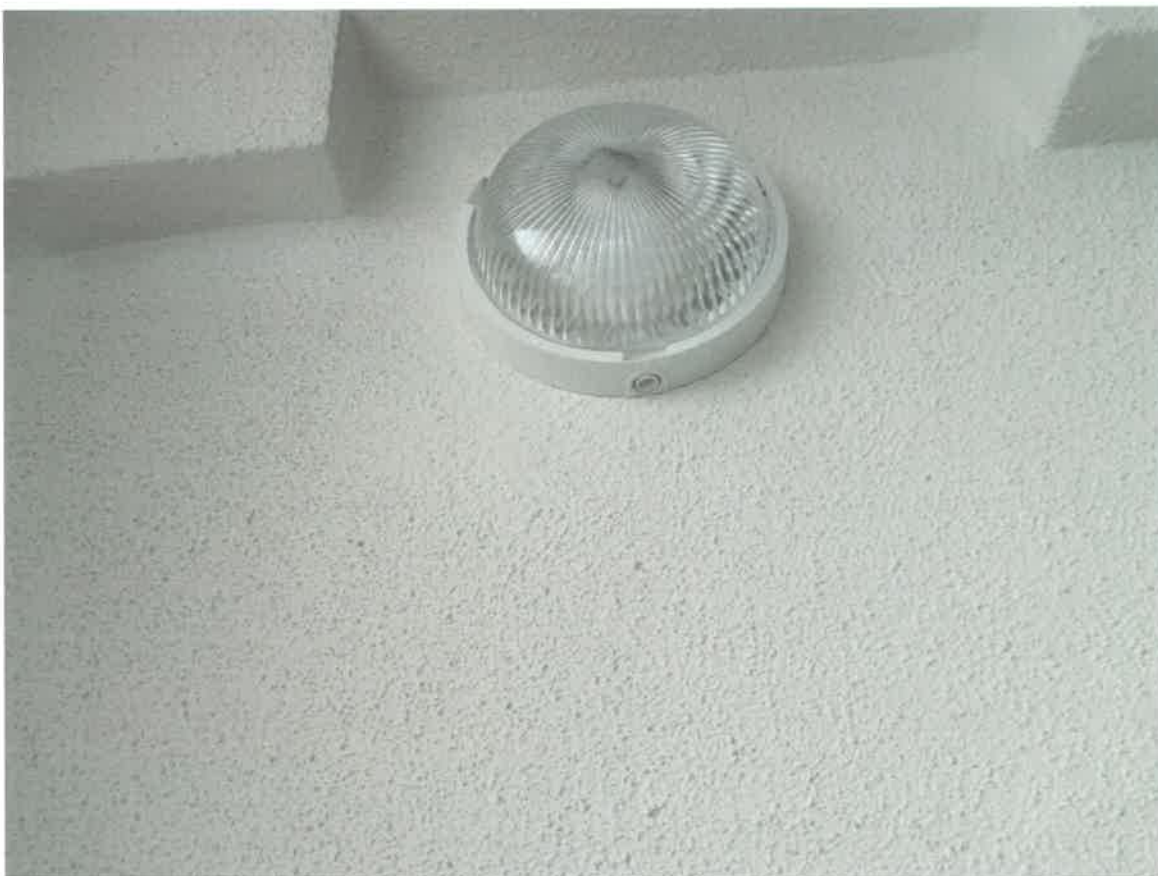
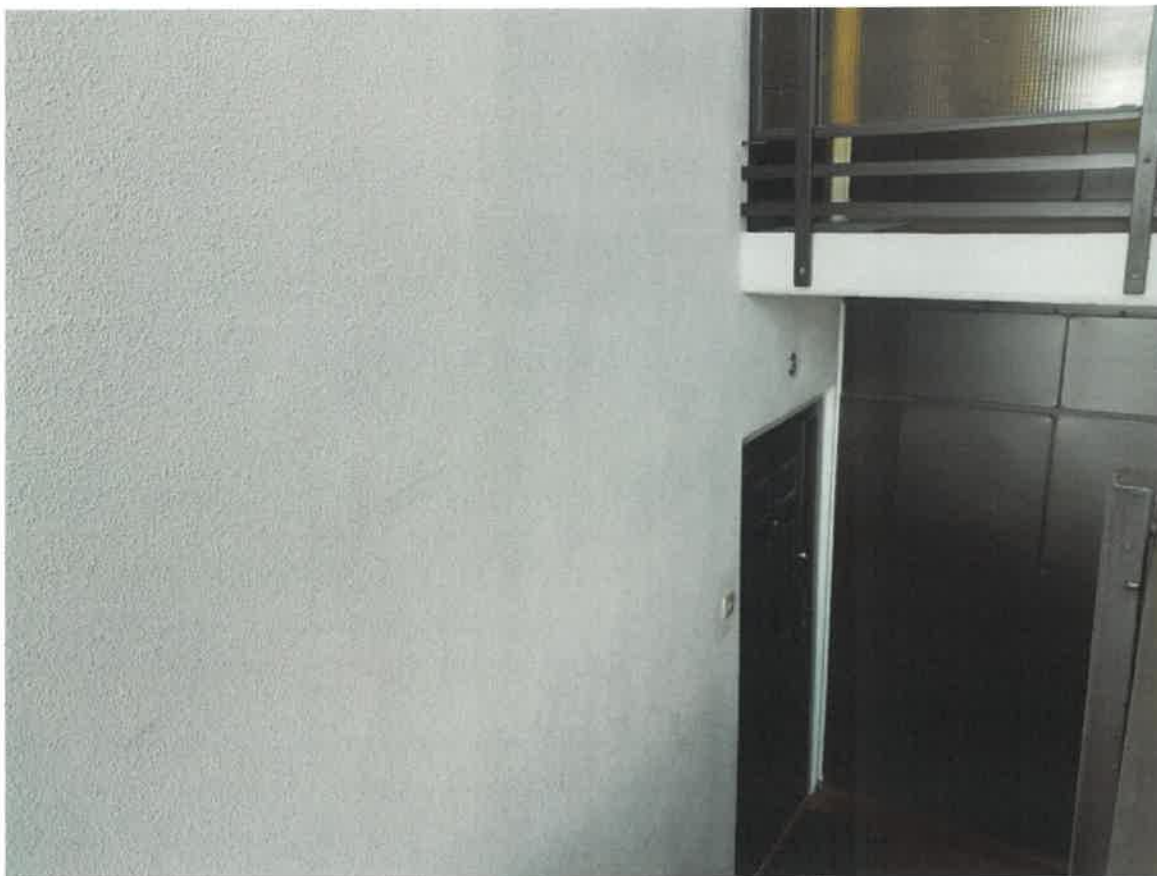
A lépcsőházban a falburkolatok festése már időszerű, a természetes elhasználódás, és a költözések miatt a falfelület helyenként foltos.

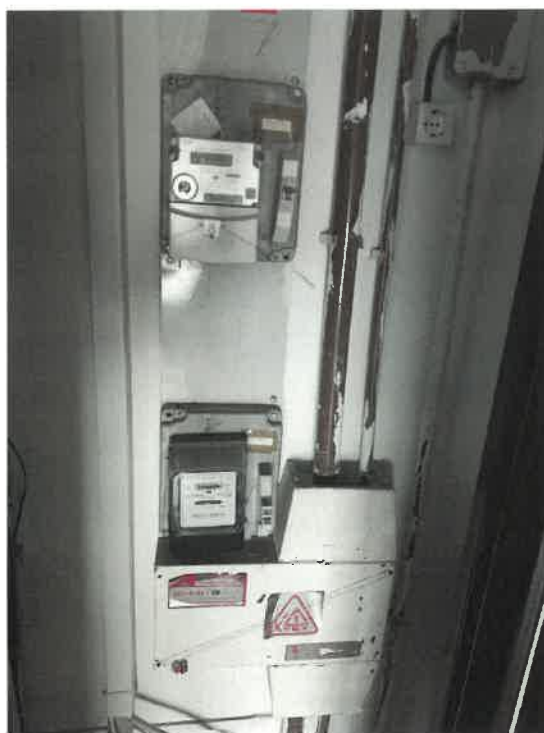
Az épület áramellátását, a földszinten az áramfogadó helyiségben az ELMŰ által elhelyezett kapcsolószekrény biztosítja, a lakások elektromos ellátását a szinten elhelyezett, önálló villanyóra biztosítja. Az épület villamos biztonságtechnikai felülvizsgálatai által megállapított hiányosságokat a felmérés nem tartalmazza. A villanyórák utáni hálózat karbantartásáról a lakástulajdonosok gondoskodnak.

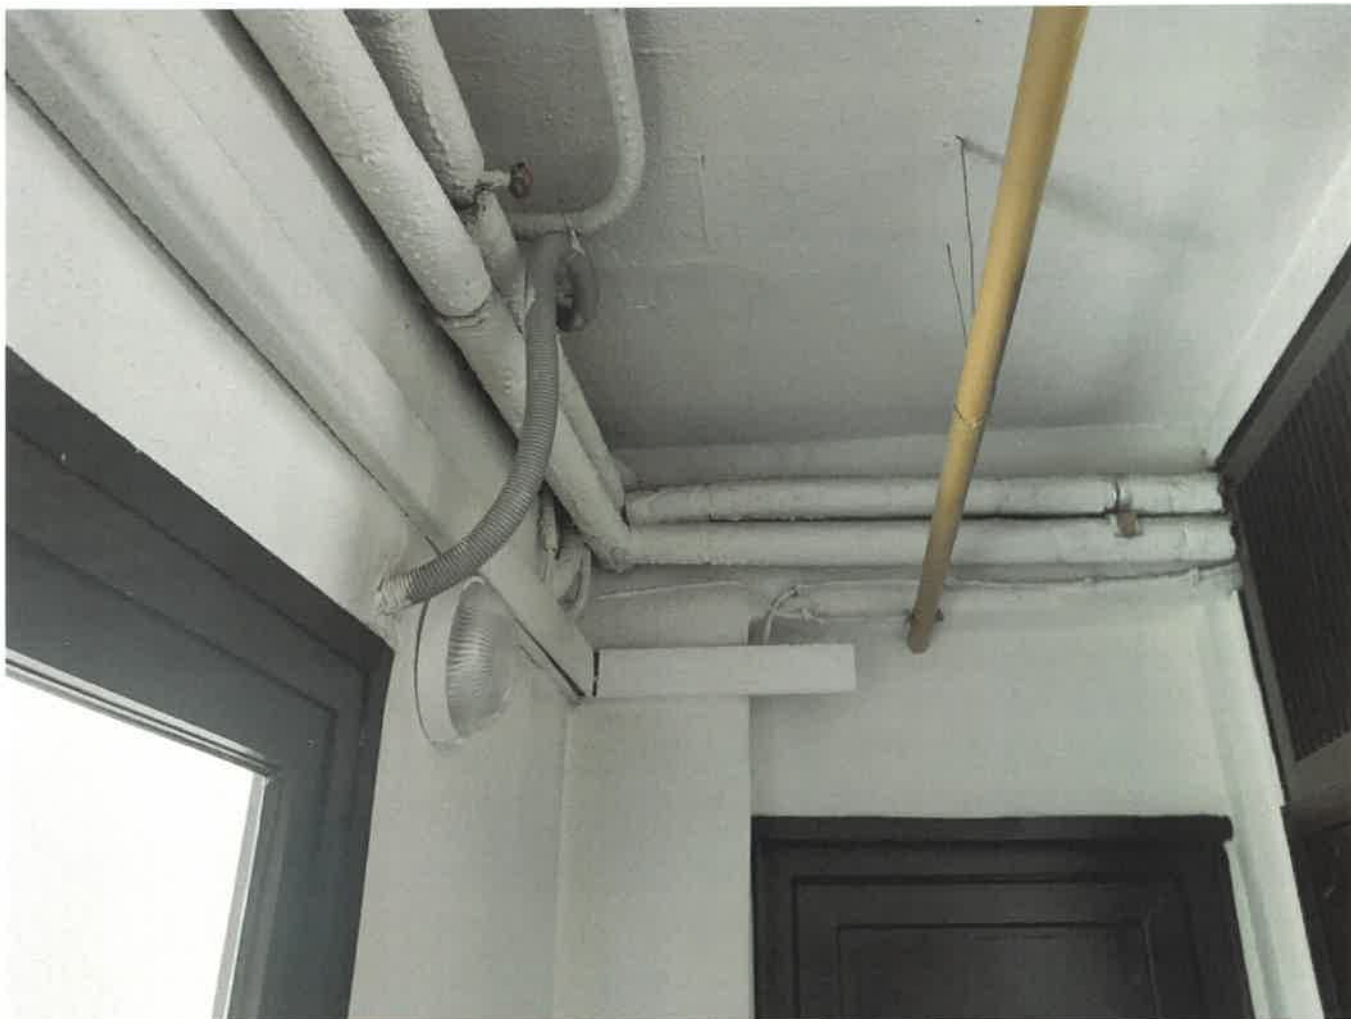
Az épületben lévő lakásokban központi fűtés került kialakításra, az ehhez szükséges energiát, valamint a melegvíz szolgáltatást, a tetőn elhelyezett, központi gázüzemű készülékek biztosítják. A gáz csatlakozó vezeték tömörre tétele 2017.-ben megtörtént. A lakásokban csak a tűzhelyek ellátásához szükséges gázellátás biztosított. A szennyvíz elvezető rendszer, a belső csapadékvíz elvezetés, valamint a víz-nyomóvezeték teljes felújítása időszerű, egyidős az épülettel. Ezek felújítása, cseréje csak a meghibásodások alkalmával részlegesen történt meg.

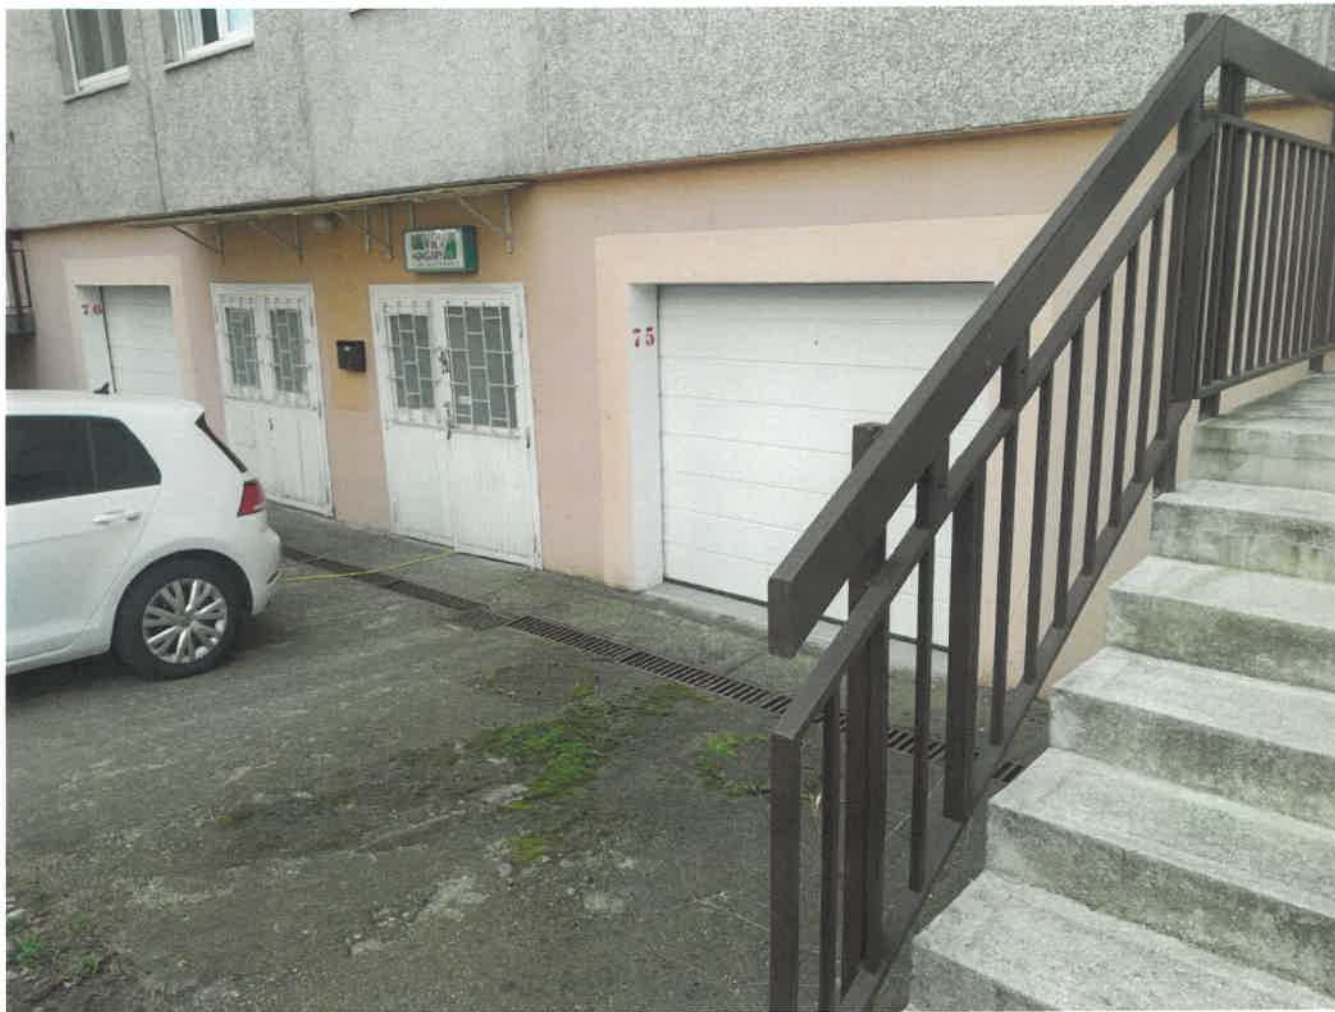
A lépcsőházban garázs a Rutafa utcai alaksori (utca) szinten került kialakításra, ezek használatára bérleti szerződéssel többnyire az ott lakóknak van lehetősége. Ezeken kívül parkolás az ingatlan előtt és mögött a közterületi parkolóknak lehetséges.
