**Összefogás Lakásszövetkezet**

## **Állagfelmérés 2024.**

**1165 Budapest, Rutafa utca 15.**

Cím: Centenárium Lakótelep II. ütem, 1165. Budapest, Rutafa utca 15. Hrsz 107100/21

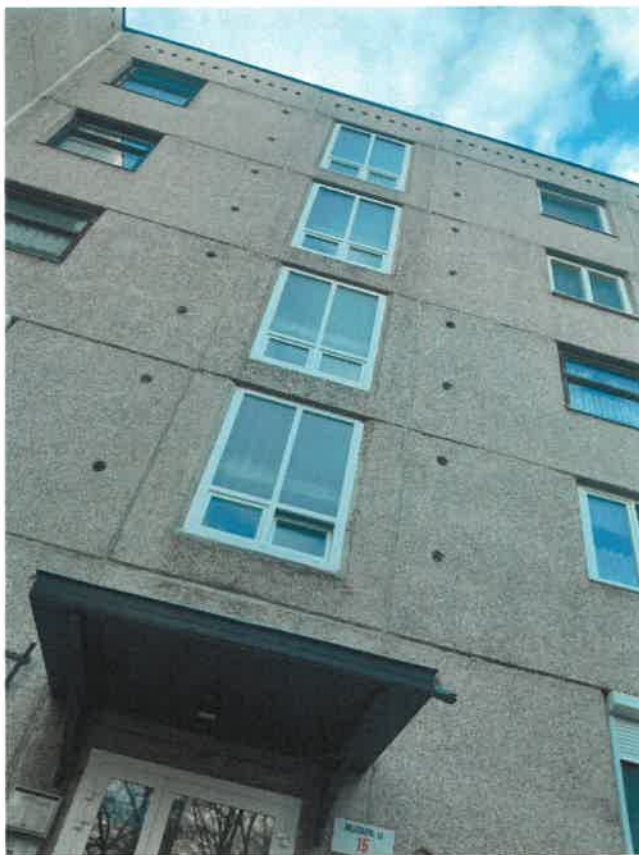
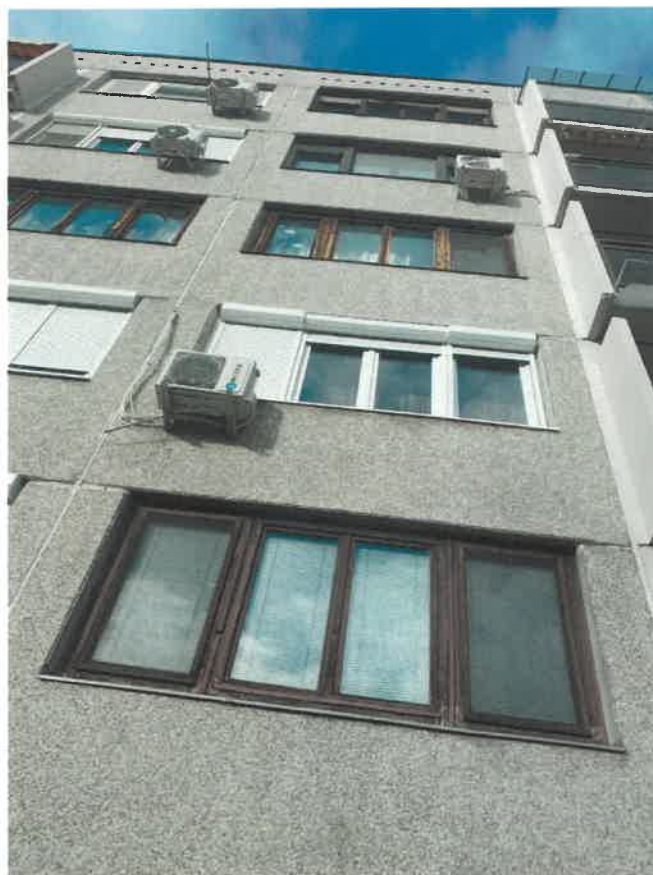
Az épület oldalfala előre gyártott vasbeton elemekből készült, korának megfelelő állapotú. Helyenként a természetes épületmozgás és elhasználódás következtében a dilatációs hézagok tömítőanyagai hiányosak. A fűdémszellőző rácsok meglétét ellenőrizni szükséges. A dilatációs hézagok további vizsgálata, karbantartása javasolt.

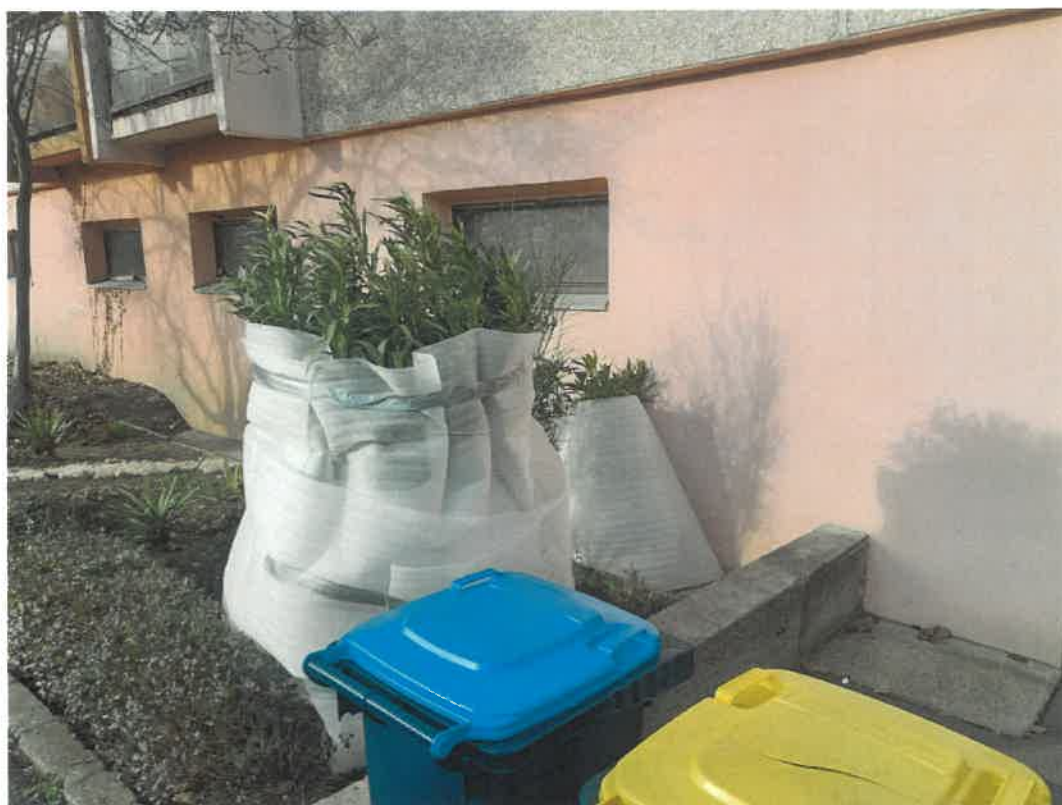
A lépcsőház oldalfalán a Rutafa utca felől a garázsok szintjén, a „gödör” felől, a tárolók magasságában került lábazat kialakításra.

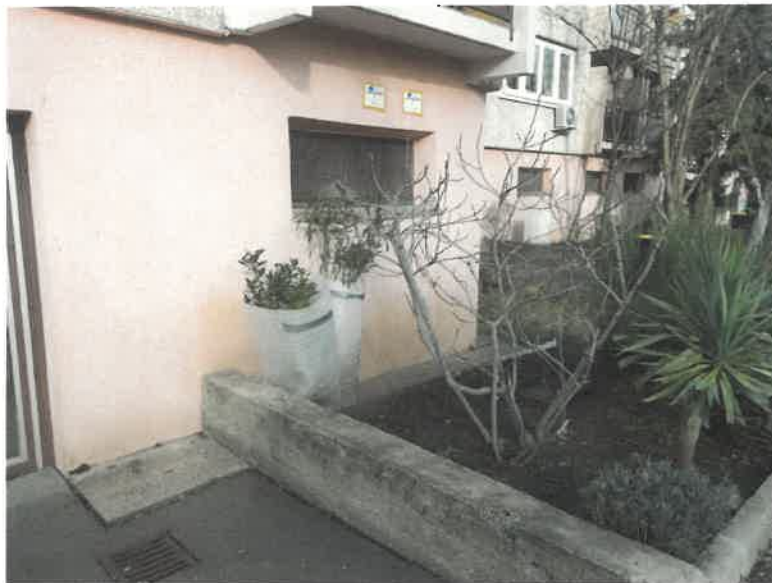
A szolgálati járda megfelelő állapotú, biztonságos közlekedésre alkalmas, azonban az épület adottságait figyelembe véve gyalogos közlekedés nem történik rajta. Az épület vízesedésének elkerülése érdekében a növényzet karbantartása, valamint az esteleges hézagok javítása indokolt.

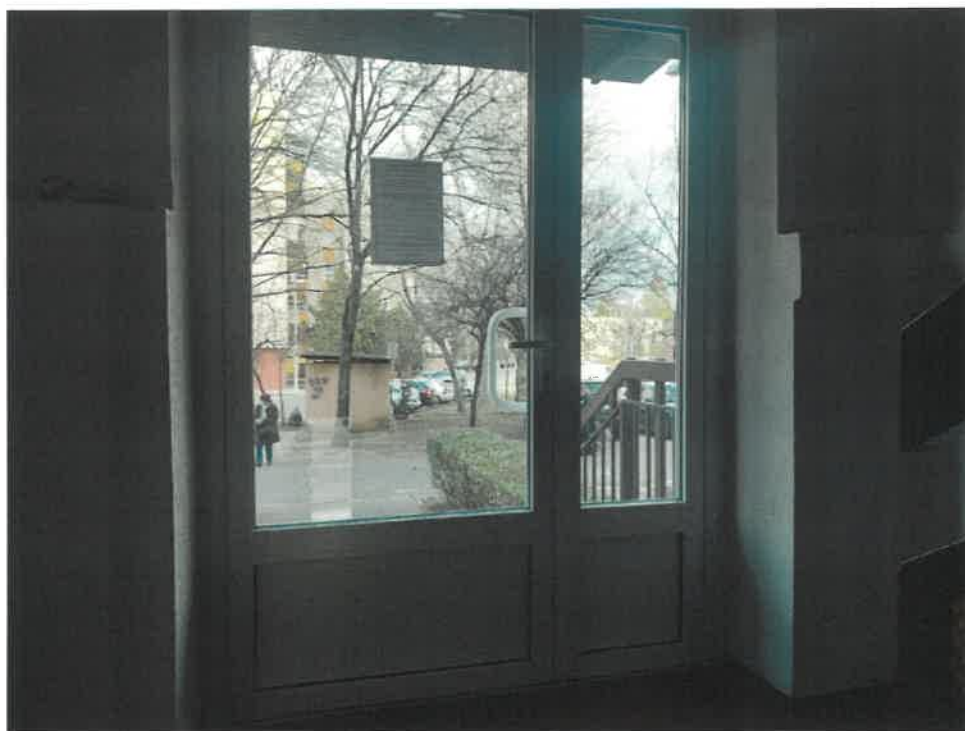
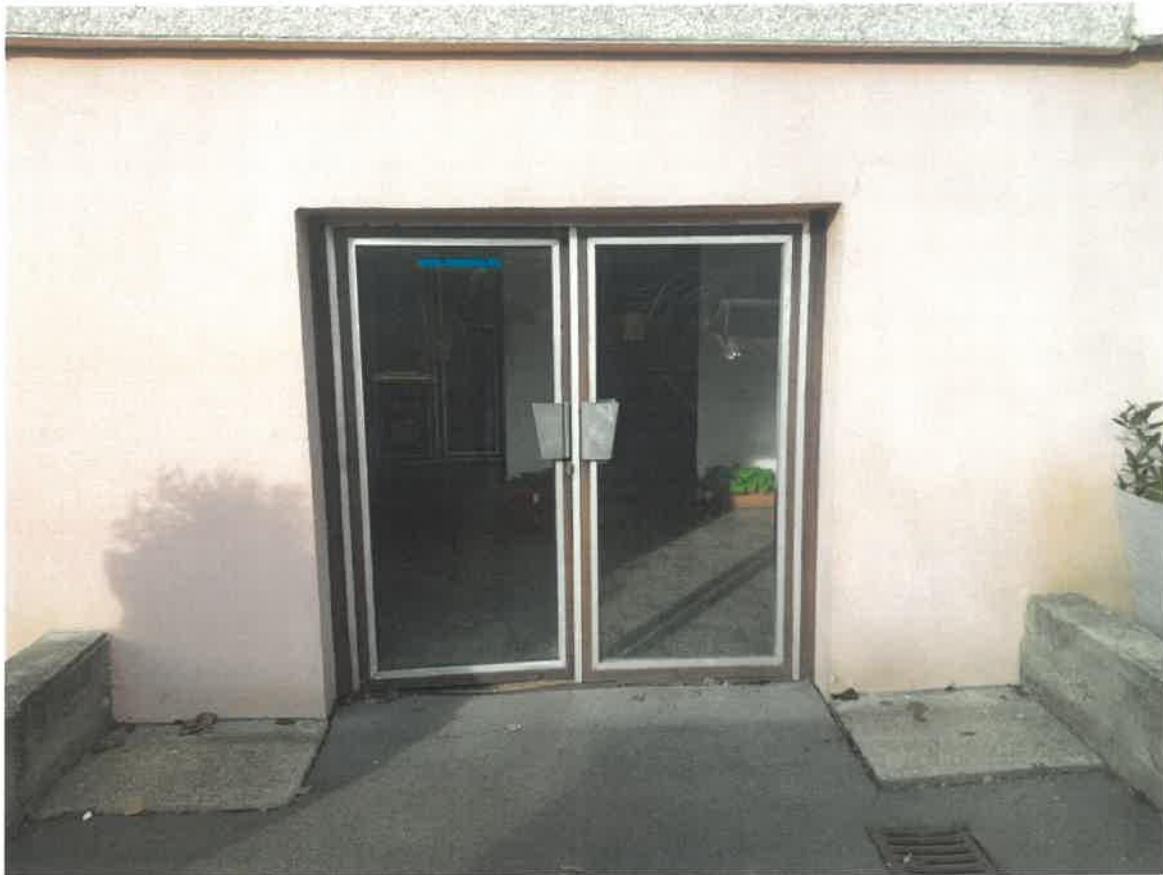
A belső, lépcsőházba a Rutafa utca felőli főbejáraton, valamint az alaksori szinten lévő, „hátsó” bejáraton lehet bejutni. A bejárat ajtó cseréje 2019-ben megtörtént.

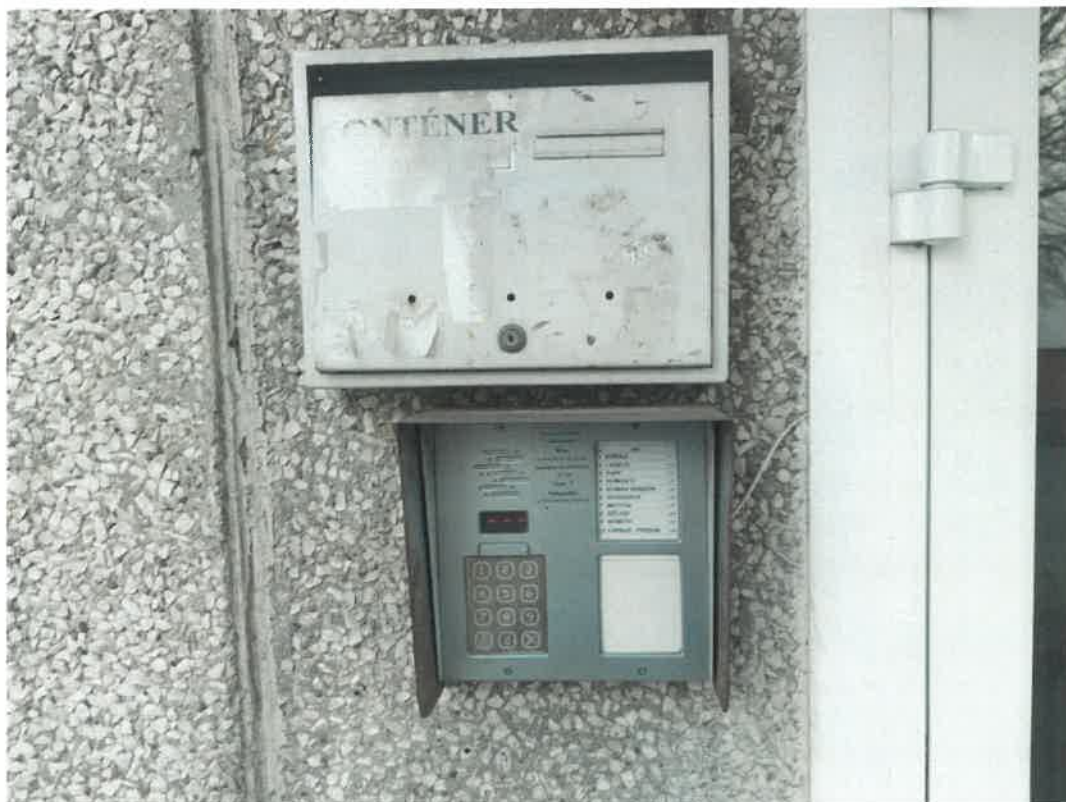
Kapu telefon a bejáratnál került kialakításra. Codefon típusú, karbantartása, szükség szerinti javítása rendszeresen megtörténik, állapota megfelelő.

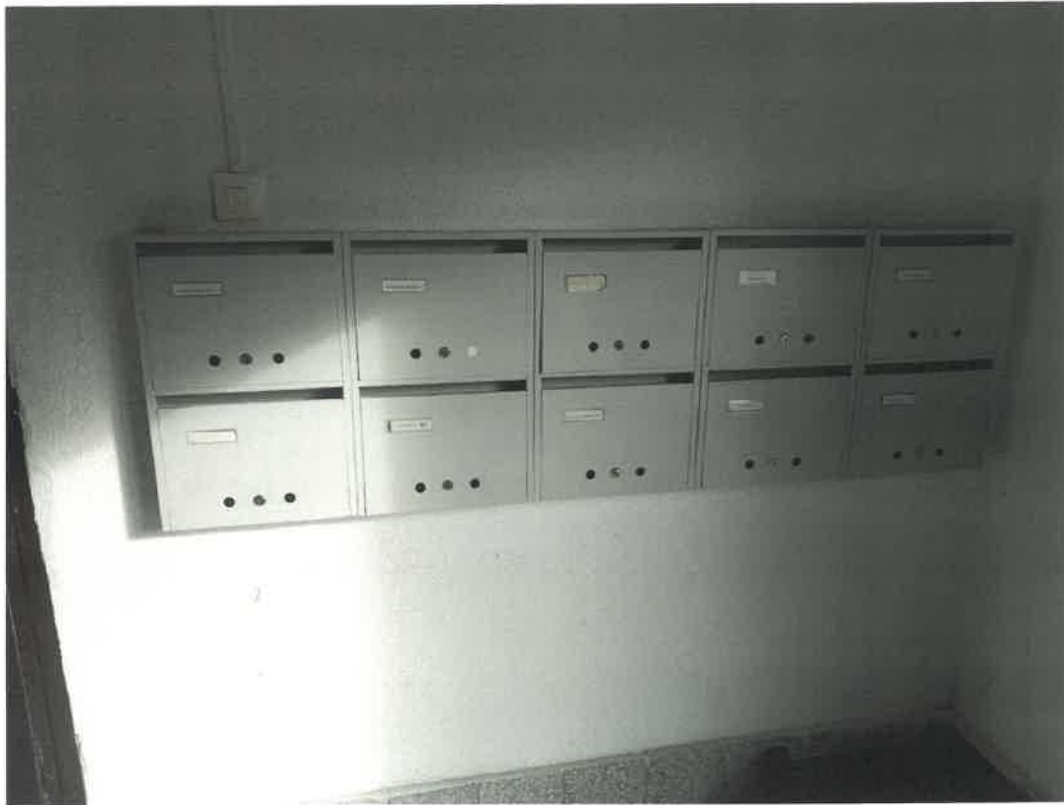
A postaládák a lépcsőház hátsó bejáratánál a földszinten találhatóak, cseréjük az elmúlt években nem történt meg, állapotuk megfelelő, biztonságosnak mondható.

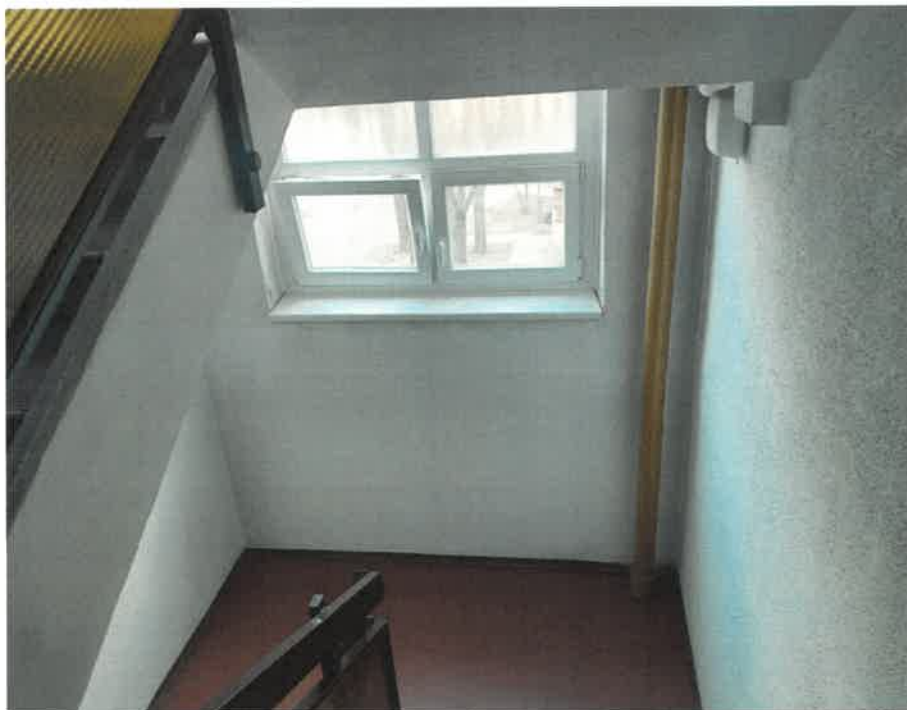
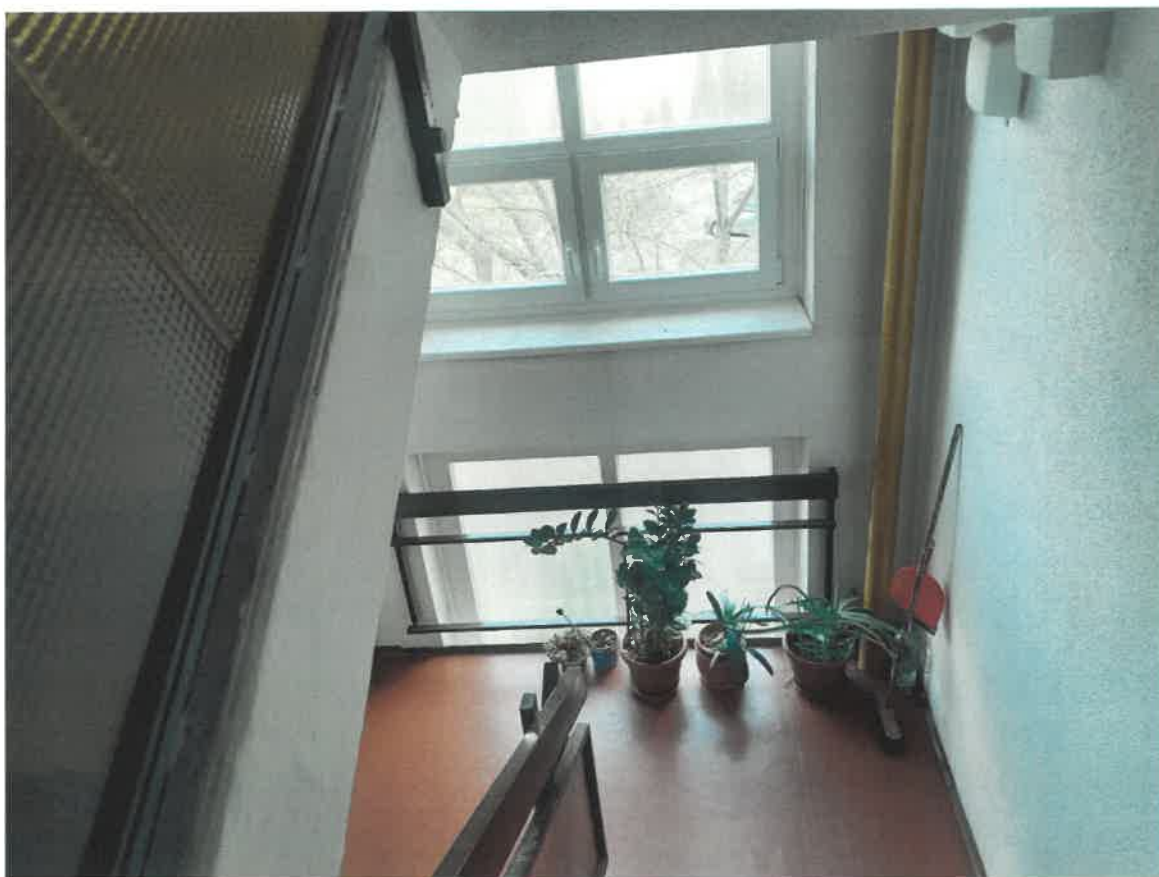
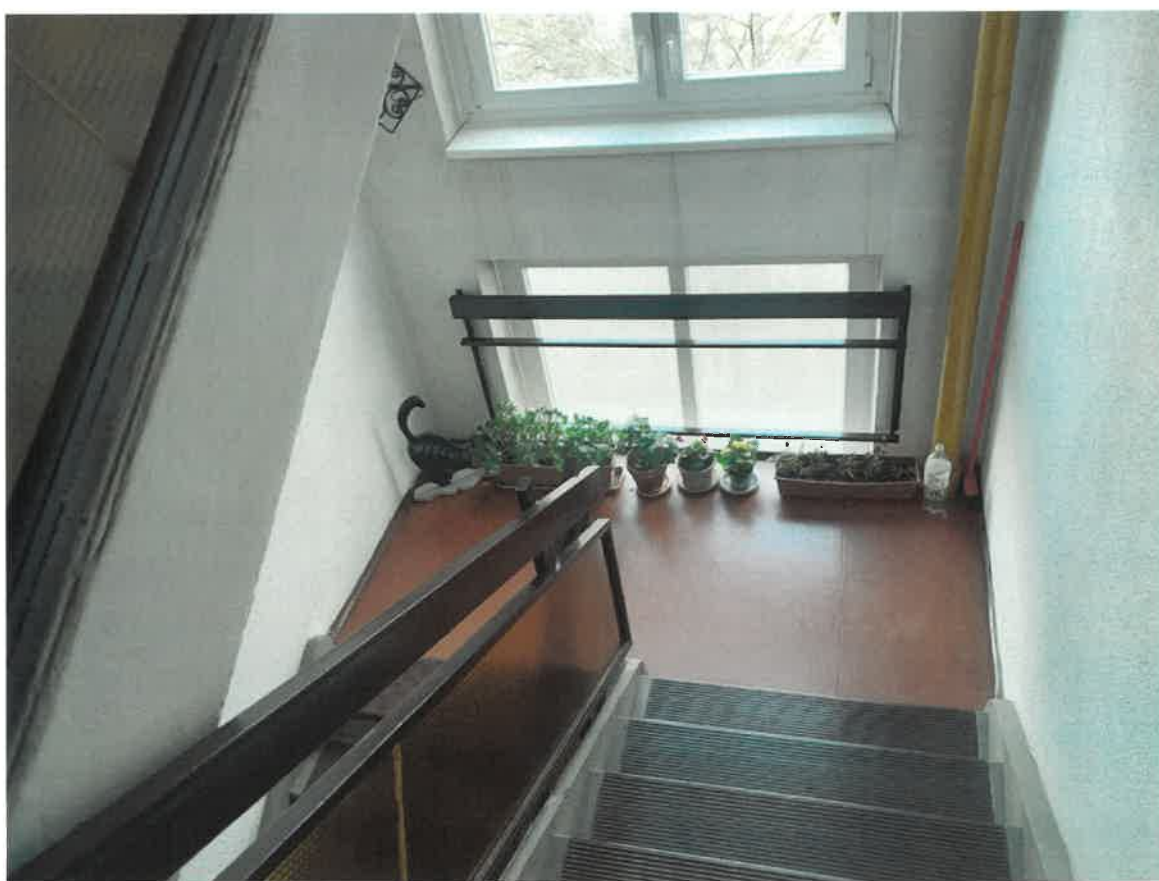
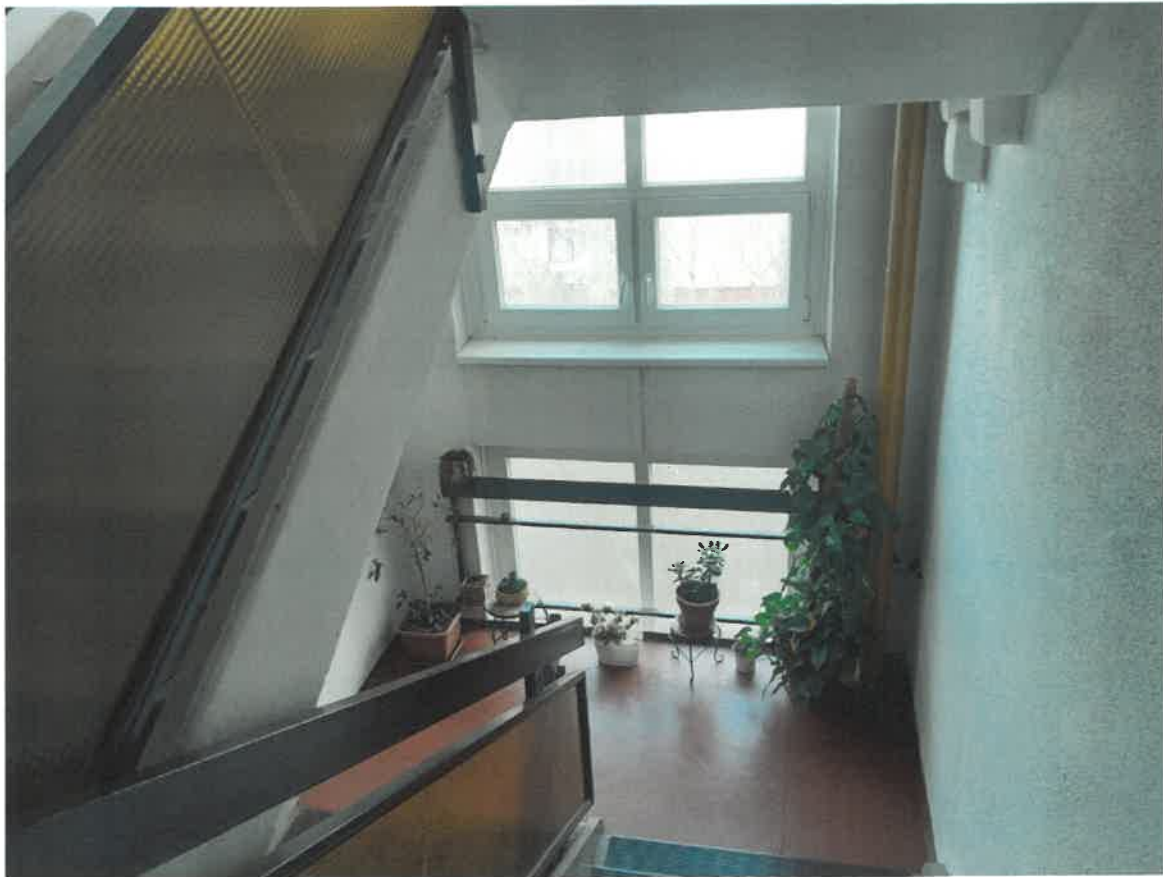
A lépcsőházi sorolt szerkezetek cseréje 2019-ben megtörtént.. Állapotuk megfelelő, azonban néhány helyen befolyhat az esővíztömítésük, karbantartásuk javasolt. A lakásokban lévő nyílászárók cseréjéről a lakástulajdonosok egyénileg gondoskodnak.

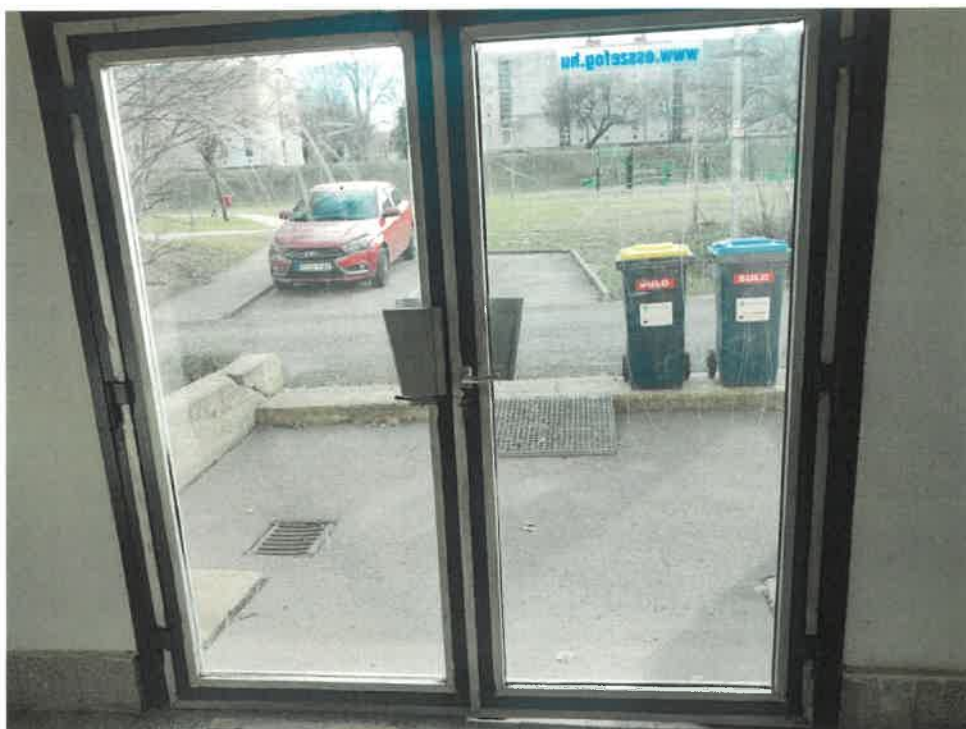
A lépcsőházban külön kukatároló helyiség nem került kialakításra, a kommunális hulladék tárolására a Rutafa utcában elhelyezett külön „kukatárolók” épültek, melyekből az FKF Zrt. közvetlenül végzi a szállítást. Állapotuk a koruknak megfelelő, funkciójuk ellátására alkalmasak. A szelektív tartályokat a lépcsőház alaksori részén tárolják (szállításra várva).

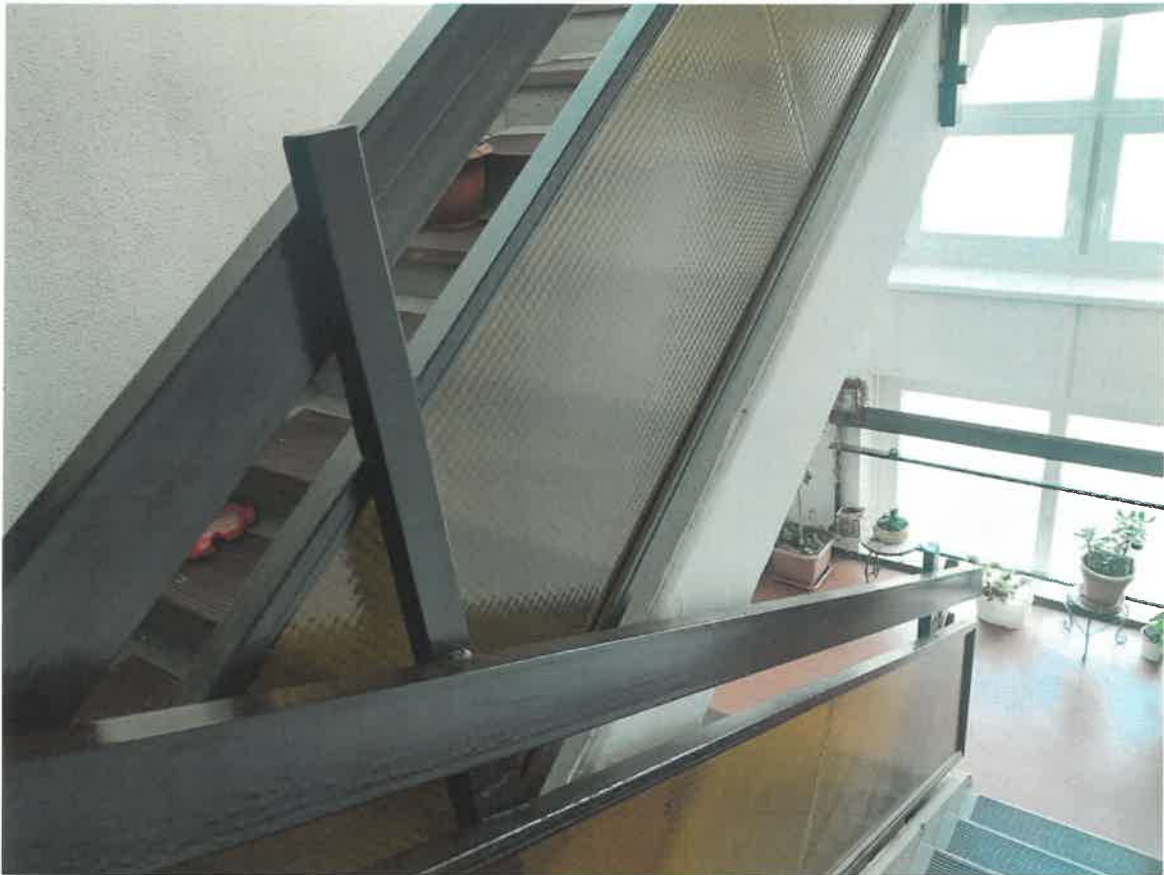
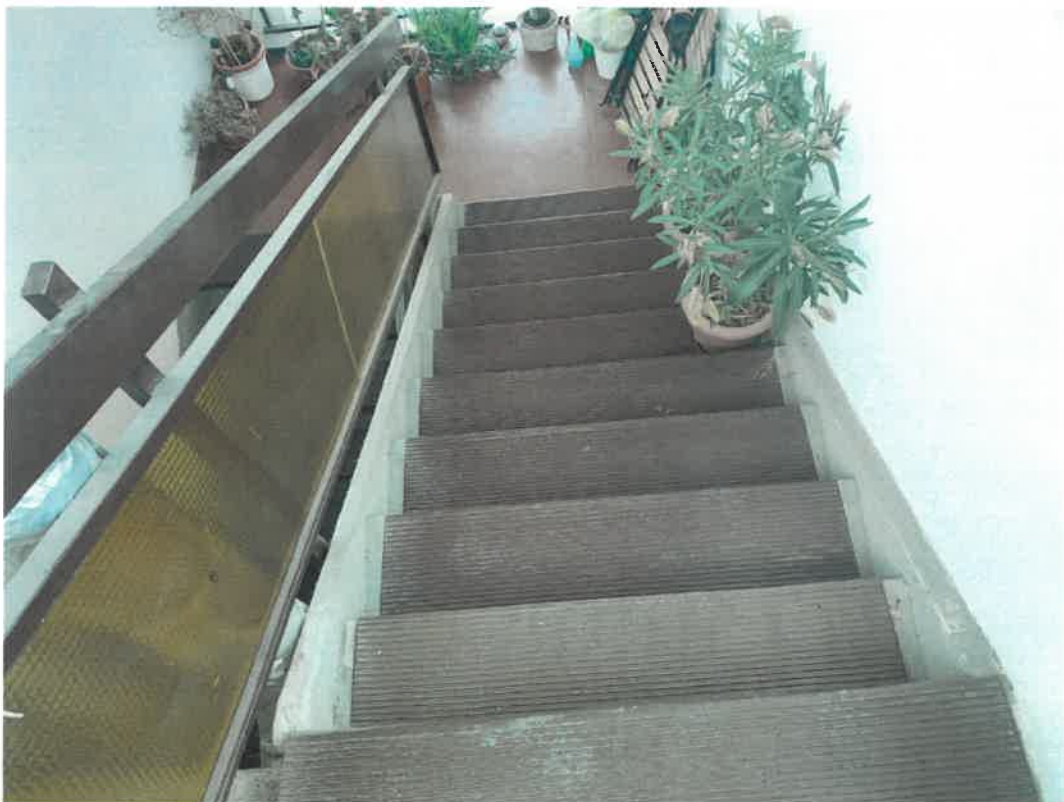
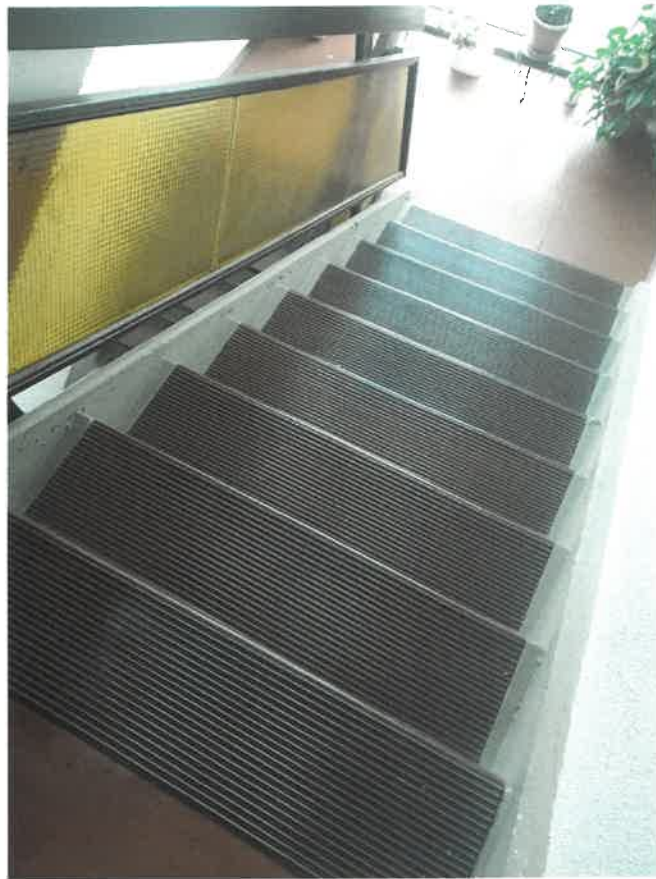
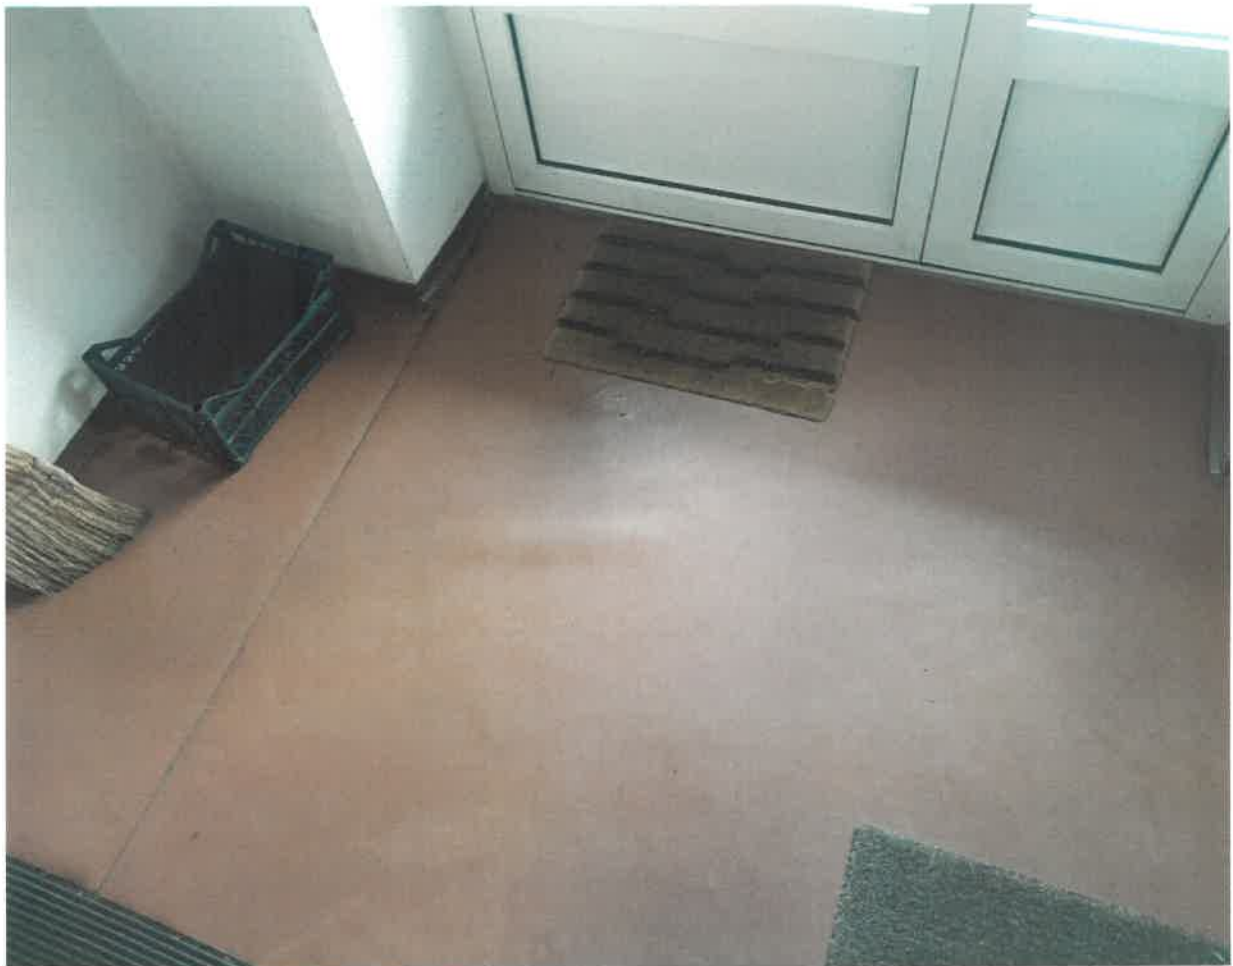
A lépcsőházban lévő burkolatok folytonosak. Az aljzat PVC lemezből és hidegburkolati lapokból került kialakításra. A korlátok állapota és rögzítése biztonságosnak mondható.

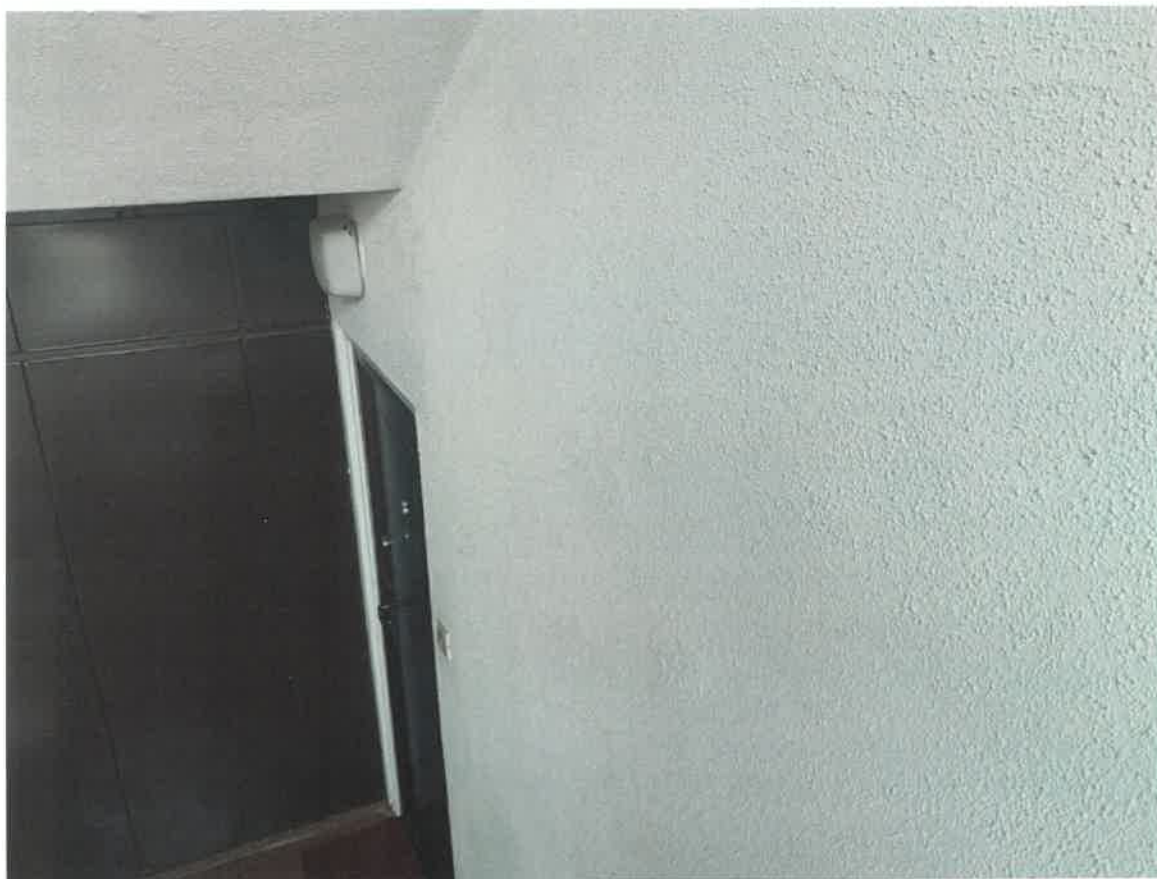
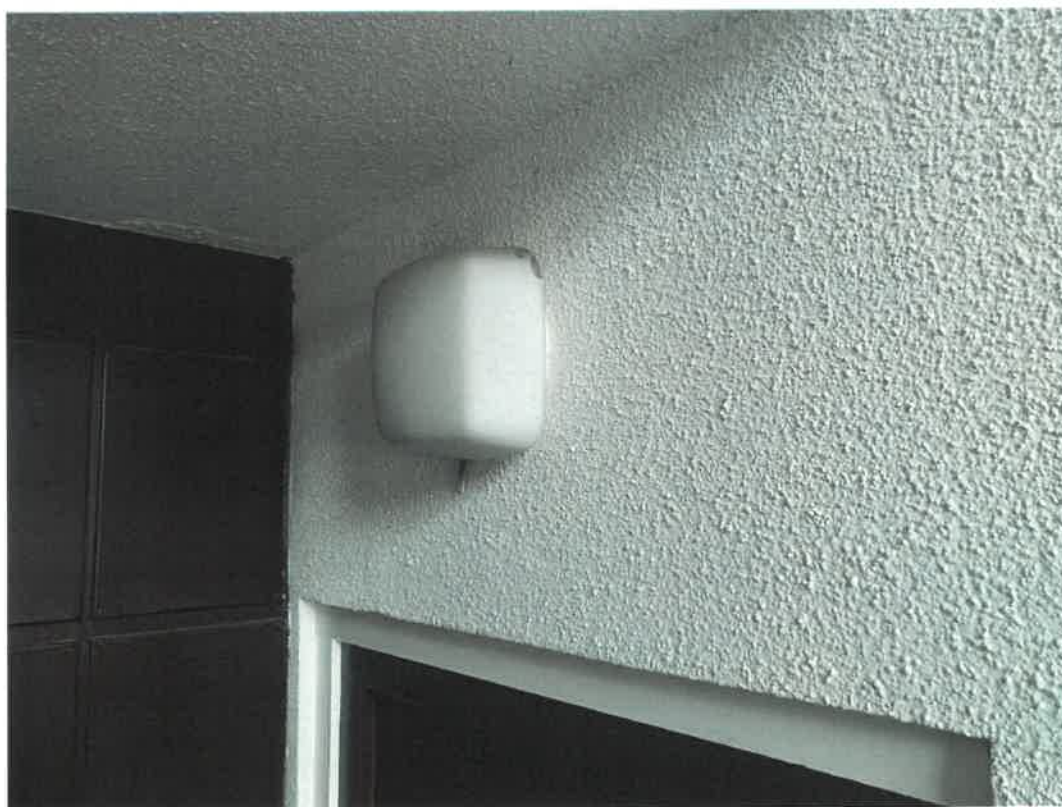
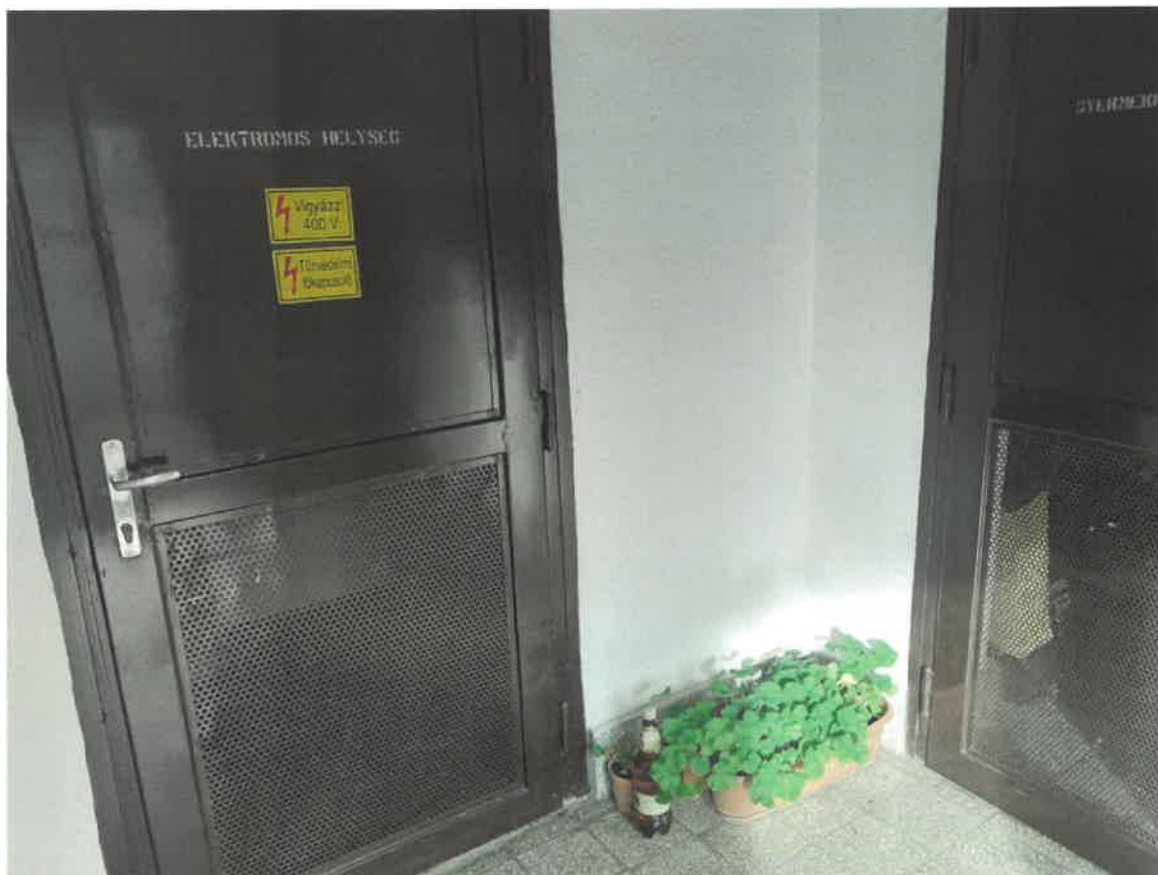
A lépcsőházban a falburkolatok festése már időszerű, a természetes elhasználódás, és a költözések miatt a falfelület helyenként foltos.

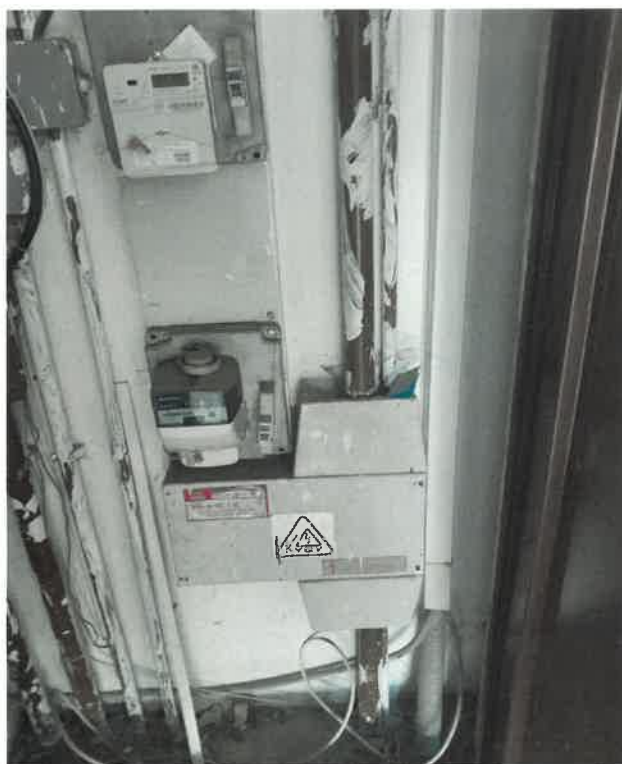
Az épület áramellátását, a földszinten az áramfogadó helyiségben az ELMŰ által elhelyezett kapcsolószekrény biztosítja, a lakások elektromos ellátását a szinten elhelyezett, önálló villanyóra biztosítja. Az épület villamos biztonságtechnikai felülvizsgálatai által megállapított hiányosságokat a felmérés nem tartalmazza. A villanyórák utáni hálózat karbantartásáról a lakástulajdonosok gondoskodnak.

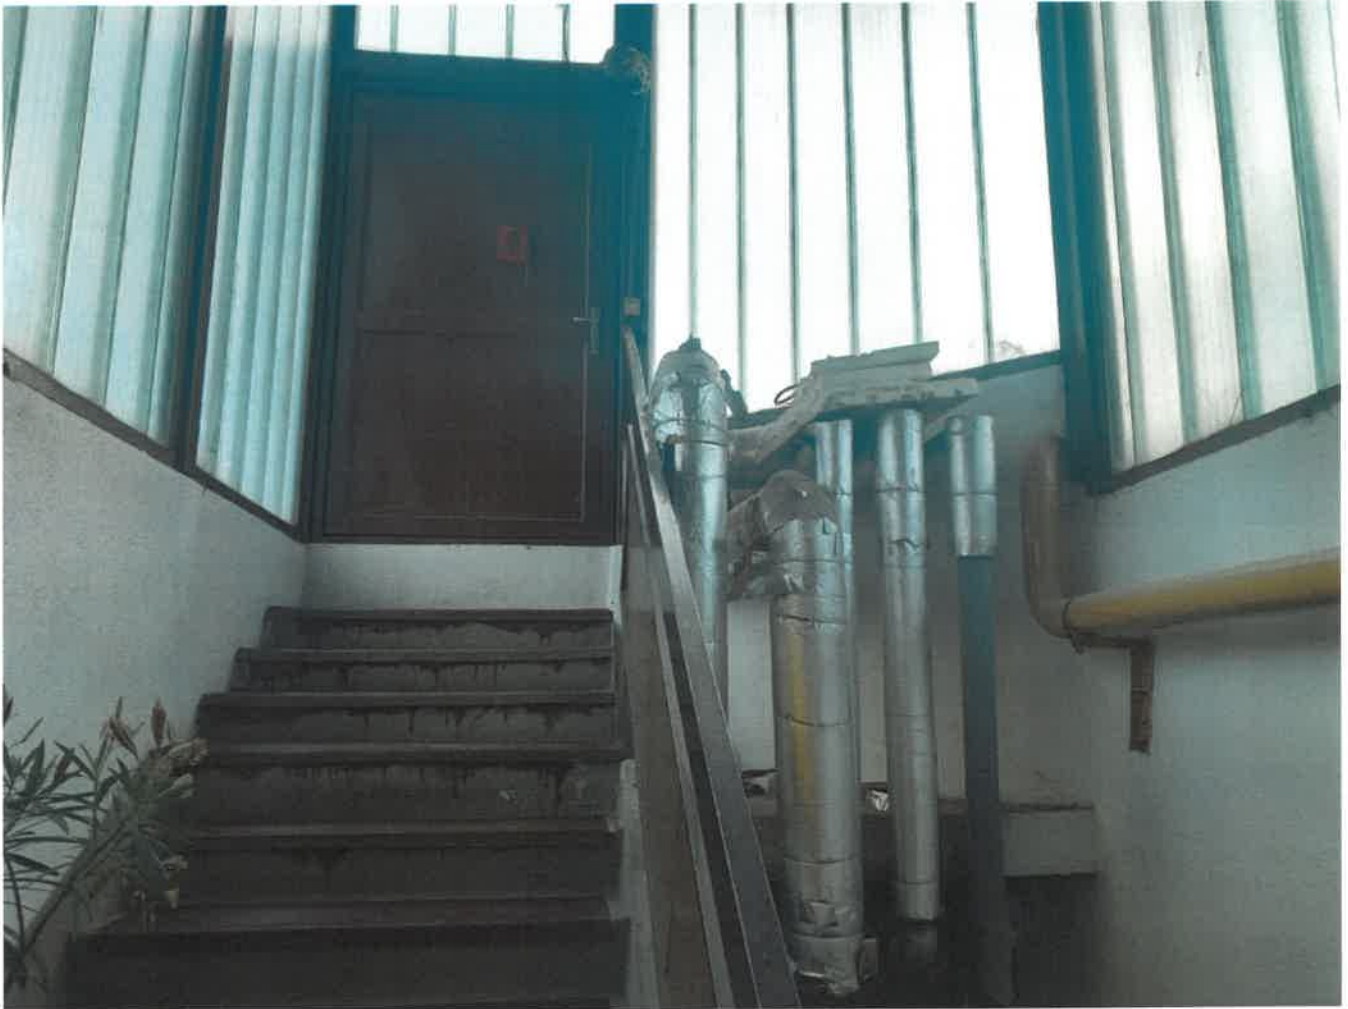
Az épületben lévő lakásokban központi fűtés került kialakításra, az ehhez szükséges energiát, valamint a melegvíz szolgáltatást, a tetőn elhelyezett, központi gázüzemű készülékek biztosítják. A gáz csatlakozó vezeték tömörre tétele 2012 .-ben megtörtént. A lakásokban csak a tűzhelyek ellátásához szükséges gázellátás biztosított. A szennyvíz elvezető rendszer, a belső csapadékvíz elvezetés, valamint a víz-nyomóvezeték teljes felújítása időszerű, egyidős az épülettel. Ezek felújítása, cseréje csak a meghibásodások alkalmával részlegesen történt meg. Az épület fűtését és melegvíz ellátását biztosító kazánok ezen a tetőrészen kerültek elhelyezésre.

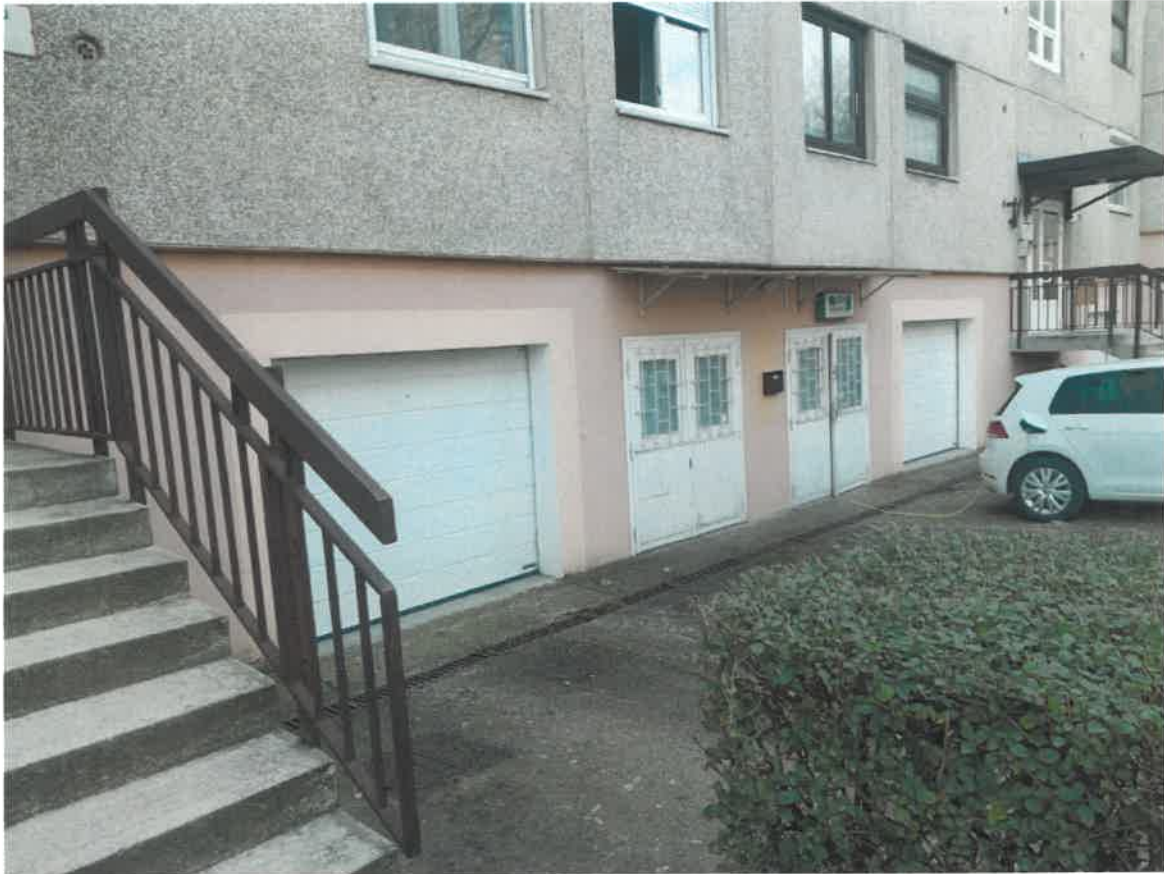
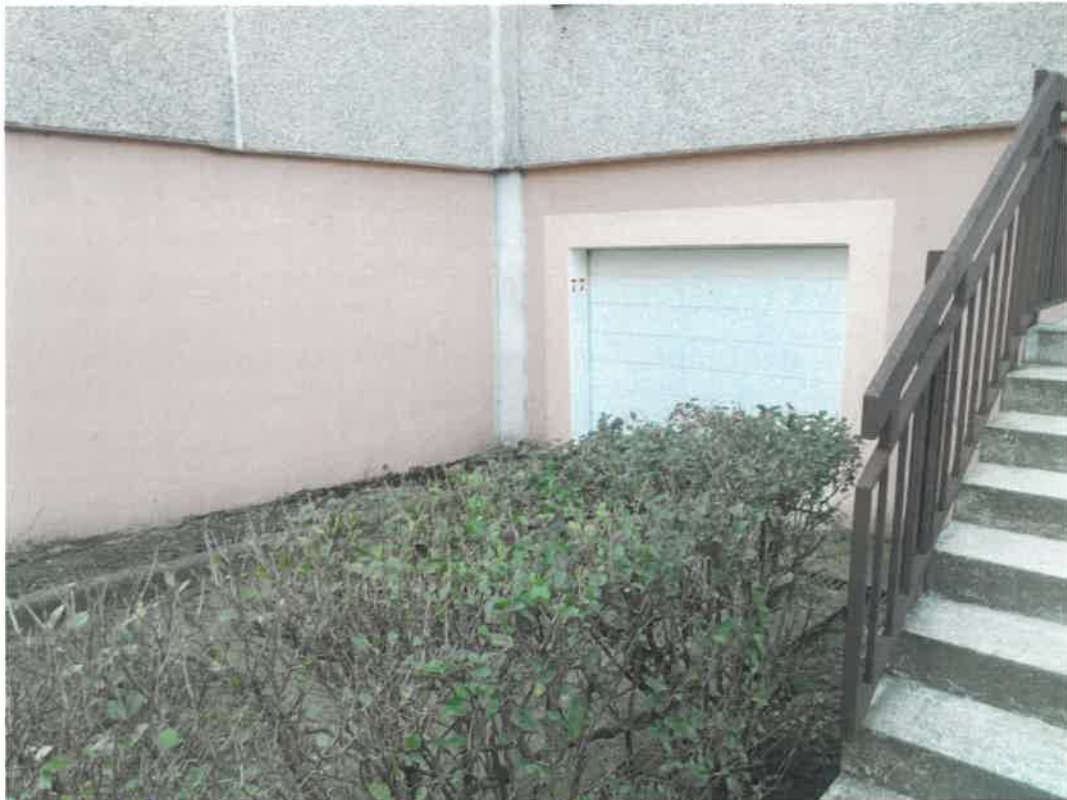
A lépcsőházban garázs a Rutafa utcai alaksori (utca) szinten került kialakításra, ezek használatára bérleti szerződéssel többnyire az ott lakóknak van lehetősége. Ezeken kívül parkolás az ingatlan előtt és mögött a közterületi parkolóknak lehetséges.
